INFORME TÉCNICO
Geología Ambiental

**ZONAS CRÍTICAS POR PELIGROS
GEOLÓGICOS Y GEOHIDROLÓGICOS
EN LA REGIÓN ANCASH**

PRIMER REPORTE

ENERO 2007

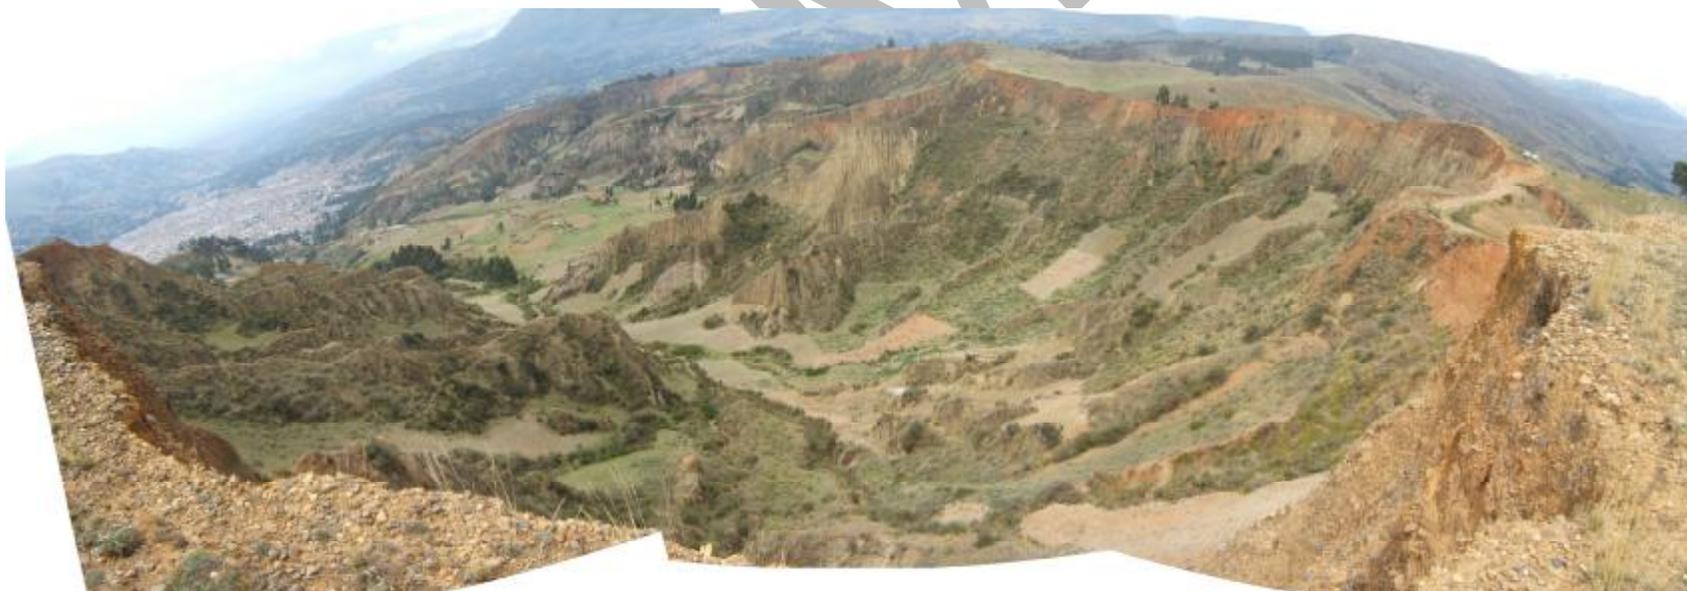
Cruz punta (Huaráz) 40	Zona de Bad Lands, de gran envergadura, ubicada al sur de la ciudad de Huaraz, material morrenico muy fácilmente erosionable, que genera grandes flujos de detritos en las épocas de lluvias, y en casos de movimientos sísmicos.	Genera los flujos de detritos que fluyen por la Qda. Seca, afectando 10 viviendas, así como podría afectar la Av. Bolognesi, de ser un flujo de mayores dimensiones.	Forestación intensiva de laderas.
Qda. Quilcay y Nevado Cojup (Huaráz) 41	Zona donde se origino y flujo el aluvión de 1941, el las bases de la laguna Cojup, se encuentra restos de un flujo mas joven, posiblemente con 2 años de antigüedad, lo que muestra que el peligro se encuentra latente	El aluvión de 1941 destruyó parte de la ciudad de Huaraz, especialmente las viviendas cercanas a la quebrada, y el colegio Francisco Bolognesi.	Elaboración de un plan de evacuación y emergencia adecuado y fácil de implementar, así como sistemas de aleta temprana con monitoreo del nevado, etc.

Foto Nº 19 Vista en campo de Cruz Punta, donde existe una zona de Bad Lanas, deslizamientos cara libre, donde se pueden generar huaycos que afectarían a la ciudad de Huaraz ubicada aguas abajo.

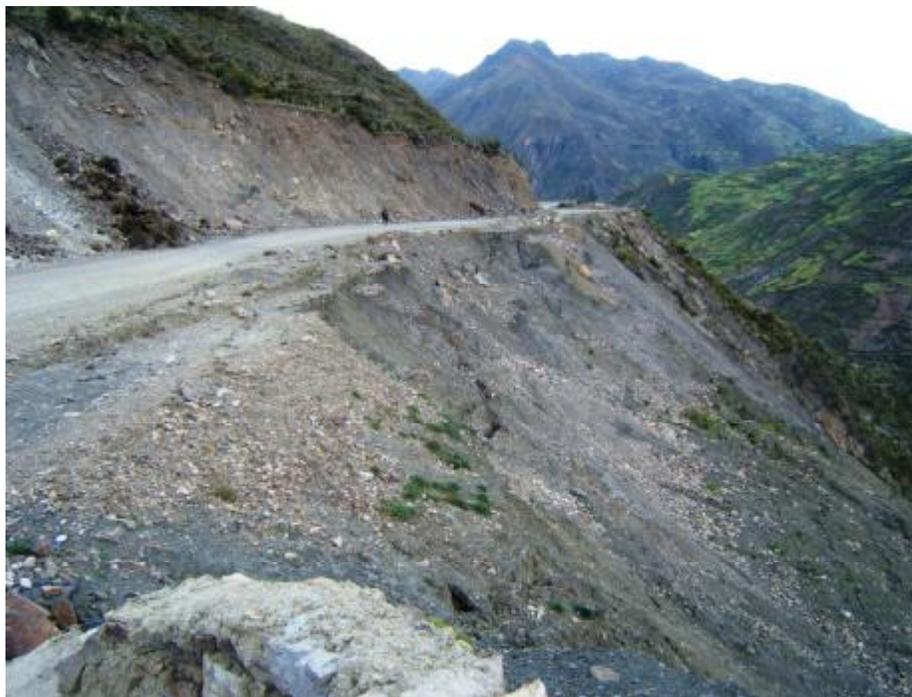
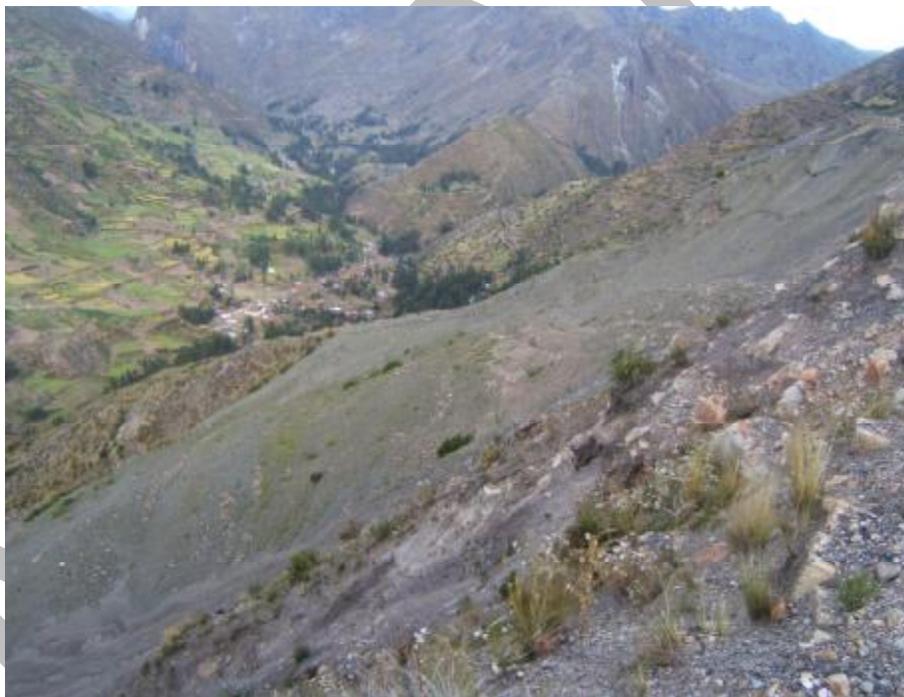
SECTOR (Distrito)	AREAS SUJETAS A /COMENTARIO GEODINÁMICO	VULNERABILIDAD Y/O DAÑOS OCASIONADOS	RECOMENDACIONES
Mirador Banderas (Chavin de Huantar) 42	Escarpas de deslizamiento y caídas de rocas sucesivas en forma semicircular	Puede afectar 150 metros de la carretera Cahuish – Chavin, y dañar seriamente de 12 a 15 viviendas	Construcción de muros de contención, para proteger el trazo de la carretera, y reforestación en la parte baja para controlar la erosión superficial.
Huayobamba (Chavín de Huántar) 43	Deslizamientos y derrumbes, reactivados por cortes de carretera.	Tramo de carretera en construcción entre Puente Cahuish y San Marcos; desarrollo de 1,5 km.	Estabilización de taludes, drenajes, forestación de ladera
Valle del río Mosna-Puchca (Chavín de Huántar) 44	Flujos de detritos, deslizamientos. Evidencia de aluviones históricos que afectaron el valle.	Poblado de Chavín, tramos de carretera entre Chavín y San Marcos.	Limpieza del cauce de quebrada Huachecsa; control de taludes de corte en carretera nueva.

Foto Nº 20 Vistas de la zona del Mirador Bandera, afectada por deslizamientos y caídas de rocas, carretera a Chavín.

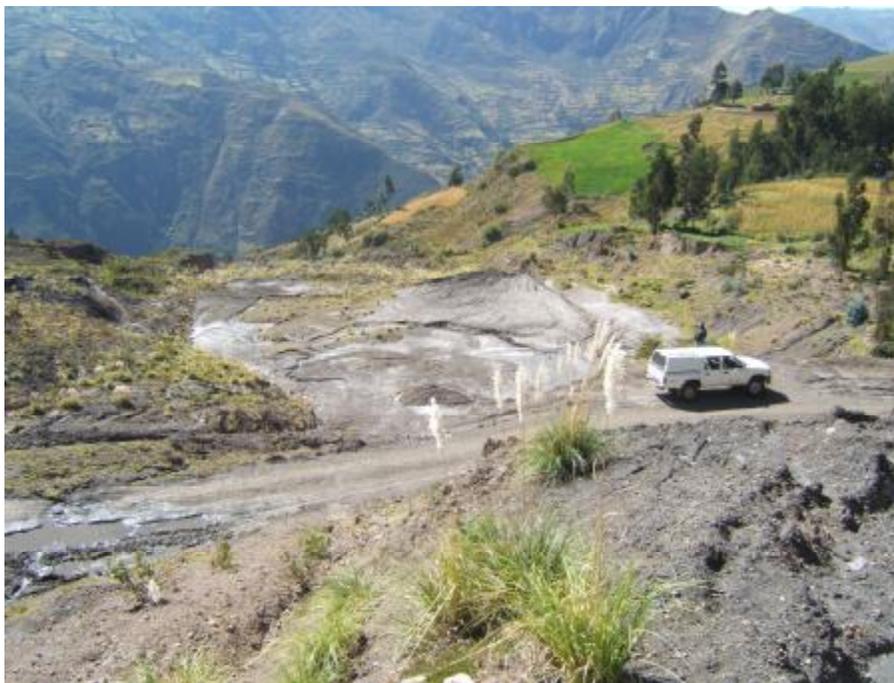
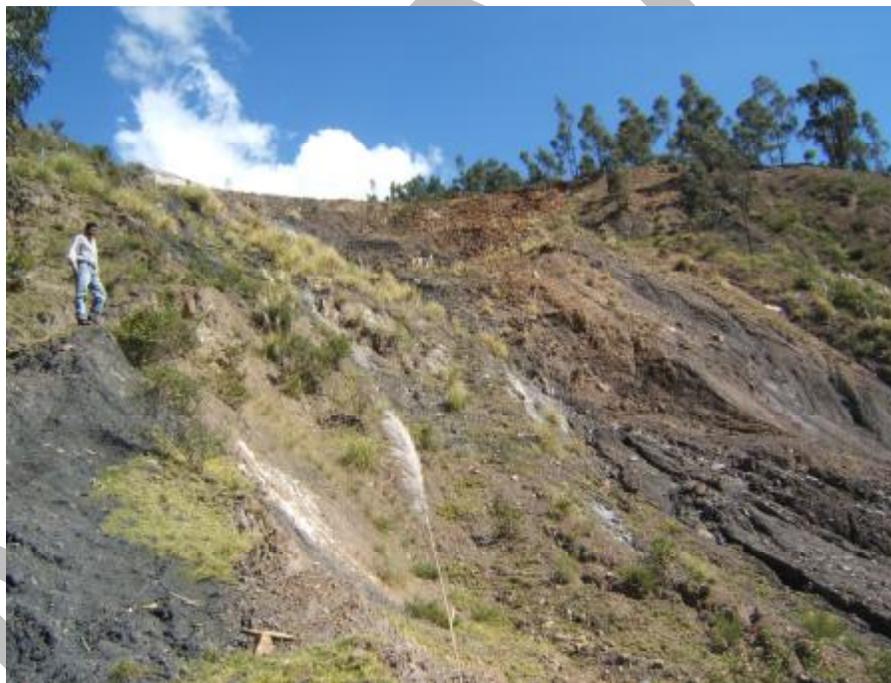
Foto N° 21 Dos vistas del deslizamiento de Pariaucro, que afecta tramo de la carretera Huari-Mallas.

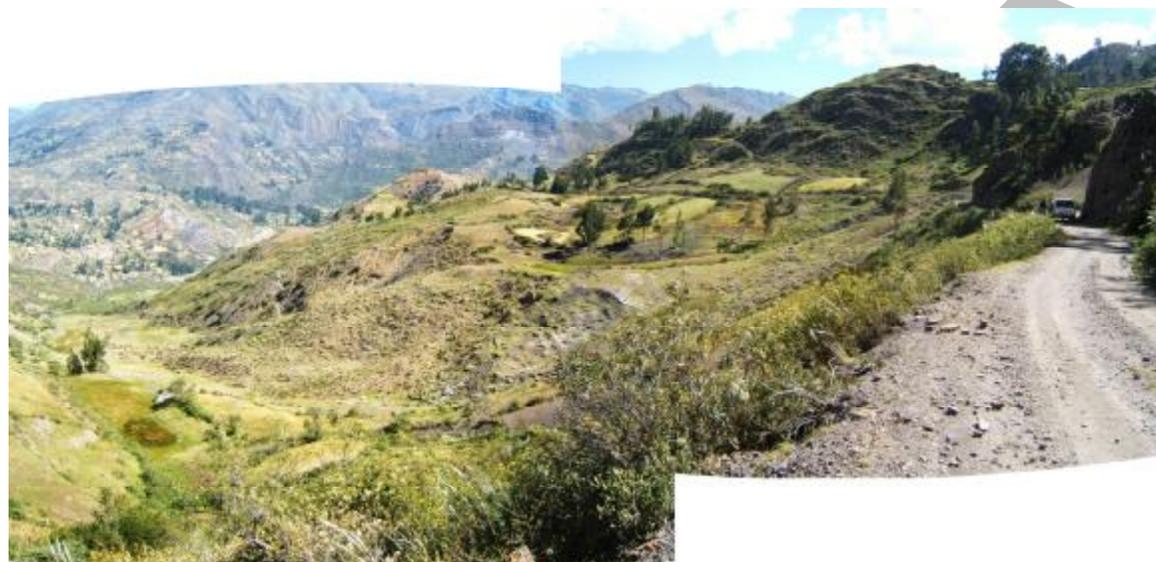
Foto N° 22 Deslizamiento-flujo de tierra en el sector de Urpay.

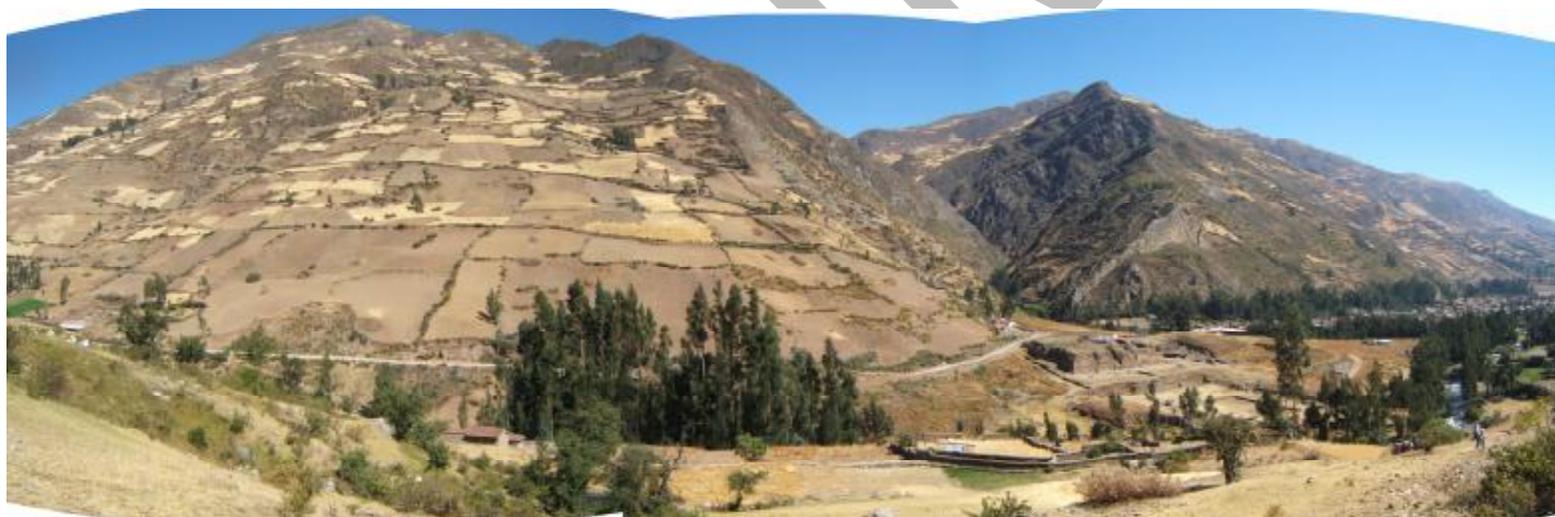
Foto N° 23 Sector del Templo y poblado de Chavín afectados por el aluvión de 1945 que descendió por la quebrada Huachecsa.

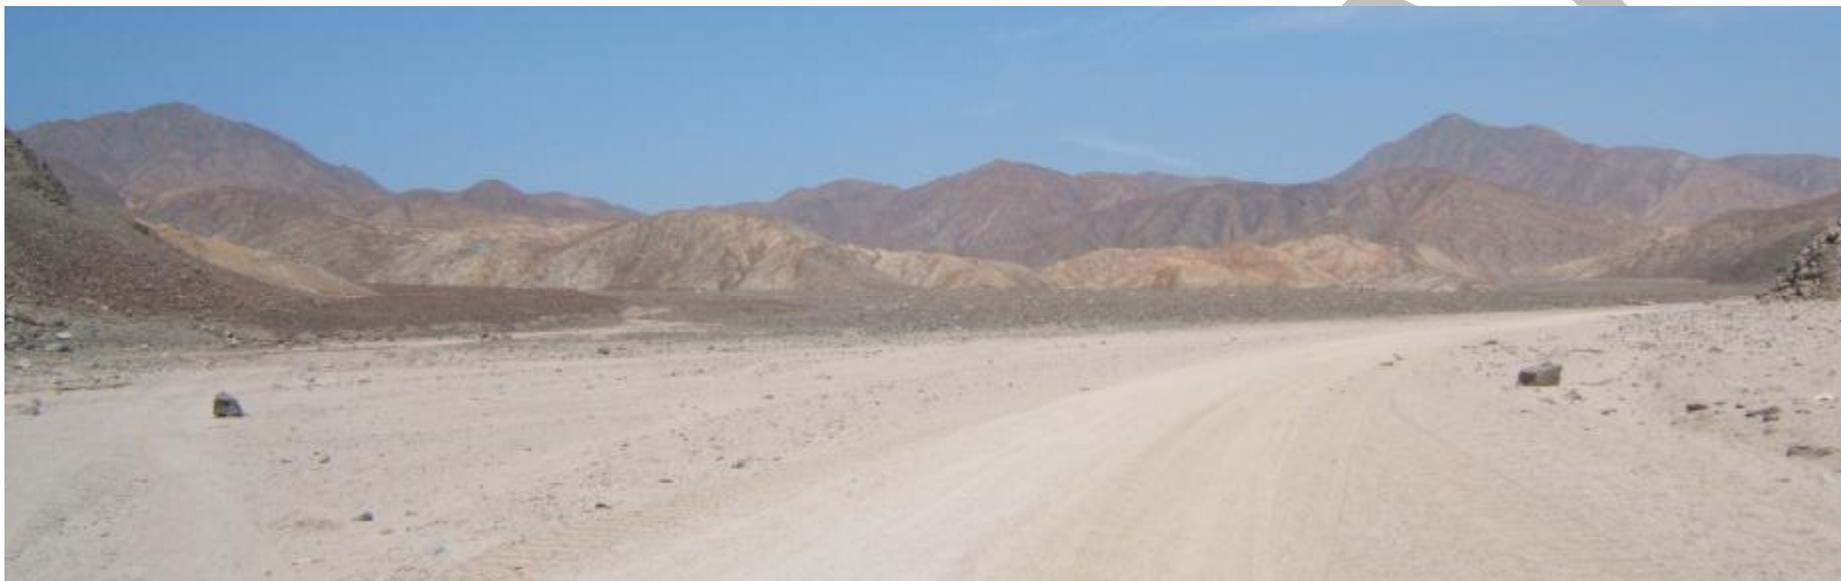
SECTOR (Distrito)	AREAS SUJETAS A /COMENTARIO GEODINÁMICO	VULNERABILIDAD Y/O DAÑOS OCASIONADOS	RECOMENDACIONES
PROVINCIA DE HUARMEY			
Quebrada Piedras Labradas (Huarney) 48	Zona expuesta a numerosos eventos de flujos de detritos antiguos, encontrándose incluso hasta una superposición de tres eventos distintos. Estos flujos se producen en cada época de lluvia extraordinaria.	De ocurrir un evento de grandes magnitudes podría afectar el poblado de Quilcap.	
Culebras (Huarney) 49	El valle del río Culebras se encuentra expuesto a numerosos factores geodinámicos como son las caídas de rocas y flujos de detritos.	Ante lluvias intensas el proceso se puede magnificar y afectar los terrenos ubicados en ambas márgenes, donde se cultiva alcachofas.	Colocar defensas ribereñas colocando gaviones y enrocados en las zonas donde amerite.
Culebras (Km. 324+00 Panamericana Norte (Huarney) 50	Área donde se aprecia un gran depósito coluvio-aluvial, que en caso de una temporada de lluvias extraordinarias, podría ocurrir uno similar.	Afectaría aproximadamente 500 metros de la carretera Panamericana.	Mantener el buen estado de las obras de contención y prevención realizadas para el Fenómeno del Niño del año 1998, como limpiando el cauce, reparando los muros de contención, etc.

Foto N° 24 Zona alta de la quebrada Piedras Labradas, que se ven afectadas por flujos de detritos excepcionales.

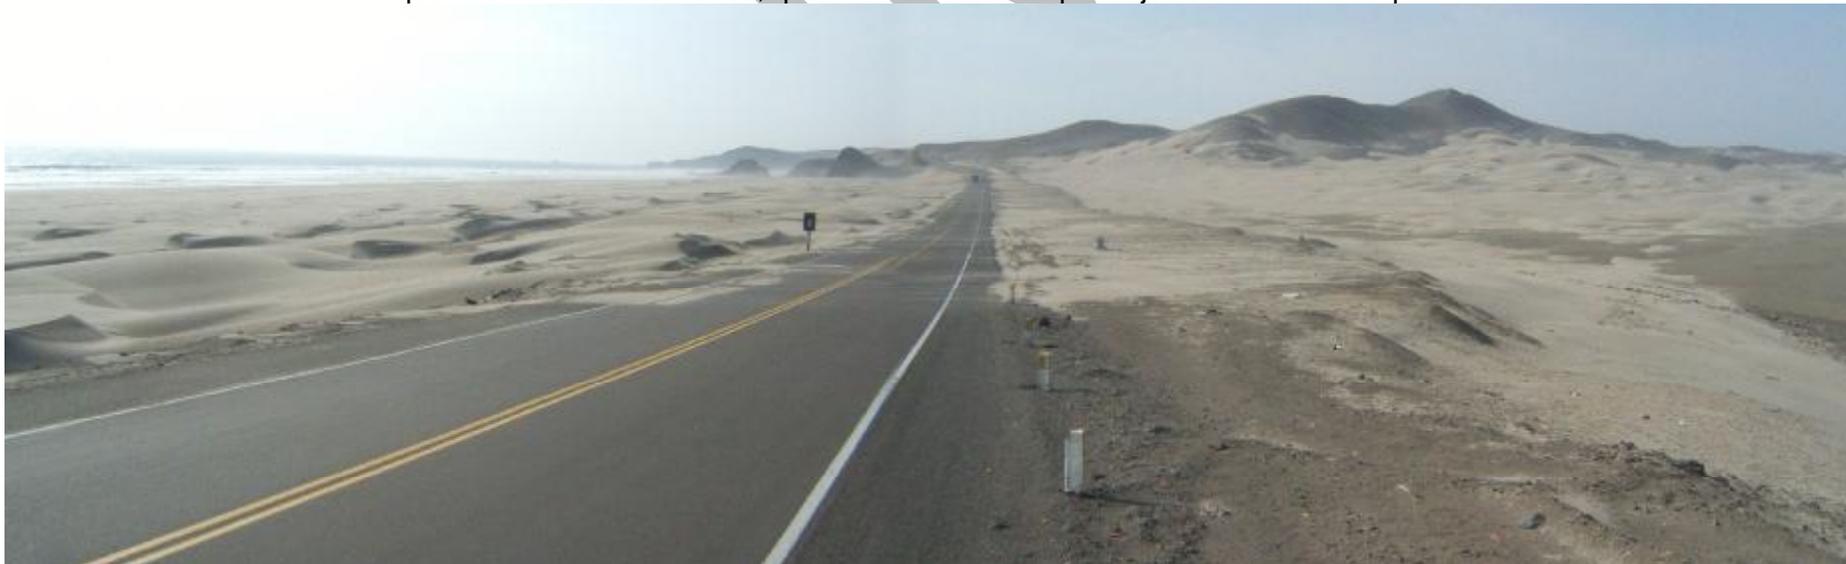
Pampa Gramadal Km 252-253; km 254 de la Panamericana Norte (Huarney) 51	Avenamiento; campo de dunas	Obstrucción de carretera y tránsito.	Limpieza permanente de vía.
PROVINCIA DE MARISCAL LUZURIAGA			
Socosbamba (Piscobamba) 52	Deslizamientos, flujos de tierra y reptaciones, activos en varios sectores. Asentamientos en plataforma de carretera, abundantes filtraciones. Proceso lento detonado por lluvias estacionales a excepcionales.	Tramo de carretera de acceso a Piscobamba; afecta también áreas de cultivo.	Reforestación en algunos sectores, drenajes para evacuación de aguas pluviales.

Foto N° 25 Zona de arenamiento en el sector de pampa Gramadal, panamericana Norte.

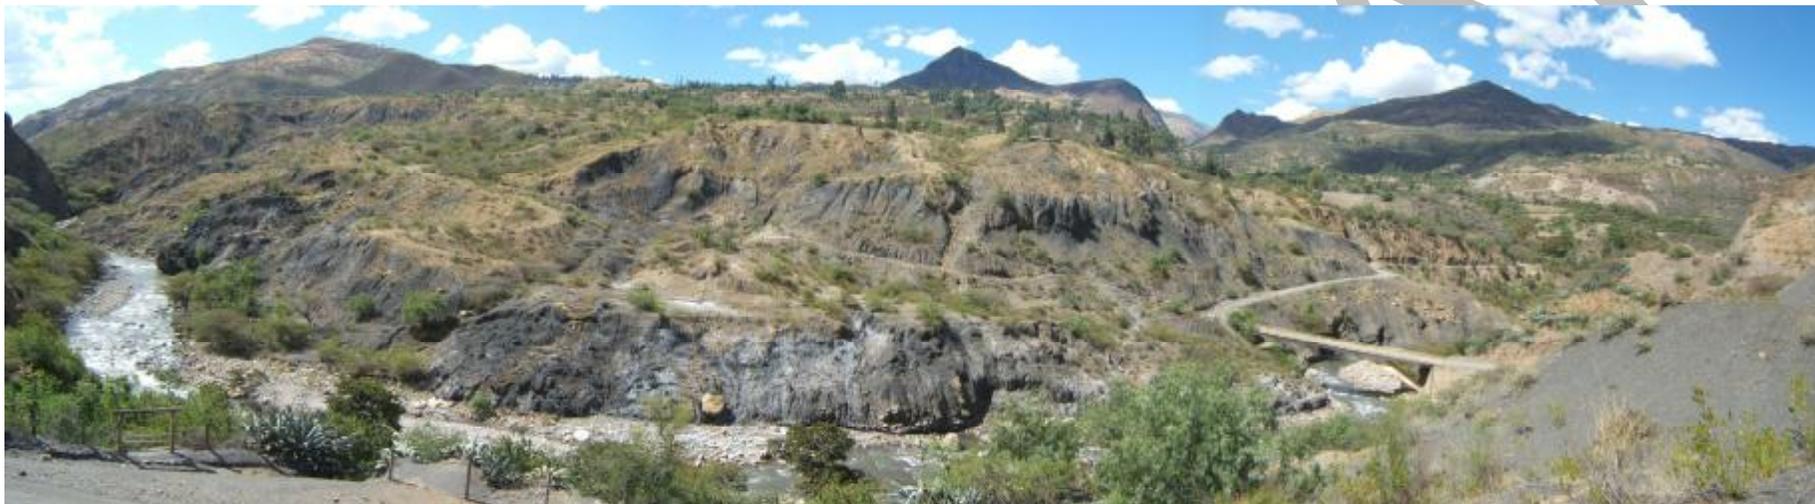
Foto N° 26 Deslizamiento, reptación y flujos de tierra en el sector de Socosbamba. Movimiento de carácter lento detonado con lluvias estacionales; afecta varios tramos de carretera que conduce a Piscobamba.

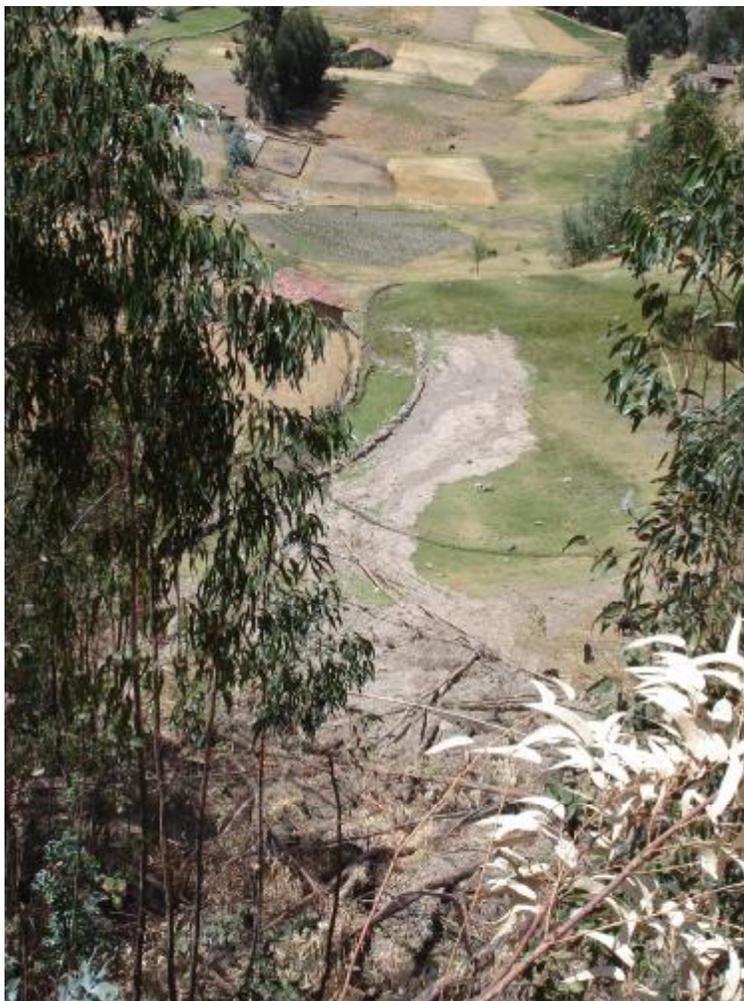
Foto N° 27 Terrenos de cultivo afectados por flujos de detritos

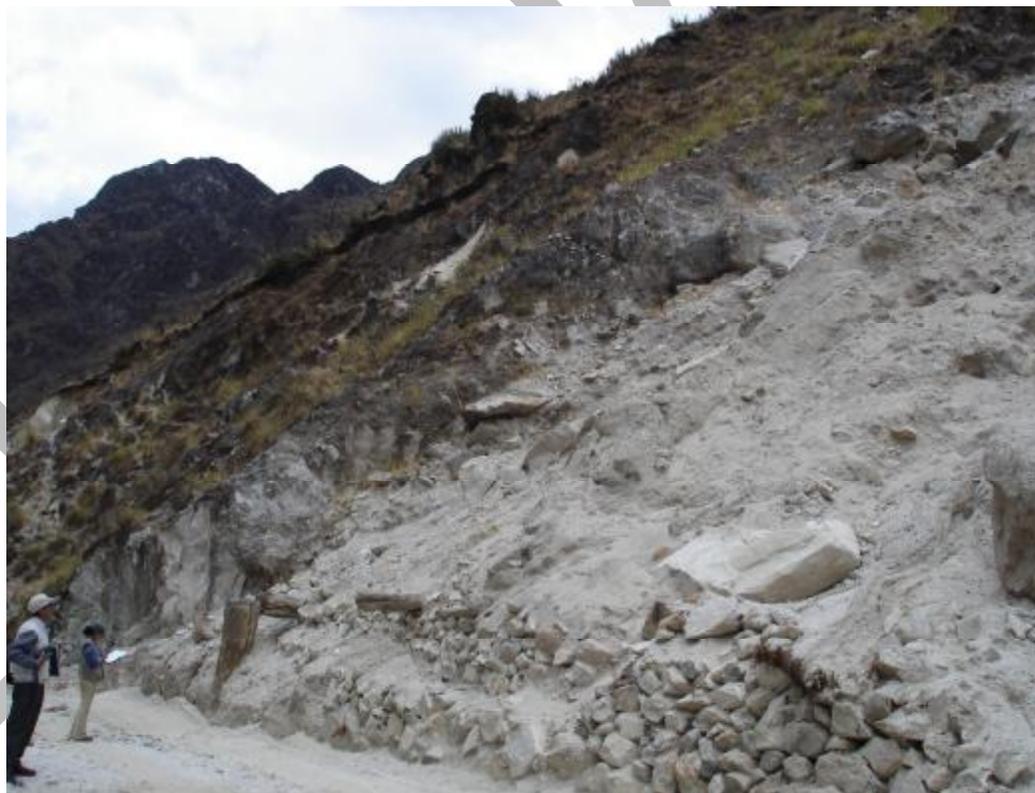
Foto N° 28 Carretera hacia la laguna Pelagatos, que se ve seriamente afectada por deslizamientos y derrumbes

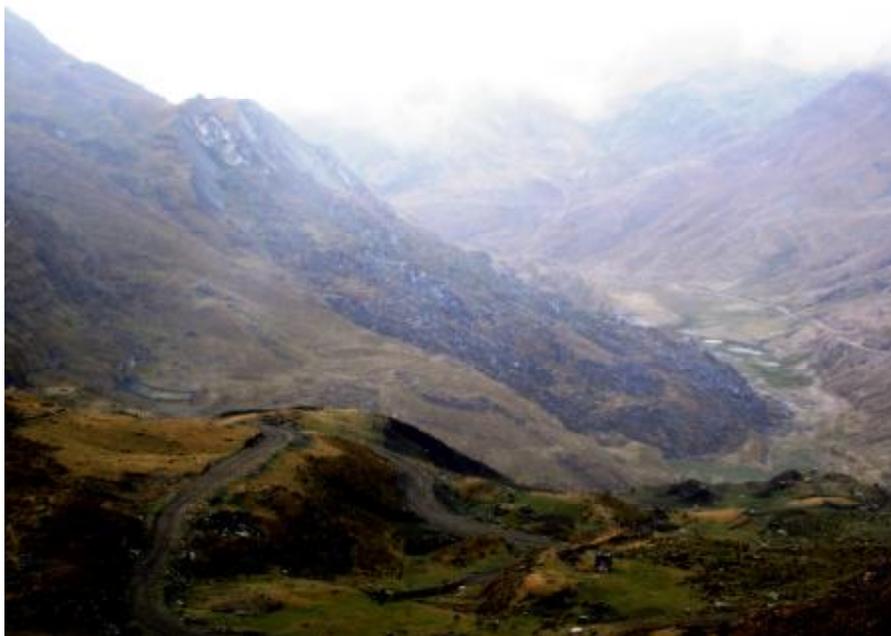
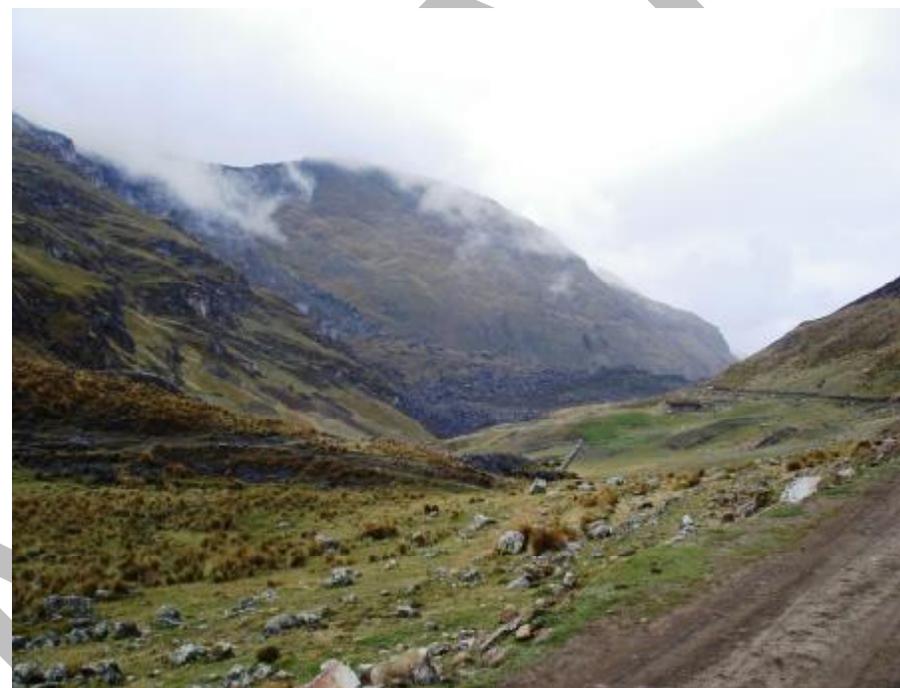
Foto N° 29 Dos grandes avalanchas que produjeron cierres de valles, por ubicarse en las partes altas de la cuenca, no generaron lagunas.

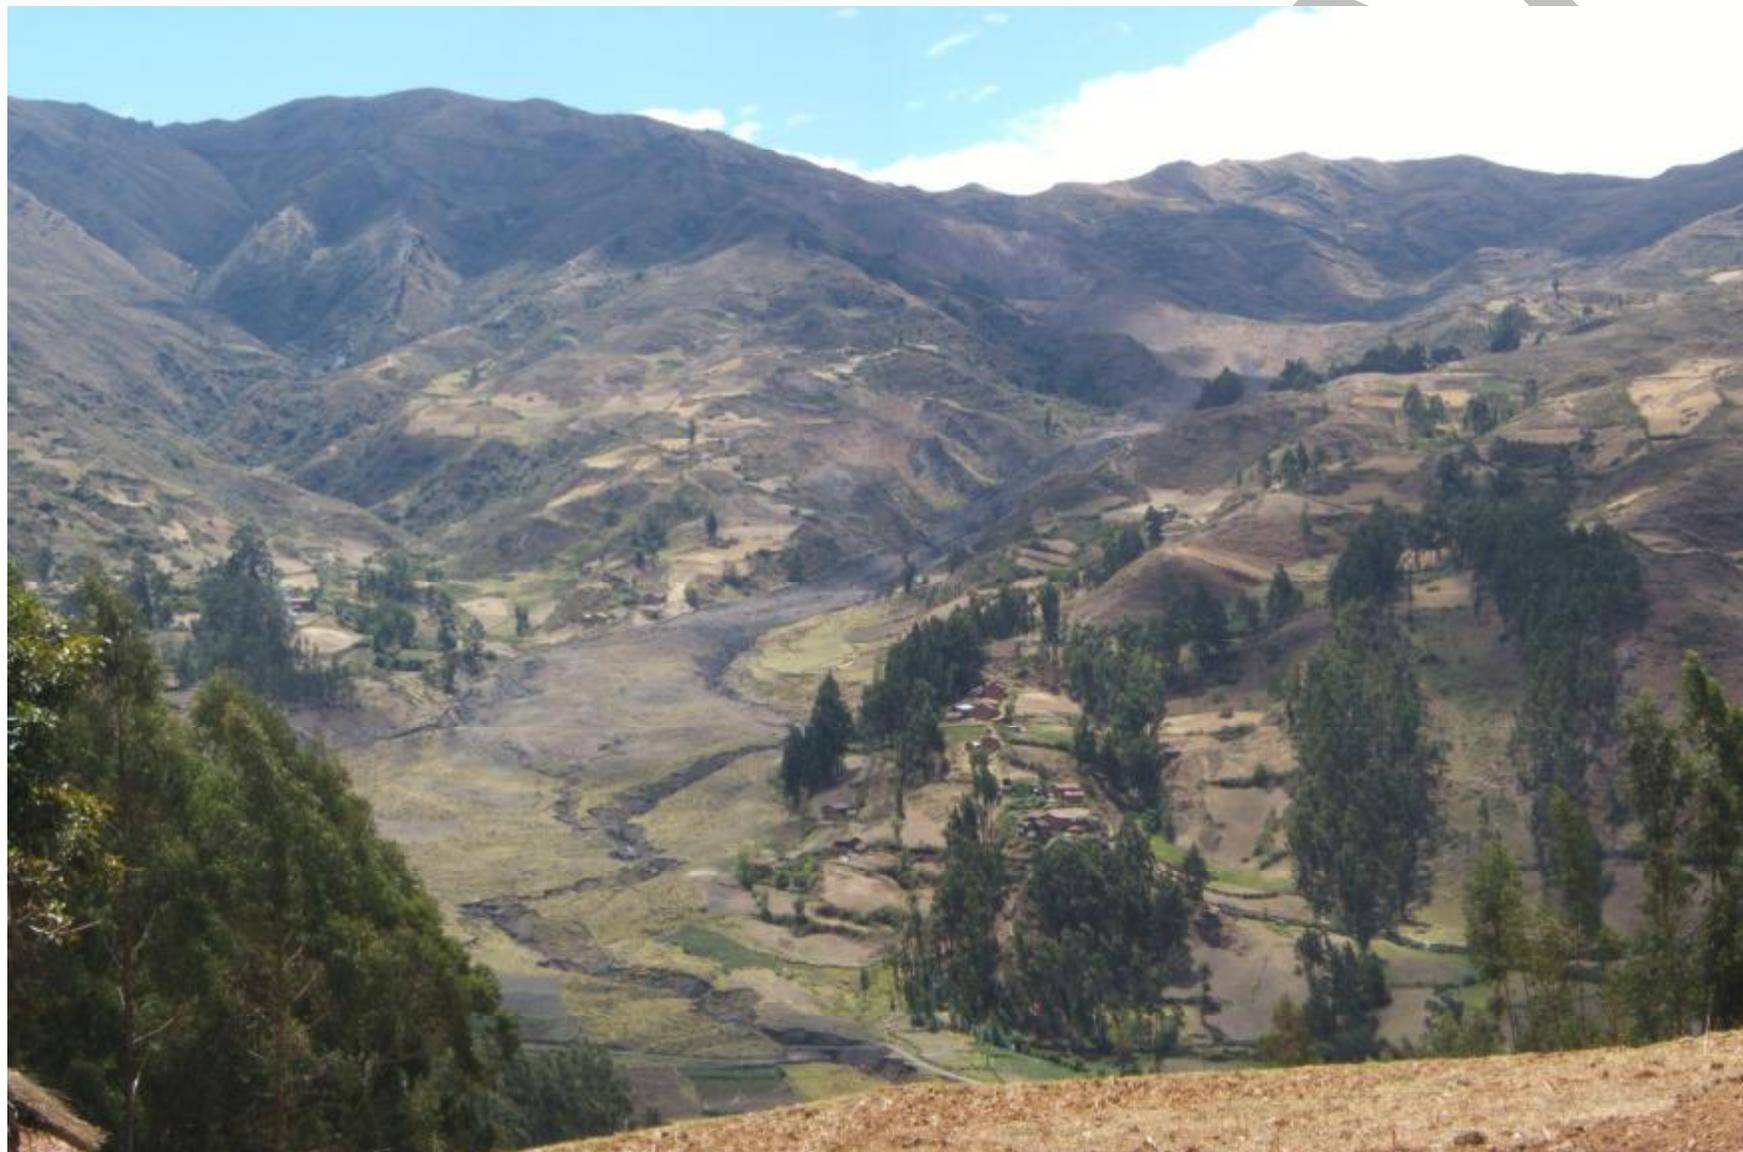
Foto N° 30 Deslizamiento y flujo de detritos reciente, frente a Parobamba, sector de la quebrada Gotush.

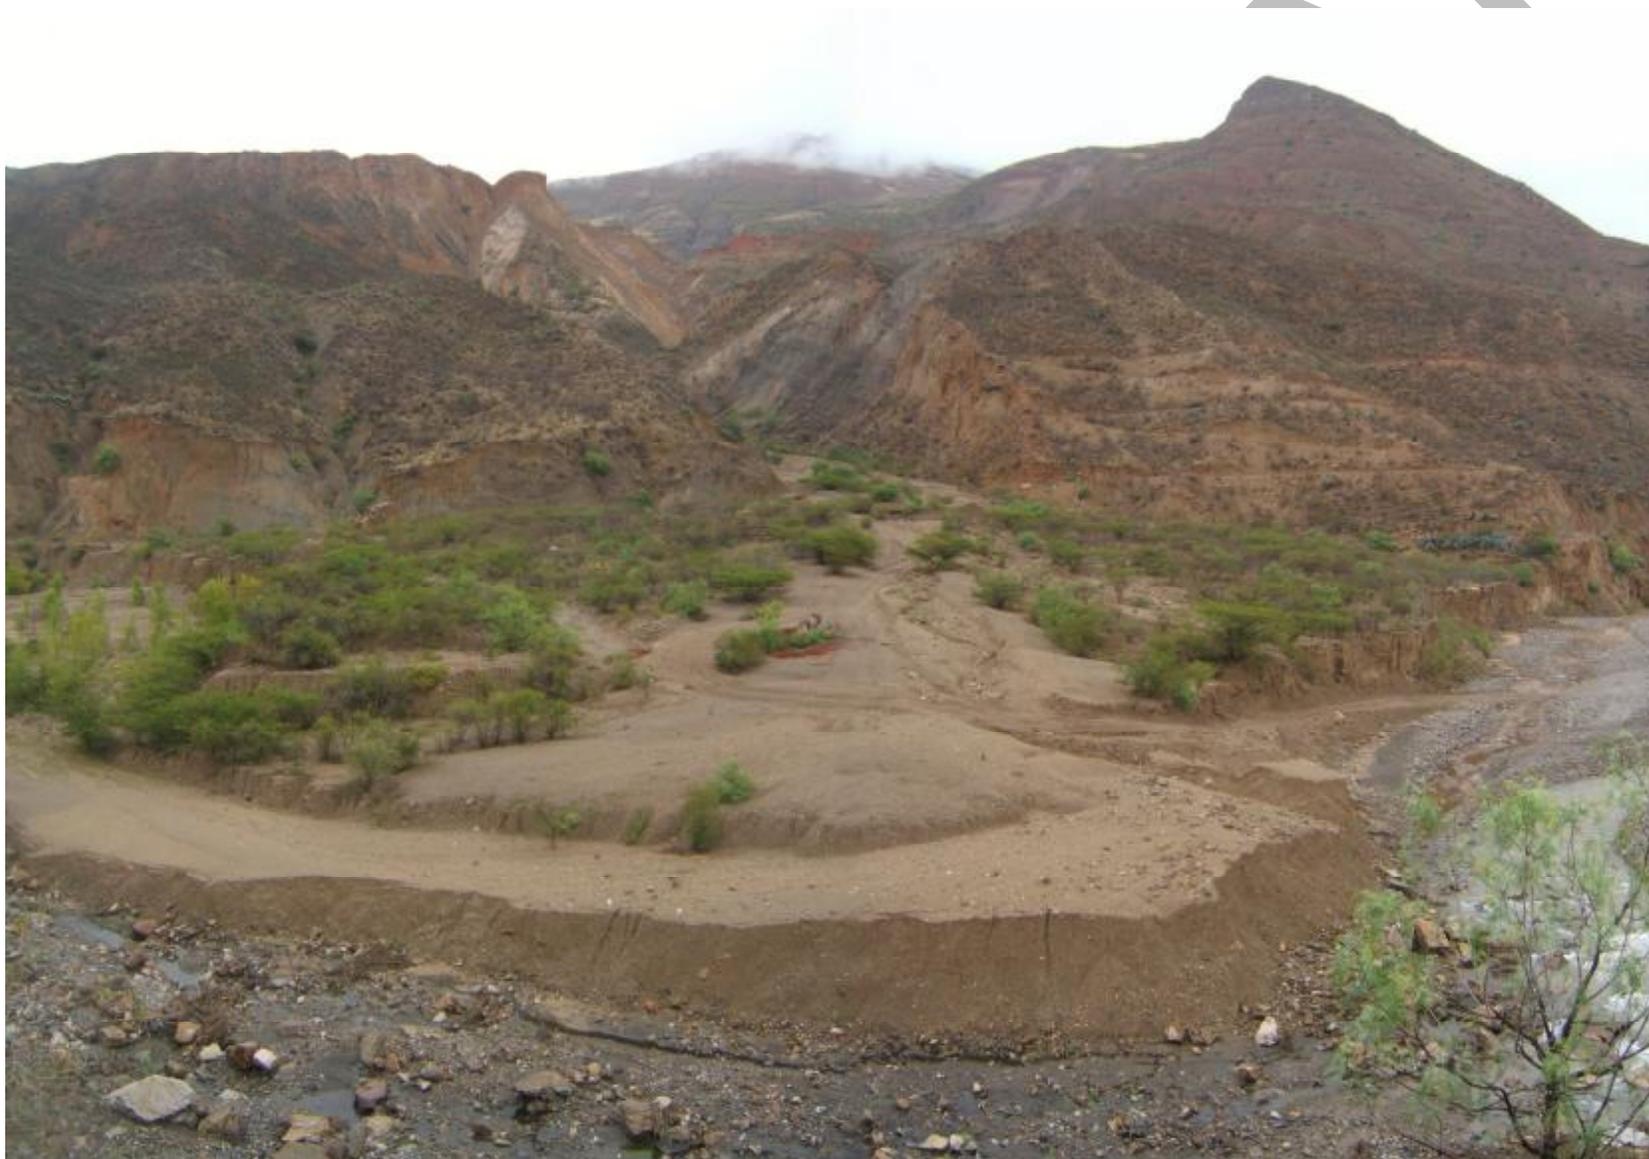
Foto N° 31 Huayco de la quebrada Shallahuay, aguas arriba de puente Quitaracsa. Deslizamientos derrumbes y cárcavas en microcuenca.

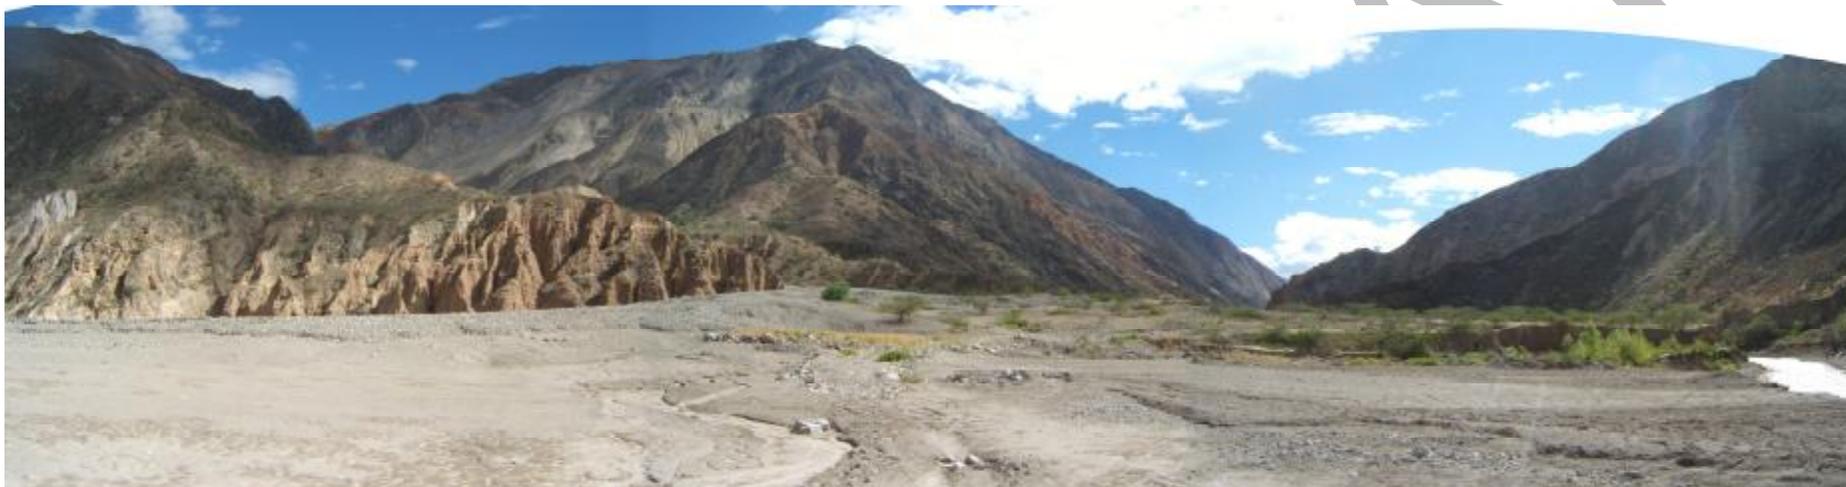
Foto N° 32 Sector de la quebrada Sacabamba: deslizamientos en la cabecera de quebrada que generan flujos de detritos, margen derecha del río Rupac.

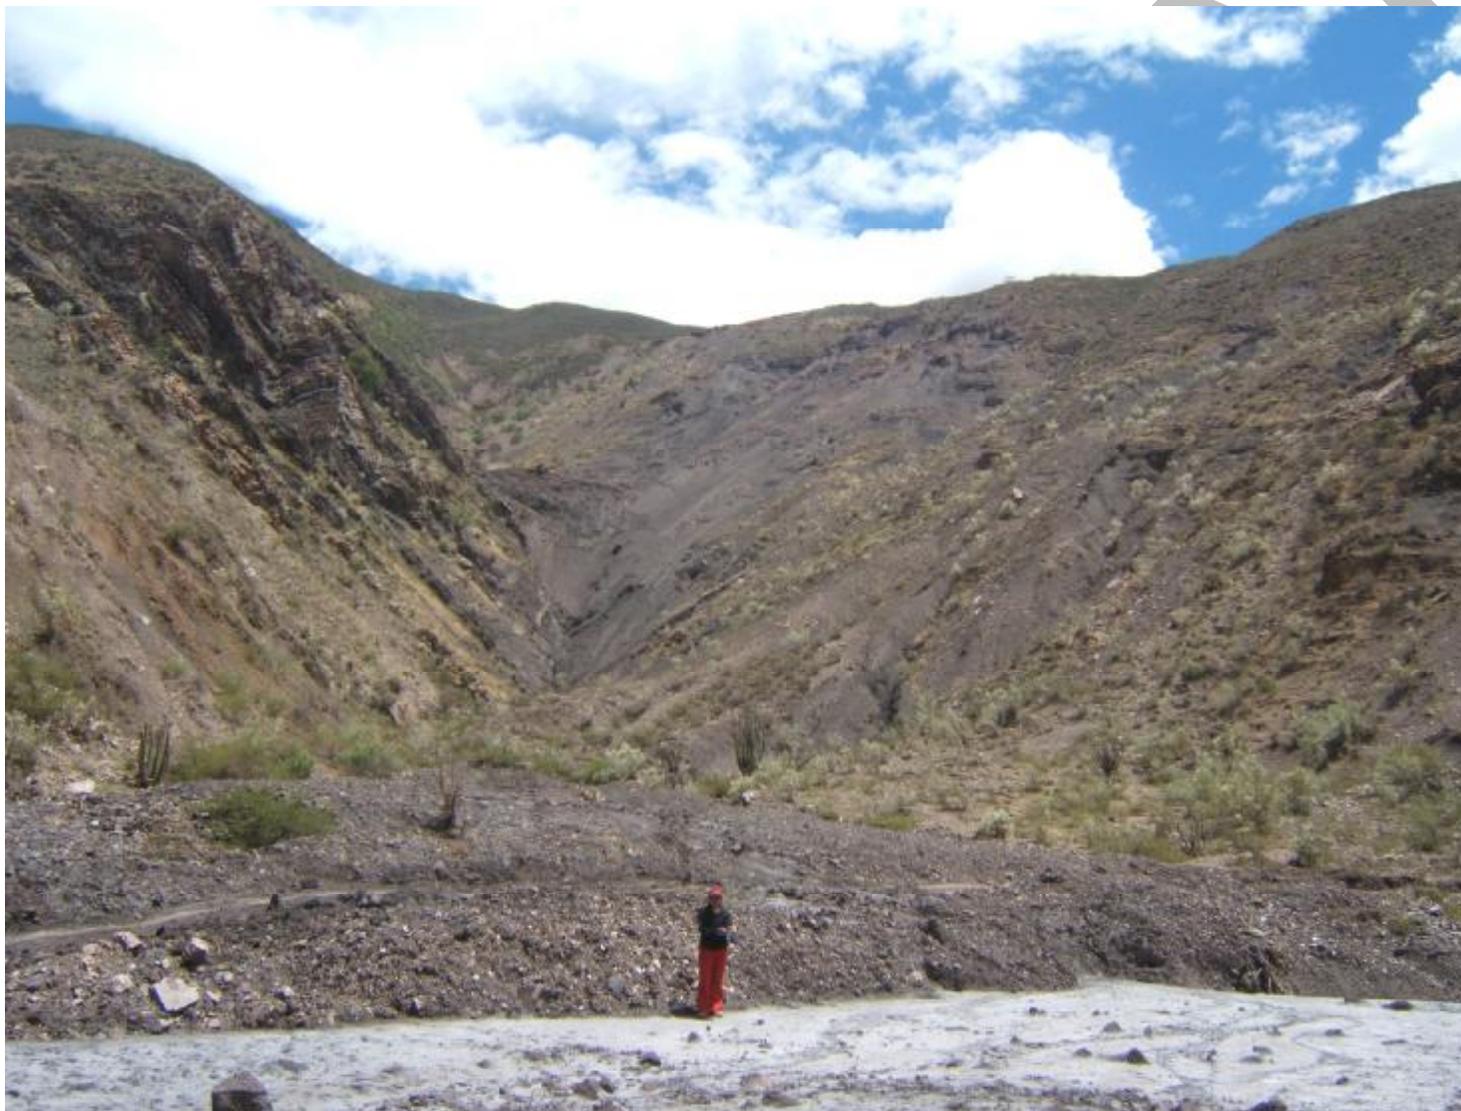
Foto N° 32 Huayco en el sector de Huallanga; derrumbes activos que generan periódicamente flujos obstruyendo tramo de carretera Sihuas-Huacrachuco.

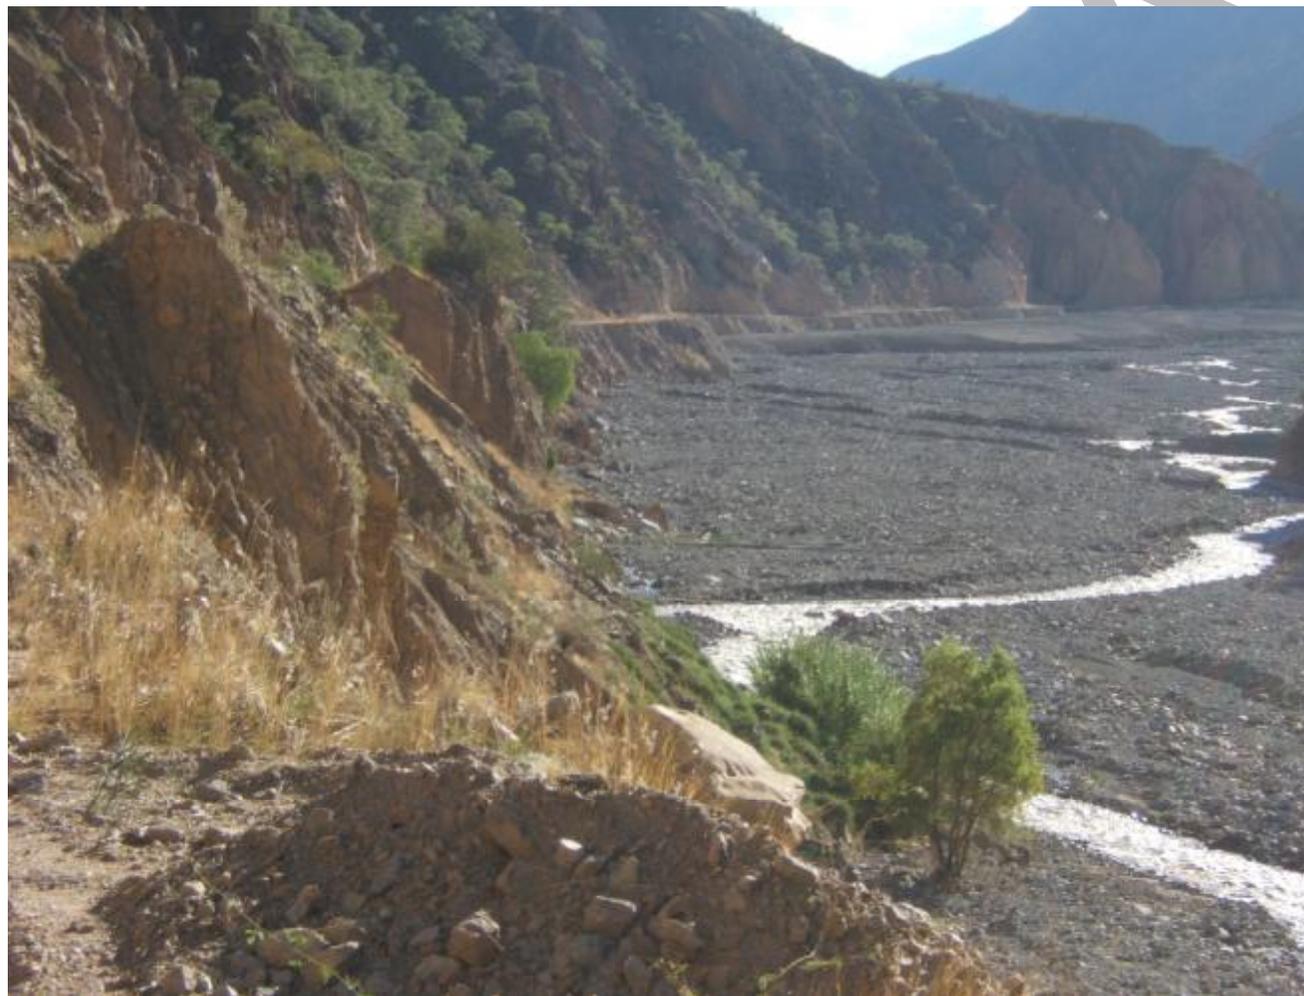
Foto N° 33 Erosión fluvial en la margen derecha del río Rupac, aguas debajo de la quebrada Sacabamba. En el mismo tramo hacia la desembocadura en el río Marañón, derrumbes y avalanchas de detritos. Con el sismo de Lamas del 2005 derrumbe interrumpió tramo de carretera.

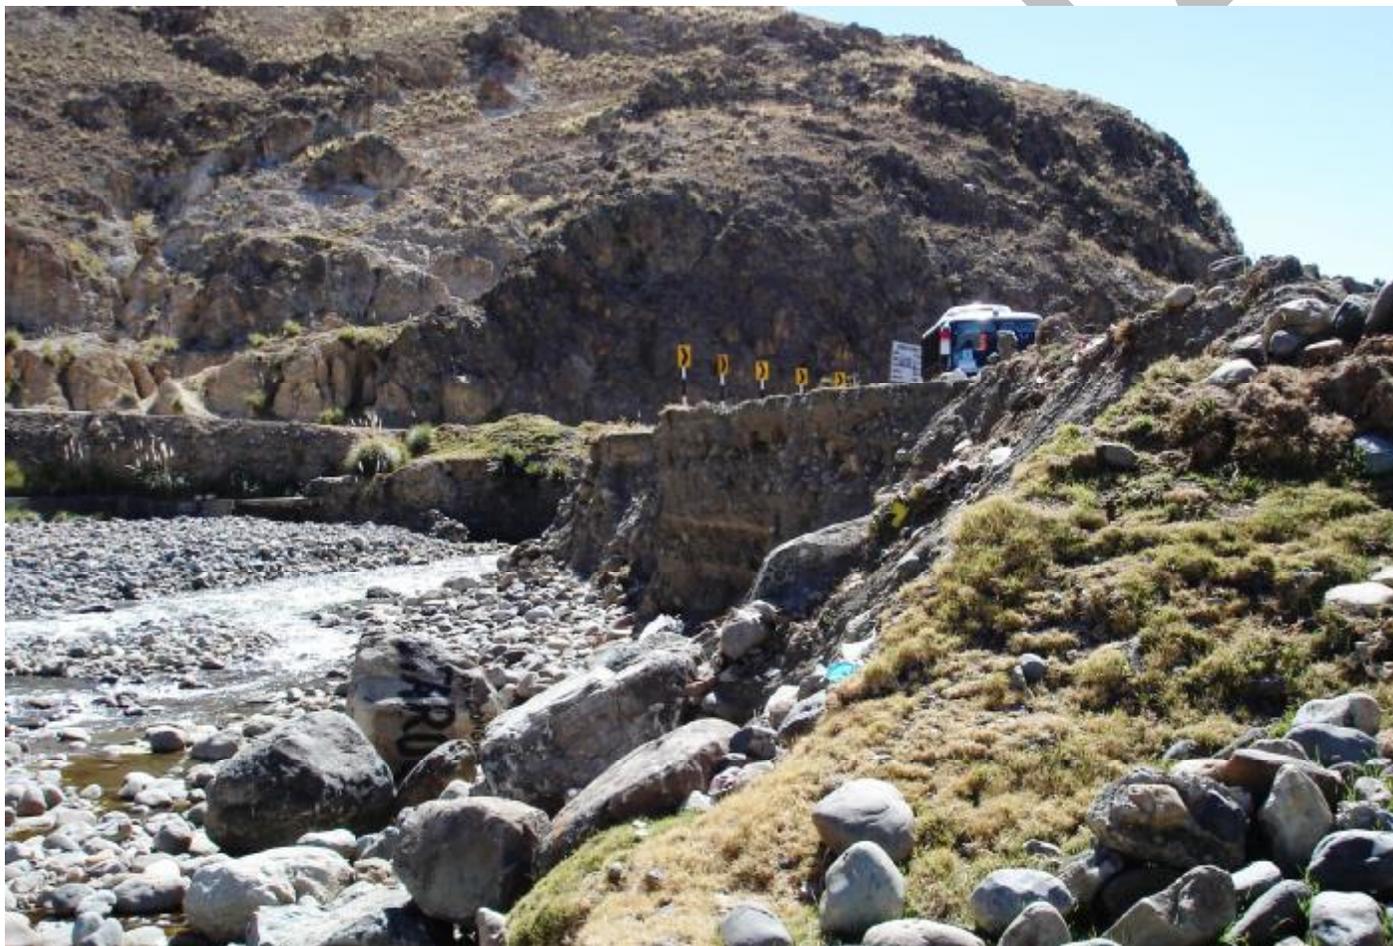
Foto N° 34 Erosión fluvial del río Santa, que afecta varios tramos de la carretera Conococha - Huaraz

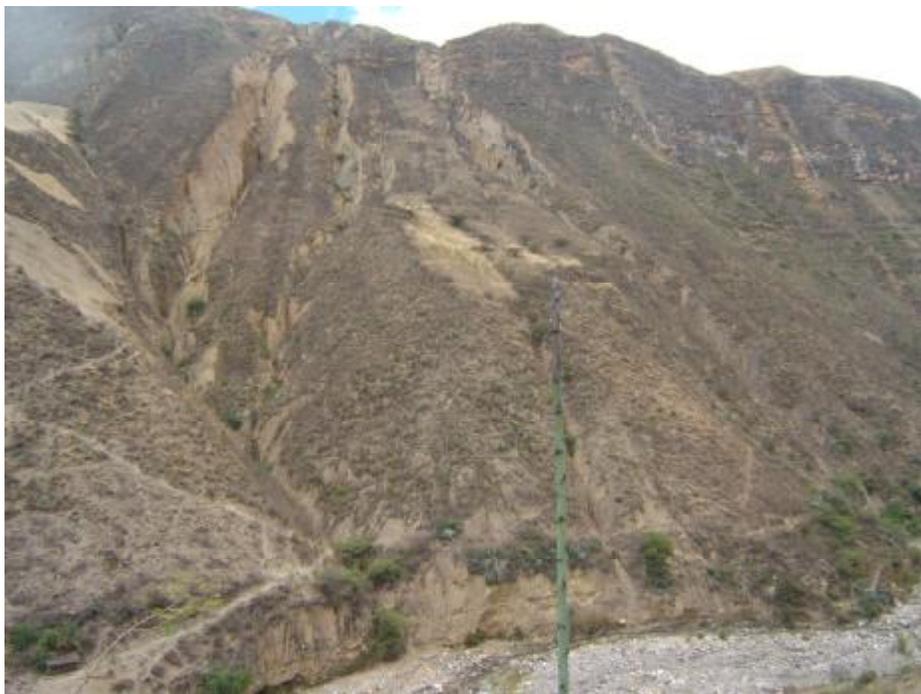
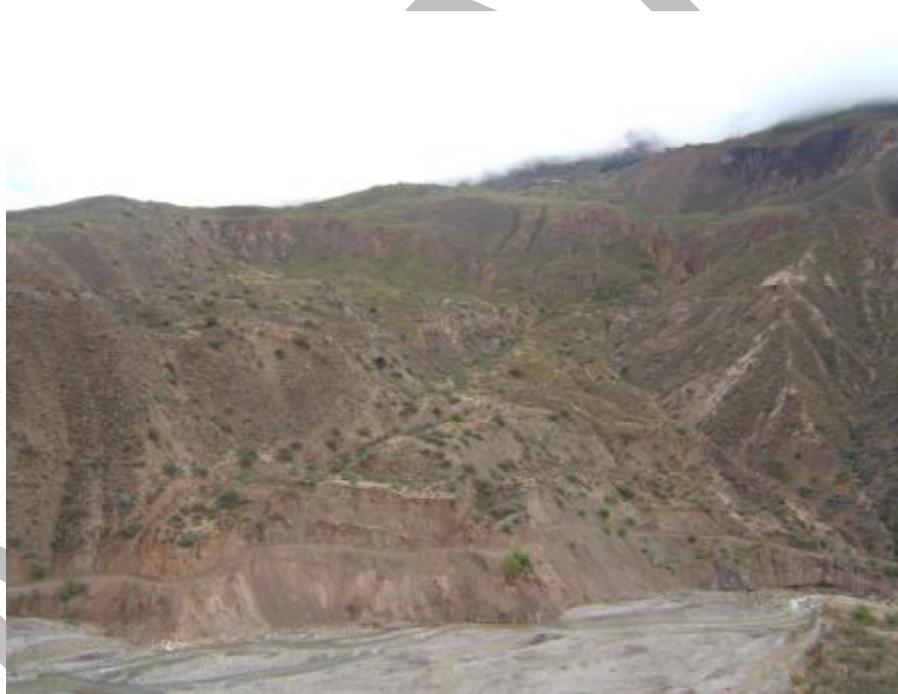
Foto N° 35 Erosión de laderas en el sector de Casa Blanca-Huachi Bajo y deslizamiento en el sector de Uchugagay, aguas arriba de puente Quitaracsa.
