INFORME TÉCNICO
Geología Ambiental

**ZONAS CRÍTICAS POR PELIGROS
GEOLÓGICOS Y GEOHIDROLÓGICOS
EN LA REGIÓN ANCASH**

PRIMER REPORTE

ENERO 2007

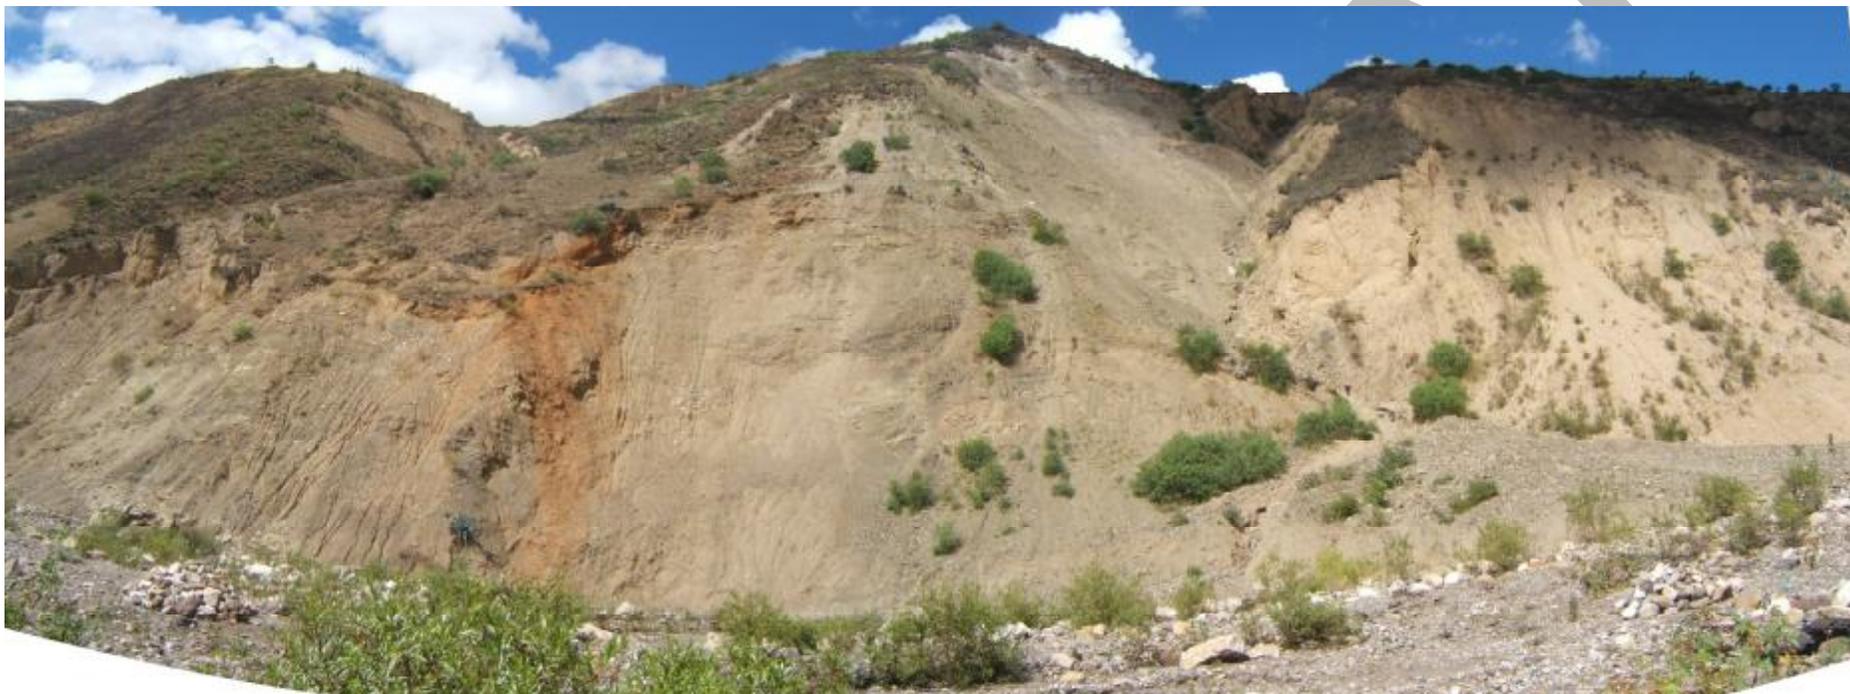
Foto N° 36 Derrumbes y flujos de detritos en el valle del río Sihuas, margen derecha.

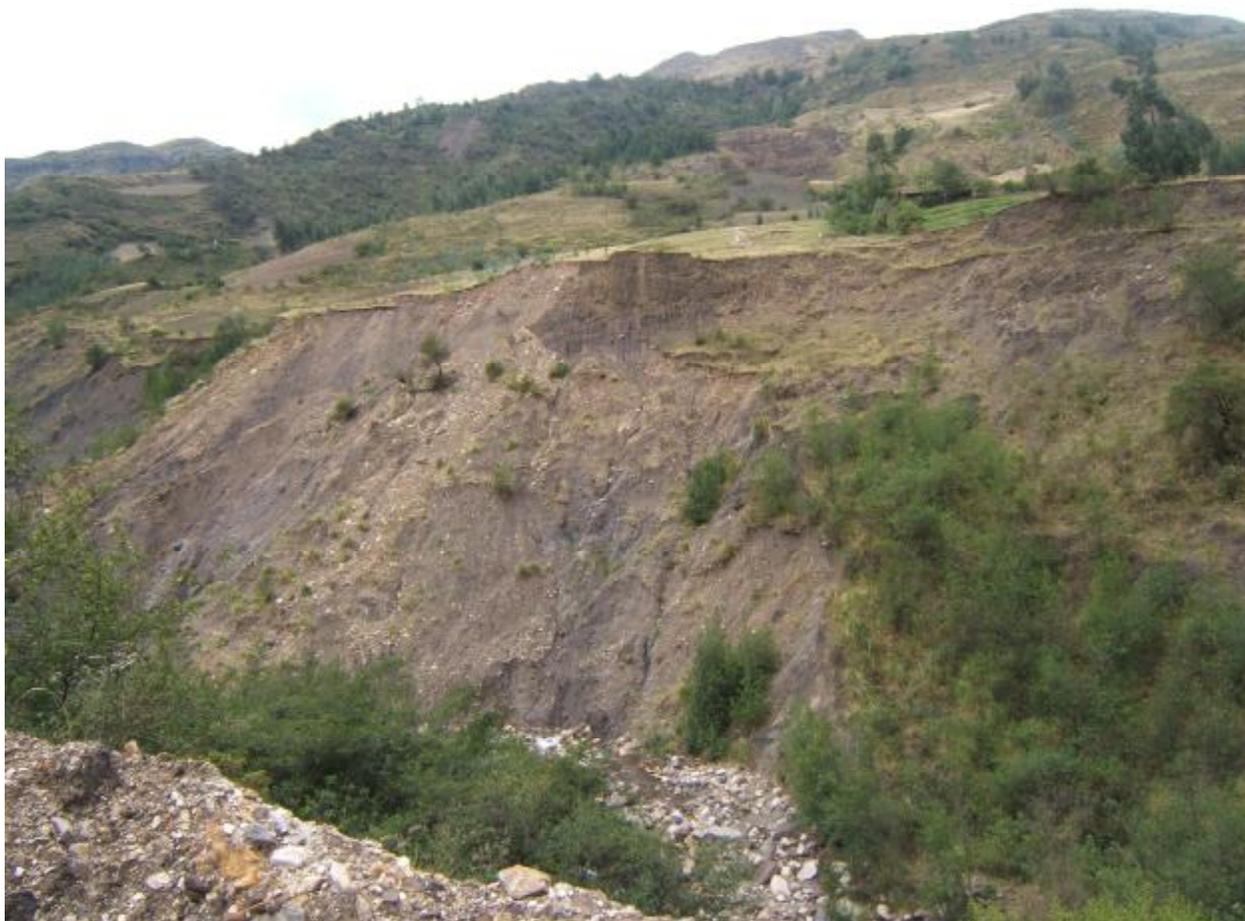
Foto N° 37 Derrumbes y deslizamientos ubicados a todo lo largo del río Sihuas

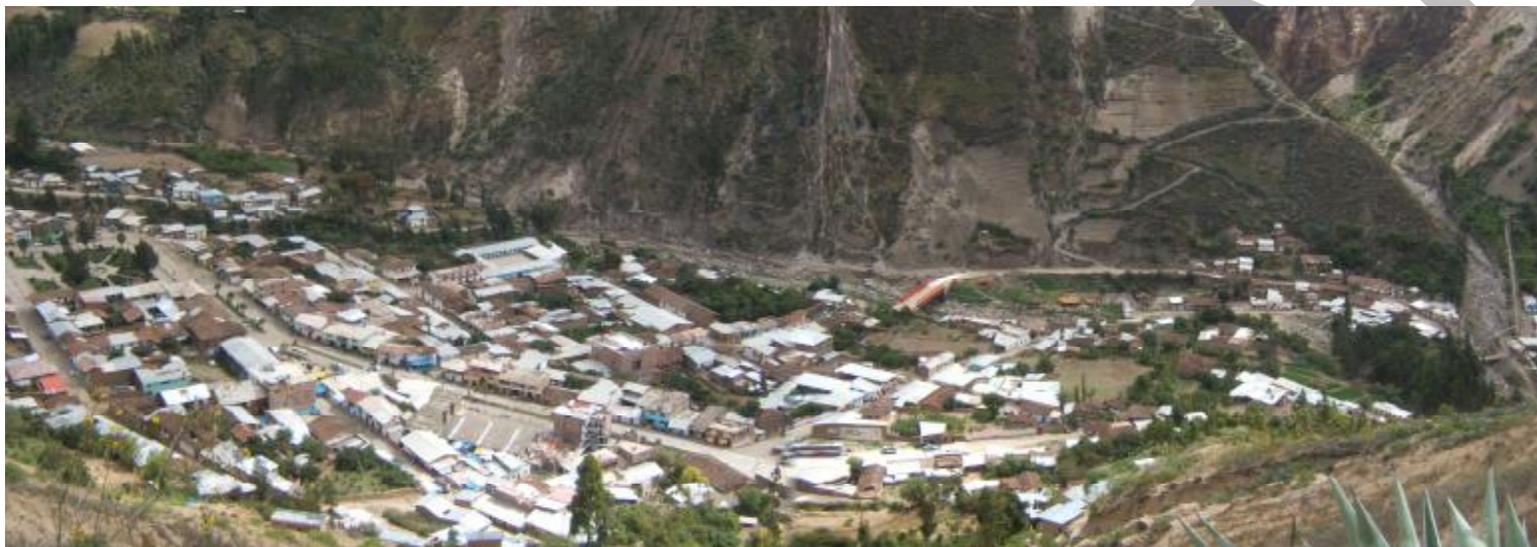
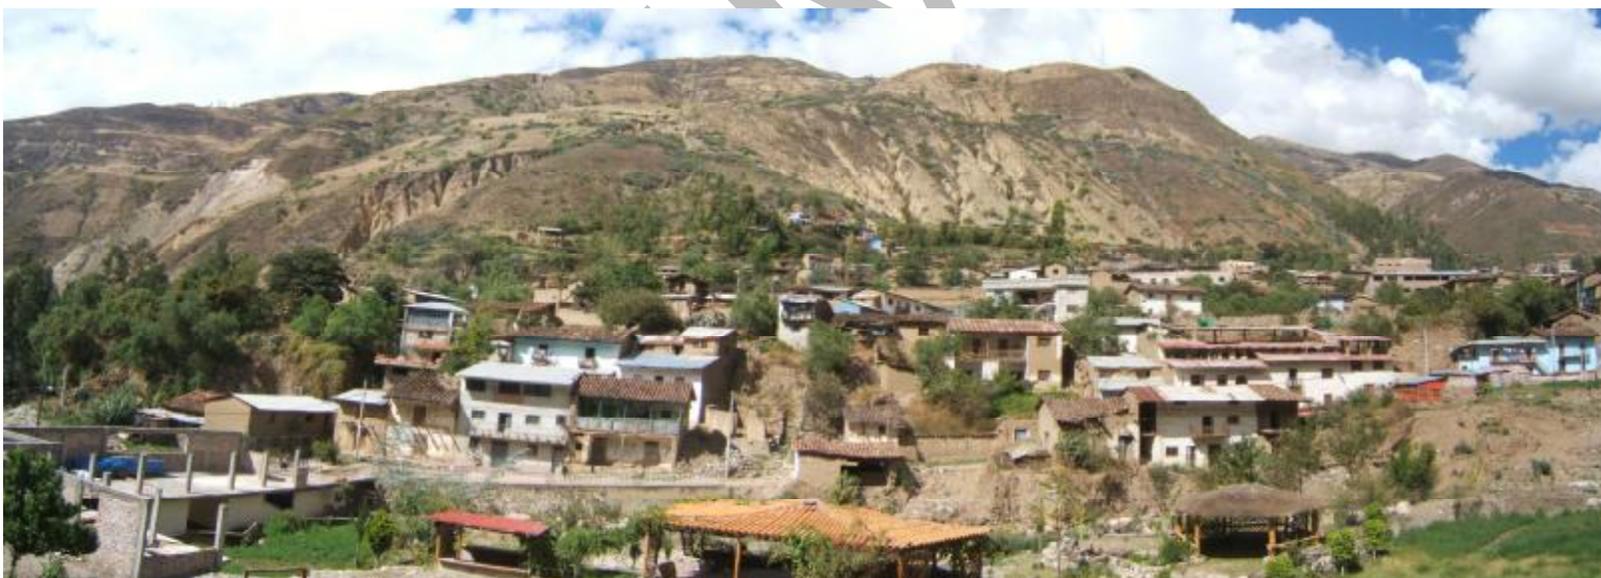
Foto N° 38 Dos vistas del sector de Sihuas afectado por erosión fluvial, derrumbes y erosión de laderas

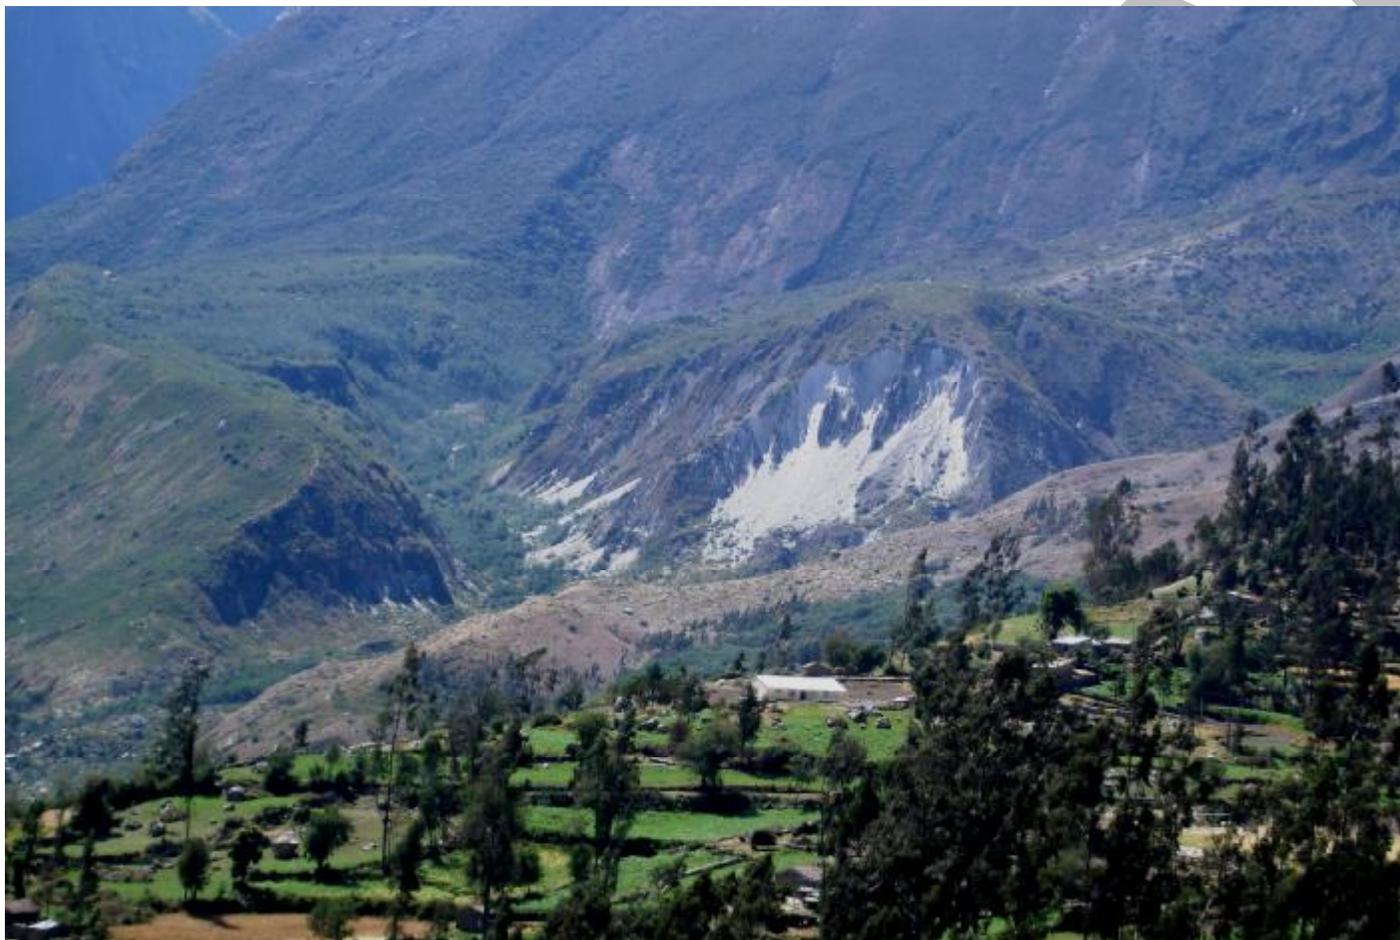
Foto N° 39 Zona de erosión de laderas en la quebrada Puchopampa, parte alta de Ranrahirca.

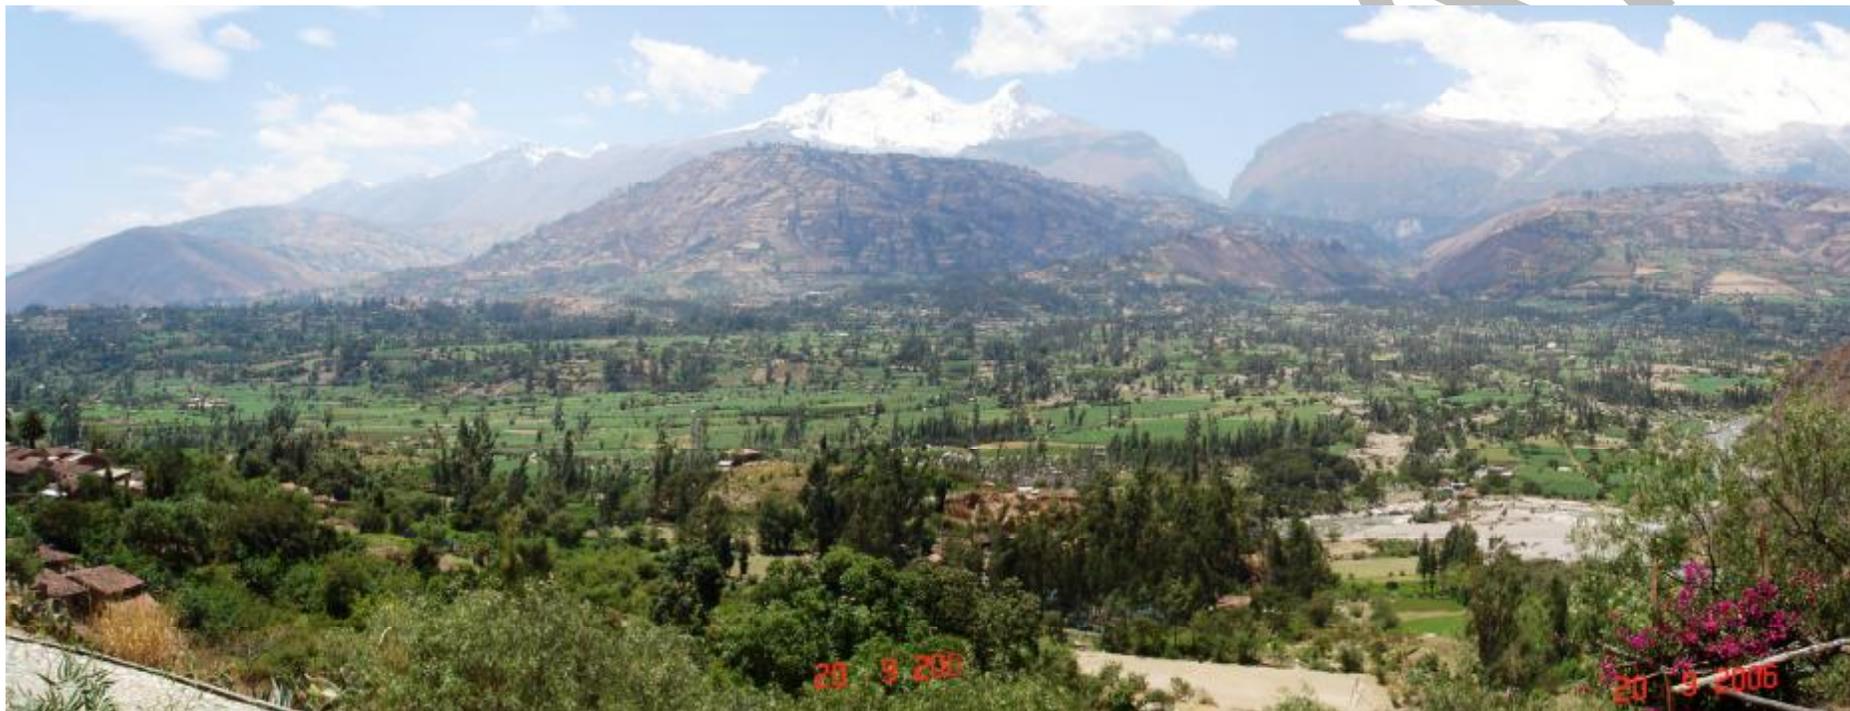
Ranrahirca, Yungay Antigua; Campo Santo (Yungay) 79	Área afectada históricamente por dos aluviones de grandes magnitudes provenientes del nevado Huascarán. El aluvión de 1970 de produjo a raíz de un terremoto que desprendió un enorme bloque de hielo y roca que produjo un gran aluvión que enterró las ciudades de Yungay y Ranrahirca.	Destruyó completamente las ciudades de Yungay y Ranrahirca, dejando aproximadamente 70 000 muertos, tanto en el aluvión como en el terremoto	Generar planes eficaces de evacuación y contingencia en las ciudades que se podrían ver afectadas por un evento similar.

Foto N° 40 Vista panorámica del depósito de la avalancha de rocas-flujo de detritos de 1970 (aluvión de Yungay), que sepultó los poblados de Yungay y Ranrahirca.
