INSPECCION DE VIVIENDAS AFECTADAS POR  
HUNDIMIENTOS EN EL ASENTAMIENTO HUMANO  
7 DE OCTUBRE

DIST. EL AGUSTINO; PROV. LIMA; DPTO. LIMA

DIRECCION DE GEOTECNIA

AGOSTO 1997  
LIMA - PERU

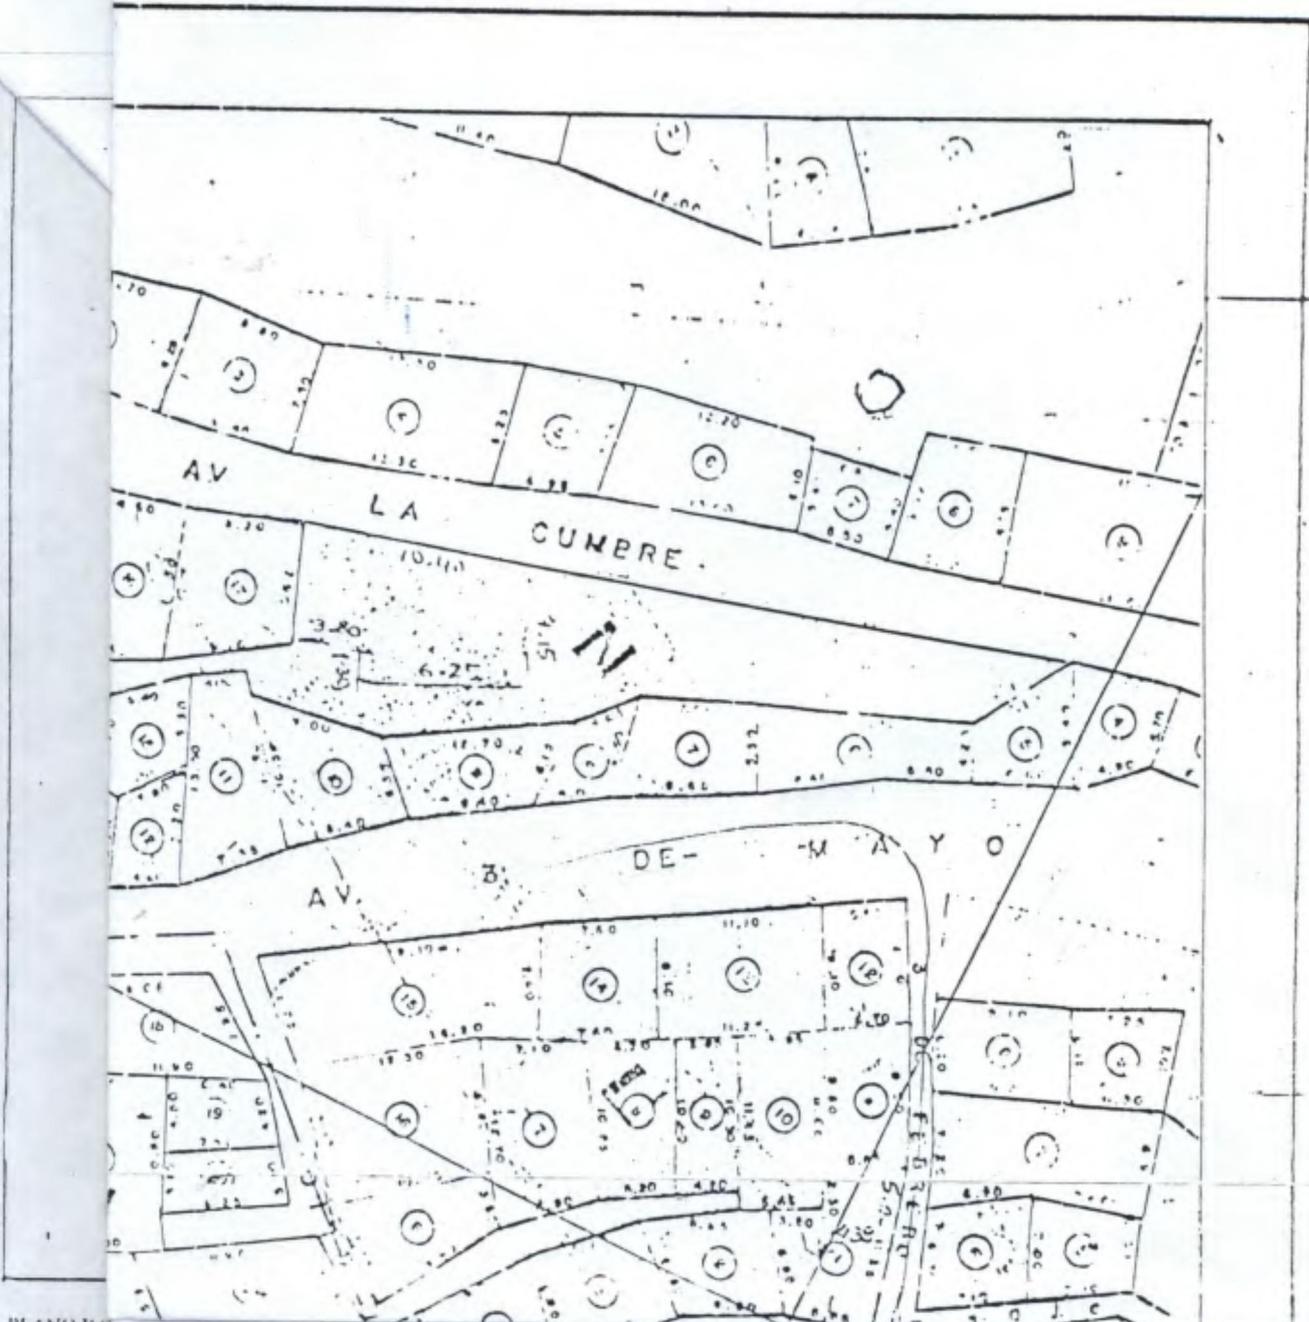
PLANO BA

Como se puede apreciar en el Plano N° 1, los socavones, sin relleno, comprometen la seguridad física de las viviendas construidas en superficie.

Las dimensiones en longitud de los socavones se han inferido de acuerdo a las orientaciones tomadas con la Brújula. Ver Plano adjunto.
