Informe Técnico N° A6731

DESLIZAMIENTO Y FLUJO EN LOS CASERÍOS CABALLO ARMANI Y LLANQUISH

Región Ancash
Provincia Huari
Distrito de Huachis
Paraje Caballo Armani y Llanquish

OCTUBRE
2016

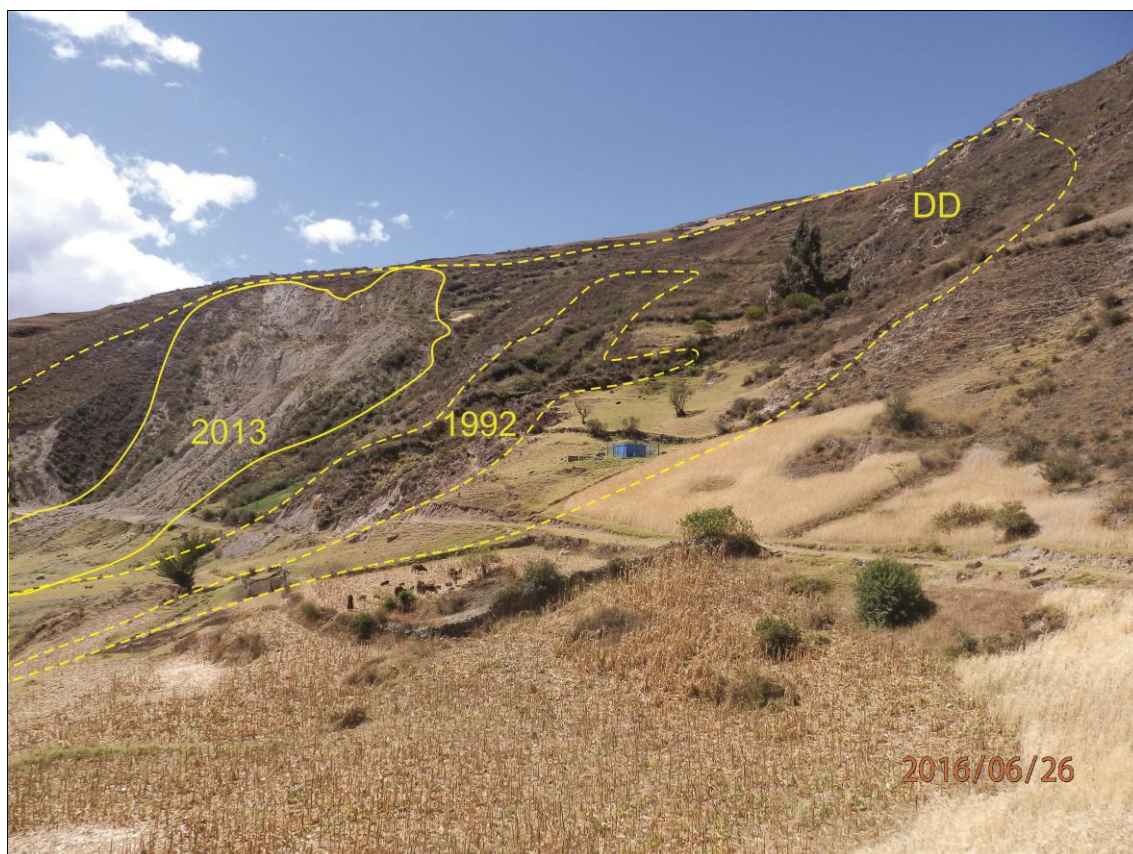
En la actualidad se ha presentado reactivaciones a menor escala, a manera de derrumbes que han generado flujos de detritos (ver figura 6).

Foto 1. Vista tomada con dirección noreste, donde se observa, escarpa de deslizamiento antiguo (DD), reactivaciones ocurridas en los años 1992 y 2013, a manera de derrumbes seguido de flujos.

Durante el periodo de precipitaciones pluviales se originan infiltraciones de aguas superficiales que llegan hasta la superficie del estrato inferior, dada la baja permeabilidad de esta roca de grano fino, la película de agua actúa como lubricante entre los materiales el cual ha generado la reactivación a manera de derrumbes a su vez genera flujos con material canalizado. Cuyas características son:

- Longitud de la zona de arranque roca suelo del derrumbe: 215 m.
- Altura: 5 m.
- Tipo de rotura mixto.
- Forma de la zona de arranque: Irregular continúa.
- Área del derrumbe: 1771.2 m².
- Velocidad del derrumbe moderado
- Agrietamiento retrogresivo de longitud 160 m. aproximadamente; abertura hasta 0.40m.; salto entre 0.10 a 1 m.

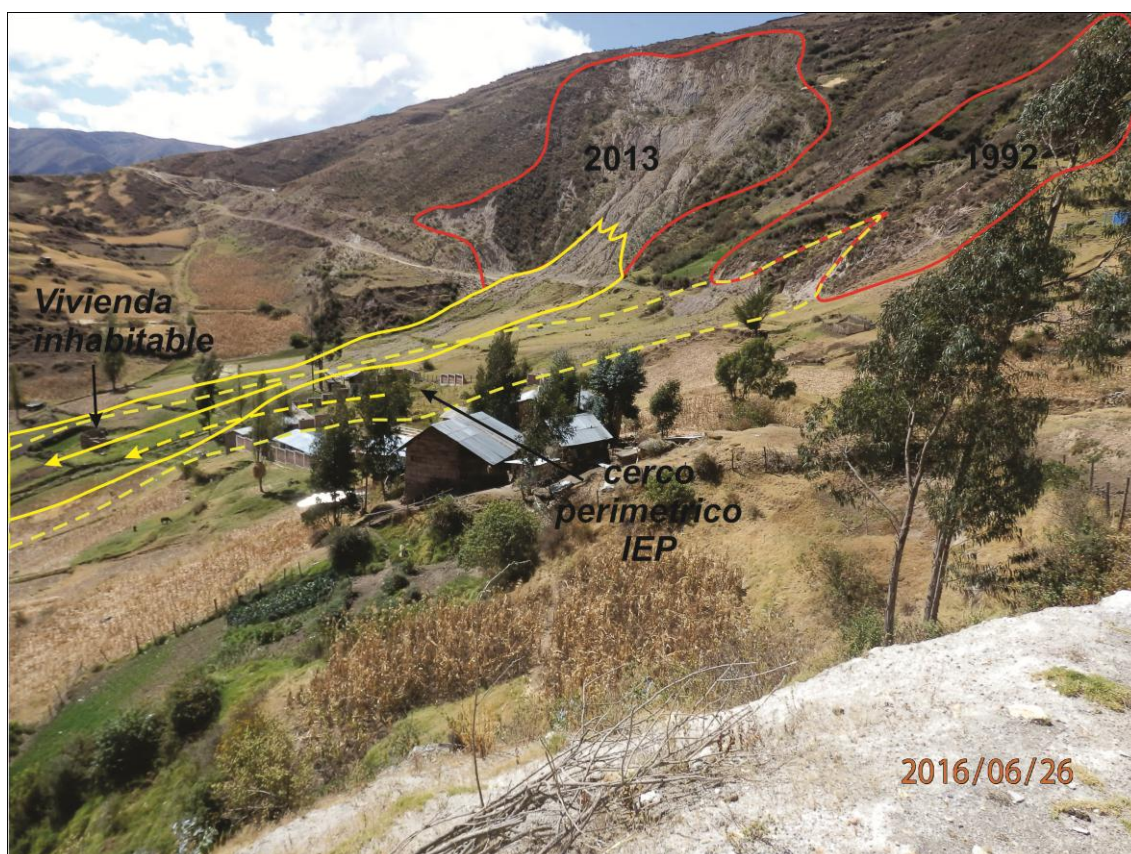
Foto 2. Vista tomada con dirección noreste, fenómenos naturales por movimientos en masa ocurridos el año 1992 y 2013.

Debido al periodo de lluvia intensas, se originan infiltraciones de aguas superficiales a través de suelos porosos, que llegan hasta la superficie del estrato inferior de la Formación Carhuaz, dada la baja permeabilidad de esta roca sedimentaria de grano fino (limoarcillitas), la película de agua actúa como lubricante entre los materiales genera la reactivación a manera de derrumbes a su vez genera flujos con material canalizado. Cuyas características son:

- Longitud de la zona de arranque roca suelo del derrumbe: 196 m.
- Altura: 25 m.
- Tipo de rotura mixto.
- Forma de la zona de arranque: Irregular continua
- Área del derrumbe: 6696 m².
- Velocidad del derrumbe moderado.

- Se han reportado daños en: Cerco perimétrico de Institución Educativa Primaria, 01 vivienda y terreno de pastoreo.

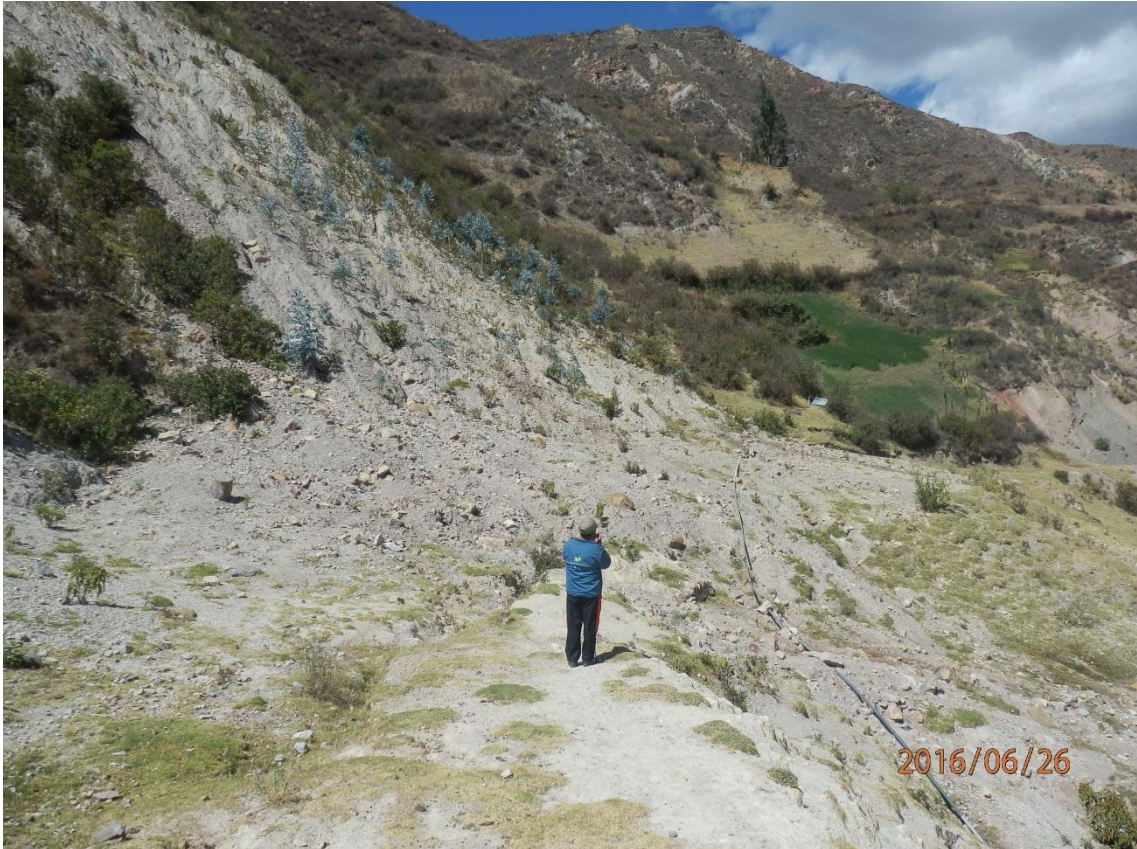
Foto 3 Vista al pie del derrumbe donde se observa material detrítico

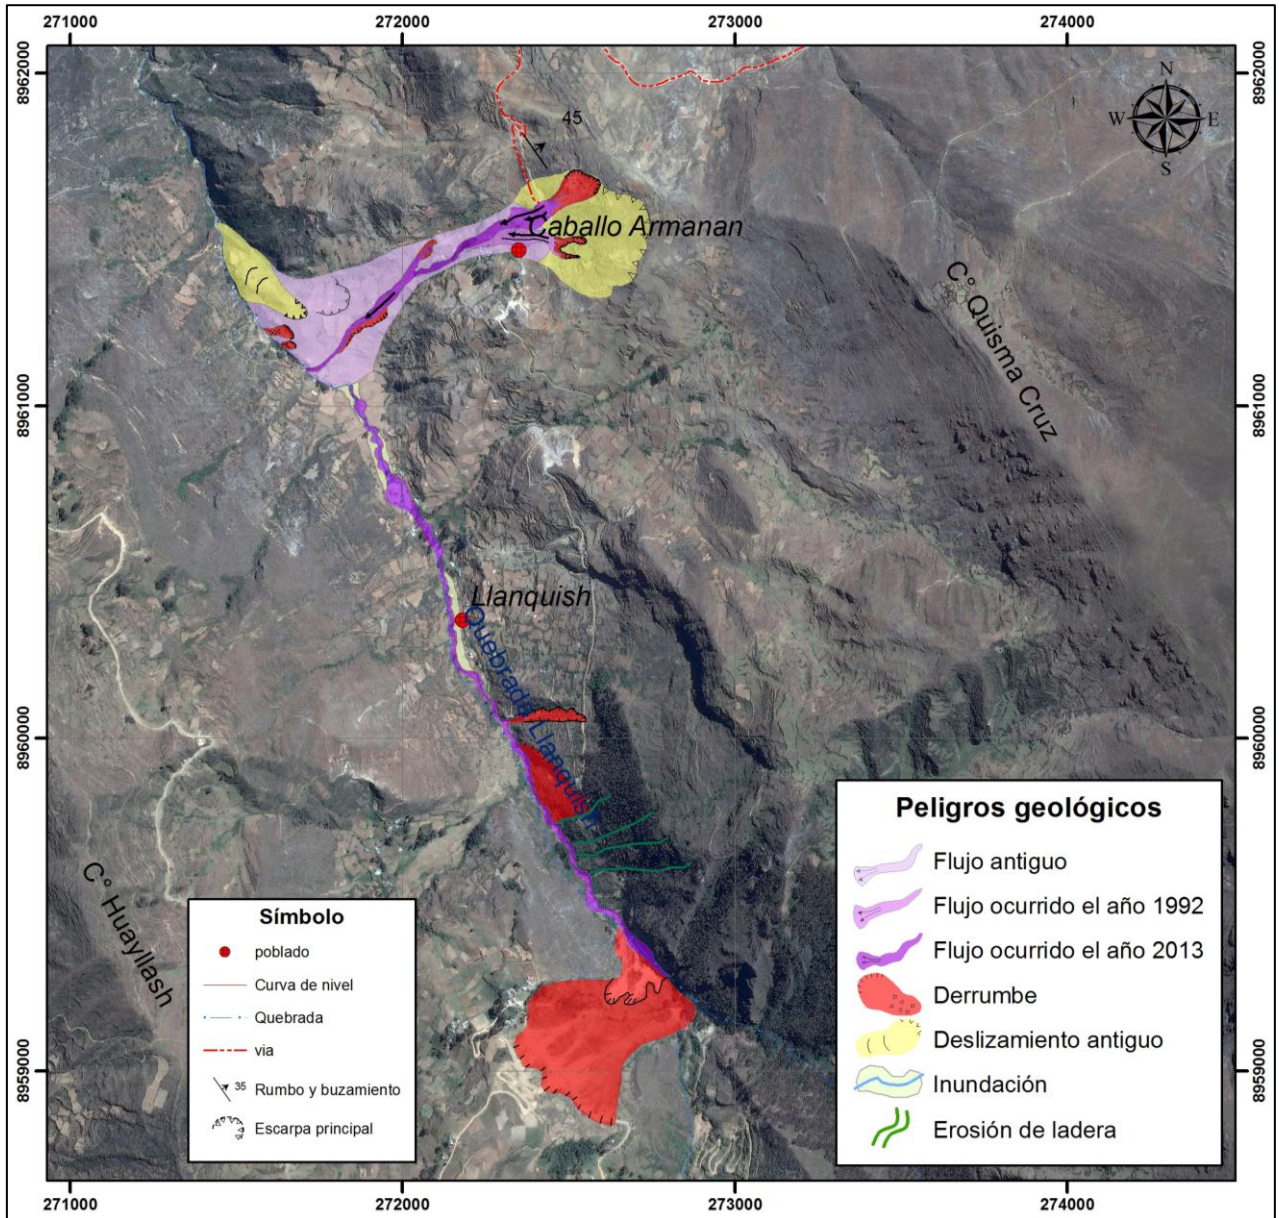
El año 2013, debido a que se presentaron precipitaciones pluviales intensas donde las aguas superficiales se infiltran en suelos porosos inestabilizaron ambas márgenes de la ladera que se encuentran aguas arriba del caserío, generando derrumbes cuyo

material son depositados al pie del talud. En algunos casos represan parcialmente el cauce, tras generarse el desembalse origina el desplazamiento de material saturado con velocidad rápida, incrementando el nivel de cauce. Afectando viviendas que se encuentra asentadas cerca de la influencia del cauce (figura 6)

Figura 6 Mapa de peligros en los alrededores de los caseríos Caballo Armanan y Llanquish

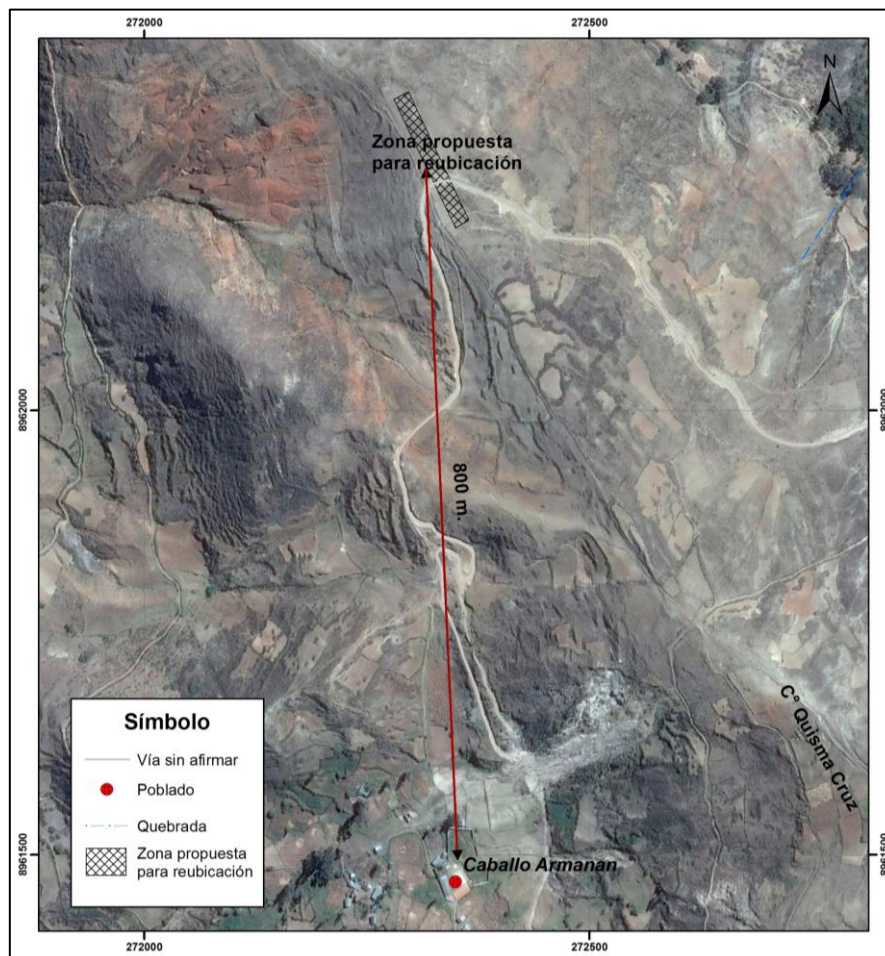
El sector se ubica al noreste del caserío Caballo Armanan a una distancia de 800 m. de la vía Caballo Armanan – Rahuapampa (figura 12). Geomorfológicamente se ubica en la cresta de la montaña sedimentaria estructural, litológicamente está conformada por una secuencia de rocas sedimentaria de la Formación Santa Carhuaz que hacia la base destacan secuencias de cuarcitas blanquecinas de grano fino, en estratos delgados a medianos, suprayacen lutitas abigarradas con predominio de tonos rojizos, más areniscas beige de grano fino, prosiguen lutitas calcáreas masivas de tonos grises, lutitas pizarrosas, limolitas gris oscuras y lutitas gris oscuras siendo estas dos últimas con matriz calcárea.

En el sector no se evidencia movimientos en masa recientes, pero se tiene que realizar algunas consideraciones para su habilitación.

Figura 12 Sector Pan de azúcar propuesto para reubicación de los caseríos Caballo Armanan y Llanquish

- En las labores de adecuación del terreno, como nivelación (cortes), para la remoción de material (roca), no se debe usar explosivos, solamente se debe emplear maquinaria, con la finalidad de no desestabilizar el terreno.
- Las futuras instalaciones del sistema de drenaje pluvial, desagüe y agua potable, debe ser en forma adecuada, que no permita la filtración del agua al subsuelo, con la finalidad que en el tiempo no se genere un humedecimiento del terreno, lo cual podría desestabilizar al mismo.
- Realizar estudio de suelo para determinar los tipos de cimentaciones que se van a utilizar en las futuras edificaciones.
- Reforestar la zona aledaña a la reubicación (figura 13)
- El diseño total de la futura localidad de Caballo Armanan, deberá estar a cargo de un especialista (arquitecto o ingeniero civil).

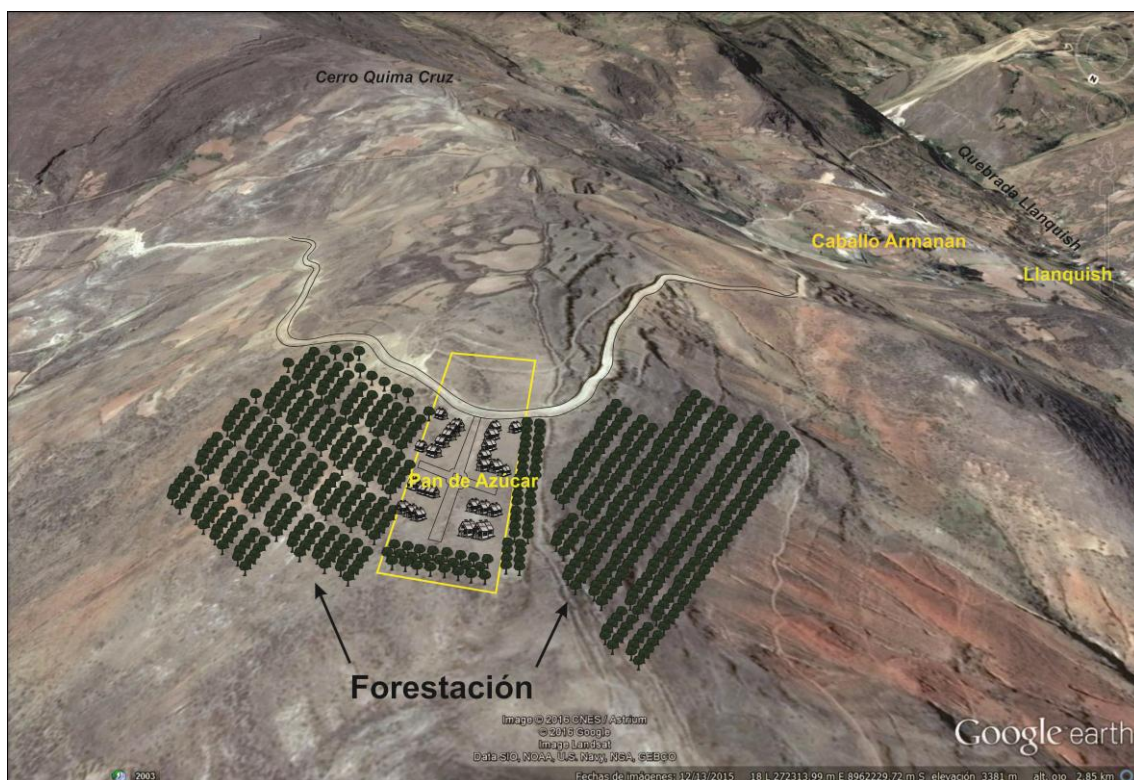
Figura 13. Se observa el sector Pan de Azúcar para su reubicación

11. El sector Pan de Azúcar propuesto como área de reubicación, **se encuentra estable**, actualmente no muestra evidencias de movimientos en masa reciente.
