Informe Técnico N° A6733

# PELIGRO POR DESLIZAMIENTO EN EL SECTOR HUAYOBAMBA

Región Ancash  
Provincia Mariscal Luzuriaga  
Distrito de Musga  
Paraje Huayobamba

NOVIEMBRE  
2016

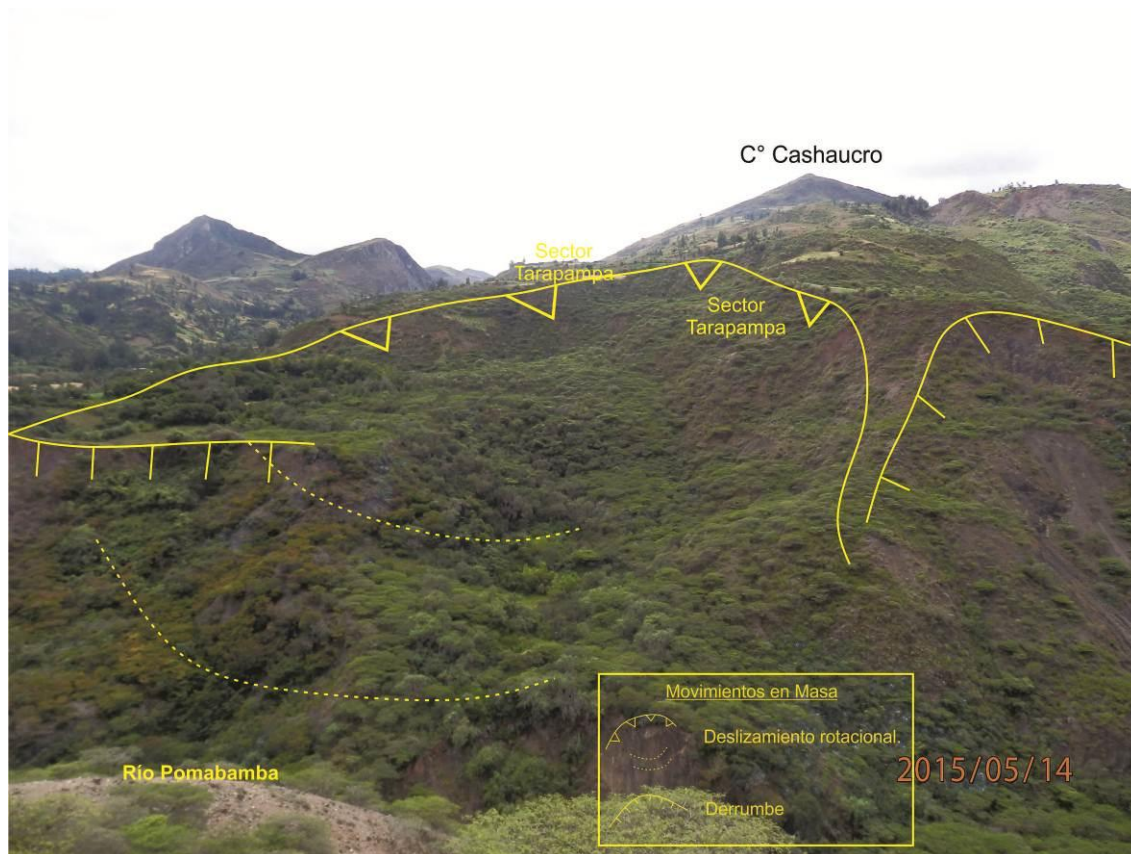
Foto 1. Vista del sector Tarabamba, margen izquierda del río Pomabamba, es susceptible a la ocurrencia de movimientos en masa (deslizamiento rotacional y derrumbe).

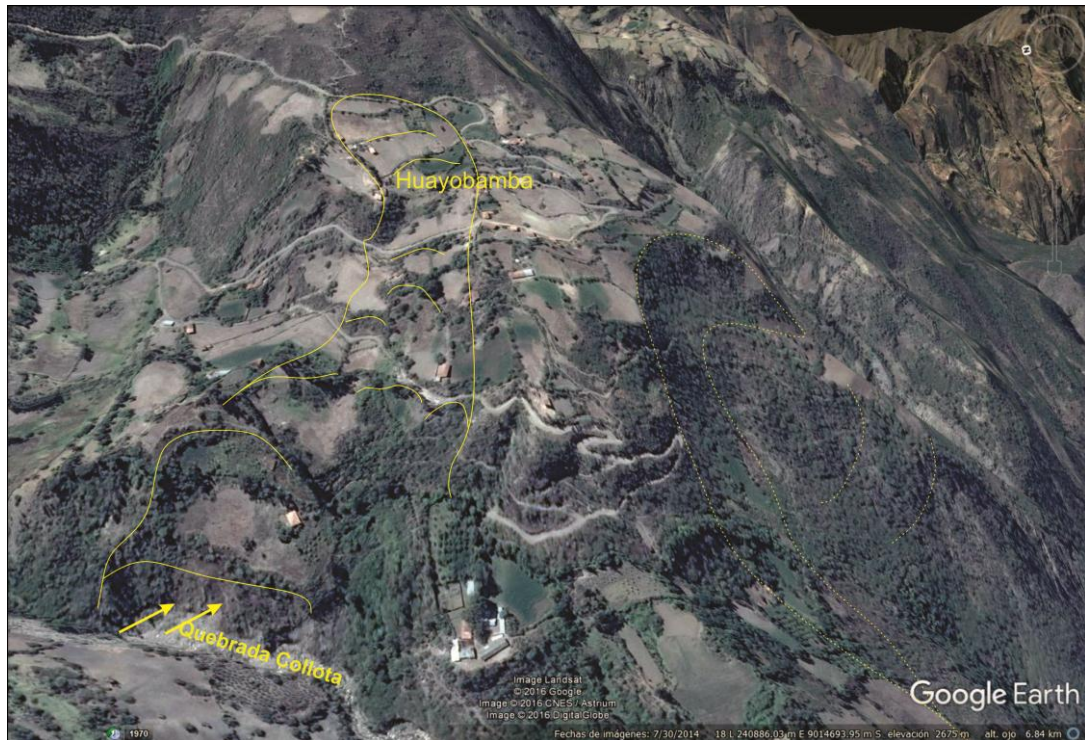
- La longitud de escarpa principal es: 350 m.
- El salto principal del deslizamiento no se aprecia por estar erosionado.
- Se presentan reactivaciones recientes que tienen escarpas con longitudes de 70 m a 140 m. y saltos entre 1m. a 6m.

Figura 4. Imagen Google Earth (2014), se observa deslizamiento antiguo del sector Huayobamba

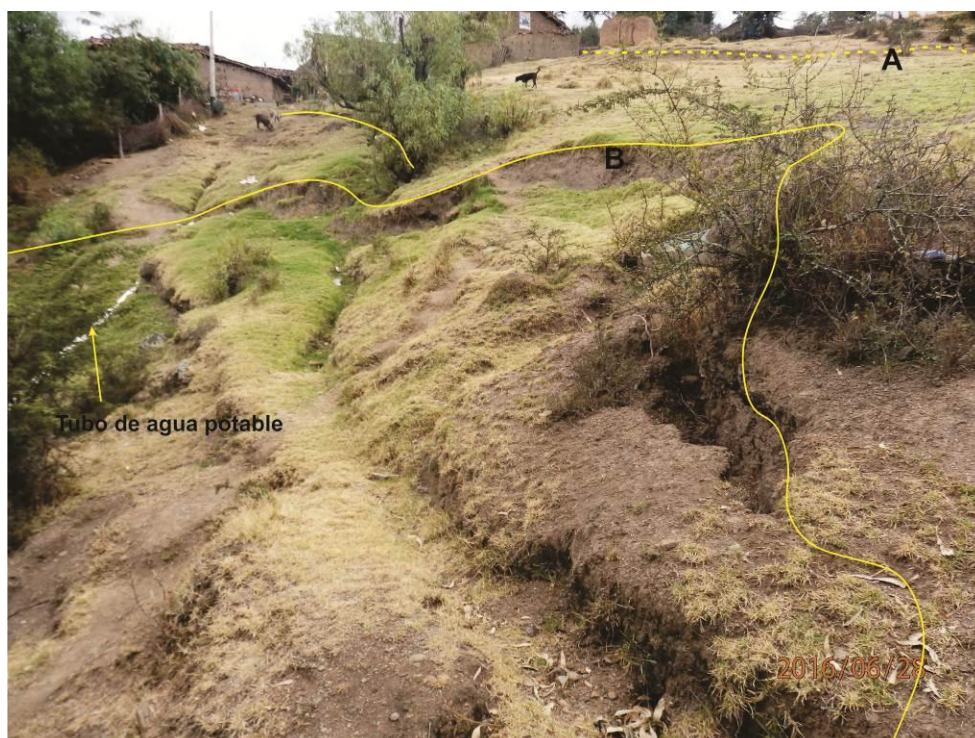
En ella se observa cuatro escarpas erosionadas producto de las reactivaciones antiguas. El evento ocurrido el mes de febrero del presente año, origina dos escarpas con dirección de movimiento norte  $275^\circ$  (foto 4). Escarpa A de longitud 107 m.: afecta paredes de adobe de vivienda con presencia de grietas. Escarpa B de longitud 200 m.: afecta terreno de cultivo y pastoreo también a la red de tubería de agua potable.

Foto 4. Vista de la parte superior del deslizamiento Huayobamba, se observan escarpas A de longitud 107 m, donde afecta paredes de vivienda y terrenos de cultivo y pastoreo; escarpa B de longitud 200 m. afecta caminos de acceso y tubería de agua potable.

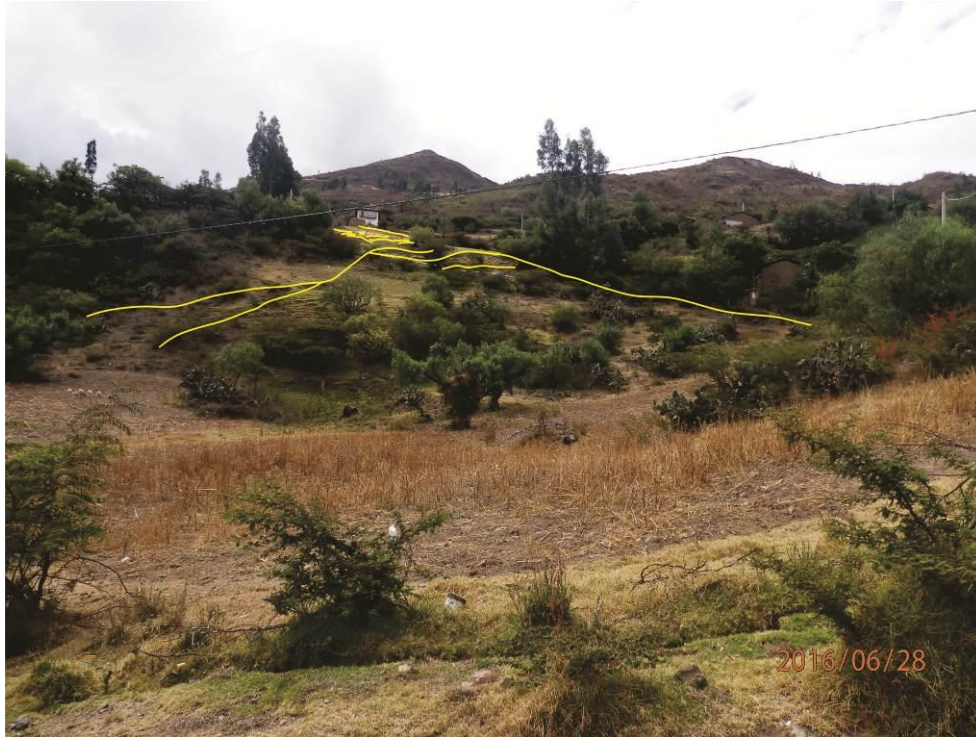
Foto 5. Vista tomada con dirección este, se observa parte media a superior del deslizamiento Huayobamba.

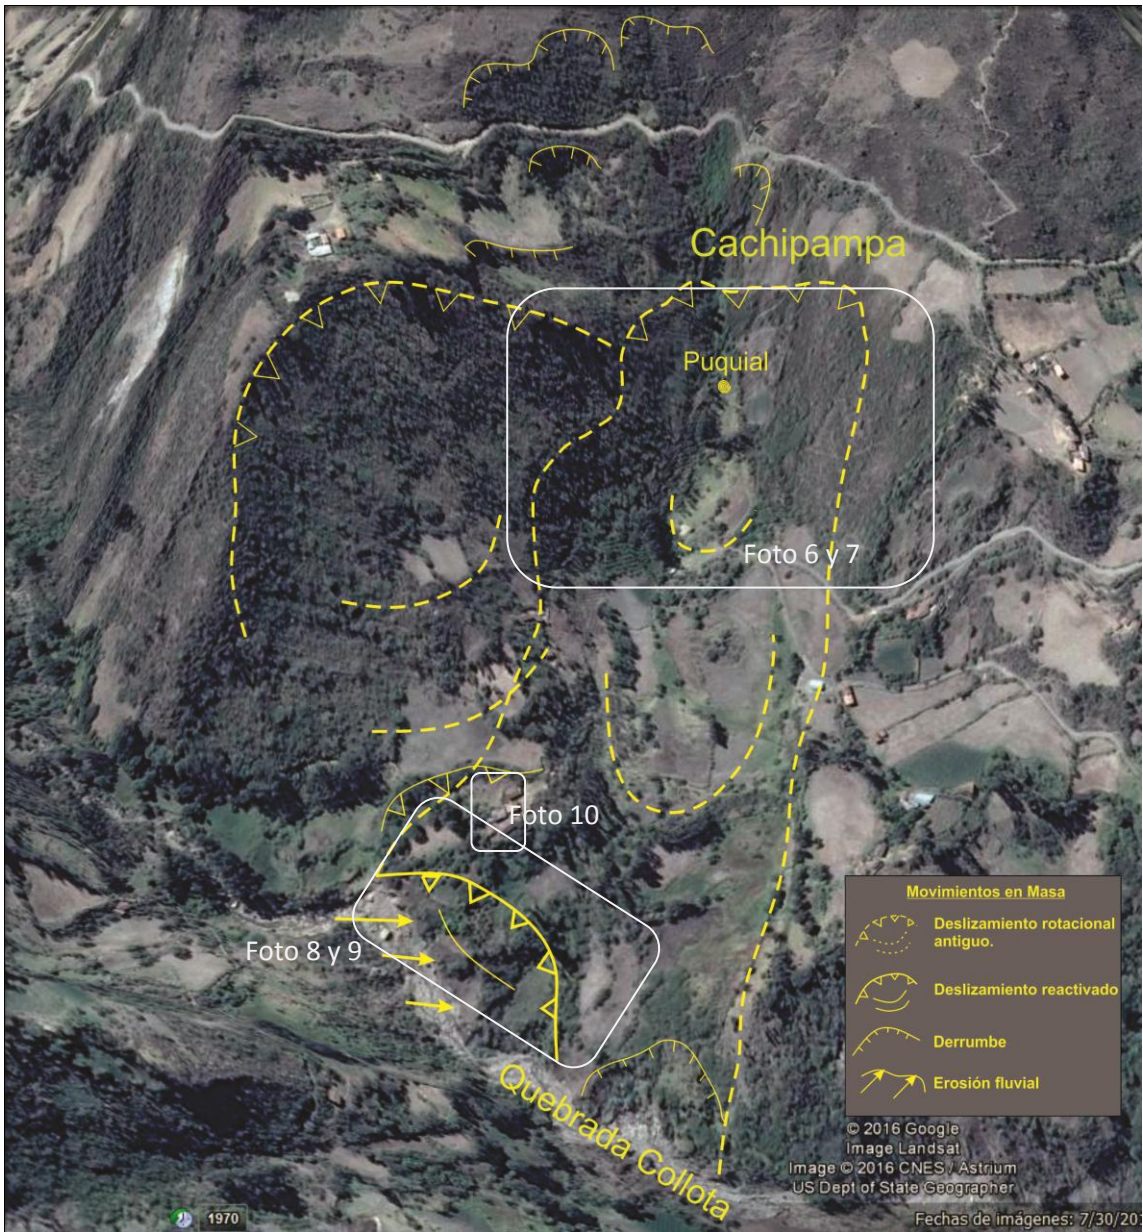
- Ancho de escarpa principal: 210 m.
- Salto principal del deslizamiento no se aprecia por estar erosionado.
- La superficie de terreno presenta ondulaciones.
- Presencia de puquial.
- Velocidad de movimiento: muy lento.
- La reactivación presenta un avance retrogresivo o progresivo.

Figura 5. Imagen Google Earth (2014), se observa deslizamiento antiguo de Cachipampa.

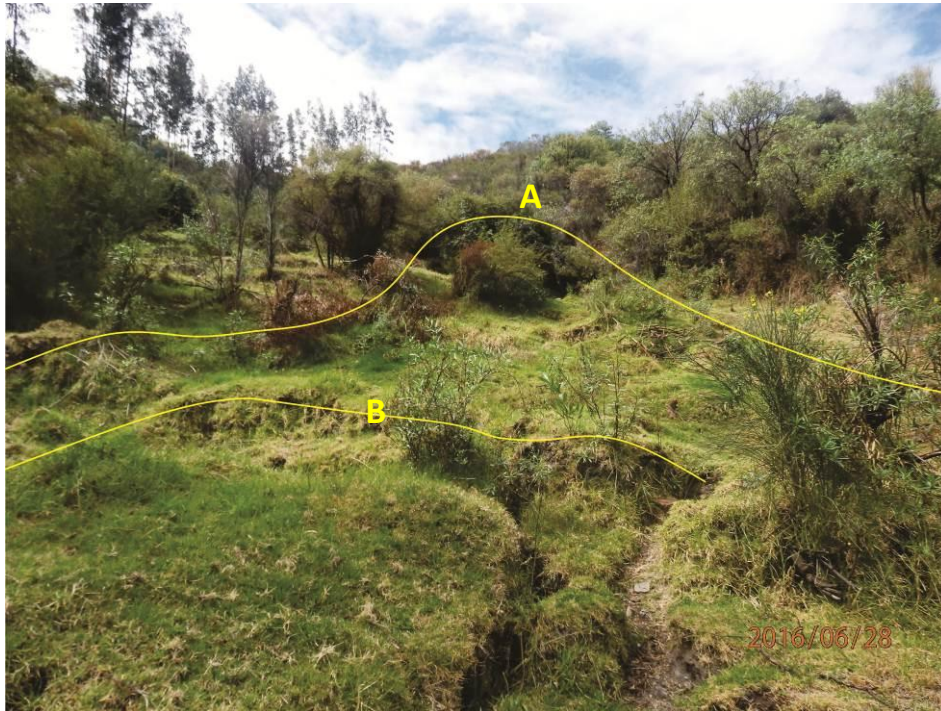
En ella se observa la superficie de forma ondulada, escarpas erosionadas producto de las reactivaciones antiguas. El evento ocurrido el mes de febrero del 2016, origina dos escarpas: **A** de longitud 145 m. y **B** de longitud 125 m. ambos con dirección de movimiento norte  $285^\circ$  (foto 6 y 7). Afectan terrenos de cultivo y pastoreo.

Foto 6 Vista tomada con dirección este en el sector Cachipampa, se observa **escarpa A** de longitud 145 m., **escarpa B** de longitud 125 m. ambos con dirección de desplazamiento norte 285°, reactivación en la parte superior del deslizamiento.

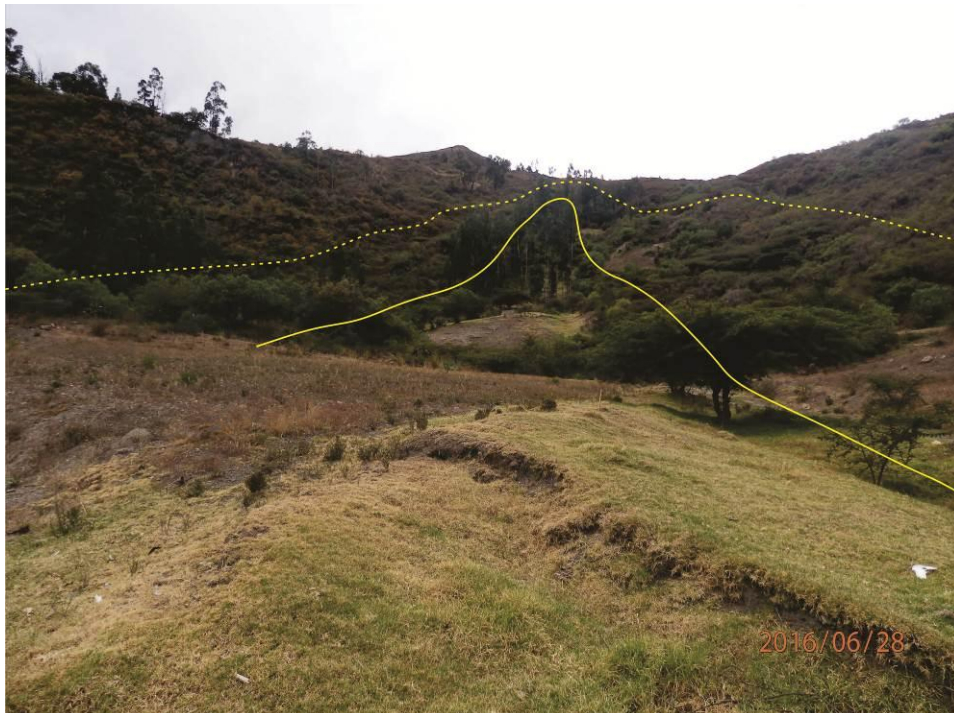
Foto 7 Vista tomada con dirección este, se observa parte superior del deslizamiento en el Sector Cachipampa.

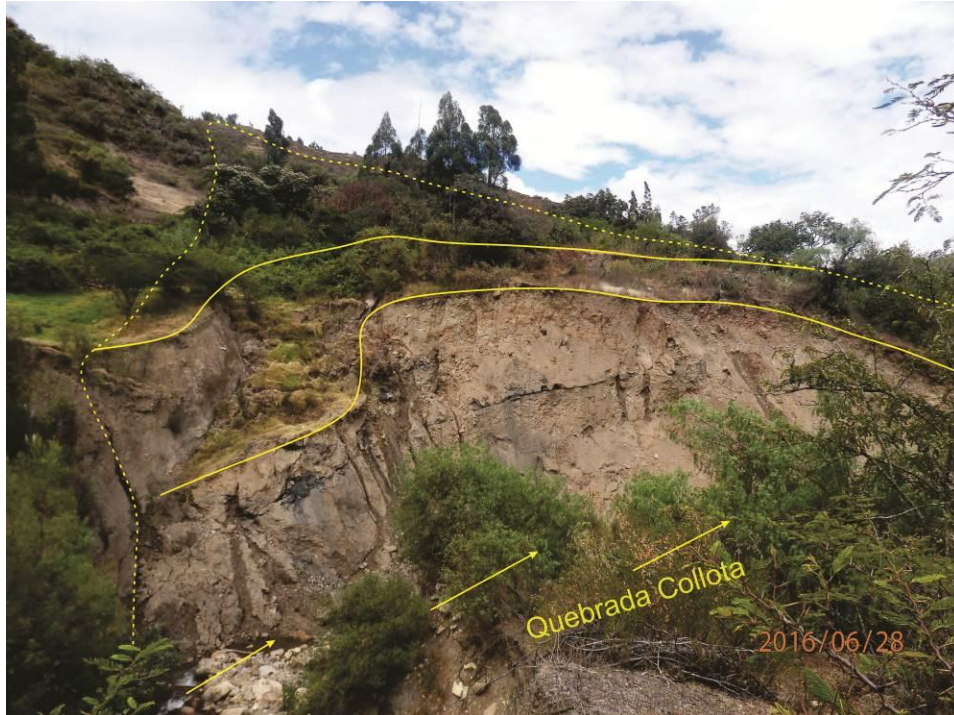
La zona reactivada en febrero del presente año, presenta una escarpa de 150 m. aproximadamente, de salto vertical que va entre 1 hasta 3 m. con dirección de movimiento norte 300°. Afectó una vivienda y terrenos de cultivo (foto 8, 9 y 10).

Foto 8. Vista tomada con dirección este, se observa la parte inferior del deslizamiento Cachipampa.

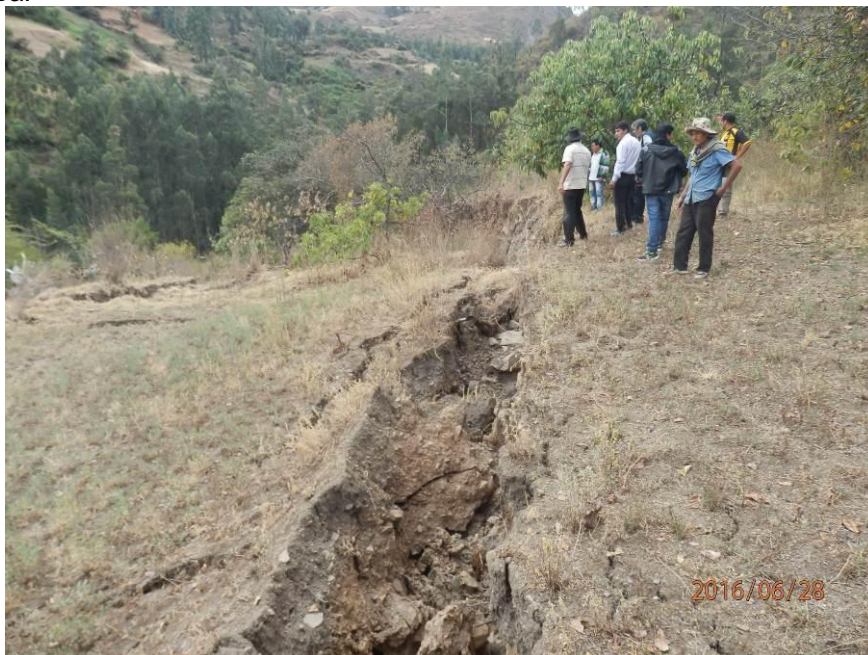
Foto 9 Vista tomada con dirección norte al pie del deslizamiento Cachipampa, se observa escarpa principal y salto vertical.

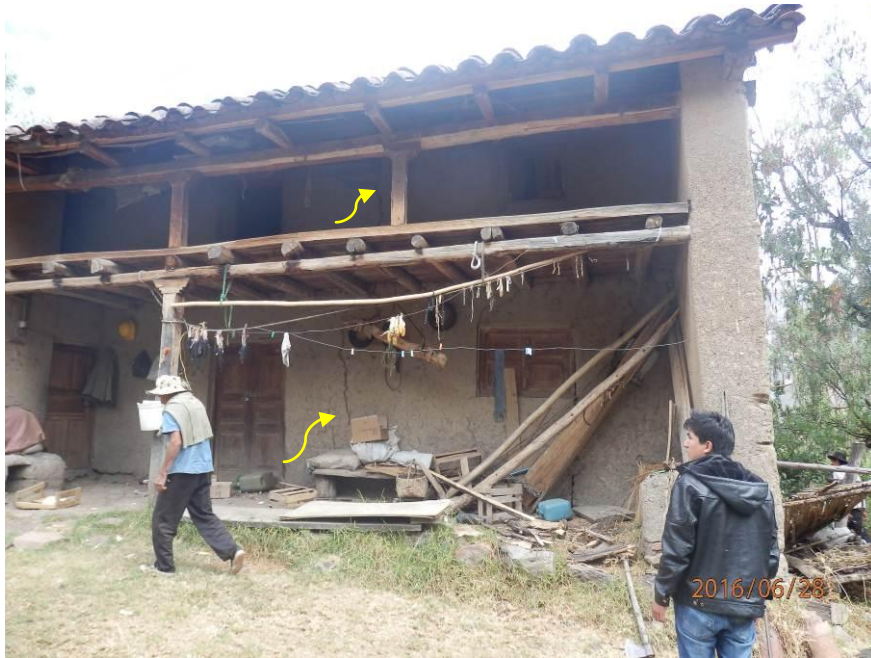
Foto 10. Vista tomada a la vivienda afectada con grietas vertical en la pared (fecha amarilla).

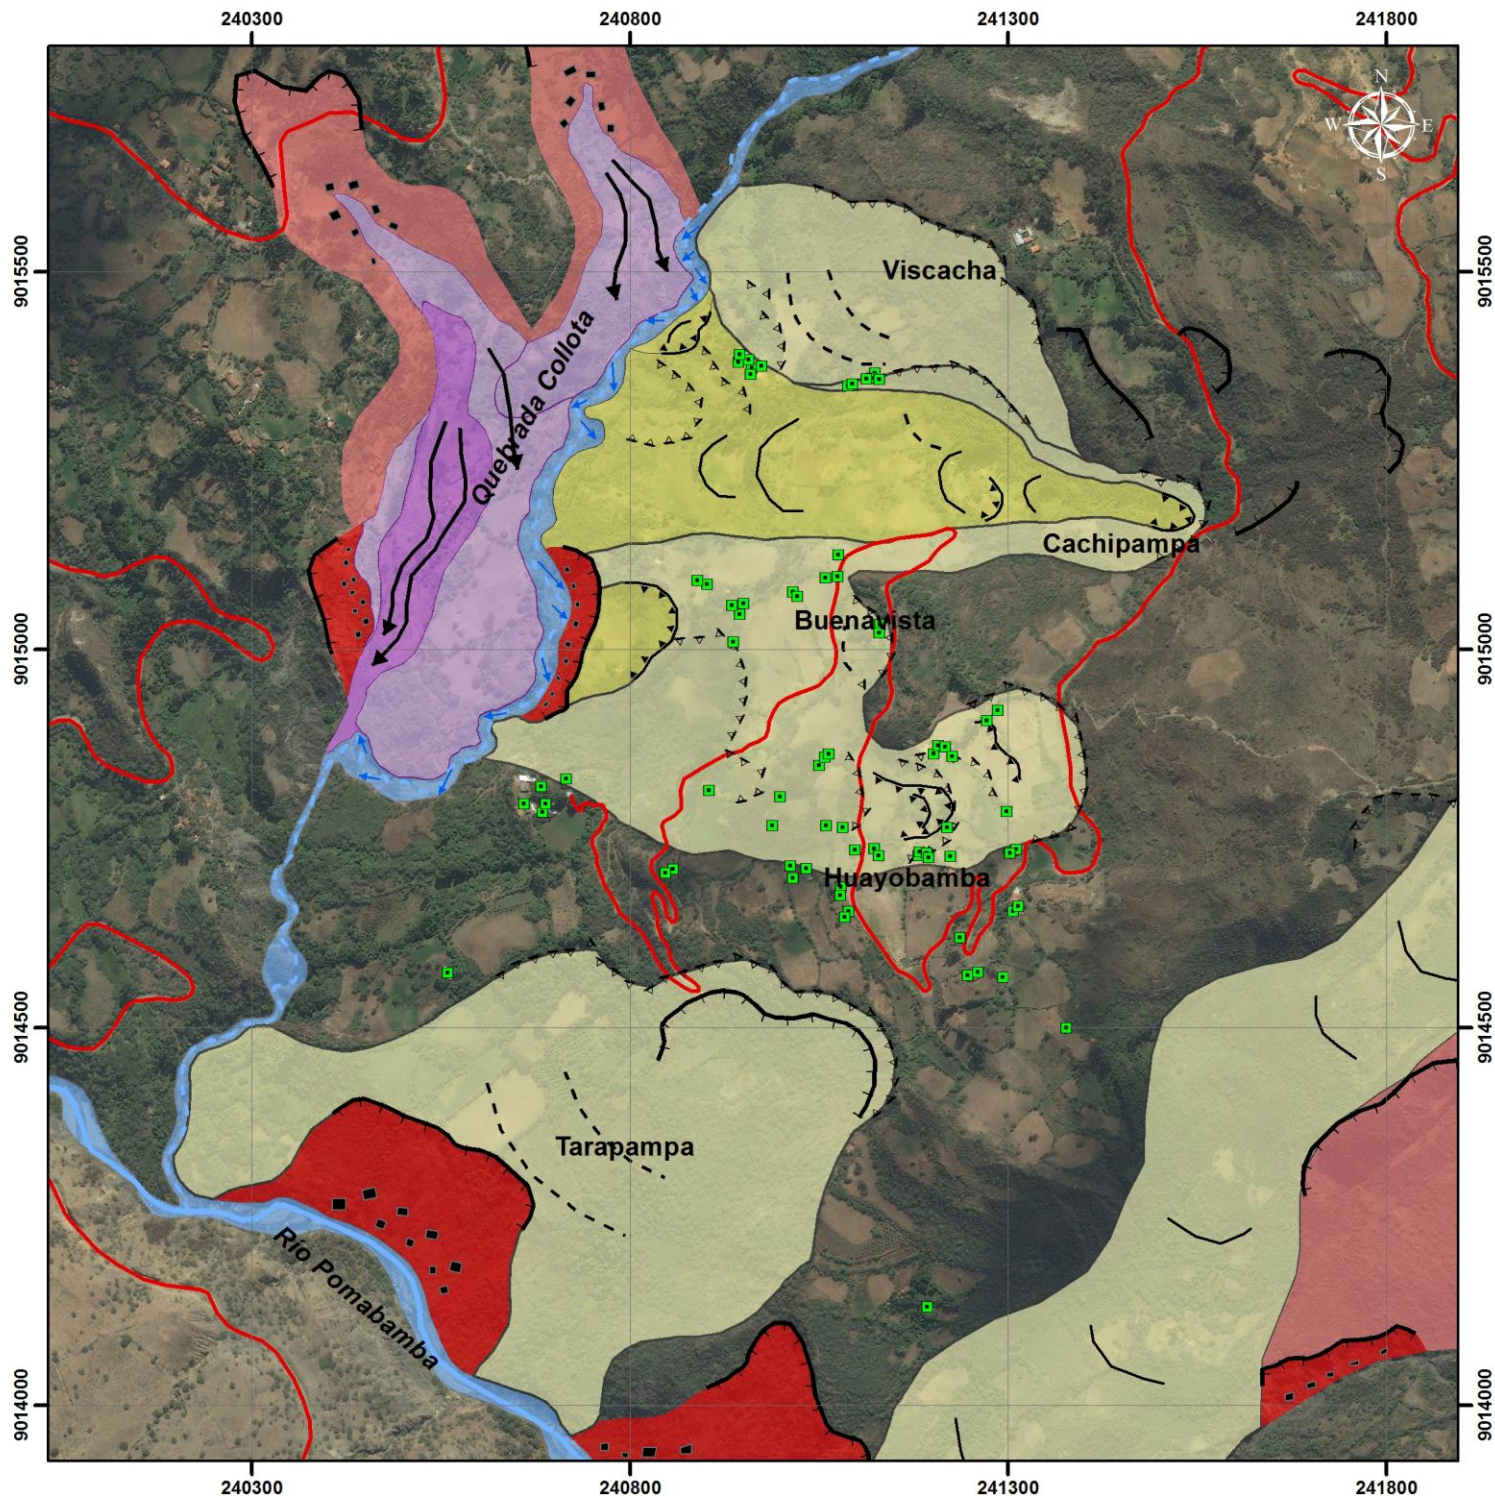
Figura 6

A continuación se presenta la definición y una breve descripción de los movimientos en masa identificados en los alrededores del sector Huayobamba, para poder tener una visión más clara de lo que viene ocurriendo (figura 6).
