UNIVERSIDAD NACIONAL DE INGENIERÍA
FACULTAD DE INGENIERÍA CIVIL

CENTRO PERUANO JAPONÉS DE INVESTIGACIONES
SÍSMICAS Y MITIGACIÓN DE DESASTRES – CISMID

**ANÁLISIS DE VULNERABILIDAD Y RIESGO ANTE SISMO EN ZONAS URBANAS
INFORME FINAL – DISTRITO DE ATE**

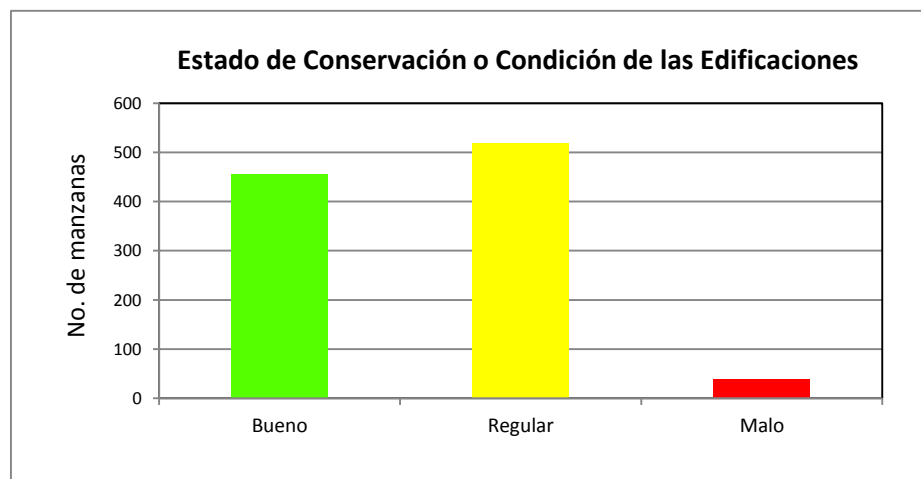
El mapa temático E-07 presenta el estado de conservación de las viviendas del distrito de Ate. La Figura 9 presenta los resultados estadísticos de la muestra analizada. El 45% de las edificaciones se encuentra en buen estado de conservación, mientras que el 51% de la muestra presenta un estado regular de conservación, en contra de un 4% que presenta un mal estado de conservación.

Figura 9. Estado de conservación de la muestra de edificaciones del distrito de Ate.

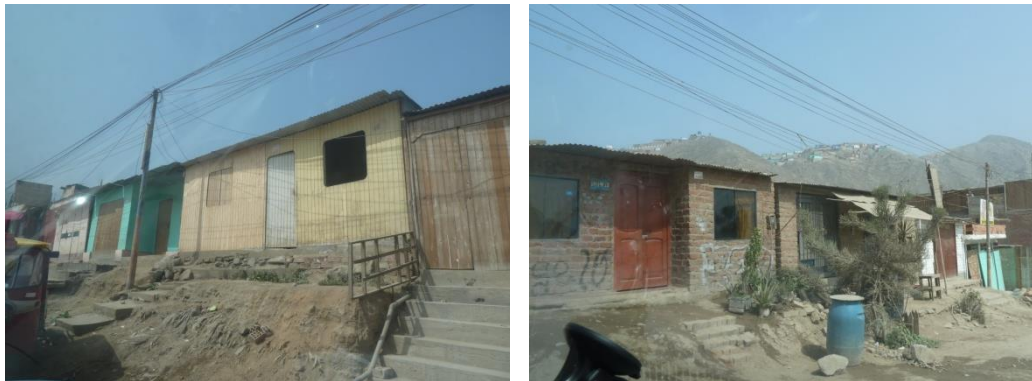
Figura 31. Viviendas de madera y en albañilería informal.

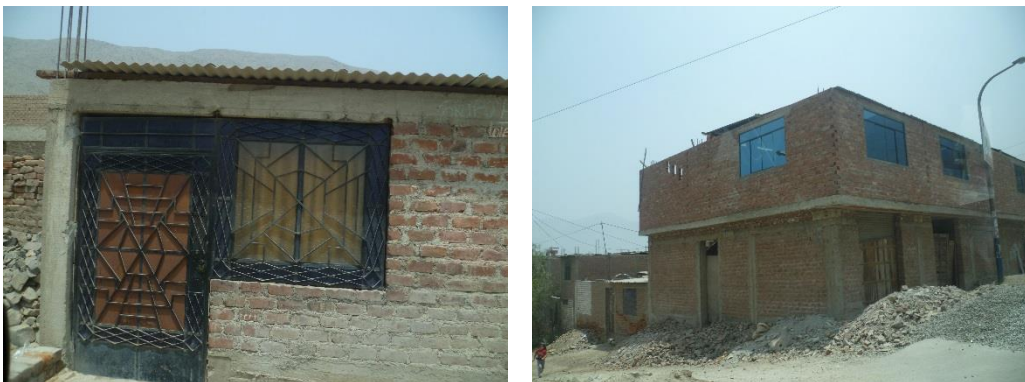
Predomina el uso de ladrillo artesanal sólido y sistema de albañilería con diafragmas flexibles, como se ve en la Figura 41. Se observa que en el primer piso de las viviendas se utilizó ladrillo artesanal sólido y en el segundo piso ladrillo pandereta.

Figura 41. Viviendas construidas con ladrillo artesanal sólido y diafragmas flexibles.

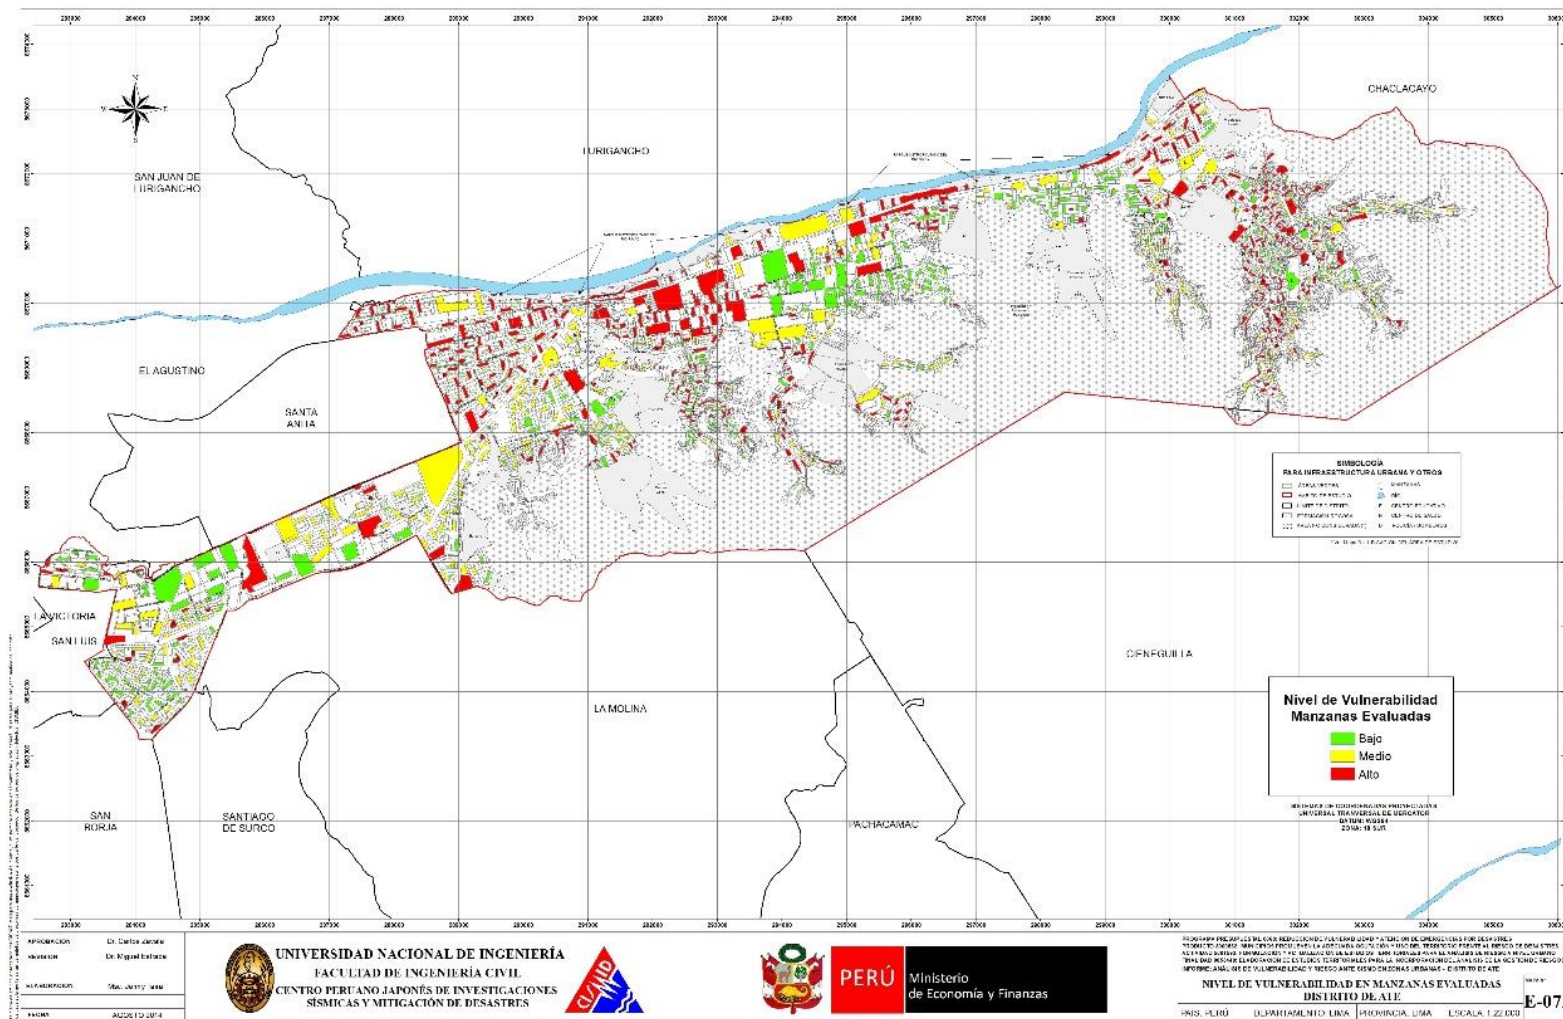
Figura 57. Mapa de vulnerabilidad de las edificaciones de las manzanas evaluadas.

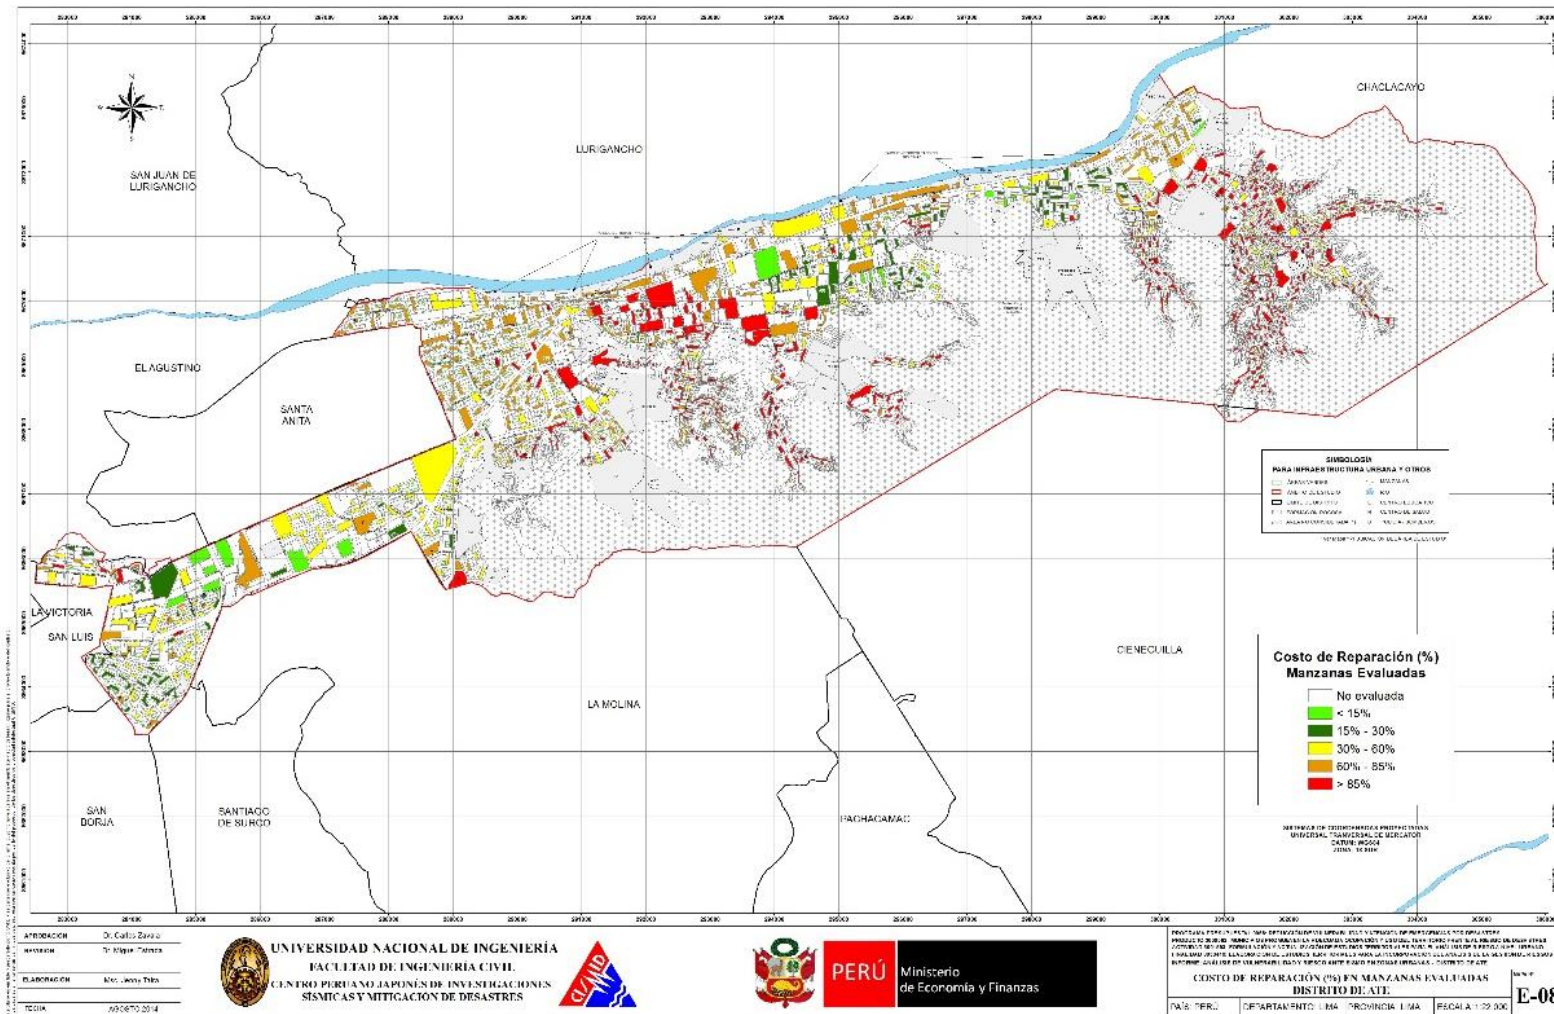
Figura 247. Resultado del cálculo del costo de reparación para las manzanas evaluadas.

Color	Rango	Nivel Daño	Número de Mzas.	%	%	Nivel de Daño
Verde	< 15%	Nivel I	22	2.2%		
Verde agua	15% - 30%	Nivel II	95	9.4%	12%	Daño Leve o sin daño
Amarillo	30% - 60%	Nivel III	209	20.6%	21%	Daño Moderado
Naranja	60% - 85%	Nivel IV	257	25.4%	25%	Daño Severo
Rojo	85%-100%	Nivel V	430	42.4%	42%	Colapso
			1013	100%

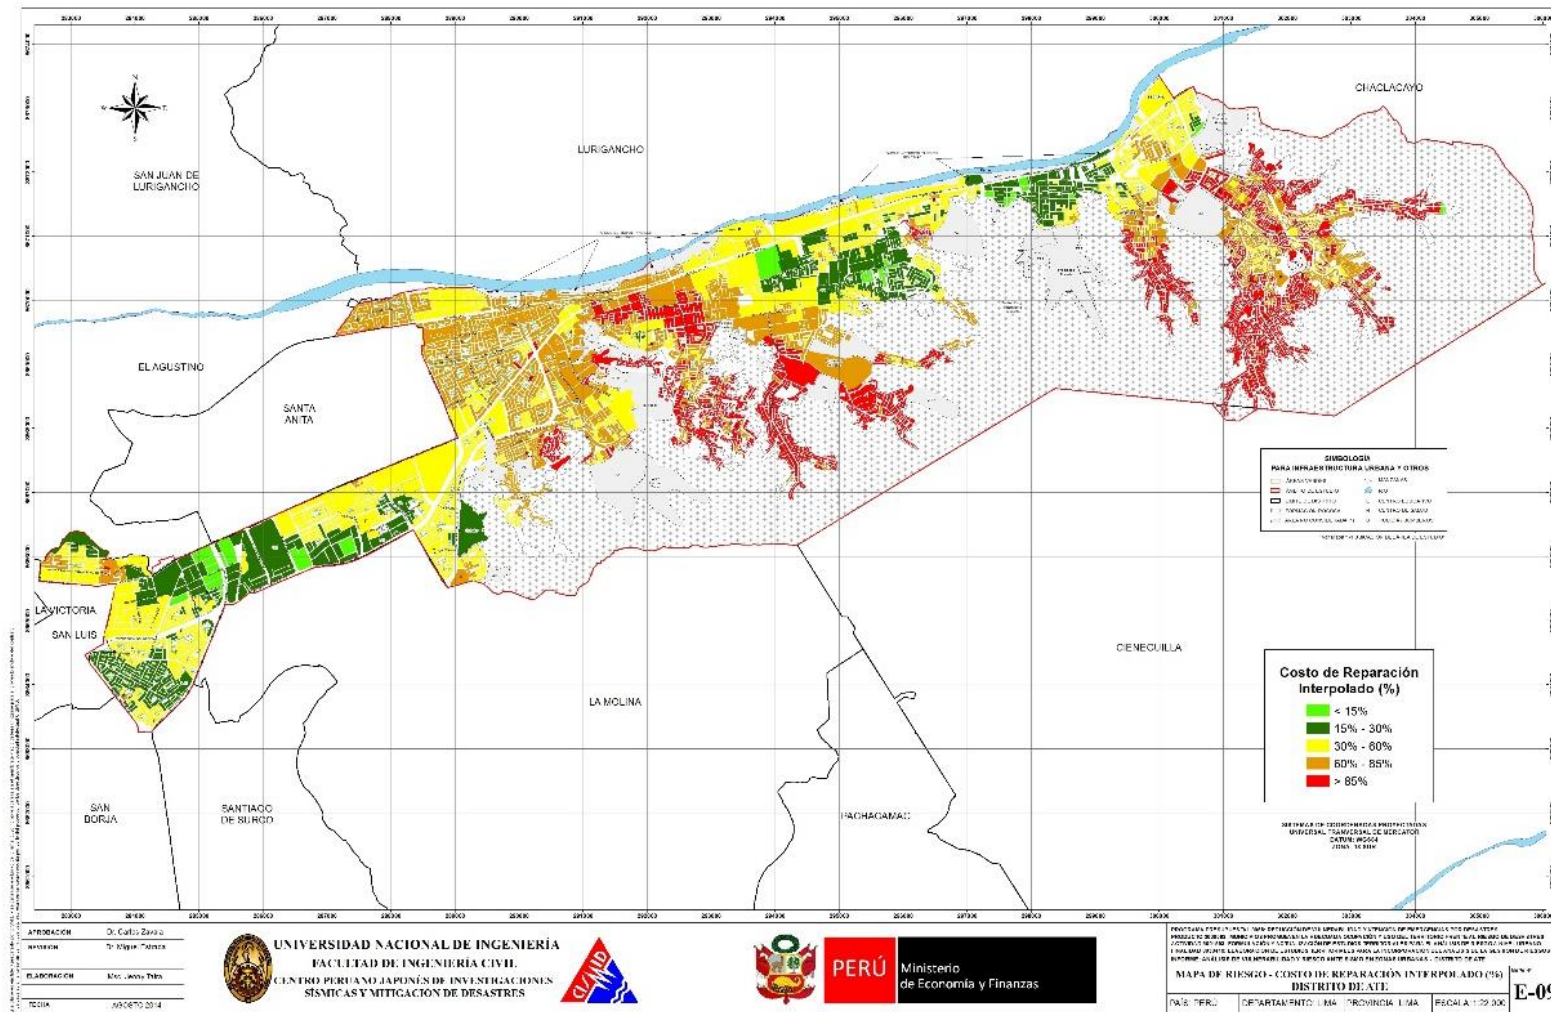
Figura 248. Imagen de interpolación del costo de reparación (método IDW).

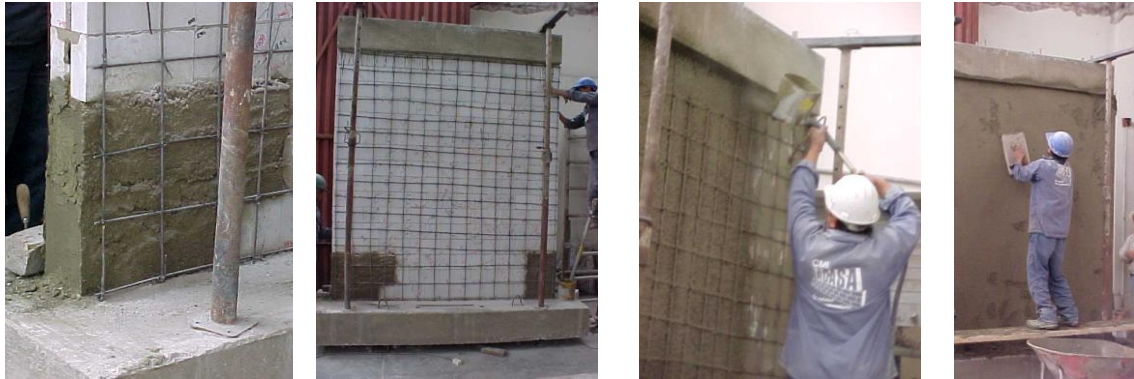
De acuerdo a la norma de diseño de albañilería NTE-070-RNE, la densidad de muros de una edificación, se define como la relación entre el área de muros estructurales de elementos área del área techada del nivel en estudio. Esta relación se encuentra entre el 4% al 5% del área techada en estudio, dependiendo de la zona sísmica, la aceleración esperada y el tipo de suelo. Cuando este criterio no se cumple, existirá deficiencia en el tamaño o sección del muro. En este caso, ya que el muro existe, lo comúnmente adoptado para el refuerzo de este tipo de muro es el envolver al muro con una malla de hierro de $\frac{1}{4}$ " de diámetro espaciados cada 10 cm en ambas direcciones. Este refuerzo puede hacerse con acero dúctil o con mallas electrosoldada.

Figura 251. Detalle de refuerzo sobre las caras del muro.
