UNIVERSIDAD NACIONAL DE INGENIERÍA  
FACULTAD DE INGENIERÍA CIVIL

CENTRO PERUANO JAPONÉS DE INVESTIGACIONES  
SÍSMICAS Y MITIGACIÓN DE DESASTRES – CISMID

**ACTIVIDAD 1.2:**  
ANÁLISIS DE VULNERABILIDAD Y RIESGO ANTE SISMO Y TSUNAMI EN ZONAS  
URBANAS  
INFORME FINAL – DISTRITO DE INDEPENDENCIA

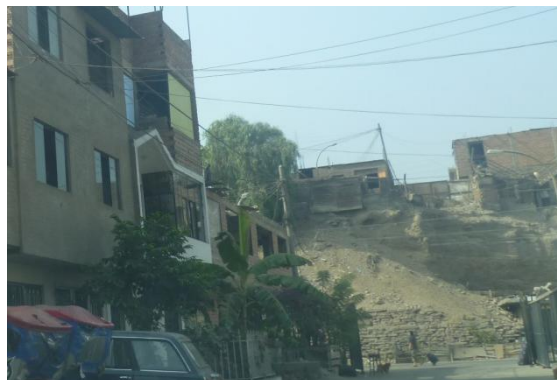
Durante el recorrido por el sector se observaron muros de contención hechos en piedra simplemente apoyada en la base de acantilados ubicados entre los sectores 02 y 03, como se observa en la Figura 14.

**Figura 14.** Muros de contención en piedra apilada.

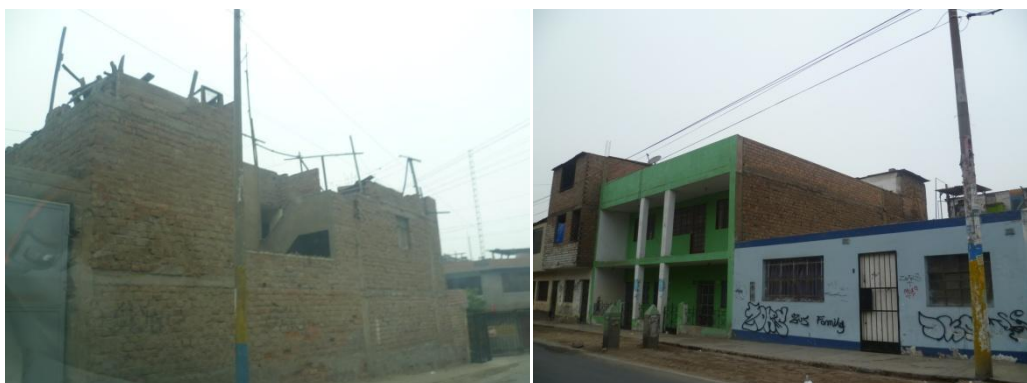
Se encontraron algunas viviendas de albañilería construidas de manera informal, ya que no cuentan con columnas de confinamiento en los muros o éstas se encuentran muy separadas, como se muestra en la Figura 20.

**Figura 20.** Construcción informal en albañilería.

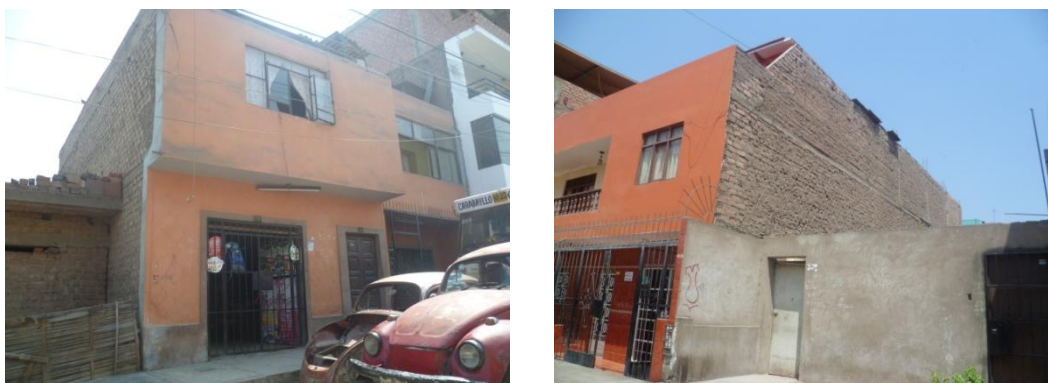
Durante la inspección de campo se observaron viviendas de dos pisos construidas de manera informal ya que no cuentan con columnas de confinamiento en su estructura como se muestra en la Figura 29. En general, las edificaciones del sector se encuentran en buen estado de conservación.

**Figura 29.** Viviendas informales sin columnas de confinamiento.

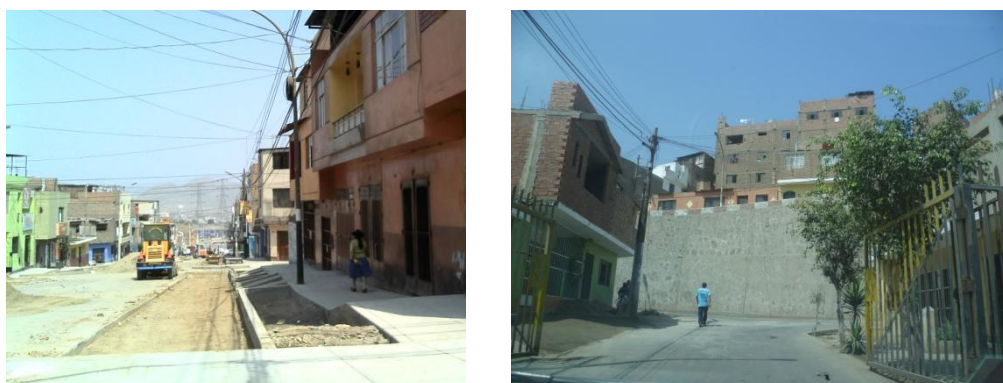
Durante el recorrido por el sector se observó que el terreno tiene una pendiente ascendente en el sentido de oeste a este, así como muros de contención de concreto en las zonas cercanas a las laderas de los cerros que rodean el sector, como se observa en la Figura 40.

**Figura 40.** Terreno en pendiente y muros de contención.

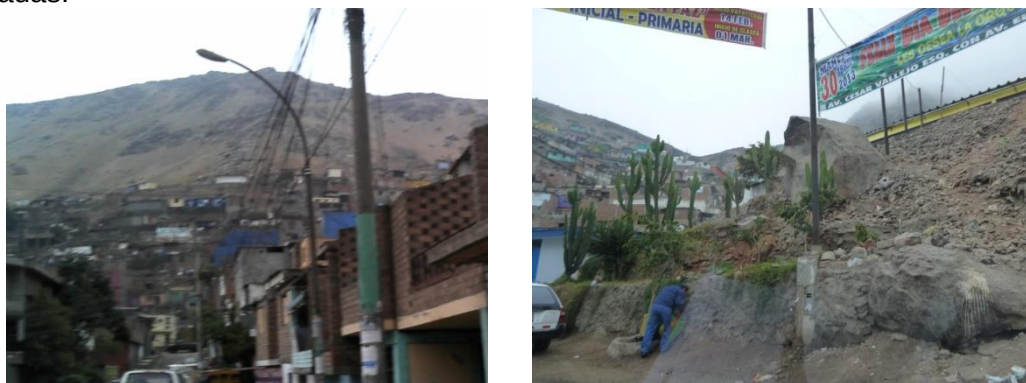
Además, se observaron viviendas en albañilería construidas en las laderas de los cerros de hasta dos pisos que rodean al sector, como se muestra en la Figura 45. Se pudo observar una zona de expansión en la construcción de viviendas hacia la parte alta de los cerros, con módulos en madera y muros de contención hechos en piedra apiladas.

**Figura 45.** Construcción de viviendas en laderas de los cerros.

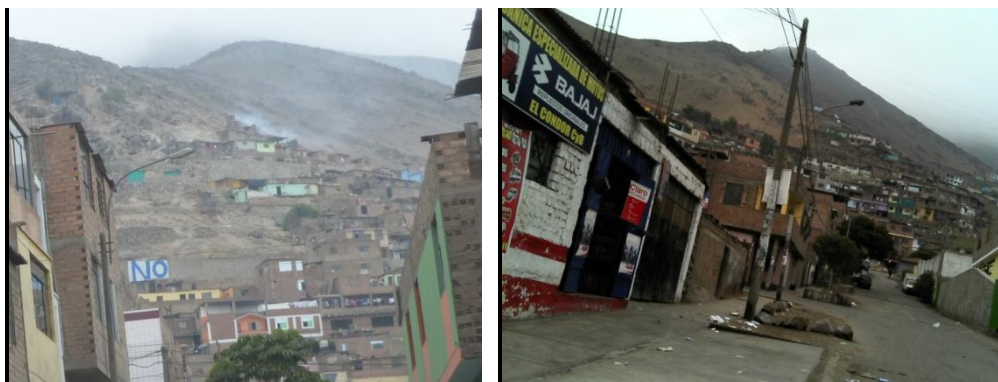
Además, se observaron viviendas en albañilería construidas en las laderas de los cerros de hasta tres pisos que rodean al sector, como se muestra en la Figura 53. Se pudo observar una zona de expansión en la construcción de viviendas hacia la parte alta de los cerros, con módulos en madera y muros de contención hechos en piedra apilada.

**Figura 53.** Construcción de viviendas en laderas de los cerros y zonas de expansión.

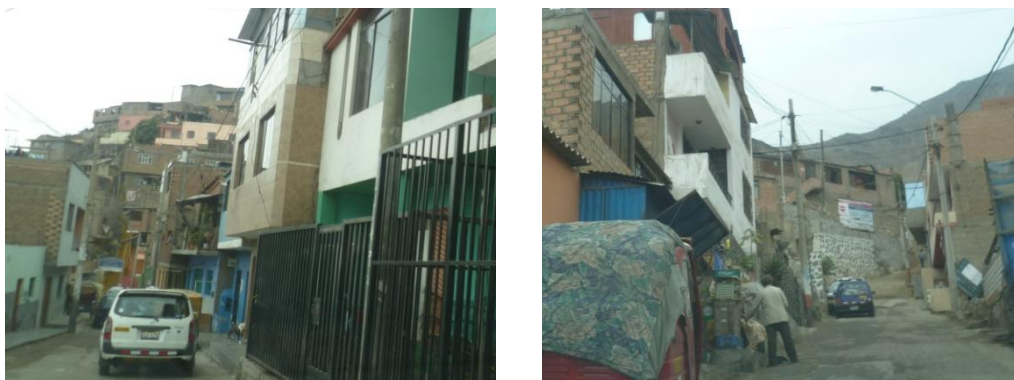
Se pudo observar la construcción de viviendas de albañilería hasta dos pisos en la ladera de los cerros y algunos muros de contención en concreto, como se muestra en la Figura 60.

**Figura 60.** Viviendas en laderas de cerros y muros de contención en concreto.

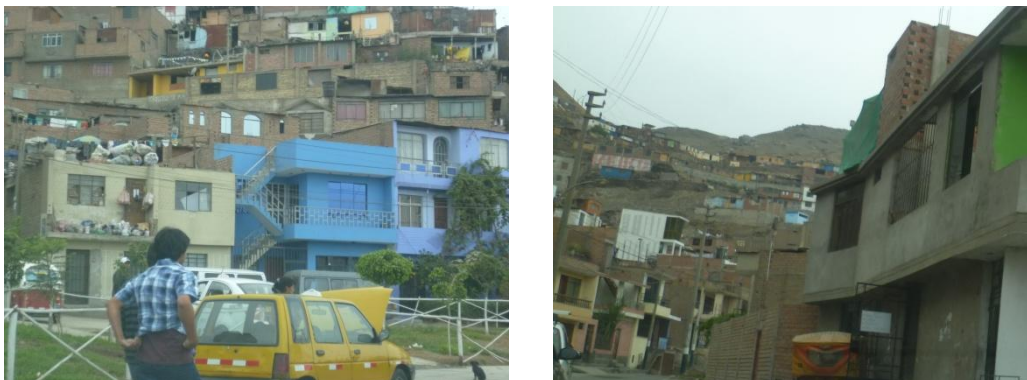
La mayor parte de las viviendas de hasta tres pisos están construidas en las laderas de los cerros que rodean al sector, como se muestra en la Figura 62. Se pudo observar una zona de expansión en la construcción de viviendas hacia la parte alta de los cerros, con módulos en madera y muros de contención hechos en piedra apilada.

Figura 62. Construcción de viviendas en laderas de los cerros y zonas de expansión.

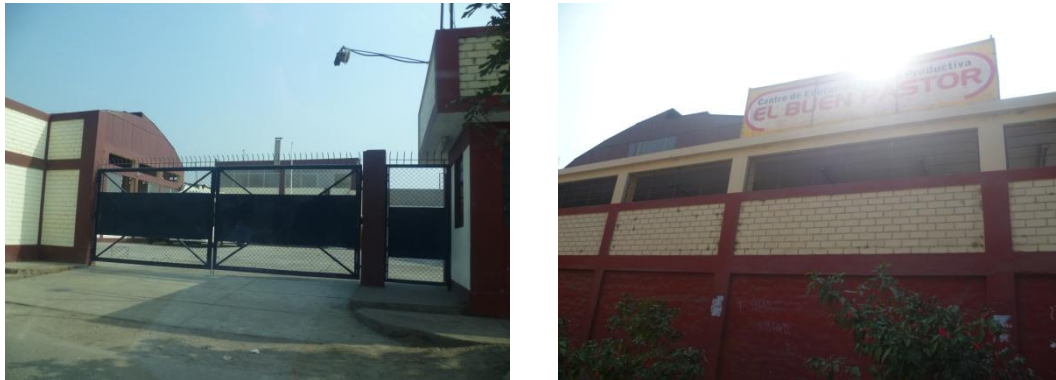
**Figura 69.** Centro de Educación Técnico Productiva Parroquial El Buen Pastor.

- Centro de Educación Técnico Productiva Parroquial El Buen Pastor, edificación de dos pisos con pórticos de concreto armado rigidizado con vanos de mampostería y techo aligerado en buen estado de conservación, como se muestra en la Figura 69. Se pudo observar la presencia de columnas cortas en la estructura.
