CENTRO PERUANO JAPONÉS DE INVESTIGACIONES
SÍSMICAS Y MITIGACIÓN DE DESASTRES – CISMID

**ANÁLISIS DE VULNERABILIDAD Y RIESGO ANTE SISMO EN ZONAS URBANAS
INFORME FINAL – DISTRITO DE LOS OLIVOS**

LIMA – 2014

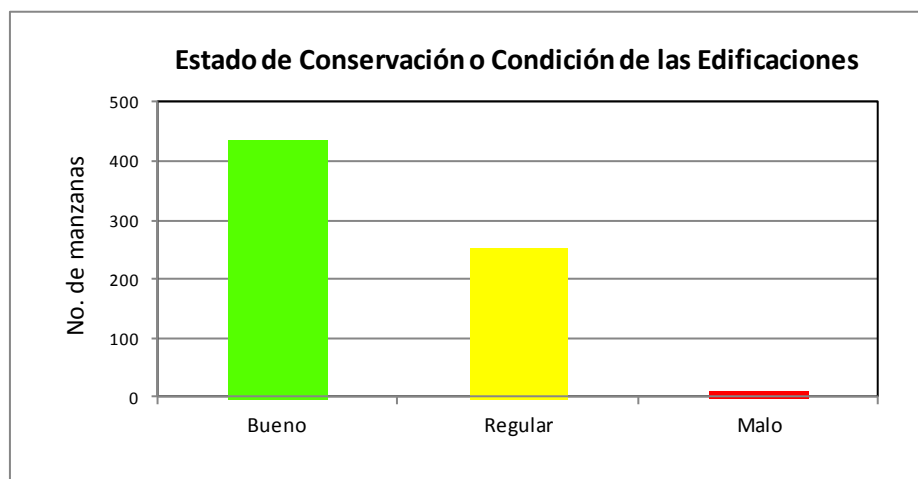
El mapa temático E-07 presenta el estado de conservación de las viviendas del distrito de Los Olivos. La Figura 9 presenta los resultados estadísticos de la muestra analizada. El 62.6% de las edificaciones se encuentra en buen estado de conservación, mientras que el 36.1% de la muestra presenta un estado regular de conservación, en contra de un 1.3% que presenta un mal estado de conservación.

Figura 9. Estado de conservación de la muestra de edificaciones del distrito de Los Olivos.

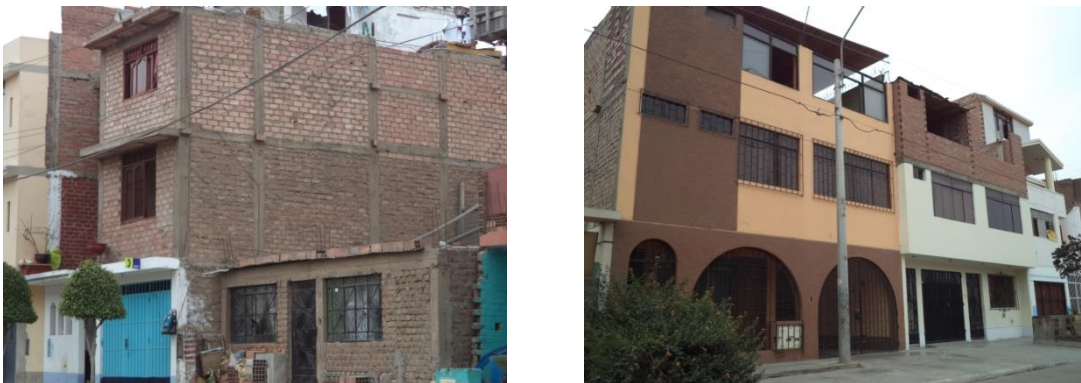
Del levantamiento del sector 01, se pudo observar que existen principalmente edificaciones de 03 pisos, donde el sistema estructural predominante es la mampostería confinada con diafragma rígido (losa aligerada). En general, este sector presenta un regular estado de conservación como se muestra en la Figura 10.

Figura 10. Viviendas de albañilería confinada del Sector 01.

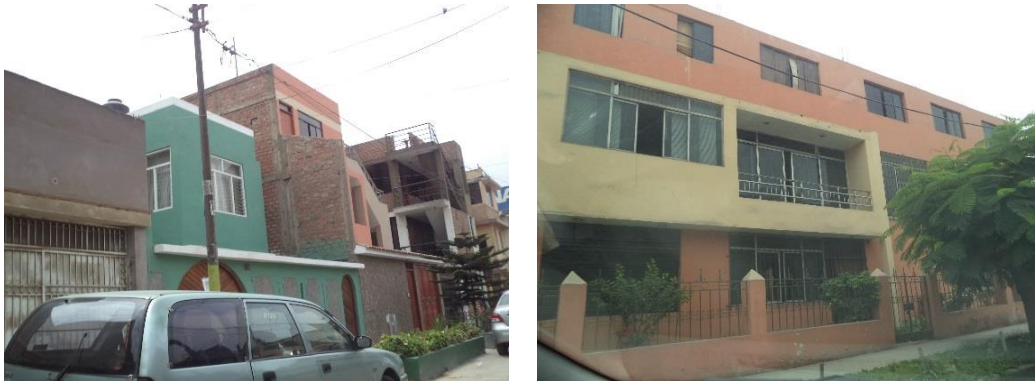
Predomina el sistema estructural de albañilería, en buen estado de conservación, en algunos casos humedad en la base de los muros, pero en ningún caso asentamientos. Es en general un sector consolidado, hay viviendas en proceso de ampliación, tal como se ve en la Figura 15.

Figura 15. Viviendas del sector 4.

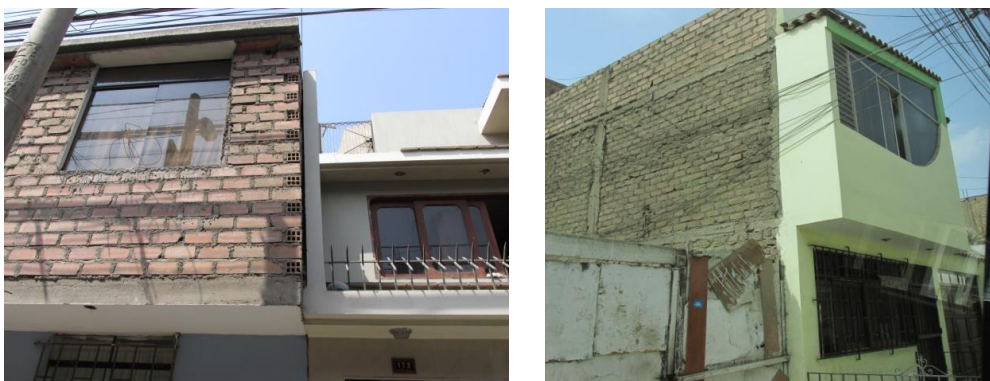
En la mayoría de viviendas se ha usado ladrillo industrial sólido, pero además se ha notado que se usa ladrillo pandereta y ladrillo artesanal, como se ve en la Figura 29.

Figura 29. Viviendas construidas con ladrillo pandereta (izquierda) y ladrillo artesanal sólido (derecha).

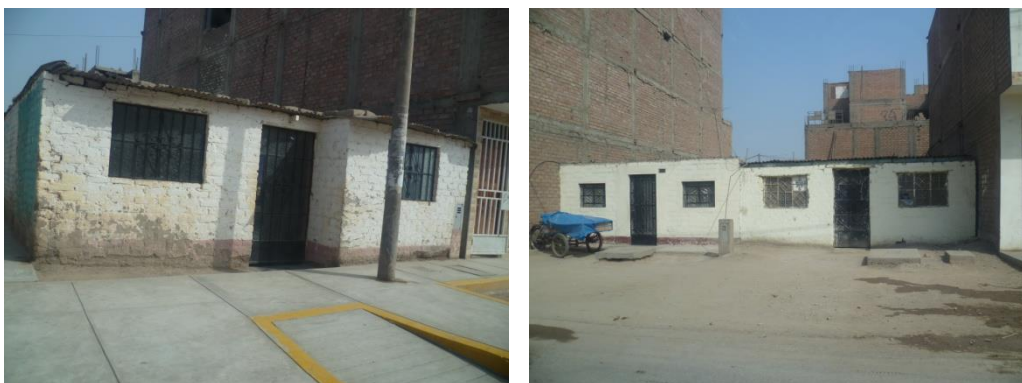
Durante el recorrido se observaron viviendas de adobe de un piso y techo de cobertura ligera en regular estado de conservación, como se muestra en la Figura 40.

Figura 40. Viviendas de adobe.

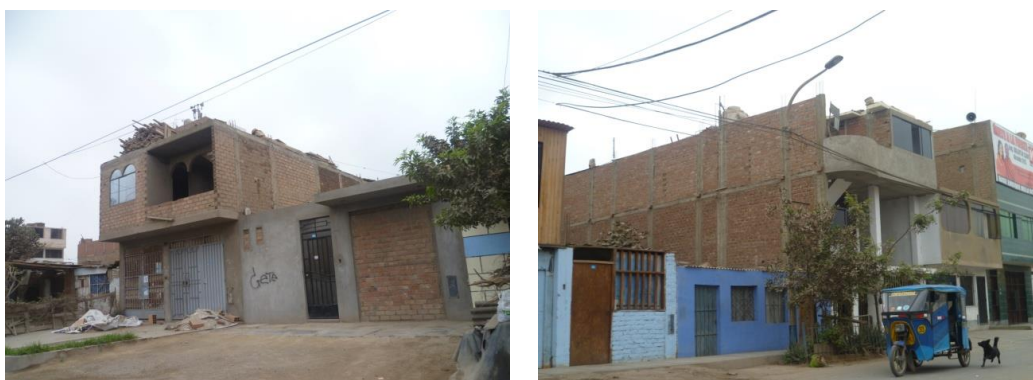
En la mayoría de viviendas se ha usado ladrillo industrial sólido pero además se ha notado que se usa ladrillo pandereta y ladrillo artesanal, como se ve en la Figura 51.

Figura 51. Viviendas construidas con ladrillo pandereta y ladrillo artesanal sólido.

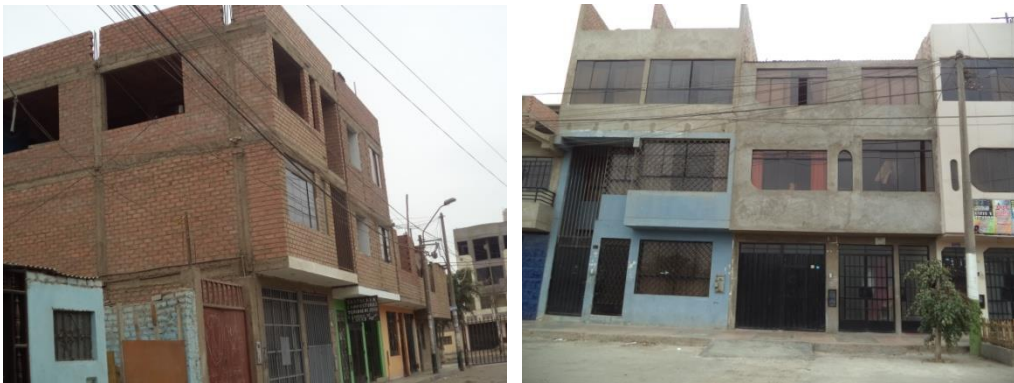
En general, este sector presenta un regular estado de conservación y el uso de las edificaciones es del tipo vivienda, como se muestra en la Figura 52.

Figura 52. Viviendas de albañilería confinada del Sector 19.

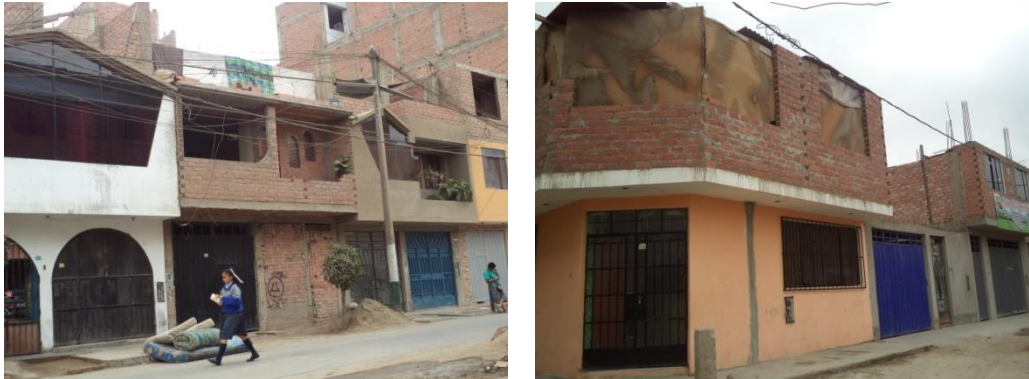
En general, este sector presenta un regular estado de conservación y el uso de las edificaciones es del tipo vivienda, como se muestra en la Figura 53.

Figura 53. Viviendas de albañilería confinada del Sector 20.

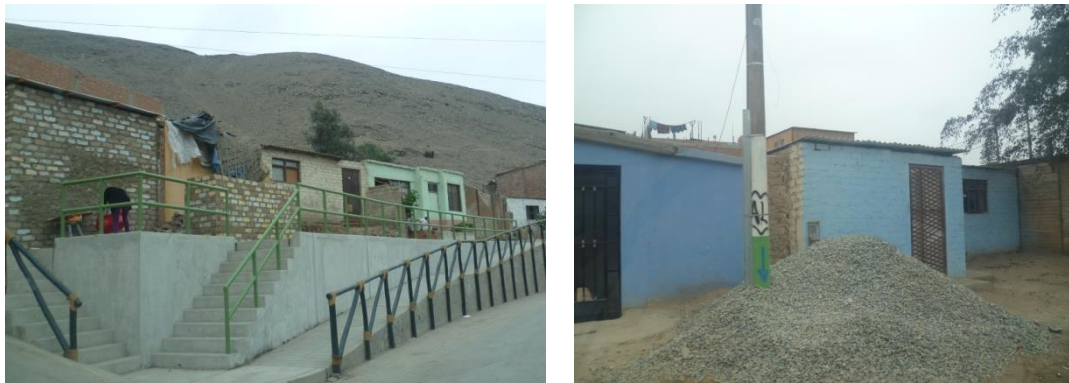
Se observaron edificaciones multifamiliares de cuatro y cinco pisos en concreto y albañilería confinada en buen estado, como se muestra en la Figura 55. Además se observaron viviendas de adobe y albañilería informal ya que no cuentan con elementos de confinamiento, como se muestra en la Figura 56.

Figura 56. Viviendas de adobe.

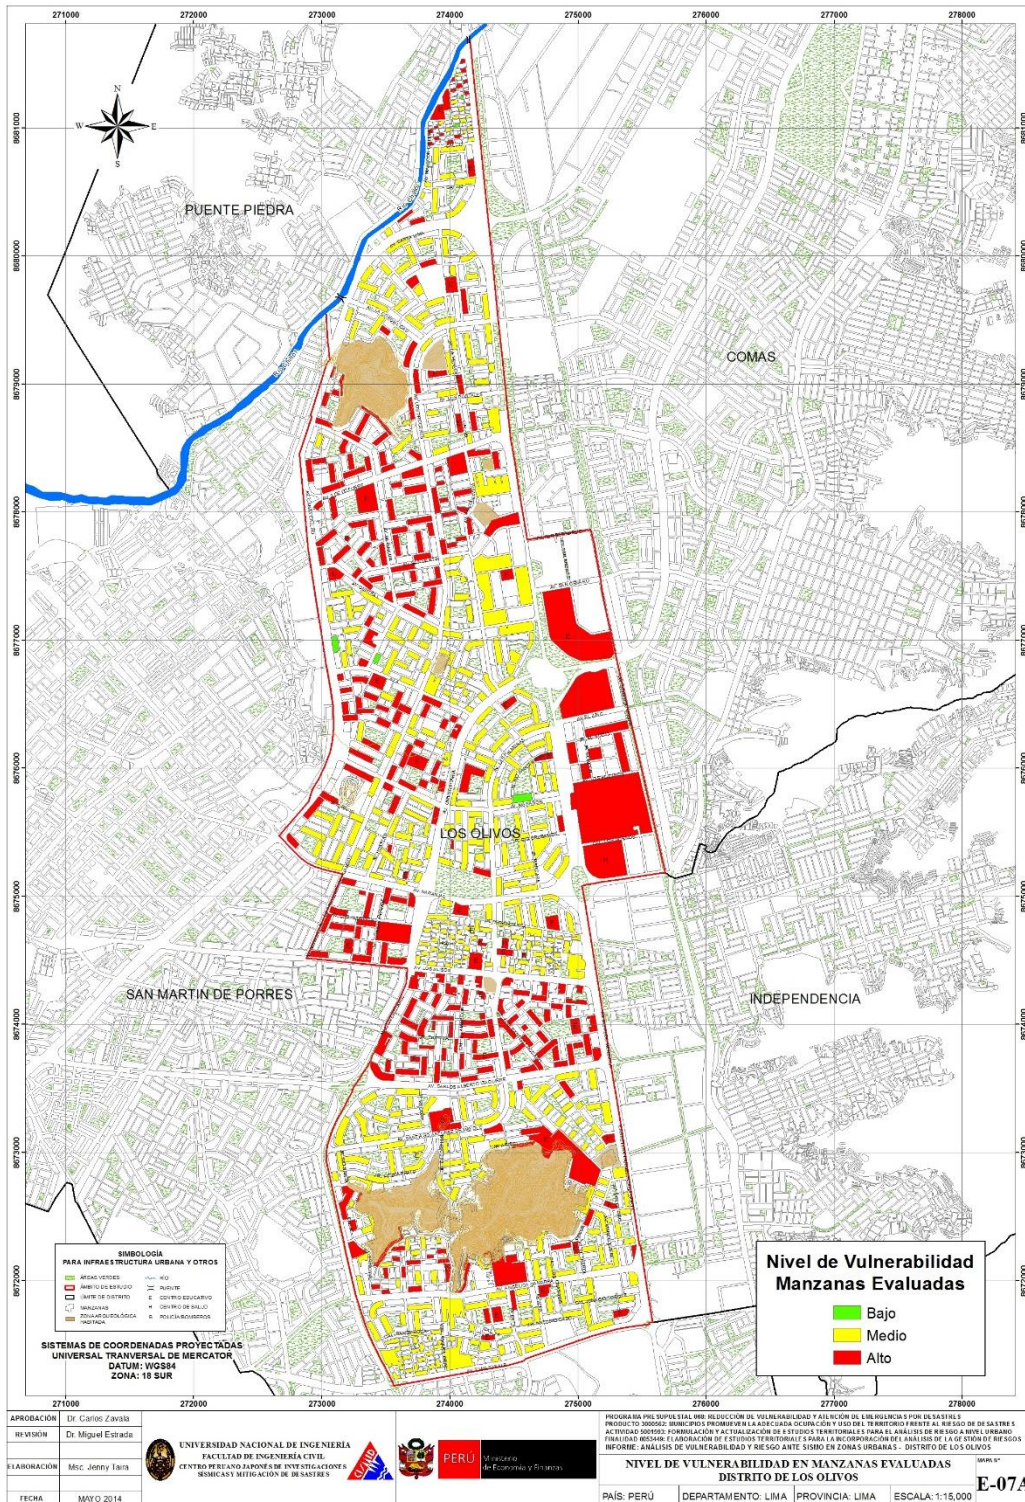
Figura 63. Mapa de vulnerabilidad de las edificaciones de las manzanas evaluadas.

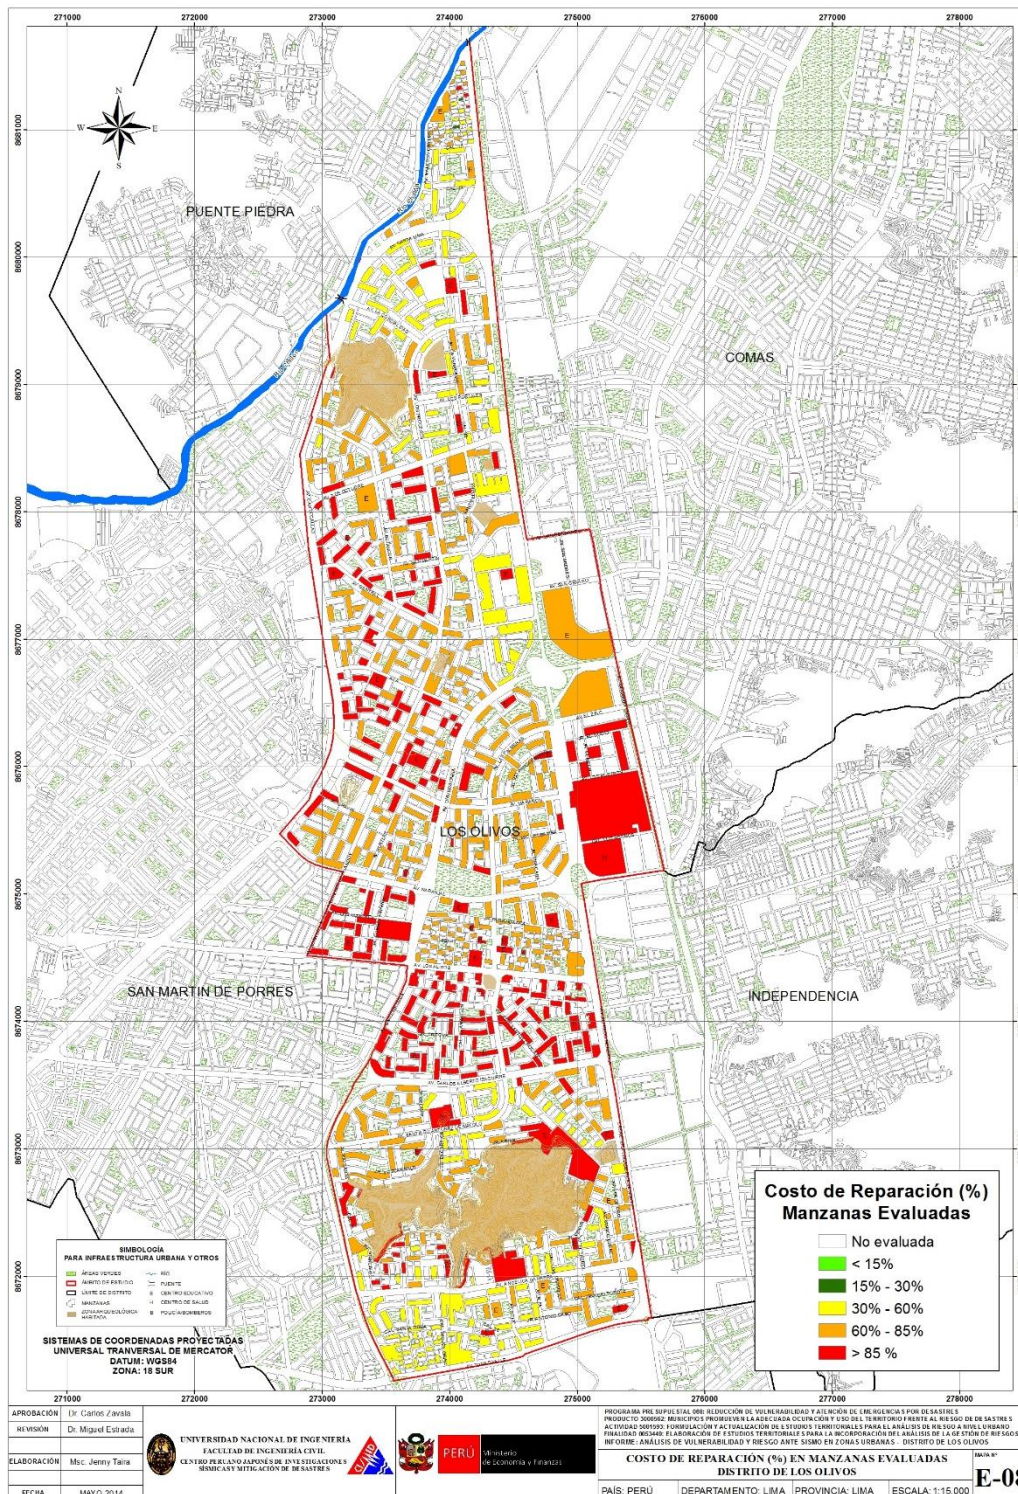
Figura 214. Resultado del cálculo del costo de reparación para las manzanas evaluadas.

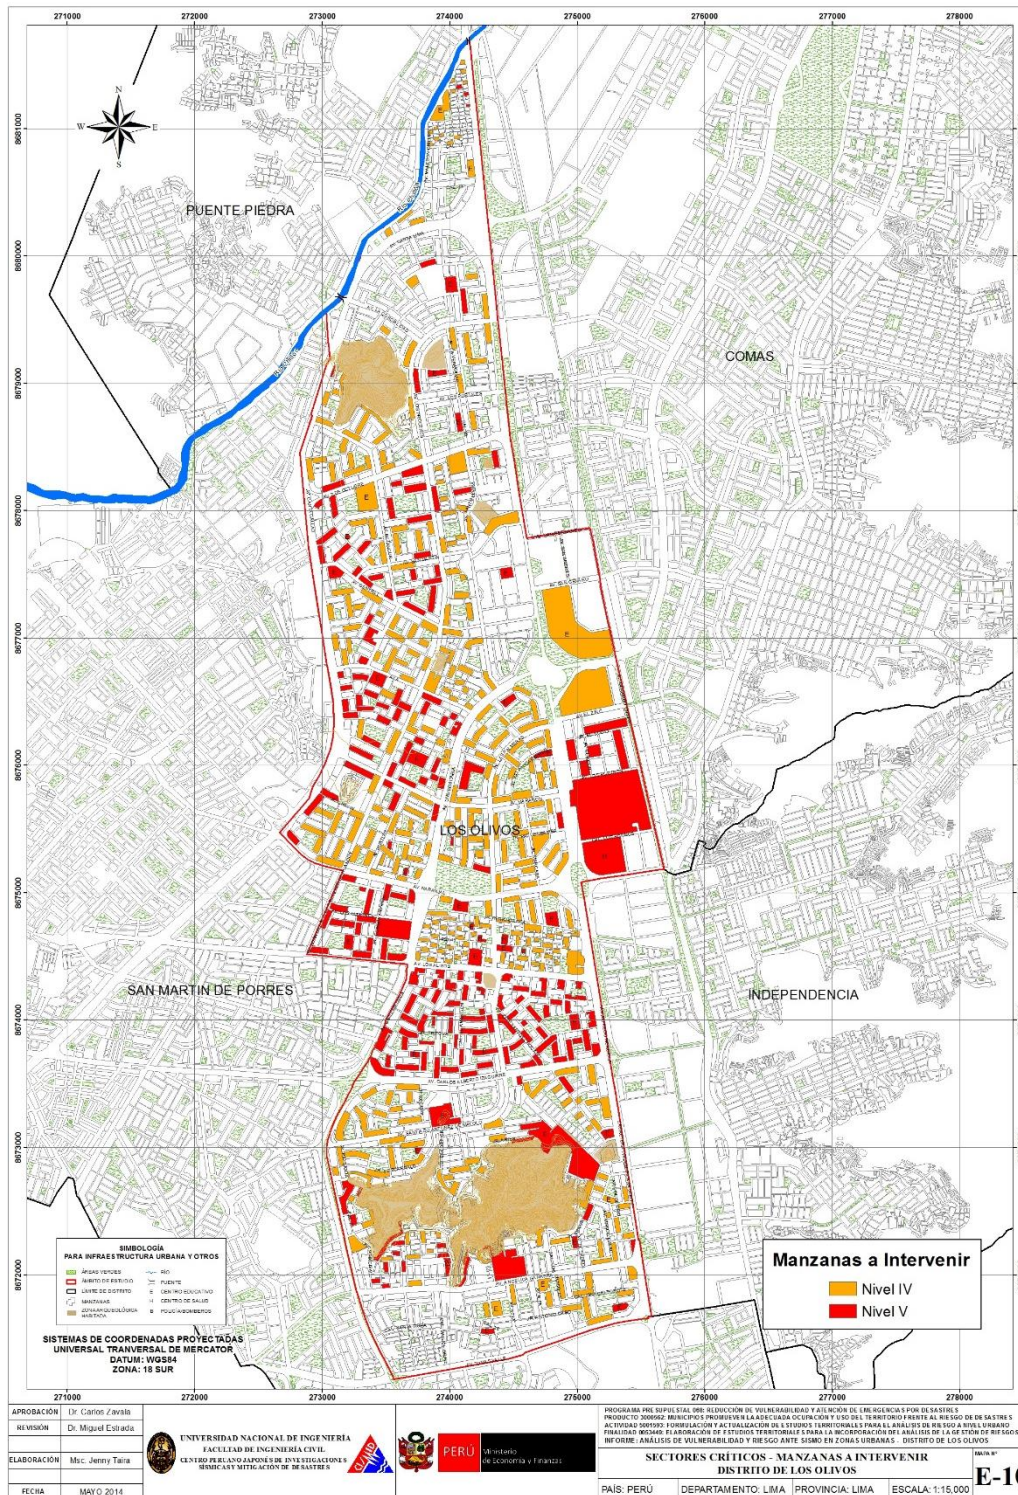
- Considerando las manzanas que poseen nivel de daño IV y V, que son aquellas que tendrían que ser intervenidas de forma inmediata, se ha cuantificado que 549 manzanas requieren ser intervenidas para evitar un daño severo o el colapso. Estas edificaciones son aquellas cuyo costo de reparación es superior al 60% de su valor. La intervención de estas viviendas debe realizarse luego de una evaluación al detalle de la edificación por parte de un especialista en diseño de estructuras antisísmicas.

Figura 216. Ubicación de manzanas a intervenir.
