CENTRO PERUANO JAPONÉS DE INVESTIGACIONES
SÍSMICAS Y MITIGACIÓN DE DESASTRES – CISMID

PRODUCTO 1:
**GOBIERNOS LOCALES CON EVALUACIÓN DE RIESGO ANTE SISMOS Y
TSUNAMIS**

ACTIVIDAD 1.2:
**ANÁLISIS DE VULNERABILIDAD Y RIESGO ANTE SISMO Y TSUNAMI EN ZONAS
URBANAS**
INFORME FINAL – DISTRITO DE LURÍN

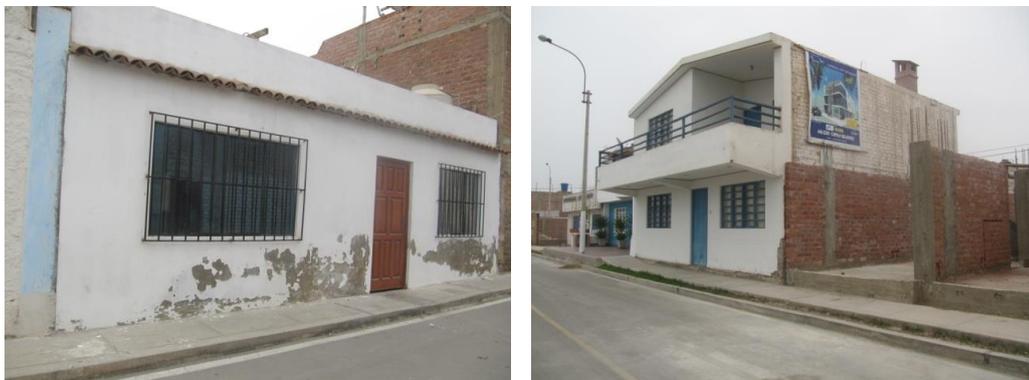
En este sector predominan, como material de construcción la albañilería, como uso vivienda, estado de conservación bueno. Se ha notado humedad en la base de las edificaciones en algunas zonas. Esto puede apreciarse en la Figura 15.

Figura 15. Edificaciones de albañilería.

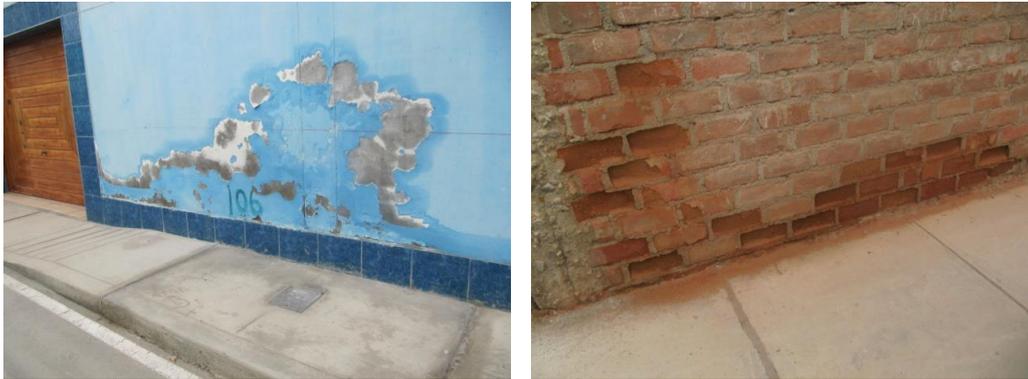
En este sector se puede apreciar que las edificaciones presentan humedad en la base lo cual afecta a los muros de albañilería y a los elementos de confinamiento vertical como se ve en la Figura 17.

Figura 17. Viviendas con presencia de humedad en la base.

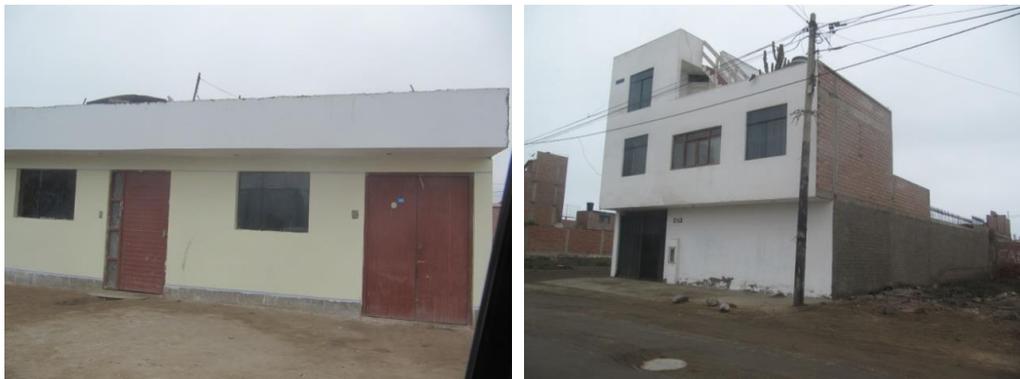
En este sector predominan, como material de construcción la albañilería, como uso vivienda, estado de conservación bueno. Se ha notado humedad en la base de las edificaciones en algunas zonas. Esto puede apreciarse en la Figura 18.

Figura 18. Edificaciones de albañilería de uno y dos pisos.

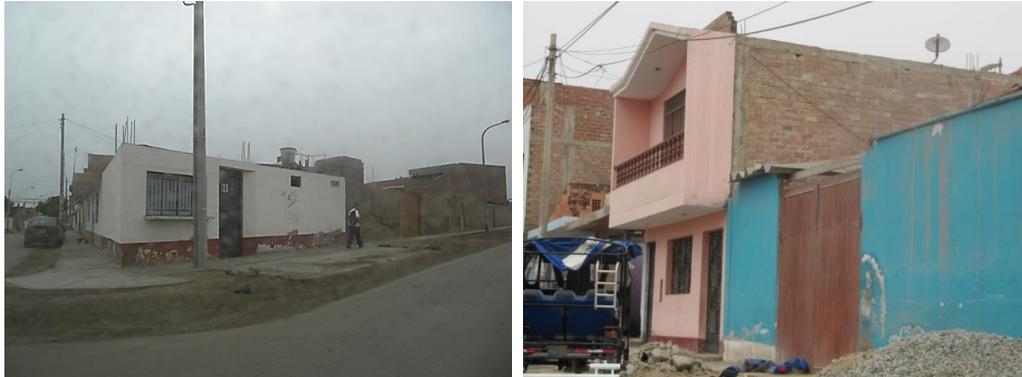
En este sector predominan, como material de construcción la albañilería, como uso vivienda, estado de conservación bueno. Se ha notado humedad en la base de las edificaciones en algunas zonas. Esto puede apreciarse en la Figura 21.

Figura 21. Edificaciones de albañilería.

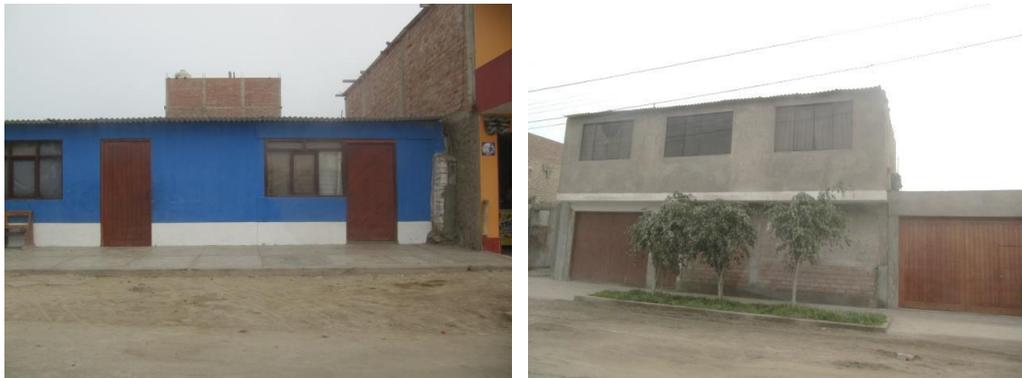
Predomina el sistema estructural de albañilería de uno y dos niveles, algunas de ellas con cobertura ligera tal como se ve en la Figura 22.

Figura 22. Edificaciones de uno y dos pisos con cobertura ligera.

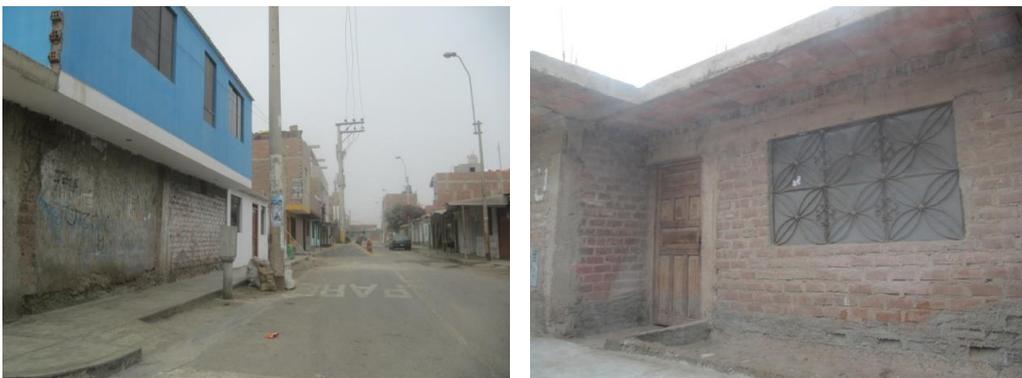
En este sector se puede apreciar que las edificaciones presentan humedad en la base lo cual afecta a los muros de albañilería y a los elementos de confinamiento vertical como se ve en la Figura 23.

Figura 23. Viviendas con presencia de humedad en la base.

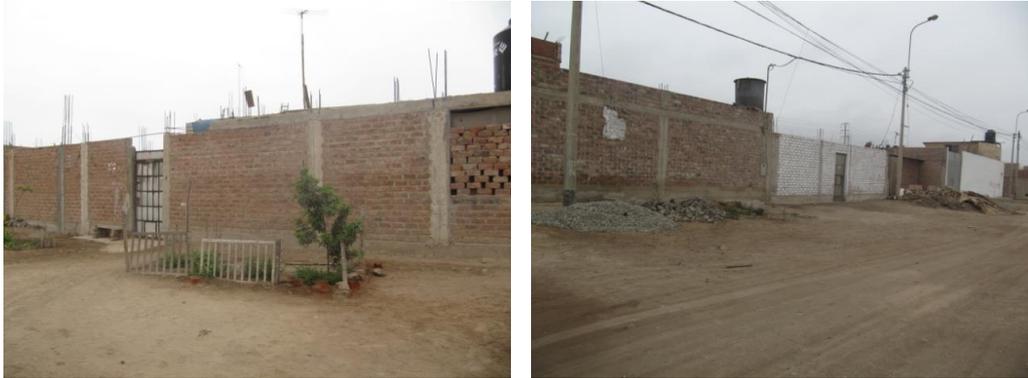
En este sector predominan, como material de construcción la albañilería, como uso vivienda, estado de conservación regular. Se ha notado humedad en la base de las edificaciones en algunas zonas. Esto puede apreciarse en la Figura 24.

Figura 24. Edificaciones de albañilería.

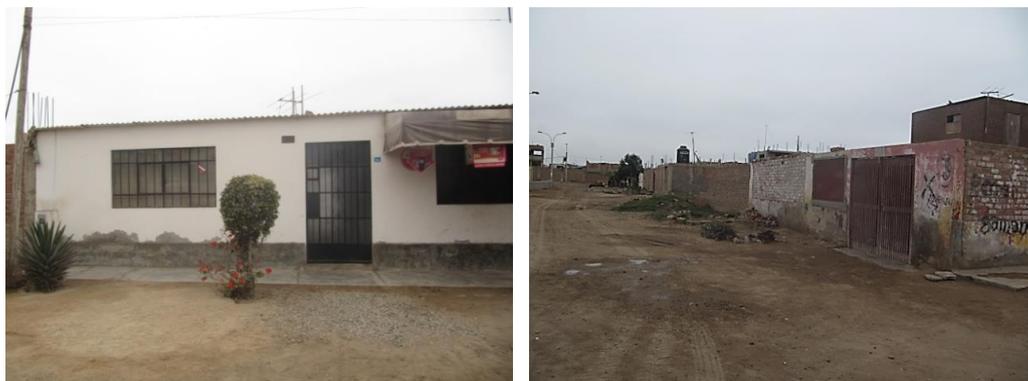
Predomina el sistema estructural de albañilería de un nivel, con cobertura ligera tal como se ve en la Figura 25.

Figura 25. Edificaciones con cobertura ligera.

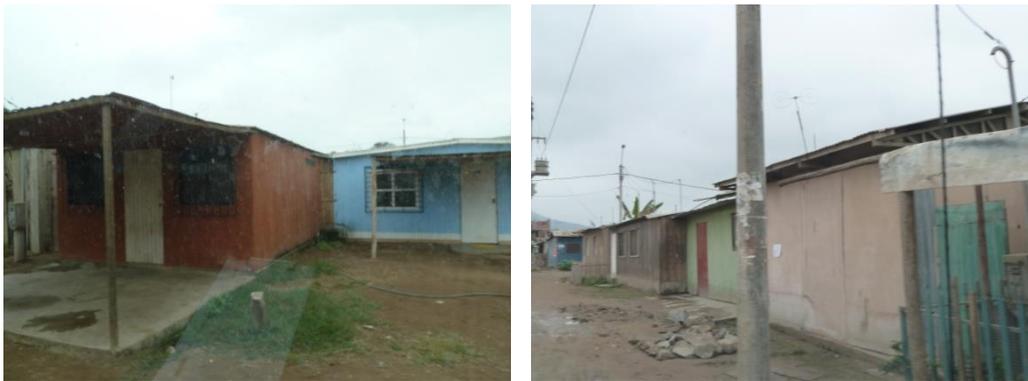
Durante el recorrido, se observaron algunas viviendas de madera de un piso y techo de calamina, como se muestra en la Figura 50.

Figura 50. Viviendas de madera.

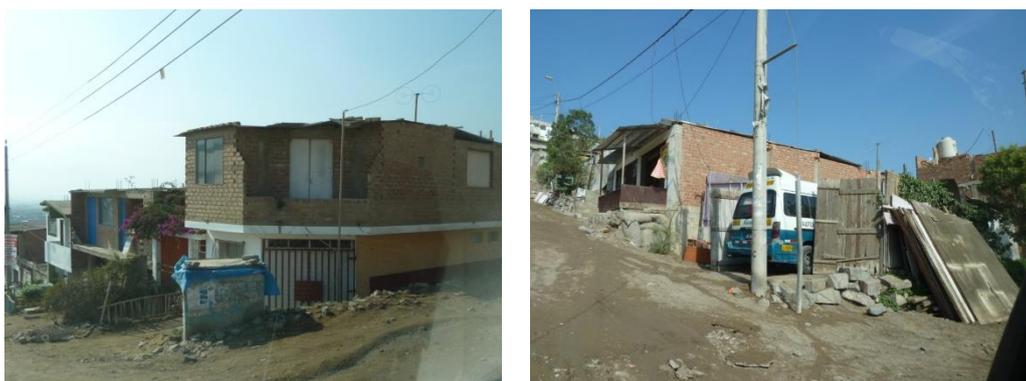
Figura 53. Viviendas construidas sobre pendiente.

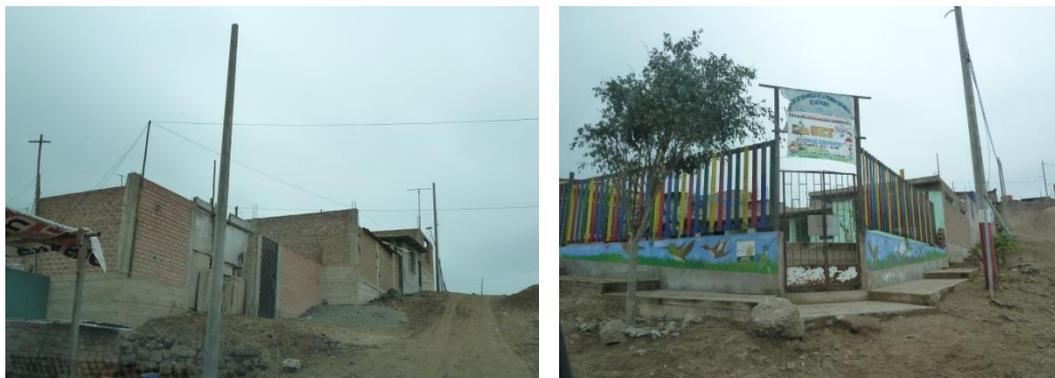
Figura 56. Viviendas construidas sobre pendiente.

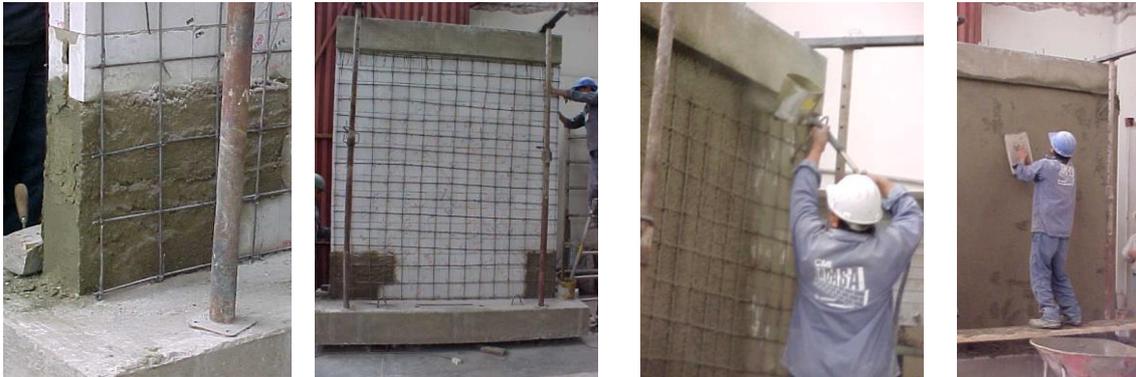
De acuerdo a la norma de diseño de albañilería NTE-070-RNE, la densidad de muros de una edificación, se define como la relación entre el área de muros estructurales de elementos área del área techada del nivel en estudio. Esta relación se encuentra entre el 4% al 5% del área techada en estudio, dependiendo de la zona sísmica, la aceleración esperada y el tipo de suelo. Cuando este criterio no se cumple, existirá deficiencia en el tamaño o sección del muro. En este caso, ya que el muro existe, lo comúnmente adoptado para el refuerzo de este tipo de muro es el envolver al muro con una malla de fierro de $\frac{1}{4}$ " de diámetro espaciados cada 10 cm en ambas direcciones. Este refuerzo puede hacerse con acero dúctil o con mallas electrosoldada.

Figura 113. Detalle de refuerzo sobre las caras del muro.
