Informe Técnico N° A6687

# EVALUACIÓN GEOLÓGICA Y GEODINÁMICA DEL DESLIZAMIENTO EN EL CERRO TISHTEC

Región Ancash, Provincia de Yungay,

Distrito de Mancos

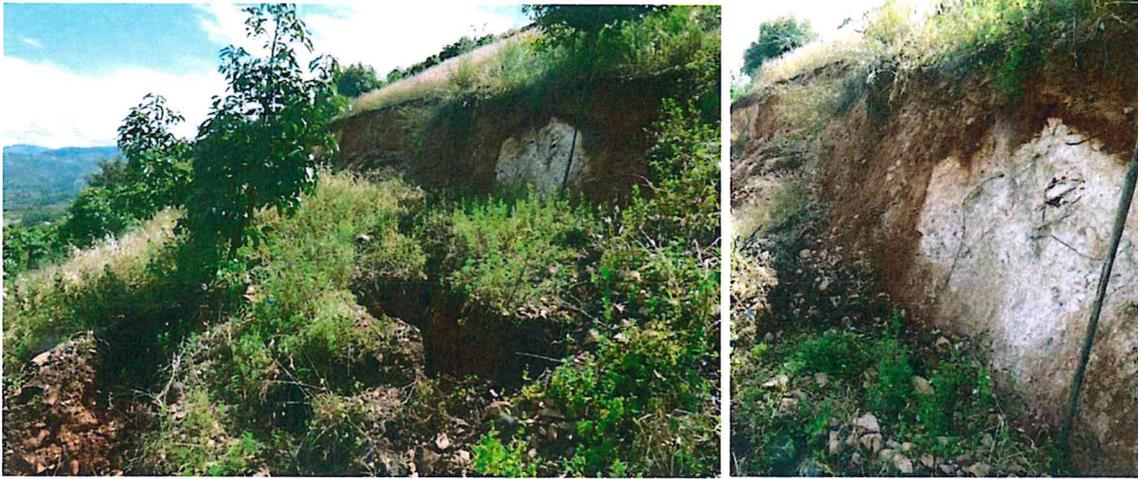
La corona del deslizamiento se encuentra a 2652 msnm, y posee una longitud de 65 m de diámetro, y un salto del escarpe principal de 4 m de altura donde se observan varios fragmentos de suelo basculados o girados debido al empuje del deslizamiento (foto 2). Como se mencionó en el marco geológico, el suelo sobre el que se generó el deslizamiento, corresponde a un depósito coluvial, constituido por fragmentos de areniscas, envueltos en una matriz limo arcillosa; esta composición, al tener niveles o sectores arcillosos impermeables favoreció, a que la sobresaturación de agua en el terreno afecte de manera desigual a todo el depósito y se generen planos de deslizamiento internos (foto 3). En el cuerpo del deslizamiento se pueden apreciar también algunos deslizamientos traslacionales menores, es decir movimientos en masa superficiales, originados después de la ruptura del plano del deslizamiento rotacional mayor (foto 4).

**Foto 2:** izquierda, escarpe principal del deslizamiento, con un salto de 4 m de altura y con bloques basculados. **Foto 3:** derecha, detalle del material limo arcilloso, en el deslizamiento del cerro Tishtec.

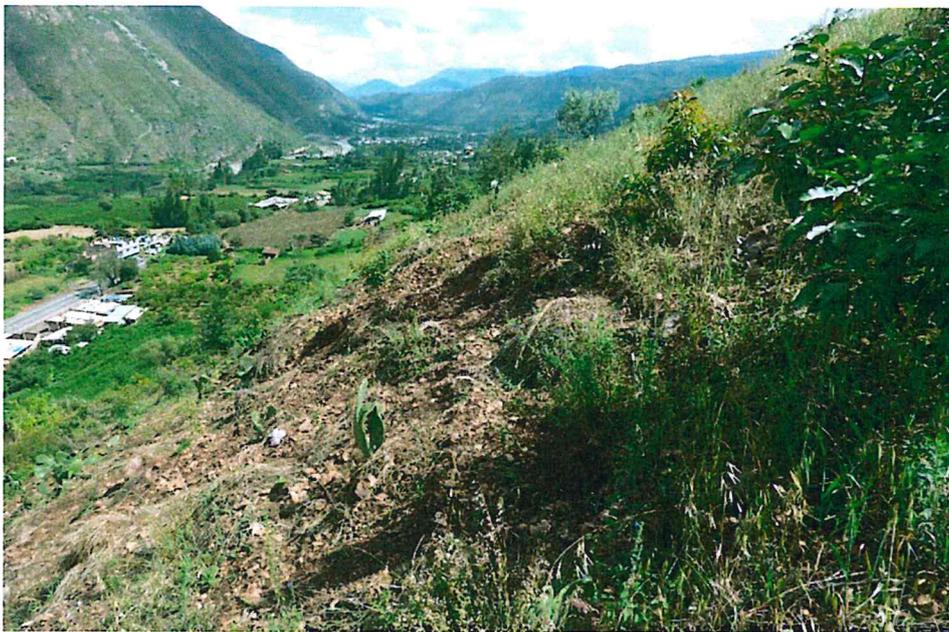
**Foto 4:** deslizamientos superficiales, originados dentro del cuerpo del deslizamiento mayor.

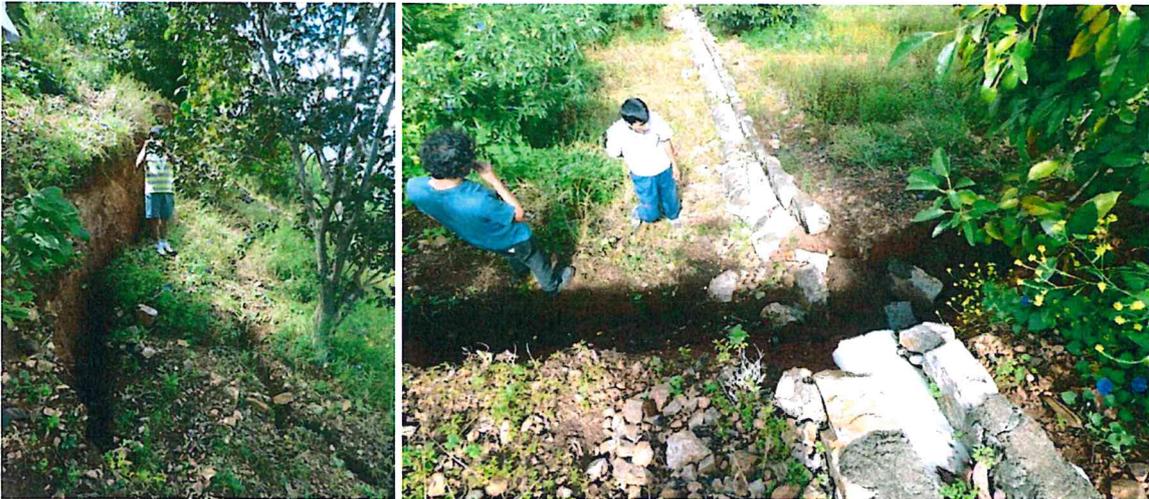
El deslizamiento del cerro Tishtec, posee también al menos dos sistemas de grietas tensionales; en el flanco izquierdo del deslizamiento o la parte más meridional, se observan grietas con profundidades de hasta 5 m, que paulatinamente se acortan conforme pasan al flanco derecho del deslizamiento o la parte más septentrional, donde alcanzan profundidades de hasta 2 m (foto 5); ladera abajo se observa una intensa deformación del terreno, con zonas levantadas o hinchadas, esto debido al empuje ejercido por la masa deslizada, durante su desarrollo.

En el sector, se observan dos canales longitudinales transversales, que separan parcelas de distintos agricultores, estos canales también se vieron afectados, y en algunos casos totalmente destruidos (foto 6). Durante el desarrollo del deslizamiento, algunos fragmentos rocosos cayeron hacia el poblado de Tishtec, originando miedo entre los pobladores, que durante algunos días se desplazaron a zonas más seguras.

**Foto 5:** izquierda, grietas tensionales paralelas al escarpe principal del deslizamiento. **Foto 6:** derecha, canal longitudinal totalmente destruido.

1. Dejar de regar el terreno, hasta que se la ladera, seque y se establezca naturalmente, es decir ya no se generen escarpes secundarios menores.
2. Reconstruir los canales existentes, y construir otros según la Fig. 5, para evacuar las aguas, tanto de riego como de precipitación, fuera del deslizamiento activo.
3. Monitorear continuamente, el estado de los canales, y las posibles deformaciones superficiales del terreno.
4. Solicitar apoyo técnico, especializado de un Ing. Agrónomo, que asesore, tanto en técnicas de riego tecnificado, como en la siembra de especies arbustivas.
5. Los estudios a realizarse deben estar enmarcados, dentro del Plan de Ordenamiento Territorial de la provincia de Yungay.

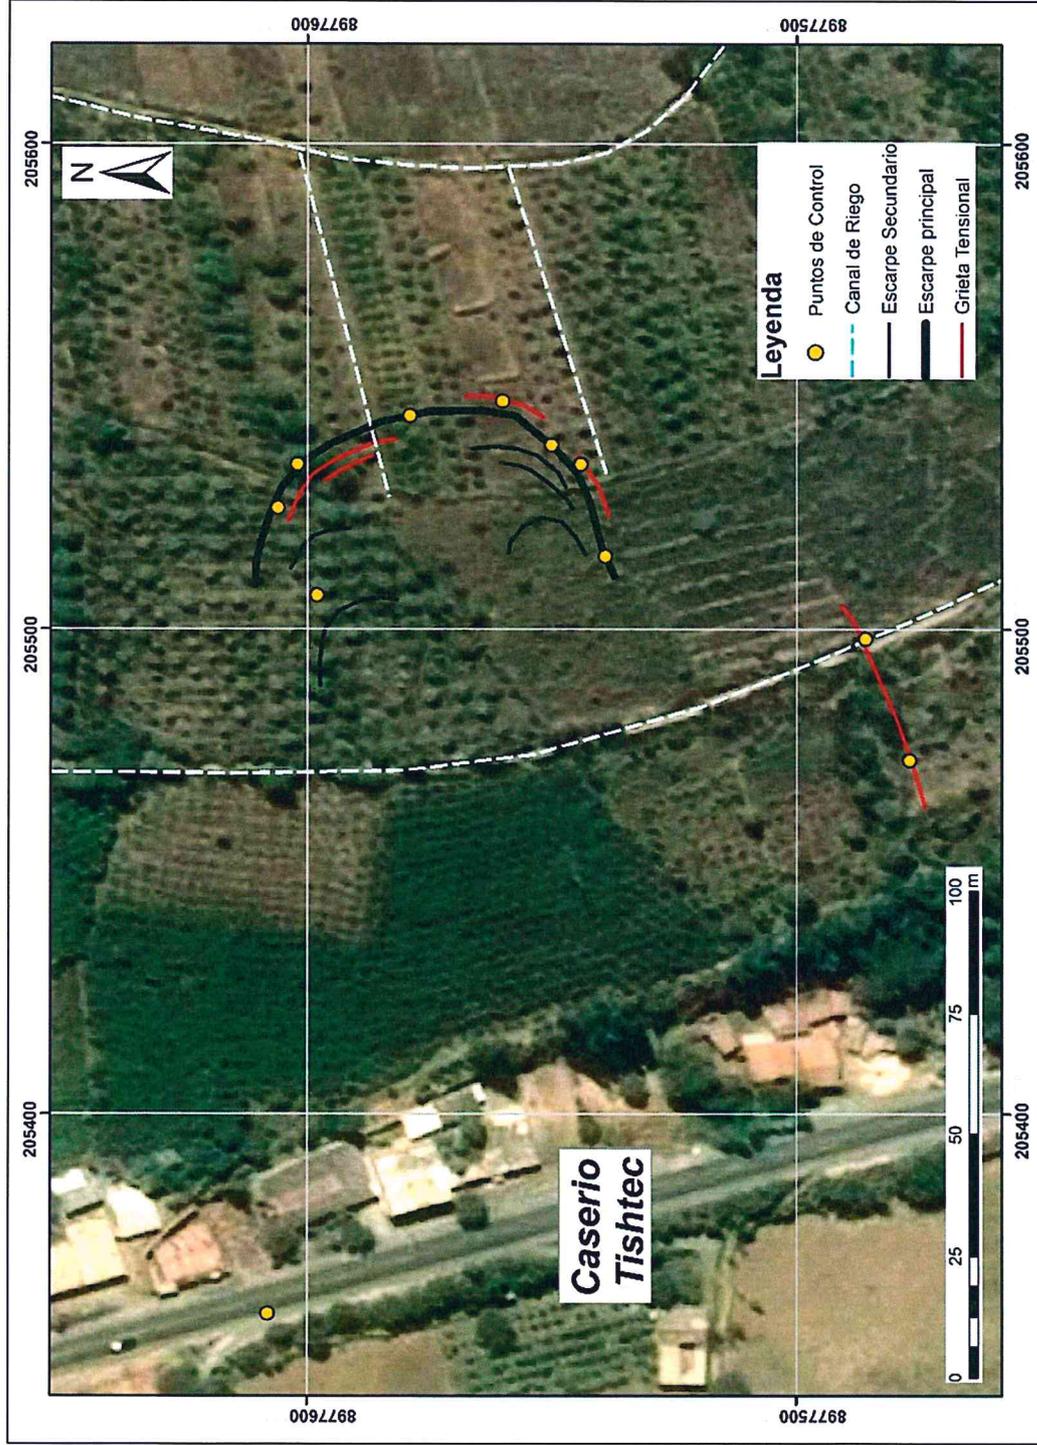
Fig. 3: Cartografiado geodinámico, deslizamiento en el cerro Tishtec.

La evaluación geológica - geodinámica realizada, comprendió la cartografía, tanto del fenómeno geodinámico (Escarpe principal, escarpes secundarios, grietas tensionales, masa deslizada) (Fig. 3), así como de las unidades geológicas existentes en los alrededores del caserío de Tishtec (Fig. 2).

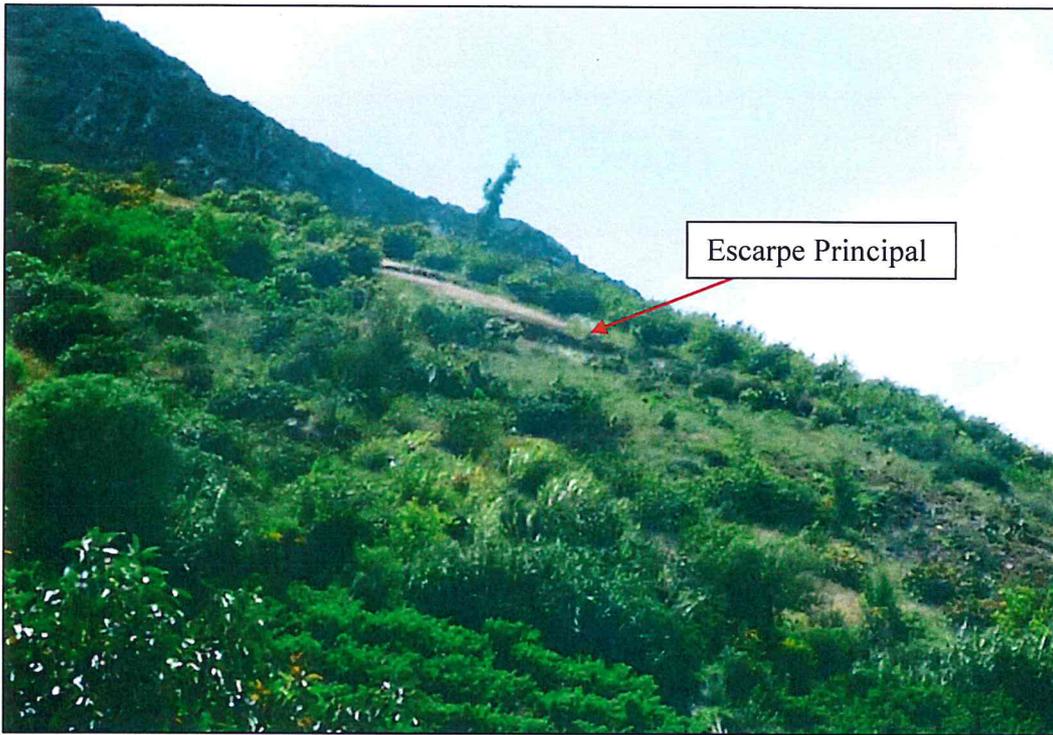
El día 5 de junio, se realizó una nueva inspección al deslizamiento del Cerro Tishtec, y se pudo observar que la masa deslizada aun continua moviéndose, pero con evidencias menores, como grietas y escarpes secundarios (fotos 7 y 8), que obedecen al proceso de estabilización natural de la ladera; estos movimientos recientes, se deben a que la gran cantidad de agua almacenada durante los últimos años, en la ladera occidental del cerro Tishtec, viene drenando o escurriéndose de la masa sobresaturada, esto hasta que las condiciones naturales de precipitación se equilibren con la estabilidad de la ladera. Las actividades de riego se detuvieron, para evitar la sobresaturación y la probabilidad de una reactivación del deslizamiento.

Foto 7: Vista tomada el 17 de marzo, a la ladera occidental del cerro Tishtec, se aprecia la corona del deslizamiento.

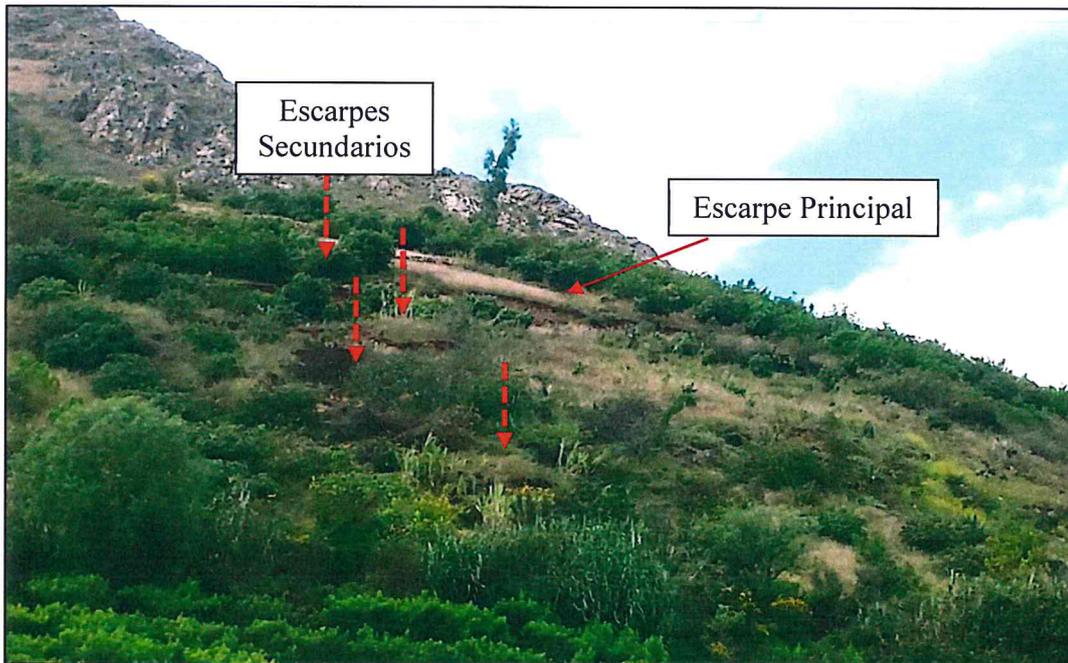
Foto 8: Vista tomada el 5 de junio, se aprecia además de la corona principal del deslizamiento, escarpes secundarios.

3. Los escarpes secundarios, originados meses después de ocurrido, el deslizamiento principal, indican un proceso de estabilización natural de la ladera, que aún se encuentra muy saturada en agua, y que viene escurriéndose, por lo tanto este deslizamiento se encuentra activo.

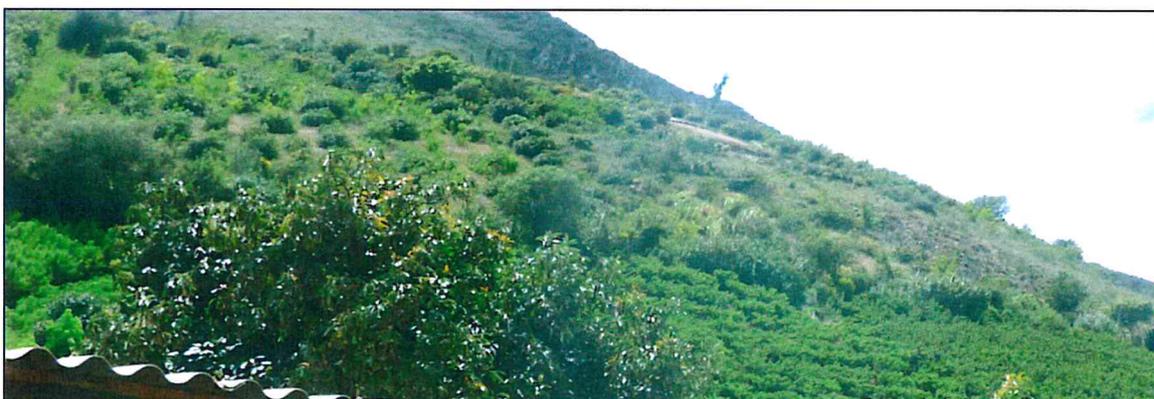
Como se ha mencionado anteriormente, el deslizamiento del cerro Tishtec, no se ha originado por la reactivación de otro deslizamiento antiguo, ni tampoco estrictamente por condicionantes litológicas, geomorfológicas o estructurales; sino que sus causas corresponden a un detonante antrópico, originado por la sobresaturación de agua en el terreno, producto de un deficiente sistema de riego, que se viene dando en los últimos años; en la zona del deslizamiento y alrededores, los agricultores, originalmente sembraban únicamente cereales que eran regados solamente en tiempo de lluvias, sin embargo en los últimos 10 años iniciaron la siembra de paltos y melocotones (foto 9), y con ello modificaron el sistema de riego, y tal como mencionan los pobladores en muchos casos era excesivo, de esta manera contribuyeron a la desestabilización de la ladera y posteriormente al desencadenamiento del deslizamiento.

Foto 9: Siembra de arbustos frutales en la ladera occidental del cerro Tishtec.

5. El cambio, en las actividades de siembra en los últimos años, en la ladera del cerro Tishtec; al pasar de cereales, que eran regados solamente en seco (tiempo de lluvias), a árboles y arbustos frutales, que requieren un riego tecnificado, afectó a la desestabilización de la ladera.

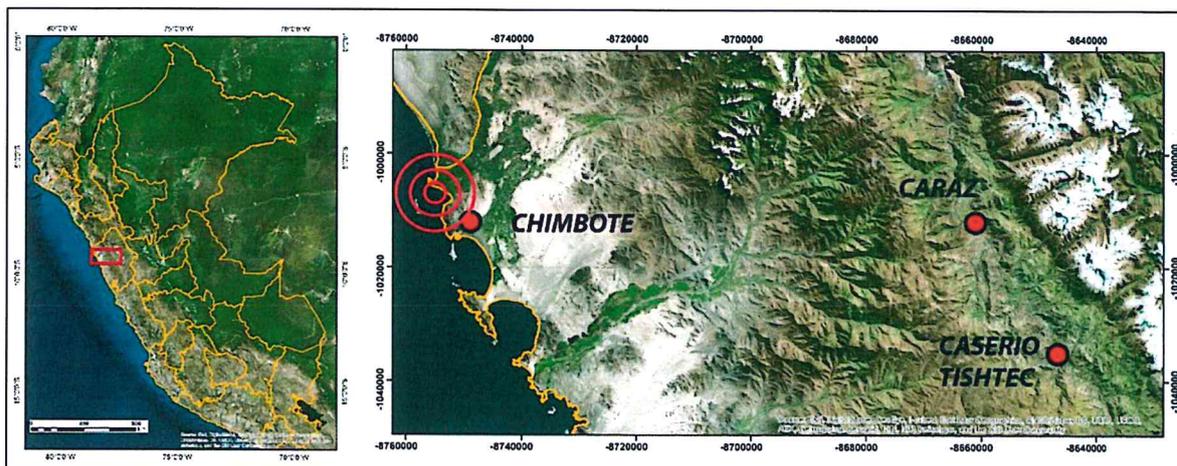
Un hecho que pudo condicionar, y contribuir al desencadenamiento del deslizamiento fue un sismo ocurrido días antes del fenómeno geodinámico, los pobladores afirman, que una semana antes de ocurrido el deslizamiento, se sintió un sismo de regular intensidad. El Instituto Geofísico del Perú (IGP), reporta un sismo de 4.3 grados de magnitud, ocurrido el 12 de enero del presente, cerca de la ciudad de Chimbote, a 110 km al oeste de la zona de estudio (Fig. 4). En este contexto, es probable que el sismo ocurrido, pudiese haber desestabilizado la ladera que ya se encontraba sobresaturada en agua, y ocasionar el deslizamiento.

**Fig. 4:** Localización del epicentro, del sismo ocurrido el 12 de enero del presente; que probablemente pudo contribuir al desencadenamiento del deslizamiento del cerro Tishtec.

6. Un sismo de 4.3 grados de magnitud, ocurrido el día 12 de enero del presente, en la ciudad de Chimbote, a 110 km al oeste del caserío de Tishtec, pudo contribuir a la desestabilización de la ladera occidental del cerro Tishtec, que ya se encontraba sobresaturada.
