CENTRO PERUANO JAPONÉS DE INVESTIGACIONES SÍSMICAS Y MITIGACIÓN DE DESASTRES

CONVENIO ESPECÍFICO DE COOPERACIÓN INTERINSTITUCIONAL ENTRE EL CENTRO NACIONAL DE ESTIMACIÓN, PREVENCIÓN Y REDUCCIÓN DEL RIESGO (CENEPRED) Y LA UNIVERSIDAD NACIONAL DE INGENIERÍA "EVALUACIÓN DEL RIESGO SISMICO DEL DISTRITO DE BREÑA

INFORME No. 3: PRODUCTO No.1, No.2 y No.3

INFORME No. 3- ESTUDIO DE MICROZONIFICACIÓN SÍSMICA, ESTUDIO DE VULNERABILIDAD ESTRUCTURAL Y DIAGNOSTICO DEL SISTEMA DE AGUA DEL DISTRITO DE BREÑA

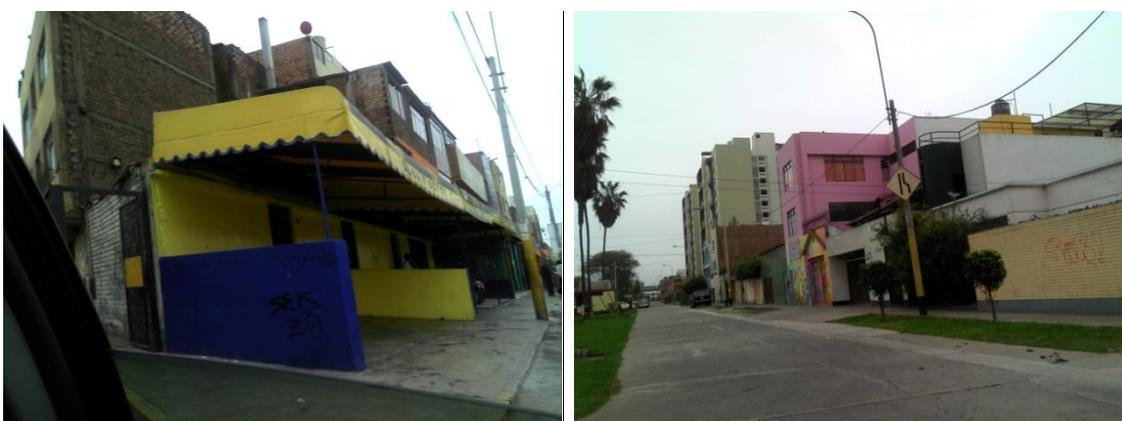
Figura 11 Vivienda en regular estado de conservación a la izquierda y en buen estado a la derecha

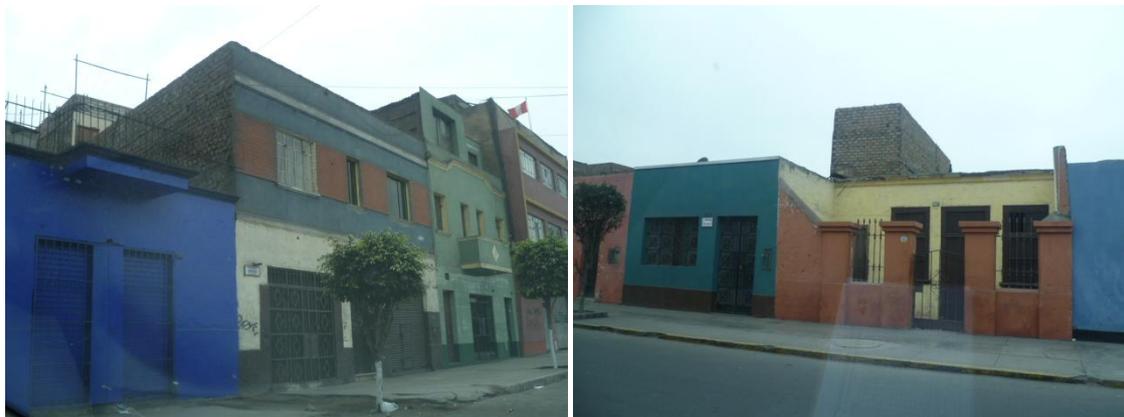
Predomina el sistema estructural de albañilería en regular estado de conservación pero además se han encontrado edificaciones de adobe en regular estado de conservación tal como se ve en la Figura 16, no hay asentamientos en la base de las edificaciones pero si se ha notado humedad en algunas manzanas.

Figura 16: Viviendas de albañilería (izquierda) y adobe (derecha) del sector 3.

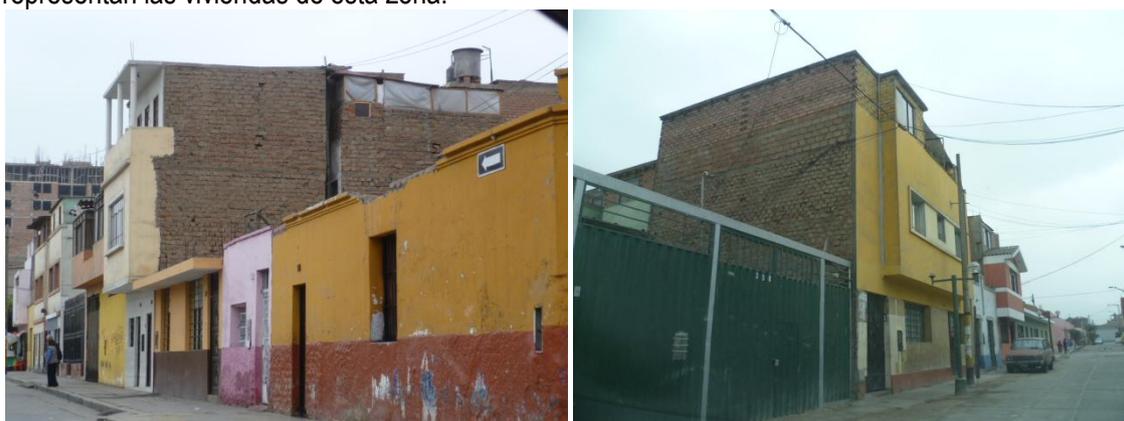
En este sector se puede apreciar viviendas de albañilería informal con ladrillo artesanal, con muros sin confinamiento, lo que va en contra de la norma de diseño de albañilería, constituyéndose en viviendas de reducida resistencia. En la Figura 17 se presentan viviendas de albañilería informal que representan las viviendas de esta zona.

Figura 17: Viviendas de albañilería informal del sector 3.

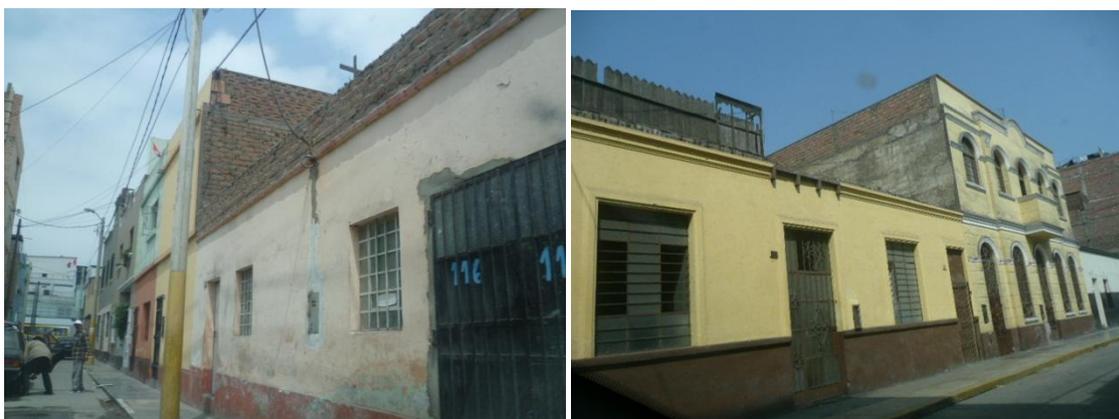
En general, el estado de conservación de las edificaciones es de regular a bueno. Las construcciones antiguas de adobe presentan humedades en sus muros, sin embargo, estas no han deteriorado en gran medida la resistencia de los muros. Las edificaciones de concreto armado y mampostería presentan un buen estado de conservación como se aprecia en la Figura 21.

Figura 21: Construcciones antiguas de adobe y mampostería en regular estado de conservación

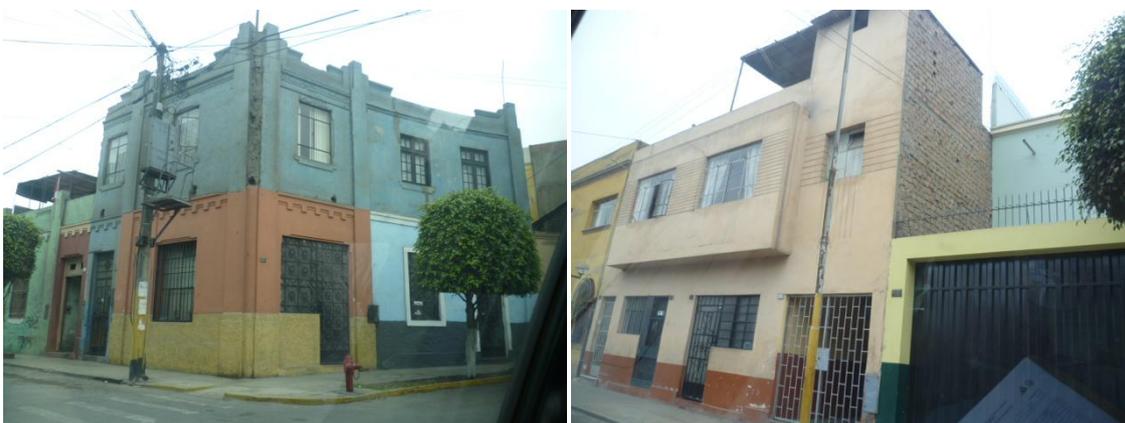
Este sector se caracteriza por tener estructuras que predominan las viviendas de albañilería de dos pisos con techos aligerados como se muestra en la Figura 22; y así mismo existen viviendas de albañilería sin elementos de confinamiento representando un 20% del sector, estas viviendas son construcciones antiguas de albañilería sin refuerzo y con ladrillo sólido o macizo, lo que va en contra de la norma de diseño de albañilería como puede apreciarse en la Figura 23.

Figura 23: Viviendas de mampostería sin confinamiento del sector 05.

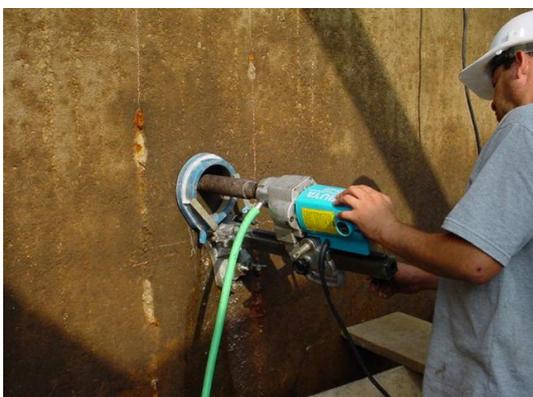
Figura 47. Extracción de testigos de concreto endurecido. Obsérvese la corrosión en el muro

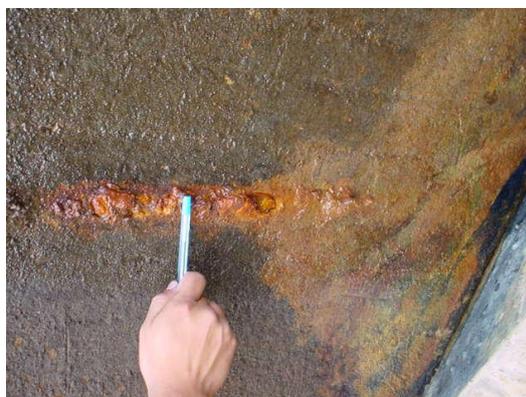
Figura 48. Corrosión del refuerzo en los muros de los decantadores.

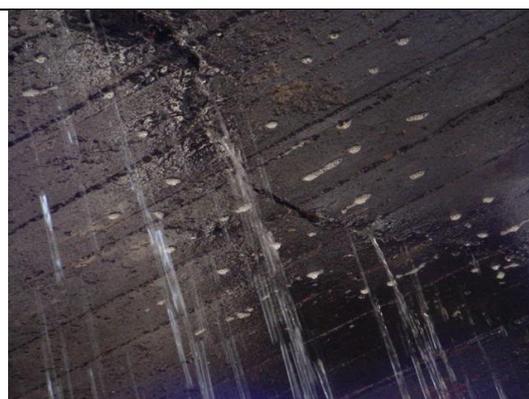
Figura 50. Fisuras en canal de salida del decantador.

Se pudo observar la existencia de fisuras en canales de salida del decantador (Figura 50), y en adición a esto corrosión de su refuerzo.
