**UNIVERSIDAD NACIONAL DE INGENIERÍA  
FACULTAD DE INGENIERÍA CIVIL  
CENTRO PERUANO JAPONÉS DE INVESTIGACIONES  
SÍSMICAS Y MITIGACIÓN DE DESASTRES**

**“ESTUDIOS DE MICROZONIFICACIÓN GEOTÉCNICA SÍSMICA Y EVALUACIÓN DEL RIESGO EN ZONAS UBICADAS EN LOS DISTRITOS DE CARABAYLLO Y EL AGUSTINO (PROVINCIA Y DEPARTAMENTO DE LIMA); DISTRITO DEL CUSCO (PROVINCIA Y DEPARTAMENTO DEL CUSCO); Y DISTRITO DE ALTO SELVA ALEGRE (PROVINCIA Y DEPARTAMENTO DE AREQUIPA)”**

***PRODUCTO 02 – DISTRITO DE CARABAYLLO - TOMO III***  
**ESTIMACIÓN DEL RIESGO**

**LIMA – NOVIEMBRE 2013**

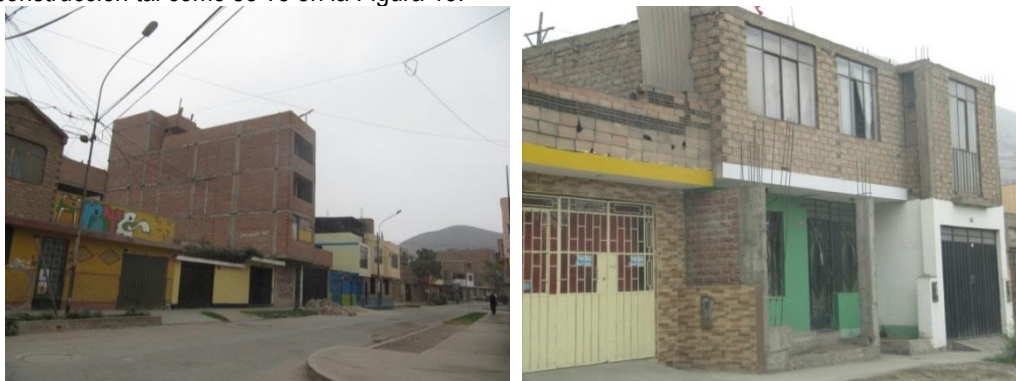
Predomina el sistema estructural de albañilería en buen estado de conservación, en algunos casos humedad en la base de los muros, pero en ningún caso asentamientos. Es en general un sector consolidado, hay pocos casos en proceso de ampliación, con muros de pisos superiores sin tarrajeo pero la mayoría no parecen de reciente construcción tal como se ve en la Figura 15.

Figura 15. Viviendas sin tarrajeo del sector 2.

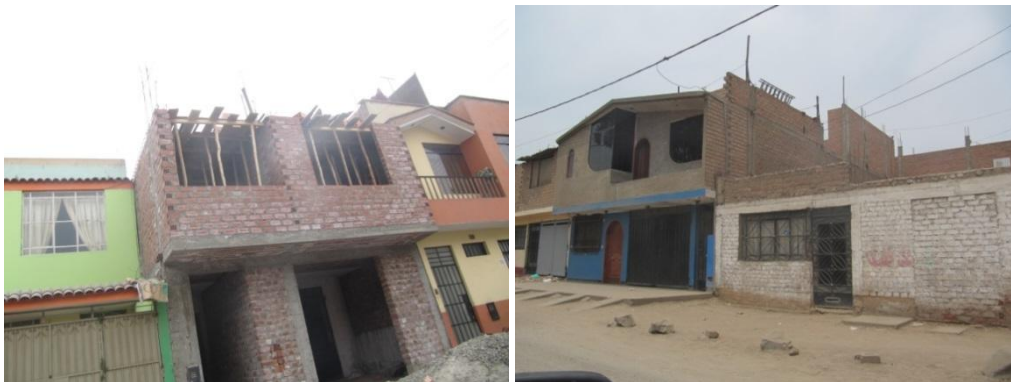
Predomina el sistema estructural de albañilería en buen estado de conservación. En este sector, con mayor frecuencia se han observado predios en construcción o sin tarrajeo, lo cual ha permitido observar el uso de unidades de albañilería artesanal y en algunos casos ladrillos tubulares, cual se ve en la Figura 21.

**Figura 21.** Uso de ladrillo artesanal y tubular en los muros de algunas edificaciones del sector 4.

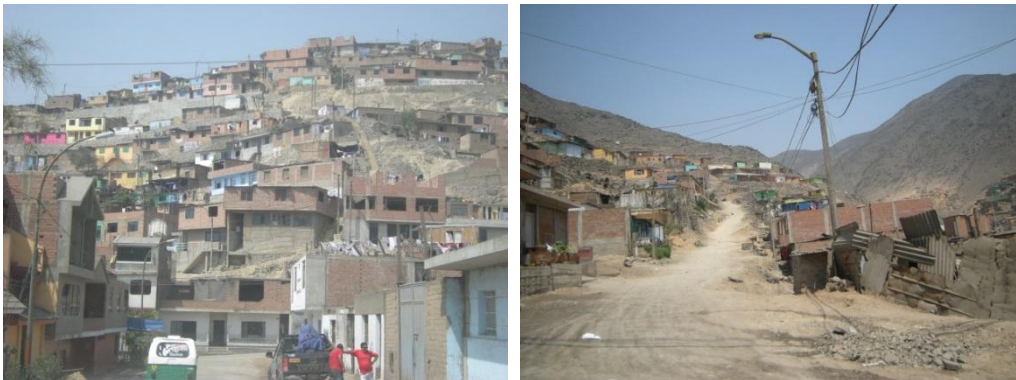
En este sector se puede apreciar edificaciones de viviendas en zonas de quebradas y de gran pendiente como se ve en la Figura 36.

**Figura 36.** Viviendas en zonas de pendiente elevada y en quebradas.

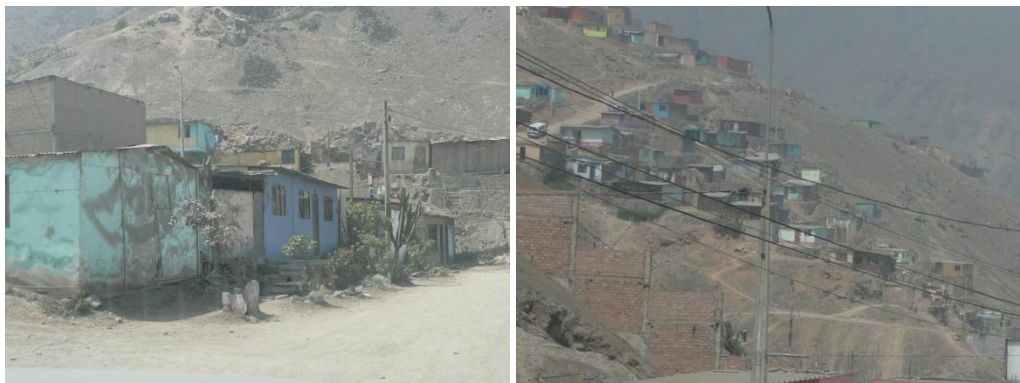
En la parte este del sector y en las laderas de los cerros que lo rodean, se observaron viviendas construidas en madera y techos de cobertura ligera, como se muestra en la Figura 41. Las viviendas ubicadas en las laderas de los cerros han sido construidas sobre suelo cuyo muro de contención está hecho de piedras apiladas sin ningún tipo de junta.

**Figura 41.** Viviendas de madera del sector.

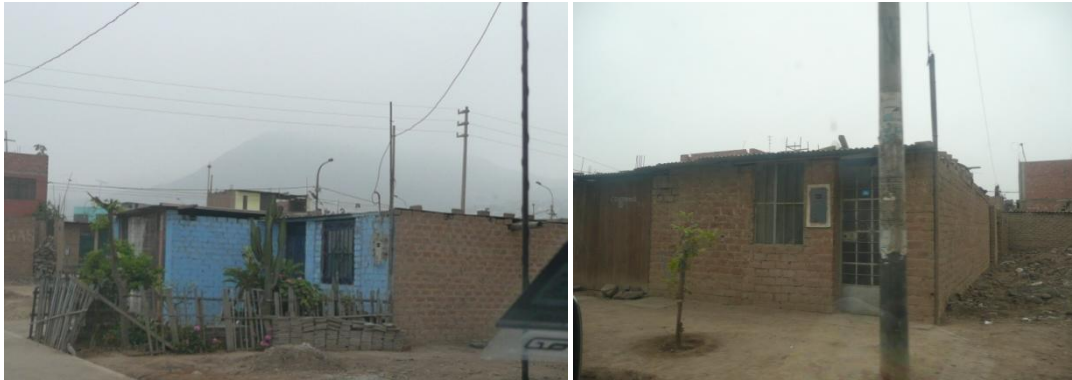
Durante el recorrido se observaron varias construcciones informales en albañilería con techos de cobertura ligera sin confinamiento en los muros, como se muestra en la Figura 47. En general, las edificaciones del sector se encuentran en regular estado de conservación.

**Figura 47.** Viviendas informales de albañilería.

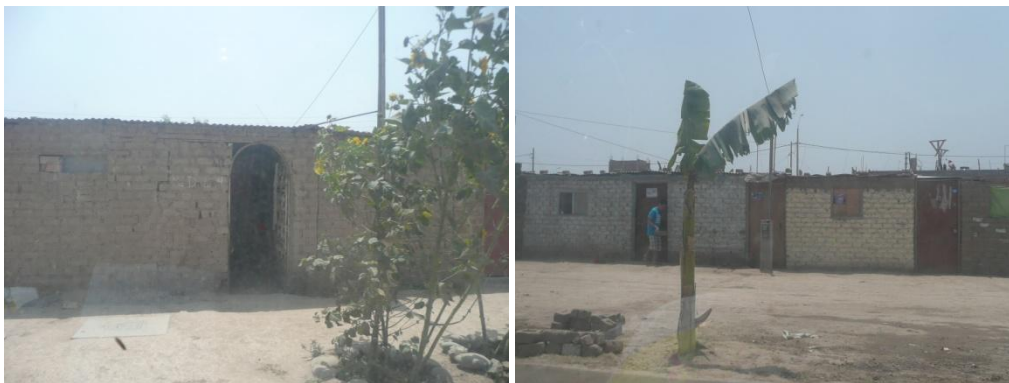
Se observaron algunas viviendas en adobe y albañilería informal de ladrillo artesanal sólido y muros sin confinamiento, con techos de cobertura ligera, en regular estado de conservación como se muestra en la Figura 53. En general, las edificaciones del sector se encuentran en buen estado de conservación.

Figura 53. Viviendas de adobe y albañilería informal.

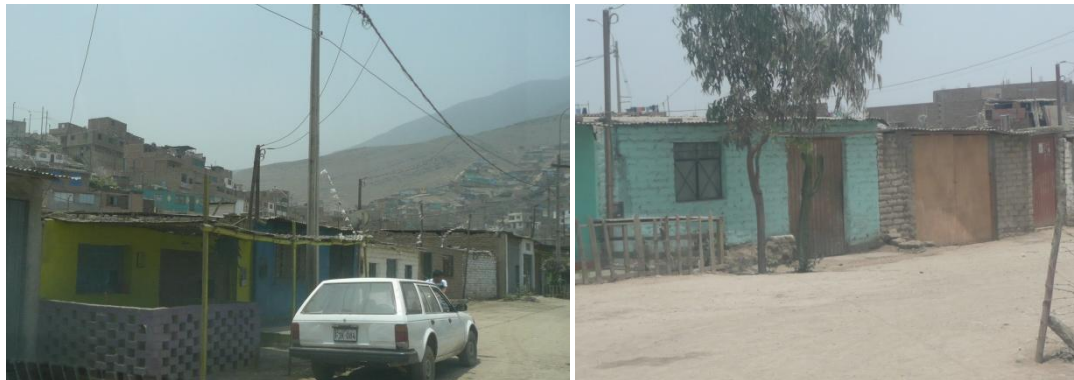
Se observaron varias viviendas de adobe y albañilería informal de ladrillo artesanal sólido en el sector, con techos de cobertura ligera en regular estado de conservación, como se muestra en la Figura 55. En general, las edificaciones del sector se encuentran en regular estado de conservación.

**Figura 55.** Viviendas de adobe y albañilería informal.

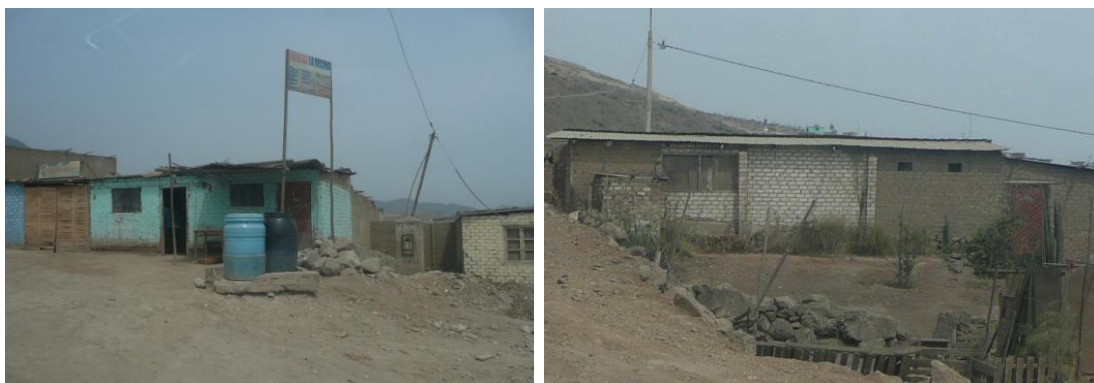
Figura 65. Viviendas de albañilería informal y adobe.

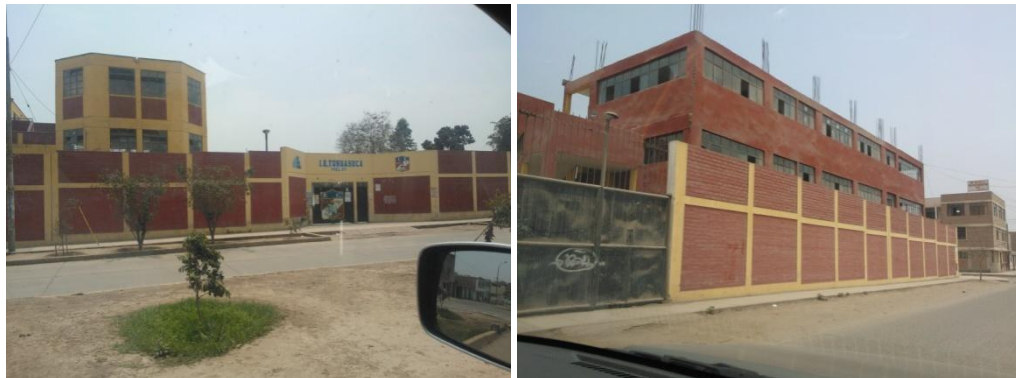
- I.E. Tungasuca UGEL 04, consta de varias edificaciones de tres pisos con pórticos de concreto armado y techo de losa aligerada en regular estado de conservación, como se muestra en la Figura 74. En uno de los bloques se observa que los muros bajos de las ventanas están unidas a las columnas que podría causar el efecto de columna corta (Figura 74 derecha), ocasionando daños en la estructura en caso de un sismo de gran magnitud.

Figura 74. I.E. Tungasuca

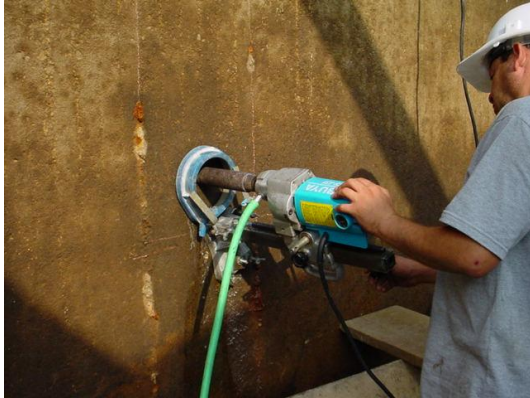
**Figura 177.** Extracción de testigos de concreto endurecido. Obsérvese la corrosión en el muro.

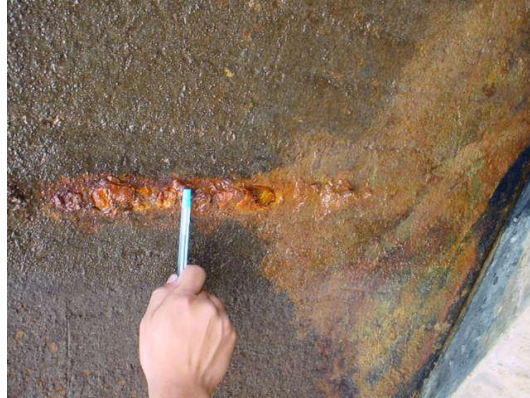
**Figura 178.** Corrosión del refuerzo en los muros de los decantadores.

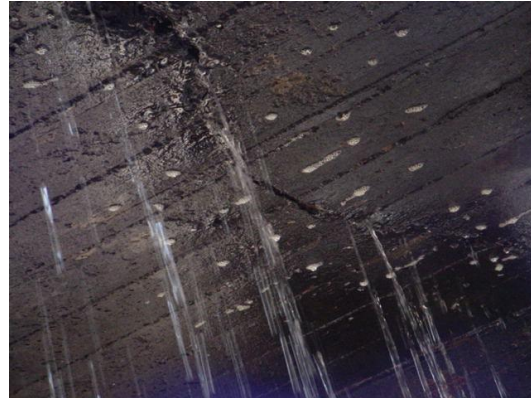
**Figura 180.** Fisuras en canal de salida del decantador.
