CONVENIO ESPECÍFICO DE COOPERACIÓN INTERINSTITUCIONAL ENTRE EL MINISTERIO DE VIVIENDA, CONSTRUCCIÓN Y SANEAMIENTO Y LA UNIVERSIDAD NACIONAL DE INGENIERÍA
“ESTUDIO DE MICRO ZONIFICACIÓN SÍSMICA Y VULNERABILIDAD EN LA CIUDAD DE LIMA”

INFORME No. 8.

LIMA – Mayo, 2011

RESUMEN EJECUTIVO DEL ESTUDIO DE MICROZONIFICACIÓN SÍSMICA Y EVALUACIÓN DE LA VULNERABILIDAD DE EDIFICACIONES EN EL DISTRITO DE SAN JUAN DE LURIGANCHO	6
ANTECEDENTES.....	8
OBJETIVO	8
OBJETIVOS ESPECÍFICOS DEL PRESENTE INFORME	8
METODOLOGÍA DEL TRABAJO	8
LEVANTAMIENTO DE LA INFORMACIÓN	10
Organización del Trabajo de Campo.....	10
Preparación de Actividades, Coordinación y Personal	10
Sectorización y Levantamiento de Datos de Campo.....	11
Procedimiento y Control de Calidad de Datos de Campo	13
Georeferenciación y Compatibilización de Planos.....	13
Sistematización de la Información	13
Ubicación de las manzanas a evaluar	14
Elaboración de la base de datos geo-espacial	16
RESULTADOS OBTENIDOS EN LOS PRINCIPALES SECTORES.....	21
SECTOR 01	21
SECTOR 02	22
SECTOR 03	23
SECTOR 04	24
SECTOR 05	26
SECTOR 06	26
SECTOR 07	27
SECTOR 08	28
SECTOR 09	29
SECTOR 10	30
SECTOR 11	31
SECTOR 12	31
SECTOR 13	32
SECTOR 14	33
SECTOR 15	34

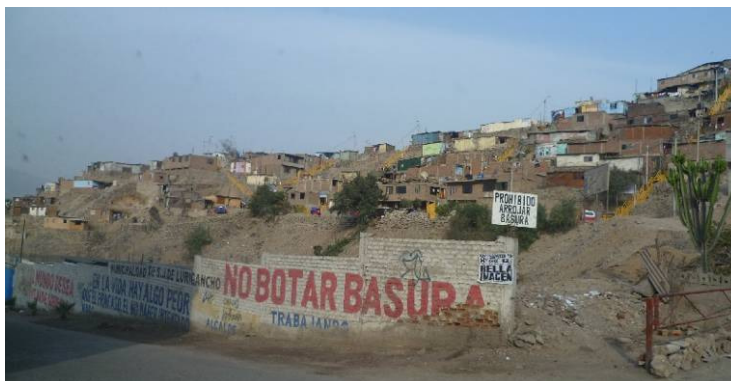
Figura 46. Pendientes pronunciadas

Una característica del sector es que también presenta construcciones informales en madera en las laderas de los cerros (Ver Figura 46). Estas construcciones por su precariedad y cimentación deficiente, se encuentran en riesgo ante sismos severos

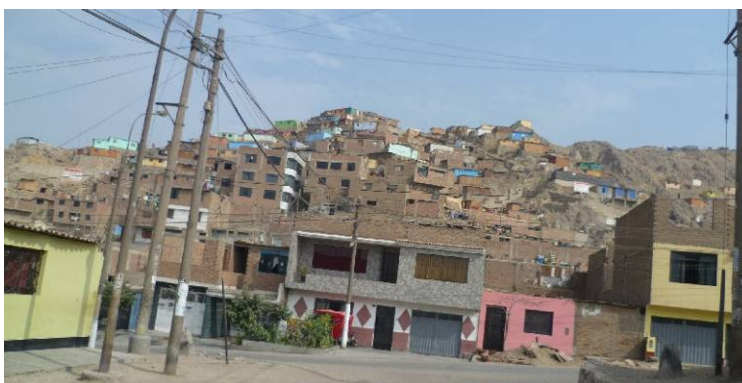
Figura 56. Pendientes pronunciadas

Una característica del sector es que presenta construcciones informales en albañilería y madera en las laderas de los cerros (Ver Figura 56), que se encuentran en riesgo por ser de naturaleza informal.

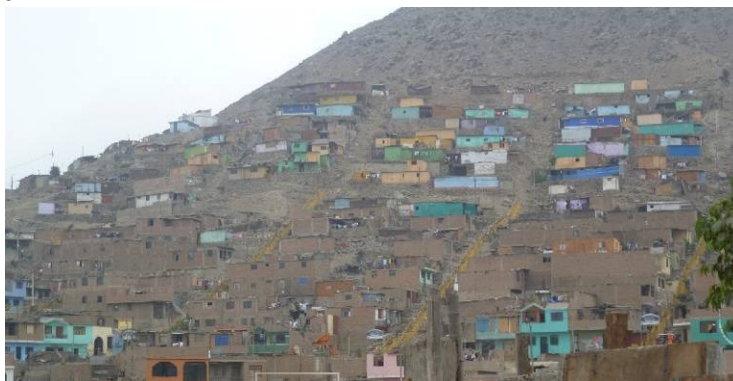
Figura 74. Construcciones informales de madera

Una característica del sector es que presenta construcciones informales de madera en las laderas de los cerros (Ver Figura 74). Estas viviendas son de carácter temporal, que por estar en laderas con pendientes elevadas, se encuentran en riesgo inminente en caso de sismo severo, con un estado de conservación malo.

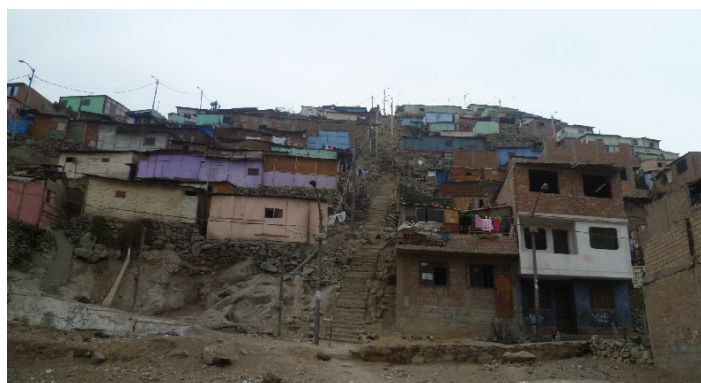
Figura 98. Pendientes pronunciadas

También se encontró una gran cantidad de construcciones informales de viviendas de 1 piso de madera con cobertura ligera en las laderas de los cerros (Ver Figura 98). Estas viviendas son de carácter temporal, que por estar en laderas con pendientes elevadas, se encuentran en riesgo inminente en caso de sismo severo, con un estado de conservación malo.

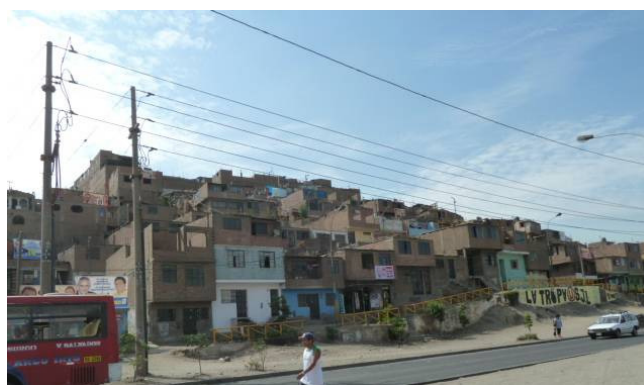
Figura 106. Pendientes pronunciadas

Una característica del sector es que presenta una topografía con pendientes pronunciadas en la parte Sur del sector (Ver Figura 106). Estas viviendas presentan un estado de conservación entre regular y malo, dependiendo de su cimentación, que en muchos casos es superficial o se encuentra apoyada sobre pircas de piedra con inestabilidad inminente.

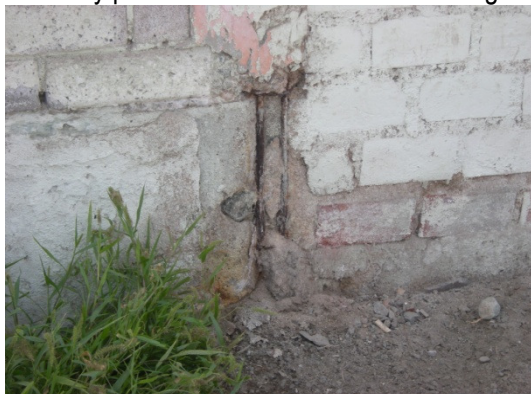
En una viviendas se pudo evidenciar el ataque de sales al sobre cimientto, con presencia de corrosión al concreto, como también al acero de construcción, como muestra la Figura 128. Se verifico la informalidad y la forma incorrecta en el uso del acero de construcción, arriostrando a estos las ventanas y puertas como se observa en la Figura 129.

Figura 128. Presencia de sales, que producen la corrosión y deterioro del concreto y acero de construcción.

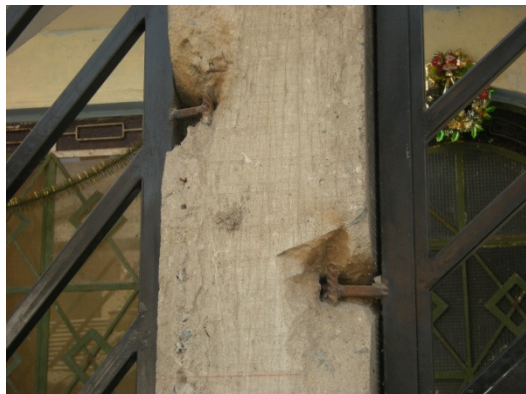
Figura 129. Arriostamiento de puertas y ventanas al acero de la columna.

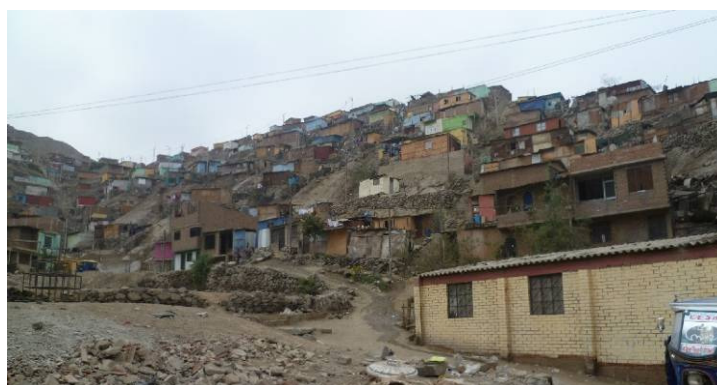
Figura 136. Laderas de cerros

También se encontró una gran cantidad de construcciones informales de viviendas de 01 piso de madera y cobertura ligera en las laderas de los cerros tal como se aprecia en la Figura 136. Estas viviendas se encuentran en mal estado de conservación y debido a su ubicación y material, representan un riesgo para los pobladores de las laderas.

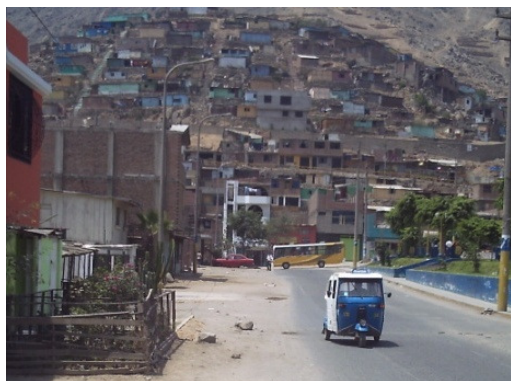
Figura 141. Vista de lotes ubicados en el cerro

Este sector se caracteriza por ser mayoritariamente residencial, con algunos lotes mixtos (vivienda-comercio). Presenta una topografía suave en sus inicios pero que va aumentando conforme se avanza hacia el norte, existe gran cantidad de lotes ubicados en los cerros (Ver Figura 141 y Figura 142). Las viviendas en laderas por su naturaleza de informales, representan un riesgo para sus habitantes, ya que al usar materiales de mala calidad y sumadas cimentaciones inestables sobre muros de contención de piedra apilada, sufrirían daños en caso de sismo severo.

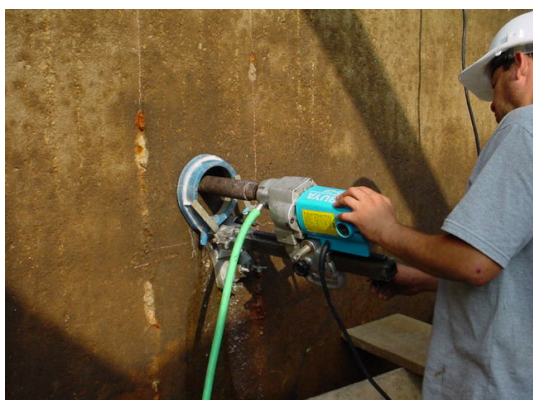
Figura 550. Extracción de testigos de concreto endurecido. Obsérvese la corrosión en el muro

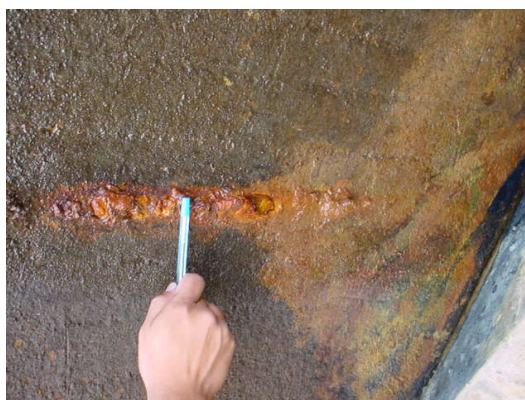
Figura 551. Corrosión del refuerzo en los muros de los decantadores.

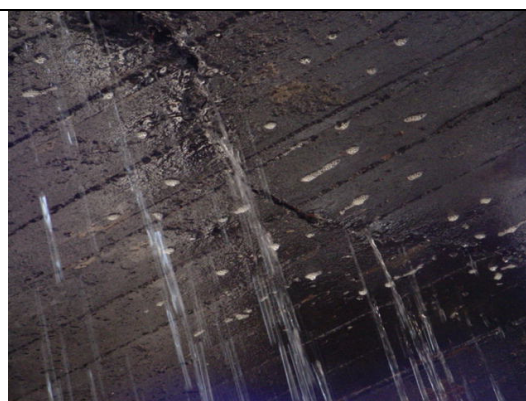
Figura 553. Fisuras en canal de salida del decantador.
