# ESTUDIO DE VULNERABILIDAD SÍSMICA: ESTRUCTURAL, NO ESTRUCTURAL Y FUNCIONAL DEL HOSPITAL NACIONAL DOCENTE MADRE NIÑO "SAN BARTOLOMÉ"

## INFORME TÉCNICO FINAL

**DICIEMBRE - 2013**

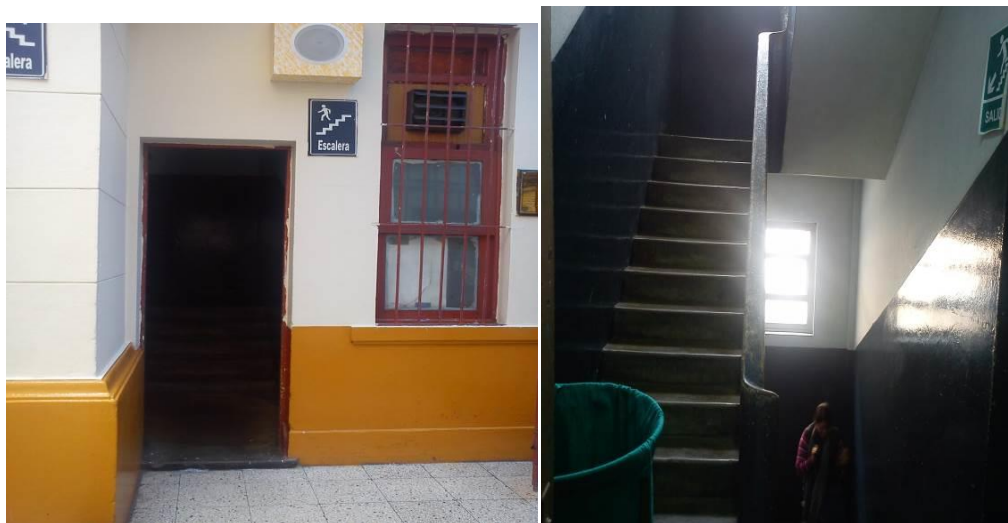
**Foto 8.** Escalera estrecha de evacuación del ambiente lateral, donde se ubica el Centro Quirúrgico y Unidad de Centro Obstétrico.

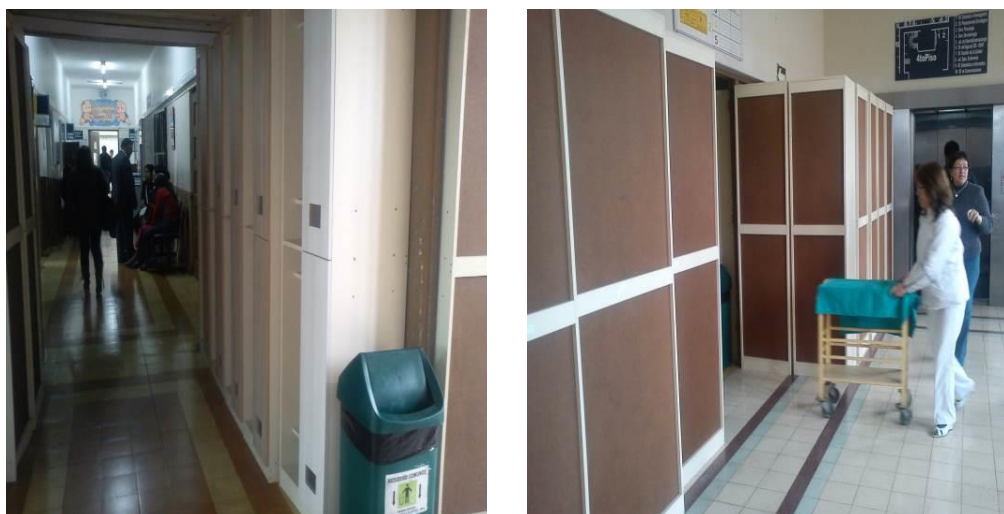
**Foto 9.** Ruta de evacuación de la parte administrativa y asistencial del cuarto piso ocupada por casilleros.

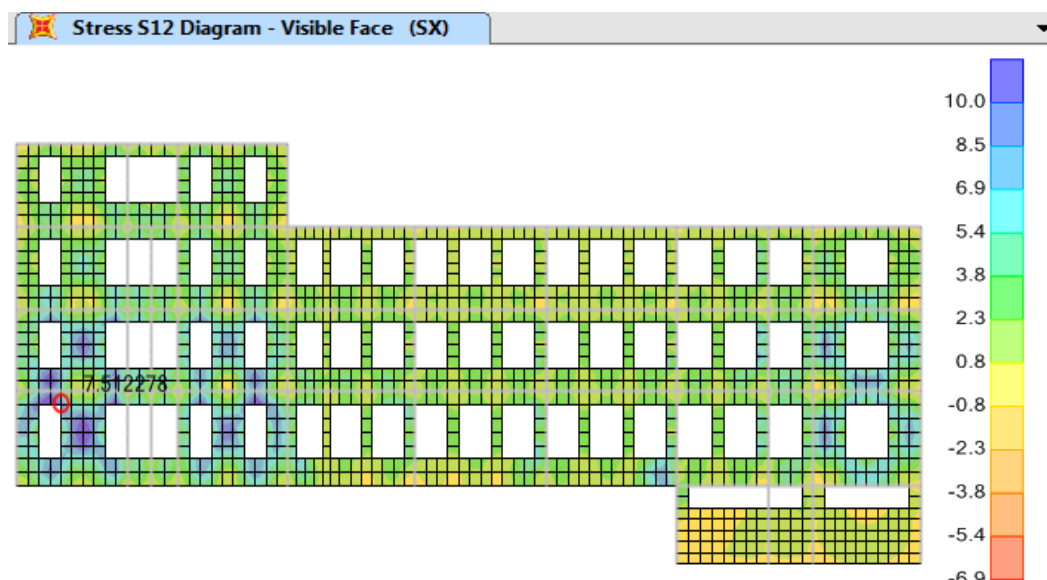
Empleando la norma E.070 se estimó que el esfuerzo cortante resistente en la albañilería en la dirección en "X" es de  $12.7 \text{ kgf/cm}^2$ , y para la dirección en el eje "Y" es aproximadamente de  $8.57 \text{ kgf/cm}^2$ . De la comparación con los valores mostrados en las figuras indican que estos muros serian gravemente afectado durante un sismo severo.

Figura 56: Esfuerzos cortantes ( $\text{kg/cm}^2$ ) en los muros de albañilería en dirección "X" del Bloque A-Vista lateral.

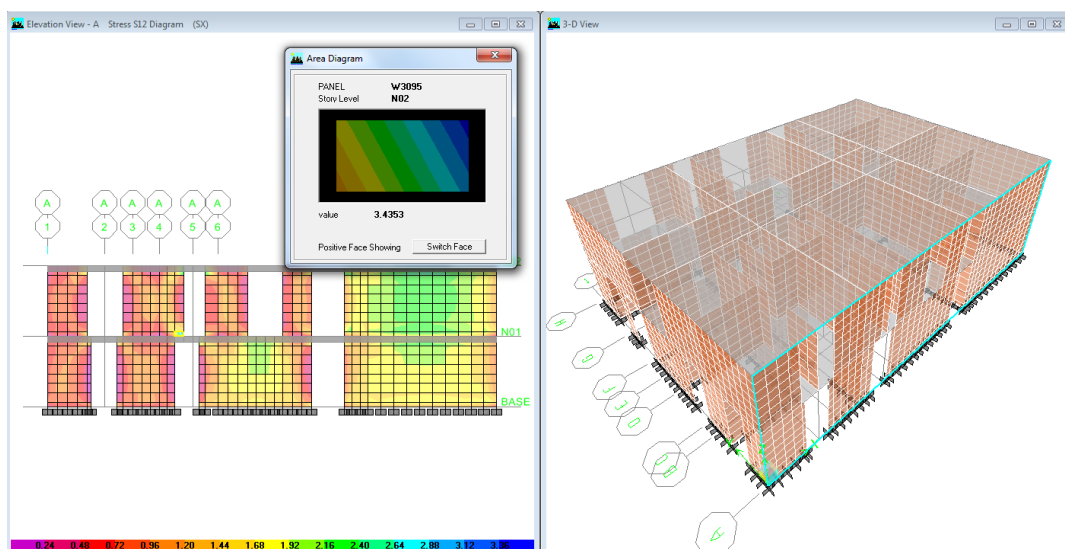
Empleando la norma E.070 se estimó que el esfuerzo cortante resistente en la albañilería en la dirección en "X" es de  $3.42 \text{ kgf}/\text{cm}^2$ , y para la dirección en el eje "Y" es aproximadamente de  $4.23 \text{ kgf}/\text{cm}^2$ . De la comparación con los valores mostrados en las figuras indicadas, se observa que para el sismo severo se presentarán fallas en estos muros de albañilería.

**Figura 62:** Esfuerzos cortantes ( $\text{kg}/\text{cm}^2$ ) en los muros de albañilería en dirección “X” del Bloque B

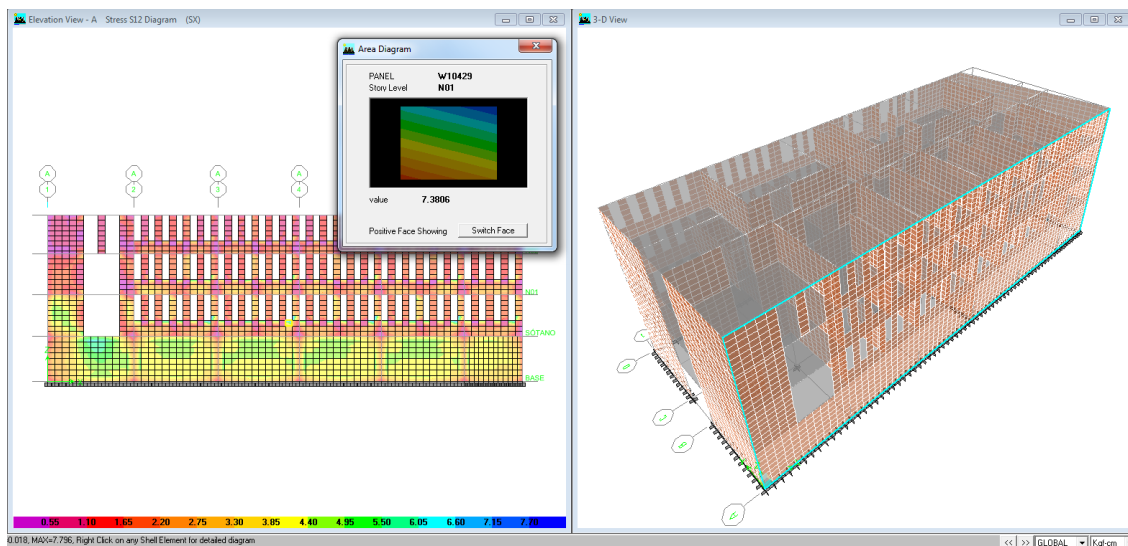
observa que para el sismo severo se presentarán fallas en estos muros de albañilería.

Figura 64: Esfuerzos cortantes ( $\text{kg}/\text{cm}^2$ ) en los muros de albañilería en dirección "X" del Bloque C

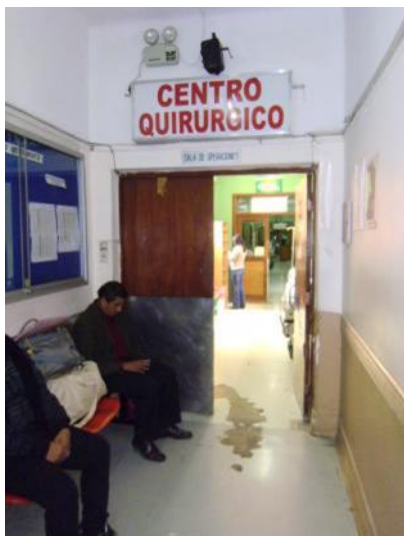
**Foto 20:** el piso deteriorado por el uso y antigüedad es un factor desfavorable en caso de evacuación

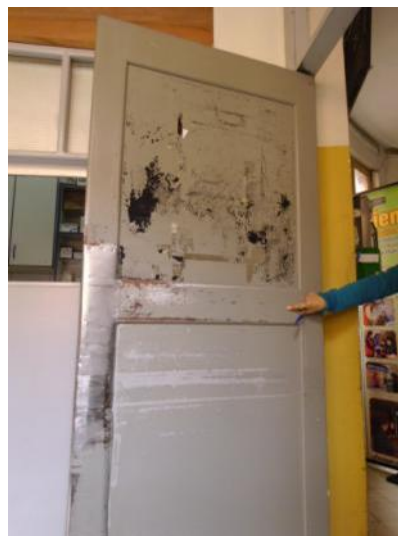
**Foto 21:** las puertas de acceso al Centro Quirúrgico están sumamente deterioradas y no ofrecen seguridad.

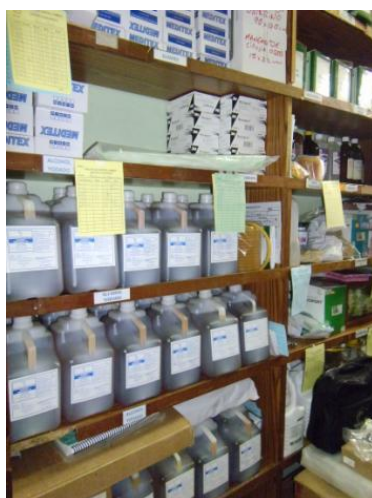
**Foto 22:** la estantería del almacén de insumos de centro quirúrgico tiene borde, pero es de madera que se encuentra deteriorado por la antigüedad y uso.

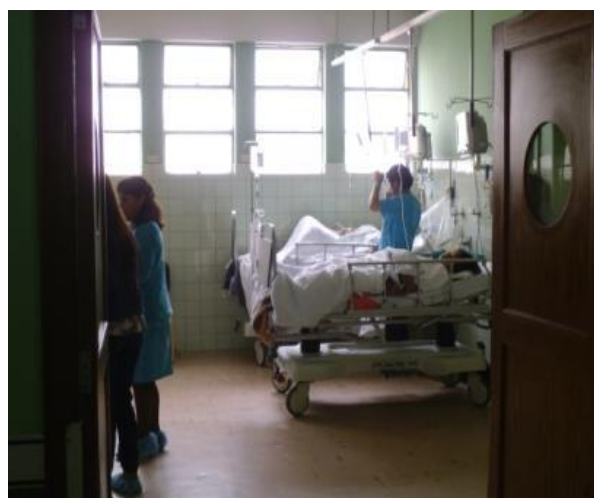
**Foto 23:** los equipos en sala de recuperación presentan inseguridad por no tener fijación.

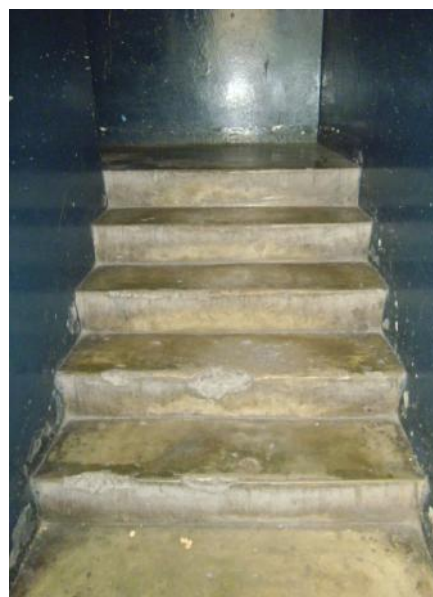
**Foto 40:** escaleras de evacuación, no ofrecen seguridad por deterioro, ancho y acabado deslizante.

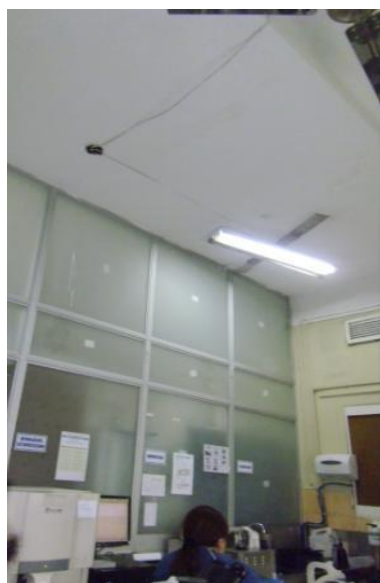
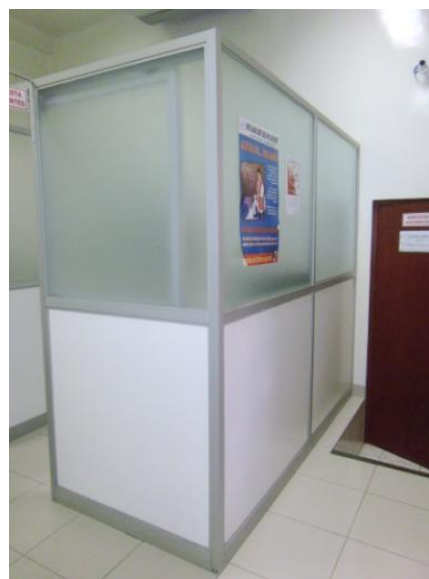
**Foto 41:** Tabiquería con estructura de aluminio, vidrios tipo catedral (crudos) y fijados sólo en el piso falta fijación en techo.

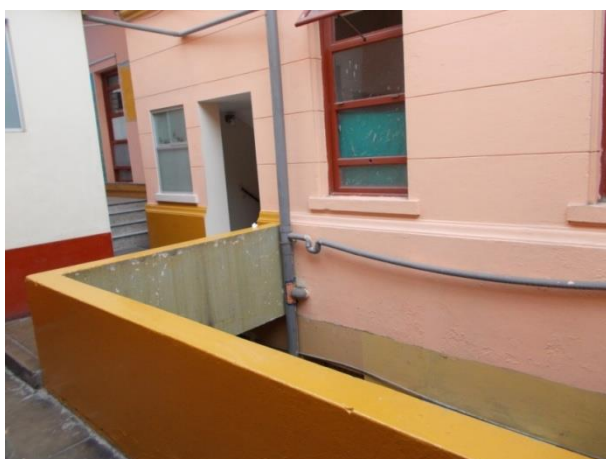
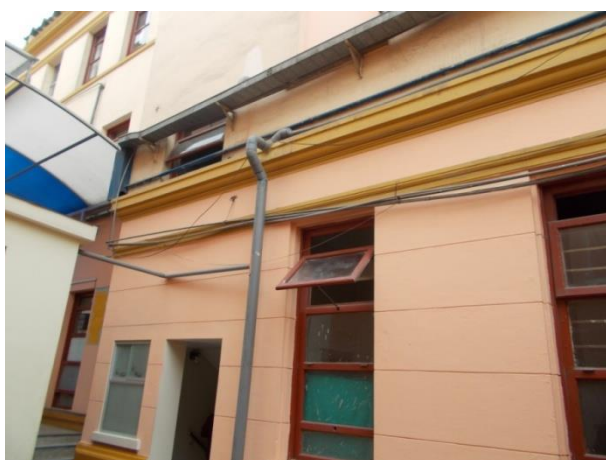
**Foto 43:** Tuberías de desagüe de PVC expuestas a radiación solar

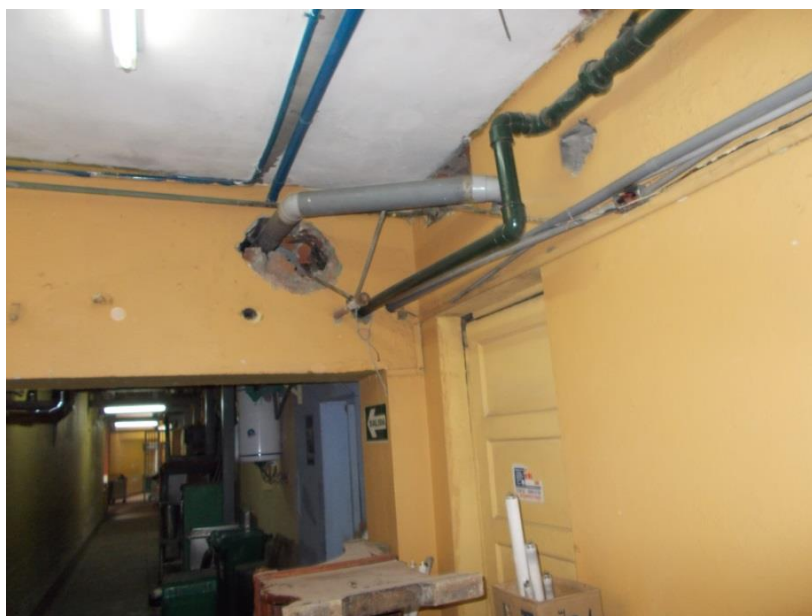
**Foto 49:** Tuberías de desagüe atraviesa vigas.

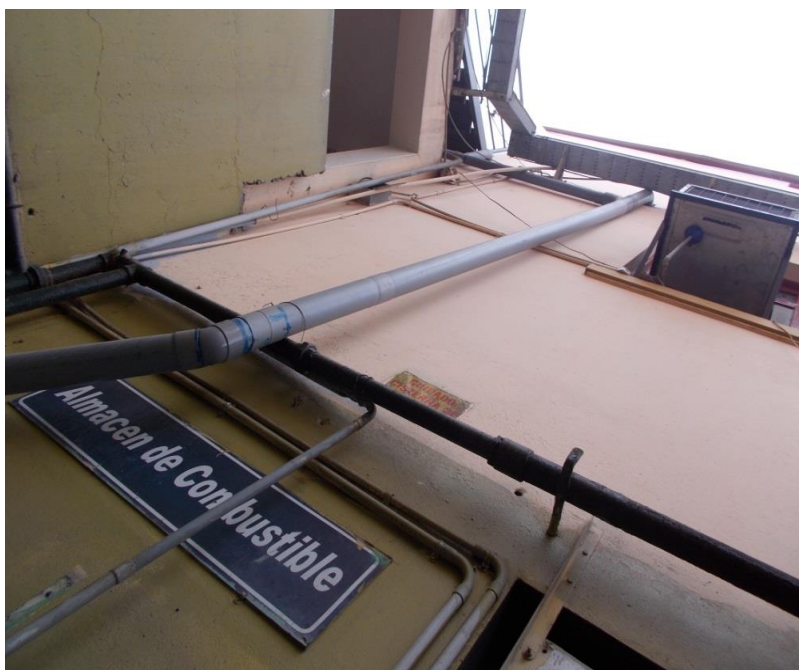
**Foto 50:** Tuberías de agua y desagüe de PVC instaladas en forma precaria cerca del almacén de combustible.

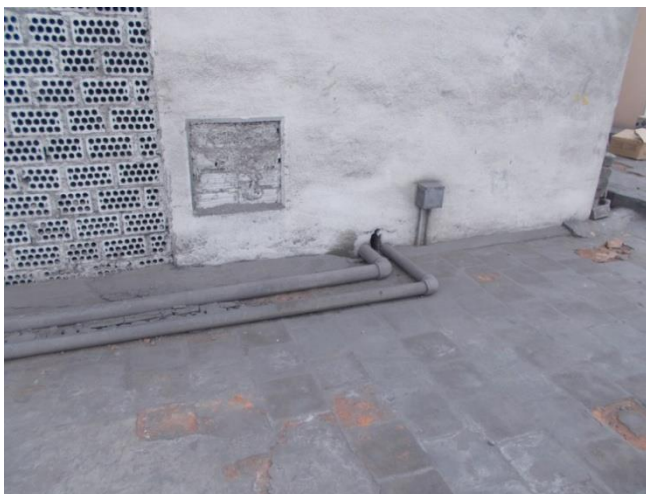
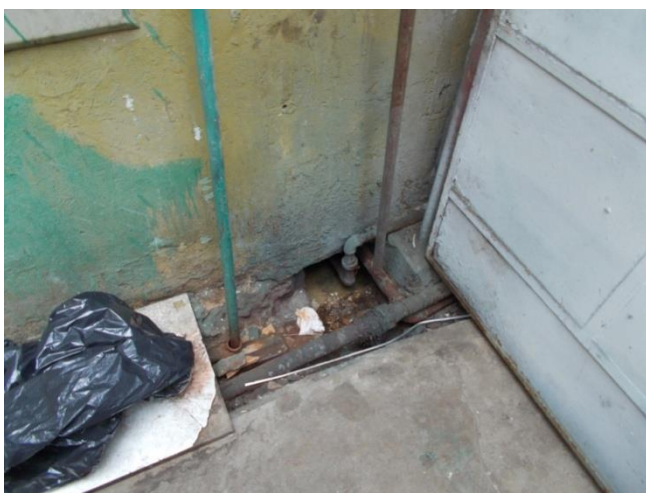
**Foto 54:** Tuberías de agua de fºgº que se encuentran corroídas.

- Se debe aumentar el volumen de almacenamiento de agua en las cisternas.
- Reemplazar las tuberías de agua en el cuarto de máquinas que se encuentra corroídas.
- Se deben reemplazar las válvulas y accesorios no operativos que se encuentran en el cuarto de máquinas.
- Restituir las redes antiguas de agua y desagüe que superaron su ciclo de vida útil.
- Las conexiones de ingreso y salida en los depósitos de agua deberán ser cambiadas y adecuadas con uniones flexibles.
- Las conexiones visibles turgurizadas deberán ser remodeladas.
- Reemplazar las líneas y accesorios deteriorados en las cámaras de bombeo de desagüe.

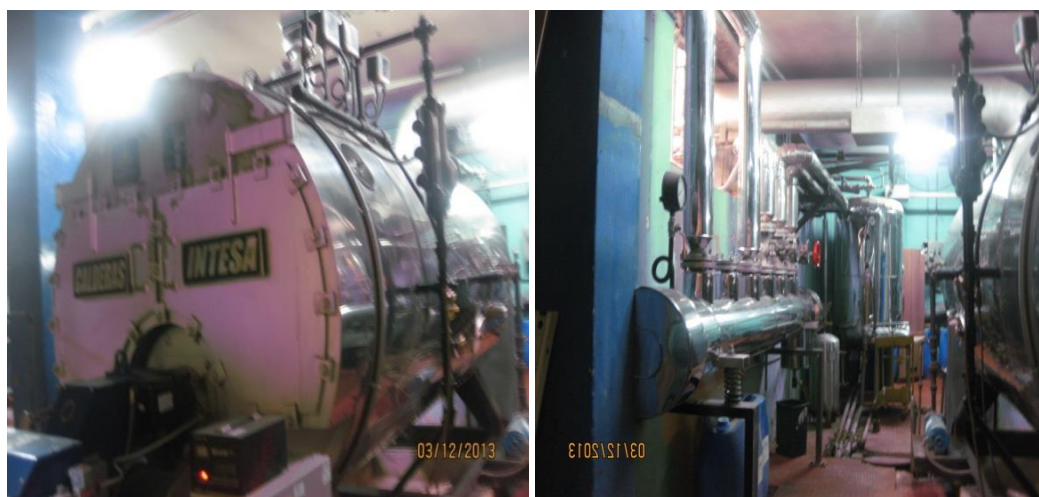
**Foto 59:** Caldero nuevo de 100 BHP. **Foto 60:** balones de O2 inseguros
