**INFORME DE EVALUACION DEL ESTADO DE  
LOS GLACIARES EN LA CABECERA DE LA  
LAGUNA PALCACOCHA**

**Huaraz, Abril del 2003**

## **INFORME TECNICO:**

### **EVALUACION DEL ESTADO DE LOS GLACIARES EN LA CABECERA DE LA LAGUNA PALCACOCHA**

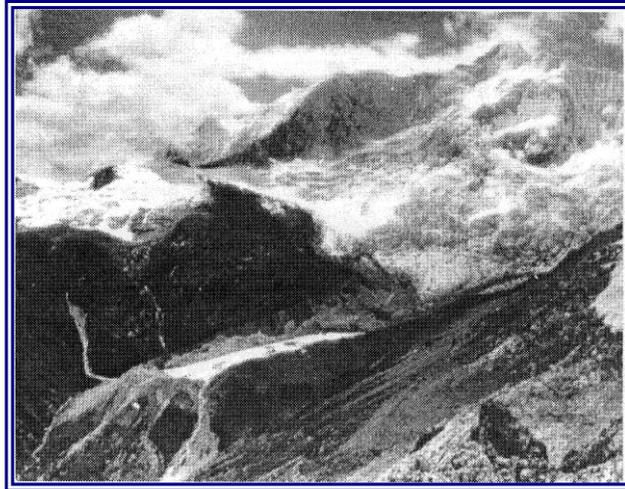
La laguna Palcacocha de origen glaciar, forma parte del conjunto de lagunas consolidadas de la Cordillera Blanca. El 13 de diciembre de 1941, como consecuencia de las intensas precipitaciones pluviales, ocasionaron el desborde de la laguna que produjo la ruptura del dique natural morrénico en su parte frontal izquierda (Foto 1).

Foto1. Laguna Palcacocha en el año 1932 nueve años antes de que experimentara una avalancha de hielo y produjera la ruptura del dique morrenico y desborde que causo el aluvión sobre la ciudad de Huaraz, el 13 de Diciembre de 1,941, donde murieron 4,000 personas.

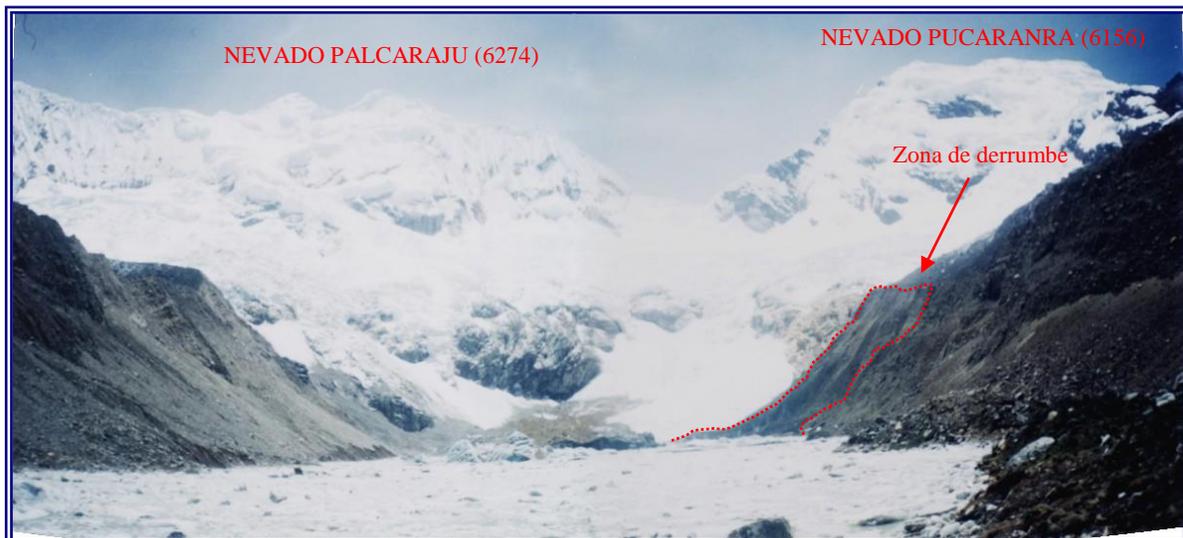
El día 19 de marzo del presente año, se produjo un derrumbe de material morrénico de la zona de arranque de la pared lateral izquierda (Foto 2), gran parte del cual impactó en la parte terminal de la lengua glaciaria, y otra en el espejo de agua, provocando oleajes que superaron ampliamente la altura de las presas y dique morrénico natural de la laguna, ocasionando algunos deterioros en las mismas (Fotos 3 y 4), así como el aumento del caudal y la turbidez del agua escurrida por la quebrada Cojup, parte del cual es captada y tratada para el consumo poblacional en la ciudad de Huaraz.

El caso del derrumbe, de una parte de material morrénico, ocurrido el 19 de marzo del presente año fue debido a la sobresaturación de dicho material inconsolidado por efectos de la infiltración de agua que discurren de la zona glaciaria y por las fuertes precipitaciones de temporada (Foto 2).

Foto 2. Vista frontal de laguna Palcacocha después del derrumbe de la parte posterior lateral de la morrena, ocurrido el 19 de marzo del 2003. Al fondo la cuenca glaciar y los nevados Palcaraju y Pucaranara.

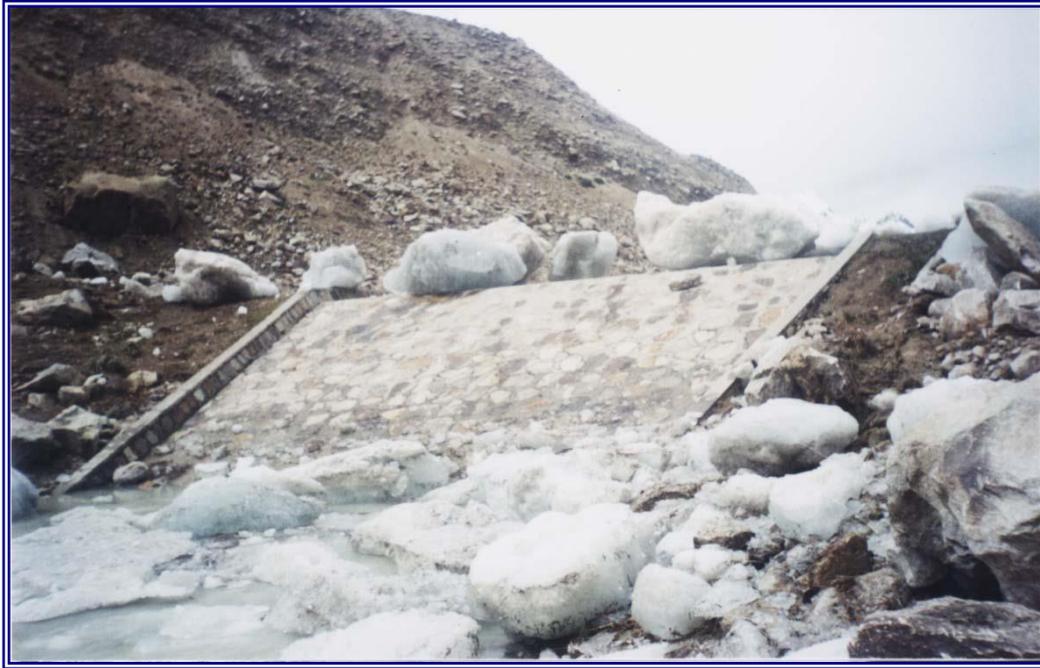
Al producirse el derrumbe de la masa morrénica el 19 de marzo del presente año hacia la laguna, se elevó el nivel del agua, rebasando la altura de la presa, para luego ir descendiendo una vez disipada la energía del oleaje y la fusión del hielo en la laguna. La evaluación realizada a este cuerpo, indica que no se observan daños significativos, mas bien superficiales como : Pequeñas fisuras y levante de los acabados en el talud interior de la capa superficial de mampostería de piedra, así como el desprendimiento de una pequeña área superficial del pie de presa del talud exterior, con lo que se concluye que esta estructura ha trabajado satisfactoriamente en el evento ocurrido y que la concepción y objetivos del proyecto estuvieron bien concebidos.

Foto 3. Vista de la cara interior del dique de contención después del derrumbe del 19 de marzo del 2003. Véase los enormes bloques de hielo que quedaron sobre la corona.

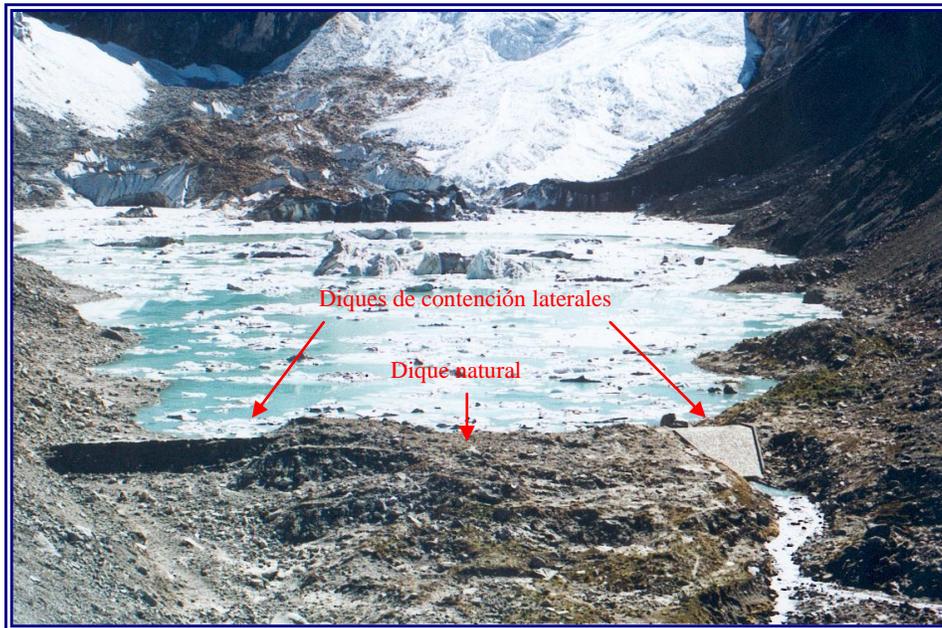
En el extremo derecho de la morrena frontal, la laguna cuenta con un muro de protección auxiliar que no tiene conducto de evacuación, fue construido con fines de seguridad, para alcanzar un borde libre de altura uniforme con el dique morrénico natural y la presa principal. Hasta el año 2002 estuvo cubierto con una capa de roca seca en toda su superficie, año en el cual se realizó el emboquillado con mortero de cemento y arena en el talud interior y corona, en un área de 673.68 m<sup>2</sup>, proporcionándole por lo tanto una mayor resistencia e impermeabilidad a los fuertes oleajes producidos por la caída de avalanchas de hielo y desprendimientos de material morrénico de los taludes interiores de la laguna (Foto 4).

Esta estructura por su ubicación (extremo derecho de la morrena frontal) es la que ha soportado los oleajes de mayor intensidad, llegándose a producir la erosión total del cuerpo de presa correspondiente al talud exterior. Este estado actual de fragilidad de la presa auxiliar requiere de trabajos de restitución de los daños causados o la construcción de nuevas estructuras de refuerzo y/o contrafuertes para garantizar la seguridad ante eventos similares futuros.

Foto 4. Vista de los dos diques de contención construida en el año de 1974 y del dique natural en la parte central. Se aprecia la erosión del dique de la margen derecha luego del rebalse de la laguna del 19 de marzo del 2003.

2. Efectuar con carácter de urgencia el mantenimiento, limpieza, reforzamiento del sistema de seguridad de las presas y el peinado de taludes de la Laguna Palcacocha; con la necesidad de realizar posteriormente un estudio multidisciplinario en Riesgo Naturales al detalle de toda la Cuenca de la Quebrada Cojup y otras de la Cordillera Blanca.

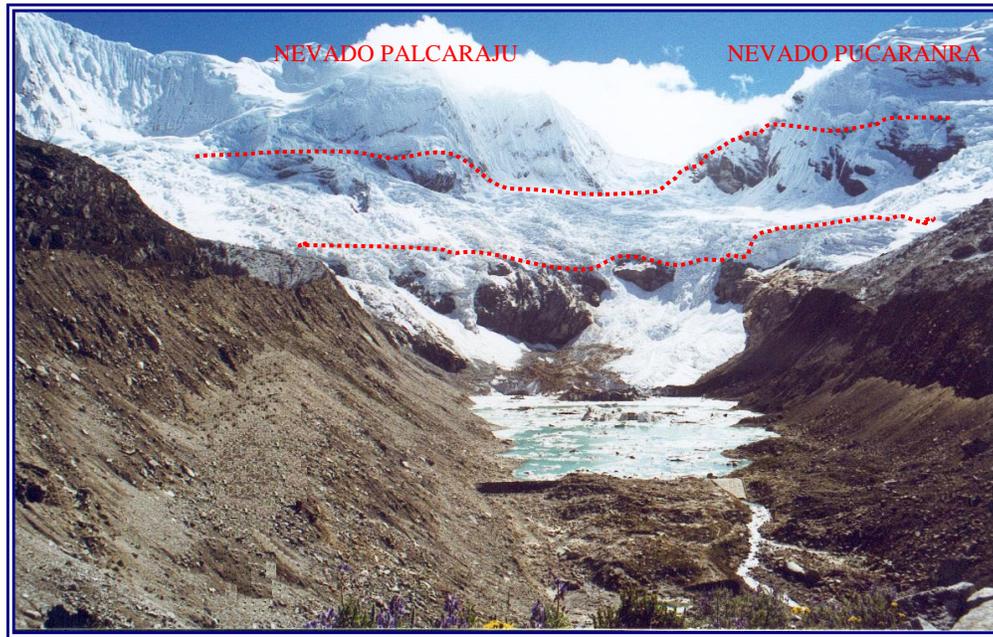
abarca este anfiteatro glaciar es de aproximadamente 10 Km<sup>2</sup>, comprendidos entre los niveles de 4800 hasta las cumbres de los nevados. Hacia la laguna bajan dos lenguas glaciares, de los nevados indicados líneas arriba, por las márgenes derecha e izquierda respectivamente. Ambas lenguas glaciares se unen para llegar a la laguna, la cual todavía se encuentra en contacto con ella. Esta lengua se encuentra cubierta de material detrítico y es de pendiente suave con una longitud aproximada de 200 metros (Foto 5).

Por encima de este farallón se observa el manto de hielo correspondiente a ambos nevados, la parte media del glaciar se mueve más rápidamente que las masas laterales, por ello cuando pasa por encima de obstáculos, o simplemente por efecto de los movimientos diferenciales, se producen roturas, tensiones y estiramientos de tal magnitud, que se manifiestan en enormes y profundas grietas en las capas superiores (estas grietas suelen quedar ocultas por las nieves recién caídas); y de las cuales se producen eventuales derrumbes de pequeña magnitud que han ido formando o modelando los dos glaciares reconstruidos que se ven en ambas márgenes, siendo el de la margen izquierda el más grande y potente ya que el área de alimentación del nevado Pucaranra es mas grande. Estas lenguas reconstruidas por efectos de las pequeñas avalanchas, que ocurren con frecuencia, tienen una pendiente moderada sobre la cual se depositan los fragmentos de hielo y nieve que caen de la zona alta de estos glaciares (Foto 5).

Foto 5. Vista frontal de los nevados Palcaraju y Pucaranra. Las líneas graficadas muestran las escarpas debido al afloramiento de roca. Probablemente éstas fueron interpretadas por el Aster como grietas.

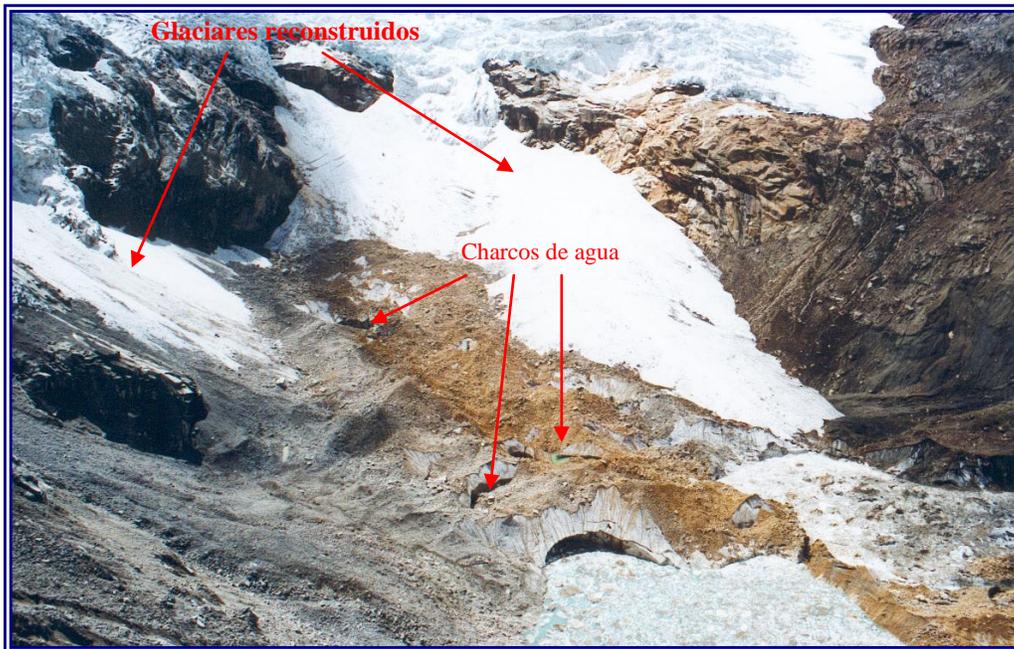
De la inspección realizada a la zona posterior de la laguna, se pudo observar que el glaciar cubierto presentaba varias fracturas transversales por los cuales se dejaba entrever la formación de pequeños charcos de agua, que contribuyen a la ablación. El frente de esta lengua glaciar presenta un contorno irregular y vertical al espejo del agua; y cuando el glaciar pierde su energía se deshiela, o desmembra, produciéndose derrumbes de bloques de hielo, que terminan flotando en la superficie de la laguna que con el tiempo se derriten hasta desaparecer (Foto 6).

Más atrás de esta lengua, se puede ver el afloramiento de un farallón rocoso cuya altura aproximada es de 150 metros, de cuyos lados derecho e izquierdo se observa que las lenguas glaciares que bajan de los nevados Palcaraju y Pucaranra tenderán a desconectarse de continuar las condiciones actuales del clima (Foto 6).

Foto 6. Vista de los agrietamientos en la lengua glaciár, en la que se aprecian algunos charcos de agua y el afloramiento de roca y los glaciares reconstruidos producto de las avalanchas de la zona alta.

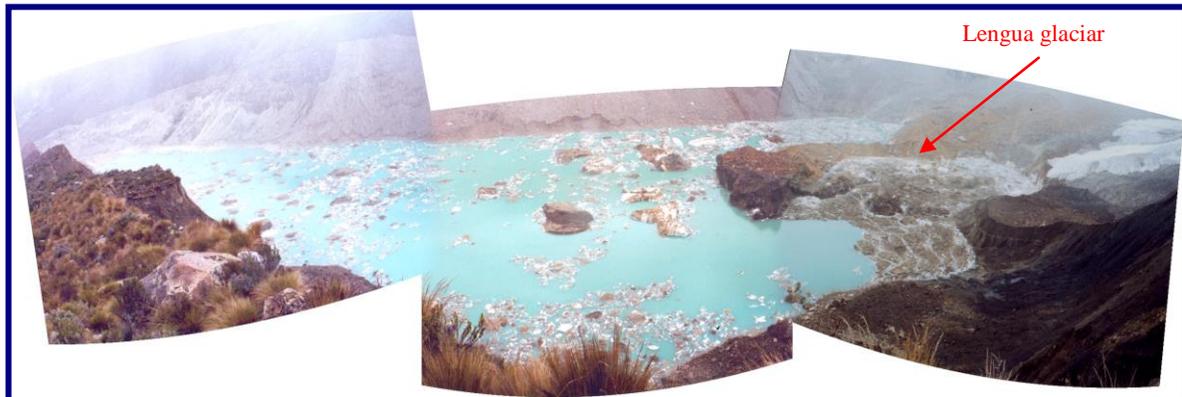
Foto 7. Vista actual aguas abajo de la laguna Palcacocha, apréciase la lengua glaciari cubierta de material detrítico y algunos bloques de hielo que aún permanecen flotando.

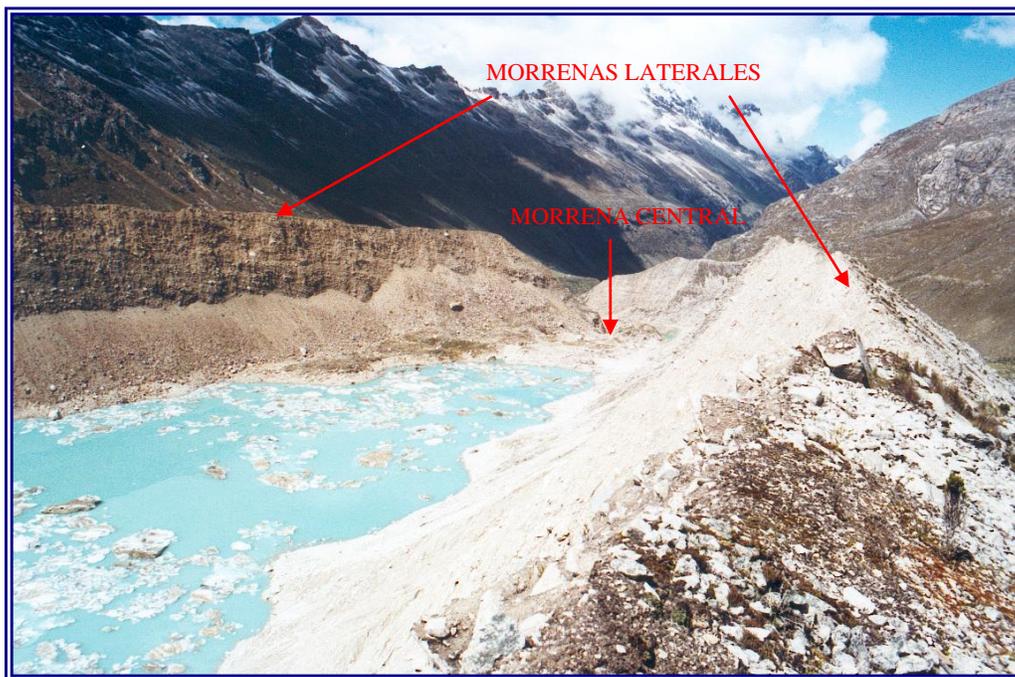
La dinámica de todo el sistema (aporte, almacenamiento, evacuación), se encuentra controlado por las estructuras hidráulicas construidas en la morrena frontal, garantizando parcialmente el equilibrio y el normal funcionamiento de la laguna. Morfológicamente, la laguna cuenta con dos flancos morrénicos de fuerte pendiente con una altitud aproximada de 75 m y una morrena central de baja altitud (aproximadamente 8 m), lugar donde se ubican las dos presas de seguridad (Foto 8).

Foto 8. Vista aguas abajo de la laguna Palcacocha donde se aprecia la morrena central y los taludes laterales de la morrena con una altitud promedio de 75 metros.
