Informe Técnico N° A6738

Deslizamiento en el sector Huellap

Región Ancash
Provincia Carhuaz
Distrito Ataquero
Paraje Huellap

MARZO
2017

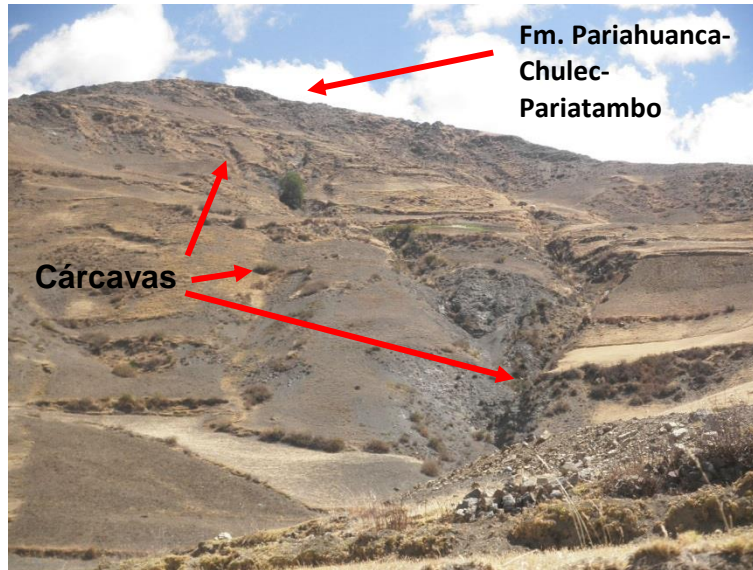
Foto 4. Parte alta del cerro Huinac, en la cima aflora las secuencias calcáreas

Afecta en gran medida la ladera superior del cerro Cachus, presentando zanjas o surcos (foto 4). Las cárcavas corresponden a un estado avanzado de erosión y su característica principal es su profundidad lineal que en muchos casos es mayor a un metro, lo que facilita el avance lateral y frontal formando derrumbes y deslizamientos. En los cauces de las quebradas o cárcavas, se está acumulando material suelto que ante intensas lluvias van a ser arrastrados cuesta abajo y con ello la formación de flujos de detritos (huaicos).

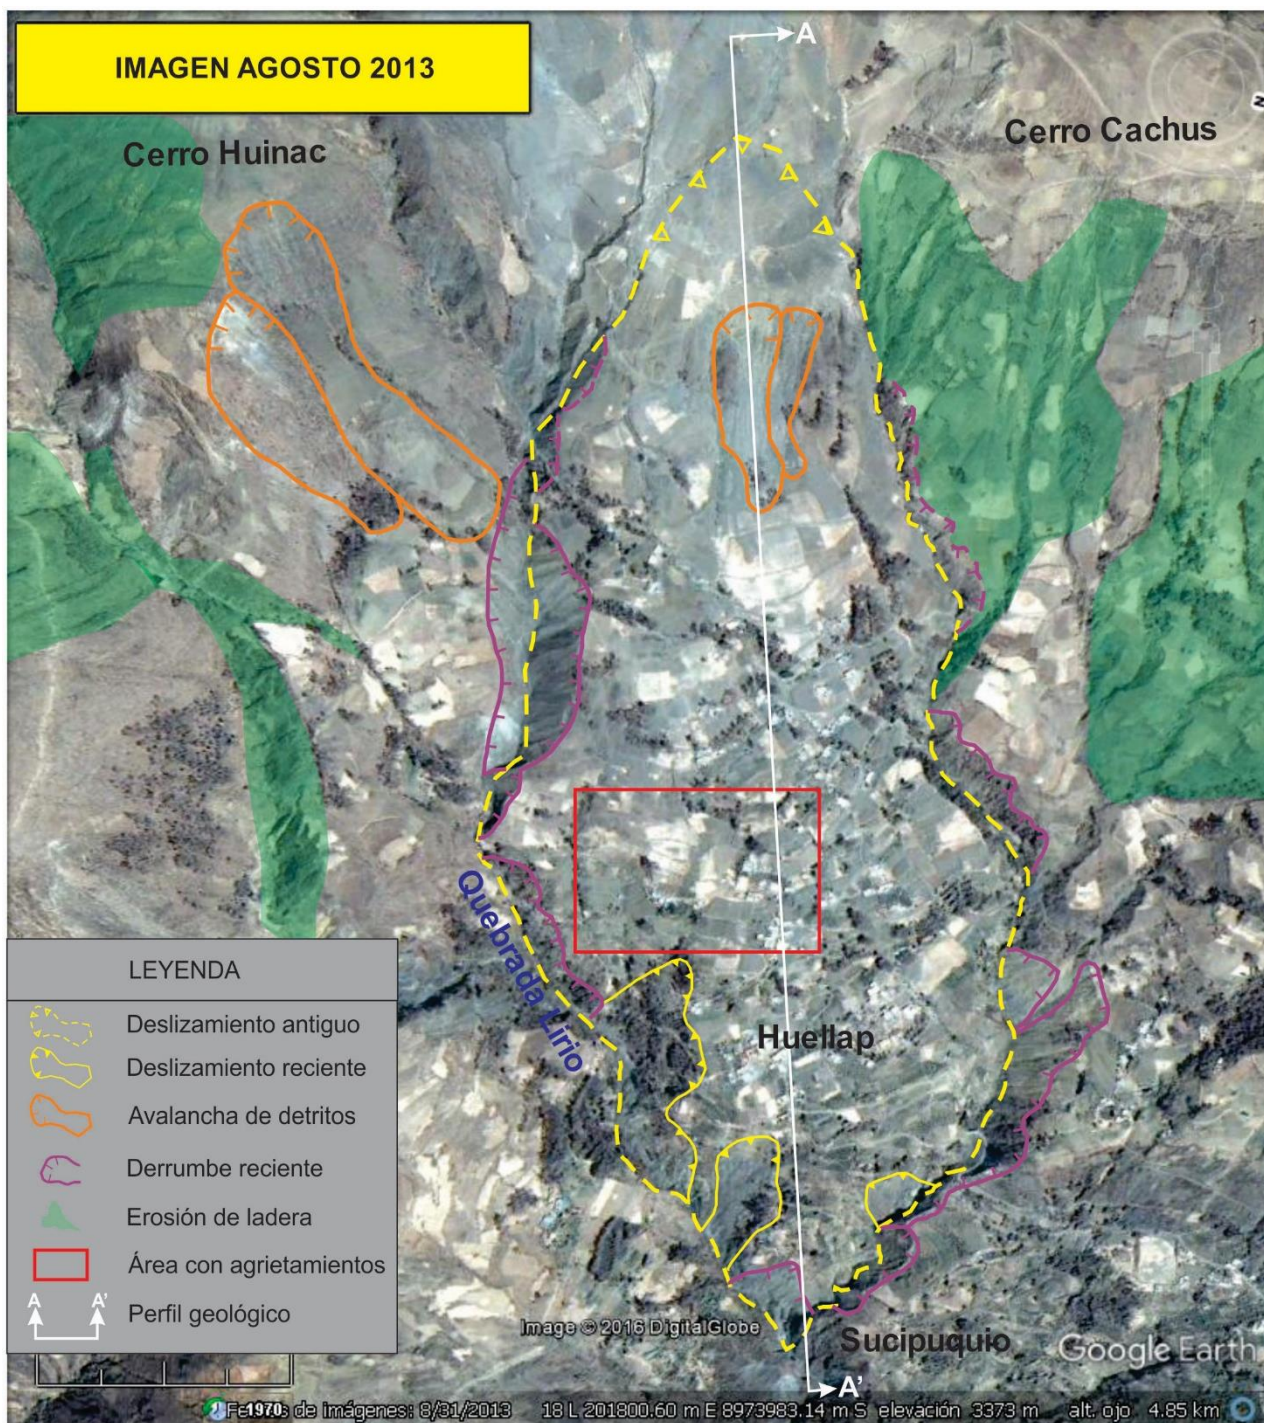
Figura 3. Peligros geológicos identificados en el sector Huellap.

La evaluación geológica del área de estudio, nos permitió identificar procesos de erosión en cárcavas, derrumbes y deslizamientos que afectan al caserío de Huellap (figura 3).

Se trata de un deslizamiento antiguo en proceso de reactivación (figura 3 y foto 7). El cuerpo del deslizamiento antiguo está conformado por arena, limos y arcillas con fragmentos líticos de contornos angulosos a subangulosos.

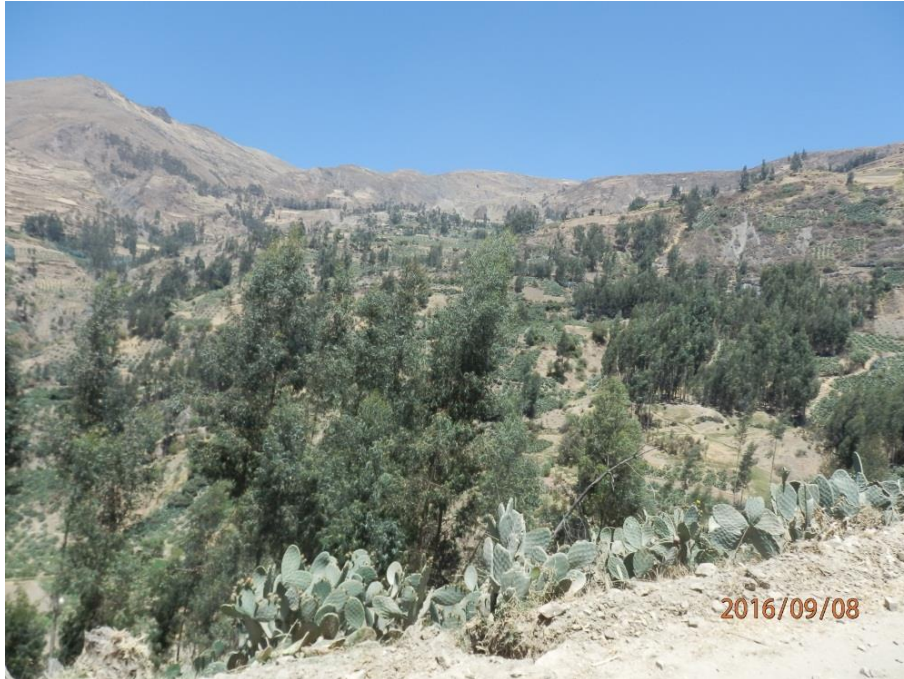
Foto 7. Se muestra la fuerte pendiente en la zona de Huellap

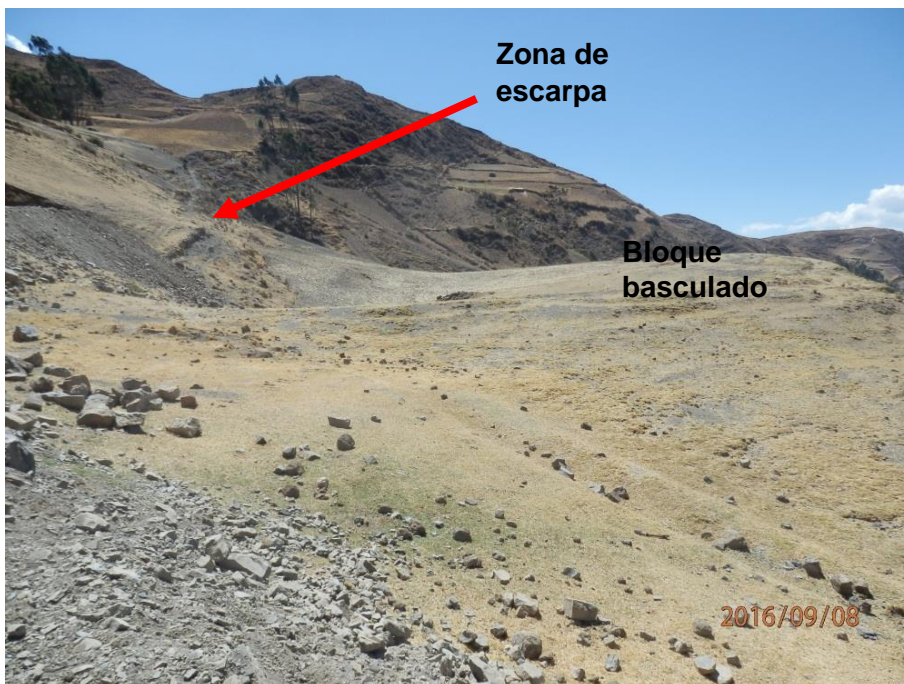
Por lo observado en campo, corresponde a un deslizamiento rotacional, con una escarpa principal de 450 m de longitud, su salto esta erosionado, pero se presume que debe tener entre 20 a 30 m. También se aprecian escarpes secundarios (fotos 8 y 9), con saltos entre 0.5 a 10 m.

El cuerpo del deslizamiento presenta irregularidades, en algunos casos formando basculamientos en el terreno (foto 8), producto del desplazamiento de la masa inestable, típico de un deslizamiento rotacional. Está limitado por dos quebradas, que en sus márgenes originan procesos de derrumbes con alturas entre 20 a 50 m, sus escarpes son de forma continua.

Foto 8. Escarpa del deslizamiento rotacional en la parte media alta del cerro Cachus

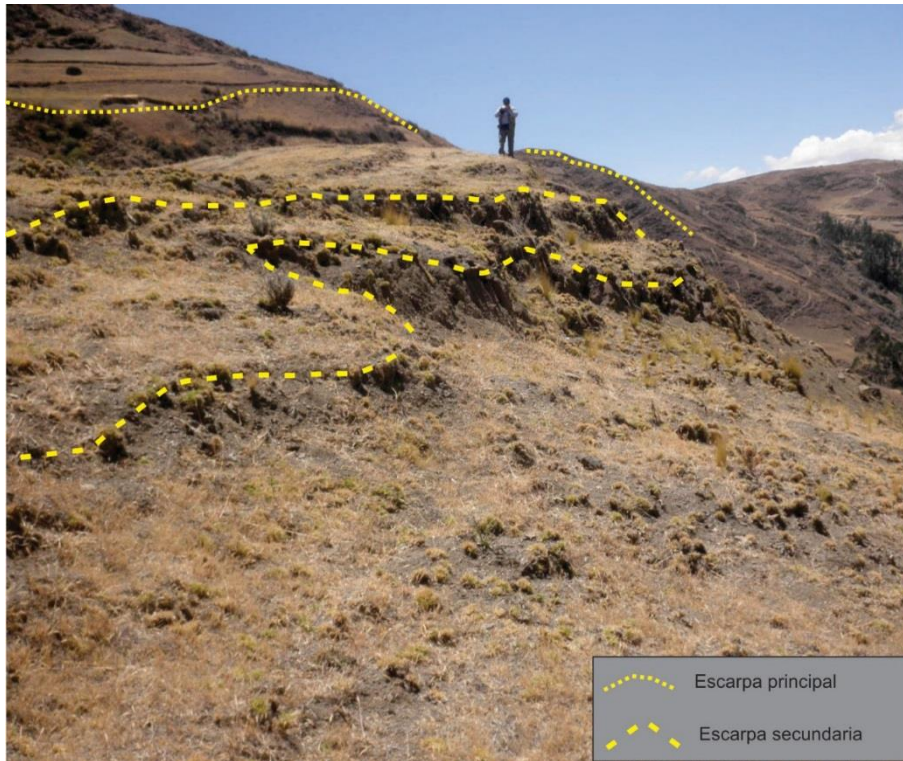
Foto 9. Escarpas desarrolladas en la cabecera del deslizamiento rotacional, parte alta del cerro Cachus.

Las reactivaciones del deslizamiento se han manifestado en la ladera superior del cerro Cachus (foto 9), se caracteriza por presentar escarpes con longitudes hasta de 80 m, saltos de 10m., siendo estos de formas semicircular. Se han originado formas basculadas en sentido opuesto a la pendiente o ladera (foto 8). El movimiento del terreno ha afectado un área de 30 hectáreas. En la segunda escarpa se manifiesta por presentar longitudes hasta de 40 m con desplazamientos de 0.3 m.

- 1) Construcción de zanjas de drenaje (impermeabilizados) sobre la cabecera del deslizamiento, con la finalidad de coleccionar las aguas de las lluvias y drenarlas hacia una quebrada alterna, evitando que se infiltren en las grietas.

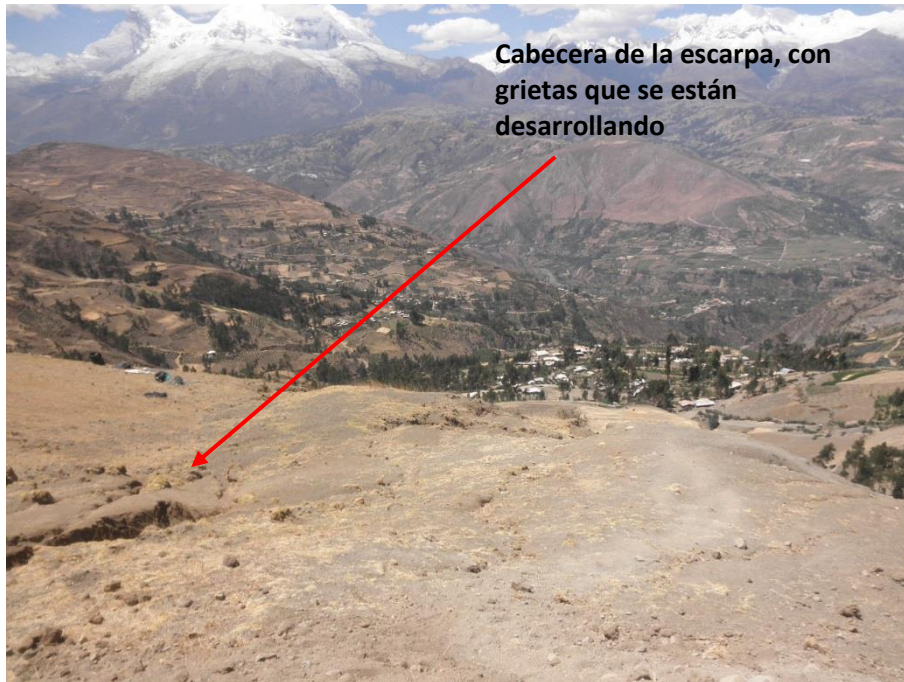
Por las características de la reactivación del deslizamiento, en la parte superior se manifiesta con avance retrogresivo con apariciones de grietas (foto 10) cuyas profundidades están entre un rango de 40 cm. a 1.0 m. Ambas condiciones lo hace muy inestable. Comprometiendo las viviendas (dispersas en los alrededores de Huellap), postes de tendido eléctrico, trochas carrozables y terrenos de cultivo.

Foto 10. Reactivación de la zona de escarpa, hacia su cabecera donde se nota los diversos agrietamientos.

- Substrato conformando por alternancias de secuencias de lutitas, lodolitas muy fracturadas, limolitas, calizas y areniscas. El fracturamiento en las rocas permiten la infiltración de agua mientras que las lutitas con las lodolitas las retienen, esto causa inestabilidad en el terreno.

- Presencia de depósitos superficiales coluvio – deluviales, constituida principalmente por fragmentos angulosos de limoarcillas de diferente tamaño. Ello permite la retención y saturación del suelo.

- Depósitos medianamente consolidados, permeables e inestables con la presencia de agua.
- Tipo de riego (gravedad) en la zona, contribuyendo a que las aguas se infiltren y saturen al suelo, esto trae aumento del peso de la masa inestable condiciona la inestabilidad de la ladera.

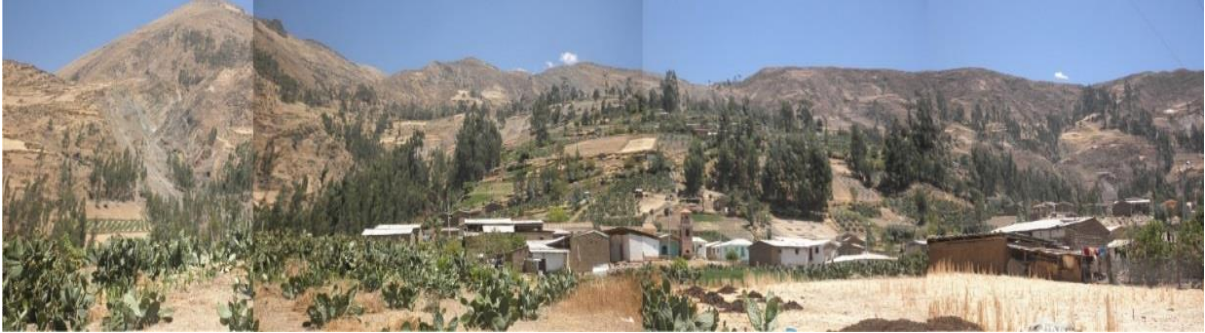
- Pendiente mayor a los 30° en la zona del deslizamiento (foto 12).
- Las precipitaciones pluviales que se producen en el área, incrementando su intensidad en los meses desde diciembre a marzo. Constituyen el factor detonante del evento.

Foto 12. Vista panorámica del caserío de Huellap; se aprecian laderas con pendientes mayores a los 30°.

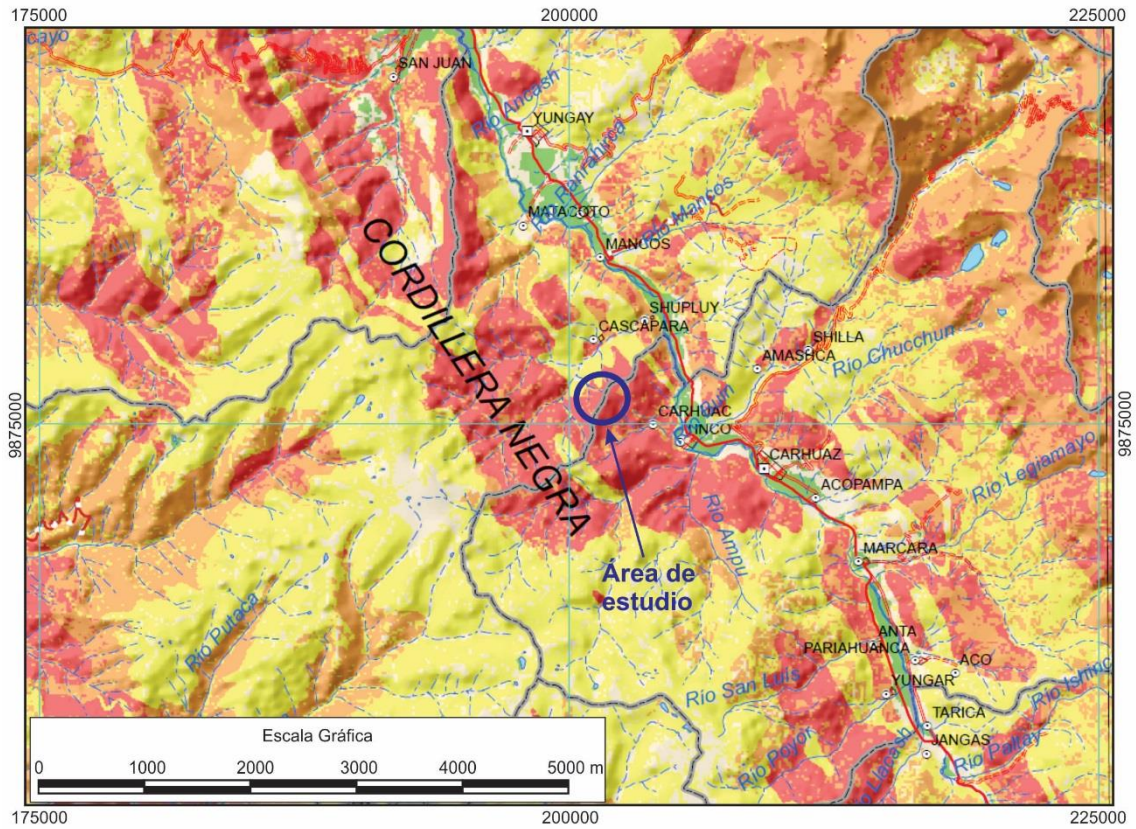
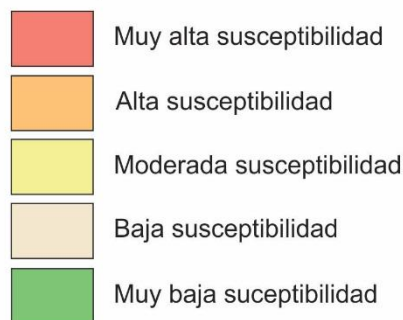
Figura 4: Susceptibilidad por movimientos en masa en la zona (Zavala et al., 2006).

El estudio de Riesgos Geológicos en la Región Ancash (2006), efectuado por INGEMMET, determinó en su “**mapa de susceptibilidad a movimientos en masa**” que el sector de Huellap, se localiza en una zona denominada de **MUY ALTA SUSCEPTIBILIDAD** (figura 4).

En el área de Huellap, por las condiciones intrínsecas (litología, geomorfología, pendiente e hidrogeología), se conjugan numerosos peligros geológicos: principalmente deslizamientos, huaycos, y procesos de erosión de laderas. Es decir en esta zona es propensa a presentar movimientos en masa.
