Informe Técnico N° A6743

PELIGRO POR DESLIZAMIENTO EN LOS SECTORES GARRUCHAS Y 07 DE AGOSTO

Región Cajamarca
Provincia San Ignacio
Distrito San José de Lourdes
Parajes: Garruchas y 07 de Agosto

MARZO
2017

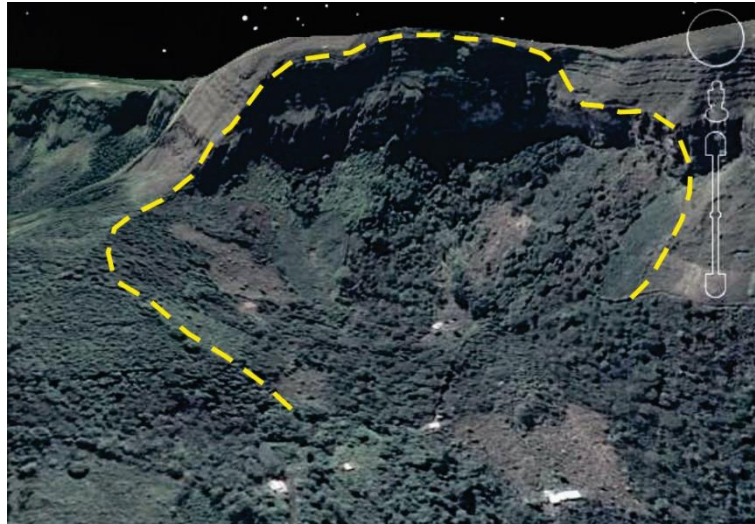
Presenta una corona principal con una longitud de 1200 m, el salto principal no se puede apreciar por estar erosionado, pero se presume que debe ser entre 100 a 150 m. La distancia de la escarpa al pie del deslizamiento es 2,700 m de forma circular y ligeramente ancha (figura 6).

Figura 6. Imagen del Google Earth, se aprecia la forma de la escarpa del deslizamiento antiguo (línea amarilla).

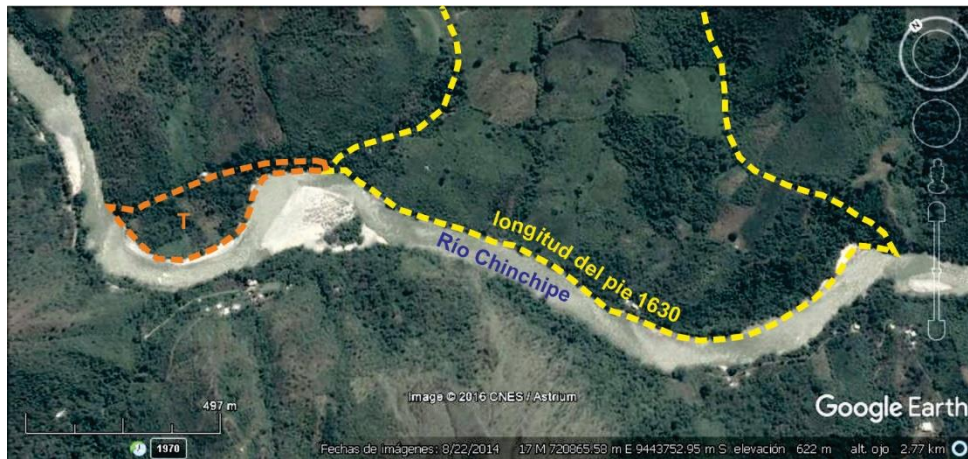
El cuerpo del deslizamiento tiene forma elongada y termina en forma ovalada (figura 7), se aprecian lomeríos, escarpes secundarios, encubiertos por la vegetación, esto son producto del empuje y dinámica del deslizamiento.

Figura 7. Parte del cuerpo del deslizamiento-flujo y su pie (línea amarilla) y la terraza formada aguas arriba (T).

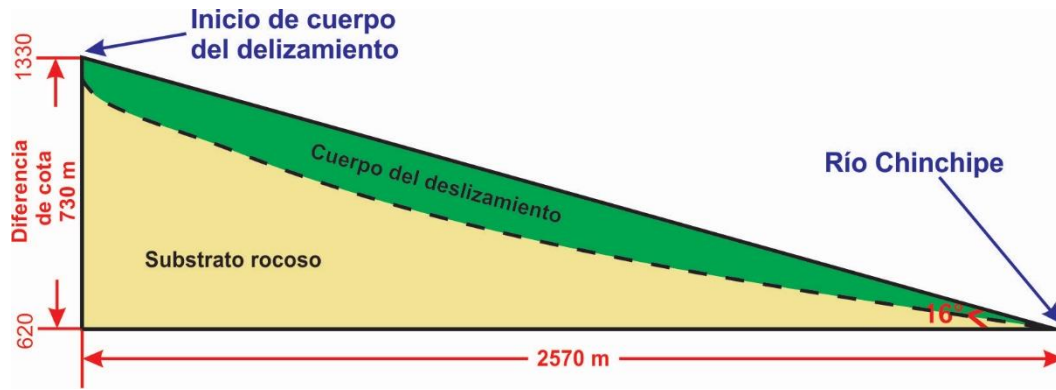
El cuerpo del deslizamiento antiguo, empieza en la cota 1330 y termina en la 620 (cauce del río), lo que hace una diferencia de cotas de 710 m y la longitud del cuerpo es de 2570 m, con una pendiente promedio del terreno de 16° (figura 8).

Figura 8. Pendiente del cuerpo del deslizamiento

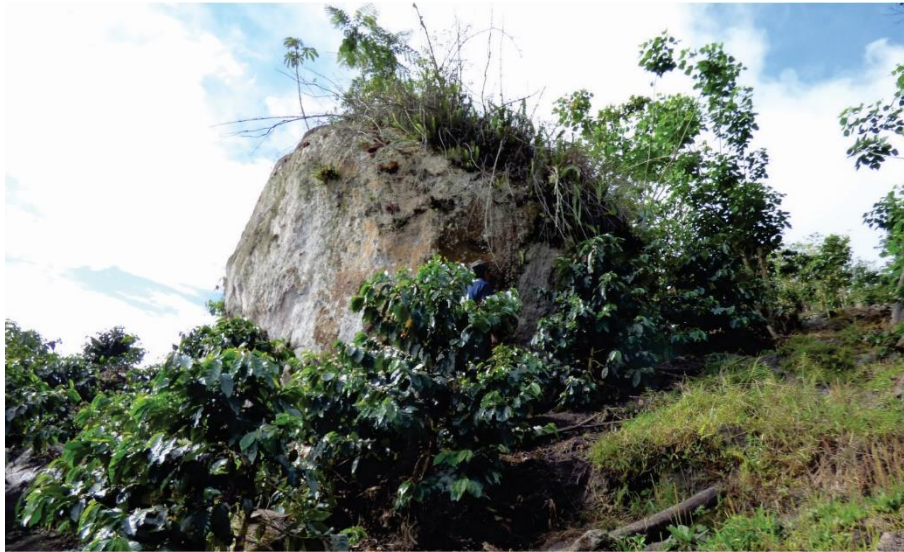
En el cuerpo del deslizamiento se observan bloques de roca de forma angulosa, con tamaños hasta de 5 m (foto 9).

Foto 9. Bloque de roca dentro del cuerpo del deslizamiento.

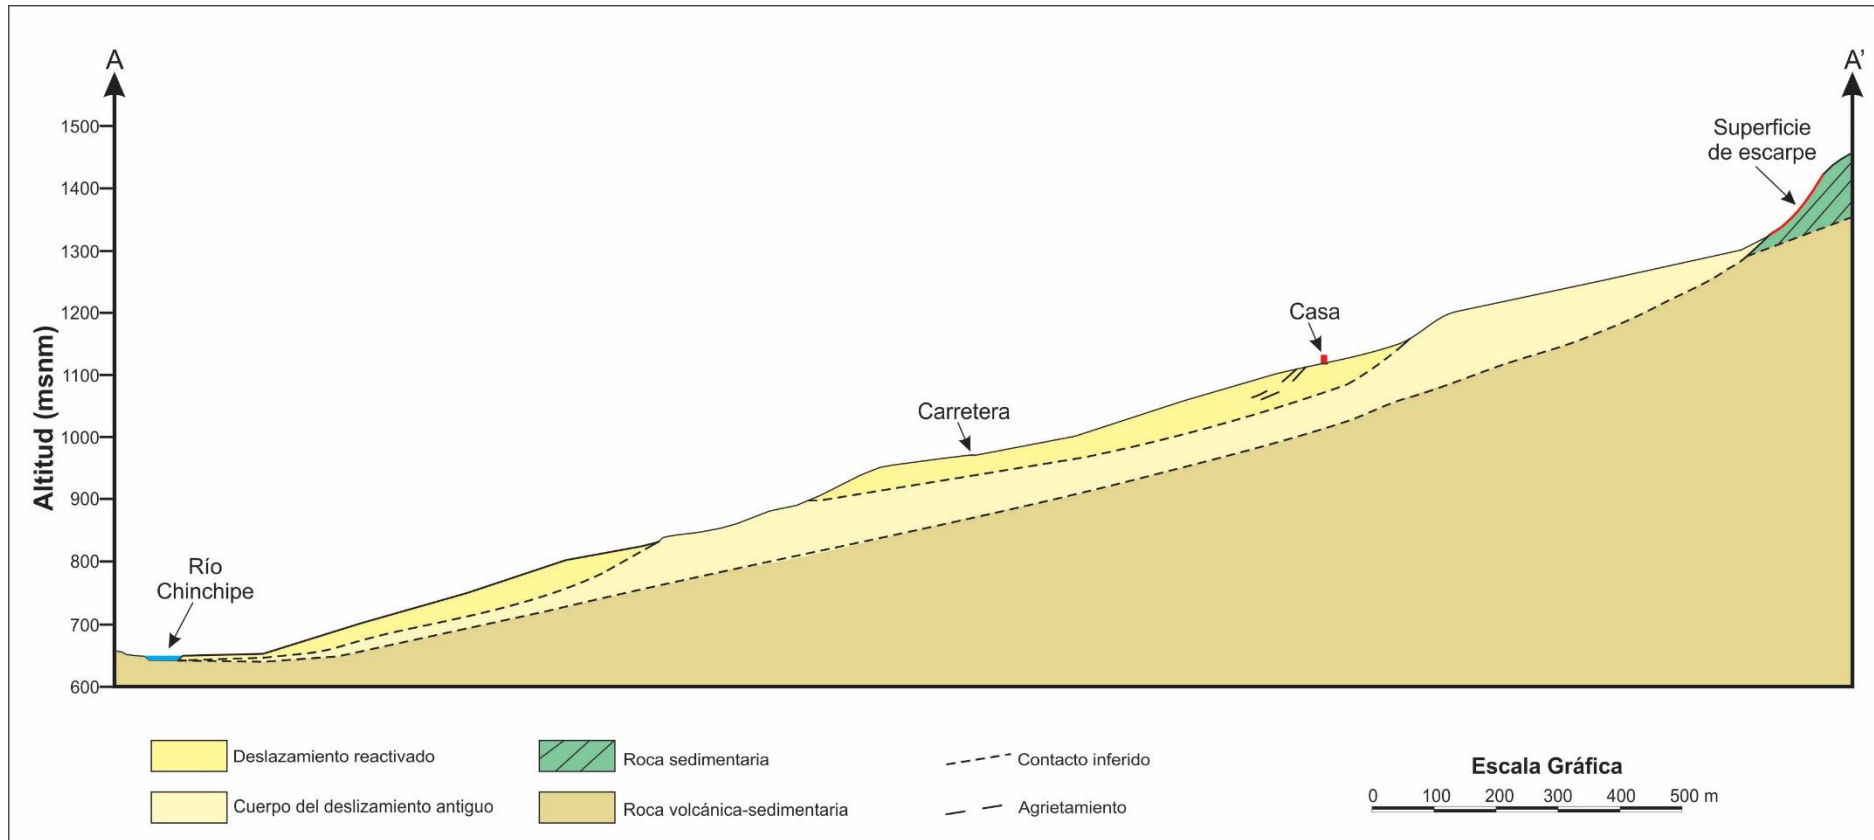
En el perfil geológico (sección A-A'), se muestra el cuerpo del deslizamiento antiguo y las reactivaciones que ha tenido (figura 9).

Figura 9. Perfil geológico del deslizamiento de Garruchas

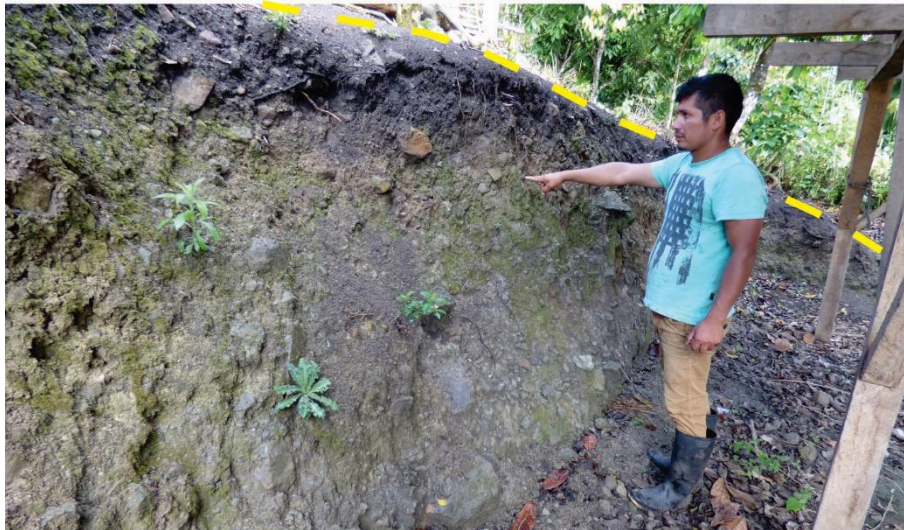
En el área reactivada se aprecian lomerios, agrietamientos, escarpes secundarios con saltos entre 1m a 5m y de longitudes entre 20 a 150m, (fotos 10 y 11). El pie del deslizamiento reactivado no se puede apreciar por la presencia de vegetación.

Foto 10. Se aprecia la línea de escarpe secundario.

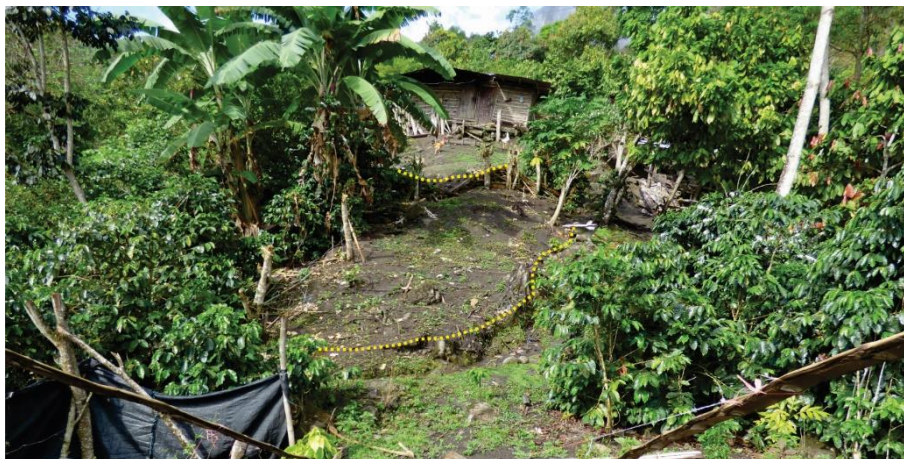
Foto 11. Agrietamientos del terreno.

En la parte media de la zona reactivada, se aprecia agrietamientos en forma transversales, con sepraciones del orden de los centímetros (menores de 15 cm), desplazamientos en la cuneta de la carretera, arboles inclinados, que nos indica el movimiento del terreno.

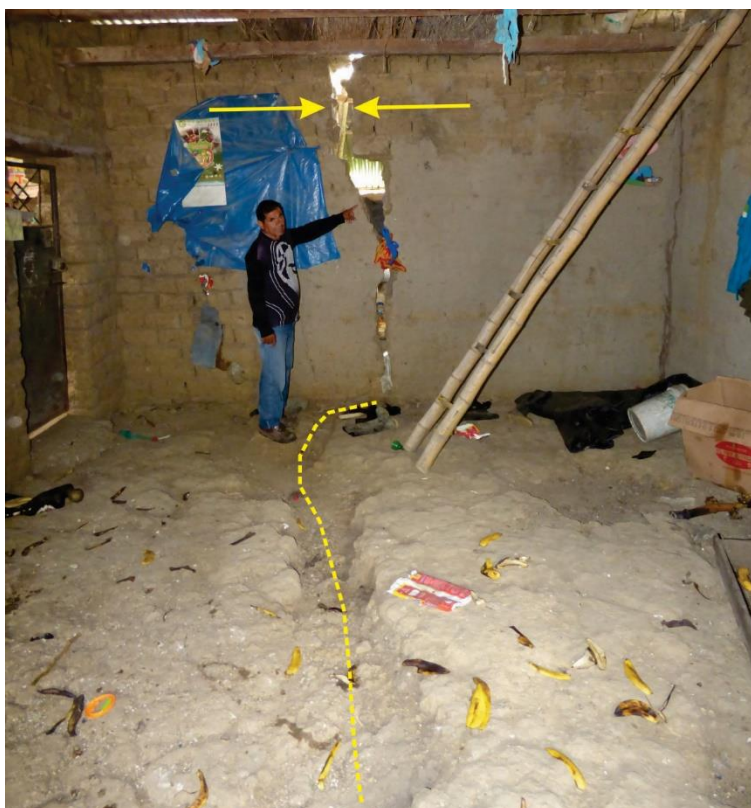
En el cuerpo reactivado, su parte media está ocupado por viviendas, terrenos de cultivo, postes de tendido eléctrico y vía de acceso (fotos 12 y 13), que han sido afectados por el movimiento del terreno.

Foto 12. Grieta que esta afectando el piso y pared de vivienda.

Las viviendas afectadas y no afectadas, que se encuentran dentro del cuerpo del antiguo deslizamiento-flujo, con fines preventivos, deben ser reubicadas en forma paulatina.

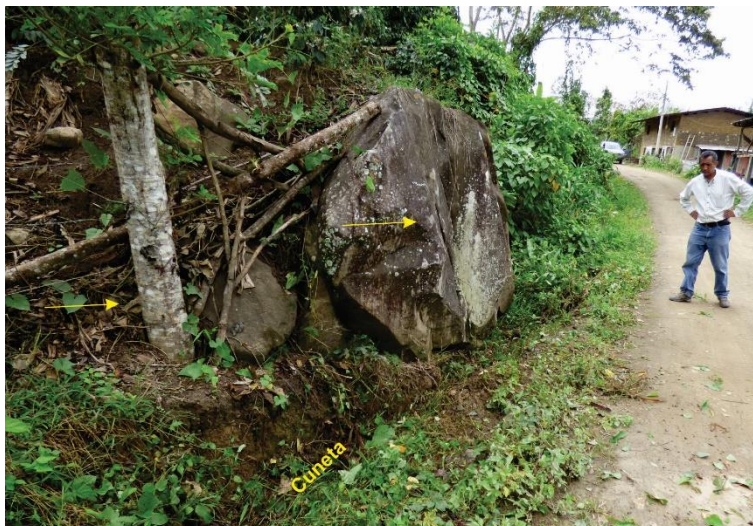
Foto 13. Se muestra el empuje del terreno, afectando la cuneta, además se aprecia el árbol ligeramente inclinado.

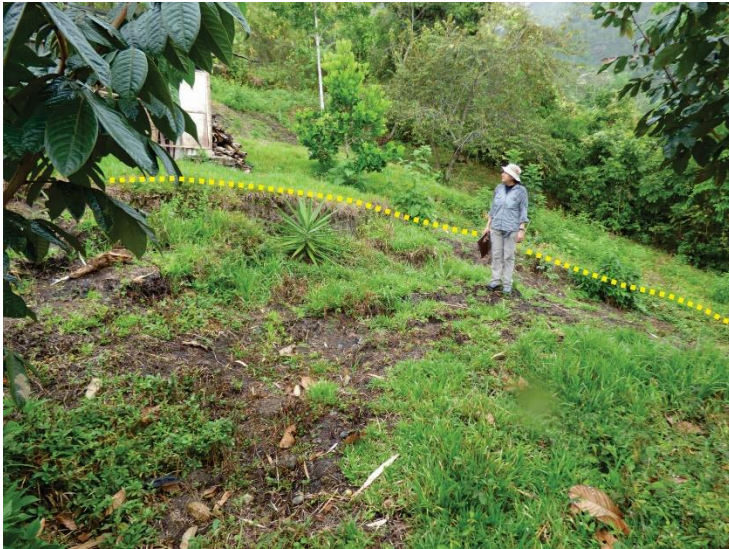
Estos se encuentran en las inmediaciones del sector Garruchas, donde se están formando escarpes con saltos hasta de 20 cm (foto 14).

Foto14. Parte donde se está formando el deslizamiento, cercana al centro educativo (Línea amarilla).

El lugar donde se están generando los nuevos deslizamientos, siguen las condiciones de inestabilidad, como pendiente del terreno, roca de mala calidad e intensas lluvias. Por fines preventivos es necesario que las viviendas colindantes a los eventos se reubique, al igual que el aula del centro educativo afectada.

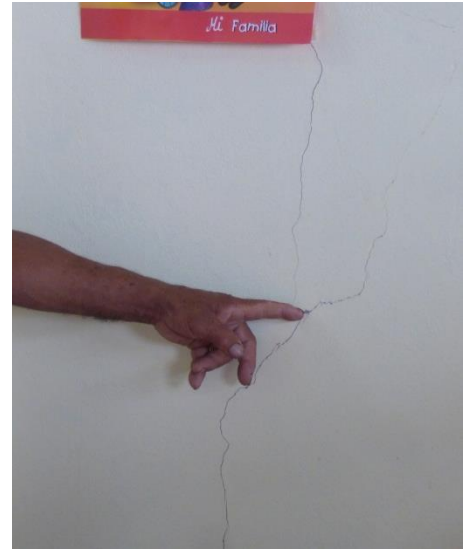
Uno de ellos afecta a la iglesia y centro educativo (fotos 15 y 16), en las paredes y piso de la iglesia se aprecia agrietamientos con desplazamiento milimétrico, al igual que en un aula del centro educativo, en este último de menor dimensión.

Foto 15. Pared del centro educativo, con fisuramientos en la pared.

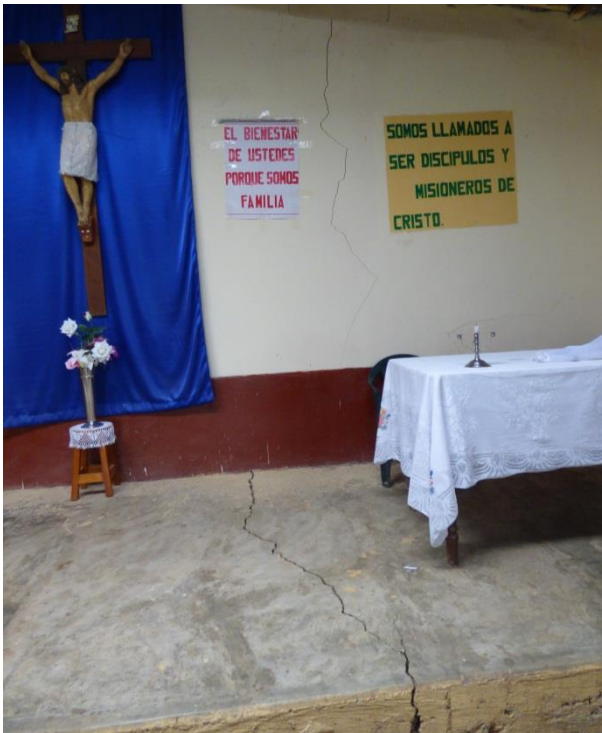
Foto16. Agrietamientos en la pared y piso de la iglesia.

- Con fines preventivos las viviendas colindantes los deslizamientos deben ser reubicadas, al igual que el aula del centro educativo.
- Sellado de grietas.

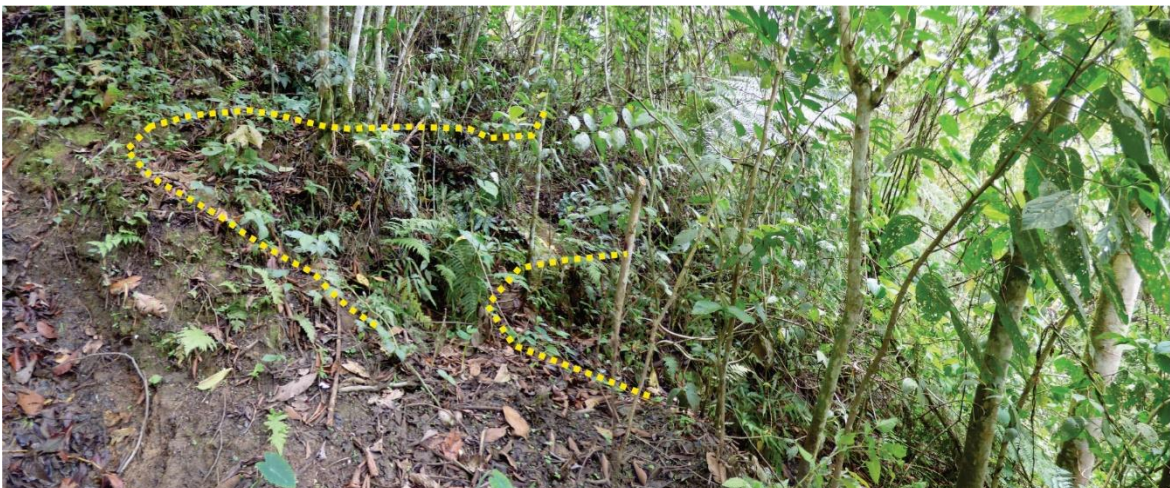
Foto 17. Escarpe secundario

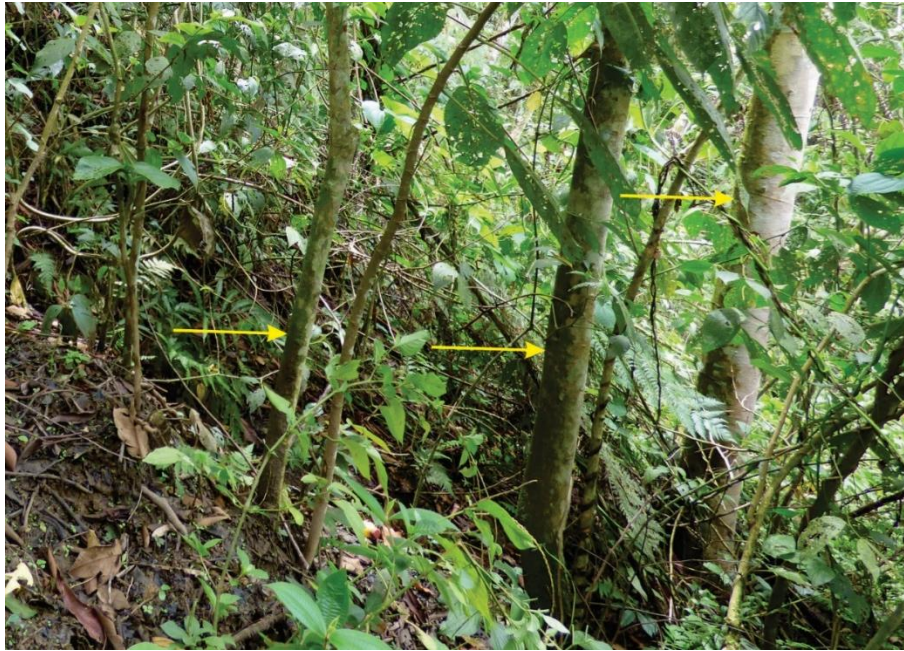
- Longitud de corona principal: 60m
- Forma de corona: semicircular.
- Salto principal (Escarpe): 5 a 10 m.
- Longitud desde el escarpe principal al pie de deslizamiento: 200 m.
- Longitud del pie del deslizamiento: 110 m.
- Escarpes secundarios con saltos entre 1 a 5 m (foto 17).
- En el cuerpo del deslizamiento se tienen árboles inclinados, que muestran la inestabilidad del terreno (foto 18).

Foto 18. Arboles inclinados que muestra la inestabilidad del terreno

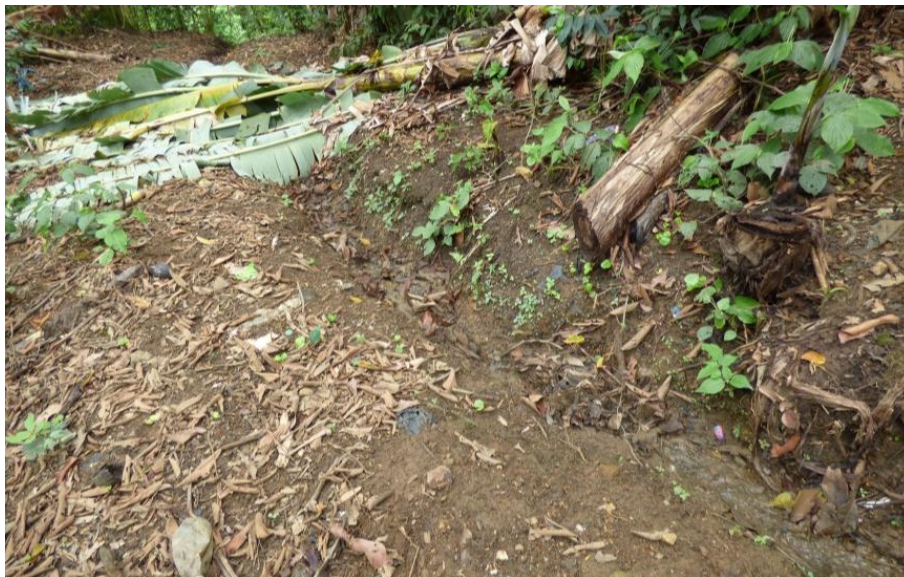
- Canal de riego sin revestimiento, ubicado en la parte superior, que permitió que el suelo se sature en el tiempo (foto 19).
- Roca volcánica-sedimentaria (tobas con limolitas) muy meteorizada, de mala calidad, permite infiltración y retención del agua.
- Buzamiento de las capas a favor de la pendiente (25°NO)
- Pendiente del terreno, 20°. Con ello la masa inestable que se encuentra sobre la superficie, tiende a desplazarse cuesta abajo.

Foto 19. Canal de regadío abandonado

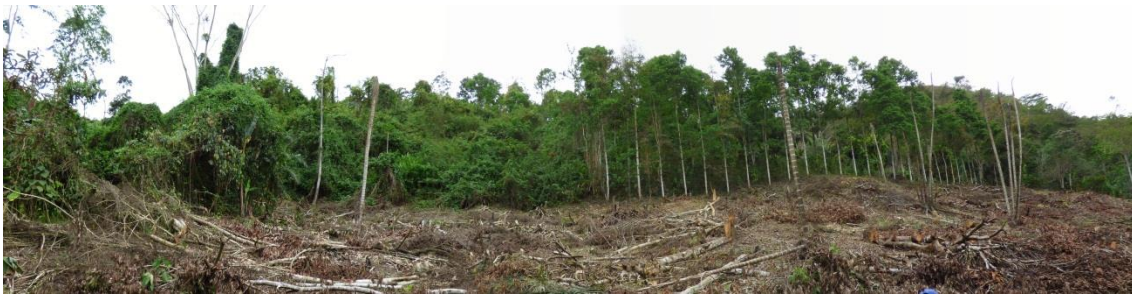
Foto 20. Zona deforestada, hacia la parte superior se tiene el cuerpo del deslizamiento

Por fines preventivos es necesario que las viviendas ubicadas en la parte baja, regresen hacia la zona de reubicación.

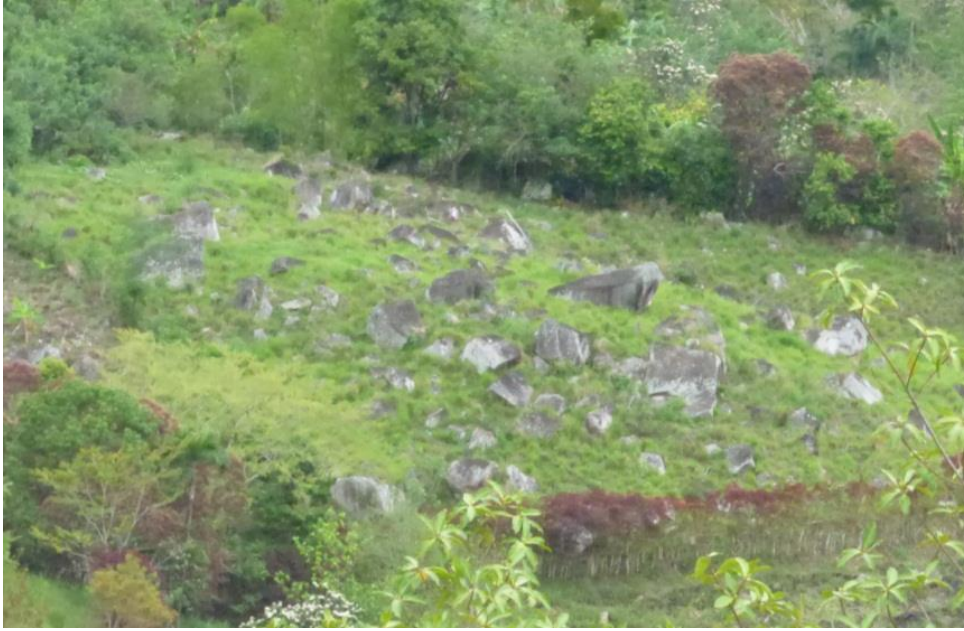
El afloramiento es macizo y poco fracturado (espaciamiento entre fracturas es mayor de 1 m), es por ello que el depósito generado por la caída rocas, encontramos bloques comprendidos entre 1 a 5 m de diámetro (foto 21).

Foto 21. Se aprecia un depósito generado por caída de rocas.

Por lo observado, aún persisten las condiciones de inestabilidad: pendiente del terreno y fracturamiento de la roca con inclinación a favor de la pendiente.

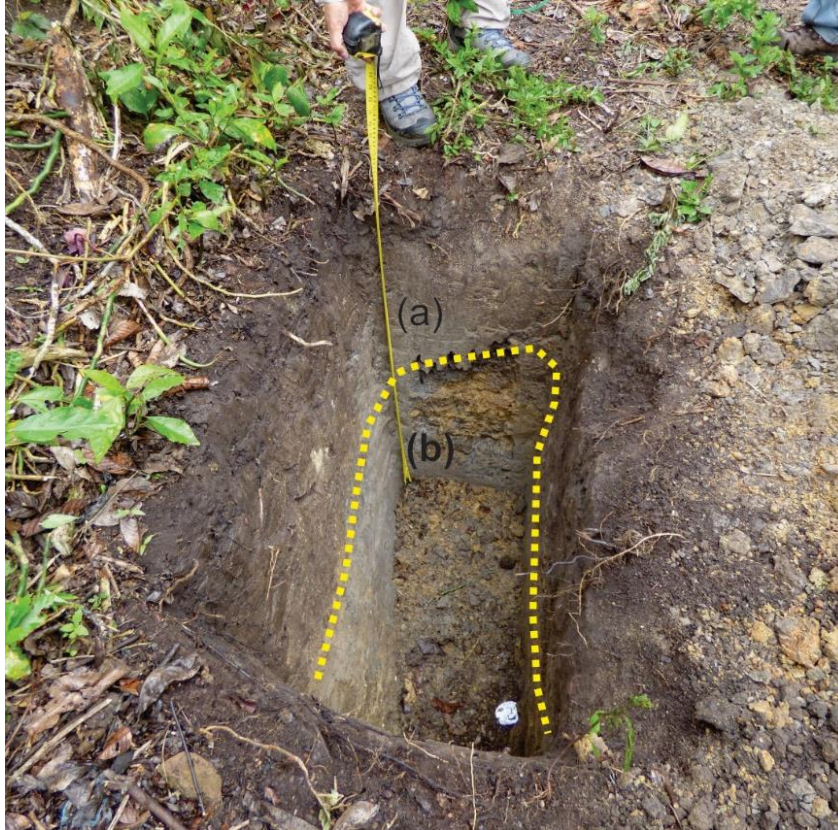
Foto 22. Calicata en el sector Garruchas (sector de reubicación), se observó suelo limoso (a) y roca altamente meteorizada (b).

- a) Estudios de suelos para determinar la capacidad portante del suelo, con fines de cimentación para viviendas.
- b) Realizar drenaje pluvial, para evitar la infiltración de agua al subsuelo.
- c) Reforestar las área aledañas.

- d) La futura vía de acceso (trocha) debe contar con cunetas revestidas para evitar la infiltración de agua, las cuales deben tener un mantenimiento permanente.
