Informe Técnico N° A6457

Evaluación de peligros geológicos en el Valle Sagrado de los Incas, río Vilcanota

Distritos Urubamba y Ollantaytambo, provincia Cusco, región Cusco

MAYO 2011

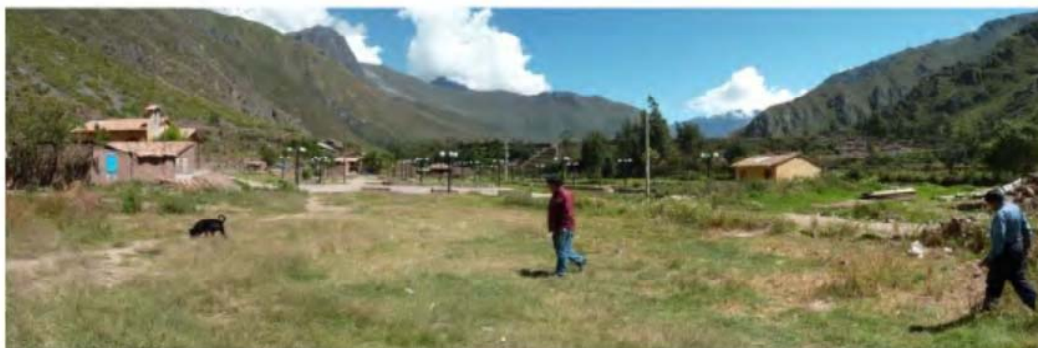
Daños: Las inundaciones del 26 de enero del 2011, afectaron más de 15 viviendas, la plaza principal de la zona, la iglesia (tuvo que ser demolida) y terrenos de cultivo.

Foto 01: Vista del área afectada por crecidas del río Vilcanota.

Recomendaciones: Se recomienda la construcción inmediata de defensas rivereñas que protejan al poblado de Huayronccolloc Pampa de futuras crecidas del río. Esta defensa rivereña deberá de tener como mínimo 300 metros de largo.

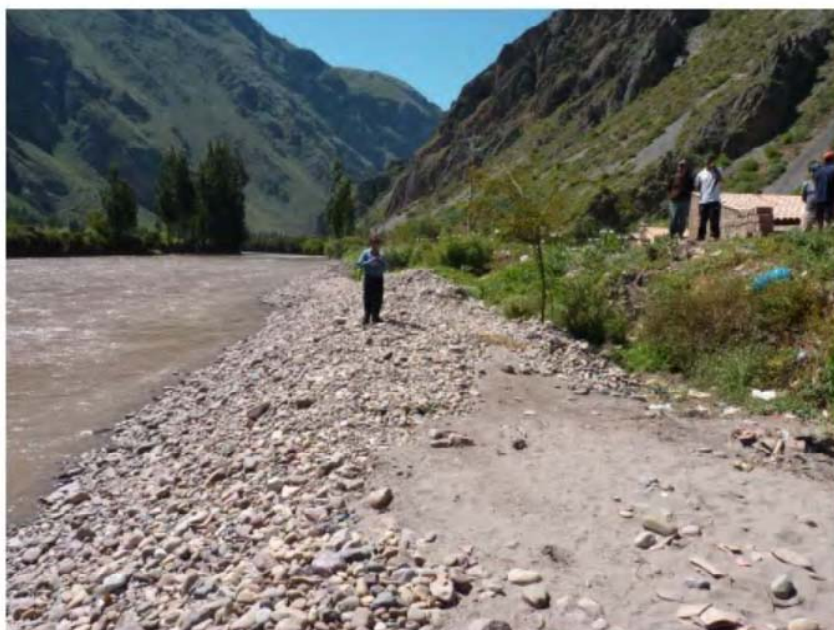
Foto 02: La distancia entre el río y la terraza es solo 3 metros, y la diferencia de altura entre las aguas del río y la terraza es menos a 2 metros.

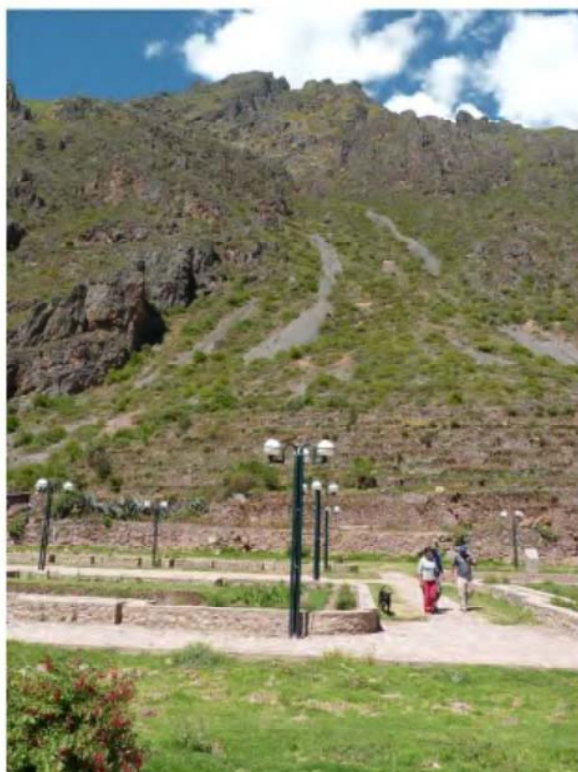
Foto 03: El peligro de caídas de rocas que afecten directamente al pueblo es latente.

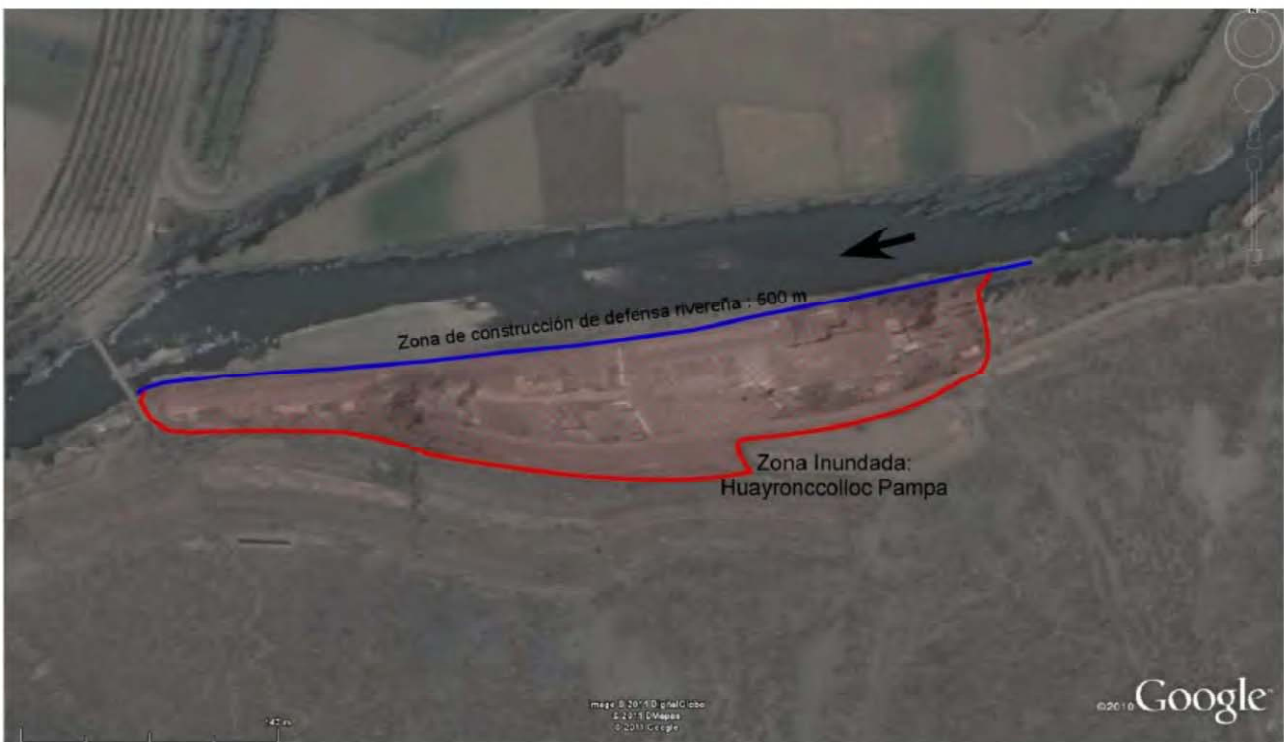
Fig. 02: Ubicación del sector Huayronccolloc Pampa y el área inundada (rojo) y la zona donde debe de estar la defensa riveraña (azul)

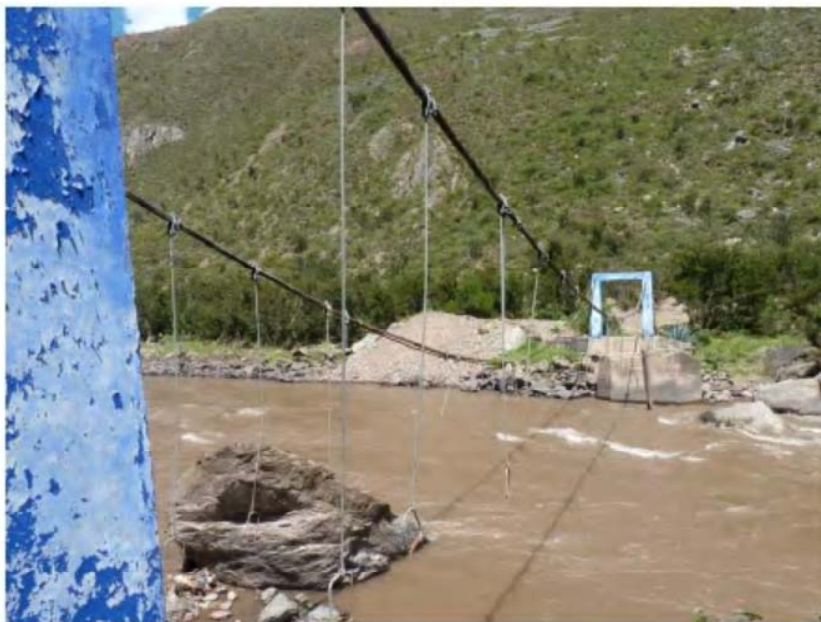
Daños: El incremento del caudal del río Vilcanota y el arrastre de grandes bloques de piedras, provocó el colapso del Puente San Pedro de 42 m de luz (Foto 04), único medio de conexión en la zona entre los poblados de ambas márgenes del río Vilcanota. Erosión de la plataforma de la carretera Ollantaytambo – Piscaycucho (Fotos 05 y 06) y la plataforma de la línea férrea Ollantaytambo – Aguas Calientes. Actualmente, solo la línea férrea cuenta con un muro de protección.

Foto 04: Estado actual del Puente San Pedro, solo quedan las bases laterales.

Recomendaciones: Se recomienda la construcción inmediata de defensas rivereñas que protejan la zona de la carretera Ollantaytambo – Piscaycucho y la inmediata reconstrucción del Puente San Pedro, considerando los últimos caudales suscitados.

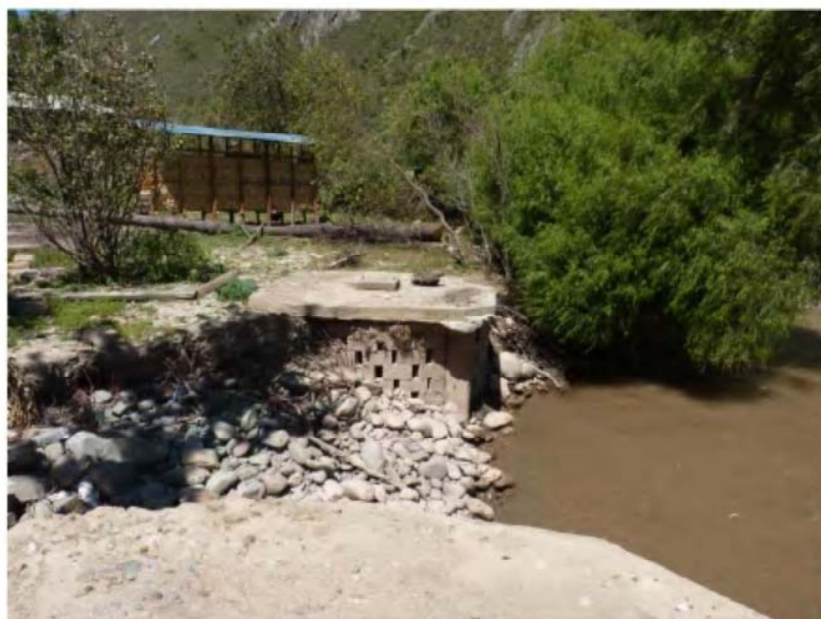
Foto 05: La crecida del río Vilcanota produjo la erosión de la zona urbana. En la foto se aprecia la exposición de un buzón de desagüe.

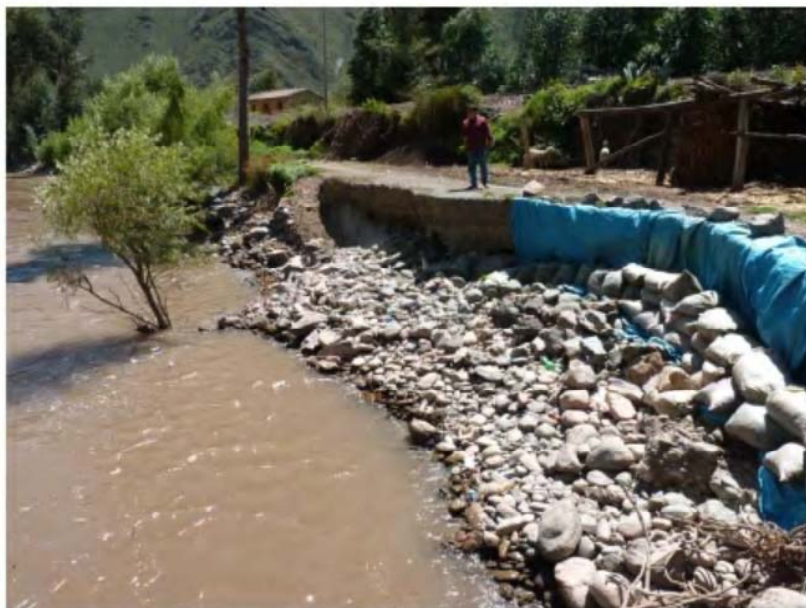
Foto 06: Erosión en el tramo de carretera Ollantaytambo – Piscaycucho que también afectó la línea férrea Ollantaytambo – Aguas Calientes.

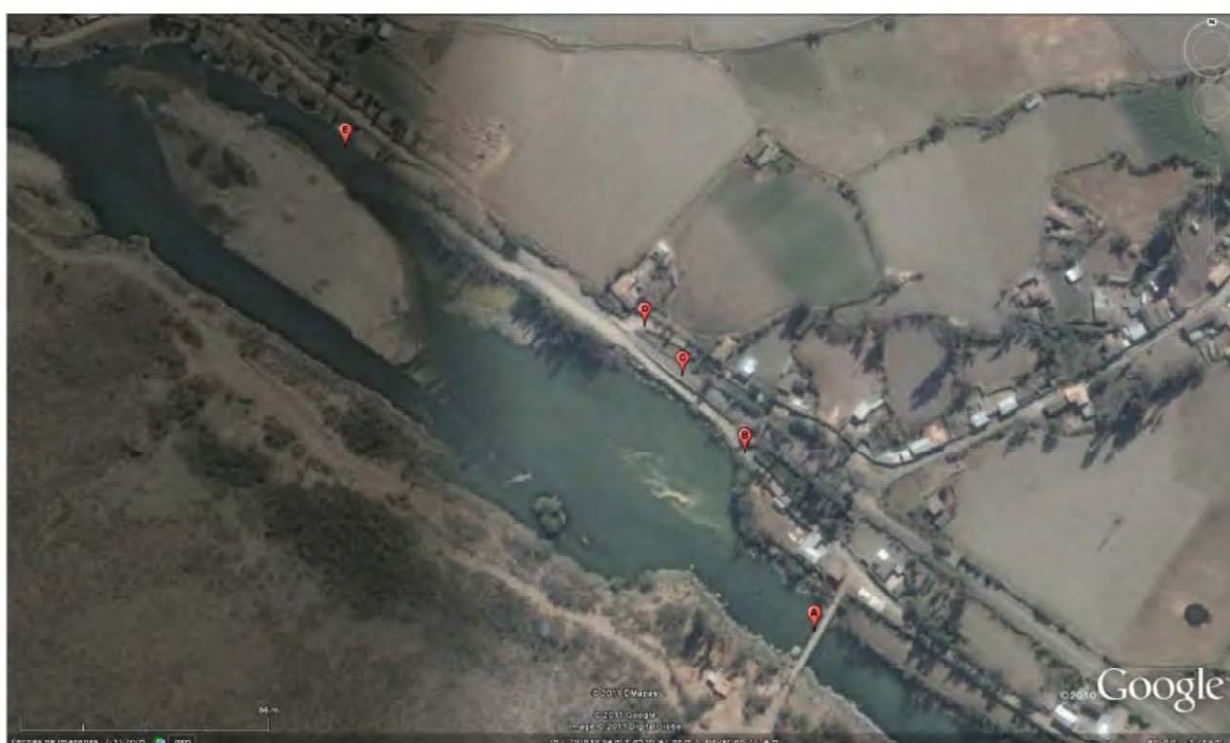
Fig. 03: Sector de Tancac Pampa. El Punto A corresponde al colapsado Puente San Pedro. Punto B: Erosión de las riveras por crecida del río. Punto C: Ubicación actual de la carretera Ollantaytambo – Piscaycucho. Punto D: Ubicación actual de la línea férrea Ollantaytambo - Aguas Calientes. Punto E: Ubicación actual de la ribera del río.

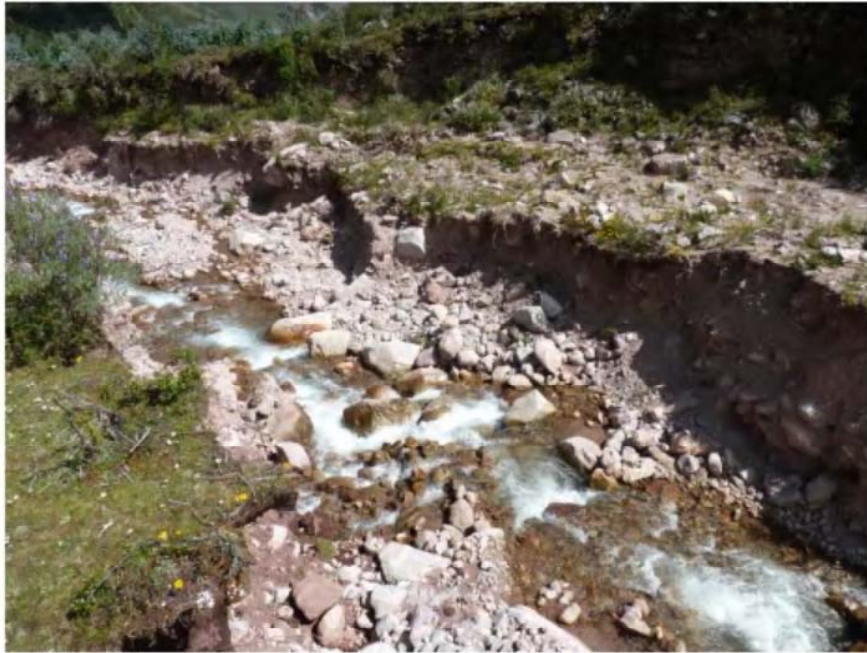
Daños: El aluvión de octubre de 2010, afectó pastos naturales (Foto 07), zonas de agricultura y algunas viviendas. Este flujo se canalizó una de las principales avenidas de la ciudad de Urubamba, erosionando el asfalto de cobertura y destruyendo los sistemas de agua potable y alcantarillado (Foto 08), comprometiendo dicho servicio en las zonas de Cichubamba, San Isidro, Yanacona y Urubamba Distrito.

Foto 07: Erosión de pastos naturales de la parte alta de la subcuenca del río Chicón producto del aluvión.

Recomendaciones: Se recomienda la construcción de disipadores de flujos en la parte alta de la Subcuenca Chicón, además de la construcción de defensas rivereñas y la rehabilitación de los sistemas de agua potable y alcantarillado de las zonas afectadas por el flujo de detritos.

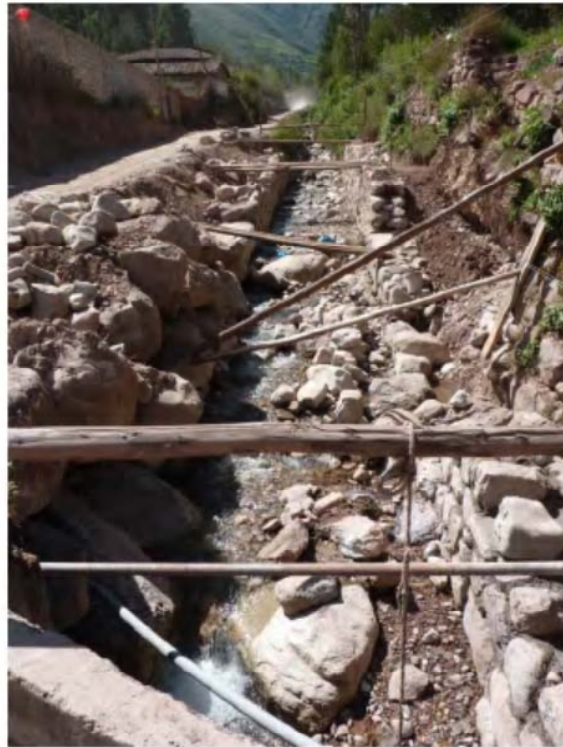
Foto 08: El aluvión causó daño a las principales calles y sistemas de agua y alcantarillado de la ciudad de Urubamba.

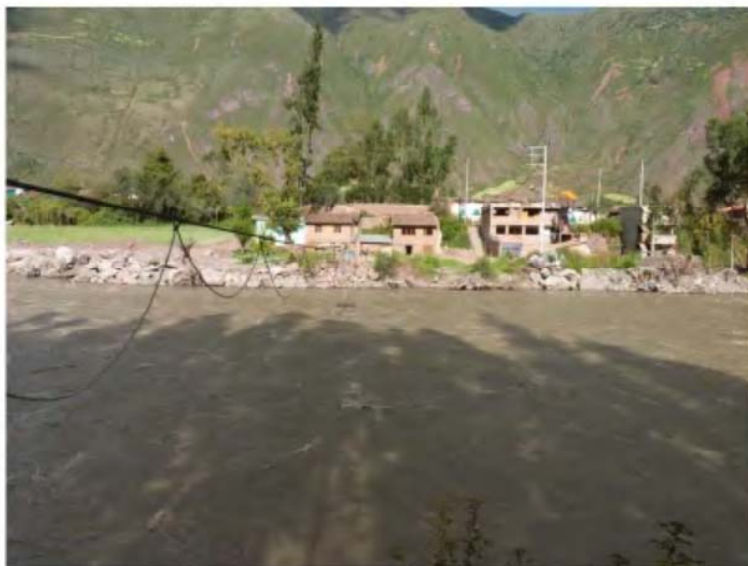
Daños: Debido a gran crecida del río Vilcanota y el arrastre de grandes bloques de piedras, se produjo el colapso del Puente Huycho de 50 m de luz (Foto 09), q era el único medio de conexión en la zona entre los poblados de ambas márgenes del río Vilcanota. Además, la invasión de las aguas del río Vilcanota en la zona, produjo el colapso de al menos 23 viviendas (Foto 10).

Foto 09: Donde actualmente se ubica una oroya artesanal se encontraba el Puente Huycho el cual fue destruido por la crecida del río Vilcanota.

Recomendaciones: Se recomienda la construcción inmediata de defensas rivereñas que protejan el poblado de Huycho y la inmediata reconstrucción del Puente Huycho con su respectiva defensa rivereña.

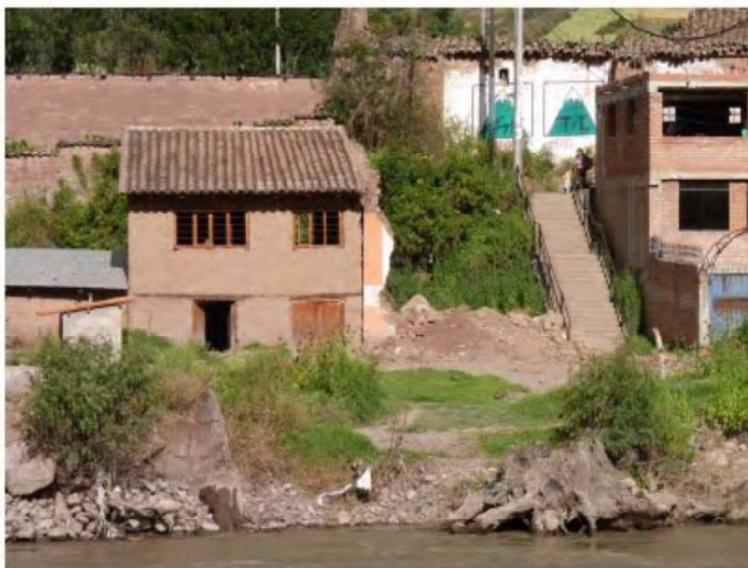
Foto 10: Vista de lo que fue una vivienda, la cual colapso producto de las crecidas del río Vilcanota.

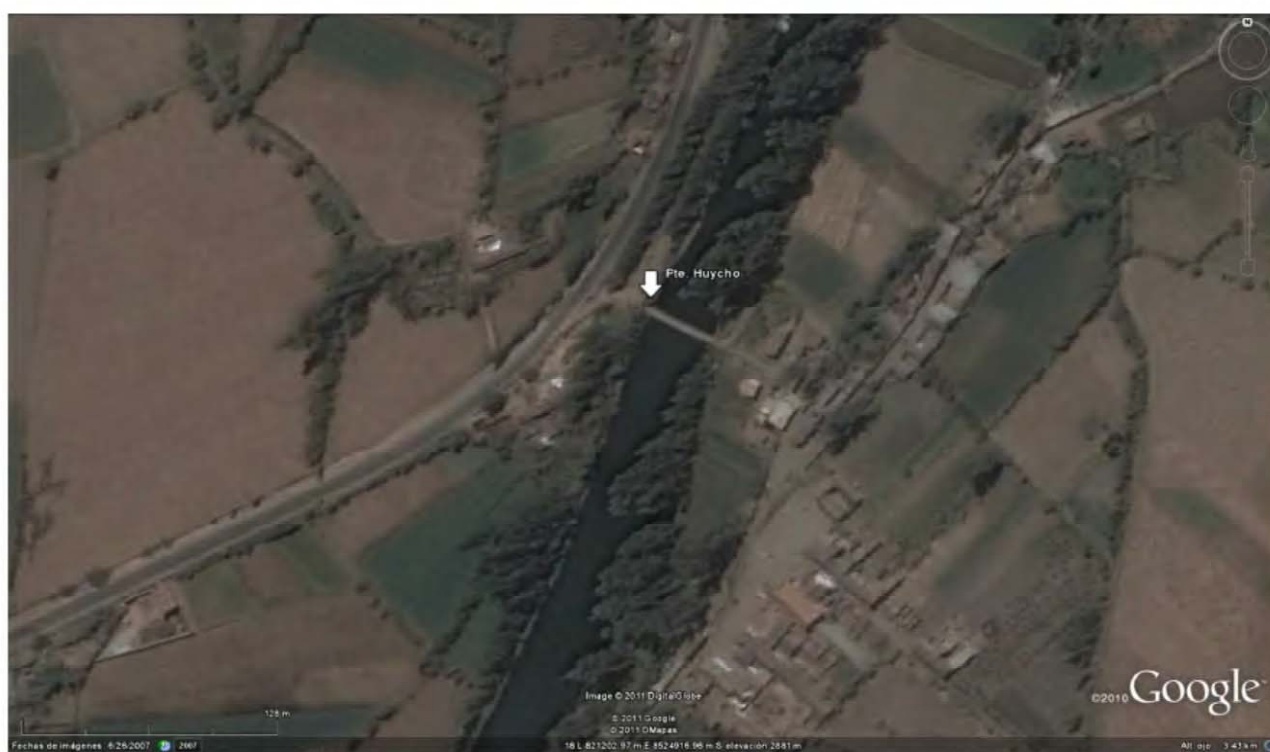
Fig. 05: Localización del Puente Huycho el cual fue destruido por la crecida del río Vilcanota que además afectó varias viviendas.

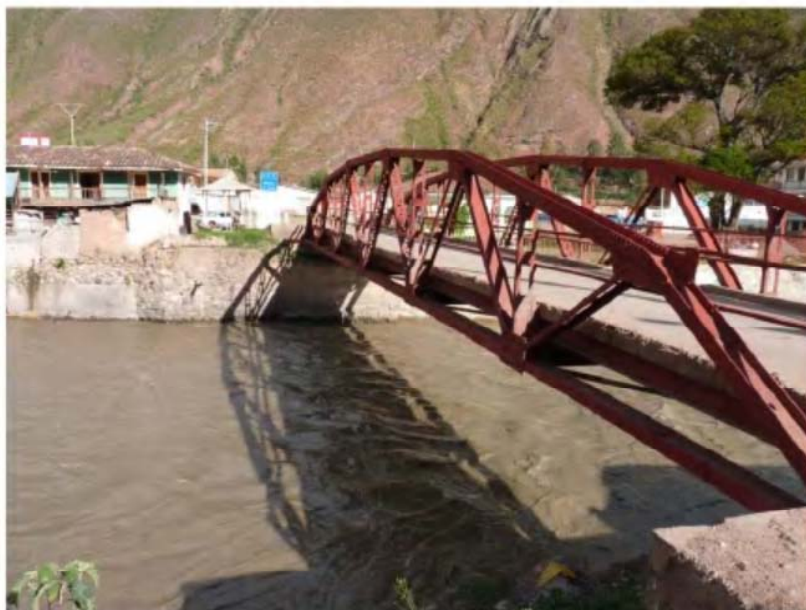
Daños: Debido a gran crecida del río Vilcanota y el arrastre de grandes bloques de piedras, se produjo el daño por socavamiento de las bases del Puente Huayllabamba de 27 m de luz (Fotos 11 y 12). Al momento de la inspección, por el puente no se permite el paso de vehículos de más de 10 toneladas de peso, ya que con un peso mayor esto podría colapsar.

Foto 11: Vista del Puente Huayllabamba, el cual está parcialmente en uso.

Recomendaciones: Se recomienda la construcción inmediata de defensas rivereñas y el reforzamiento de los cimientos del puente Huayllabamba antes de su colapso.

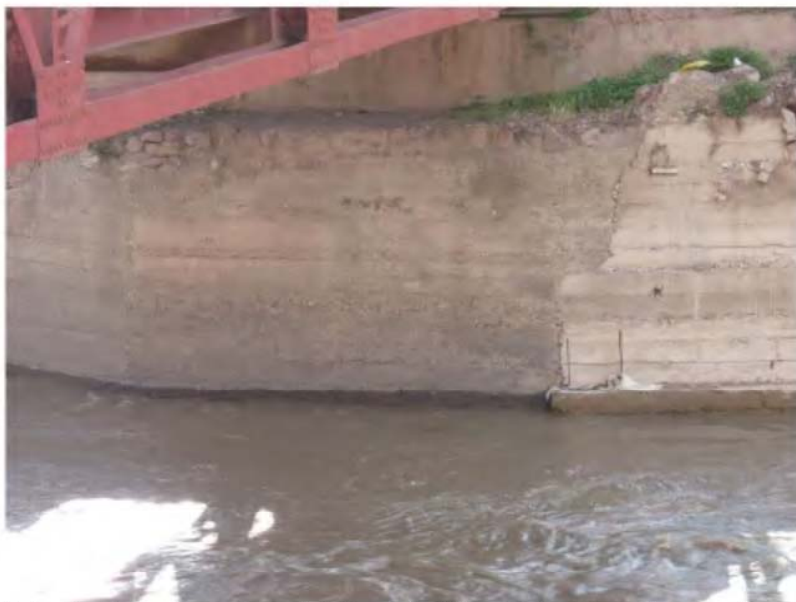
Foto 12: Vista de los cimientos del Puente Huayllabamba, los cuales, por debajo del nivel del río están erosionados.

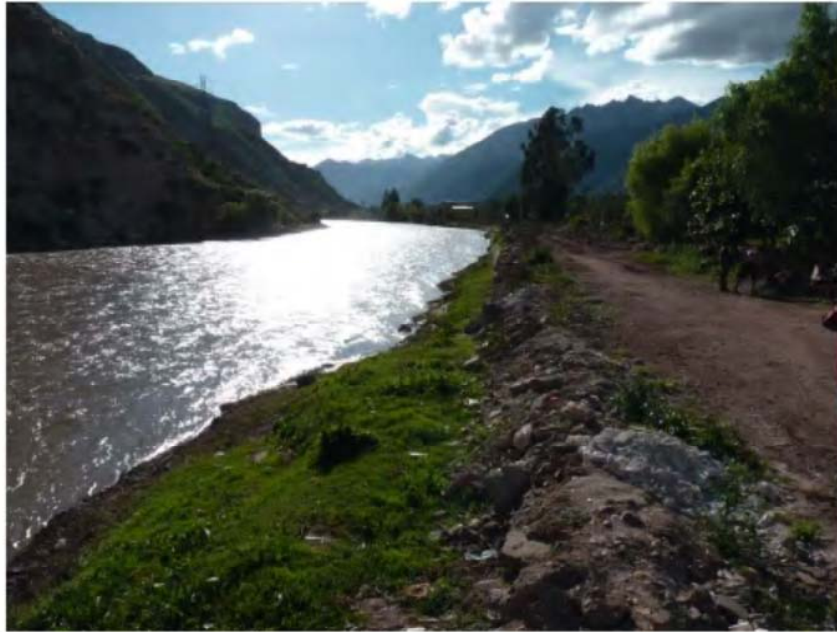
Daños: Debido a gran crecida del río Vilcanota y el arrastre de grandes bloques de piedras, se produjo la erosión de 500 metros de una carretera secundaria (Foto 13) y la inundación de varios terrenos de cultivo. Actualmente la carretera ya está reconstruida, pero no se tiene ninguna defensa rivereña (Foto 14) ante próximas crecidas del río Vilcanota.

Foto 13: Vista de la carretera ya reconstruida que fue erosionada por la crecida del río Vilcanota.

Recomendaciones: Se recomienda la construcción inmediata de defensas rivereñas que protejan la margen izquierda del río Vilcanota, donde se ubica el sector de Yucay.

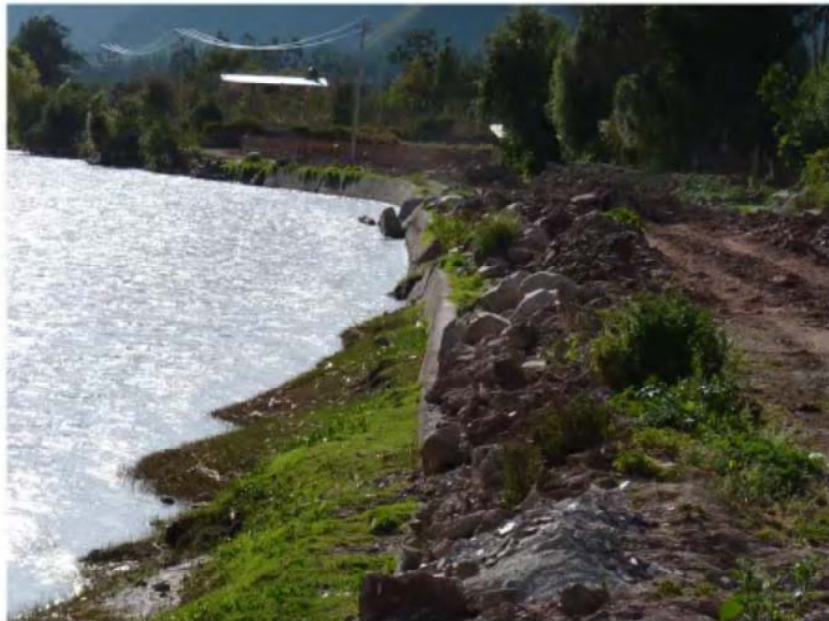
Foto14: Construcción parcial de un muro de defensa. El resto de la carretera se encuentra sin ninguna protección ante futuras crecidas.

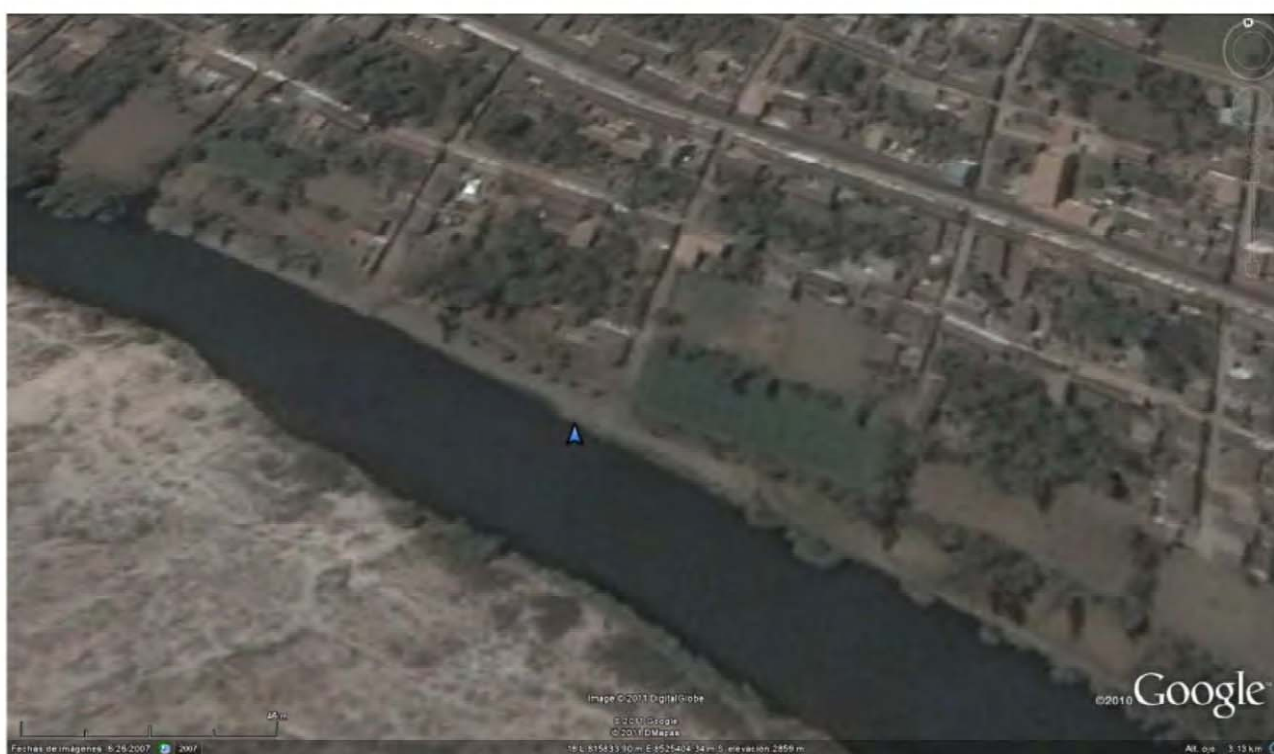
Fig. 07: Sector Yucay, el cual sufrió inundaciones de ambas márgenes por crecida del río Vilcanota. La flecha azul señala la carretera que fue afectada y actualmente reconstruida sin protección adecuada.
