Informe Técnico N° A6690

EVALUACIÓN GEOLÓGICA Y GEODINÁMICA DE LOS DESLIZAMIENTOS DE COLCABAMBA

Zona Retaguayo en el distrito de San Luis:

Carlos Fermin Fitzcarrald - Ancash

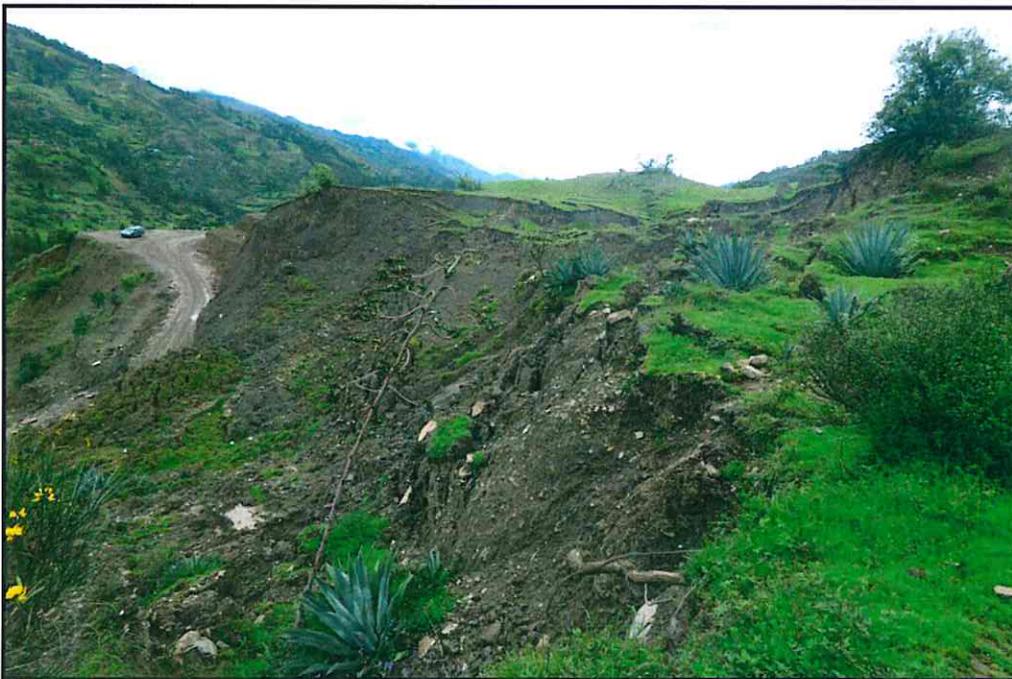
En los sectores de Retaguayo y Colcabamba, se vienen desarrollando una serie de movimientos en masa, principalmente deslizamientos sucesivos de tipo rotacional retrogresivo, es decir, que su desarrollo o avance de la inestabilidad es en sentido contrario a la pendiente o ladera arriba (foto 1), en estos sectores también se puede observar fenómenos asociados a los deslizamientos, como

Foto 1: Escarpes secundarios del deslizamiento de Colcabamba.

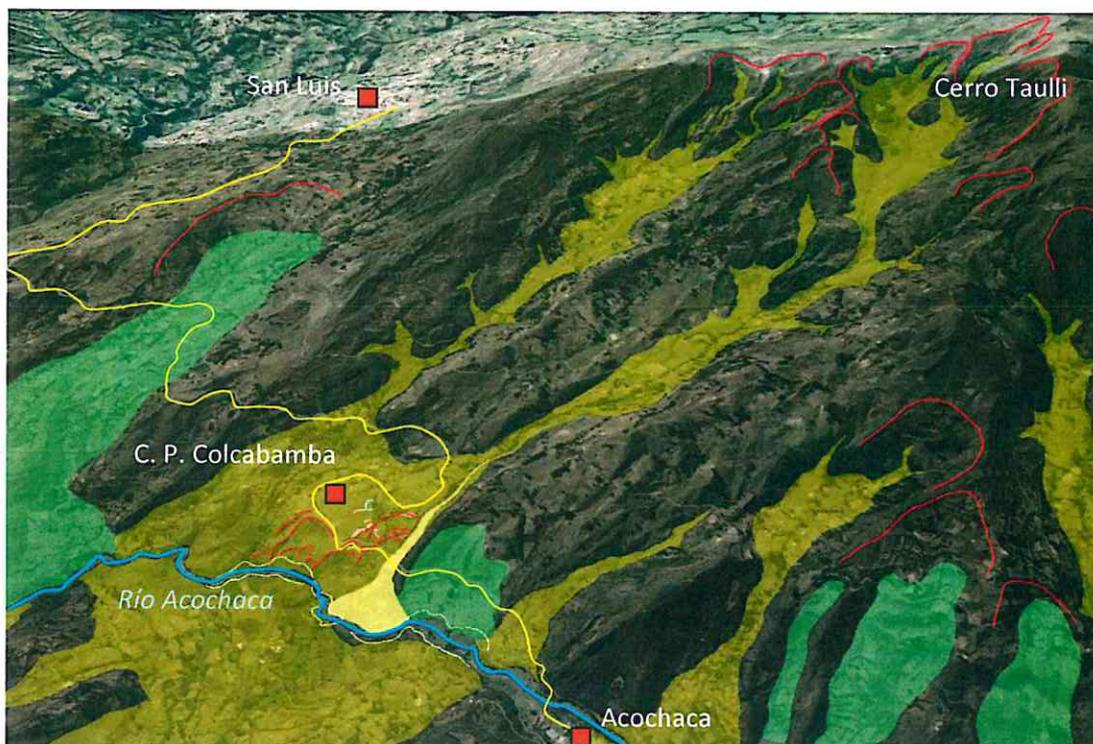
Fig. 3: Imagen de Google, mostrando en amarillo, depósitos aluviales antiguos y en verde depósitos coluviales, correspondiente a antiguos deslizamientos, y en líneas rojas escarpes de deslizamientos, resaltando los ocurridos cerca al poblado de Colcabamba.

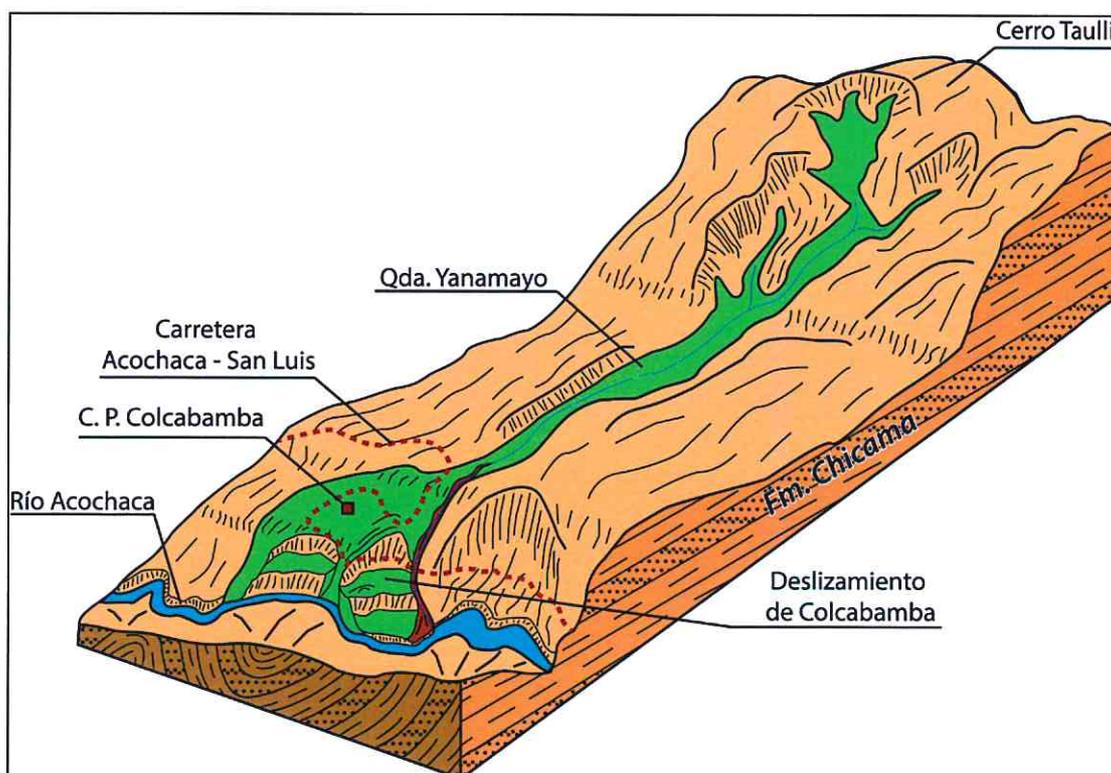
asentamientos y grietas tensionales. Estos deslizamientos se originaron al pie de un depósito proluvial antiguo de grandes dimensiones, que se originó en la parte alta del cerro Taulli, y llegó hasta el río Acochaca teniendo un recorrido de 4.4 km. (figs. 3 y 4); su desencadenamiento estuvo relacionado principalmente a sucesivos flujos de detritos, originados en el río Acochaca, y sus reactivaciones recientes tienen que ver con la inestabilidad producida por el corte de carretera hecho sobre un deslizamiento activo, que sumado a la topografía (relieve escarpado, con una pendiente de 60°), las condiciones climáticas locales y las características del terreno (material aluvial inconsolidado), hacen de este, un sector inestable y de constantes deslizamientos, con una intensa deformación del terreno, que afecta un tramo de la carretera Acochaca – San Luis.

Fig. 4: Esquema geodinámico del deslizamiento de Colcabamba

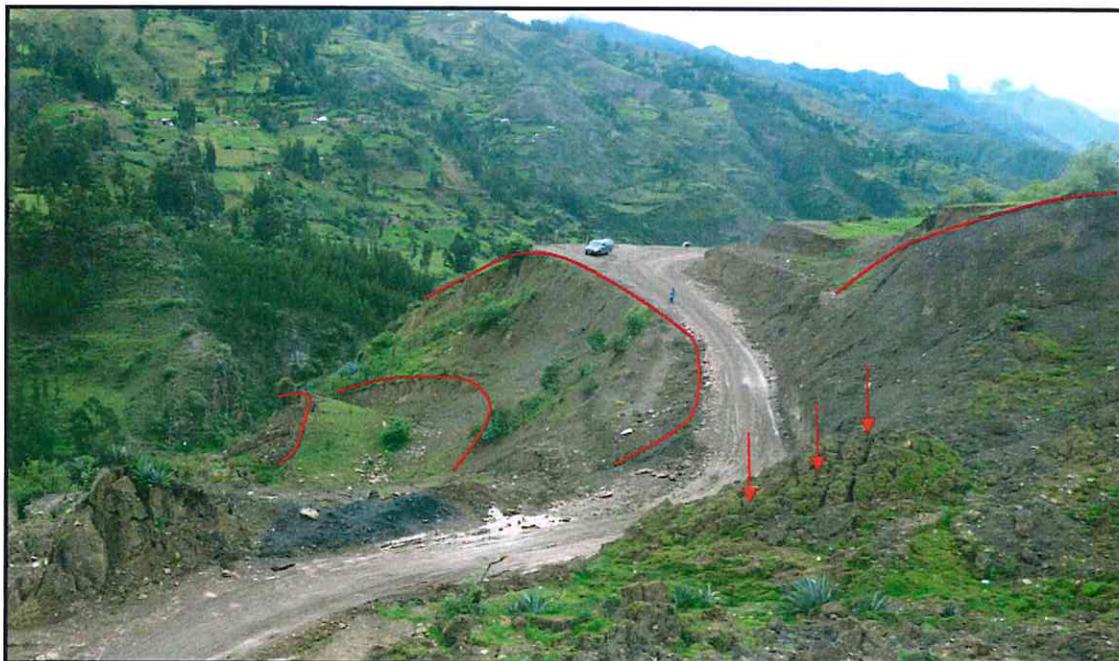
Foto 2: Coronas de deslizamientos menores y grietas en la masa deslizada de la zona de estudio.

El flanco derecho del deslizamiento principal (foto 2, fig. 5), es la zona en donde se observa la mayor deformación, ya que en la imagen del año 2012, pendiente arriba de la carretera se observa una ligera deformación, que para el año 2013 se convierte en un claro escarpe de deslizamiento, con una masa deslizada que se movió unos 3 a 4 m (fig. 6). Esta masa, en la fotografía tomada el 2015, se encuentra removilizada, deslizándose hacia la carretera, obstaculizando constantemente en tránsito vehicular. Pendiente abajo de la carretera se observa,

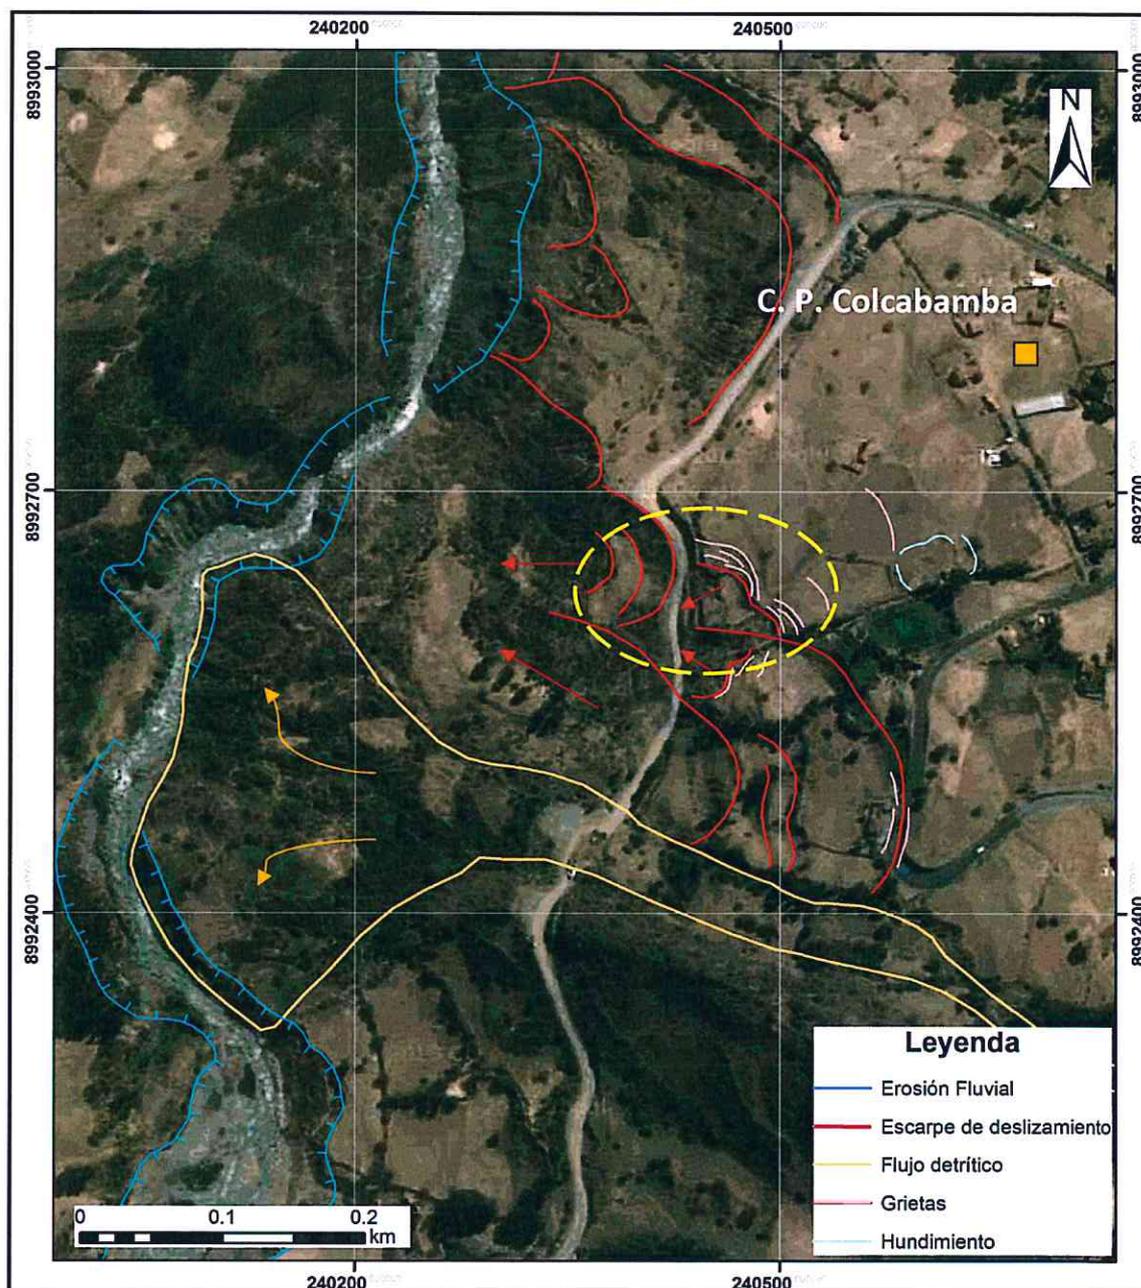
en las imágenes del 2012 y 2013, un escarpe de deslizamiento anterior, con una masa deslizada unos 8 a 10 m por debajo del nivel de la carretera. Esta masa según la fotografía del 2015 se siguió deslizando unos 4 m pendiente abajo (foto 4). En conclusión, los deslizamientos de Colcabamba se encuentran en actividad.

Fig. 5: Mapa de ocurrencias geodinámicas en el sector de Colcabamba, remarcando la zona deslizada en el periodo 2012 - 2015.

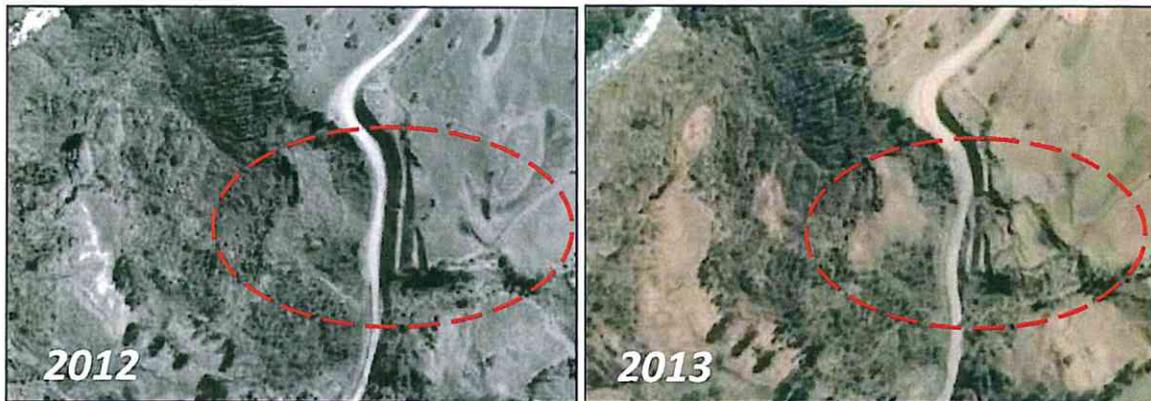
Fig. 6: Estado de actividad en el flanco derecho del deslizamiento de Colcabamba en el periodo 2012 – 2013.

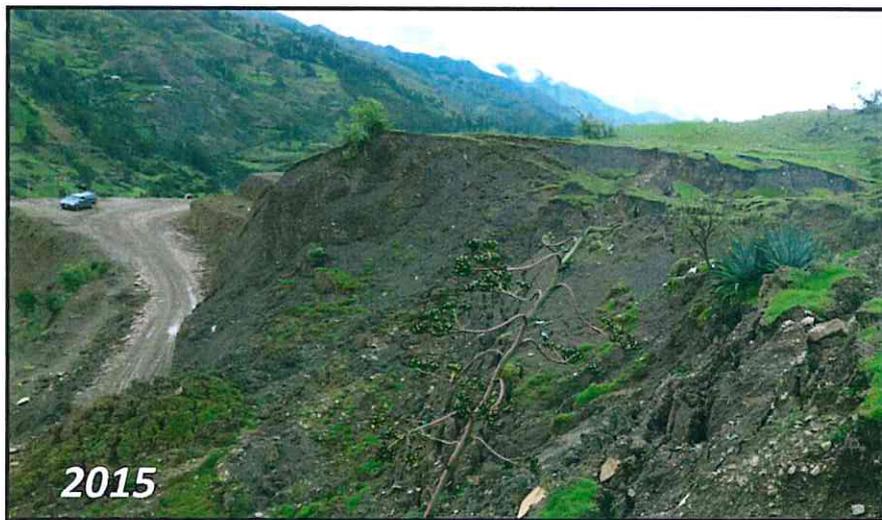
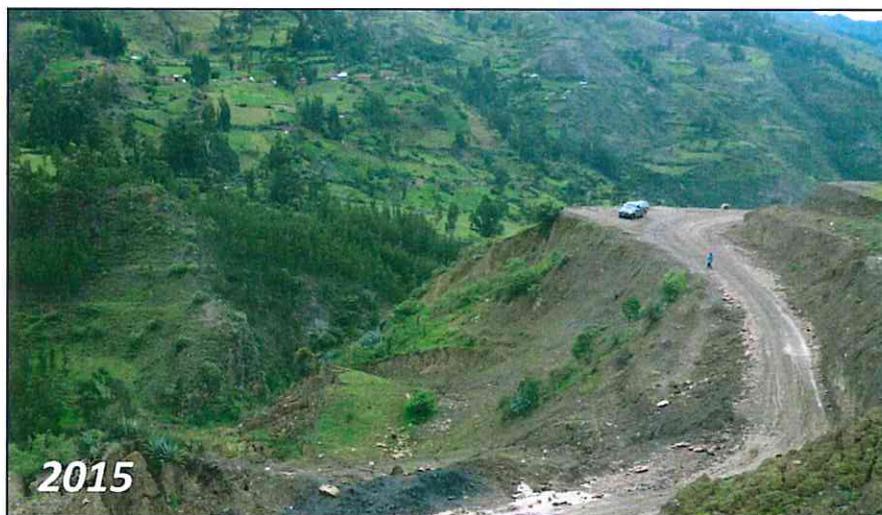
Foto 3: Arriba, escarpe del deslizamiento pendiente arriba de la carretera, originado en el periodo 2012 – 2013 y removilizado durante el periodo 2014 - 2015, **foto 4:** abajo, masa deslizada, que se reactivó en el año 2015.

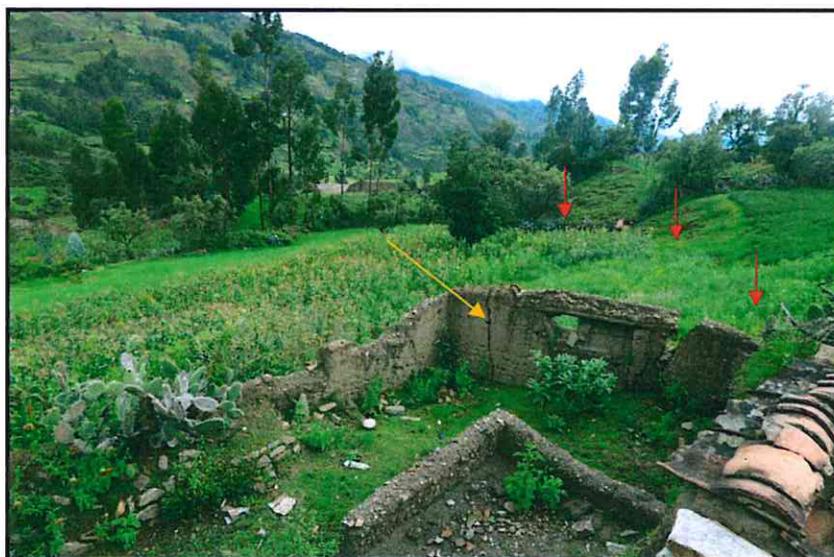
Como se ha manifestado anteriormente, el fenómeno geodinámico ocurrido en el sector de Retaguayo – Colcabamba, corresponde a un conjunto de deslizamientos y escarpes secundarios, desarrollados dentro de dos movimientos mayores D1 y D2 (fig. 7); la corona del escarpe principal D1, se encuentra a una altitud de 2,941 msnm, a 120 m por encima de la margen derecha del río Acochaca, y tiene una longitud de aproximadamente 200 m (fig. 7). En la cabecera de este deslizamiento se observa un asentamiento bien marcado que define el contorno de la corona (foto 5); paralelamente se observan algunas grietas tensionales, que afectan algunas viviendas de la zona y la vía asfaltada Acochaca – San Luis (fotos 6 y 7).

Foto 5: Desnivel que define la corona del deslizamiento D1, se observa también grietas en el terreno y los muros.

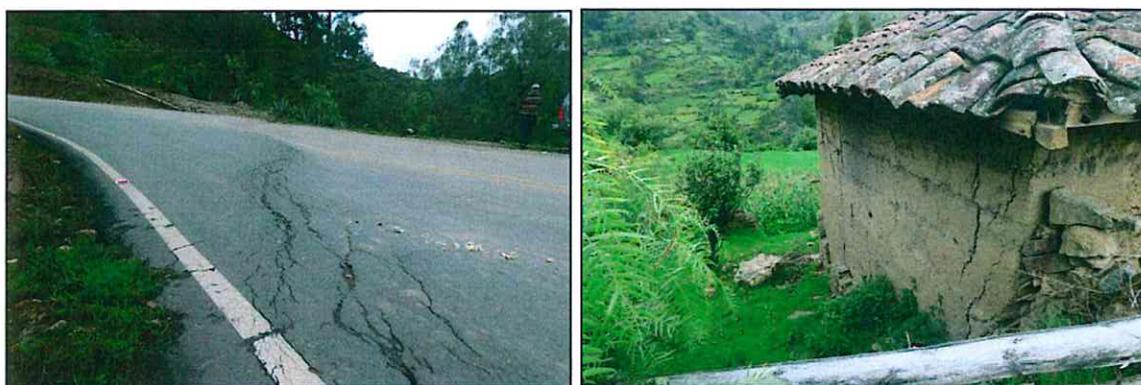
Foto 6: Izquierda, agrietamientos en la vía asfaltada Acochaca – San Luis. **Foto 7:** derecha, viviendas cercanas a la corona del deslizamiento D1, afectadas por agrietamientos en su estructura.

- Diseñar vías de evacuación de aguas superficiales a lo largo de toda a ladera, para poder extraer la mayor cantidad de agua posible.
 - Reconstruir la carretera con muros de contención ladera arriba y abajo, además debe poseer cunetas de evacuación de aguas longitudinales y transversales.

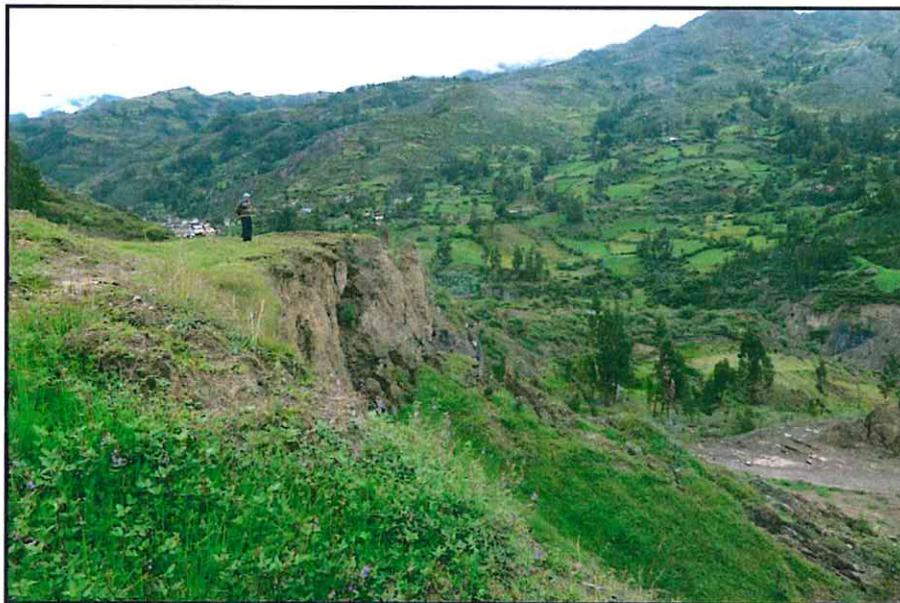
deformación superficial es apenas perceptible, pero no menos importante, ya que los agrietamientos en la parte alta indicarían un movimiento lento de la masa. Sin embargo, hacia el flanco derecho, se observa un escarpe activo y muy deformado de unos 35 m de diámetro y un salto de 5 m (foto 8), y que además cuenta con numerosas grietas tensionales, este escarpe afecta directamente a la carretera Acochaca – San Luis.

Foto 8: Escarpe secundario en el flanco derecho del deslizamiento D1.

2. Realizar un tratamiento integral de estabilización de toda la ladera, que consistiría en lo siguiente:
 - Construir banquetas a lo largo del flanco derecho del deslizamiento D1 y de todo el cuerpo del deslizamiento D2 para estabilizarlo.

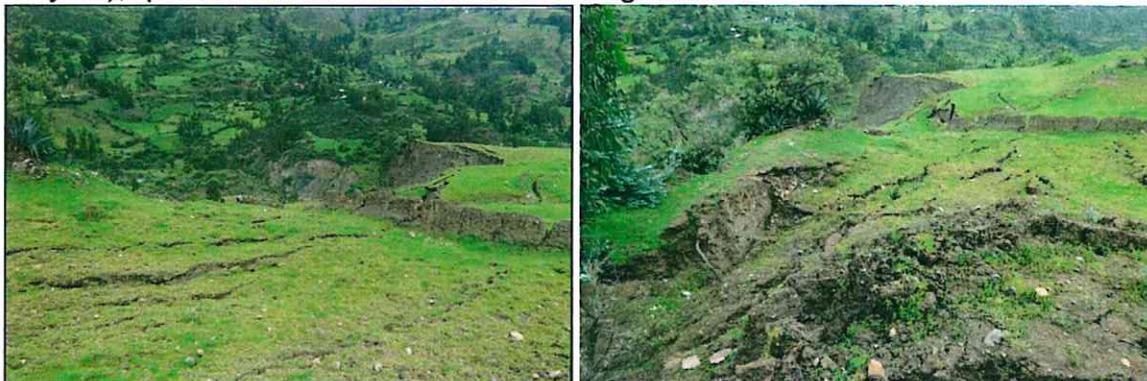
La zona de deslizamiento D2, corresponde a un enjambre de deslizamientos, es decir un conjunto de eventos con varias coronas sucesivas y adyacentes (fig. 7); es en este sector donde se encuentra la mayor deformación registrada en la zona de estudio, como se ha mostrado en el apartado anterior. El estado de actividad evaluado en esta zona es muy intenso, ya que en los últimos 4 años la deformación del terreno (interna y superficial), se ha modificado considerablemente (fig. 6, fotos 3 y 4), mostrando además de la masa deslizada, un gran sistema de grietas tensionales de dirección NE – SO en la cabecera de los deslizamientos, con aperturas de hasta un metro de diámetro (fig. 7, fotos 9, 10, 11 y 12), que indicarían un movimiento retrogresivo.

Foto 9 y 10: Sistemas de agrietamientos en la cabecera del deslizamiento D2.

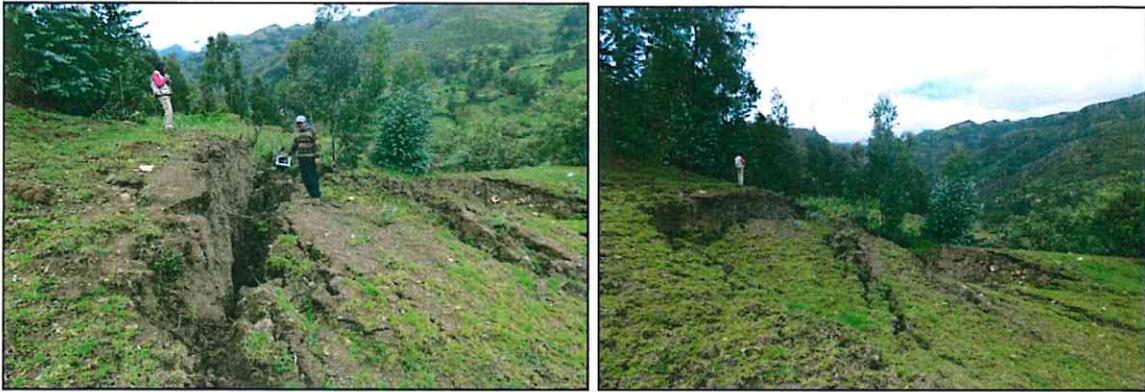
Foto 11 y 12: Escarpes y grietas tensionales con aperturas de hasta un metro en el deslizamiento.

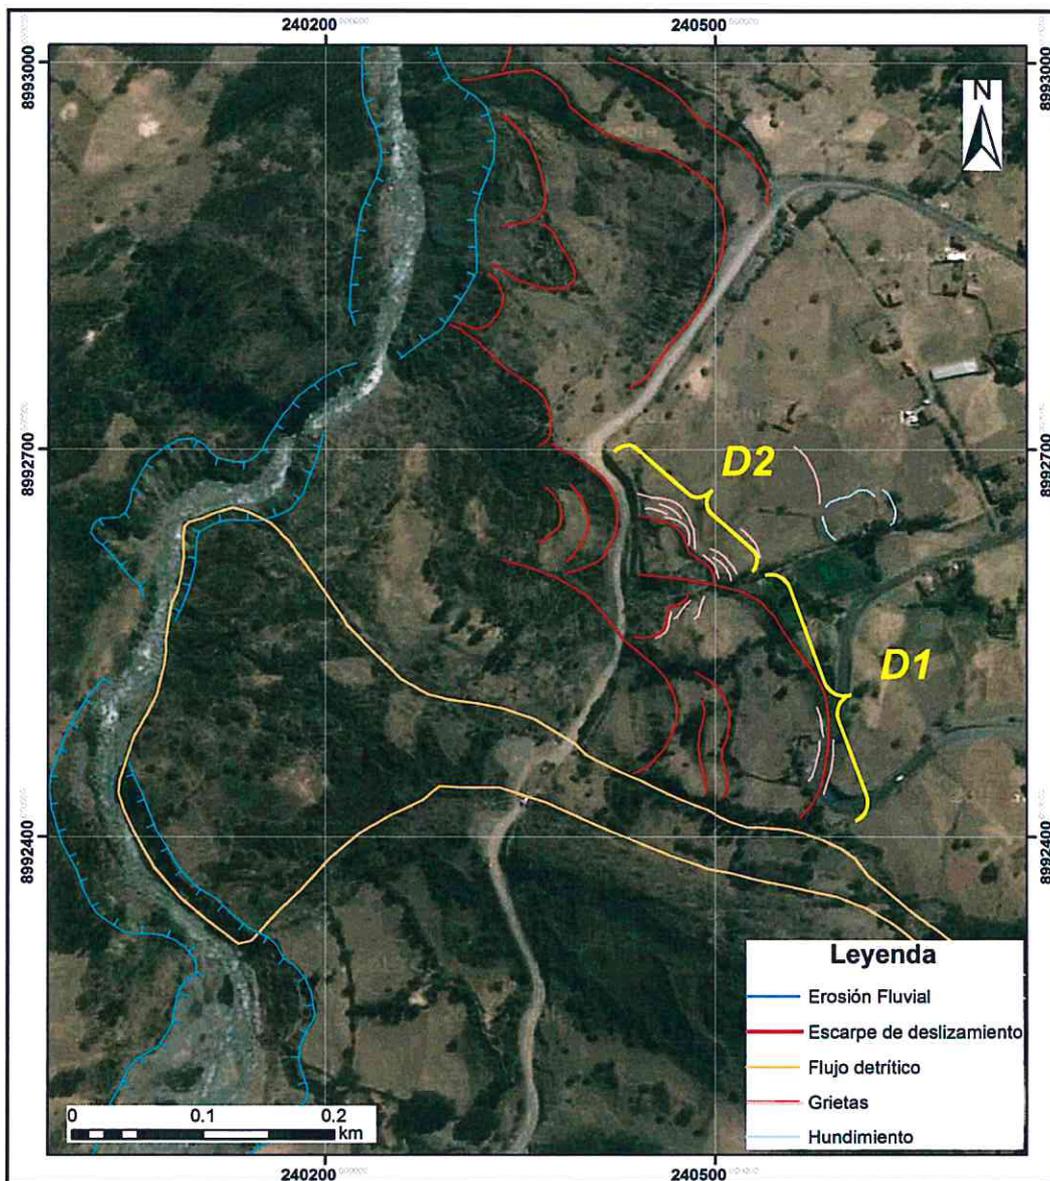
Fig. 7: Sectorización de los deslizamientos activos en la zona de estudio.

5. La zona de deslizamiento D2, corresponde a un enjambre de deslizamientos activos, es decir un conjunto de eventos con varias coronas sucesivas y adyacentes, y grietas tensionales en la cabecera; esta zona es la de mayor peligrosidad.
6. El asentamiento reportado, y la grieta junto a este, podrían corresponder a un plano de deslizamiento profundo.
7. La extracción de arena de las terrazas fluviales, en zonas de deslizamiento, produce un mayor socavamiento en los depósitos aluviales y con ello la desestabilización de las laderas.
8. Por las razones expuestas, podríamos concluir que el flanco derecho del deslizamiento D1 y todo el deslizamiento D2, son de peligro muy alto, por lo tanto se encuentran **en peligro inminente**.

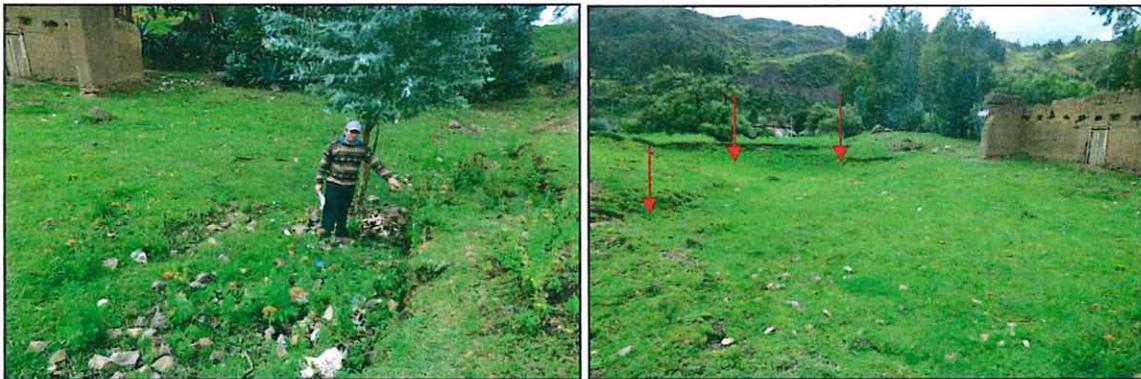
Un fenómeno que también se pudo observar en la zona de estudio, fue un hundimiento, o colapso del terreno, ubicado a unos 100 m al norte y noroeste de los deslizamientos D1 y D2 respectivamente (fig. 7), este fenómeno tiene unos 40 m de largo (foto 13), y formó un colapso de 40 a 50 cm (foto 14), con saltos en contra de la pendiente, muy cerca a este hundimiento se puede observar también una grieta de 50 m de largo y 10 cm de apertura (foto 15), que se encuentra aislada del sistema de grietas antes descritas, y que podría corresponder a un plano de deslizamiento profundo.

Foto 13 y 14: Colapsos de terreno o asentamientos, con saltos de 30 a 50 cm.

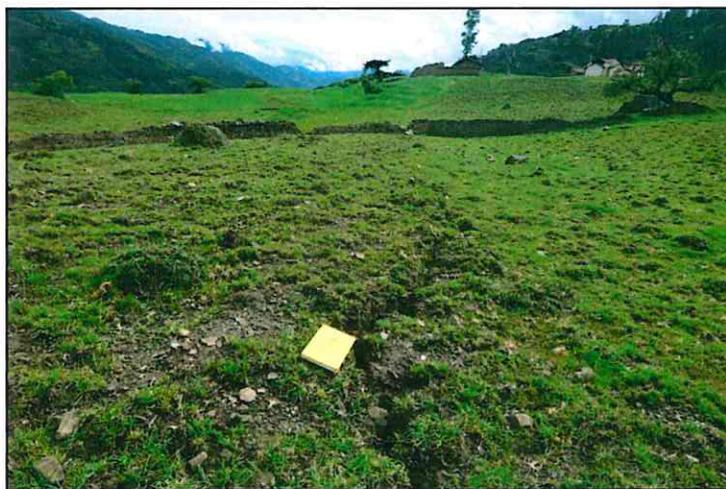
Foto 15: Grieta de 50 m de largo muy cerca al asentamiento registrado.

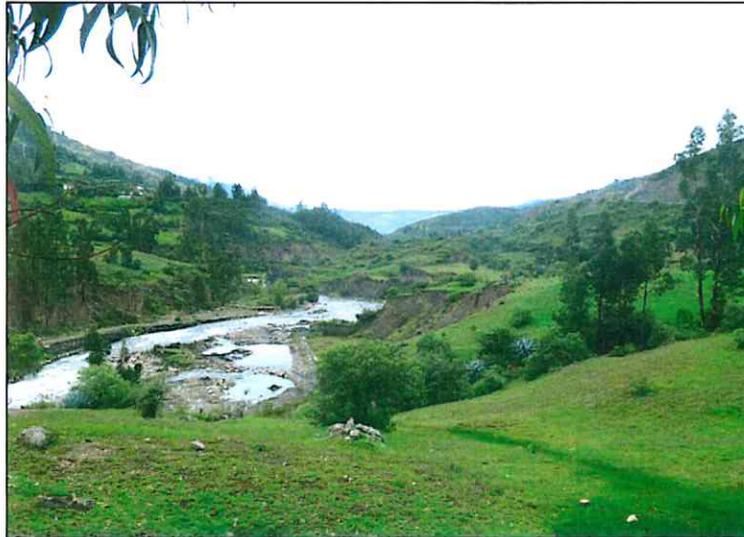
Como se mencionó anteriormente, uno de los factores que influyó en el origen de estos deslizamientos, fue la erosión fluvial y el socavamiento lateral producido por el río Acochaca, al pie del depósito aluvial antiguo que bajo del cerro Taulli. Si bien actualmente este socavamiento, no es el principal factor para la ocurrencia de los deslizamientos recientes, es importante tenerlo en cuenta, ya que la extracción de arena de la terrazas fluviales, está provocando el socavamiento en los depósitos

proliviales y con ello la desestabilización de las laderas. Actualmente se viene realizando esta actividad (foto 16), aunque no al pie del deslizamiento, sino 500 m al sur, muy cerca al puente carrozable de Acochaca.

Foto 16: extracción de arena en el lecho del río Acochaca.

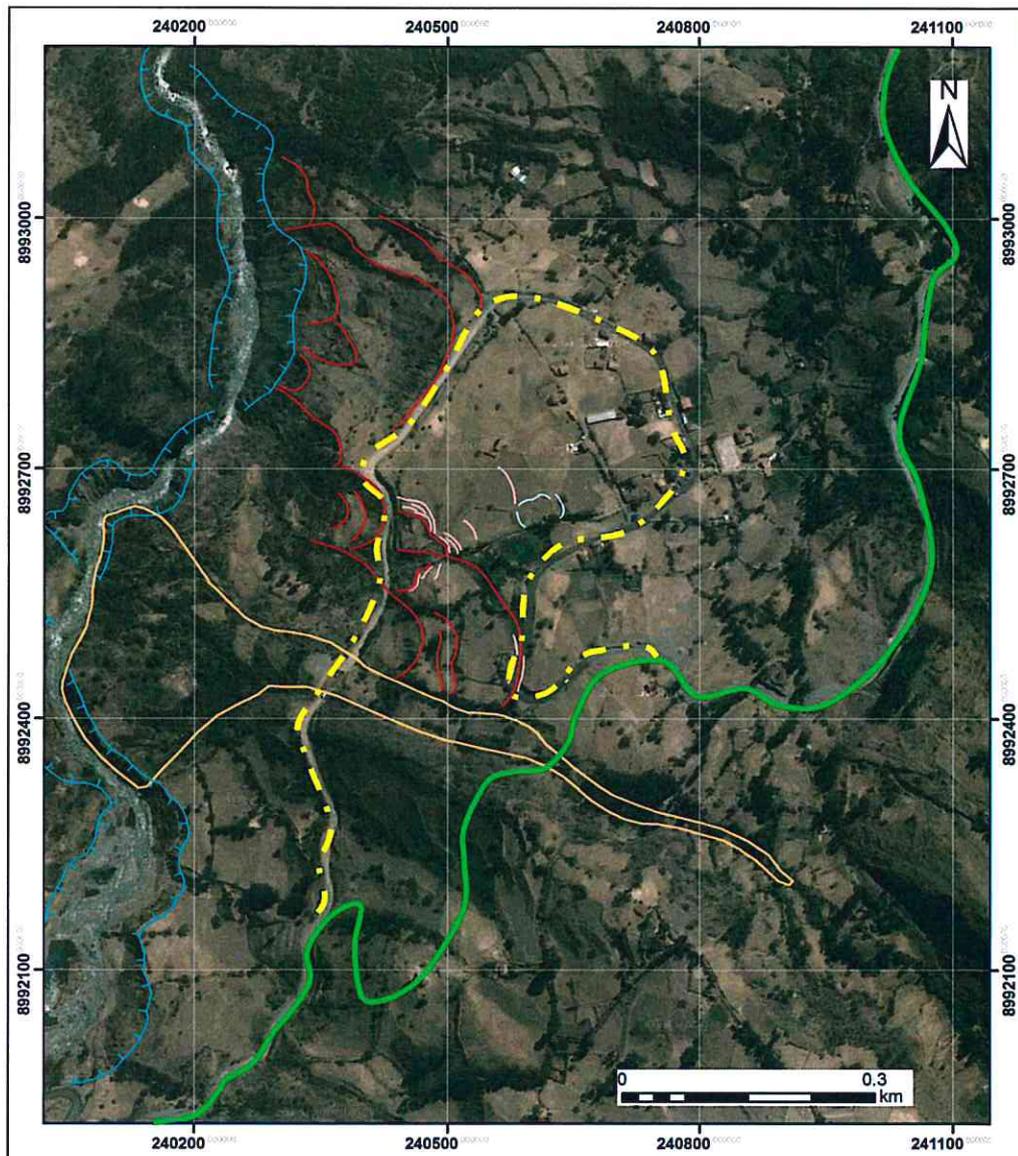
Fig. 8: En línea verde, propuesta de rediseño de la carretera Acochaca – San Luis, evitando las zonas de deslizamientos activos.

1. Rediseñar el trazo de la carretera Acochaca – San Luis (fig. 8), ya que como se ha visto, atraviesa un deslizamiento activo de grandes dimensiones, este rediseño debería evitar las zonas de deslizamientos activos (ver el mapa geológico).
