INFORME N° 01/77

ELECTROPERU S. A.  
Seguridad Lagunas  
BIBLIOTECA

Huaraz, 9 de Marzo de 1977

ASUNTO : INSPECCION DE LAS LAGUNAS SHALLAP, TULLIPARRAJU,  
CUCHILLACocha Y PALCACocha

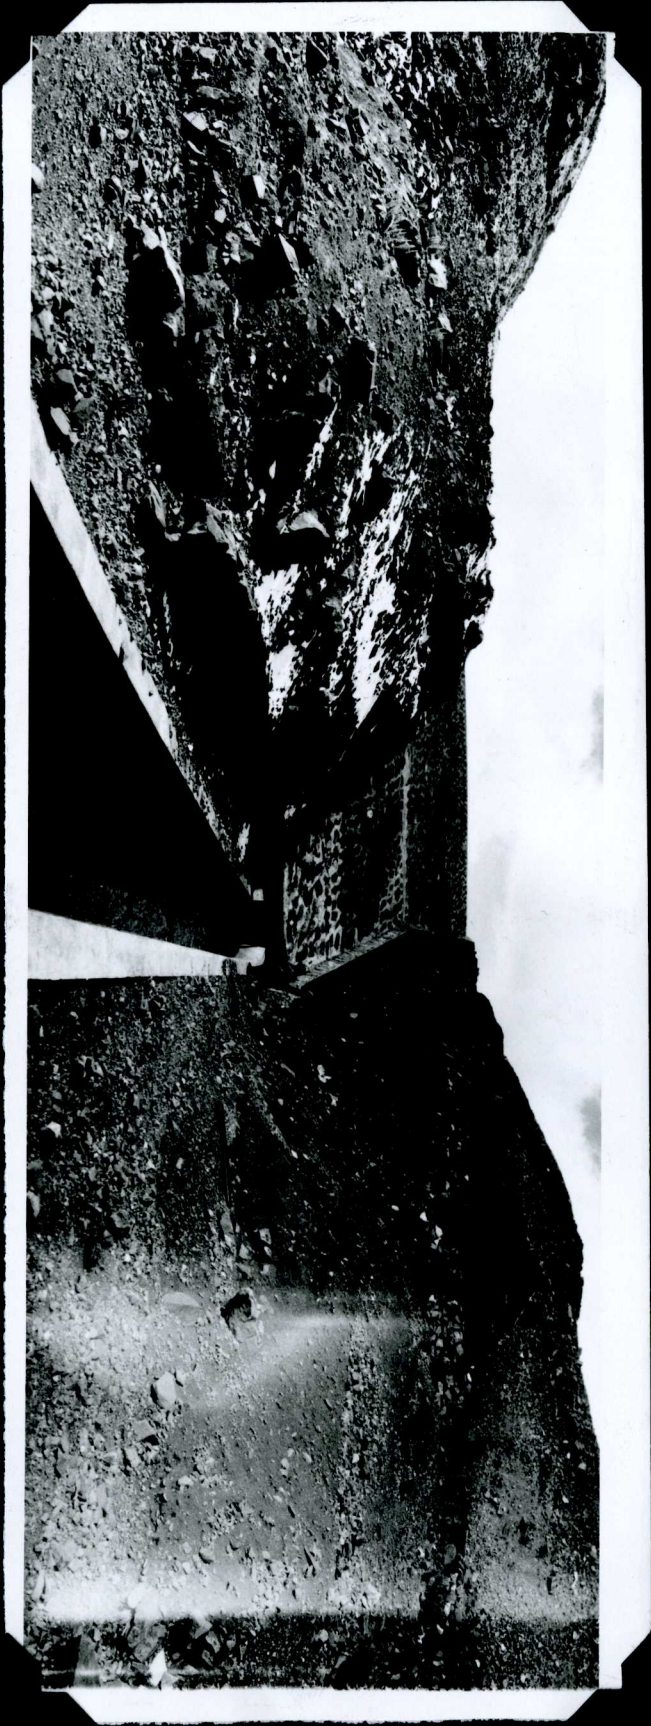
El desagüe de esta laguna discurre en forma normal con un tirante de agua de aproximadamente 25 cm., encontrándose limpios de escombros tanto el canal de acceso como de salida. No hay derrumbes en los taludes aguas abajo del desagüe.

Fot. 2.- Canal de entrada y dique de la laguna SHALLAP

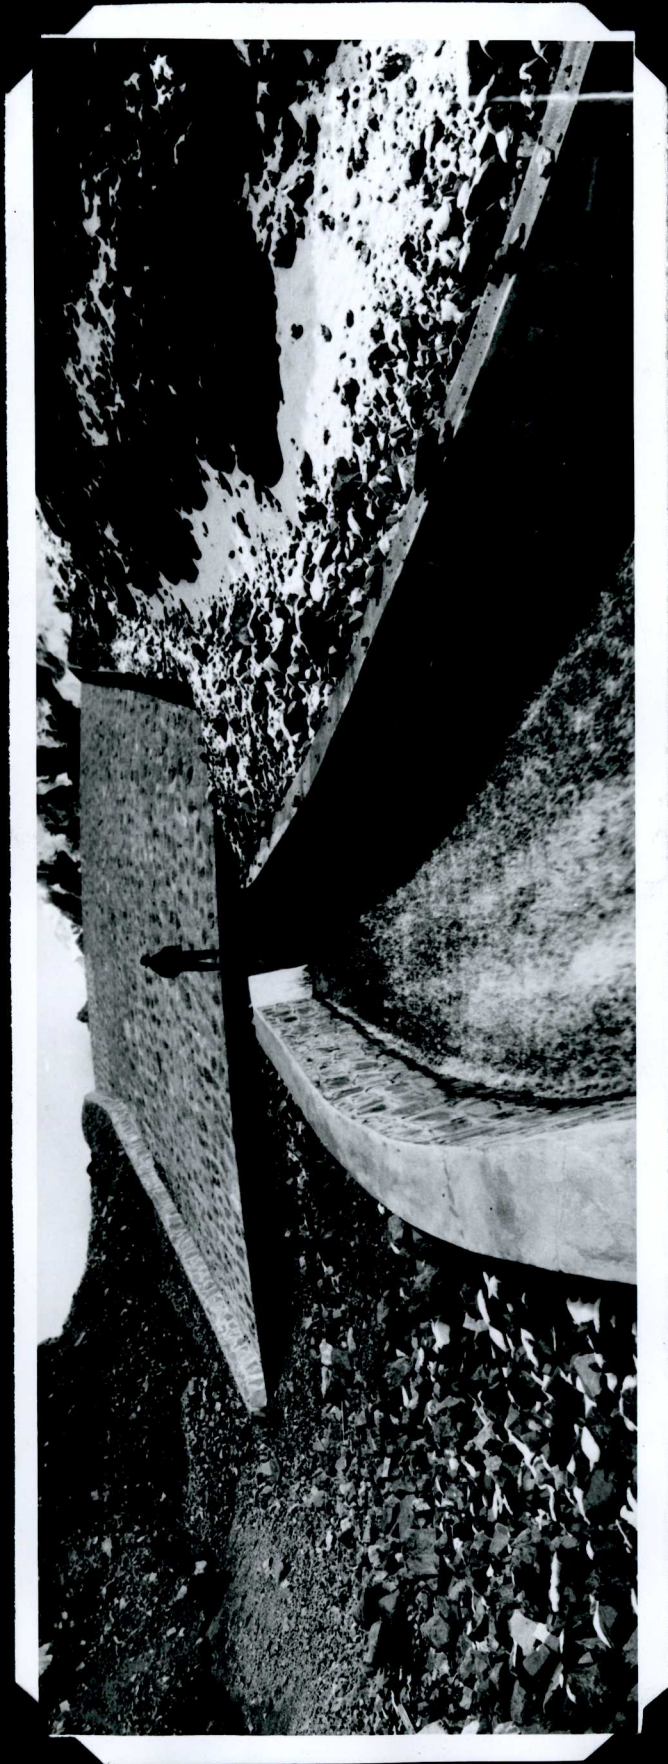
Fot. 3.- Canal de salida y dique de la laguna SHALIAP

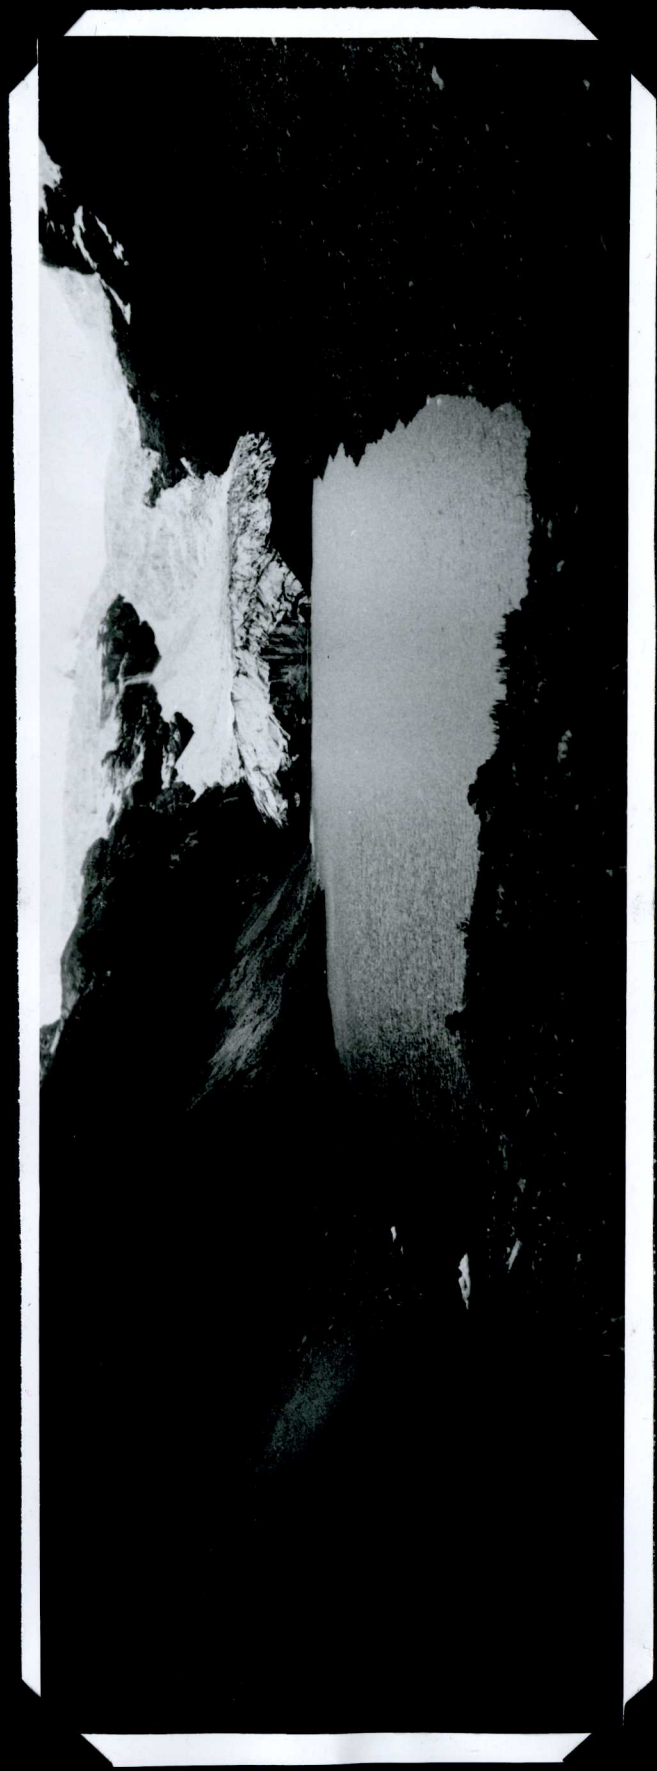
No se ha encontrado derrumbes en los taludes del tajo, así como tampoco en los taludes interiores de las morrenas laterales.

Fot. 4.- Vista panorámica de la laguna TULIPARRAJU  
Marzo, 1977

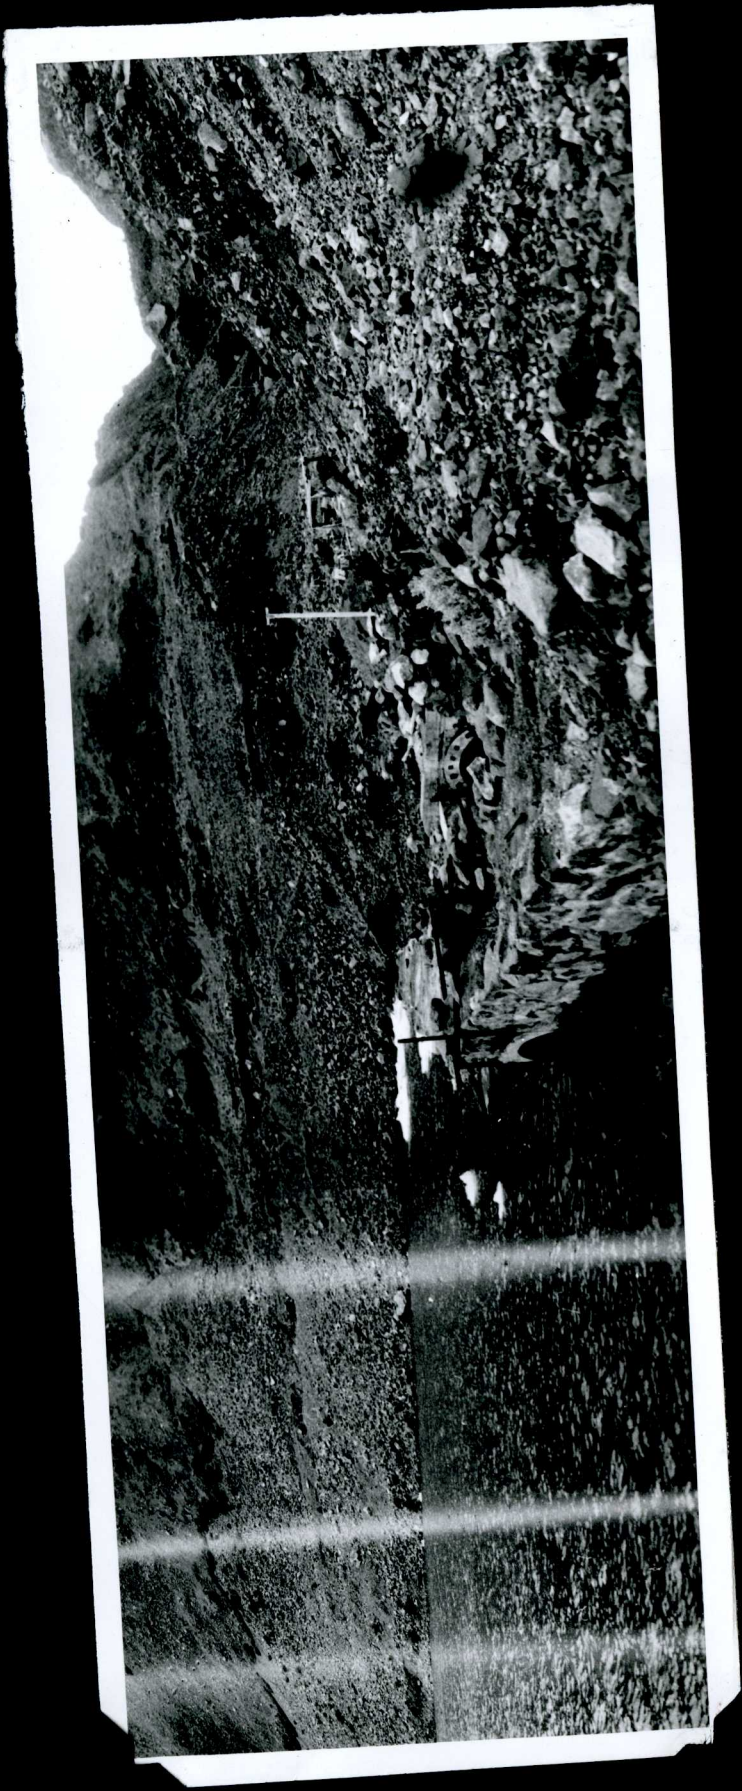
El desagüe de esta laguna igual que en la anterior se encuentra normal, habiendo observado solamente que la boca de acceso al túnel no ha sido protegida con las rieles, tal como anteriormente tenía.

Fot. 5.- Boca de acceso al conducto del túnel de la  
laguna TULLPARRAJU

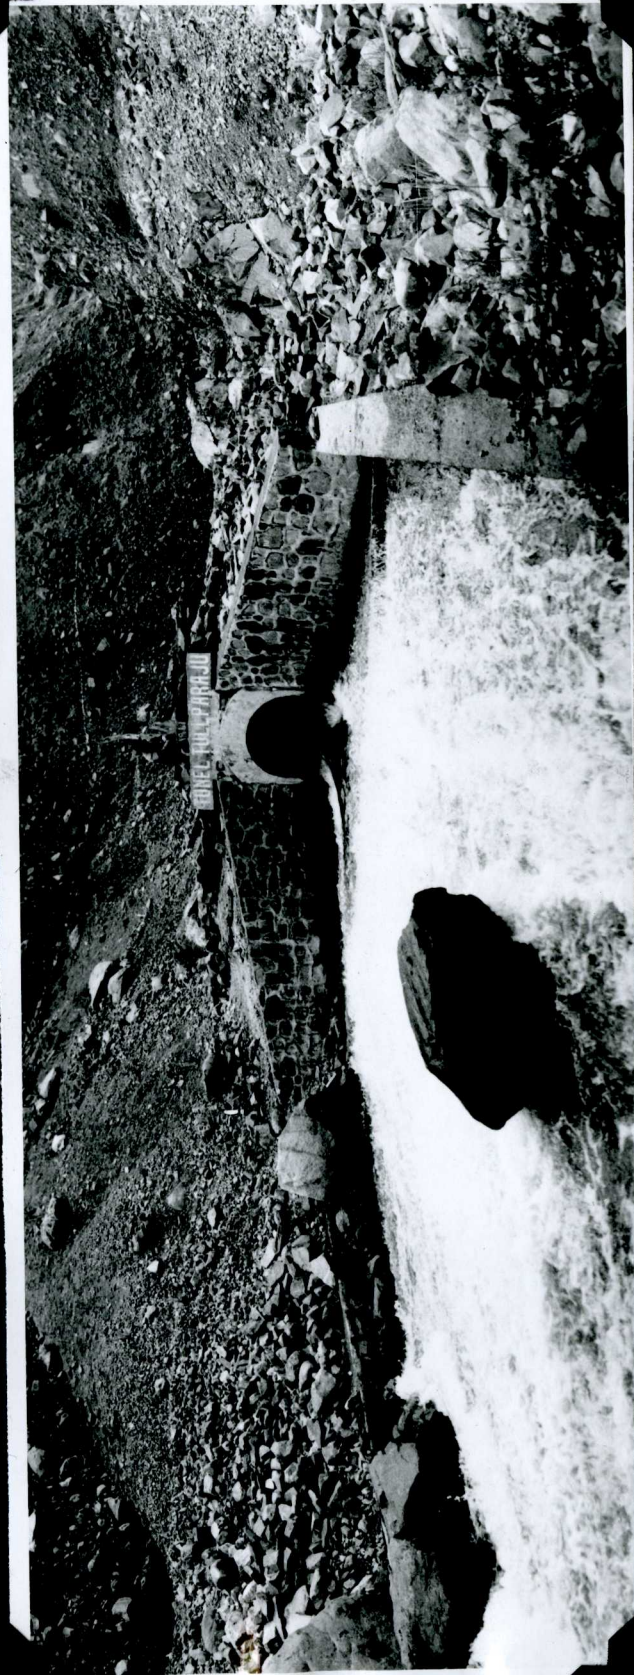
Fot. 6.- Boca de salida del túnel de la laguna TULLPARRAJU  
Marzo, 1977

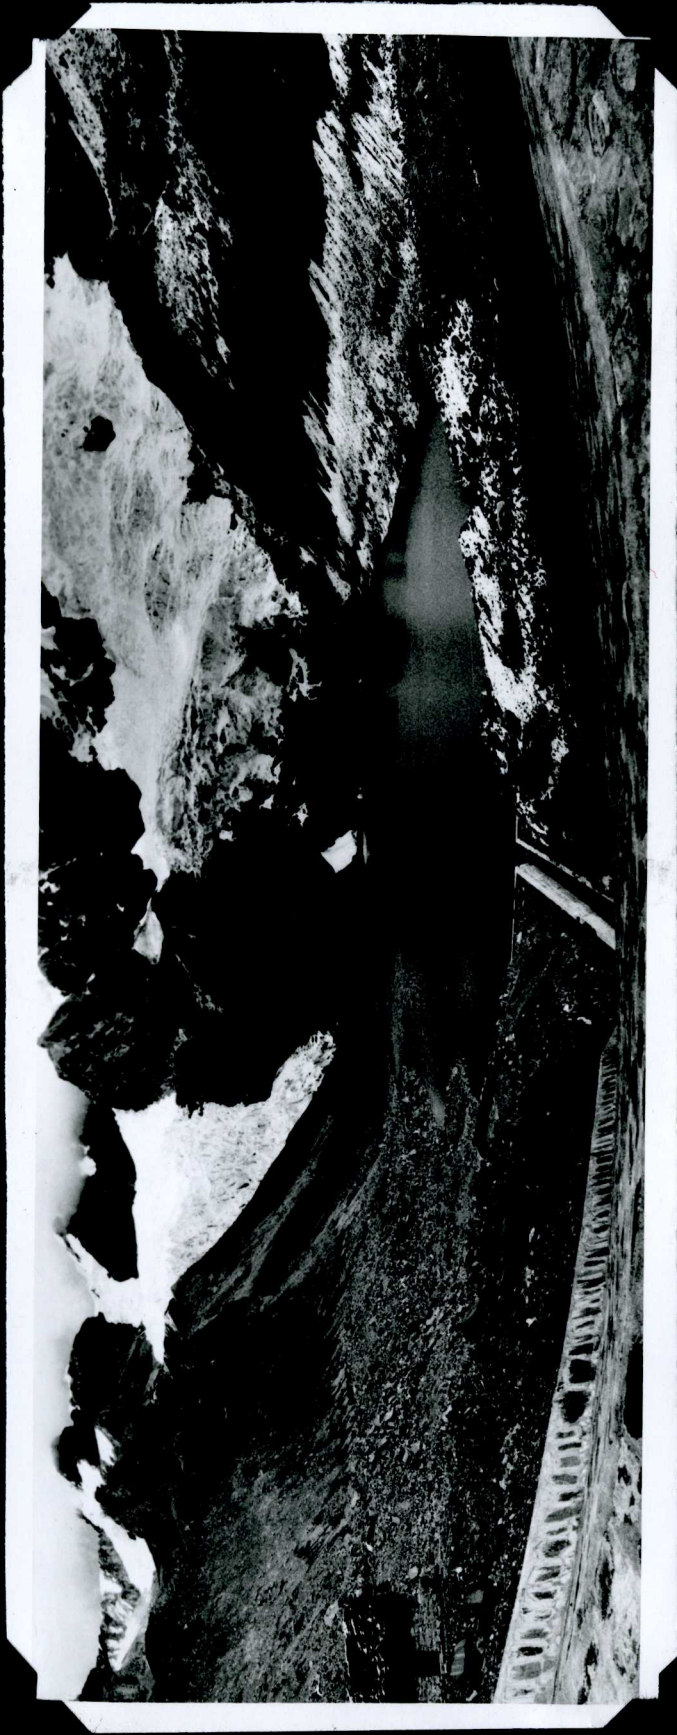
Fot. 7.- Vista panorámica de la laguna CUCHILLACOCHA  
Marzo, 1977

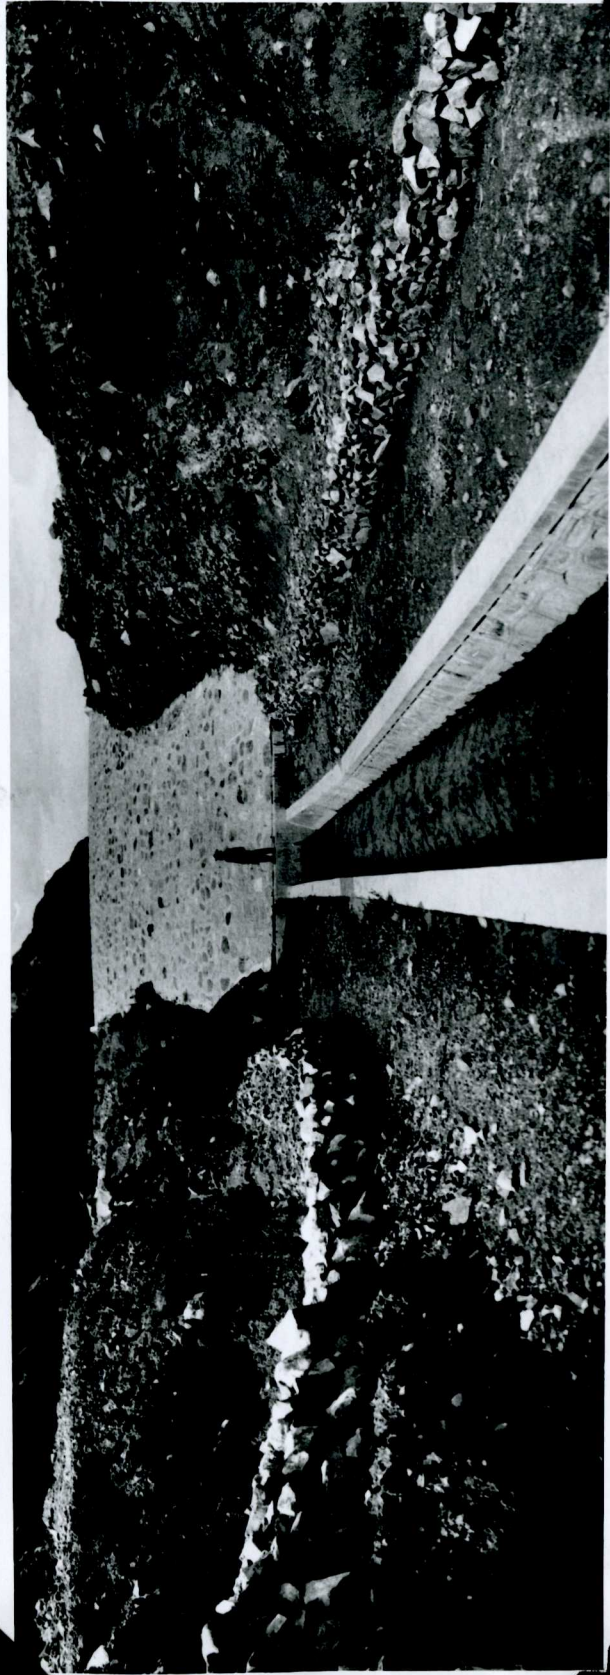
En el canal de entrada de esta laguna junto a la boca del conducto cubierto hay una pequeña cantidad de escombros, que mayormente no afecta el flujo normal del desagüe, no siendo necesaria una limpieza inmediata.

Fot. 8,- Canal de acceso y dique de la laguna CUCHILLACocha  
Marzo, 1977

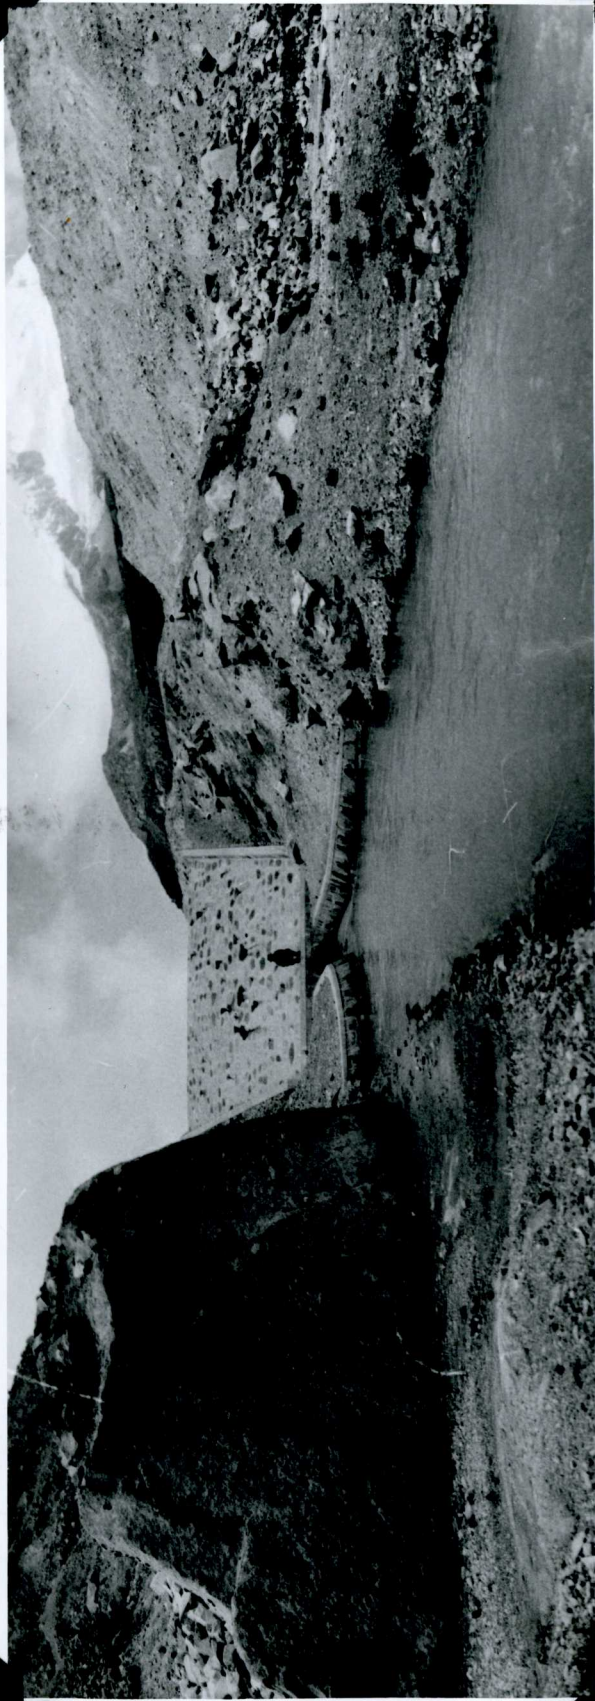
Fot. 10.-- Vista panorámica de la laguna PALCAGUOCHA  
Marzo de 1977

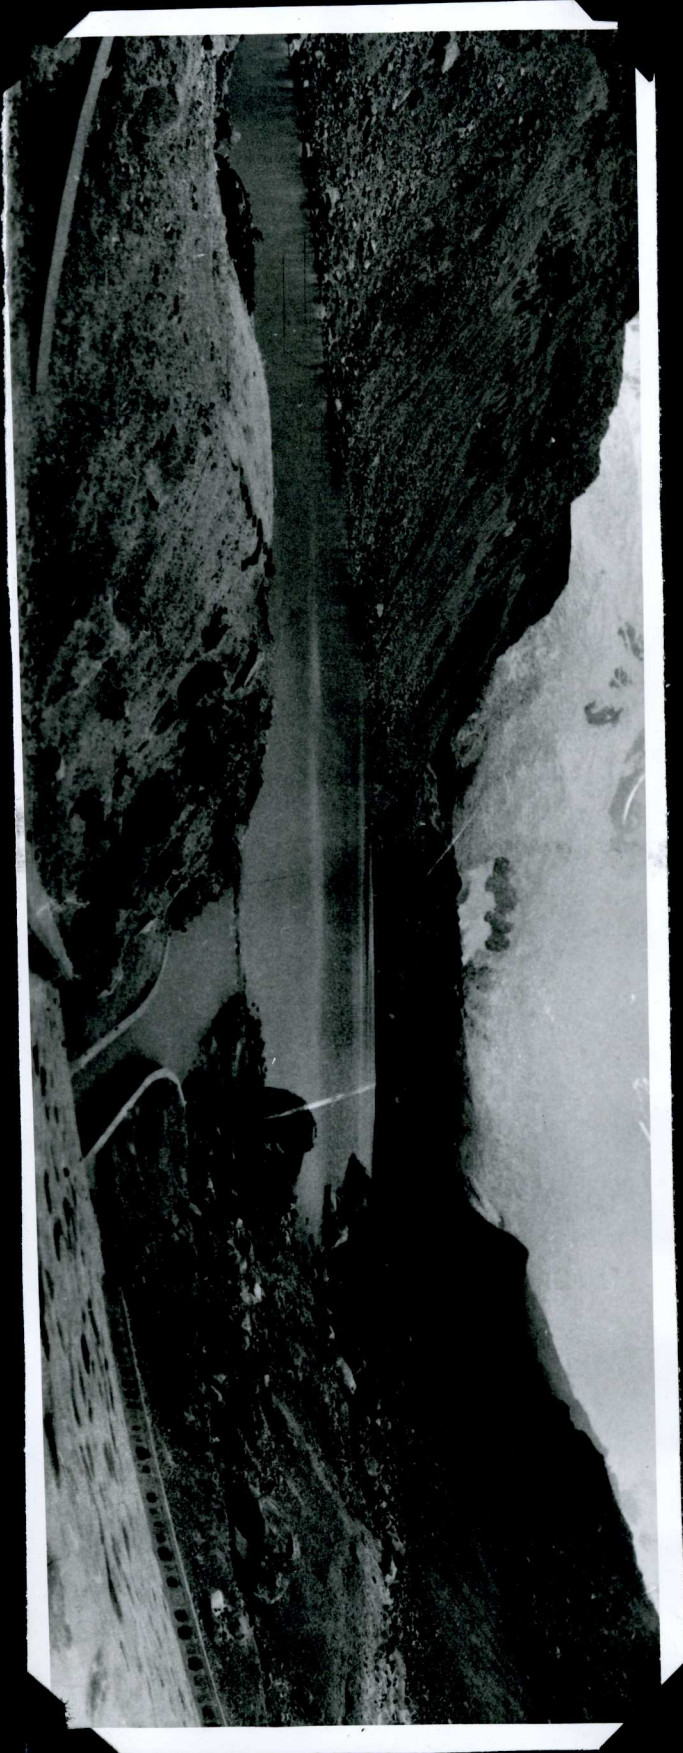
En esta laguna se ha encontrado todo normal, no habiéndose observado acumulación de escombros ni derrumbes en los canales de acceso y salida del ducto.

Fot. 11.- Canal de acceso y dique de la laguna PALCACOCHA  
Marzo, 1977

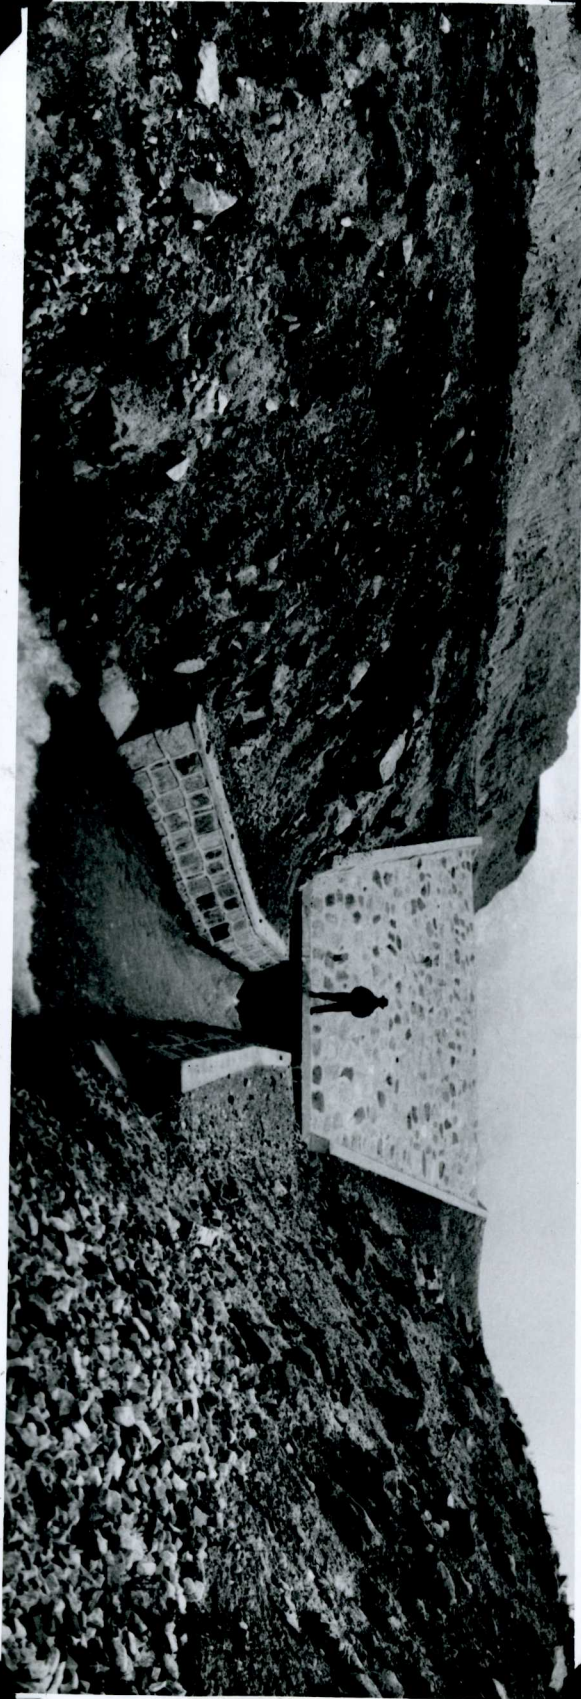
**Fot. 12.-- Canal de salida y dique de la laguna PAICACOCHA  
Marzo, 1977**
