**CONVENIO ESPECÍFICO DE COOPERACIÓN INTERINSTITUCIONAL
ENTRE EL MINISTERIO DE VIVIENDA, CONSTRUCCIÓN Y SANEAMIENTO
Y LA UNIVERSIDAD NACIONAL DE INGENIERÍA “ESTUDIO DE MICRO
ZONIFICACIÓN SÍSMICA Y VULNERABILIDAD EN LA CIUDAD DE LIMA”**

INFORME No. 3

RESUMEN EJECUTIVO DEL ESTUDIO DE MICROZONIFICACIÓN SISMICA Y EVALUACIÓN DE LA VULNERABILIDAD DE EDIFICACIONES EN EL DISTRITO DE CHORRILLOS

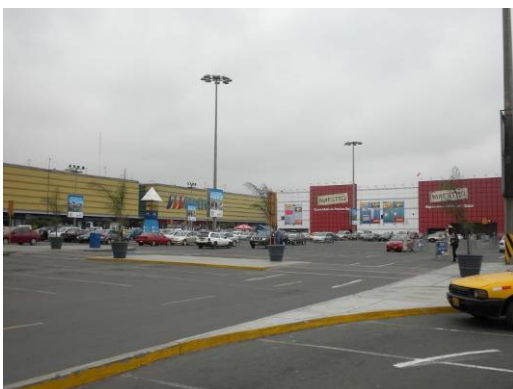
Figura 19: Fotos de CC Plaza Lima Sur. Estructuras acero, concreto relativamente nuevas sin problemas de estructuración o mantenimiento

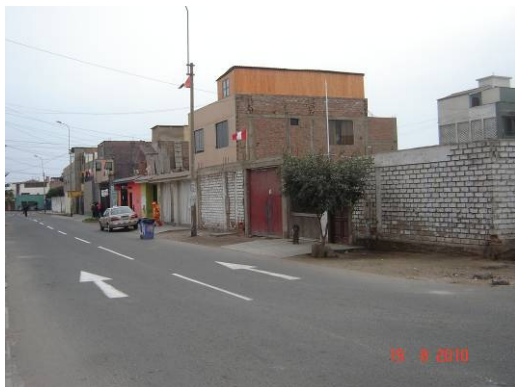
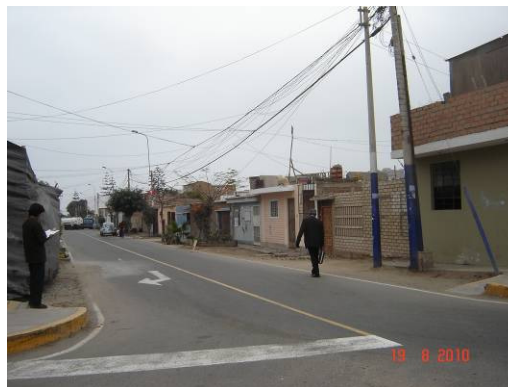
Figura 34: *Acabados modestos y deterioro por humedad o falta de mantenimiento (der) baja altura, acabados modesto*

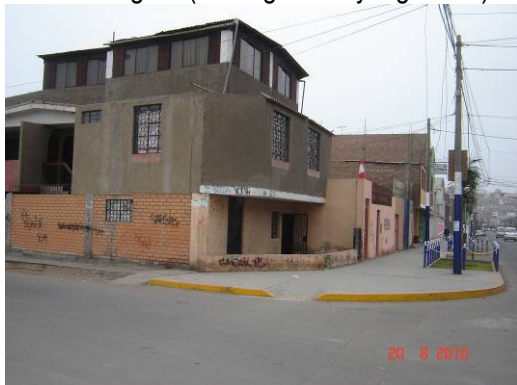
Figura 35: Ampliaciones en pisos superiores en el sector

El crecimiento vertical de los edificios de vivienda en ampliaciones sin concluir (ver Figura 35), la mayoría típicamente de albañilería (aparentemente de construcción reciente), pero también en material ligero como madera, o metálica no ingenieril con cobertura ligera. Algunos predios de uso comercial en Av. Huaylas y Alameda Sur se observa construcción informal de estructura metálica y cobertura ligera (Ver Figura 36 y Figura 37)

Ampliación en material ligero

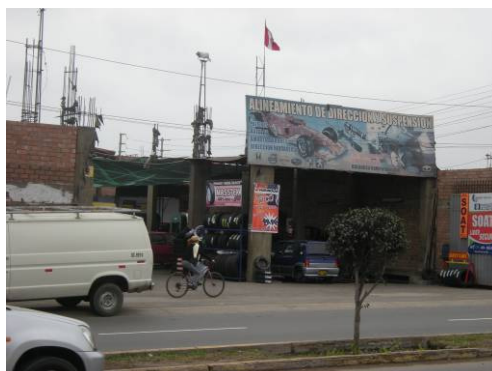
Figura 36: Av. Alameda Sur. Taller con estructura deficiente

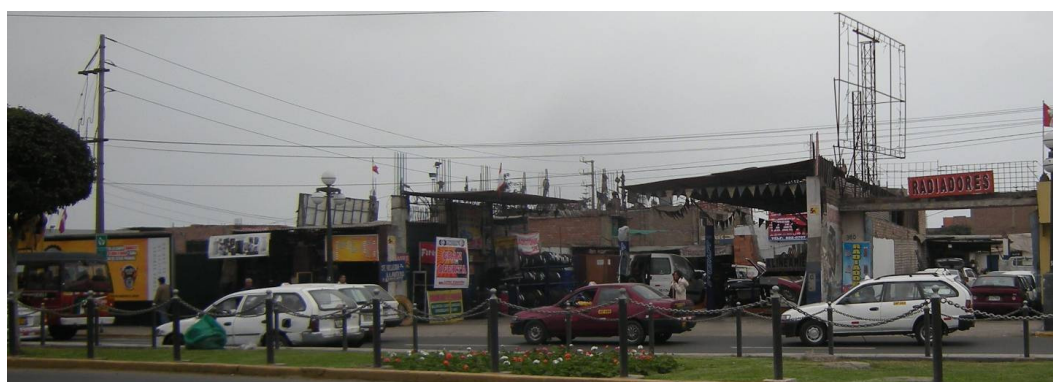
Figura 37: Av. Huaylas techos metálicos de construcción informal

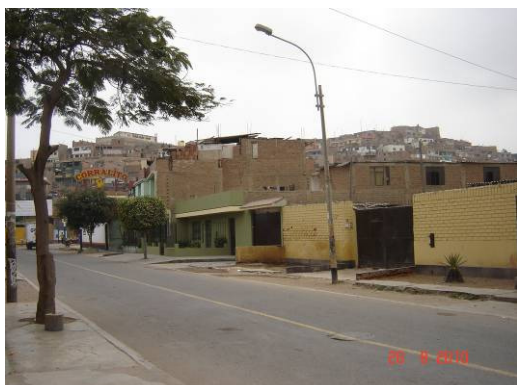
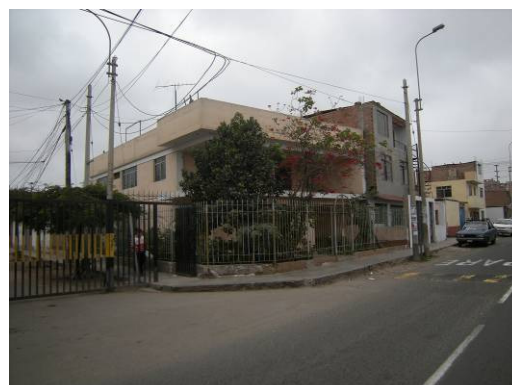
Figura 38: Calle San Rodolfo, al fondo Av. Santa Anita y zona de cerro (Santa Teresa de Chorrillos) en sector vecino – der: rejas de seguridad y mantenimiento deficiente

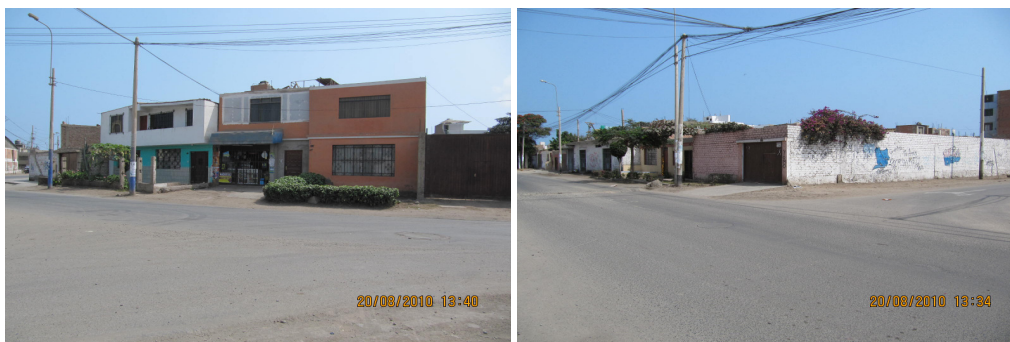
Figura 40 –Tipos de edificaciones en el Sector 9

Durante la inspección se pudo observar que las edificaciones se encuentran en regular estado de conservación. No se observaron indicios de asentamiento pero si había presencia de humedad en la base. No se observaron fisuras en los elementos estructurales.

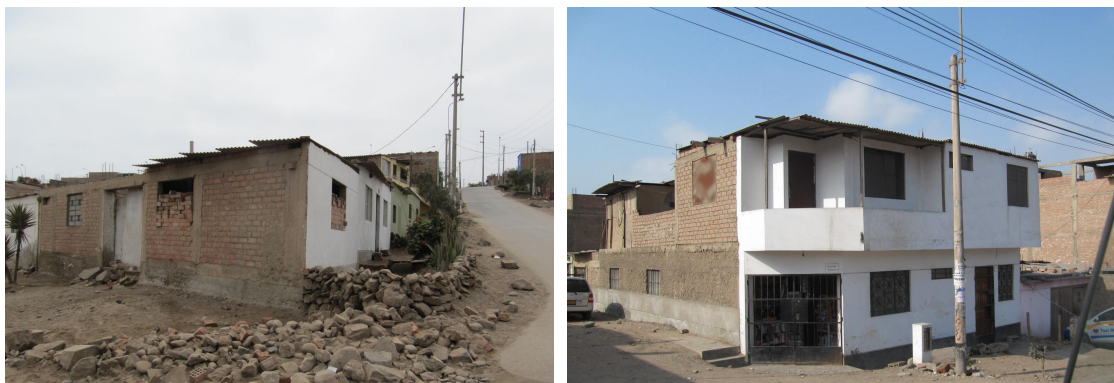
Figura 57 –Tipos de edificaciones en el Sector 17

Durante la inspección se pudo observar que las edificaciones se encuentran en regular estado de conservación y muchas de ellas han sido construidas de manera informal. No se observaron indicios de asentamiento tampoco había presencia de humedad en la base. No se observaron fisuras en los elementos estructurales.

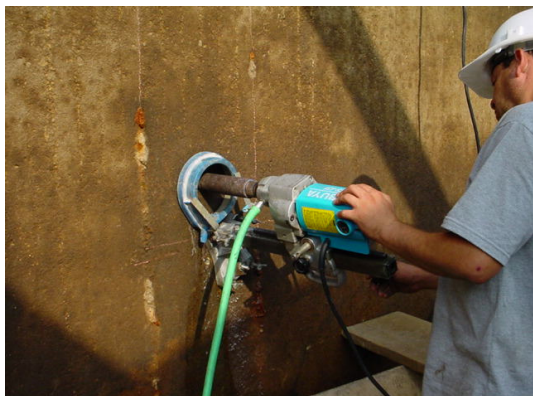
Figura 185. Extracción de testigos de concreto endurecido. Obsérvese la corrosión en el muro

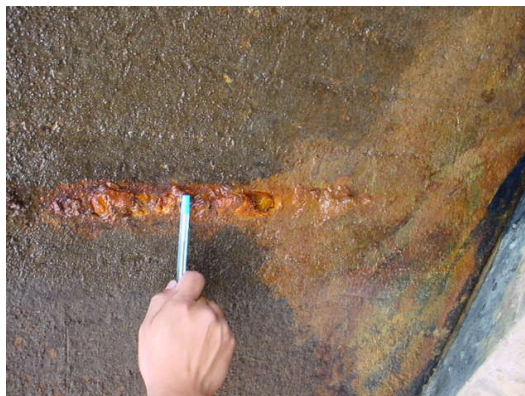
Figura 186. Corrosión del refuerzo en los muros de los decantadores.

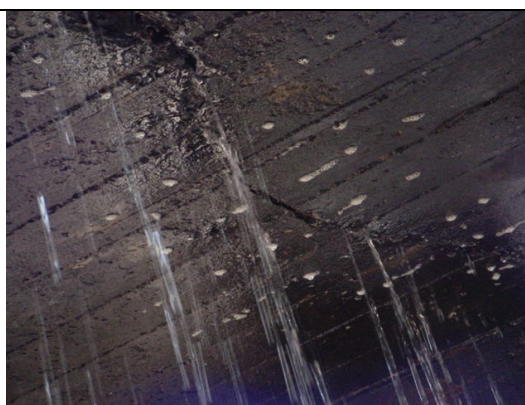
Figura 188. Fisuras en canal de salida del decantador.
