**INSTITUTO GEOLÓGICO MINERO Y METALÚRGICO
DIRECCIÓN DE GEOLOGÍA AMBIENTAL Y RIESGO GEOLÓGICO**

**ALUVIÓN EN EL SECTOR 16 DE NOVIEMBRE, AMBO:
ORIGEN Y GEODINÁMICA EN LAS MICROCUENCAS
ARROYO 1 Y ROGRÓN/MARCACOTO
(DISTRITO Y PROVINCIA DE AMBO, REGIÓN HUÁNUCO)**

**BILBERTO ZAVALA CARRION
SEGUNDO NUÑEZ JUÁREZ
MANUEL VILCHEZ MATA**

HUÁNUCO, ABRIL DE 2010

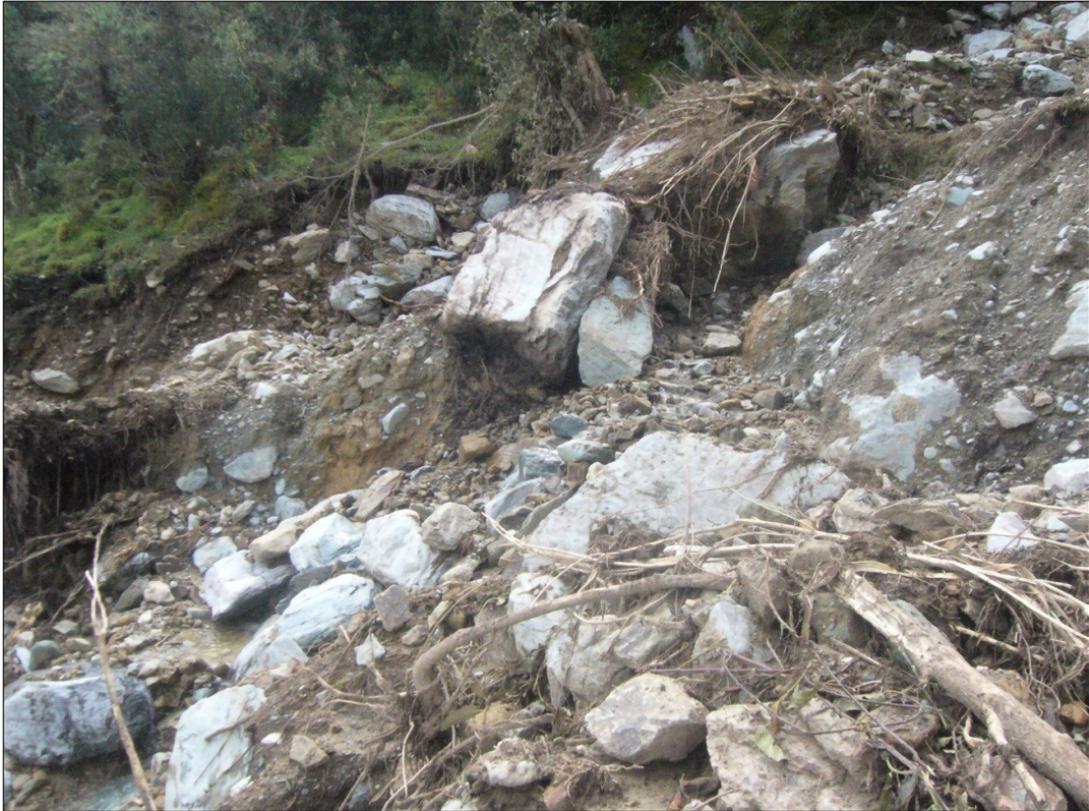
Estas rocas generan un suelo arcillo-gravoso rojizo-ocre, residual, en algunos casos potentes, sobre el cual se desarrollan tierras de cultivo con material de cascajo. Depósitos coluviales con predominio de material angularo constituyen depósitos de caída de rocas, deslizamientos o derrumbes antiguos). Hacia la cabecera de la quebrada Arroyo 1 y generalmente por encima de los 3750 msnm, predomina una mezcla de grandes bloques angulosos de roca en matriz arcillo-limosa material glacio-fluvial originado por el retiro de los glaciares durante el Pleistoceno (foto 7).

Foto 7. Sector Puquial Chico. Material morrénico removido por el flujo de detritos del 1° de abril.

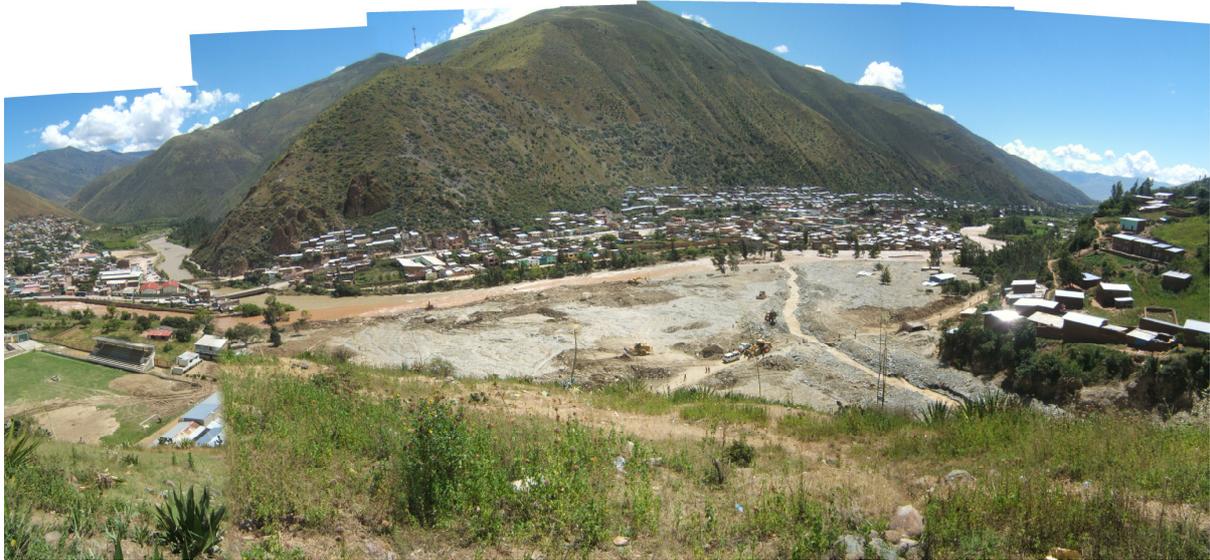
Foto 12. Abanico proluvial en la desembocadura de la quebrada Arroyo 1, originada por el aluvión del 01 de abril del 2010.

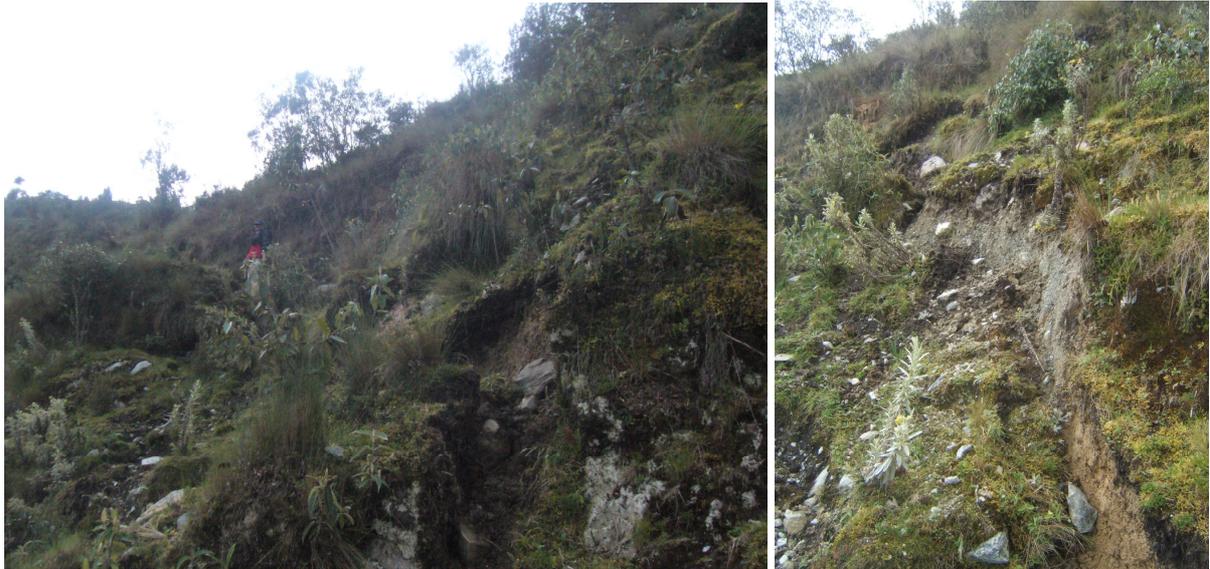
El material muy saturado en esta vertiente con una pendiente entre $18,5^\circ$ a 40° (promedio $26,5^\circ$), adyacente a una zona de bofedal (Puquial Chico), se desestabilizó y se desprendió bruscamente, generando la avalancha de material detrítico sobresaturado (Ver Fotos 13, 14 y 15).

Fotos 13 y 14. Material morrénico con bloques. Detalle de la zona de deslizamiento e inicio de avalancha de material; sector Puquial Chico.

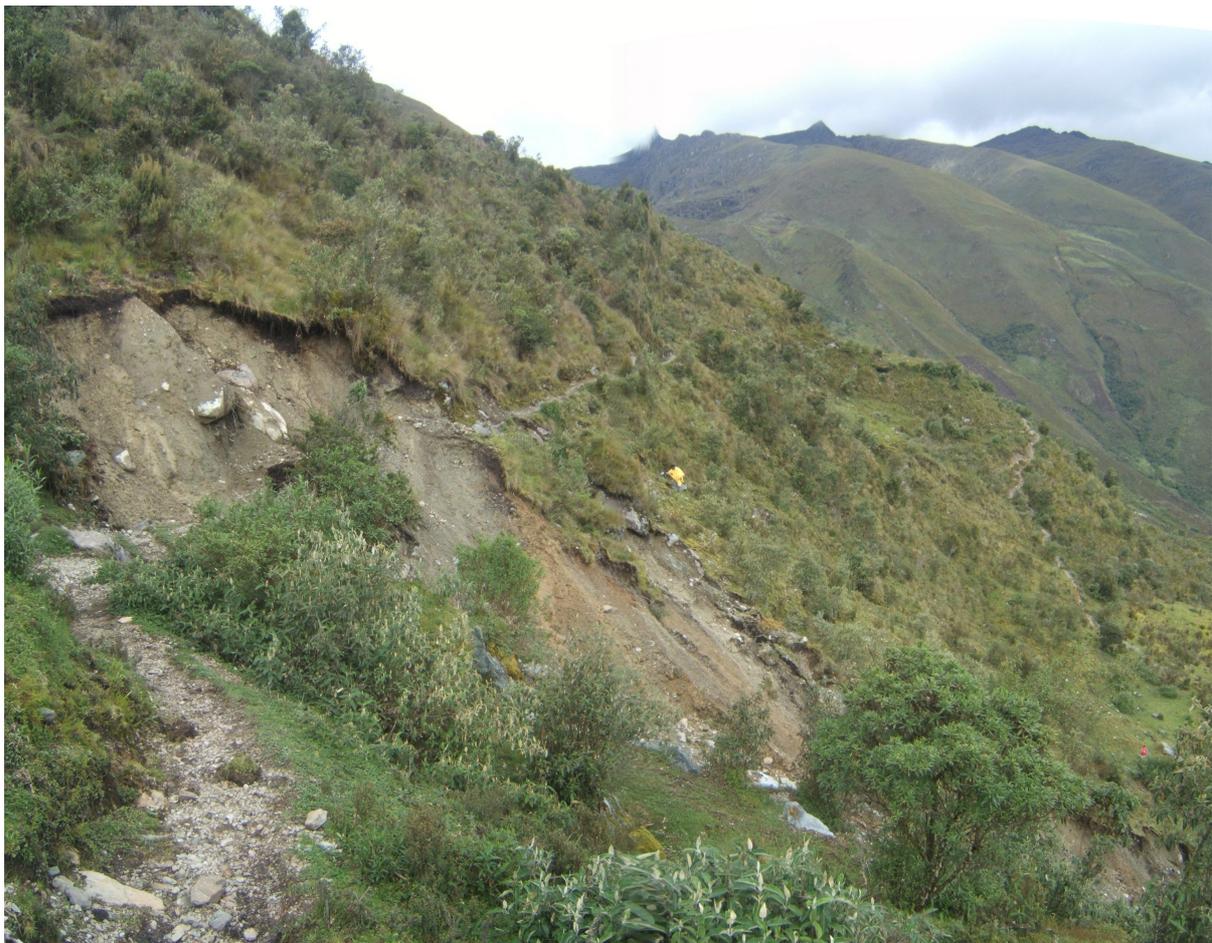
Foto 15. Inicio de la avalancha de detritos en el sector de Puquial Chico.

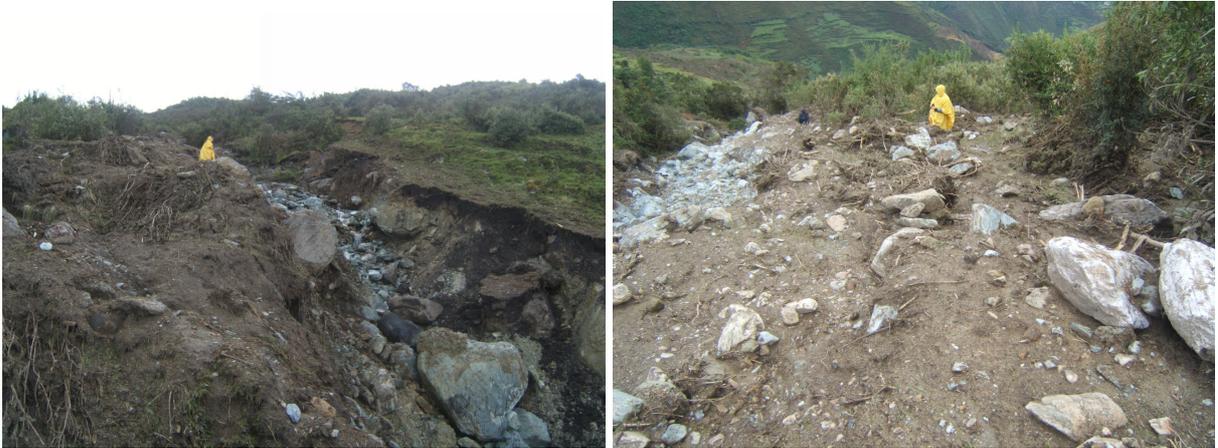
El material descendió bruscamente y se canalizó por una cauce relativamente angosto (ancho promedio de 4 a 7 m, el cual lo rebasó.), arrancando además vegetación e incorporando nuevos bloques de roca durante su recorrido (Fotos 16, 17 y 18), hasta alcanzar el cauce principal de la quebrada Ishanca que proviene de la laguna Rumichaca.

Fotos 16 y 17. Vista aguas arriba y aguas abajo en la quebrada Puquial Chico. Nótese el desborde del material originado en un cauce angosto.

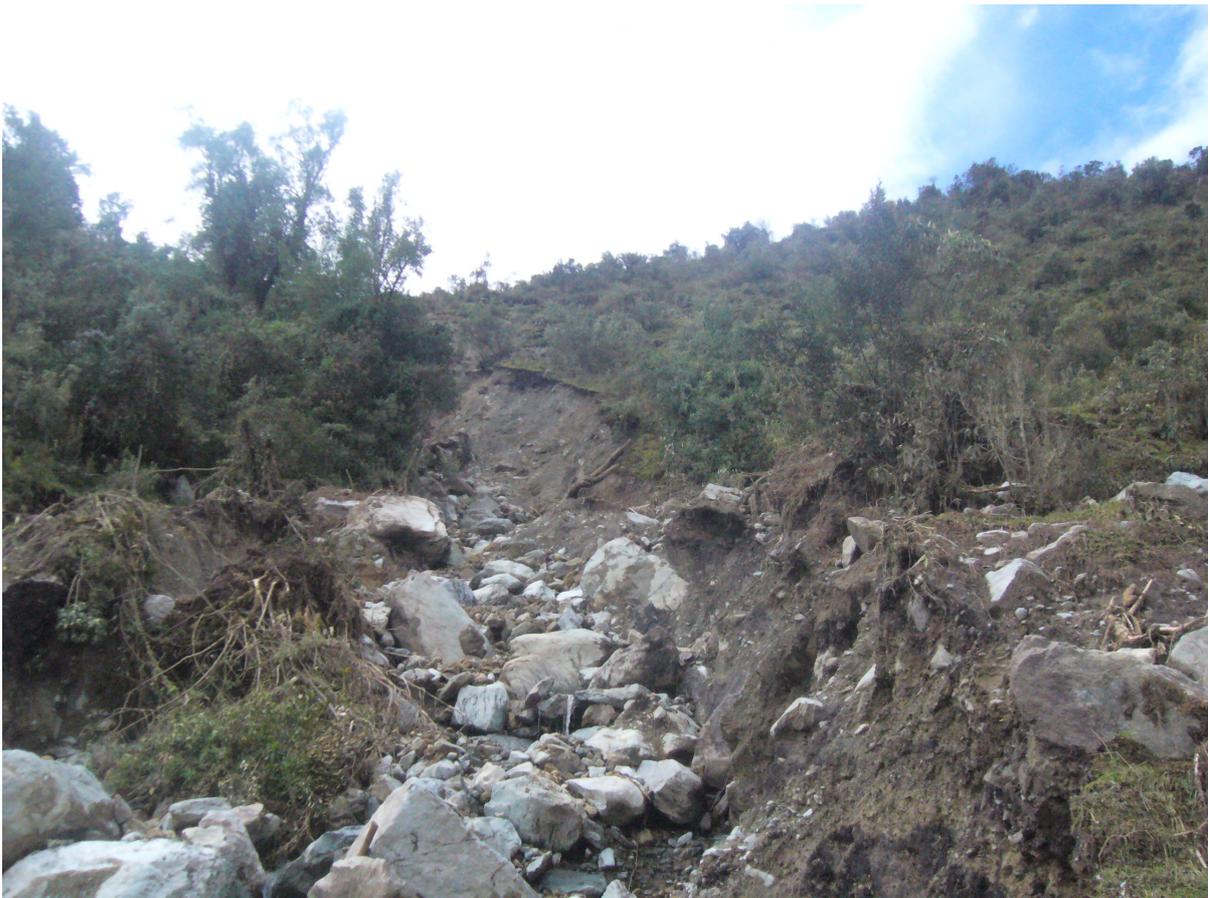
Foto 18. La erosión fue pronunciada debido a la fuerte pendiente de la vertiente incorporando grandes bloques de material morrénico, englobados en una matriz arcillo-limosa.

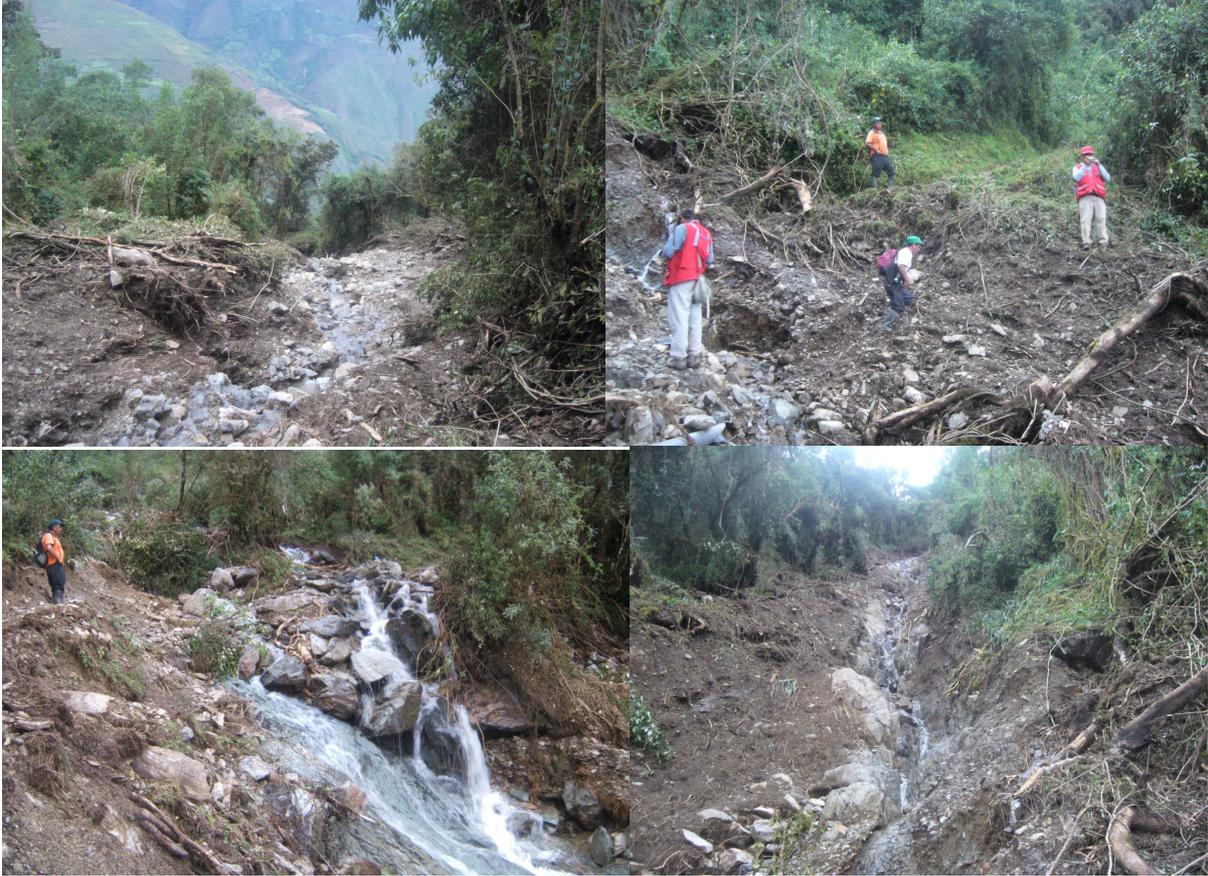
Paralelamente ocurrieron procesos similares en las vertientes contiguas de Puquial Grande y Piñamonte (Fotos 19 al 22), donde se registró arrastre de material, pequeños derrumbes en el cauce y laderas, los cuales se unieron aguas abajo.

Fotos 19, 20, 21 y 22. Sectores de Piñamonte (vistas inferiores) y Puquial Grande (vistas superiores); erosión del cauce de la quebrada y arrastre de material producido el 1° de abril.

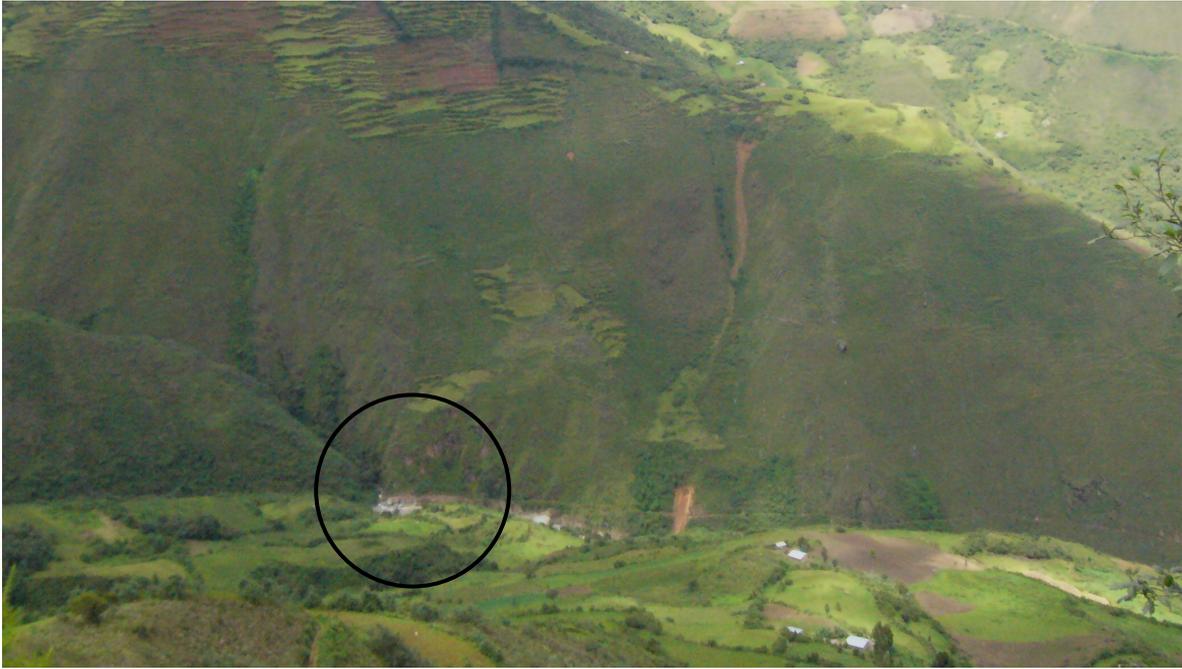
Al alcanzar la quebrada Ishanca y al unirse las tres vertientes, el flujo de agua, lodo y piedras fue mayor en la quebrada principal afectando en primera instancia la bocatoma de agua potable que abastecía a la población de Ambo (Foto 23).

Foto 23. Sector de la bocatoma de agua potable de Ambo, afectada por el aluvión.

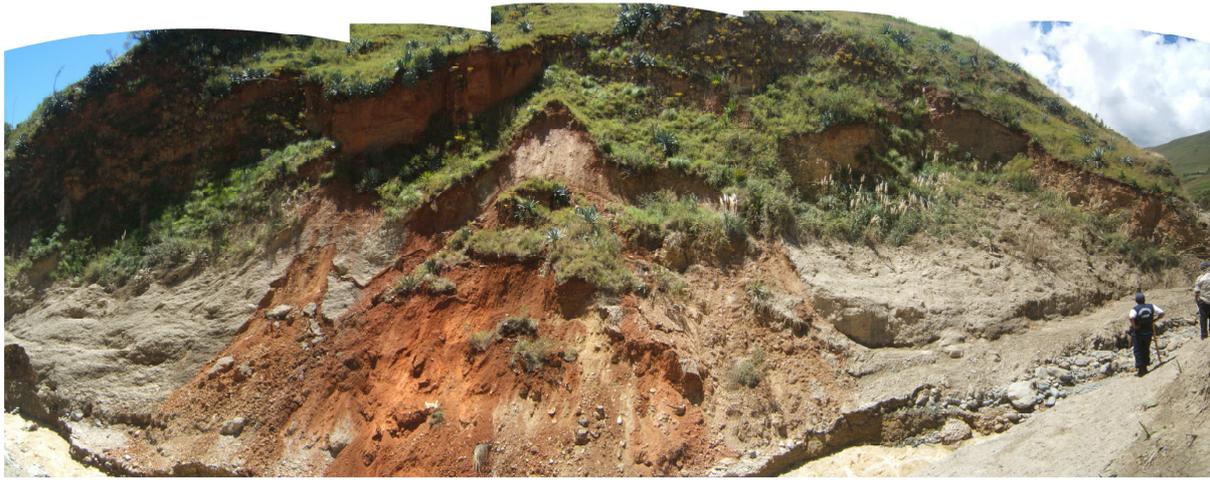
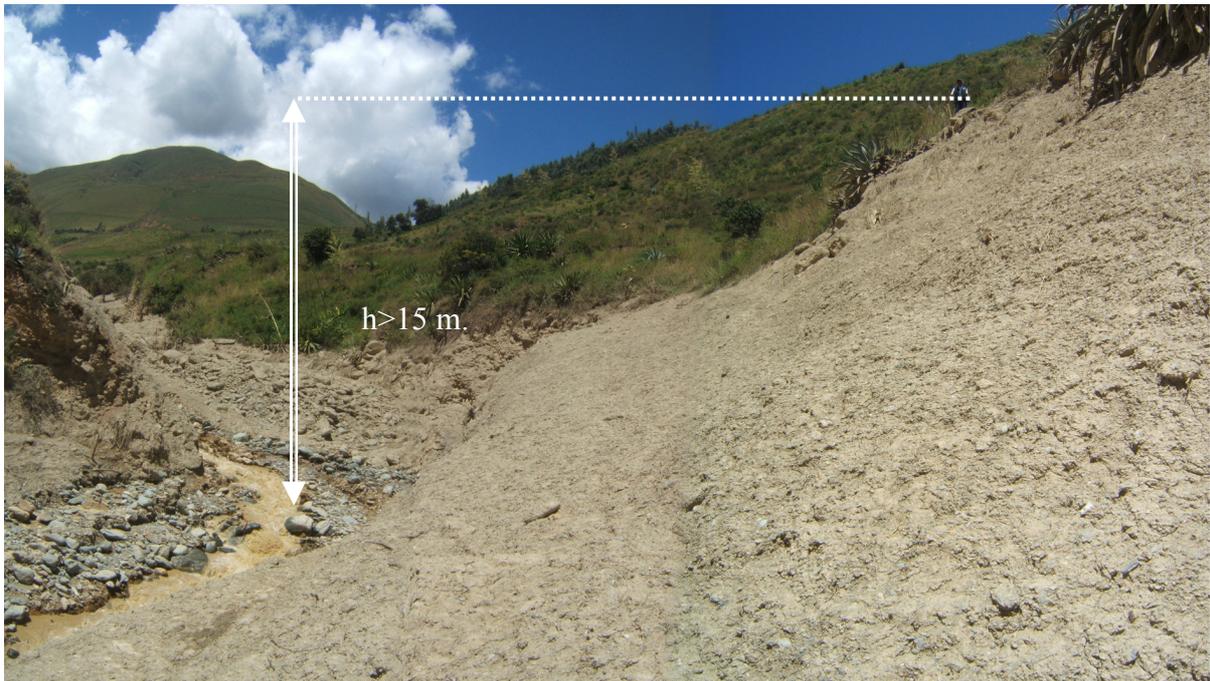
El tamaño de los bloques de roca englobados en una masa de lodo y agua hipersaturada, propició en algunos sectores estrechos y recodos del cauce principal de la quebrada, represamientos temporales, cuya ruptura posterior originó a su vez arranque o derrumbes de material en sus márgenes (Fotos 24 y 25).

Fotos 24 y 25. Sector con represamiento temporal que originó un albardón mayor que alcanzó cerca de 20 m de altura (vista inferior). Su posterior ruptura originó la erosión y desgarre en la margen derecha del cauce (vista superior).

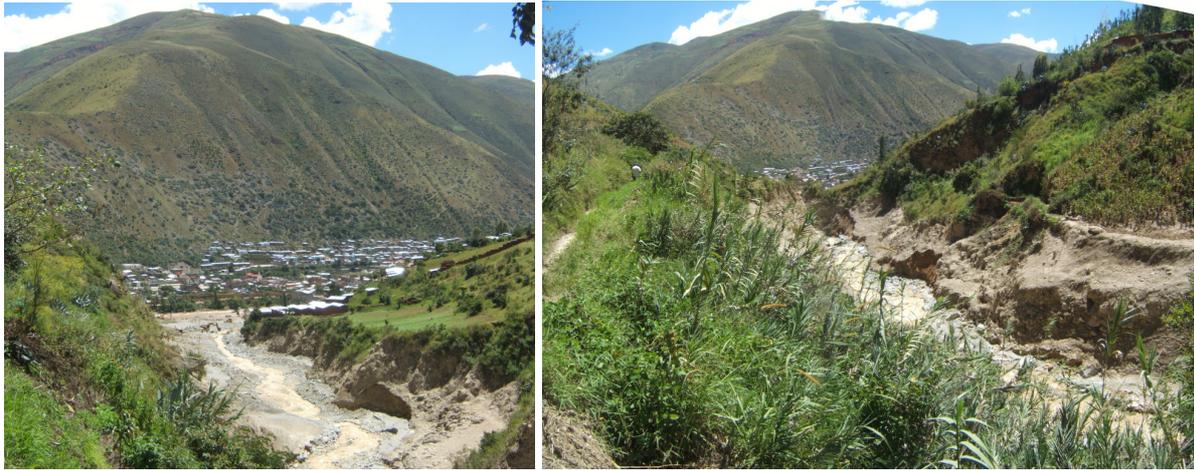
El flujo alcanzó una gran velocidad y una altura promedio en el cauce entre 7 a 10 m (Fotos 26 y 27). Al abrirse en su tramo final al río Huallaga el material aluviónico alcanzó una altura promedio de 5-7 m en la parte central, pudiéndose apreciar bloques de roca de hasta 5 m de diámetro, así como huellas del lodo en algunos troncos de árboles existentes en el abanico anterior al flujo (Fotos 28 y 29). Hacia los lados el espesor de material fue menor con pocos centímetros (Fotos 30, 31 y 32).

Fotos 26 y 27. Alturas alcanzadas por el lodo del huayco en el tramo final adosadas en las márgenes de la quebrada Arroyo 1. Nótese la pendiente del cauce.

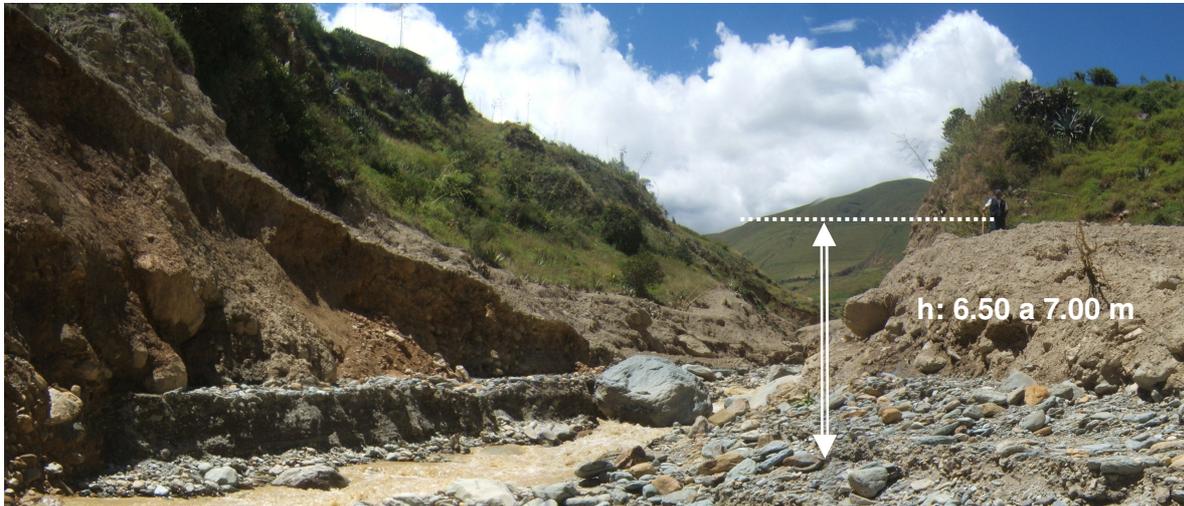
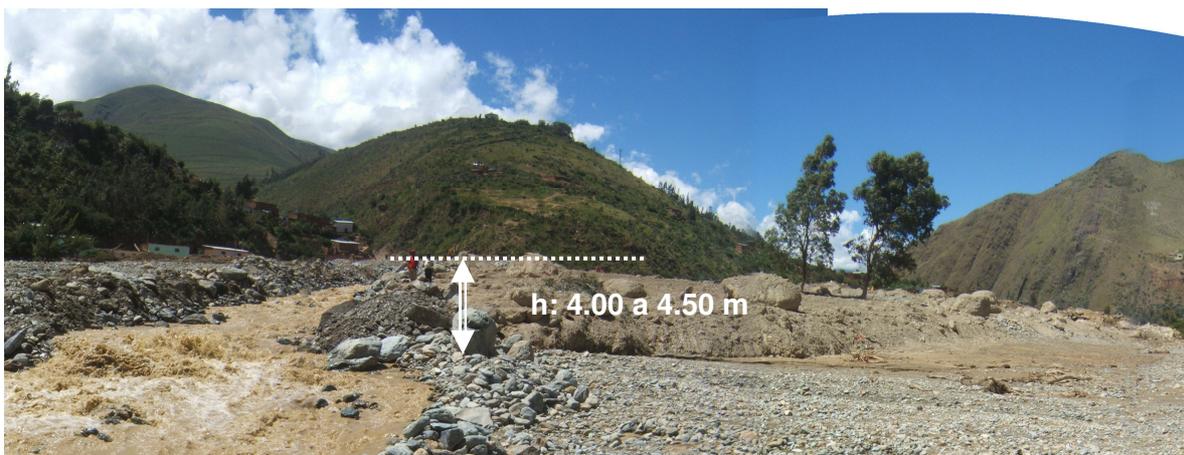
Fotos 28 y 29. Altura del flujo en el inicio de apertura del abanico proluvial en 16 de Noviembre (vista superior), así como en la parte frontal - terminal, respecto al cauce erosionado de la quebrada (vista inferior).

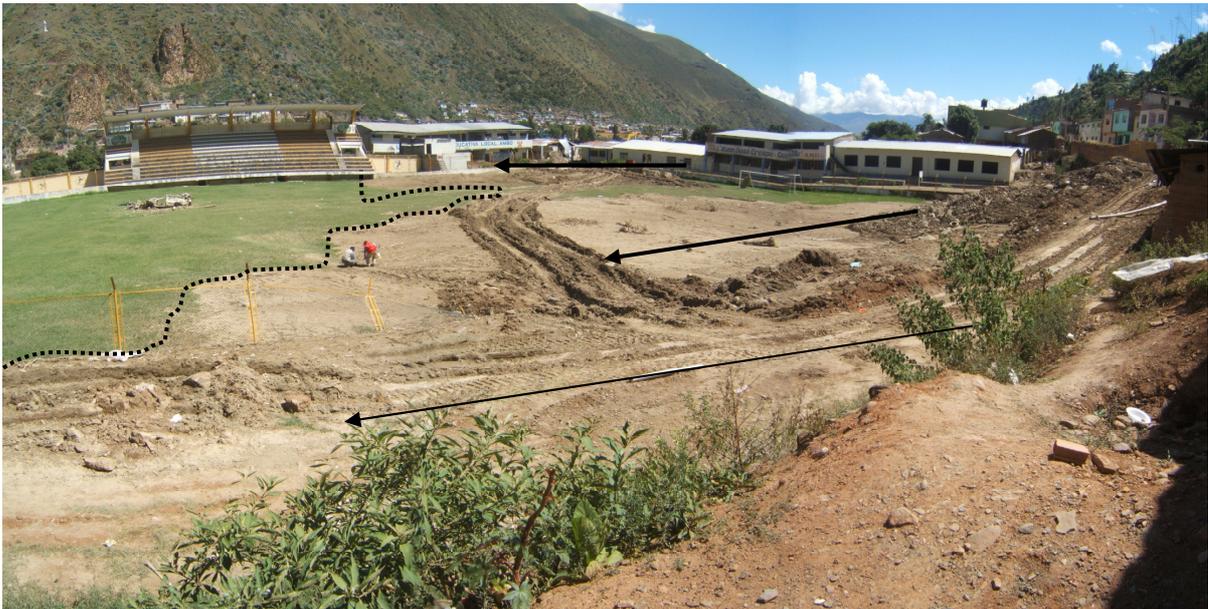
El material que bajó inicialmente con grandes bloques cubrió la parte central del abanico, y lo que descendía detrás se esparció hacia los lados, como en este caso afectando un colegio, viviendas y parte del estadio (Ver fotos 30 al 32).

Foto 30. Límite del flujo en el lado interior izquierdo del abanico con predominio de material gravoso en matriz arcillo-limosa, de poco espesor inferior a medio 40 cm.

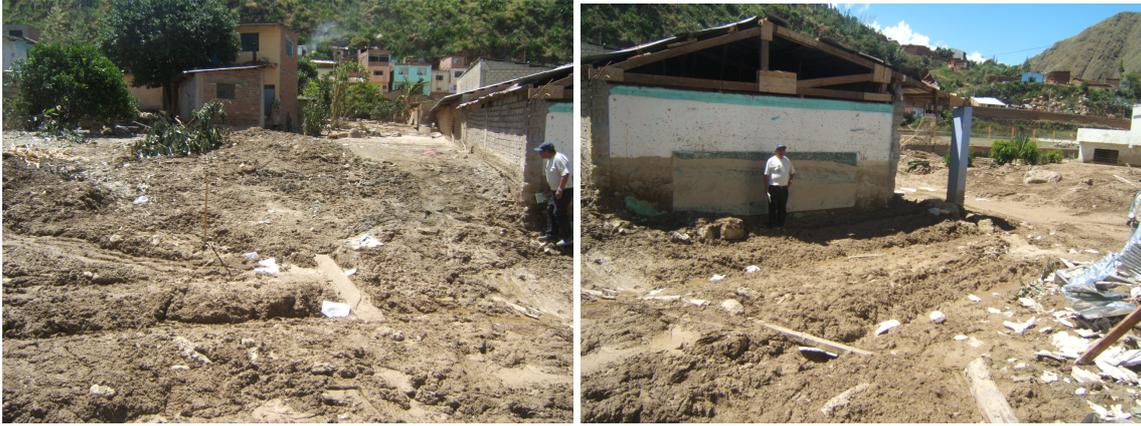
Fotos 31 y 32. Naturaleza del material dejado por el flujo en el lado izquierdo del abanico. Se distingue la huella que alcanzó el lodo en una de las paredes laterales del colegio.

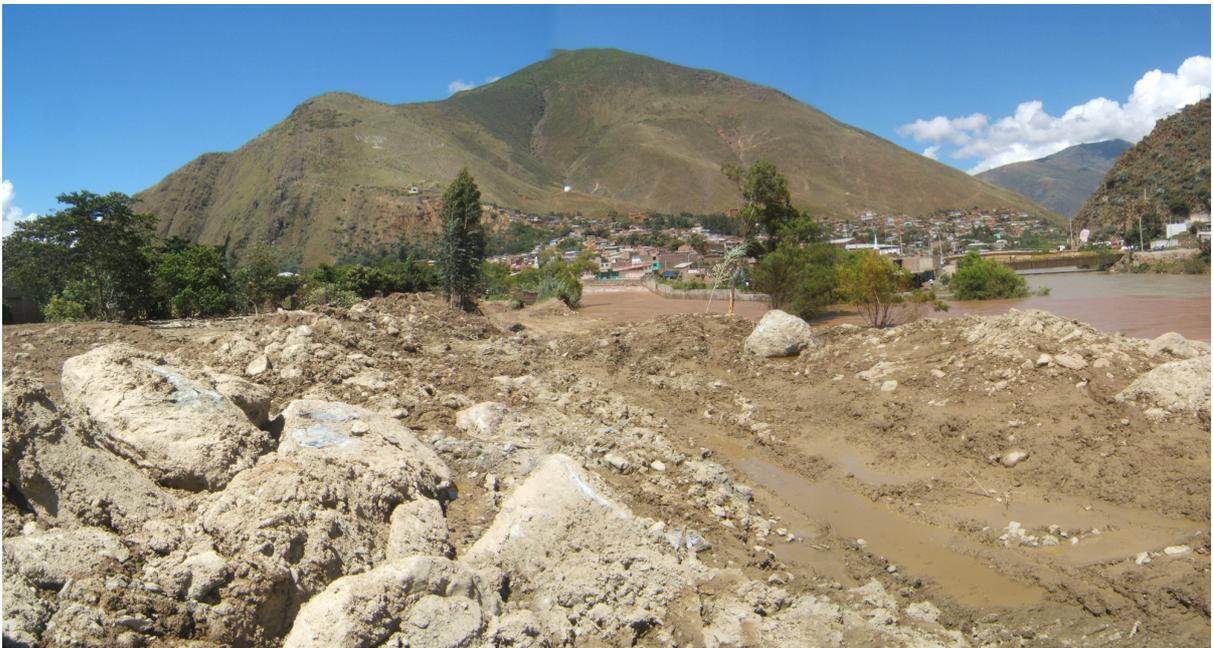
El flujo se extendió hacia ambos lados del abanico anterior, hasta chocar con las aguas del río Huallaga. En la zona central del abanico proluvial se ubicaban la mayor parte de viviendas del poblado de 16 de Noviembre, las cuales fueron arrasadas completamente por el flujo de detritos (aluvión) en este sector se concentró la mayor acumulación de grandes bloques de rocas (Fotos 33, 34 y 35).

Foto 33. Extremo exterior izquierdo del abanico frente a la localidad de Ambo, hasta donde llegaron grandes bloques de roca acarreados por el flujo.

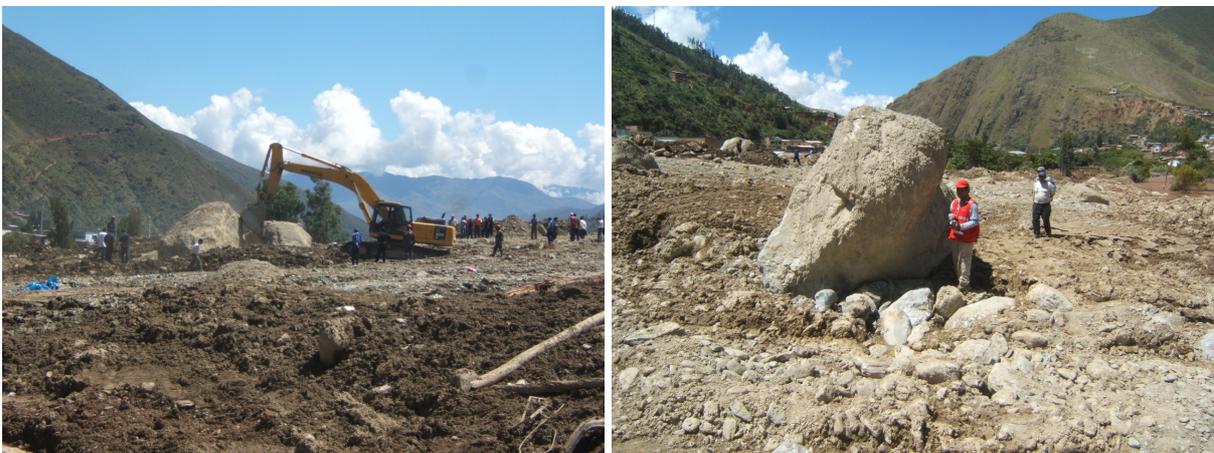
Foto 34 y 35. Tamaño de los bloques arrastrado por el flujo que ocuparon la parte central del abanico proluvial.

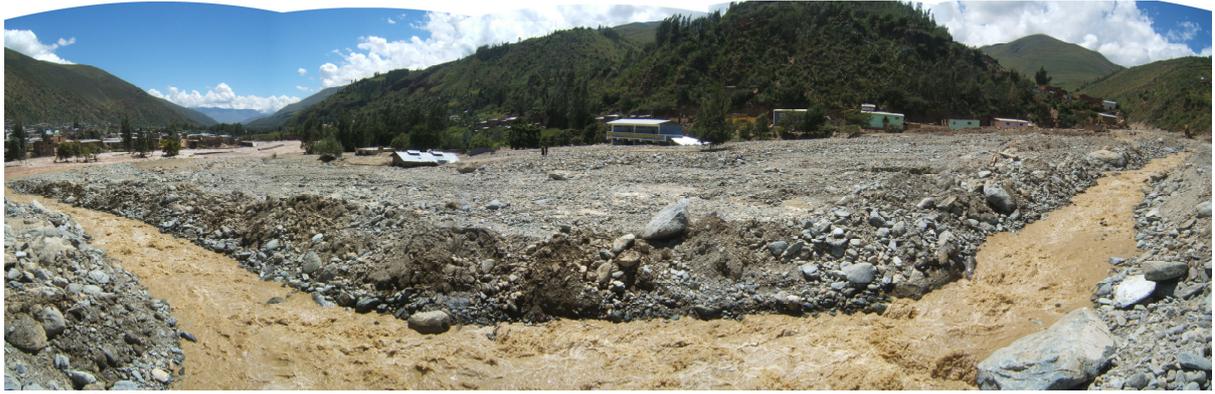
La parte final del material se extendió hacia las márgenes laterales del abanico, y por su dinámica se asemeja a una fase de inundación de detritos (Foto 36), lo cual nos revela un flujo hiperconcentrado del material detrítico, el cual iba relleno de material y rodeando el obstáculo que se le interponía (Fotos 37, 38, 39 y 40). Esto principalmente se pudo apreciar en el lado derecho del abanico proveniente del flujo (en algunas de las instalaciones del Instituto Superior Tecnológico Max Planck), aunque también se dio sobre el lado izquierdo sobre los terrenos ocupados por el centro educativo Juan José Crespo y Castillo (UGEL), y viviendas aledañas donde predominó fue un material gravoso en matriz limo-arcillosa, sin presencia de bloques de grandes dimensiones.

Foto 36. Fases típicas de inundación de detritos en el lado derecho del abanico de flujo. Nótese que el material rodea las edificaciones.

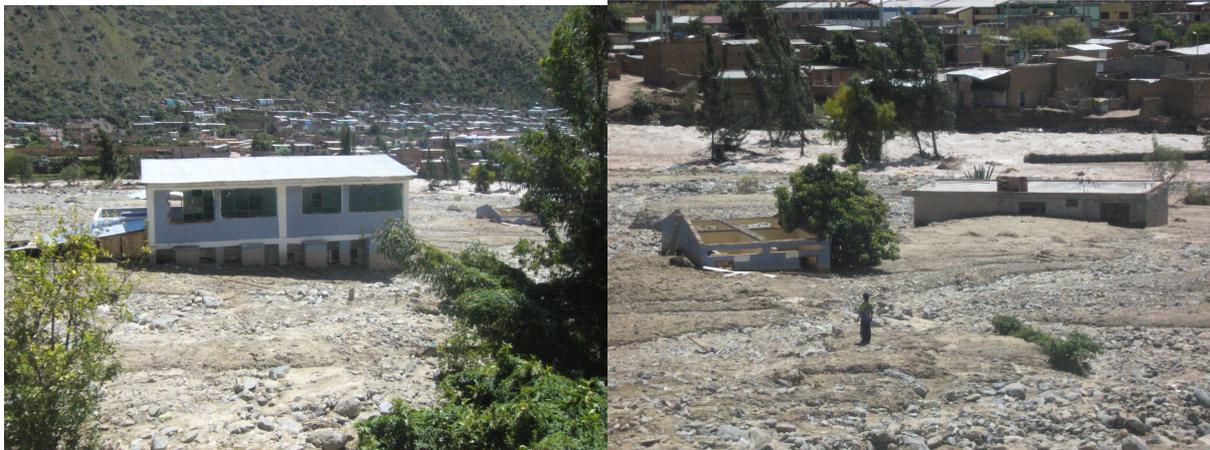
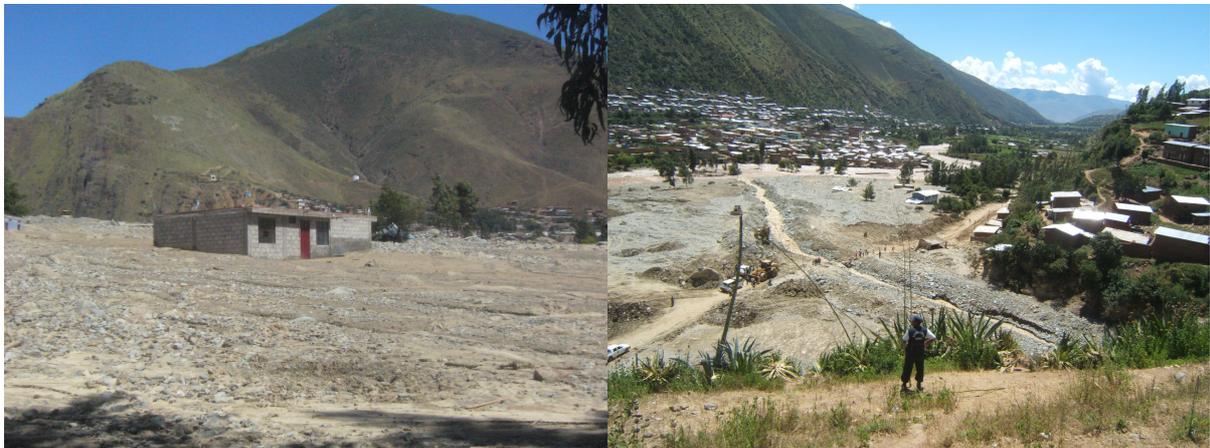
Fotos 37, 38, 39 y 40. Detalles de la fase de inundación de detritos en la margen derecha del abanico.

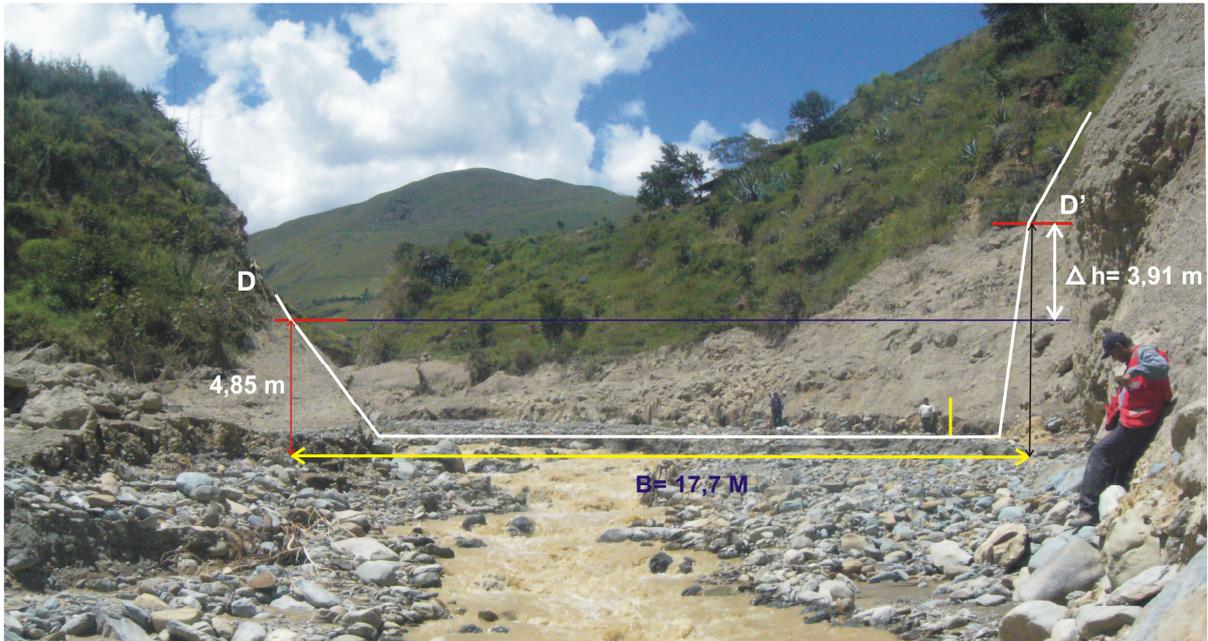
$$\begin{aligned}
 g &= 9,81 \text{ m/s}^2 \\
 r_c &= 50,75 \text{ m} \\
 \theta &= 8^\circ \\
 \cos\theta &= 0,990268 \\
 \tan\alpha &= \Delta h/B = 3,91 \text{ m} / 17,7 \text{ m} = 0,2209
 \end{aligned}$$

$$\begin{aligned}
 V(\text{m/s}) &= (9,81 \text{ m/s}^2 \times 50,75 \text{ m} \times 0,990268 \times 0,2229)^{0,5} \\
 V &= 10,43 \text{ m/s} \quad (\text{Equivalente a } 37,5 \text{ Km/hora}^4)
 \end{aligned}$$

Foto 41. Sección en la quebrada para análisis de la velocidad del flujo de detritos, donde se midieron las alturas de albardones en una curva de la quebrada.

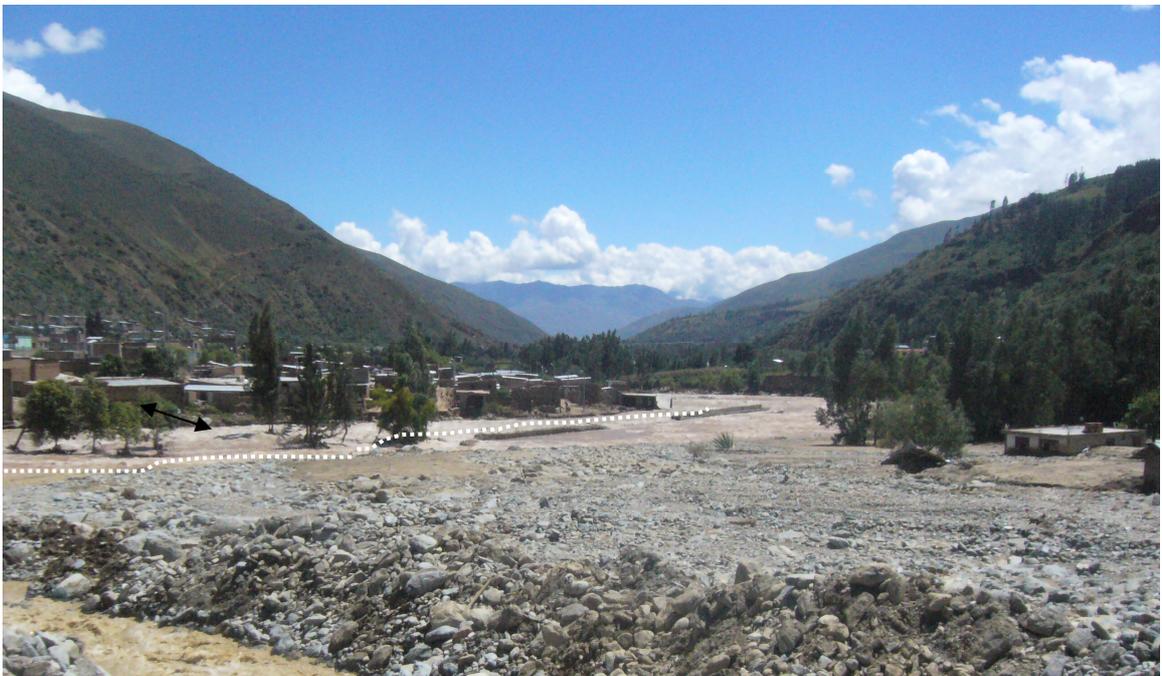
El flujo de detritos produjo erosión a lo largo del cauce de la quebrada Arroyo 1/Huamanpari que afectó zona de captación de agua potable de Ambo en la cuenca media-superior. En la parte final se produjo una colmatación del cauce del río Huallaga, y a su vez una desviación del cauce del río hacia la margen izquierda, originando inundaciones y erosión fluvial en esta margen, afectando algunas viviendas (Fotos 42, 43 y 44).

Foto 42. Vista aguas abajo del río Huallaga. La línea punteada muestra la margen izquierda antes del aluvión, que correspondía a un muro de gavión y terraza la cual ha sido erosionada e inundada.

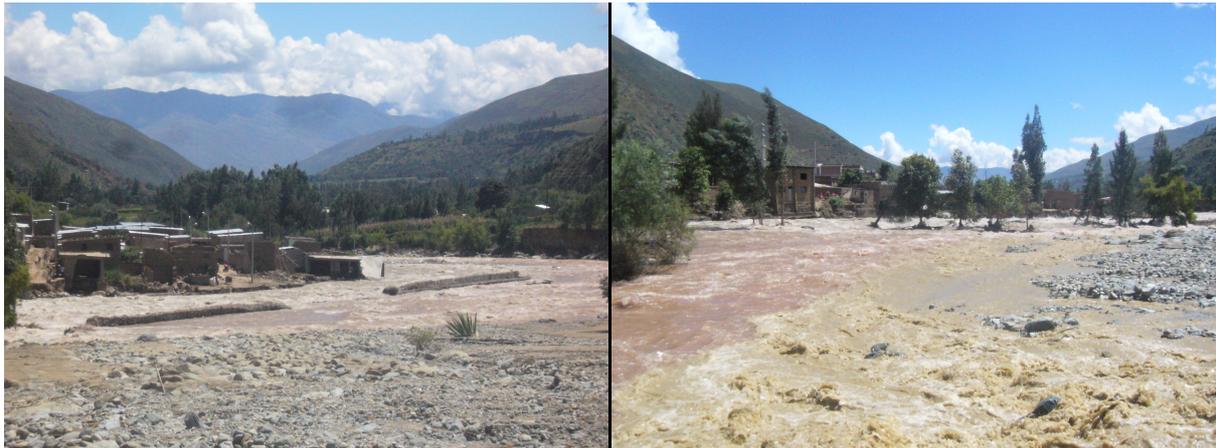
Fotos 43 y 44. Erosión en la margen izquierda del río Huallaga. Se muestra los gaviones en medio del cauce del río (A), y las viviendas afectadas (B).

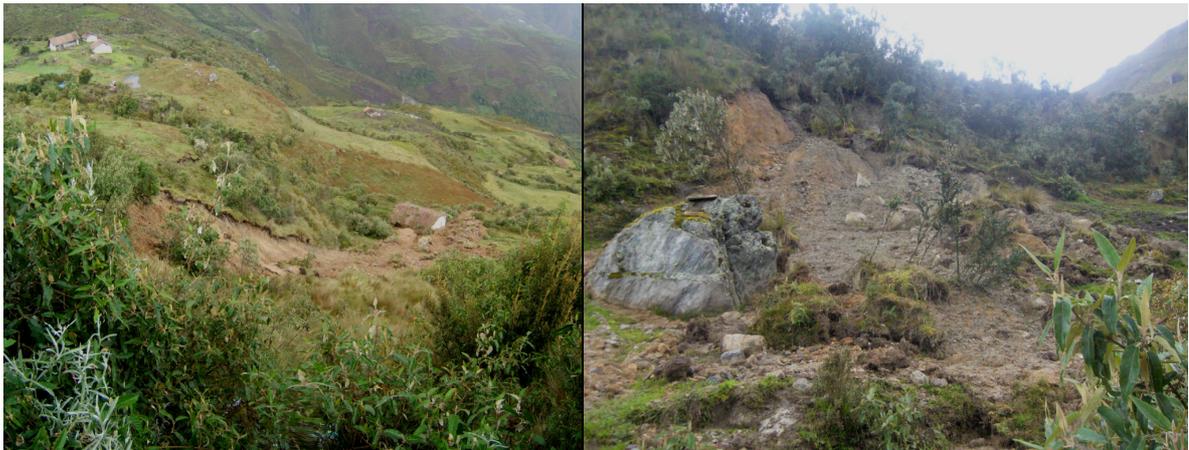
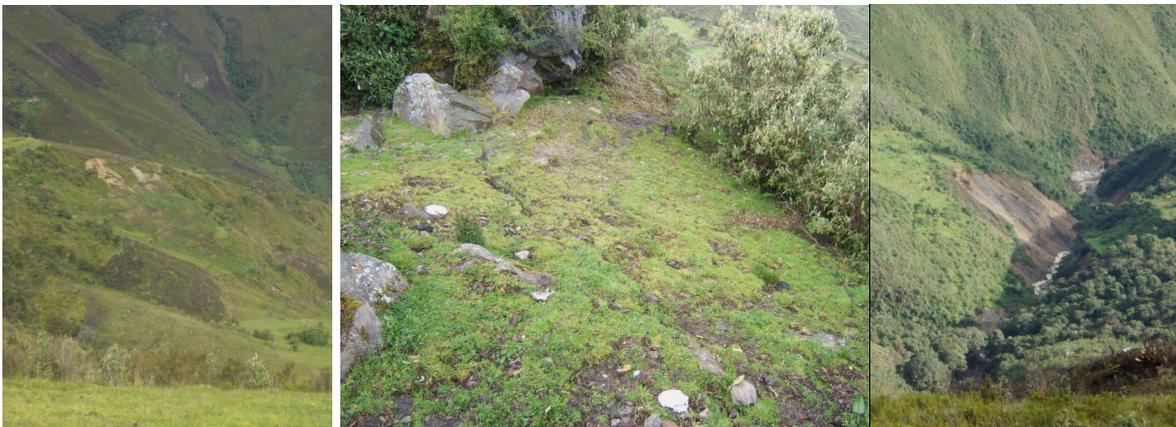
Otros procesos geodinámicos identificados en la cuenca alta, se dieron puntualmente en la zona de Quishuar sobre depósitos morrénicos, donde se produjeron pequeños derrumbes y flujos afectando tierras de cultivo y comprometiendo algunas viviendas. En estos sectores han quedado algunas zonas inestables. Ejemplos de estos procesos se muestran en las fotos 45 al 49.

Fotos 45, 46, 47, 48 y 49. Procesos geodinámicos encontrados en la cabecera de cuenca en el 5sector que fue afectado con grandes lluvias. Se pueden apreciar derrumbes, derrumbe-flujos, asentamientos en el terreno

5. La concentración de lluvias en la zona alta, han originado una serie de derrumbes, avalanchas de detritos pequeñas (flujos) y agrietamientos en la zona de Quisihuar, afectando áreas de cultivos y algunas viviendas rurales.

4. Se debe tener en cuenta que la zona alta de la quebrada Arroyo1/Marcacoto, en la zona de Quishuar, presenta zonas inestables (agrietamientos y asentamientos), las cuales podrían colapsar y generar nuevos flujos de detritos.

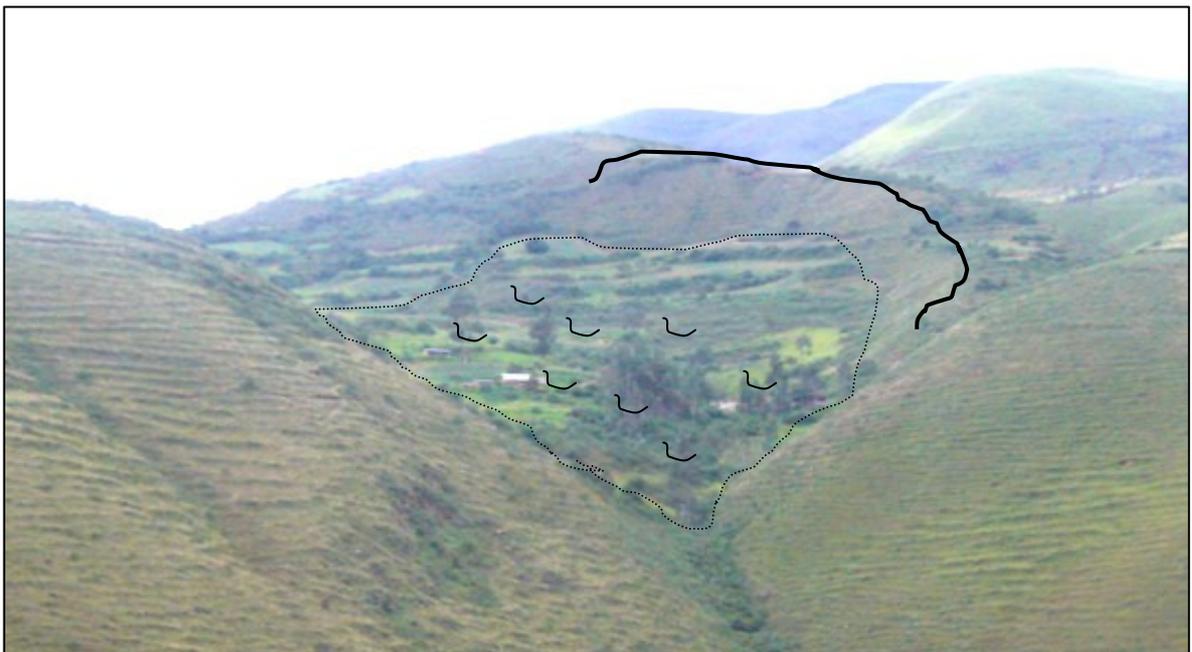
Foto 54. Ejemplo de una escarpa y depósito de deslizamiento en el sector de Marcacoto.

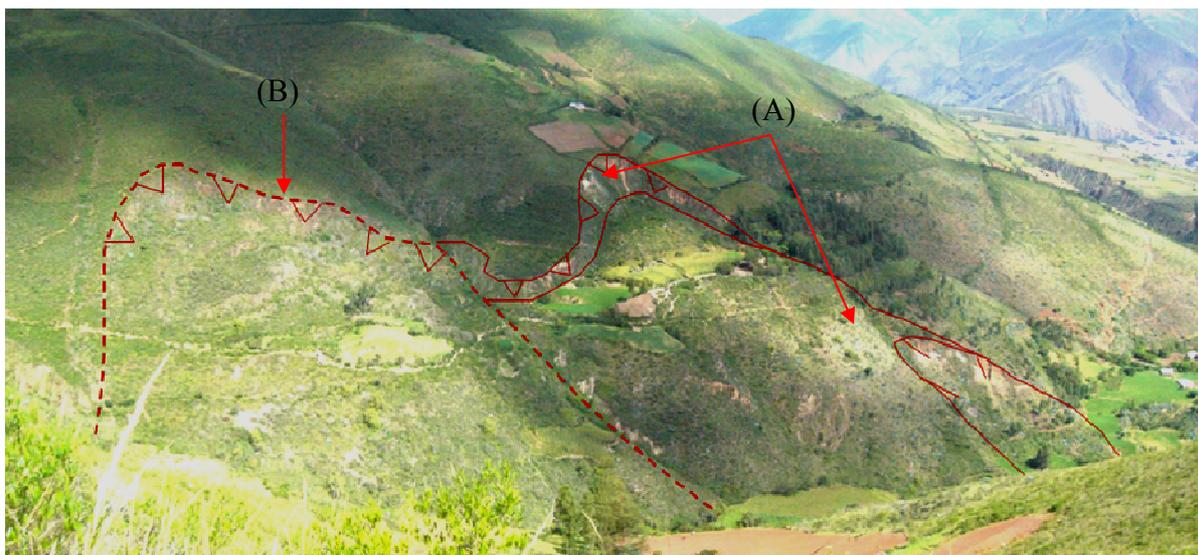
Foto 55.- Deslizamiento reciente (A), y deslizamiento antiguo (B).

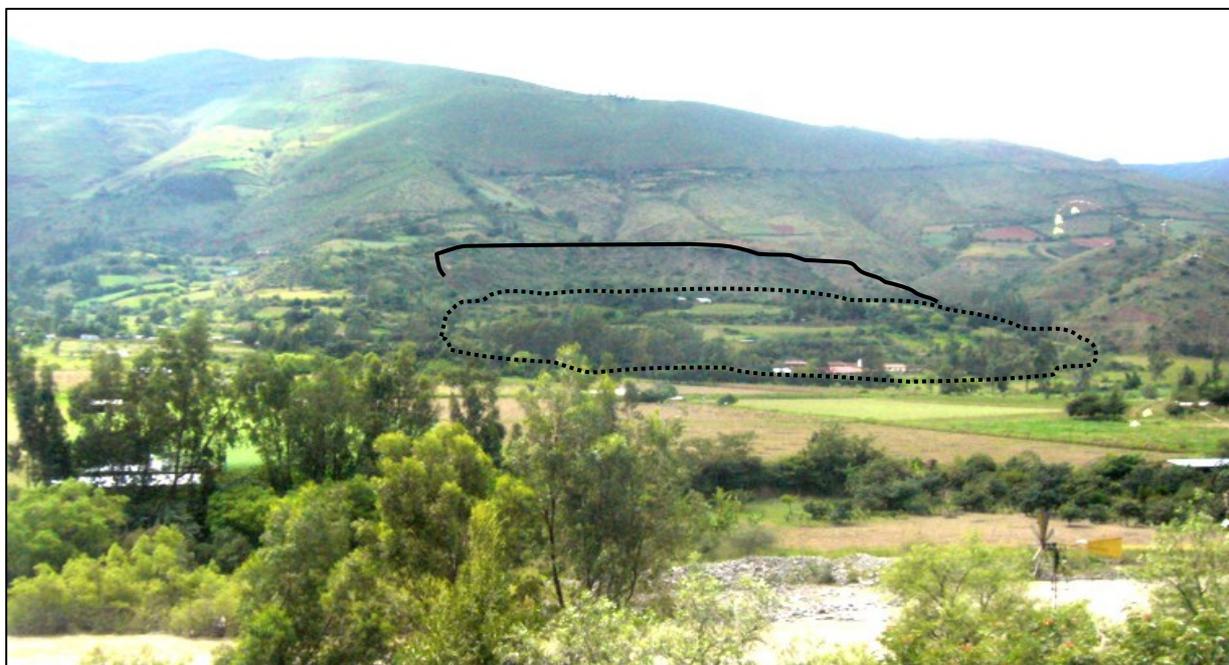
Foto 56. Deslizamiento rotacional al pie de terrazas antiguas que colindan con el abanico de Andahuaya.
