**INSTITUTO GEOLÓGICO MINERO Y METALÚRGICO
DIRECCIÓN DE GEOLOGÍA AMBIENTAL Y RIESGO GEOLÓGICO**

**ALUVIÓN EN EL SECTOR 16 DE NOVIEMBRE, AMBO:
ORIGEN Y GEODINÁMICA EN LAS MICROCUENCAS
ARROYO 1 Y ROGRÓN/MARCACOTO
(DISTRITO Y PROVINCIA DE AMBO, REGIÓN HUÁNUCO)**

**BILBERTO ZAVALA CARRION
SEGUNDO NUÑEZ JUÁREZ
MANUEL VILCHEZ MATA**

HUÁNUCO, ABRIL DE 2010

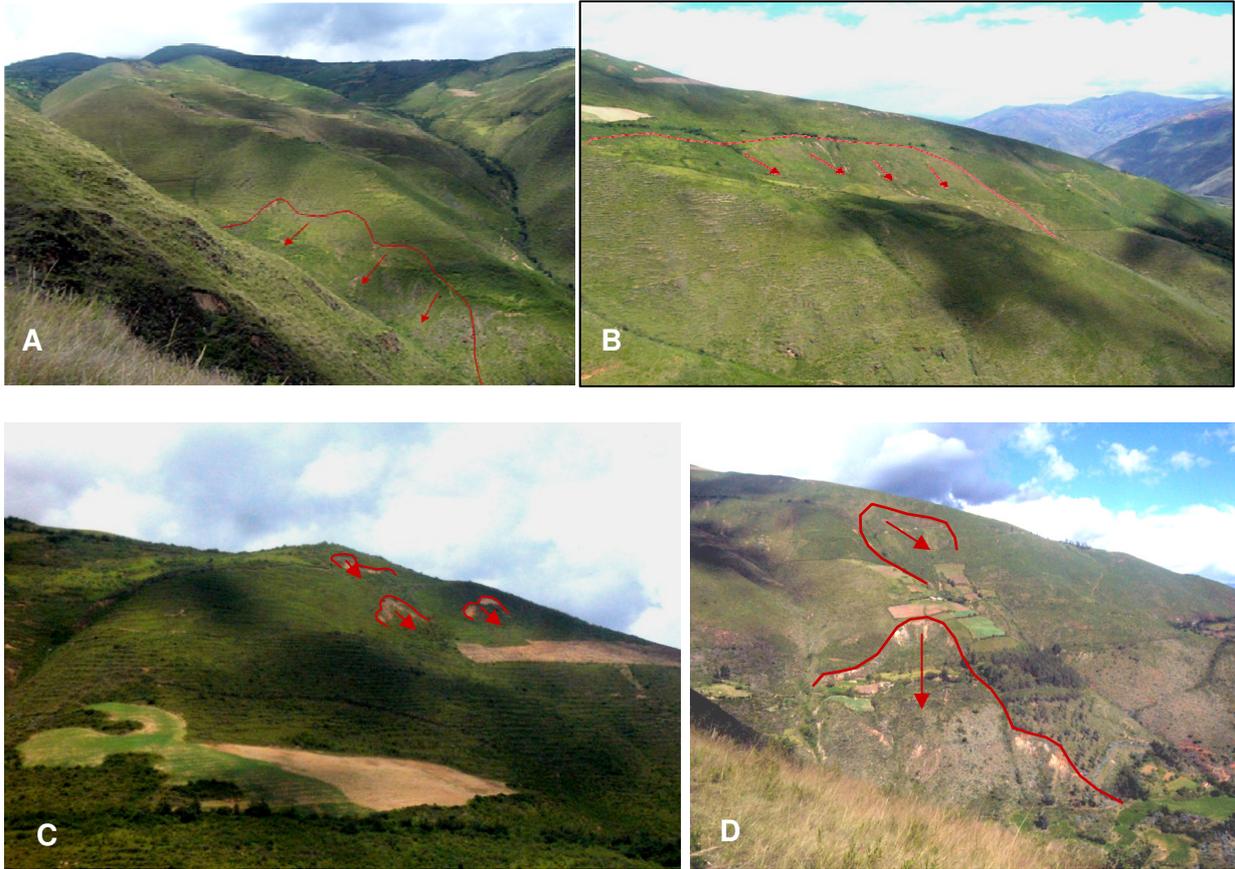
Fotos 57, 58, 59 y 60. Derrumbes en la margen izquierda de la quebrada Rogrón (A), reptaciones de suelo en el cerro Ponga (B y C); escarpas de deslizamiento (D).
