**DIRECCIÓN DE GEOLOGÍA
AMBIENTAL Y RIESGO GEOLÓGICO**

INFORME TÉCNICO N° A 6680

**EVALUACIÓN GEODINÁMICA DE LOS FLUJOS DE DETRITOS
DEL 23/03/2015 ENTRE LAS QUEBRADAS
RAYOS DE SOL Y QUIRIO (CHOSICA)
Y CASHAHUACRA (SANTA EULALIA)**

(Distritos Lima y Santa Elulalia, Provincias Lima y Huarochiri, Región Lima)

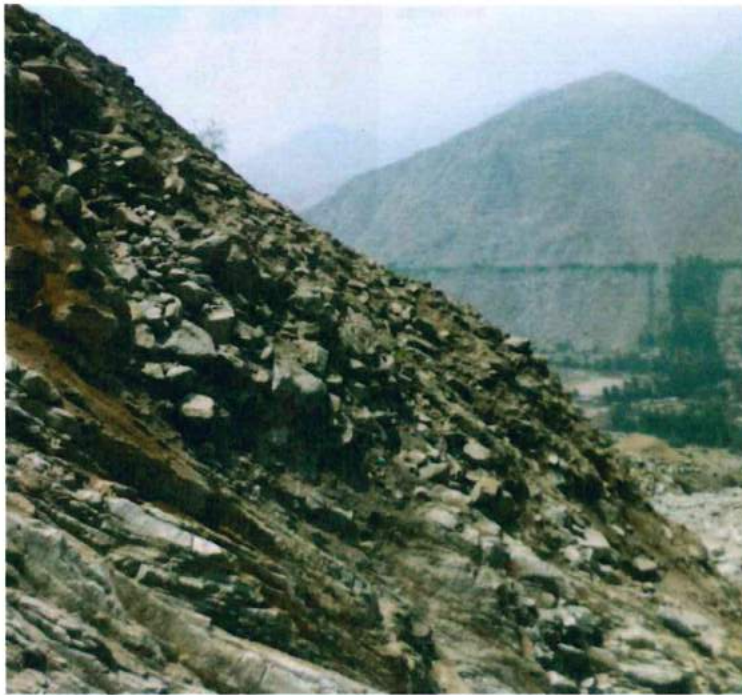
Foto 1. Se muestra la pendiente del terreno y la gran cantidad de material suelto en la ladera. Parte media de la cuenca Rayos de Sol.

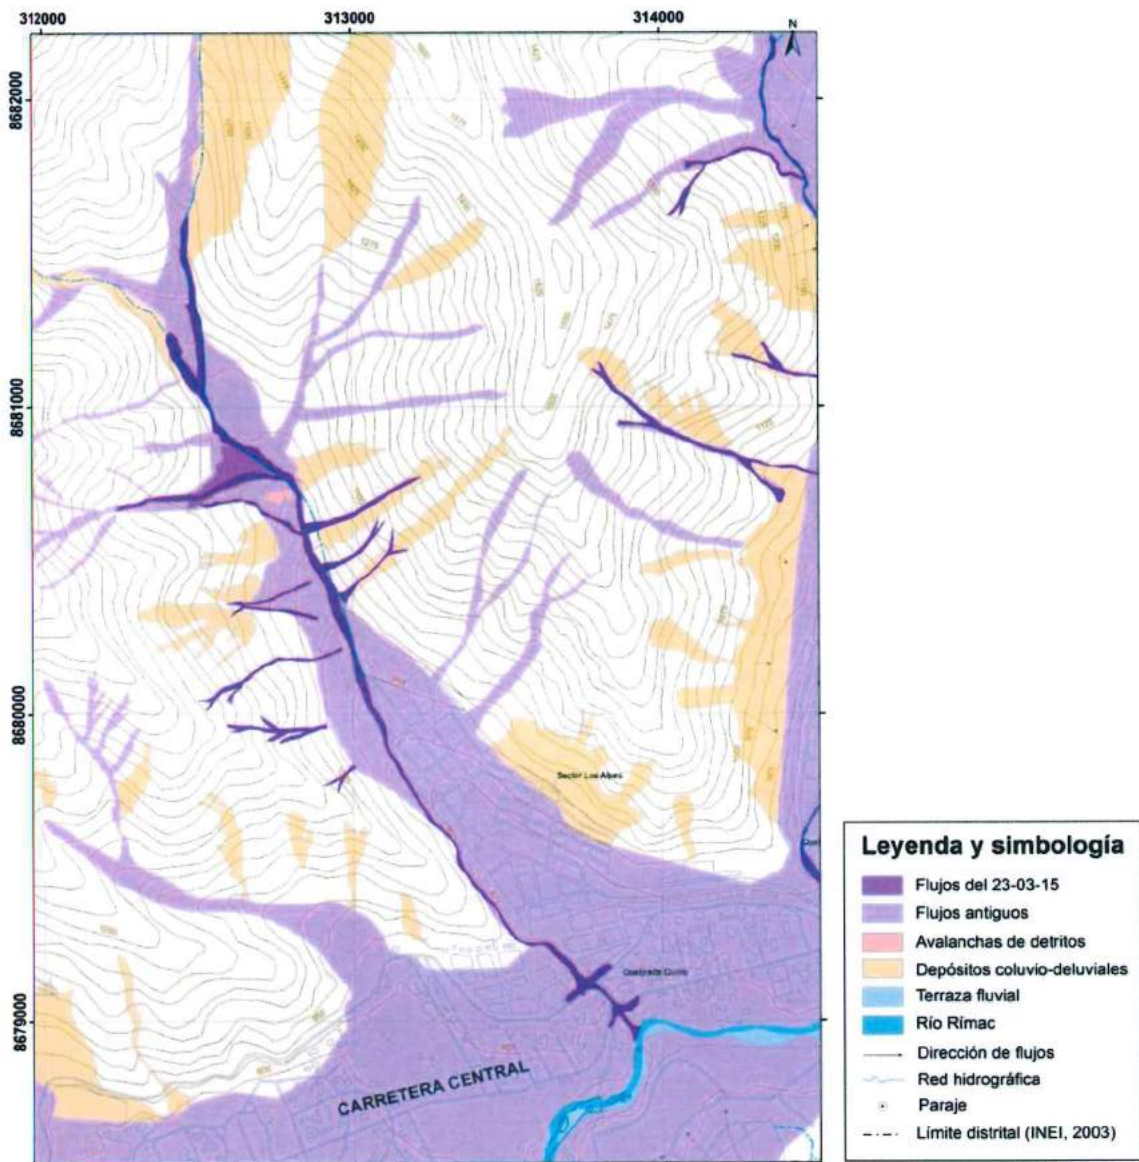
Por las características de los materiales se puede señalar que el evento del 23 de marzo ha sido un flujo de detritos de menores dimensiones que el ocurrido en el año 1987. Se inició como un flujo de detritos y al llegar a la desembocadura se disipó comportándose como flujo de lodo. Es muy probable que la lluvia generada en este sector haya sido de menor intensidad que la que generada entre las quebradas de Rayos de Sol y La Libertad. Estas lluvias excepcionales canalizaron por escorrentía los bloques y detritos por las laderas. El material generado alimentó de material suelto a la quebrada principal (Figura 13).

Figura 13. Flujo de detritos del 23-03-15 en la quebrada Quirio

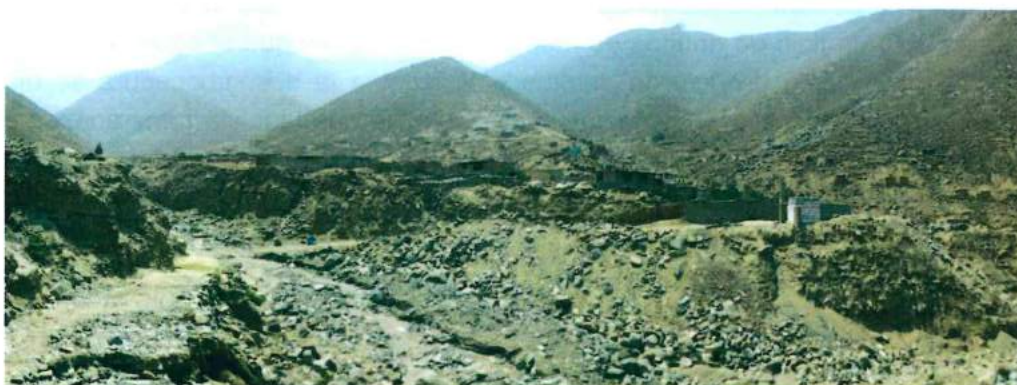
Foto 4. Viviendas ocupando la terraza de un antiguo flujo de detritos.

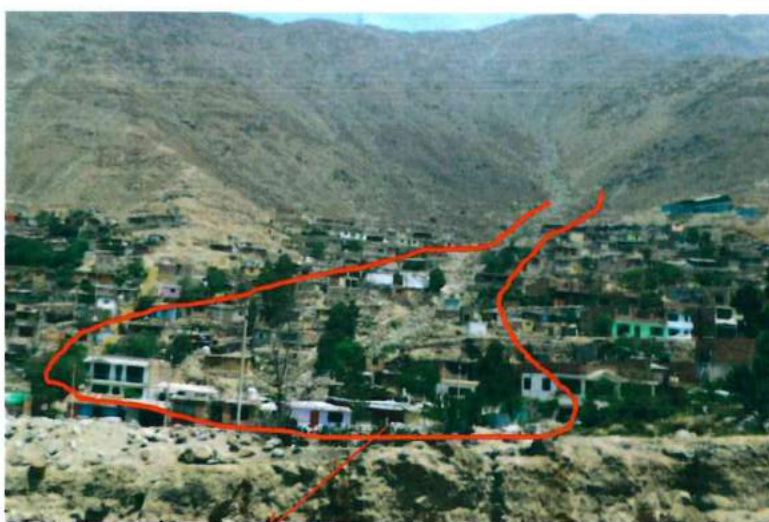
Foto 5. Viviendas asentadas en la margen derecha de la quebrada Quirio, se encuentran sobre antiguos depósitos de avalanchas de rocas.

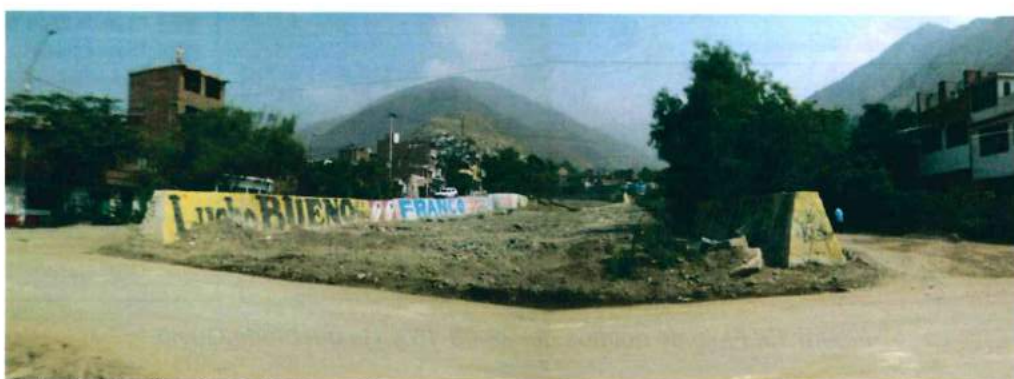
El flujo del 23-03-15 al llegar a la desembocadura, se comportó como un flujo de lodo, llegando a la carretera Central y calles aledañas (Foto 6).

Foto 6. Quebrada Quirio canalizada, con un ancho de 10 m. Los muros tienen alturas hasta de 2 m.

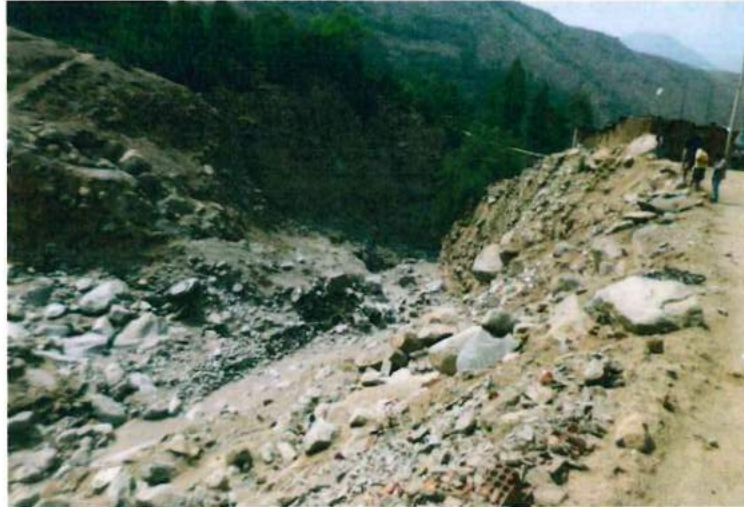
Foto 9. Se aprecia el ancho actual de la quebrada, en el sector San Antonio-Anexo 13.

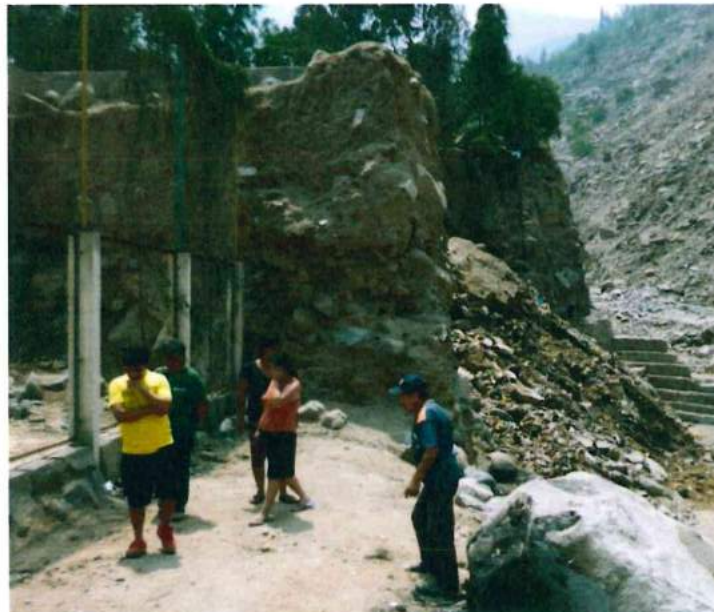
A la altura del Comité 35 de Pedregal, la pared que formaban los depósitos proluviales antiguos y que actuaba como defensa natural ha sufrido una modificación por la construcción de un estadio, al haber eliminado material del depósito hasta una altura de 4,5 m (Foto 10).

Foto 10. Margen derecha de la quebrada Pedregal, la pared de los depósitos aluviales antiguos ha sido reducida por construcción de estadio.

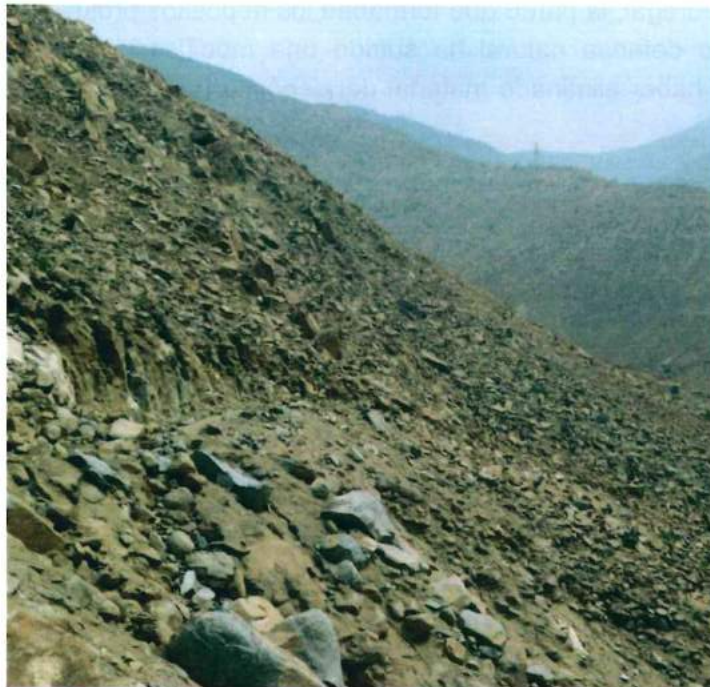
Foto 11. Pendiente de la ladera, margen derecha de la quebrada Pedregal; acumulación de suelo coluvio residual

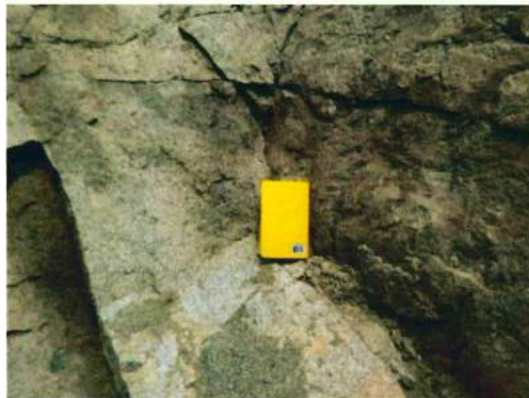
Foto 12. Roca intrusiva fracturada y medianamente meteorizada.

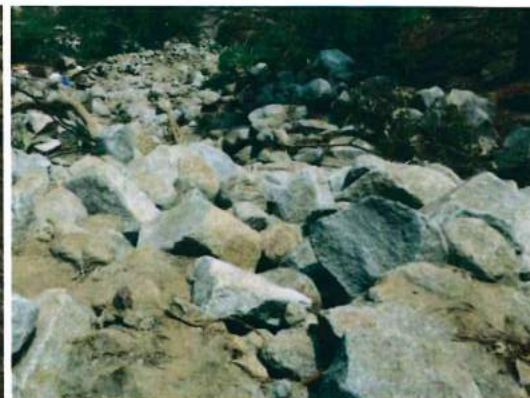
Foto 13. Bloques de formas subangulosas y sibredondeadas, producto de la meteorización esférica y el escaso transporte de material.

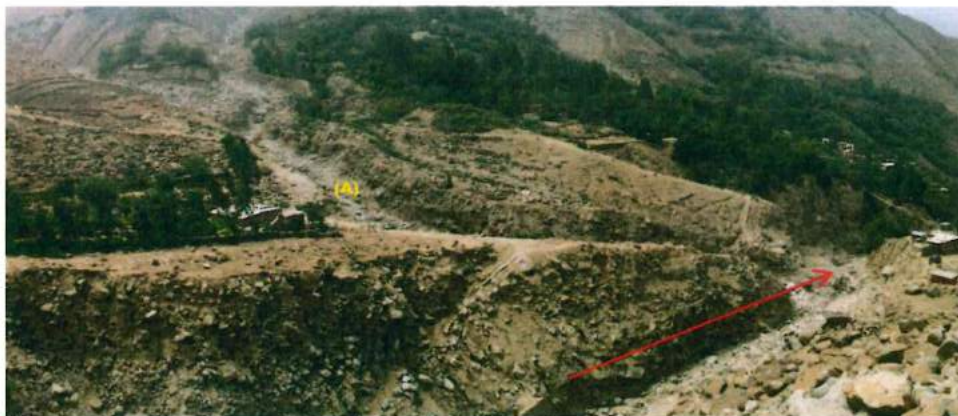
Para el flujo formado recientemente, el mayor aporte de material derivó de unas las quebradas de la margen izquierda (Foto 14 y Figura 19), que al llegar al cauce principal destruyó completamente un muro disipador de energía. Asimismo, generó un socavamiento lateral que produjo caídas de detritos y la desestabilización de la terraza aluvial antigua (Foto 16).

Foto 14. Quebrada Pedregal, se muestra con la quebrada afluyente (A) que trajo mayor aporte de material.

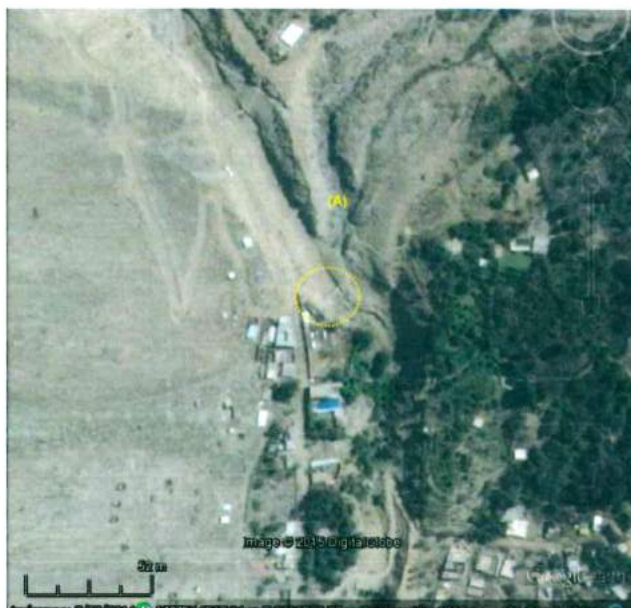
Figura 19. Muro destruido por un flujo de detritos de afluente por la margen izquierda al a quebrada Pedregal. En esa área se produjo el socavamiento de la terraza aluvional antigua.

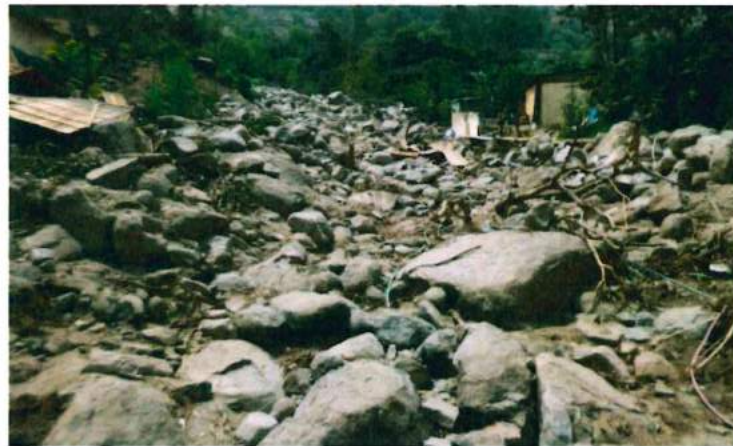
Foto 18. Material transportado por la avalancha de rocas, que afectó a viviendas.

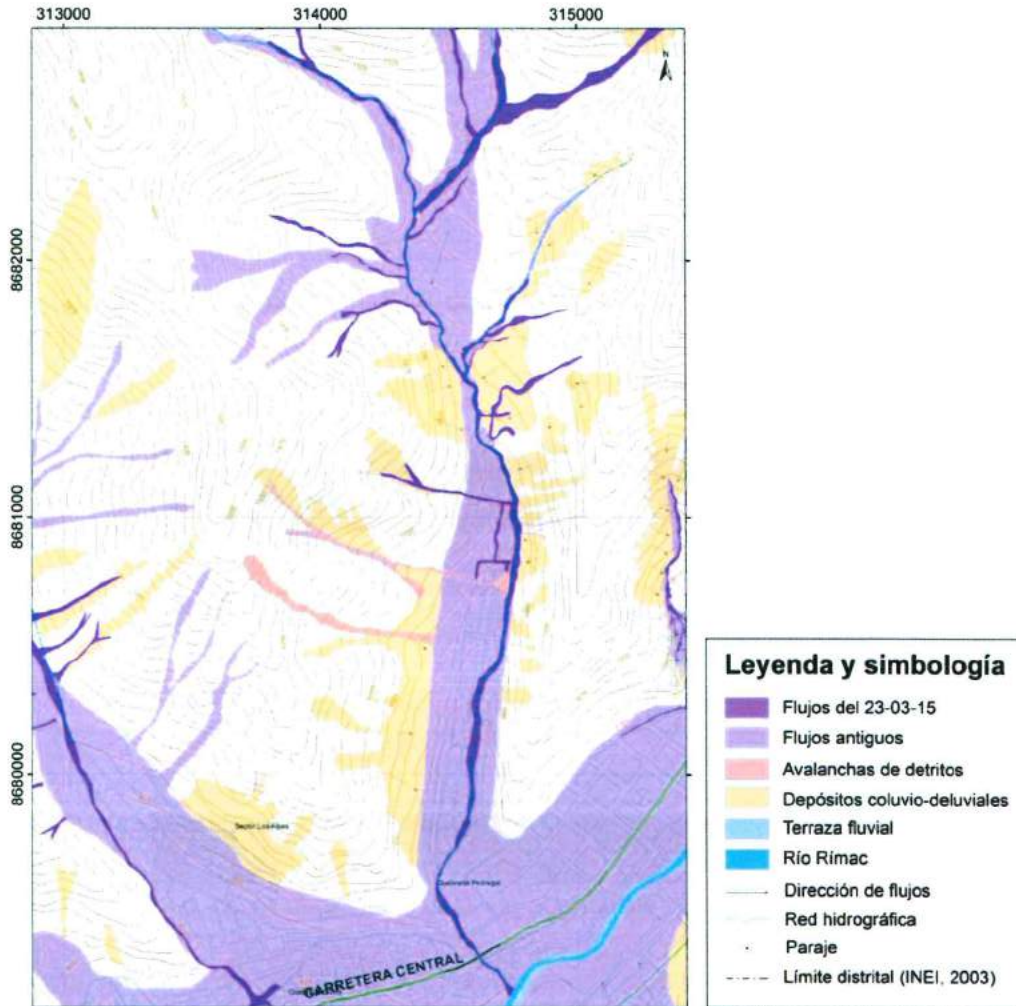
Figura 20. Flujo de detritos del 23-03-15 en la quebrada Pedregal

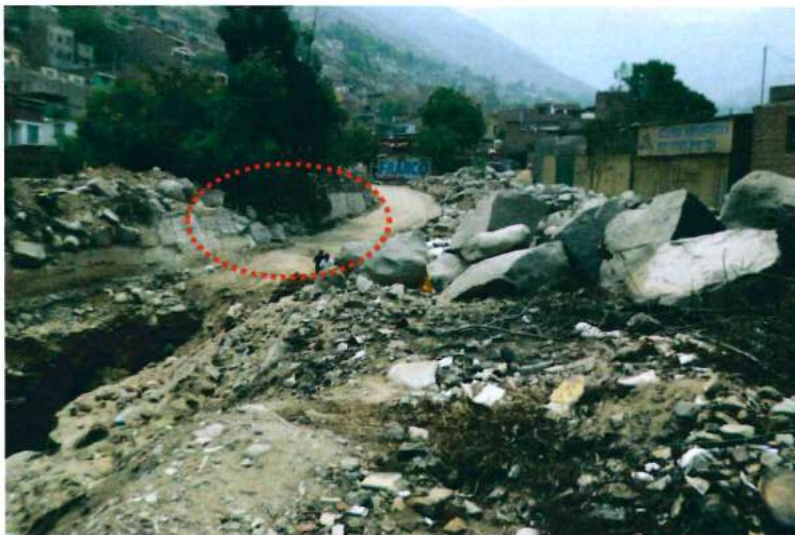
En la cuenca baja, el cauce de la quebrada se encuentra canalizado con muros de concreto que a través de los años se han ido deteriorando por el paso de los flujos. Algunos han colapsado parcialmente y otros han sido socavados (fotos 20 a 24).

Foto 20. Margen derecha de la quebrada Pedregal, el cauce de la quebrada, usado como calle, parte del muro ha colapsado.

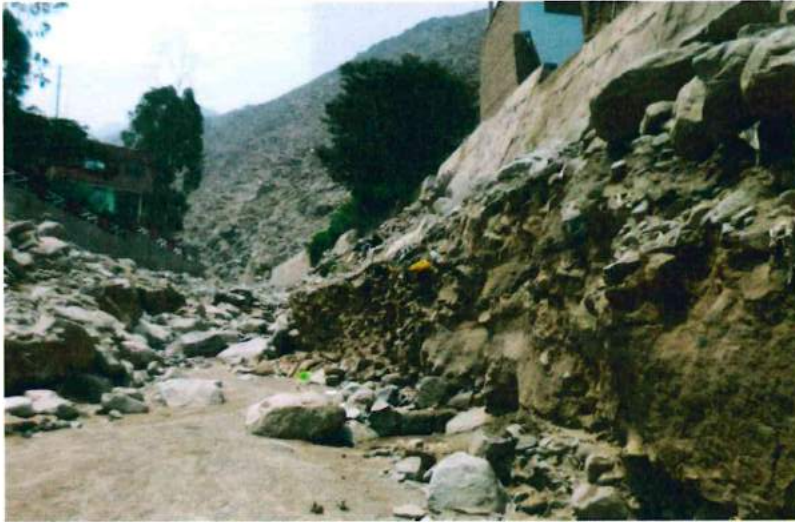
Foto 21. Muros de la defensa ribereña que han quedado colgados por la erosión lineal y socavamiento en la quebrada Pedregal.

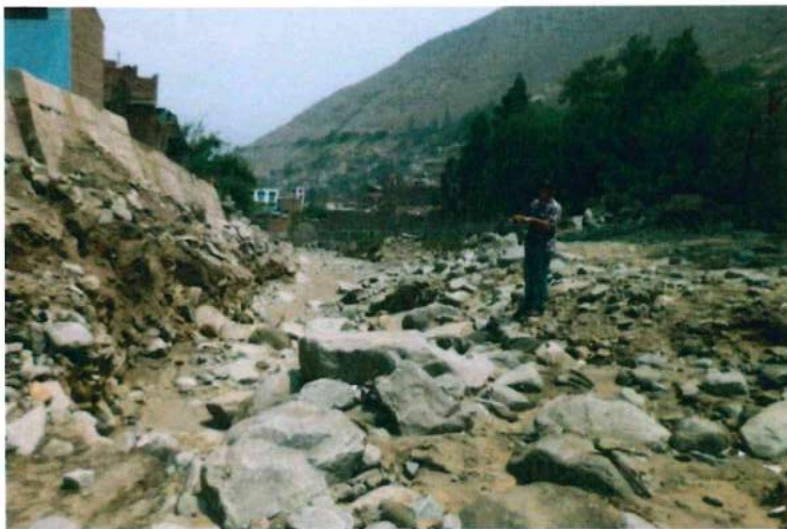
Foto 22. Gran acumulación de material suelto en el cauce de la quebrada que requiere ser limpiado.

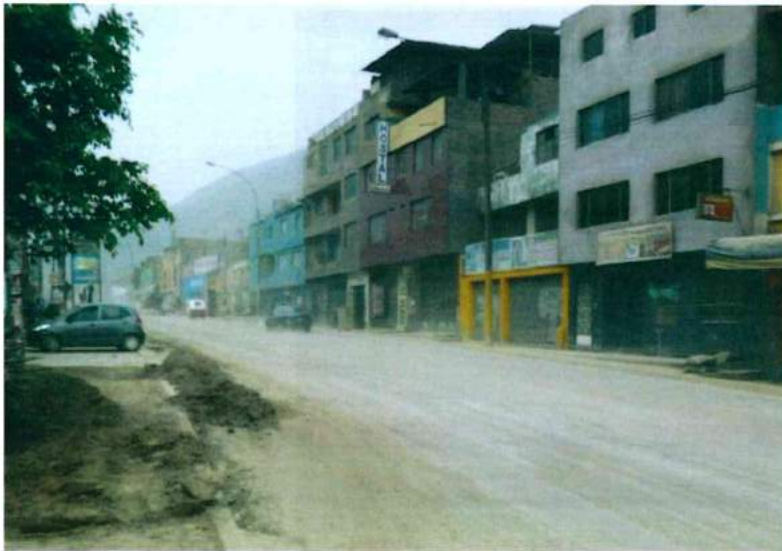
Foto 24. Se aprecia la Carretera Central, por donde discurrió el flujo de lodo.

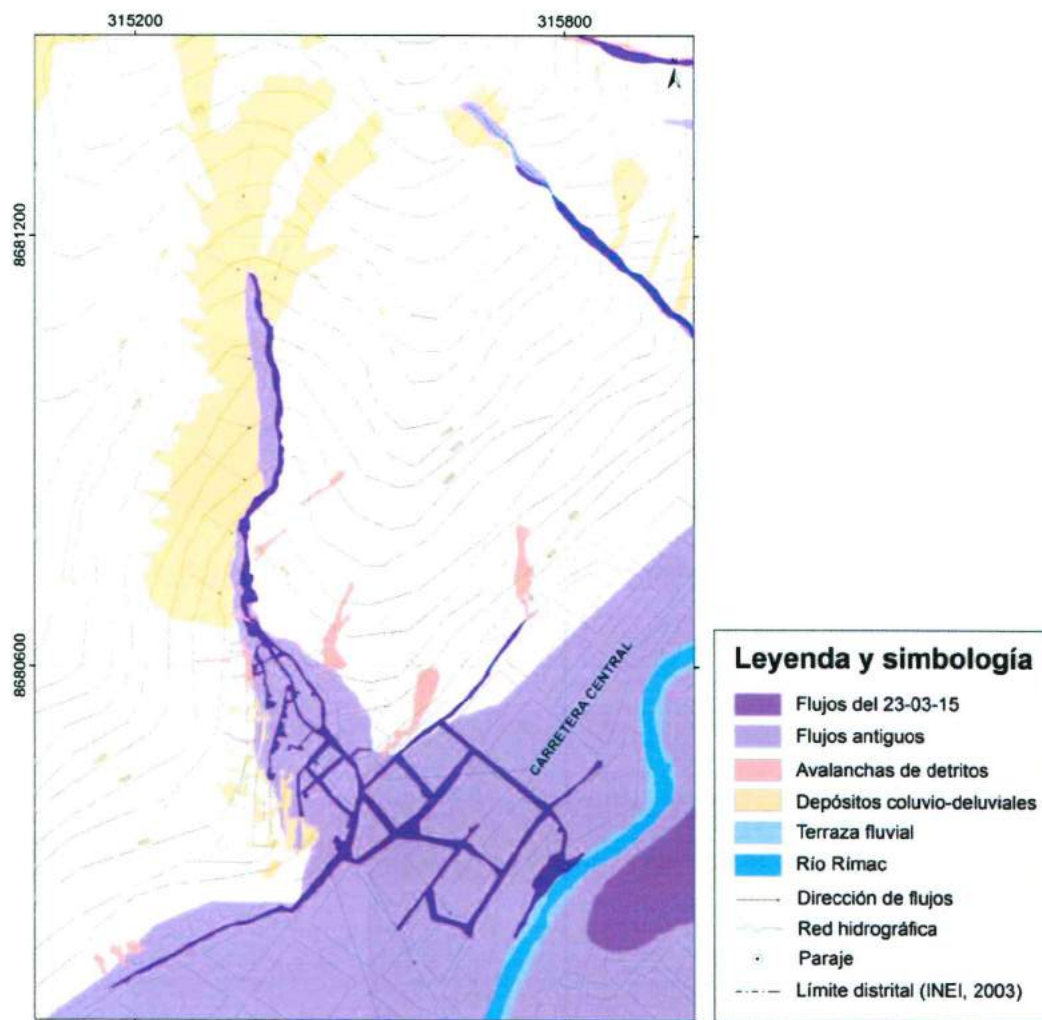
Figura 23. Flujo de detritos del 23-03-15 en la quebrada Libertad

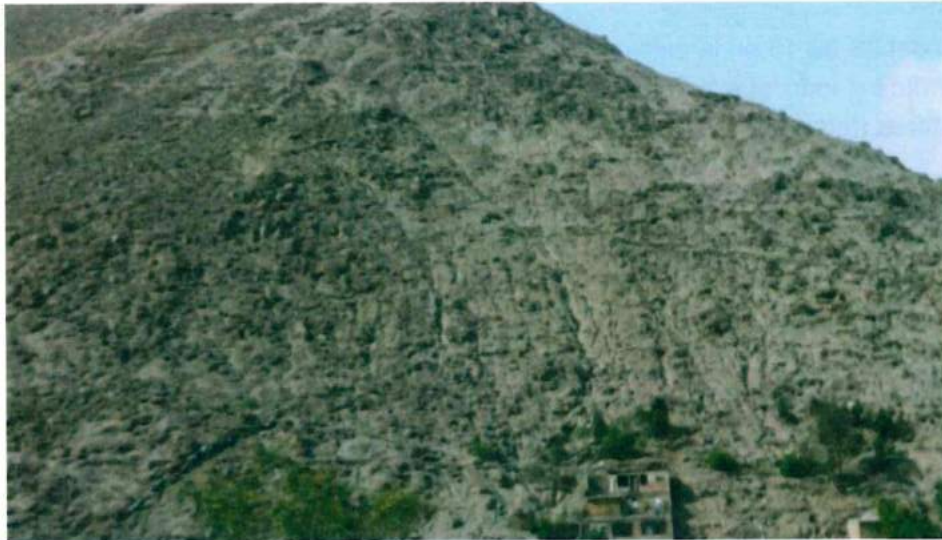
Foto 27. La erosión de laderas produce material suelto que "tapiza" las vertientes de la quebrada Libertad.

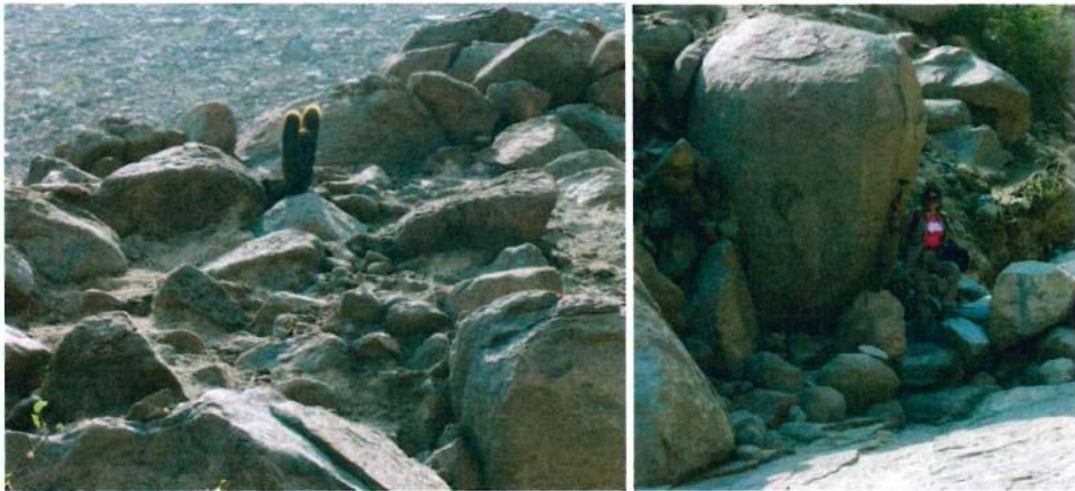
Foto 34 y Foto 35. Bloques con formas subangulosas a subredondeadas y evidencias de meteorización esferoidal en la parte alta de la quebrada Carossio.

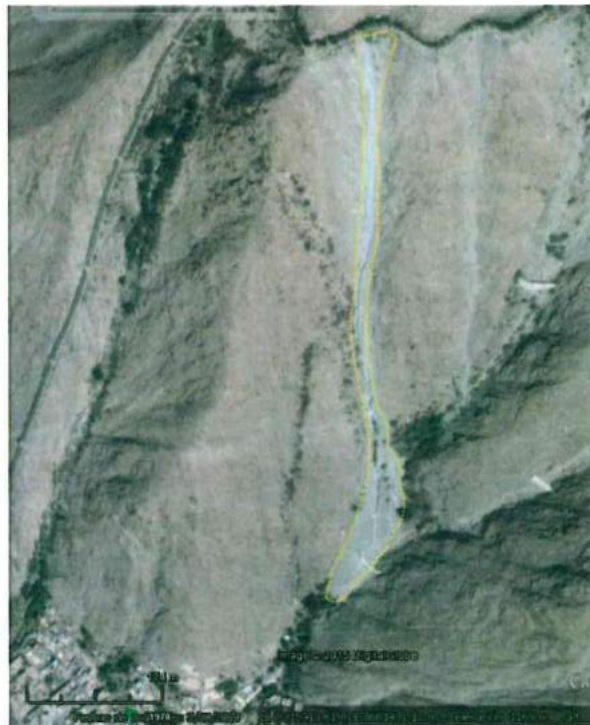
Figura 28. Se muestra la avalancha de rocas (enmarcado con línea amarilla).

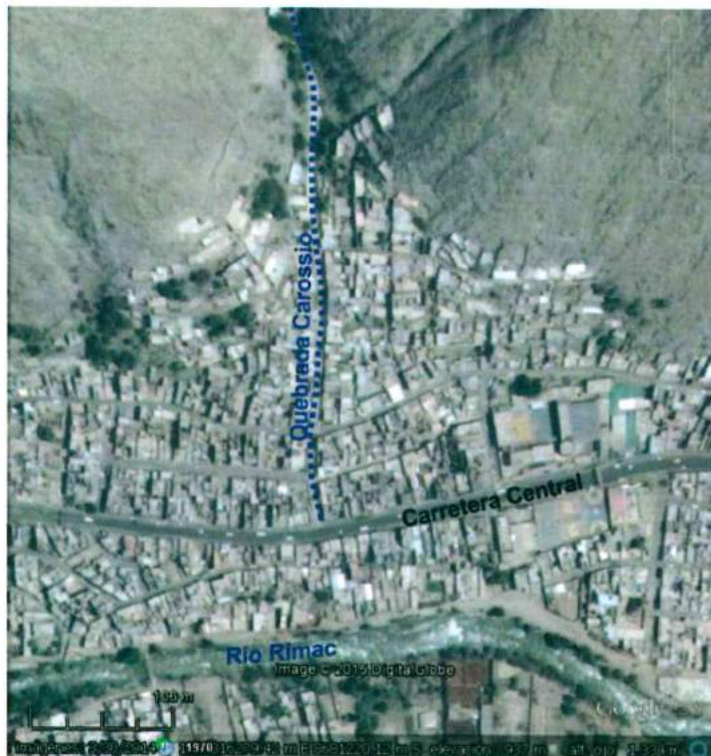
Figura 29. Se muestra el cauce de la quebrada cerrado por la presencia de viviendas

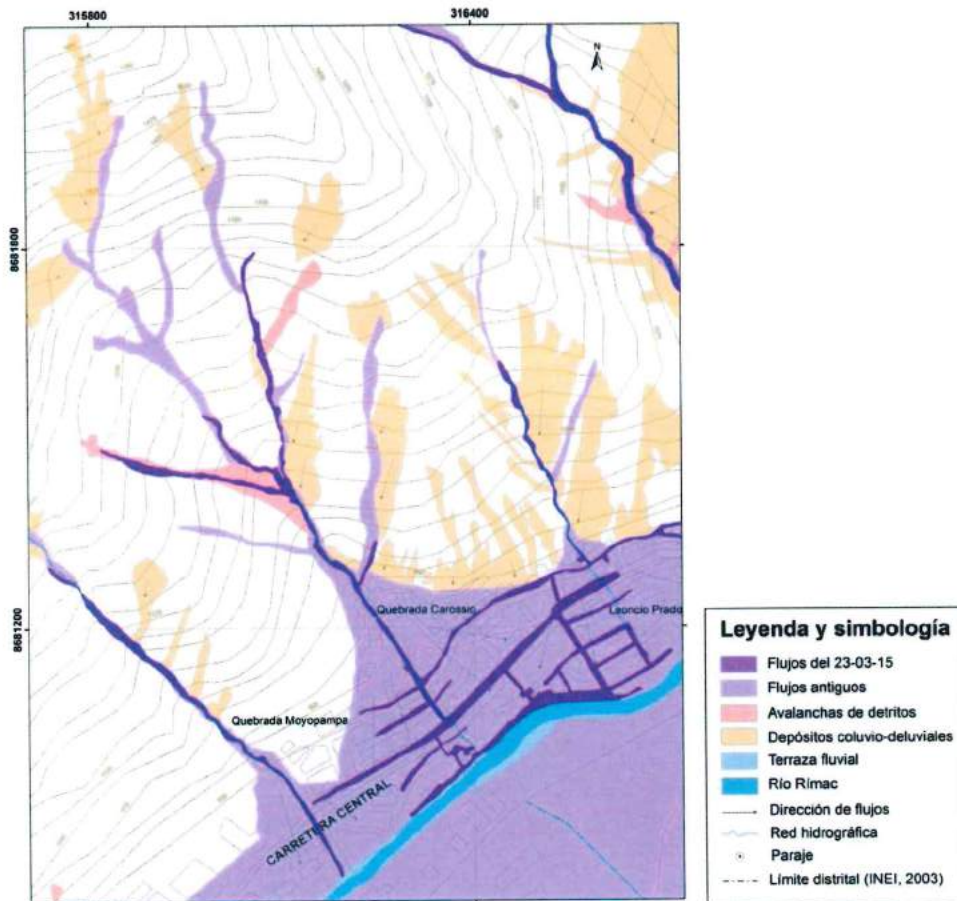
Figura 30. Flujo de detritos del 23-03-15 en la quebrada Carossio

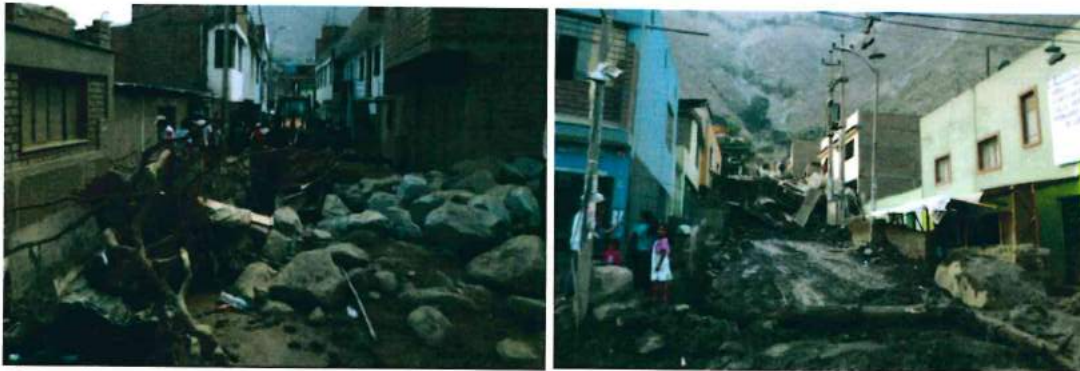
Fotos 39 y Foto 40. A la salida de la calle principal se entrampó el material grueso (bloques, gravas, árboles) antes de llegar a la Carretera Central. El lodo se canalizó por una de las calles.

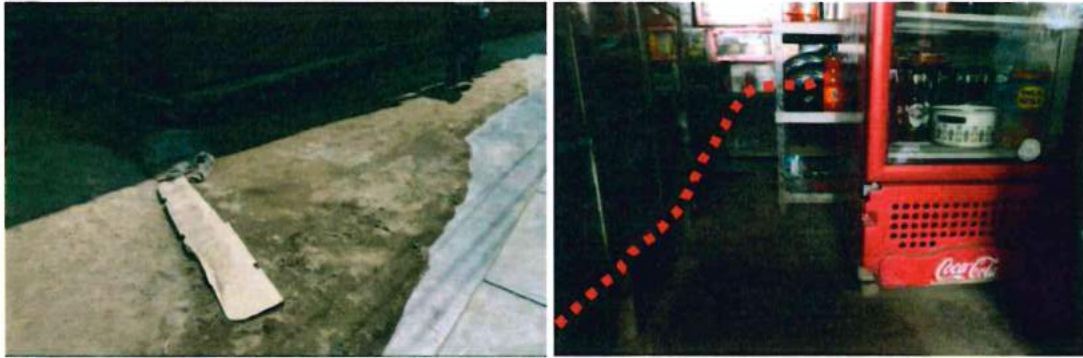
Foto 41 y Foto 42. Izquierda: se muestra una calle paralela a Carretera Central inundada por lodo de hasta 20 cm. Derecha: flujo de lodo con alturas de hasta 1.5 m ingreso a las viviendas aledañas.

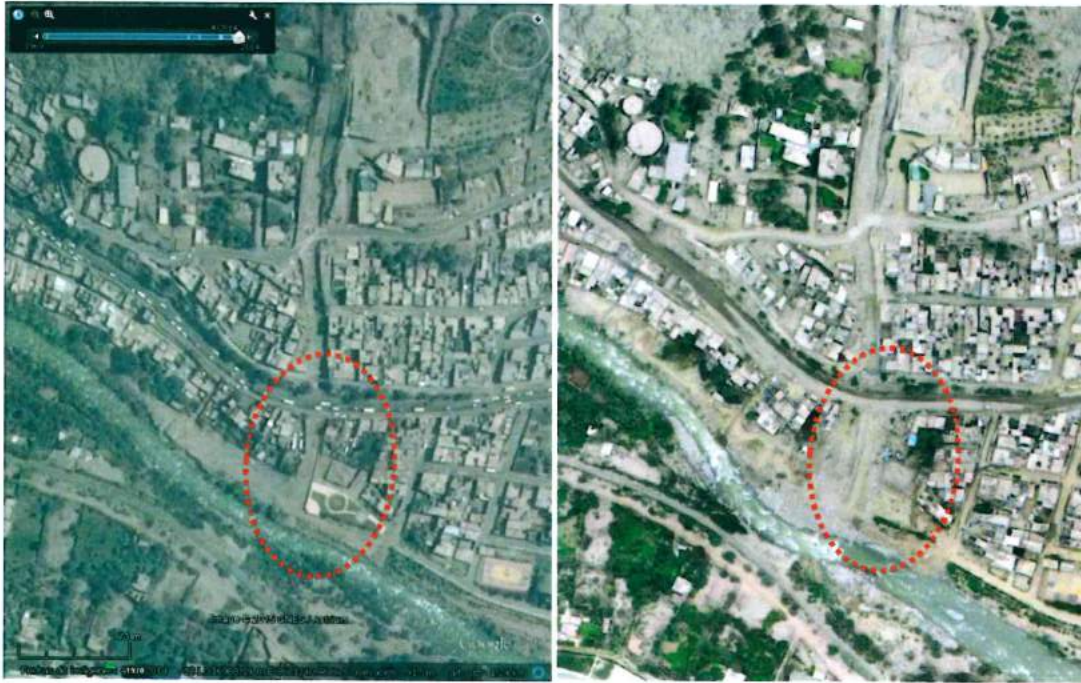
Figura 32 y Figura 33. Viviendas en la desembocadura de la quebrada Rayos de Sol fueron las más afectadas por el flujo del 23-03-15. Fuente: Google Earth (2014) y CENEPRED (2015)

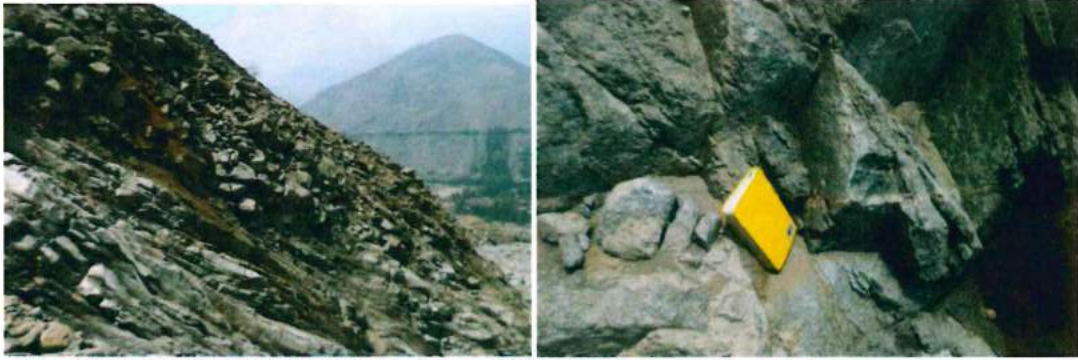
Foto 47 y Foto 48. Fracturamiento en rocas intrusivas.

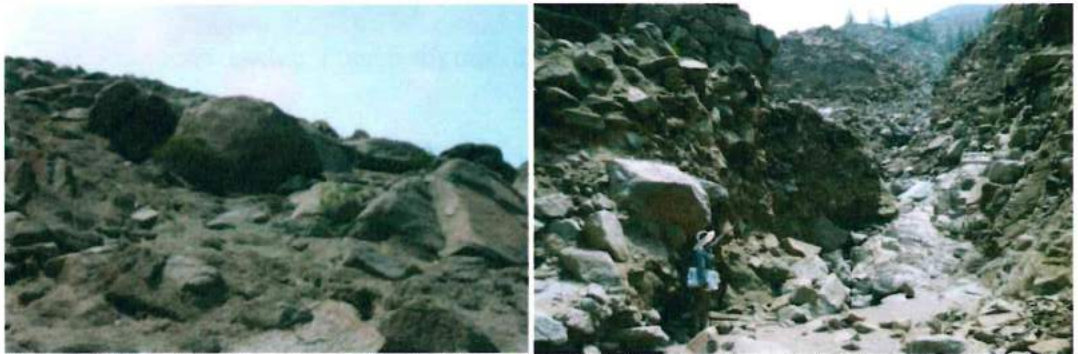
Fotos 49 Foto 50. Proceso meteorización esferoidal (izquierda) y material suelto en de fácil remoción en la parte alta de la quebrada Rayos de Sol.

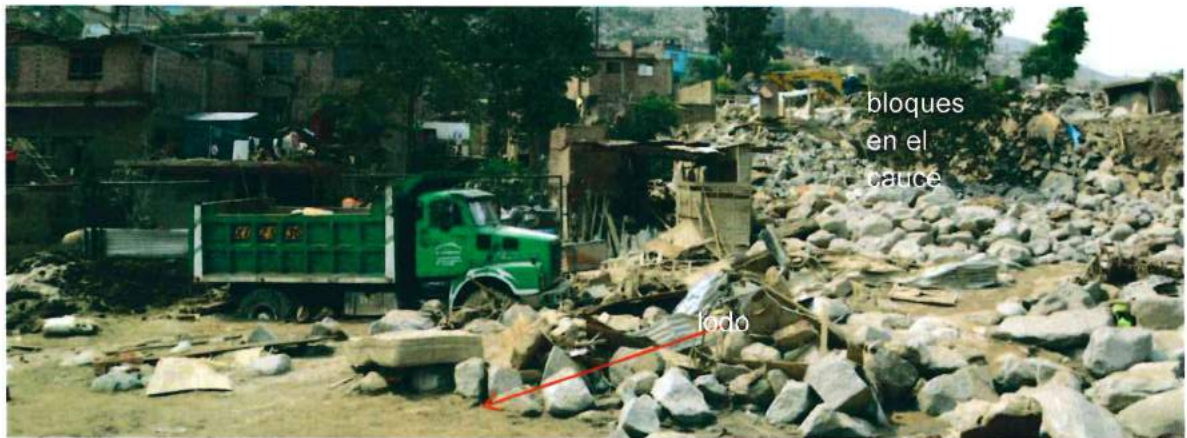
Foto 53. Los bloques que ocuparon el cauce principal y el lodo en la parte lateral derecha.

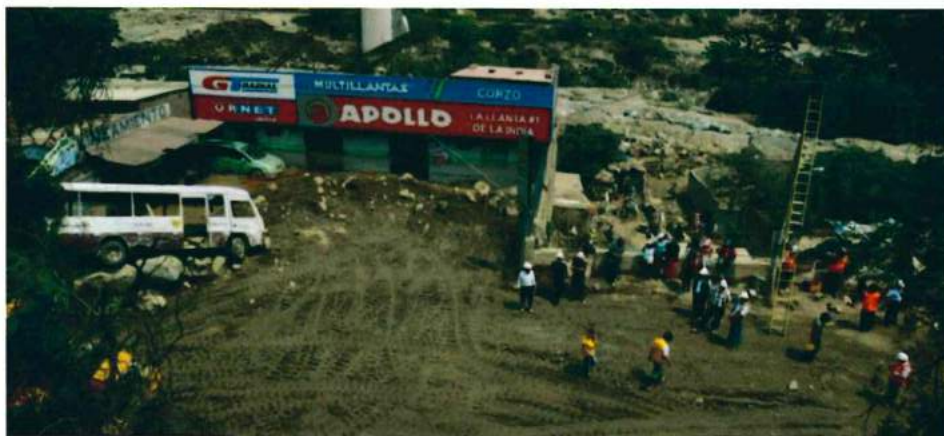
Foto 54. Se muestra parte de carretera Central y viviendas cubiertas por lodo.

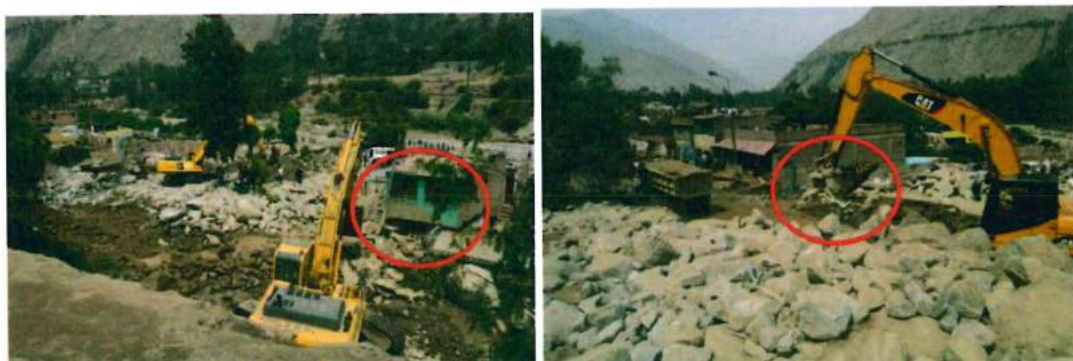
Foto 58 y Foto 59. Daños ocasionados a las viviendas ubicadas en el cauce de la quebrada Rayos de Sol.

- Es necesario reubicar las viviendas ubicadas en el cauce de las quebradas evaluadas por su alta susceptibilidad a verse afectadas por flujos de detritos.
- Es muy importante evaluar el trazo de la Carretera Central, colocando drenajes adecuados y obras de prevención adecuadas (como canales de coronación o diques) en las zonas altas de las quebradas que la cortan, para evitar daños por la remoción de los depósitos coluvio-deluviales (materiales inconsolidados) inestables. Asimismo se debe mantener frecuentemente dichas obras.
- La autoridad local pertinente debe emitir ordenanzas para prohibir:
 - La construcción de viviendas en zonas de alto peligro por movimientos en masa
 - Habitar en las fajas marginales o el límite natural de un río o quebrada

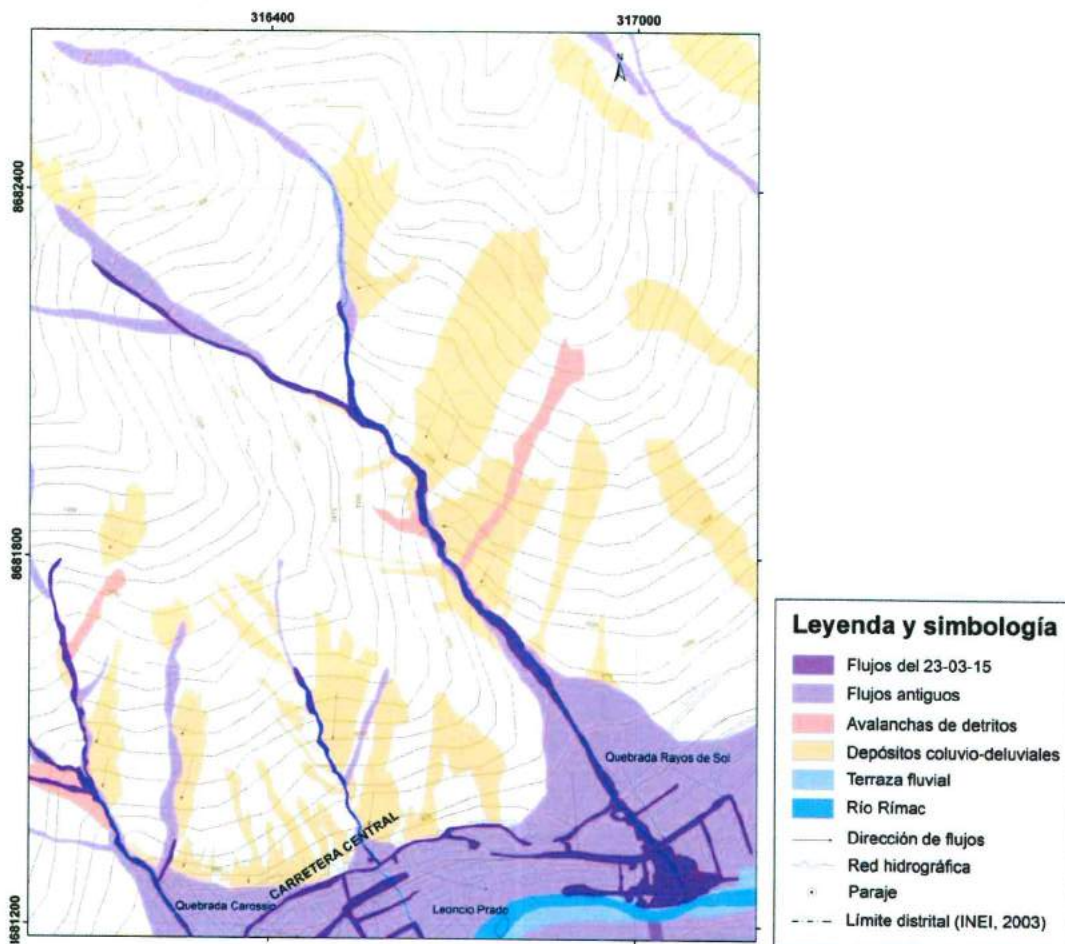
Figura 34. Flujo de detritos del 23-03-15 en la quebrada Rayos de sol.

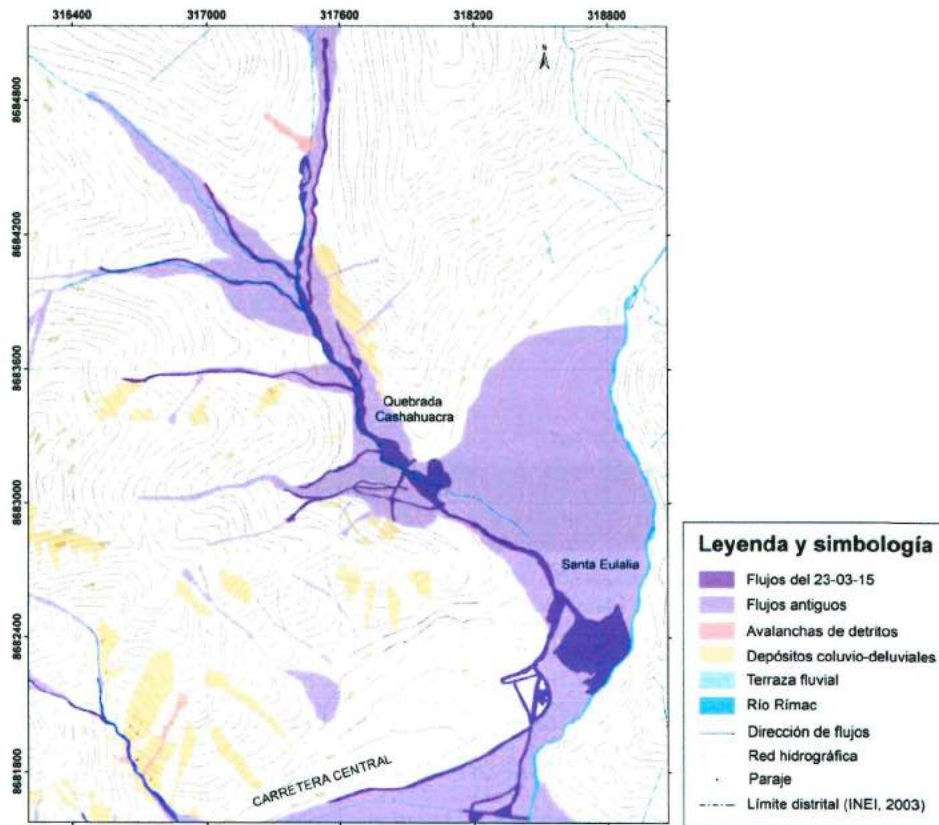
Figura 37. Flujo de detritos del 23-03-15 en la quebrada Cashahuacra.
