Informe Técnico N° A6691

PELIGROS GEOLÓGICOS EN LOS SECTORES DE AHUARUCHAYOCC Y ARROYO NEGRO

Región Ayacucho, Provincia La Mar,

Distrito Ayna, Pajares Ahuaruchayocc y Arroyo Negro

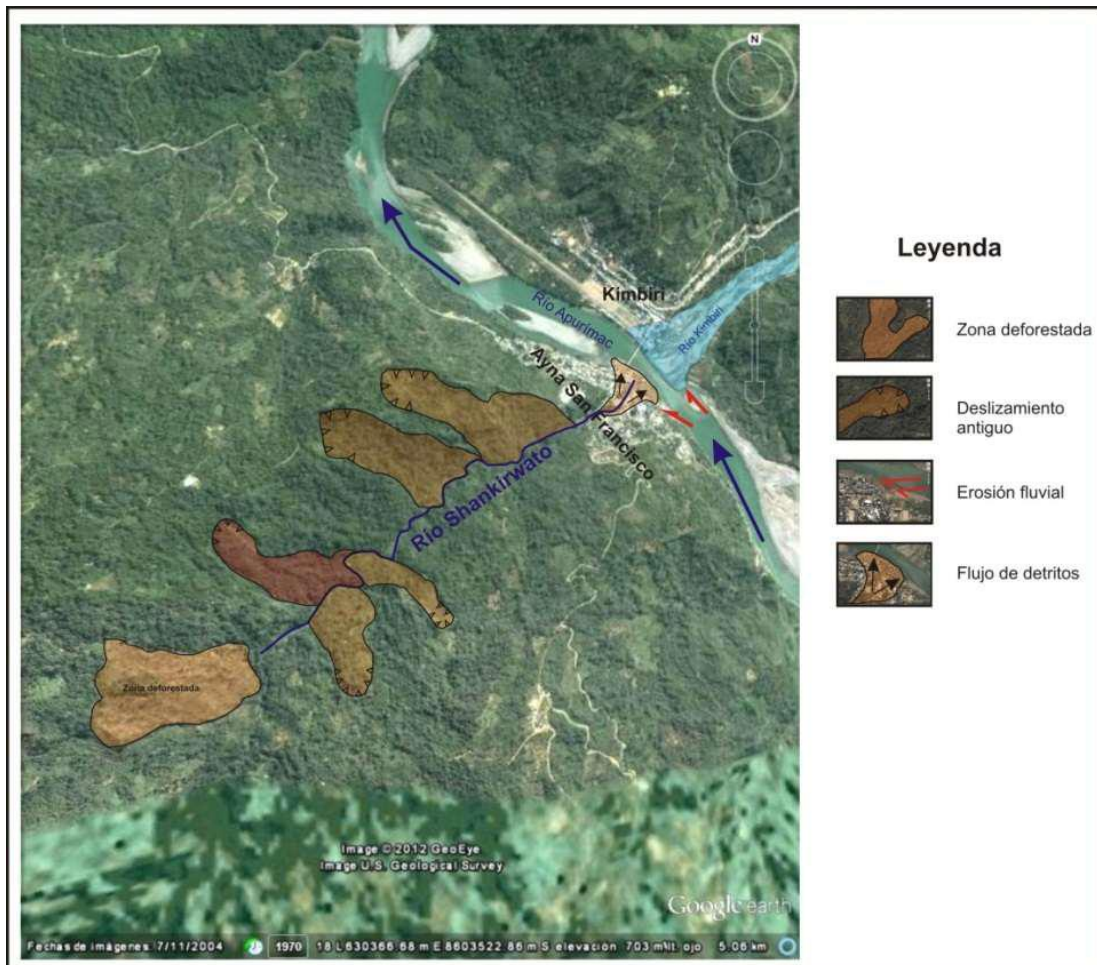
Figura 1. Peligros geológicos (derrumbes, deslizamiento y flujo de detritos) identificados en ambas márgenes del río Shankirwato. También se puede observar que el poblado de Ayna San Francisco se encuentra asentado sobre el depósito de flujo. (Nuñez S. 2012)

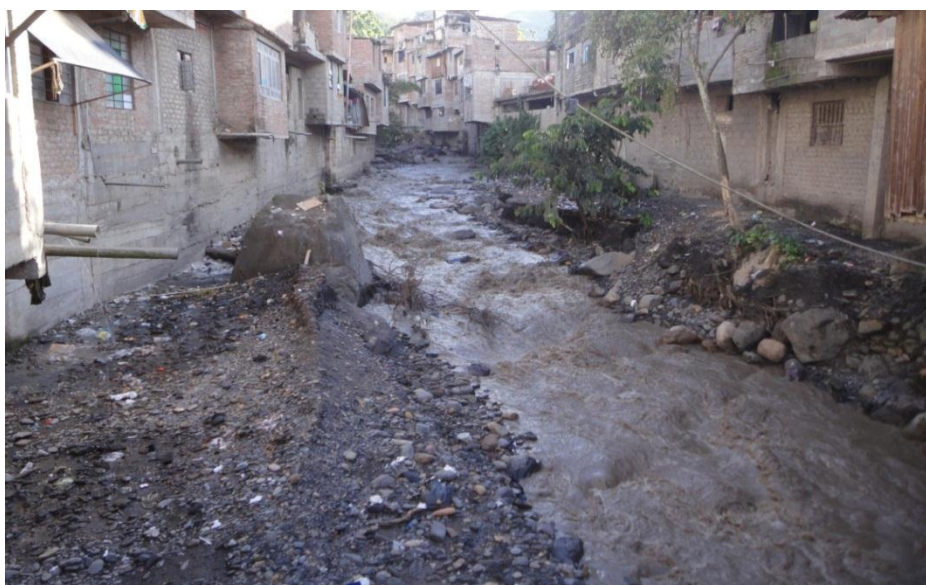
Foto 1.- Cauce del río Shankirwato. Las viviendas han “encajonado” el cauce, convirtiéndola en zona de alto riesgo.

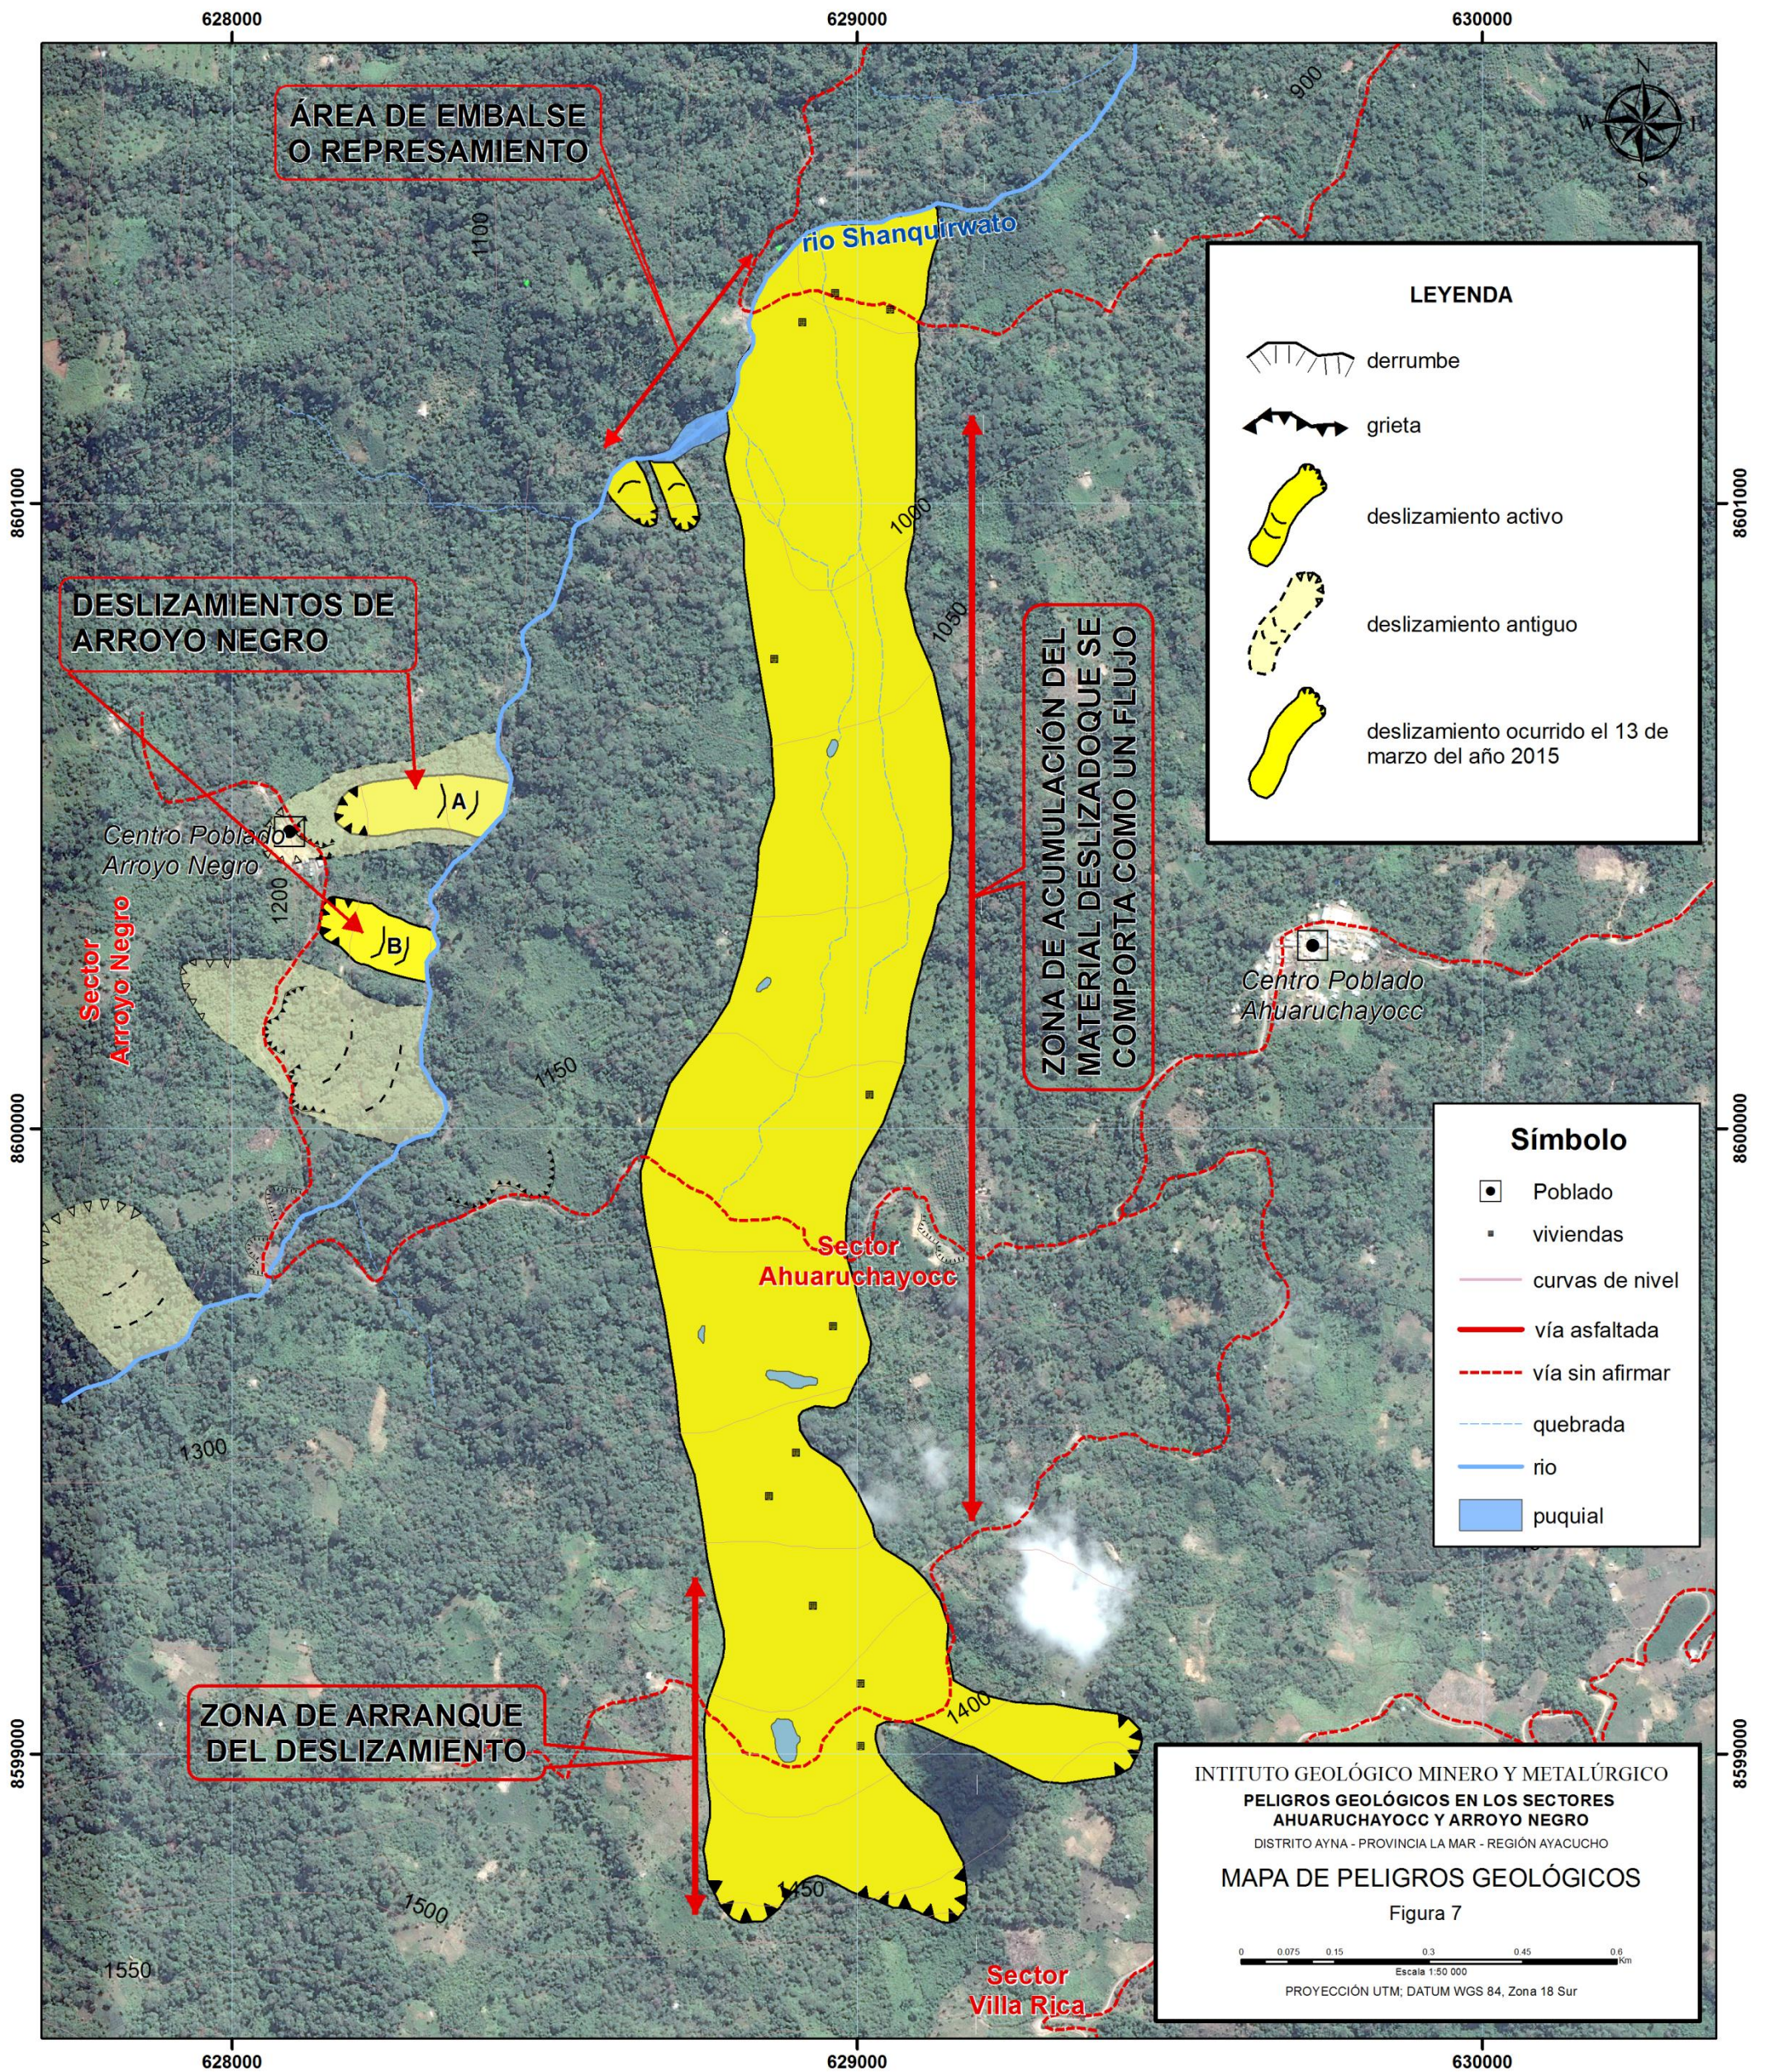
Figura 7

El deslizamiento se localiza en las coordenadas 628841 E y 8599811 N, distrito Ayna San Francisco en el CCPP Ahuaruchayocc, en la margen derecha del río Shanquirwato, fenómeno que afectó 14 viviendas ubicadas dentro del cuerpo del deslizamiento, terrenos de cultivo, red de agua potable y tramo de carretera que une los centros poblados. (ver figura 7)

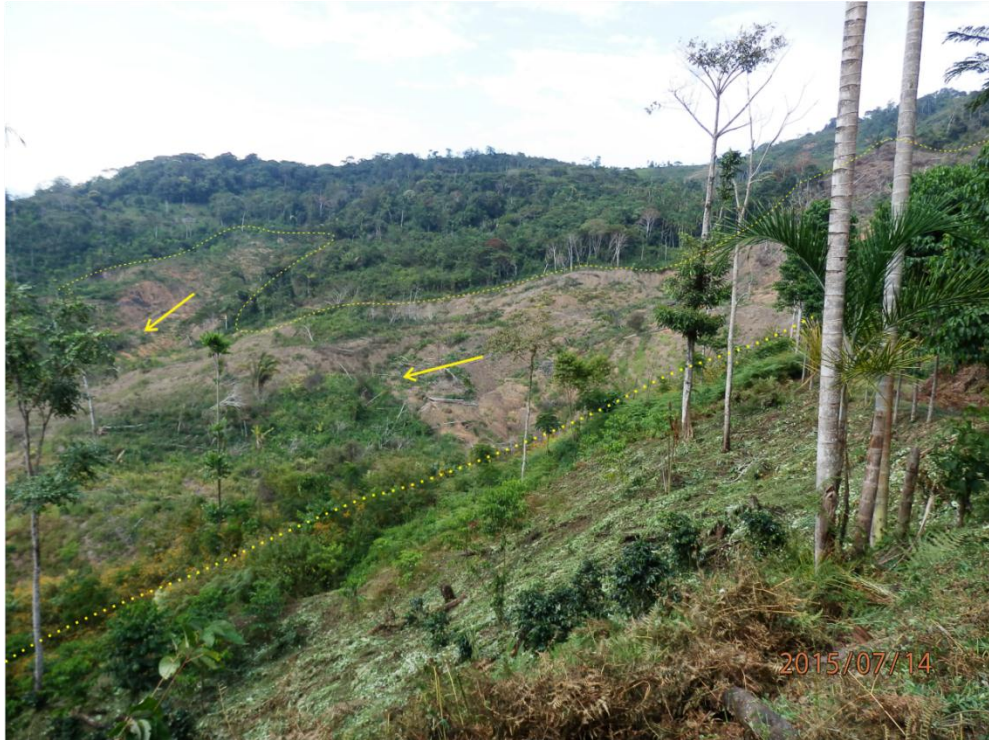
- Ancho de escarpa principal: 650 m. Cubierta parcialmente por vegetación. (foto 2)
- Salto de la escarpa principal: 5 m. (foto 3)
- Angulo de inclinación de la superficie de falla: 25° (foto 5)
- Diferencia de altura de la corona al pie del deslizamiento: 530 m
- Longitud horizontal corona a punta: 2720 m
- Dirección del movimiento: norte 2°
- Área del deslizamiento: 849 887 m²
- Volumen de material: Se estima que se está desplazando 4 249 435 m³
- Avance: Retrogresivo.

Foto 2 Vista tomada con dirección SE, donde se observa el flanco derecho y parte de la escarpa principal del deslizamiento en el sector de Ahuaruchayocc.

- Reubicar las viviendas ubicadas dentro del cuerpo del deslizamiento.
- Hacer canales de coronación, para impedir la filtración de aguas pluviales hacia el cuerpo del deslizamiento.
- Sellar las grietas del cuerpo del deslizamiento con arcilla.
- Canalizar los puquiales, mediante tuberías de PBC, hacia el cauce del río Shankirwato.
- Monitoreo topográfico, para determinar el movimiento del terreno.

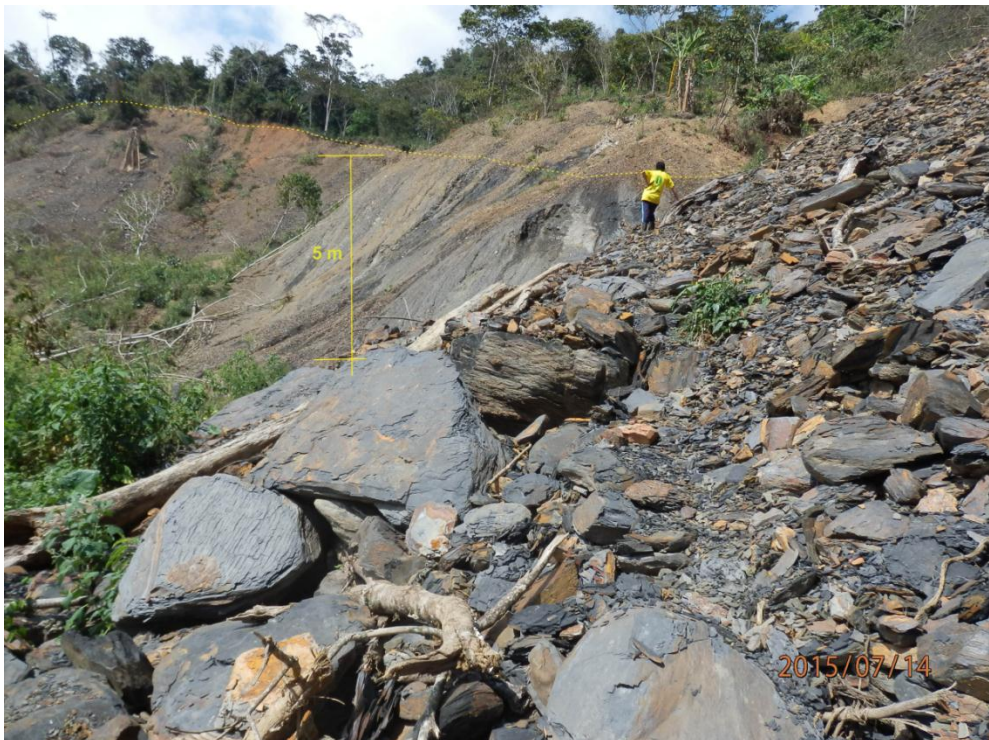
Foto 3 Vista tomada con dirección SE, donde se observa el escarpe principal con salto vertical aproximado de 5 m.

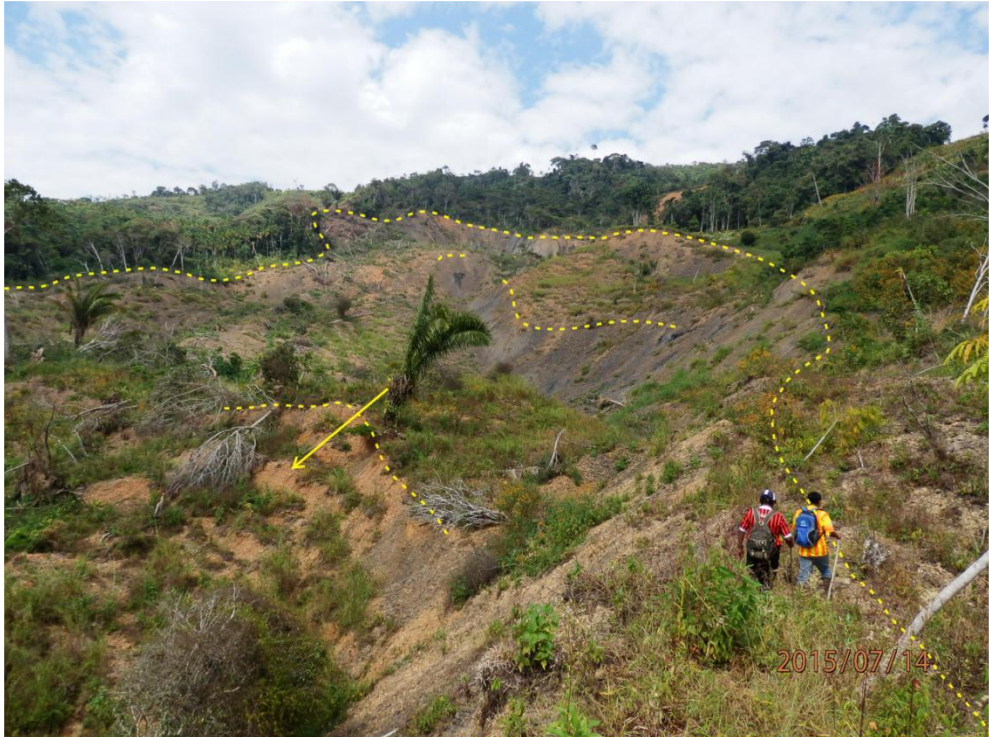
Foto 4 Vista tomada con dirección SE donde se observa escarpa principal también se observa escarpes intermedios.

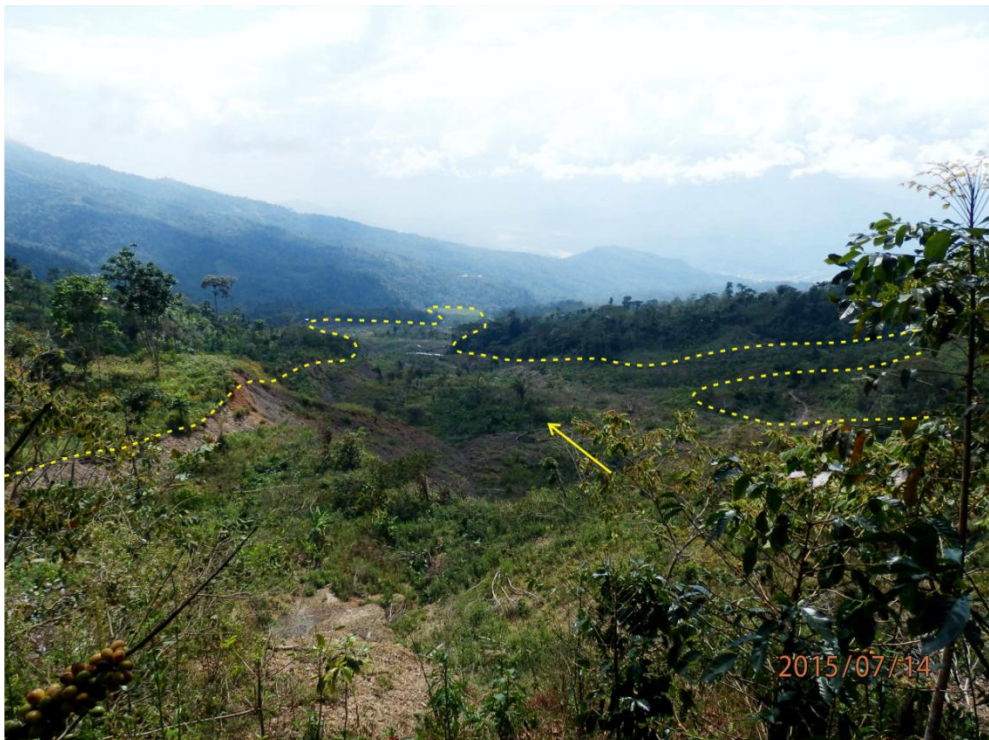
Foto 5. Vista tomada con dirección NE, donde se puede observar el pie y parte del cuerpo del deslizamiento.

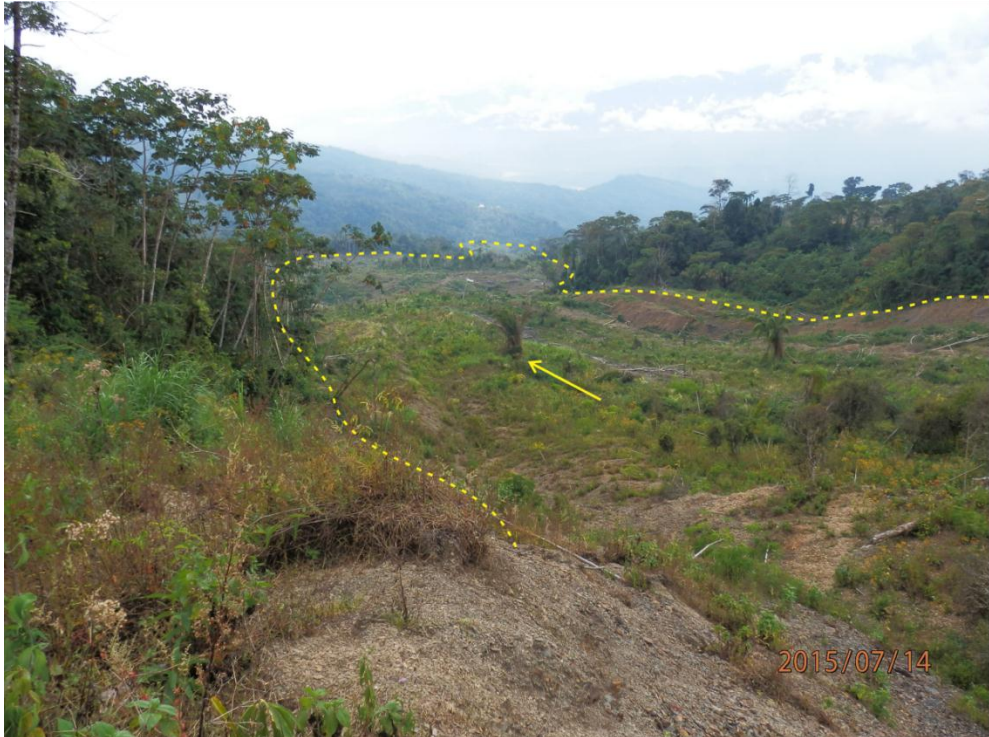
Foto 6 Vista tomada con dirección NE, donde se observa el pie del deslizamiento

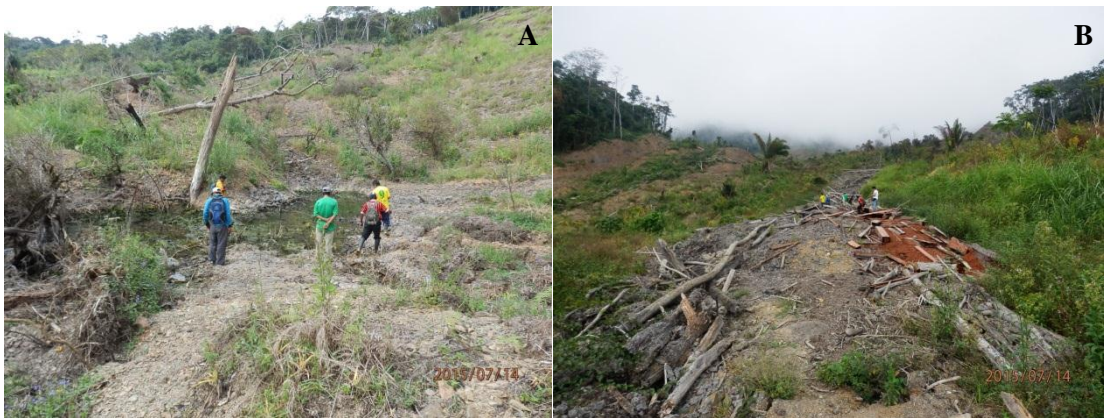
Foto 7. Vistas tomadas con dirección SE, donde la foto (A) se observa residuos de un puquial que se encuentra en la parte superior del cuerpo del deslizamiento. foto (B) se observa deposito lacustrino producto del desembalse del puquial generado por el movimiento del terreno.

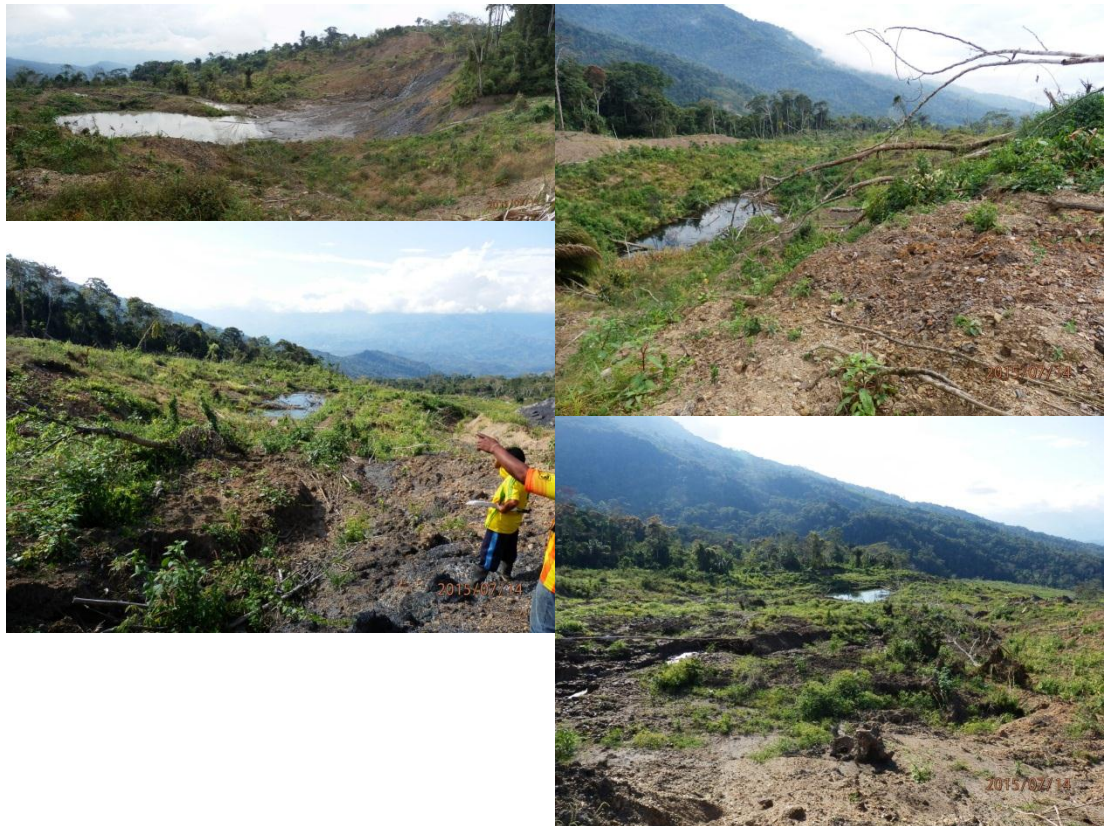
Foto 8. Vistas donde se observan cuatro puquiales formados por las filtraciones de las aguas, puquiales que se encuentran dentro del cuerpo del deslizamiento.

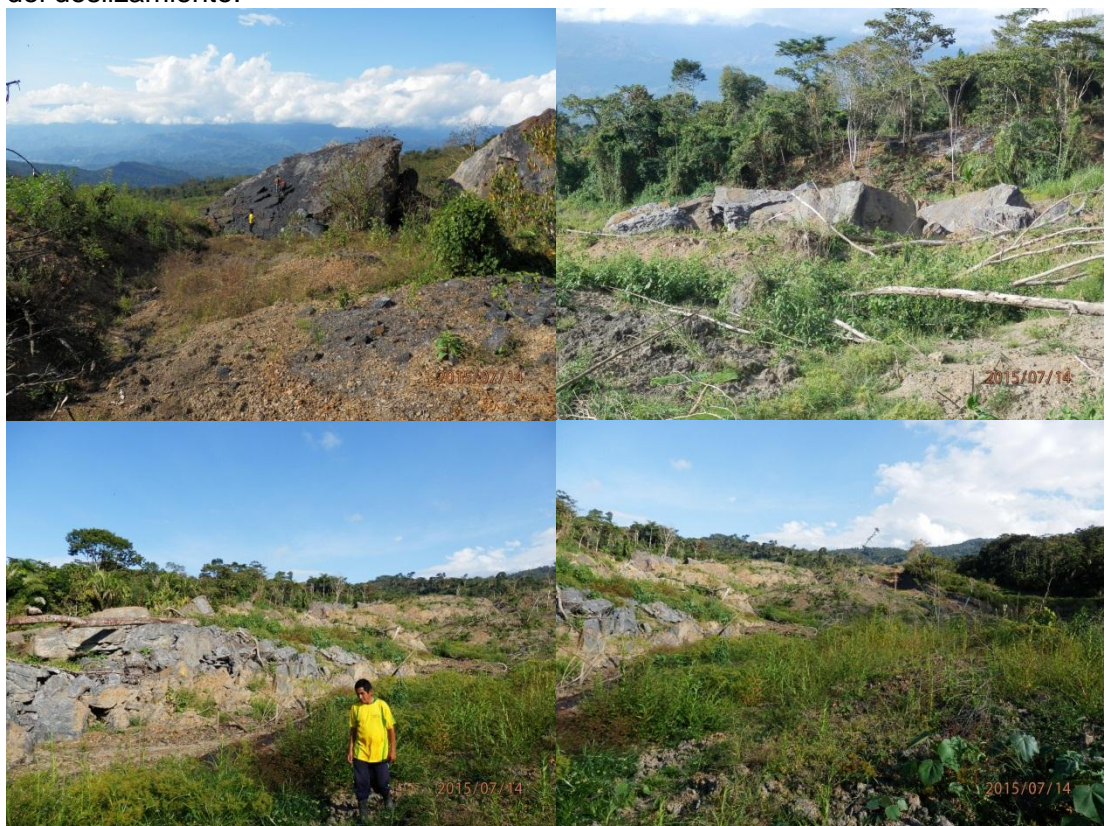
Foto 9. Vista del material desplazado (depósito coluvial) donde también se observa bloques de areniscas cuarzosas y limolitas pizarrosas con diámetros que alcanzan hasta los 6 m.

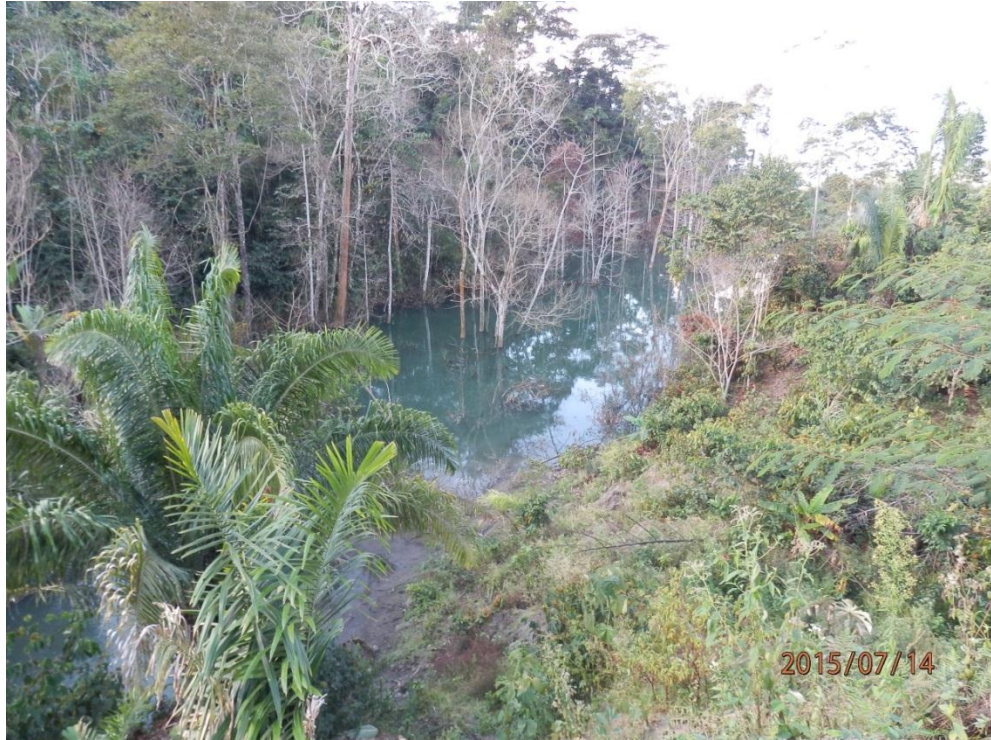
Foto 10 Vista tomada con dirección NE, se observa el embalse del río Shankirwato, con una longitud de 150 m aproximado de embalse.

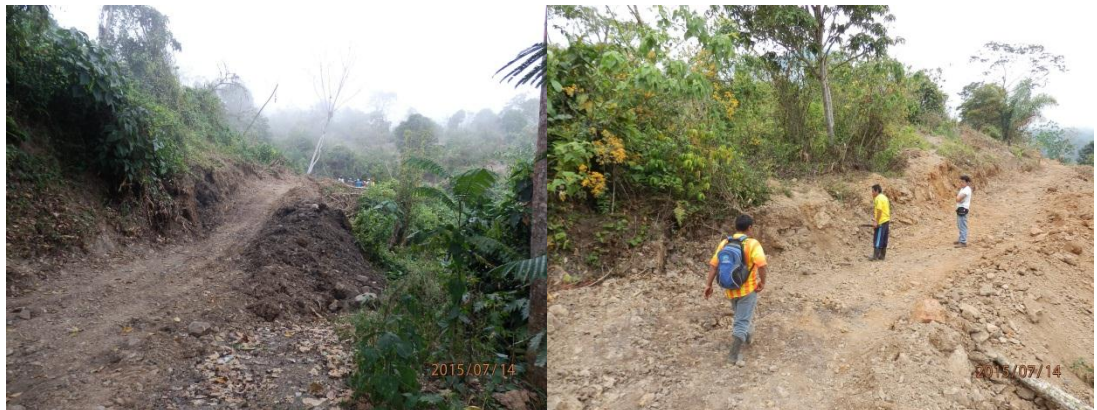
Foto 11. Vista tomada con dirección SO, donde se observa el levantamiento de la plataforma de carretera que es afectado por el movimiento del cuerpo deslizado (basculamiento).

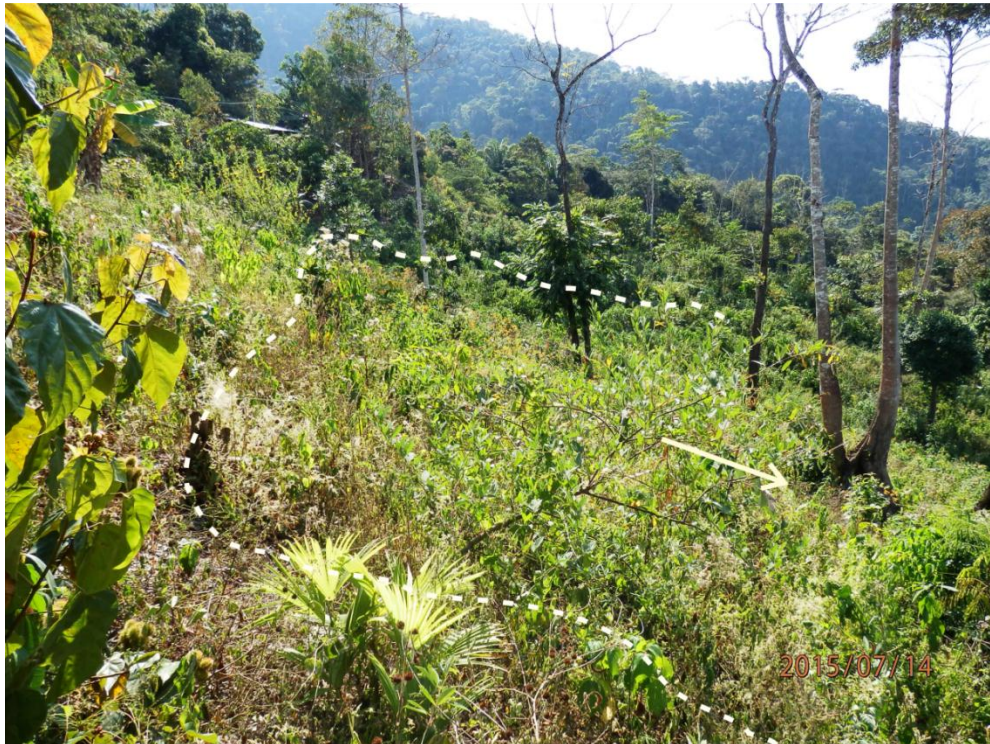
El deslizamiento presenta un arranque irregular continuo, con una superficie de falla (ver foto 12) .

Foto 12. Vista tomada con dirección NO, donde se puede observar la escarpa principal de la reactivación del deslizamiento rotacional en el sector de Arroyo Negro de continuar con el movimiento afectaría 02 viviendas que se encuentran próximas a la escarpa

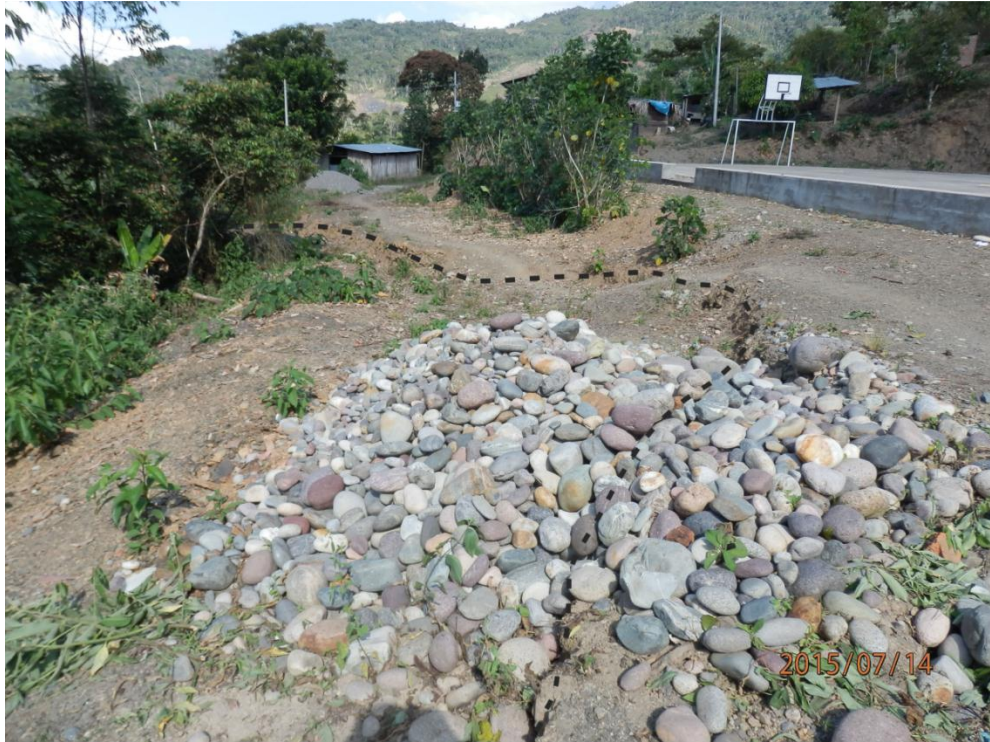
- Dirección del movimiento: norte 80°
- Área del deslizamiento: 22 379 m²
- Volumen de material: Se estima que se está desplazando 33 568 m³
- Grietas de tracción de 50 m de longitud aproximado con salto 0.4 m. (foto 13)

Foto 13. Vista tomada con dirección SO, donde se observa grietas de tracción con salto de 0.2m abertura de 0.1m

- Reforestar el área, con plantas nativas.
- Monitorear las grietas ubicadas en la escarpa.

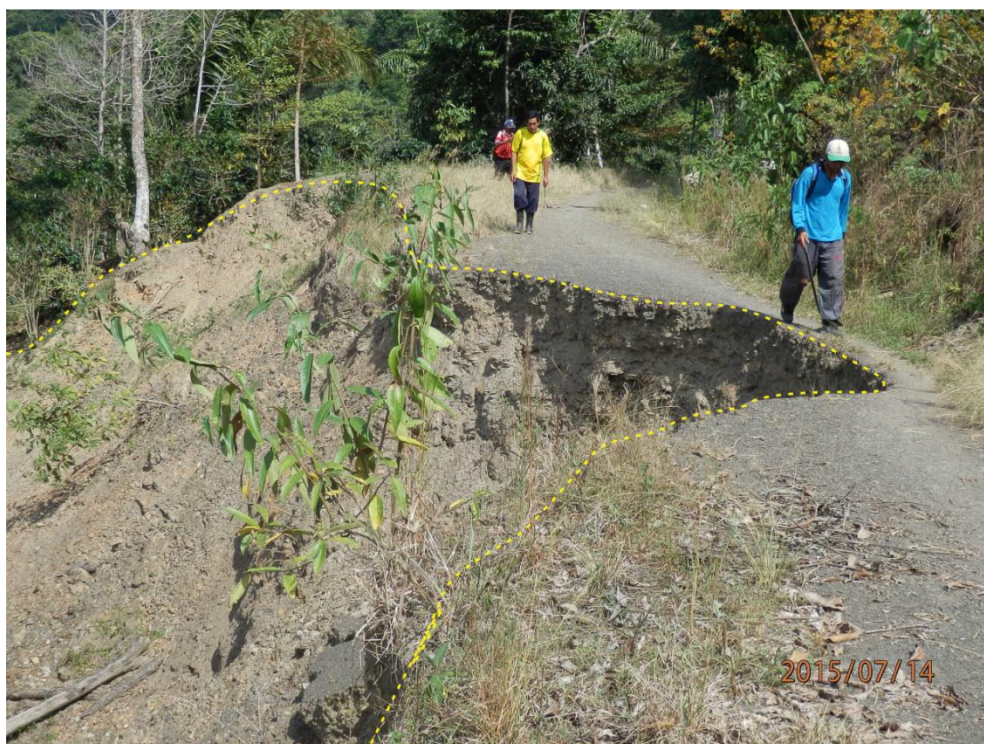
- Ancho de escarpa: 70 m.
- Salto de la escarpa principal: 2 m. (foto 13)
- Angulo de inclinación de la superficie de falla: 30°
- Diferencia de altura de la corona a la punta del deslizamiento: 75 m
- Longitud horizontal corona a punta: 190 m
- Dirección del movimiento: norte 100°
- Área del deslizamiento: 15 599 m²
- Volumen de material: Se estima que se está desplazando 23 398 m³

Foto 14. Vista tomada con dirección SO, se observa la escarpa principal del deslizamiento (B), en el sector Arroyo Negro, longitud de escarpa principal 70 m. y salto vertical es 2 m aproximadamente

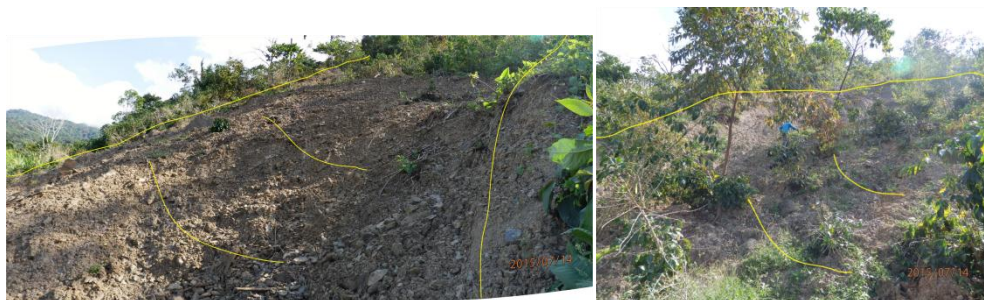
Foto 15. Vista tomada con dirección SO, se observa parte del cuerpo de deslizamiento rotacional en el sector Arroyo Negro,
