# Riesgos Geológicos en la Región Ancash

Boletín N° 38 Serie C

Geodinámica e Ingeniería Geológica

Lima-Perú  
2009

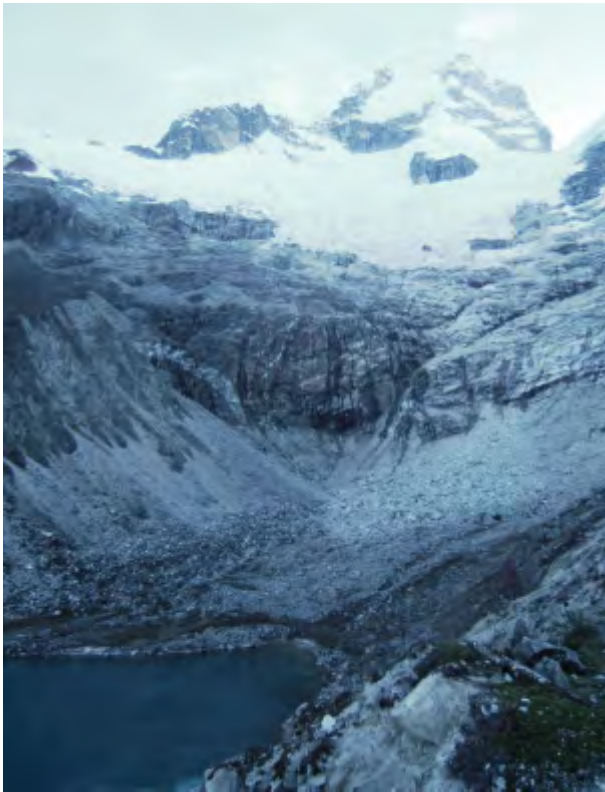
**Foto23** Vista hacia el oeste del nevado Matarrojo, que presenta agrietamientos en el glaciar. Aludes o avalanchas de hielo sobre la laguna ubicada al pie podrían generar flujos de detritos aguas abajo y afectar un tramo de la carretera Carhuaz-Chacas. Se observan pequeñas avalanchas de detritos al pie de laguna.

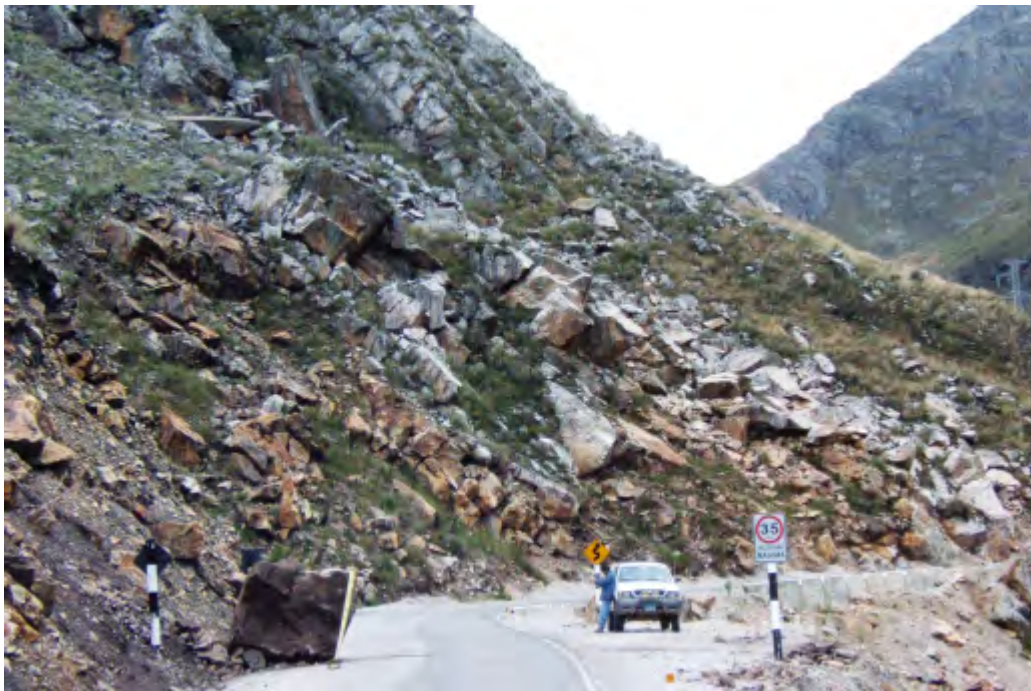
**Foto24** Taludes de corte de un tramo de la carretera Huanzalá-Huallanca susceptibles a la ocurrencia de caída de rocas. Se aprecian un gran bloque caído sobre la vía, acumulación de canchales y el substrato sedimentario muy fracturado.

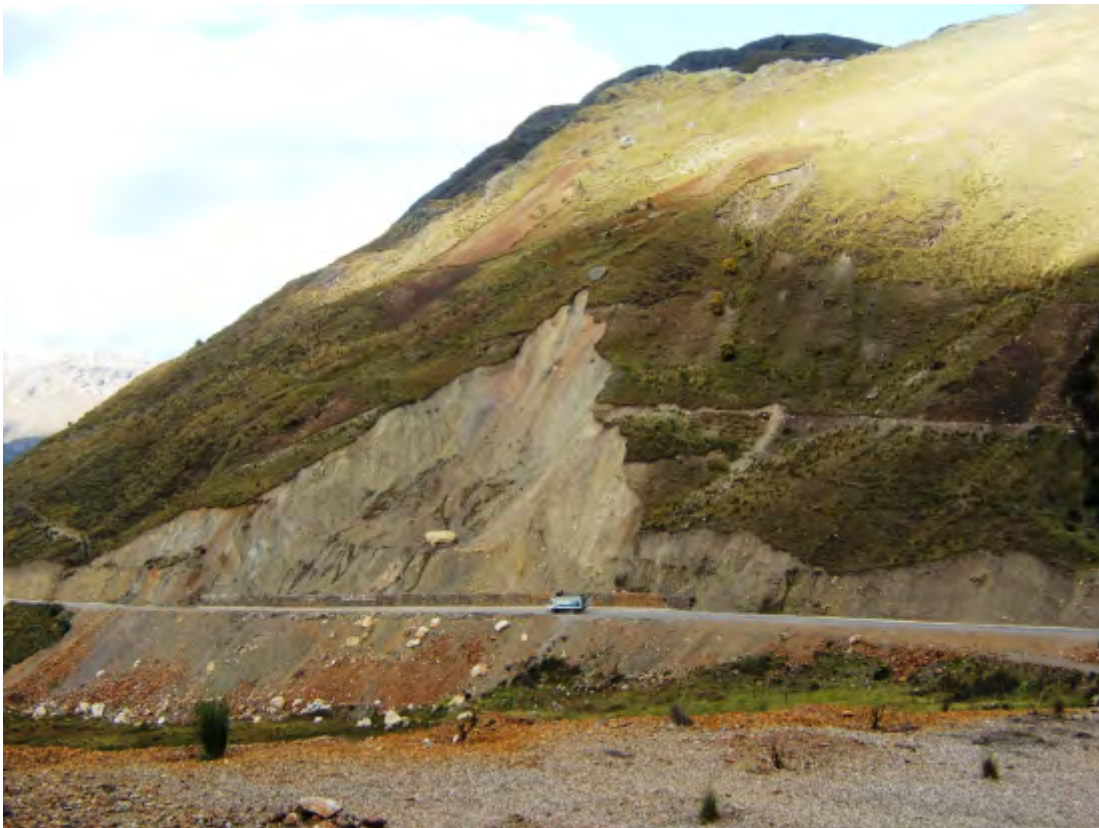
**Foto 25** Colapso o derrumbe en la bajada del túnel Cahuish hacia Chavín. Es un área inestable que muestra una zona de arranque antigua encima, y reactivación reciente por el corte de la carretera. Se observa un muro de gaviones de 60 m de largo y 2 m de altura, y filtraciones de agua en el cuerpo.

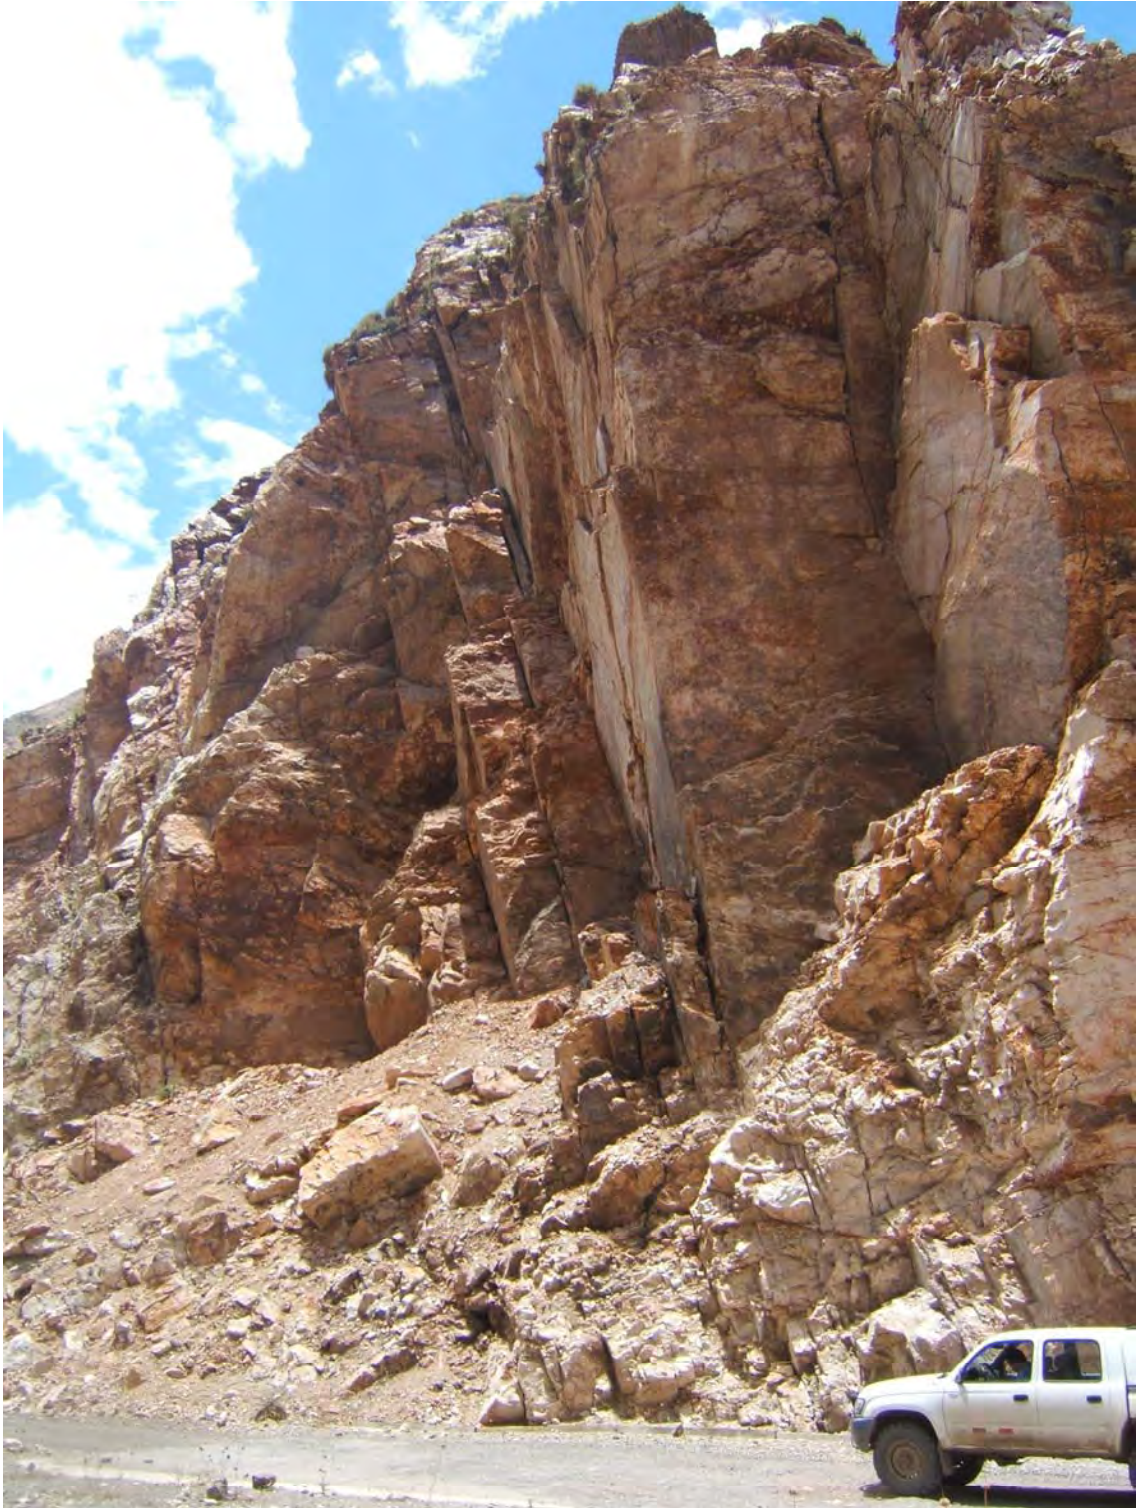
**Foto 28** Vuelco de estratos en el sector de puente El Águila, carretera de Sihuas hacia el río Marañón, donde se accede a Huacrachuco y Tayabamba. Muestra una zona de arranque de 300 m de ancho y 90 m de altura.

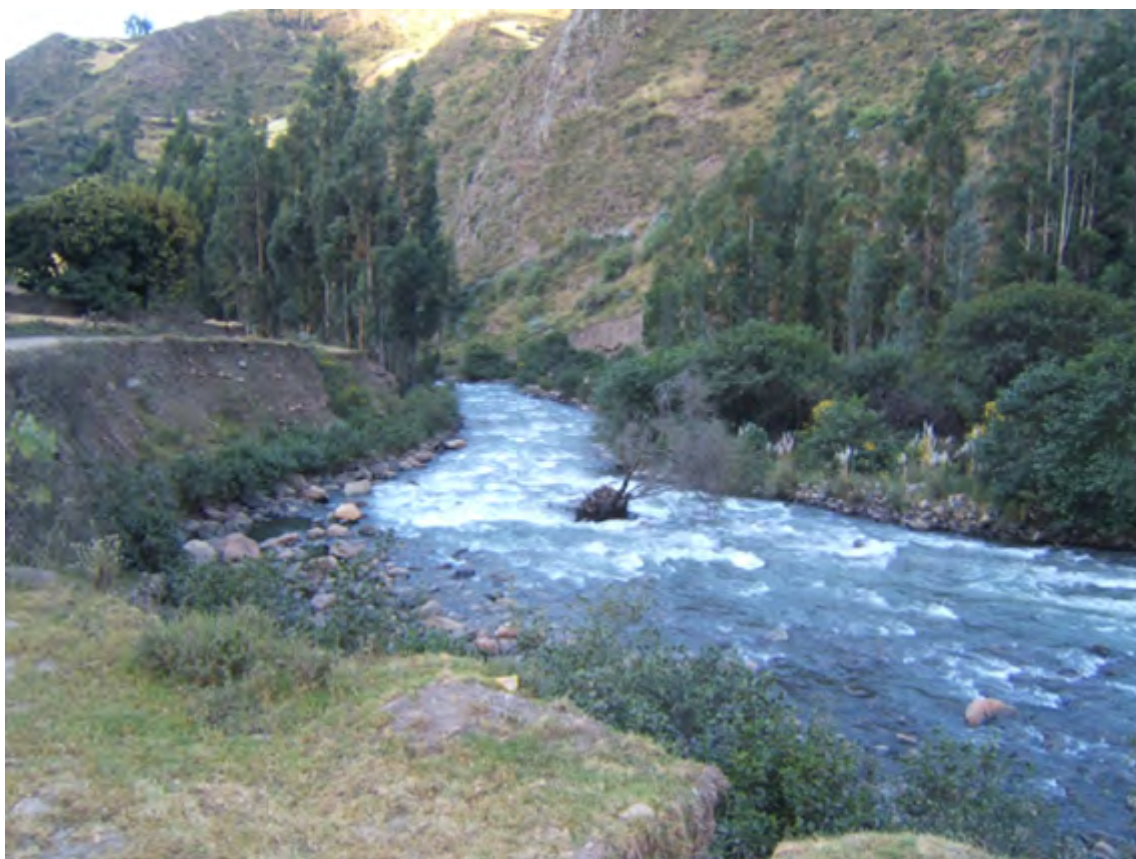
**Foto 57** Vista del río Chacupata, afluente del río Yanamayo, en el sector Tazapampa, aguas arriba de Acochaca, afectada por erosión fluvial.

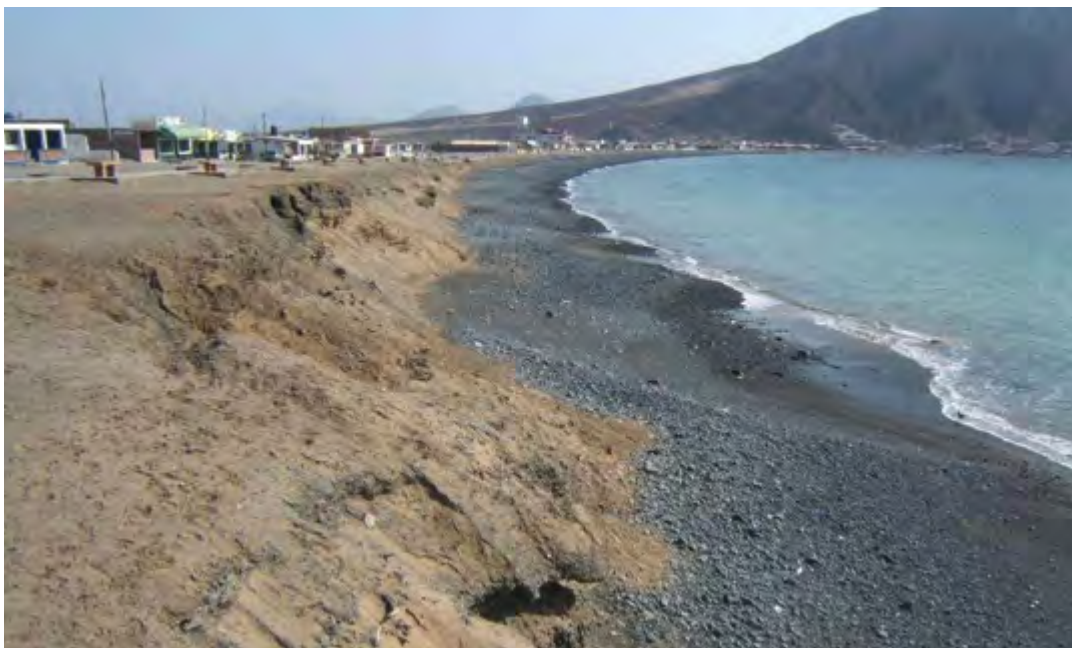
**Foto 61** Erosión marina en el sector de playa La Tortuga, Casma. Nótese la socavación del talud de la terraza o planicie litoral.

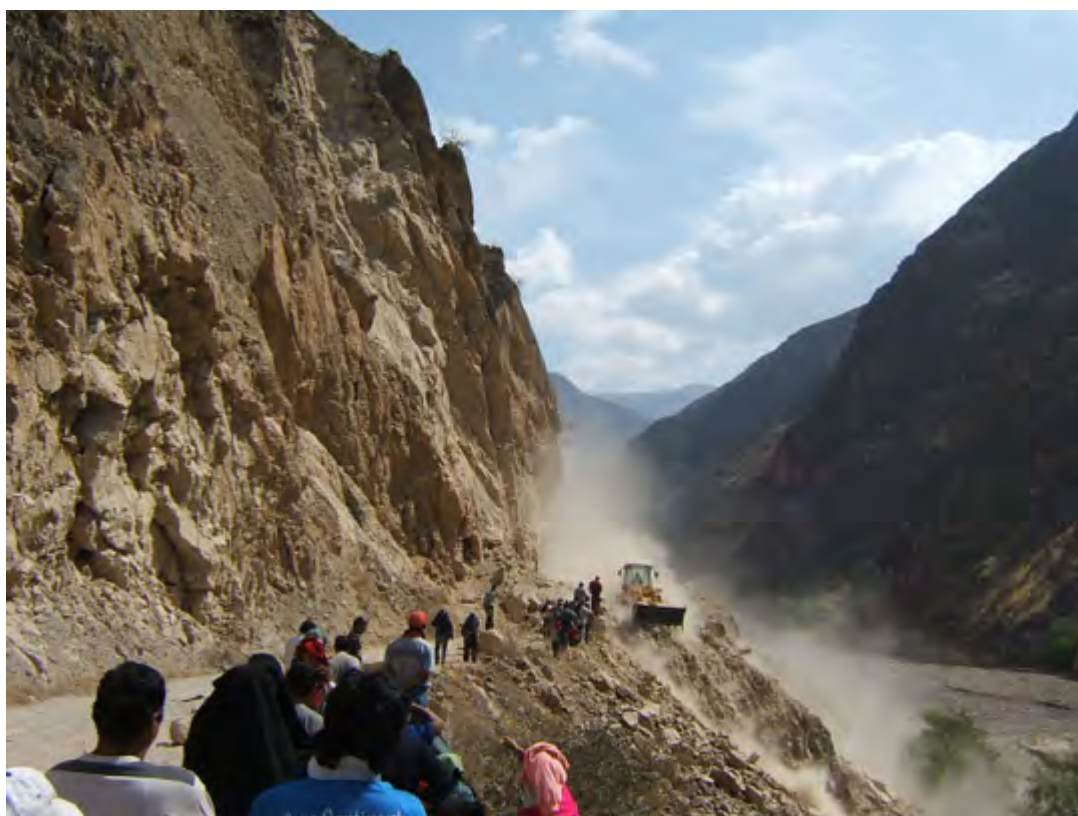
**Foto 64** Derrumbes que interrumpieron un tramo de la carretera Sihuas-Huacrachuco, ocurridos a raíz del sismo de Lamas de julio del 2005.

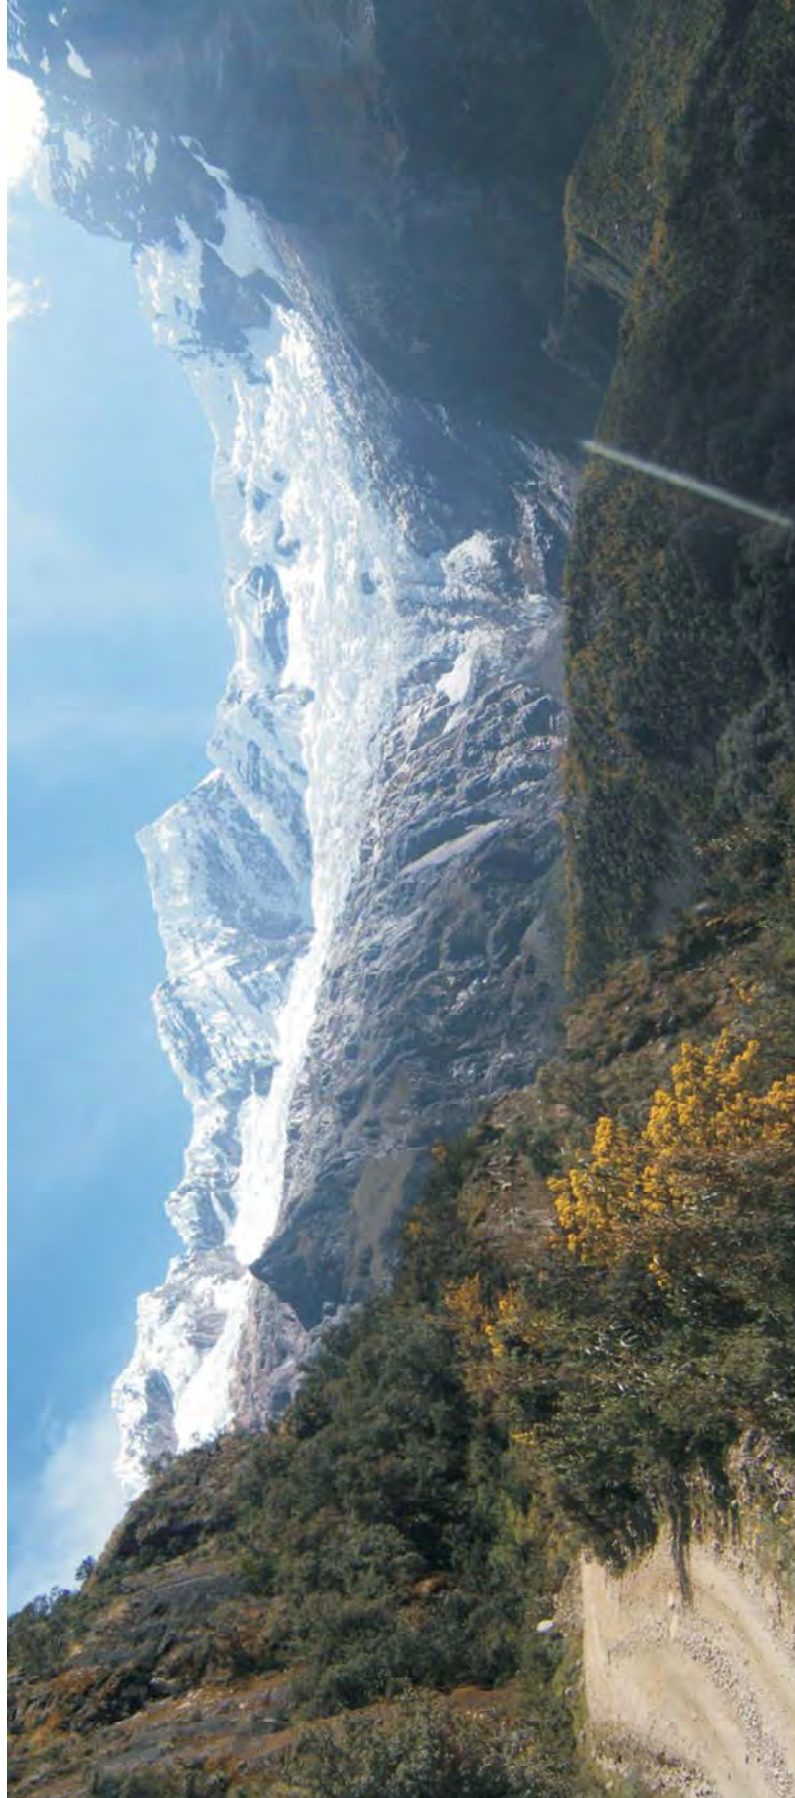
**Foto 69** Vista de agrietamientos en el nevado Yanaraju que pueden generar avalanchas de hielo.

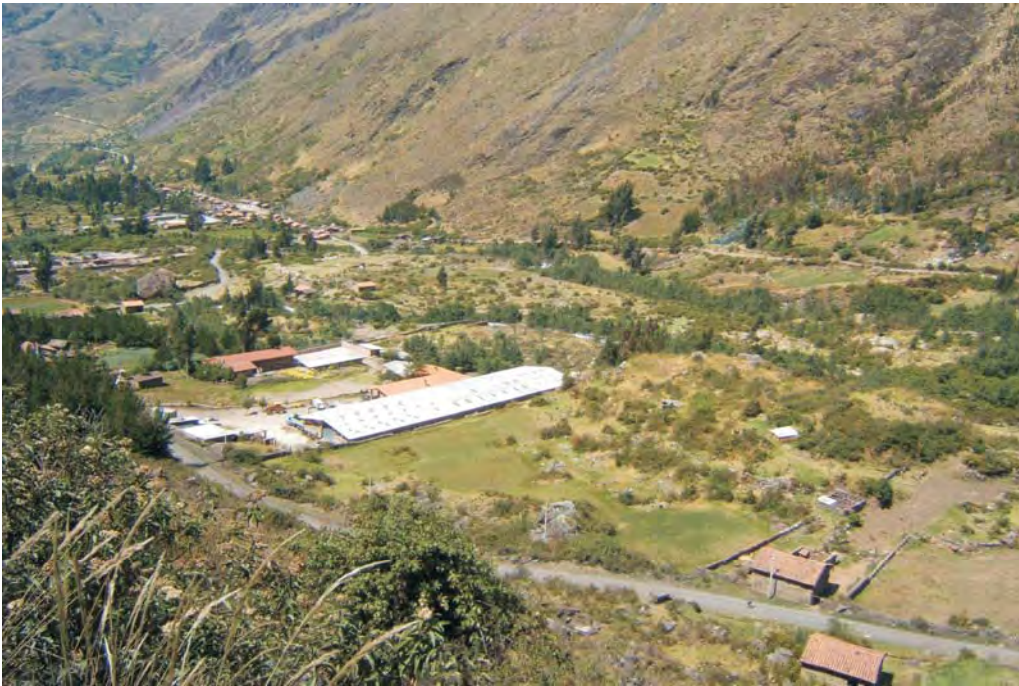
**Foto 70 A** Material de flujo de detritos en la quebrada Potaca que afectó tramo de carretera Carhuás - Chacas.

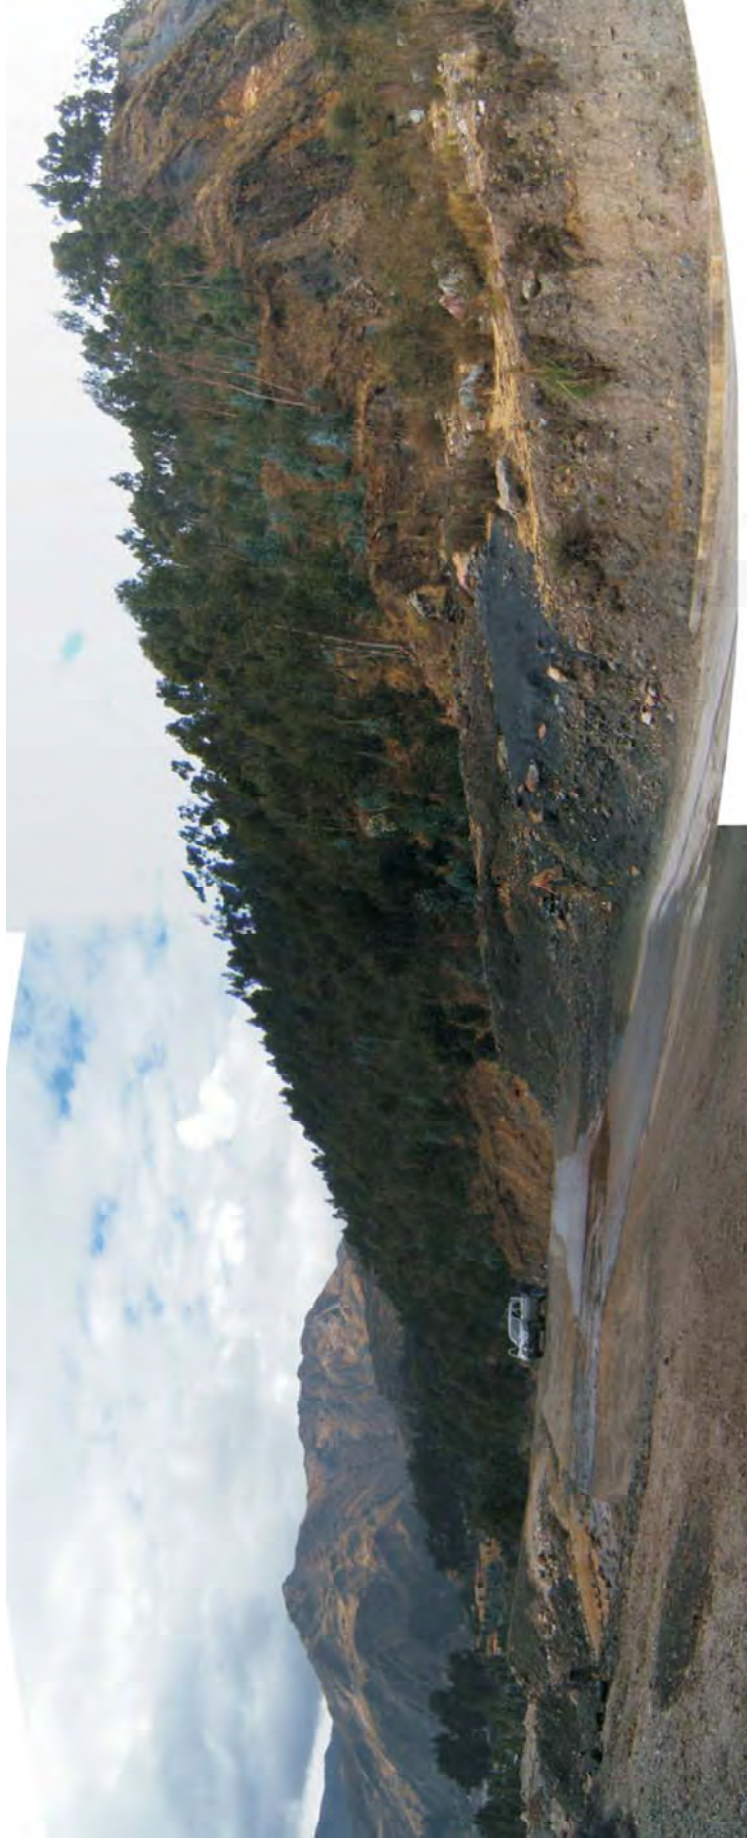
**Foto 71** Huayco en la quebrada Yuracpuquio y derrumbes en el cerro Santa Cruz que afectan tramo de la carretera Huallanca-mina Huanzaí.

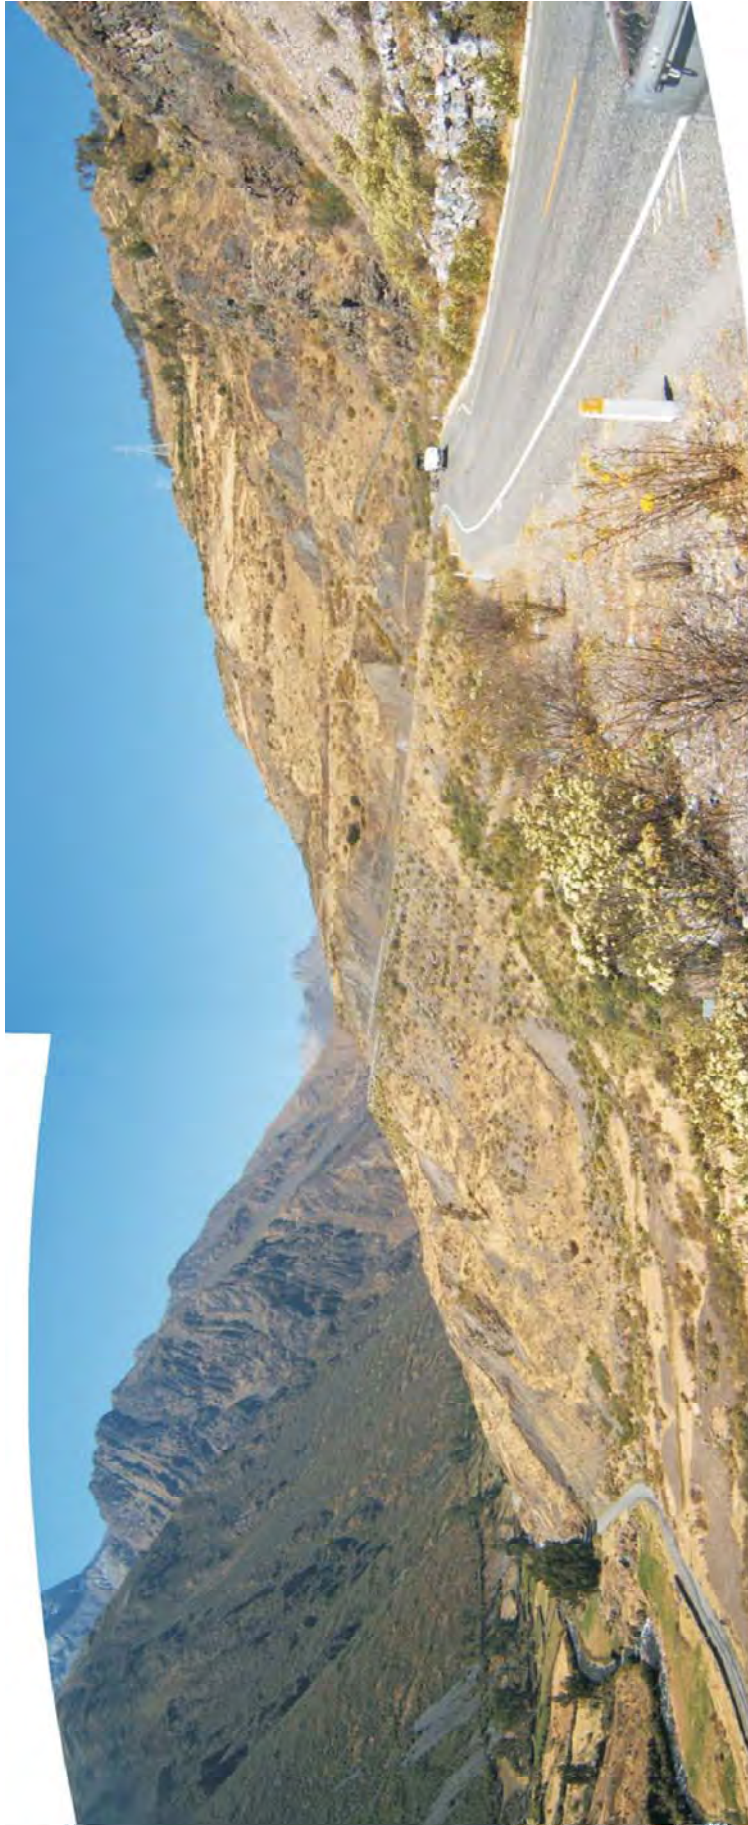
Foto 73 Deslizamiento de Uranyacu, zona crítica por reactivación de deslizamiento en talud inferior.

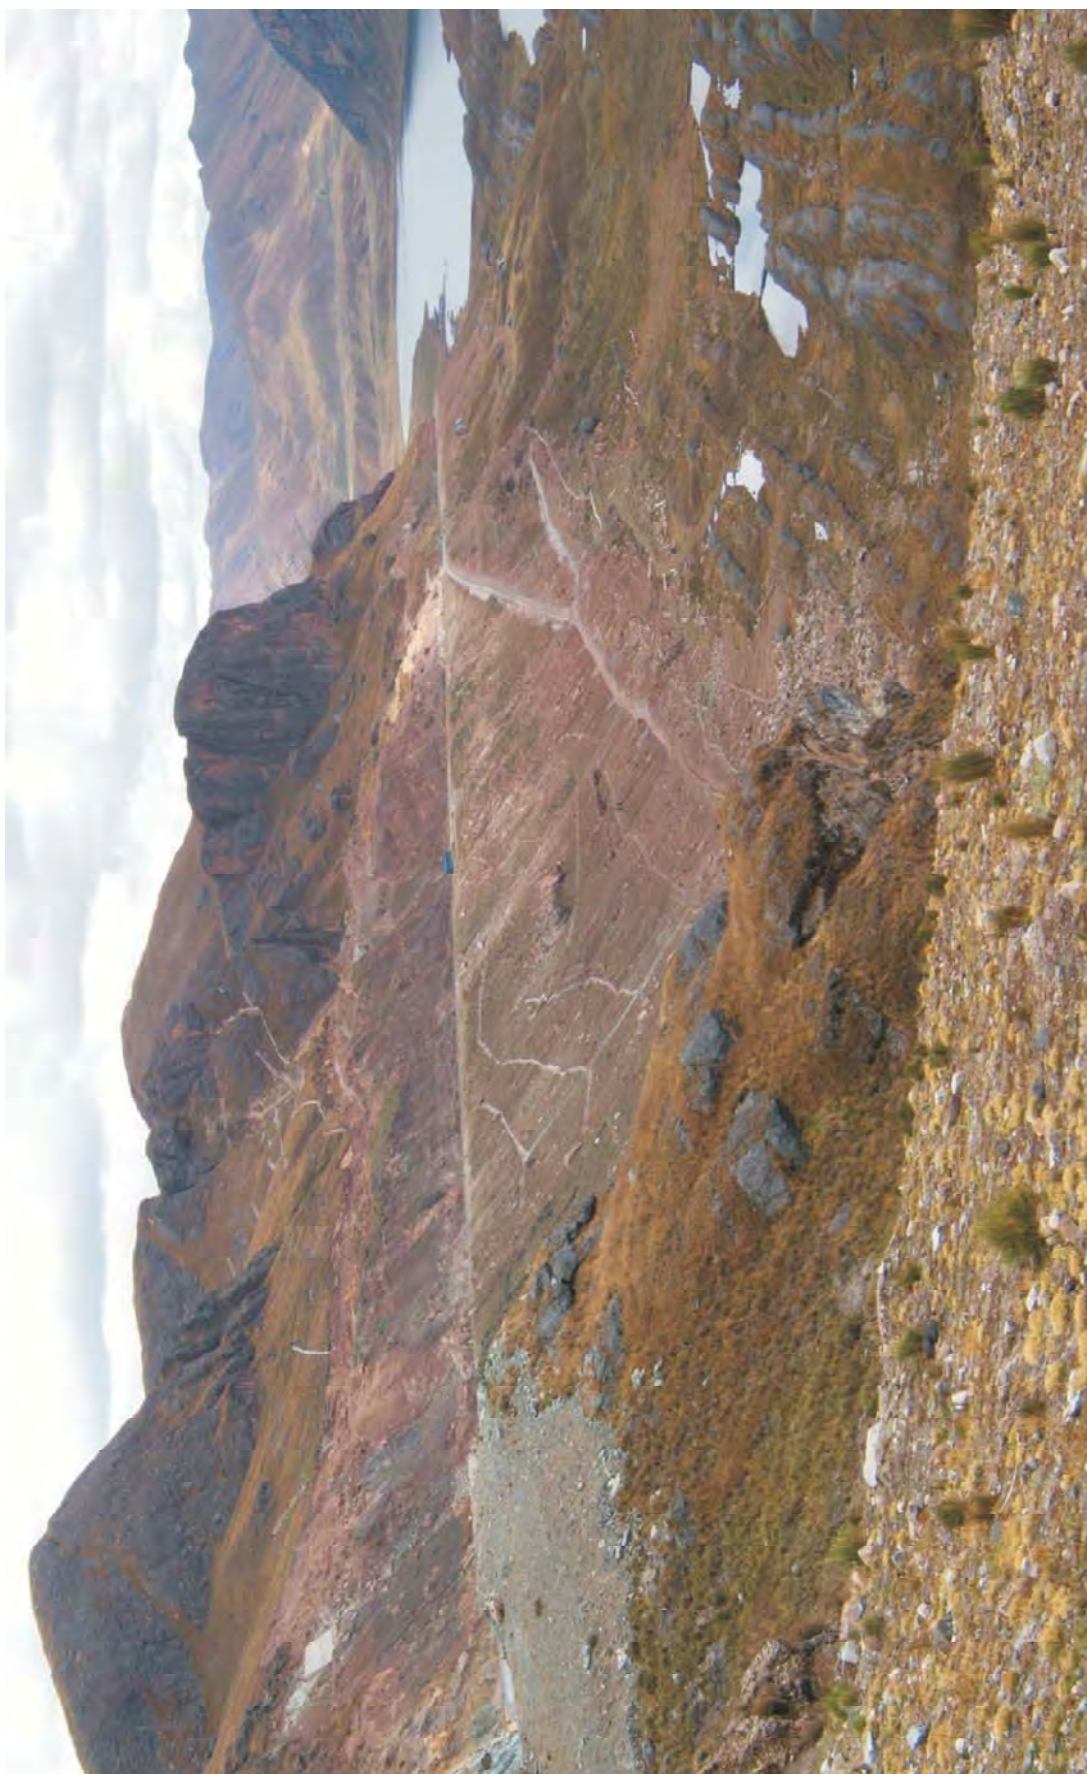
**Foto 74** Sector de la laguna Canrash (carretera Conococho-Antamina) afectada por vuelco, derrumbes y caída de rocas.

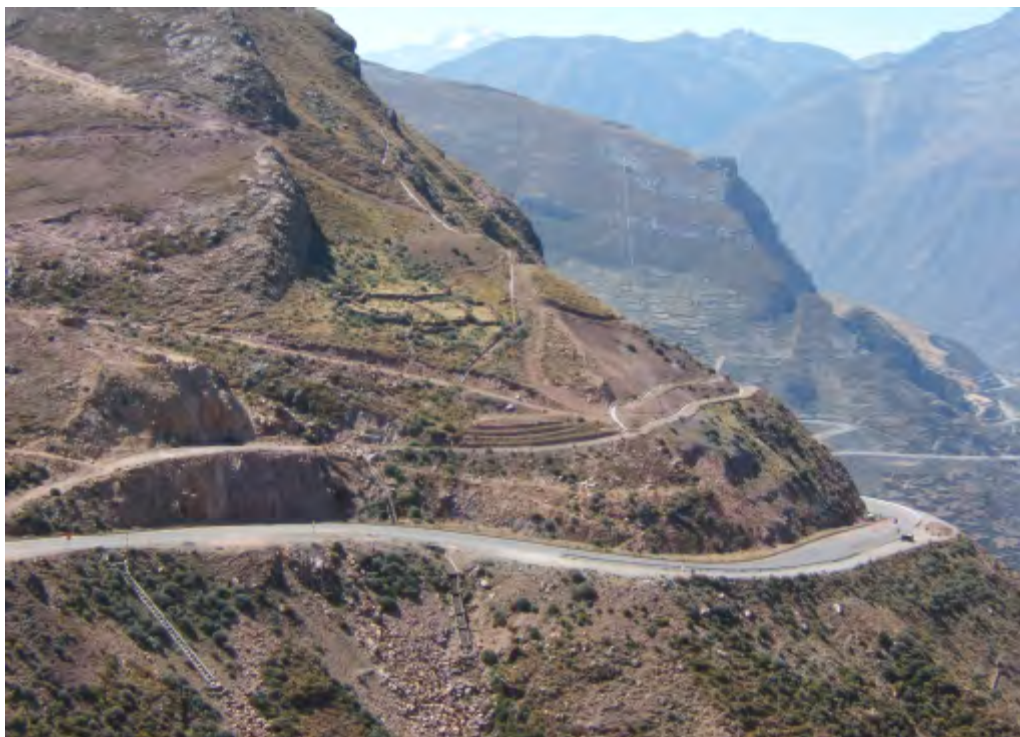
**Foto 75B** Km 15a18(Conococha-Antamina), cerca de Aquia, zona crítica por derrumbes y caída de rocas.

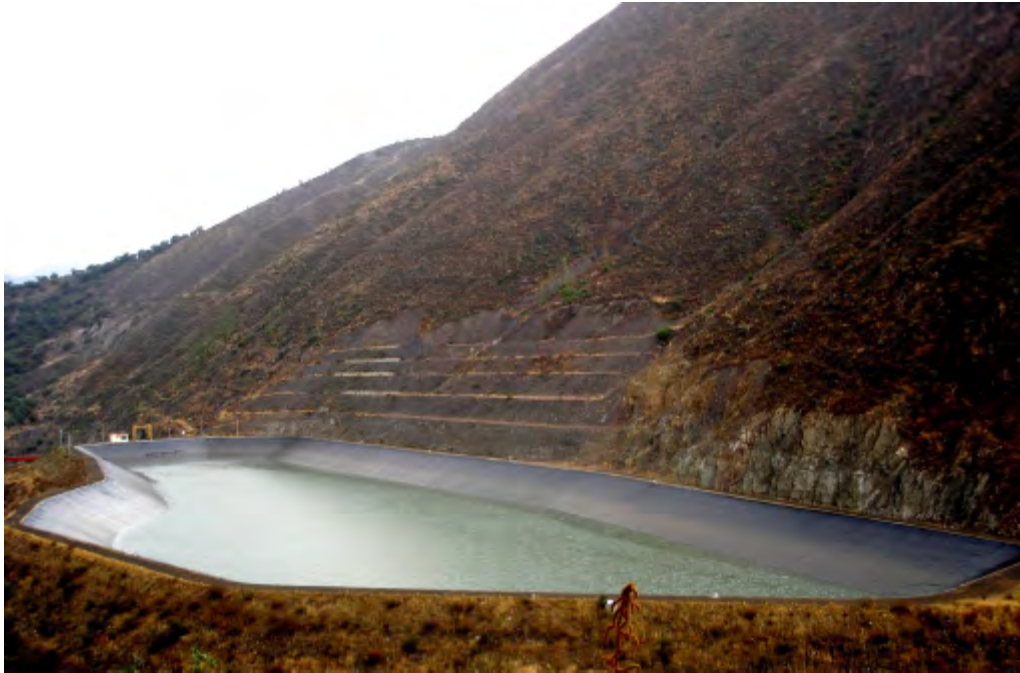
**Foto86** Sector de la Represa de Duke Energy, afectada por un deslizamiento activo. Se distinguen las obras de estabilización.

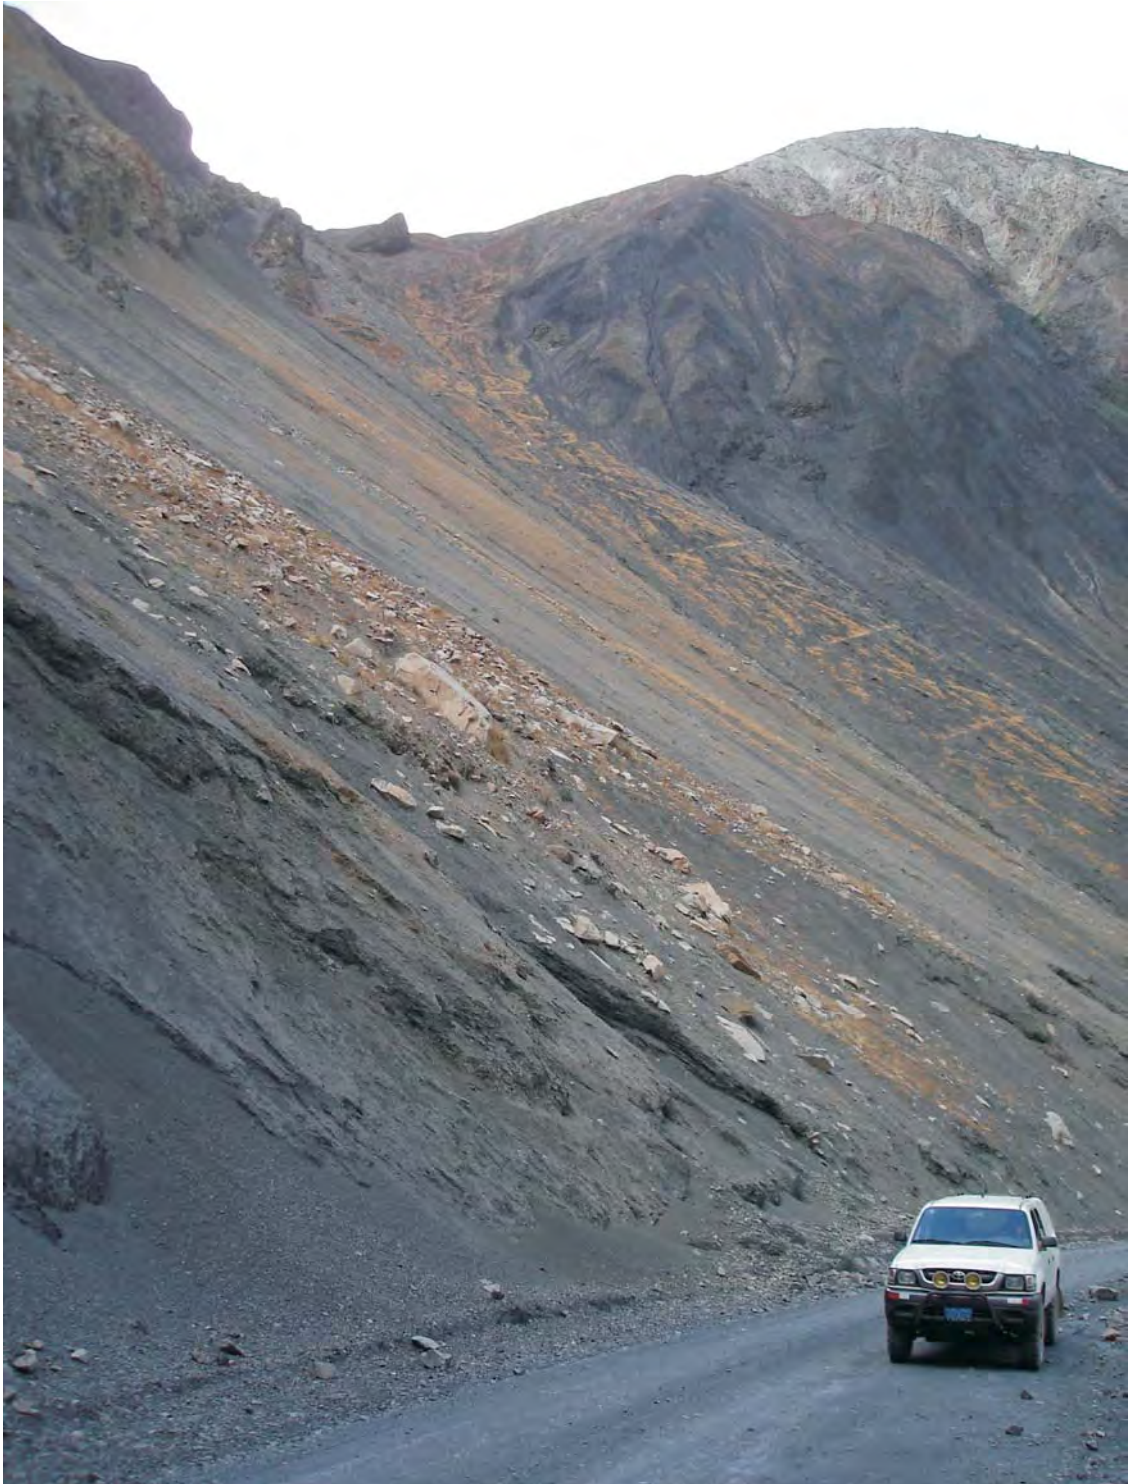
**Foto 88** Tramo de la carretera Huallanca-Chuquicara afectado por caída de rocas y flujos de detritos.

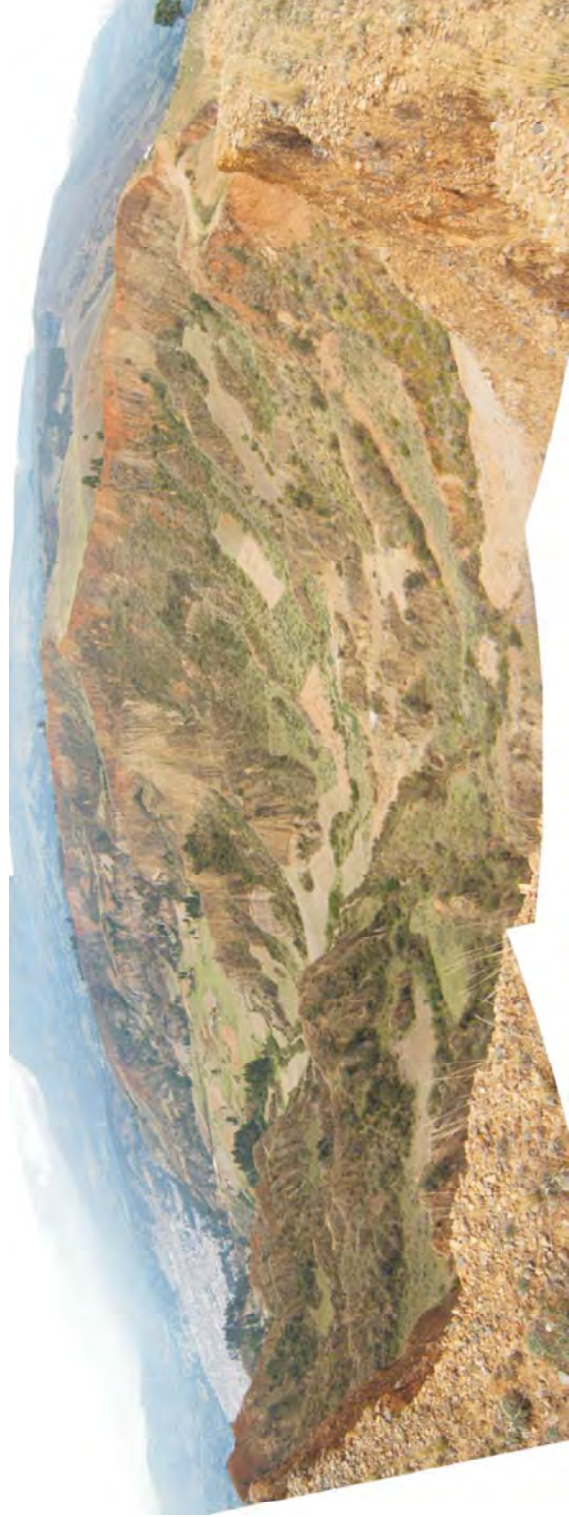
**Foto 91** Vista de Cruz Punta, donde existe una zona de *bad lands*, deslizamientos cara libre, donde se pueden generar huaycos que afectarían a la ciudad de Huaraz ubicada aguas abajo.

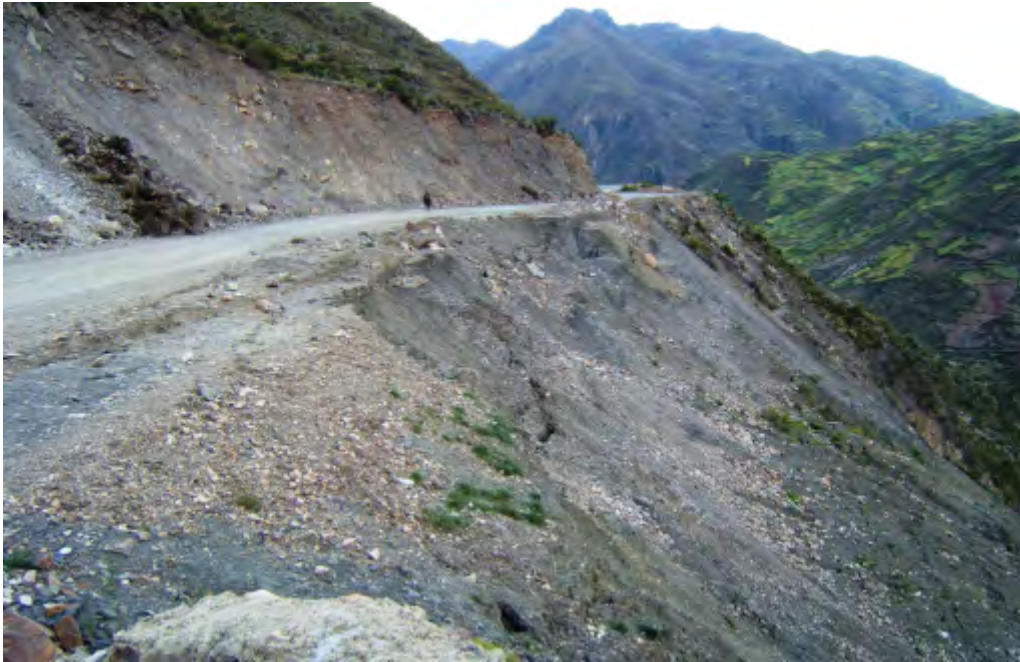
**Foto 92 A** Vista de la escarpa del deslizamiento en el Mirador Banderas (túnel de Cahuish-Chavin); se aprecia grietas de distensión y es reactivado en la temporada de lluvias (diciembre marzo).

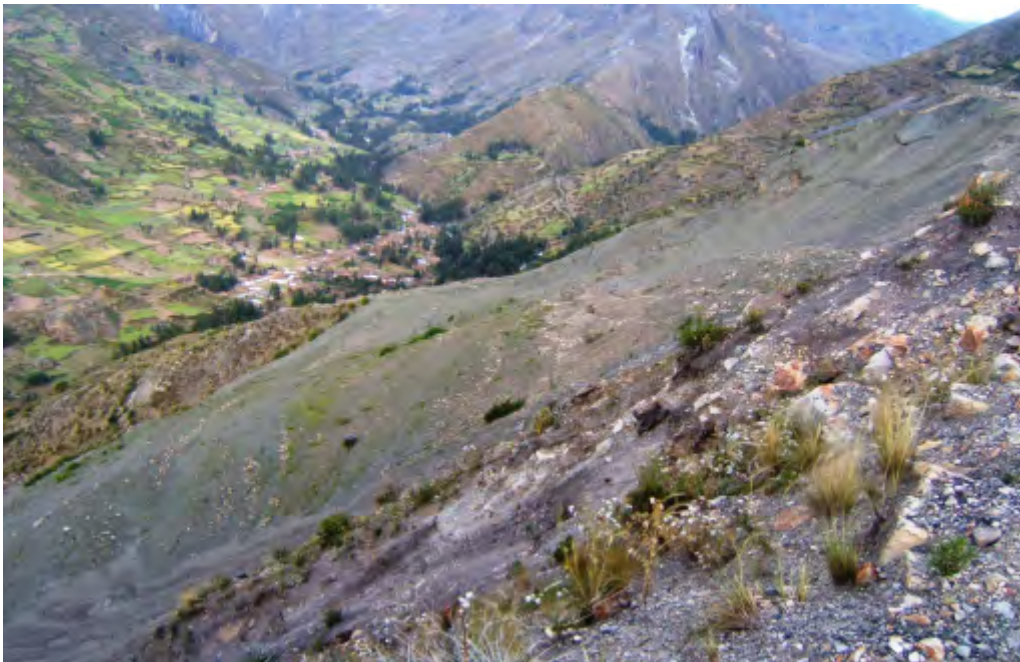
**Foto 92 B** Vista de la zona del Mirador Bandera en el tramo de carretera en construcción entre túnel Cahuish-Chavín (talud inferior), afectado por un proceso de deslizamiento activo y caídas de rocas.

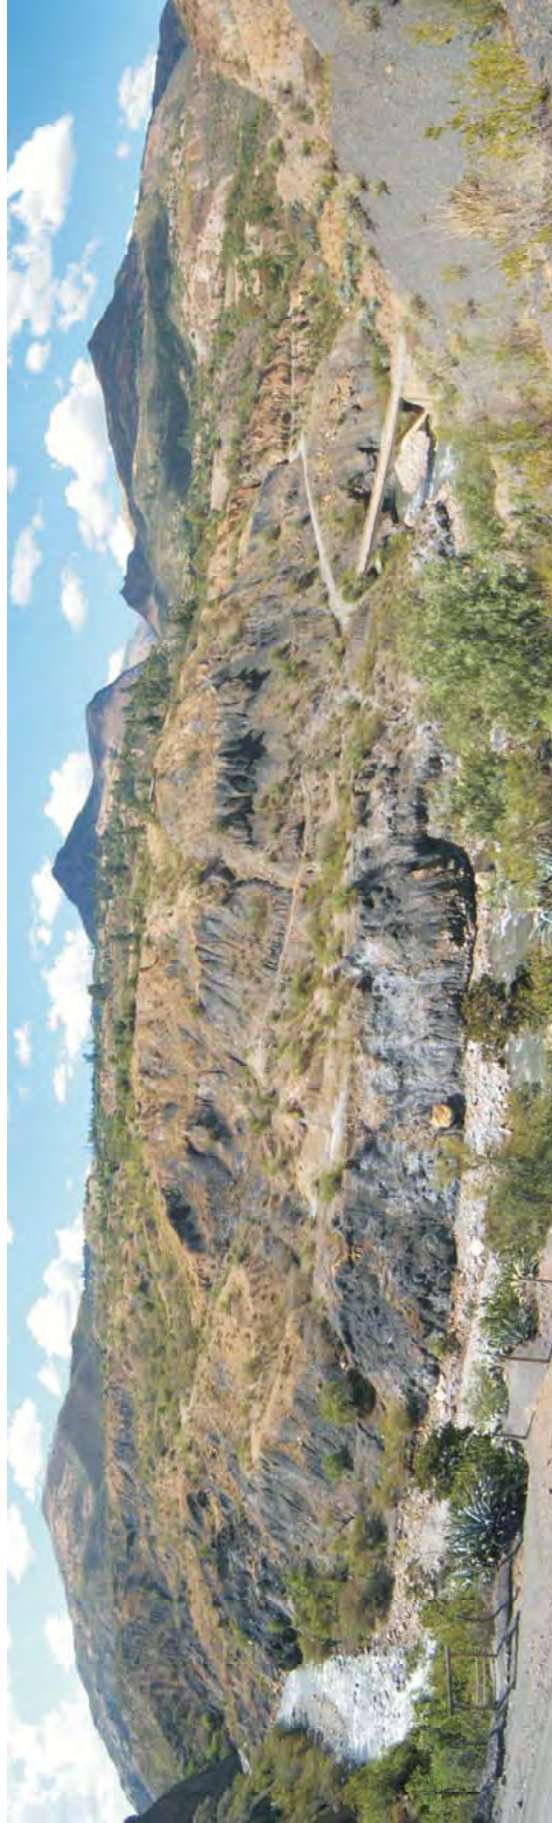
**Foto 98** Deslizamiento, reptación y flujos de tierra en el sector de Socosbamba. Movimiento de carácter lento detonado con lluvias estacionales; afecta varios tramos de la carretera que conduce a Piscobamba.

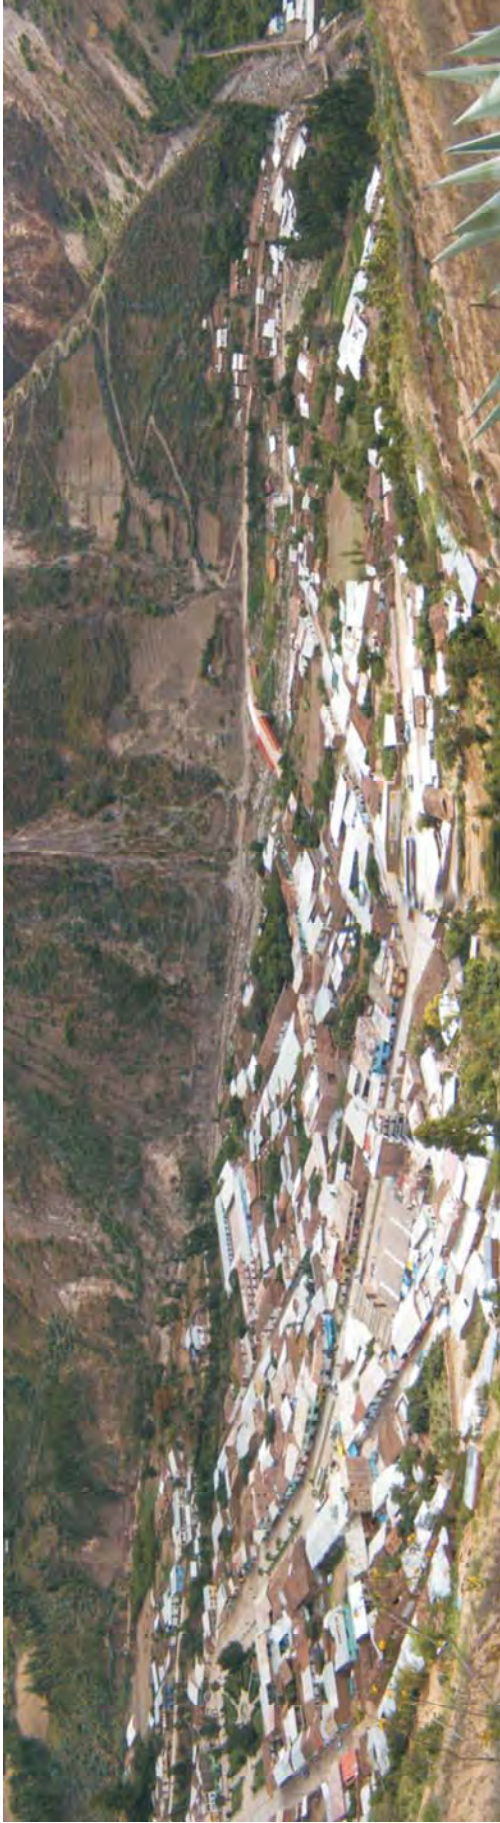
**Foto 110** Vista de la localidad de Sihuas ubicado en la margen derecha del río, Sihuas. Las descargas fluviales del río, en época de lluvias, originan erosión en sus márgenes.

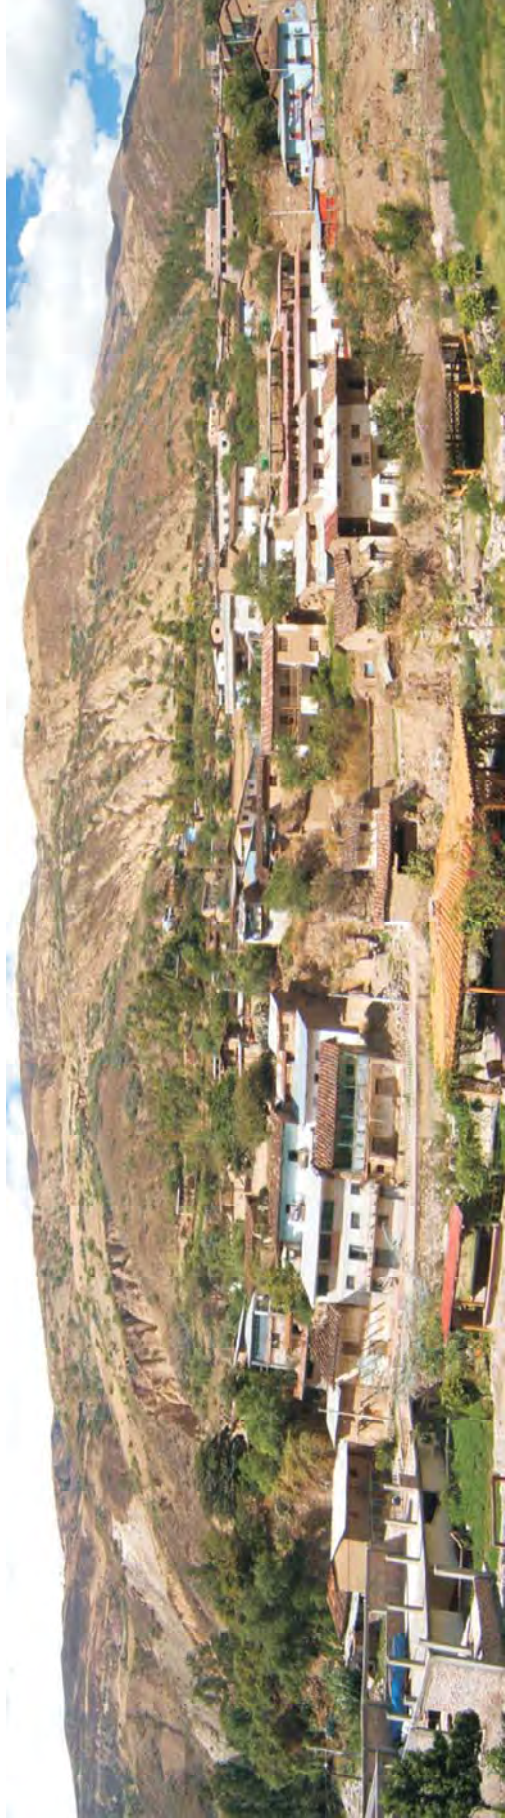
**Foto 111** Vista de la ciudad Sihuas, afectado por derrumbes y erosión de laderas (cárcavas); las cárcavas originan pequeños flujos de detritos.

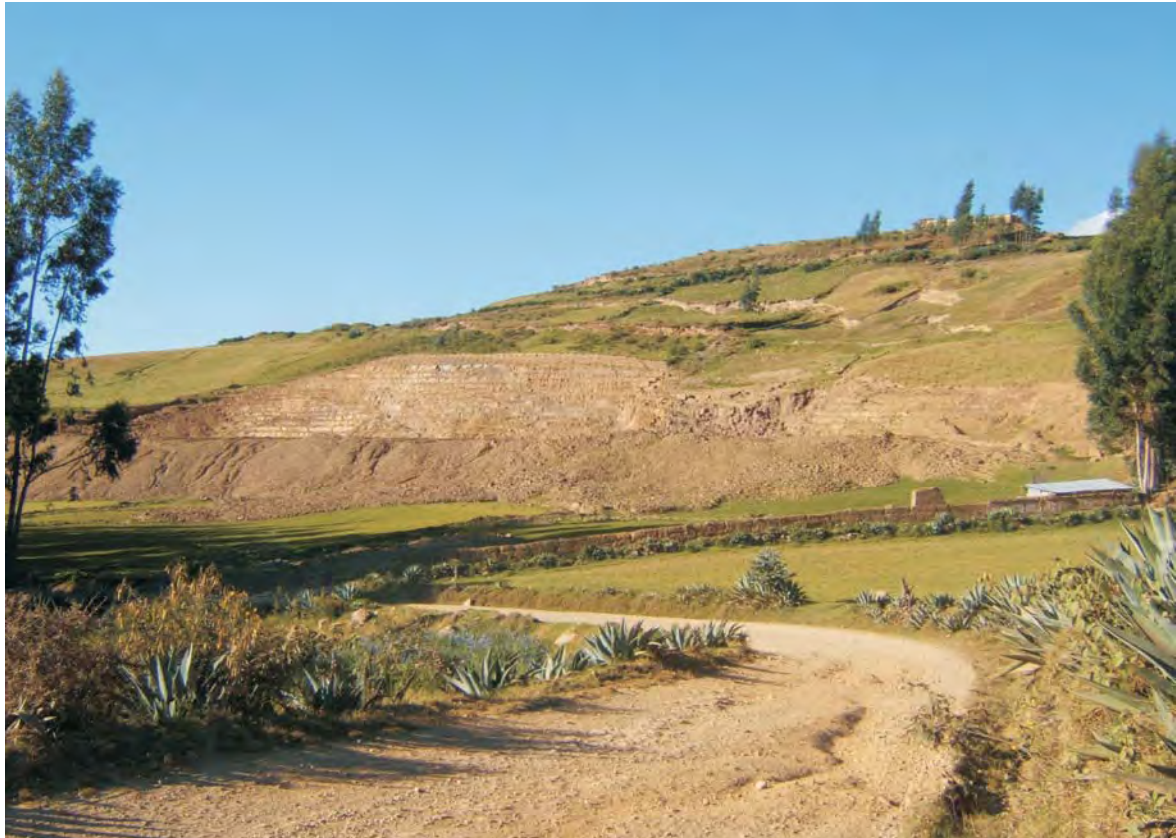
Terraceo o banqueteo de talud afectado por deslizamiento en el sector de Chacas (carretera Chacas-San Luis).
