Instituto
Geofísico del Perú

**EVALUACION GEODINAMICA DEL CENTRO POBLADO DE
CARAMPA, DISTRITO DE PAZOS, PROVINCIA DE
TAYACAJA, REGION HUANCATELICA**

Unidad de Geodinámica

2013

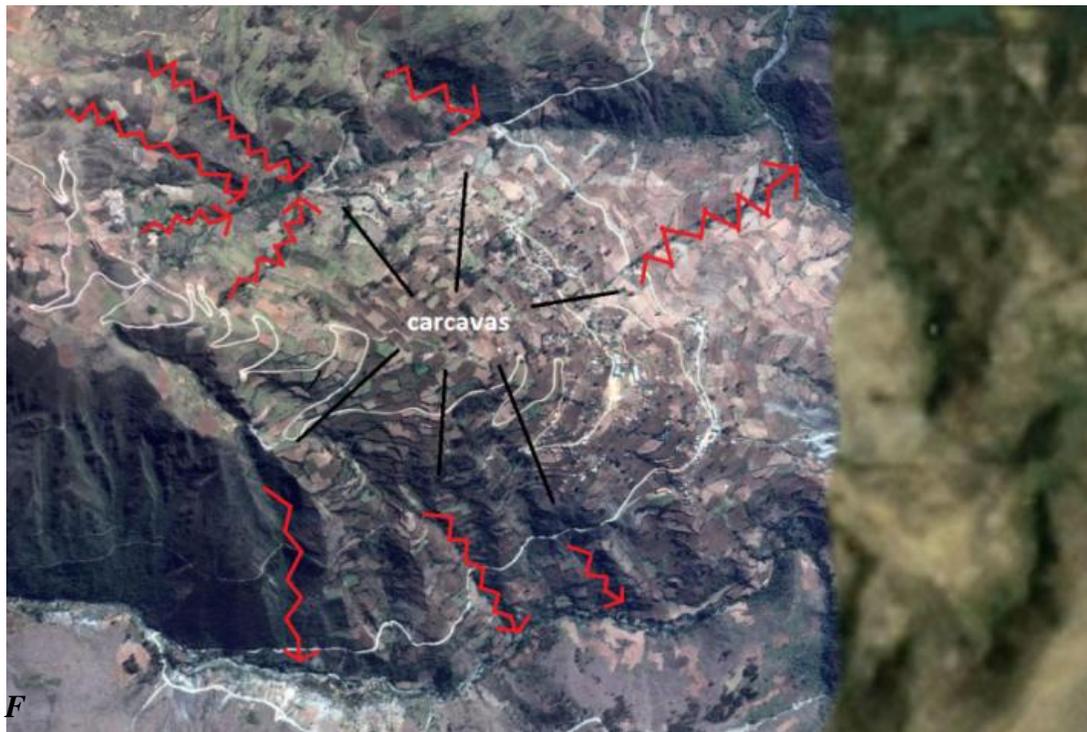
Foto 1. Las cárcavas siguen direcciones variables debido al fuerte escurrimiento de las precipitaciones pluviales, y la alteración de la roca basamento.

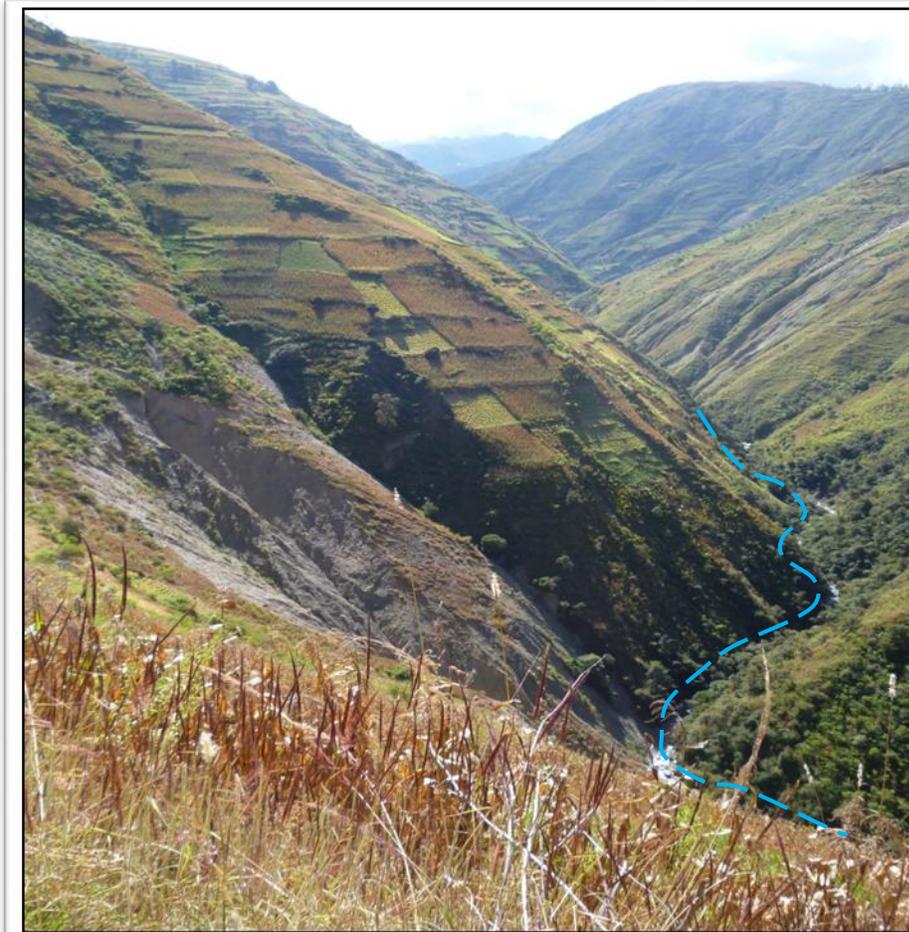
Foto 06: Quebrada Acocra, que es alimentada por las quebradas menores de Huayaray y Tranca. Notar que el pie del deslizamiento se encuentra junto al cauce de esta quebrada.

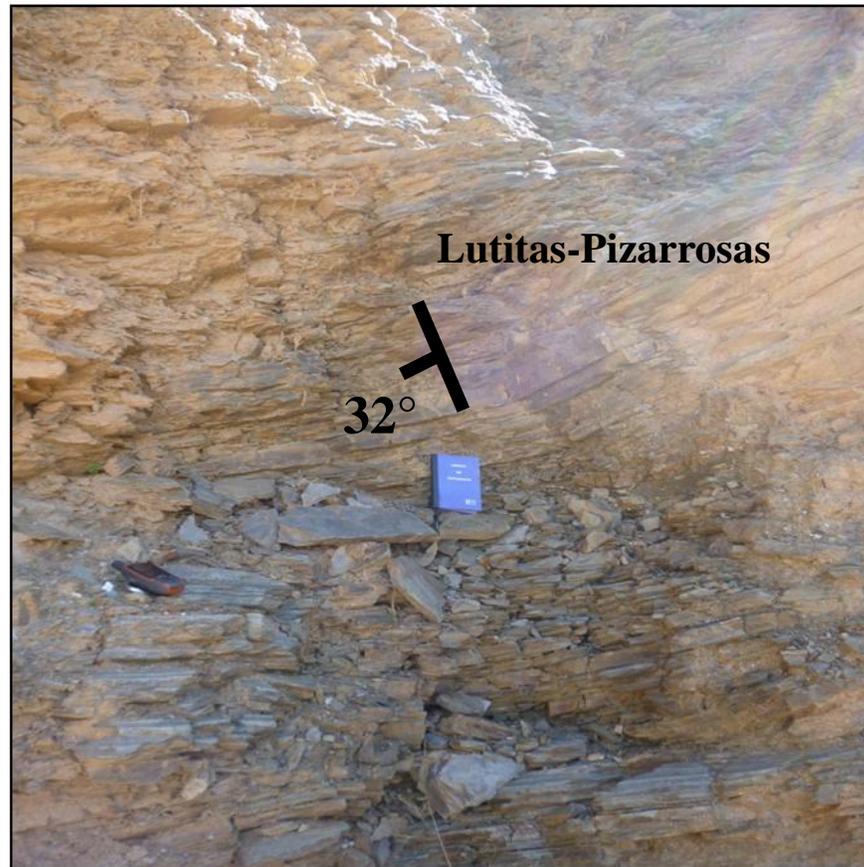
Foto 08: Las lutitas-pizarrosas se muestran intensamente fracturadas con ligera oxidación, con Rumbo N77°W, Buzamiento 32°SW.

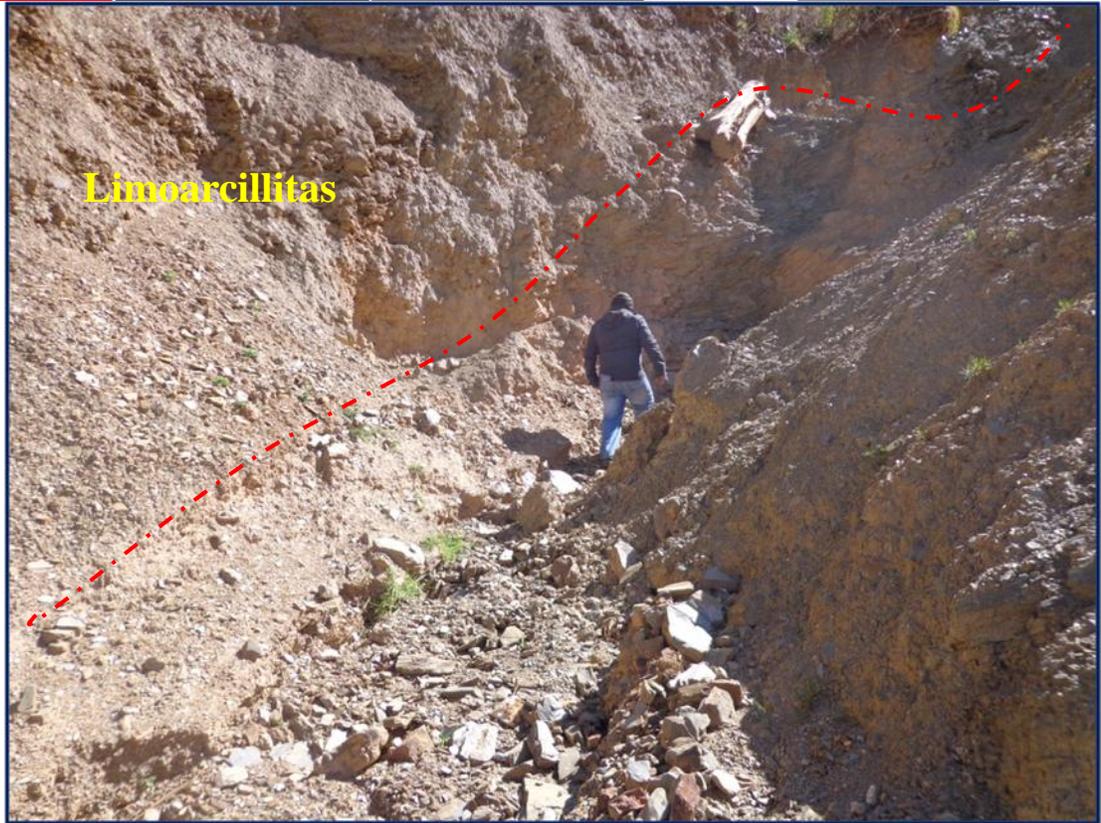
Foto 09: Se observan las lutitas pizarrosas en esta cárcava, muy fracturadas, suprayacen las limoarcillitas.

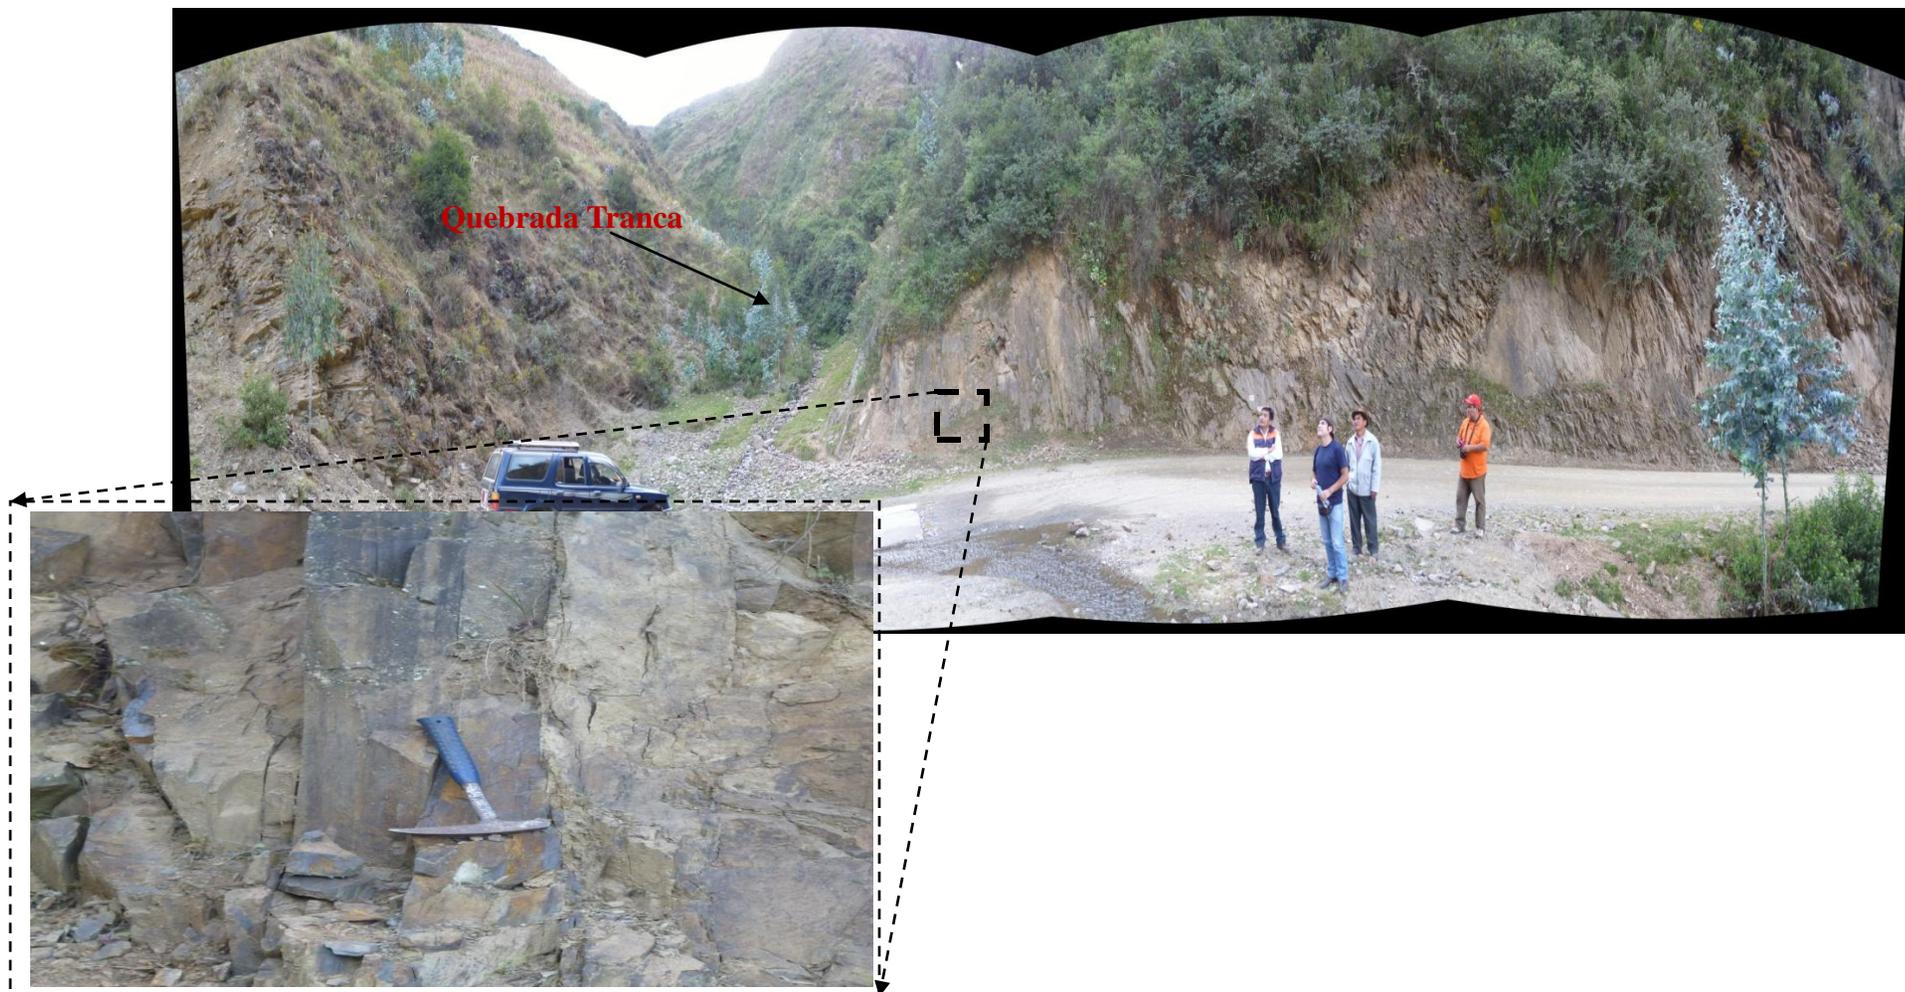
Foto 10: En la quebrada Tranca se puede evidenciar el afloramiento de lutitas pizarrosas muy fracturadas.

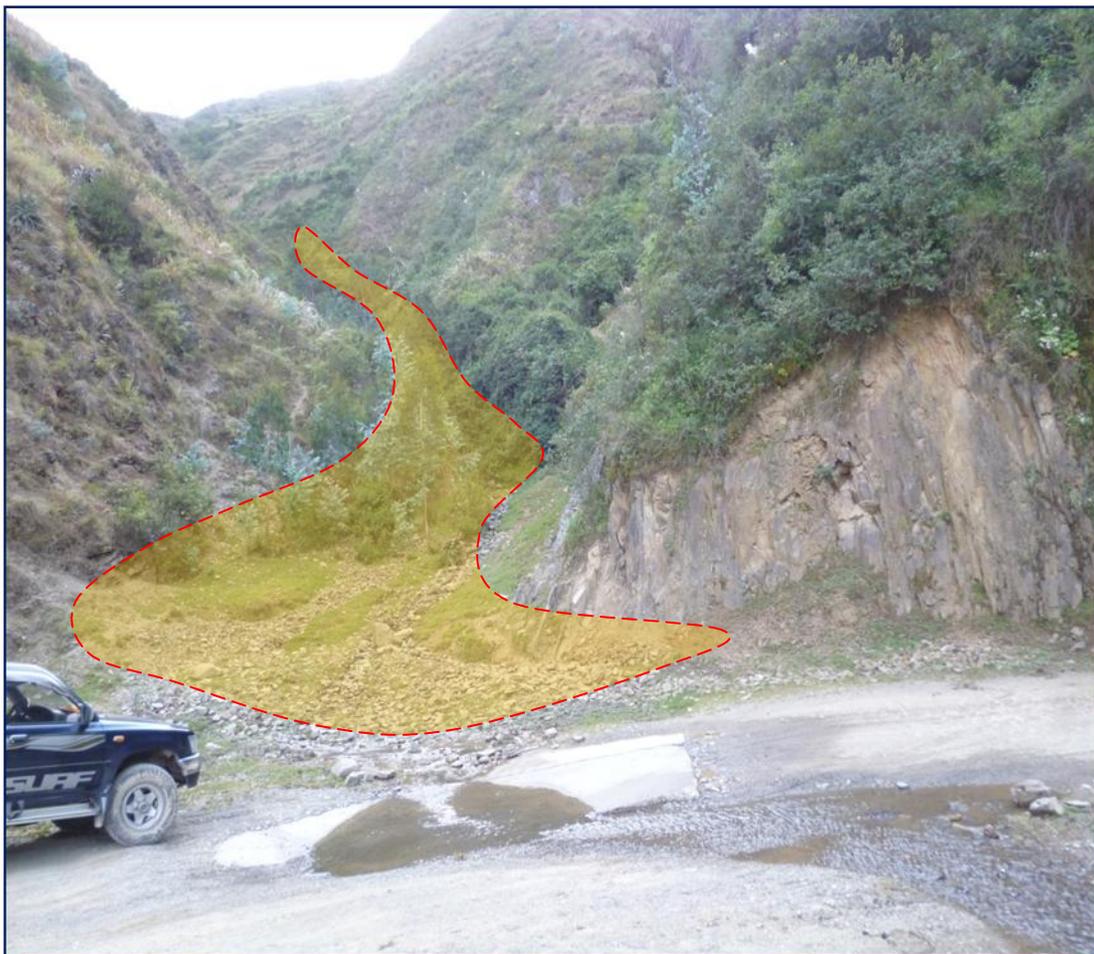
Foto 13: Ubicados a 1km al NE del centro poblado de Carampa, el transporte de material en épocas de lluvia, cubre parte de la trocha carrozable, obstruyendo su pase hacia el centro poblado de Pichus.

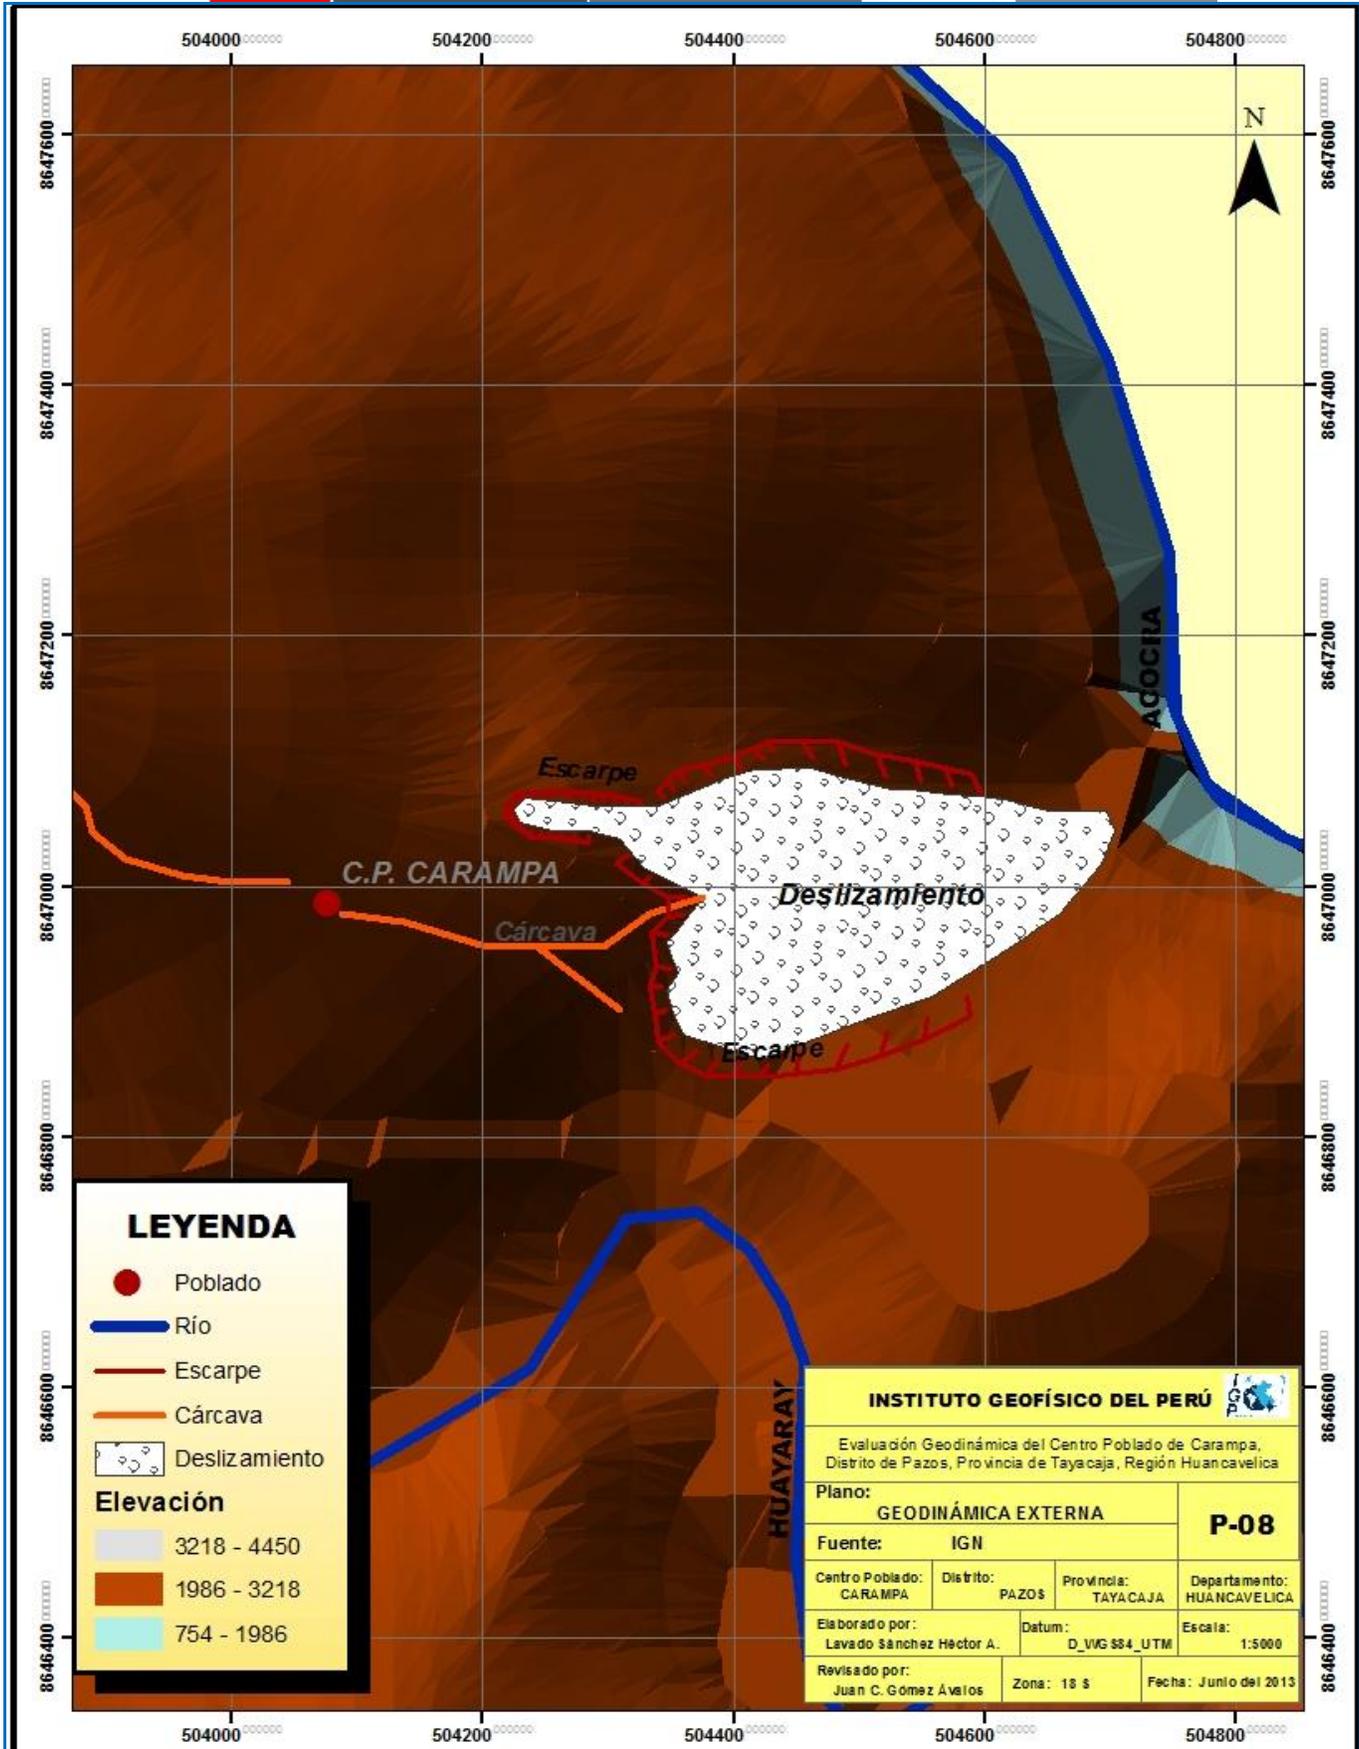
Plano:			GEODINÁMICA EXTERNA	P-08
Fuente:			IGN	
Centro Poblado:	Distrito:	Provincia:	Departamento:	
CARAMPA	PAZOS	TAYAQUINA	HUANCAVELICA	
Elaborado por:		Datum:	Escala:	
Lavado Sánchez Héctor A.		D_VWG 884_UTM	1:5000	
Revisado por:		Zona:	Fecha:	
Juan C. Gómez Ávalos		18 S	Junio del 2013

En las inmediaciones del centro poblado de Carampa, parte baja, se ubica un deslizamiento activo del tipo rotacional regresivo. La inspección de campo permitió observar una escarpa principal y otra secundaria, también grietas menores en las inmediaciones. En el pie del deslizamiento se producen desprendimientos y derrumbes de limoarcillitas intemperizadas, con clastos angulosos de rocas lutáceas pizarrosas, que se desplazan pendiente abajo, obstruyendo el cauce de la quebrada Acocra, que es susceptible a generar un embalse por represamiento de las aguas.

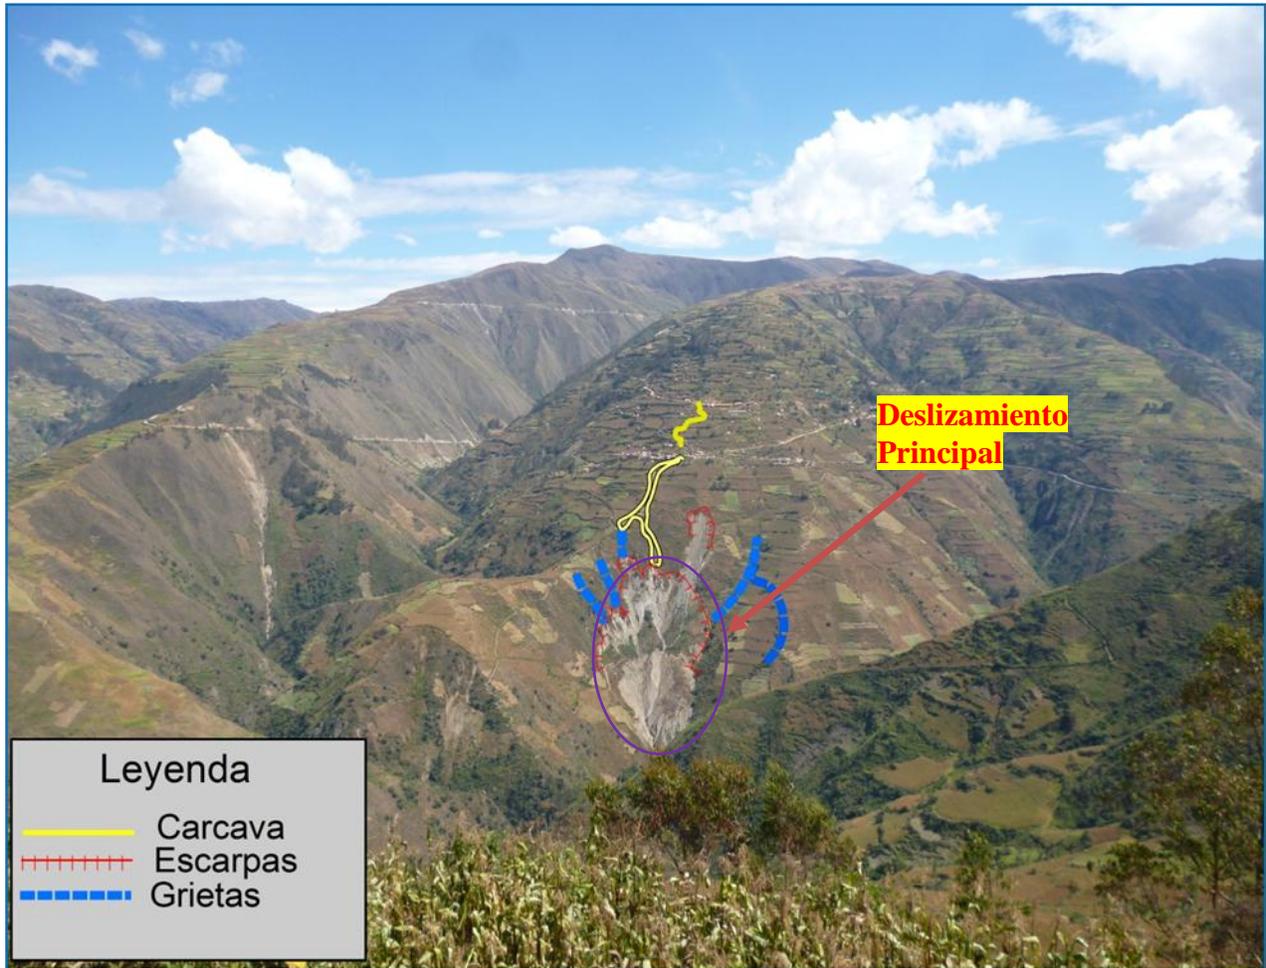
Foto 14: Deslizamiento de material del grupo Cabanillas, hacia la quebrada Acocra, afectando la seguridad física del Centro Poblado.

- La litología de la zona (limoarcillitas y lodolitas) de unidades muy antiguas del Paleozoico Inferior, fuertemente fracturadas y plegadas, aunado a la intensa escorrentía superficial en el período lluvioso y la alta pendiente de la ladera donde se asienta Carampa, predispone a la falla del material por sobrecarga y ocurra deslizamientos recurrentes en la zona.

- La falta de alcantarillas y cunetas en la trocha carrozable que se usa para acceder al poblado, incrementa la sobrecarga de los materiales, de igual forma la mala práctica de regadío en las zonas de cultivo, saturan y desestabilizan los terrenos, aumentando el peligro potencial de reactivación del deslizamiento.

- Realizar estudios geofísicos-geotécnicos a fin de caracterizar geotécnicamente el suelo subsuelo de Carampa y las zonas afectadas por las cárcavas y deslizamiento. Esto permitirá tomar medidas específicas de mitigación.

- Realizar un levantamiento topográfico de detalle del Centro Poblado de Carampa para delimitar adecuadamente las zonas afectadas por el deslizamiento y zonas potenciales a ser afectadas, con lo cual se pueden diseñar adecuadas medidas de mitigación.

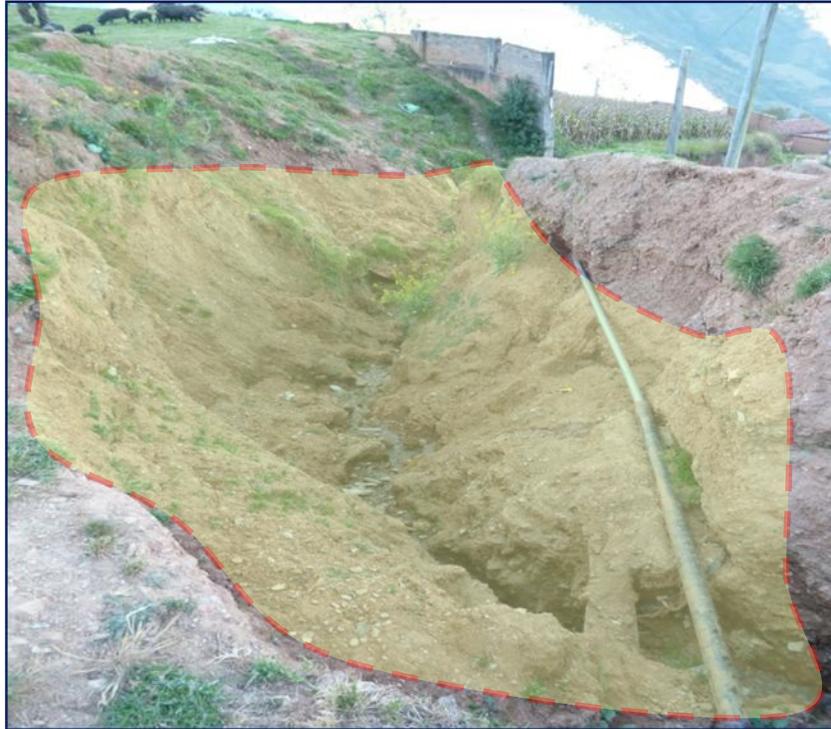
Foto 15: Cárcava ubicado en el barrio Aturki, de 1.5m de profundidad, con 2m de ancho de dicha Cárcava.

- Realizar trabajos de mantenimiento de cunetas y reforzar las mismas, para obtener así una mejor circulación del flujo de agua en épocas de lluvias, así como mejorar el sistema de redes de alcantarilla, para así evitar la infiltración hacia los suelos limo arcillosos y aumente las zonas con cárcavas.

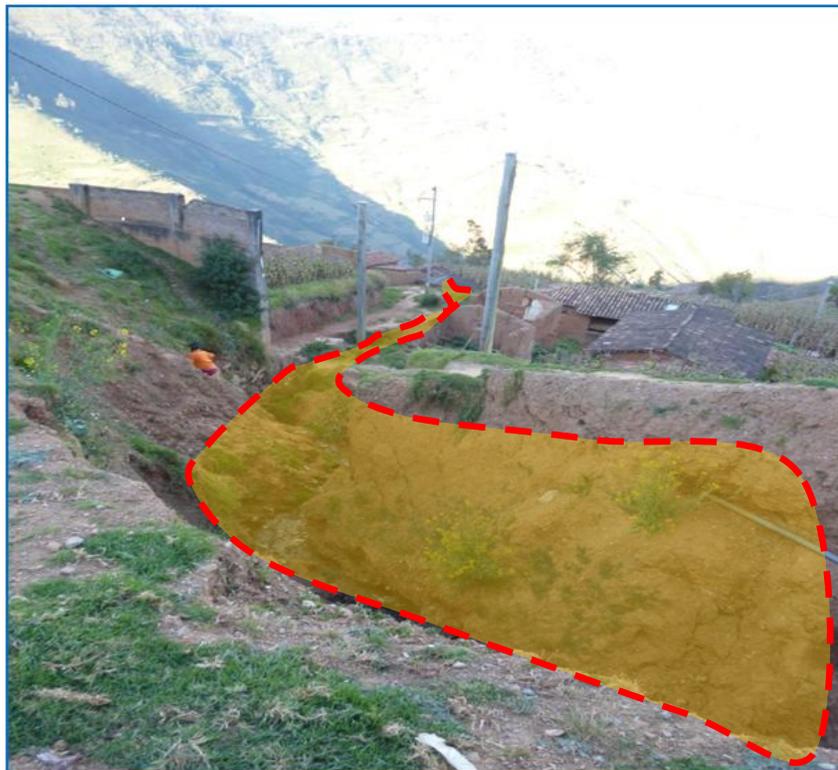
Foto 16: Cárcava ubicada en el barrio Los Ángeles, de 1.80m de profundidad, con 2.20m de ancho, que desciende con dirección NE, hasta el mismo Centro Poblado de Carampa.
