Informe Técnico Nº A 6763

EVALUACIÓN GEOLÓGICA DE LAS ZONAS AFECTADAS POR EL NIÑO COSTERO 2017 EN LA REGIÓN ANCASH

AGOSTO
2017

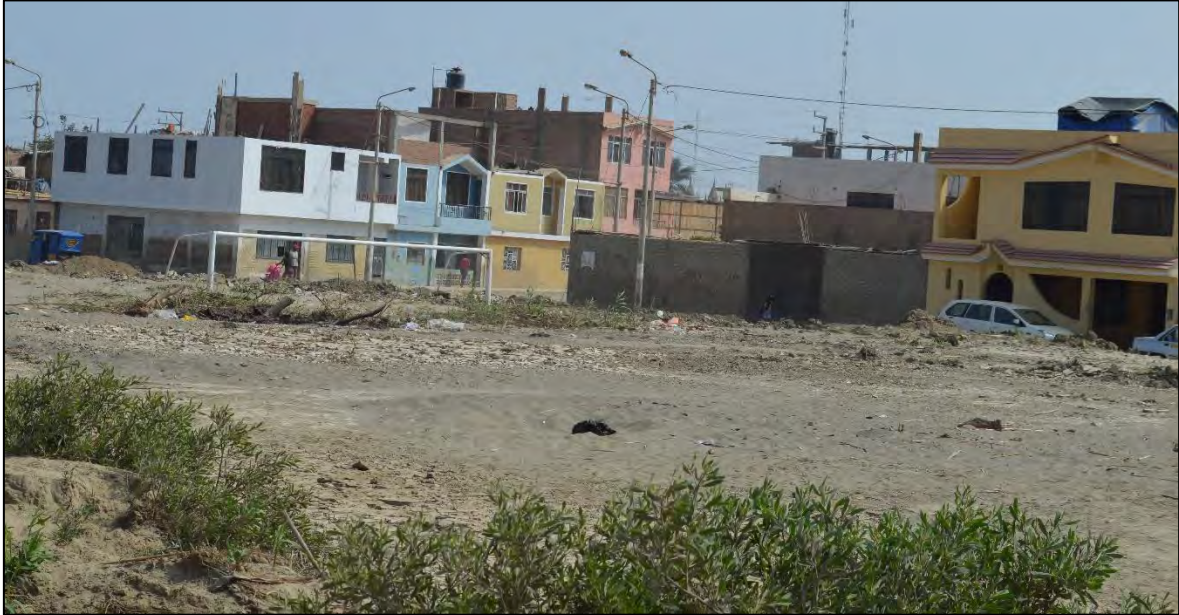
Foto 1: Campo deportivo de la ciudad de Huarmey, cubierto con más de 1m de lodo.

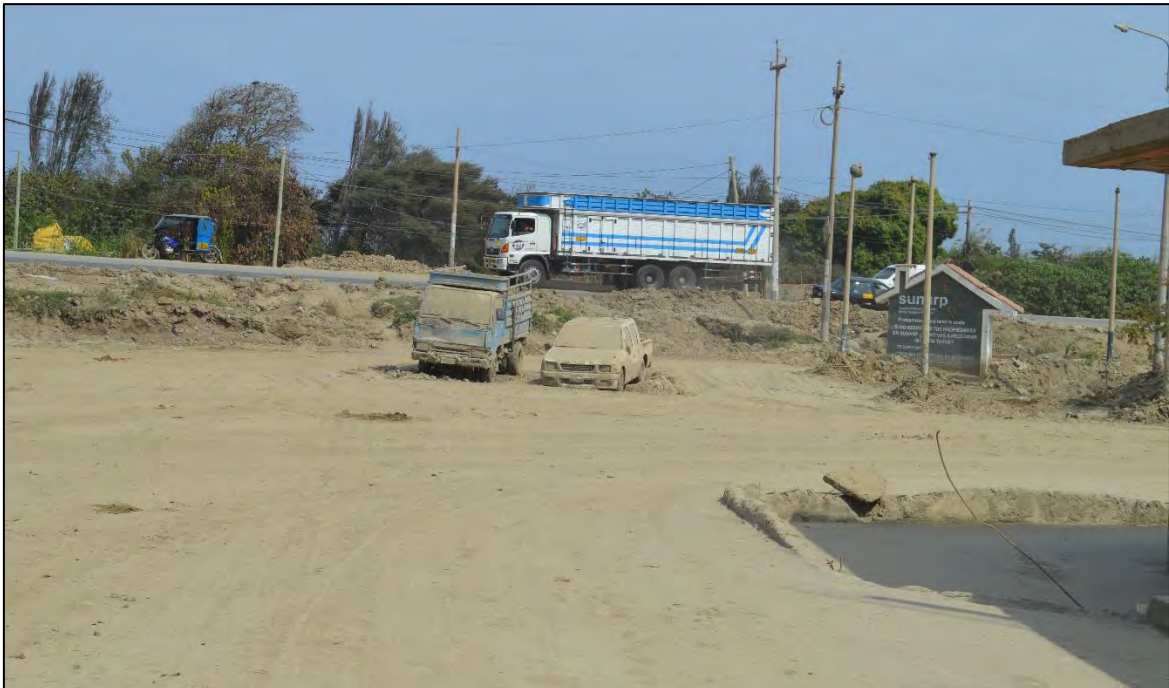
Foto 2: Vehículos que fueron empujados con el flujo de lodo ocurrido el 16 de marzo del presente en la ciudad de Huarmey.

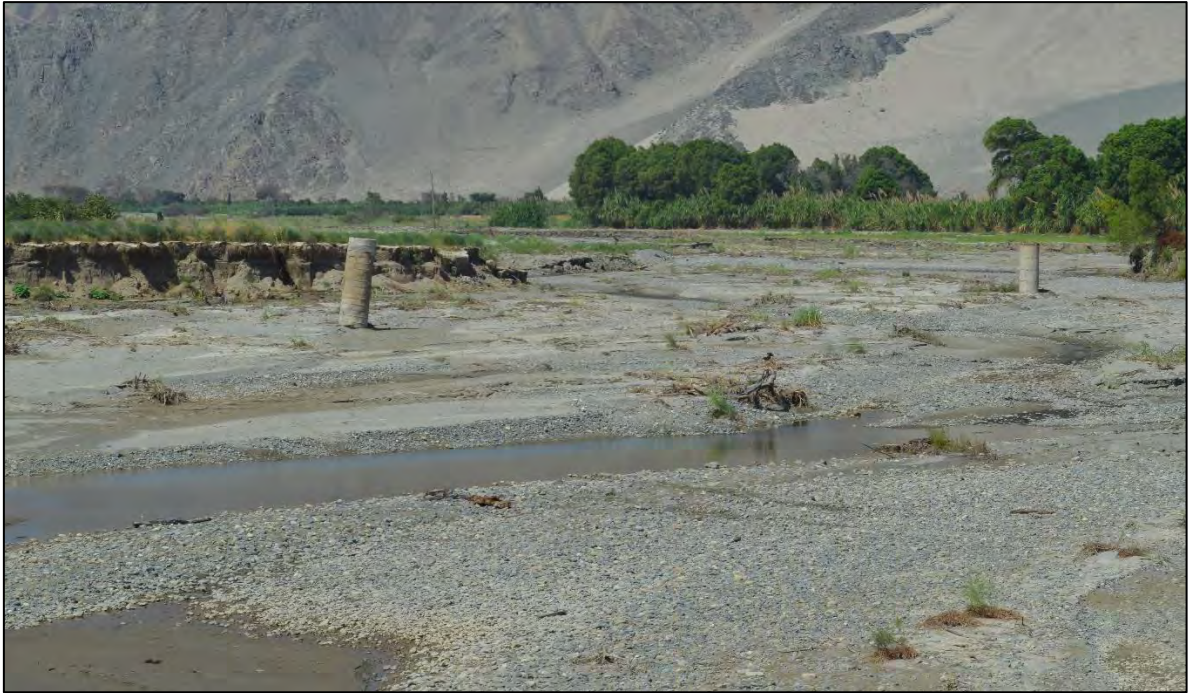
Foto 3: Pozos de captación de agua expuestos, tras el intenso socavamiento de cauce en la parte baja del valle de Huarney.

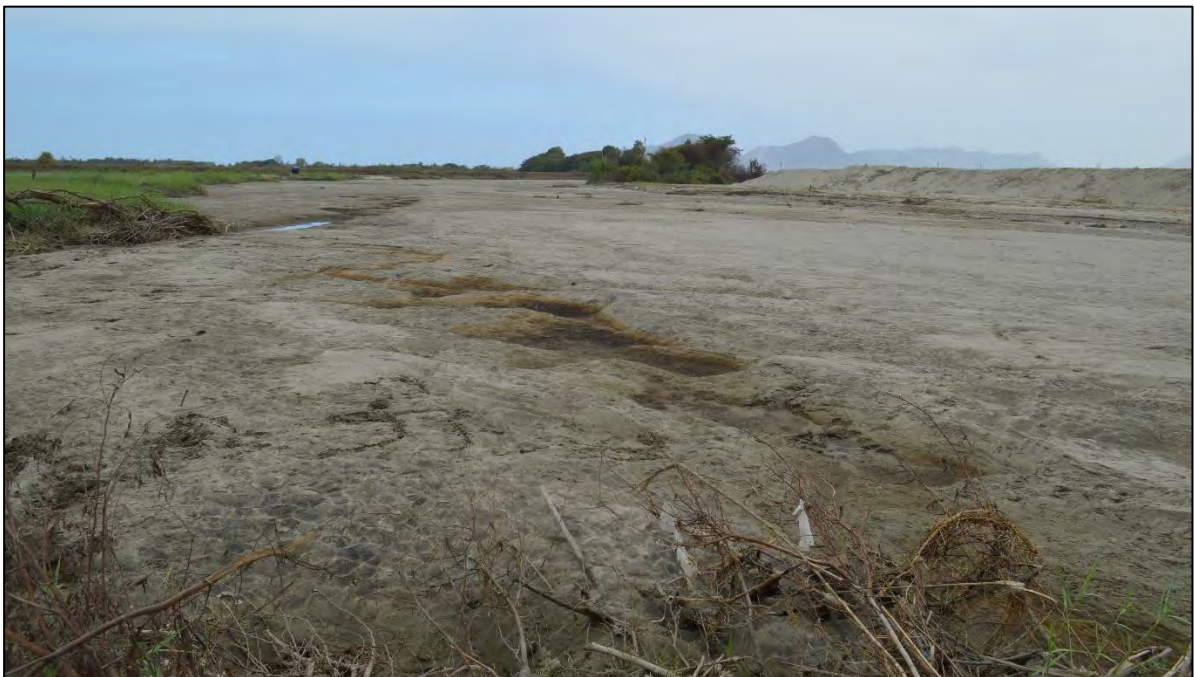
Foto 4: Destrucción total de áreas de cultivo en la margen izquierda de la parte baja del río Casma.

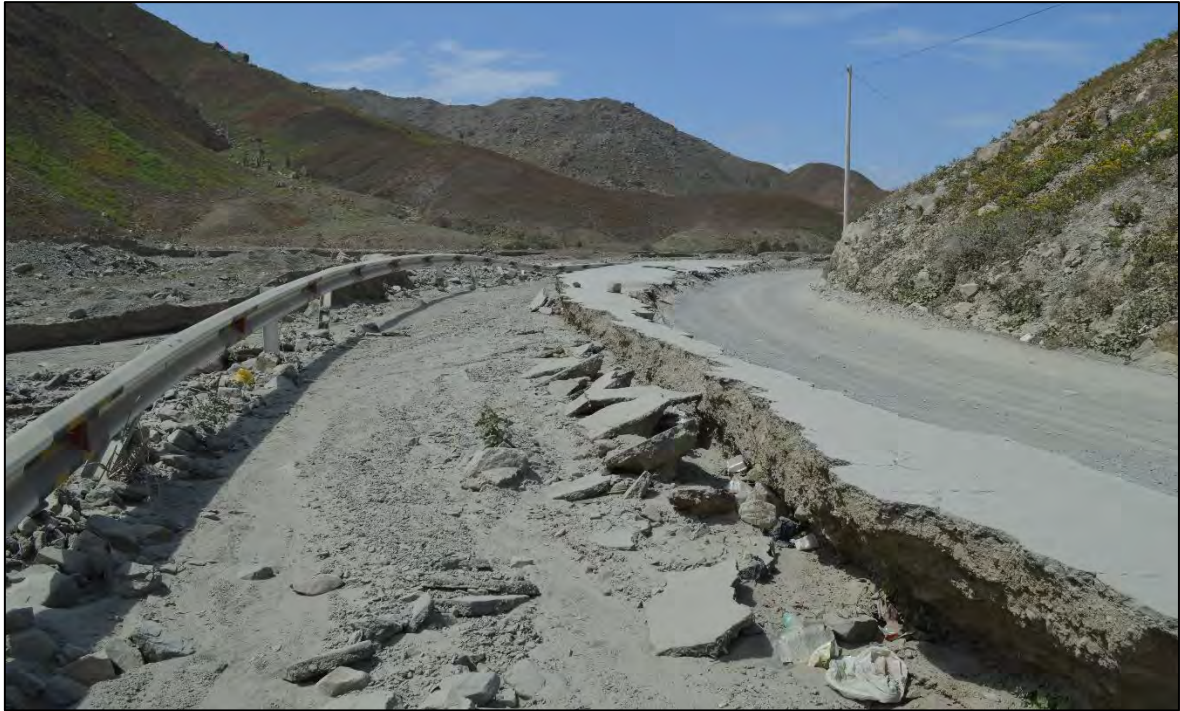
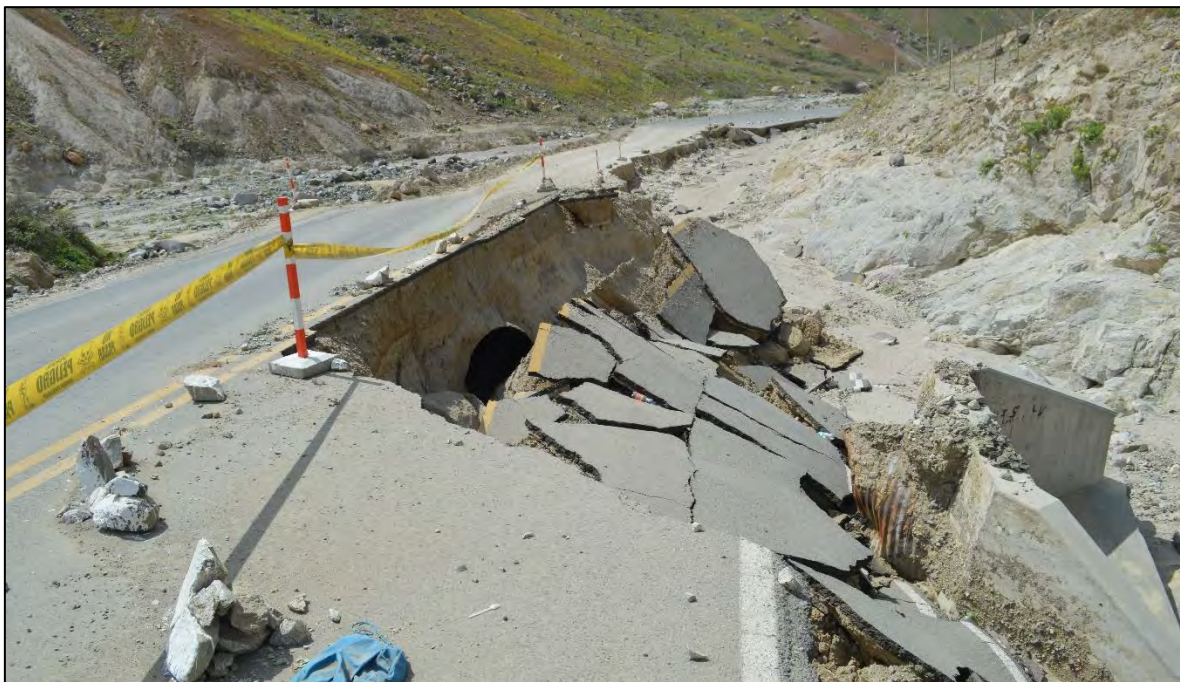
Fotos 5 y 6: Destrucción total de la carretera Casma – Huaraz, en el tramo Buena Vista Alta – Cachipampa, debido a la inundación de detritos y la ausencia de drenajes longitudinales.

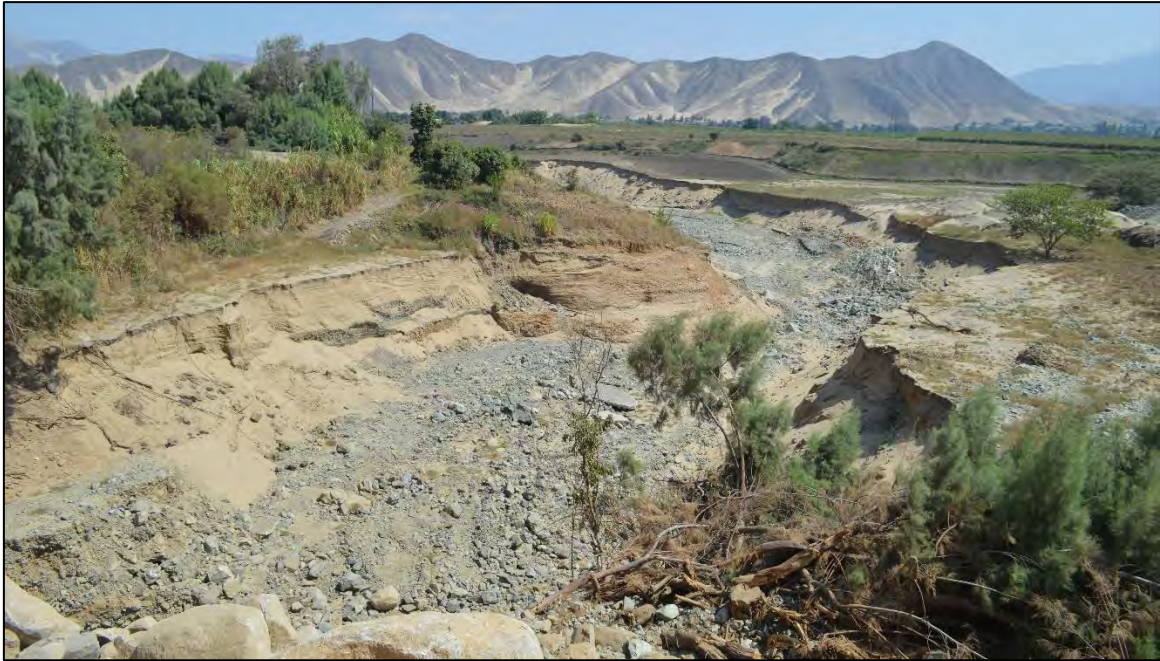
Foto 7: Socavamiento e incisión de un afluente del río Lacramarca, ocasionado por la ruptura del canal Chinecas.

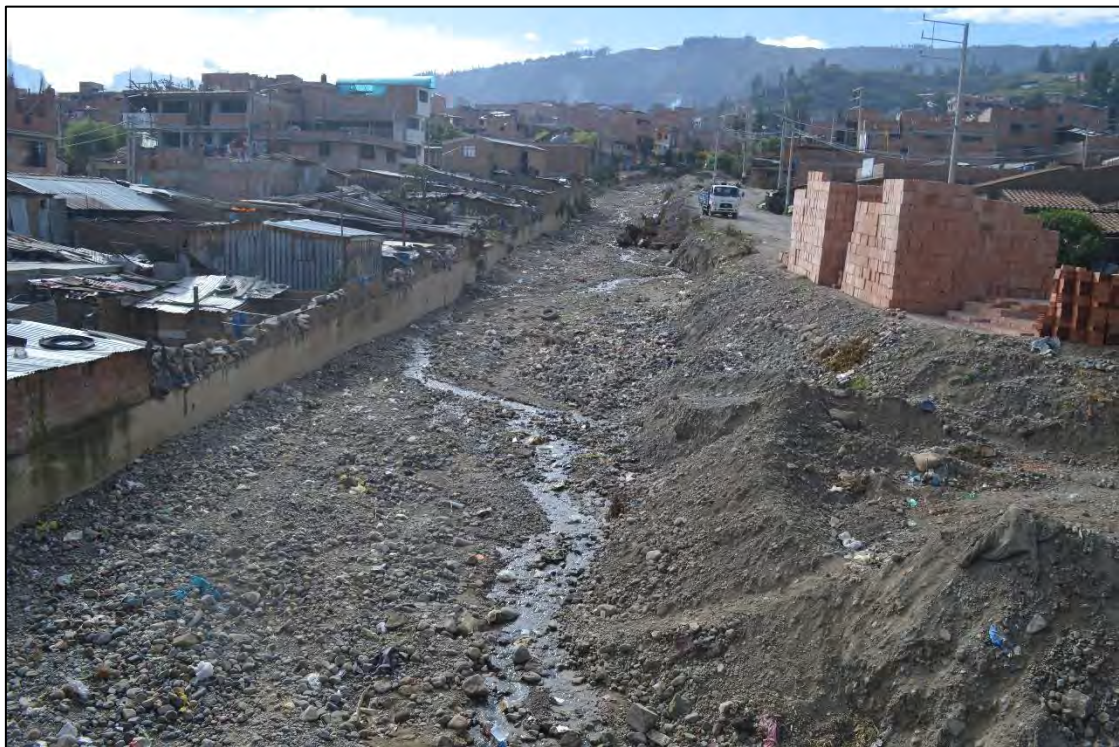
Foto 8: Viviendas en la ciudad de Huaraz en zonas de alto riesgo por huaicos, erosión fluvial e inundaciones.

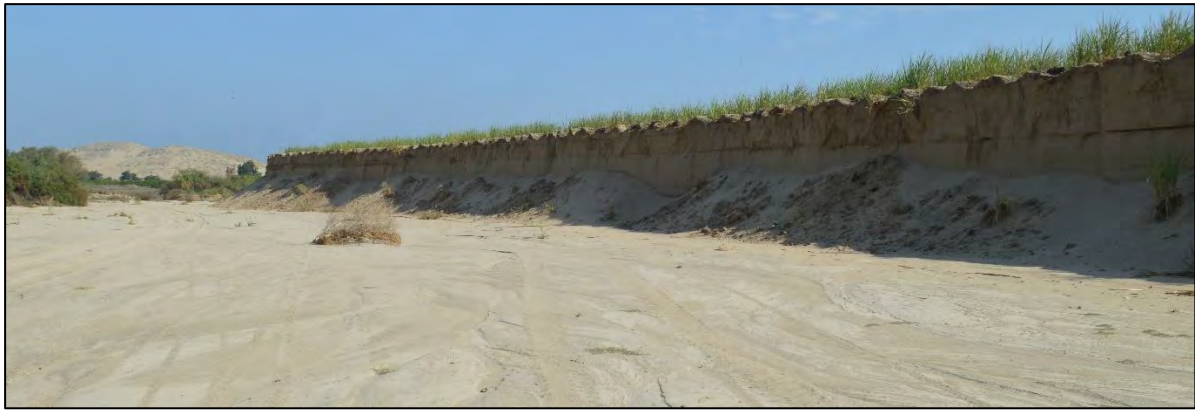
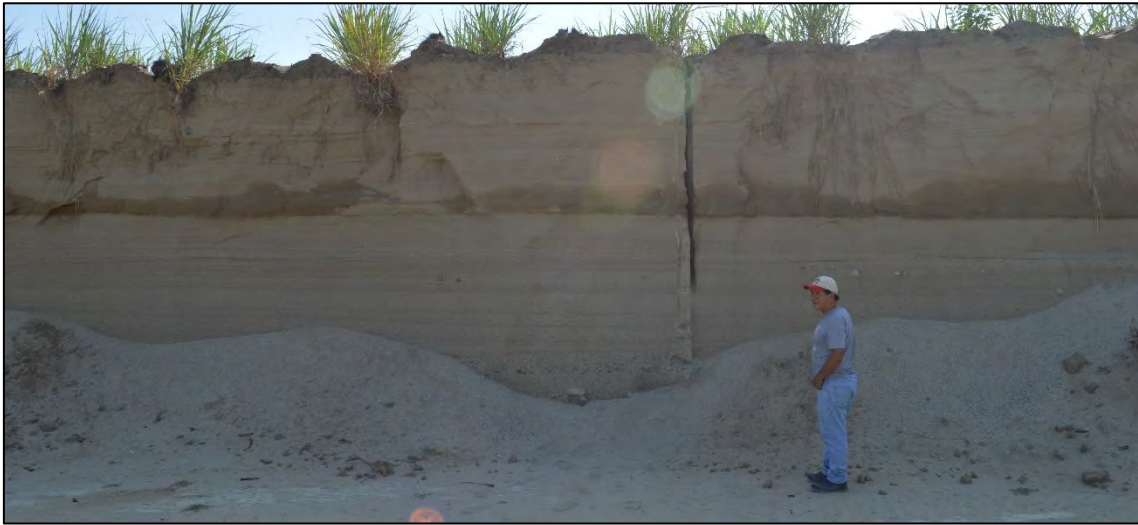
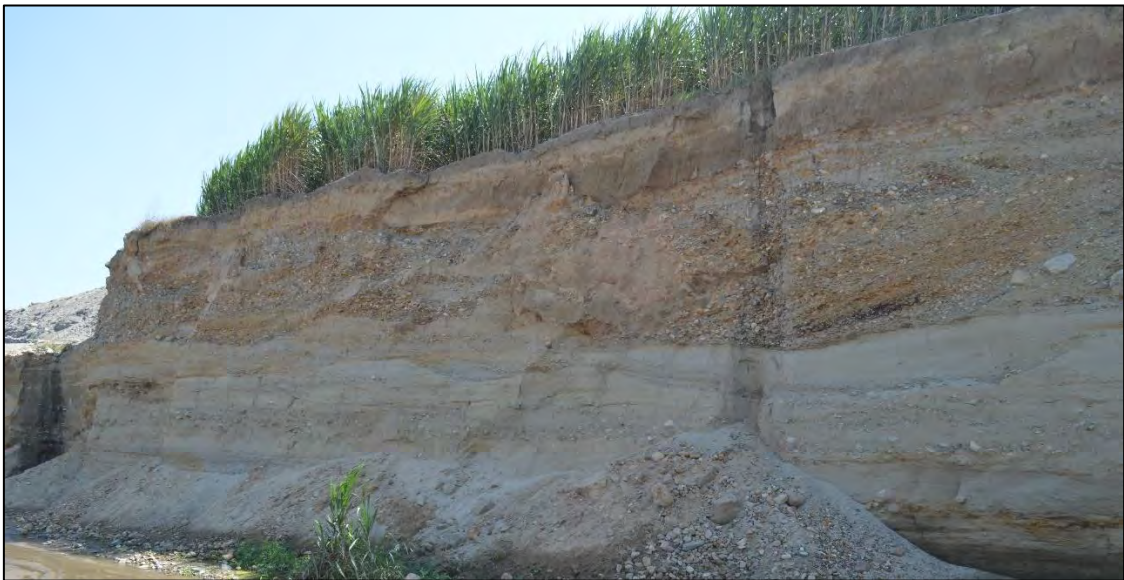
Fotos 9, 10 y 11: Incisión y ensanchamiento del cauce del río Lacramarca, en cuyo corte se puede observar depósitos de antiguas inundaciones con niveles de gravas y paleocanales.

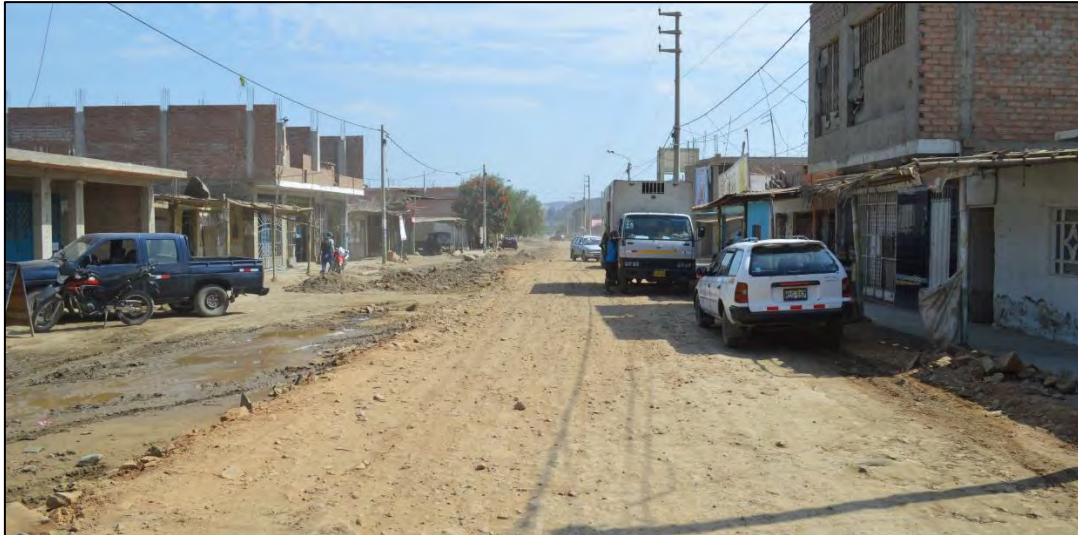
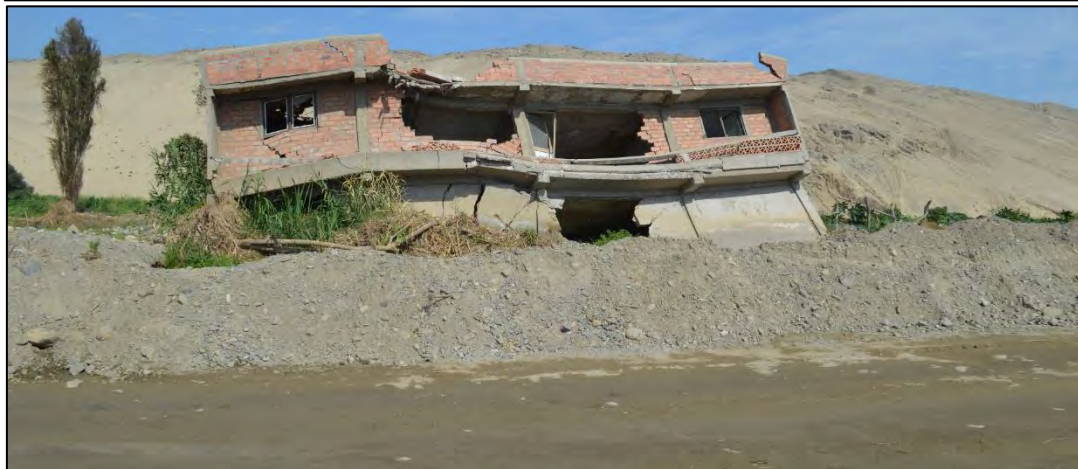
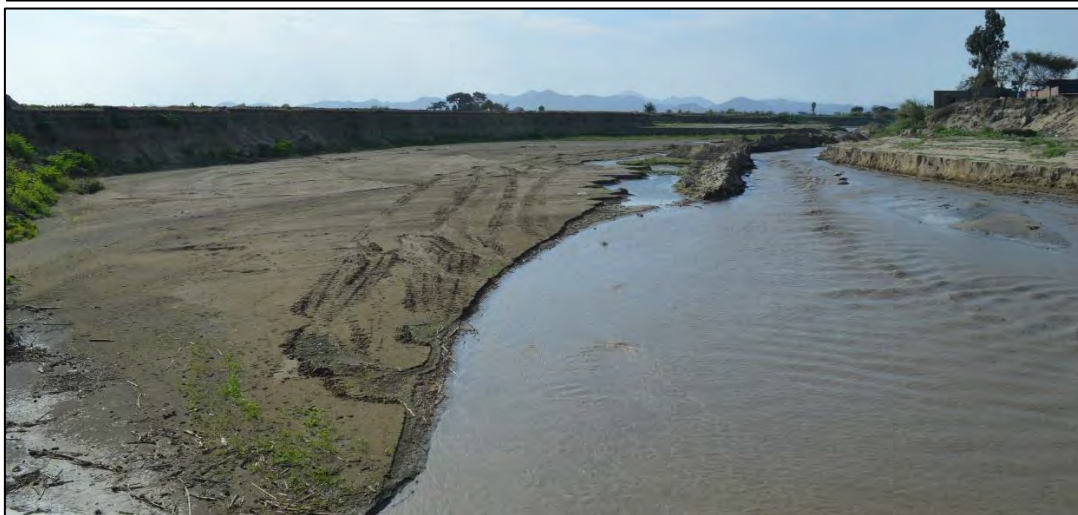
Fotos 12, 13 y 14: Inundación en el poblado La Cuadra, ubicado en la parte media de la cuenca Lacramarca. Se observa también el ensanchamiento de cauce (que originalmente era de 5m y tras la erosión fluvial se ensanchó a aprox. 100m)

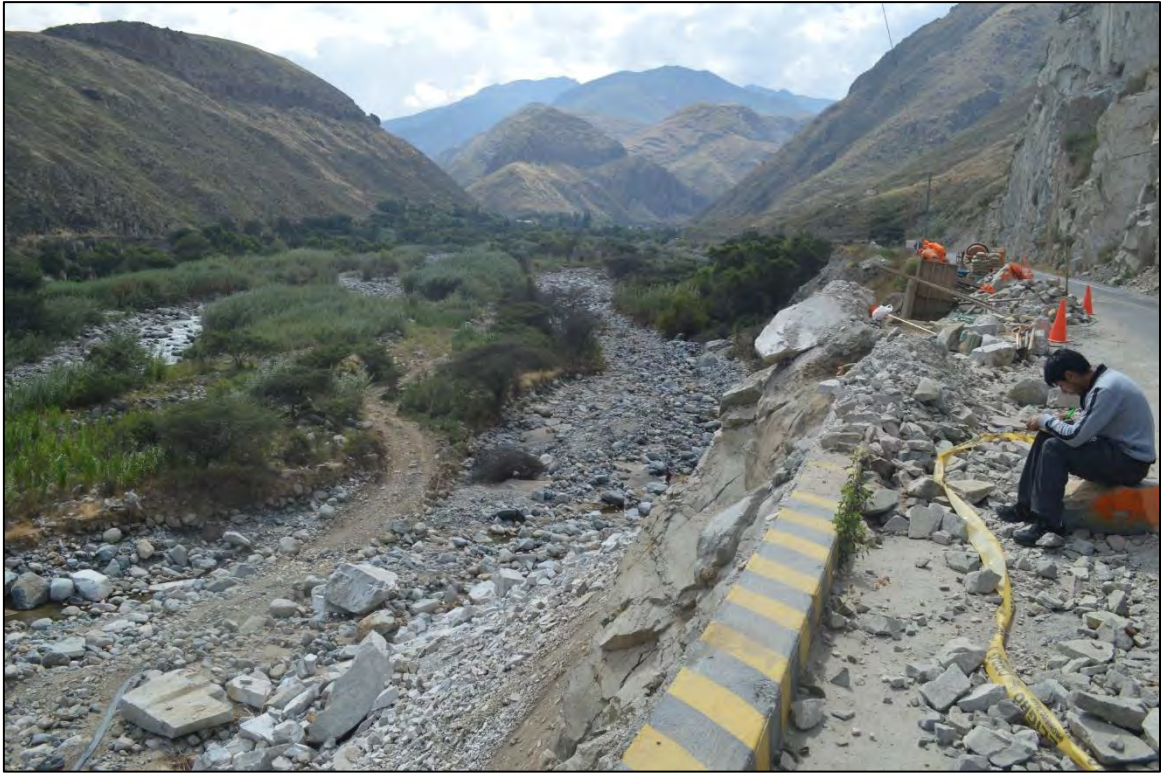
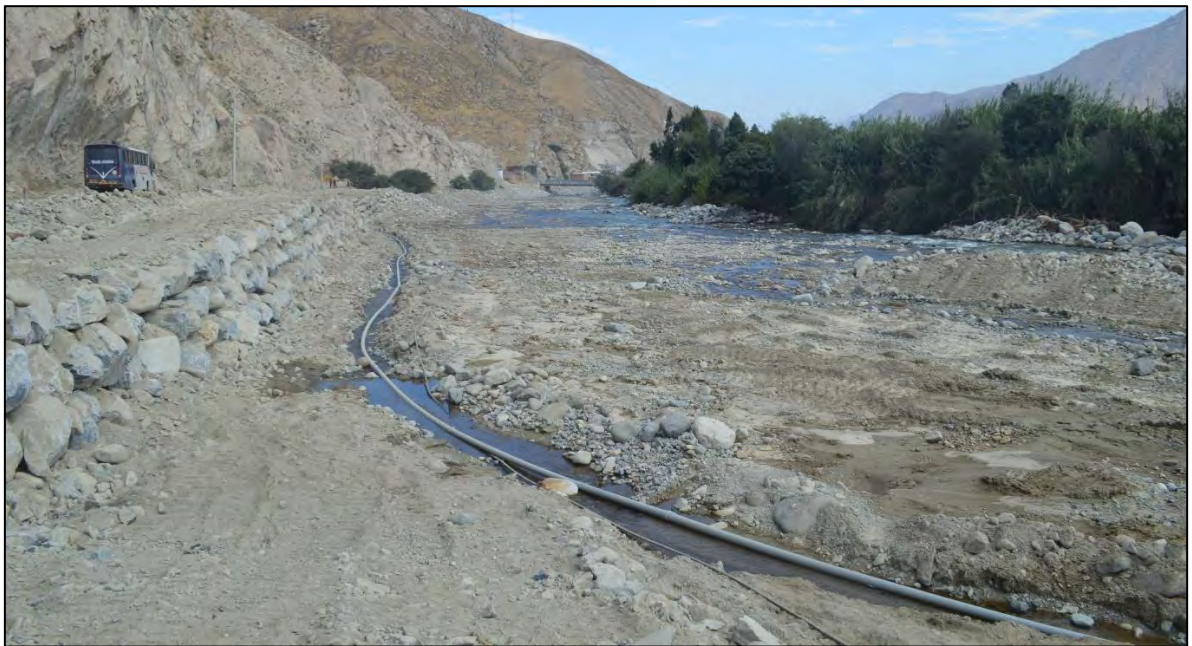
Fotos 15 y 16: Destrucción de un tramo de la carretera Barranca – Huaraz, cerca de Chasquitambo.

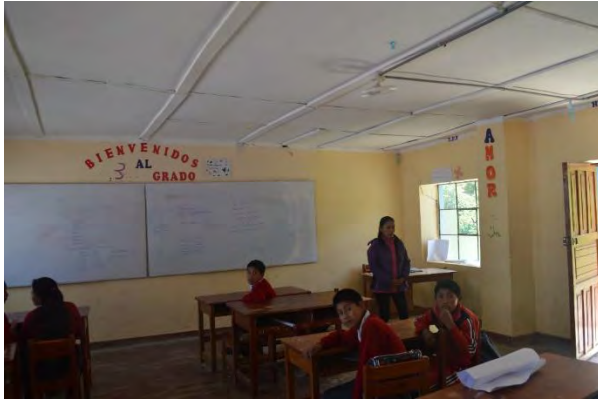
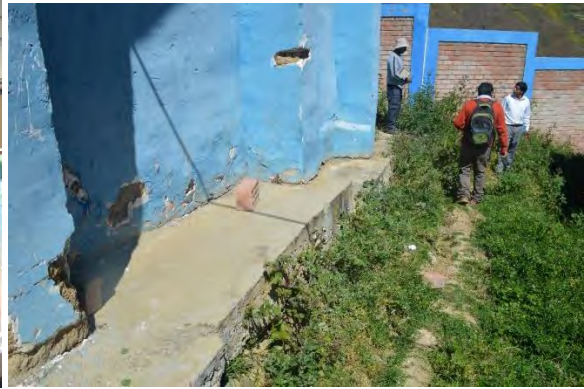
Fotos 17 y 18: Centro educativo, en el distrito de Phira con daños estructurales ocasionados por un deslizamiento activo profundo.

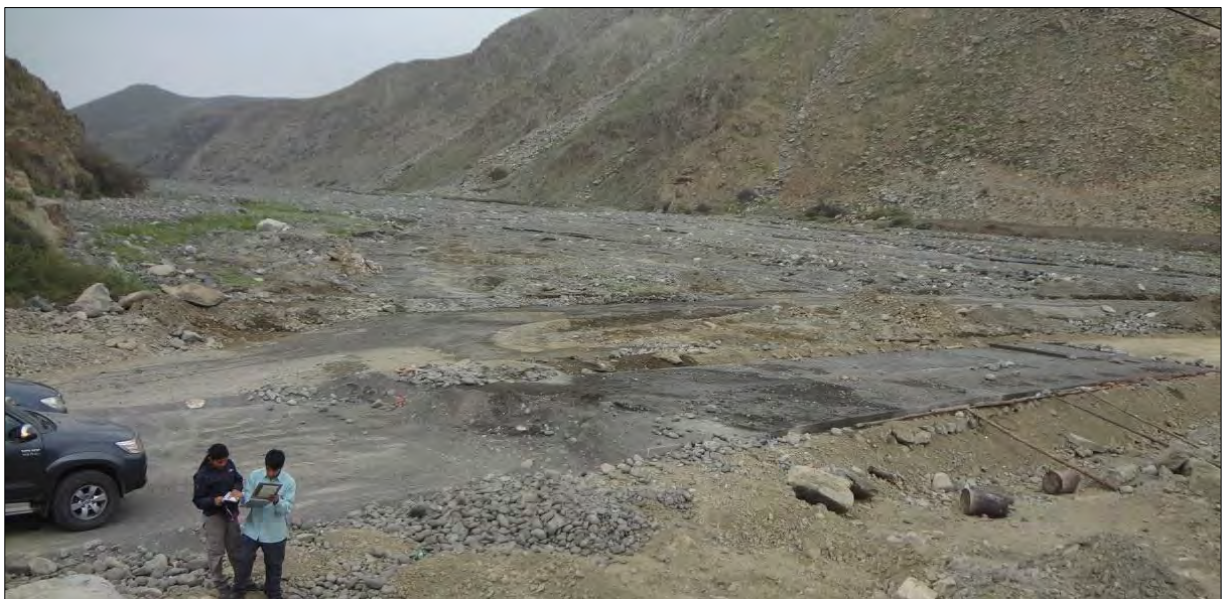
Foto 19: Parte del cuerpo canalizado de un flujo de detritos proveniente de la quebrada Tablachaca, tributaria en la margen izquierda del río Santa. Vista tomada hacia el suroeste.

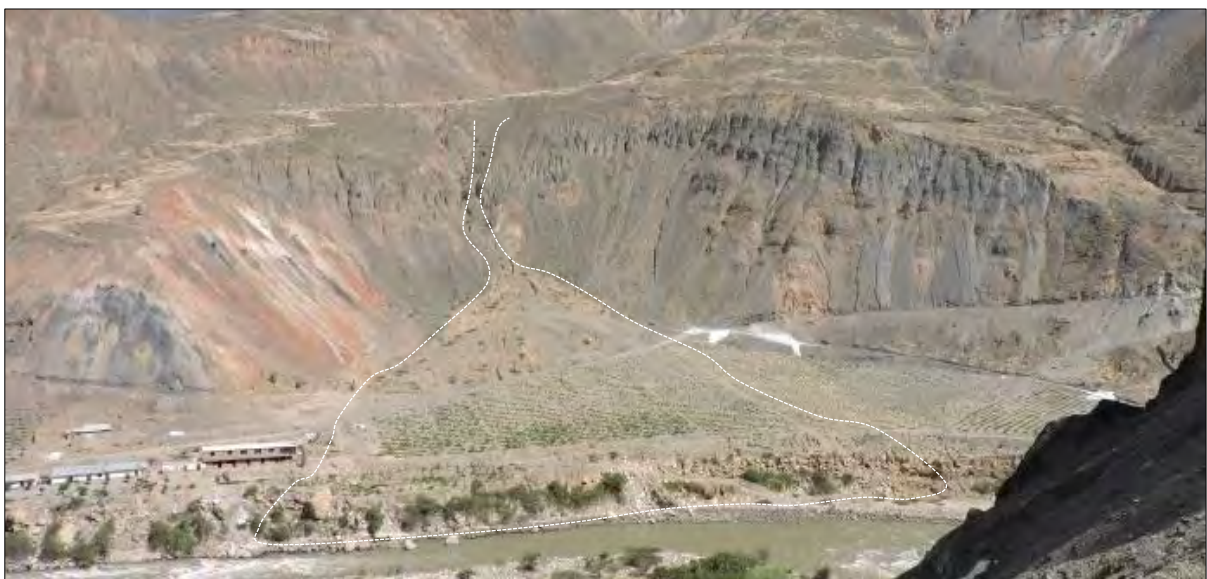
Foto 20: Flujo de detritos sobre la margen izquierda del río Santa, mostrando el frente o cabecera depositado en forma de cono. Vista tomada hacia el sur.

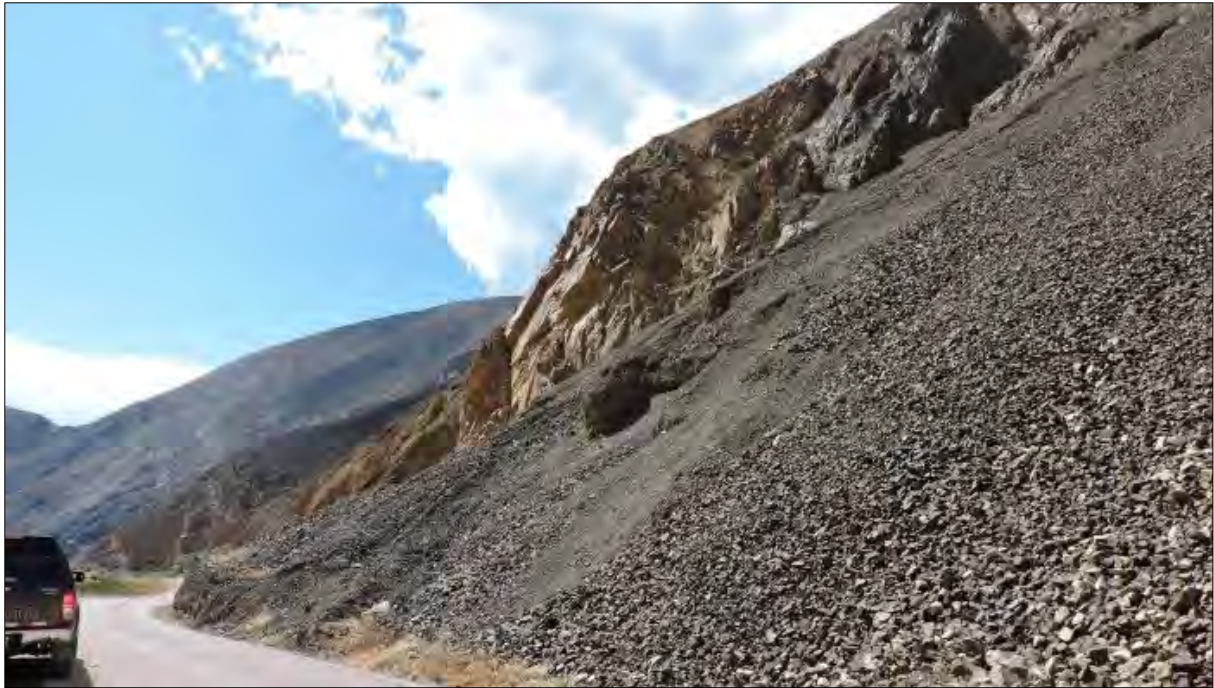
Foto 21: Caída de rocas sobre la margen derecha del río Santa. Se observan fragmentos angulosos de rocas sedimentarias (limolitas y areniscas) con tamaños menores a 0.20 m. Vista tomada hacia el noroeste.

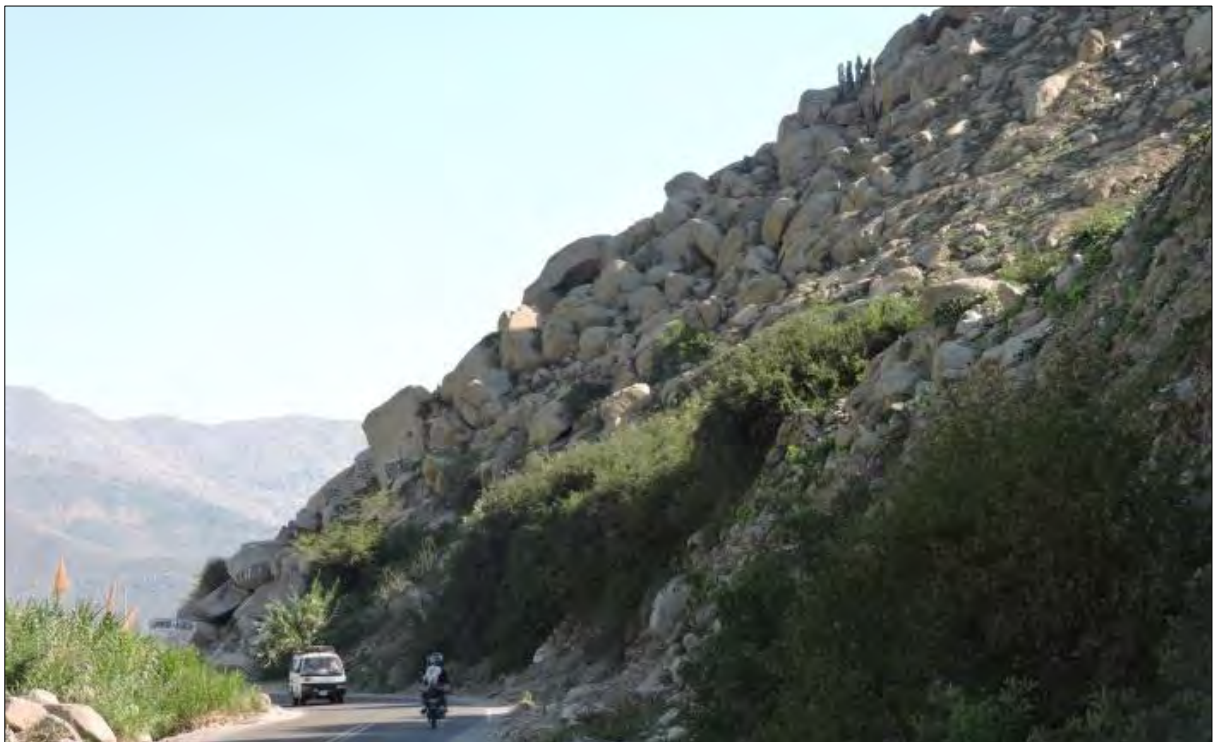
Foto 22: Caída de rocas sobre la margen derecha del río Santa. Se observan los bloques sub redondeados de rocas ígneas con tamaños mayores a 1 m. Vista tomada hacia el oeste.

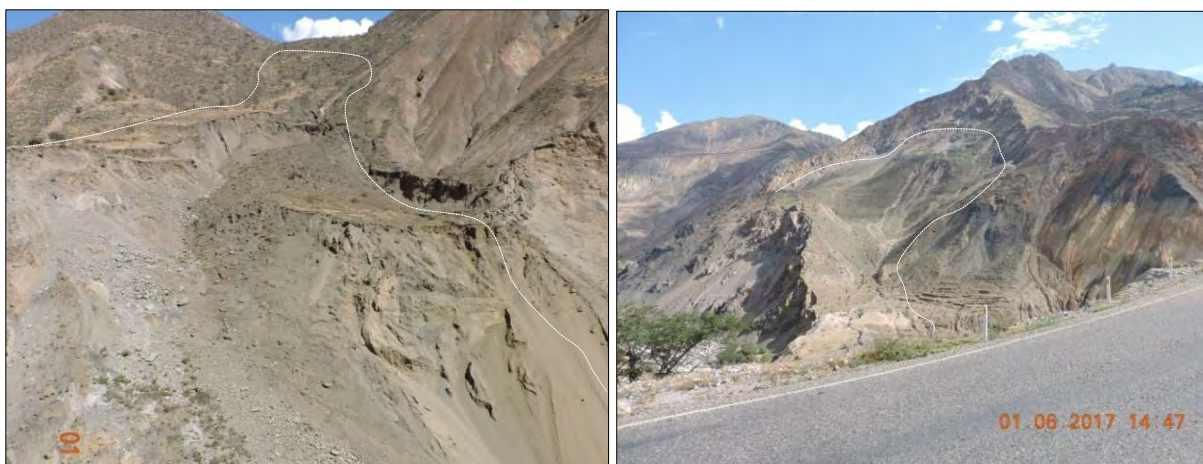
Fotos 23 y 24: Vista panorámica de deslizamientos ubicados en la cuenca del río Santa asociados a rocas sedimentarias compuestas de limolitas, areniscas y lutitas del Grupo Chicama.
A. Deslizamiento cerca al poblado de Huallanca. **B.** Deslizamiento cerca al poblado de Yuracmarca.

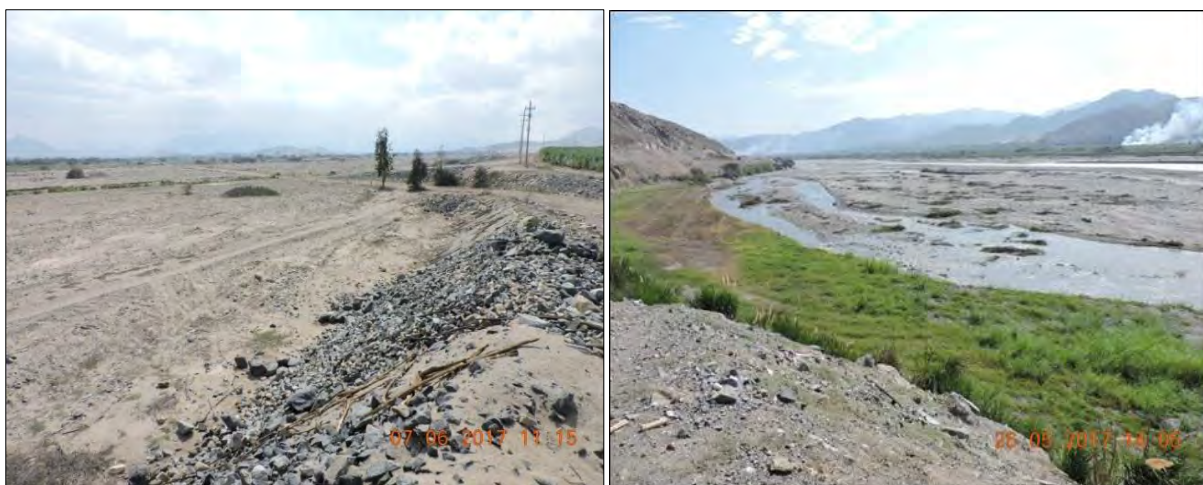
Fotos 25 y 26: Vista panorámica de zonas de inundación. **A.** Canales fluviales abandonados sobre el río Nepeña que fueron retomados por el agua con el aumento del caudal. Vista tomada hacia el Noreste. **B.** Canales fluviales abandonados sobre el río Santa que muestran rastros que fueron retomados con el aumento del caudal. Vista hacia el Noroeste.

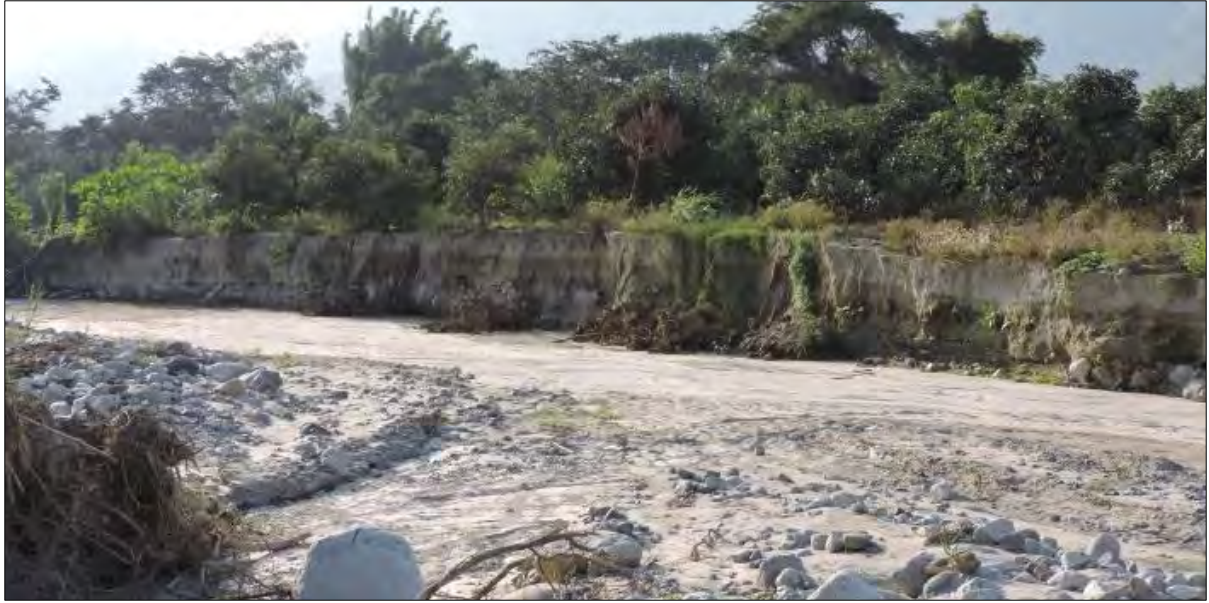
Foto 27: Erosión de ribera en la terraza baja ubicada sobre la margen izquierda del río Nepeña. Vista tomada hacia sureste.

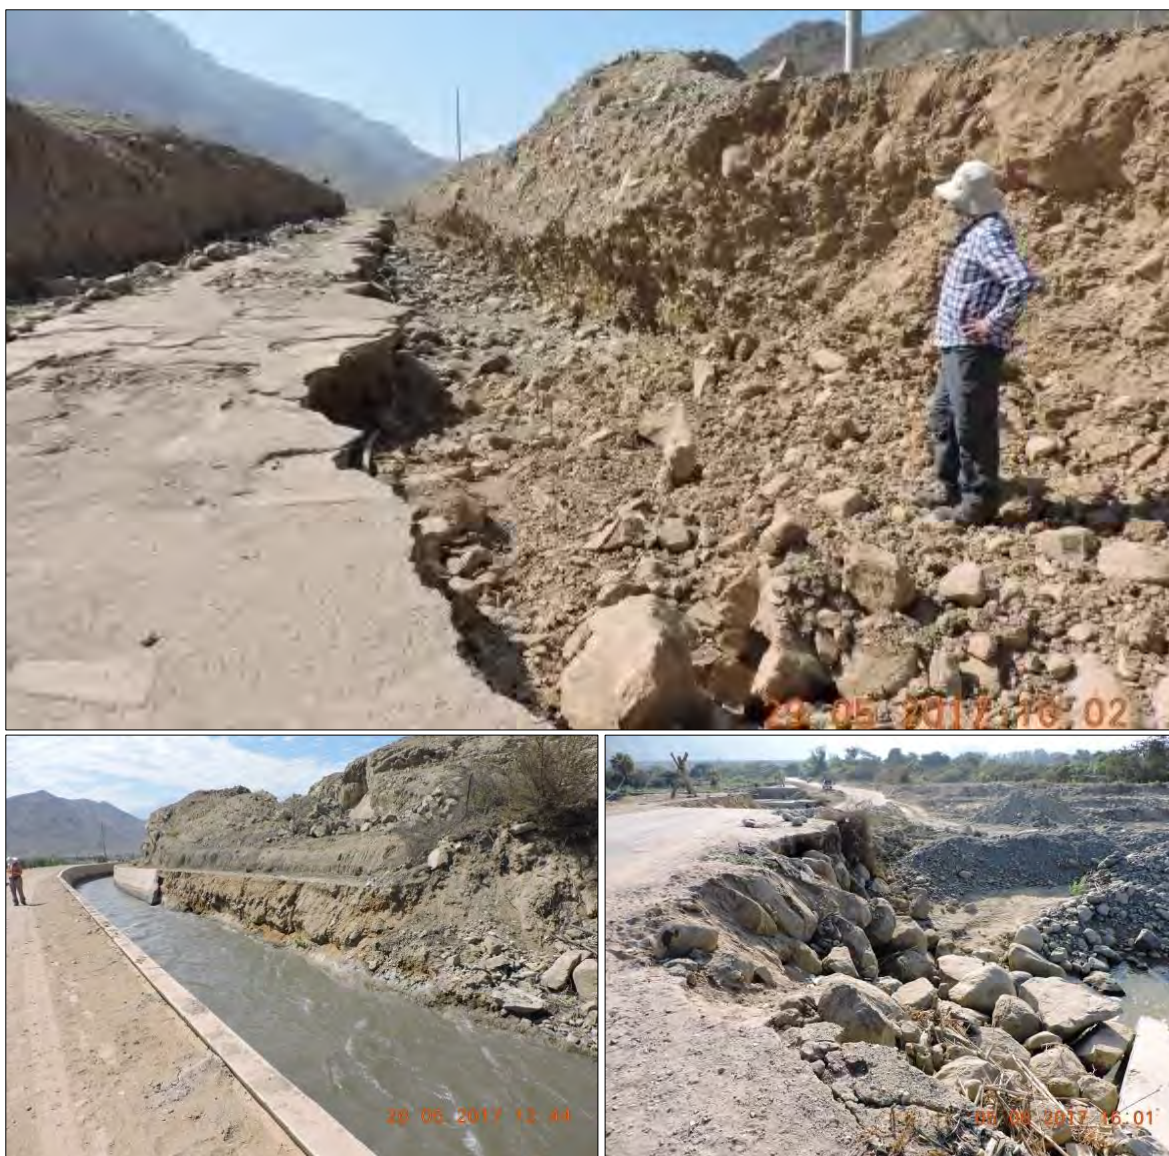
Fotos 28, 29 y 30: Daños ocasionados por flujos de detritos y lodo. **A.** Vista de la destrucción total de un tramo de la pista que conecta las ciudades de Casma y Huaraz. Vista tomada hacia el noreste. **B.** Vista de la destrucción de un tramo del canal de irrigación del proyecto Chincas. Vista tomada hacia el noroeste. **C.** Destrucción total del tramo que atraviesa el río Nepeña y parte del puente que atraviesa el mismo río. Vista tomada hacia el Norte.

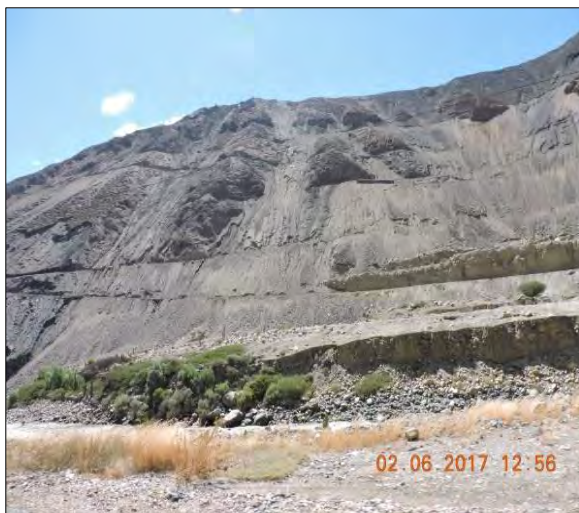
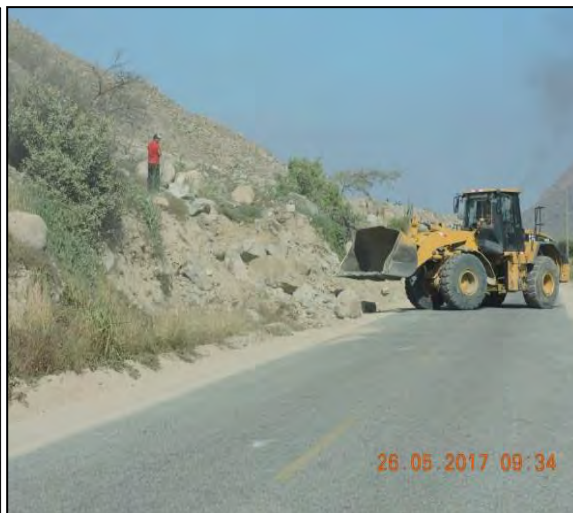
Fotos 31 y 32: Daños ocasionados por caída de rocas. **A.** Vista de la caída de rocas (sedimentarias) sobre un tramo de la carretera Chimbote-Sihuas. Vista tomada hacia el Norte. **B.** Vista de la caída de rocas (intrusivas) sobre un tramo de la carretera Chimbote-Huallanca. Nótese el leve daño ocasionada sobre la vía que está siendo limpiada.

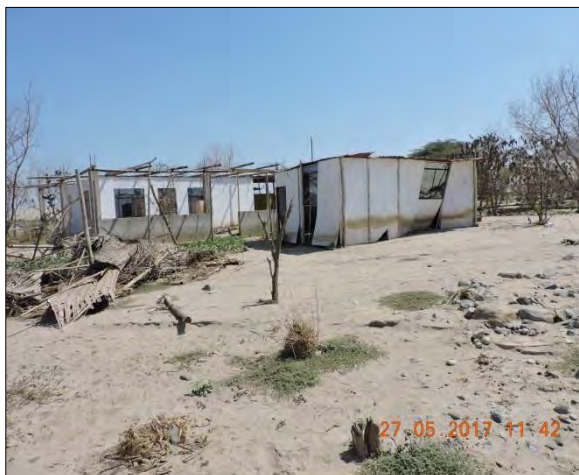
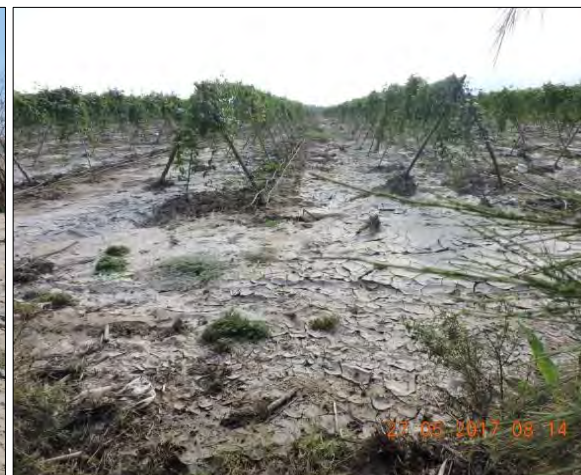
Fotos 33 y 34: Daños ocasionados por inundaciones. **A.** Vivienda rural destruida en el sector de la sub cuenca hidrográfica Chimbote. Vista tomada hacia el Noreste. **B.** Daños en el área de cultivo de maracuyá, en el sector de la subcuenca hidrográfica Chimbote. Vista tomada hacia el Norte.

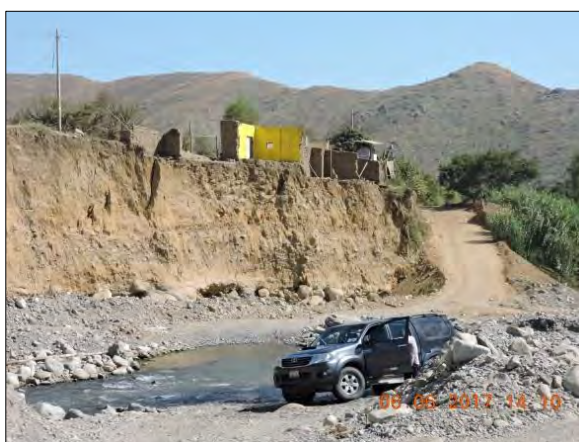
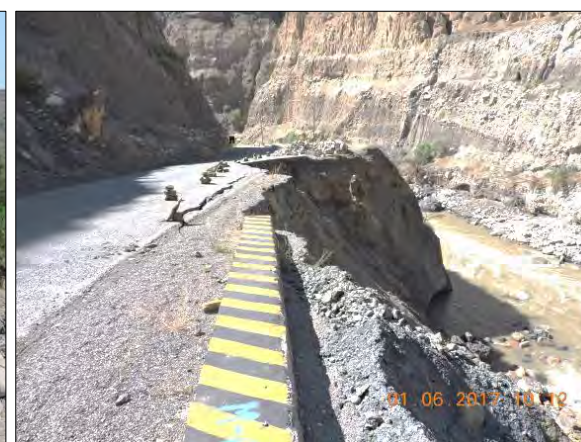
Fotos 35 y 36: Daños ocasionados por erosión. **A.** Vivienda destruidas por la erosión de una terraza ubicada en la margen derecha del río Loco. Vista tomada hacia el Sureste. **B.** Daños en la pista por erosión de una ladera ubicada sobre la margen izquierda del río Santa. Vista tomada hacia el Noreste.
