Informe Técnico N° A6766

EVALUACIÓN GEOLÓGICA DE LAS ZONAS AFECTADAS POR EL NIÑO COSTERO 2017 EN LAS REGIONES LAMBAYEQUE-CAJAMARCA

Agosto 2017

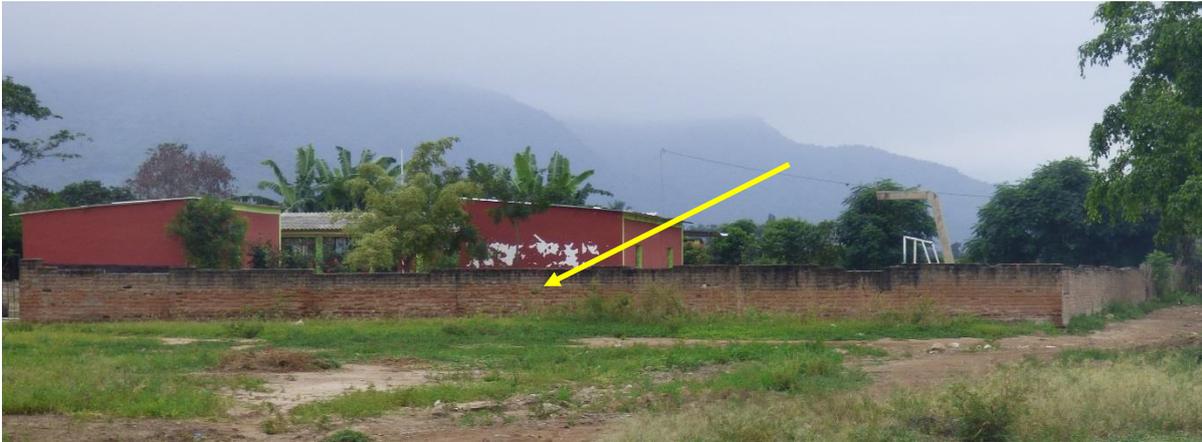
Foto 1. Sector Oberazal, afectado por inundación fluvial, en las paredes se muestra la huella de la altura del agua que llegó a cubrir (Código 3B-01). Distrito Chongoyape-Chiclayo.

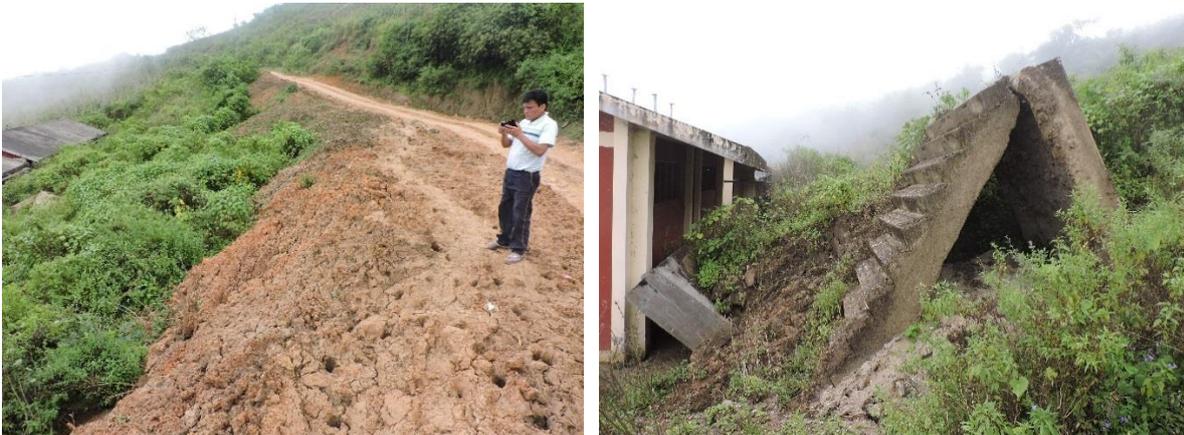
Foto 2. Deslizamiento que afectó carretera y centro educativo y puede afectar también al poblado de Colaya, (Código 3A-11). Distrito Salas-Lambayeque

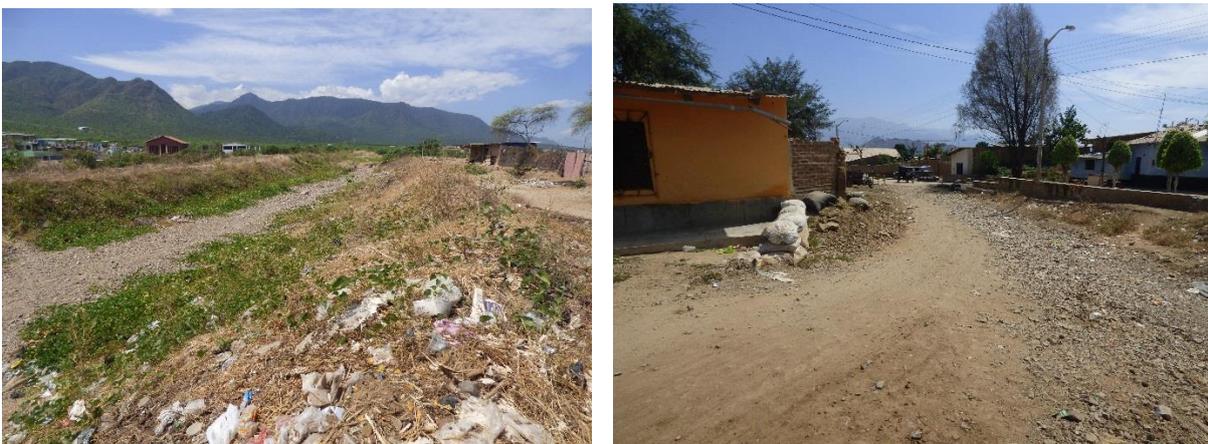
19. En el sector Oyotún, se tienen tres quebradas principales que cruzan la ciudad. Con las lluvias se detonaron flujos de detritos, que afectaron parcialmente las viviendas ubicadas en el borde de las quebradas, y se canalizaron por las calles y llegaron a afectar también terrenos de cultivo en su parte terminal. Los afloramientos rocosos, que alimentan a la quebrada son del volcánico Oyotún, se encuentra moderadamente meteorizado y muy fracturado, por ello que tenemos fragmentos de roca de formas suredeadas a subangulosas con tamaños predominantes a menores de 10 cm.

Foto 3. Quebrada que pasa por el poblado de Oyotún. Izquierda tiene un cauce hasta de 20 m, al entrar a la parte urbana se estrecha hasta en 10 m, actualmente se encuentra antropizado (Código 3B-21). Distrito Oyotún-Chiclayo.

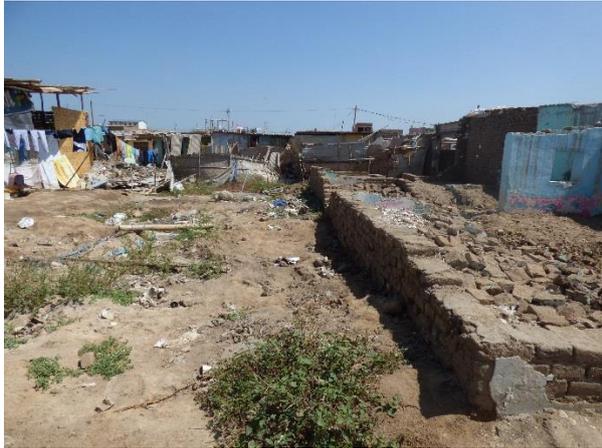
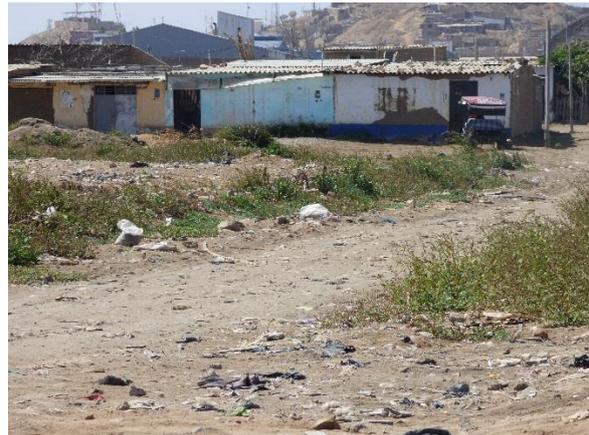
Foto 4. Sector Arenales de La Pradera, afectados por inundación pluvial. Distrito Pimental – Chiclayo.

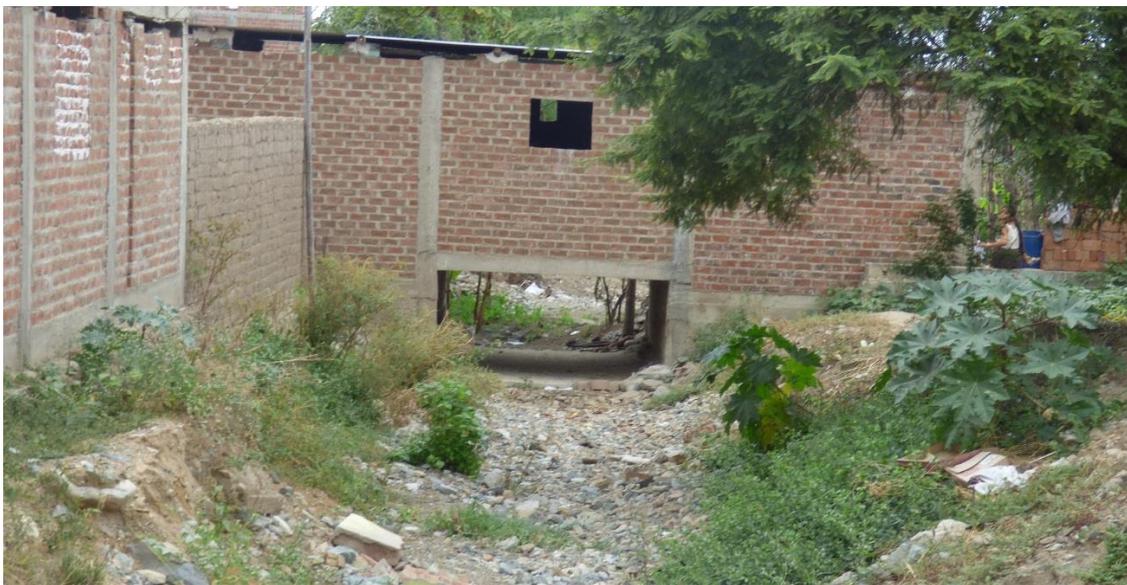
Foto 5. Construcción de vivienda en pleno de cauce de quebrada. Sector La Cría (Código 3B-05). Distrito Pátapo – Chiclayo.

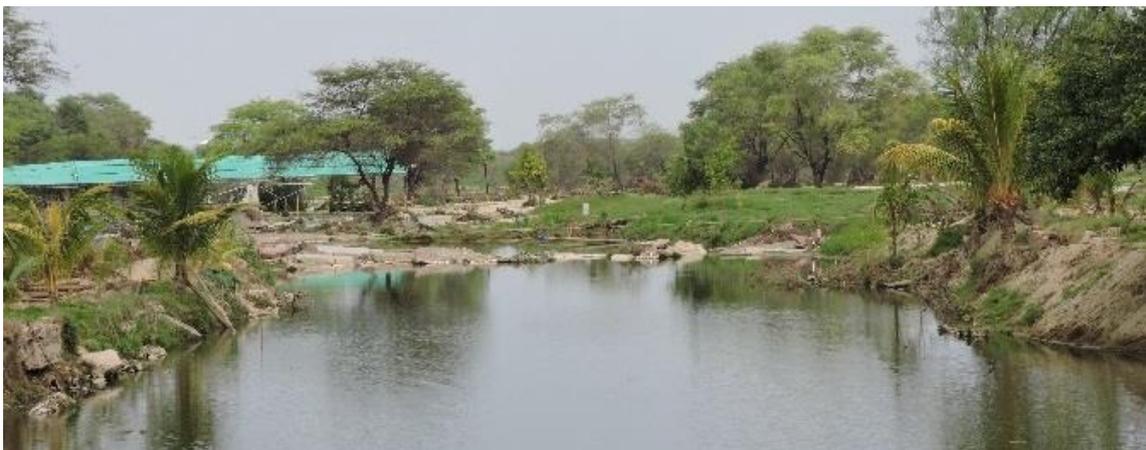
Foto 6. Desborde del río Motupe, retomó antiguo cauce, destruyó muro de contención. (B) Afectó al centro recreativo Las Pirkas. (Código 3A-1). Distrito Jayanca – Lambayeque.

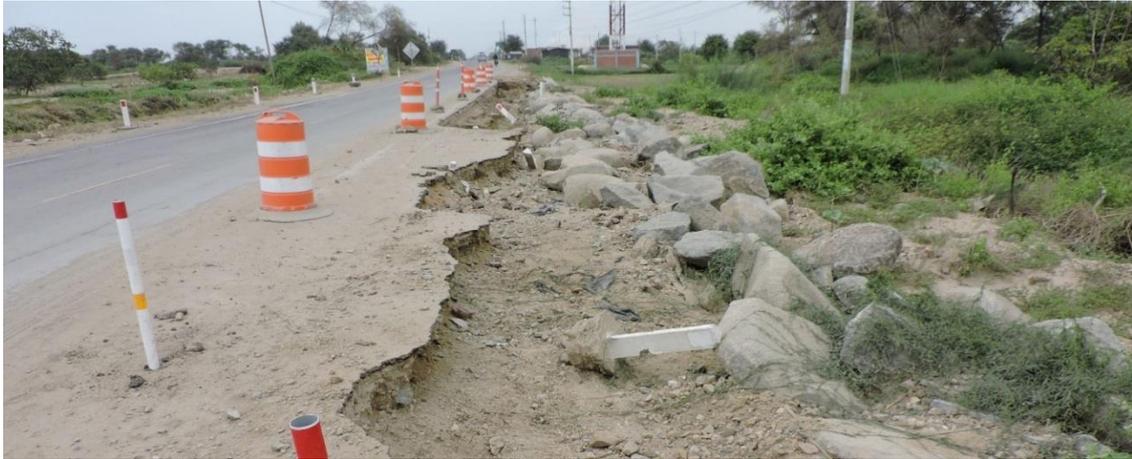
Foto 7. Carretera Lambayeque – Motupe, sector de Illimo. En esta zona las inundaciones han afectado el borde de la carretera debido a un ineficiente drenaje y falta de alcantarillado. En este sector la columna de agua llegó a 1 metro de altura (Código 3A-39). Distrito Illimo-Lambayeque.

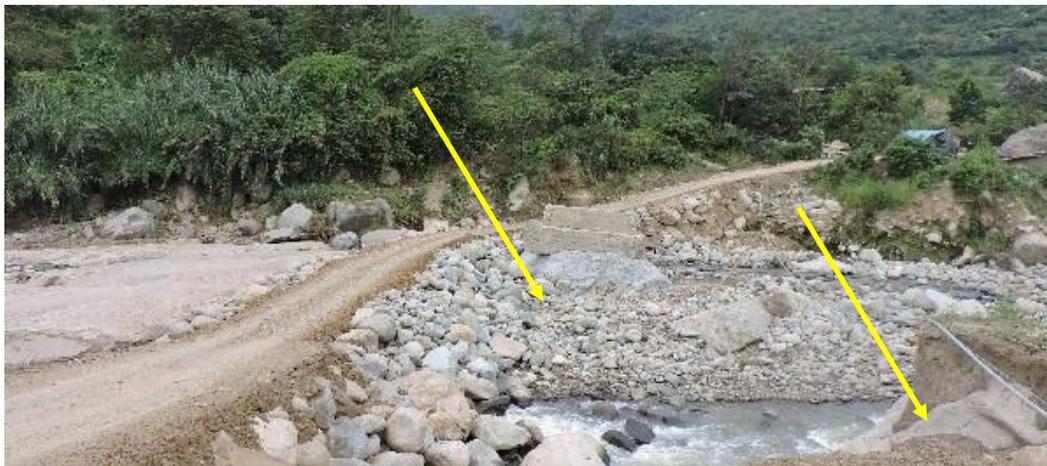
Foto 7. Puente Laquipampa completamente destruido por el río La Leche, camino a Incahuasi. Se muestra los remanentes de los estribos (línea amarilla). (Código 3A-81). Distrito Incahuasi – Lambayeque.

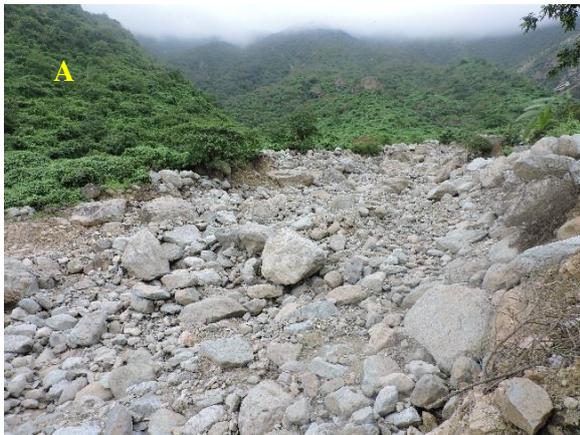
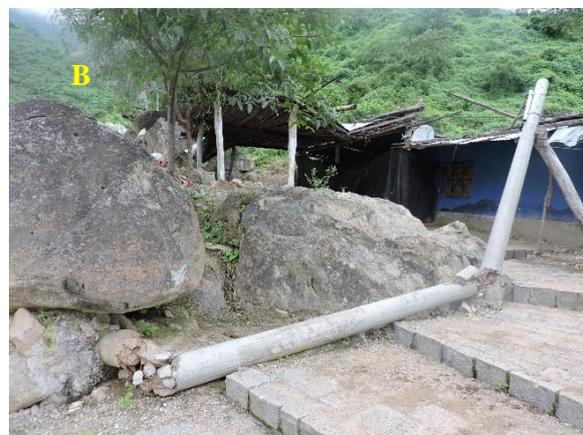
Foto 8A. Flujo de detritos que afectó el acceso al Santuario Cruz de Motupe, **8B.** Nótese los fragmentos de roca volcánica que fueron arrastrados a lo largo de la Quebrada (Código 3A-72). Distrito Motupe-Lambayeque.

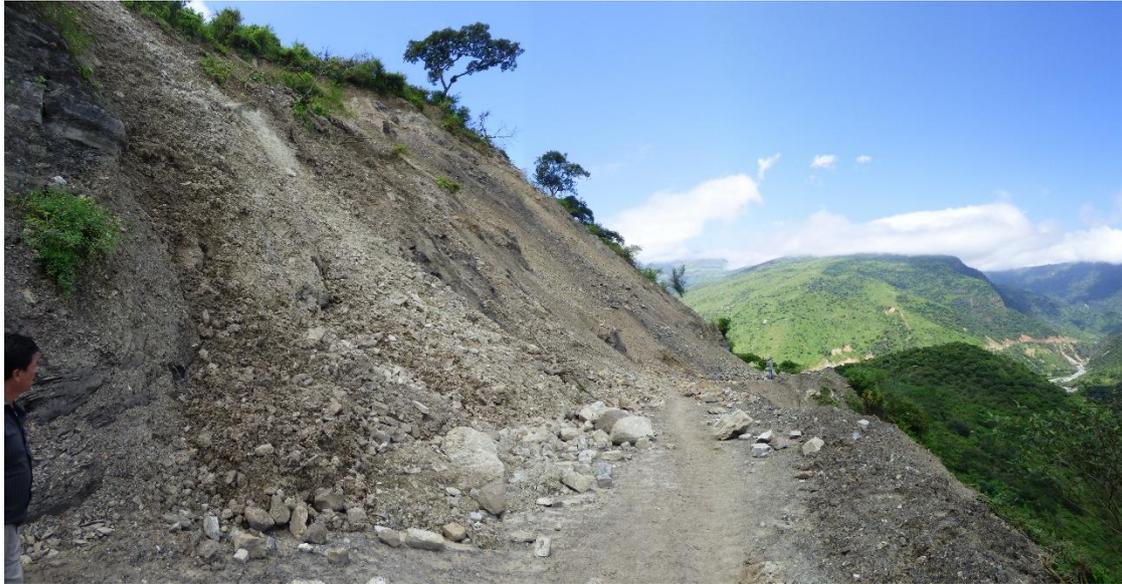
Foto 9. Sector de Succha, vía afectada por un derrumbe (Código 3B-152). Distrito Llama-Chota.

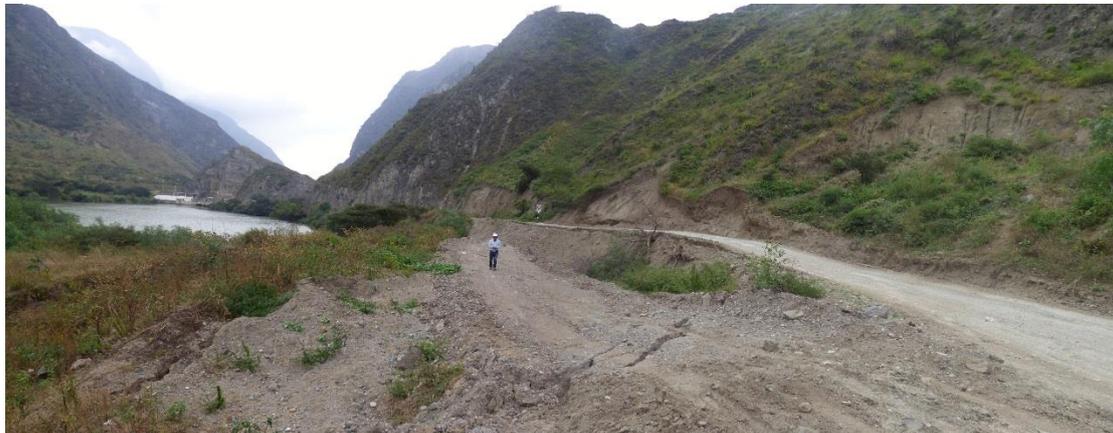
Foto 10. Deslizamiento que afecta tramo de la carretera Chongoyape-Catache-Cascadén, sector Cirato. Ayuda en colmatar la presa (Códigos 3B-180 y 3B-166). Distrito Catache-Santa Cruz.

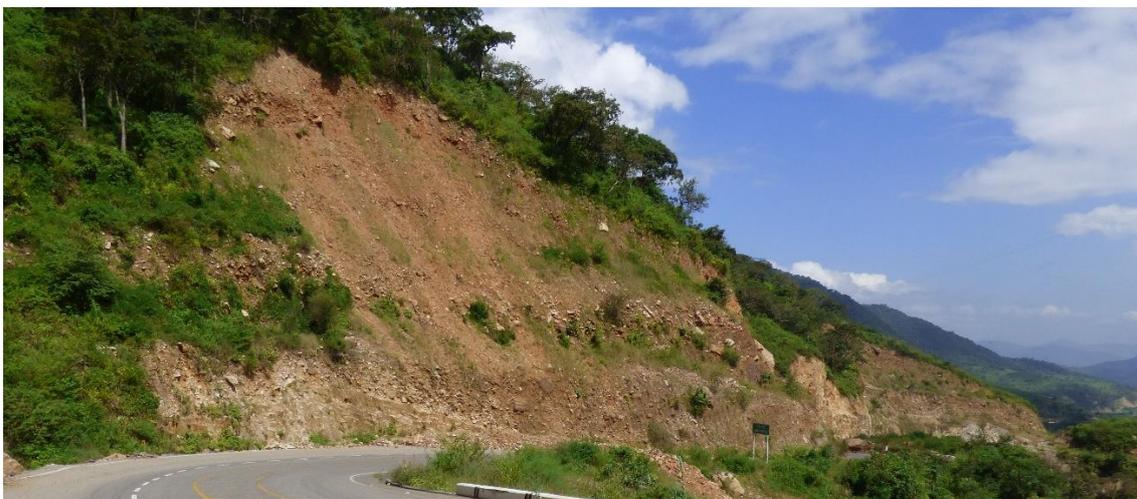
Foto 11. Sector Potrerillo (carretera Llama/Chiclayo) afectado por derrumbes (Código 3B-149). Distrito Llama-Chota.

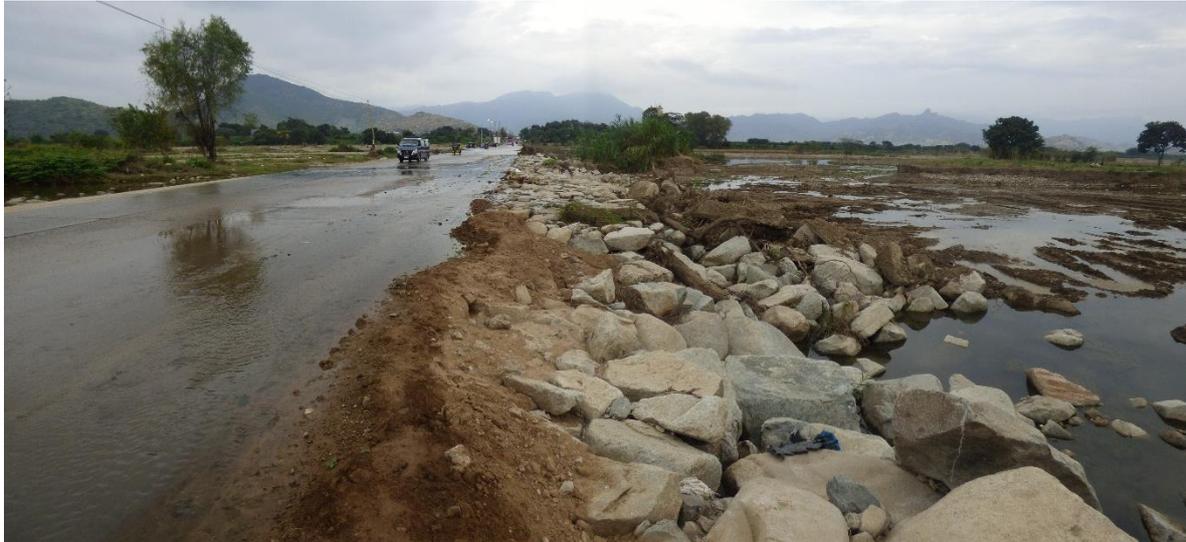
Foto 12. Badén Juana Ríos sector de Chongoyape (Código 3B-47). Distrito Chongoyape-Chiclayo.

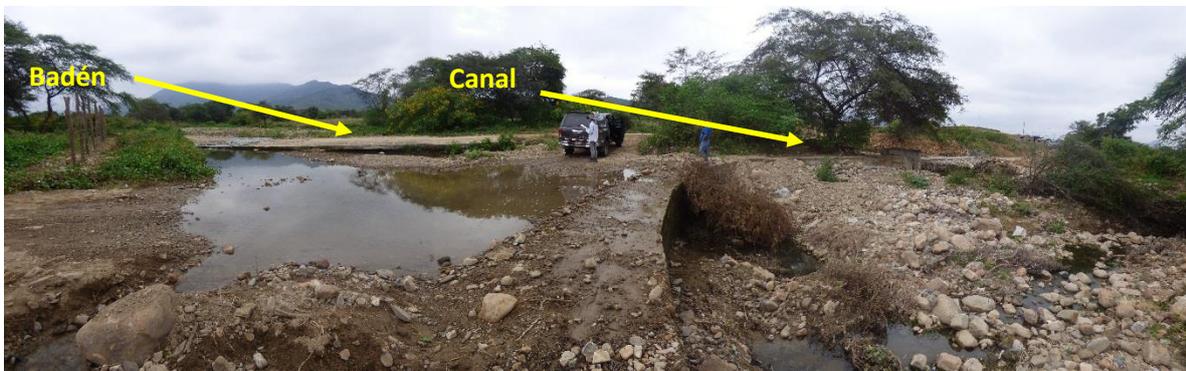
Foto 13. Flujo de detritos proveniente de la quebrada Yaipón, afectó carretera de acceso al reservorio Tinajones (badén) y canal secundario (Códigos 3B-85 y 3B-42). Distrito Chongoyape-Chiclayo.

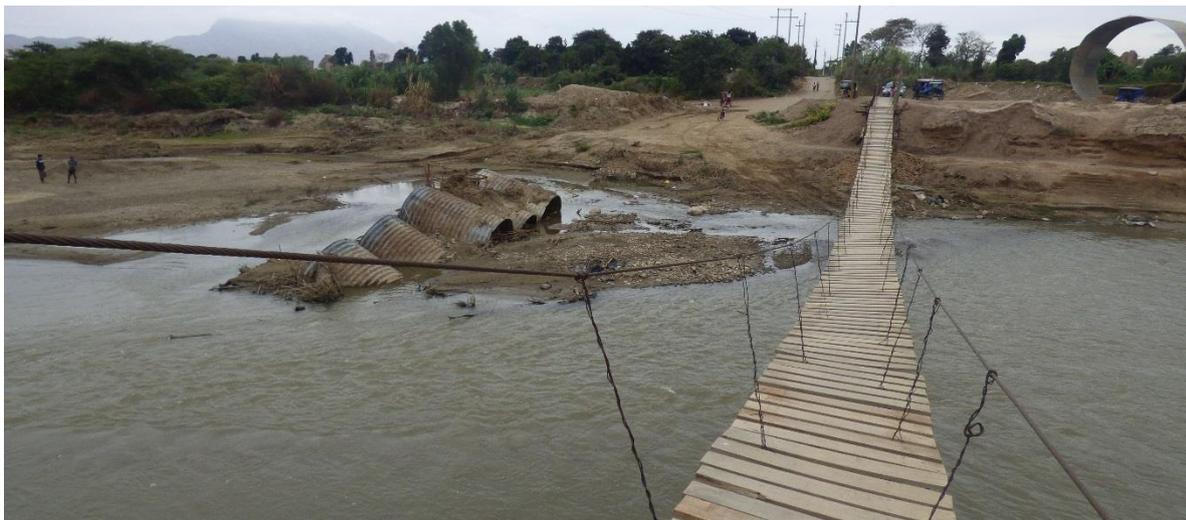
Foto 14. Puente Zaña destruido, actualmente reemplazado por un peatonal. (Código 3B-69). Distrito Zaña-Chiclayo.
