Informe Técnico N° A6764

EVALUACIÓN GEOLÓGICA DE LAS ZONAS AFECTADAS POR EL NIÑO COSTERO 2017 EN LA REGIÓN TUMBES

Agosto, 2017

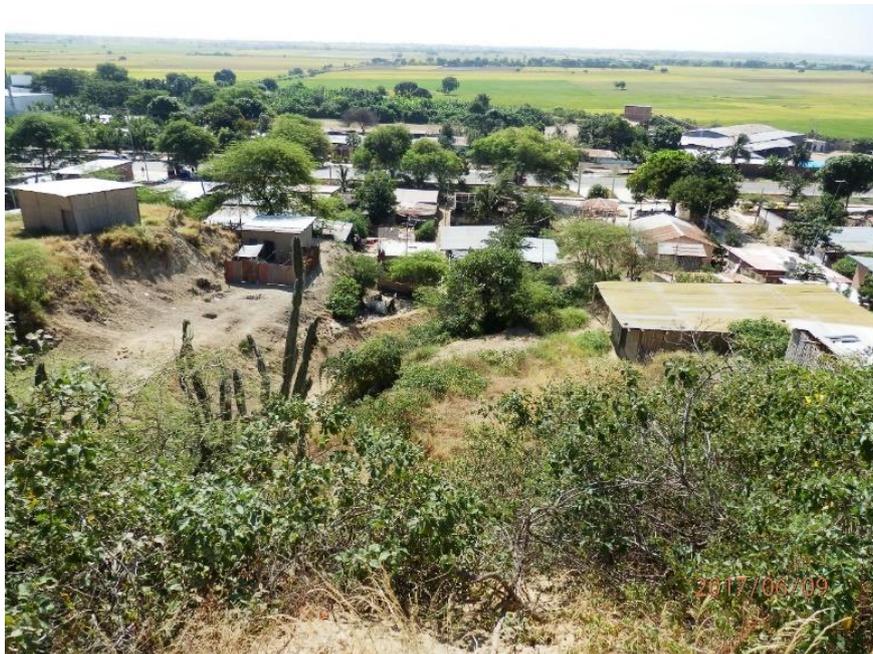
Foto 1: Viviendas en el sector San Isidro, situadas dentro del cauce de la quebrada, en periodo lluvioso se activa a manera de flujos de lodo.

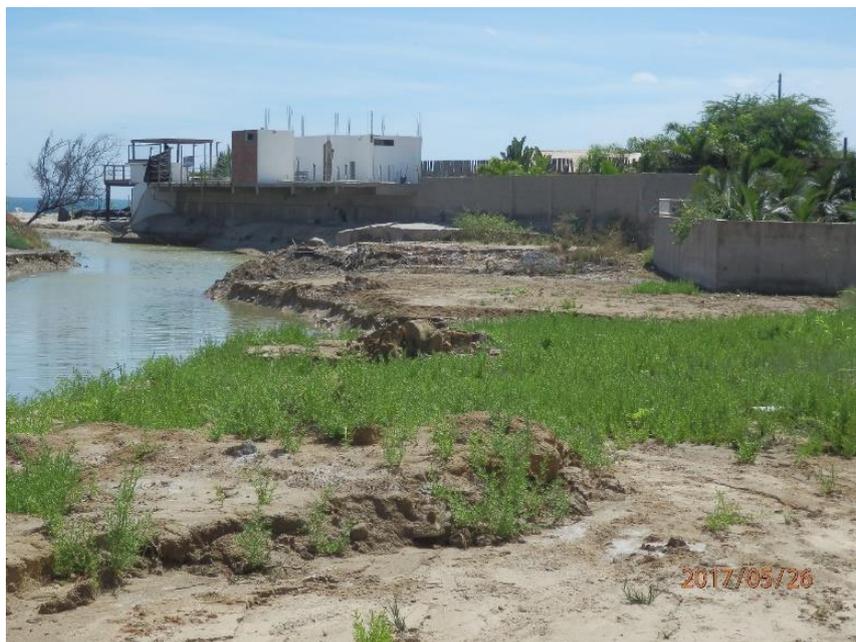
Foto 2: Vivienda afectado por flujo de lodo en el sector Punta Sal.

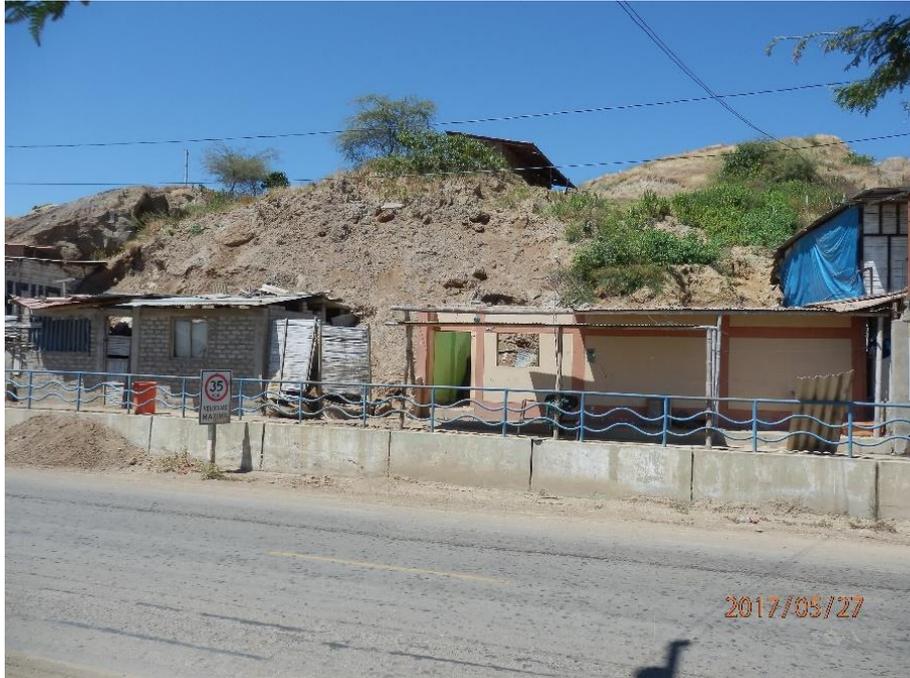
Foto 3 Sector Los delfines, donde se observa tres viviendas afectadas por un deslizamiento rotacional.

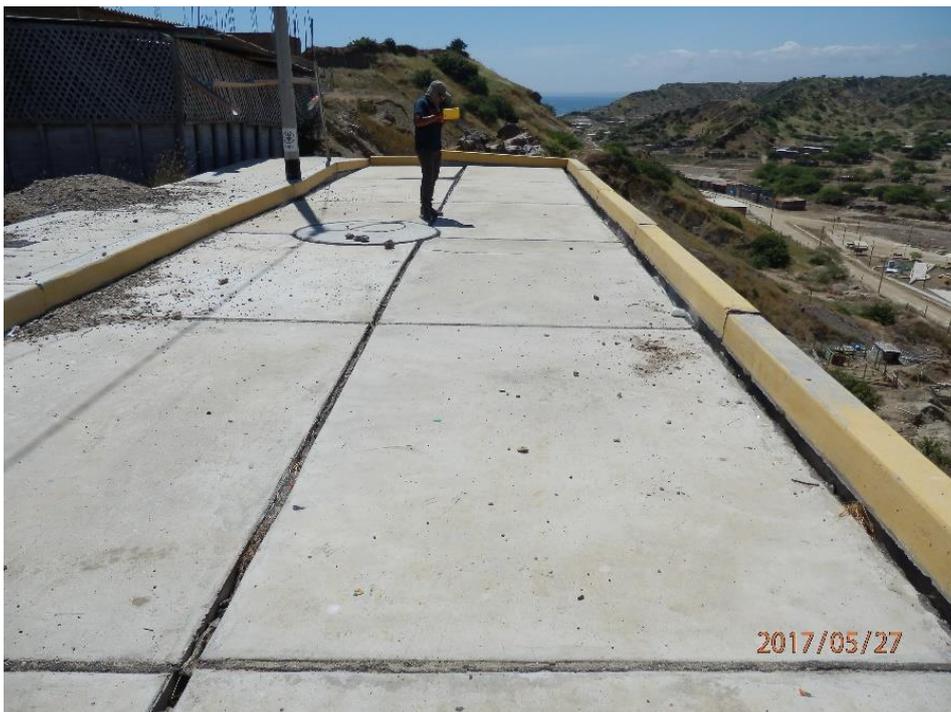
Foto 4, Barrio Marco Herrera afectado por un deslizamiento; las viviendas presentan agrietamientos en sus paredes y superficie se genera hundimiento

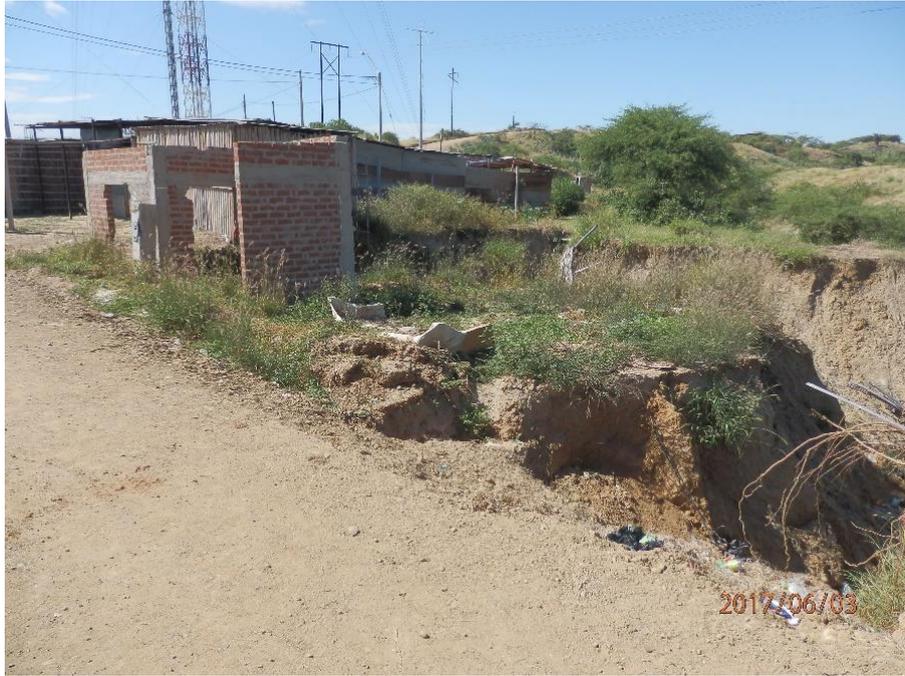
Foto 5 Viviendas situados en zona donde se generan derrumbes y erosión de ladera. Sector ciudad Satélite.

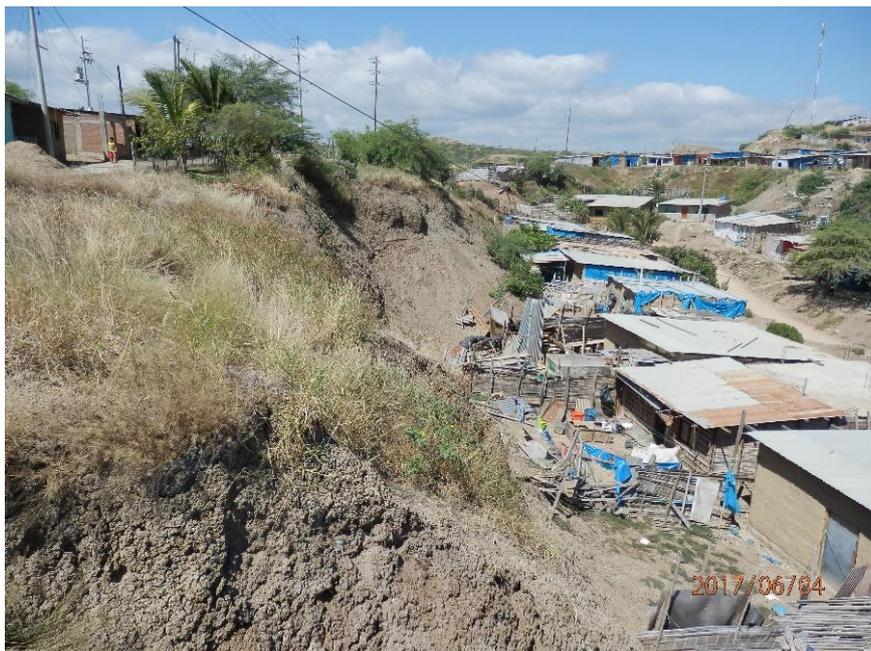
Foto 6 Se observa viviendas situadas en el pie del talud donde se generan derrumbes, se observa substrato poco competente geotécnicamente inestable y pendiente muy fuerte, en el sector Las Palmeras.

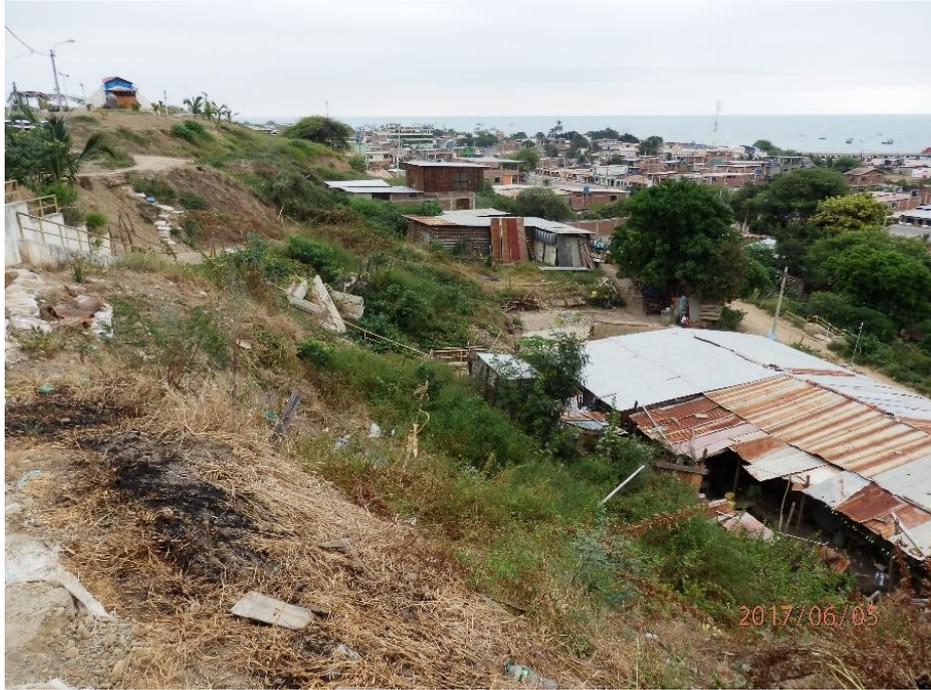
Foto 7 Viviendas son afectadas por deslizamiento y flujo de lodo en el sector Prolongación Buena Ventura.

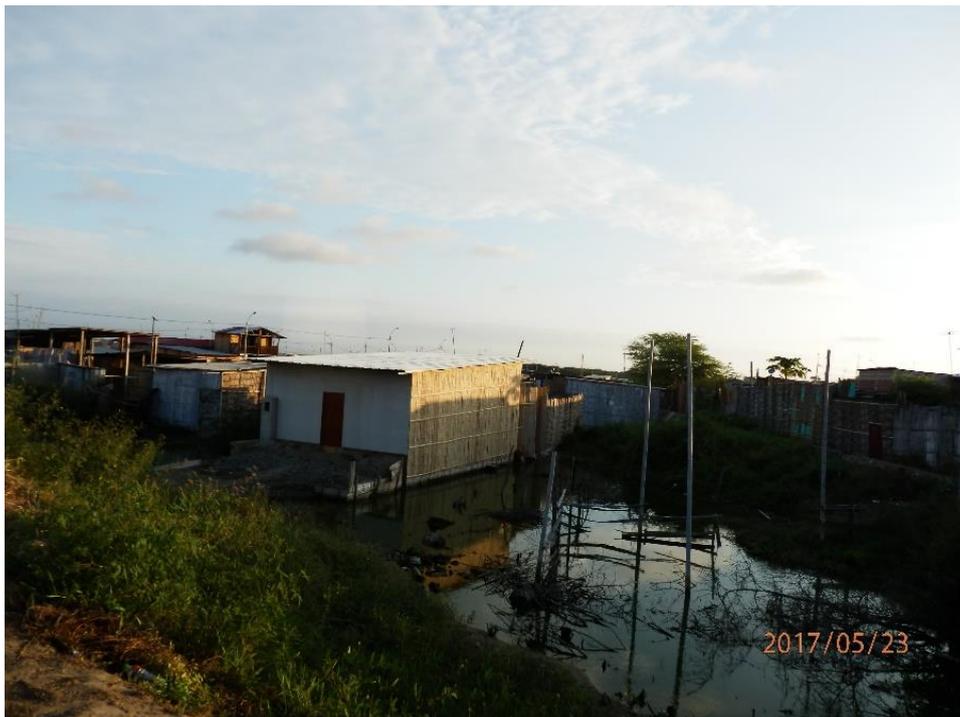
Foto 8. Viviendas afectadas por inundación pluvial en la quebrada Belén no presenta sistema de drenaje donde pueda drenar las aguas

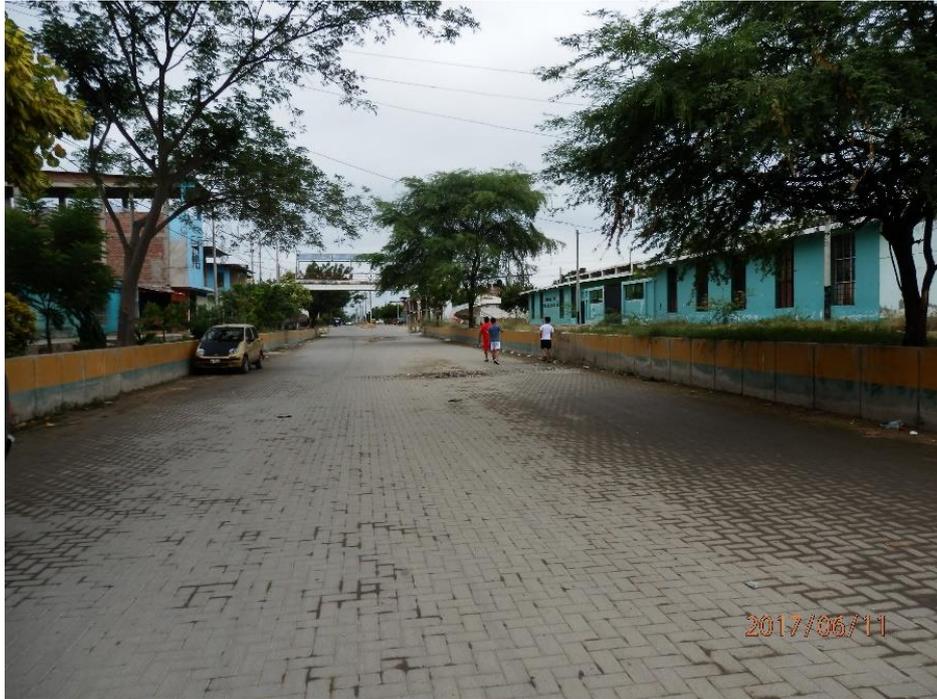
Foto 9, viviendas del sector Santa María de Dios es afectado por inundación pluvial, se observa el canal vía, nivel de agua alcanza hasta dos metros

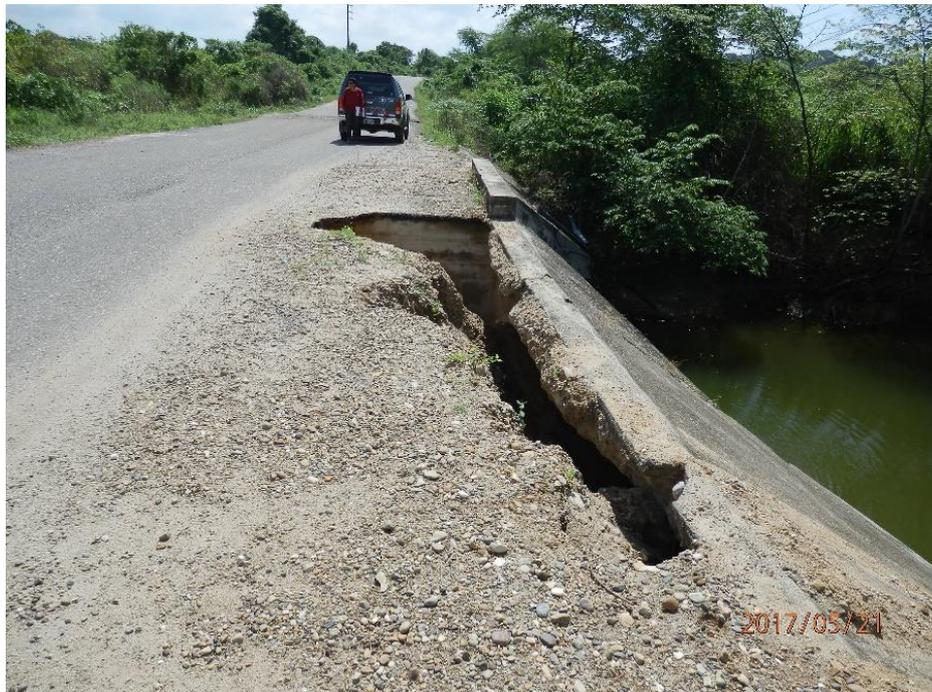
Foto 10: Vista de puente en la quebrada Vivienda afectado por flujo de lodo en el sector de Punta Sal.

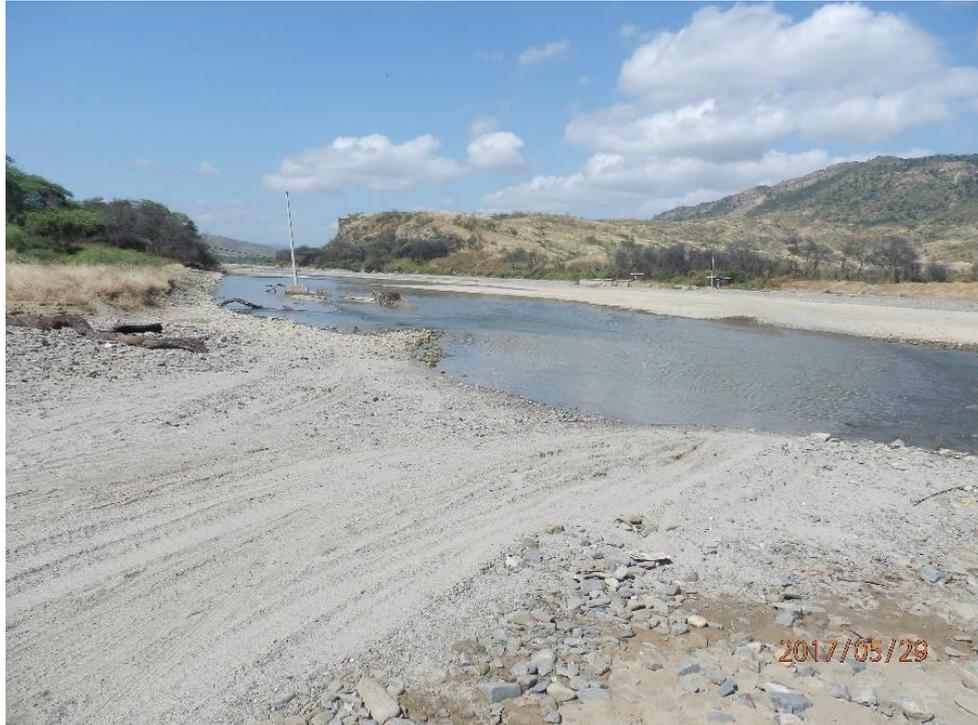
Foto 11 se observa trazo de carretera afirmada dentro del río Fernández

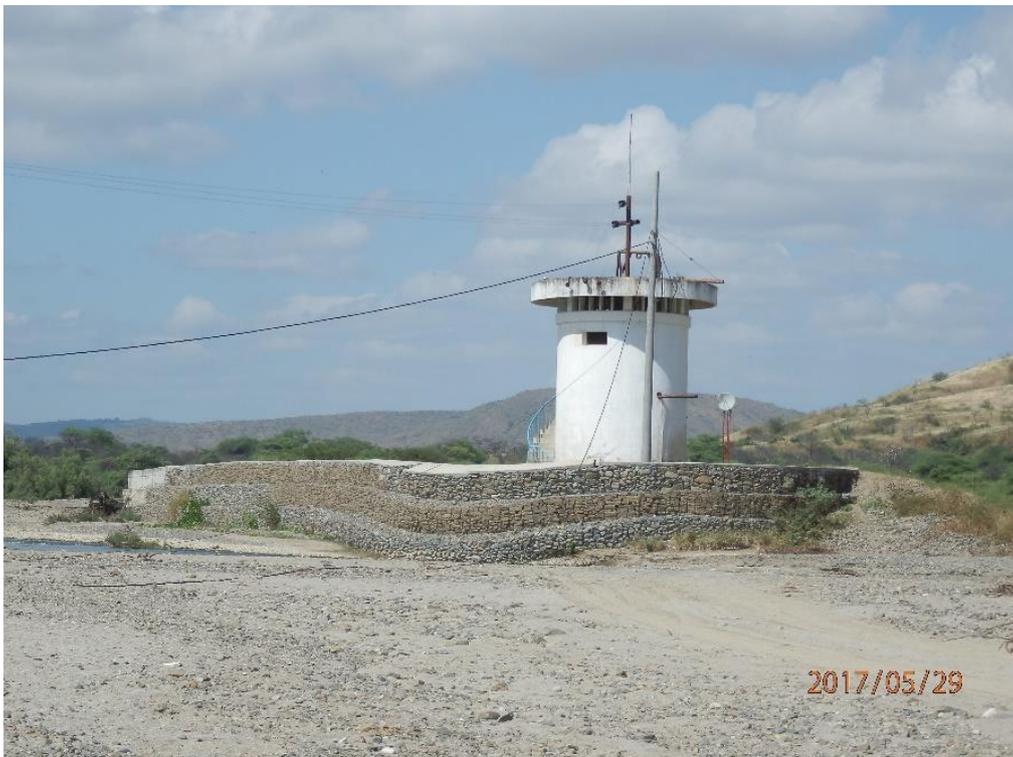
TIPO DE PELIGRO	N° Pto	INFRAESTRUCTURA	DISTRITO	PROVINCIA	REGIÓN	ACCIÓN RECOMENDADA	OBSERVACIONES
INUNDACIÓN FLUVIAL	I-03	Pozo de agua	Pampa de Hospital	Tumbes	Tumbes	Reubicación	Afecta toma de agua en el sector Fernández (fotos 11-12 -13)
	I-04	Baden	Tumbes	Tumbes	Tumbes	Rehabilitación	Deteriorado (Alto Prado)
FLUJOS (HUAICOS, DE LODO U OTROS)	I-05	Baden	Casitas	Contralmirante Villar	Tumbes	Rehabilitación	Socavamiento de estructura por flujos generados en la Quebrada 1
	I-06	Baden	Casitas	Contralmirante Villar	Tumbes	Rehabilitación	Socavamiento de estructura por flujos generados en la Quebrada 2
	I-07	Baden	Casitas	Contralmirante Villar	Tumbes	Rehabilitación	Socavamiento de estructura por flujos generados en la Quebrada La Juliana
	I-08	Baden	Casitas	Contralmirante Villar	Tumbes	Rehabilitación	Socavamiento de estructura por flujos generados en la Quebrada San Miguel
	I-09	Baden	Zorritos	Contralmirante Villar	Tumbes	Rehabilitación	Socavamiento de estructura por flujos generados en Barrancos

Foto 12 Pozo de agua afectado por la erosión fluvial

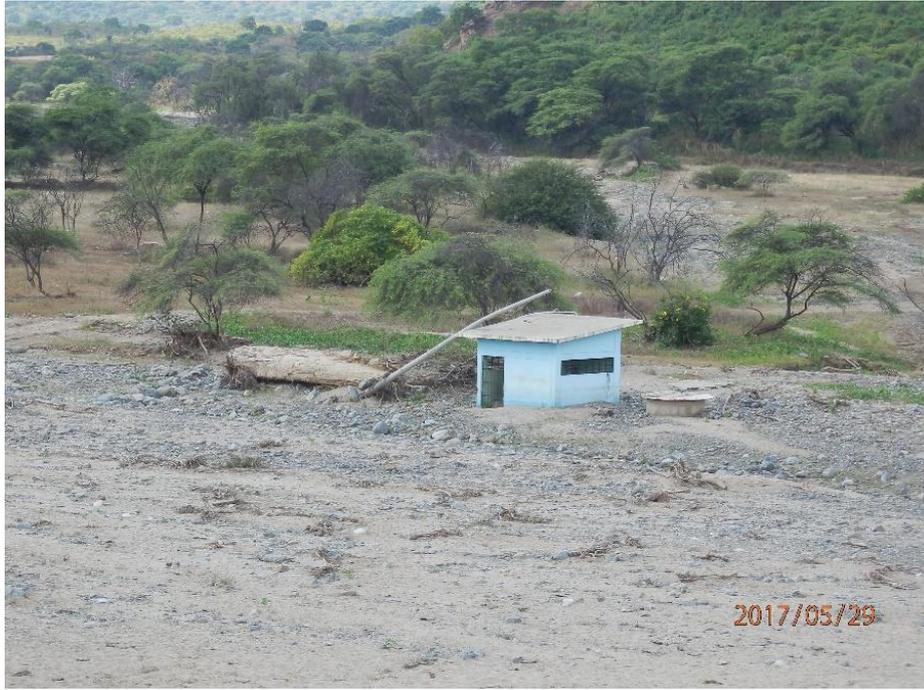
Foto 13 Pozo de agua situado en terraza inundable es afectó instalaciones y poste de energía eléctrica
