Informe Técnico N° A6610

Evaluación Geológica-Geodinámica del Huaico del 10/03/2012 en la quebrada San Antonio

Distrito San Pedro de Casta
Provincia de Huarochirí - Región Lima

DICIEMBRE 2012

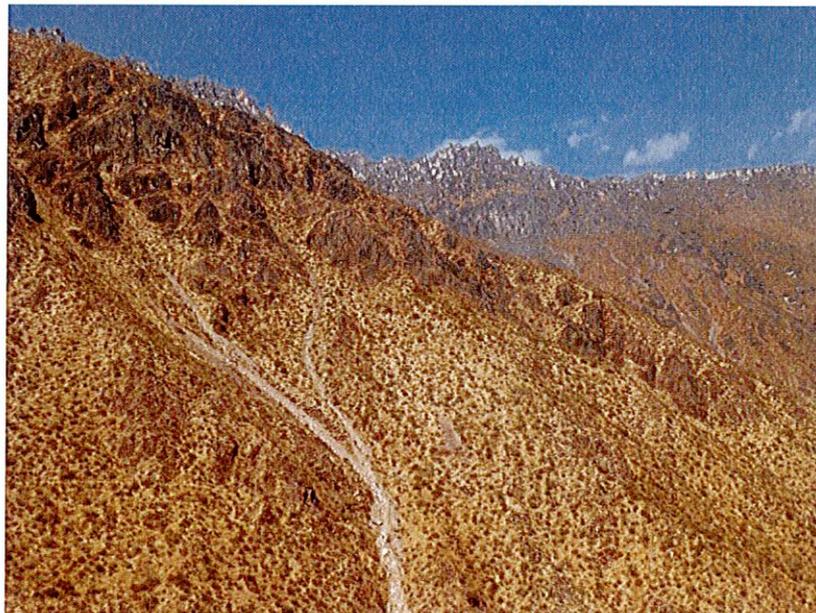
Foto 1. Vista de la cabecera de la quebrada San Antonio, se observa la meseta Marcahuasi, compuesta por rocas volcánicas (flujos piroclásticos y cenizas soldados), cubiertas por depósitos coluviales.

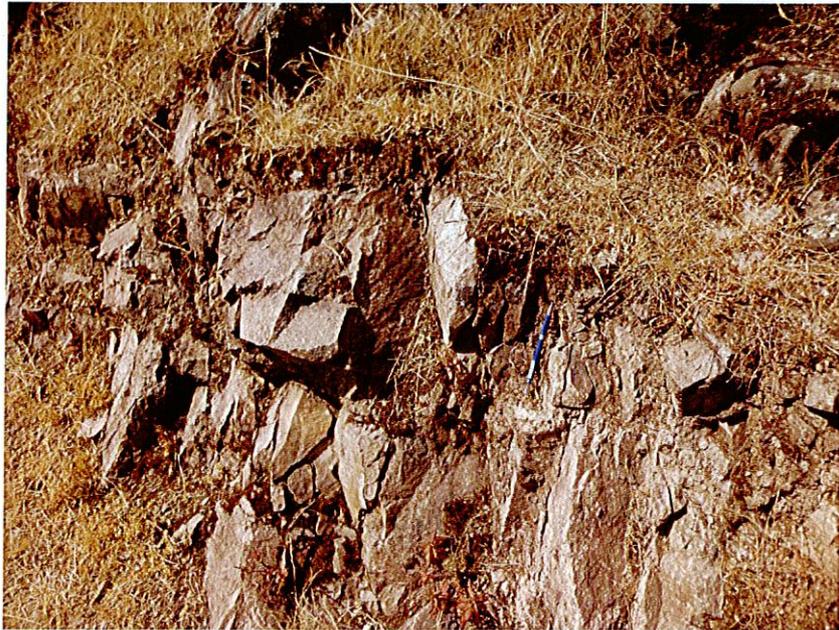
Foto 2. Afloramiento volcánico del Grupo Rímac, de color gris violáceo muy fracturado ligeramente alterado.

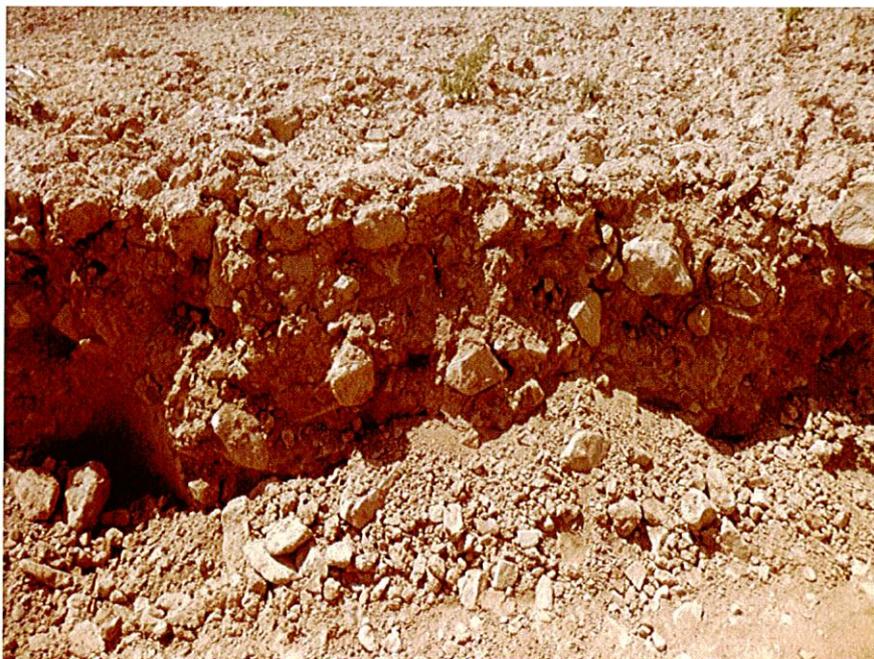
Foto 4. Depósito del flujo de detritos del 10 de marzo del 2012. El abanico formado fue de 45 m de ancho, altura de 1,5 m, con clastos predominantes de 15 cm de diámetro, en una matriz arenarcillosa.

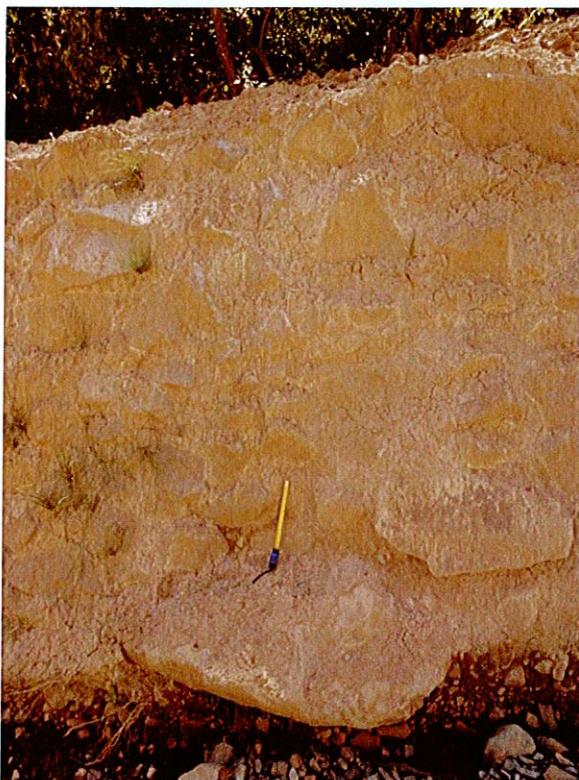
Foto 5. Depósito del huaico del 10 de Marzo del 2012 en la margen derecha de la quebrada San Antonio. Se aprecian bloques de hasta 0,60 m de diámetro, de rocas intrusivas y volcánicas, clasto soportado, en matriz, areno-limosa. Altura del depósito aprox. 4 m.

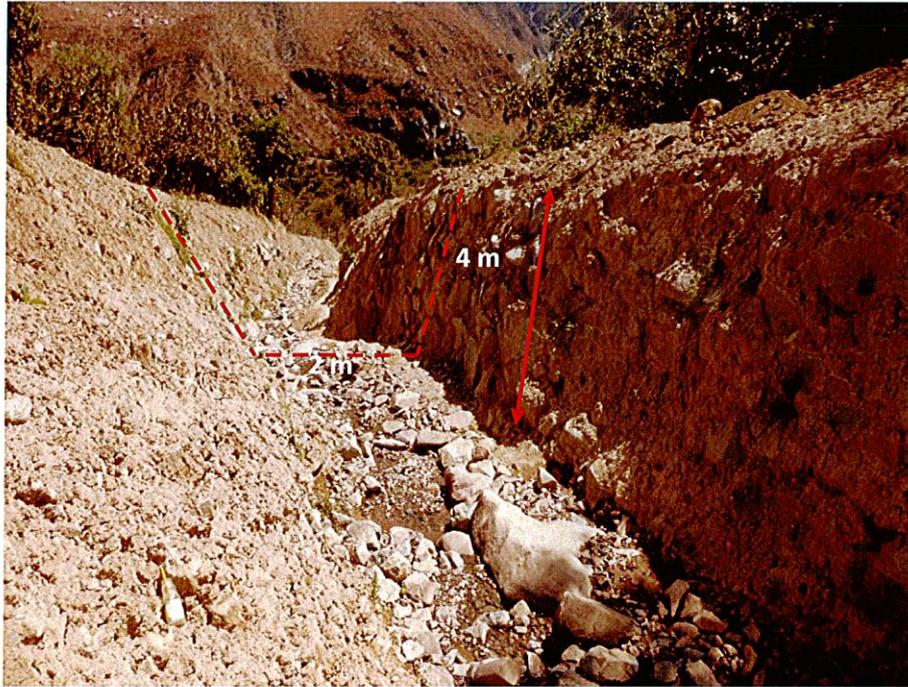
Foto 6. Super elevaciones medidas en el cauce de la quebrada San Antonio en el sector medio-inferior, en ambas márgenes se puede apreciar el depósito del último huaico.

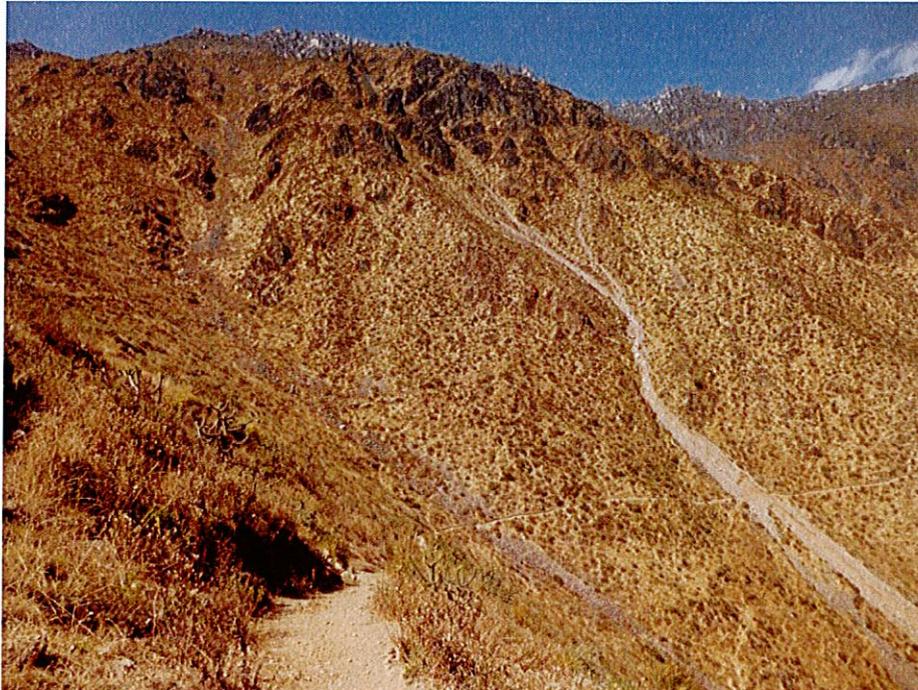
Foto 7. Naciente del huaico en una de las quebradas tributarias que forma la quebrada San Antonio. Nótese la presencia de canchales de detritos en la margen derecha de la quebrada.

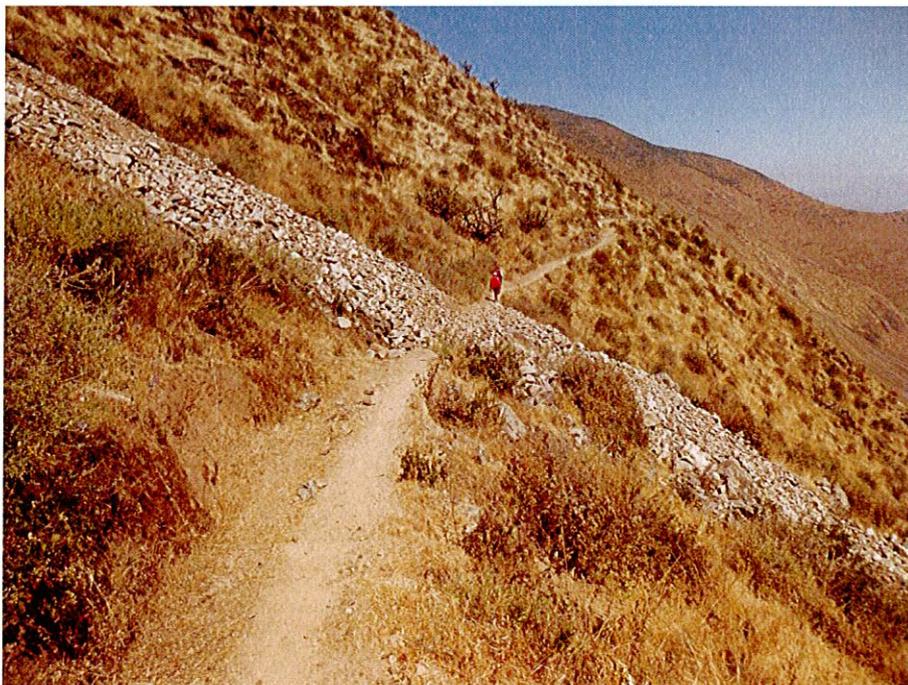
Foto 8. Vista de la quebrada Lacochoa una de las quebradas tributarias de la quebrada San Antonio. Con 13 m de ancho, corresponde a la primera vertiente en donde se originó el flujo de detritos,

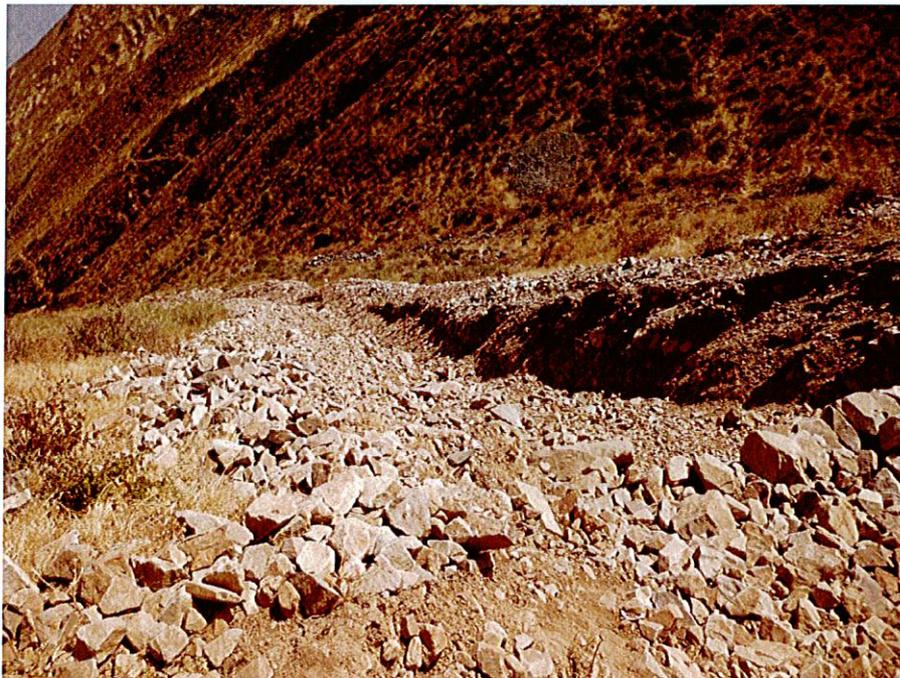
Foto 9. Vista aguas abajo de la quebrada Lacochoa, cauce colmatado de material con pendiente moderada (25°) con cantos y bloques subangulosos a angulosos de 10 a 30 cm de diámetro.

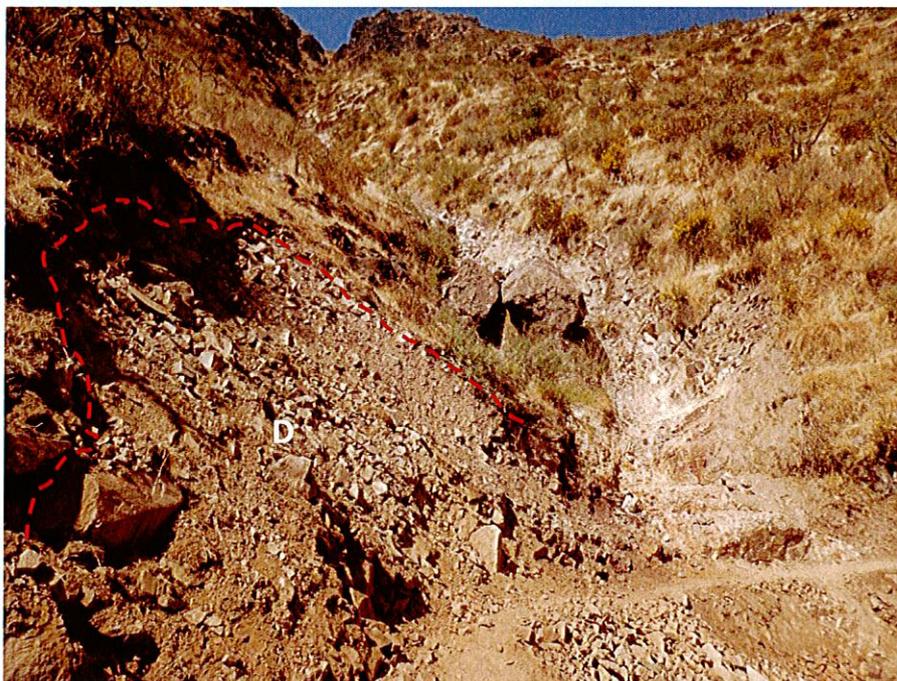
Foto 10. Vista aguas arriba de la quebrada Lancataqui con 16 m de ancho, segunda vertiente en donde se generó el flujo de detritos. Obstruyó el camino de herradura San Pedro de Casta-Mayahuay. Además se presentaron pequeños derrumbes en el talud superior del camino (D).

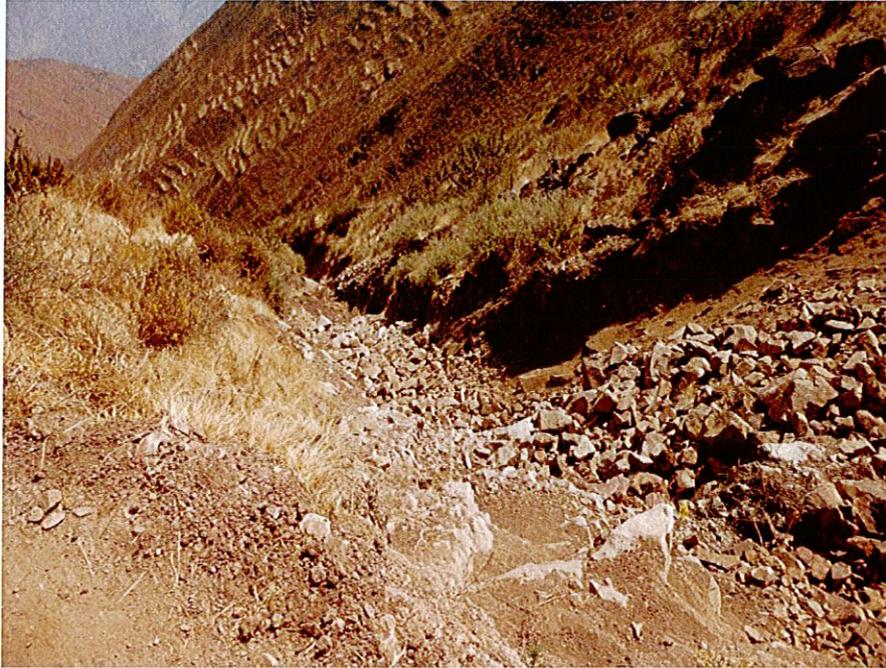
Foto 11. Vista aguas abajo de la quebrada Lancataqui. Nótese el material que aportó al cauce de la quebrada San Antonio, con bloques de hasta 1,5 m de diámetro.

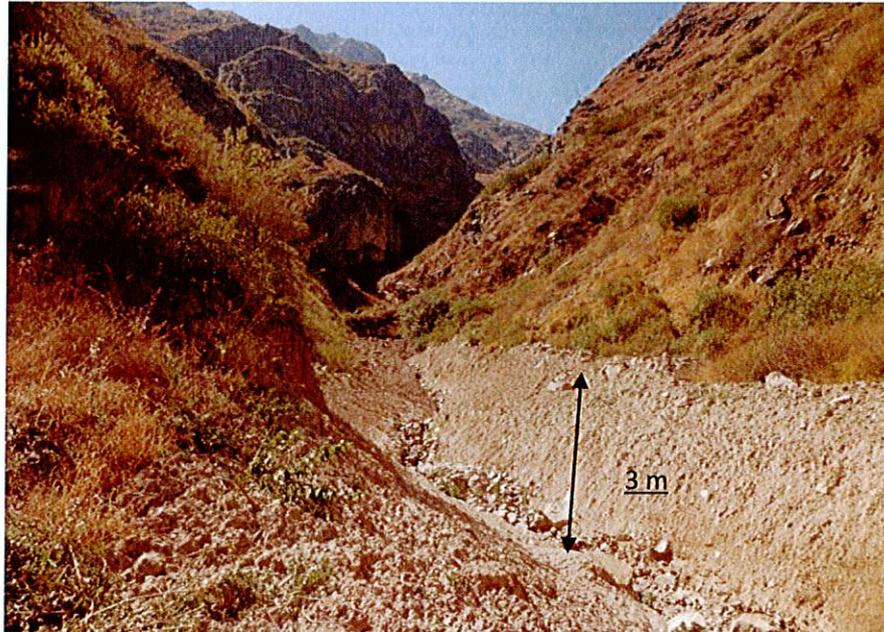
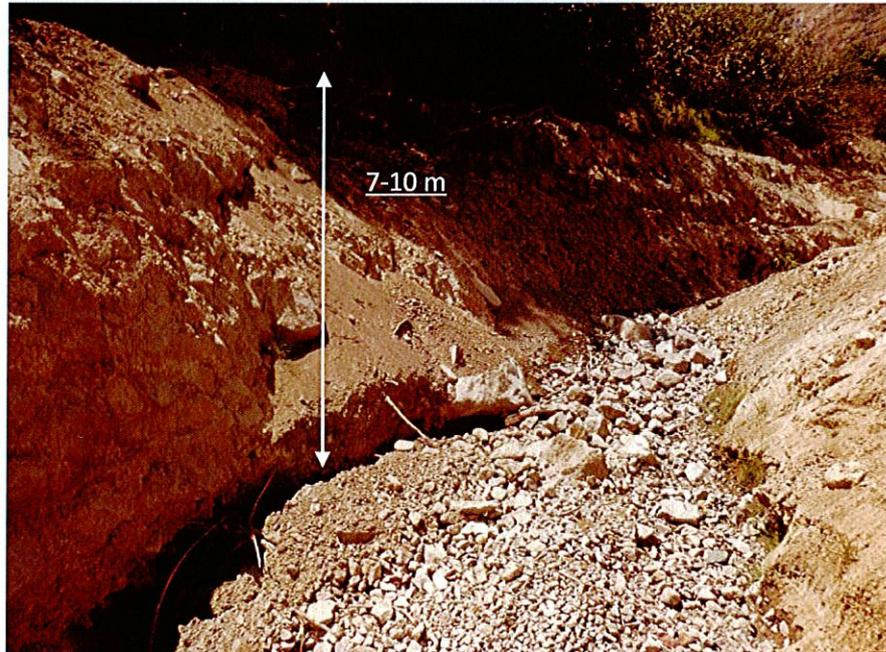
Foto 12. Vistas del cauce de la quebrada San Antonio, (arriba) Aguas arriba de la quebrada San Antonio, con un ancho del cauce de 1,5 m cuyo depósito tiene aprox. 20 m de ancho y 3 m de alto; (abajo) Aguas abajo, depósito con altura que alcanzó cerca de 10 m, ancho del cauce de 3 m aquí la erosión fue más pronunciada debido a la pendiente de la vertiente incorporando grandes bloques de material piroclástico, englobados en una matriz areno arcillosa. Arrasó además terrenos de cultivo de chirimoya.

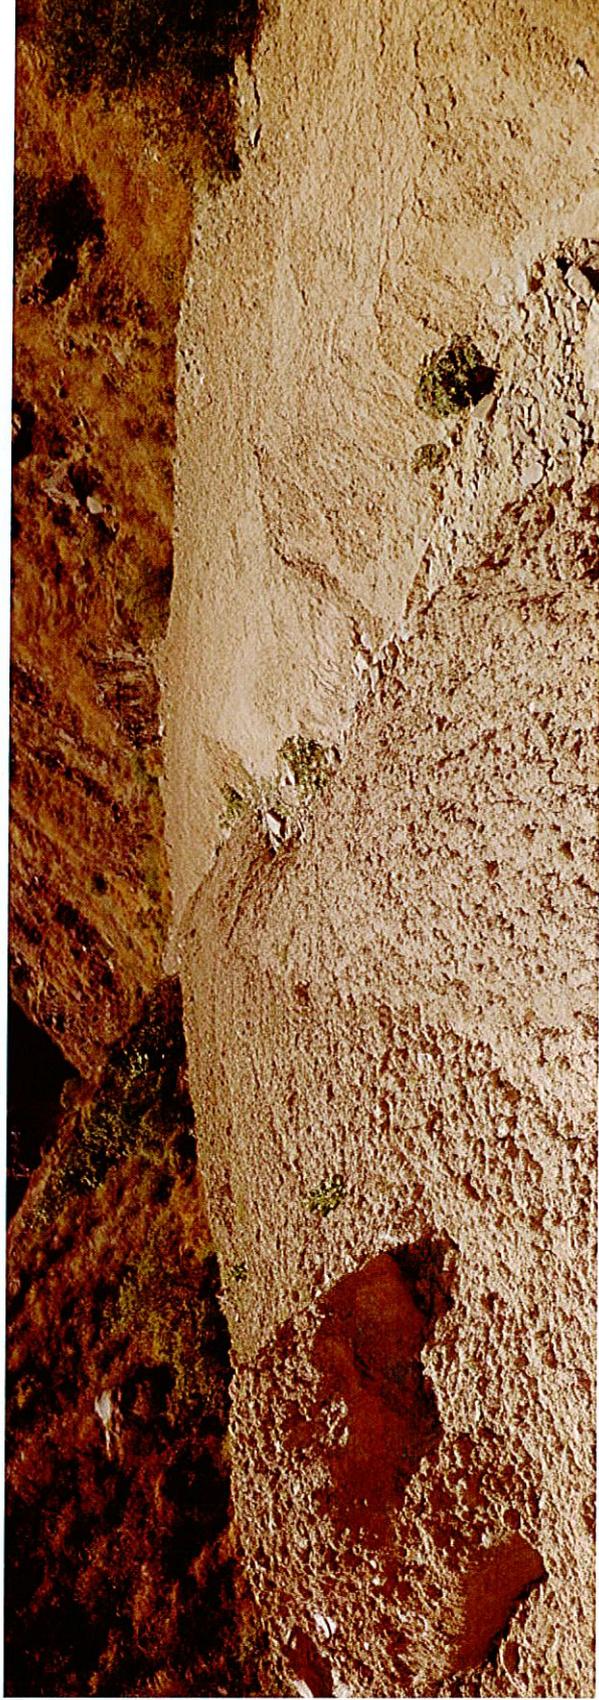
Foto 13. Vista aguas arriba del depósito del flujo de detritos, nótese los bloques de aprox. 1 m de diámetro que arrastró en su recorrido englobado en material gravoso con matriz areno limosa (margen derecha de la quebrada San Antonio).

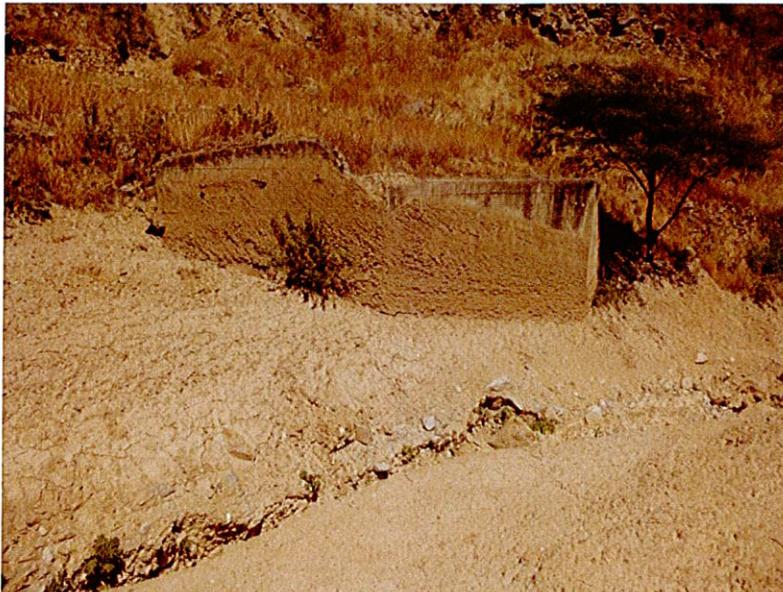
Foto 14. Nótese la marca del flujo en un muro, en la margen izquierda de la quebrada San Antonio, inicio de apertura del abanico proluvial cerca al corte de la trocha carrozable Cumpe-Huinco.

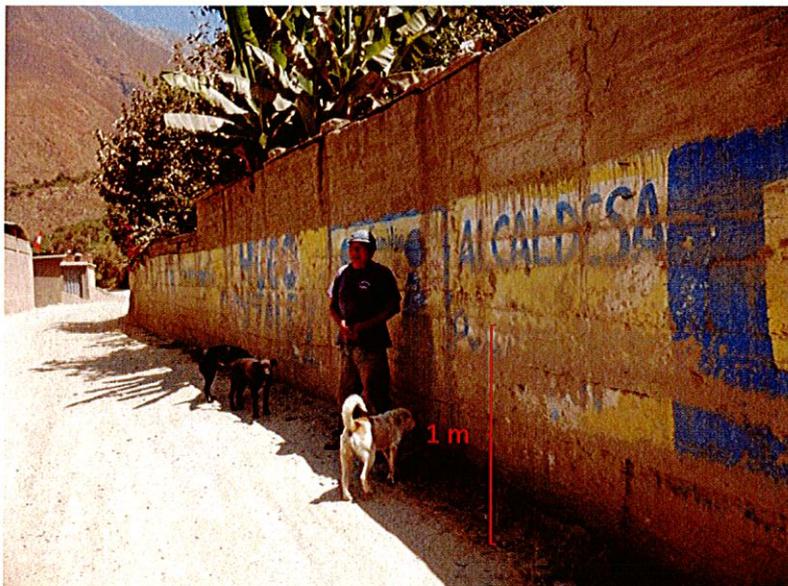
Foto 15. Vivienda del poblado de Vado que se encuentra frente a la quebrada San Antonio (margen derecha del río Santa Eulalia). Luego del represamiento, las aguas se desbordaron alcanzando hasta 1 m de alto desde el nivel del puente que se encuentra a 6 m, es decir 7 m en total, respecto al cauce del río Santa Eulalia.

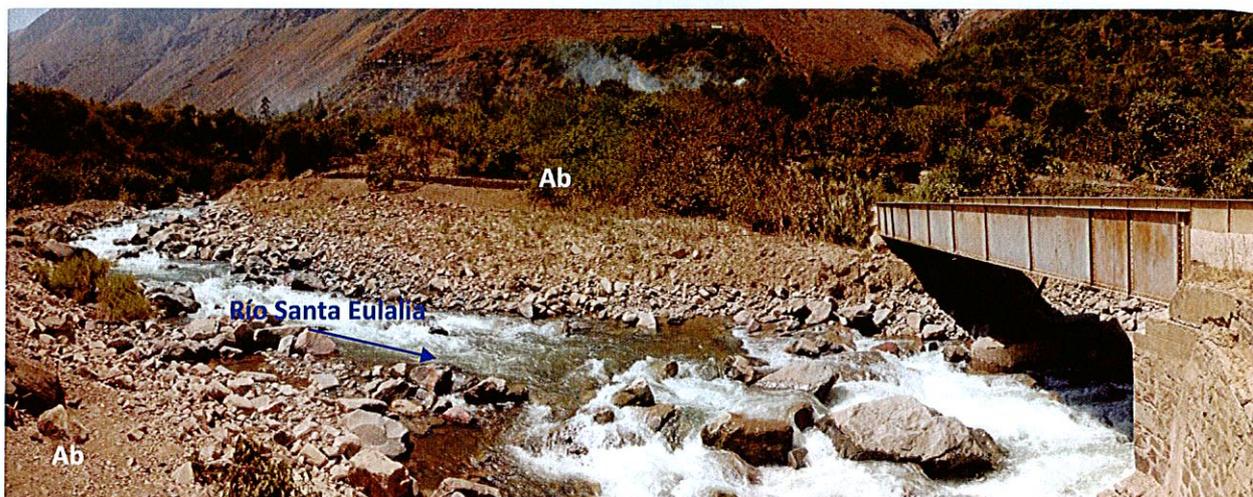
Foto 16. Vista panorámica del valle en el sector de Cumpe, donde se observa un abanico antiguo, por encima se puede diferenciar el depósito reciente (Ab) del flujo de detritos del 10 de marzo del 2012, de color más claro, el cual represó al río Santa Eulalia por 3 horas, también se observa el desvío del cauce del río.

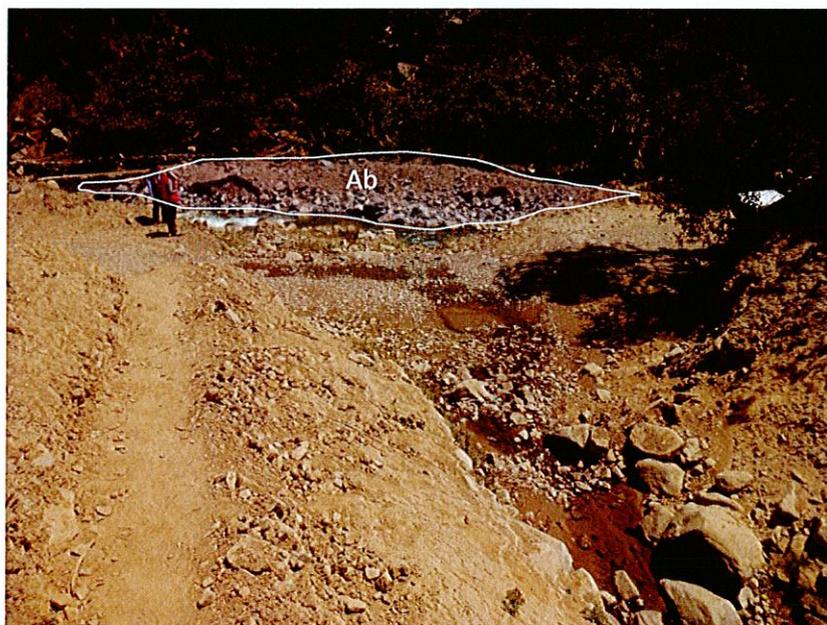
Foto 17. Vista aguas abajo del depósito del flujo de detritos, en la margen izquierda del río Santa Eulalia; aún se puede apreciar el depósito del flujo de detritos (Ab) en la otra margen del río Santa Eulalia, el cual represó temporalmente por 2 a 3 horas aprox.

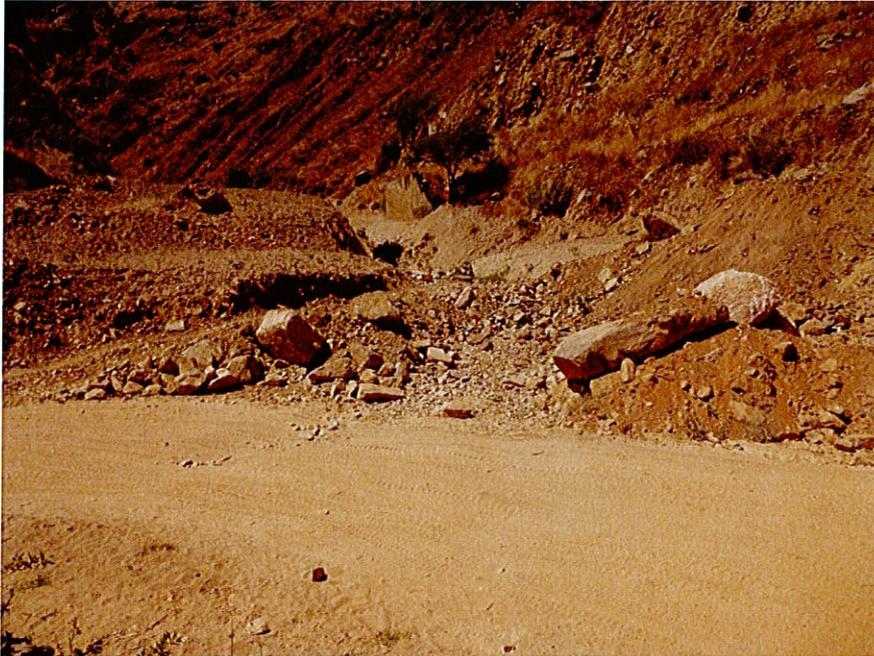
Foto 18. Primer tramo de 45 m de trocha carrozable Santa Eulalia-Cumpe-Huinco, donde se había colocado una alcantarilla, insuficiente para el paso de un flujo de detritos.

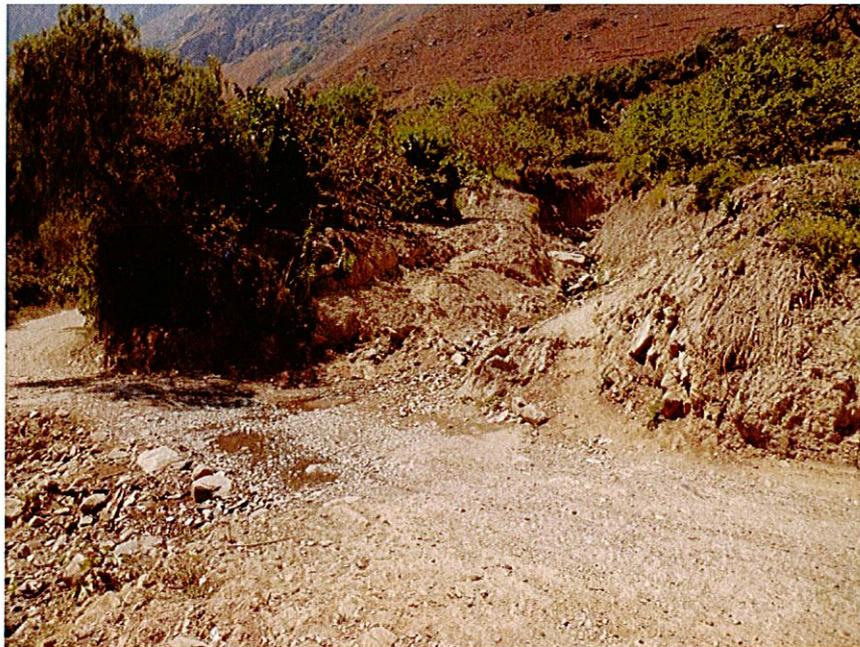
Foto 19. Segundo tramo de 52 m de trocha carrozable (Vado-Huinco) afectado por el flujo de detritos.

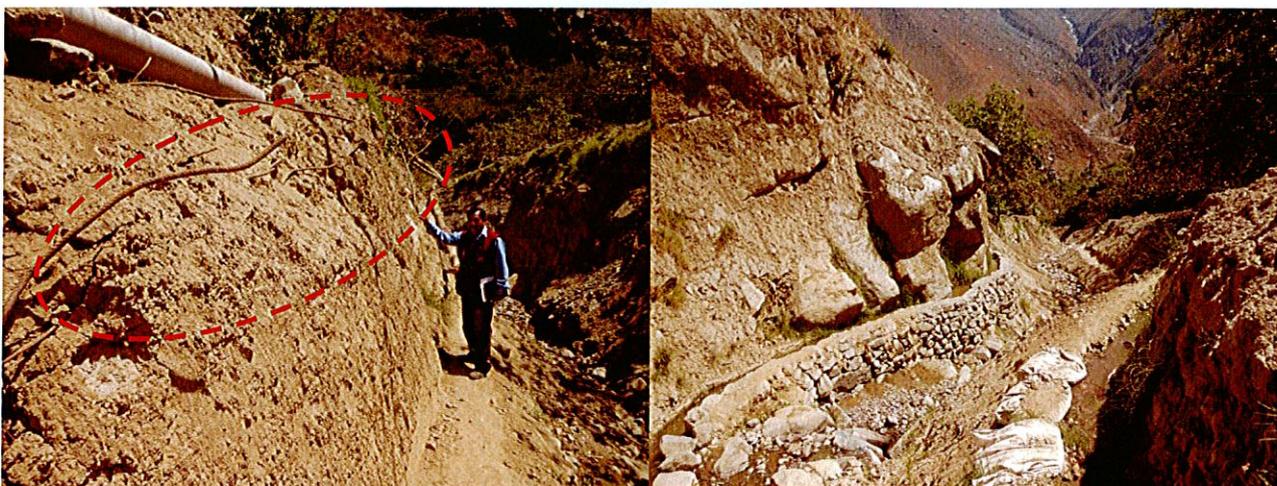
Foto 20. Aún se puede apreciar algunas estructuras del canal antiguo que fue arrasado por el flujo (Izquierda). Tramo de canal reconstruido temporalmente (derecha).

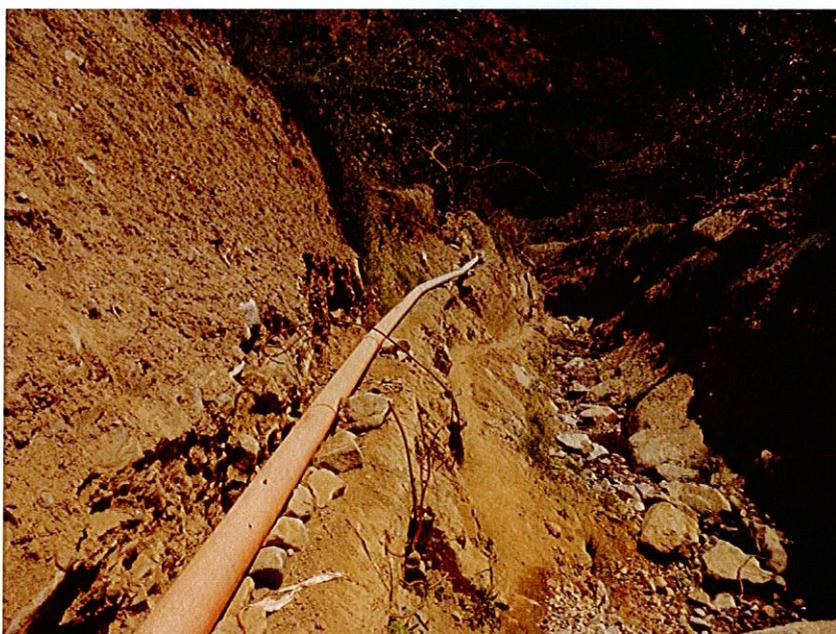
Foto 21. Actualmente se derivan de manera temporal, las aguas mediante una tubería de PVC, después de haberse destruido un tramo del canal.

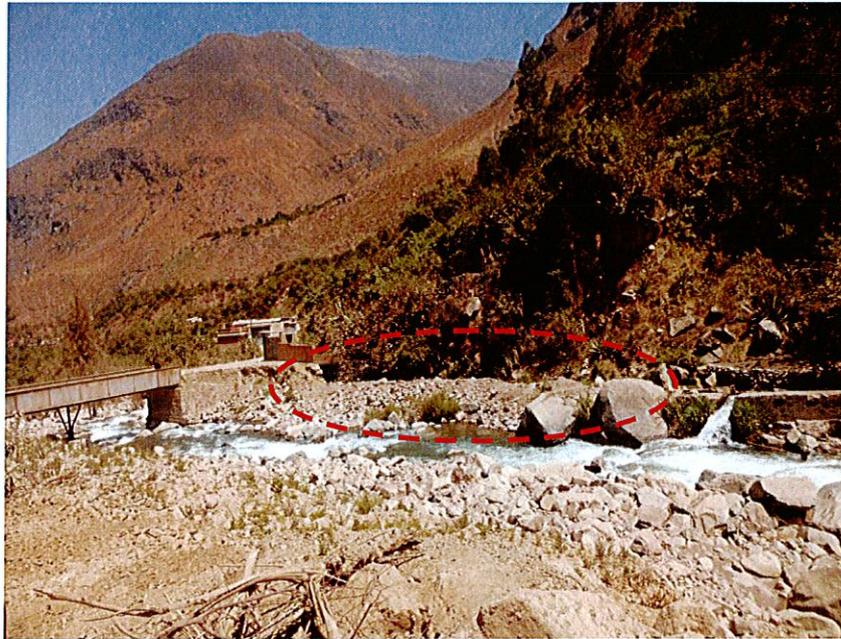
En la parte final del huaico se produjo una colmatación del cauce del río Santa Eulalia, y a su vez una desviación de su cauce hacia la margen derecha, el cual represó por instantes al río Santa Eulalia, originando inundaciones y erosión fluvial en esta margen, afectando algunas viviendas, terrenos de cultivo, puente Verde y un Sistema de Alerta Temprana ante la crecida del río Santa Eulalia (fotos 22, 23, 24 y 25).

Foto 22. Sector donde se produjo el represamiento temporal, cuya ruptura posterior originó a su vez arranque o derrumbes de material en sus márgenes. Se llevó un tramo de canal y muro de enrocado en el sector delimitado por el círculo de color rojo.

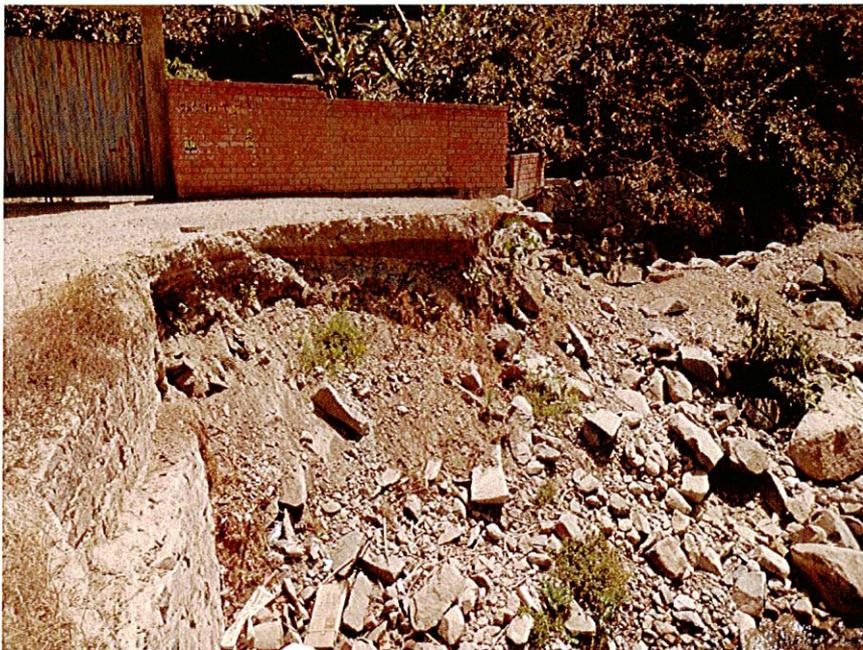
Foto 23: Producto de la ruptura del represamiento originó la erosión y desgarre en la margen derecha del cauce del río Santa Eulalia.

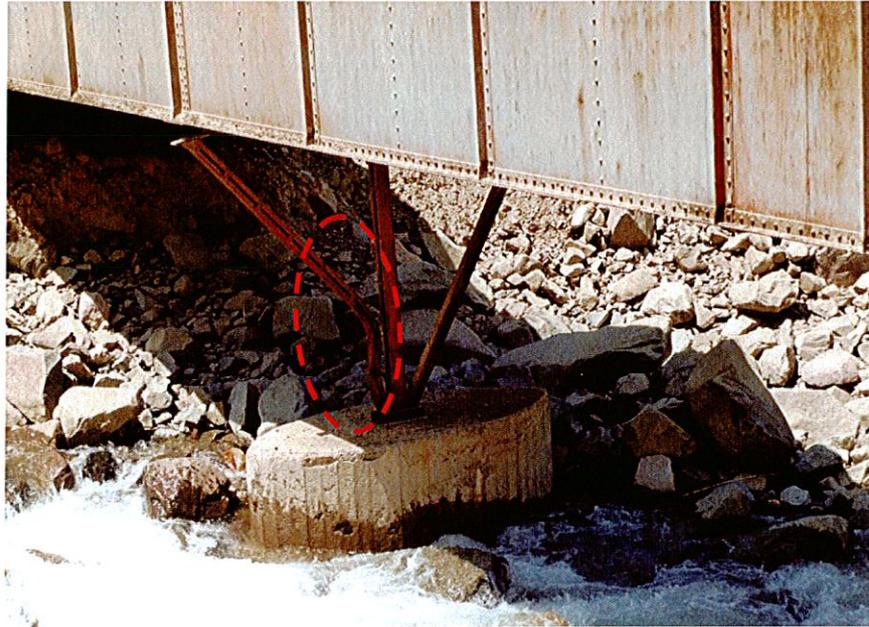
Foto 24. El estribo central del puente Verde se vio afectado, dejando debilitada la estructura del puente con dimensiones 20 m x 3 m x 6 m.

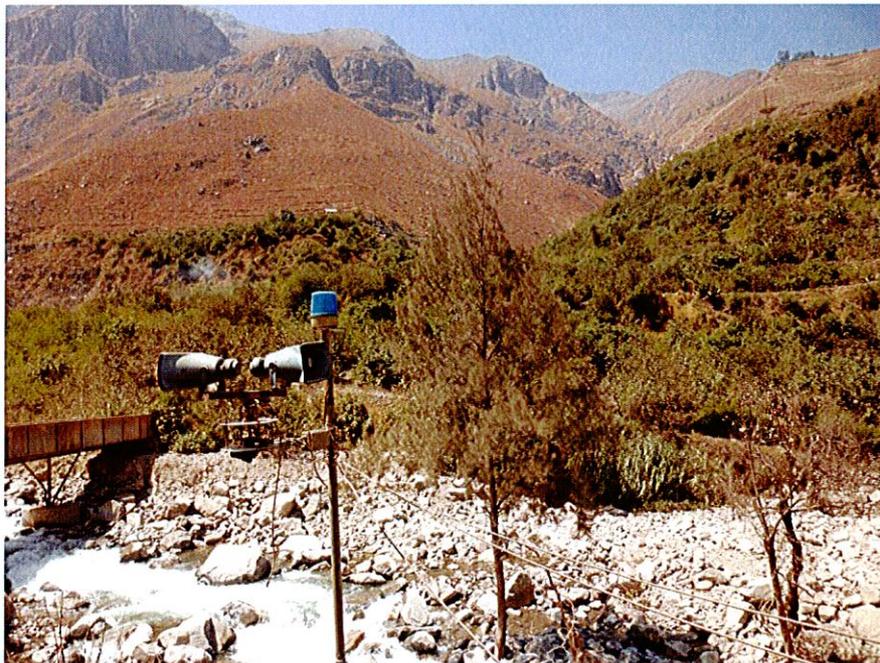
Foto 25. Se llevó una parte del sistema de alerta temprana SAT implementado por EDEGEL S.A.T, (sistema radio móvil) que no funcionó, ante la crecida del río Santa Eulalia. Este río es considerado muy torrencioso por la energía cinética de grandes caudales y que se producen de manera súbita e imprevista hacen vulnerables a las comunidades ubicadas en sus márgenes.

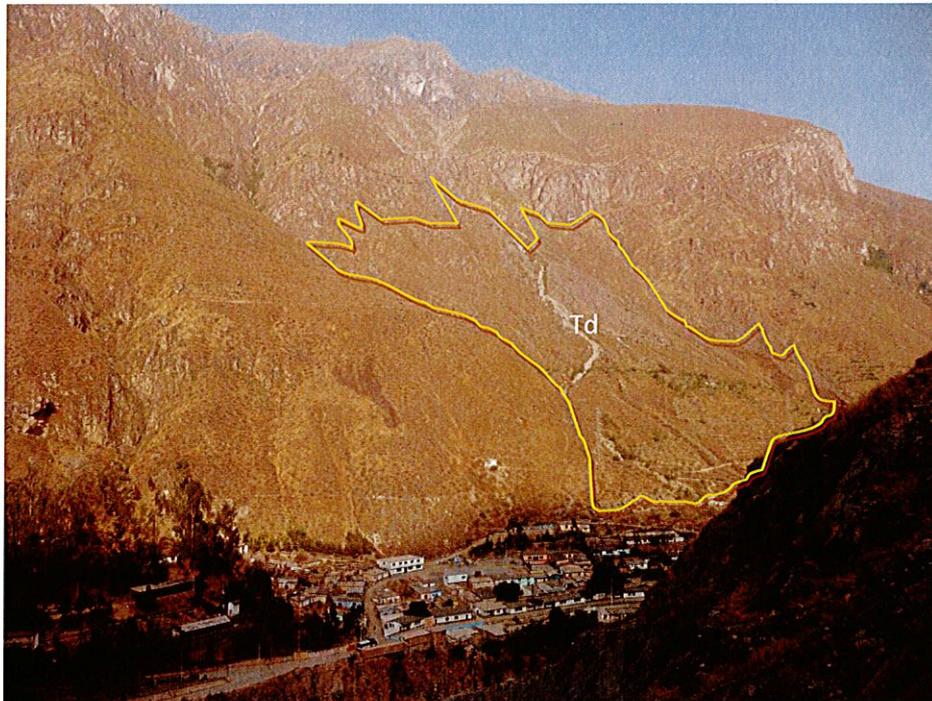
Foto 26. Presencia de talus de detritos (Td) suspendidos en las laderas del cerro Pacsahumo, por encima del poblado de Huinco.
