Informe Técnico N° A 6750

# PELIGRO POR DESLIZAMIENTO EN EL SECTOR DE COPALLÍN

Región Amazonas  
Provincia de Bagua  
Distrito de Copallin  
Paraje Copallin

OCTUBRE  
2017

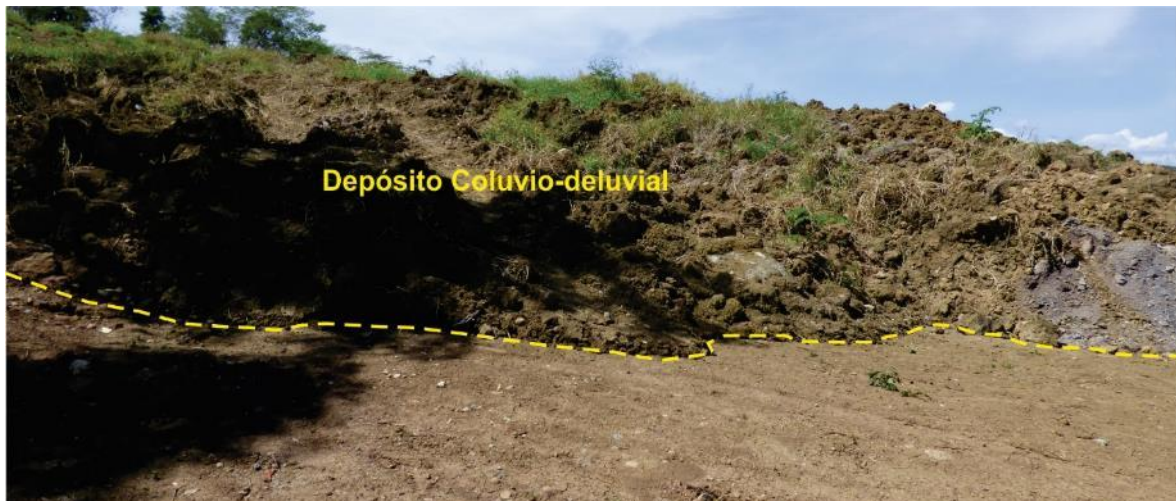
Depósitos generados por movimientos en masa (deslizamiento); en el sector Copallín se extienden hasta las inmediaciones de la zona urbana (foto 5). Este termina en forma de abanico.

Foto 5. Depósito coluvio-deluvial, generado por el deslizamiento.

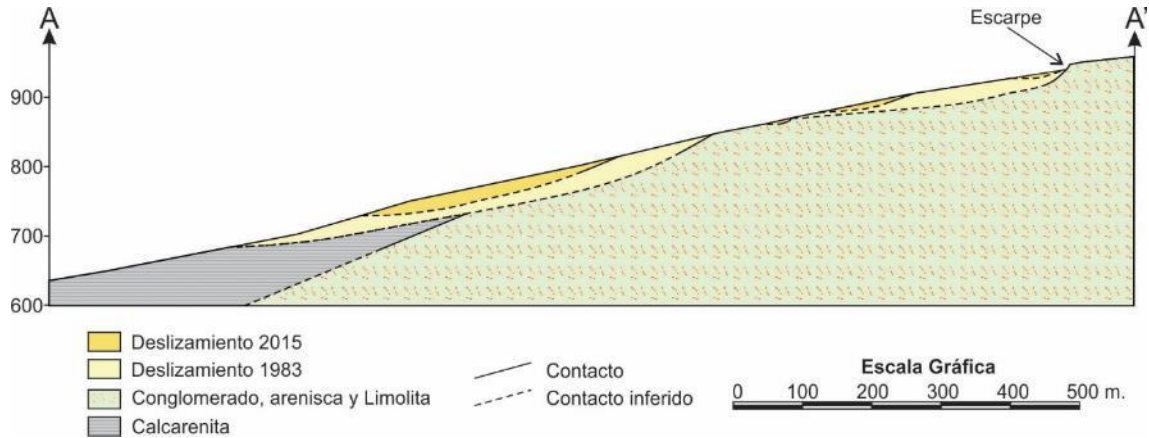
En el perfil AA', extrapolando los datos observados en el terreno se puede inferir que el cuerpo del deslizamiento en el año 1983, alcanzaba una profundidad de 30 m, y la zona reactivada puede tener un espesor hasta de 20 m (figura 4). Esto hace estimar un volumen de deslizamiento antiguo de 400 000 m<sup>3</sup>. La zona reactivada tiene un volumen de 80 000 m<sup>3</sup>.

Figura 4. Perfil. Muestra el substrato rocoso y el deslizamiento.

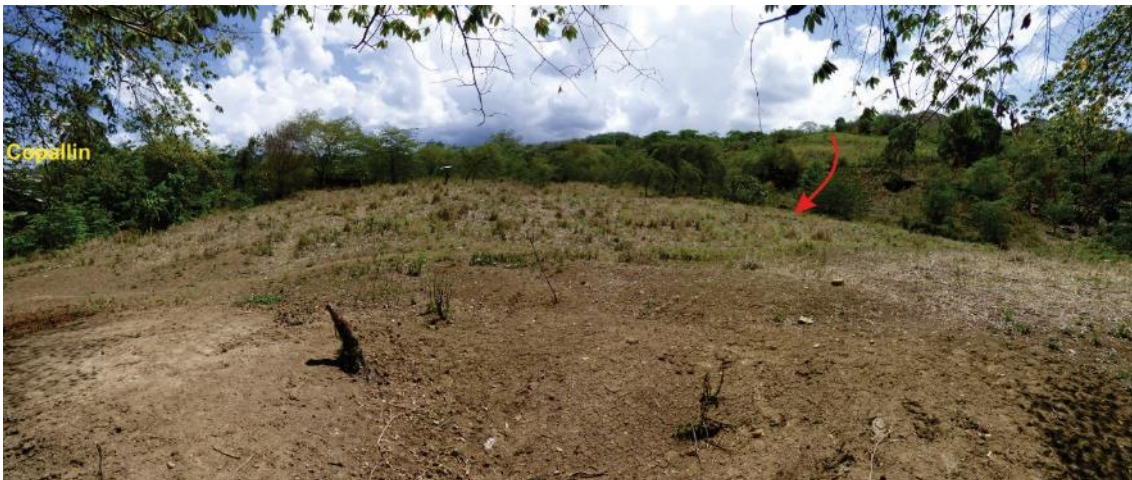
- En el cuerpo del deslizamiento se tienen formas cóncavas-convexas (lomeríos, foto 6)
- La parte inferior del deslizamiento tiene la forma de abanico deformado.

Foto 6. Lomerios, formados por el empuje del terreno.

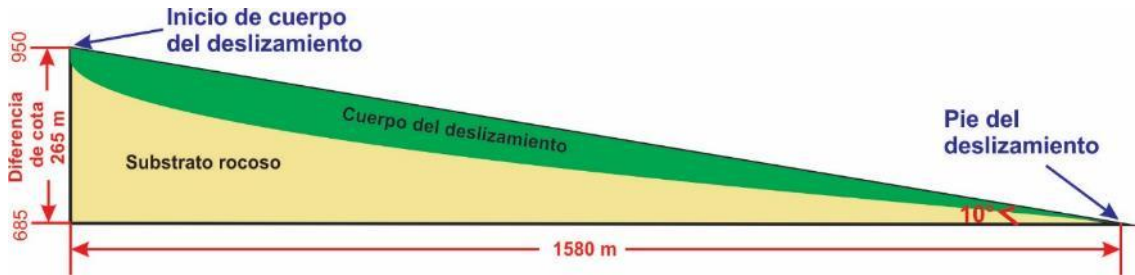
El cuerpo deslizamiento tiene una longitud de 1580 m; se inicia en la cota 950 y culmina en 685 (diferencia de cotas de 265 m), con una pendiente promedio 10° (figura 5).

Figura 5. Pendiente del cuerpo del deslizamiento.

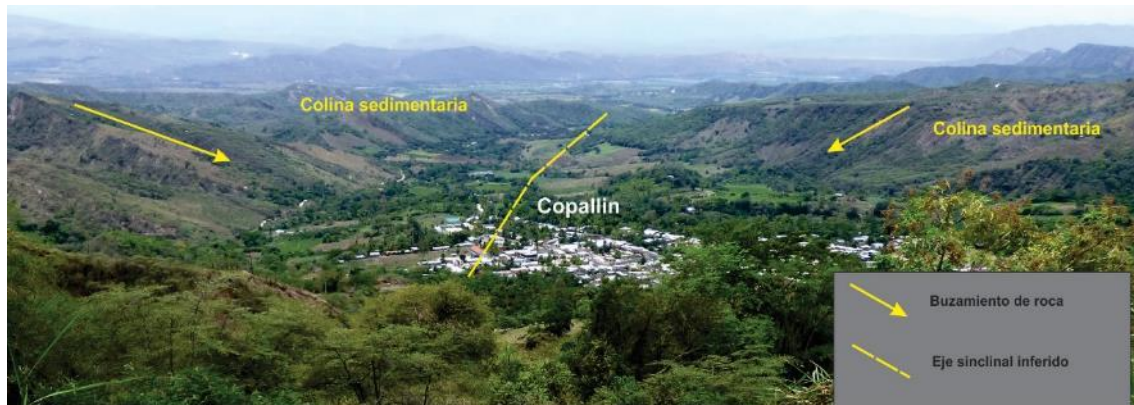
- Rocas de diferentes competencia y permeabilidad. Los conglomerados permiten la infiltración del agua, las limolitas y arcillitas la retienen, permite que las ultimas secuencias pierdan cohesión.
- Substrato plegado (sinclinal compuesto por interrelación de conglomerados, areniscas y limolitas), ha originado roca de mala calidad.
- Laderas con pendiente de 25° a 20°. Permite que el material inestable ubicado sobre el terreno se desestabilice y fluya cuesta abajo.
- Roca (areniscas calcáreas), con buzamiento (22°) a favor de la pendiente del terreno.
- Presencia de agua subterránea.

Foto 7. Muestra el sentido del buzamiento en los estratos rocosos (flechas en amarillo) y el eje del sinclinal (líneas entrecortadas).

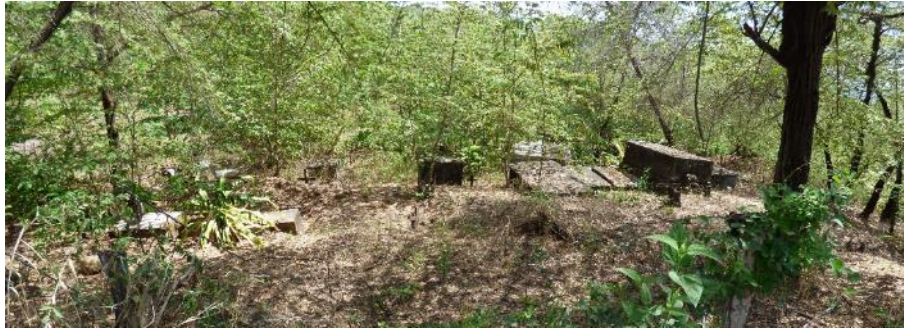
Este deslizamiento afectó la trocha carrozable de acceso a Lluhuana y hacia el cementerio del poblado Copallin (foto 8).

Foto 8. Cementerio de Copallin afectado por el deslizamiento del año 1983.

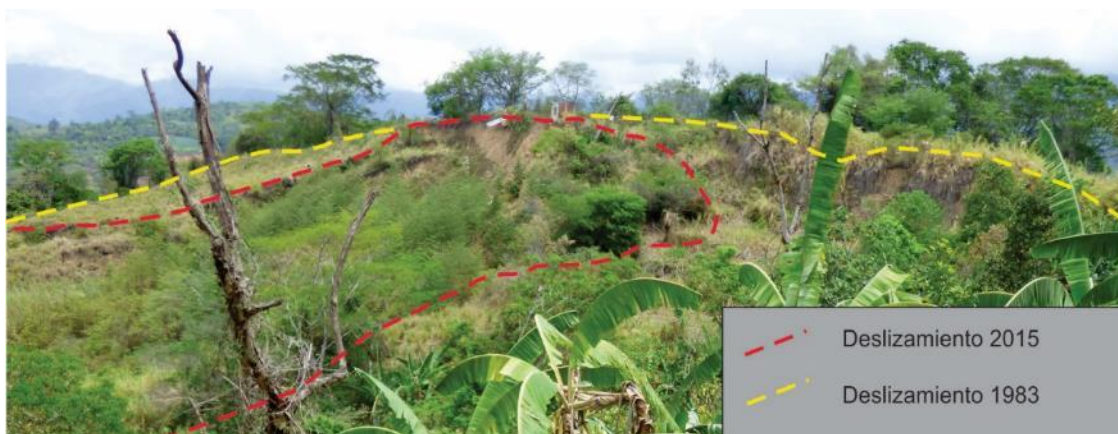
Como evidencias de la reactivación del deslizamiento, se tiene el escarpe reciente, los asentamientos en el cuerpo del deslizamiento y los afloramientos de agua (puquiales). Se ha formado una nueva escarpa (foto 9), además se aprecian agrietamientos del terreno. El proceso de reactivación, es de avance retrogresivo. El cuerpo del deslizamiento reactivado tiene forma alargada y termina como lóbulo, presenta una pendiente promedio de 10°.

Foto 9. Se aprecia la corona del deslizamiento del año 1983 y la del año 2015.

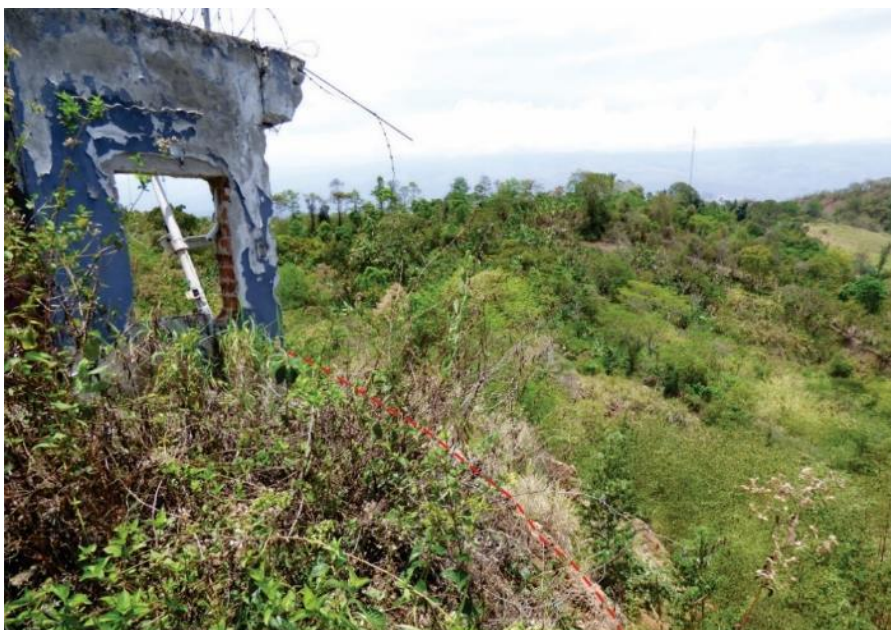
En la zona de escarpa, el evento afectó severamente una caseta telefónica de Movistar, y postes de tendido eléctrico (foto 10); en el cuerpo del deslizamiento afectó además 5 has de terrenos de cultivo y la trocha de acceso a Lluhuana, la cual muestra asentamiento en un tramo de 20 m (Foto 11).

Foto 10. Caseta telefónica y poste de tendido eléctrico destruidos. Con línea roja se señala la escarpa principal del deslizamiento.

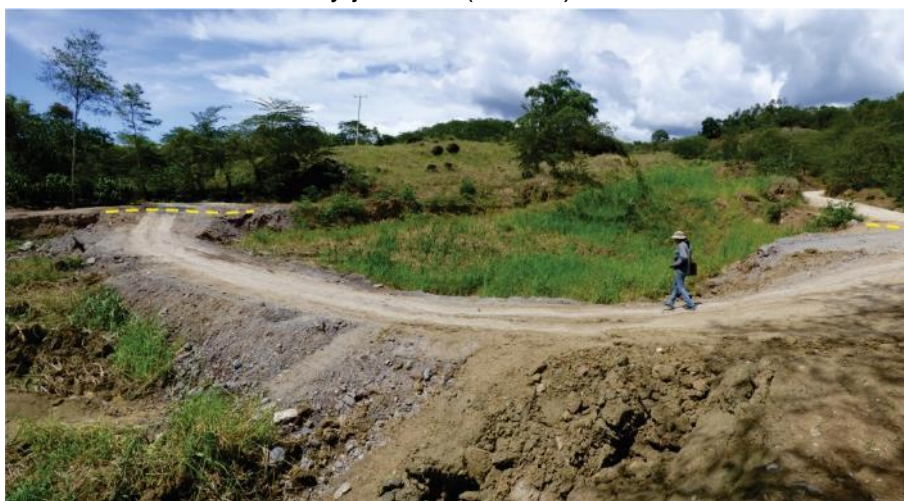
Foto 11. Se muestra el tramo de carretera afectado por el movimiento del terreno (delimitado con líneas amarillas).

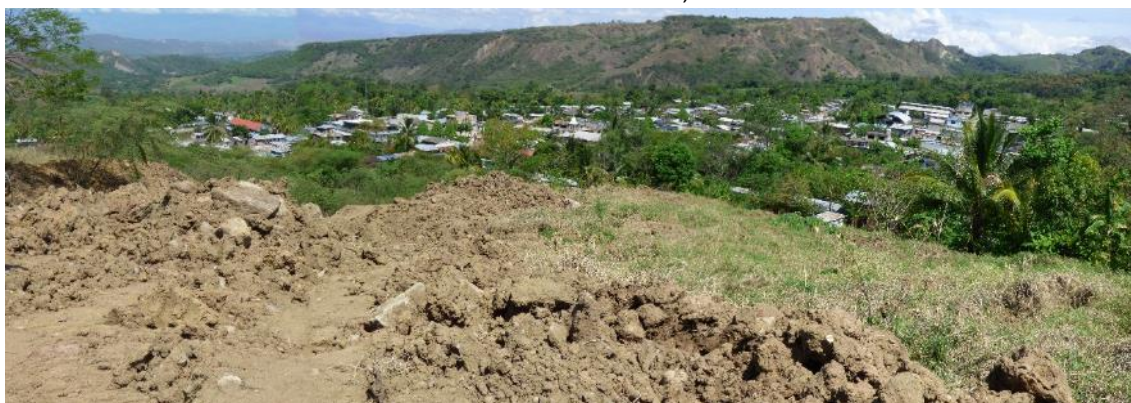
El frente del deslizamiento es cercano a la zona urbana (foto 12), habiendo afectado calle que delimita la zona urbana y jardines (foto 13).

Foto 12. Se muestra el poblado de Copallin y la zona removida por el deslizamiento.

Con fines preventivos, las viviendas que se encuentran cercanas al cuerpo del deslizamiento, deben ser reubicadas.

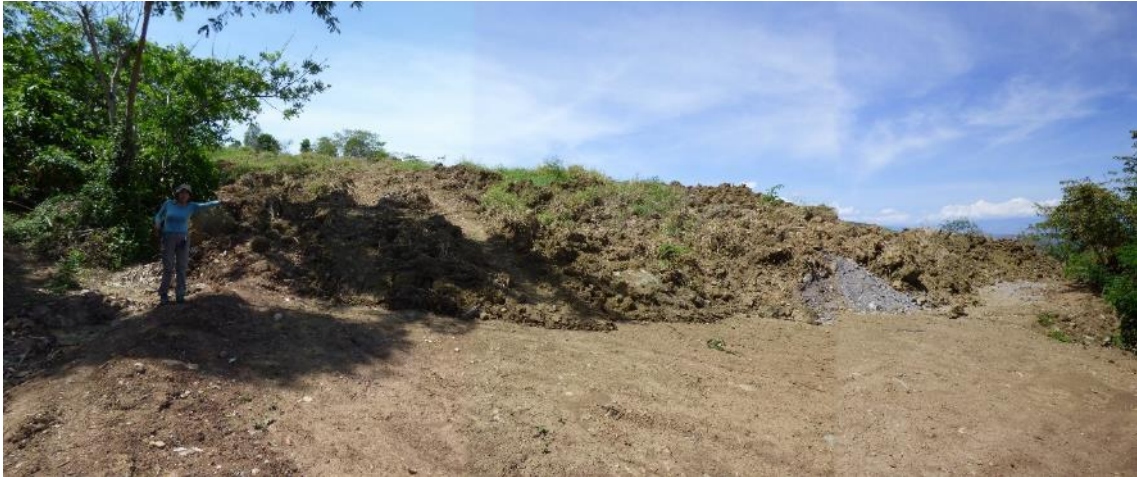
Foto 13. Calle colindante del sector de Copallin, cubierta por el material removido.

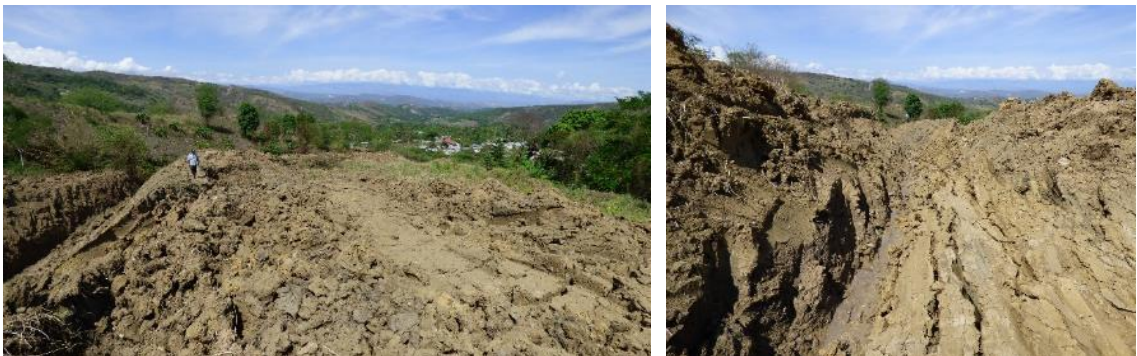
Como medidas preventivas, las autoridades locales, han realizado un drenaje en el cuerpo del deslizamiento, sin previo estudio hidrogeológico. Han ejecutado una excavación, formando un canal, que se extiende entre el pie del deslizamiento hasta la parte central inferior del cuerpo. Para realizar esta obra han removido el cuerpo del deslizamiento con maquinaria (foto 14 y 15).

El canal de drenaje de aguas pluviales tiene una longitud de más de 200 m, una profundidad de hasta 3 m, con un ancho de 8 m. La evacuación de las aguas alcanza fuera de la zona urbana. El canal pierde altura en la zona media del cuerpo del deslizamiento.

Fotos 14 y 15. Se muestra el canal de drenaje y material del cuerpo del deslizamiento removido.

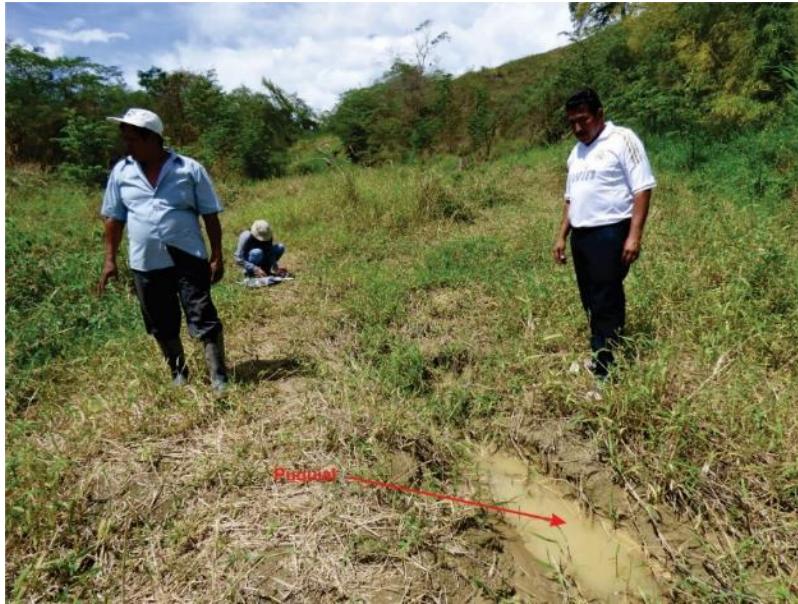
- **Material del depósito de deslizamiento:** conformado por bloques, gravas con matriz limosa, de mala calidad. Por el tipo de matriz limosa permite que el agua se retenga, que conlleva a incrementar el peso de la masa inestable y pérdida de cohesión.
- **Pendiente del cuerpo del deslizamiento,** 10°, esto permitió que el depósito suelto que se encontraba sobre la superficie del terreno, pierda estabilidad y se movilice pendiente abajo.
- **Puquiales,** sin drenaje (foto 16), contribuye a la saturación del suelo.

Foto 16. Puquial, sin drenaje.

- Los afloramientos de agua deben ser canalizados con tuberías de PVC, para evitar la saturación del suelo (\*).
- Construir un canal de coronación, para evitar la infiltración de agua proveniente de la parte alta (\*). Se debe tener en cuenta que este canal debe ser mantenido periódicamente.
- Efectuar en el cuerpo del deslizamiento un drenaje tipo “espina de pez” para evitar la infiltración de agua y sobresaturación (figura 6). (\*).

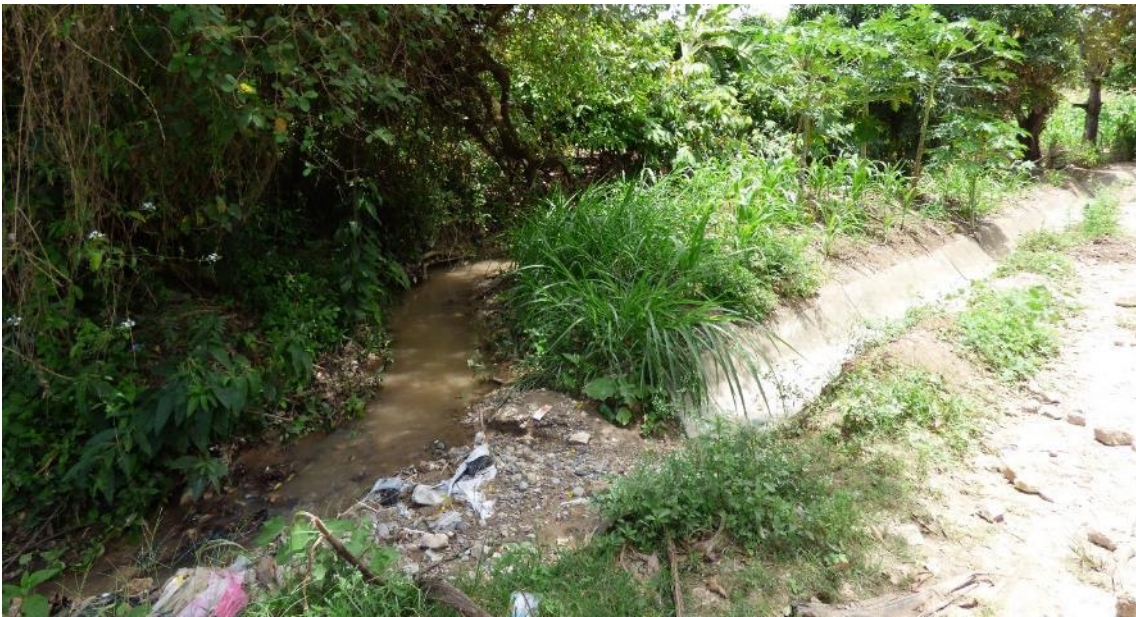
Se tiene un canal de regadío sin revestimiento, para asegurar la estabilidad del terreno, es necesario que este canal sea revestido (foto 18).

Foto 18. Revestir el canal cercano a la zona de reubicación.
