Informe Técnico N° A 6776

INFORME DE LA EVALUACIÓN DE CAMPO PARA LA CREACIÓN DEL SERVICIO DE PROTECCIÓN PARA REDUCIR EL RIESGO DE DESEMBALSE DEL RÍO MANTARO Localidad de Huayllapampa y Casma Distrito de Cuenca y Acostambo Provincia de Huancavelica y Tayacaja Región Huancavelica

**OCTUBRE
2017**

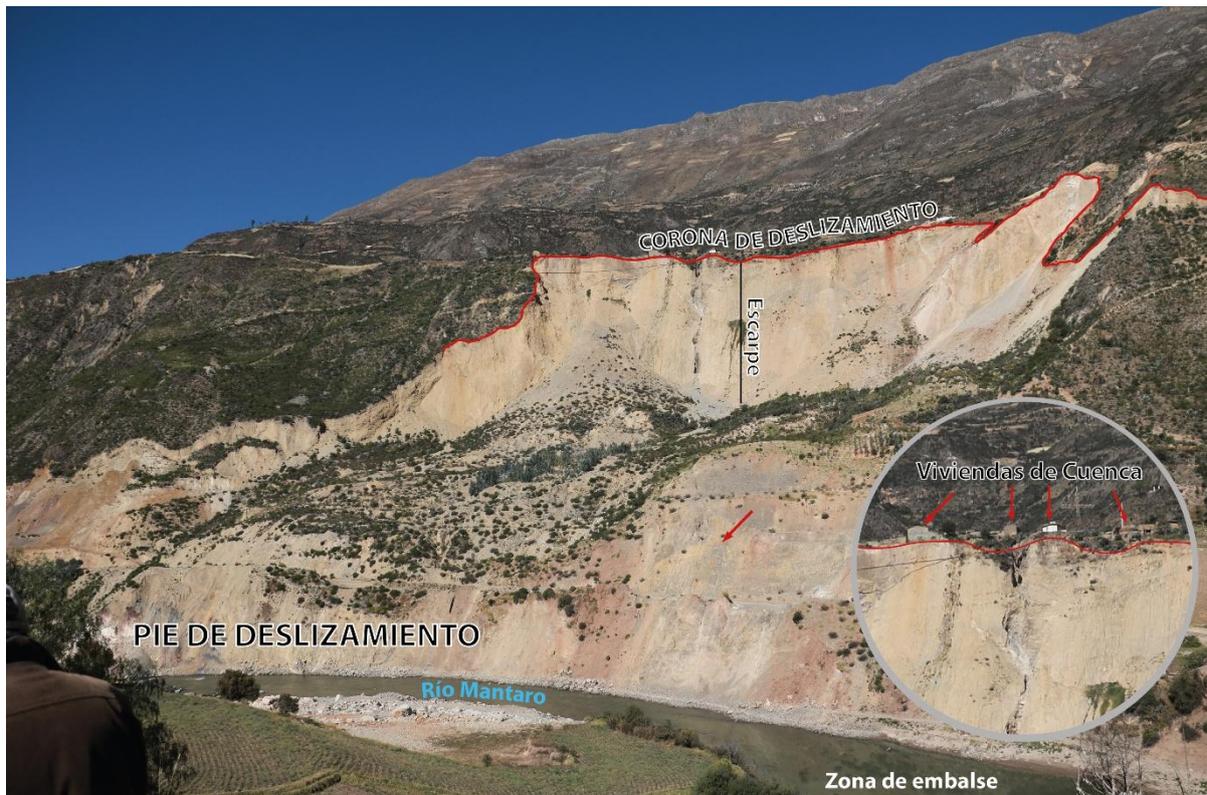
Actualmente el deslizamiento presenta pequeños derrumbes y deslizamientos, principalmente en la corona, donde también se observan grietas de longitudes centimétricas hasta métricas. De igual manera se observan viviendas, un colegio y lugares públicos como parques y calles afectados por las grietas (Figura 02).

Según Ochoa & Delgado (2014), el deslizamiento de Cuenca (Figura 02), presenta un escarpe de forma semicircular, un ancho aproximado de 350 m y una longitud desde la corona de 200 m aprox. Encima de la escarpa de este deslizamiento se observan grietas paralelas a la corona, que viene afectando las viviendas ubicadas emplazadas en esa parte. Las grietas presentan aberturas que van desde 2 mm hasta 1 cm, con rumbos N140, N172 y N145 con direcciones de movimiento del terreno hacia el NE.

Figura 02. Partes del deslizamiento de Cuenca, véase en el zoom de la derecha la ubicación de las viviendas de Cuenca al borde de la corona del deslizamiento.

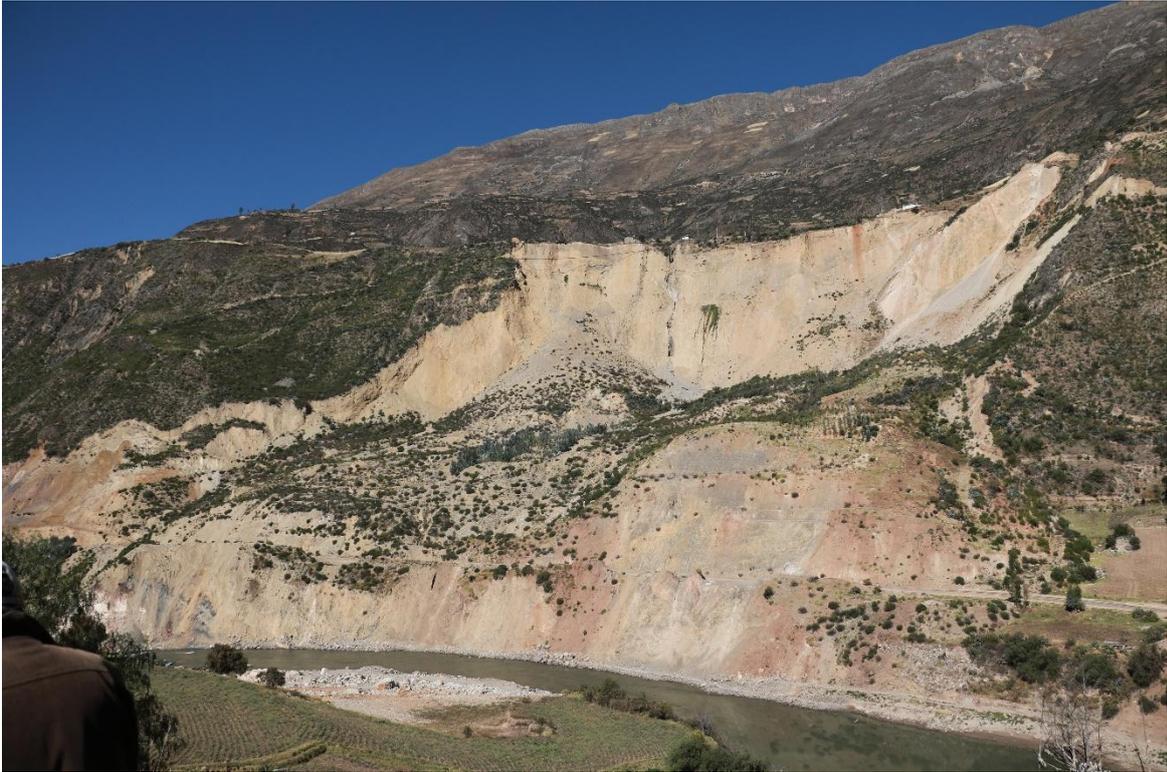
Las pendientes del deslizamiento de Cuenca en su corona principalmente son clasificadas como fuertes a moderadas, lo que aumenta el riesgo de deslizamiento (foto

Foto 01. Fotografía del actual estado del deslizamiento de Cuenca, aún en estado de actividad en sus zonas de mayor pendiente, evidenciado por la falta de vegetación.

- Realizar obras de estabilidad de taludes con andenería o balconería, implementar un sistema de drenaje completo, considerando además cabecera de microcuenca y la zona poblada de Cuenca.

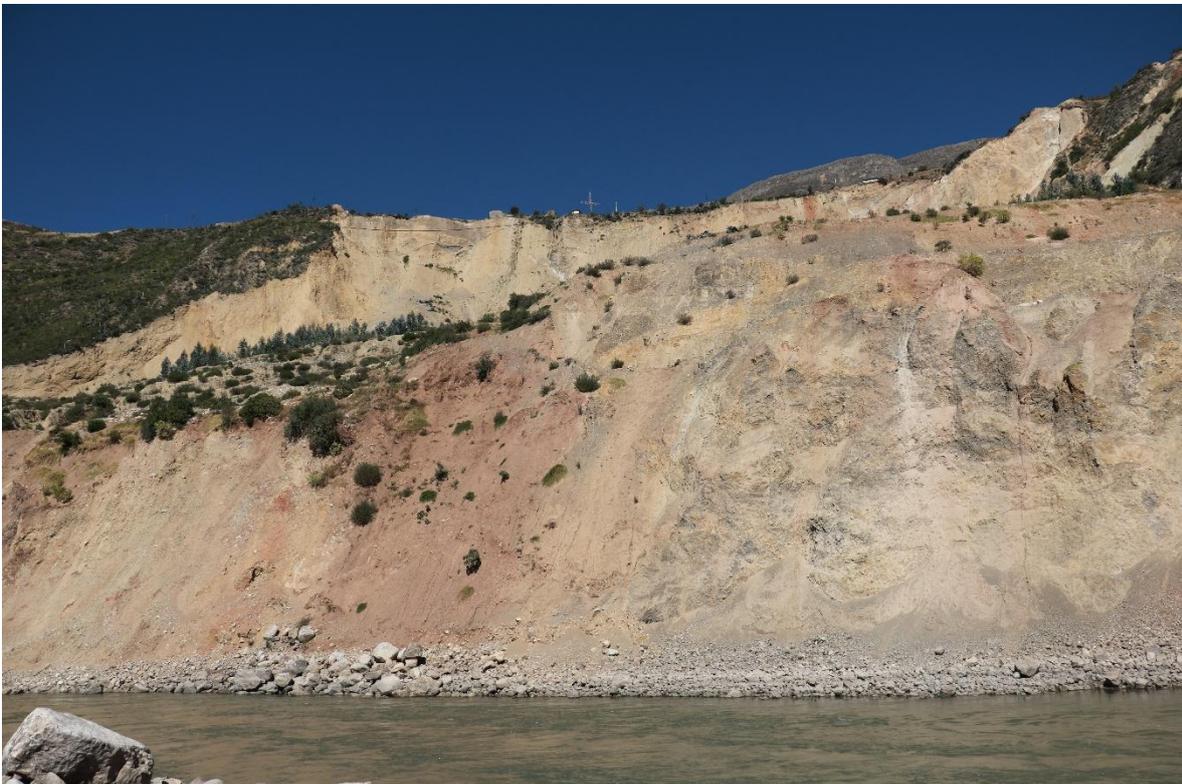
1). En cuanto a la zona de la base o pie del deslizamiento no se observan movimientos en masa recientes, que estén originados por la erosión del río, inestabilidad de taludes, o por la moderada pendiente de la masa deslizada, lo que lo hace un área estable por el momento (foto 2), sin embargo, debería de evaluarse las partes superiores, para conocer si existen grietas y evaluar la posibilidad de colapso en caso de filtración de agua.

Foto 02. Fotografía del pie del deslizamiento, que en la actualidad no presenta reactivaciones.

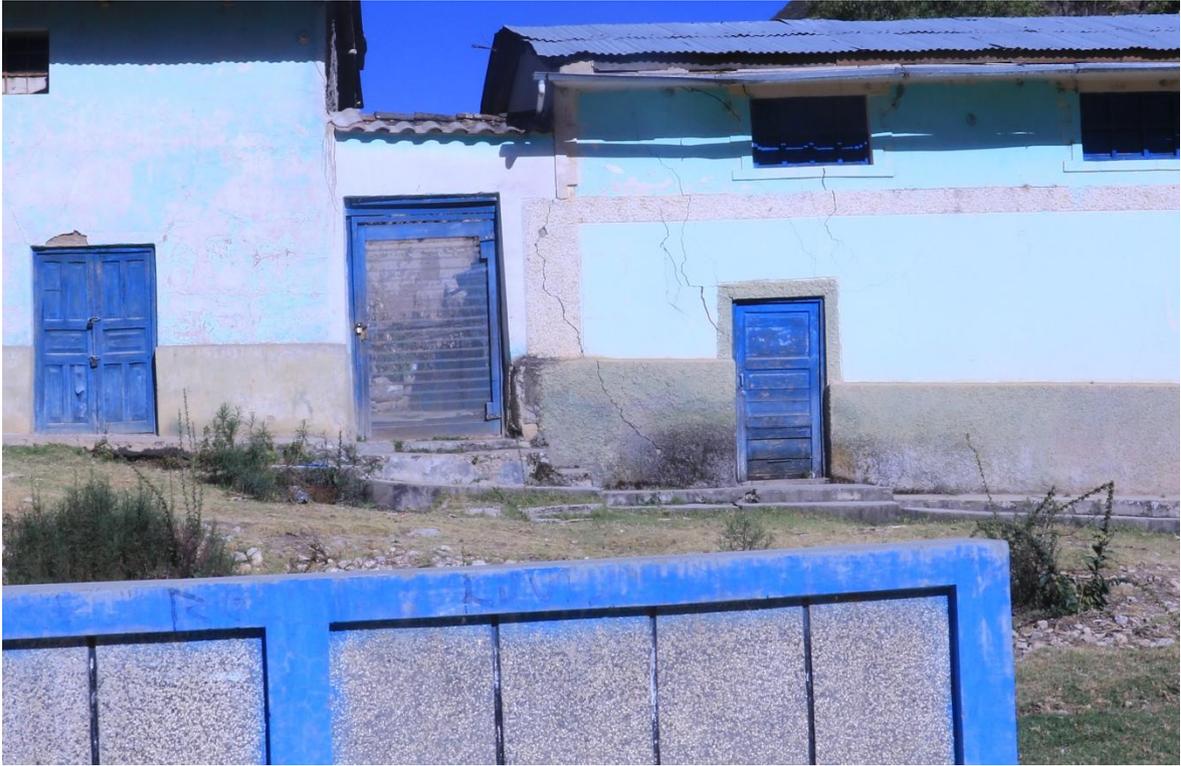
Foto 03. Vivienda ubicada a 35 m de la corona del deslizamiento (deslizamiento ubicado a la izquierda de la foto), presentando grietas paralelas al plano del deslizamiento y con buzamiento en contra de la pendiente, lo cual nos indica el asentamiento de la vivienda.

1. Deberán ser reubicados a la brevedad posible las viviendas y familias asentadas a lo largo de la escarpa del deslizamiento, ya que se aprecian fisuras paralelas a dicha escarpa, que ponen en riesgo la seguridad física de sus viviendas.
