Informe Técnico N° A6785

EVALUACIÓN DE LOS PELIGROS GEOLÓGICOS QUE AFECTAN AL CENTRO POBLADO DE HUARINA

**Distrito Matalaque
Región Moquegua**

**NOVIEMBRE
2017**

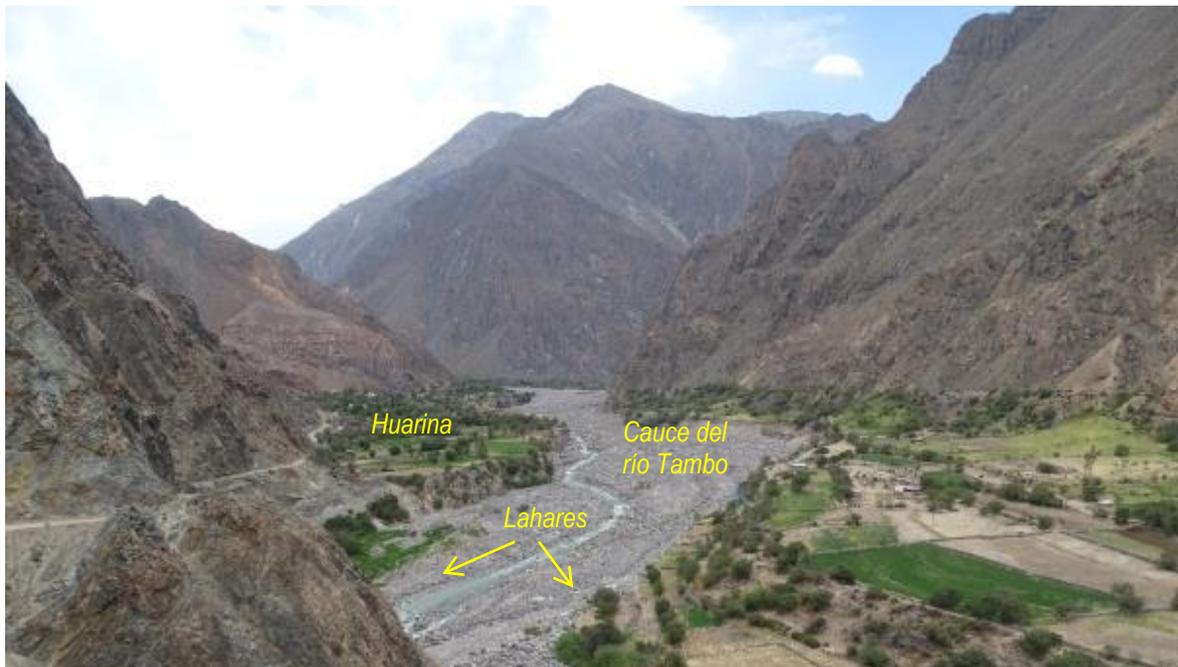
Los lahares emplazados entre el 2016 y 2017 fueron hiperconcentrados de sedimentos, socavaron el fondo del río y las terrazas de ambas márgenes del río Tambo¹. Los sedimentos erosionados de las terrazas se incorporan al lahar, haciendo que el flujo tenga mayor volumen. El material del flujo al llegar al río Tambo lo represó, dando lugar que el cauce del río se desvíe y forme una sinuosidad (Figura 8).

Figura 8. Vista de lahares en el cauce del río Tambo.

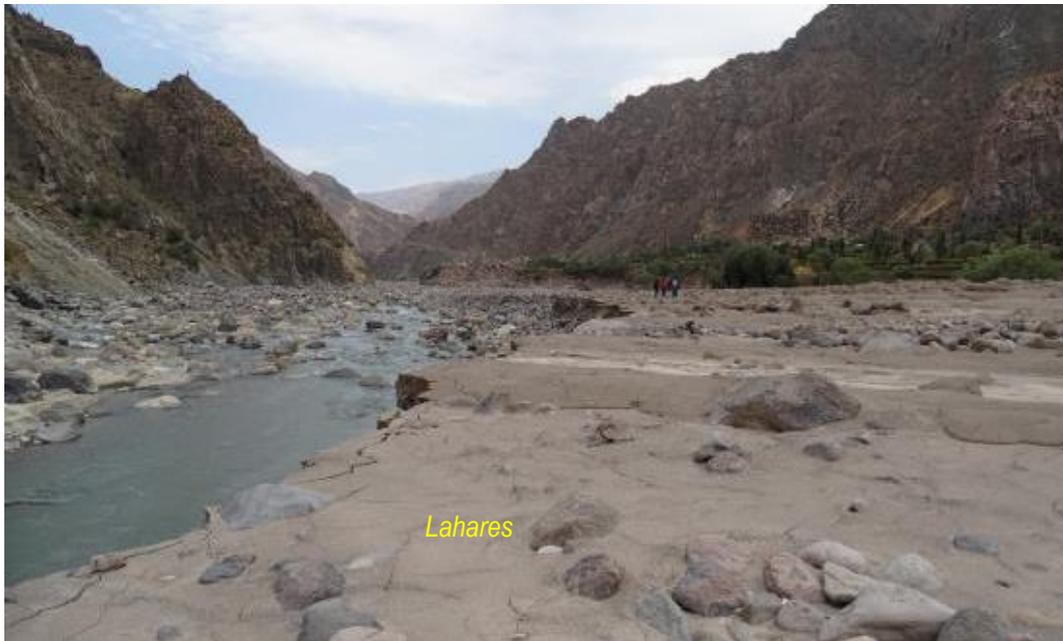
En la confluencia entre el río Ubinas y Tambo se pudo identificar una secuencia de lahares que posee espesores desde 1 hasta 6 m. (Figs. 9 y 10). El depósito es masivo, está ligeramente compactado y presenta una superficie lisa. Está conformado por 60 a 70 % de material fino y 30 a 40% de bloques. Los bloques que predominan tienen un diámetro comprendido entre 20 y 50 cm y representan más del >50% de bloques. Los bloques más grandes tienen diámetro de 4 a 5 m y representan menos del 20%. Los bloques poseen litología heterogénea, conformado por lavas andesíticas, bloques de domo, pómez,

Figura 9. Vista en del depósito del lahar en la confluencia del río Tambo y Ubinas.

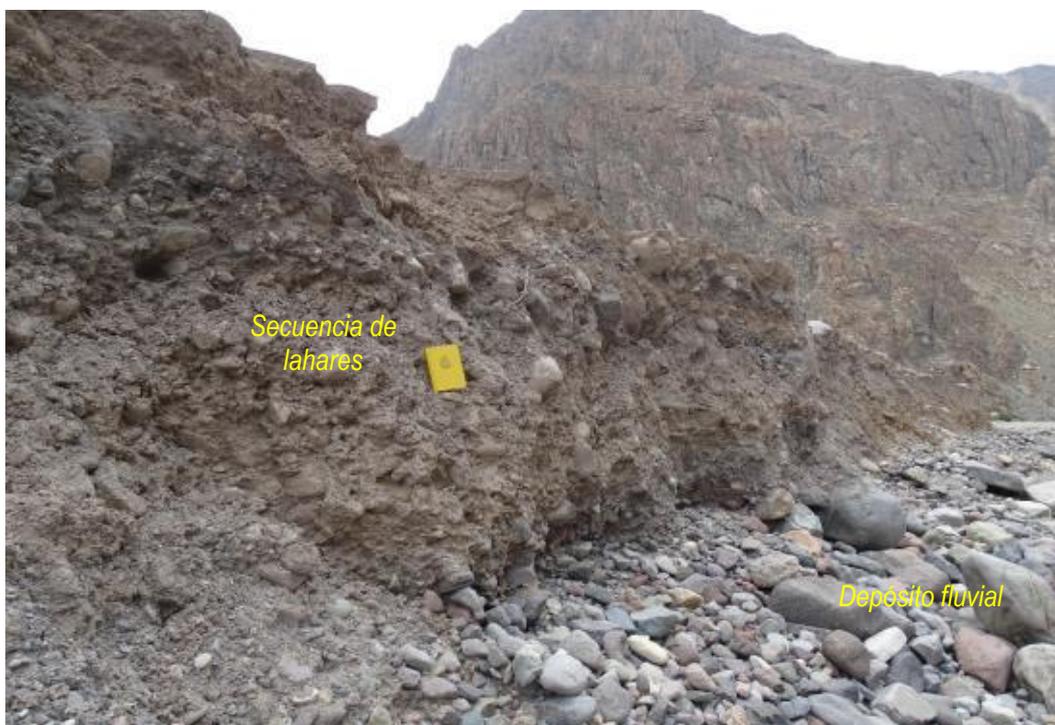
Figura 10. Vista del depósito del lahar en el sector de Huarina, posee alrededor de 2 m de espesor.

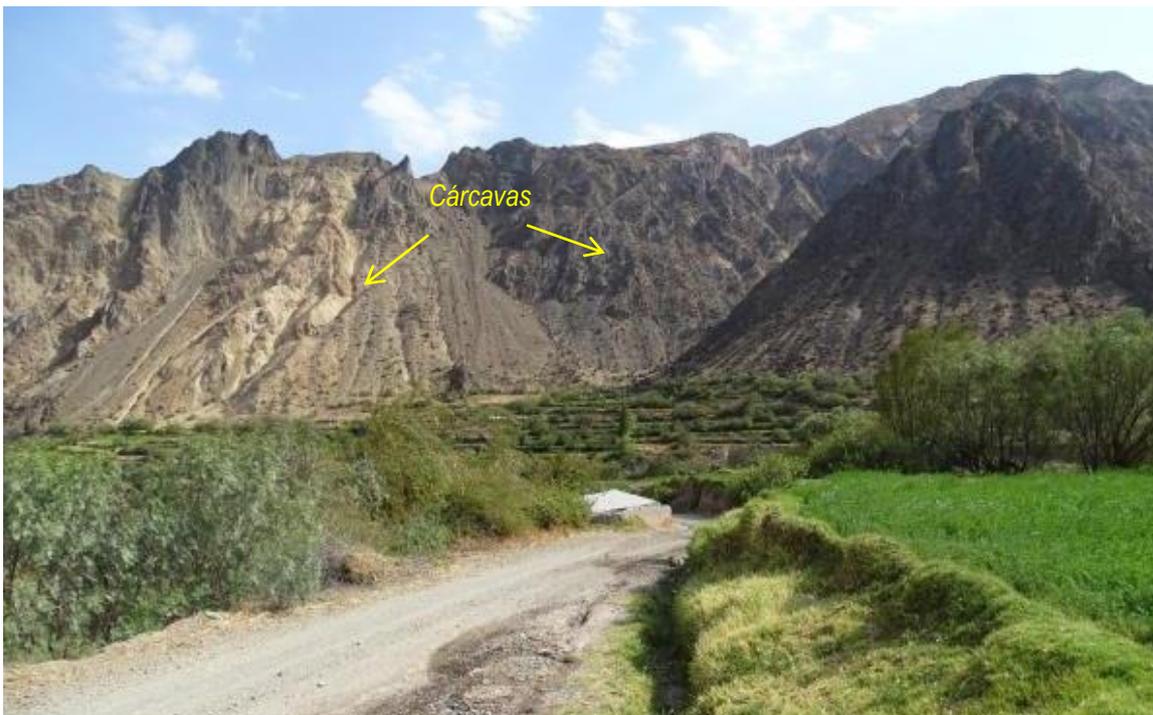
En el sector de Huatagua y Huarina afloran ignimbritas, avalanchas de escombros y depósitos volcanoclásticos, que en época de lluvias intensas son afectados por erosión de ladera (Figura 11). Este material erosionado aporta material suelto a las quebradas, contribuyendo a la generación de flujos de lodos.

Figura 11. Sector de Huatagua afectado por erosión de laderas (cárcavas).

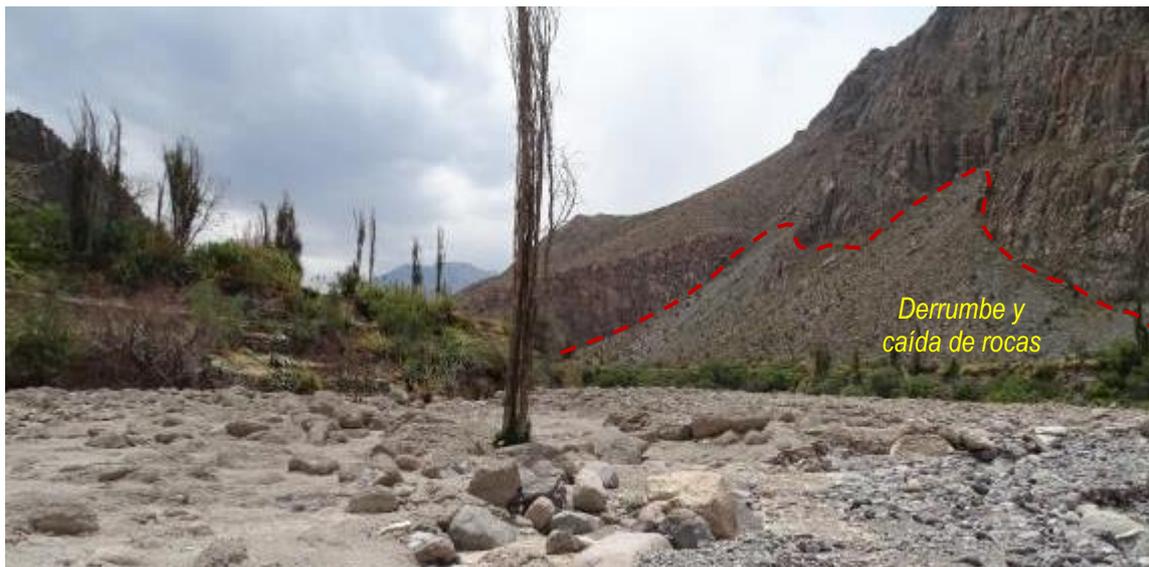
En el sector de Huarina se encontraron derrumbes y caída de rocas (Figura 12). Estos afloramientos están conformados por rocas volcánicas andesíticas alteradas y moderadamente fracturadas (Clasificación GSI), presentan de 6 a 10 fracturas por m² y espaciamiento de 15 a 25 cm entre fracturas. Los bloques son sub-angulosos a subredondeados y tienen diámetros comprendidos entre 0.20 a 1 m. Las precipitaciones pluviales y movimientos sísmicos son factores detonantes para que se generen caída de roca y derrumbes.

Figura 12. Lavas andesíticas alteradas y fuertemente fracturadas que han generado caída de rocas y derrumbes en el sector de Huarina.

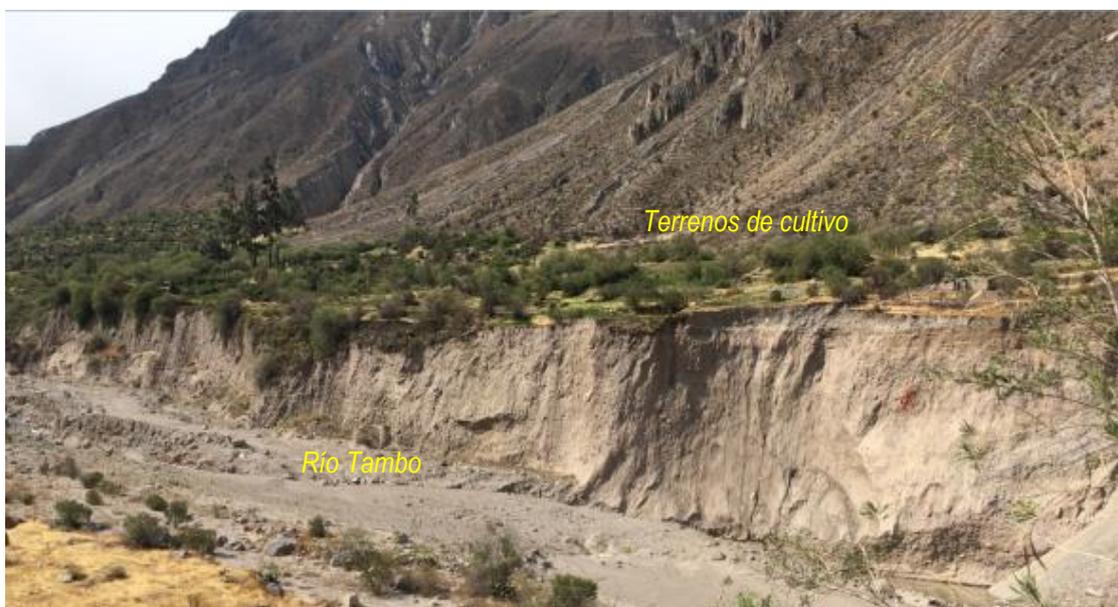
Se realizó una evaluación del área de los terrenos afectados por lahares (Figura 13), utilizando imágenes satelitales Google Earth de los años 2010 y 2017, la primera anterior a la ocurrencia de los lahares, y la segunda después del evento (Figura 14). Donde se obtuvo que el área de terrenos de cultivos afectada fue 22.8 hectáreas. La evaluación de daños se hizo desde el sector de Huatagua hasta el sector de Huarina, un recorrido de 2.4 km a lo largo de los ríos Ubinas y Tambo.

Figura 13: Terrenos de cultivo que han sido destruidos por los lahares, en el sector de Huarina.

1. Ejecutar un proyecto de defensa ribereña desde el sector de Huatagua, Huarina hasta Matalaque, para reducir el efecto erosivo de los lahares en épocas de lluvia (Enero a Marzo), para evitar pérdidas de terreno y proteger a la población.
2. En las quebradas y en las incisiones generadas por las erosiones de ladera, construir muros disipadores de energía, con la finalidad de atenuar la fuerza de los flujos.
3. Continuar con las labores de limpieza y rehabilitación de las vías.
4. Descolmatar el cauce del río Tambo.
5. Cambiar el sistema de irrigación de los terrenos de cultivo; del sistema de inundación a aspersión o goteo.
6. En épocas de lluvia, se recomienda a los pobladores alejarse de las quebradas que podrían ser inundadas, y a las autoridades estar alertas ante cualquier emergencia.

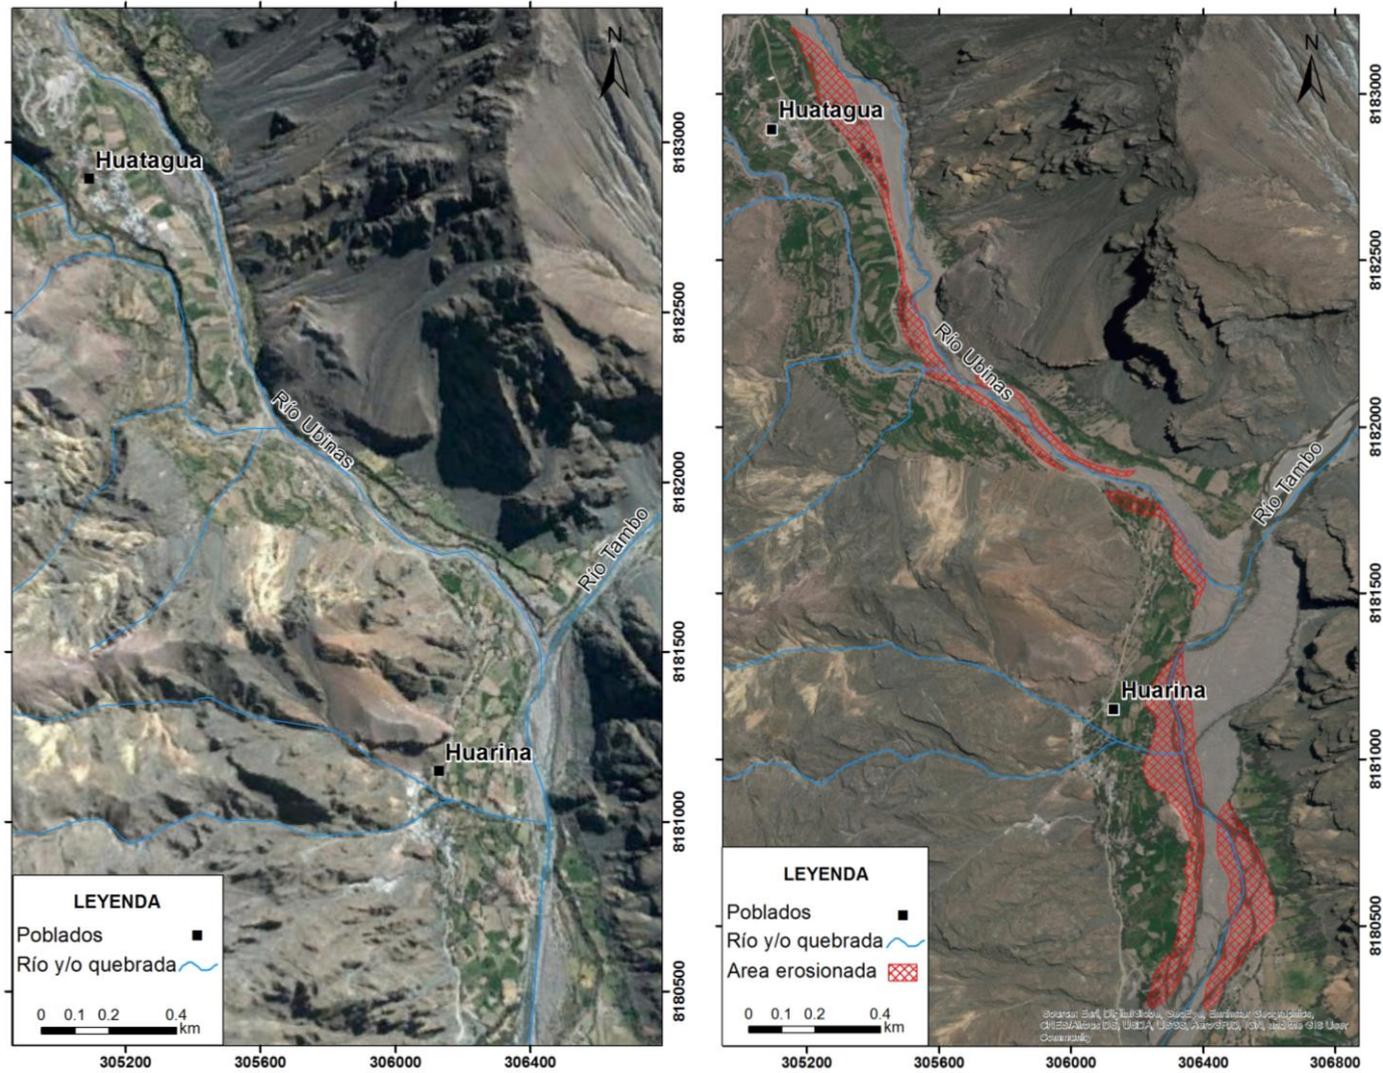
Figura 14. A: Imagen Google Earth del año 2010, la cual muestra las áreas de cultivo anterior a la ocurrencia de los lahares. **B:** Imagen satelital Google Earth del año 2017, la cual muestra las áreas de cultivo que han sido afectados por los lahares. Se estima que fueron destruidos alrededor de 22.8 hectáreas de terrenos de cultivos.

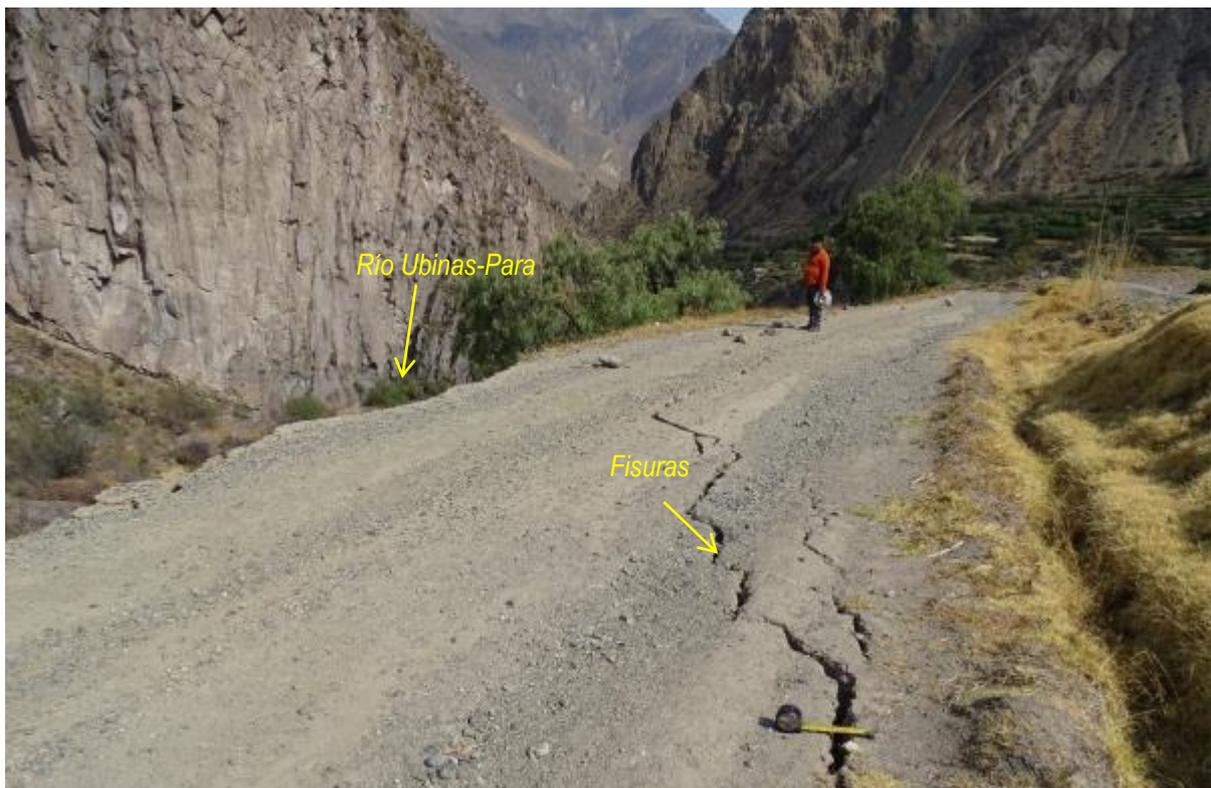
En el sector de Huatagua se produjo un derrumbe que afectó la trocha carrozable Ubinas – Matalaque, en un tramo de 75 m. En la carpeta de la trocha se observan fisuras que tienen longitudes de hasta 10 m en dirección sureste, con aperturas entre 2 a 5 cm (Figura 15).

Por la margen derecha del río Ubinas se presentó erosión fluvial, esto ocasionó desestabilización de la terraza, sobre la cual discurre la vía; en la superficie del terreno se aprecian fisuras, de continuar la inestabilidad va a provocar el colapso de la terraza. Por otro lado, las infiltraciones de agua proveniente de riego de terrenos de cultivo, contribuyen con la saturación del terreno, ayudando con la inestabilidad.

Figura 15. Carretera Ubinas-Matalaque. Se observa fisuras con aperturas entre 2 hasta 5 cm.

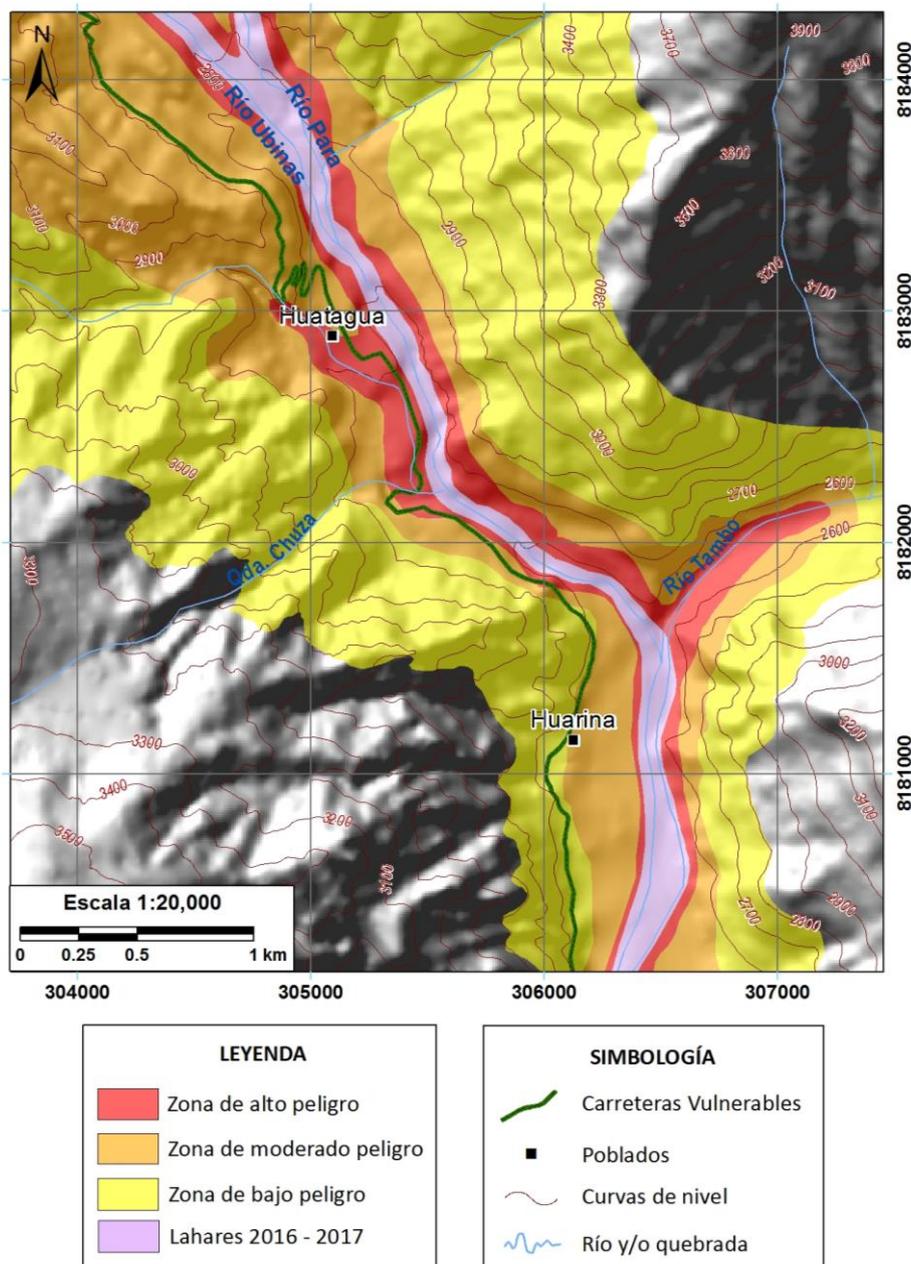
En el mapa de peligros del volcán Ubinas (Rivera et al., 2011), el área evaluada se encuentra en la zona de alto peligro (polígono de color rojo), figura 16, corroborada por lahares emplazados el año 2016 y 2017.

También puede ser severamente afectada por flujos piroclásticos, proyectiles balísticos, colapso del flanco sur del volcán y flujos de lava. Cualquier tipo de erupción puede afectar dicha área, inclusive las de baja magnitud, como las ocurridas desde el año de 1550 hasta 1969 (IEV 1-3). En las zonas mediales y distales del volcán Ubinas, como el sector de Huarina (11 km del volcán) que sería afectada por flujos de lodo (lahares).

Figura 16. Mapa de peligros del volcán Ubinas (Rivera, 2011). Muestra los lahares emplazados el año 2016 y 2017 se encuentran dentro de la zona de alto peligro.
