Informe Técnico N° A 6780

EVALUACIÓN GEOLÓGICA Y GEODINÁMICA DEL DESLIZAMIENTO ACTIVO LLAMACANCHA

Distrito Zurite
Provincia Anta
Región Cusco

NOVIEMBRE
2017

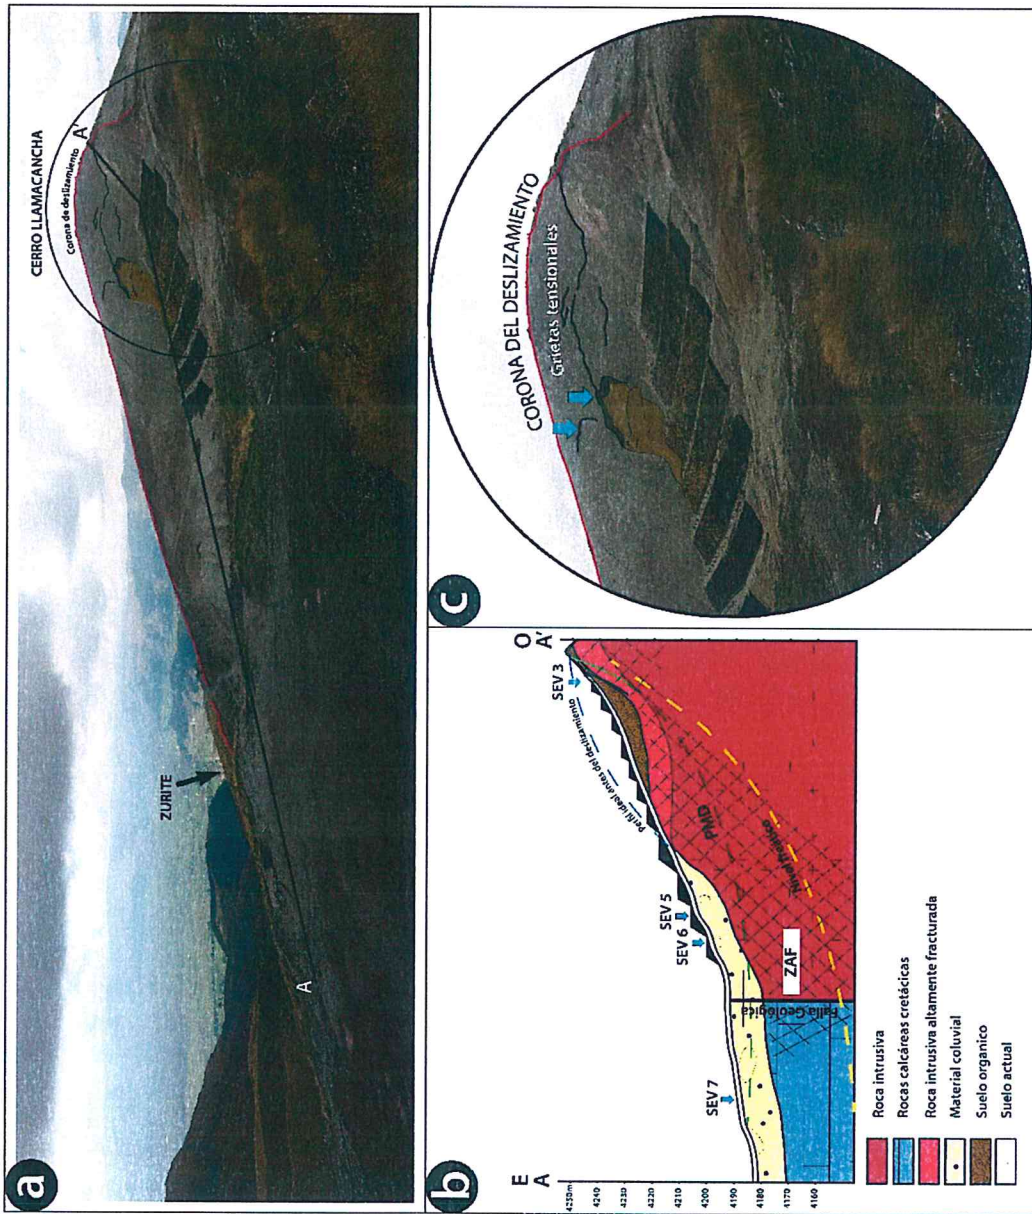
- El deslizamiento Llamacancha presenta grietas tensionales de hasta cinco metros de longitud en su corona principal, con un desnivel de hasta 30 cm, dichas grietas incluso formaron un pequeño derrumbe encima de la última banquetta construida para estabilizar el deslizamiento (figura 3c).

- Las obras de estabilidad de taludes (banquetas o terrazas) fueron construidas dentro del cuerpo del deslizamiento, en material rocoso ígneo altamente fracturado; se conoce que del expediente técnico solo fue ejecutado el 10% de estas banquetas, siendo realizadas solo las de la parte superior del cerro Llamacancha (figura 3).

- El factor litológico está representado por un cuerpo intrusivo alterado y altamente fracturado por la tectónica local; la alta fracturación de esta roca lo hace un factor muy importante a considerar (figura 3b).

- La geofísica elaborada con el método SEV (9 secciones en total) nos indica que aún existe material altamente fracturado saturado en agua, íntimamente relacionado con la falla geológica (figura 3b).

Figura 03. a) Vista al sur del deslizamiento del cerro Llamacancha; corona de deslizamiento marcado con una línea roja y la presencia de banquetas para la estabilidad del talud. La línea negra AA' que corresponde a la sección-perfil (b) y en círculo negro la zona actualmente afectada. b) Sección-perfil AA' con dirección EO, basado en la topografía y geofísica obtenida del expediente técnico del IMA. Se observa la ubicación de puntos de sondeo eléctrico vertical (SEV), la falla geológica, el perfil idealizado pre-deslizamiento, el perfil modelado del plano de deslizamiento (PMD), la línea del nivel freático observado en la geofísica y la zona altamente fracturada (ZAF) debido al comportamiento de cizalla de la falla geológica. c) Detalle de la zona más afectada en la actualidad del cerro Llamacancha, observese el registro de movimientos en masa más pequeños asociados a grietas tensionales ubicados a escasos metros de la corona del deslizamiento.

- Mediante la prospección geofísica se evidencia que el nivel freático se encuentra a una profundidad promedio de 30 metros, lo que lo hace más importante y peligroso por todo el volumen saturado en agua que contiene el cerro Llamacancha (figura 3b).

- El alto grado de fracturamiento (ZAF) (figura 03b) del macizo rocoso intrusivo, está íntimamente relacionado con la falla geológica, presentando un mayor fracturamiento al sur de la falla, al ser el buzamiento de la falla el sur, esta genera la zona de debilidad en esta zona.
