**Informe Técnico N° A6788**

**PELIGROS GEOLÓGICOS Y GEO-HIDROLÓGICOS  
DETONADOS POR EL NIÑO COSTERO 2017  
EN LAS REGIONES LAMBAYEQUE-CAJAMARCA:  
ANÁLISIS GEOLÓGICO, GEOMORFOLÓGICO Y DE PELIGROS  
EN SECTOR JAYANCA-PACORA-ILLIMO AFECTADOS POR INUNDACIÓN FLUVIAL**

**Por:**  
**Segundo Núñez Juárez**  
**Julio Lara Calderón**  
**Daniel Torres González**  
**Dante Soberón Ortíz**

**Diciembre 2017**

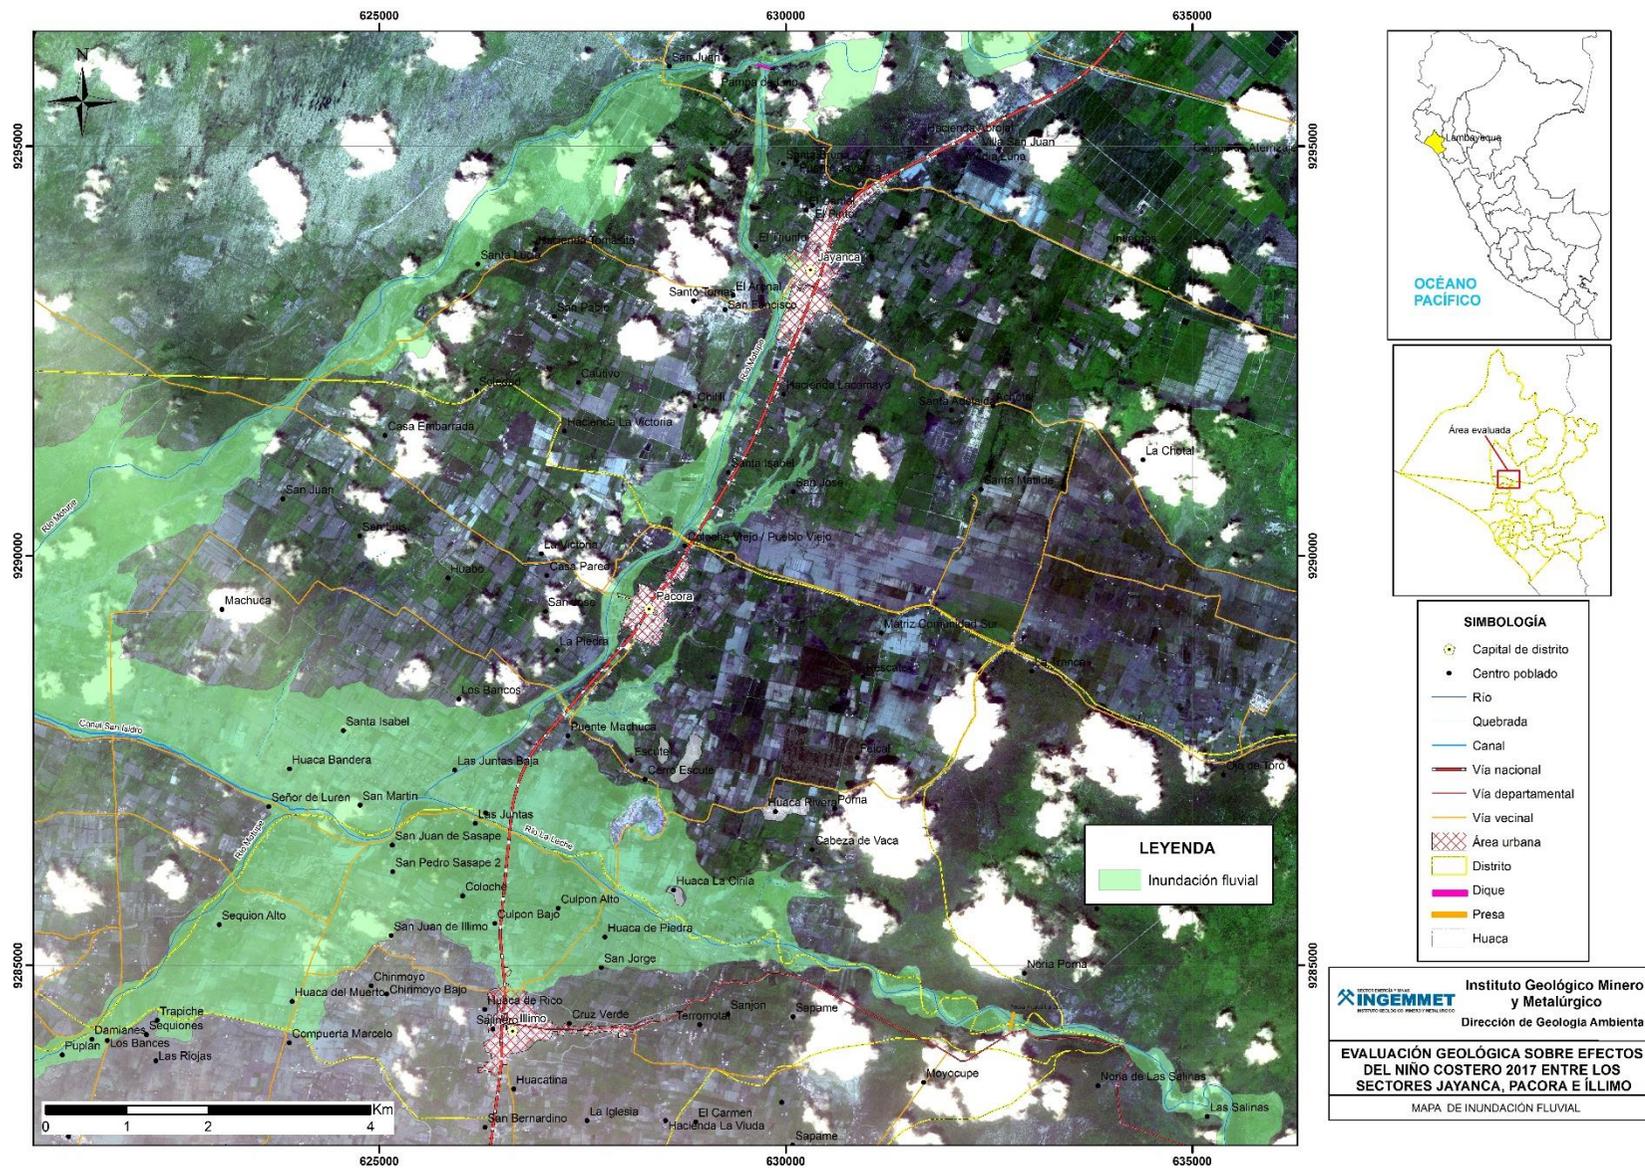
**Figura 9.** Inundaciones fluviales entre los sectores de Jayanca e Illimo, durante el fenómeno El Niño Costero 2017.

La estación Meteorológica Jayanca (La Viña), el día 14 de marzo registró precipitaciones pluviales que llegaron hasta 90.2 mm, que incrementó el caudal del río Motupe, esto estaría relacionado con las inundaciones presentadas este día. Es importante aclarar este punto, que el caudal del río ya venía sobrecargado por las lluvias aguas arriba, con las precipitaciones pluviales en la zona baja, incrementó más el caudal del río y por ende se originaron los desbordes del río, además influyó la deficiencia de drenaje en muchos sectores.

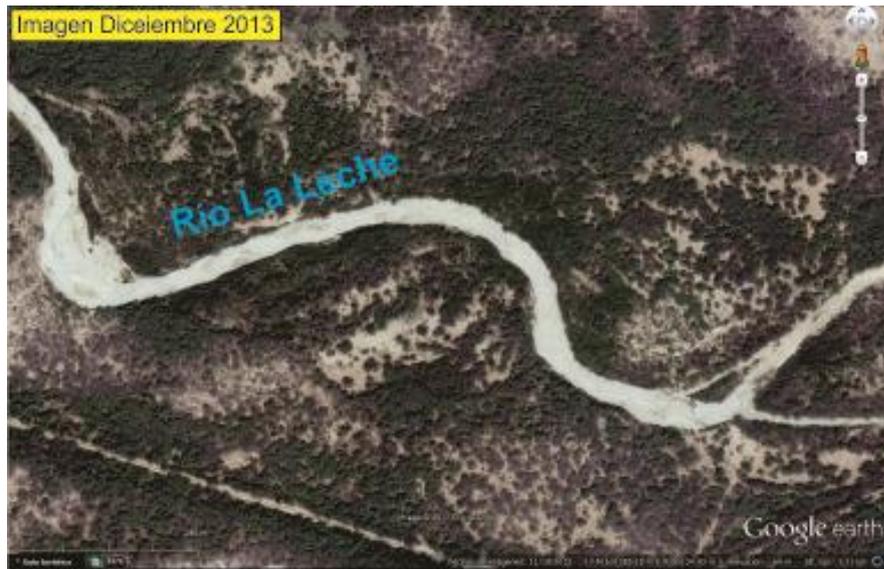
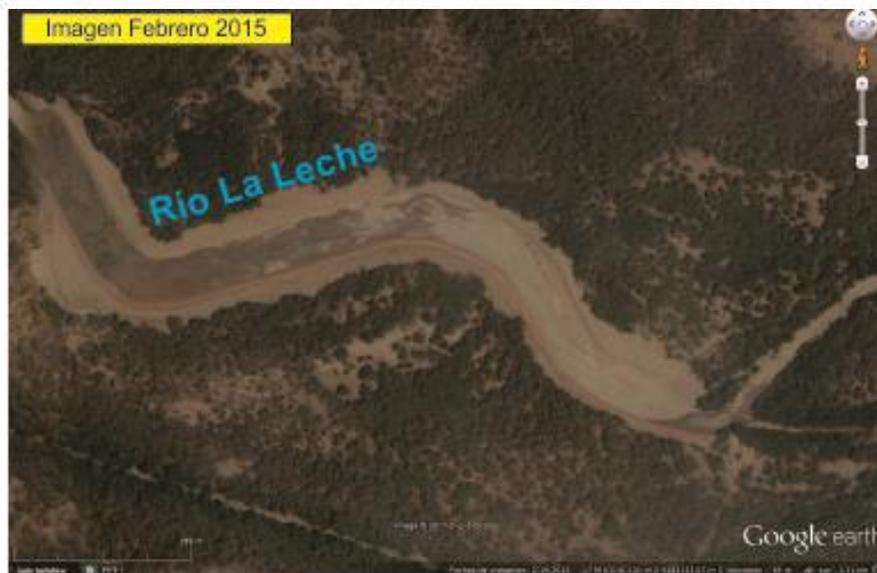
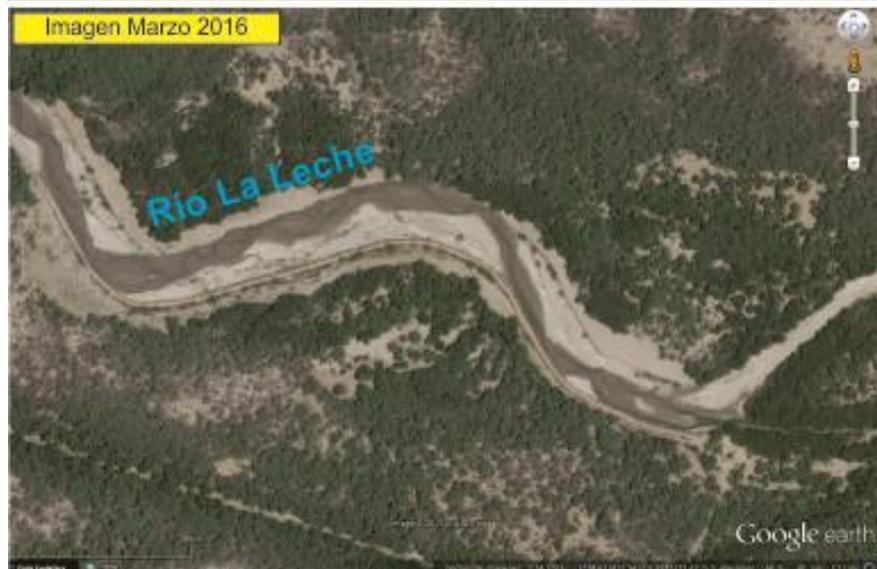
**Figura 12.** Secuencia de imágenes del cauce del río La Leche:  
Año 2013: Sector no canalizado;  
Año 2015: Sector canalizado por ambas márgenes;  
Año 2016: En la margen derecha, parte de la defensa ribereña, está destruida

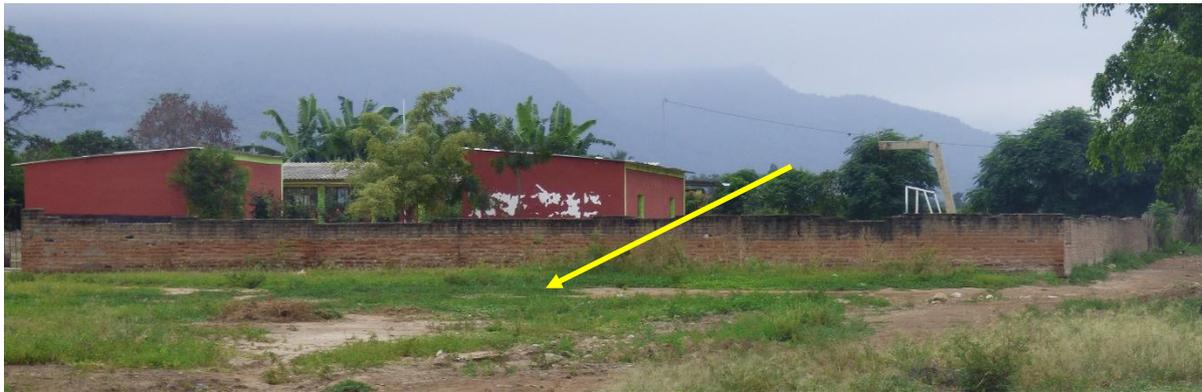
**Foto 1.** Sector Oberazal, afectado por inundación fluvial, en las paredes se muestra la huella de la altura del agua que llegó a cubrir (Código 3B-01). Distrito Chongoyape, Chiclayo.

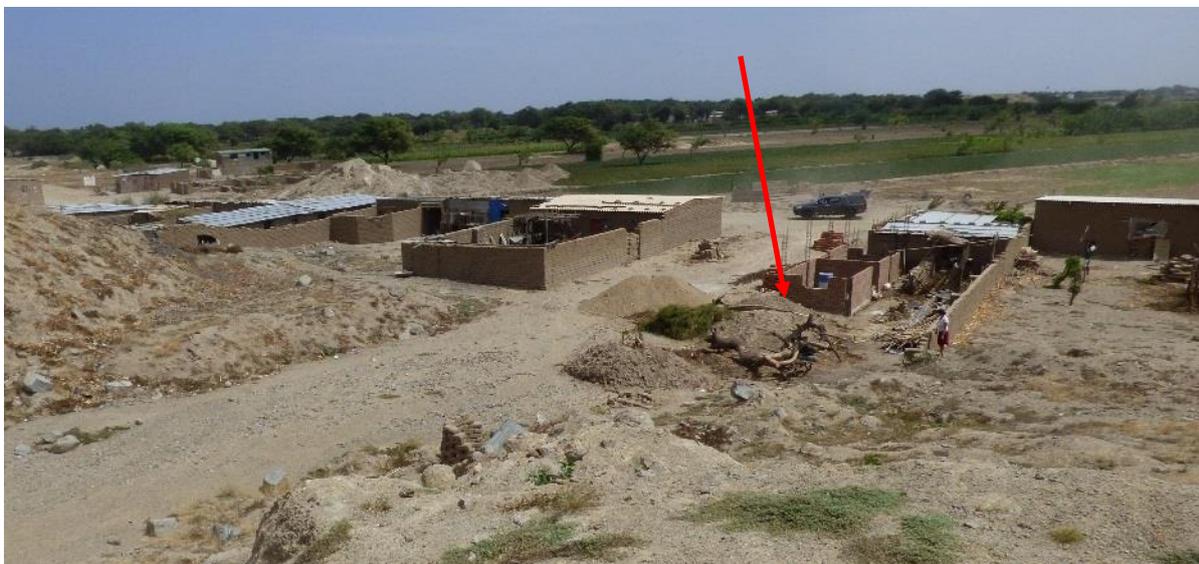
**Foto 2.** Sector Nuevo Paraíso, afectado por flujo de detritos, se muestra casa afectada

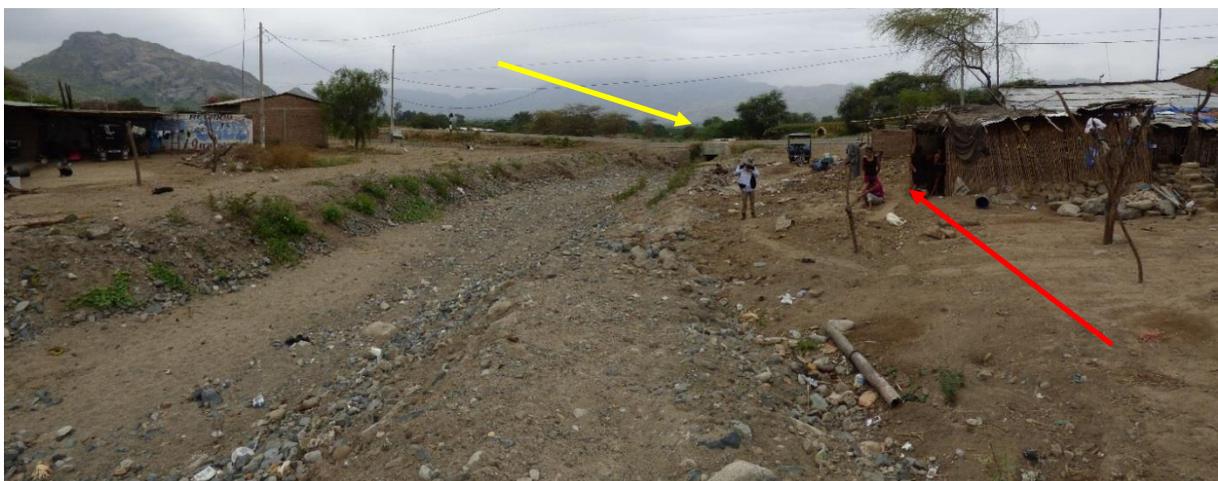
**Foto 4.** Sector El Desaguadero, vivienda afectada por el flujo de detritos (flecha roja). Alcantarilla sobre la carretera Chiclayo-Chongoyape (Flecha amarilla).

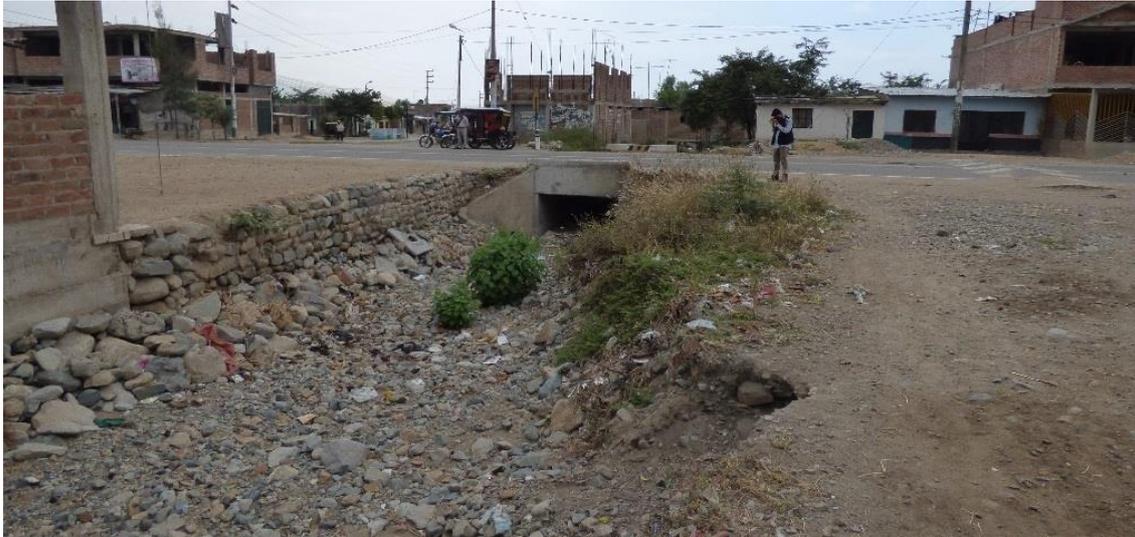
**Foto 5.** Sector La Cría, Alcantarilla (color rojo) insuficiente para la carga de sedimentos que trae la quebrada. Se muestra la margen derecha erosionada.

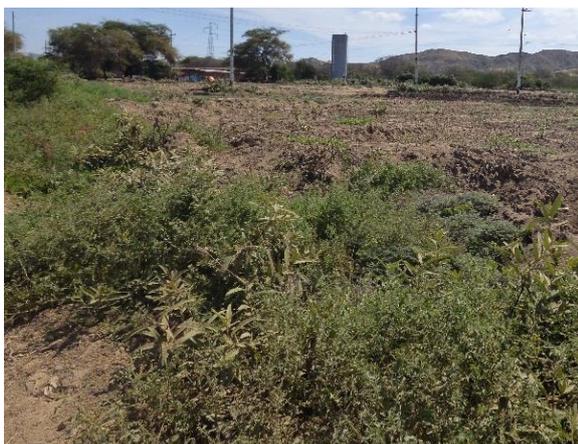
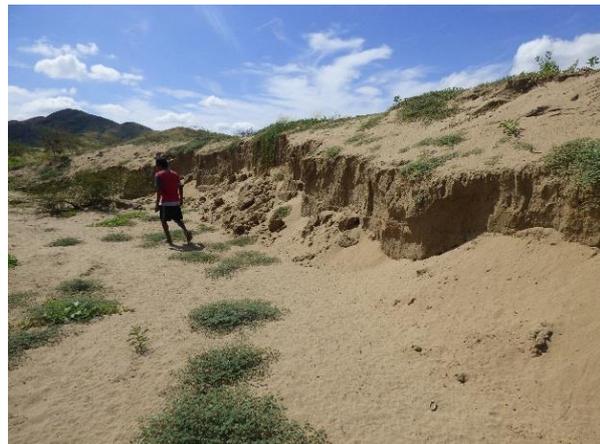
**Foto 7.** Sector de Collique-Alto de Santa Rosa, ubicado sobre un depósito eólico, donde se generaron flujos de lodo.

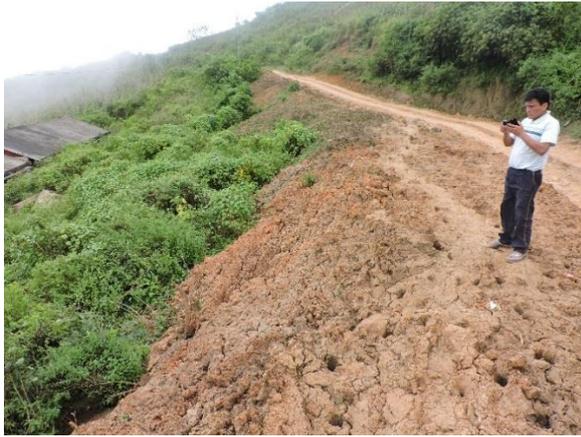
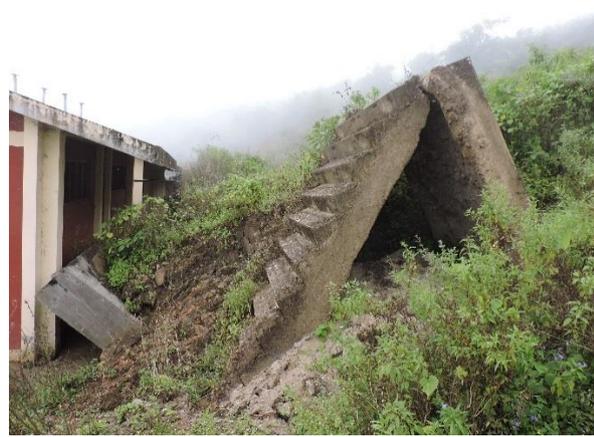
**Foto 8.** Deslizamiento que afectó carretera y centro educativo y puede afectar también al poblado de Colaya, (Código 3A-11). Distrito Salas, Lambayeque

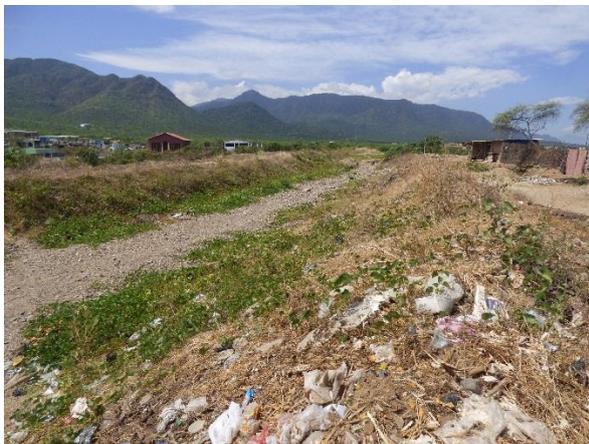
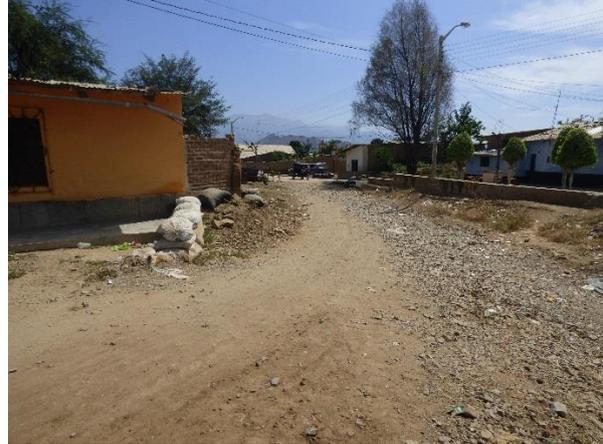
**Foto 9.** Quebrada que pasa por el poblado de Oyotún. Izquierda tiene un cauce hasta de 20 m, al entrar a la parte urbana se estrecha hasta en 10 m, actualmente se encuentra antropizado (Código 3B-21). Distrito Oyotún-Chiclayo.

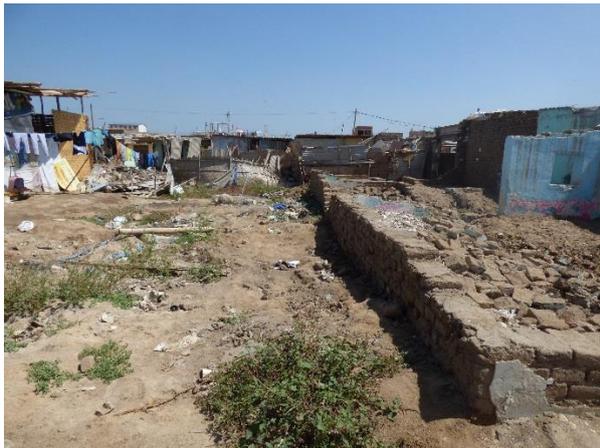
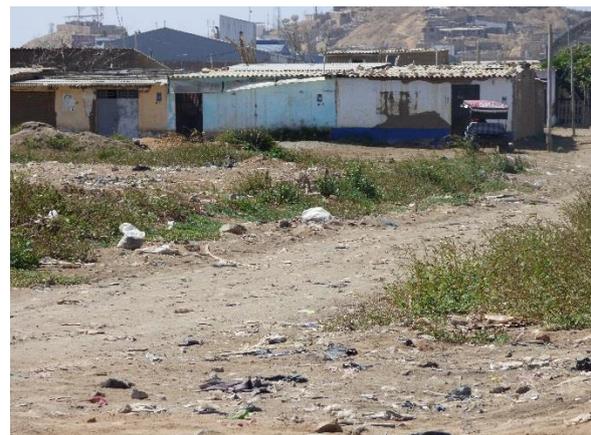
**Foto 10.** Sector Arenales de La Pradera, afectados por inundación pluvial. Distrito Pimental, Chiclayo.

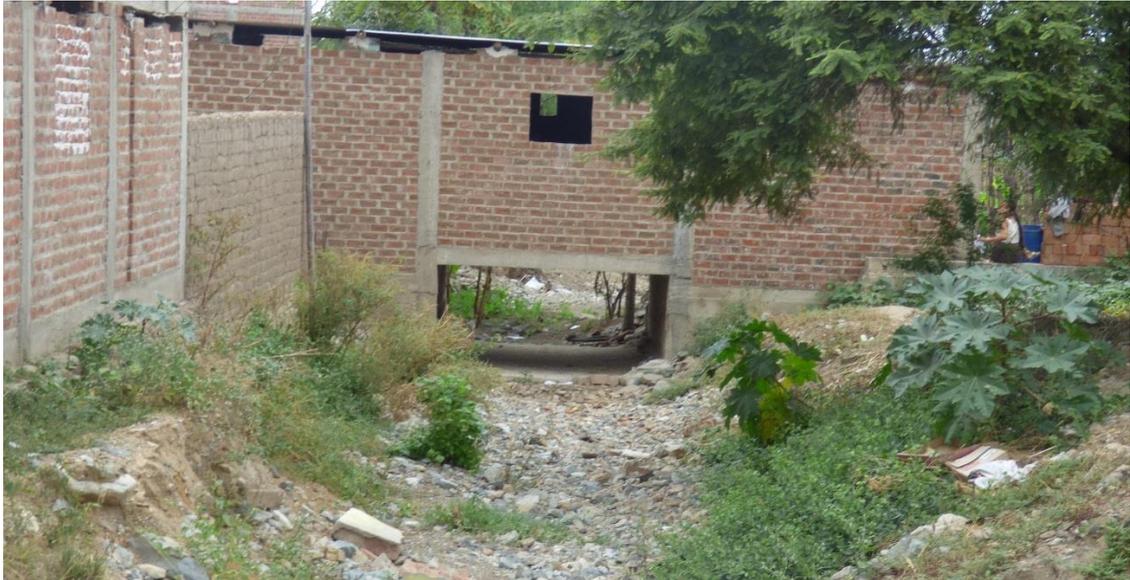
**Foto 11.** Construcción de vivienda en pleno de cauce de quebrada. Sector La Cría (Código 3B-05). Distrito Pátapo, Chiclayo.

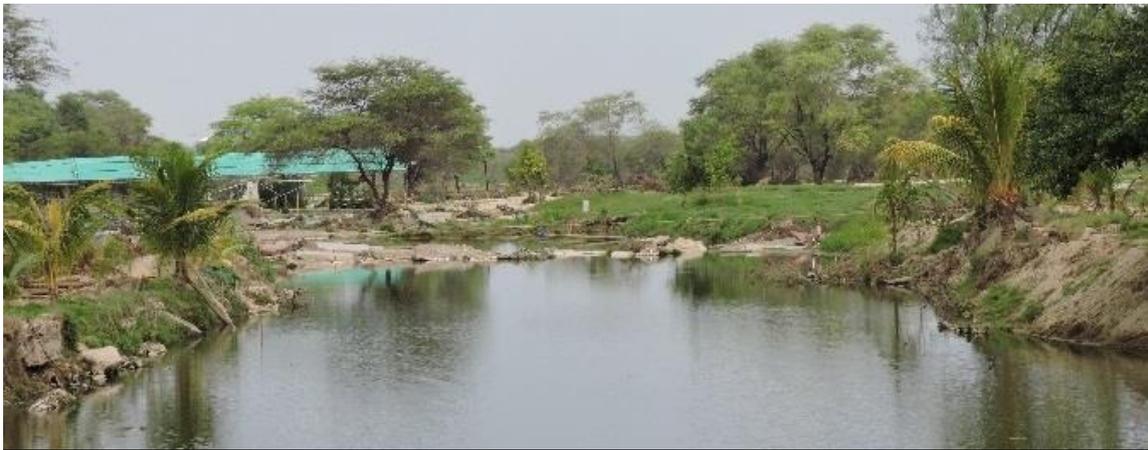
**Foto 12.** Desborde del río Motupe, retomó antiguo cauce, destruyó muro de contención. (B) Afectó al centro recreativo Las Pirkas. (Código 3A-1). Distrito Jayanca, Lambayeque.

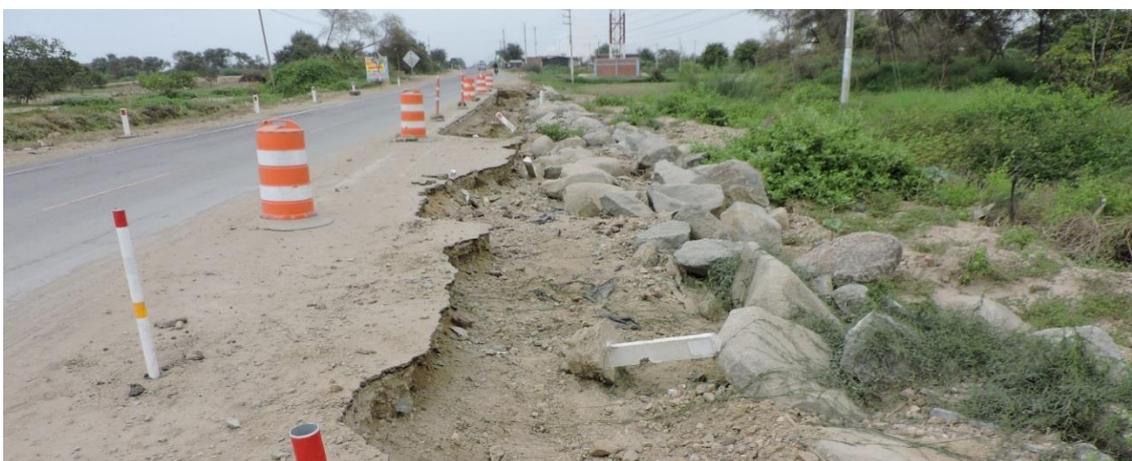
**Foto 13.** Carretera Lambayeque – Motupe, sector Íllimo. En esta zona las inundaciones han afectado el borde de la carretera debido a un ineficiente drenaje y falta de alcantarillado. En este sector la columna de agua llegó a 1 metro de altura (Código 3A-39). Distrito Íllimo, Lambayeque.

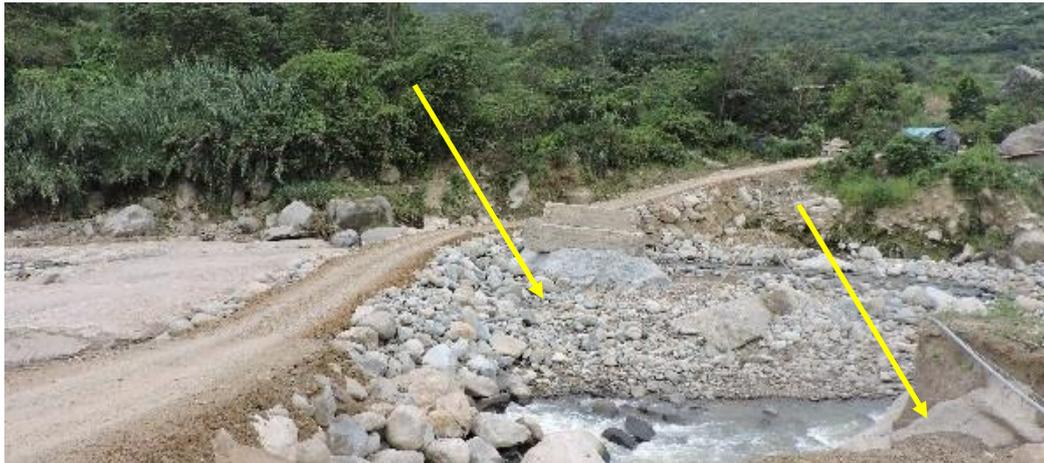
**Foto 14.** Puente Laquipampa completamente destruido por el río La Leche, camino a Incahuasi. Se muestra los remanentes de los estribos (línea amarilla). (Código 3A-81). Distrito Incahuasi, Lambayeque.

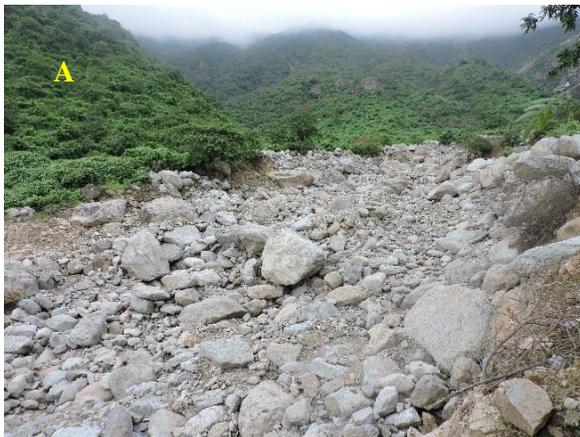
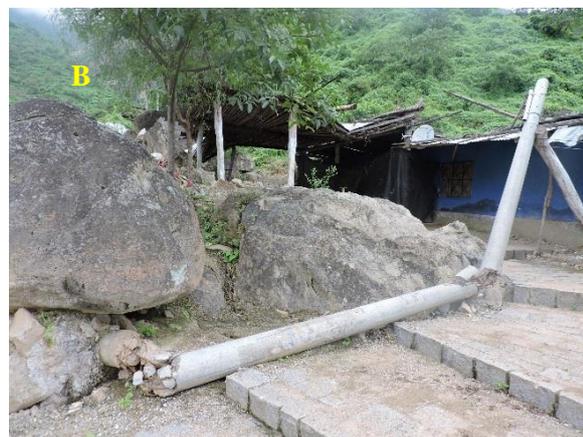
**Foto 15A.** Flujo de detritos que afectó el acceso al Santuario Cruz de Motupe, **15B.** Nótese los fragmentos de roca volcánica que fueron arrastrados a lo largo de la quebrada (Código 3A-72). Distrito Motupe, Lambayeque.

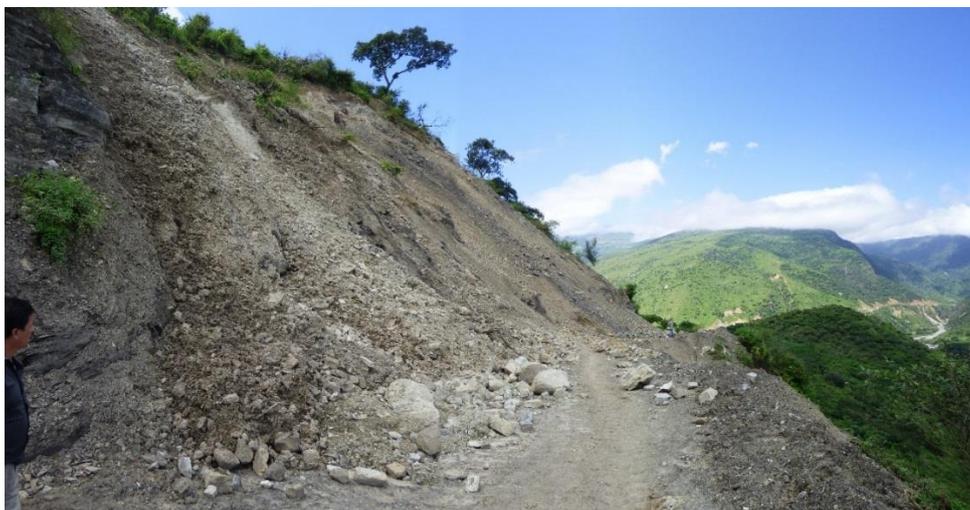
**Foto 16.** Sector Succha, vía afectada por un derrumbe (Código 3B-152). Distrito Llama, Chota.

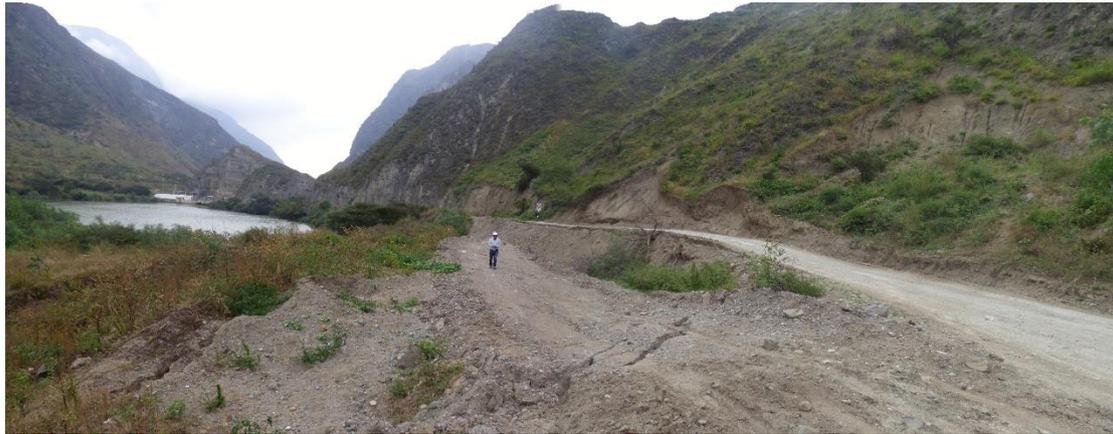
**Foto 17.** Deslizamiento que afecta tramo de la carretera Chongoyape-Catache-Cascadén, sector Cirato. Ayuda en colmatar la presa (Códigos 3B-180 y 3B-166). Distrito Catache, Santa Cruz.

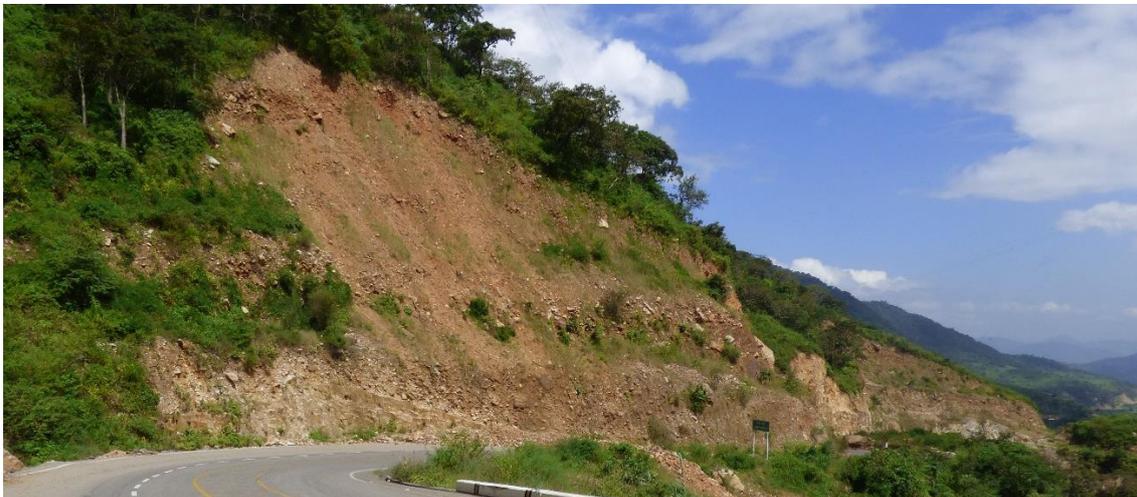
**Foto 18.** Sector Potrerillo (carretera Llama/Chiclayo) afectado por derrumbes (Código 3B-149). Distrito Llama, Chota.

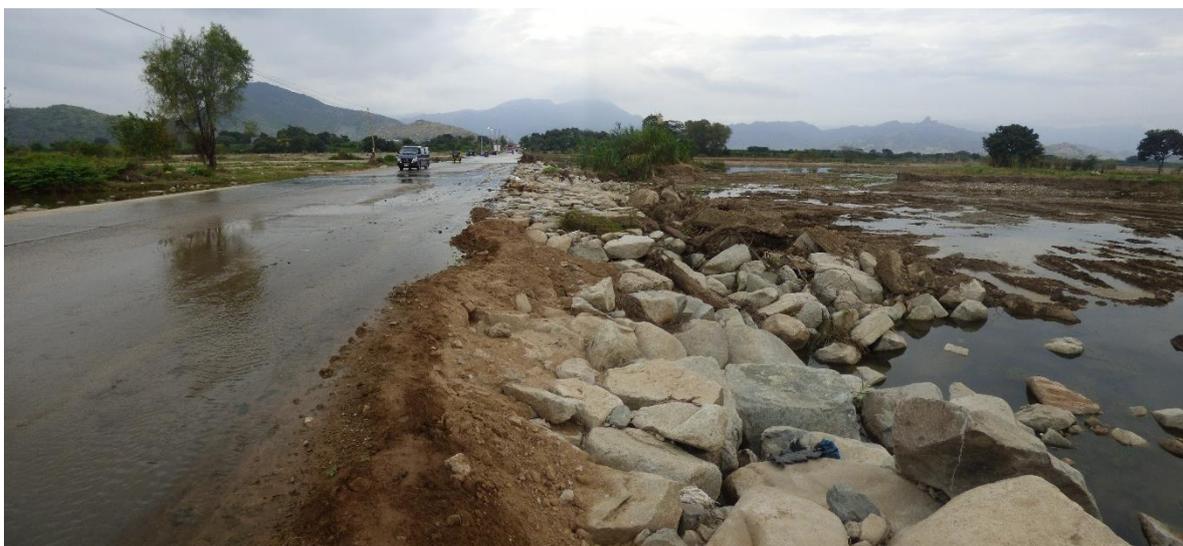
**Foto 19.** Badén Juana Ríos sector Chongoyape (Código 3B-47). Distrito Chongoyape, Chiclayo.

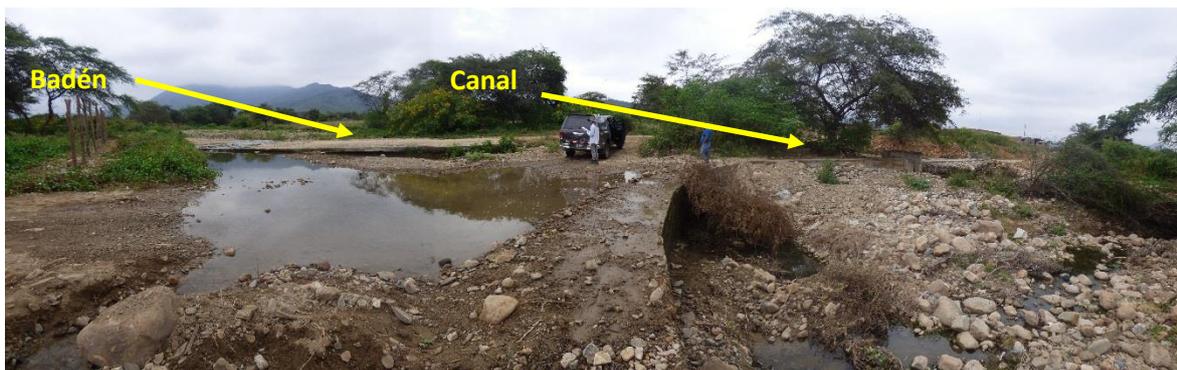
**Foto 20.** Flujo de detritos proveniente de la quebrada Yaipón, afectó carretera de acceso al reservorio Tinajones (badén) y canal secundario (Códigos 3B-85 y 3B-42). Distrito Chongoyape, Chiclayo.

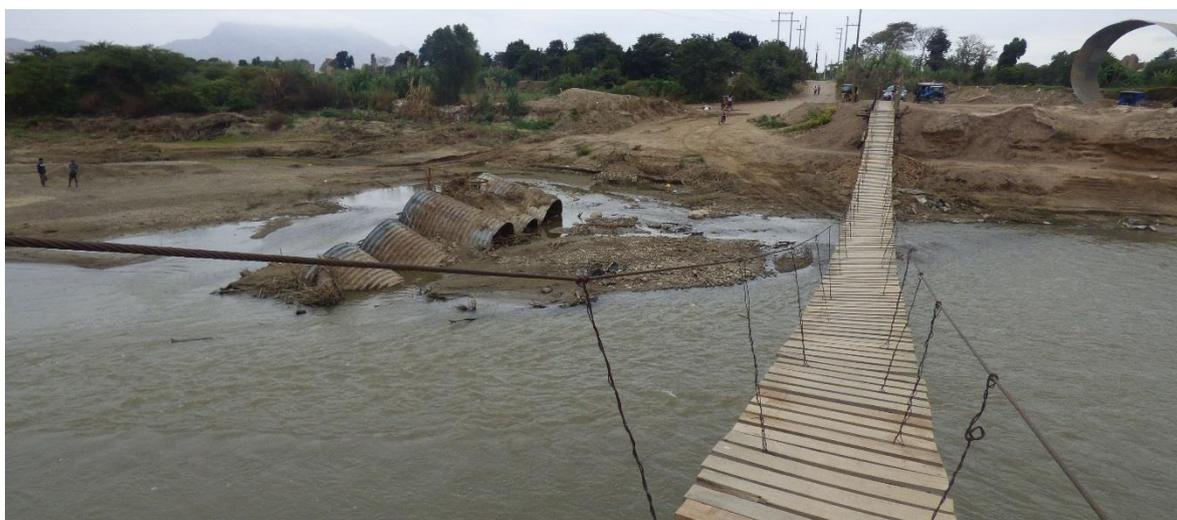
**Foto 21.** Puente Zaña destruido, actualmente reemplazado por un peatonal. (Código 3B-69). Distrito Zaña, Chiclayo.
