Informe Técnico N° A6789

# PELIGROS GEOLÓGICOS Y GEOHIDROGEOLÓGICOS DETONADOS POR EL EVENTO DEL NIÑO COSTERO 2017 EN LA REGIÓN LIMA Y PARTE DE ICA

Diciembre 2017

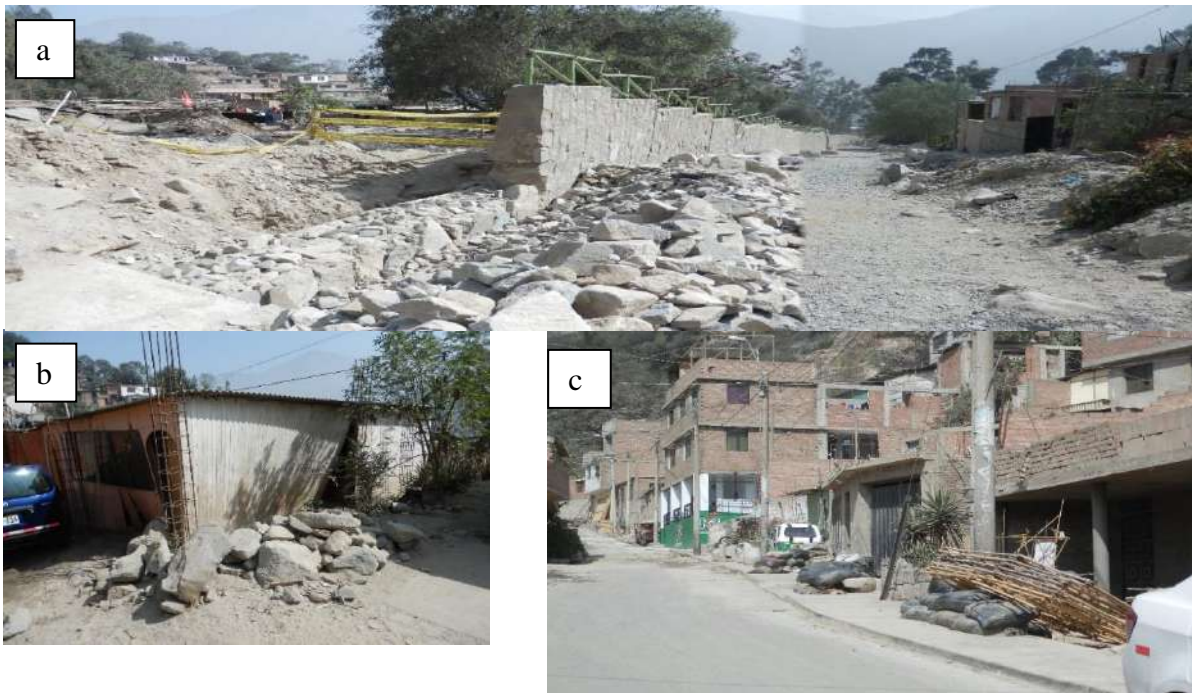
Foto 1. (a). Flujo de rocas, lodo y agua en quebrada del sector Montalvo Grande, (b) Impacto en vivienda prefabricada; (c) Desborde y recorrido de lodo y agua en calles principales (GB-001)

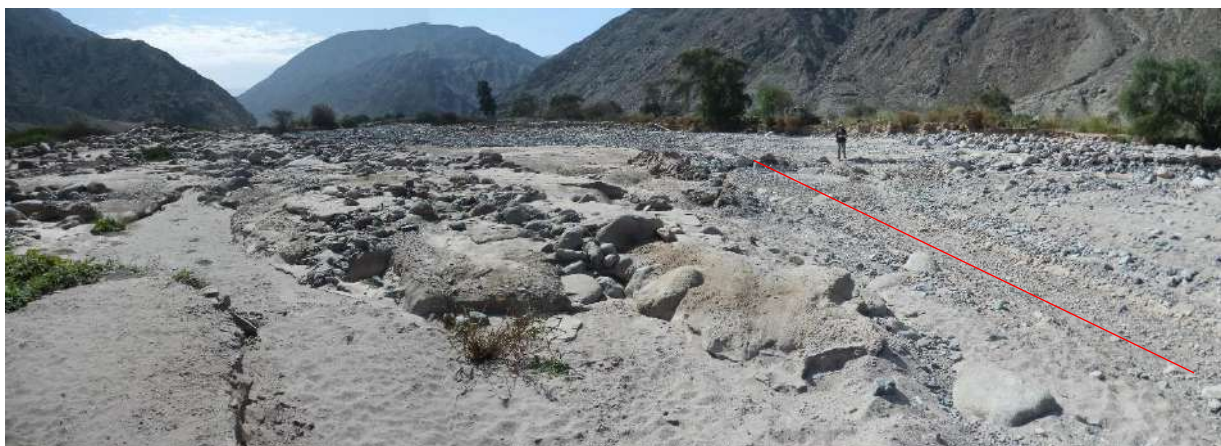
Foto 2. Flujo de rocas, lodo y aguas en Quebrada - Sector Capto Km21(6B-039).  
(Línea roja representa la carretera cubierta por depósitos de huayco).

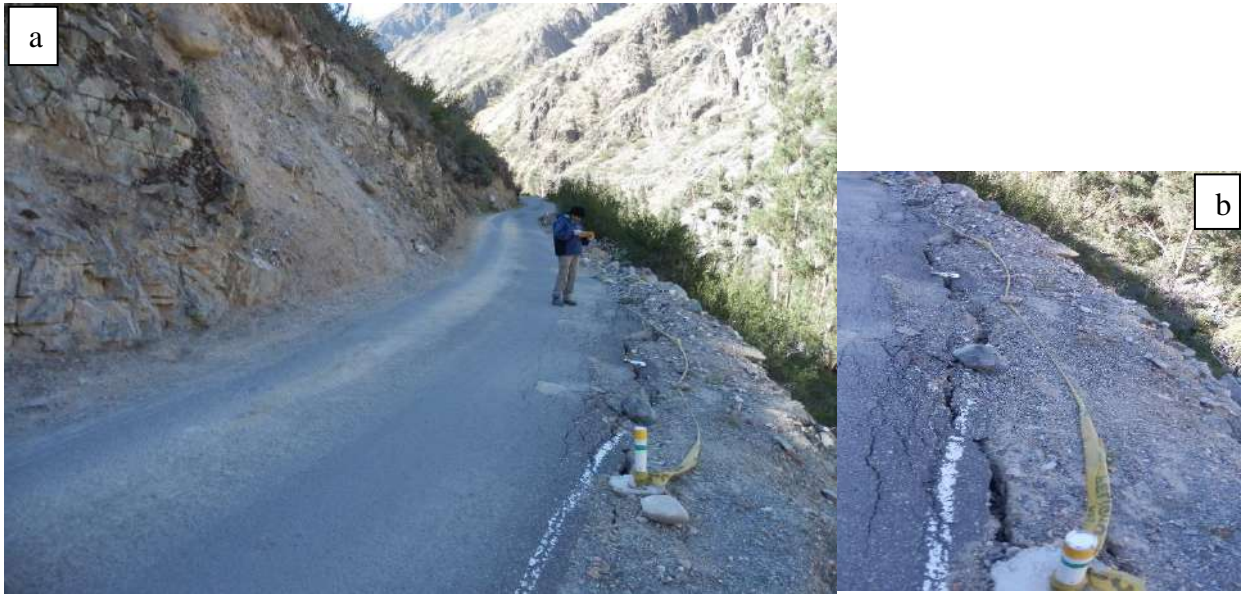
Foto 3. (a). Derrumbes y asentamientos en la carretera a Laraos,  
(b) Agrietamientos y fisuras en terraplén (6B156)

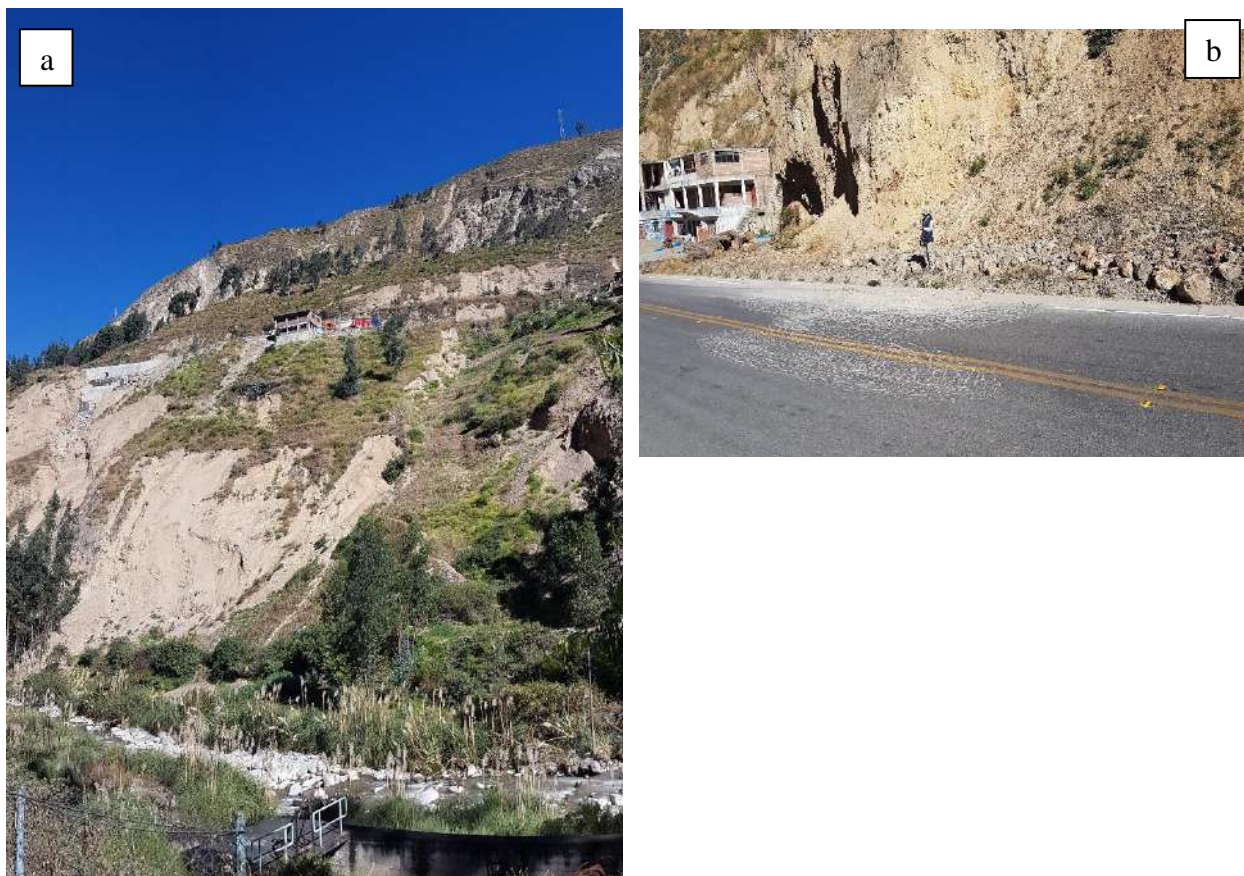
Foto 4. (a). Derrumbes de suelos y rocas en ladera de sector Daza-San Mateo; (b)  
Asentamientos y agrietamientos en plataforma (6B-009)

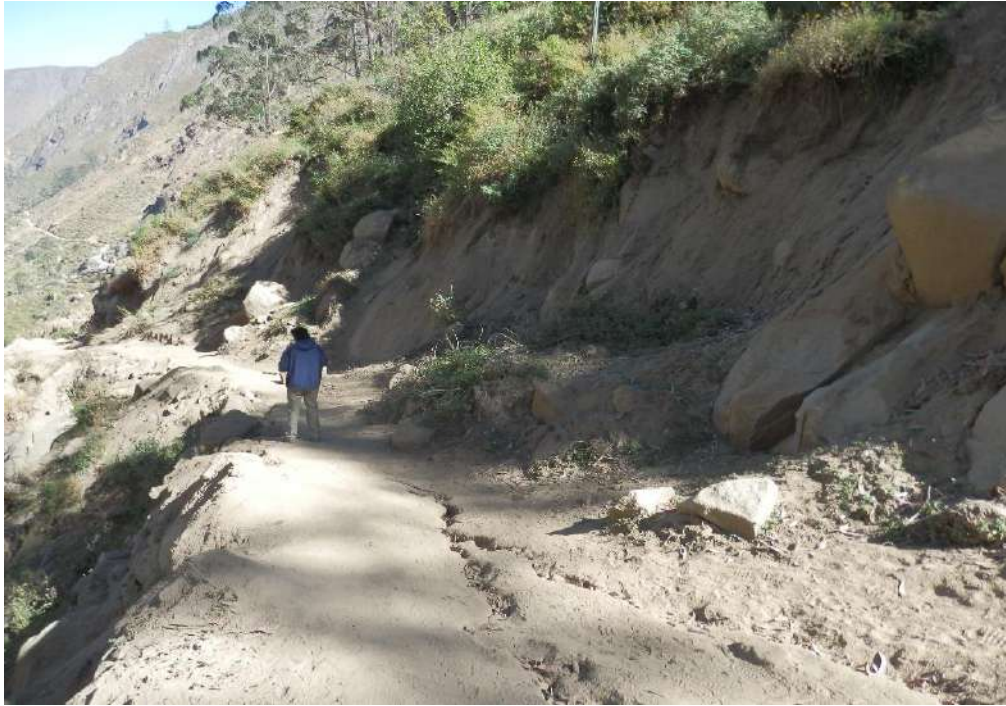
Foto 5. Derrumbe y colapso de un sector de terraplén de carretera de conexión a Tupe (6B-113)

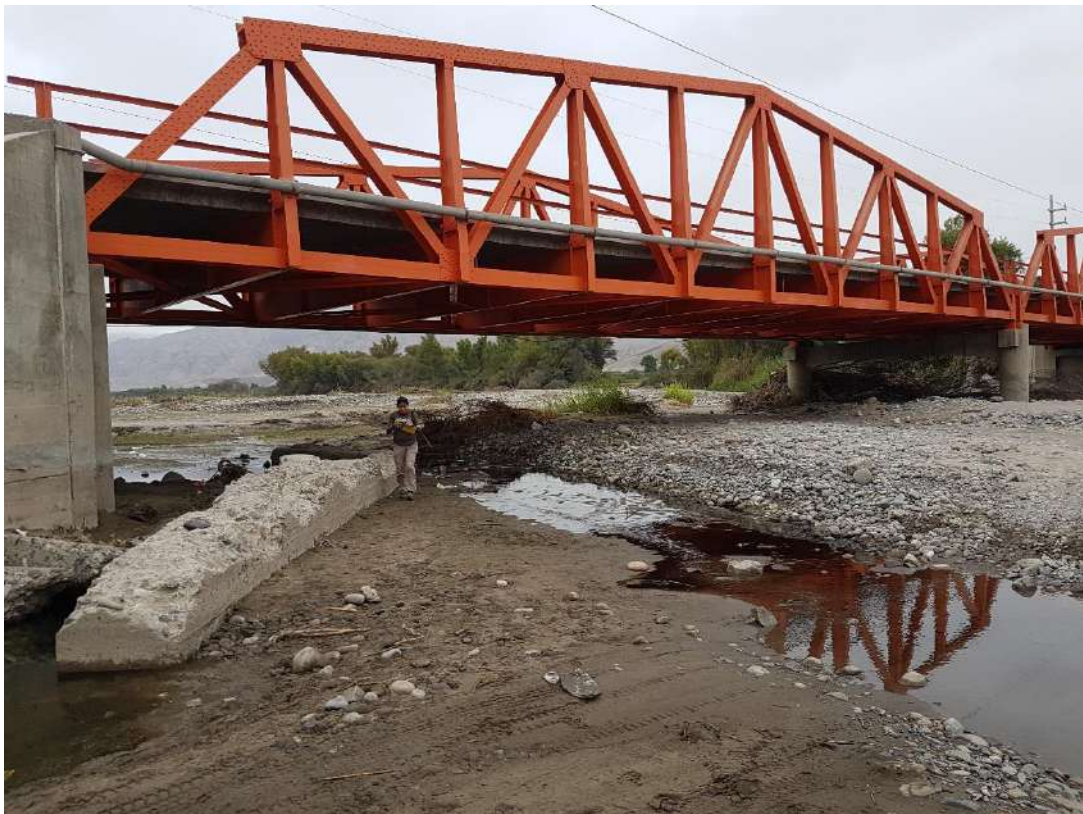
Foto 6. Colmatación de estribos en margen derecho del rio Grande (6B-204)

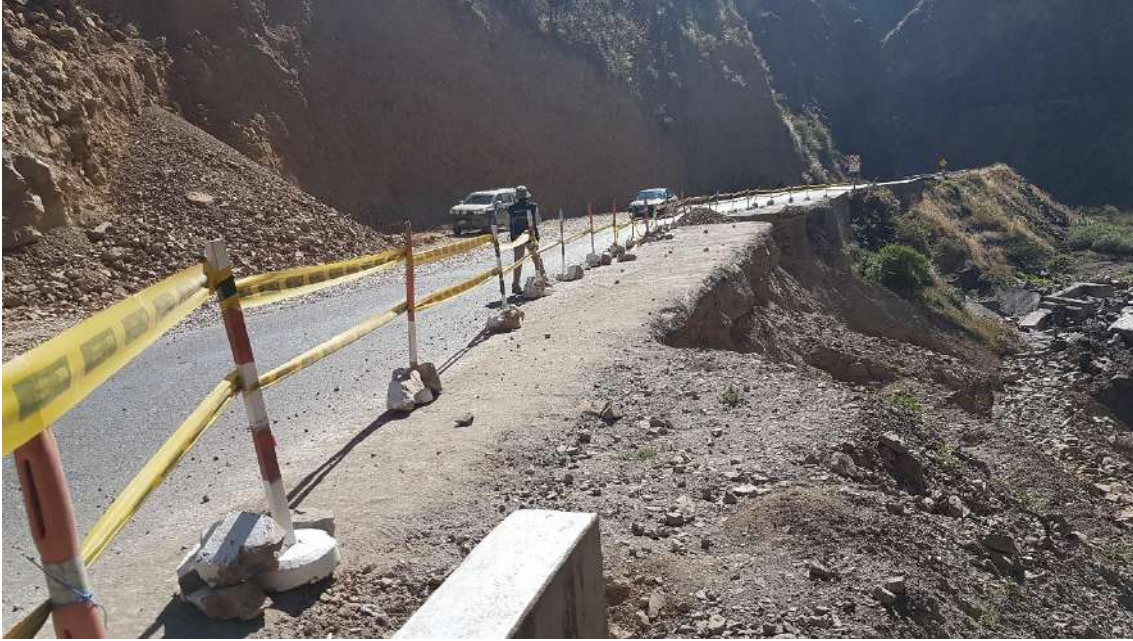
Foto 7. Derrumbe y agrietamiento en la plataforma de la carretera Central en km.82 (6B-008)

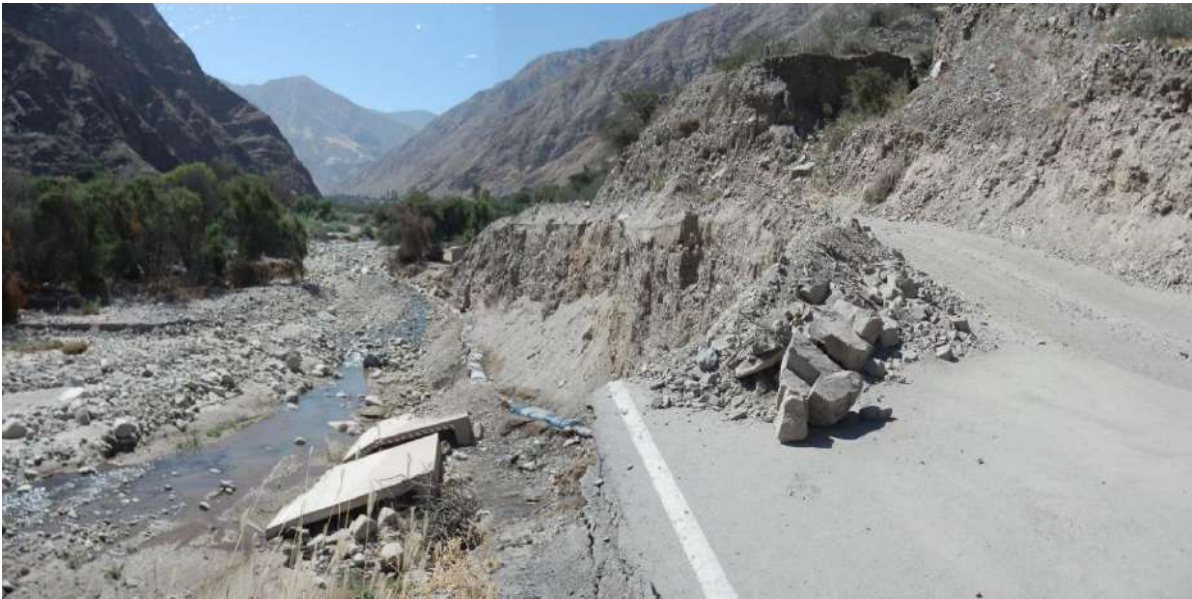
Foto 8. Derrumbe y colapso de plataforma en carretera Ingenio-Otocha (Palmar Alto) (6B-192)

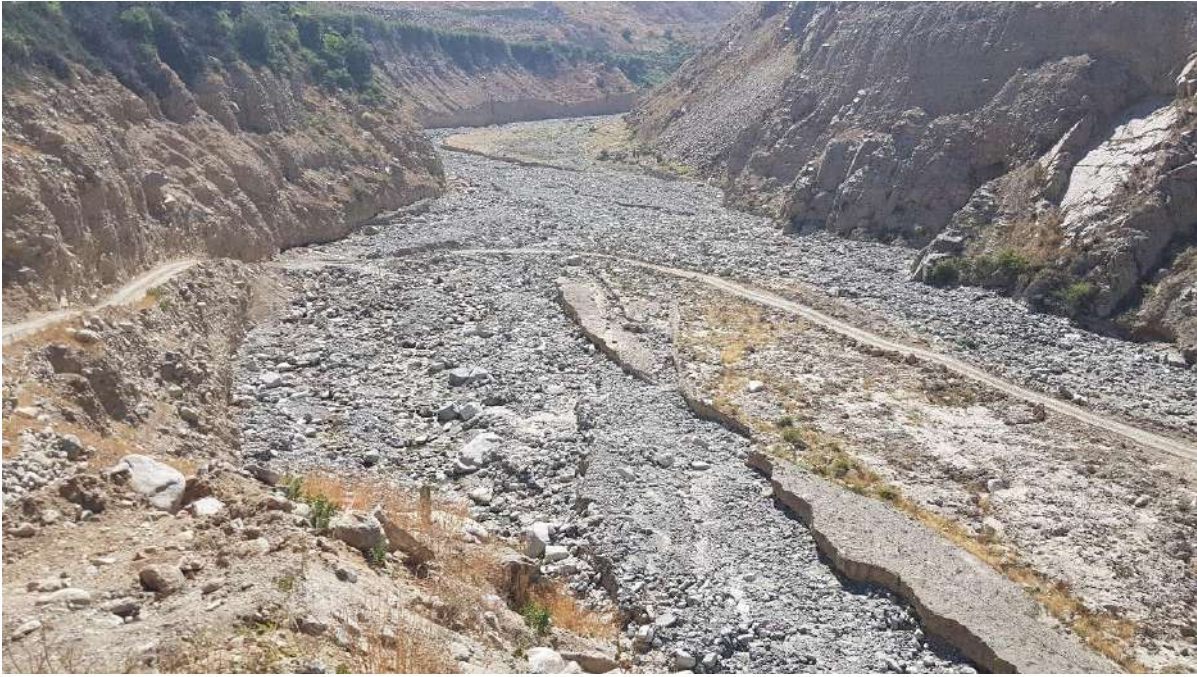
Foto 9. Flujo de rocas y lodo que cortan tramo de carretera Mala-Viscas sector Coñe (GB-049)

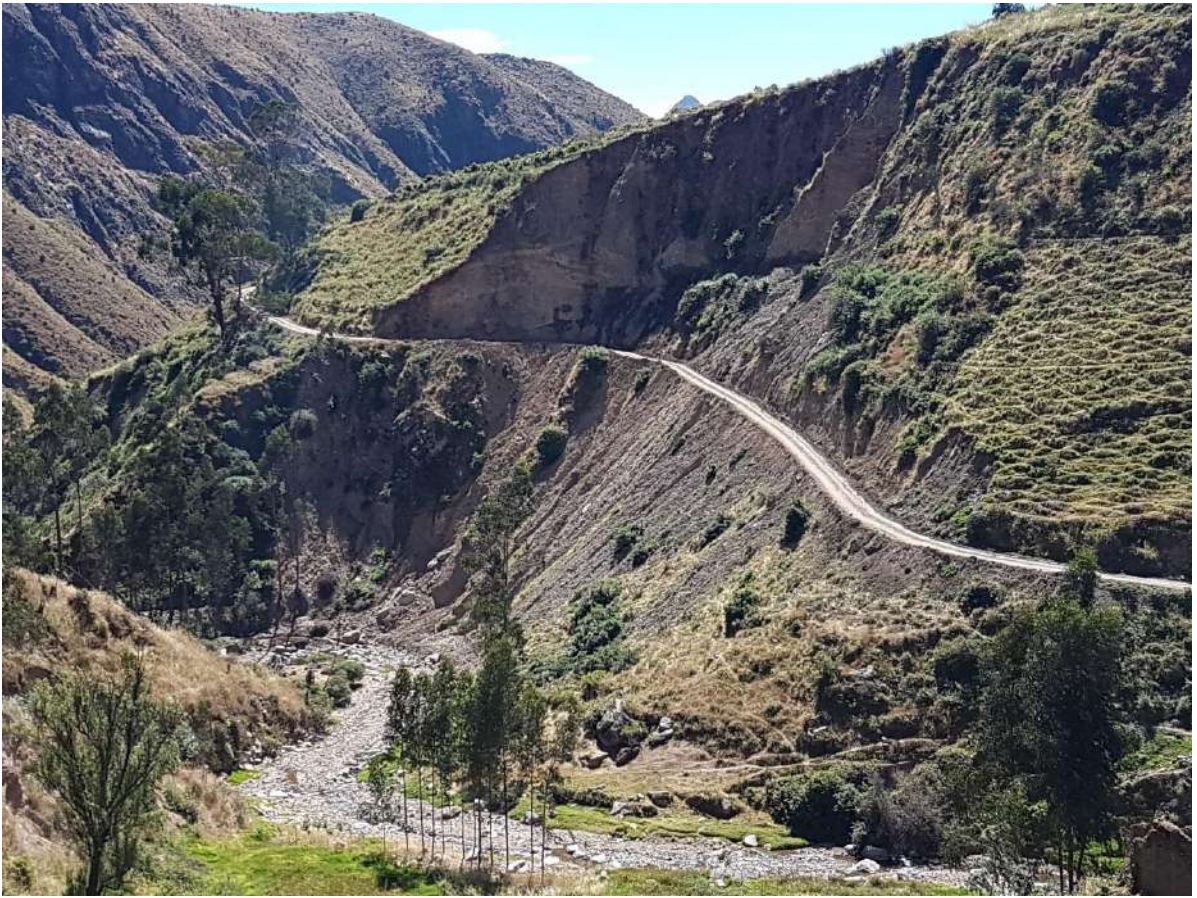
Foto10. Derrumbes en la carretera Chocos-Azángaro (6B-094).

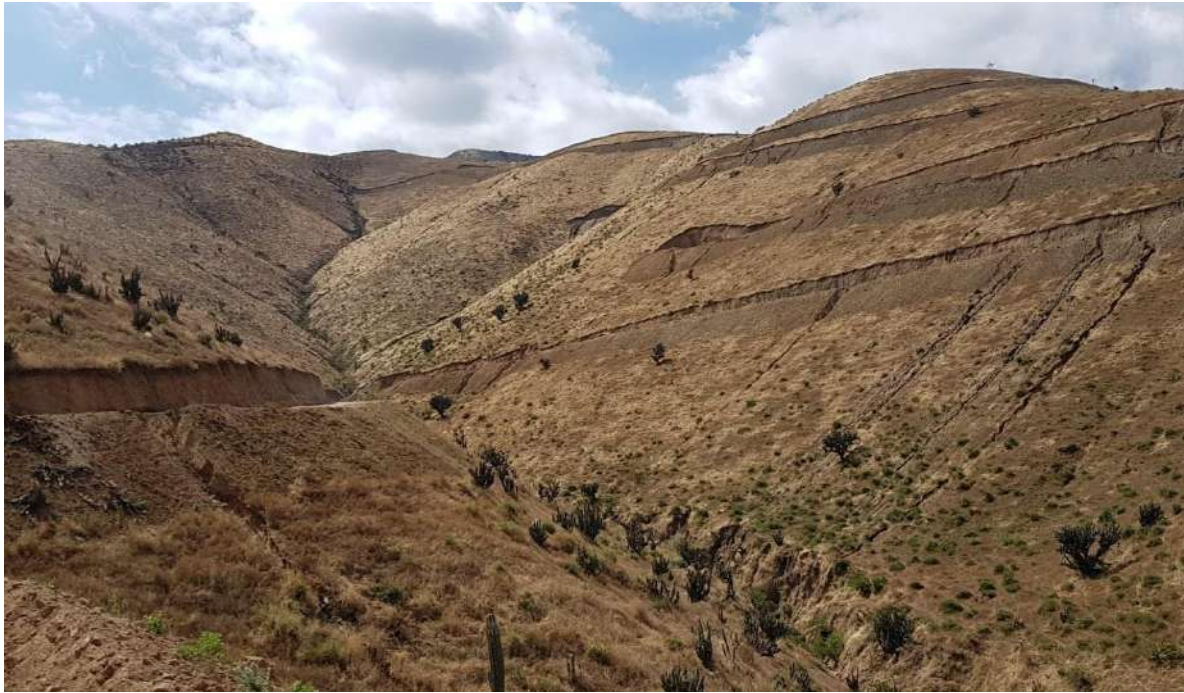
Foto 11. Erosión de laderas laminares en talud de corte de carretera Santo Domingo de los Olleros- Santa Rosa-Pampapacta (GB-019).

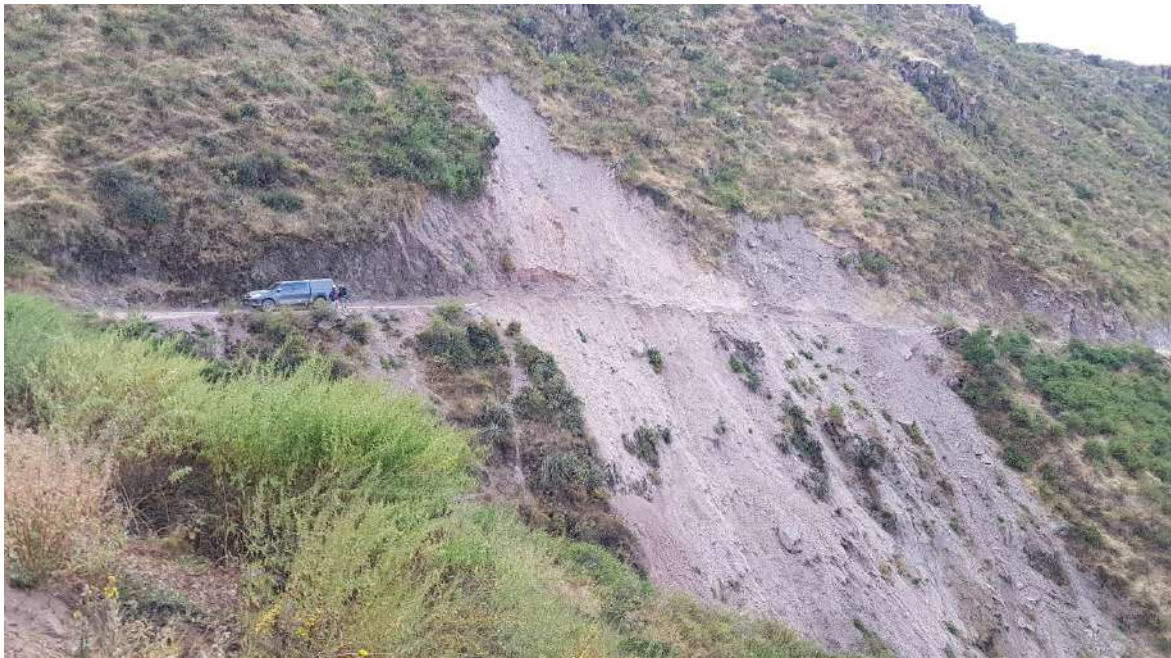
Foto 12. Derrumbes flujos en carretera Santo Domingo de los Olleros-Huallanchi (GB-016).

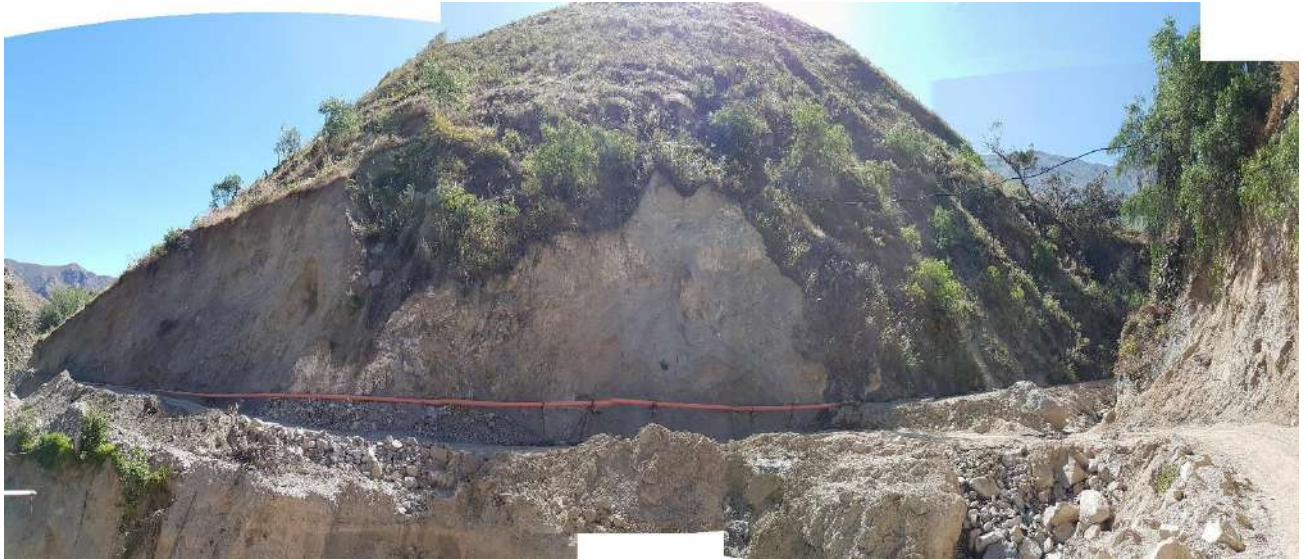
Foto 13. Derrumbe-flujos en sector Palca, (6B-087)

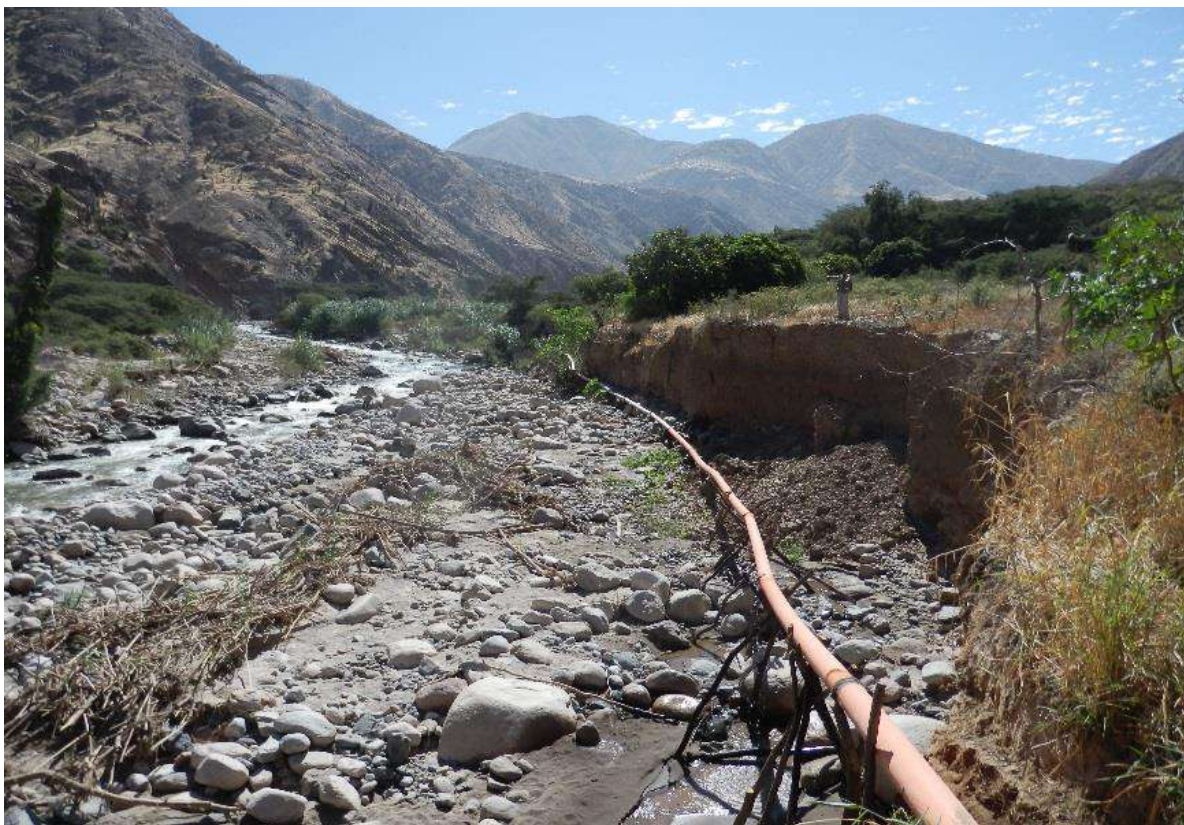
Foto 14. Erosión fluvial y derrumbe de canal de regadío en Sector Palmar Alto (6B-190).

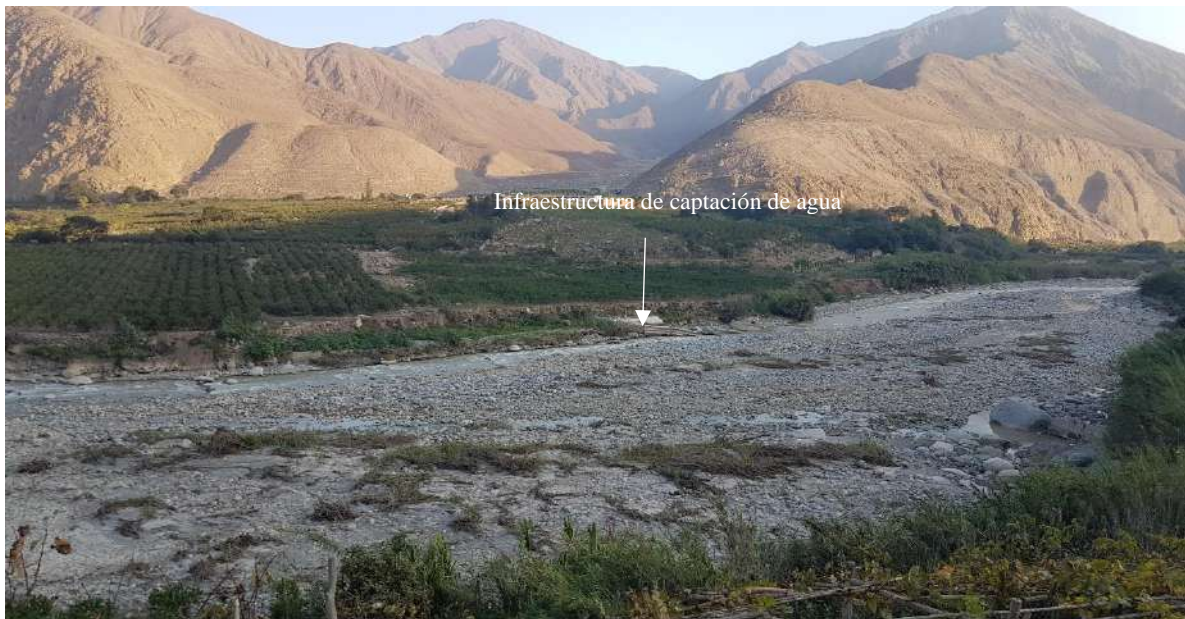
Foto 15. Inundación y erosión fluvial en Margen izquierdo del río Mala (La Vuelta-Yuncaviri-Era) (6B-041).

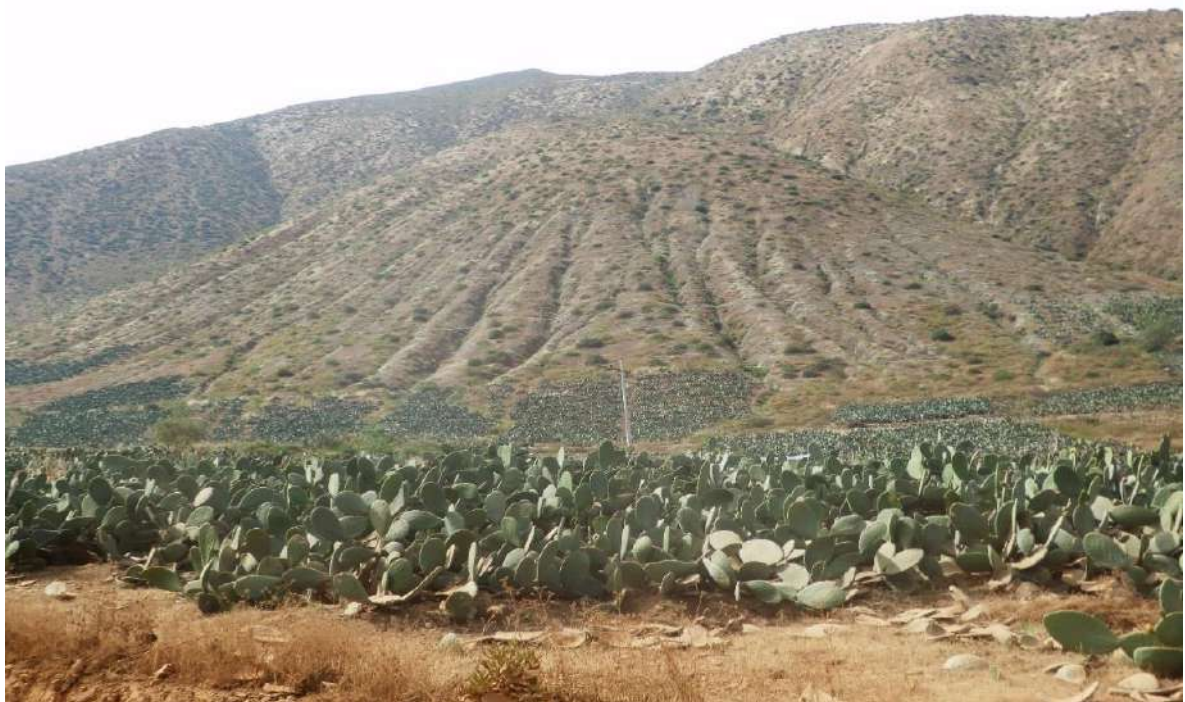
Foto 16. Erosión de laderas en surcos y cárcavas antiguas reactivadas que canalizan flujos y afectan parte de terrenos de cultivos y carretera Piedra Grande- Santo Domingo de los Olleros (6B-115).

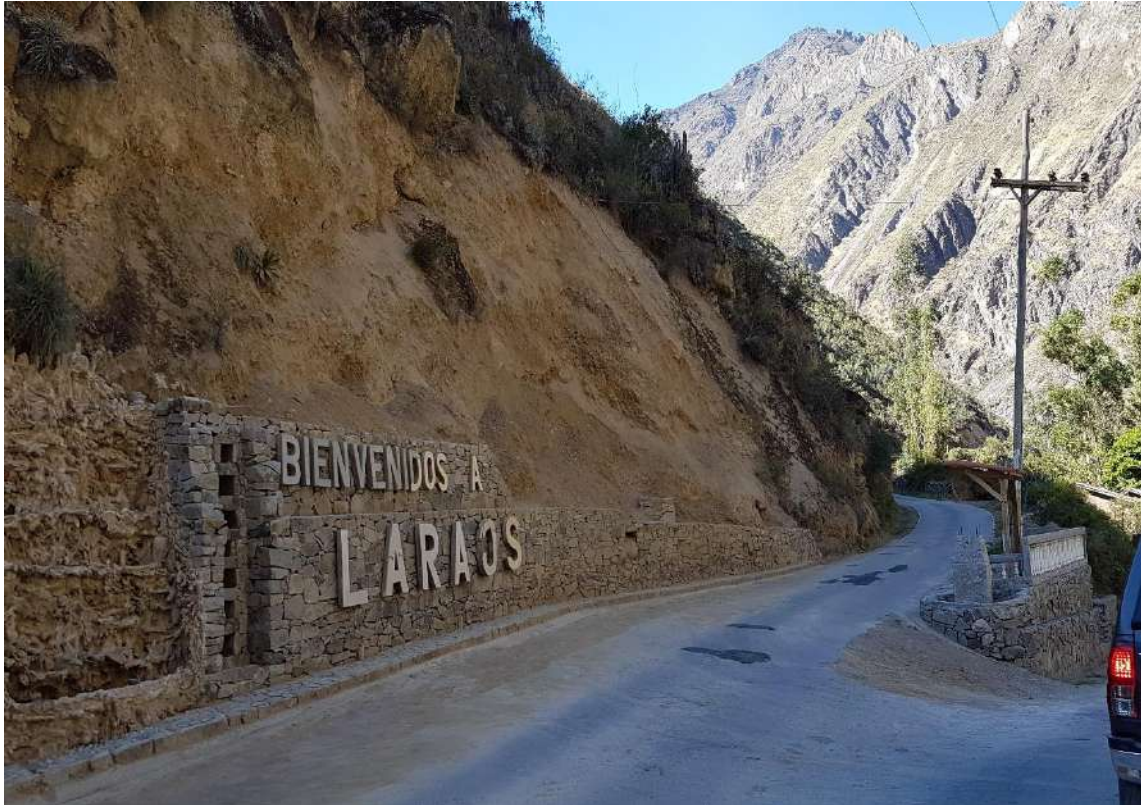
Foto 17. Derrumbe en muro de entrada a Poblado de Laraos. Afectación en gaviones y hundimiento en plataforma (6B-157).

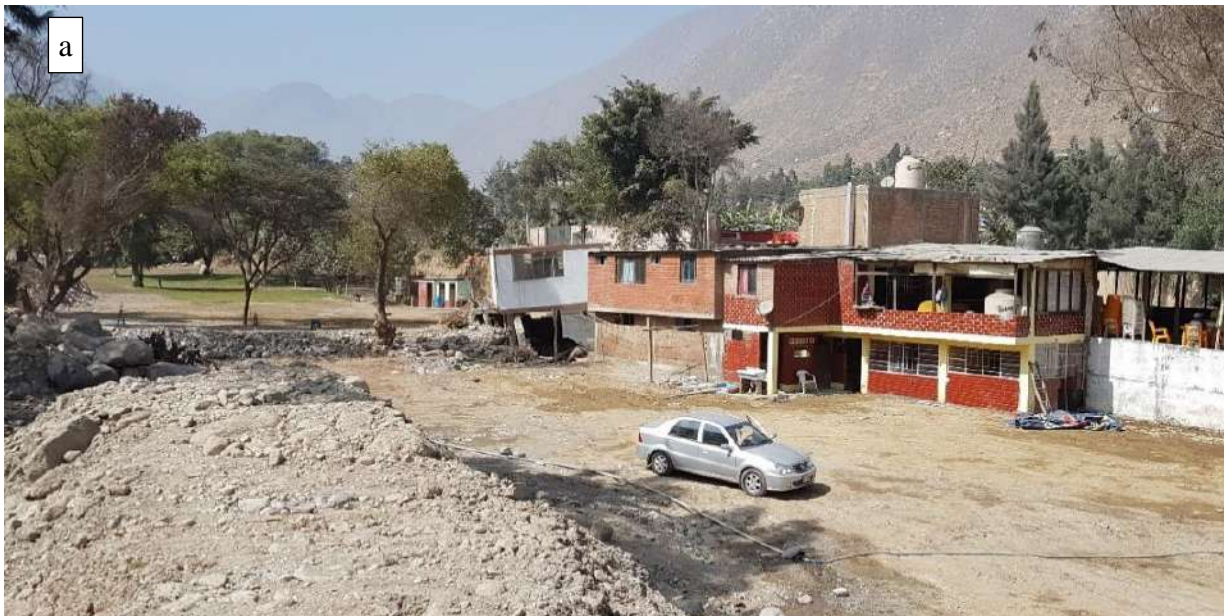
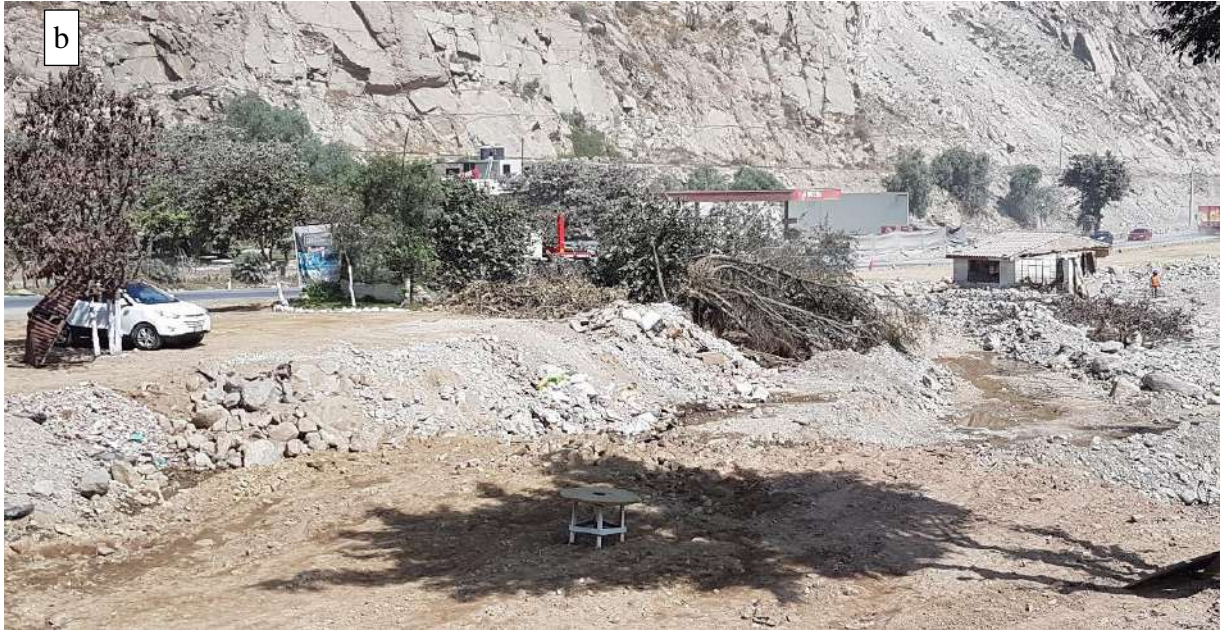
Foto 18. Inundación fluvial en el sector campestre Valle del Sol (6B-003). (a) Acción erosiva por desborde del río Rímac que afecta viviendas y áreas libres, colapso de alcantarillados (red de drenaje domiciliar) e inhabilitación de viviendas, (b) Viviendas e infraestructura de centro campestre dañados, que necesitan ser rehabilitadas.

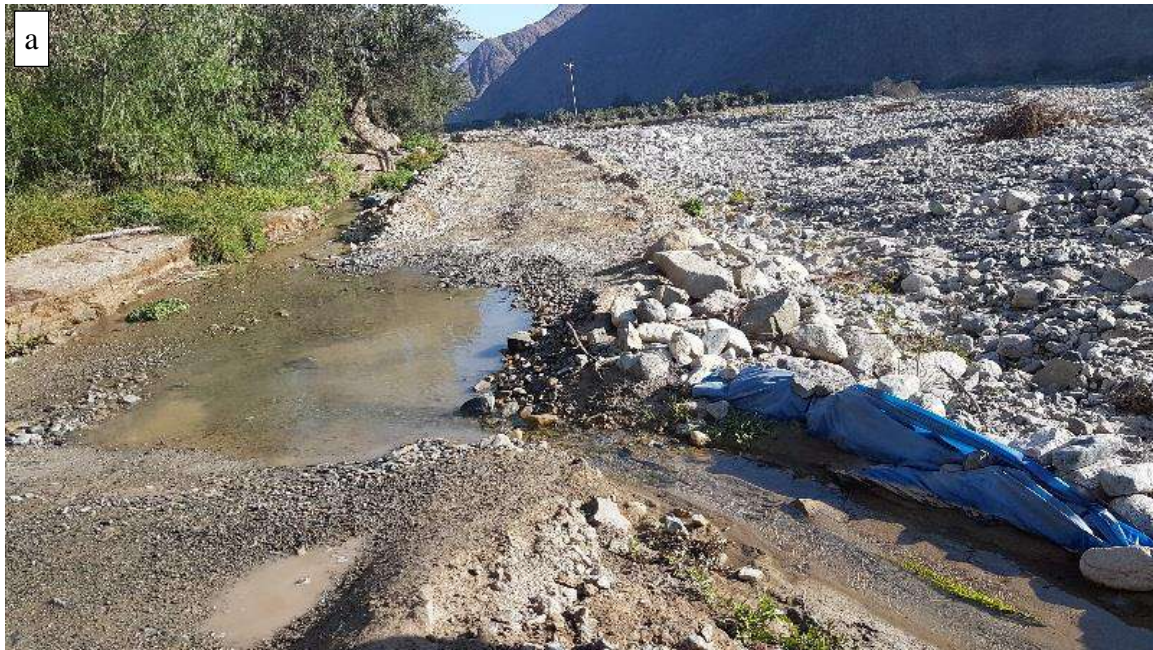
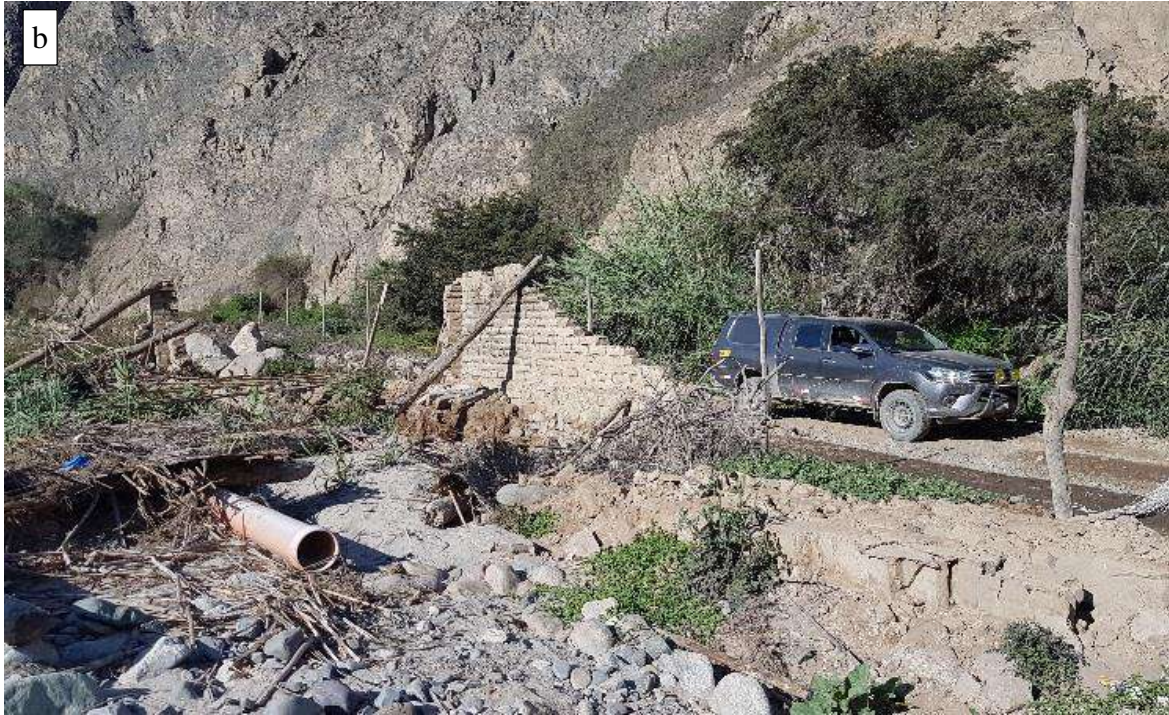
Foto 19. Inundación fluvial en el sector Huañañabe (6B-057). (a) Desborde del río Omas, afectando la carretera, áreas de cultivo, colmatando las bocatomas y el canal de riego. (b) Muros perimétricos caídos y red de alcantarillado inhabilitado, cubiertos de depósitos que removieron arbustos y malezas.

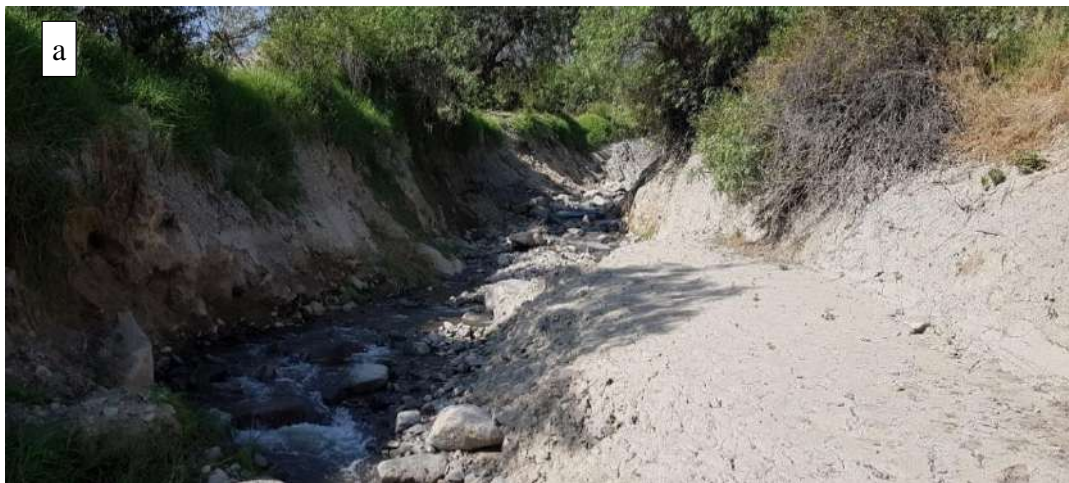
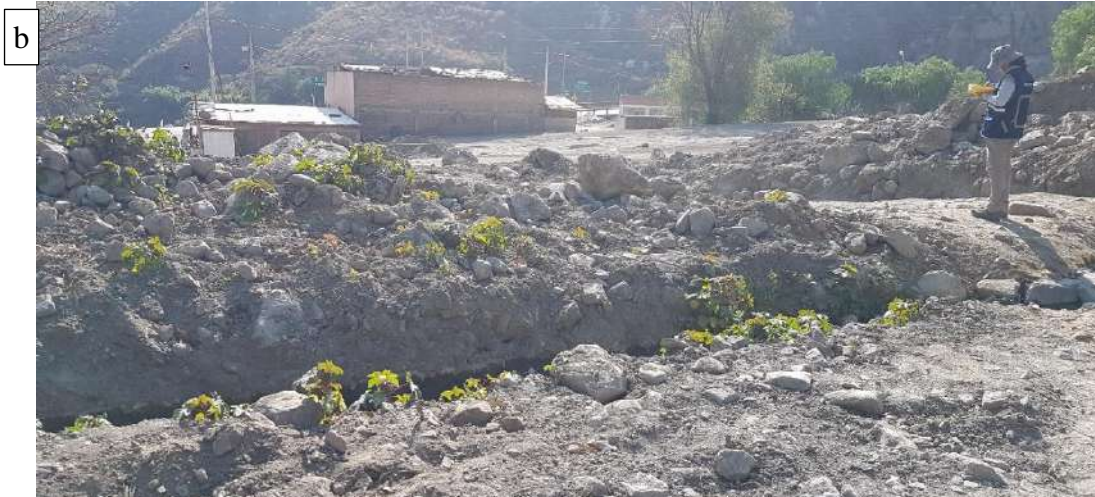
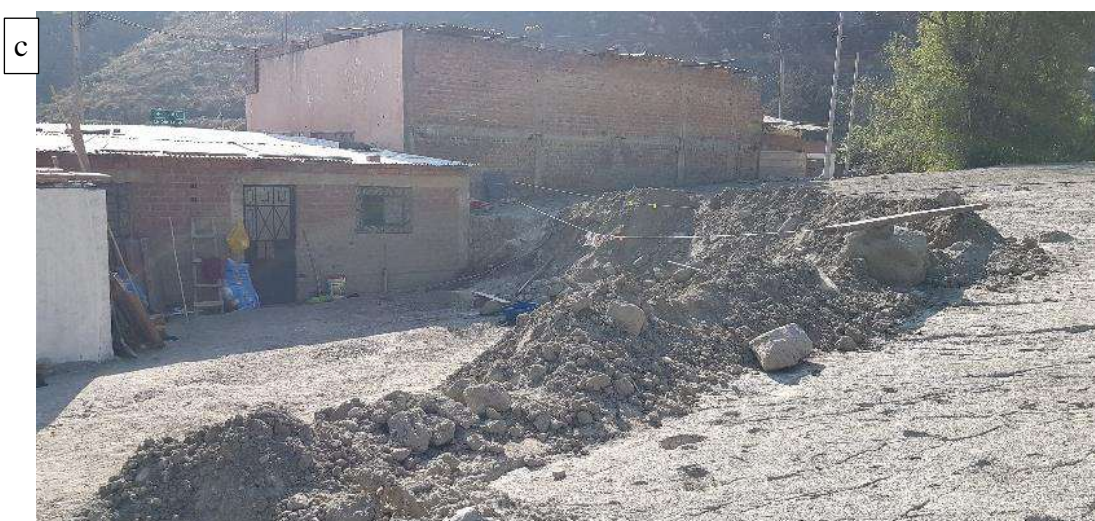
Foto 20. Flujo de lodo en el sector Santa Rosa, Pucshcama, (6B-007). (a) Depósitos de lodo que alcanzaron los 1.5 metros de altura. (b) Cubrieron el canal. (c) Cubrieron viviendas hasta 1.60 metros.

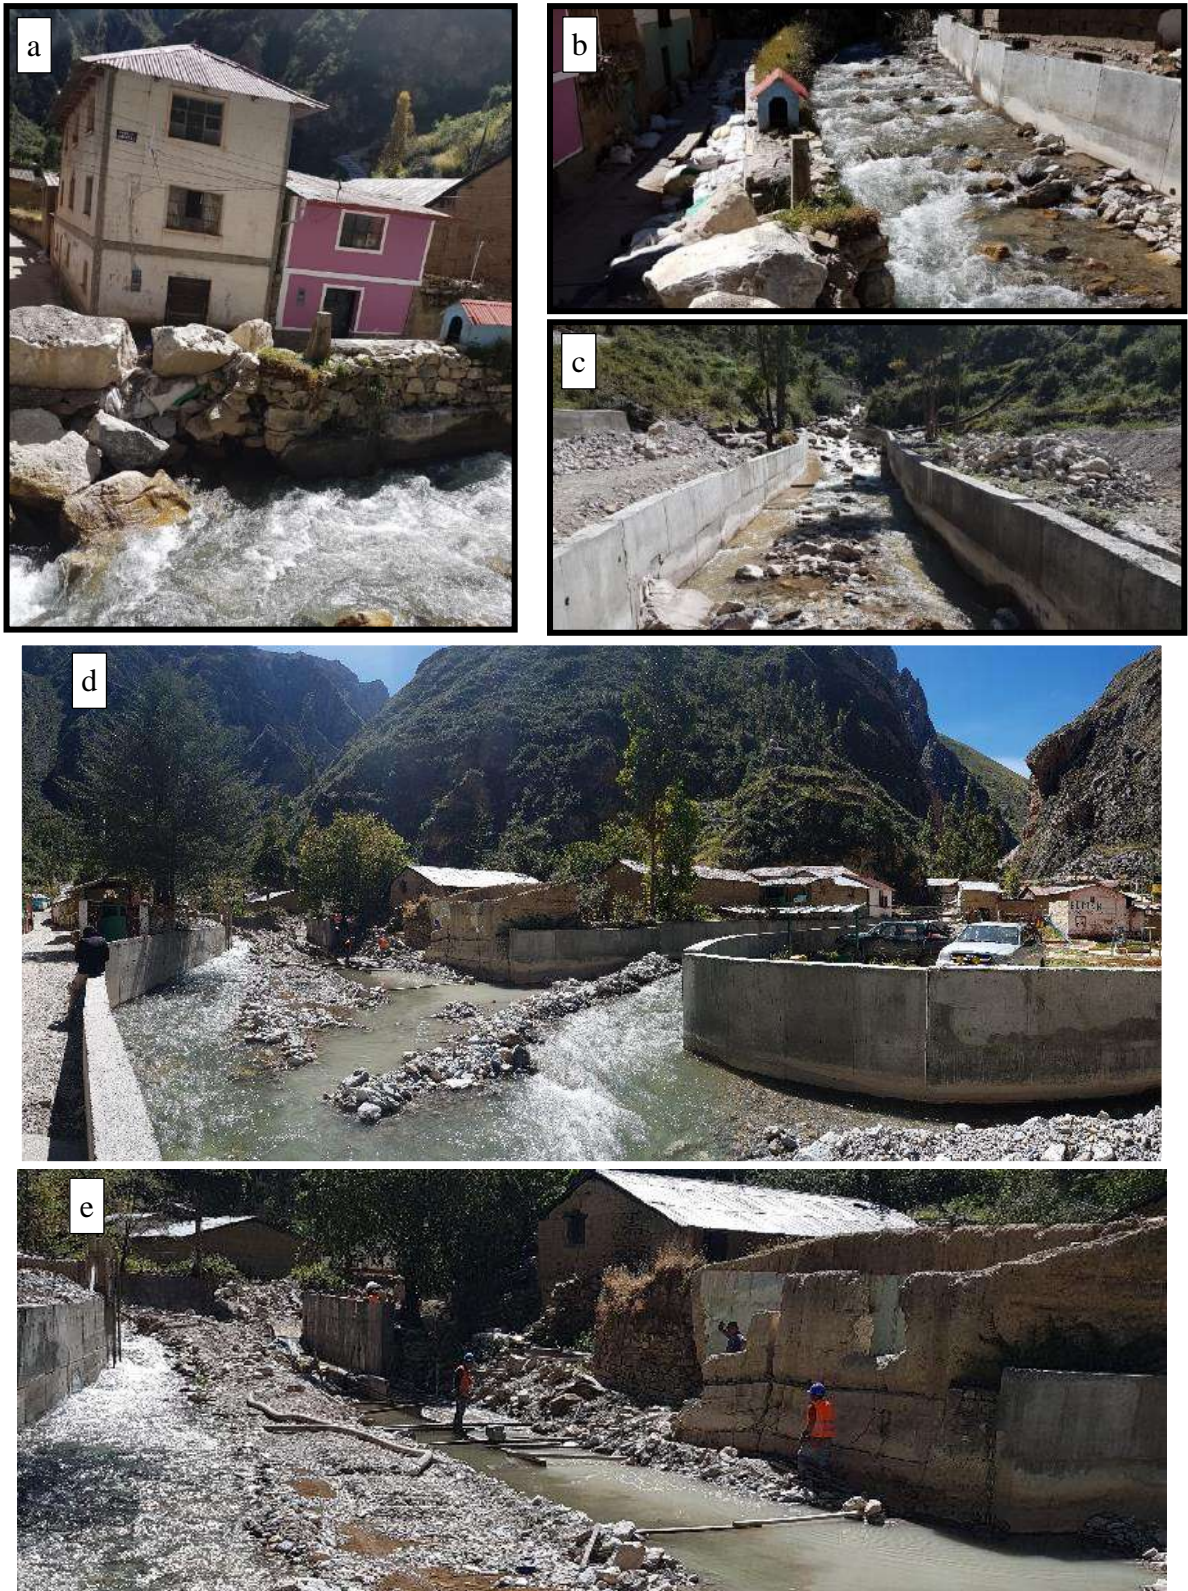
Foto 21. Flujos en el sector Tomas (6B-167). (a, b) Erosión de los muros de contención y desborde del río Huancachi, inundando calles y viviendas. (c) Flujo en la quebrada Sinhua. (d) Erosiones y desbordes en la confluencia de ambas quebradas. (e) Daños en la confluencia, 03 casas caídas que actualmente se vienen rehabilitando.

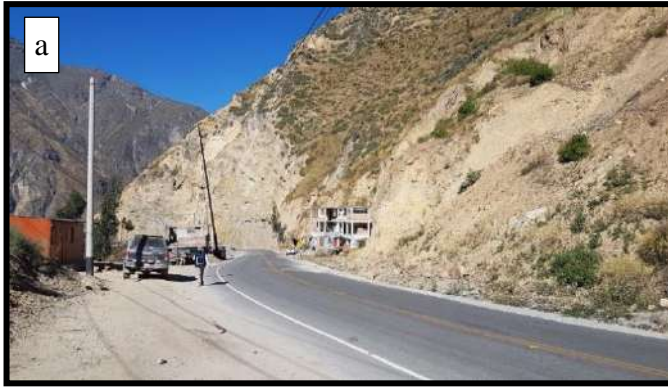
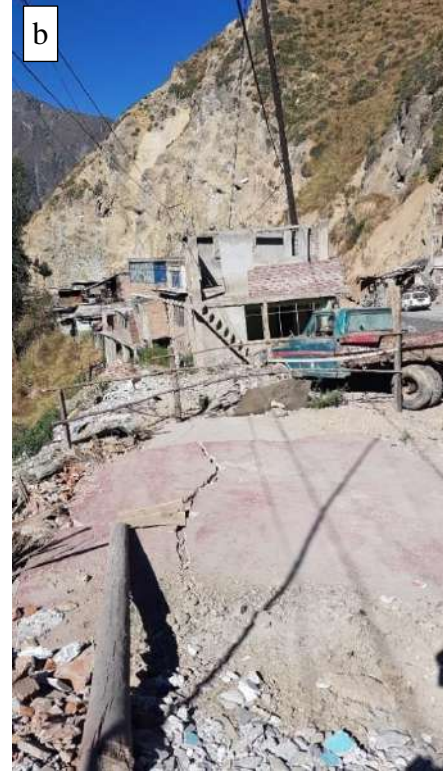
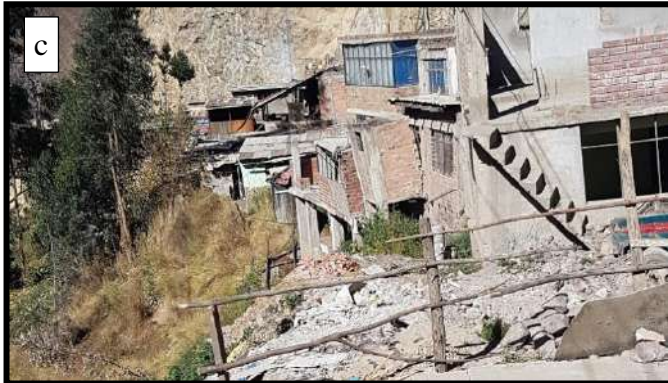
Foto 22. Derrumbe y asentamiento en el sector Daza (6B-009), (a) En la carretera central. (b, c) Grietas y amenaza a las casas que se encuentran en la carretera, debilitándolas para que se derrumben.
