Informe Técnico N° A6789

# PELIGROS GEOLÓGICOS Y GEOHIDROGEOLÓGICOS DETONADOS POR EL EVENTO DEL NIÑO COSTERO 2017 EN LA REGIÓN LIMA Y PARTE DE ICA

Diciembre 2017

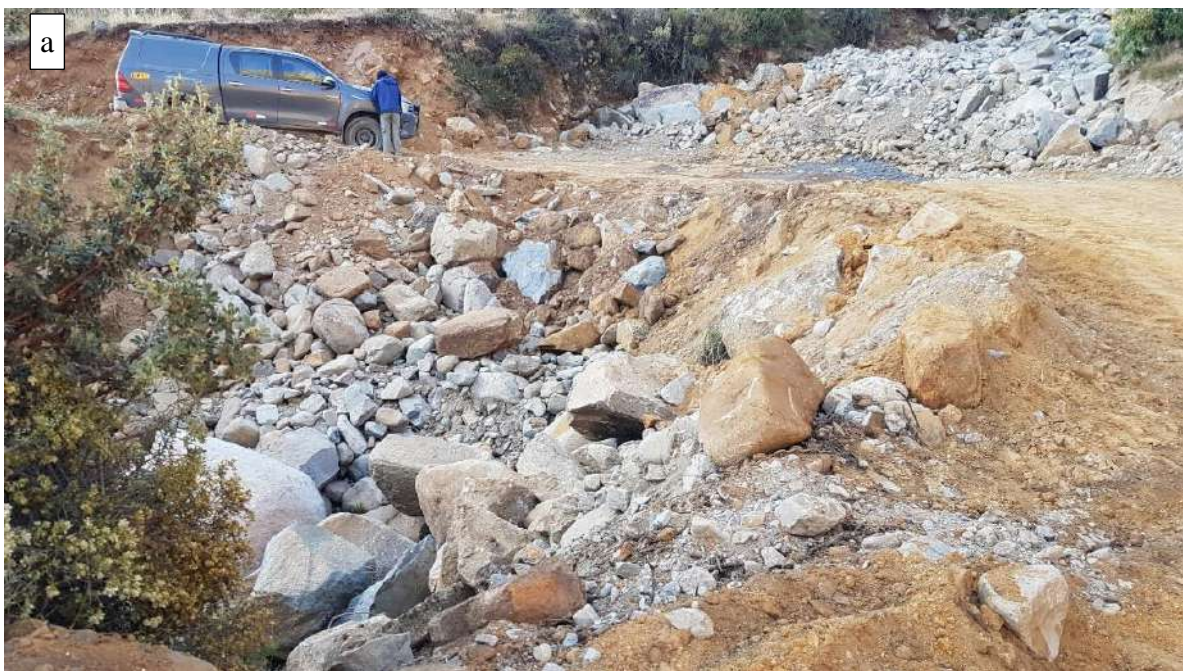
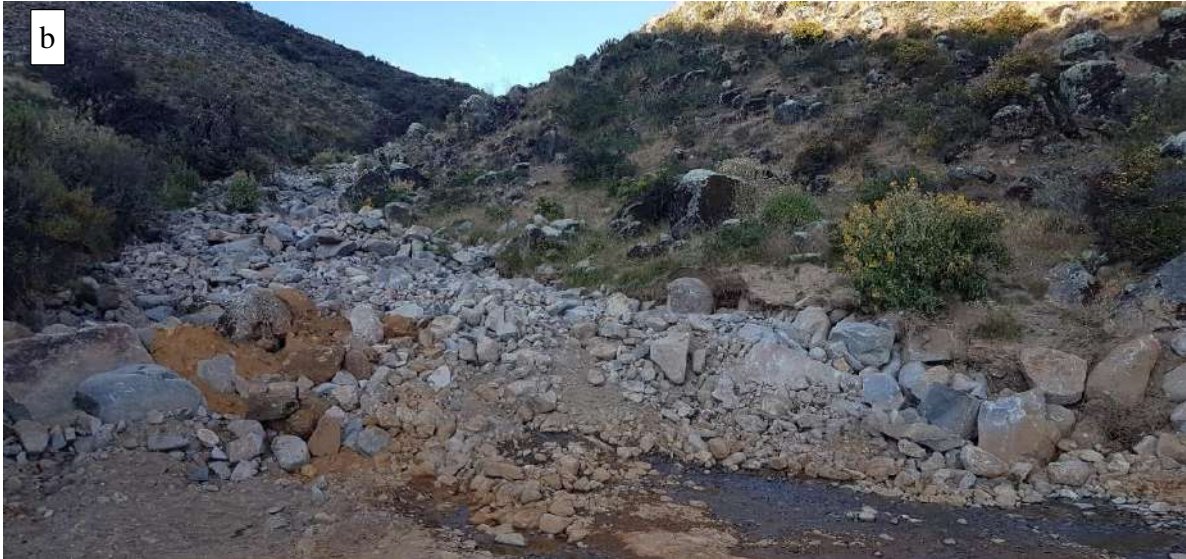
Foto 23. Inundación fluvial en el sector Tauripampa (6B-114). (a, b) Arrastre de bloques angulosos y subangulosos que afecto socavando el canal y causando daños en la carretera.

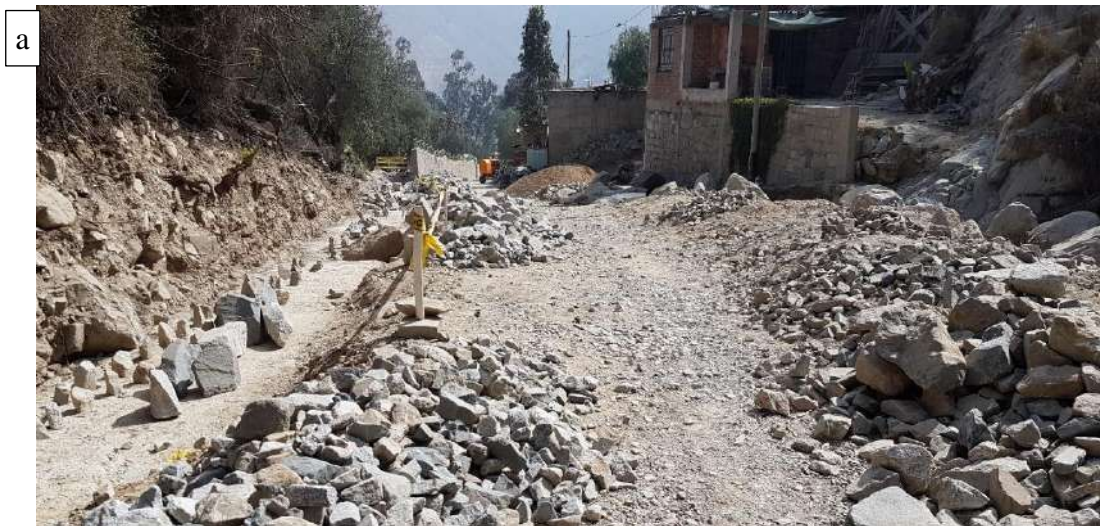
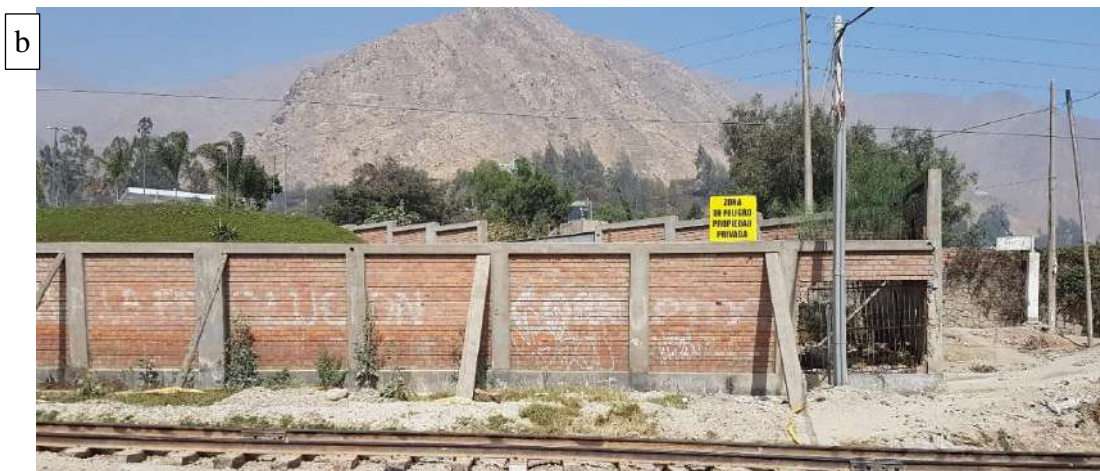
Foto 24. Flujos de lodo en el sector Piedra Grande (6B-001). (a) Los flujos causaron destrozos en muros de contención, alcantarillados colapsados (Complejo recreacional).

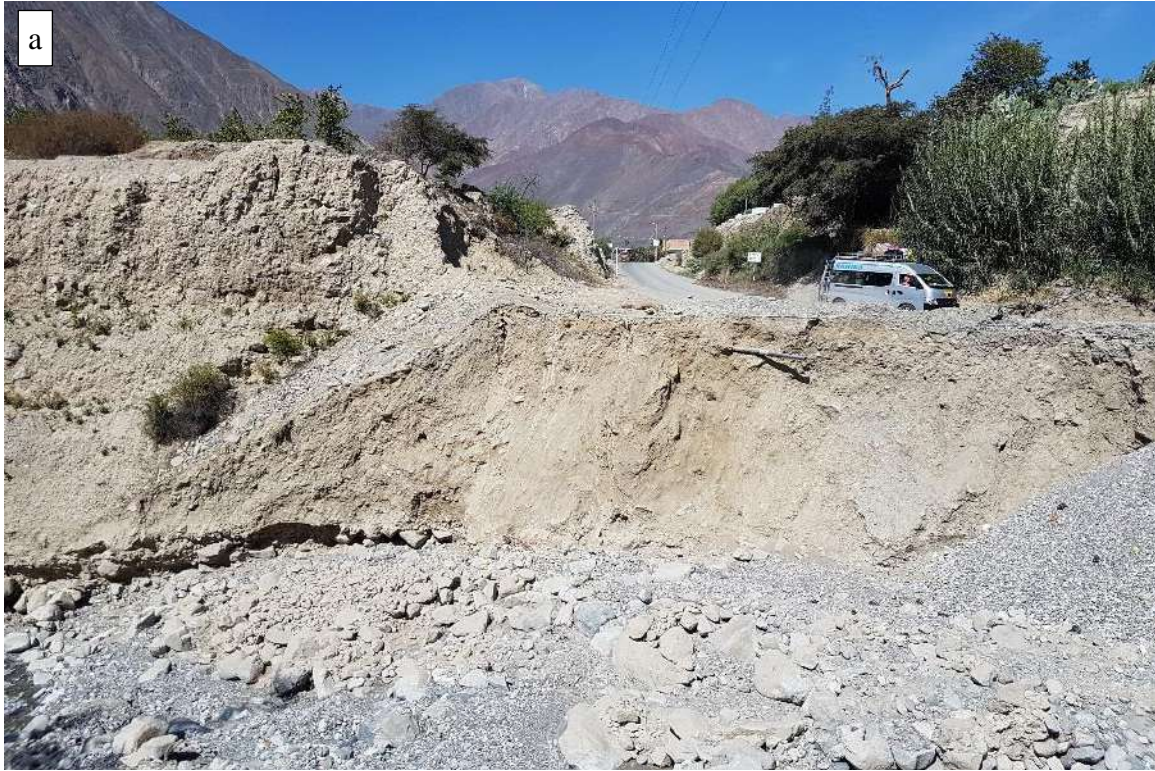
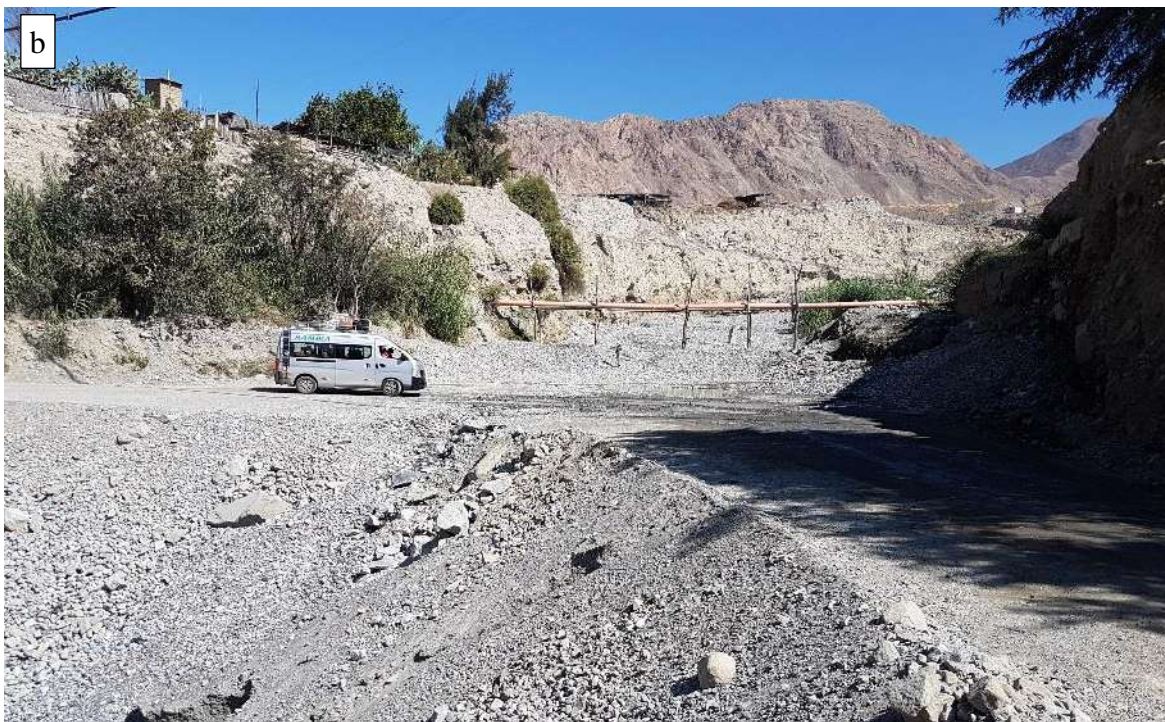
Foto 25. Flujo en el sector Machuranga (6B-077). (a) Los flujos alcanzaron depósitos de hasta 4.5 metros de altura. (b) Daños en las tuberías de agua, canal de riego y la carretera, actualmente se vienen rehabilitando.

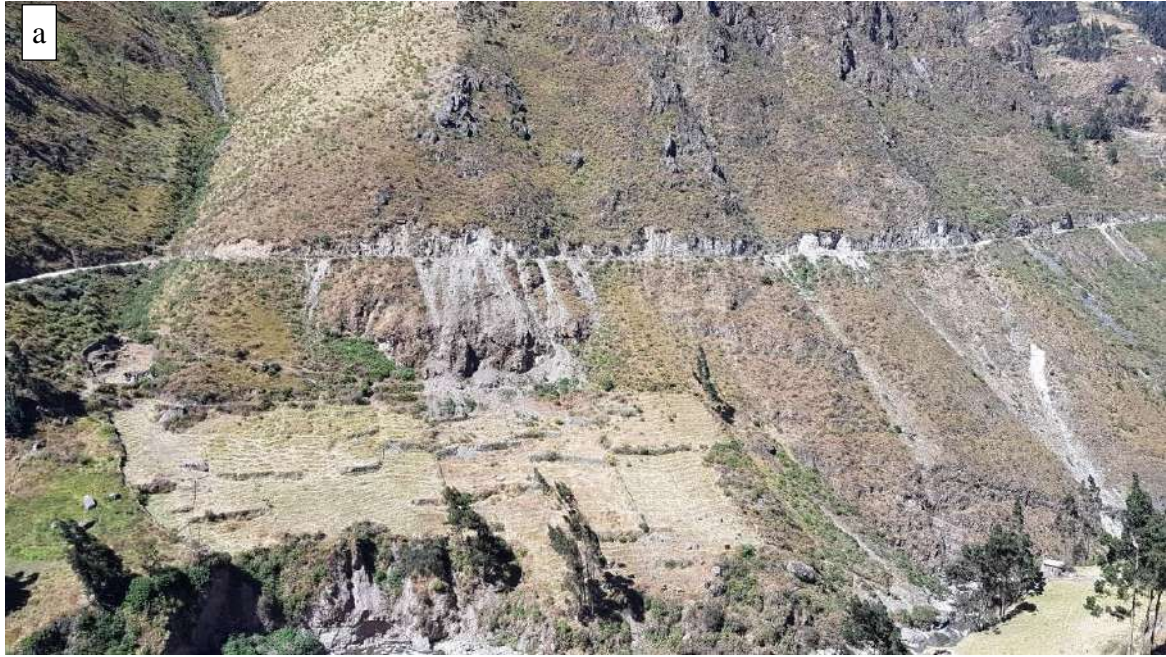
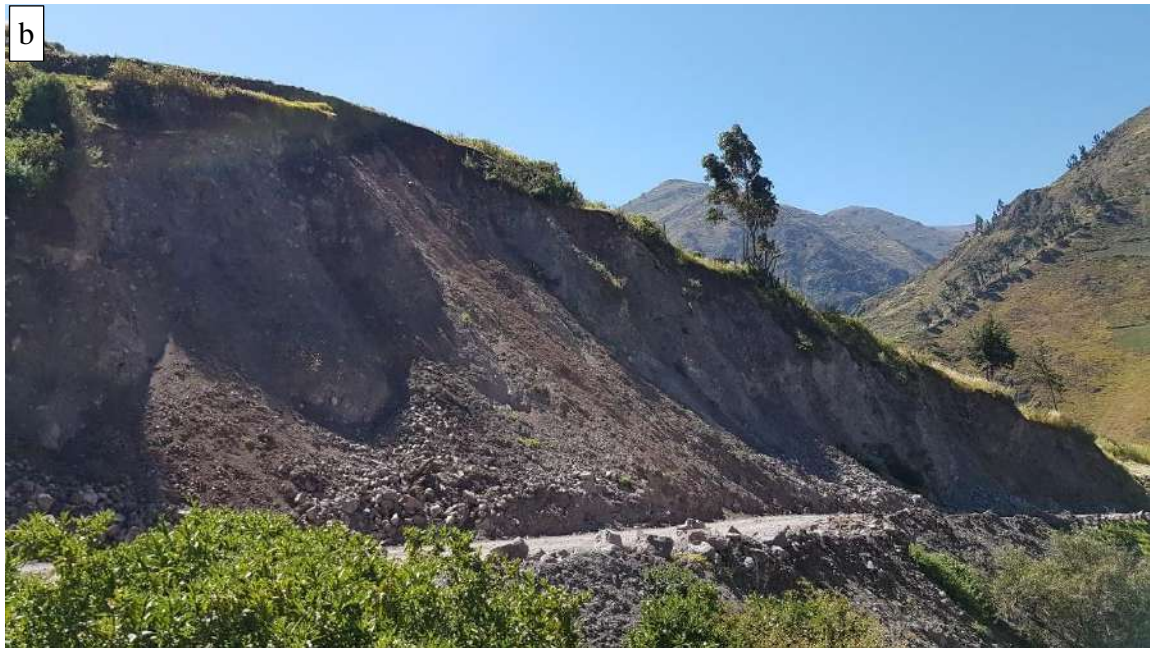
Foto 26. Derrumbes en el sector San Damián, (6B-013). (a) Se activaron diferentes derrumbes. (b) Los derrumbes cubrieron canales de riego en longitudes de hasta 50 metros de largo.

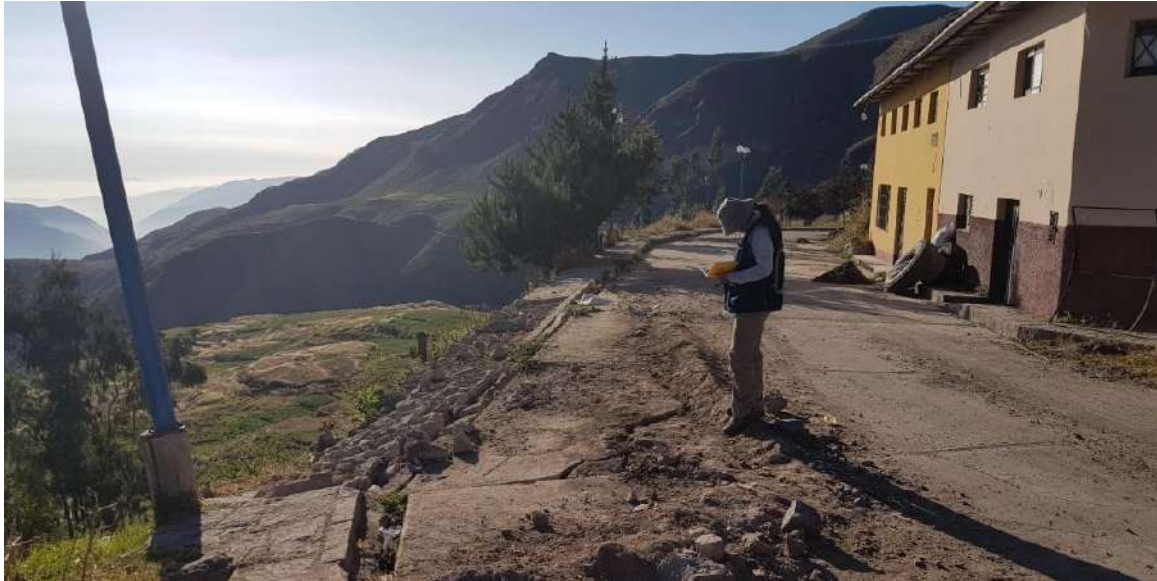
Foto 27. Asentamiento en el sector Langa, (6B-015), al ingreso del poblado, la carretera, la vereda y el poste de alumbrado eléctrico se ven afectados evidenciándose la remoción del terreno y grietas, producto de los cauces de los cursos de agua de las precipitaciones.

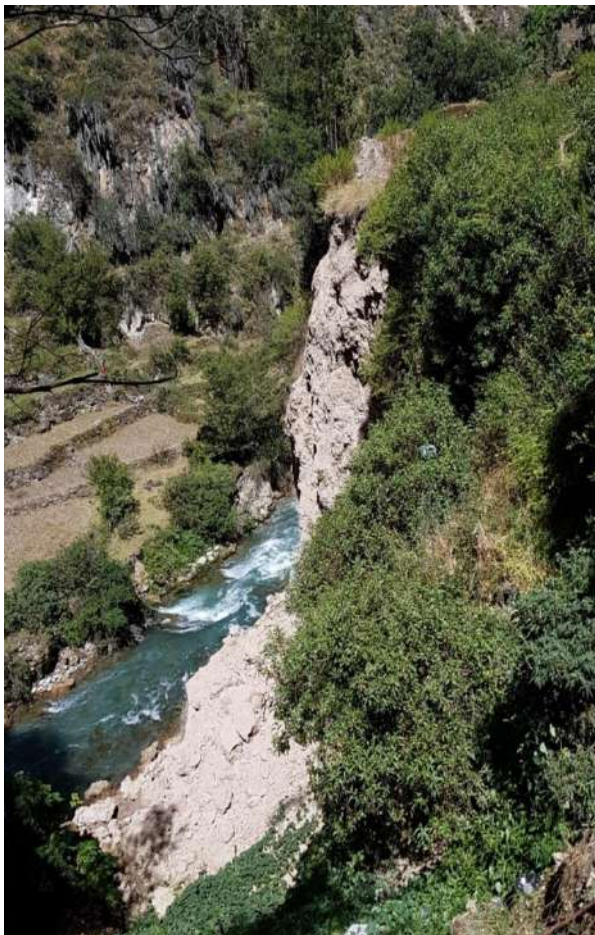
Foto 28 Derrumbe en el distrito Alis (6B-162)

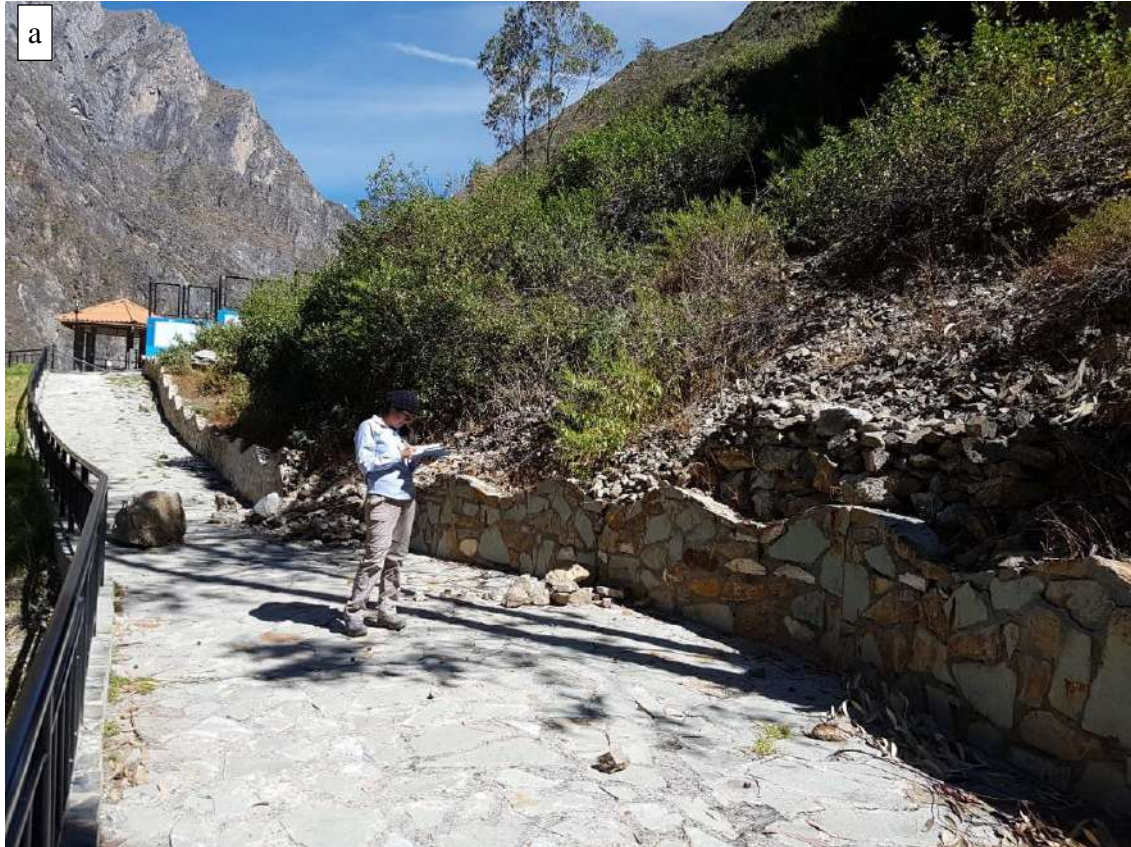
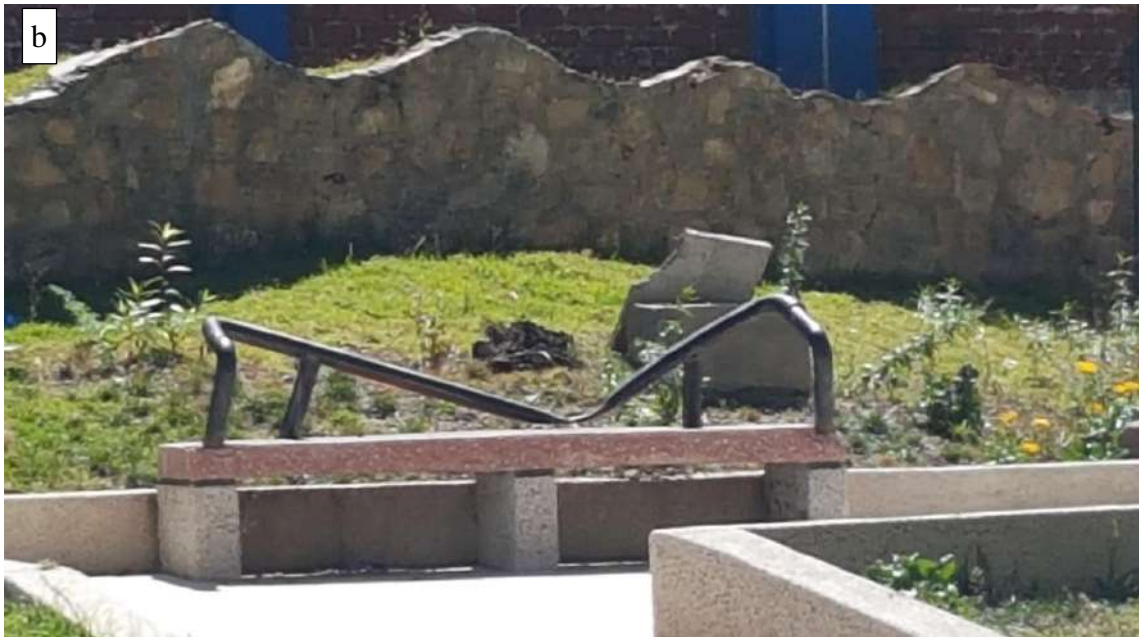
Foto 30. Derrumbes y caída de rocas en el sector Alis, (6B-163). (a) Caída de bloques de hasta 85 x 65 cm. (b) Daños en las infraestructuras del atractivo turístico del mirador del pueblo de Alis.

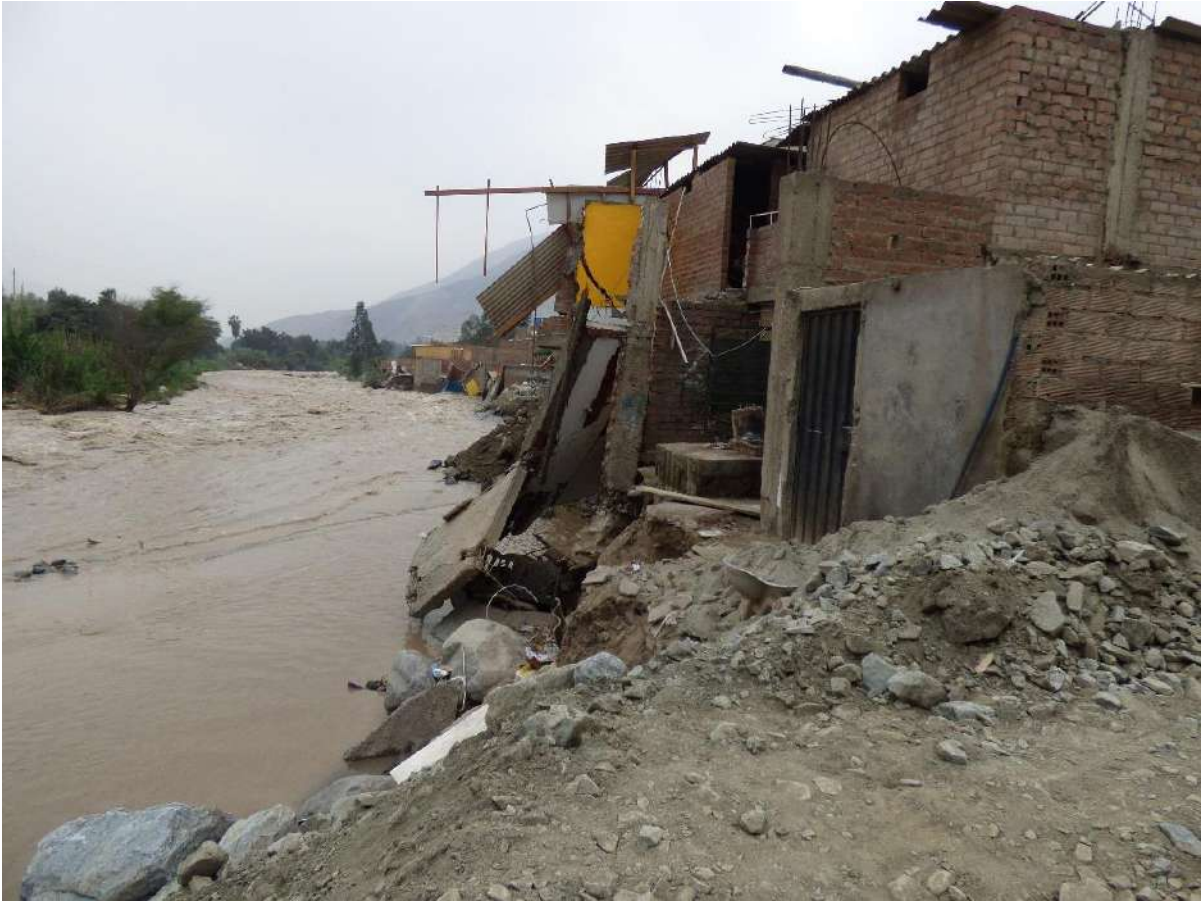
Foto 31. Sector Santa María (6C-033), casas afectadas por la erosión fluvial.

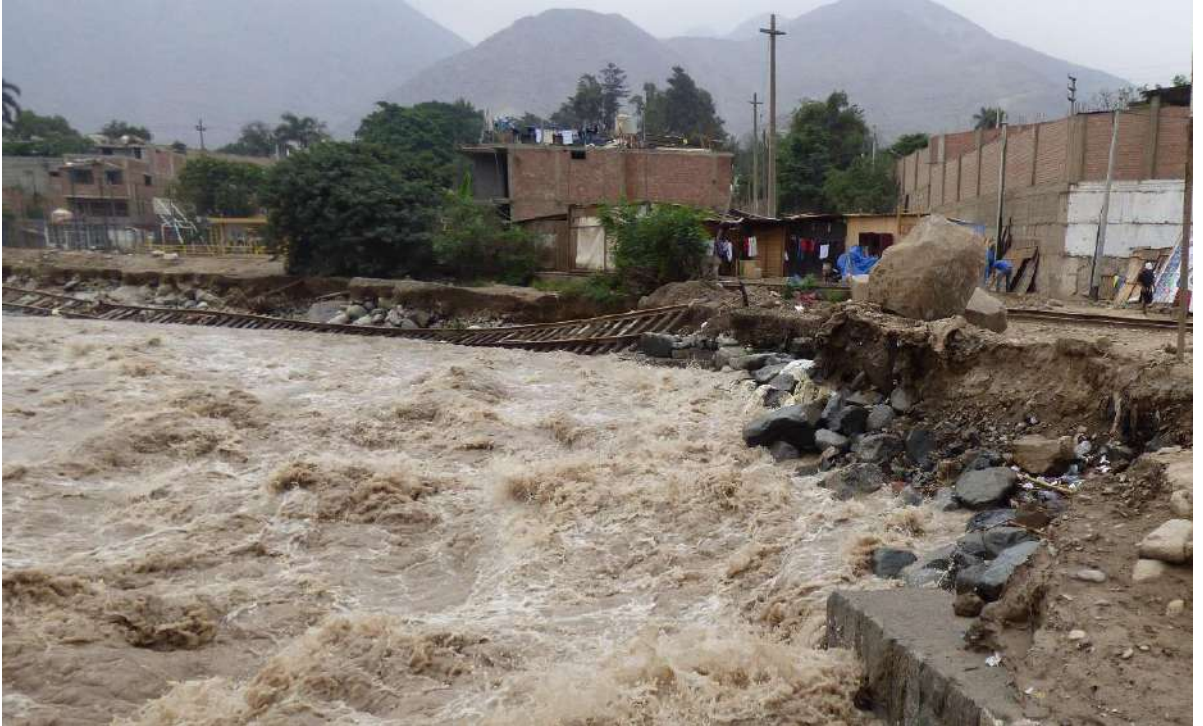
Foto 32. Vía del Ferrocarril Central- altura de Puente Caracol -Sector Los Cañaverales afectado por erosión fluvial (6C-114).

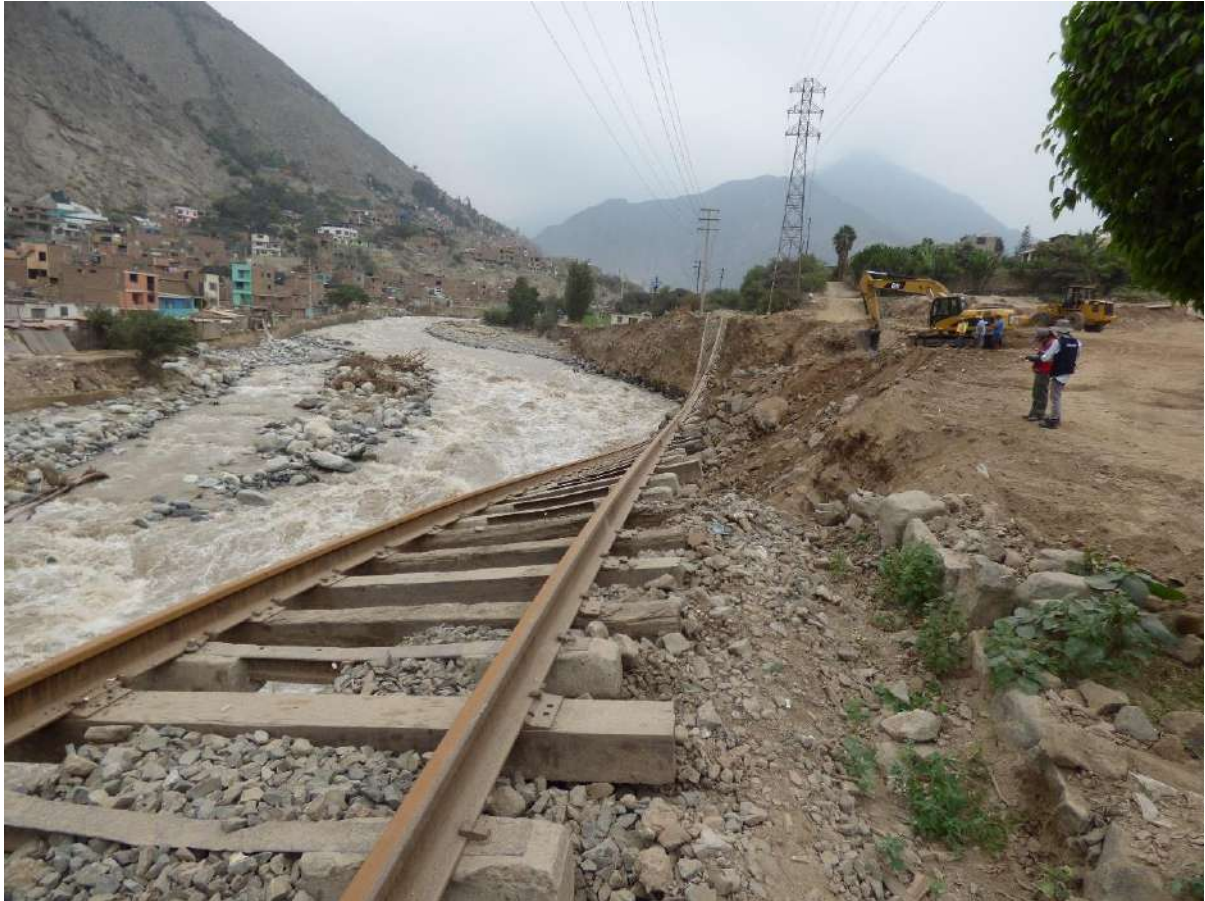
Foto 33. Sector La Perla en Chosica (6C-052). Erosión fluvial que afectó a vía férrea en un tramo de 80 m.

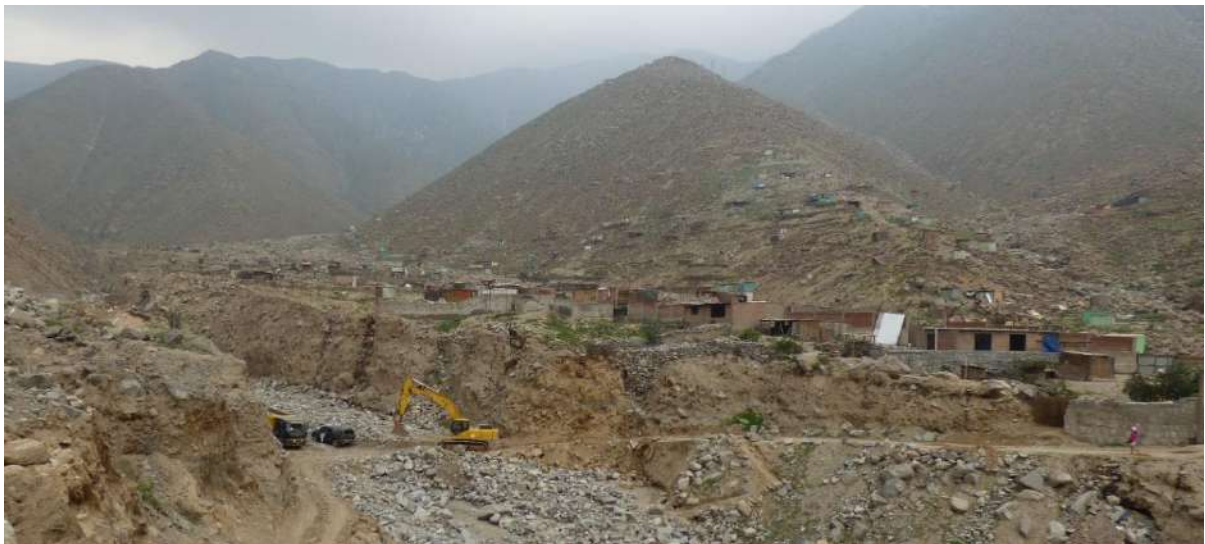
Foto 34. Parte alta de la Quebrada Quirio, sector La Esperanza, afectado por flujos de detritos. (Huarochirí). (6C-013)

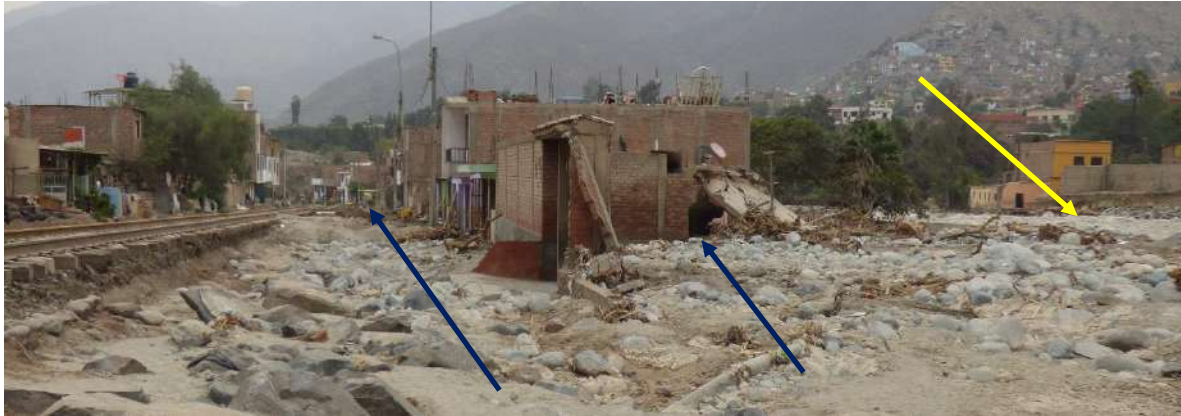
Foto 35. Sector Los Cañaverales en Chosica, afectado por inundación del río. Se muestra por donde se canalizó el río (líneas azules). La flecha amarilla indica el cauce del río (6C-051)

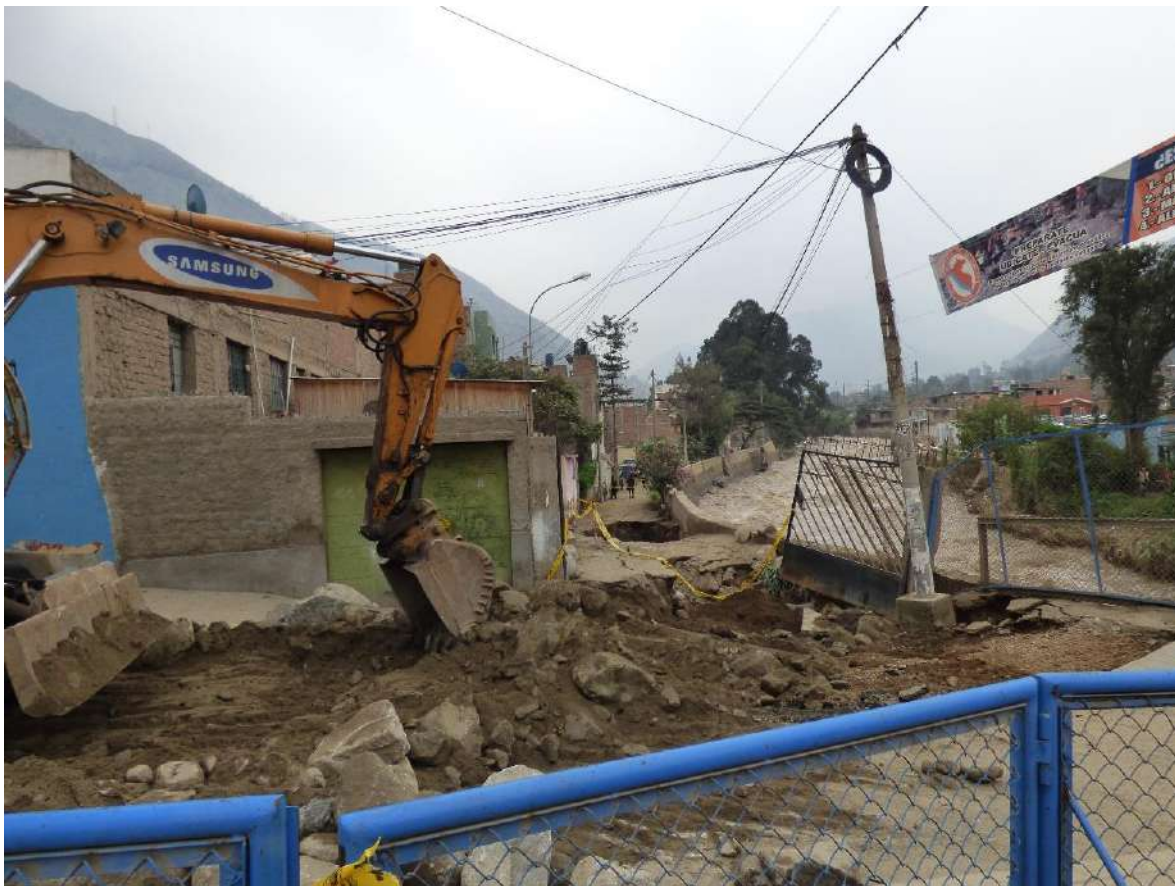
Foto 36. Viviendas del AH. Pro Cantagallo/La Florida, margen izquierda del río Rímac, afectadas por la erosión fluvial. (6C-256).

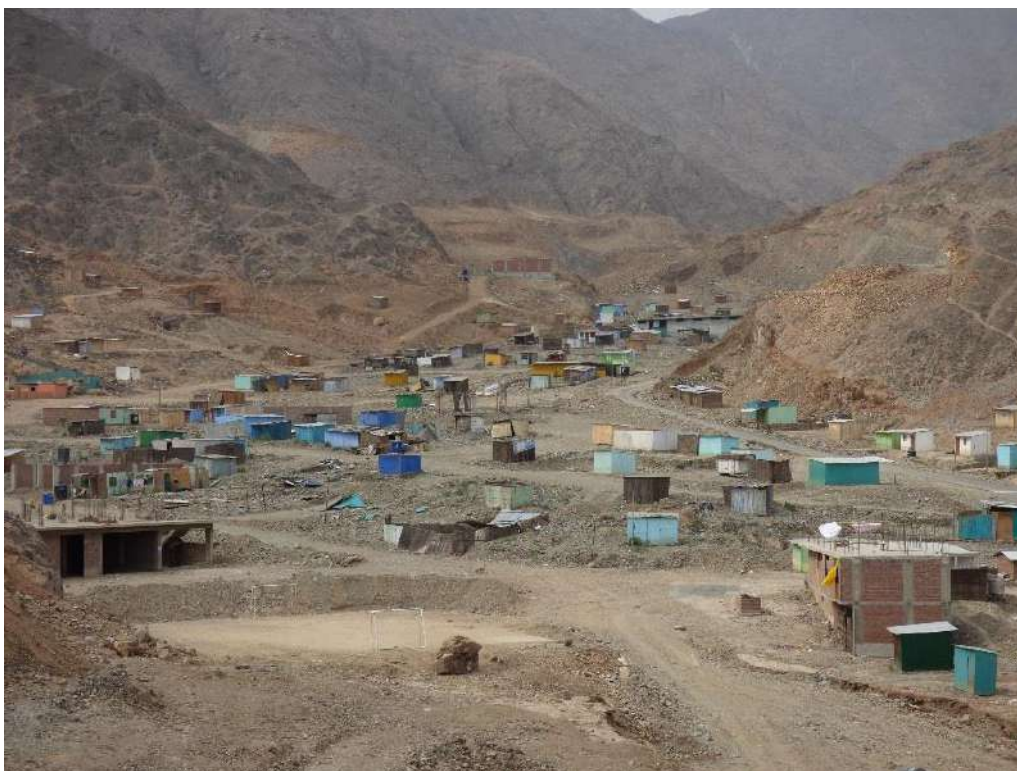
Foto 37. Asociación de propietarios Villa Jicamarca (cerro Media Luna), afectado por flujo de detritos canalizado, se observa que las viviendas están situadas en la quebrada seca (6C-153).

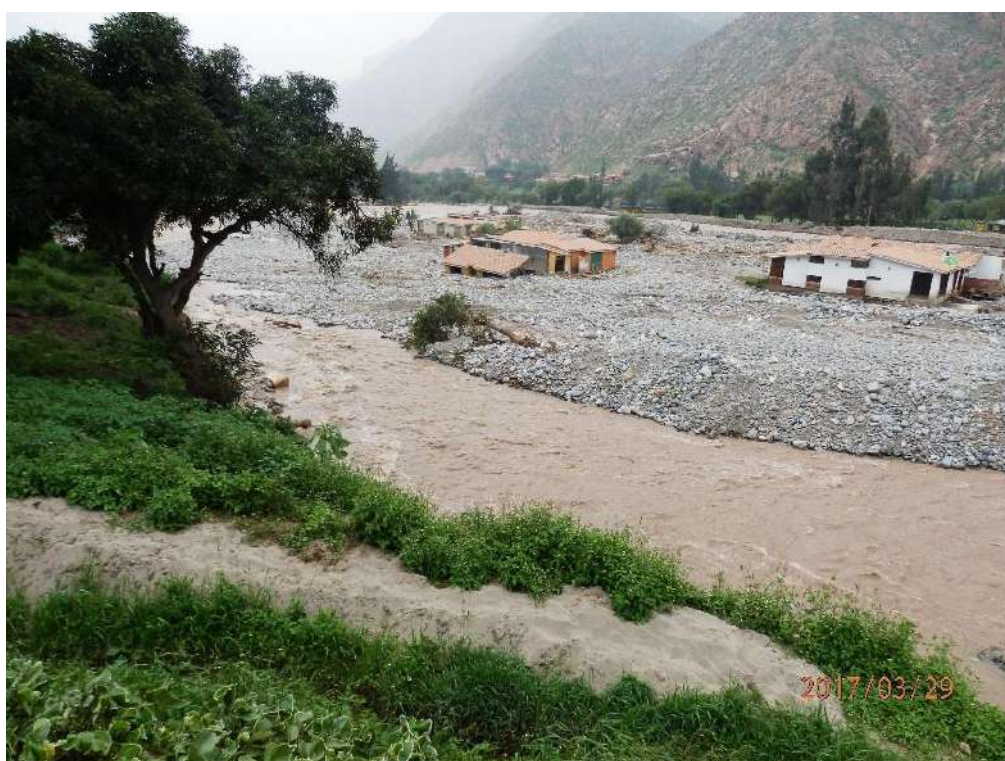
Foto 38. Centro recreacional Los Molles, afectado por inundación; se observa que las viviendas fueron cubiertas por material detrítico alcanzando hasta 0.5 m, dejando inhabitable (6C-167).

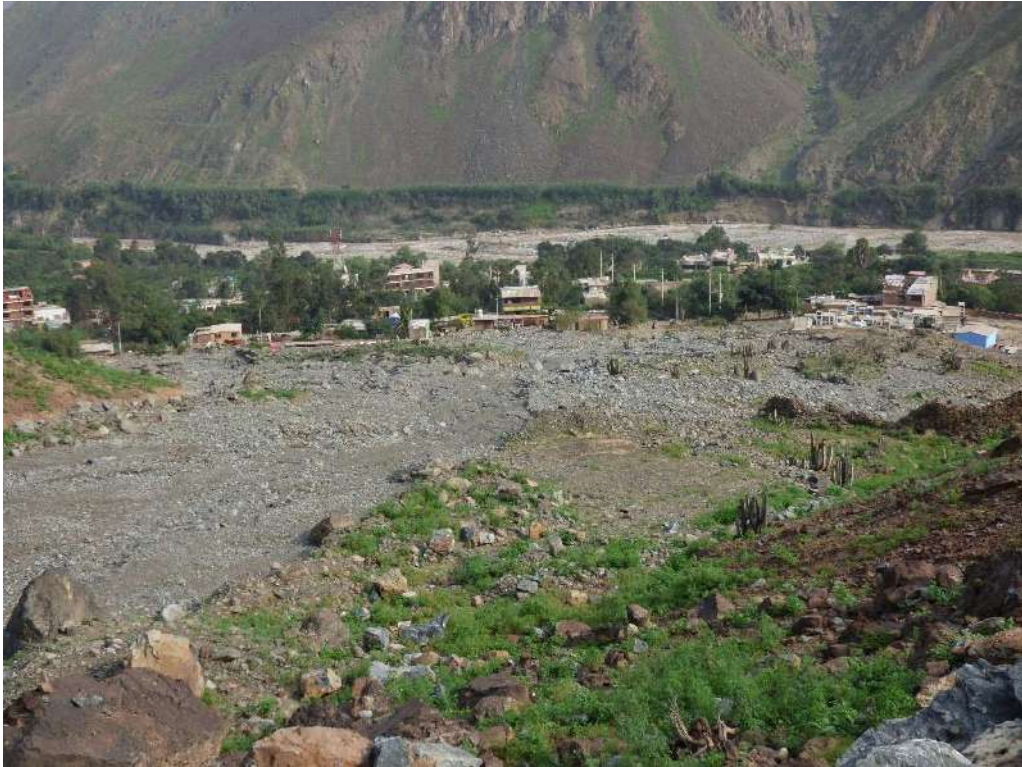
Foto 39. Yangas, afectado por flujo de detritos activado con las últimas lluvias de febrero – marzo, afecta viviendas y cementerio que se encuentran situados dentro de la quebrada (6C-177).

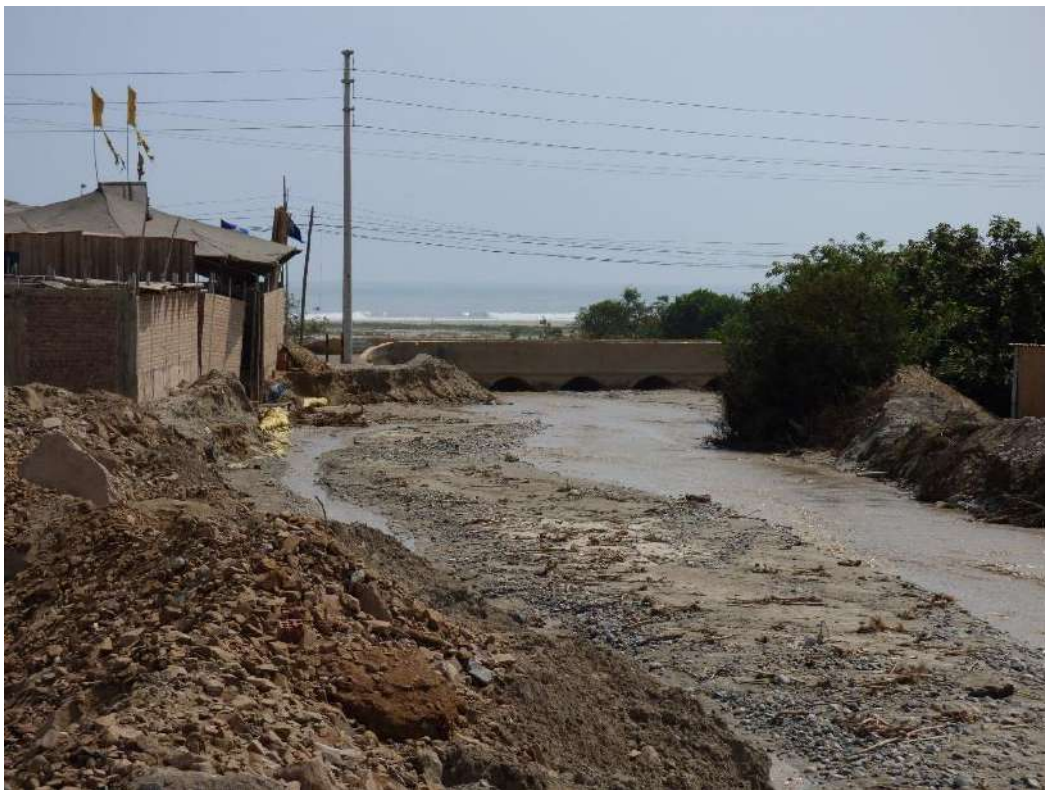
Foto 40. Poblado Rosario de Asia, se observa vivienda afectado sus cimientos por erosión fluvial, también se observa cauce colmatado cubriendo la mitad de la alcantarilla (6C-229).

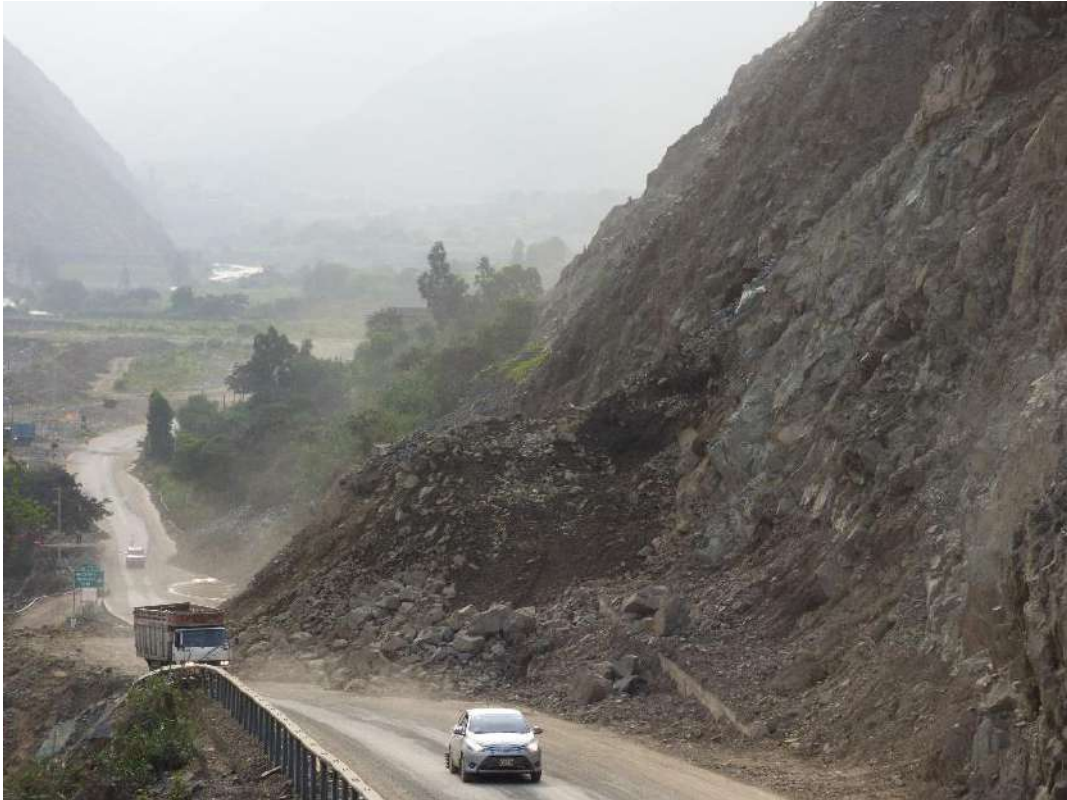
Foto 41. Carretera asfaltada Lima – Canta Km 51+000, afectado por derrumbe (6C-176).

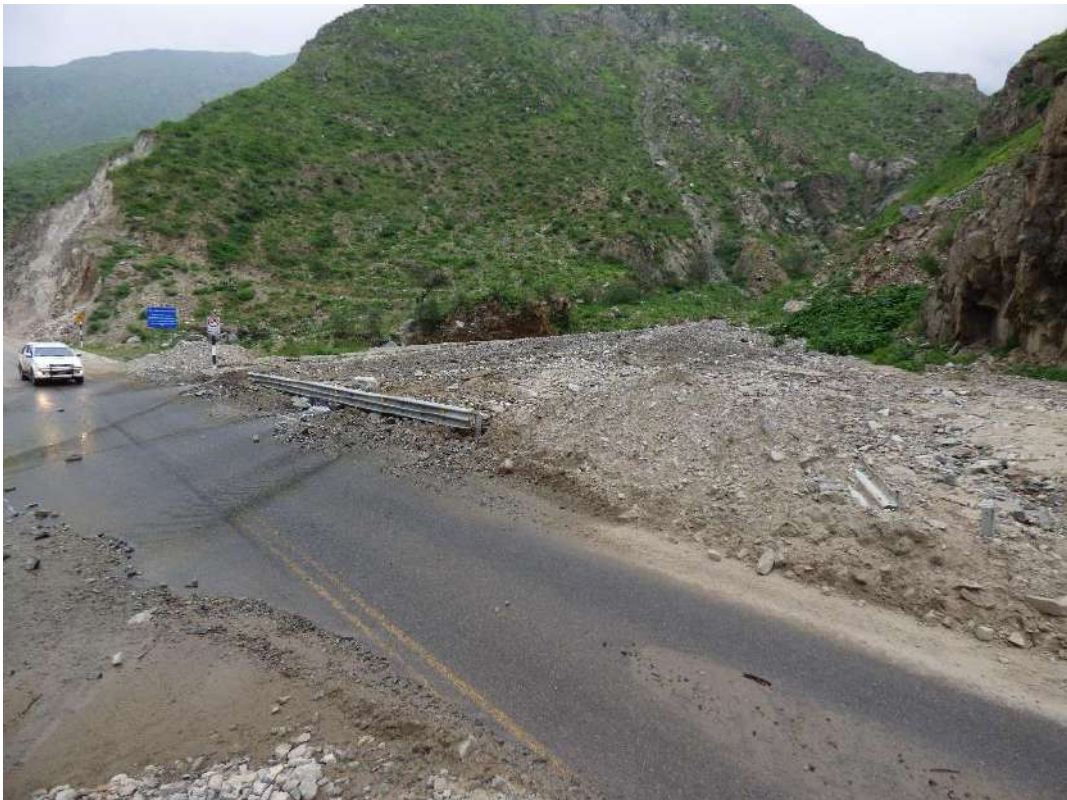
Foto 42. Quebrada Condorpampa / carretera Lima – Canta, afectado por flujo de detritos dañando la infraestructura vial (6C-191).

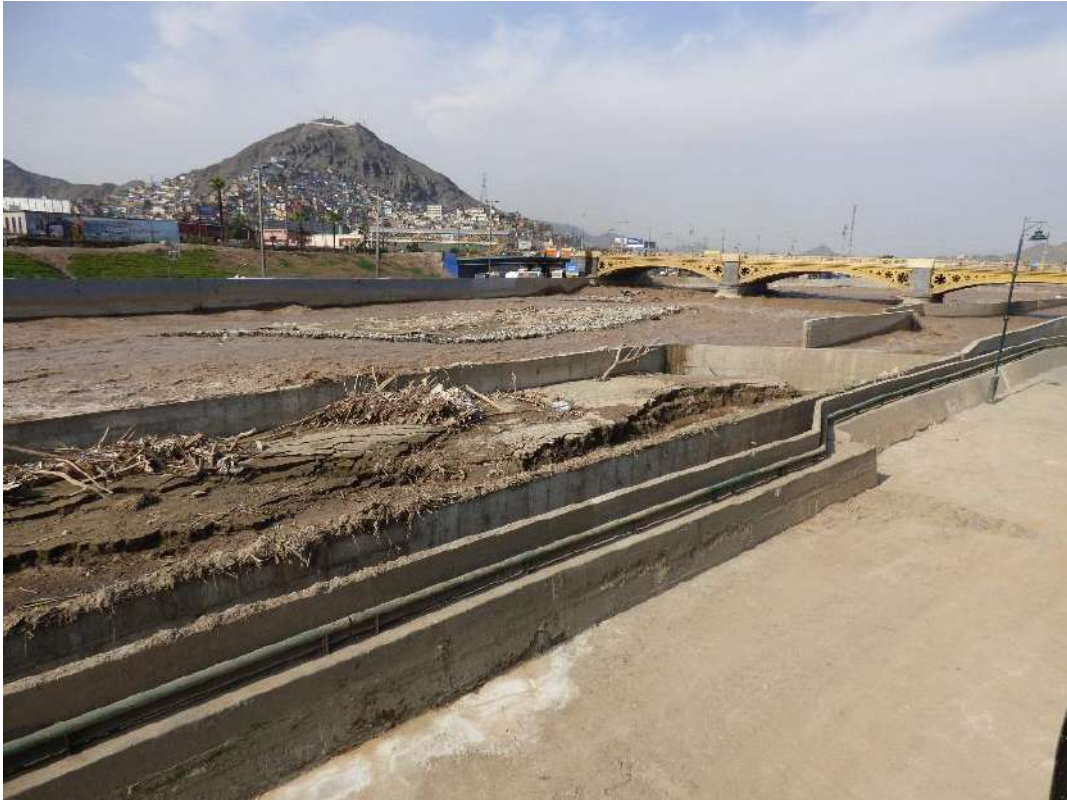
Foto 43. Parque La Muralla, afectado por inundación fluvial, infraestructura cubierto por lodo (6C-138).

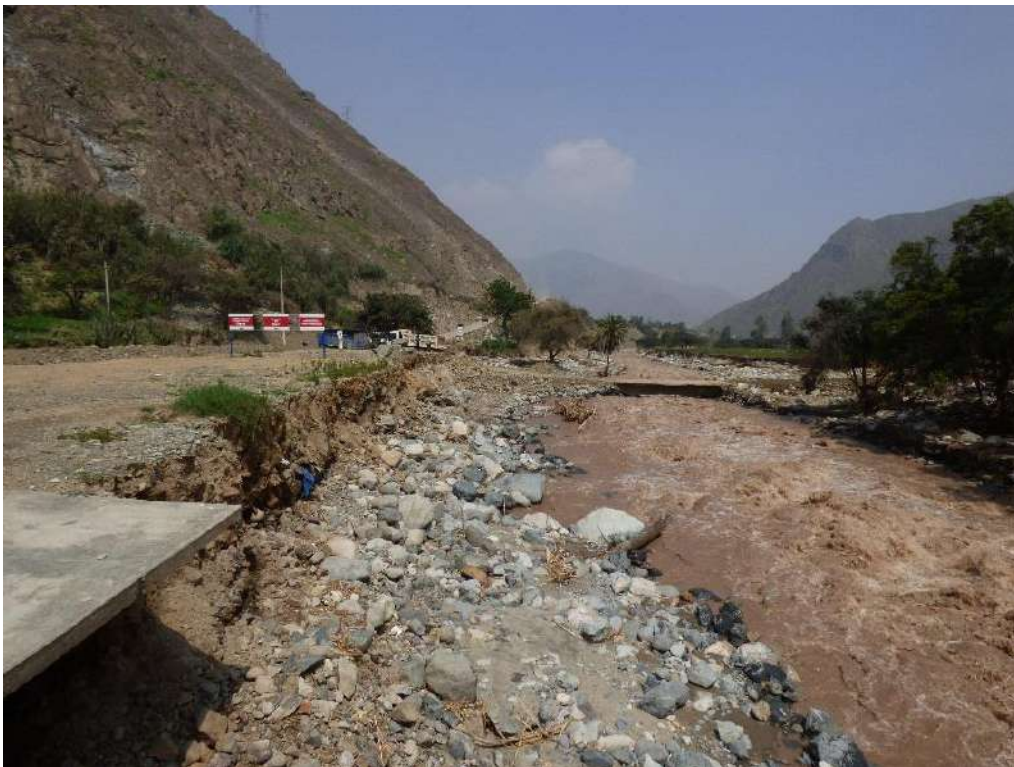
Foto 44. Puente de acceso al poblado Magdalena (Yangas), afectado por erosión fluvial y flujo de detritos, quedando la estructura del puente en mal estado (6C-168).

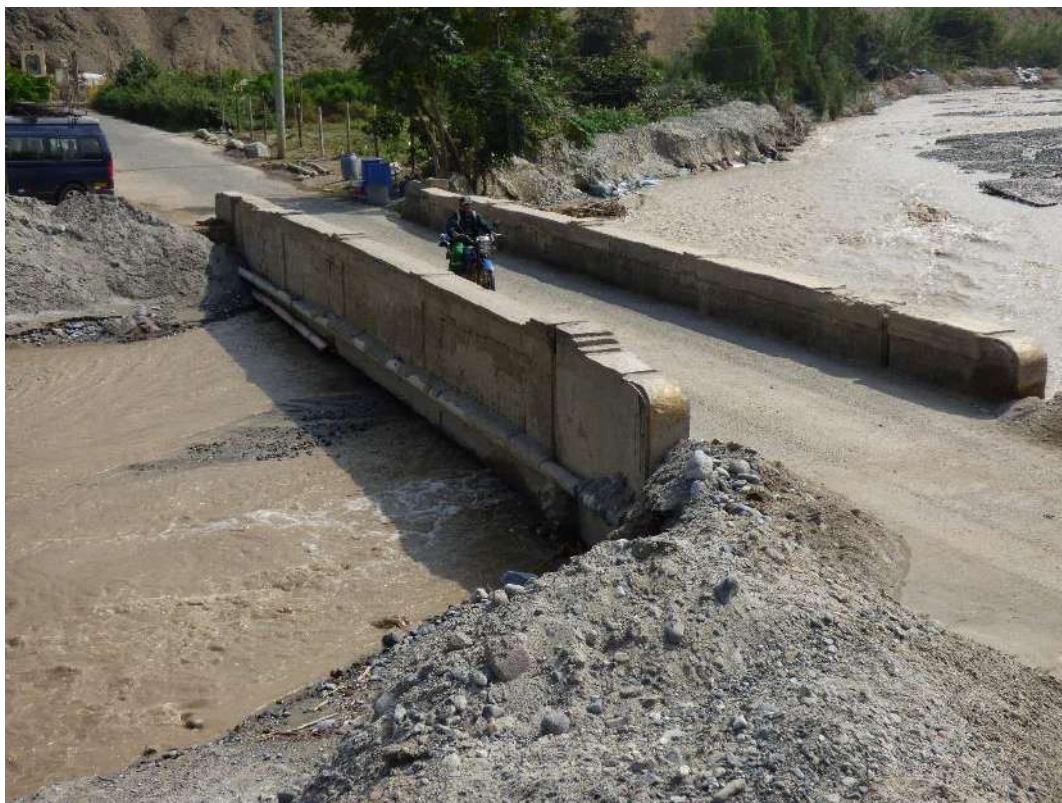
Foto 45. Puente La Esquina 8 (Asia), se observa cauce colmatado y defensas ribereñas en mal estado, quedando la estructura del puente expuesto y en mal estado.

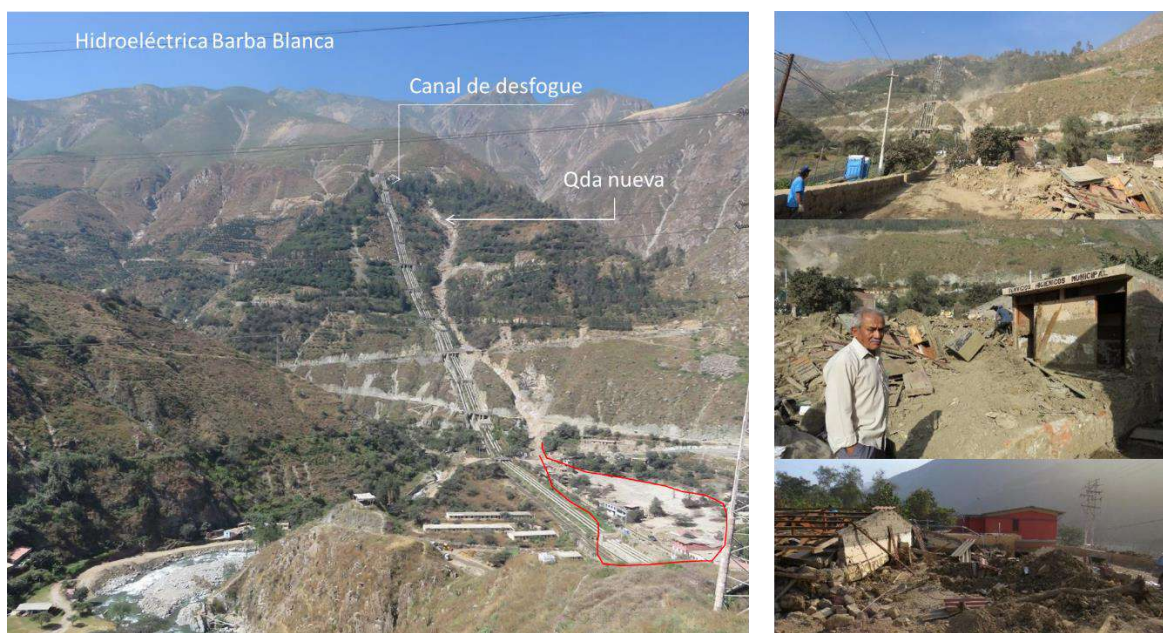
Foto 46. Barba Blanca (6A-041), comunidad que se vio afectada por huayco generado por el desborde del reservorio ubicado en la parte superior del cerro Barba blanca (imagen izq.) y 2 huaycos naturales procedentes del sur. Viéndose destruido casi la totalidad del centro poblado como Centro Educativo.
