Informe Técnico N° A6789

# PELIGROS GEOLÓGICOS Y GEOHIDROGEOLÓGICOS DETONADOS POR EL EVENTO DEL NIÑO COSTERO 2017 EN LA REGIÓN LIMA Y PARTE DE ICA

Diciembre 2017

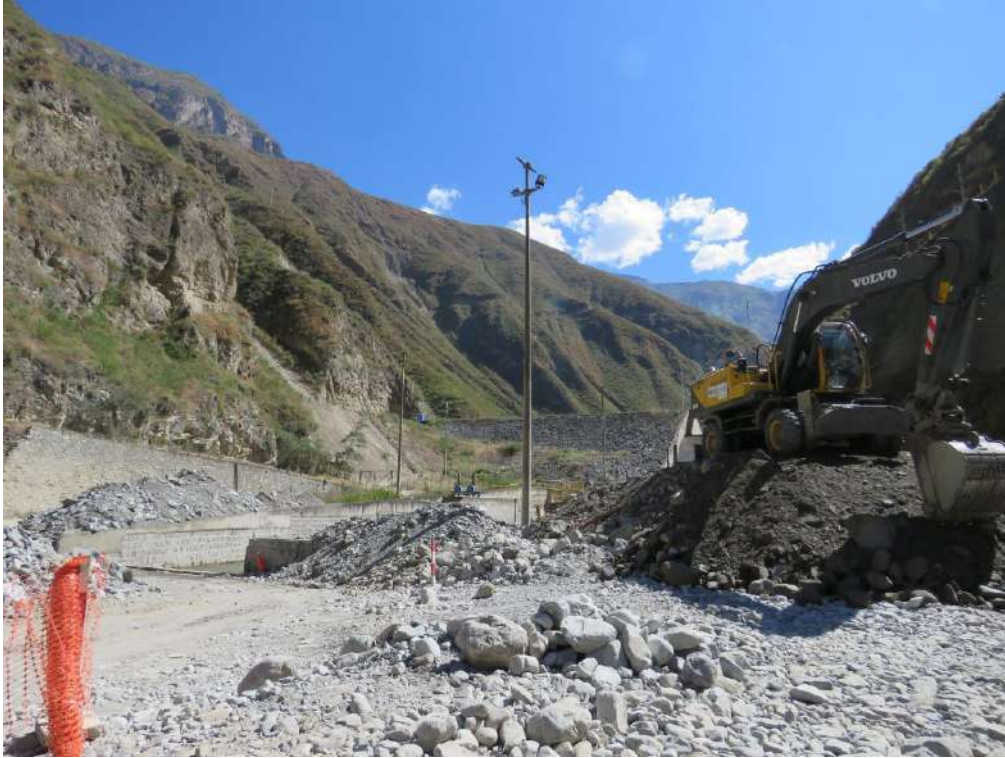
Foto 47. Bocatoma de la central hidroeléctrica Huinco (6A-037), afectada por dos huaycos que cubrieron los canales de desfogue, colmatando la estructura hasta en 1.5 m de bloques, arena y limos.

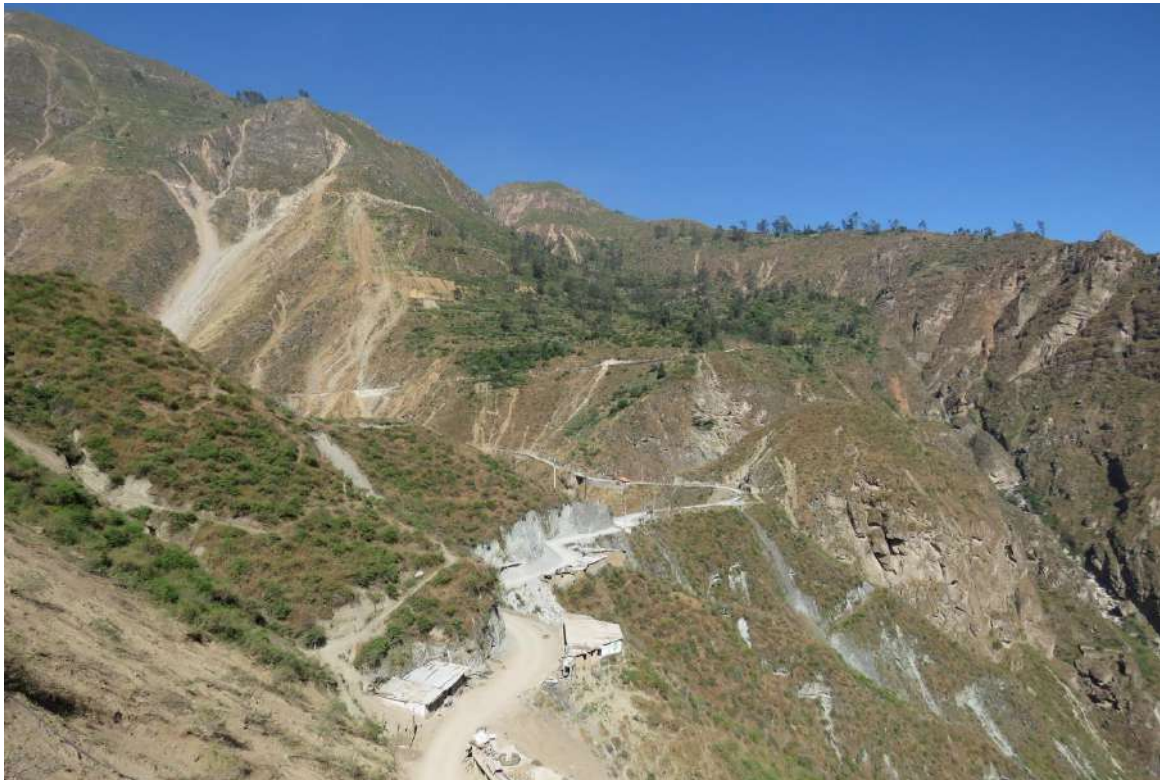
Foto 48. Trocha Callahuanca Chaclla (6A-026), carretera afectada por deslizamientos simultáneos.

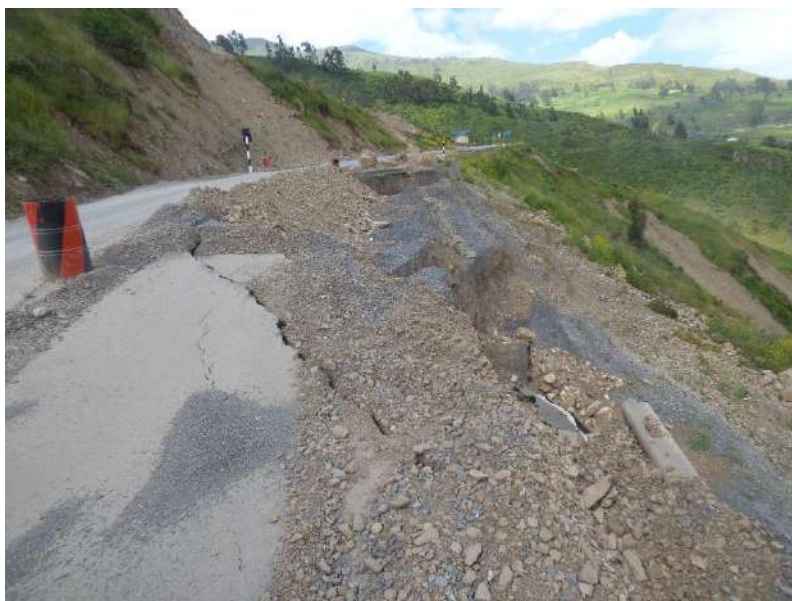
Foto 49. Vistas de la reactivación de un deslizamiento que afecta un tramo importante de la carretera Canta – La Viuda - Huayllay (6A-104, 6A-105,6A-106,6A-107).

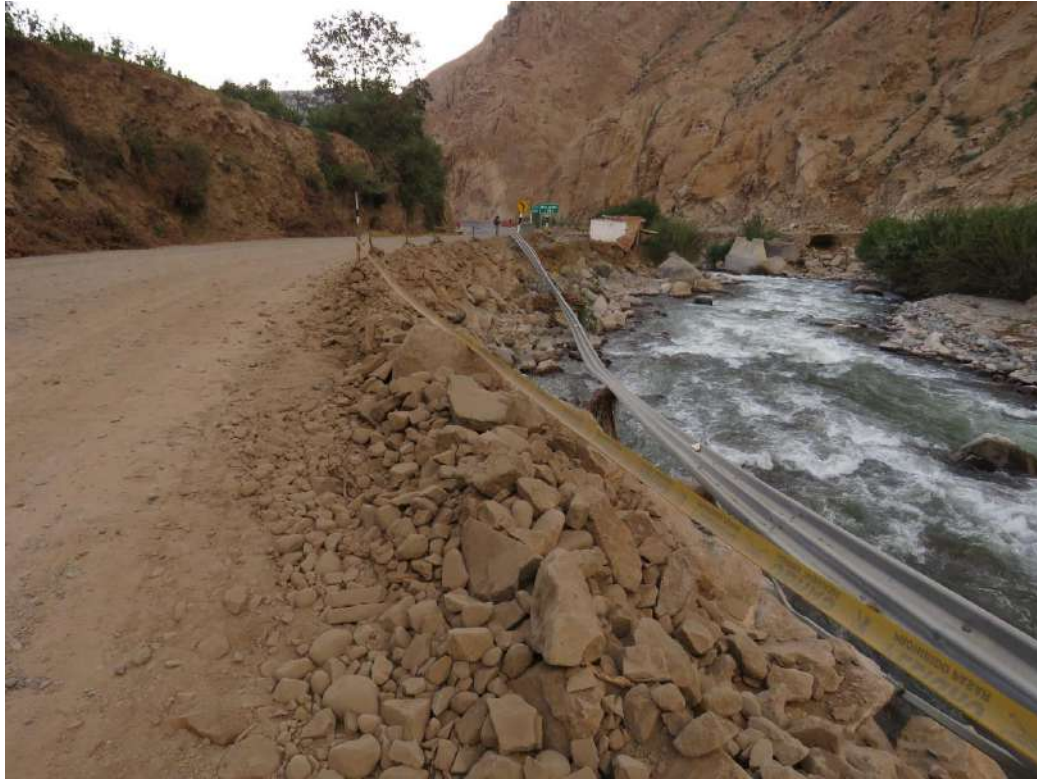
Foto 50. Carretera a Huayupampa (Sumbilca– Huaral): carretera afectada por la erosión de terraza baja, se comprometió el soporte metálico (6A-023).
