Informe Técnico N° A6790

PELIGROS GEOLÓGICOS Y GEO-HIDROLÓGICOS DETONADOS POR EL NIÑO COSTERO 2017 EN LA REGIÓN ANCASH: ANÁLISIS GEOLÓGICO, GEOMORFOLÓGICO Y DE PELIGROS EN LA CUENCA MEDIA Y BAJA DEL RÍO HUARMEY

Región Ancash
Provincia: Huarmey

DICIEMBRE
2017

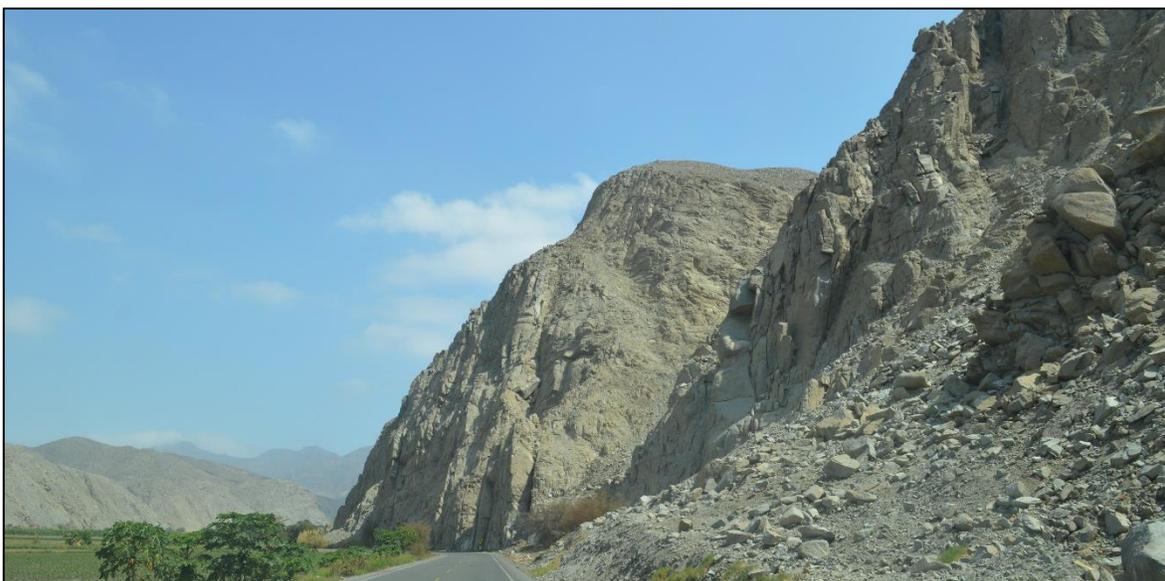
Ante las lluvias intensas de este año, estos frentes erosivos de rocas intrusivas colapsaron en varios sectores, formando numerosos conos de deyección y caídas de rocas que afectaron a la carretera Huarmey – Aija (foto 6).

Foto 6: Conos de deyección y caídas de roca en afloramientos intrusivos de la carretera Huarmey – Aija.

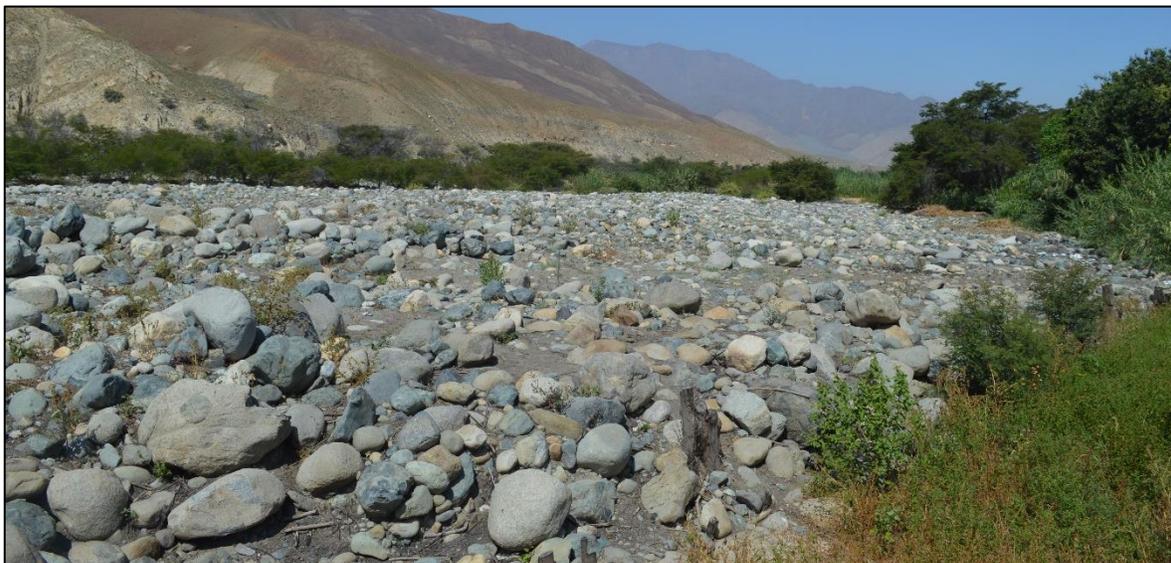
Foto 7: Depósitos de huayco emplazados sobre aluviones antiguos en el río Huarmey.

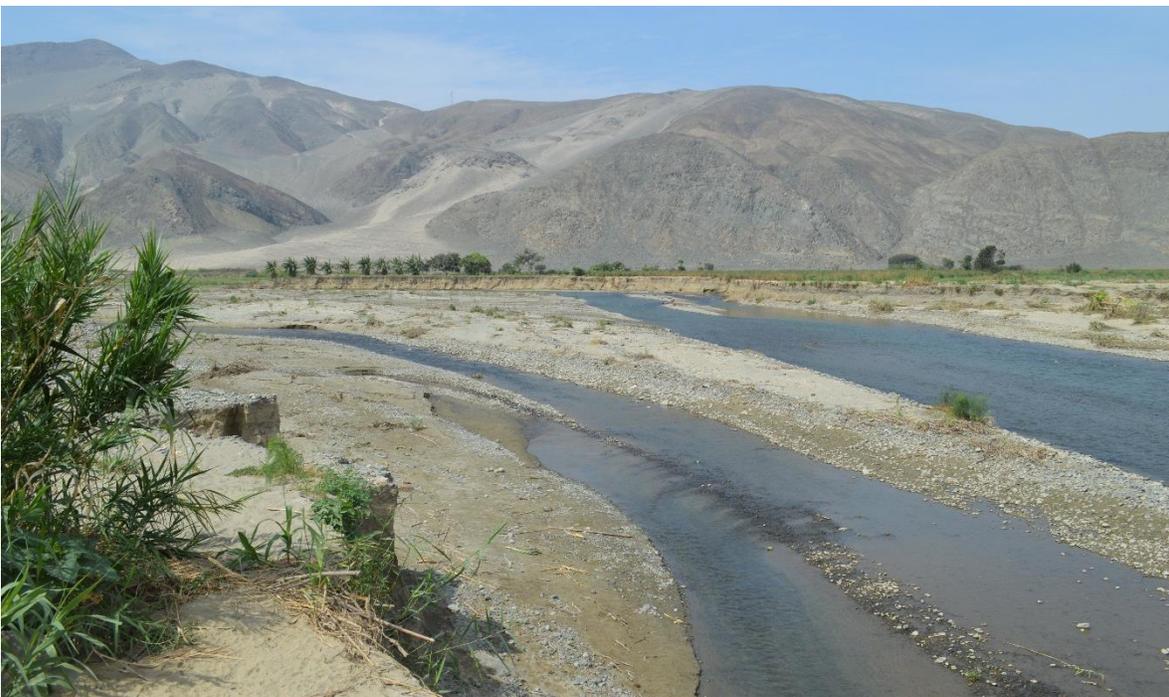
Niño Costero, se abrieron nuevos cauces fluviales en la llanura del valle de Huarmey (migración fluvial - foto 10).

Foto 10: Migración del cauce fluvial del río Huarmey.

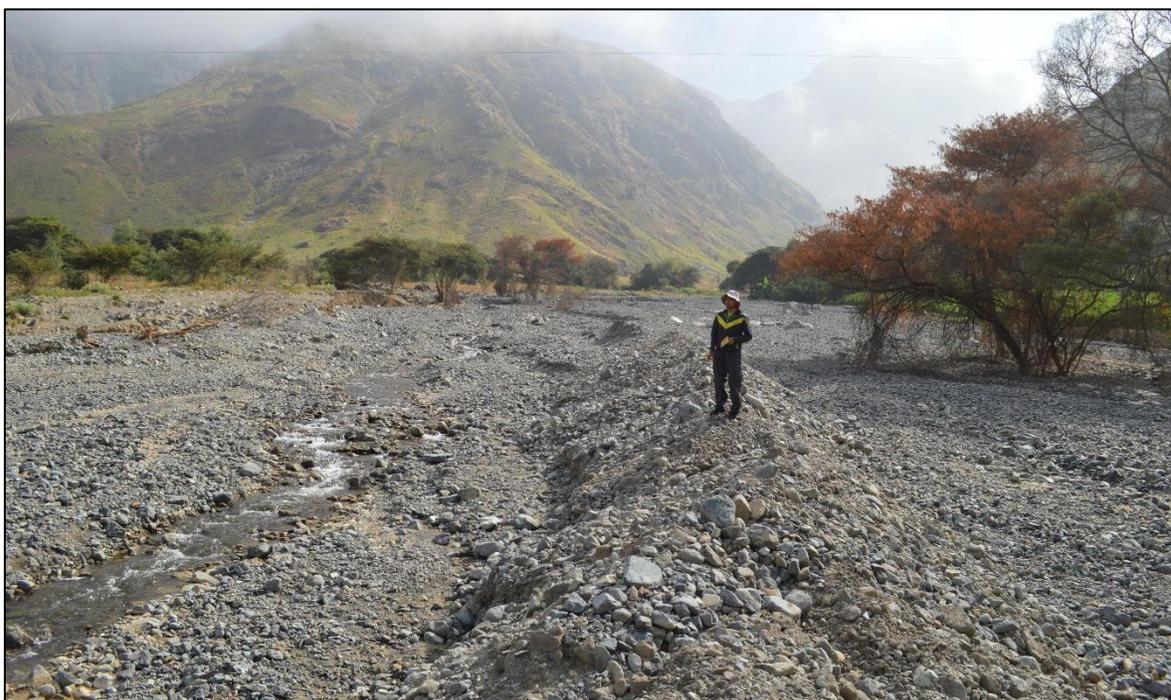
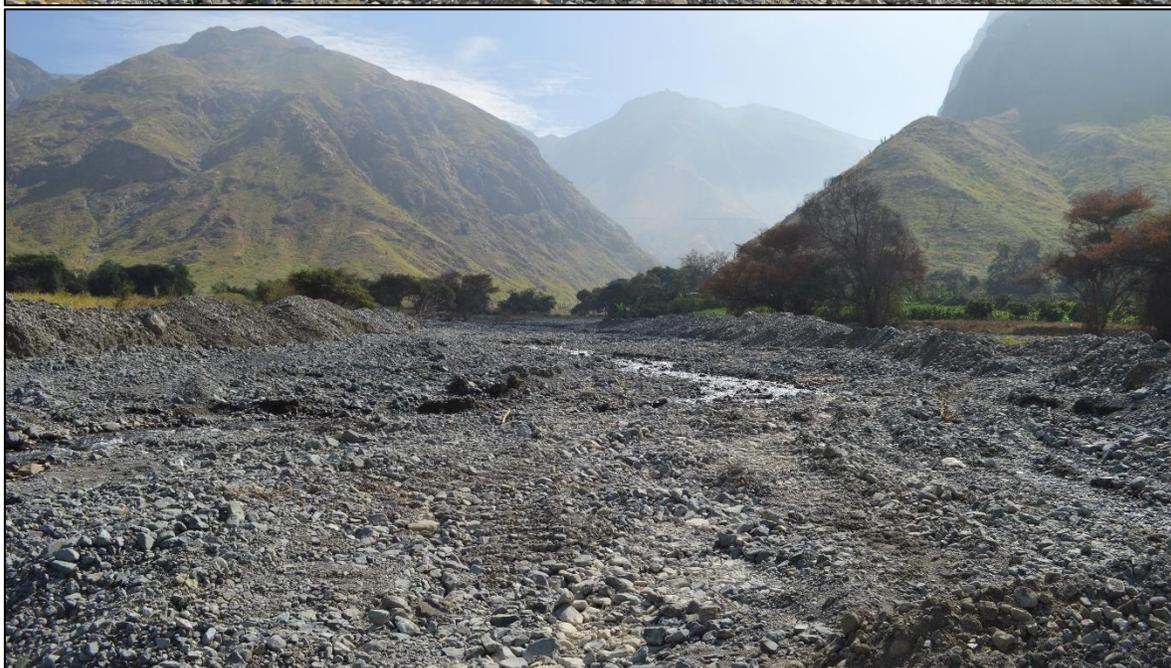
En la cuenca Huarmey, se pudo observar este fenómeno en la quebrada Monsalve, las intensas precipitaciones arrastraron rocas sueltas que se encontraban en dicha quebrada producto de antiguos aluviones, este flujo erosionó las laderas y el cauce del río, activando y reactivando pequeños deslizamientos que aportaron constantemente material al flujo haciéndolo más violento. El huayco transportó rocas volcánicas bien clasificadas con clastos promedio de 30cm y clasto mayor de 3m de diámetro, en una matriz arenosa (fotos 12 y 13).

Fotos 12 y 13: Flujo de detritos en la desembocadura del río Monsalve.

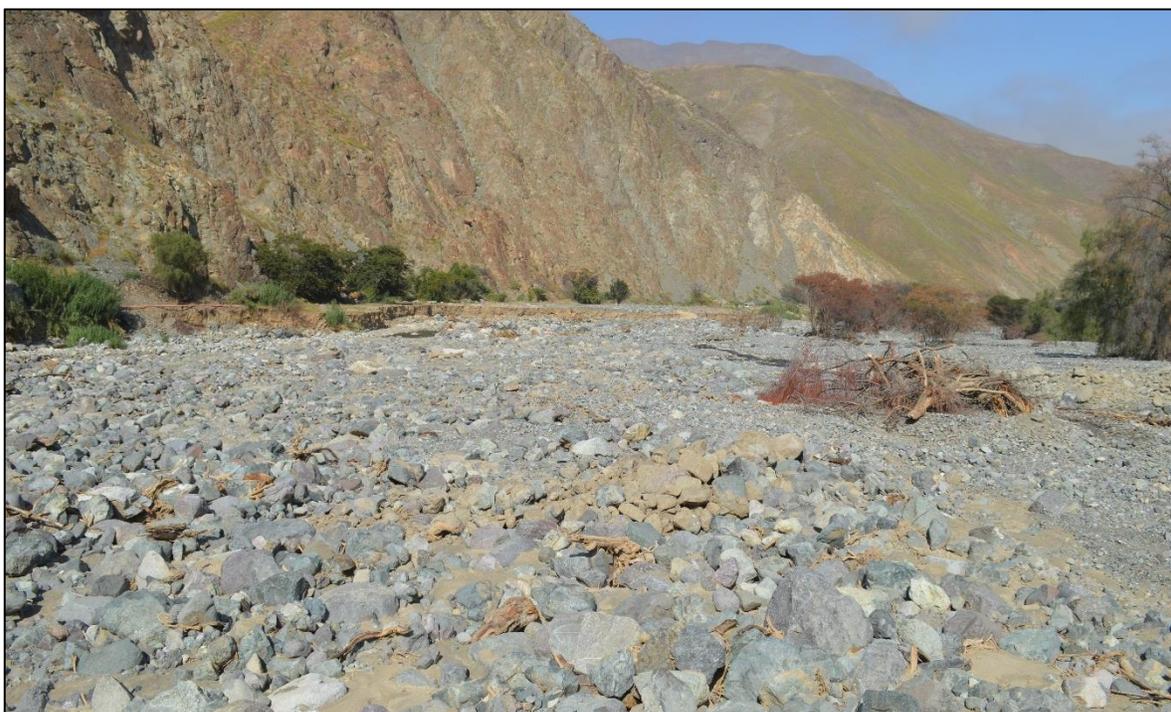
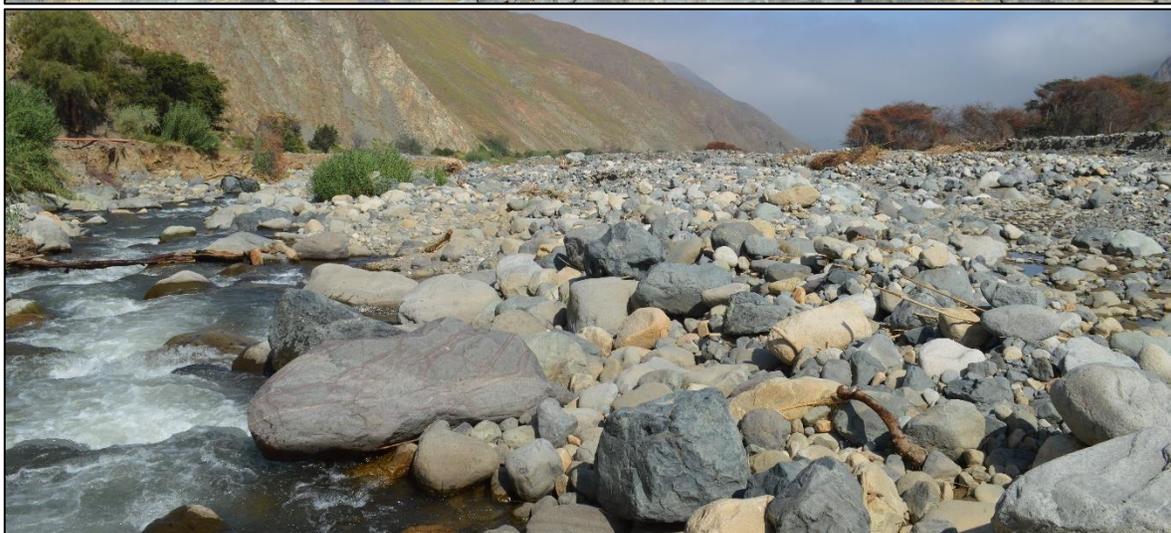
Este flujo llegó al río Malvas, donde se canalizó y se unió al huayco de mayor magnitud que bajaba de esta quebrada arrastrando consigo no solamente bloques significativamente más grandes, sino también pequeños árboles y arbustos (fotos 14 y 15); todo este material descendió por la quebrada Malva hasta llegar a la confluencia con el río Aija cerca al poblado de Huamba (Foto 16), de donde bajó otro aluvión. En este sector finalmente perdió energía debido a la topografía del terreno y se propagó hasta el sector Tres Cruces, desde donde el flujo de detritos pasó a ser una inundación de detritos y luego una inundación netamente acuosa. El recorrido total del aluvión fue de más de 10 km desde su origen en la quebrada Monsalve y aún mayor en la quebrada Malva.

Fotos 14 y 15: Confluencia de los ríos Monsalve y Malva.

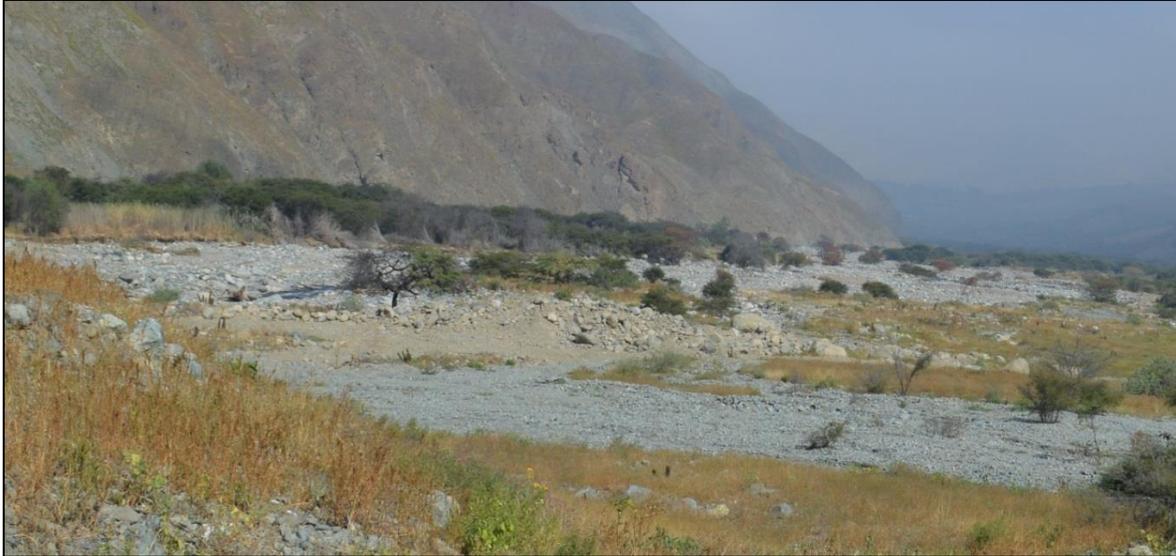
Foto 16: Recorrido del huayco a través de la quebrada Malva.

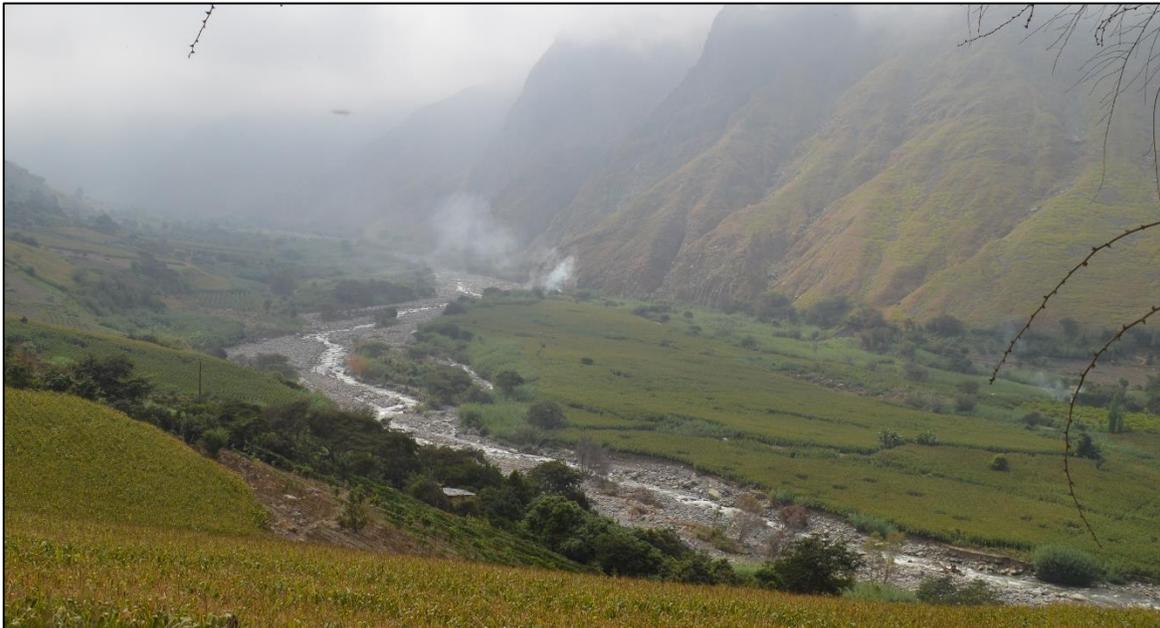
Foto 17: Flujo detrítico en la quebrada Aija.

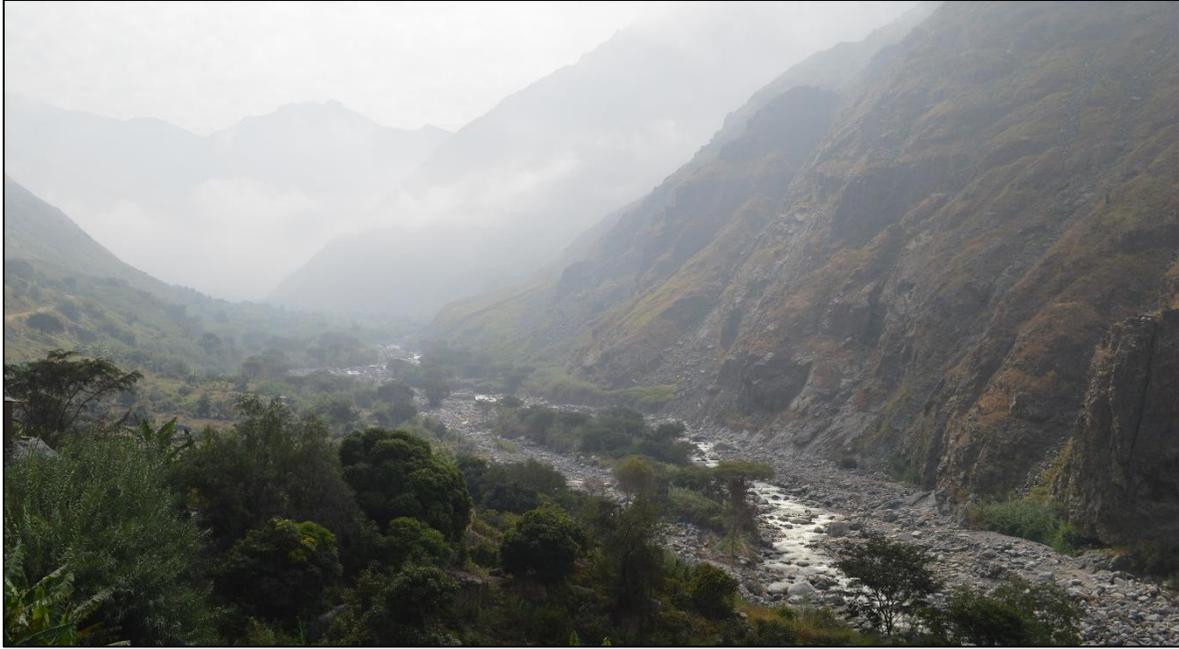
Foto 18: Erosión lateral en la margen izquierda del río Aija.

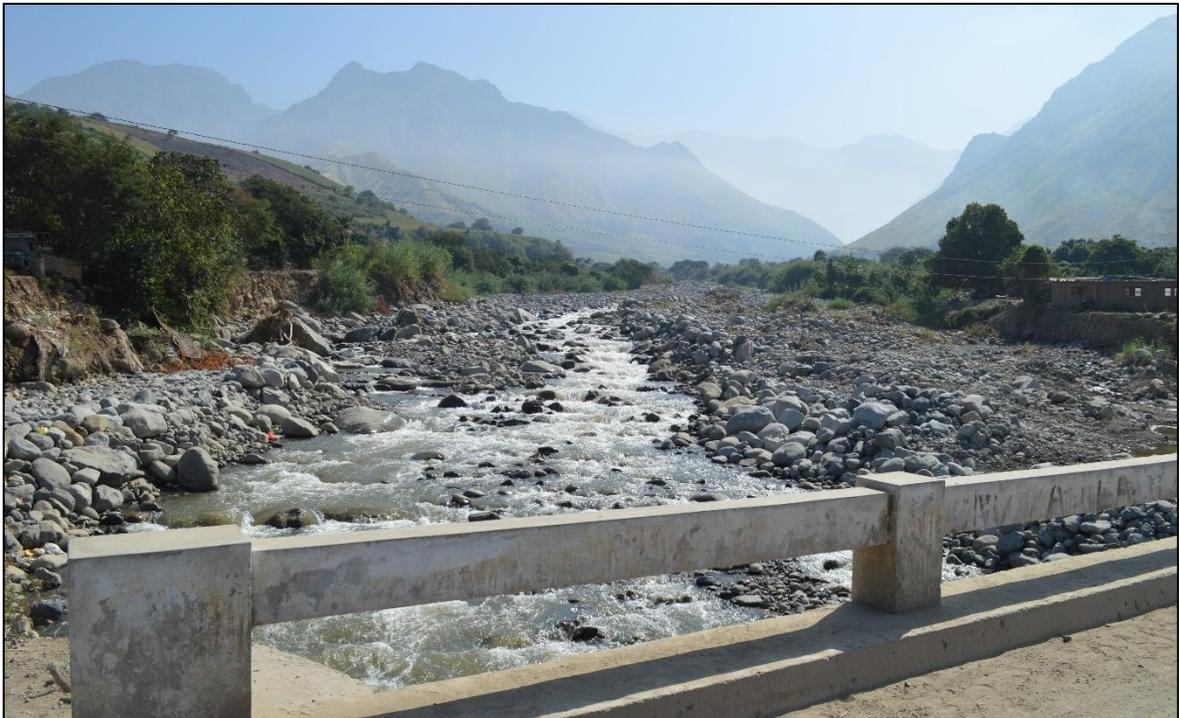
Foto 19: Vista hacia la parte alta del río Aija, a la margen izquierda del río se observa una vivienda construida en una zona de peligro (susceptible a erosión o inundación).

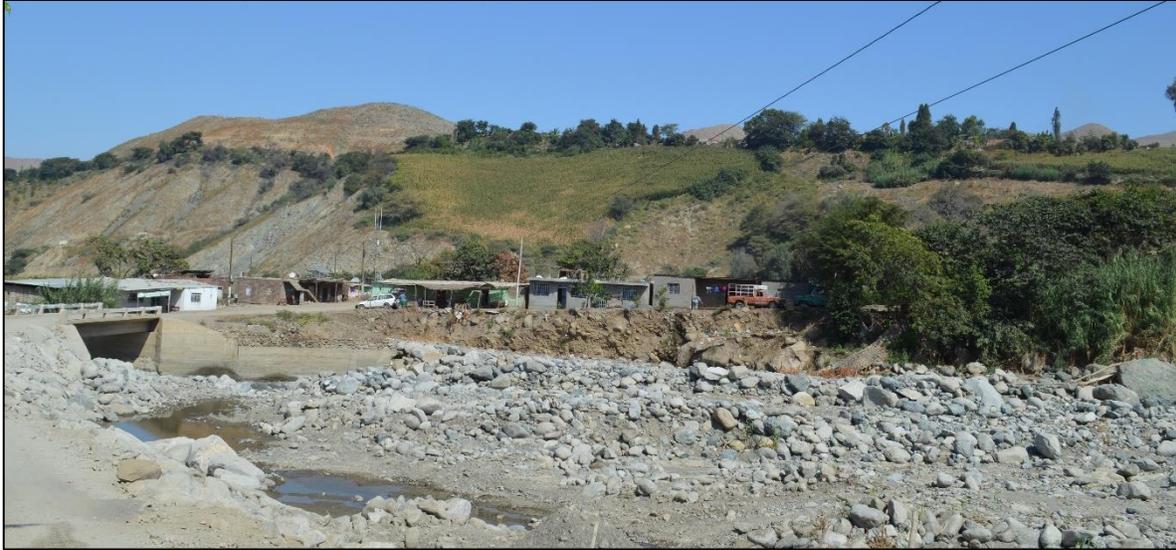
Foto 20: Puente Huamba, viviendas en zona de peligro a la margen derecha del río Aija, susceptibles a erosión fluvial.

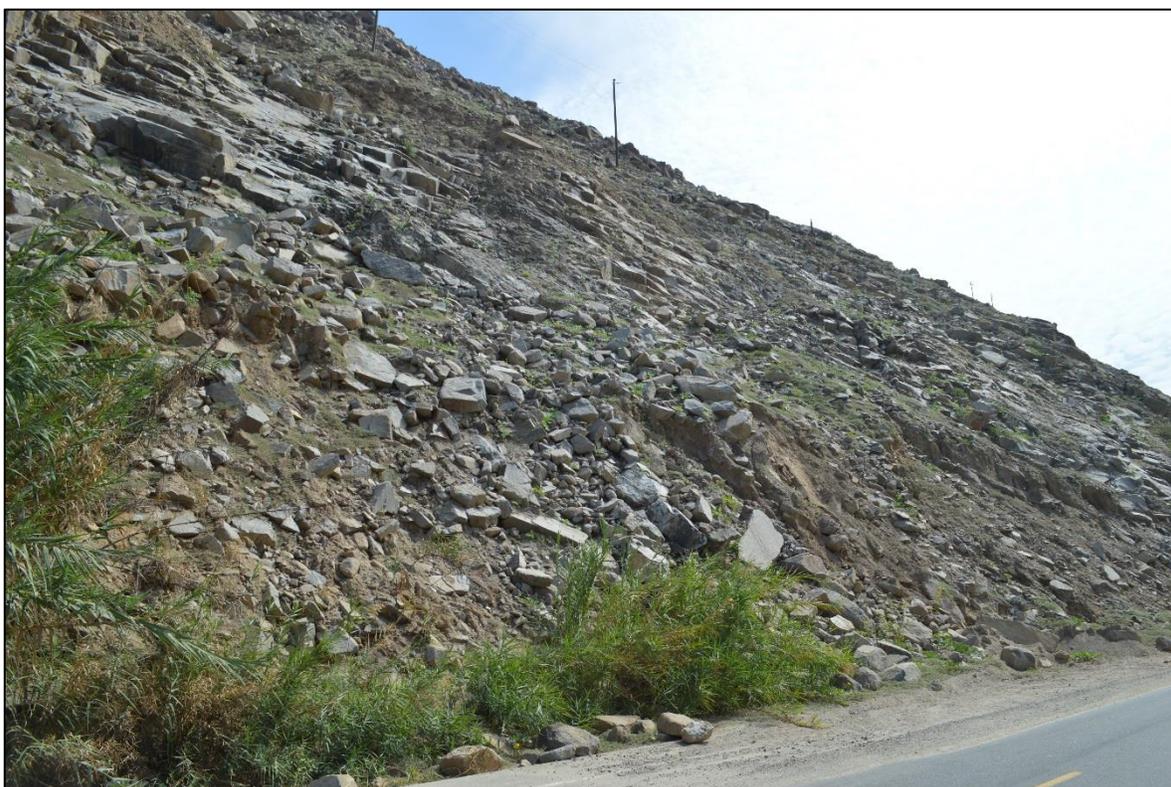
Foto 21: Alrededores del sector Huamba Alto, laderas muy susceptibles a caída de rocas.

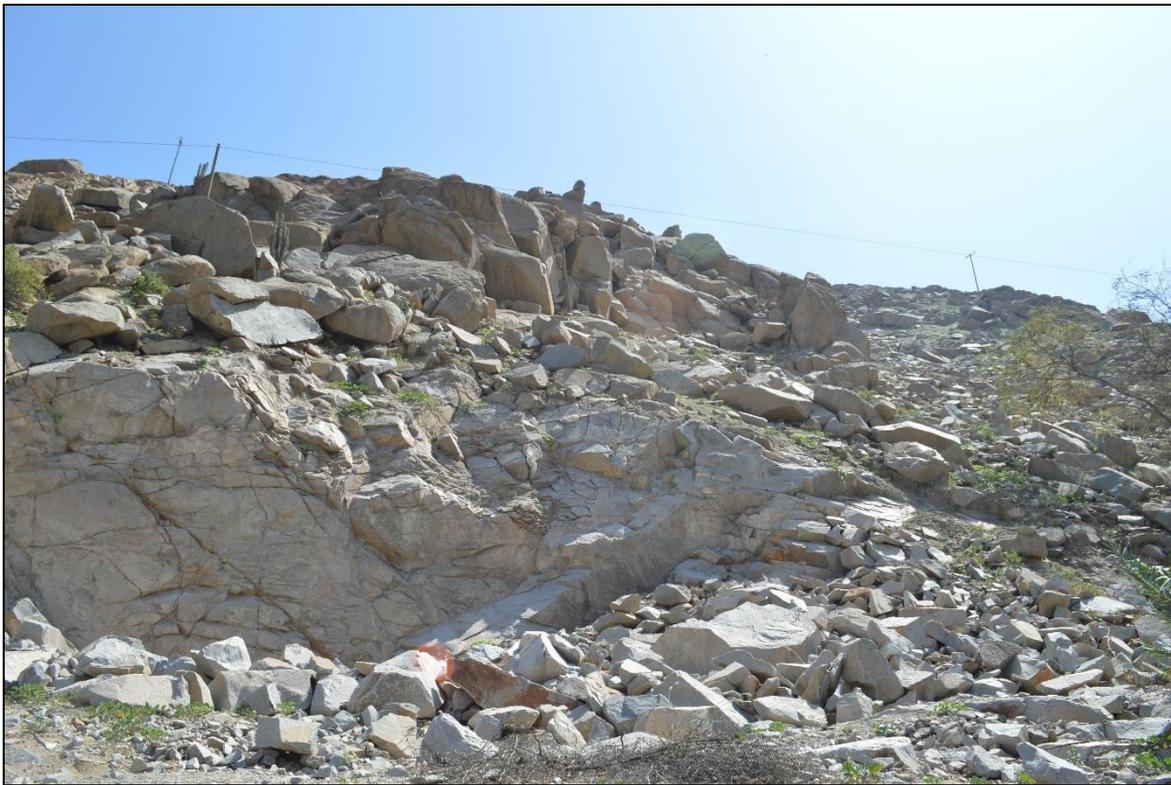
Foto 23: Bloques granodioríticos susceptibles a colapsar cerca al poblado de Huamba

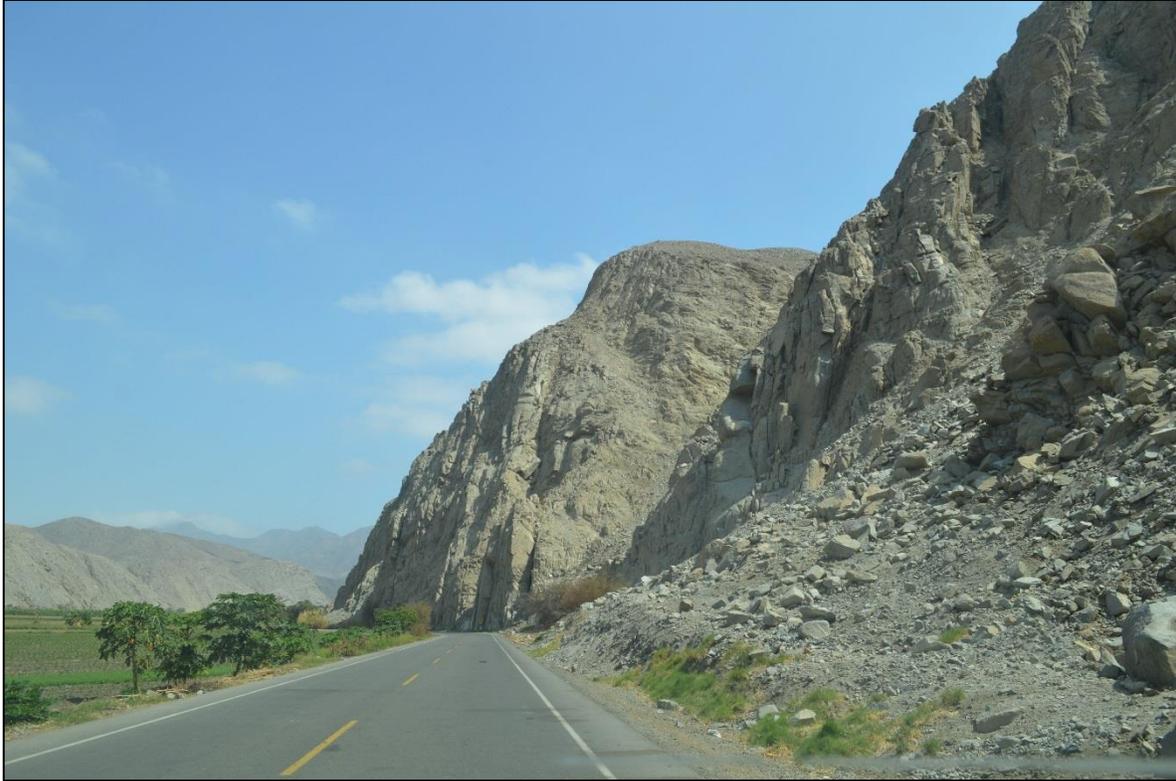
En muchos sectores del tramo Tayca – Huamba se puede observar cortes de talud muy abruptos (50° - 80°) y en sus laderas se han formado gran cantidad de acumulaciones de fragmentos rocosos a manera de “canchales” sobre los cuales se han desarrollado canales de flujo que afectan directamente a la vía asfaltada Huarmey - Aija (fotos 22, 23 y 24).

Foto 24: Cortes de talud muy abruptos en la carretera Huarmey – Aija.

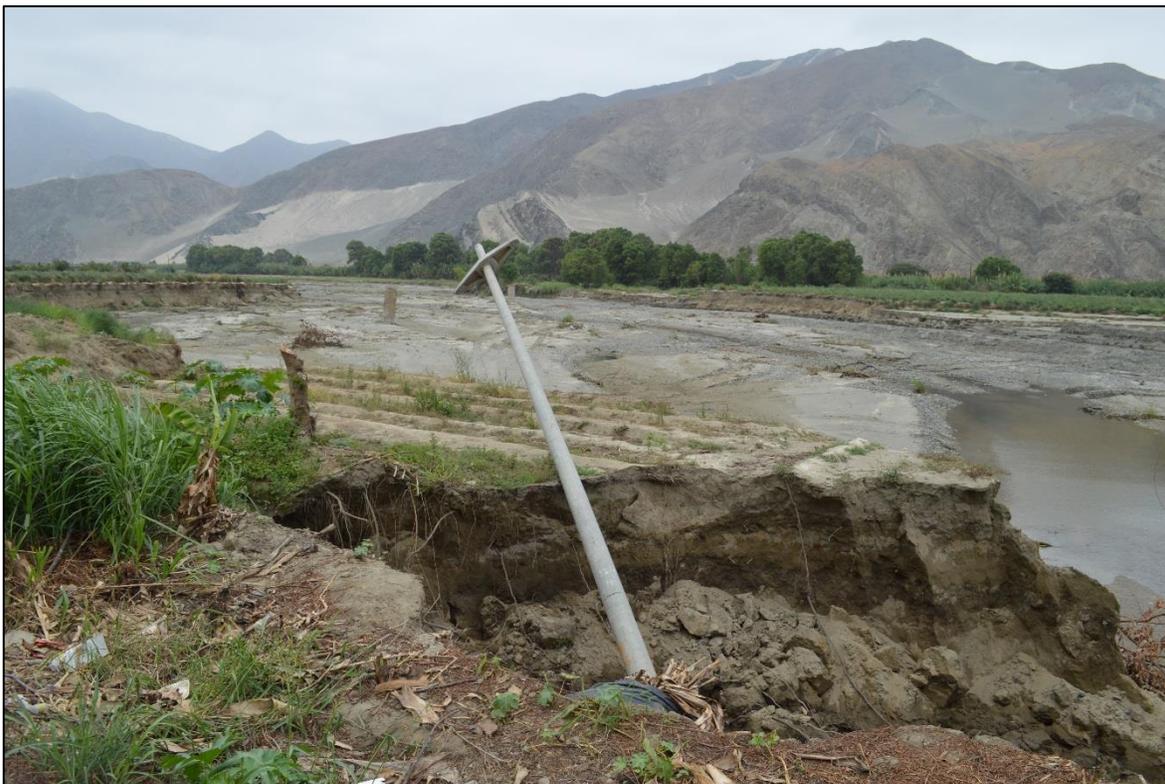
Foto 26: Destrucción por socavamiento lateral cerca del puente Cucus.

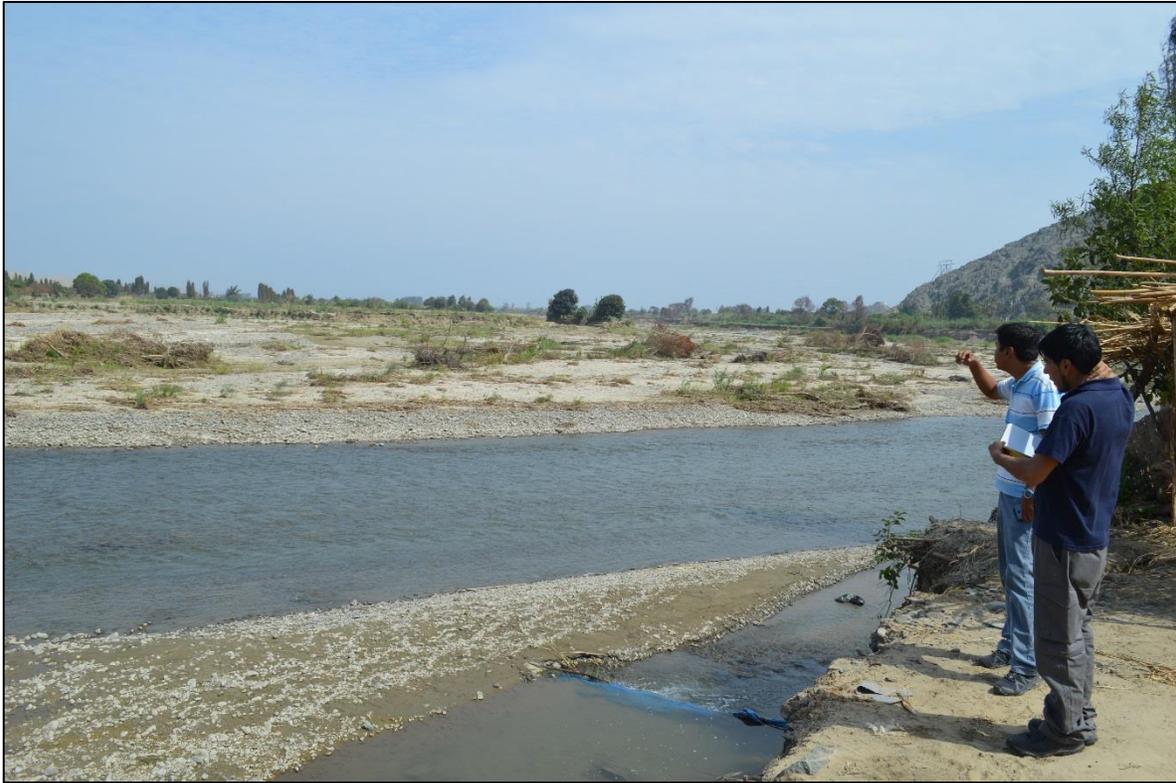
Foto 29: Carretera cortada (3m) en la prolongación del puente Cucus, por la crecida del río Huarmey.

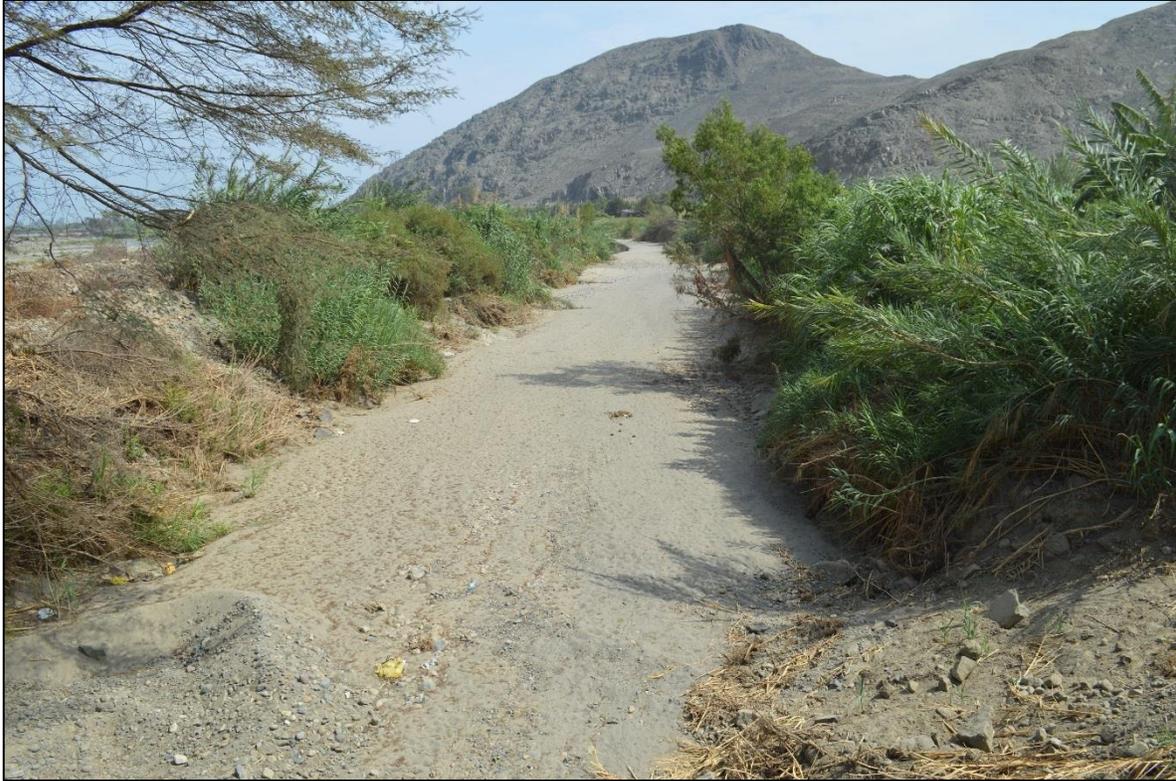
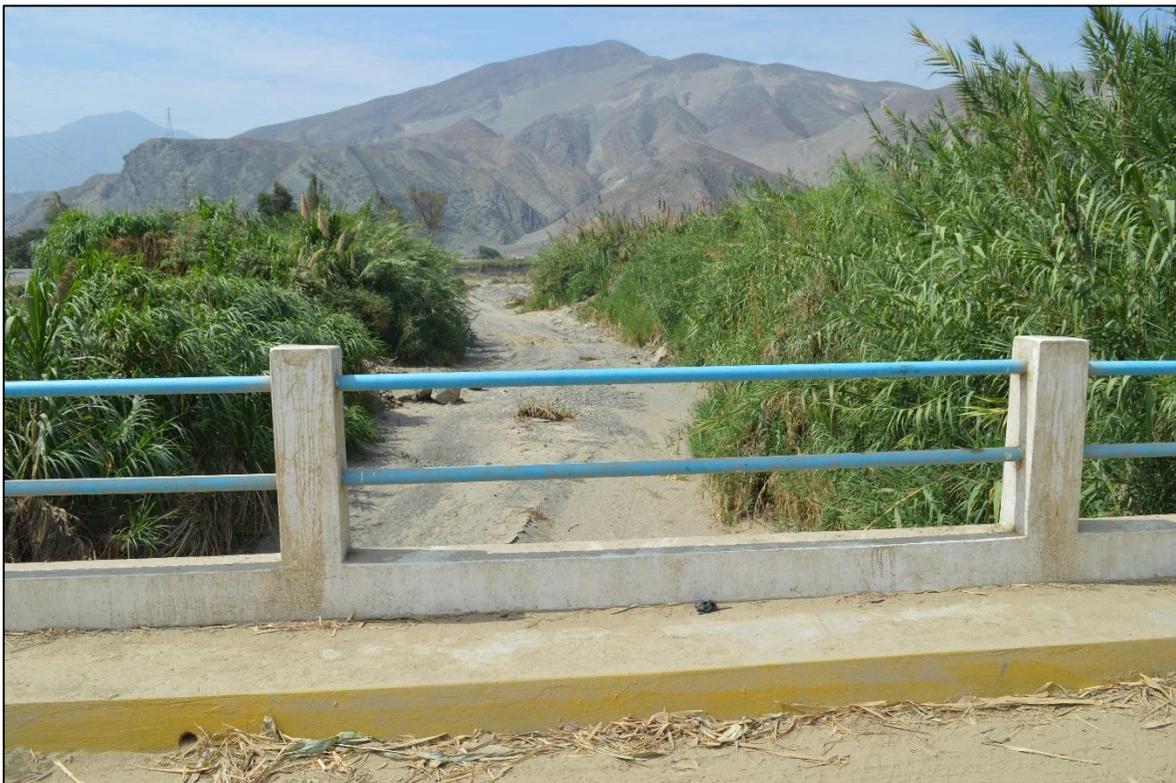
Fotos 30 y 31: Cauce abandonado del río Huaramey. El nuevo curso del río se encuentra 20m al sur y 3m más profundo.

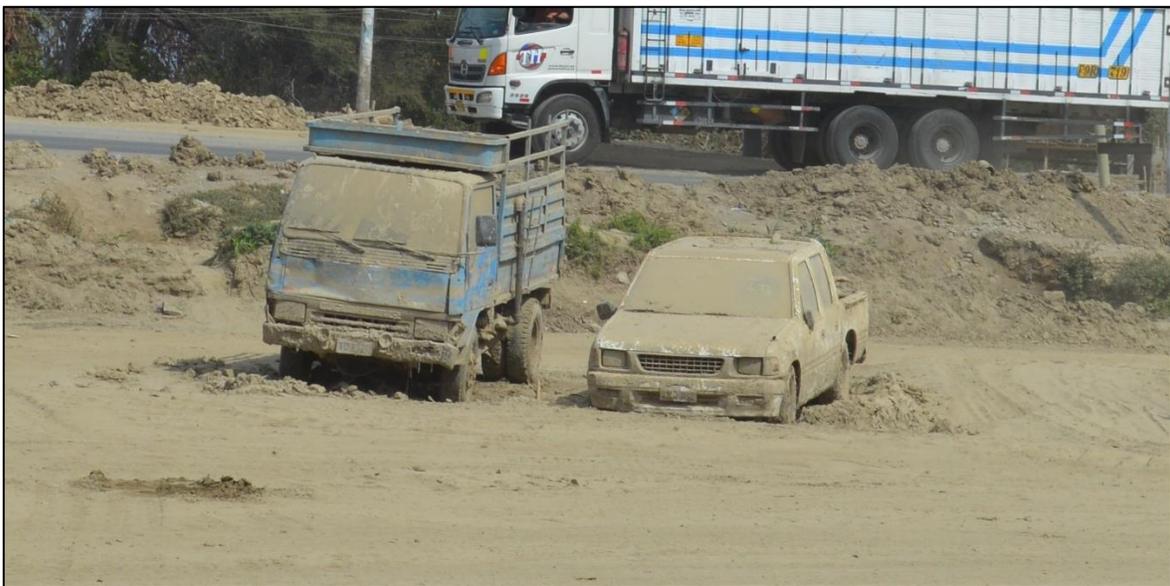
La capacidad de daño de una inundación de detritos es similar a la de una inundación y los objetos impactados quedan enterrados o rodeados por los detritos o lodo, con frecuencia sin sufrir daño (foto 32).

Foto 32: Vehículos empujados por el flujo de lodo en la ciudad de Huarmey; nótese que no fueron impactados violentamente, sino que fueron transportados.

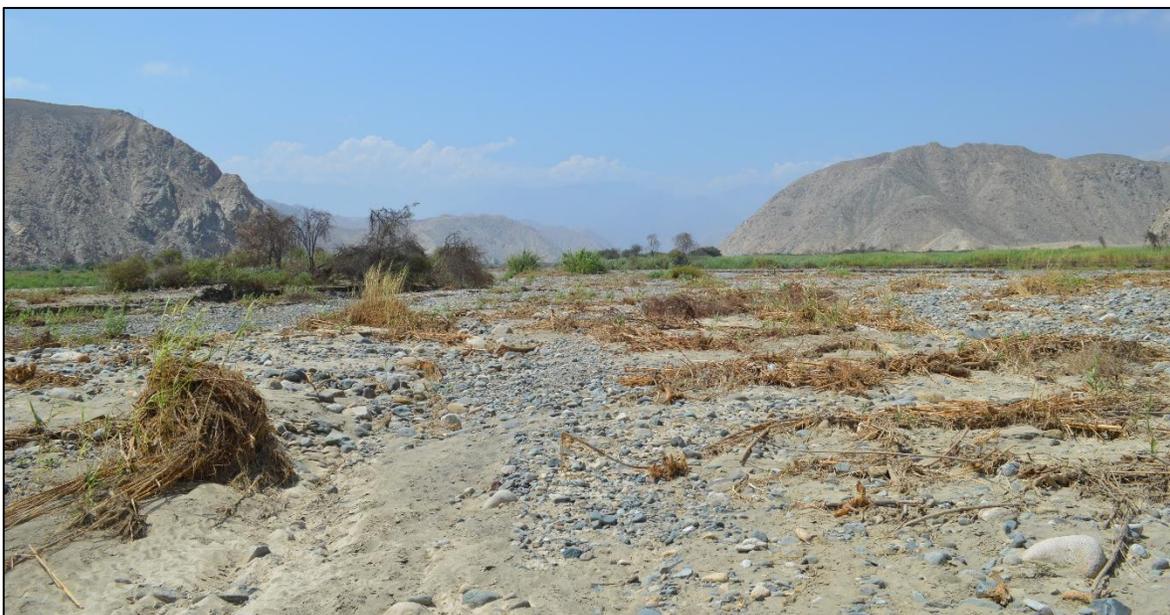
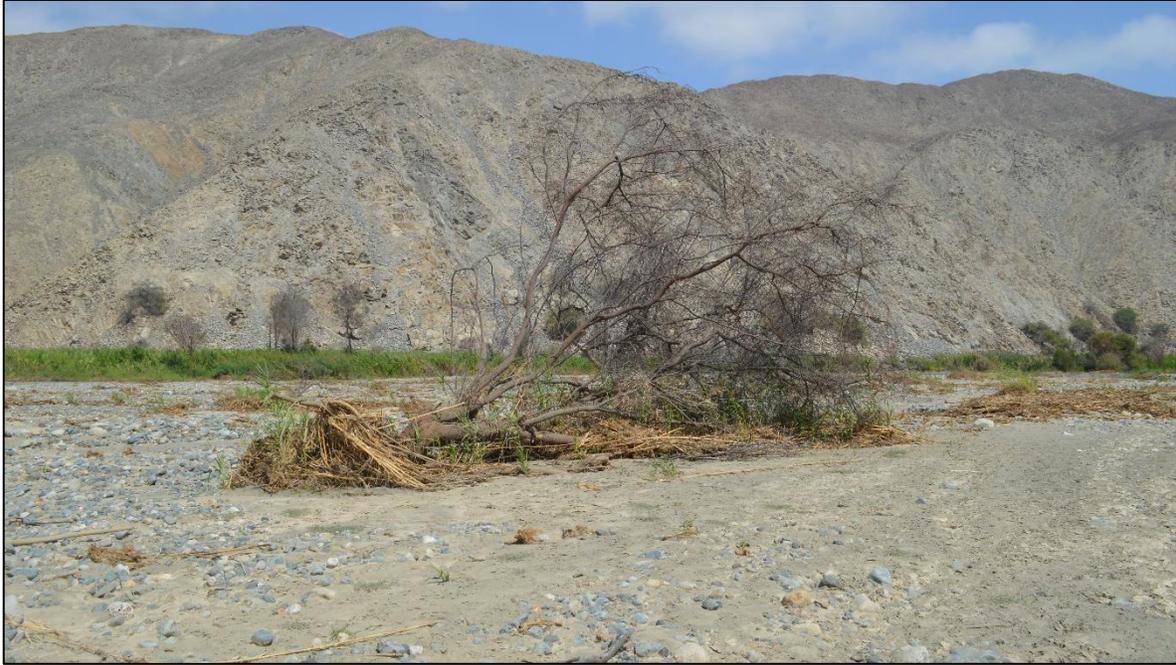
Las inundaciones destruyeron extensas áreas de cultivo en los sectores Malpaso, Barbacay, Chilcal, Tayca, Mandinga y Alguay donde se pudo observar grandes depósitos de arenas y gravas, además de árboles y arbustos arrancados de raíz. (fotos 33, 34, 35 y 36; figuras 11 y 12).

Fotos 33, 34, 35 y 36: Extensas áreas de cultivo arrasadas por las inundaciones en el valle del río Huarmey.

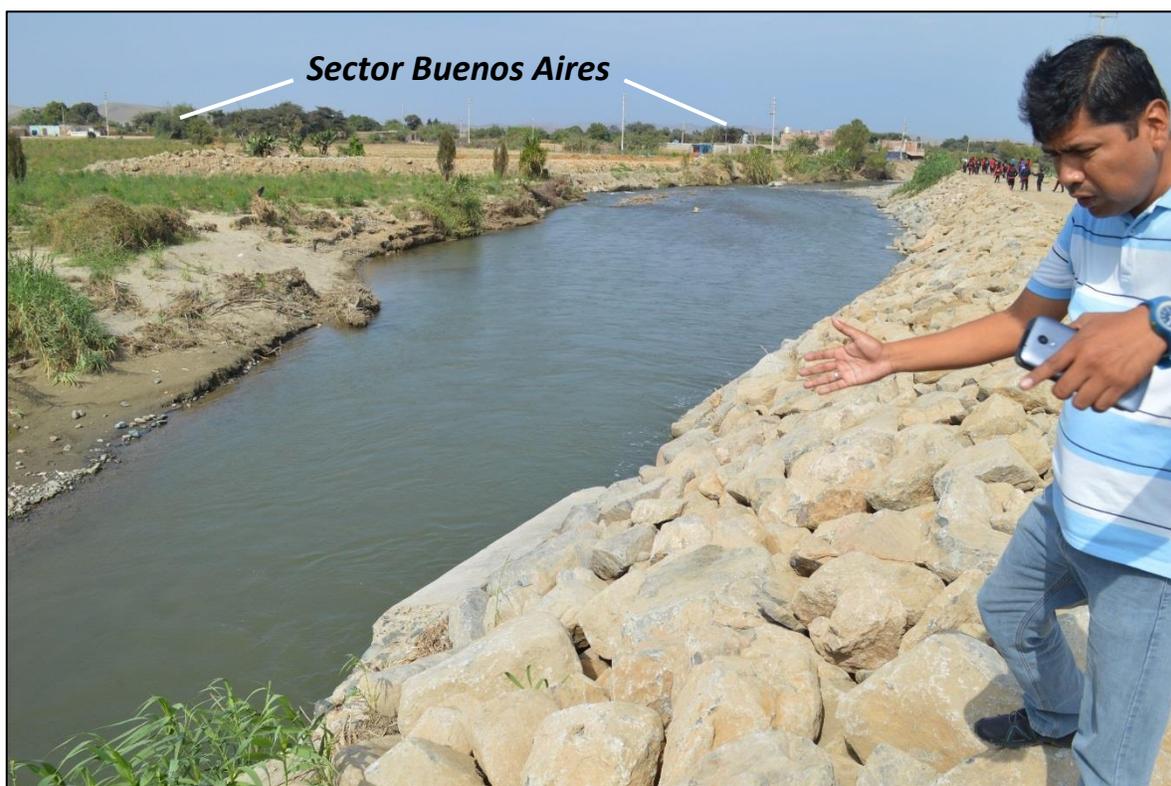
Durante el día miércoles 15, en el sector Los Árabes, se fue reforzando la ya existente protección ribereña (enrocado) ubicada en la margen derecha del río ya que leves reboces o desbordes estaban empezando a desarrollar. (foto 37). El cauce del río no soportó el caudal que paulatinamente se incrementaba y se desbordó por la margen izquierda, inundando extensas áreas de cultivo, así como viviendas del sector Buenos Aires (figura 15).

Foto 37: Enrocado en la margen derecha del río Huarmey en el sector Los Árabes. Desde este punto el día 15, se inicia la inundación del sector Buenos Aires en la margen izquierda.

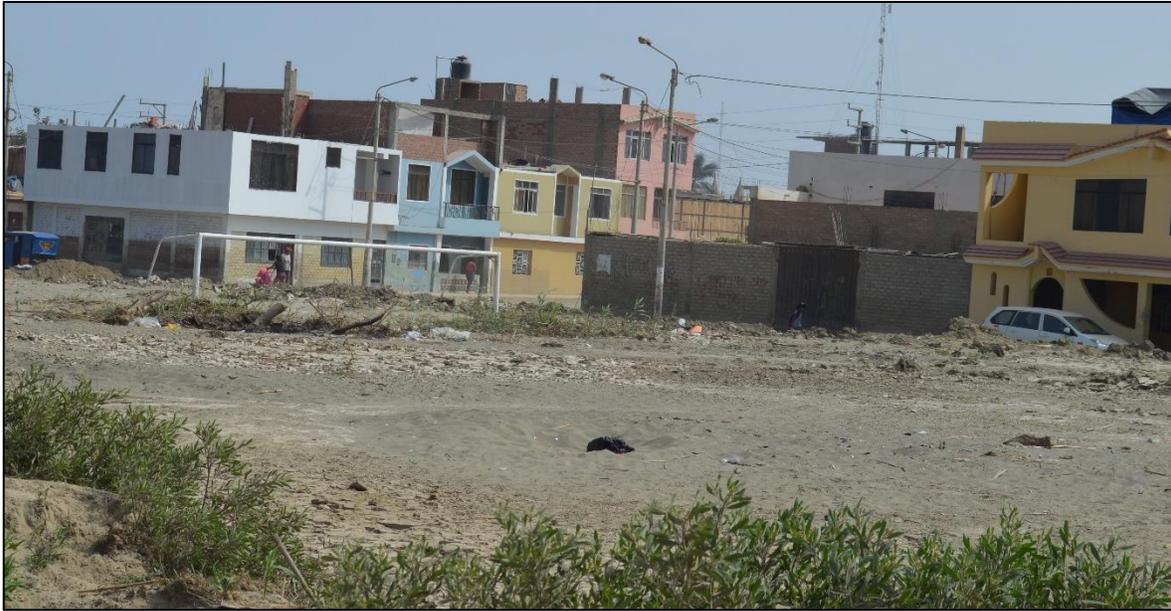
Foto 38: Campo deportivo de Huarmey cubierto por 1m de sedimentos.

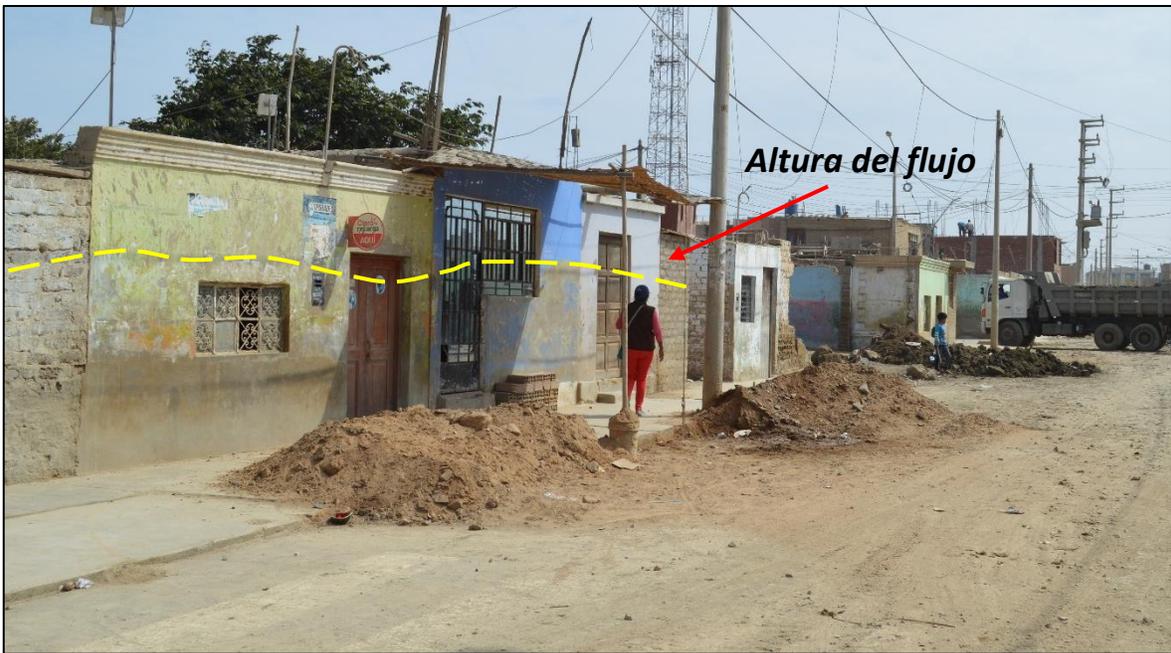
Foto 39: Alrededores de la calle José Olaya, con evidencias de 1.5m del impacto de las inundaciones.
