Informe Técnico N° A6792

**PELIGROS GEOLÓGICOS Y GEO-HIDROLÓGICOS DETONADOS POR  
EL NIÑO COSTERO 2017 EN LA REGIÓN TUMBES: ANÁLISIS GEOLÓGICO,  
GEOMORFOLÓGICO Y DE PELIGROS EN LA CUENCA BAJA  
DEL RÍO TUMBES**

Por:  
Dulio Gómez Velásquez

Diciembre, 2017

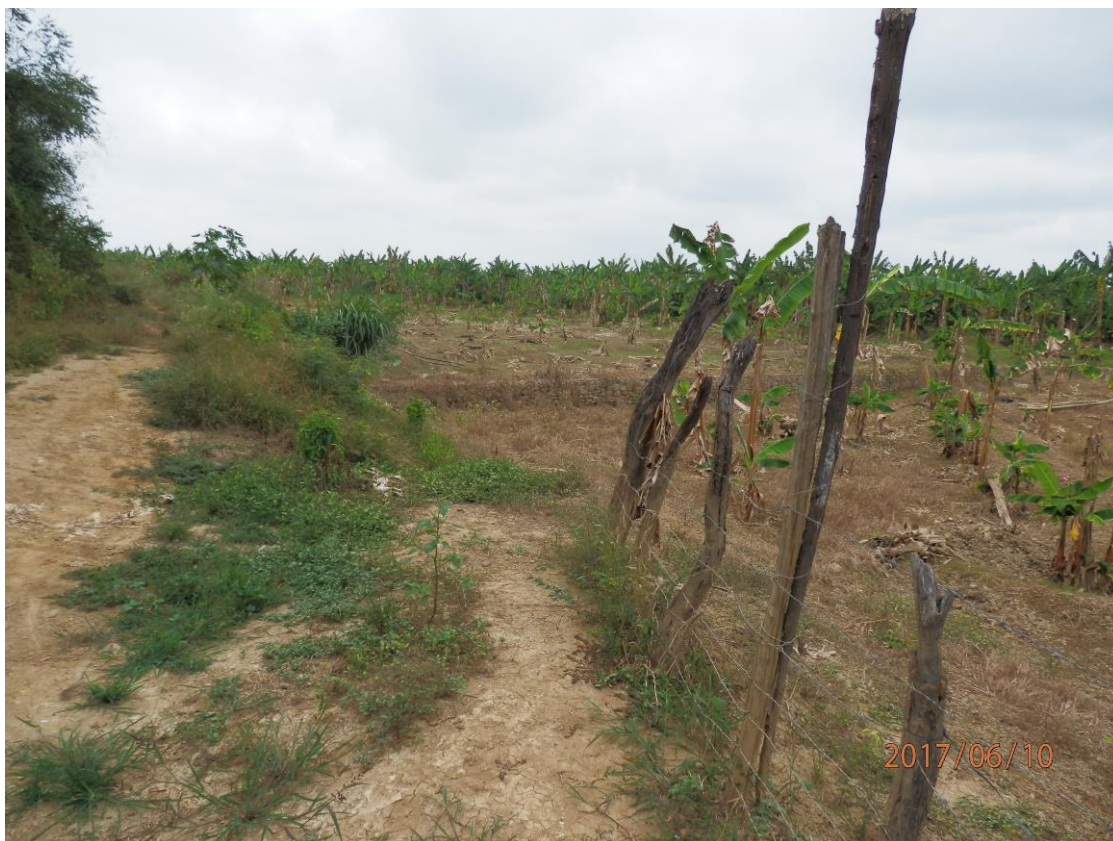
**Foto 1.** Margen izquierda del río Tumbes, sector Los Tamarindos, es afectado por el desborde del río Tumbes inundando área de platanales.

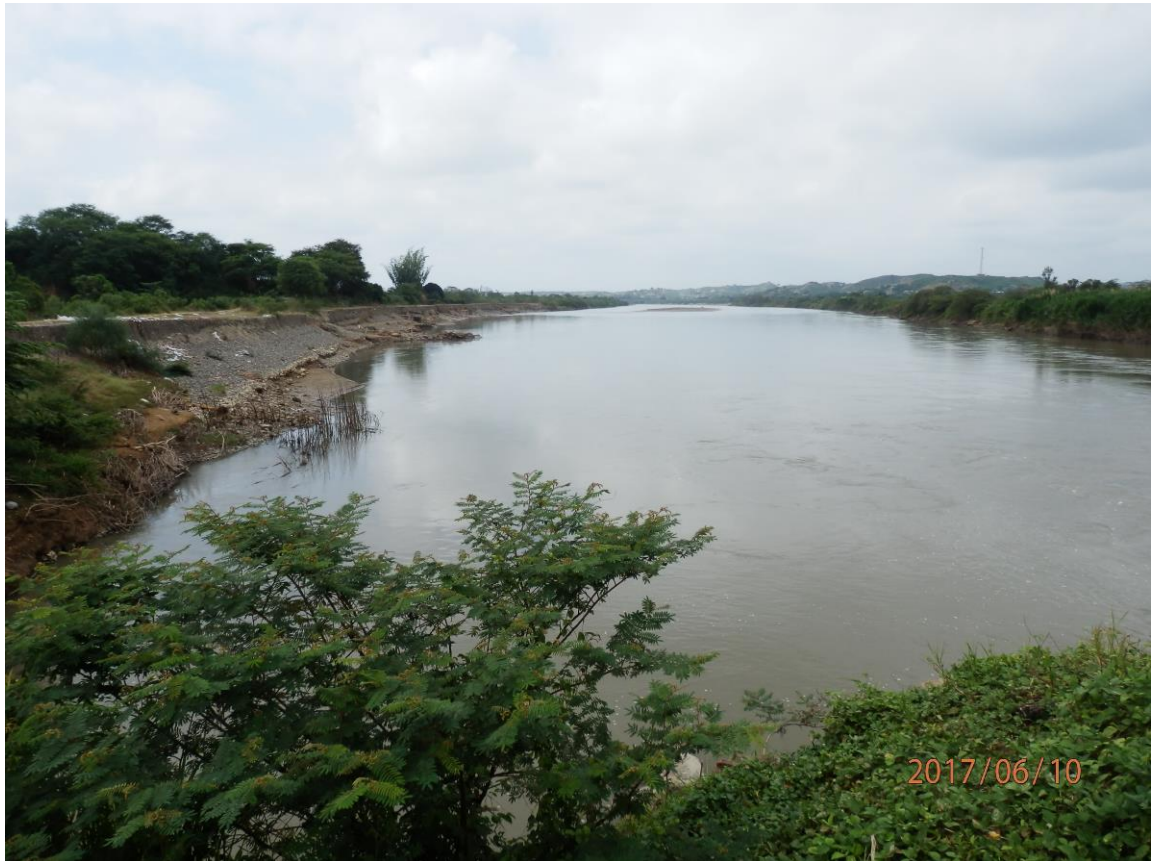
**Foto 2.** Margen izquierda del río Tumbes, sector Los Tamarindos, es afectado por la erosión fluvial.

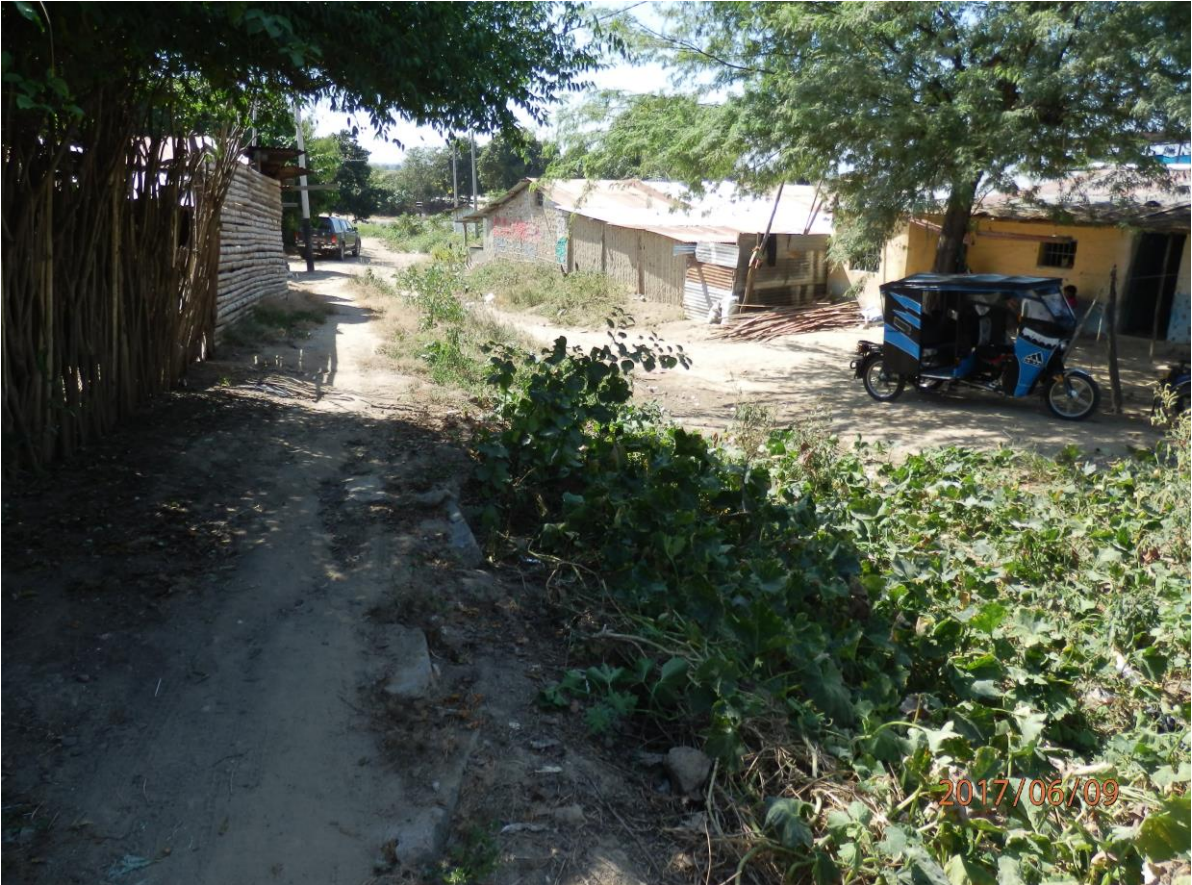
**Foto 3.** Afluente de la quebrada Luay, que es ocupada por viviendas sin respetar su cauce natural.

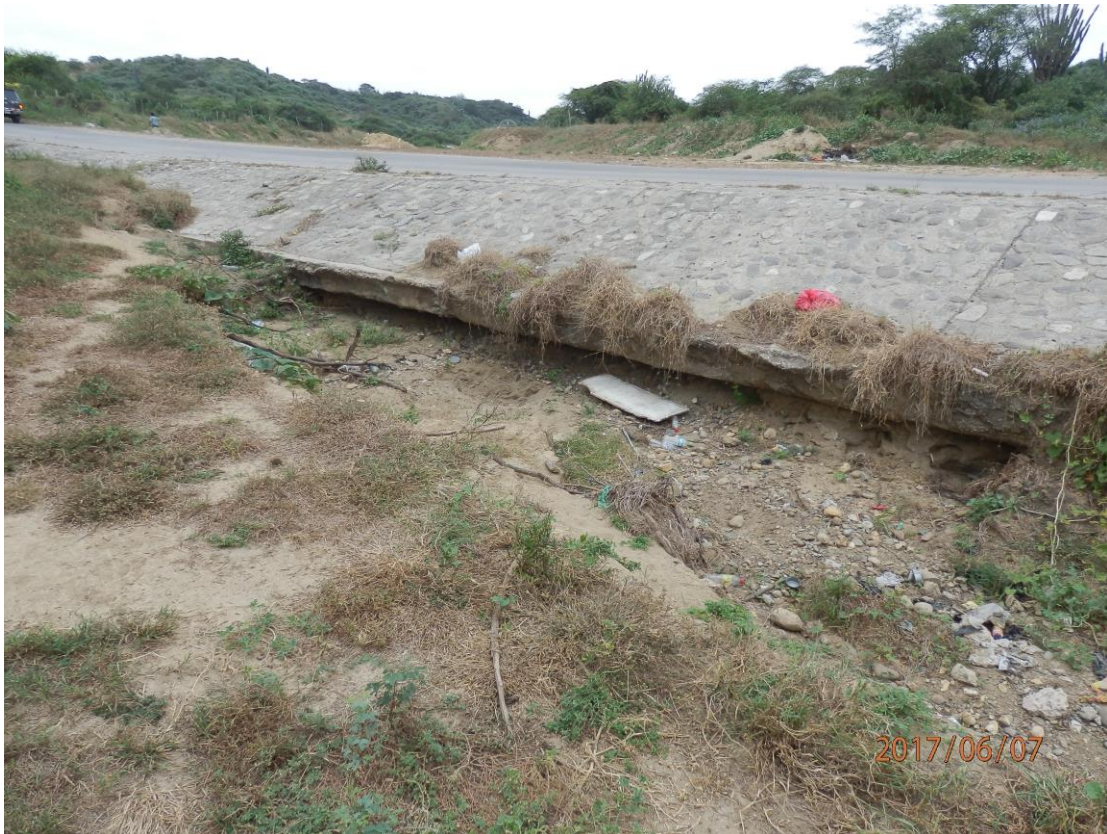
**Foto 4.** Quebrada La Garita, flujo afecta Baden

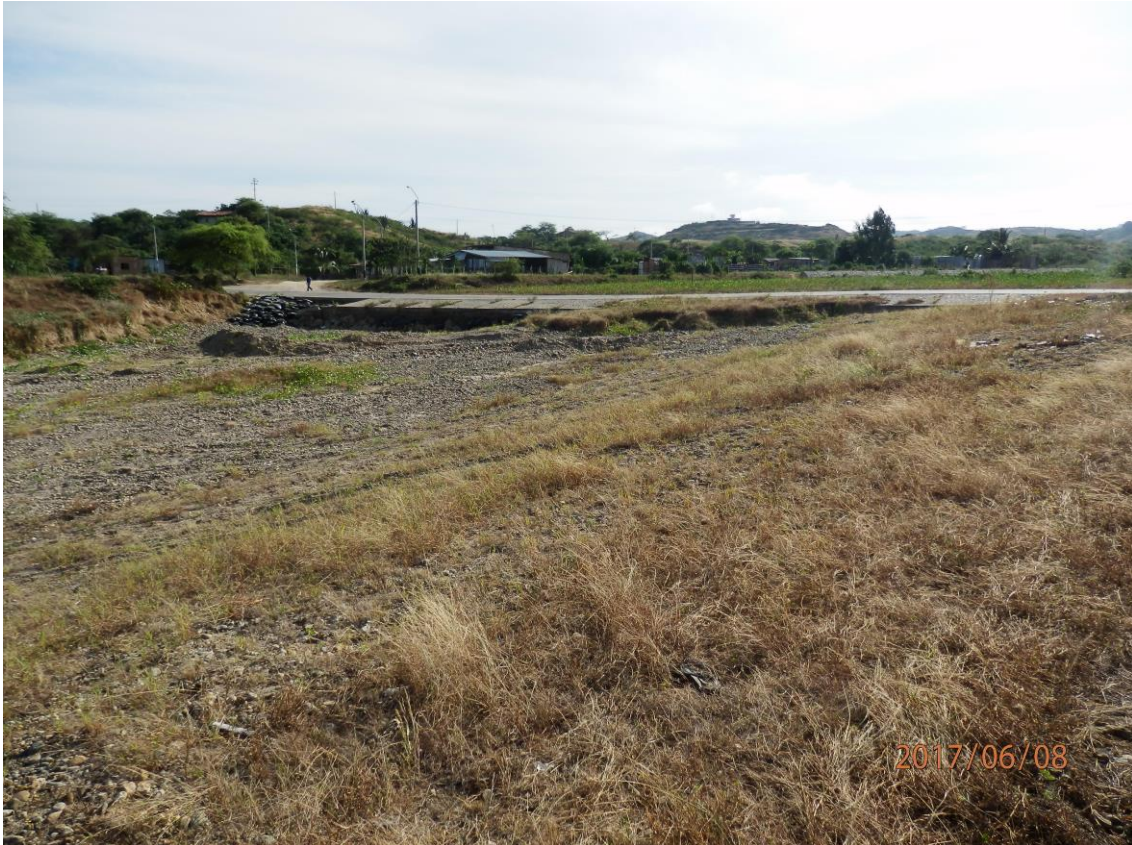
**Foto 5.** Quebrada La Jardina, flujo afecta Baden

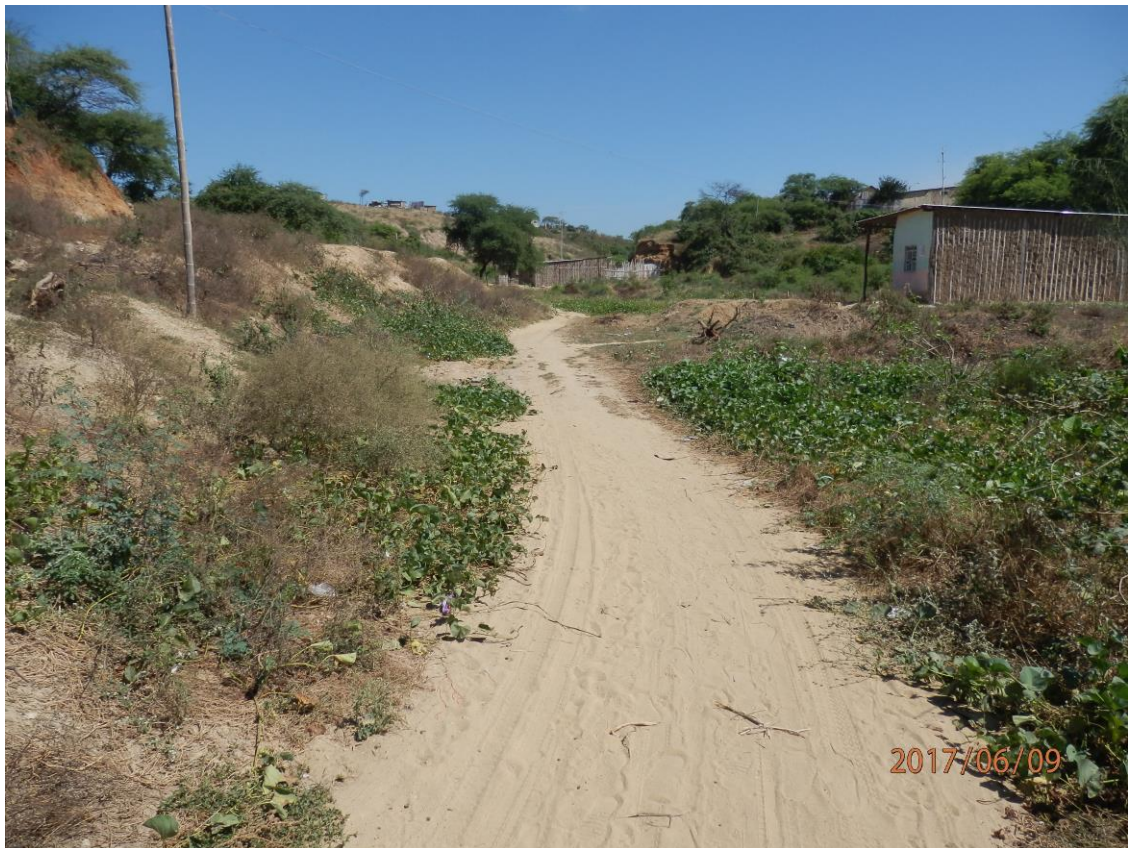
**Foto 6.** Quebrada Urcos se activa en periodo lluvias intensas.

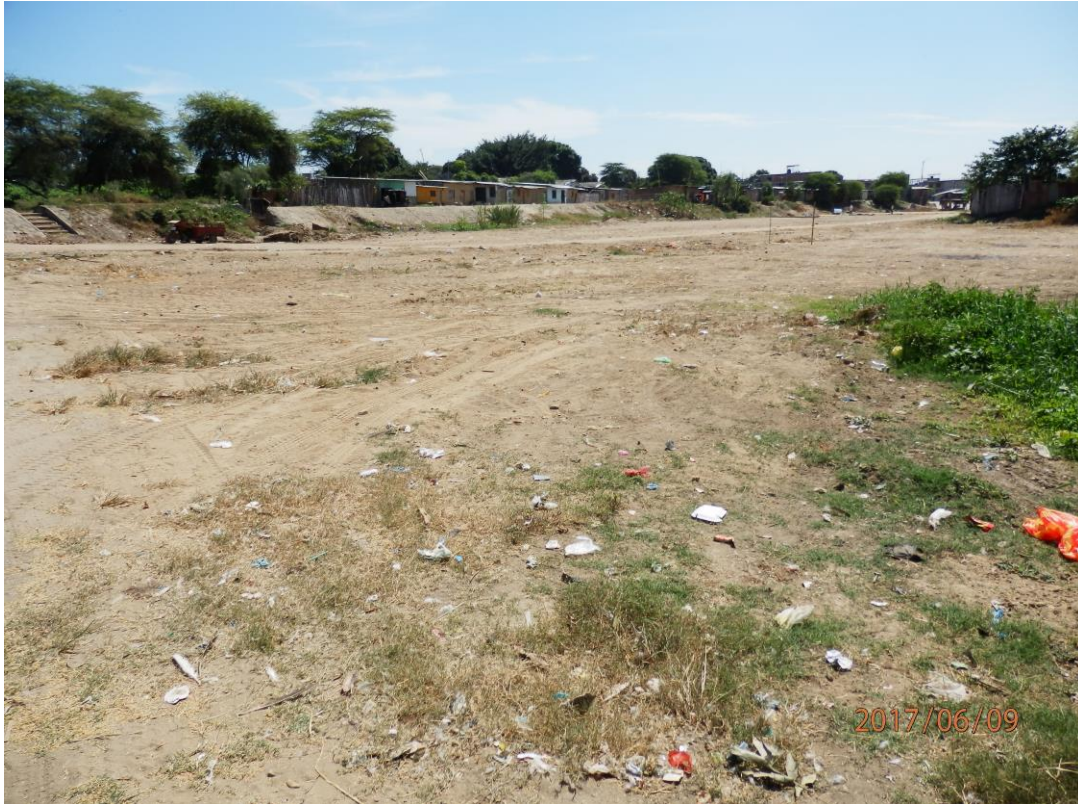
**Foto 7.** Quebrada Colorado, se activa en periodo lluvias intensas, activando a manera de flujos.

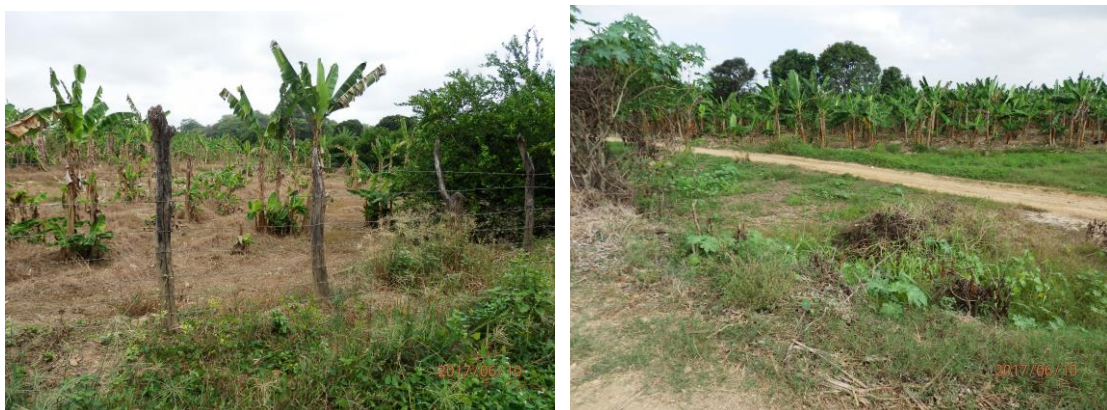
**Foto 8.** Desborde del río Tumbes afecta terrenos de cultivos.

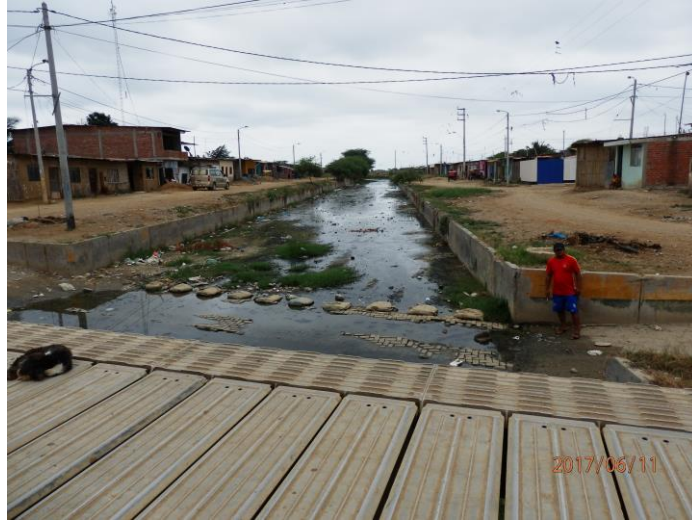
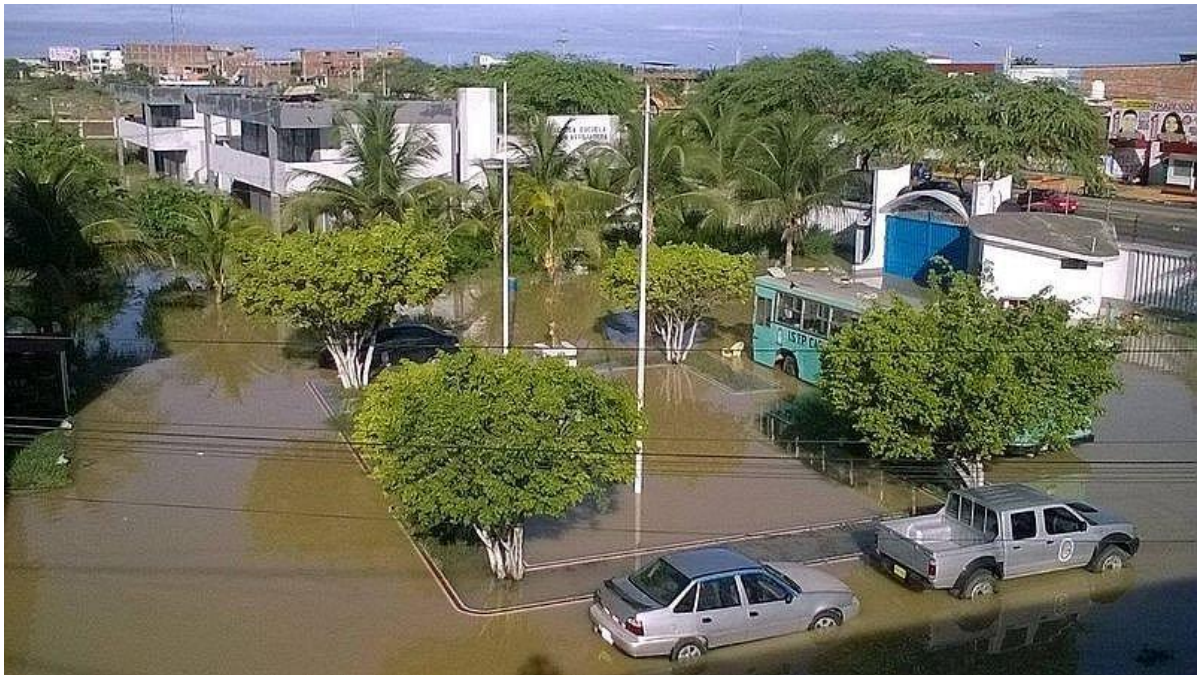
Foto 9. Calles de la ciudad de Tumbes después de las precipitaciones pluviales, inundación afecta las partes bajas.
