Informe Técnico N° A6585

Inspección Técnica

Deslizamiento en el tramo de carretera Ticrapo-Chacolla-Castrovirreyna, progresivas 39+450 al 44+200

Distrito de Ticrapo, provincia de Castrovirreyna, región Huancavelica

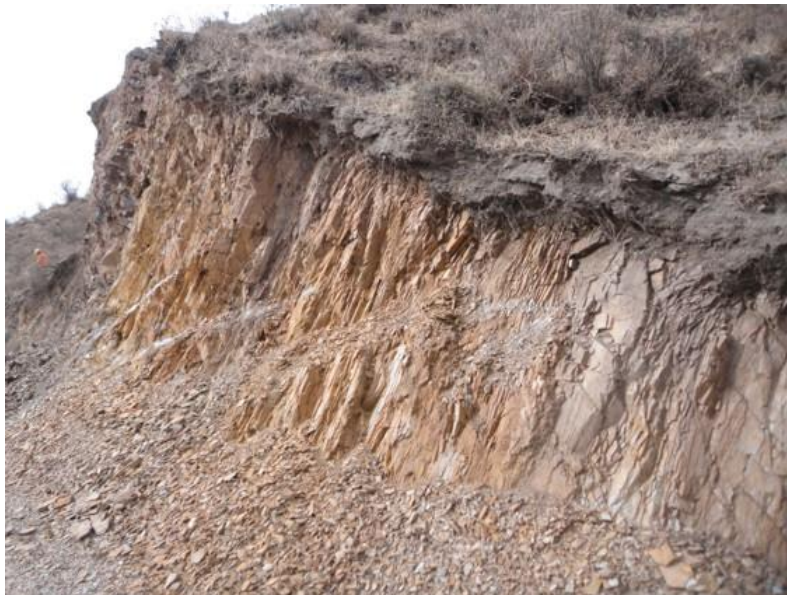
Localmente en la zona de estudio se encuentra una intercalación de lutitas negras, deleznales, intercaladas con areniscas, secuencias que corresponderían a las formaciones Cachios y Labra (Foto 1). La estratificación de las capas de roca presentan rumbos y buzamientos que varían de N73°E - 44°SE, S75°E - 47°SO, NS - 60°O, S40°E - 31°NE, S78°E - 18°SE, S45°E-48°SO, NS-52°O y S6°E-65°SO.

Foto 1: Secuencia sedimentaria conformada por lutitas negras muy deleznables y fracturadas, que se inclinan a favor de la pendiente.

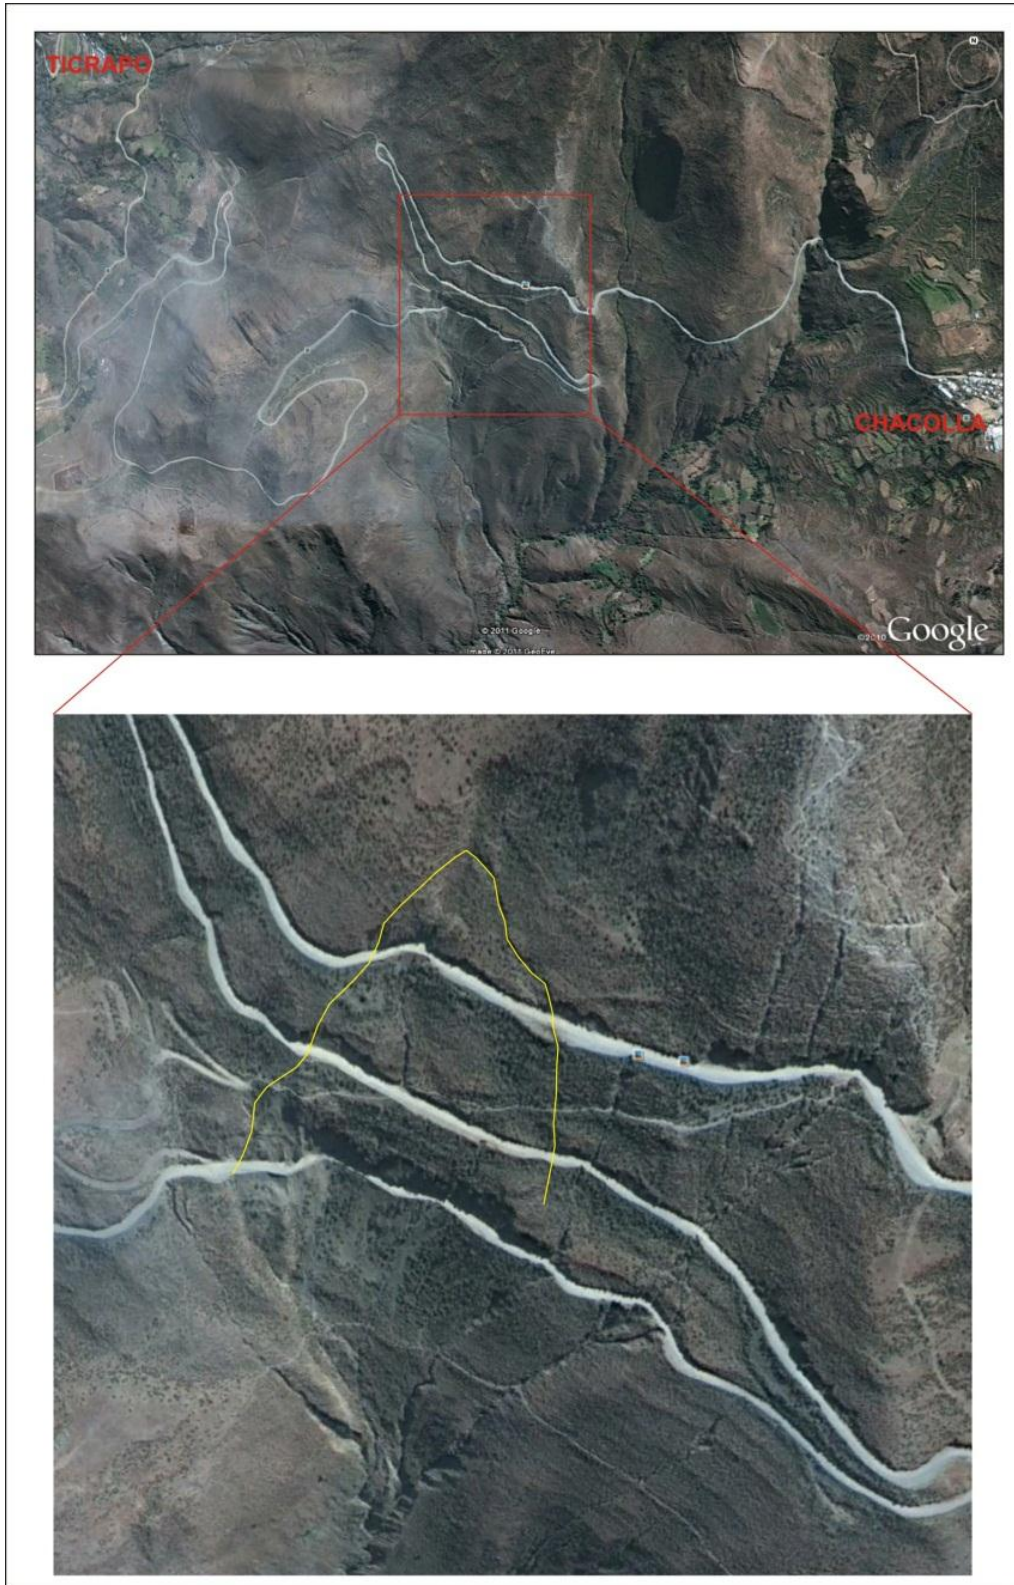
Primero: En las imágenes satelitales Google Earth del año 2009, es posible observar la presencia de una incipiente escarpa de deslizamiento, a manera de una línea que corta la carretera (imagen 1), se trata principalmente de una grieta, la cual manifestaba el inicio del deslizamiento.

Imagen 1: Imagen Google Earth, del año 2009, donde se hace un zoom de la zona afectada por el deslizamiento traslacional (línea amarilla), en este periodo éste se manifestaba como una grieta que cortaba los tres desarrollos de carretera.

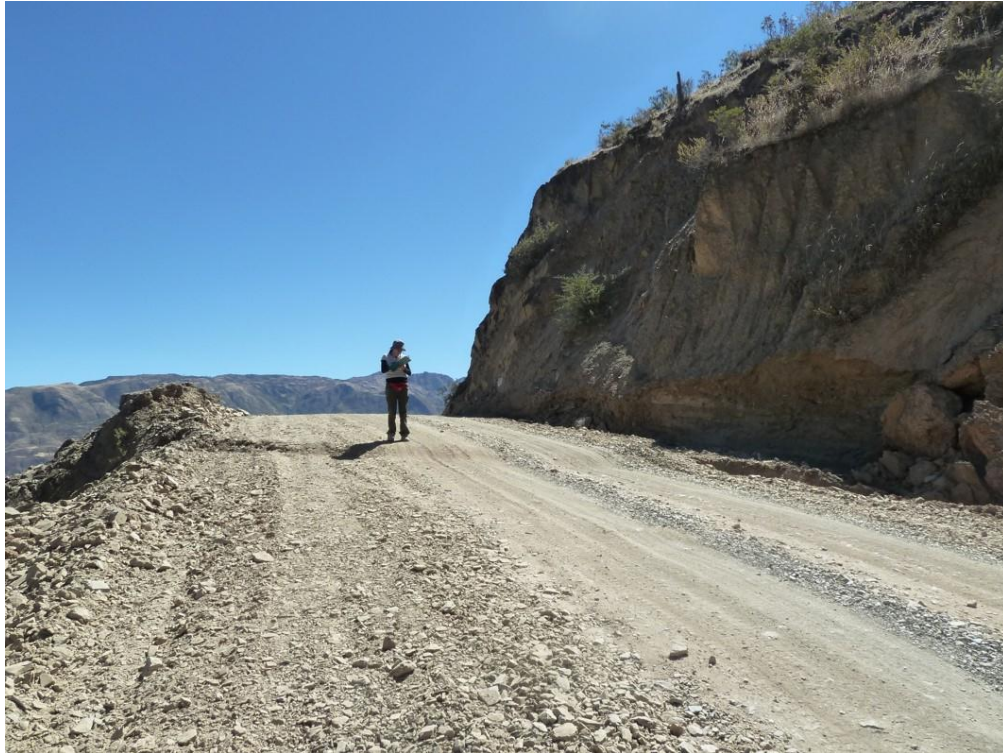
Este deslizamiento producía asentamientos del orden de 0,15 a 0,20 m, en la carretera, así como un agrietamiento abierto en la zona del plano del deslizamiento (Fotos 2 a la 5).

Fotos 2: Vista de la plataforma de carretera, donde es posible observar los asentamientos producidos por el deslizamiento. (29 de junio de 2011)

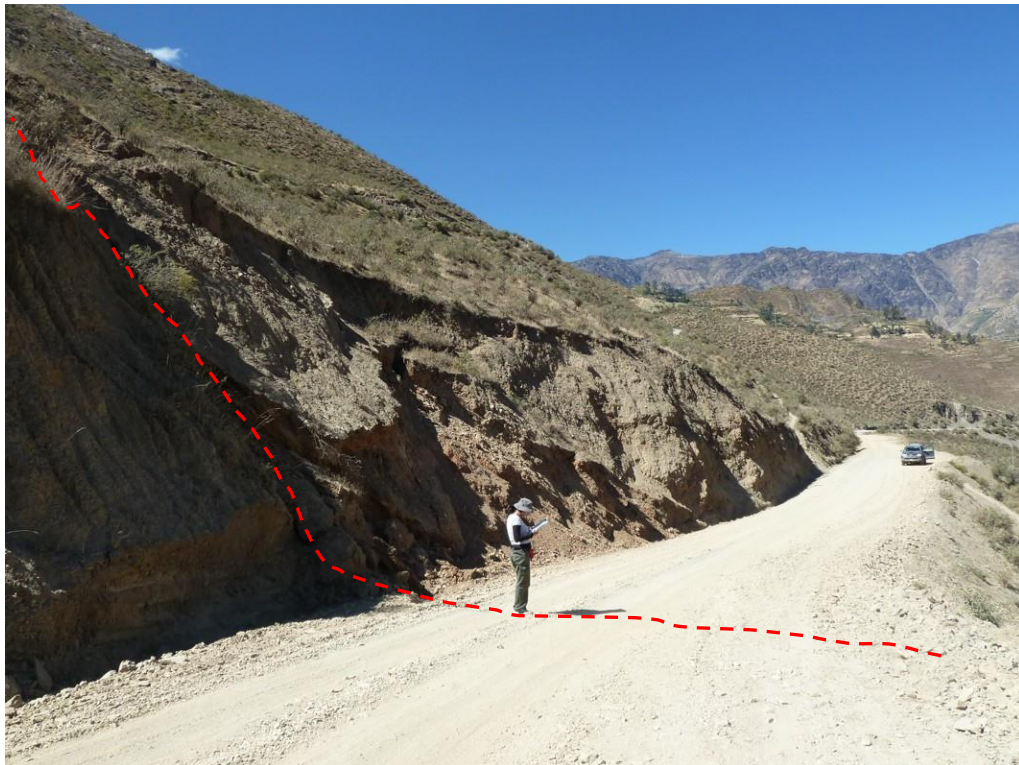
Foto 3: Se señala con línea roja el plano del deslizamiento manifestado en la ladera, plataforma y el talud de corte de carretera. (29 de junio de 2011)

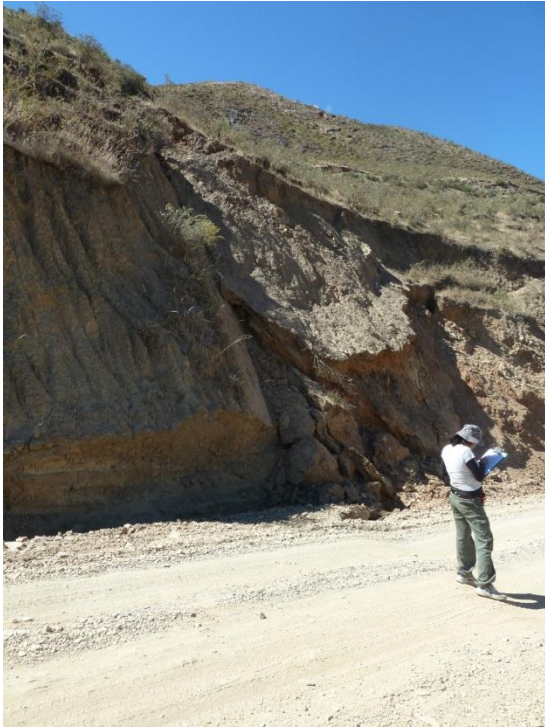
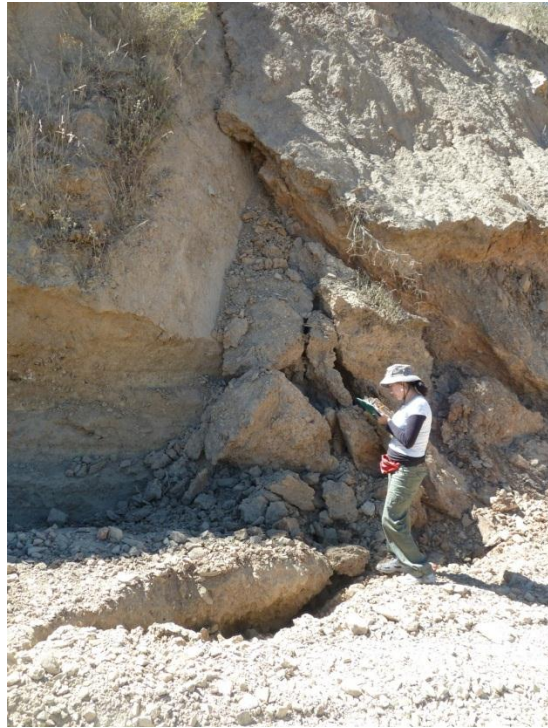
Fotos 4 y 5: Vistas donde es posible observar el plano del deslizamiento traslacional, cortando el talud superior de corte de carretera. (29 de junio de 2011)

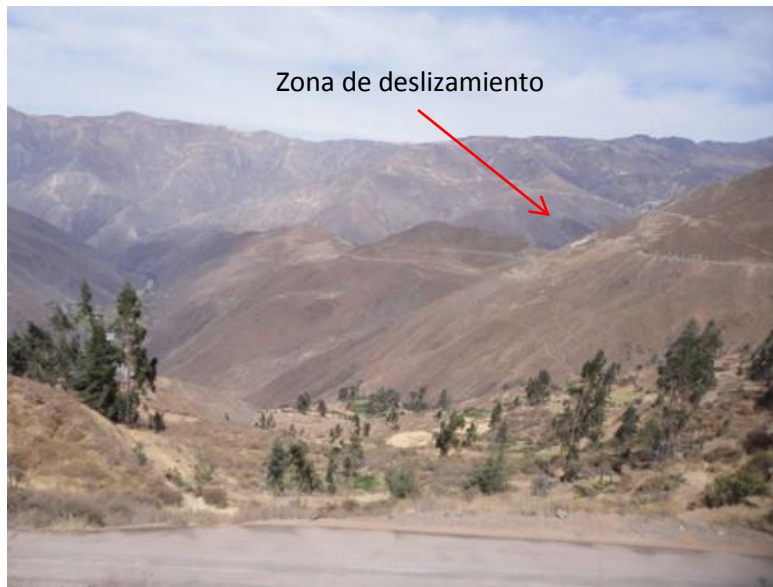
- La pendiente general de la ladera del cerro Jayana que alcanza en algunos casos más de 30° , en el cual se ha realizado el trazo de los tres desarrollos de la carretera. La pendiente local de la ladera, en la zona donde se produjo el deslizamiento, puede alcanzar los 45° (Foto 6).
- El substrato rocoso presente en la zona, con alternancia de rocas competentes e incompetentes, principalmente de tipo lutitas negras, muy fisibles y deleznales en algunos sectores, se considera una roca de mala calidad, con poca resistencia al esfuerzo cortante (Foto 7).
- La dirección de buzamiento y el buzamiento (inclinación) de las capas lutitas (195° - 47°), a favor de la pendiente de la ladera (también inclinada ligeramente hacia el suroeste), que condicionaron la existencia de planos de debilidad (Foto 8).

Foto 6: Vista panorámica de la zona de deslizamiento, donde se observa la pendiente general de la ladera (30°).

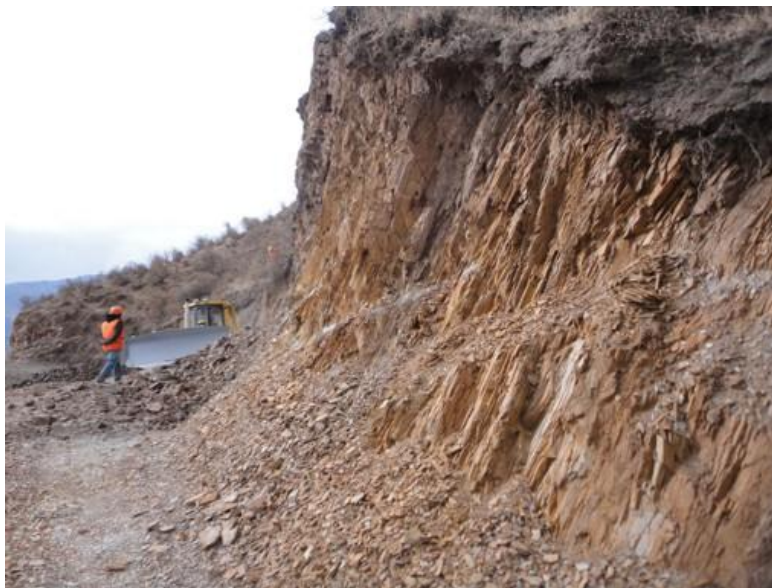
Foto 7: Lutitas negras muy fisibles, localizadas encima del deslizamiento, donde se está construyendo la variante de carretera.

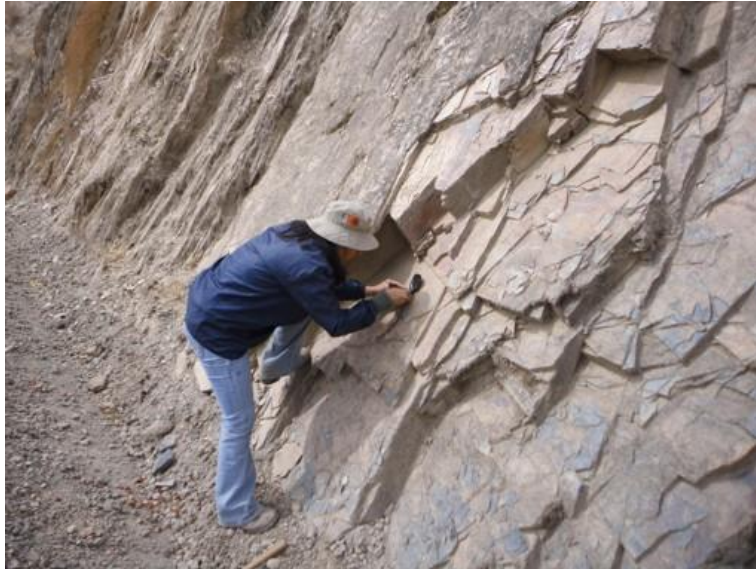
Foto 8: Inclinación de la secuencia de lutitas a favor de la pendiente de ladera.

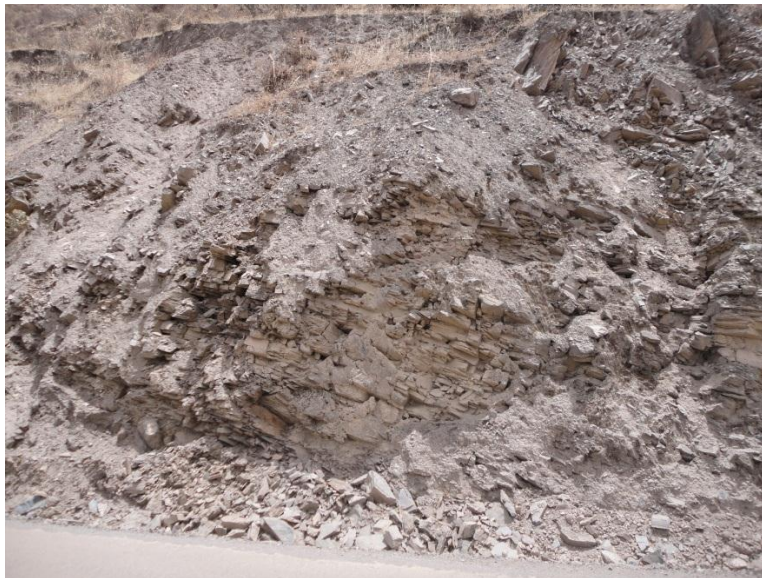
- El fracturamiento intenso presente en las rocas lutitas (Foto 9), cuyas principales familias de fracturas, junto con los planos de estratificación, favorecieron la rotura de la ladera de forma planar y en cuñas.
- La actividad tectónica pasada, que se manifiesta en la presencia de ejes de estructuras anticlinales y sinclinales en la zona; es por ello que se encuentra muy fracturada, y los rumbos y buzamientos de los estratos rocosos cambian en cortas distancias.
- No se encontró evidencia de filtraciones de agua, que hagan suponer la saturación del terreno antes de producirse el deslizamiento.

Foto 9: Vista donde se puede apreciar el grado de fracturamiento en las lutitas.

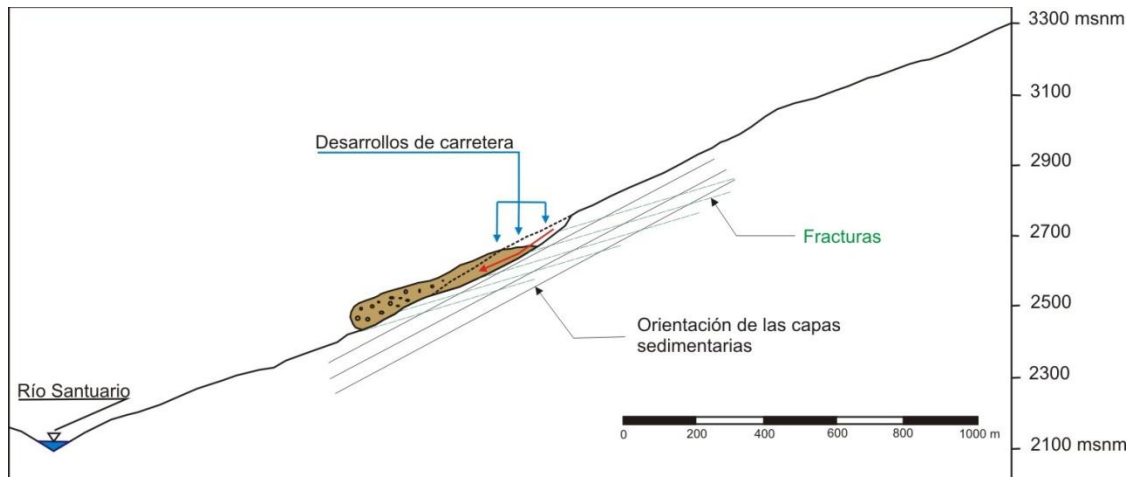
El deslizamiento presenta una zona de arranque regular, con una superficie de falla plana muy inclinada, que junto con el fracturamiento intenso de la roca favorecieron la formación del deslizamiento. El material colapsado se desplazó ladera abajo a lo largo de unos 600 m en línea inclinada, hasta llegar a una zona de ladera de menor pendiente (10° - 15°) en donde el material se confinó y depositó (Figura 3 y 4; Fotos 10, 11 y 12). Se tomaron las siguientes dimensiones en el deslizamiento:

- Ancho de escarpa: 140 m
- Salto principal: 70 m
- Angulo de inclinación de la superficie de falla: 60°

- Saltos secundarios: no presenta
- Diferencia de altura de la corona a la punta del deslizamiento: 300 m
- Longitud horizontal corona a punta: 600 m
- Dirección (azimut) del movimiento: 205°
- Longitud total (inclinada): 700 m
- Área del deslizamiento: 72830 m² (0.072 km²)
- Volumen de material: se estima un volumen aproximado de 109 245 m³ de material desplazado.
- Deposito conformado por material gravo-areno limoso, con abundantes bloques que pueden superar 1 m de longitud.

Figura 3: Esquema del perfil del deslizamiento, donde se señala la ubicación de los tres desarrollos de carretera afectados y la distancia que alcanzó la masa deslizada.

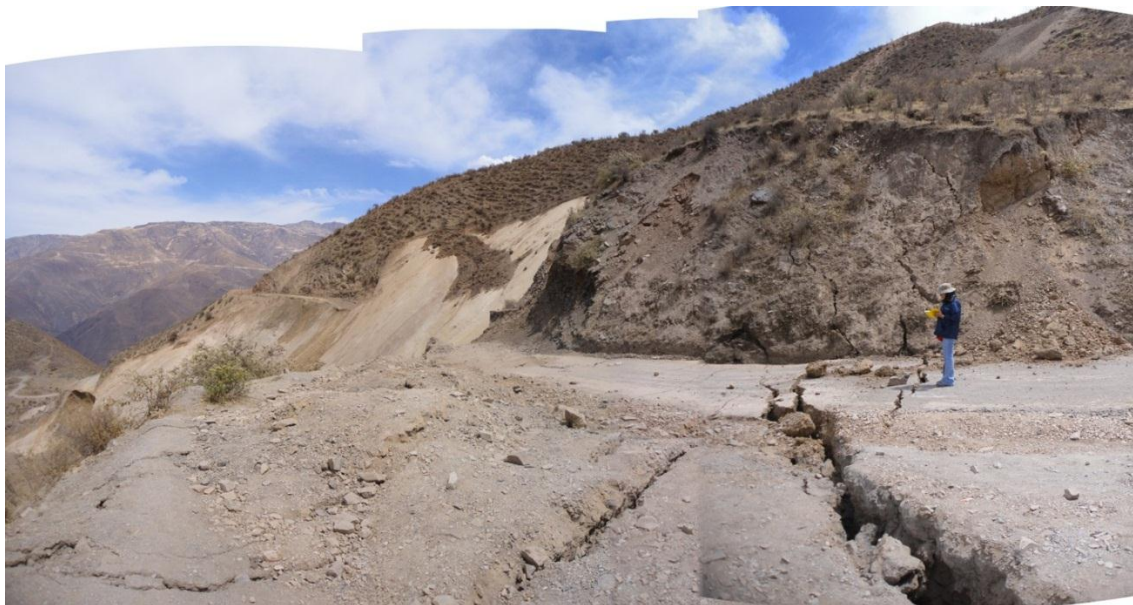
Foto 10: Flanco izquierdo del deslizamiento, donde se puede observar los agrietamientos abiertos en la plataforma de carretera, zona inestable.

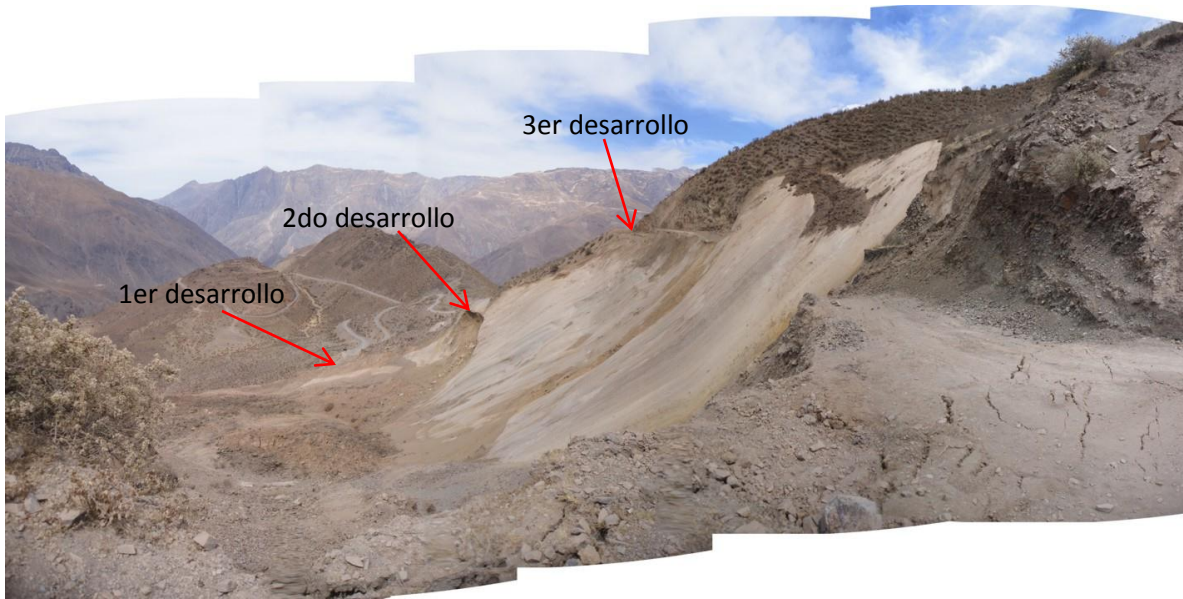
Foto 11 Vista desde el flanco izquierdo del deslizamiento, donde se puede observar la escarpa del deslizamiento, su ángulo de inclinación y el control litológico existente. Con flechas rojas se señala la ubicación de los desarrollos de carretera destruidos.

- Dado que la pendiente dejada por el plano de deslizamiento es de unos 60° aproximadamente y lo inestable del terreno, la recuperación de la plataforma de carretera por este sector deberá ser descartado.

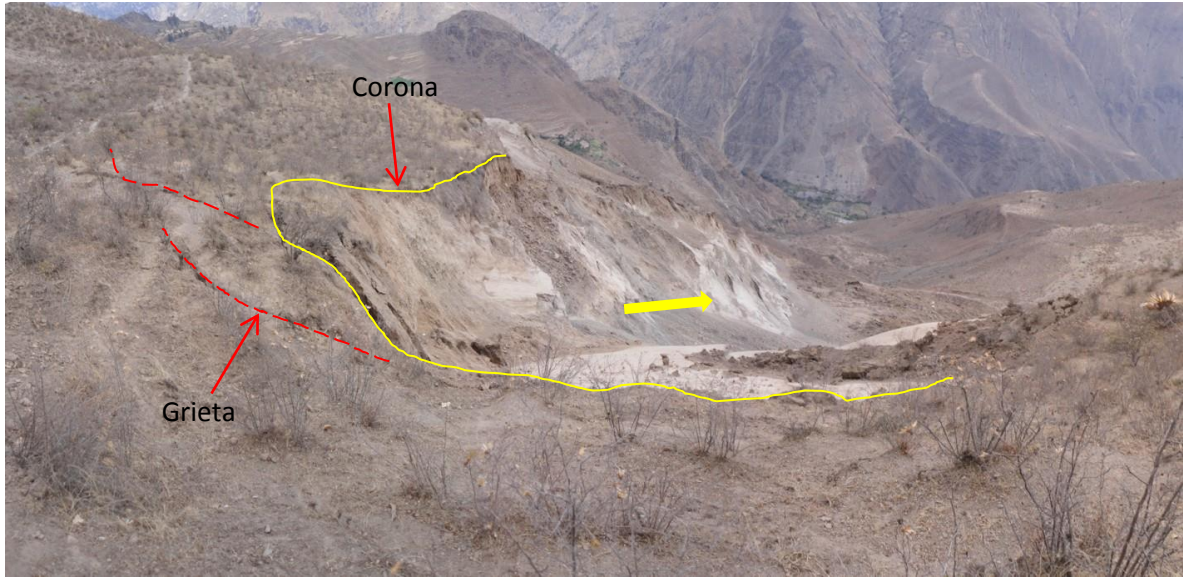
Foto 12: Vista ladera abajo desde encima de la corona del deslizamiento. Es posible observar la presencia de agrietamientos abiertos encima de la corona principal.

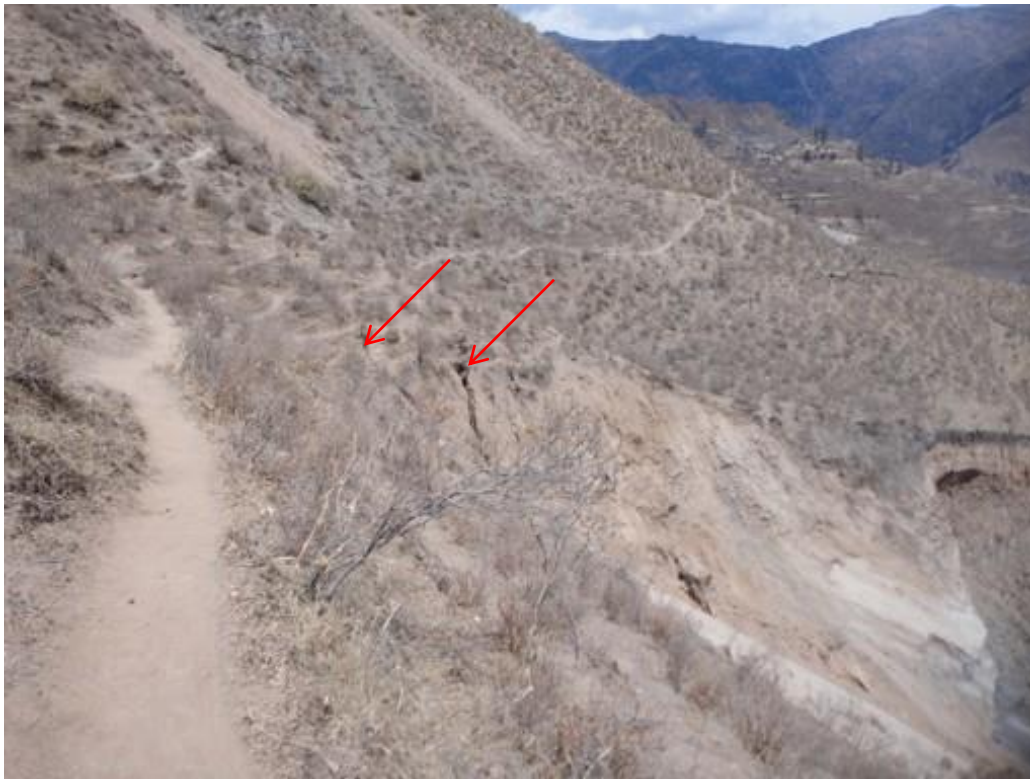
- 1.- Presencia de grietas de corona abiertas (5 cm), con movimiento vertical por encima de la escarpa principal del deslizamiento, lo que determinaría su actividad retrogresiva en esta sector (Fotos 13 y 14).
- 2.- Presencia de agrietamientos abiertos (2 cm) a unos 70 m del flanco derecho del deslizamiento, lo que determinaría que el deslizamiento continuará ensanchándose (Foto 15) y pone en peligro un poste eléctrico de alta tensión localizado muy cerca del deslizamiento (Foto 16).

Foto 13: Se señala con la flecha roja la presencia de grietas abiertas por detrás de la corona de deslizamiento.

- Relleno y sellado de grietas abiertas, localizadas sobre la corona de deslizamiento y en el flanco izquierdo del deslizamiento, para evitar la infiltración de agua en la siguiente estación de lluvias, que favorecerían la saturación de los materiales y aceleraría su colapso.

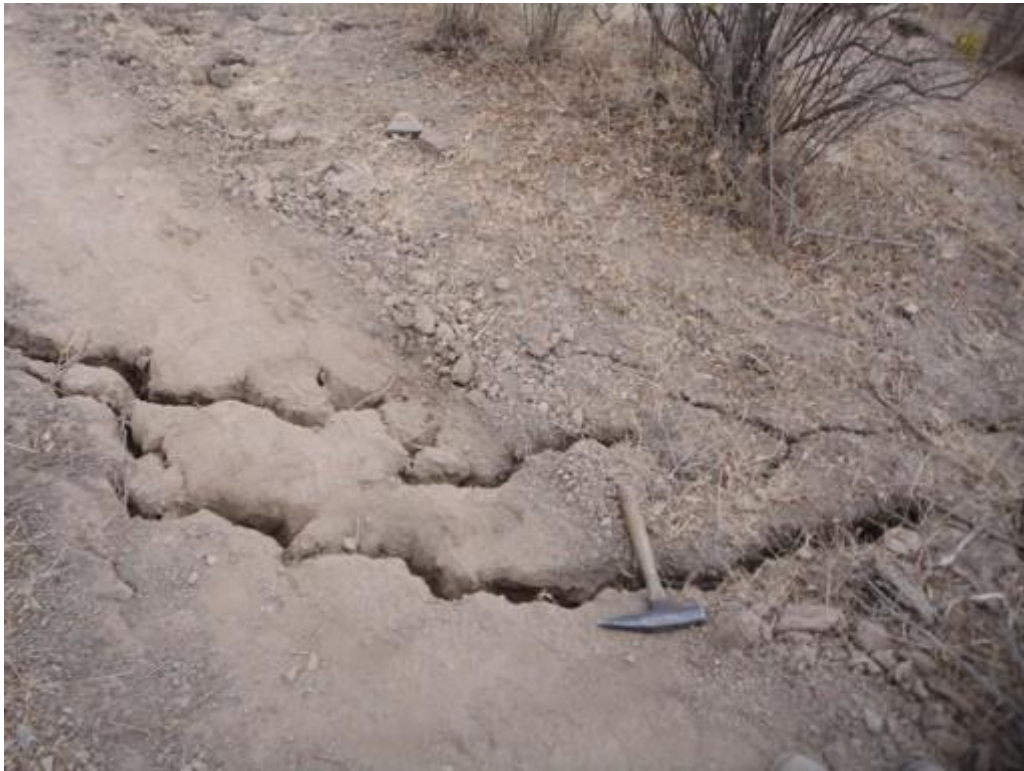
Foto 14: Detalle de las grietas abiertas ubicadas encima de la corona del deslizamiento.

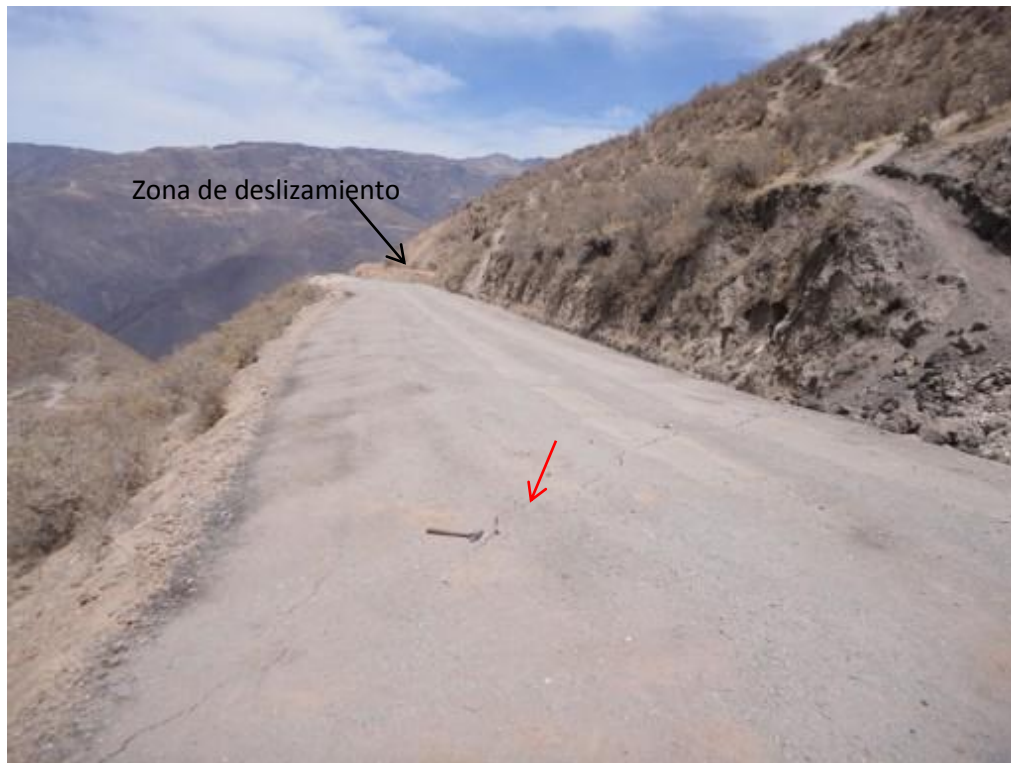
Foto 15: Vista donde se señala con flecha roja las grietas que cortan la plataforma de carretera, localizada a 70 m del flanco izquierdo del deslizamiento.

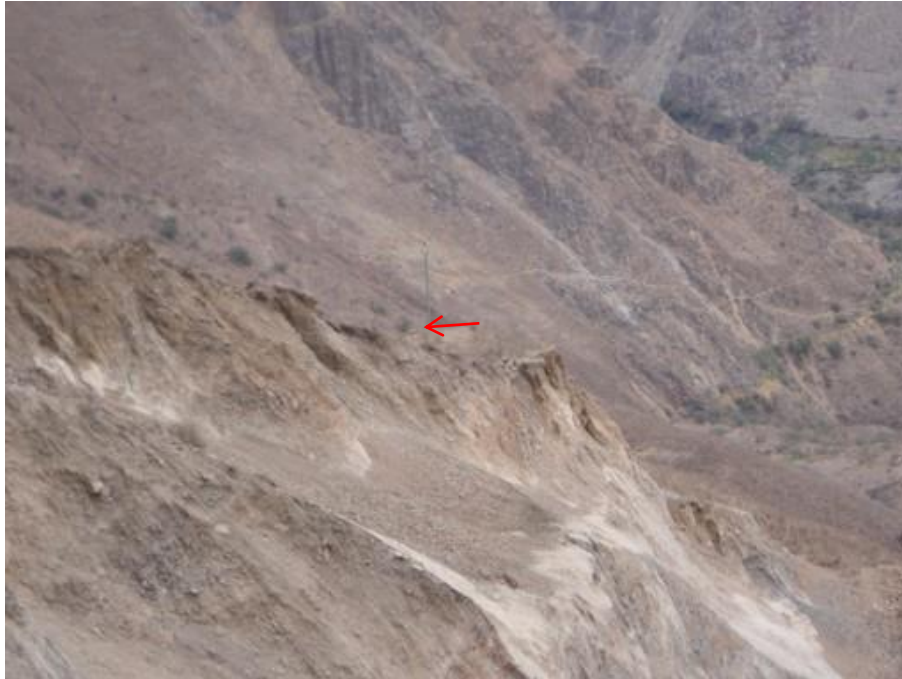
Foto 16: En la vista se muestra (flecha roja) la ubicación de poste de trasmisión eléctrica, ubicado muy cerca de la zona de deslizamiento.

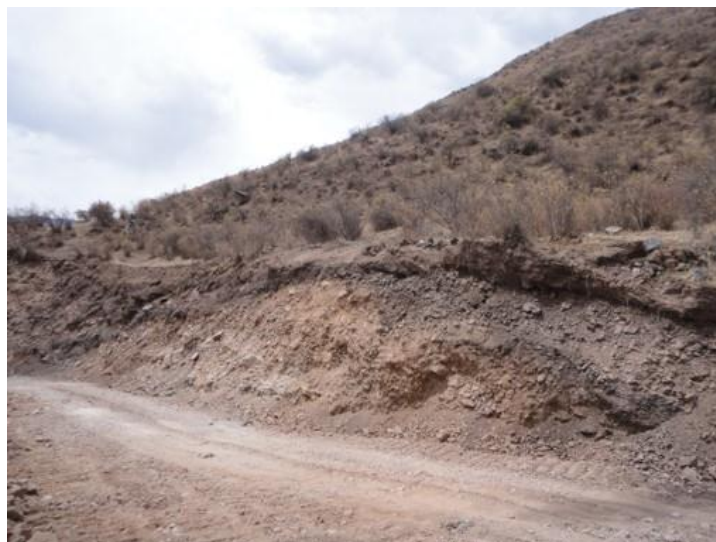
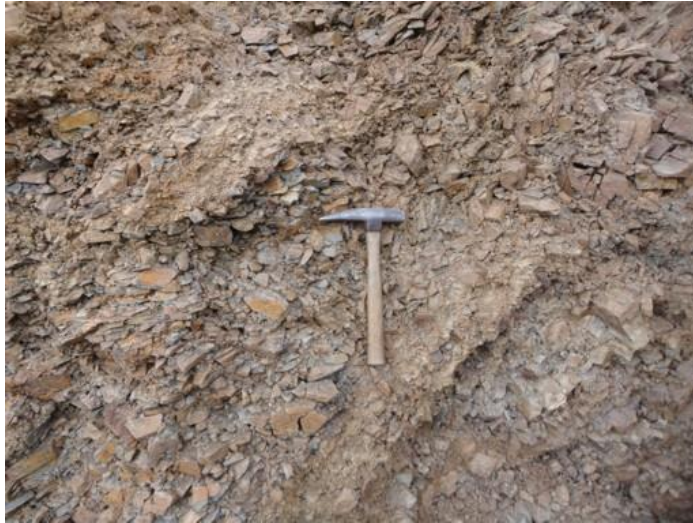
- Esta variante de carretera ha sido trazada en el cuerpo de un deslizamiento antiguo que afectó el lado este de la ladera del cerro Jayana; se puede observar la presencia de rocas de tipo lutitas y areniscas muy fracturadas, expuestas en los cortes de talud (ubicado con las letras A y B en la figura 4) (Fotos 17 y 18).
- Se debe tener presente que durante la inspección en el trazo de la variante de carretera, se identificó la presencia de una zona irregular, con algo de hundimiento en las coordenadas 8519022 N y 454448 E (UTM, WGS-84), la cual debe ser vigilada constantemente (ubicado con la letra C en la figura 4) (Foto 19).

Fotos 17 y 18: Vistas donde se puede observar el grado de fracturamiento presente en las rocas areniscas y lutitas, por donde ha sido trazado la variante de carretera.

- b.- De igual manera el tramo de variante de carretera trazado por el cuerpo del deslizamiento antiguo, puesto que los cortes realizados en la ladera pueden haber desestabilizado el terreno, además que ya se evidenció un asentamiento en su plataforma.

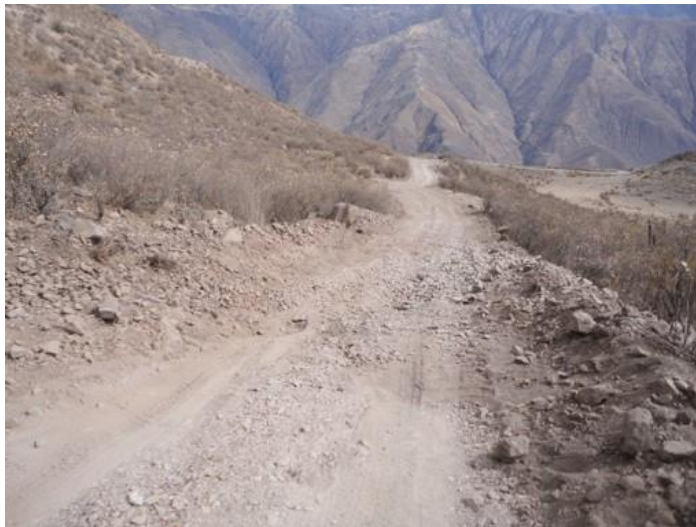
Foto 19: Vista de zona donde se presenta irregularidades y hundimiento en la variante de carretera.
