REPÚBLICA DEL PERÚ
SECTOR ENERGÍA Y MINAS
INSTITUTO GEOLOGICO MINERO Y METALURGICO
INGEMMET

INFORME TECNICO

**EVALUACION GEOLÓGICA Y GEODINÁMICA EN LA QUEBRADA
CHICÓN: ALUVIÓN DEL 17 DE OCTUBRE DEL 2010 QUE AFECTÓ
URUBAMBA-CUSCO**

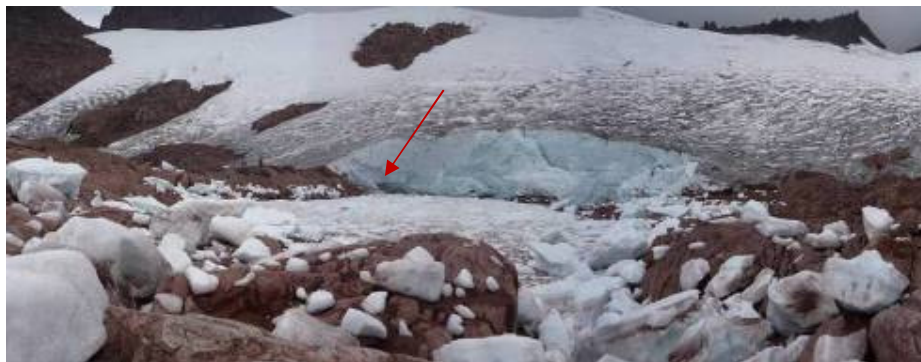
Las evidencias de campo muestran que a una altura de 4875 msnm, un bloque de hielo de aproximadamente 100 x 30 m del borde del glaciar del nevado Chicón, se desprendió y cayó a una pequeña laguna s/n que se está formando, producto del deshielo del nevado. Esto ocasionó el rebalse de esta laguna de aproximadamente 100 x 100 m. Aparentemente este rebalse no fue violento, ya que la laguna s/n está rodeado de rocas graníticas con alturas que no lo permitieron. El agua del rebalse discurrió por un conducto subterráneo (túnel), que se encuentra entre la laguna, los afloramientos rocosos y en el borde no desprendido del glaciar (Foto 6). Este conducto ya existente previamente y también en vías de formación, drenó las aguas por un pequeño riachuelo, hasta la laguna Pucacocha situada a 4770 msnm.

Foto 6: Bloque de hielo desprendido del nevado Chicón; observándose en la parte baja, el conducto (Flecha) por donde desfogó el agua producida por el rebalse.

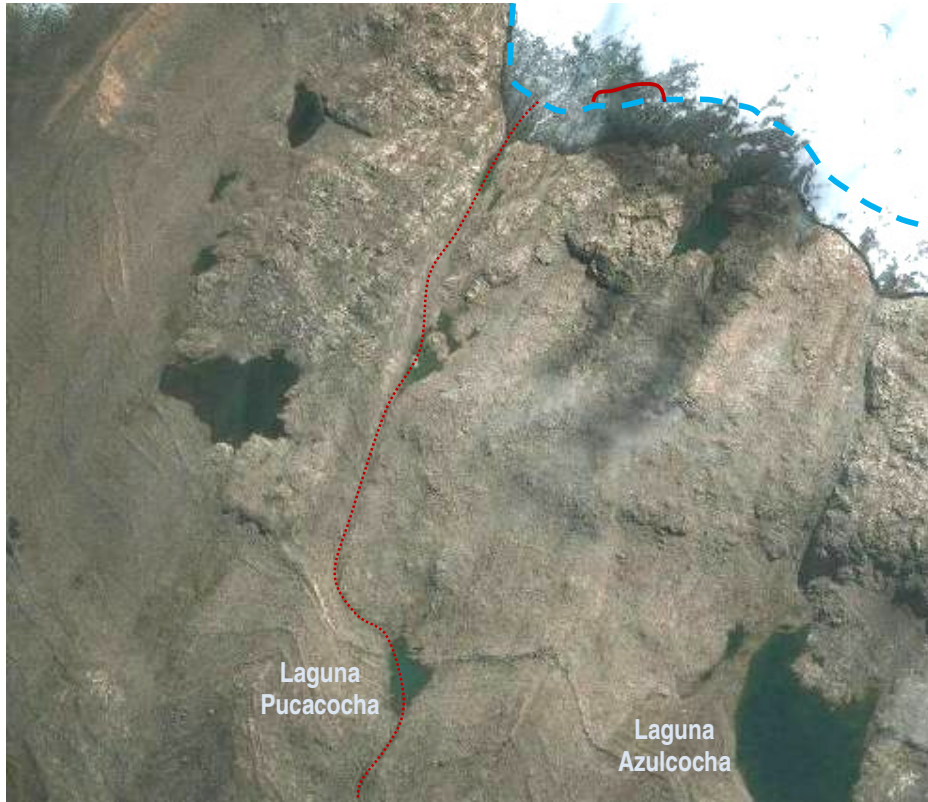
Fig. 6: Recorrido del rebalse de la laguna s/n que drenan sus aguas a la laguna Pucacocha. Imagen tomada antes del 2010 y posiblemente 2004?

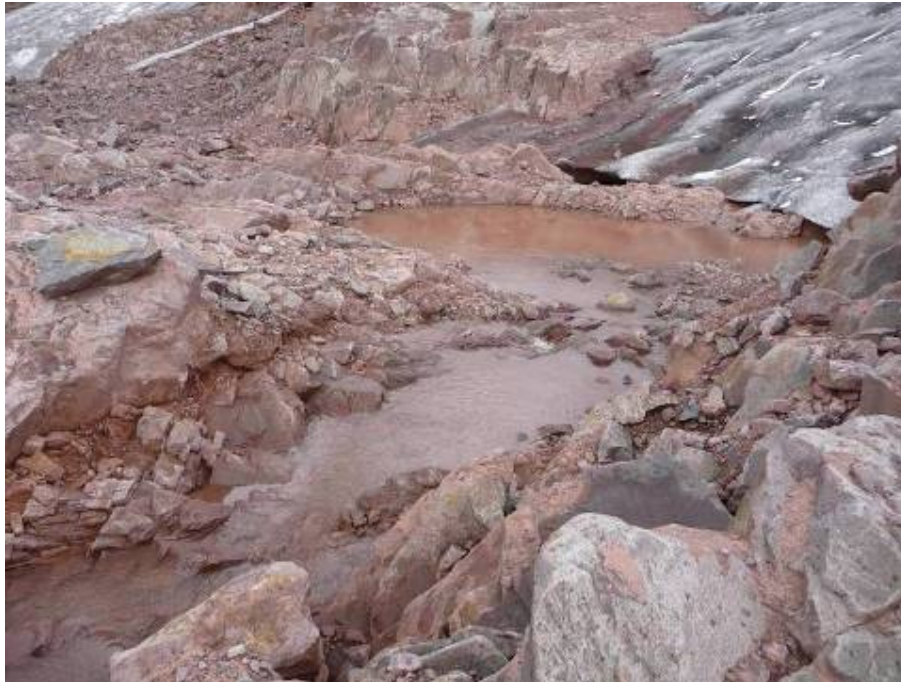
Foto 9: Túnel de salida de agua de la laguna s/n y canal natural de conducción de las aguas.

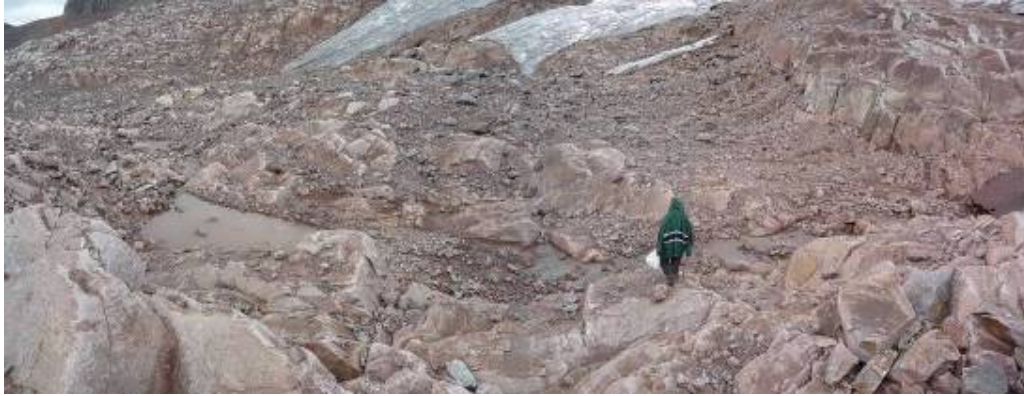
Foto 10: Canal de recorrido entre la laguna s/n y la laguna Pucacocha.

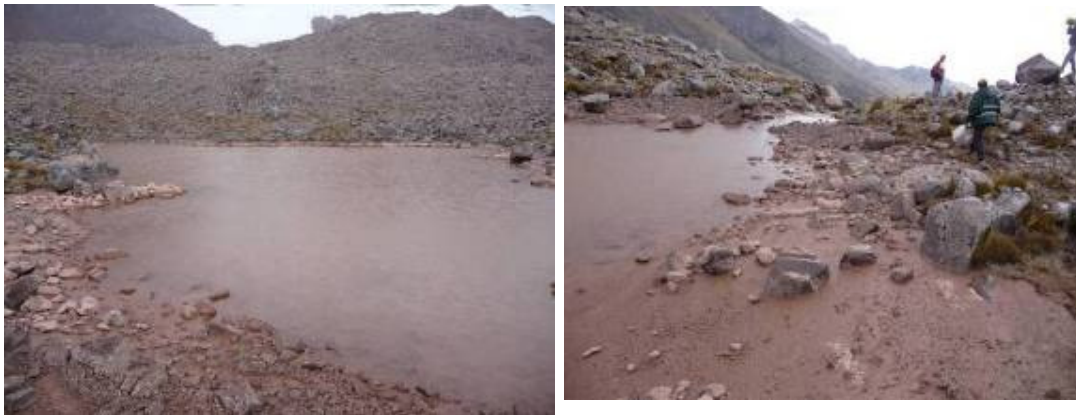
La laguna Pucacocha está situada a una altura media de 4670 msnm y su desembocadura coincide con el cambio de pendiente entre la planicie de retroceso glaciar y la ladera empinada norte (Fotos 11 y 12). Cuando las aguas del rebalse de la laguna s/n llegaron a la laguna Pucacocha, esta fue rebasada rápidamente, ya que el caudal fue mayor al normal. Las aguas desembocaron pendiente abajo y erosionaron el material morrénico (bloques, gravas, arenas y arcillas sueltas) presente en la ladera, formando el aluvión principal que bajó a velocidad alta por esta ladera, erosionando continuamente y aumentando su masa.

Fotos 11 y 12. Laguna Pucacocha en cuyos bordes se aprecia evidencias del mayor caudal que sufrieron. Además se aprecia la desembocadura que coincide con el cambio de pendiente.

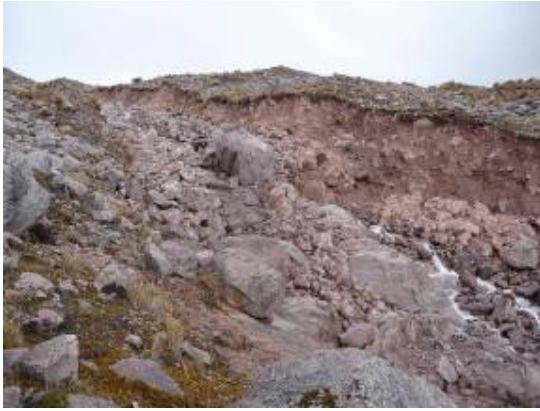
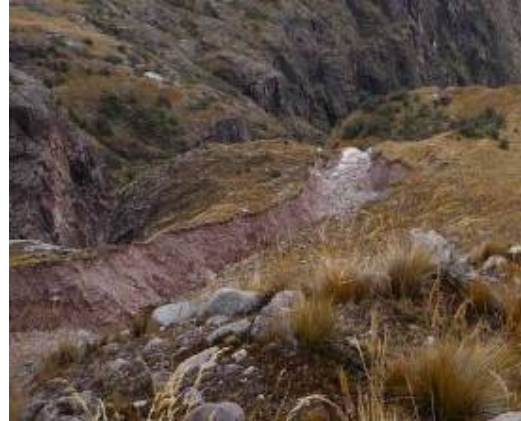
En la ladera empinada norte, se tiene una masa de morrenas donde la pendiente es muy alta y el comportamiento mecánico de los depósitos morrénicos es malo, es decir están casi sueltos, lo que ha favorecido la erosión (Fotos 13 y 14) y en consecuencia la formación del aluvión. Las morrenas son evidencias del retroceso del Chicón. El aluvión desarrollado en la Ladera Norte se ha depositado en la Planicie de Occoruyoc (Foto 15).

Fotos 13 y 14. Material morrénico en la ladera empinada que ha favorecido la erosión y la formación del aluvión del 17 de octubre del 2010.

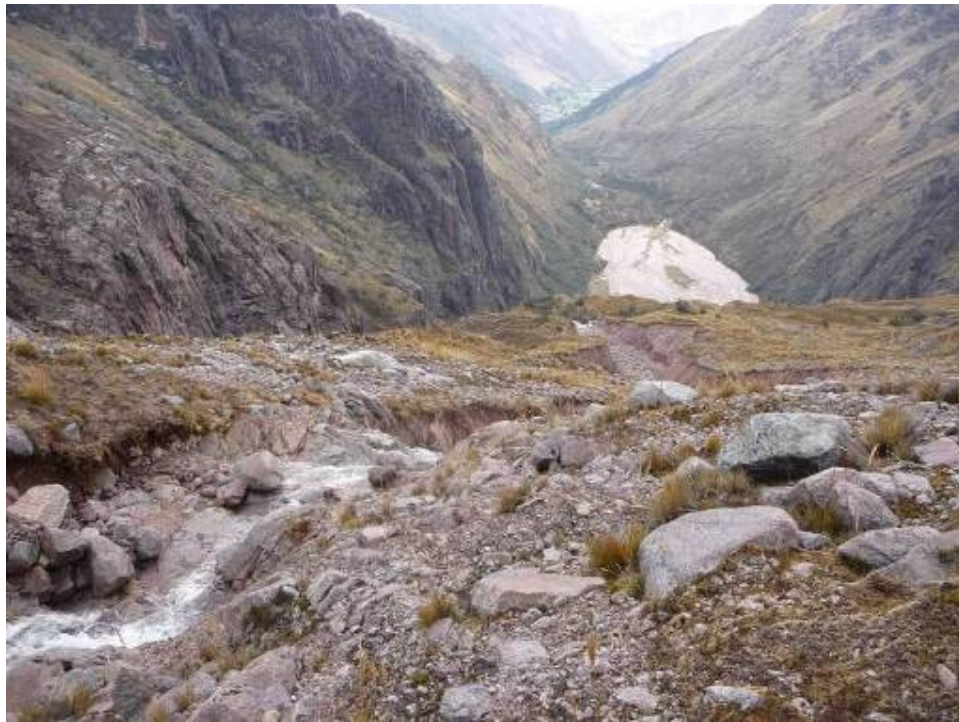
Foto 15. Ladera Norte y más abajo la planicie de Occororuyoc donde se ha depositado la mayor parte del aluvión.

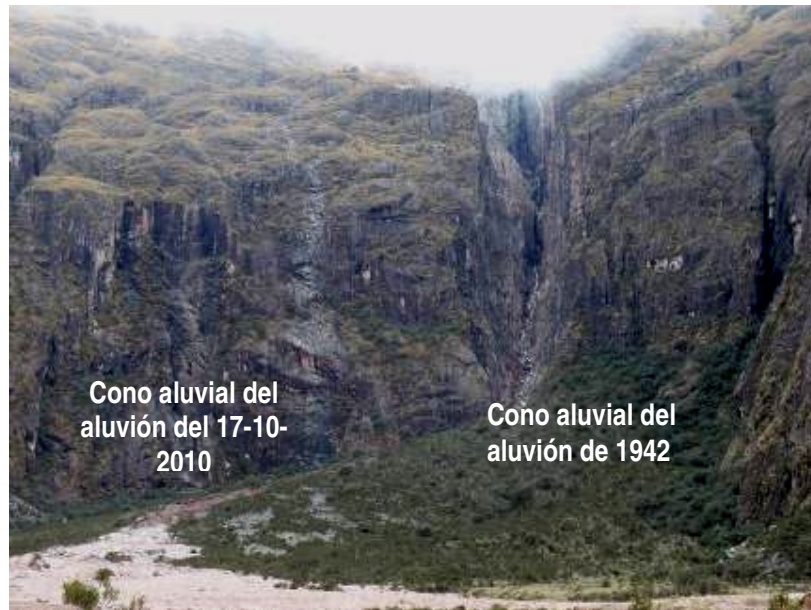
Foto 16: Cono aluvial antiguo formado el año 1942 y al lado izquierdo el aluvión del 17 de octubre, y que es de menor tamaño.

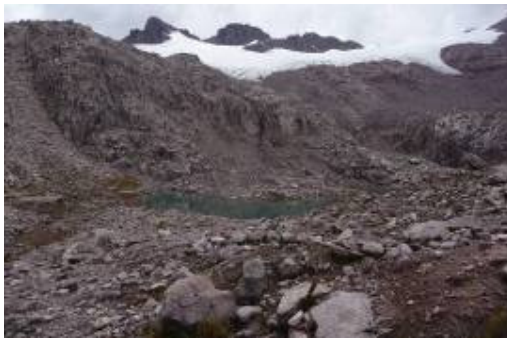
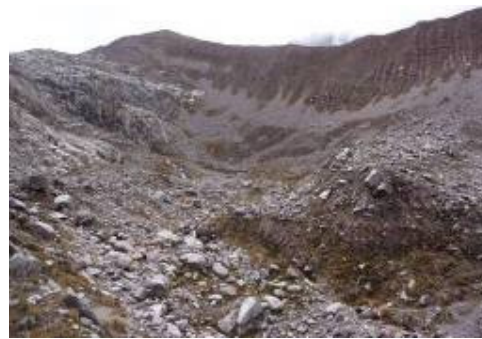
Fotos 17 y 18: Laguna Azulcocha y morrenas erosionadas en 1942, los que dieron lugar a la formación del aluvión de ese año. Nótese la cicatriz del material erosionado (derecha)

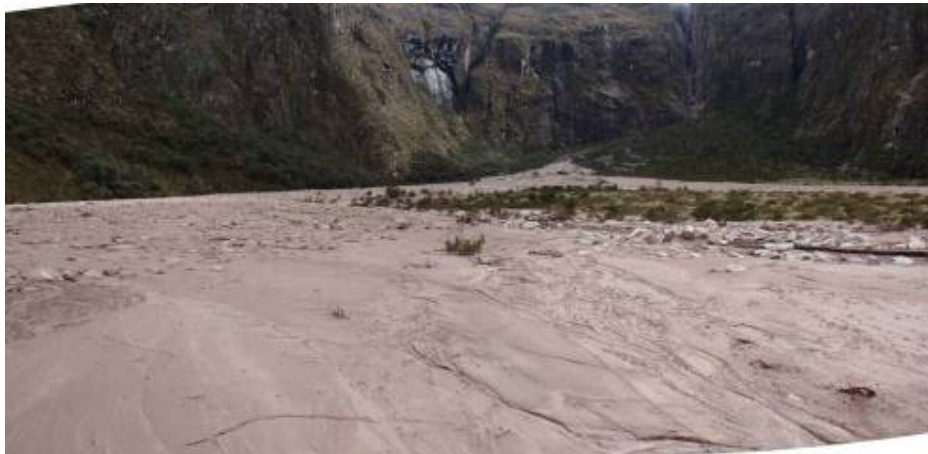
Foto 20: Flujo de detritos con desborde de flujo de lodo en el cono aluvial de la planicie de Occororuyoc.

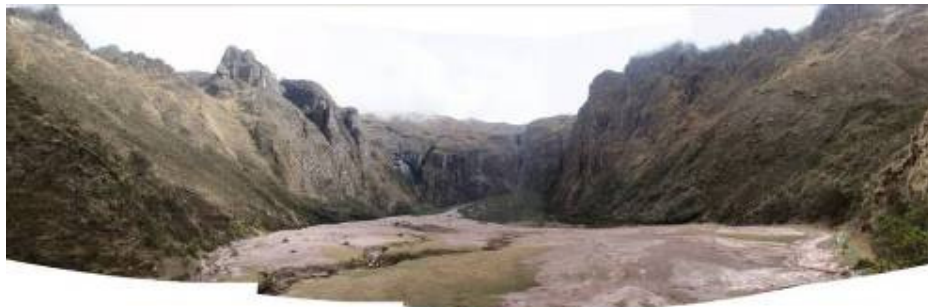
Foto 21: En la margen derecha de la planicie de Occororuyoc con flujo de detritos y en la margen izquierda con flujo de lodo.

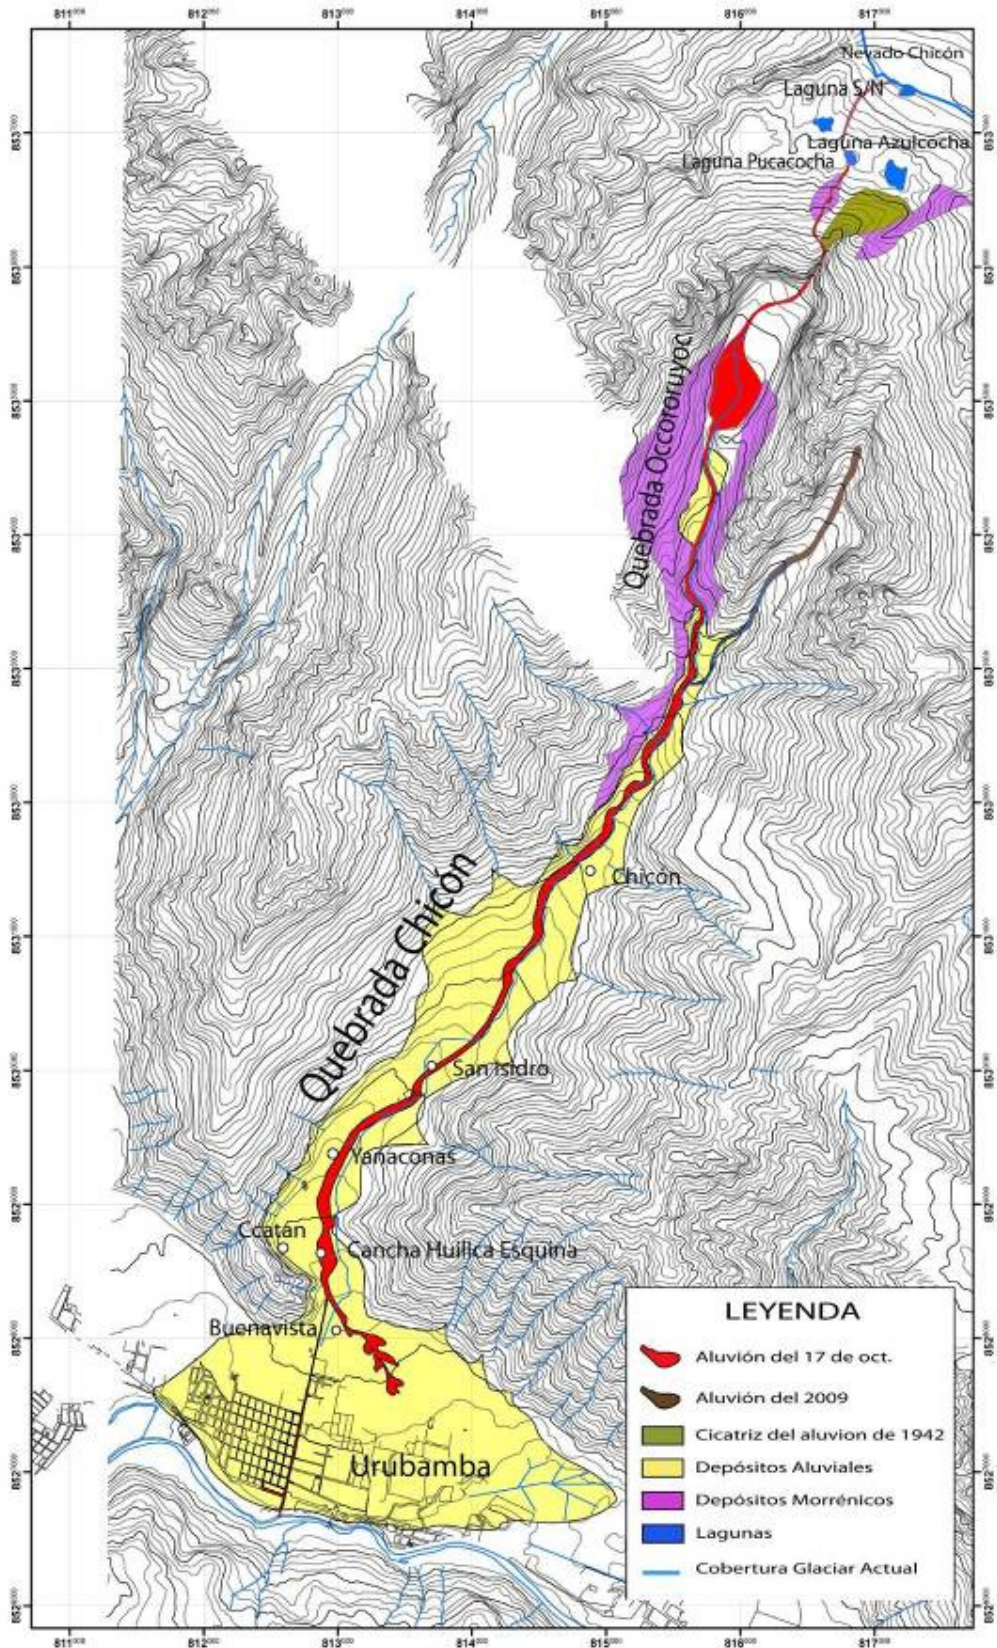
Fig. 7. Mapa geodinámico de las quebradas Occororuyoc y Chicón mostrando el aluvión (rojo) del 17 de octubre del 2010

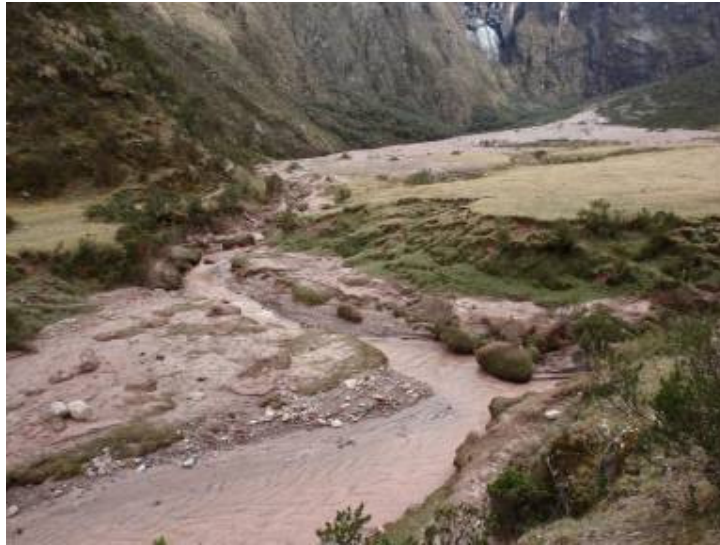
Después del primer depósito de relleno en la planicie de Occororuyoc, la masa se comporta como un flujo de lodo que llega a una altura de 80 cm a la salida de la planicie a 3850 msnm (Foto 22). Luego el flujo de lodo sigue una quebrada profunda con un cauce muy estrecho y que erosiona los materiales aluviales antiguos y morrenas, así como activa derrumbes en las márgenes de la quebrada (Foto 23). Esto quiere decir que a partir de este lugar se generan nuevos aluviones, los que son favorecidos por la pendiente fuerte de la quebrada y la presencia de materia morrénico y aluvial antiguo.

Foto 22: Salida de la planicie con rastros de flujo de lodo que erosiona y va a formar un nuevo flujo de detritos sobre el río Occororuyoc.

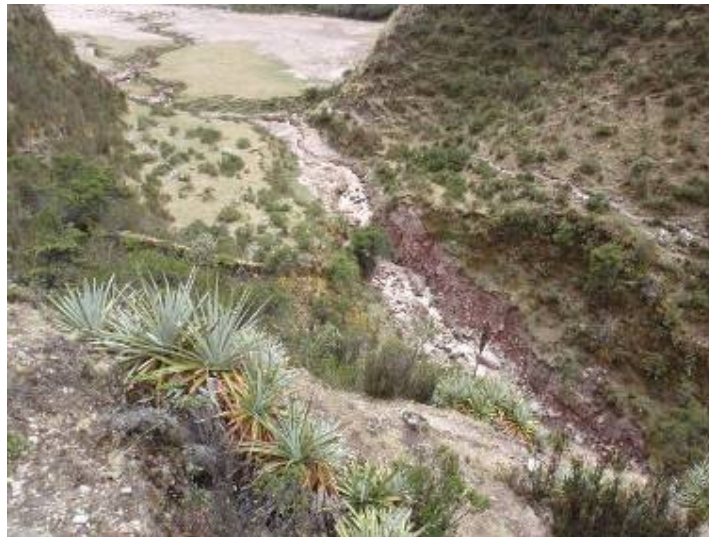
Foto 23: Márgenes del río Occororuyoc erosionados por el nuevo flujo aluviónico que se va creando en este sector

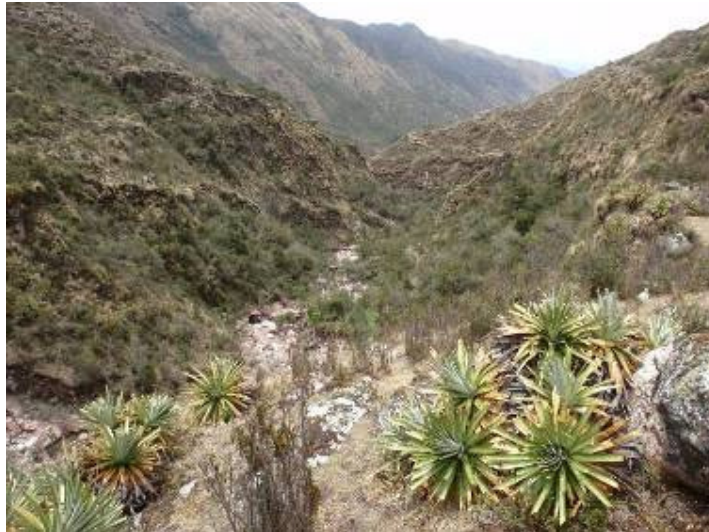
Foto 24: Planicie aluvial antigua, donde se sitúa un primer relleno de material aluvial reciente.

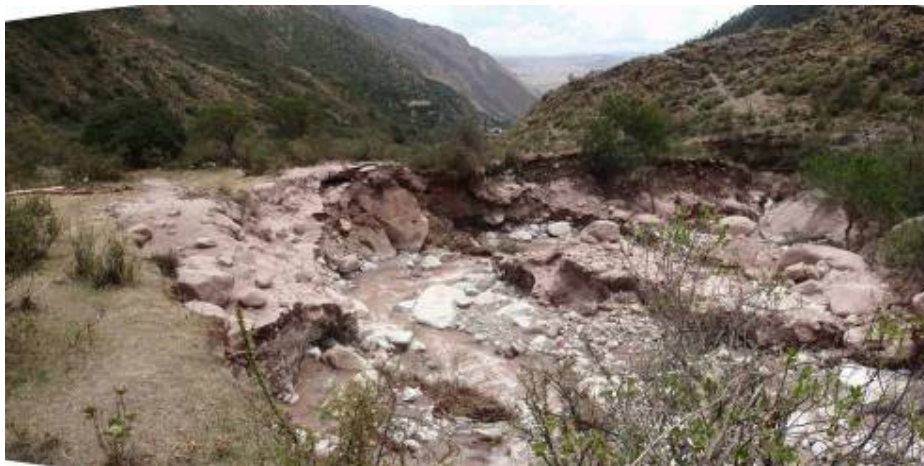
Foto 26: Tercera zona de relleno de material aluvial del 17 de octubre del 2010.

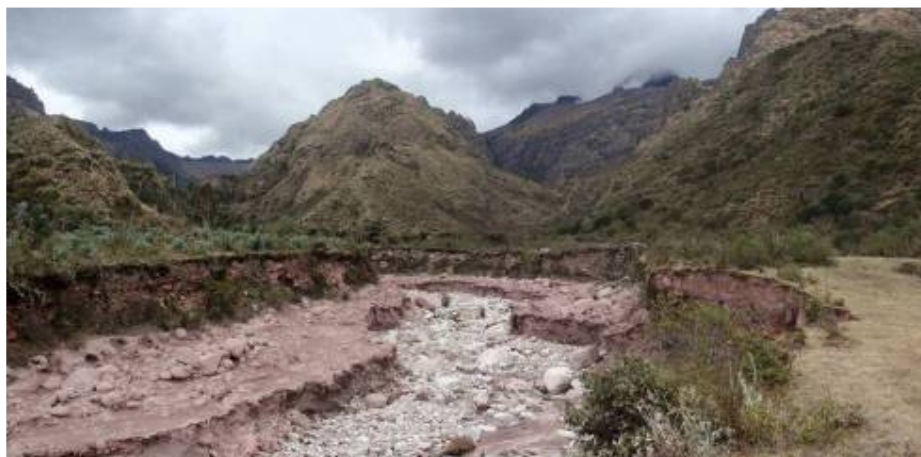
Foto 27: A la izquierda quebrada Occororuyoc y a la derecha quebrada Chicón. Nótese la parte de cauce erosionado y la terraza reciente producto del aluvión del 17 de octubre del 2010.

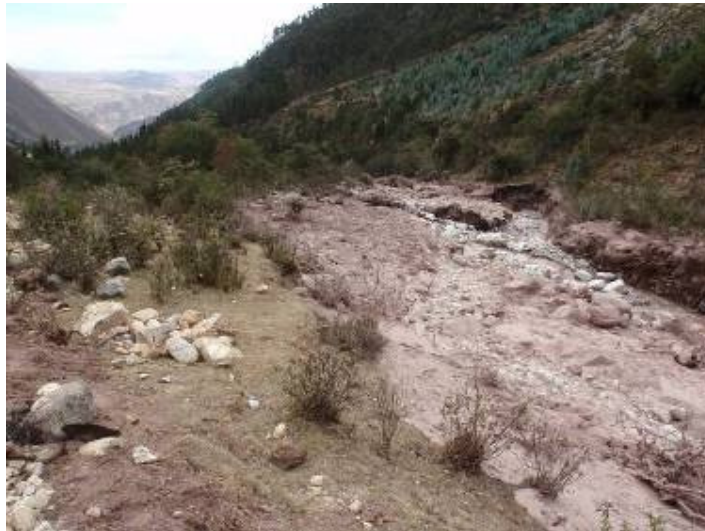
Debido a la pendiente alta, el ultimo aluvión erosionó pequeñas terrazas fluviales y aluviales antiguas, pero también produjo desbordes de flujos de lodo que llegan de 2 a 2.5 metros de altura (Foto 30).

Foto 30: Erosión y desborde de flujo de lodo del aluvión del 17 de octubre del 2010

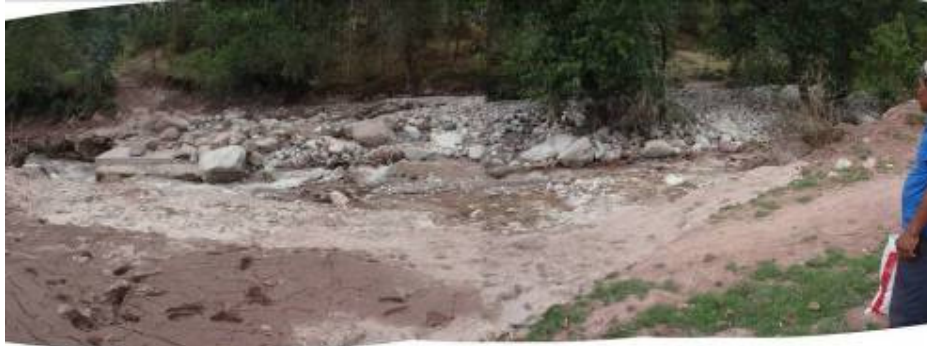
Igualmente estos flujos de detritos se depositaron en varios lugares debido a la existencia de pequeños puentes que impidieron su paso (Foto 32). En efecto se han construido muchos puentes pequeños sobre el río Chicón, que aproximadamente tienen una longitud promedio de 7 metros y una altura promedio de 2.5 metros. Estos puentes son áreas de estrechamiento del cauce y represamiento, y como consecuencia, en estos sitios hubo en primer lugar la erosión por efecto del desborde del flujo aluviónico (Foto 33) y posteriormente, la colmatación del flujo de detritos (Foto 34).

Foto 32: Puente destruido (extremo izquierdo de la foto), con relleno de flujo de detritos, mostrando además desborde de flujo de lodo y aguas abajo con huellas de erosión.

Los puentes deben tener dimensiones que permitan el paso de los aluviones al menos los de pequeña dimensión como los ocurridos en 1942 y del presente año.

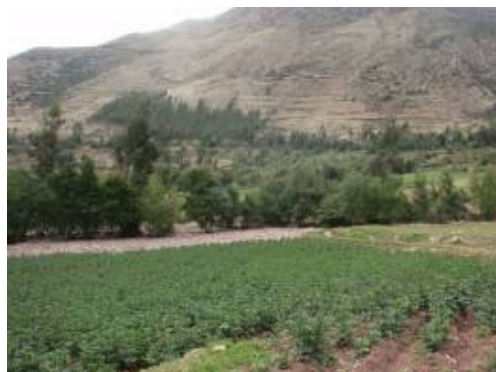
Foto 34: Relleno del aluvión en San Isidro.

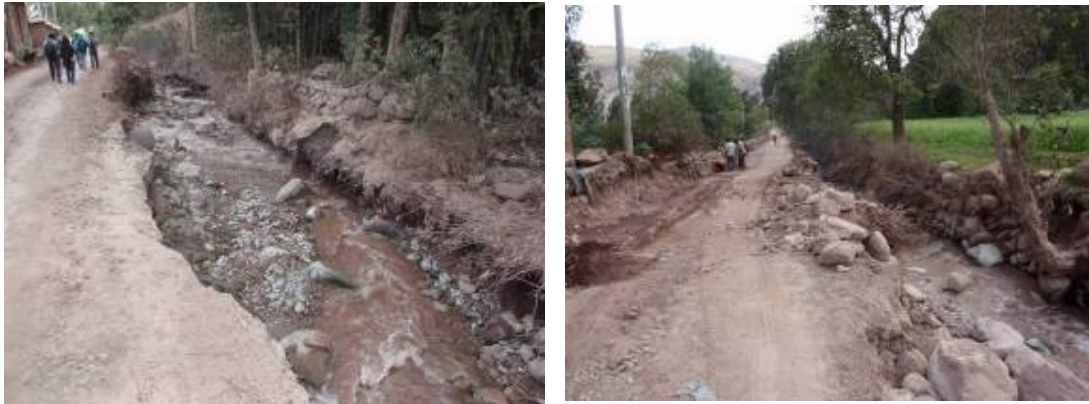
Fotos 35 y 36: Estrechamiento del canal del río (izquierda) y de la canalización inca (derecha) por ampliación de la carretera- En ambos casos hay erosión y desborde de flujo de detritos (aluvión del 17 de Octubre del 2010).

Dentro los aspectos técnicos, se debe ensanchar el cauce del río Chicón, principalmente cerca a las comunidades; así como el río Tullumayo, incluyendo la canalización de la Avenida Mariscal Castilla, para que pueda conducir los aluviones. Además, se debe considerar la canalización abierta total de la avenida antes mencionada.

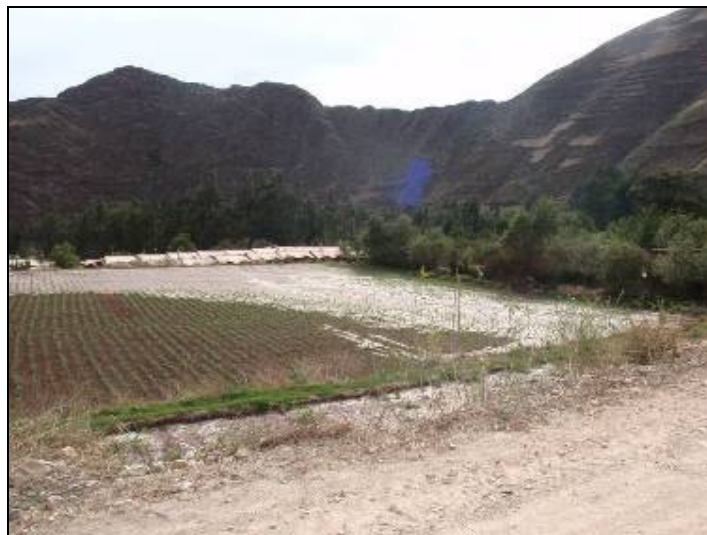
Foto 37: Desborde del flujo de lodo (aluvión del 17 de octubre del 2010) que afectó un condominio en la quebrada Chicón.

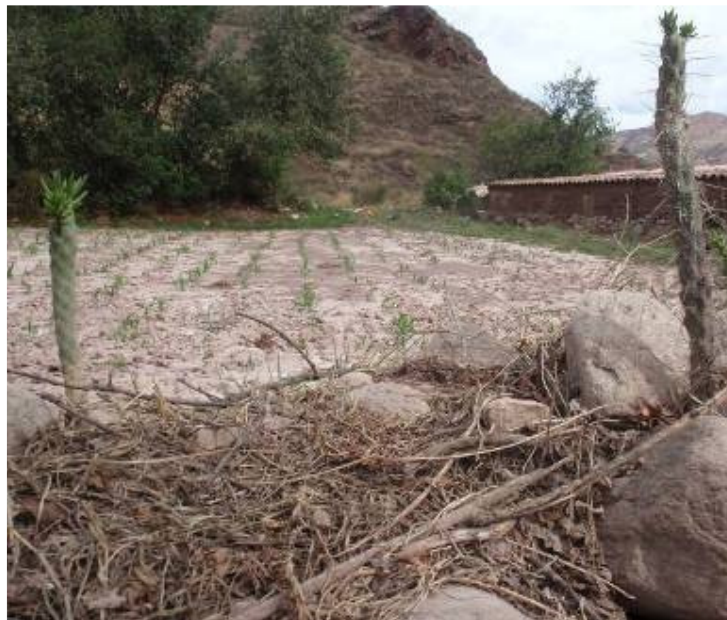
Foto 39: Terreno de cultivo inundado por el flujo de lodo.

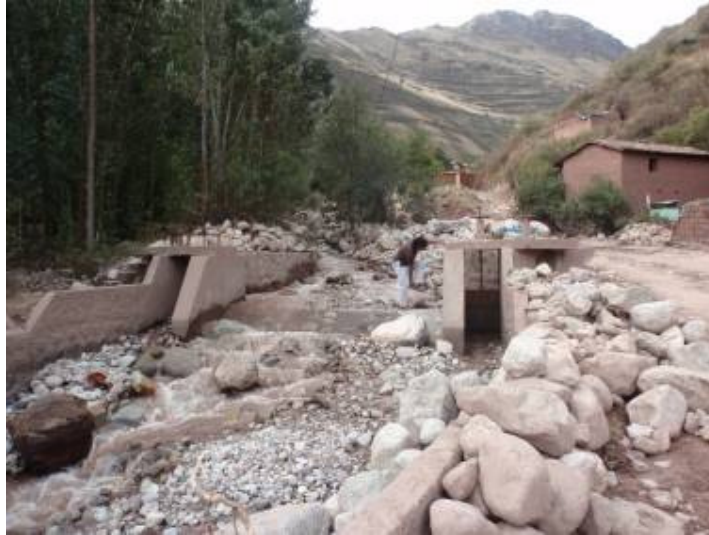
Foto 40: Bocatoma colmatado con el flujo aluviónico reciente.

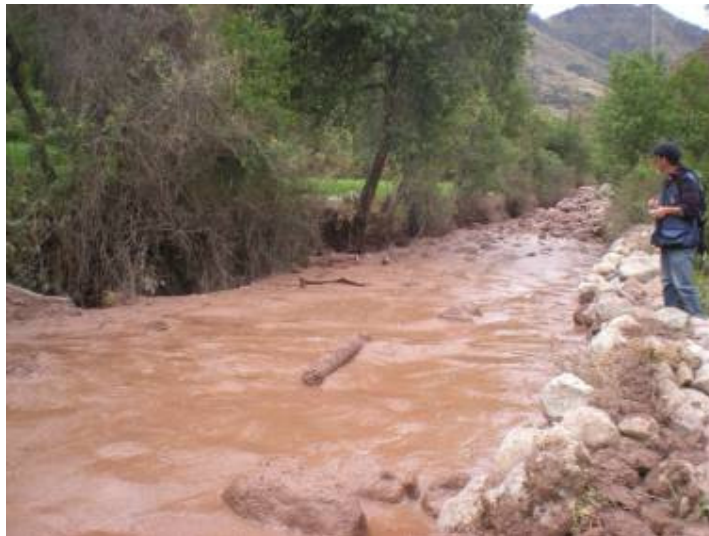
Foto 41: Carretera inundada por flujo aluviónico de detritos y de lodo.

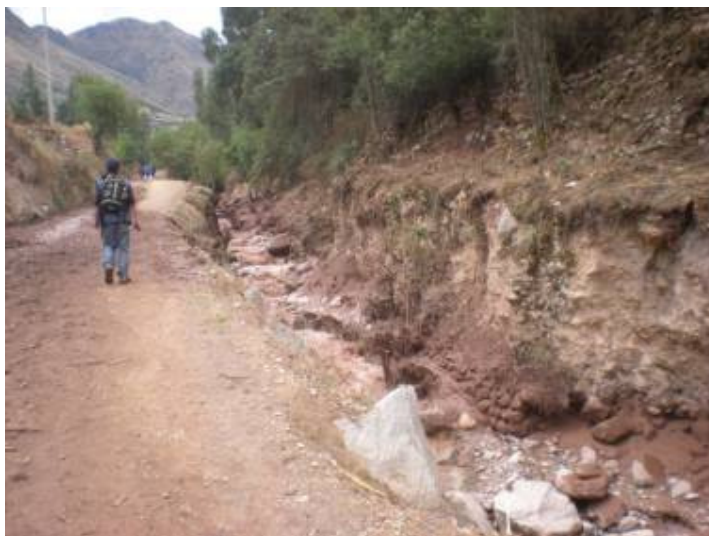
Foto 42: Tramo de la quebrada Chicón donde el flujo aluviónico se canalizó.

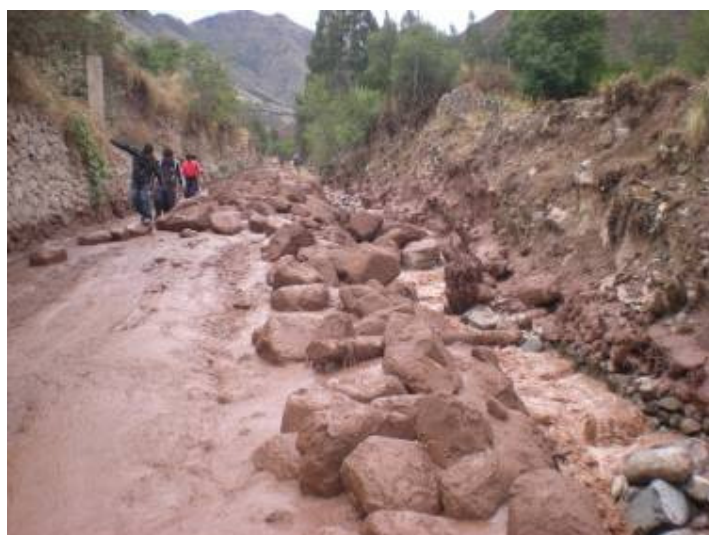
Foto 43. Último sitio de represamiento del aluvión y evidencias del flujo de lodo.

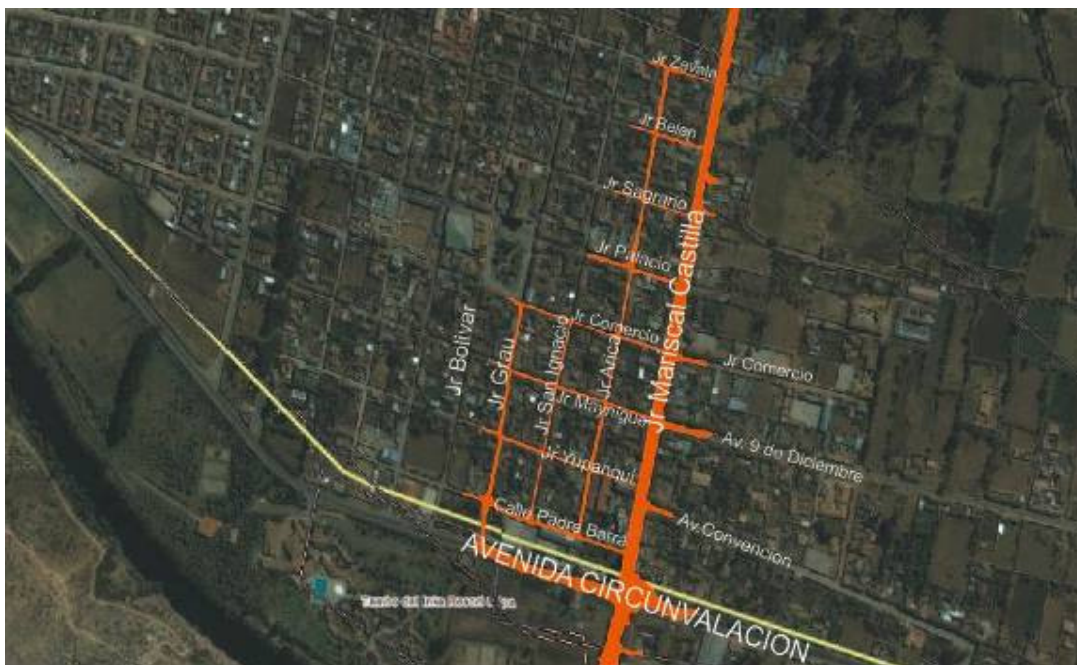
Posteriormente, parte del flujo aluviónico se desbordó por ambos márgenes de la canalización y circularon por la avenida Mariscal Castilla (Foto 46 y Fig. 8), desbordando en la margen derecha en el tramo del Jirón Zavala y el Jirón Comercio, como flujos de lodo y gravas hasta el jirón Arica y luego como flujos de lodo hasta el Jirón Grau. Luego en el tramo entre el Jirón Comercio y la Avenida Circunvalación, el flujo de detritos llegó hasta el Jirón San Ignacio y como flujo de lodo hasta el Jirón Grau (Fig. 8). Mientras en la margen izquierda el flujo de lodo inundó las viviendas colindantes con la avenida principal, sin embargo en el Jirón Comercio y las Avenidas 9 de Diciembre (Foto 47) y Convención, el flujo de lodo desbordó y llegó hasta aproximadamente 20

Fig. 8. Imagen satélite de la ciudad de Urubamba mostrando las calles afectadas por el aluvión (rojo) del 17 de octubre del 2010

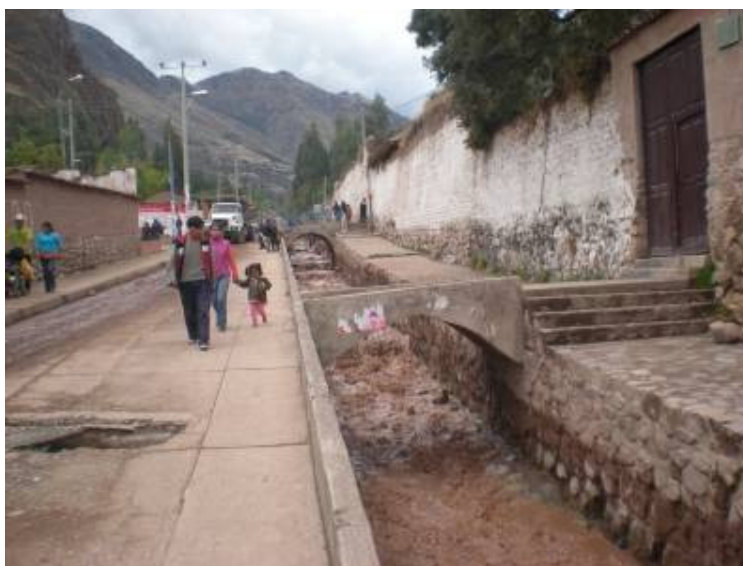
Foto 44: Material aluviónico se canalizó y pasó en el tramo del cementerio.

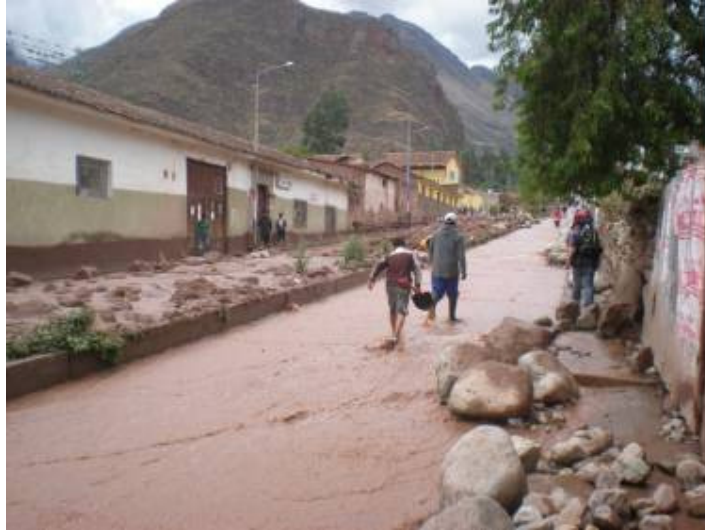
Luego de pasar el sitio de represamiento, la altura del desembalse solo llega a los dos metros, este hecho provocó que solo pasaran bloques con un promedio de 50 cm, gravas, arenas, limos y arcillas, que se canalizaron por la quebrada y llegaron hasta la canalización de la avenida Mariscal Castilla, que empieza en el cementerio (Foto 44). De este sitio el aluvión siguió su recorrido por el canal, hasta el puente del Jirón Zavala que sirvió como obstáculo para el libre paso del flujo de detritos, formándose un represamiento y la colmatación total del canal hasta el puente del colegio San Luis Gonzaga de Urubamba (retroceso de colmatación) (Fotos 45).

Foto 45: Canalización de la Av. Mariscal Castilla completamente colmatado por retroceso.

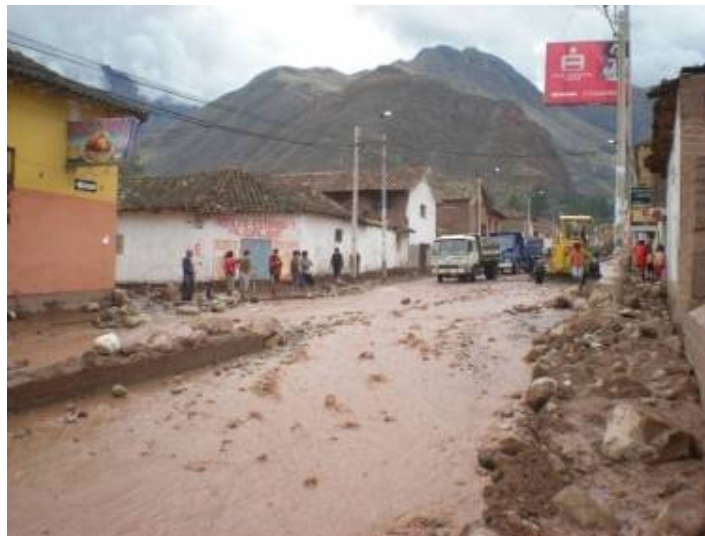
Foto 46: Rastros de flujo de detritos en la parte baja de la Av. Mariscal Castilla.
