**INFORME TÉCNICO**  
Geología Ambiental y Riesgo Geológico

**ZONAS CRÍTICAS POR PELIGROS  
GEOLÓGICOS EN LIMA METROPOLITANA**  
**PRIMER REPORTE**

Por:  
**Segundo Nuñez y Jenny Vasquez**

**LIMA – PERU  
ABRIL 2009**

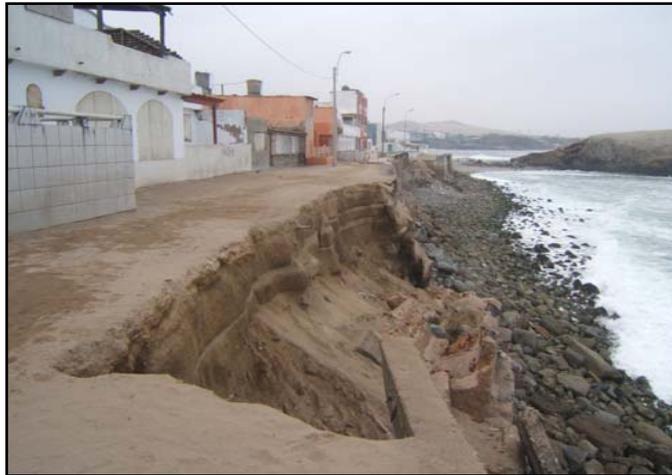
**Zona 1.-** Sector Punta Hermosa (distrito Punta Hermosa), carretera afirmada afectada por la erosión Marina.

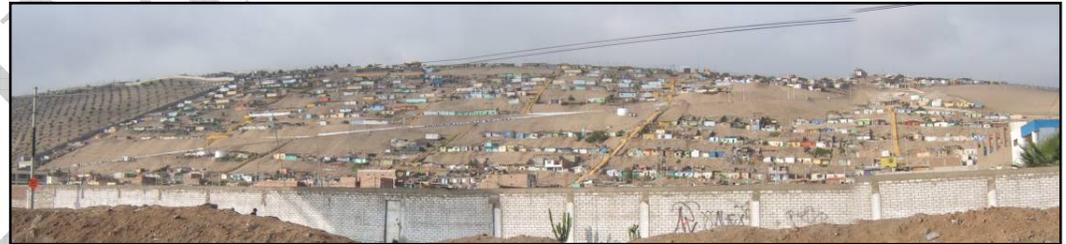
<p>6. Lomo de Corvina-Santa Rosa. (Villa El Salvador)</p>	<p>Duna fósil con altura hasta de 250 m, con pendiente entre 25 a 30°, denominado como "Lomo de Corvina".</p> <p>Asentamientos Humanos que se están ubicados en la ladera del "Lomo de Corvina".</p>	<p>Viviendas precarias ubicadas en la ladera oeste, para construir sus viviendas han realizado cortes en el talud en forma indebida.</p> <p>Se ha construido la carretera que une Villa El Salvador con la Panamericana Sur que ha sufrido daños por la inestabilidad del talud.</p>	<p>Las viviendas construidas en las laderas deben ser reubicadas.</p> <p>Evitar la construcción de viviendas en las laderas que presenten arenamientos.</p> <p>En zonas de arenamientos de superficie plana se puede construir viviendas de materiales ligeros y no mayores a un piso (previo estudio de suelos).</p>
<p>7. Asentamiento Humano Fujimori (Pachacamac).</p>	<p>Roca intrusiva de mala calidad, muy alterada (meteorizada). Presenta una pendiente fuerte (25°-35°). Tiene un suelo de hasta 3 m. de espesor.</p> <p>Cortes de talud indebidos, realizados para la construcción de viviendas.</p> <p>Humedecimiento del terreno por tuberías de agua en mal estado y eliminación de aguas servidas a la ladera. También se incremento por la intensa llovizna que se registro en la zona.</p>	<p>En el año 2007 colapsaron viviendas de material noble y rústico.</p> <p>Se aprecia viviendas ubicadas en la zona inestable.</p> <p>En caso de un sismo las viviendas ubicadas en laderas van a colapsar.</p>	<p>Realizar un estudio de suelos para determinar las variaciones de la potencia del suelo y su capacidad portante.</p> <p>Educar a los lugareños, mediante campañas de difusión, para hacerles ver el peligro en que viven.</p> <p>Mejorar el sistema de eliminación de las aguas servidas.</p> <p>Evitar la expansión urbana en esta zona. En las viviendas construidas reforzar con muros de contención.</p>

**Zona 6.-** AA.HH. ubicados en la ladera del sector de Lomo de Corvina (Villa El Salvador).

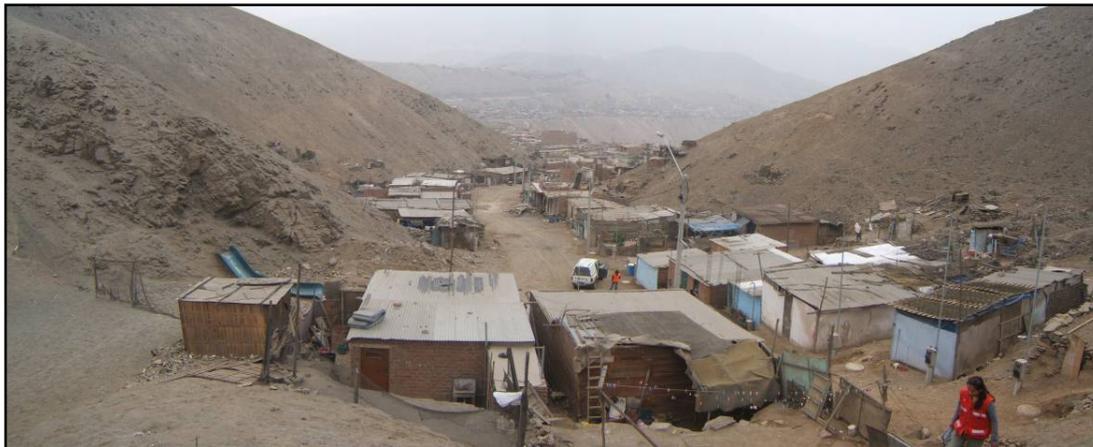
**Zona 12.-** Quebrada seca, sector Manchay (Pachacamac), viviendas ubicadas en cauce de quebrada.

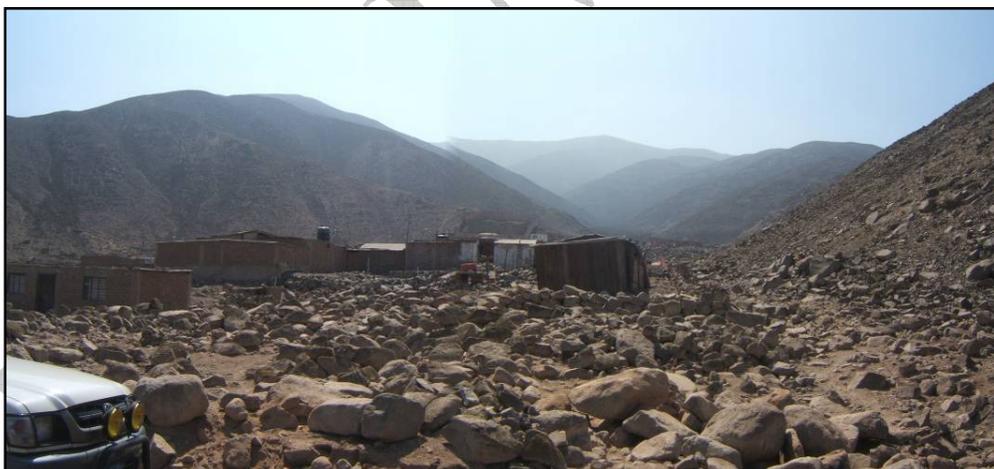
<p>13. Manchay - margen derecha (Pachacamac)</p>	<p>recorridos entre uno o dos kilómetros. Ante lluvias intensas se pueden generar flujos de detritos (huaycos).</p>	<p>quebradas son de fuerte pendiente y ante un sismo de gran magnitud puede generar caída de rocas.</p>	<p>Construir muros transversales en las quebradas, que tengan material suelto, a fin de atenuar sus efectos ante lluvias de tipo excepcional.</p>
--	---	---	---

**Zona 13.-** Sector de la margen derecha de la quebrada Manchay (Pachacamac), donde se están asentado viviendas en pleno cauce de la quebrada.

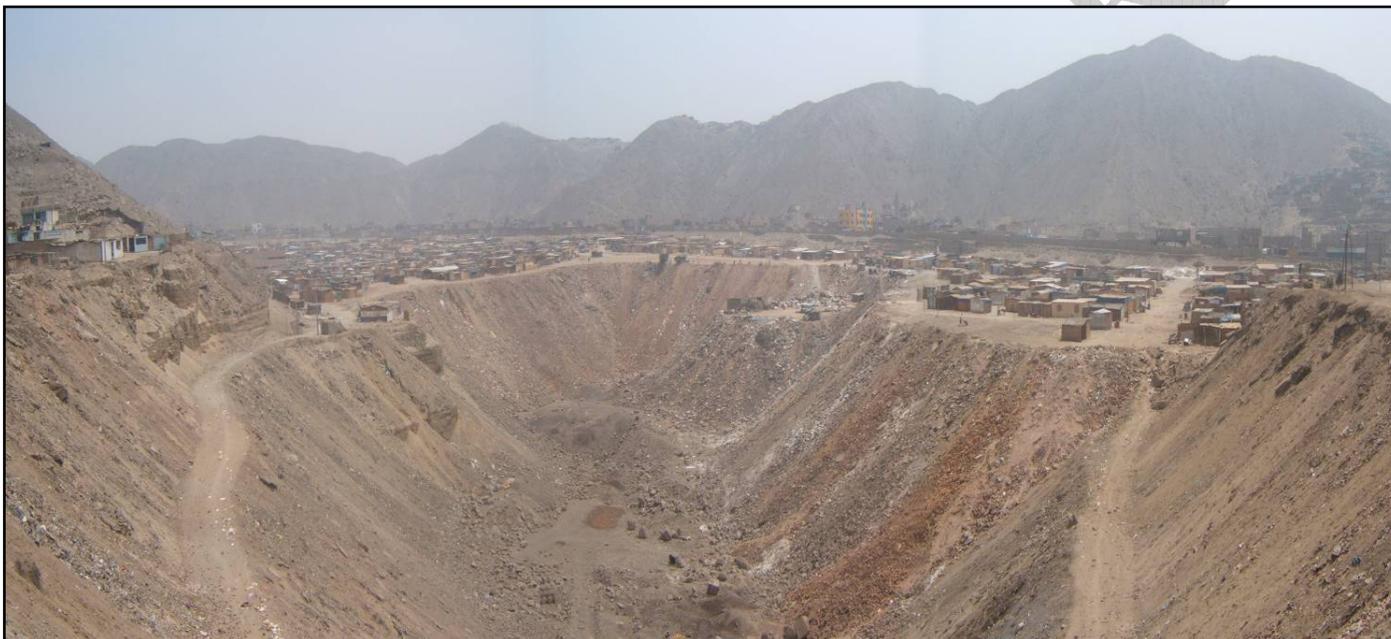
Zona 20 Sector Las Américas (Ate-Santa Clara), viviendas asentadas sobre un relleno antrópico (desmante).

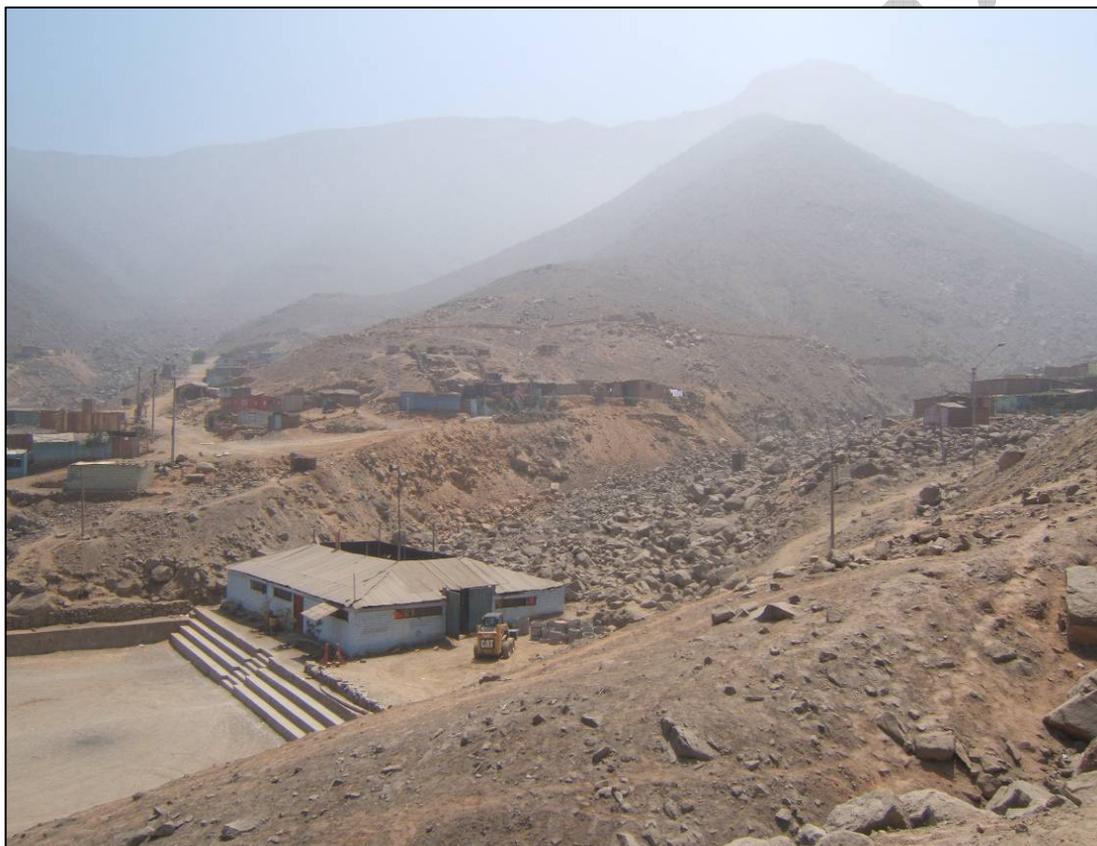
<p>21. Huaycán-Pariachi-Gloria. (Ate Vitarte)</p>	<p>Se pueden presentar flujos de detritos (huaycos) excepcionales. En el cauce de la quebrada presenta bloques sueltos, hasta de 1 metro.</p> <p>En las laderas se observa bloques sueltos producto de la erosión esferoidal, se generan bloques sueltos que ante un movimiento sísmico de fuerte intensidad puede generar caída de rocas.</p>	<p>Se aprecian viviendas ubicadas en pleno cauce de quebrada.</p> <p>En caso de lluvias excepcionales, serían las primeras afectadas.</p> <p>Hacia las laderas se observan bloques sueltos que pueden ceder ante un movimiento sísmico y pueden afectar a viviendas ubicadas cuesta abajo.</p>	<p>Reubicar las viviendas ubicadas en el cauce de las quebradas.</p> <p>Desatar bloques sueltos inestables que se encuentran en la ladera de la quebrada.</p>
<p>22. Ramiro Priale-Puente Santa Clara (Ate Vitarte)</p>	<p>Erosión fluvial que se intensifica en tiempos de crecida, el río tiende a erosionar ambas márgenes,</p>	<p>Este fenómeno puede afectar a viviendas ubicadas en la margen derecha del río.</p>	<p>No construir viviendas en los acantilados que limitan con el río, construir muros de contención.</p> <p>Limpiar el desmonte y la basura.</p>

**Zona 21** Sector de la zona "R" de Huaycán (Ate), se aprecian viviendas ubicadas en pleno cauce de quebrada.

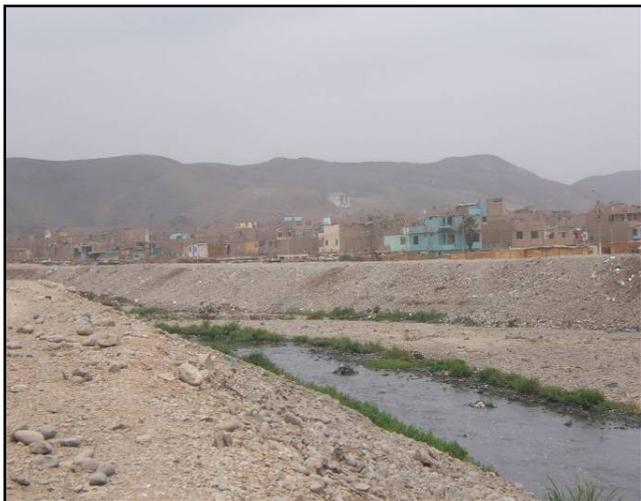
<p>33. AA.HH: Víctor Raúl (Callao-Ventanilla)</p>	<p>Área sujeta a inundaciones y erosiones fluviales.</p> <p>Terrazas bajas, con alturas menores a 1 m.</p> <p>En tiempos de crecidas extraordinarias las aguas sobrepasan las terrazas e inundan la zona.</p> <p>No cuenta con adecuadas defensas ribereñas.</p>	<p>Viviendas construidas en el borde y en la terraza inundable del río Chillón.</p>	<p>Reubicar las viviendas que se encuentran en la terraza inundable.</p> <p>Mejorar las defensas ribereñas, cambiarlas por un enrocado y levantar más la defensa ribereña.</p> <p>Descolmatar el cauce del río Chillón.</p>

**Zona 33.-** Sector Víctor Raúl Haya De La Torre, área sujeta a inundaciones y erosiones fluviales.

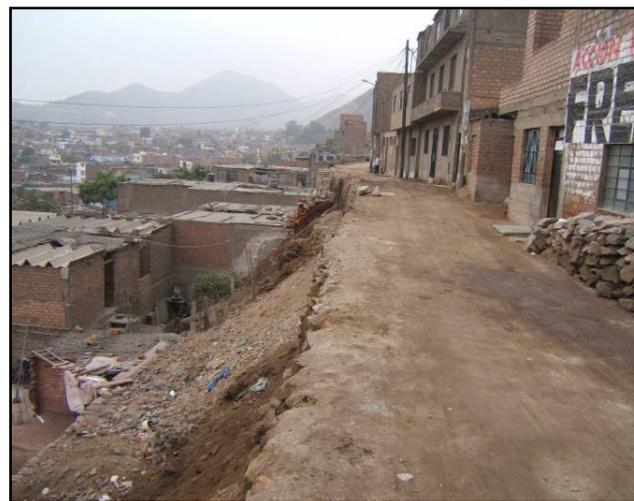
**Zona 36.-** Independencia (Paraiso-Vista Alegre)

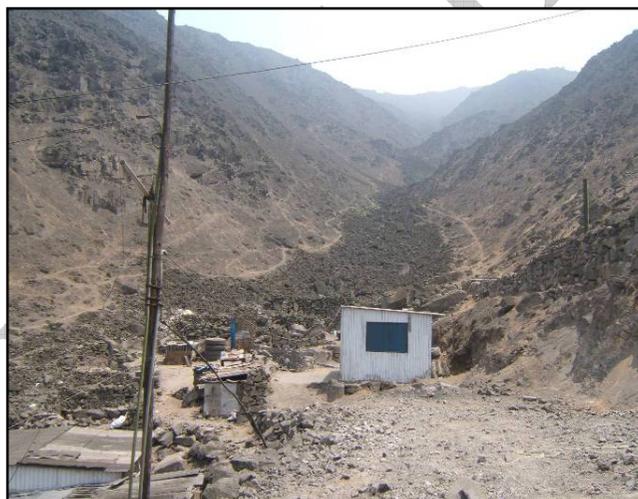
**Zona 37** 8va zona de Collique-Flujos y caídas de rocas (Comas)

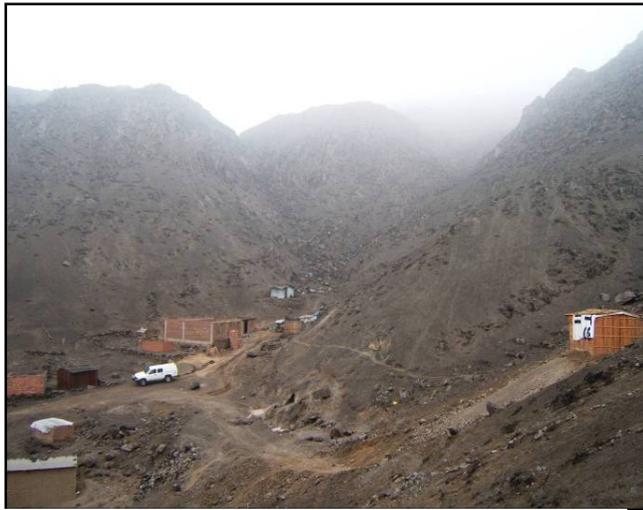
**Zona 47.-** Flujo de Detritos y caídas de rocas. Sector los Portales. San Juan de Lurigancho

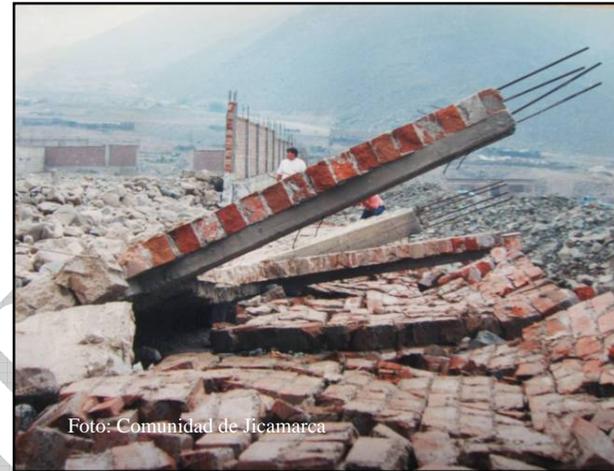
**Zona 49.-** Qda. Media Luna (flujos de detritos) San Juan de Lurigancho

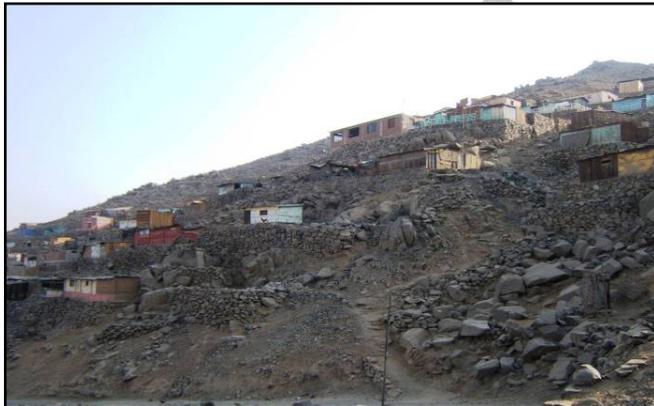
**Zona 51.-** Caídas de rocas. Sector Nuevo Amanecer San Juan de Lurigancho.

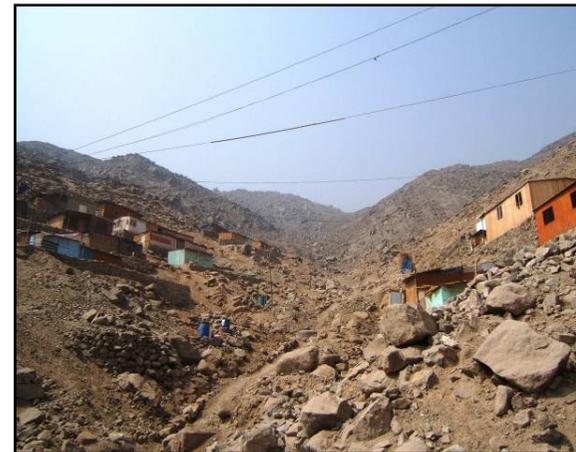
<p>53. AA.HHs. Mariscal Cáceres / Las Vegas / Unidos al Desarrollo I (San Juan de Lurigancho)</p>	<p>Otro factor por el que se producen caídas de rocas, es por la construcción inadecuada de las bases de las viviendas (pircas), estas estructuras son inestables, en caso de colapsar una vivienda se produce el efecto</p>	<p>La cuenca alta de la quebrada esta en un proceso de expansión urbana, los cuales se están asentado sobre los cauces antiguos de las quebradas.</p>	<p>Desatar los bloques sueltos en las laderas, esto implica un bajo costo y puede prevenir accidentes.</p>
<p>54. AA.HHs. Juan Pablo II / Nuevo Amanecer (San Juan de Lurigancho)</p>	<p>“domino”, es decir el derrumbe de una vivienda también afectaría a la que se encuentra cuesta abajo.</p>	<p>Hay que mencionar que en el año 2002, se activo la quebrada Media Luna (naciente de la quebrada Canto Grande), afectó a viviendas y caminos de acceso.</p>	<p>Algunas de las estructuras construidas son insuficientes en el caso de caídas de rocas.</p>

**Zona 53.-** Mariscal Cáceres. (Las Vegas - Unidos al desarrollo). San Juan de Lurigancho.

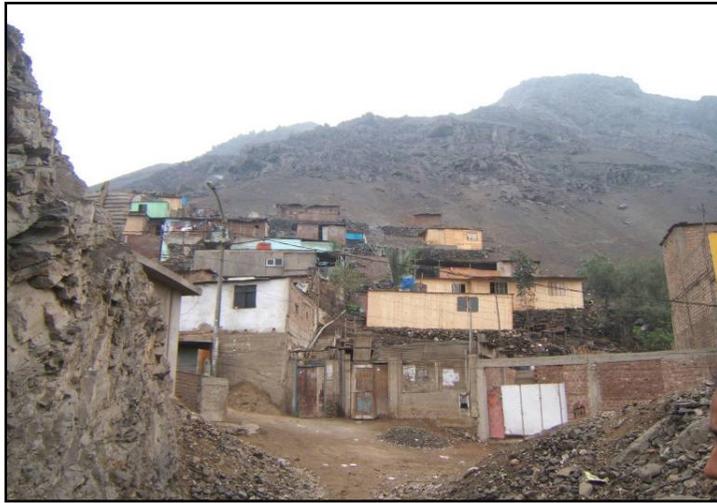
**Zona 61.-** 2 de Mayo. Caída de Rocas. Comas.

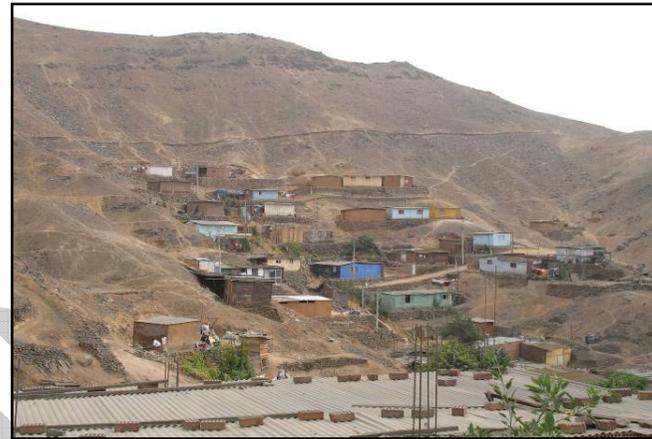
**Zona 62.-** Sector Cerro Sinaí. La Libertad. Comas. Caída de Rocas.

<p>62. Cerro Sinaí (Comas)</p>	<p>En estas localidades también se observan caídas de rocas muy antiguas, algunas por sus dimensiones pueden ser calificadas como avalanchas de rocas.</p>	<p>Se tiene conocimiento que ha habido desprendimientos de bloques de rocas.</p>	<p>Es necesario que las municipalidades hagan programas de sensibilización, para impedir que siga la propagación de asentamientos humanos hacia las laderas de los cerros, esto debe comenzar desde el nivel educativo.</p>
<p>63. Proyecto Integral 2000 (Comas)</p>	<p>Las zonas de arranque esta en laderas que van de los 25° a 45°, presentan un tipo de rotura planar.</p>	<p>La litología que predomina es intrusiva.</p>	<p>En las laderas de los cerros se debe señalar las zona inestables, a fin de evitar la propagación de más asentamientos a zonas inestables</p>
<p>64. AA.HH. Cristo Rey (Comas)</p>	<p>La litología que predomina es intrusiva.</p>	<p></p>	<p></p>

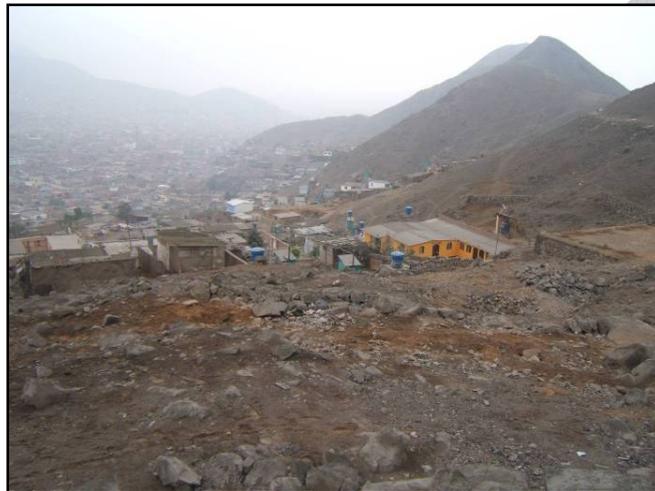
**Zona 65.-** Sector Nueva Unión. Comas. Flujo de Detritos

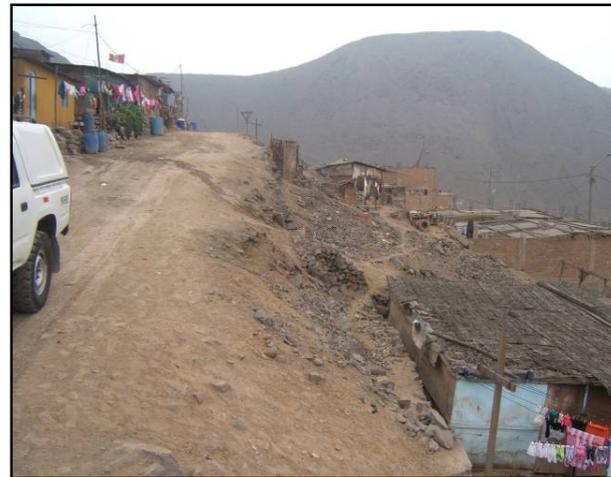
**Zona 66.-** Sector Ampliación Ramiro Priale (Independencia). Se pueden generar derrumbes

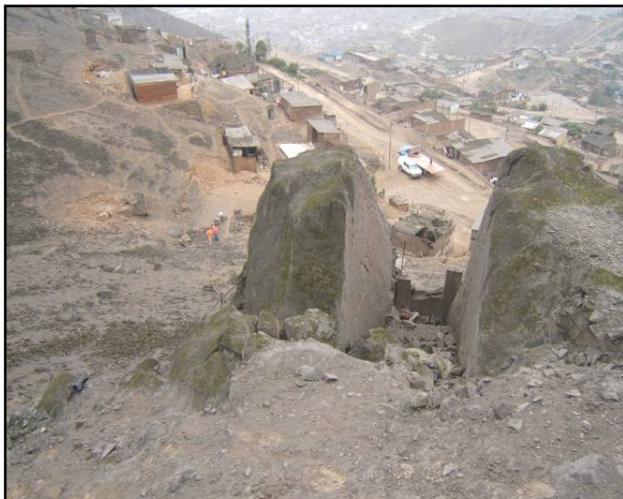
<p>67. Comité 78 / Virgen de Fátima Norte (Carabaylo)</p>	<p>Rocas intrusivas con fracturamiento amplio que originan bloques sueltos, los cuales pueden generar caída de rocas. En la ladera se observan bloques sueltos de hasta 1.50 m aprox. La pendiente de la ladera es de 45°.</p>	<p>De generarse un sismo de gran magnitud, los bloques suspendidos en las laderas, generarían caídas de rocas.</p>	<p>Desatar bloques sueltos. Medidas de sostenimiento como sistema de pernos de anclaje. Para las rocas de menor tamaño desatarla por medios artesanales (dilatación y contracción).</p>
<p>68. Comité 39 - Sector Progreso (Carabaylo)</p>	<p>Zona sujeta a hundimientos. Las viviendas se encuentran ubicadas ante un antiguo relleno (desmote). Se han observado algunas paredes de las viviendas que han sufrido asentamientos y algunas han colapsado.</p>	<p>Las viviendas han registrado asentamientos paulatinos, si no se reubican podrían colapsar.</p>	<p>Reubicar y no permitir la construcción de viviendas en esa zona.</p>

**Zona 67.-** Comité 78 Virgen de Fátima. Caída de Rocas.

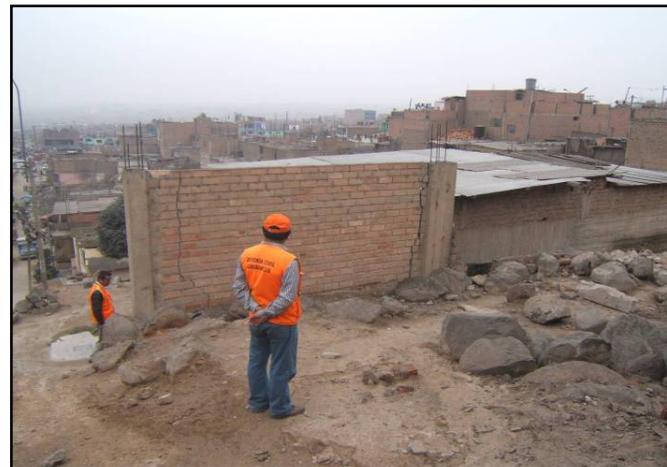
**Zona 68.-** Sector La Cumbre. Chaperito. Comas Asentamientos.

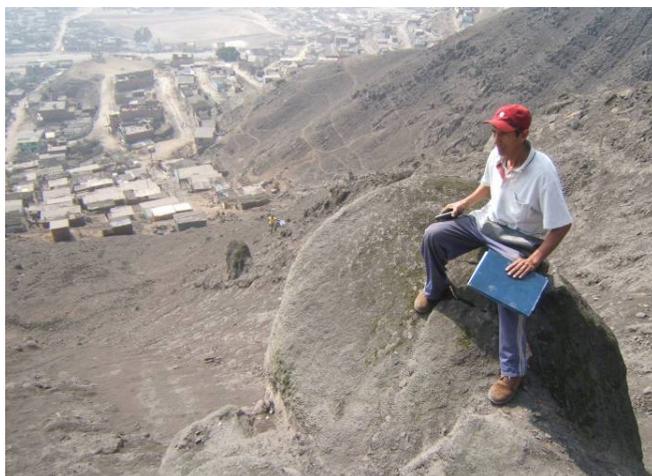
<p>69. 3er. Sector El Progreso (Carabaylo)</p>	<p>Roca fracturadas, presenta erosión esferoidal generando bloques sueltos. Las laderas presentan pendientes mayores a los 35° Geomorfológicamente el área se encuentra sobre una montaña. Los bloques sueltos presentan diámetros de hasta de 2 m.</p>	<p>Al encontrarse en condiciones inestables los bloques pueden colapsar y afectar las viviendas que se encuentran en la parte baja.</p>	<p>Desatar bloques sueltos. Dilatación de la roca por medios artesanales. También se pueden aplicar medidas de sostenimiento como mallas.</p>
<p>70. Quebrada Progreso (Carabaylo)  71. Torre Blanca (Carabaylo)  72. Torre Blanca - Punchauca (Carabaylo)</p>	<p>Flujos de detritos (huaycos) con recorridos no mayores a 700 m, con material suelto en el cauce de la quebrada. Los bloques de roca sueltos están dispuestos en forma aislada, las laderas presentan pendientes mayores a 30°. Estos flujos son de tipo excepcional.</p>	<p>En el cauce de la quebrada existen zonas de cultivo y viviendas. En caso de lluvias excepcionales pueden activar las quebradas.</p>	<p>No ubicar viviendas en el cauce de la quebrada. Colocar estructuras de contención (muros transversales al cauce de la quebrada) para atenuar los efectos del flujo. Desatar los bloques sueltos ubicados en las laderas con pendiente mayor a 25°.</p>

**Zona 69.-** Roca suelta que puede bajar y afectar al AA.HH.  
Progreso-Sector 3. Carabayllo.

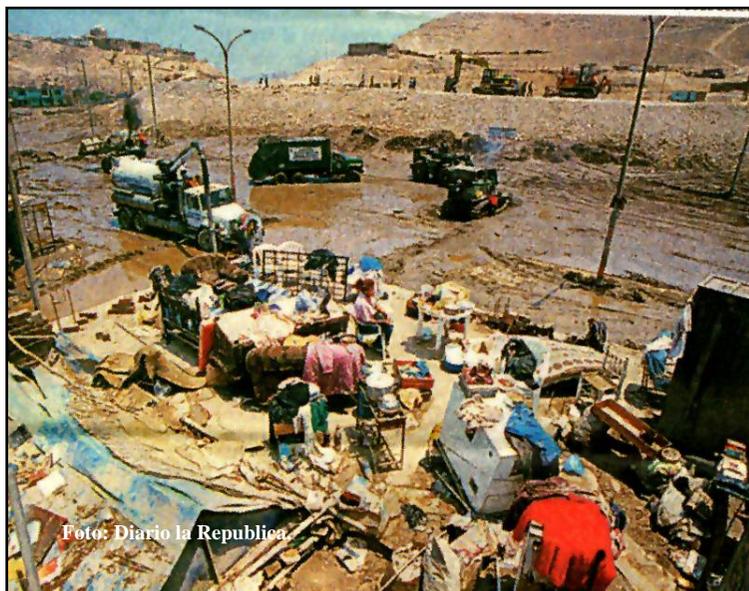
<p>73. San Diego (San Martín de Porras)</p>	<p>Área sujeta a inundaciones. En el año 2000, en la cuenca alta del río Chillón se presentaron lluvias excepcionales, esto repercutió en la parte baja ocasionado desbordes, afectando la zona urbana de San Diego. Otras de las causas fueron las defensas ribereñas inadecuadas, la colmatación del cauce del río y las además las viviendas se ubican a un nivel más bajo que el río.</p>	<p>Afecto a zonas urbanizadas. La inundación alcanzó alturas hasta de 2 metros. Se produjeron muchos daños materiales.</p>	<p>Construir defensas ribereñas debe mantenerse. Hacen constantemente limpieza del río. No arrojar desperdicios. Reforzar y construir un puente peatonal.</p>
<p>74. Camino Real / Chaperita (Carabaylo)</p>	<p>Erosión fluvial que se acentúa por la acumulación de desmonte. Afecta a ambas márgenes y es mayor a 300 metros de extensión</p>	<p>Afecta a zonas agrícolas.</p>	<p>Remover el desmonte. Reforzar los terraplenes.</p>

**Zona 73.-** Sector de San Diego (San Martín de Porras), inundación del 2000, por desborde del río Chillón por la margen izquierda.

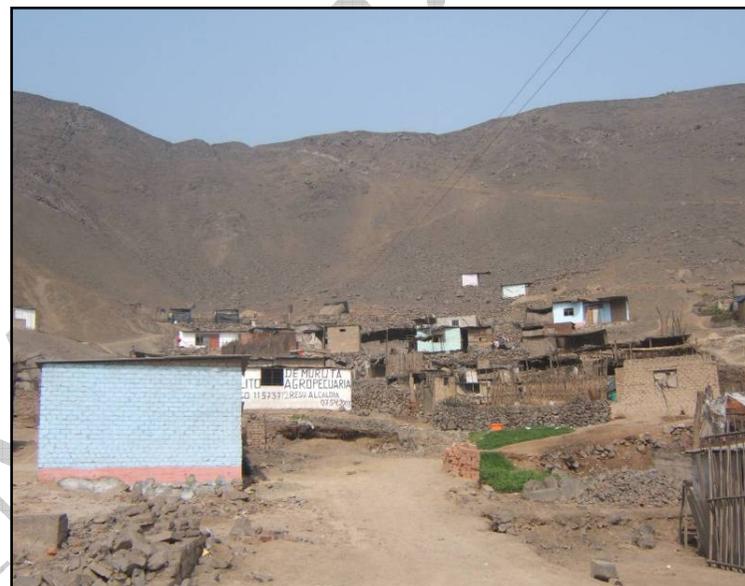
**Zona 76.-** Cerro Amauta, área sujeta a caídas de rocas. (Carabaylo).

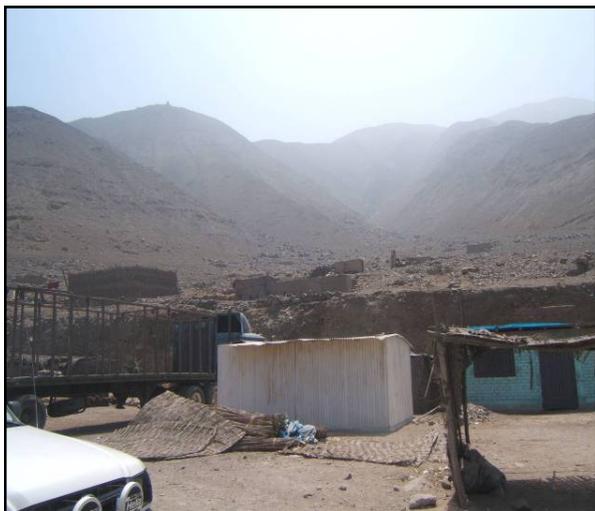
77. Trapiche (Carabaylo)	Flujo de detritos (huayco) excepcional. En el cauce se aprecia material suelto conformado por arenas y gravas. Presenta un recorrido 300m.	En caso de lluvias excepcionales afectaría al asentamiento humano, ubicado en el cauce de la quebrada.	Reubicar las viviendas posicionadas en el cauce. En la zona de naciente

**Zona 77.-** Sector de Trapiche, viviendas asentadas sobre un antiguo, se activo en el año 1998. Carabaylo

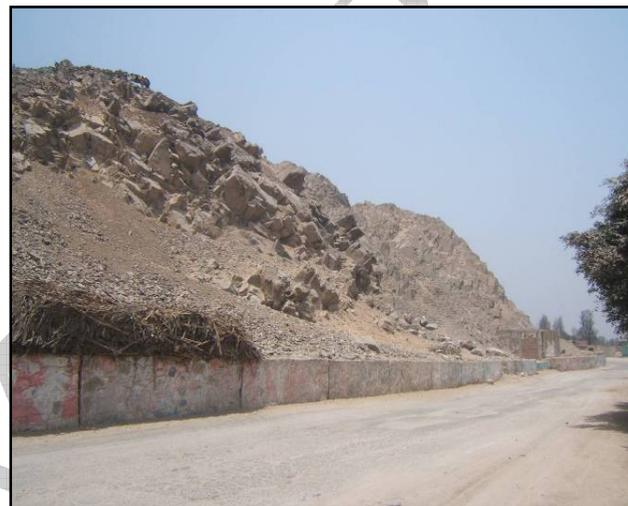
78. Carretera a Canta km 28. (Carabaylo)	Caída de rocas, bloques sueltos en el talud, con rotura planar y zona de arranque irregular. En caso de un sismo de gran intensidad afectaría a este tramo de carretera.	Esta carretera es muy transitada por transporte particular y público. Afecta a un tramo de la carretera de 40 m.	Construir muros de contención. Desatar bloques sueltos

**Zona 78.-** Carretera a Canta Km. 28, corte de talud de carretera, se aprecia caída de rocas. Carabaylo.

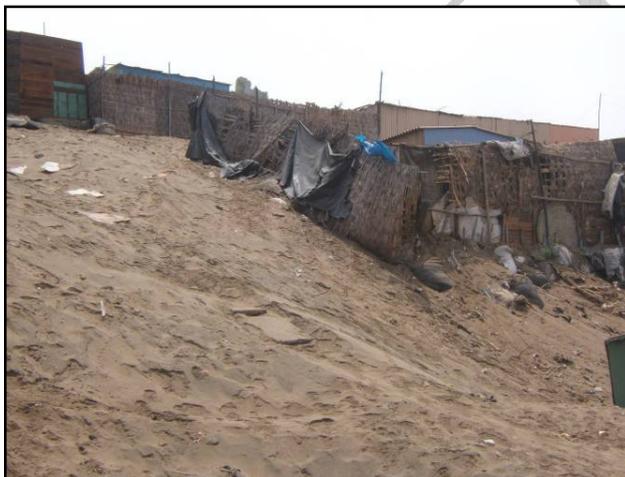
**Zona 83.-** Viviendas construidas sobre arenamientos. Sector La Era (Ventanilla).

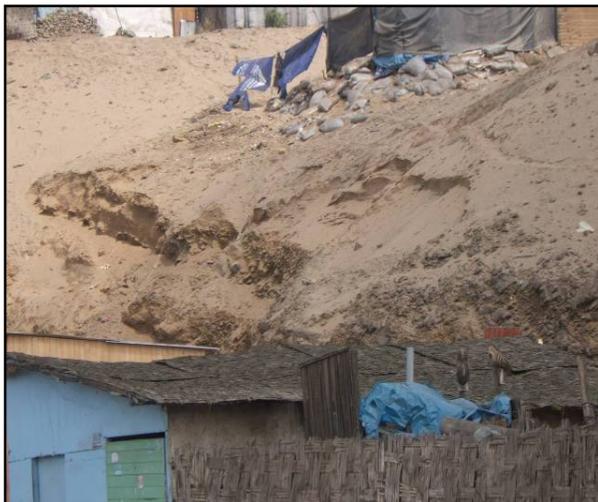
**Zona 86.-** Viviendas construidas en arenales, han desestabilizado su salud. Sector 1ro. De Noviembre (Ancón).

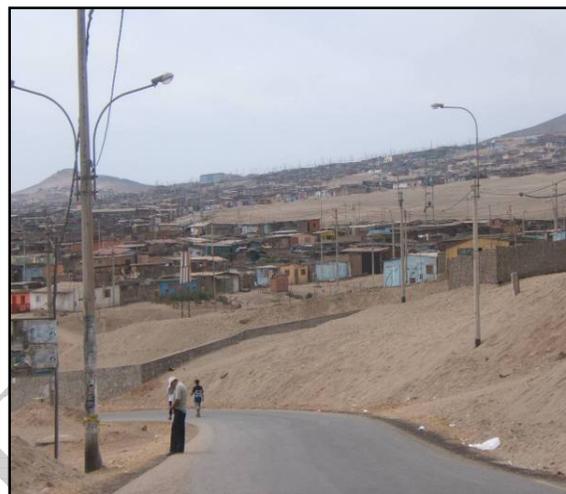
**Zona 87.-** Sector La Victoria (Ventanilla). Viviendas construidas sobre arenales, se muestra una pendiente suave.

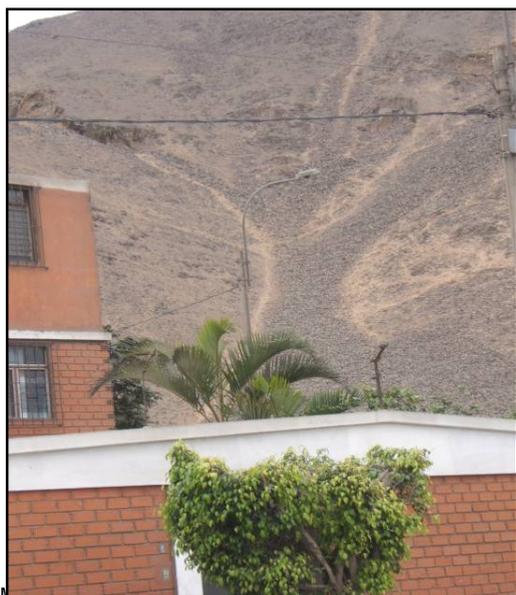
<p>89. AA.HH. Cesar Vallejo (Ancón)</p> <p>90. Ciudad Satélite (Calle 14) (Callao (Ventanilla))</p>	<p>Caída de rocas, en forma de canchales. Se presentan acumulados en la ladera, con una zona de arranque irregular. Se observan bloques de 30 - 50 cm. aprox.</p>	<p>En caso de sismos, puede afectar directamente a zonas urbanizadas.</p>	<p>No es recomendable que las viviendas se ubiquen en la zona de canchales. No realizar cortes de talud en la zona de canchales para evitar que se desestabilicen, se podrían generar caídas de rocas o derrumbes.</p>

**Zona 90.-** Sector Ciudad Satélite de Ventanilla, área sujeta a caídas de rocas.
