Informe Técnico N° A6648

# Inspección de Peligros Geológicos en los Sectores Ccapana y Markjopata

Distrito de Ccatcca, provincia de Quispicanchis, Región Cusco

FEBRERO 2014

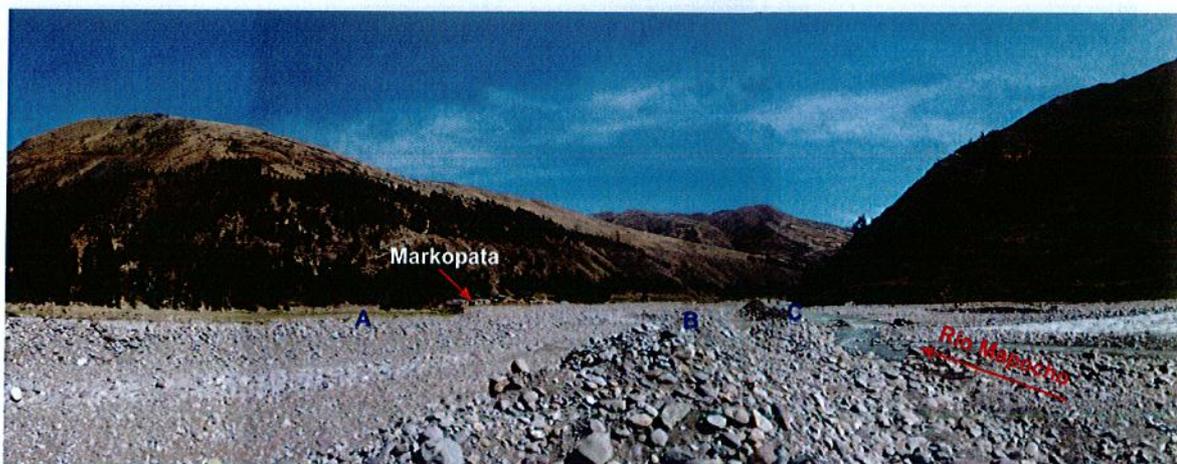
A consecuencia de las fuertes precipitaciones pluviales (periódicas y excepcionales) que caen en las cabeceras del río Mapocho, su caudal, su capacidad erosiva y de carga de sedimentos aumenta; esto aunado a la configuración geomorfológica del valle que se estrecha y ensancha por sectores, provoca la depositación de la carga sólida que acarrea, ocasionando la colmatación del cauce. Esta colmatación favorece los procesos erosivos y de inundación de las terrazas fluviales, ya que el curso del río puede divagar y pegarse hacia estas zonas. El tramo afectado por erosión fluvial en el sector de Markjopata es de 1,3 km (fotos 4 al 7).

Foto 4: Vista aguas abajo del río Mapacho, donde se han señalado las defensas rivereñas existentes, conformadas con el arrimado de material fluvial (A, B y C) y el poblado de Markopata.

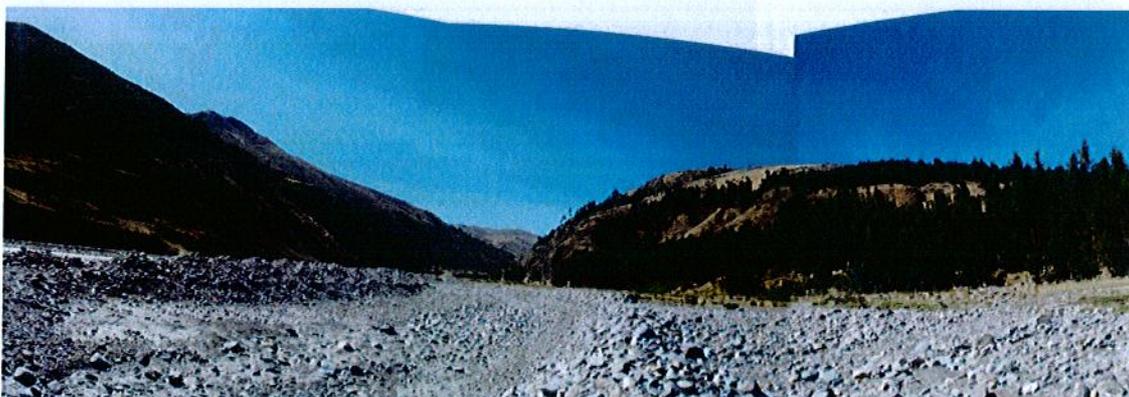
Foto 5: Vista aguas arriba del río Mapacho es posible ver las defensas rivereñas colocadas en una longitud de aproximadamente 750 m.

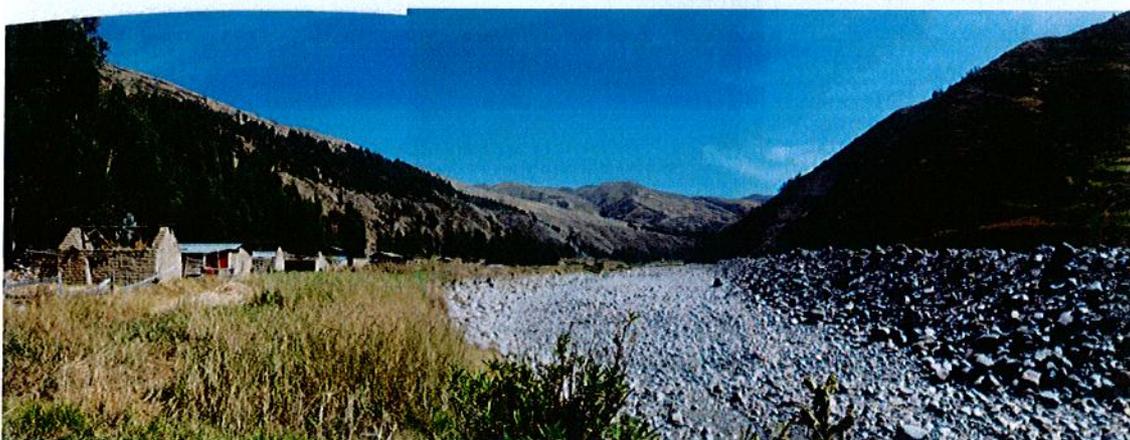
Foto 6: Imagen del sector de Markjopata donde es posible observar la zona erosionada por el río Mapacho; se realizaron trabajos de arrimado de material para proteger las viviendas y los cultivos localizados en la terraza fluvial.

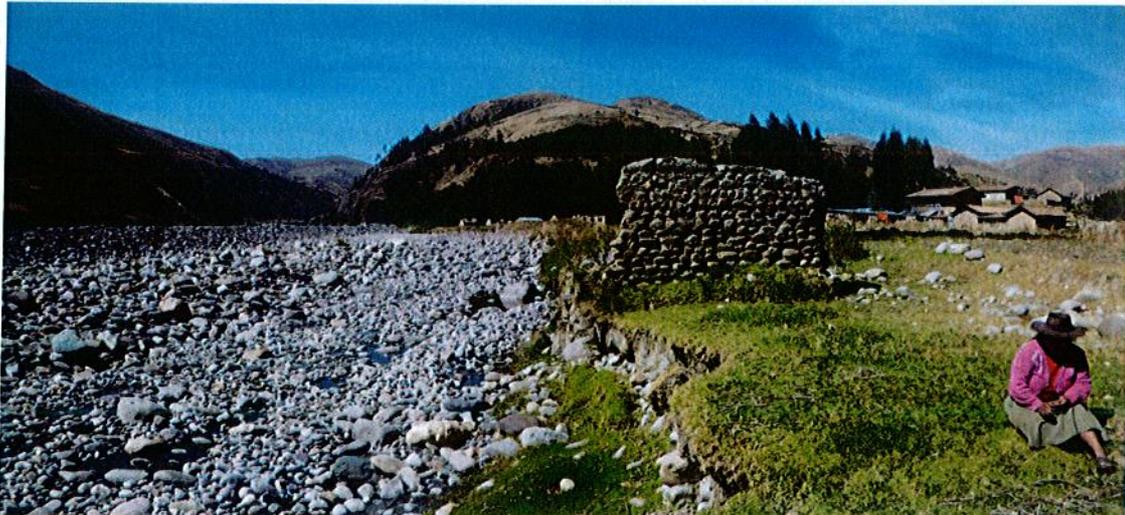
Foto 7: Zona de erosión que afecto terreno de cultivos en la margen izquierda del río Mapocho, sector de Markjopata.

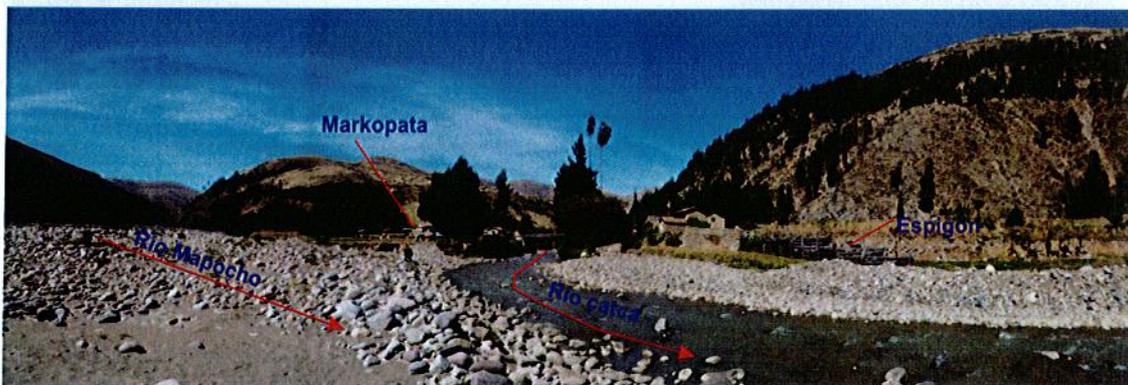
Por otro lado, el río Catca afluente del río Mapocho por su margen izquierda, también ve incrementado su caudal de agua en periodos lluviosos, produciéndose procesos de erosión fluvial en ambas márgenes, que afectan principalmente la terraza localizada en la margen izquierda cerca a la confluencia, aquí se asienta parte de las viviendas del poblado de Markjopata. El río Catca tiene un ancho máximo de 130 m y se estrecha hasta los 17 m a la altura del puente vehicular que permite el acceso hacia Ccapana, por lo que un aumento de caudal favorece la erosión aguas arriba (fotos 8 a la 12).

Foto 8: Confluencia del río Catca en el río Mapocho, se señala también la ubicación del poblado de Markjopata y de los espigones hechos con troncos, colocados para controlar la erosión.

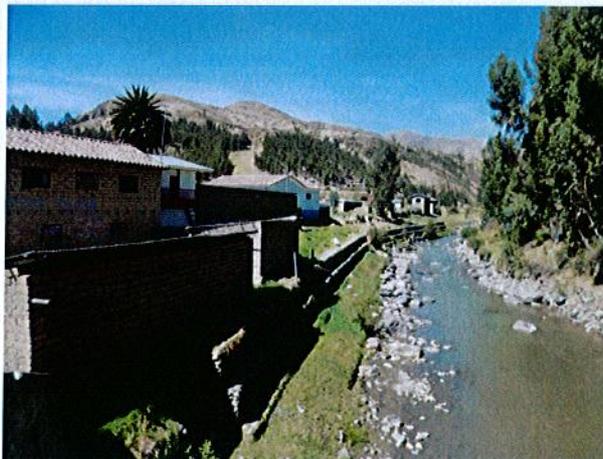
Foto 9: Vista aguas arriba desde el puente vehicular de Markjopata donde se puede observar los muros de gaviones colocados en la margen derecha del río Catca para controlar la erosión.

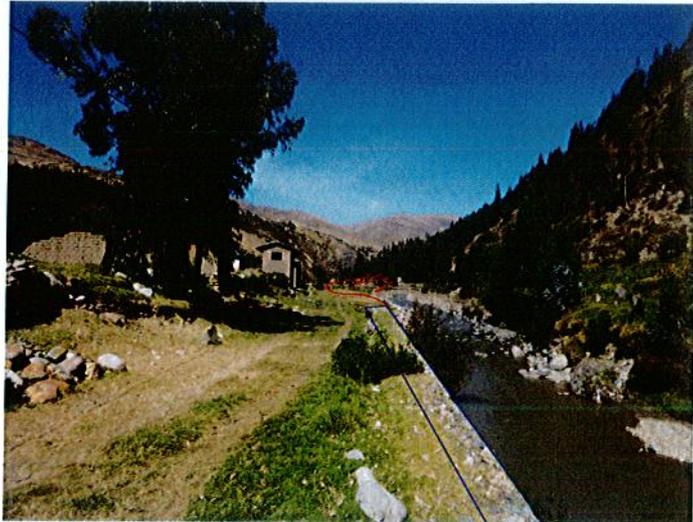
Foto 10: Otra vista aguas arriba donde se puede observar el final del muro de gaviones (línea azul) y el ensanchamiento de la zona erosiva por detrás de esta (línea roja).

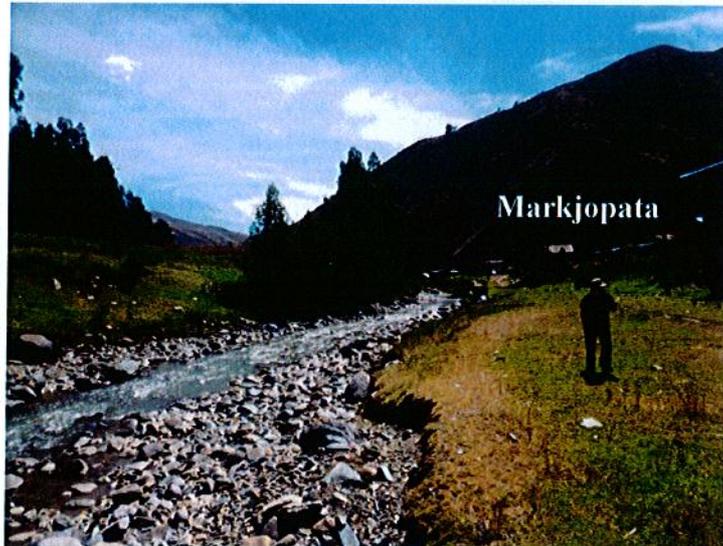
Foto 11: Vista aguas abajo donde es posible observar la margen derecha del río Catca sin muro de gaviones.

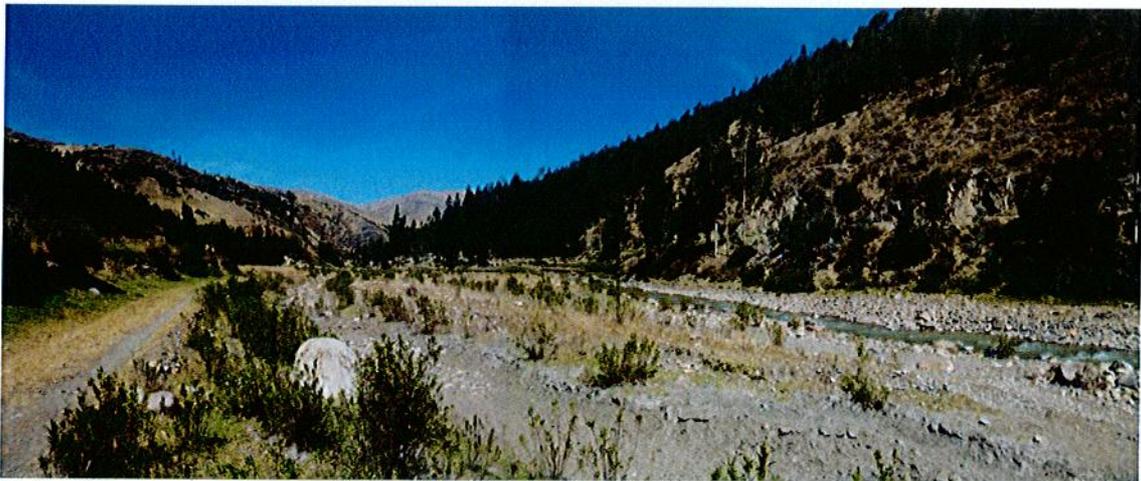
Foto 12: Vista agua arriba del valle del río Catca, donde se puede observar la zona afectada por erosión fluvial detrás del muro de Gaviones.

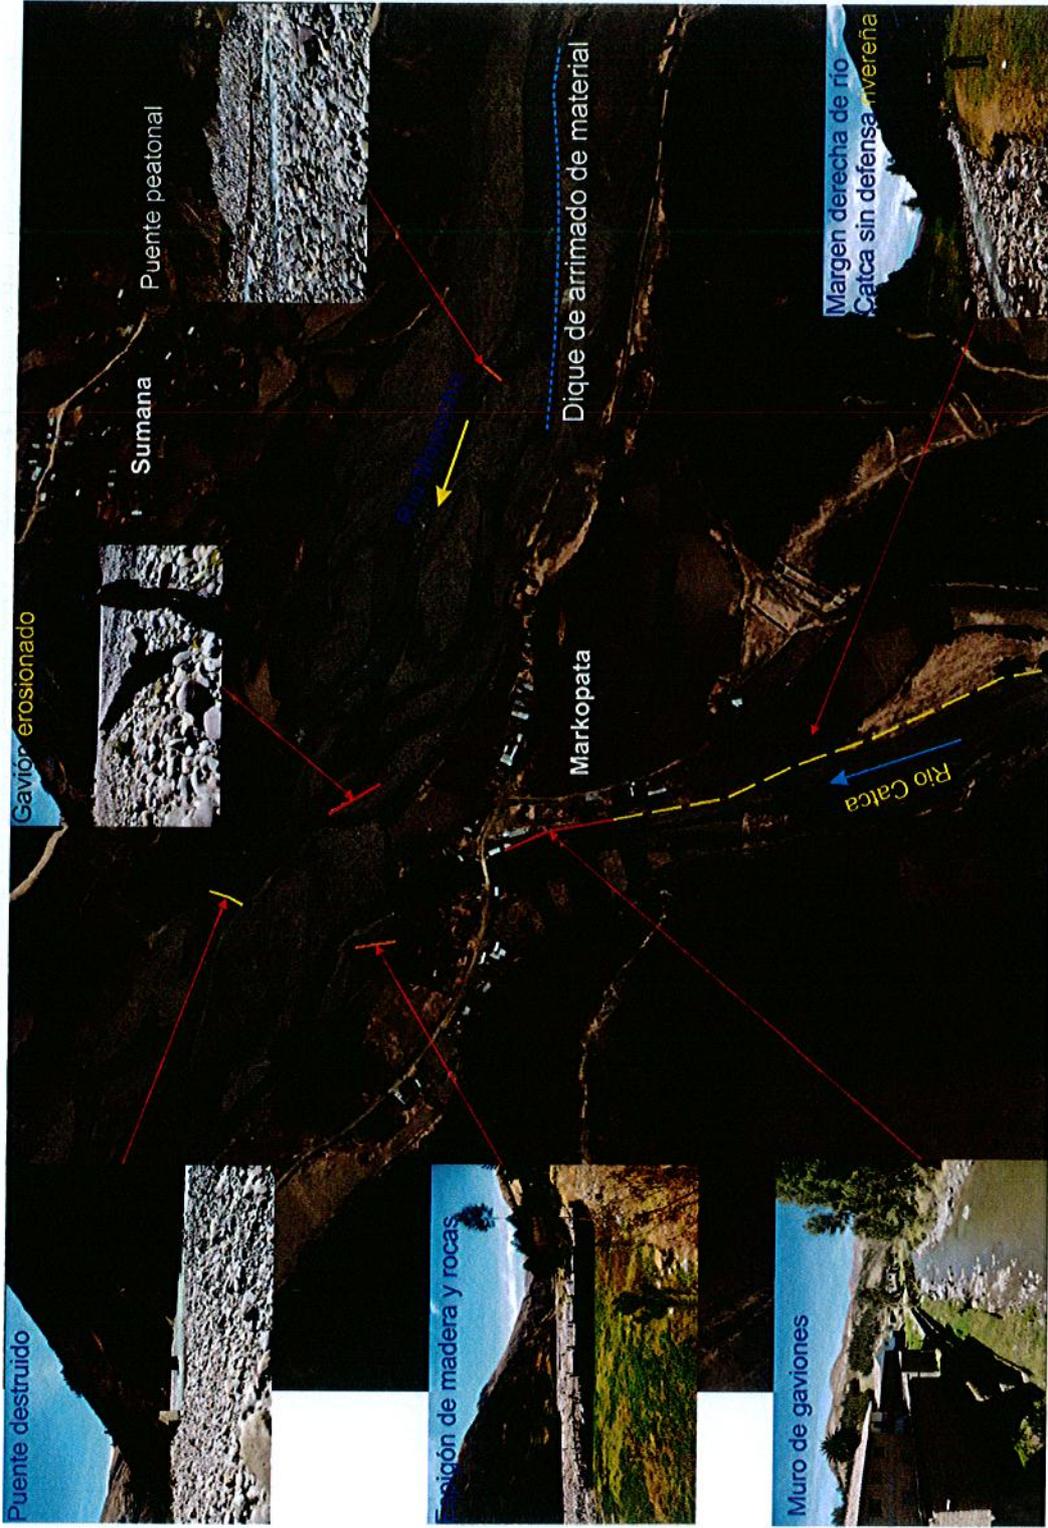
Figura 3: Imagen Google Earth, donde se señalan las zonas erosionadas, las obras realizadas para controlar el proceso de erosión, así como las zonas donde deberían de implementarse o ampliarse los trabajos de defensa riverieña.

Los gaviones o enrocados deben de considerar tener una extensión mucho mayor a la que resultó afectada por los últimos eventos de erosión fluvial e inundación (para ello se debe de tener en cuenta las zonas marcadas como afectadas por erosión e inundación fluvial en el mapa 1 de peligros adjunto).

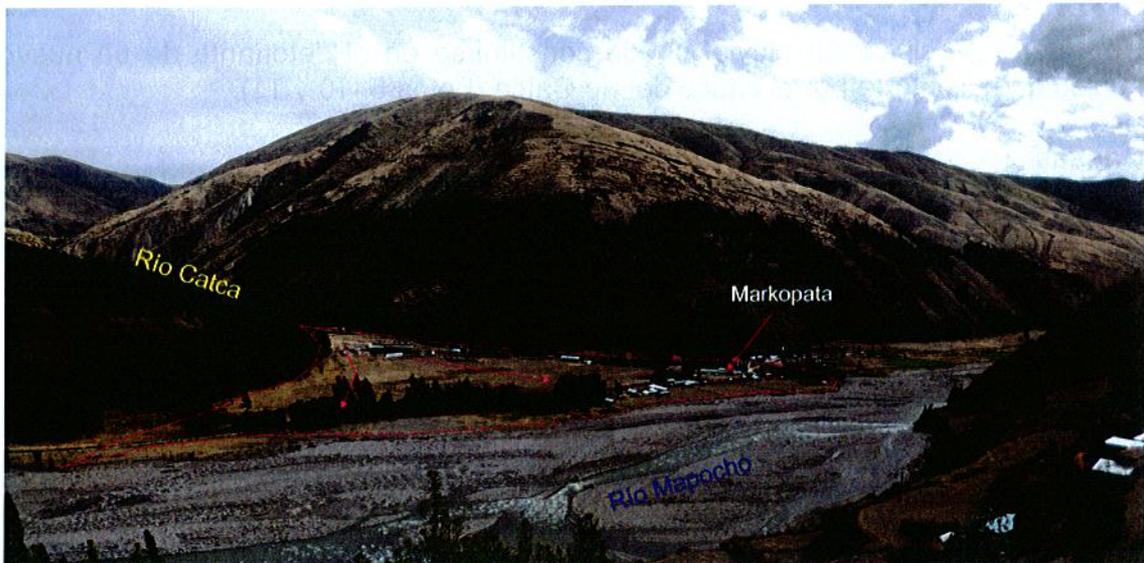
En la actualidad existen aproximadamente 33 viviendas construidas en las terrazas aluviales y el abanico proluvio-aluvial depositados por los ríos Mapocho y Catca (foto 13).

Foto 13: Vista donde se puede observar el material depositado por el río Catca en su confluencia al río Mapocho, ocupado por las viviendas del poblado de Markopata.

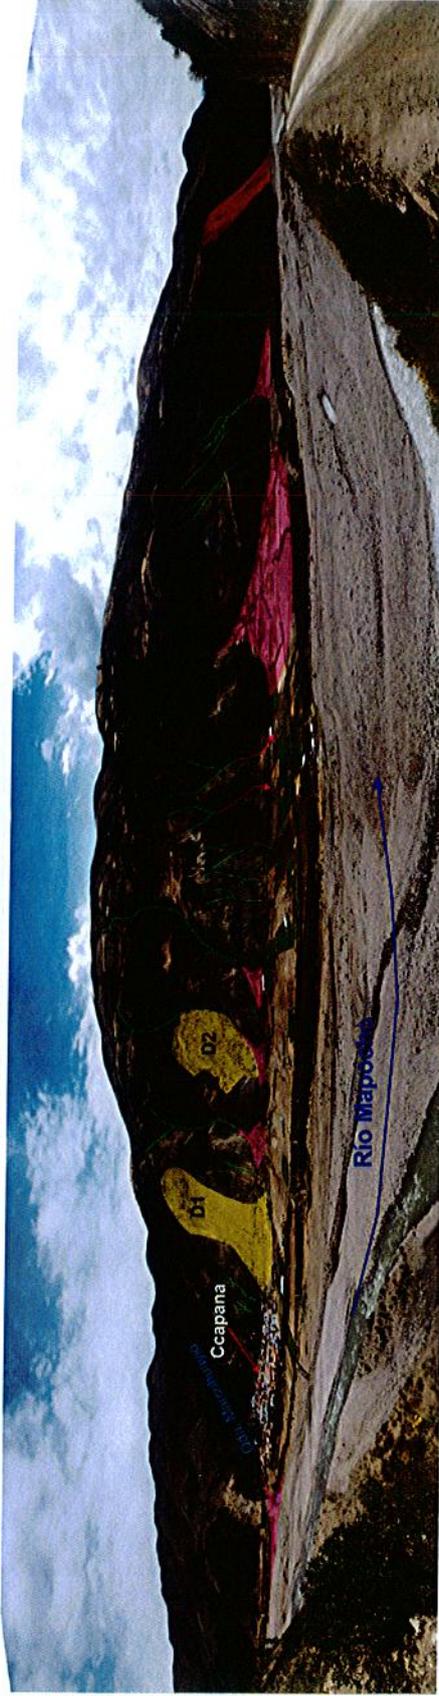
Foto 14: Vista hacia el oeste desde la margen derecha del río Mapocho donde se puede observar el poblado de Ccapana, en la imagen se puede distinguir las terrazas altas ocupadas por el poblado y sus terrenos de cultivo, así como también se ubican los diferentes peligros geológicos por movimientos en masa identificados en masa identificadas en las laderas contiguas, así se tiene: deslizamientos (amarillo), flujos de detritos o huaycos (rosado), erosión en cárcavas (líneas verdes), derrumbes (rojo).

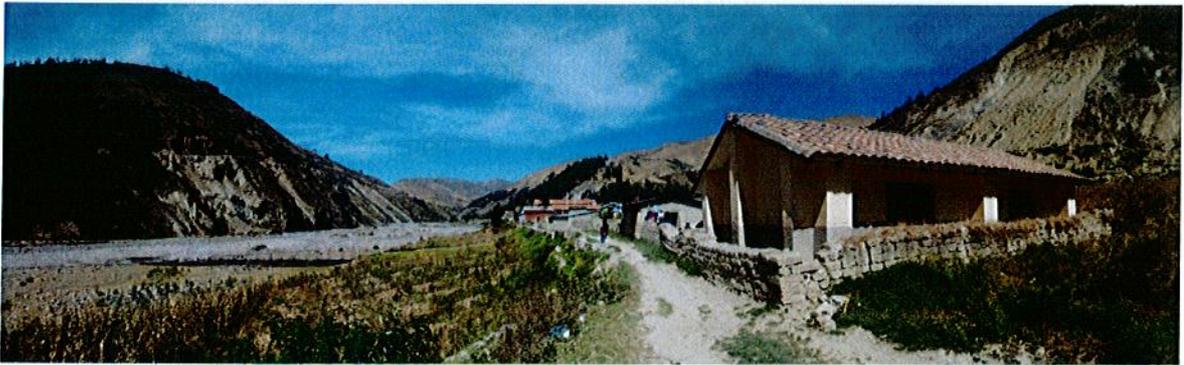
Foto 16: Viviendas y colegio de Ccapana asentadas sobre la terraza, construidos muy cerca del borde.

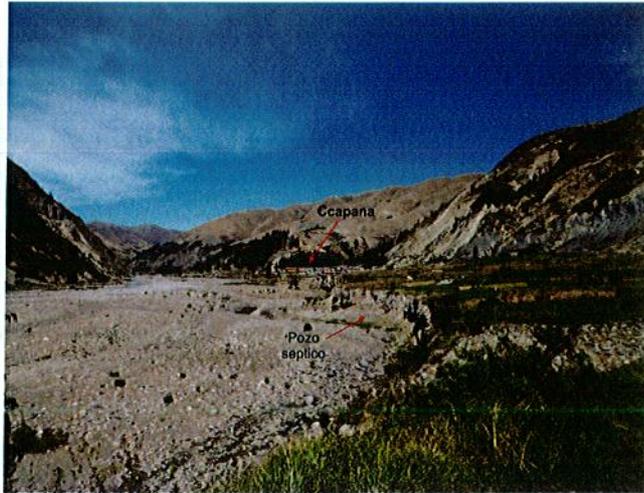
Foto 18: Vista aguas arriba del río Mapocho, donde se puede observar los límites de la zona de erosión en la margen izquierda. Se señala la ubicación del poblado de Ccapana.

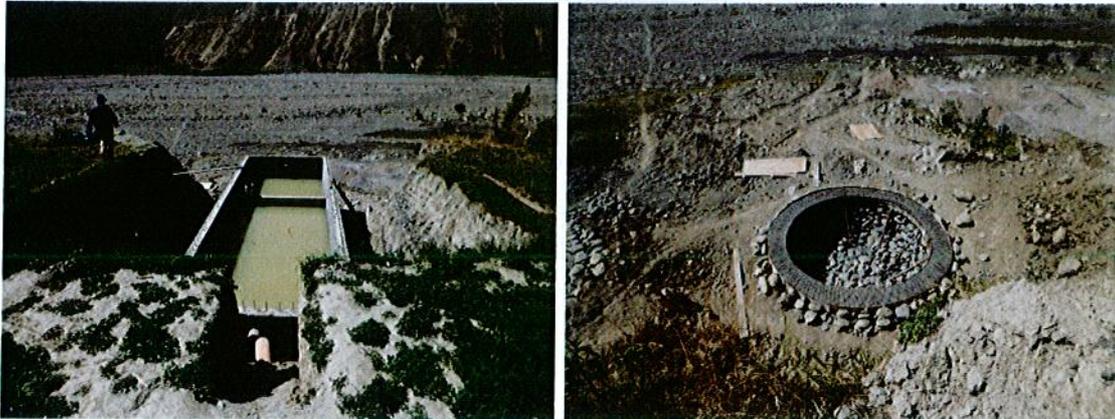
centro educativo, cultivos y obras de saneamiento (pozo séptico), que se ubican cerca del borde de la terraza alta (foto 19 y 20).

Foto 19 y 20: Pozos sépticos construidos en el borde de terraza alta y dentro del cauce del río Mapocho.

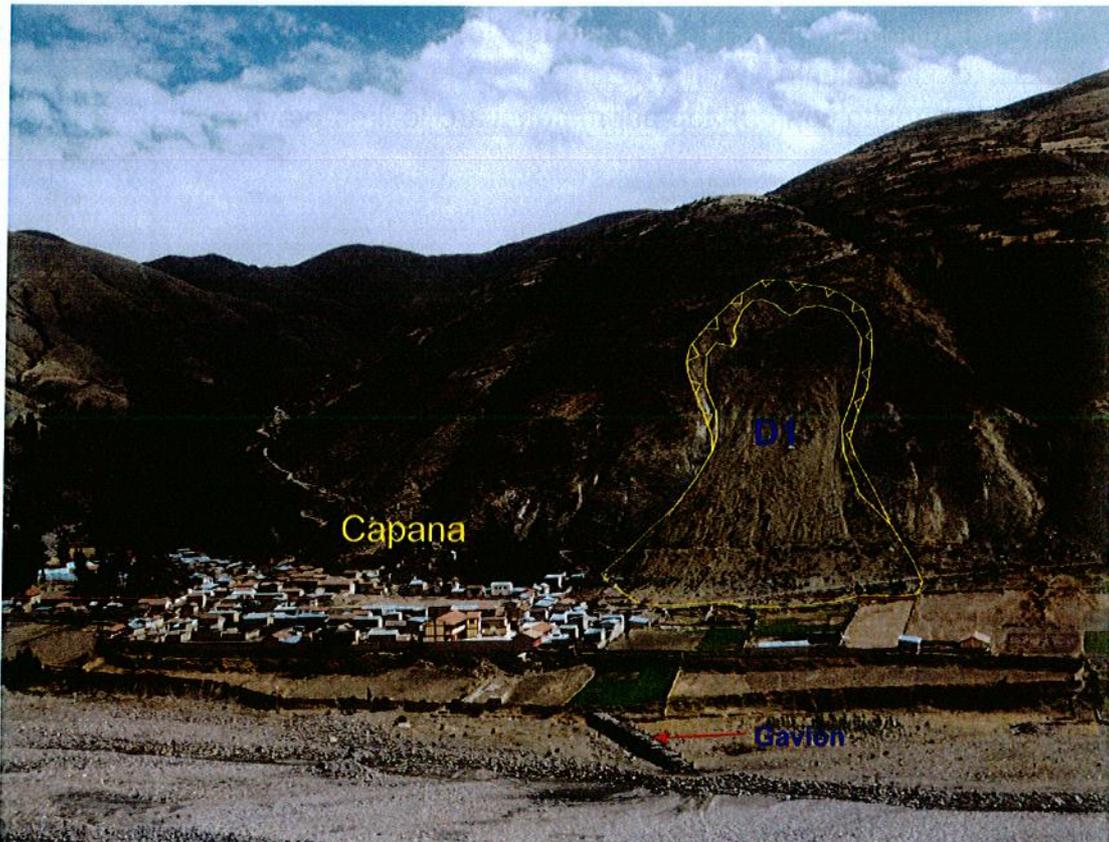
Foto 21: Vista del poblado de Ccapana, donde se señala con líneas amarillas el deslizamiento D1 localizado muy cerca de las viviendas.

8. Realizar el sellado con arcilla de grietas abiertas, localizadas sobre la corona de los deslizamientos identificados en el sector de Ccapana.

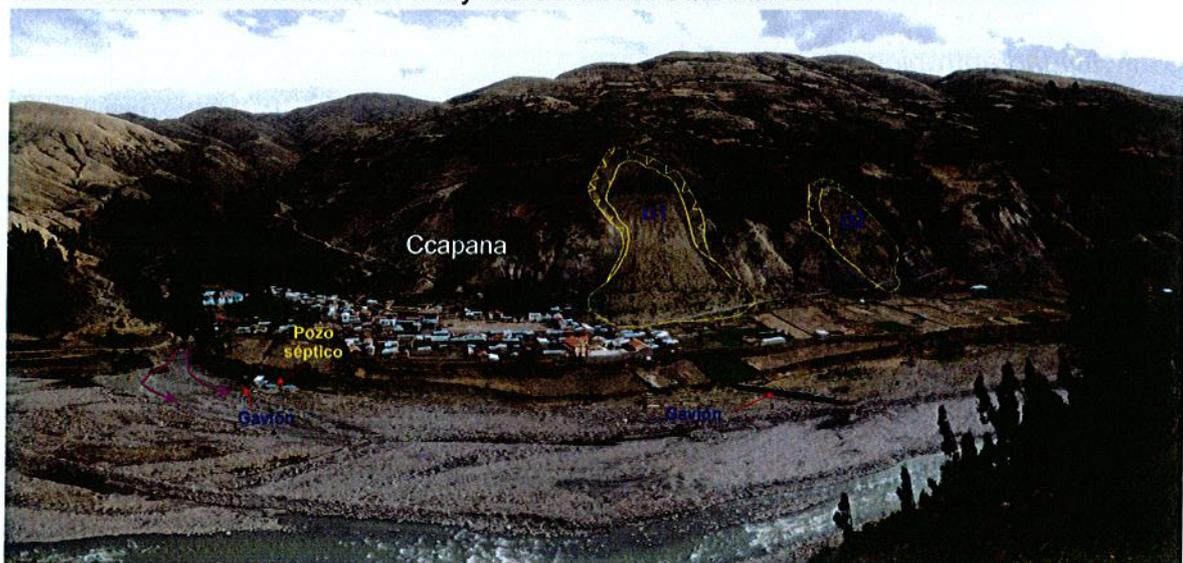
Foto 22: Vista Panorámica donde es posible observar los deslizamientos D1 y D2, el poblado de Ccapana, el huayco que baja de la quebrada Marcohuayjo y las defensas rivereñas (gaviones) colocados en la margen izquierda del río Mapocho.

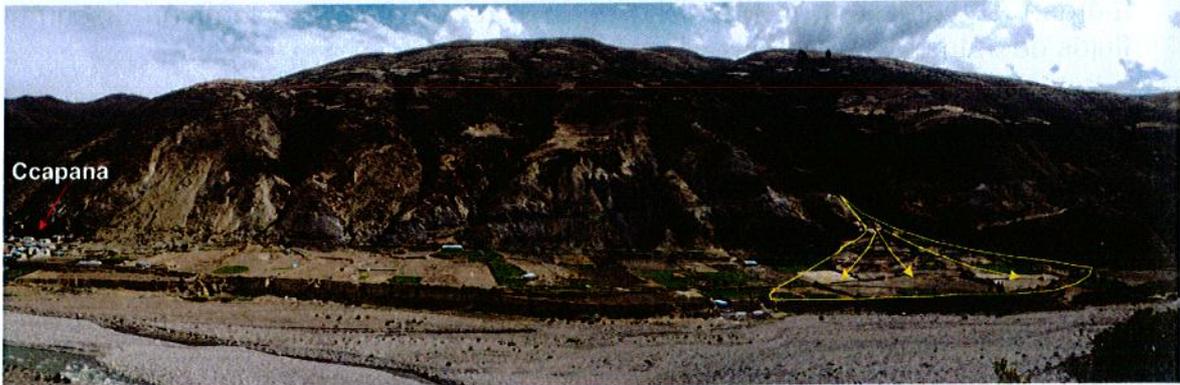
Foto 23: Vista panorámica de la ladera este del cerro Luychomojo, cortada por surcos, cárcavas y torrenteras, por donde discurren pequeños huaycos.

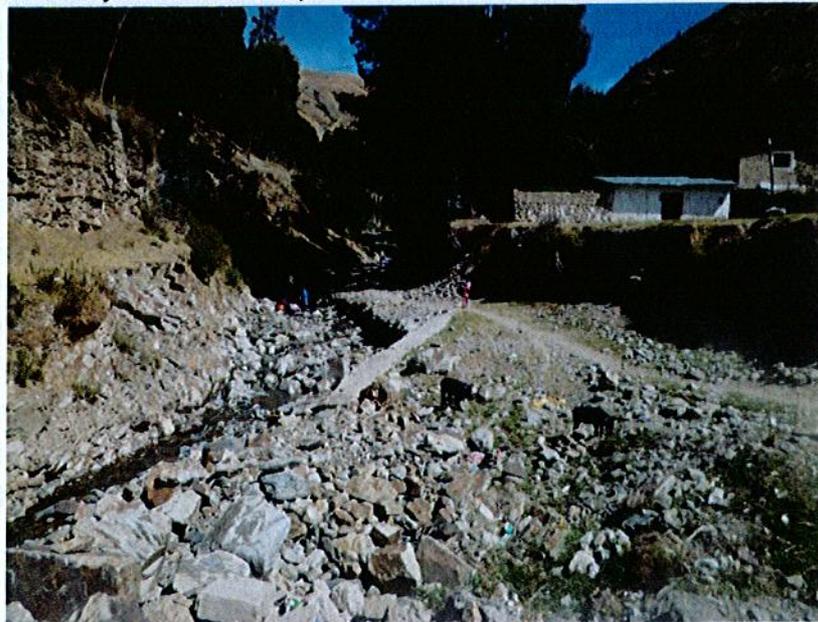
La quebrada Marcohuayjo en su desembocadura ha formado un pequeño abanico, que es ocupado actualmente por algunas vivienda, así como también es usado como terreno de cultivo: El cauce actual de la quebrada a la altura del puente vehicular tiene un ancho de aproximadamente 10 m; los materiales que acarrea son de tipo gravo-arenoso con bloques de hasta 1 m de longitud (Foto 24 y 25).

Foto 24: Cauce de la quebrada Marcohuayjo, con presencia de material gravo arenoso con bloques.

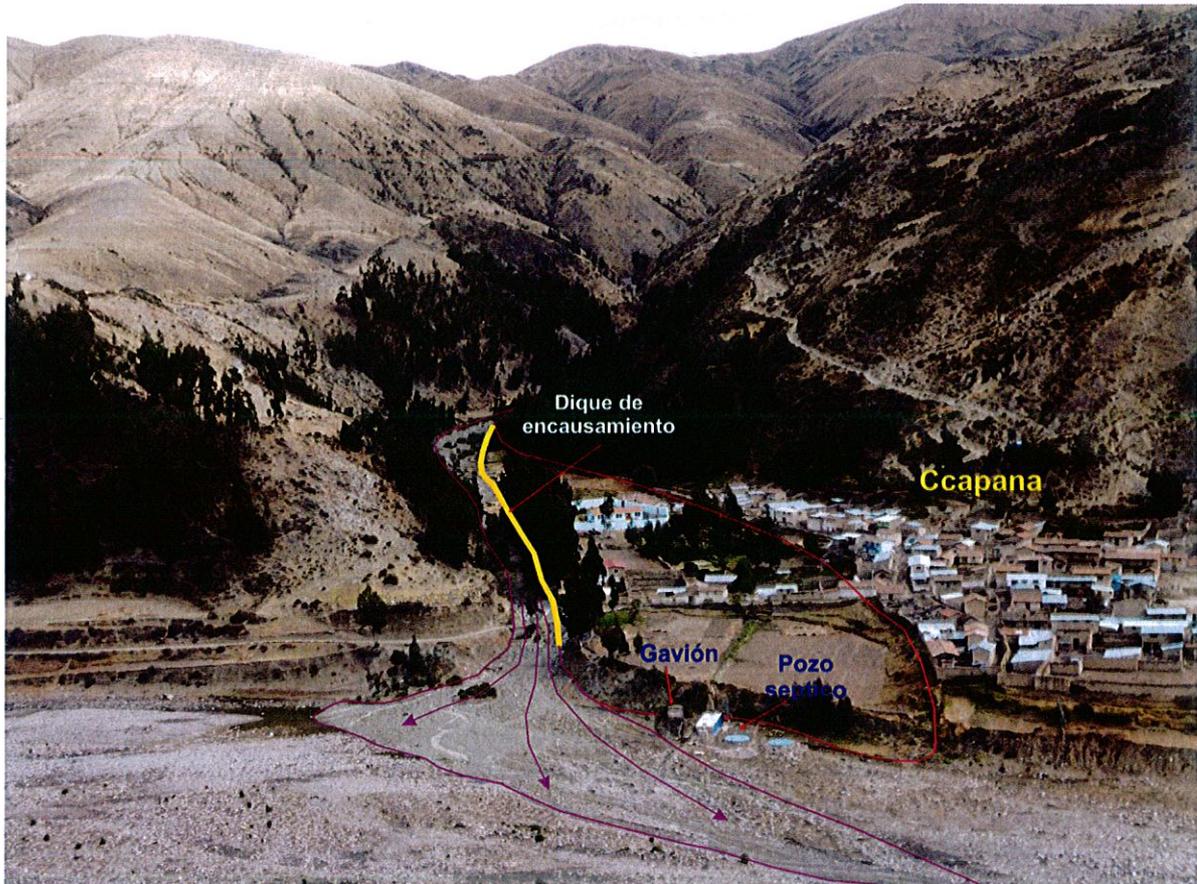
Foto 25: Vista de panorámica de la quebrada Marcohuayjo, donde se ha resaltado con línea color guinda el curso y depósito actual del huayco que discurre por la quebrada; en líneas rojas se indican los límites del abanico del huaico antiguo, actualmente ocupado por viviendas y terrenos de cultivo. También se señala la ubicación que debería tener el muro de encausamiento (gaviones) localizado en la margen izquierda de la quebrada (líneas amarillas). Finalmente se indica la ubicación de los pozos sépticos en el cauce del río Mapocho y su respectivo gavión colocado a manera de espigón como defensa contra procesos de erosión fluvial.

13. Para controlar los efectos de posibles flujos de detritos (huaycos), se puede construir diques de gaviones, concreto o de mampostería, transversales al curso de la quebrada (Figura 7). El diseño de los diques debe incluir orificios que permitan el paso del agua y de materiales finos.
