INFORME TÉCNICO
N° A6458

INSPECCIÓN TÉCNICA DE PELIGRO GEOLÓGICO DEL KM 1442 DE LA PANAMERICANA SUR

(distrito Juli, provincia Chucuito, Región Puno)

DIRECCIÓN DE GEOLOGÍA AMBIENTAL Y RIESGO GEOLÓGICO

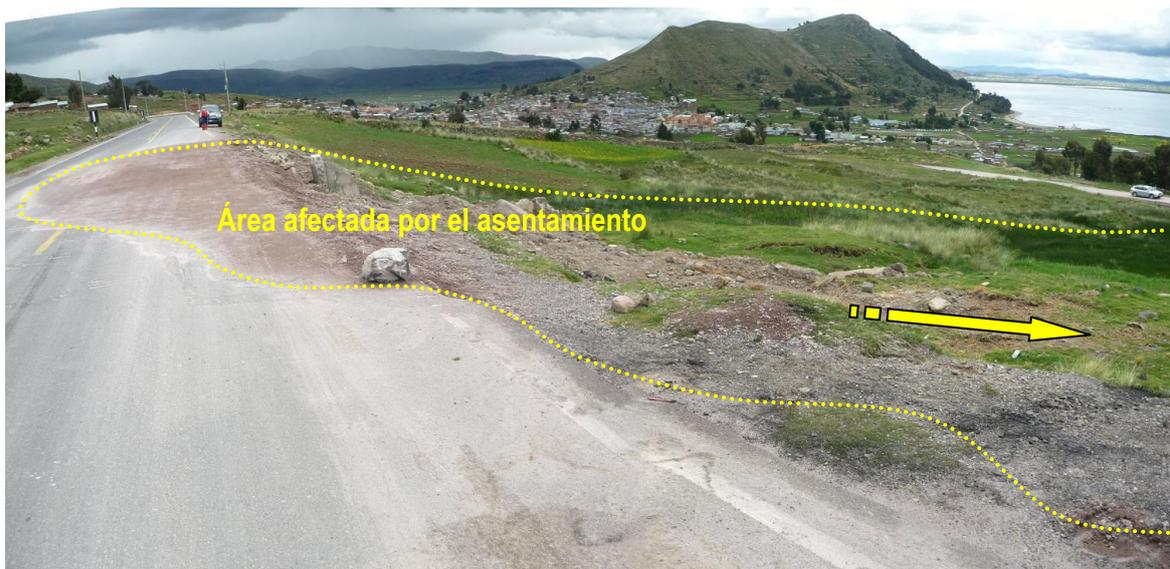
El movimiento en masa se ubica en el flanco norte del cerro Caracollo, entre 3932 msnm a 3955 msnm, la pendiente del terreno es moderada y varía entre 8° a 10° (Foto N° 1). En la zona se observa la presencia de bofedales u oconales; así como manantiales temporales y permanentes (Foto N° 2 y N° 3). En el talud superior de la carretera se observa filtraciones de agua que se acumulan y circulan por la alcantarilla (Foto N° 4)

Foto N° 1 Vista panorámica del talud inferior de la carretera Panamericana Sur

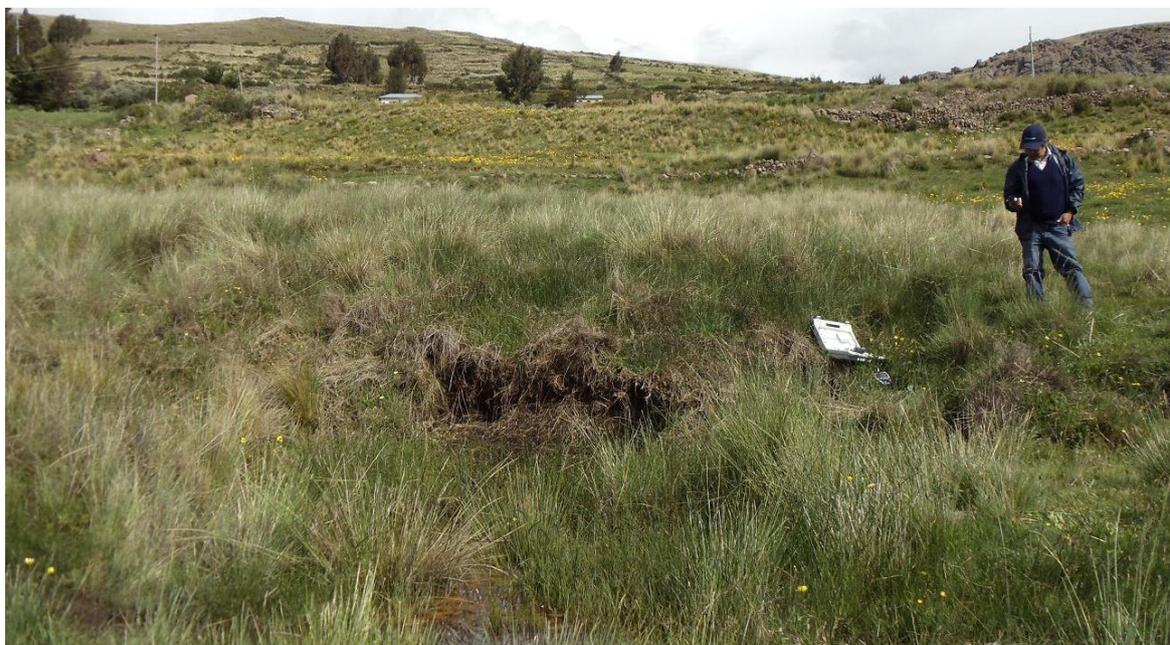
Foto N° 2. Manantial permanente ubicado en el talud superior de la Carretera Panamericana Sur.

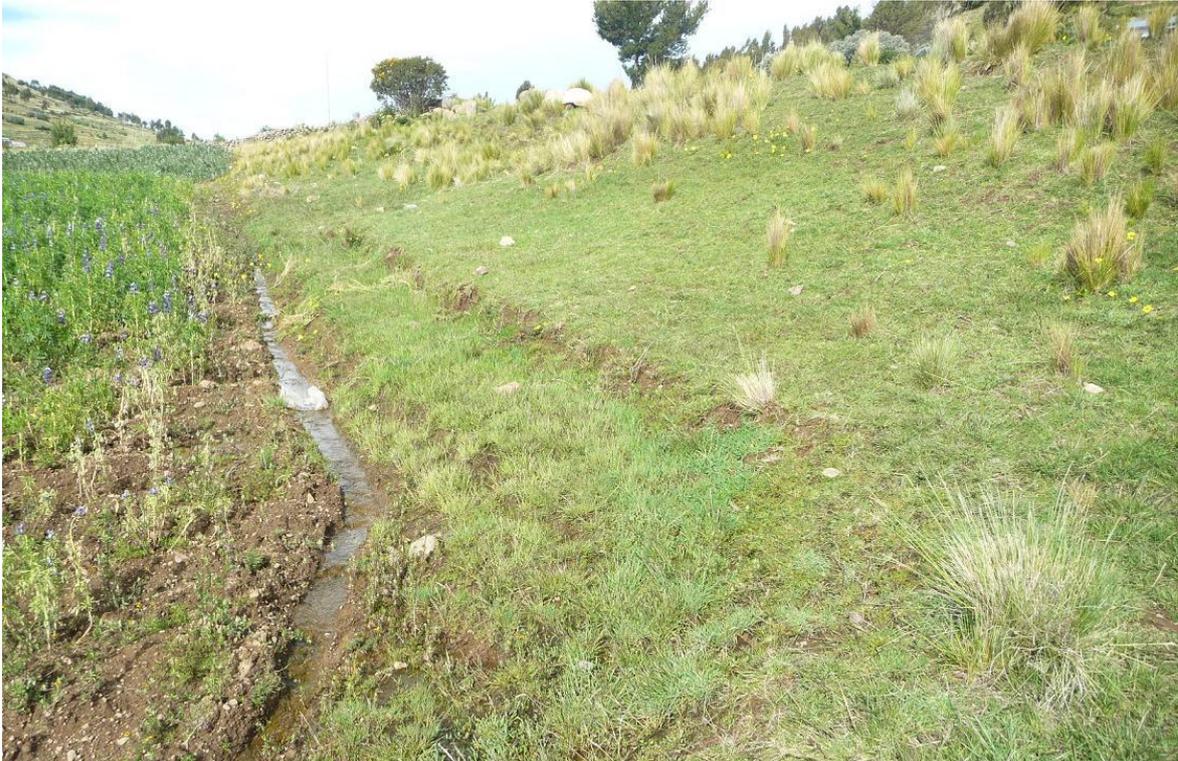
Foto N° 3 Manantiales temporales ubicados en el talud superior de la Carretera Panamericana Sur.

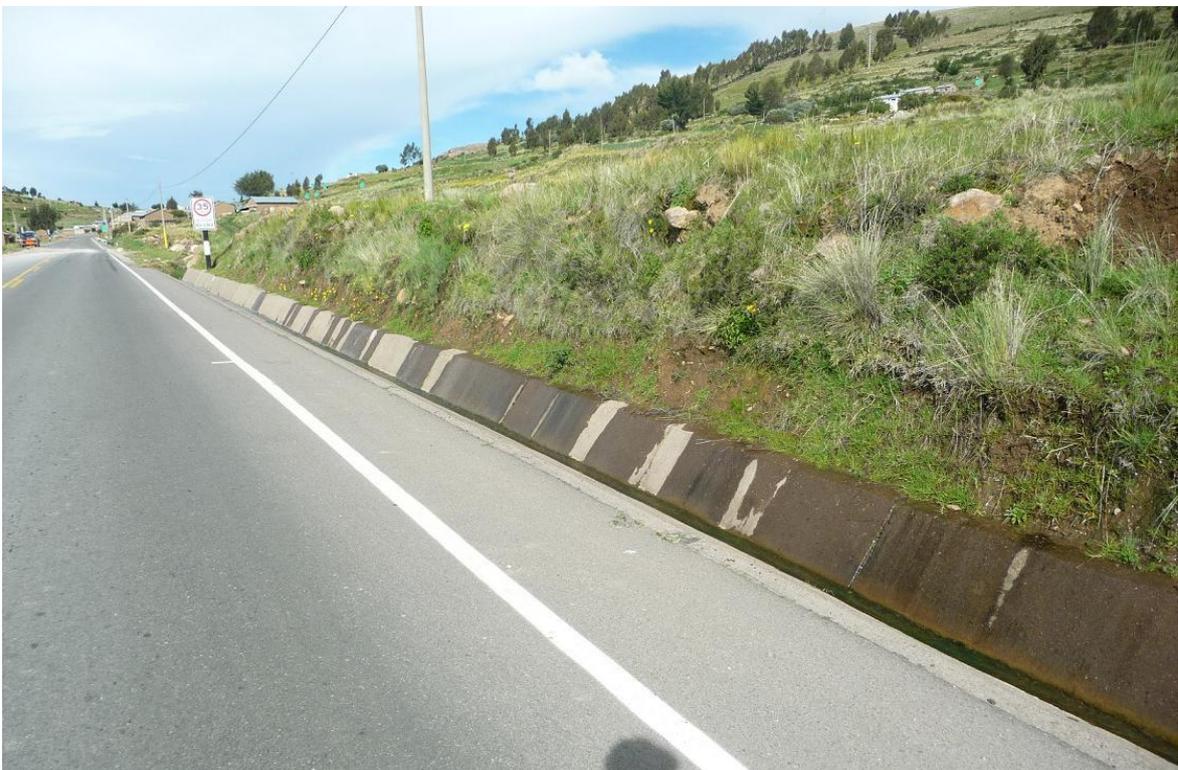
Foto N° 4 Vista panorámica del talud superior de la Carretera Panamericana Sur, se observa filtraciones de agua que se acumulan en la alcantarialla

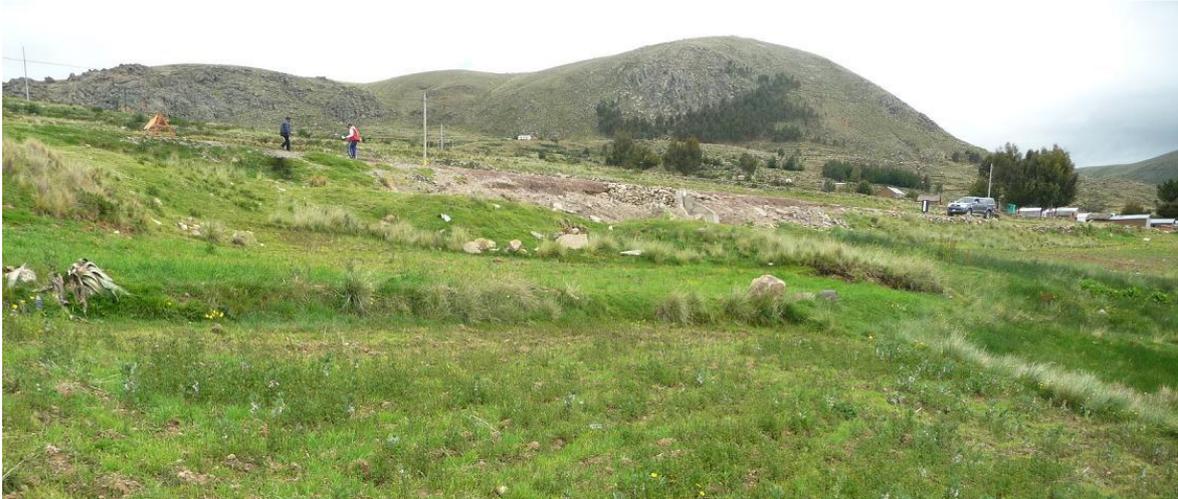
Suelos coluvio - residuales cubierto por pastos naturales (Foto N° 5). Cubriendo a rocas sedimentarias compuesto por areniscas arcósicas con limoarcillitas y lutitas marrón rojizas (Foto N° 6), que buzan a favor de la pendiente del terreno (N22°O/ 22°E).

Foto N° 5. Suelo coluvio-residual cubierto por pastos naturales

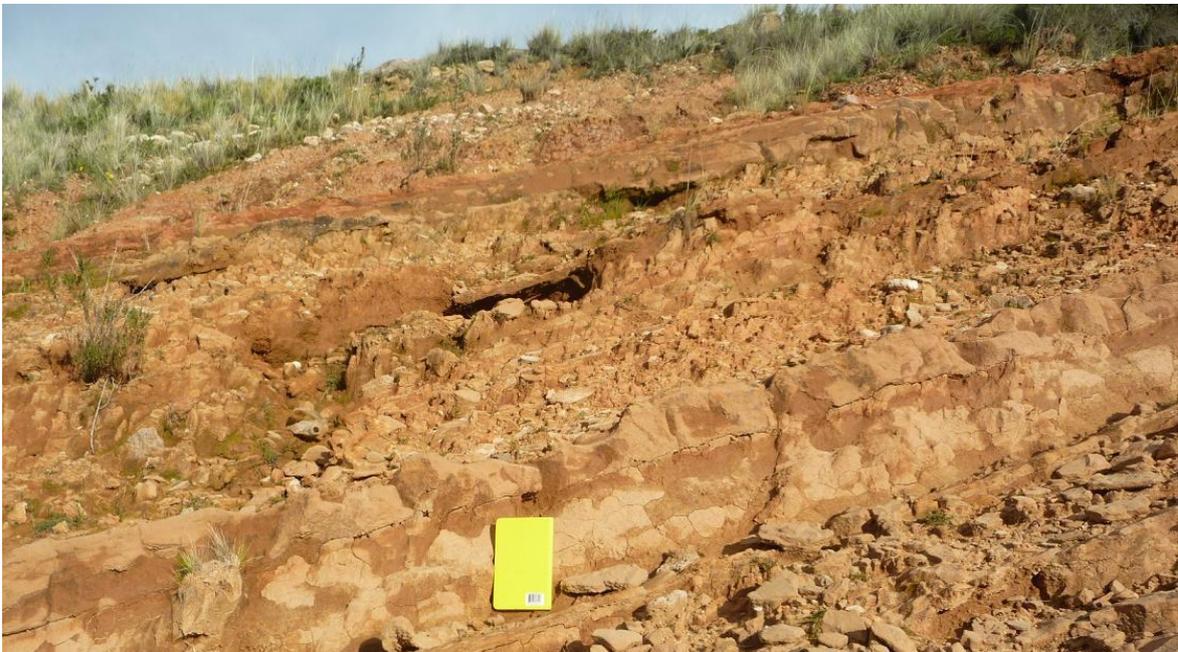
Foto N° 6. Rocas sedimentarias compuesto por areniscas arcósicas con limoarcillitas y lutitas, ubicada al oeste del área afectada por el fenómeno geológico

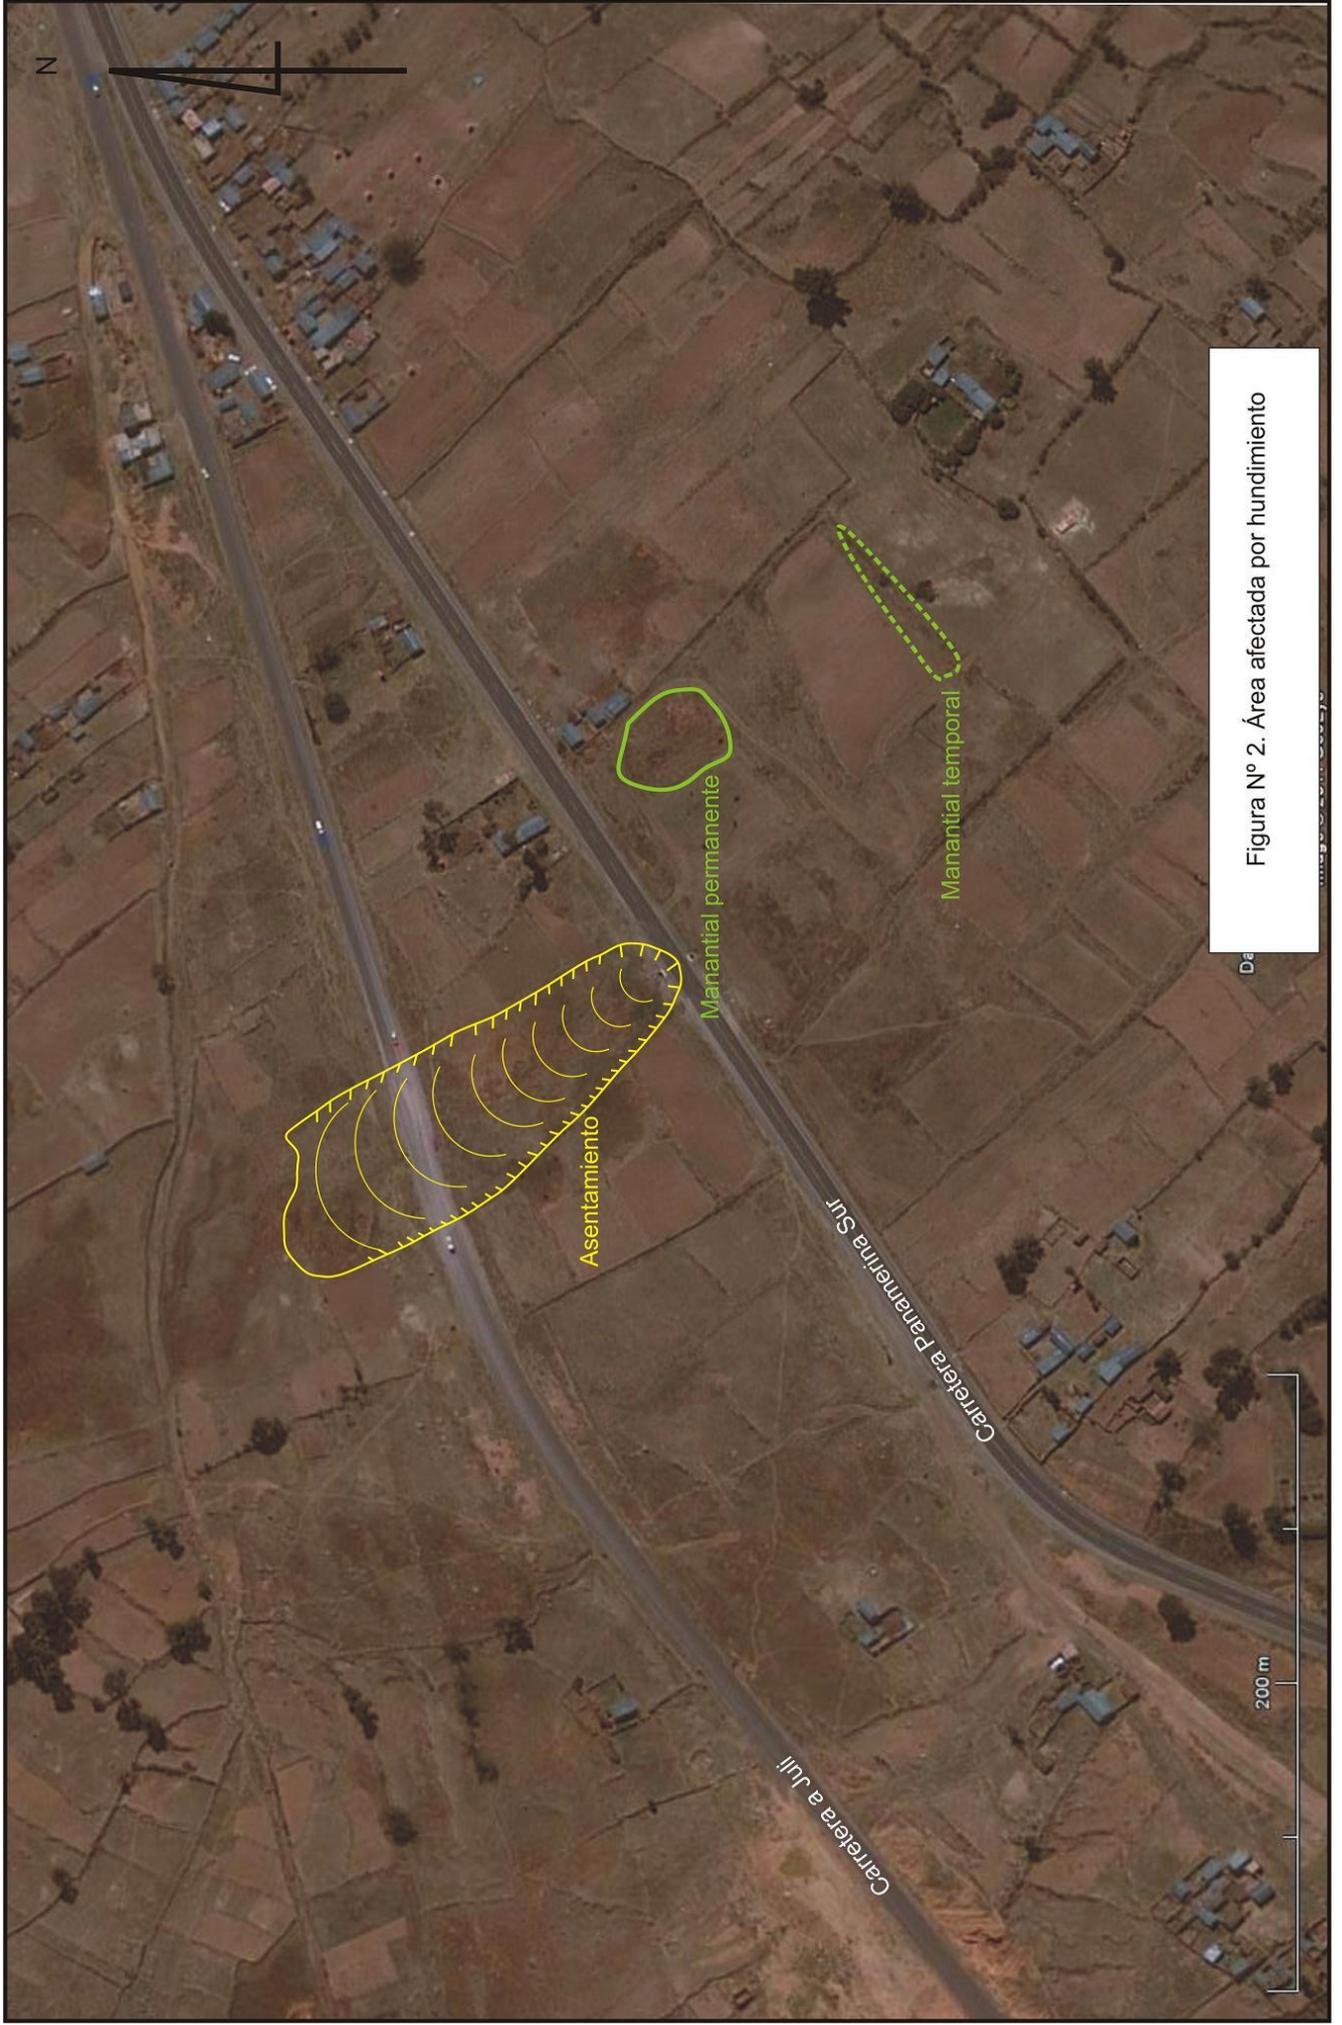
El movimiento en masa que afectó la plataforma de las carreteras de la Panamericana Sur (lugar Huaychapata) y del acceso a la ciudad de Juli; es de tipo **reptación de suelos**. Ver Figura N° 2 y Foto N° 7, N° 8 y N°9.

La geometría del movimiento tiene una forma semicircular pero con alguna irregularidad, es estrecha hacia el talud superior y luego se abre hacia sus dos extremos en el talud inferior. Las medidas estimadas son: ancho 50 m, largo 160 m y área 8000 m². También se estima el desplazamiento de 1 m hacia la cara libre del talud, presentándose como asentamientos del terreno en forma de saltos escalonados. Figura N° 2.

Figura N° 2. Área afectada por hundimiento

6. Debe realizarse trabajos de subdrenes y una estructura de captación u derivación de aguas de escorrentía.
7. Para estabilizar la plataforma de la carretera se recomienda hacer una restitución del área afectada mediante la adopción de enrocados en forma escalonada (pedraplenes).

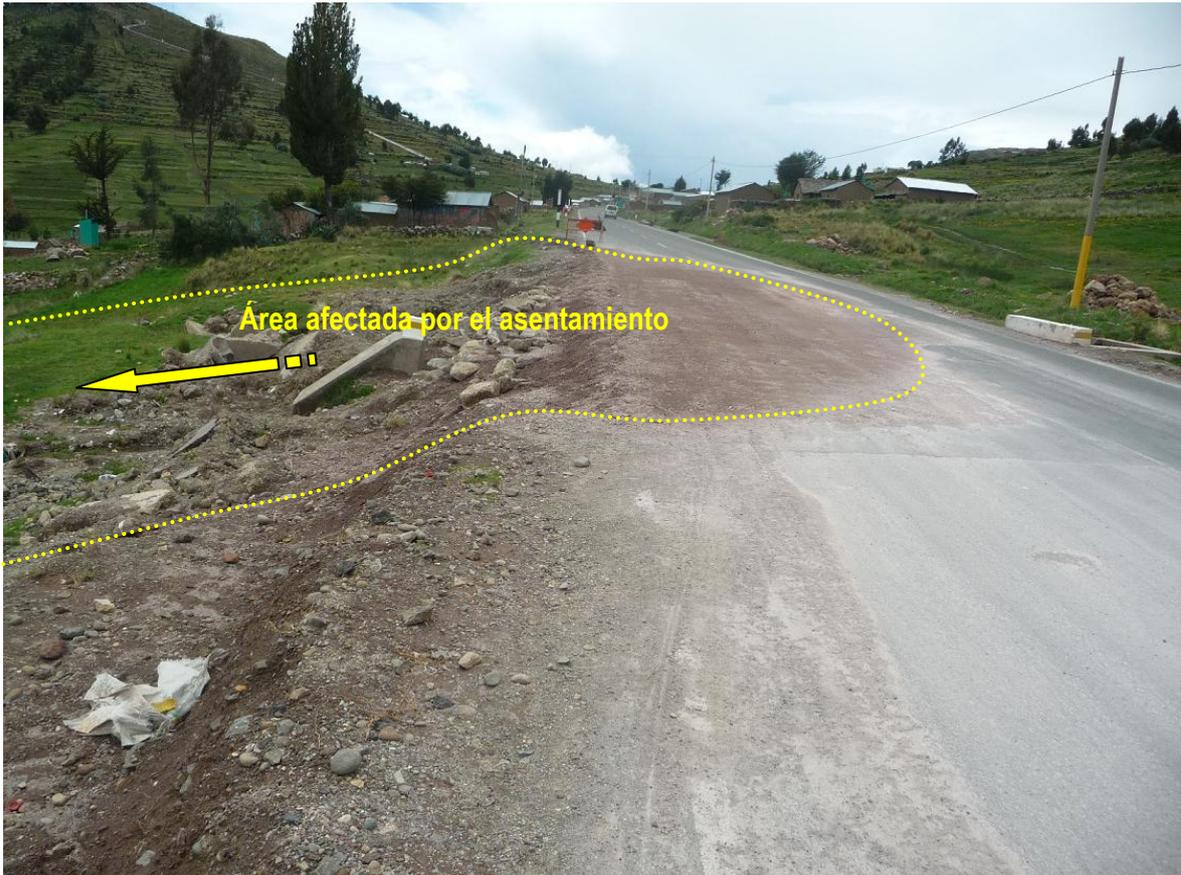
Foto N° 7. Vista panorámica de la Carretera Panamericana Sur, Km 1442. Foto tomada en el día de la inspección técnica.

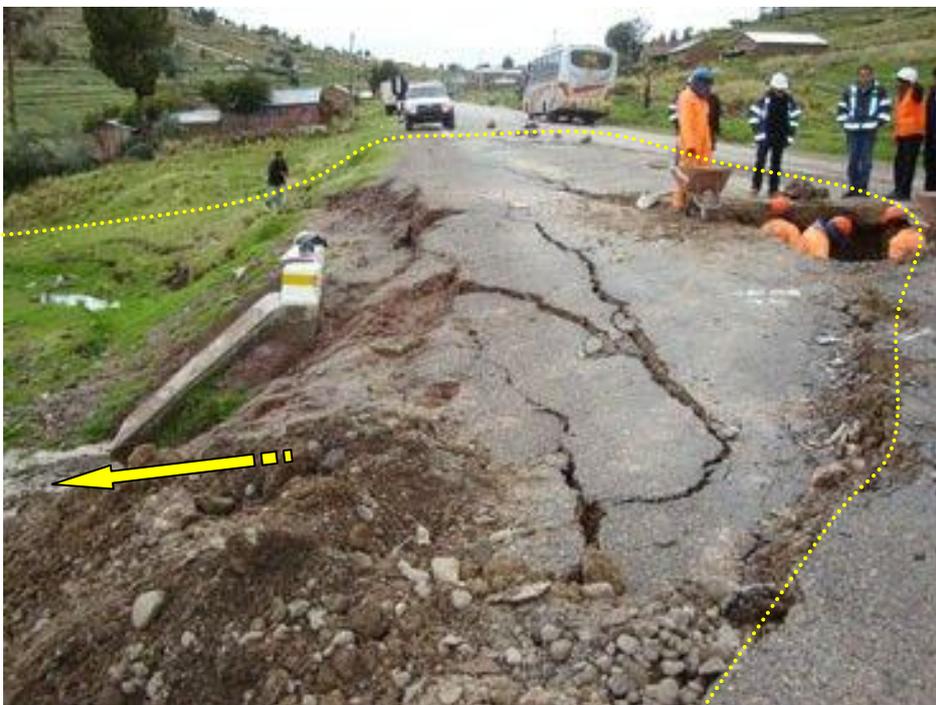
Foto N° 8. Vista panorámica de la Carretera Panamericana Sur, Km 1442. Foto tomada cuando ocurrió el evento. Foto: www.regionpuno.gob.pe

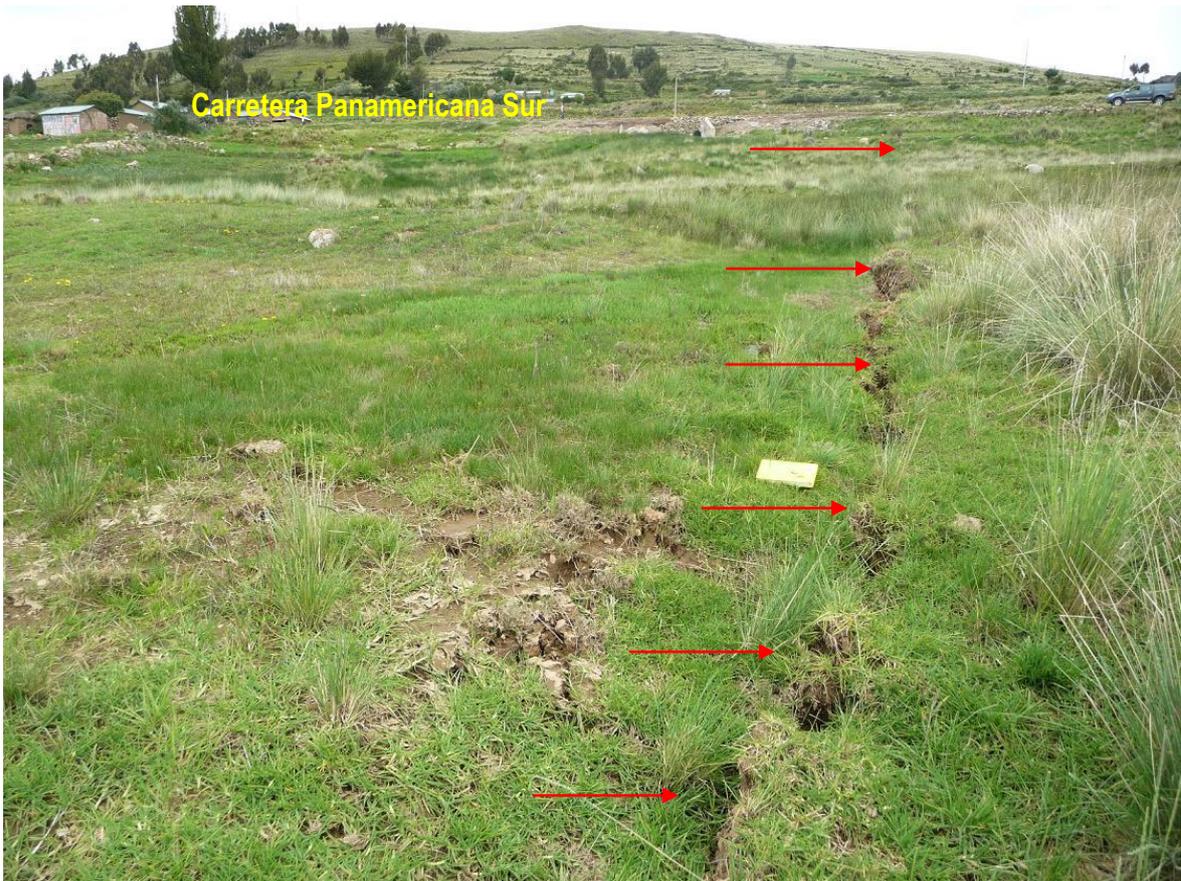
Foto N° 9. Fisura dejada por el asentamiento, con desplazamiento de 1m hacia la cara libre del talud.

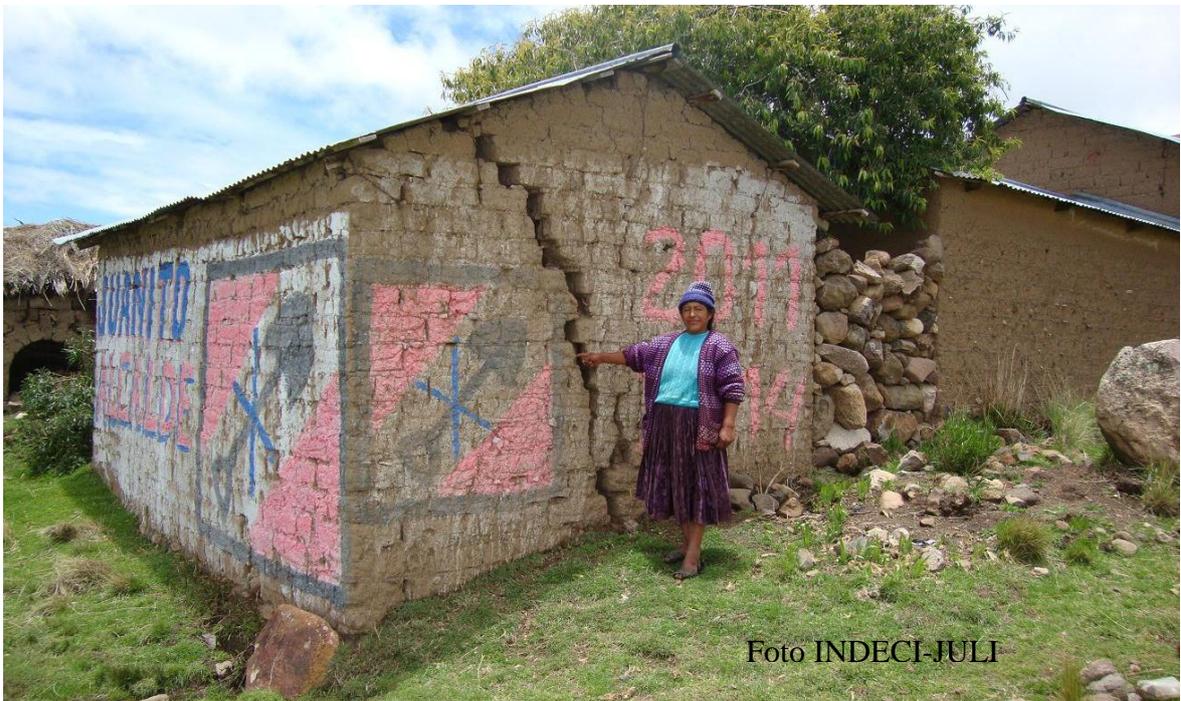
Cerca del asentamiento activo se observa una vivienda con fisuras en su pared, por las características observadas esto posiblemente corresponda a movimientos anteriores de la reptación de suelos. Foto N° 10.

Foto N° 10. Vivienda afecta posiblemente por un antiguo evento de asentamiento.

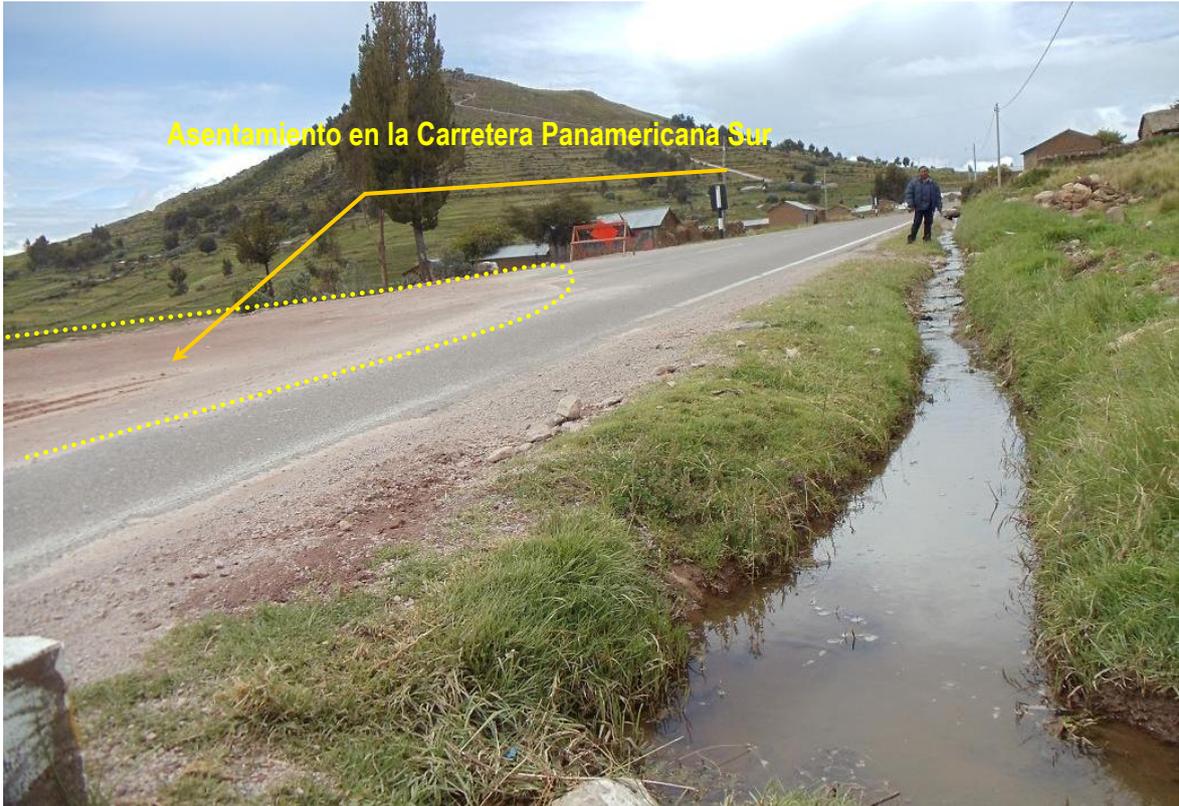
- La existencia de una ladera afectada por reptación de suelos, cuyo depósito fue sujeto a reactivación.
- Las filtraciones de agua acumuladas en el período lluvioso, ayudaron a humedecer el material detrítico en las laderas, provocando sobresaturación y pérdida de cohesión del suelo.
- La naturaleza del suelo compuesto por una masa de detritos inconsolidada, heterogénea, con matriz limosa y arcillosa saturada de agua.
- Falta de un sistema de drenaje para captar las aguas de los manantiales temporales y permanentes. Foto N° 11.

Foto N° 11. Acumulación de agua proveniente de los manantiales temporales y permanentes. También se observa cuneta sin revestimiento de concreto.

- La naturaleza del suelo compuesto por una masa de detritos inconsolidada, heterogénea, con matriz limosa y arcillosa saturada de agua.
 - Falta de un sistema de drenaje para captar las aguas de los manantiales temporales y permanentes. Foto N° 11.
