**INFORME TÉCNICO**

**N°A6449**

**PELIGRO DE EROSIÓN FLUVIAL, INUNDACIONES Y HUAYCOS  
EN EL SECTOR DE SIVIA”**

**(REGIÓN AYACUCHO, PROVINCIA HUANTA, DISTRITO SIVIA)**

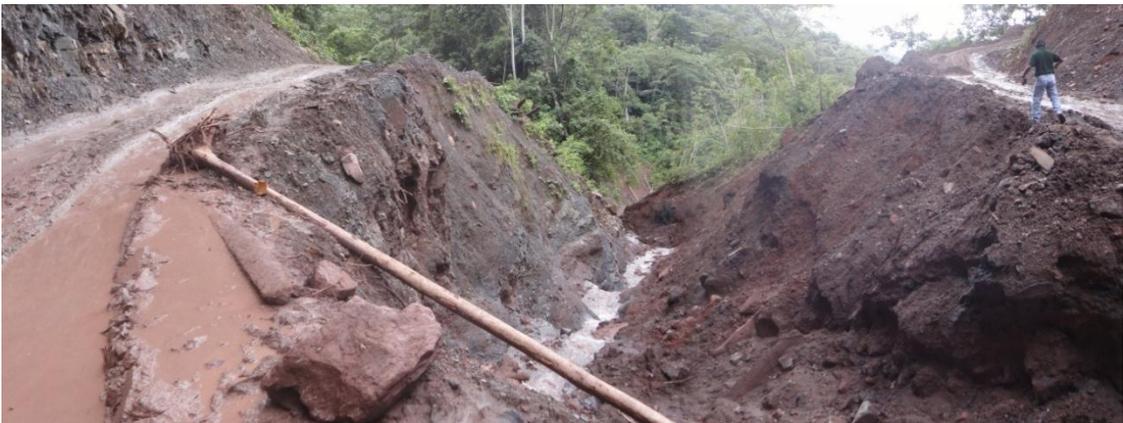
Foto 4.- Quebrada Cachiyacu, afluente al río Sivia, ambas márgenes están inestables.

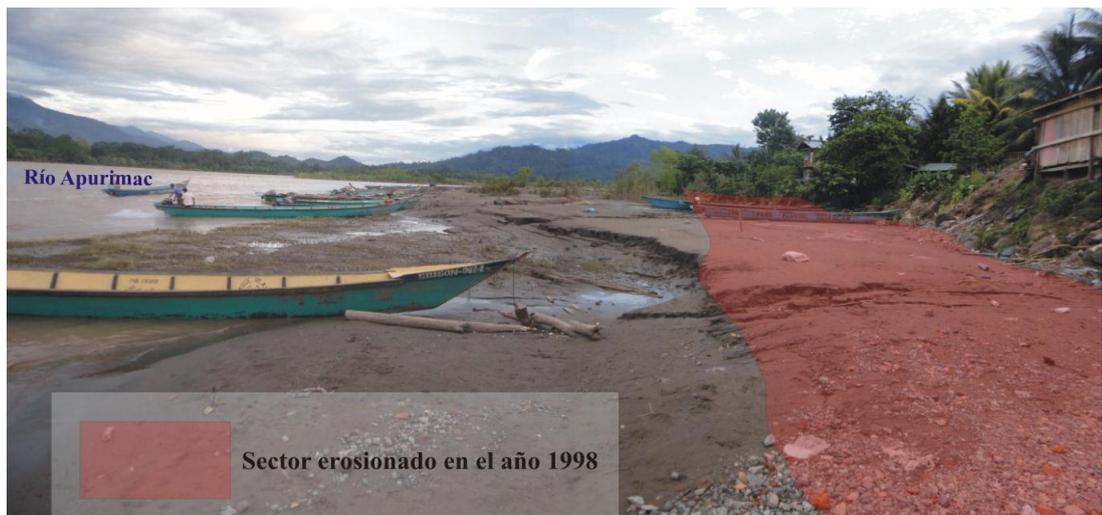
**5.1.1 EROSIÓN FLUVIAL:** Como antecedente histórico se tiene la erosión fluvial originada por el río Apurímac en 1998 (Foto 10 y Figuras 5 y 6) que afectó una manzana de viviendas (actualmente es una playa). Teniendo como causa principal el cambio de dirección de la corriente aguas arriba, posiblemente por la colmatación de uno de los canales del río Apurímac.

Foto 10- Sector erosionado por el río en el año 1998.

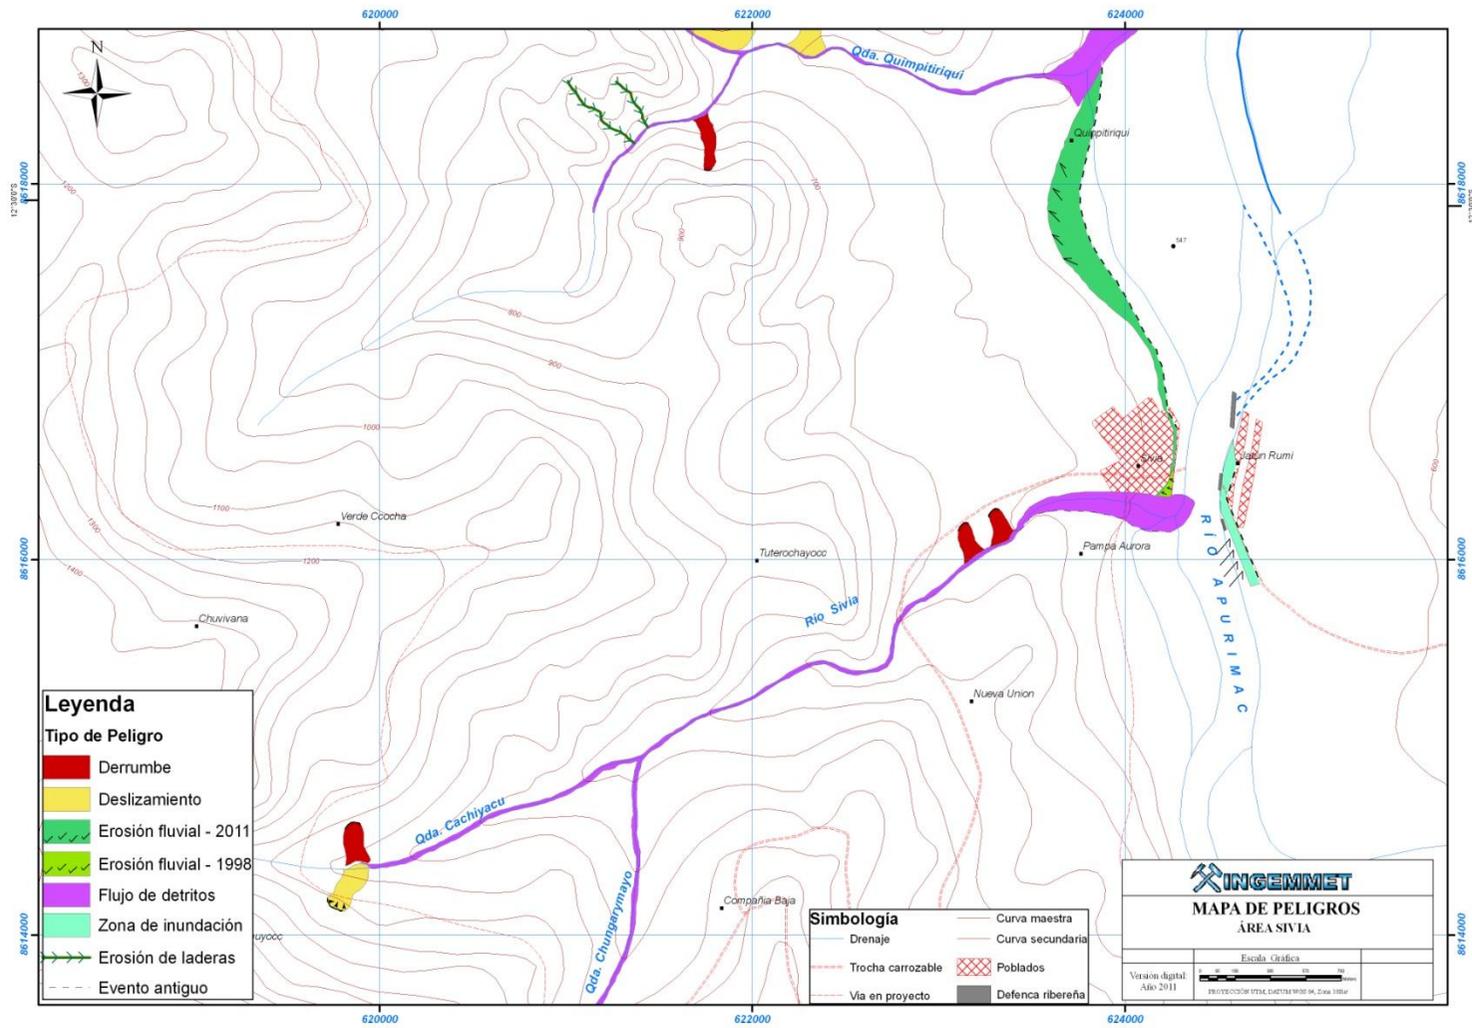
En el presente año el río Apurímac generó una intensa erosión fluvial en ambas márgenes, afectando a los sectores de Sivia y Jatun Rumi, (Figuras 5, 6 y 7).

Figura 5.- Mapa de Peligros Geológicos del sector de Sivia y alrededores.

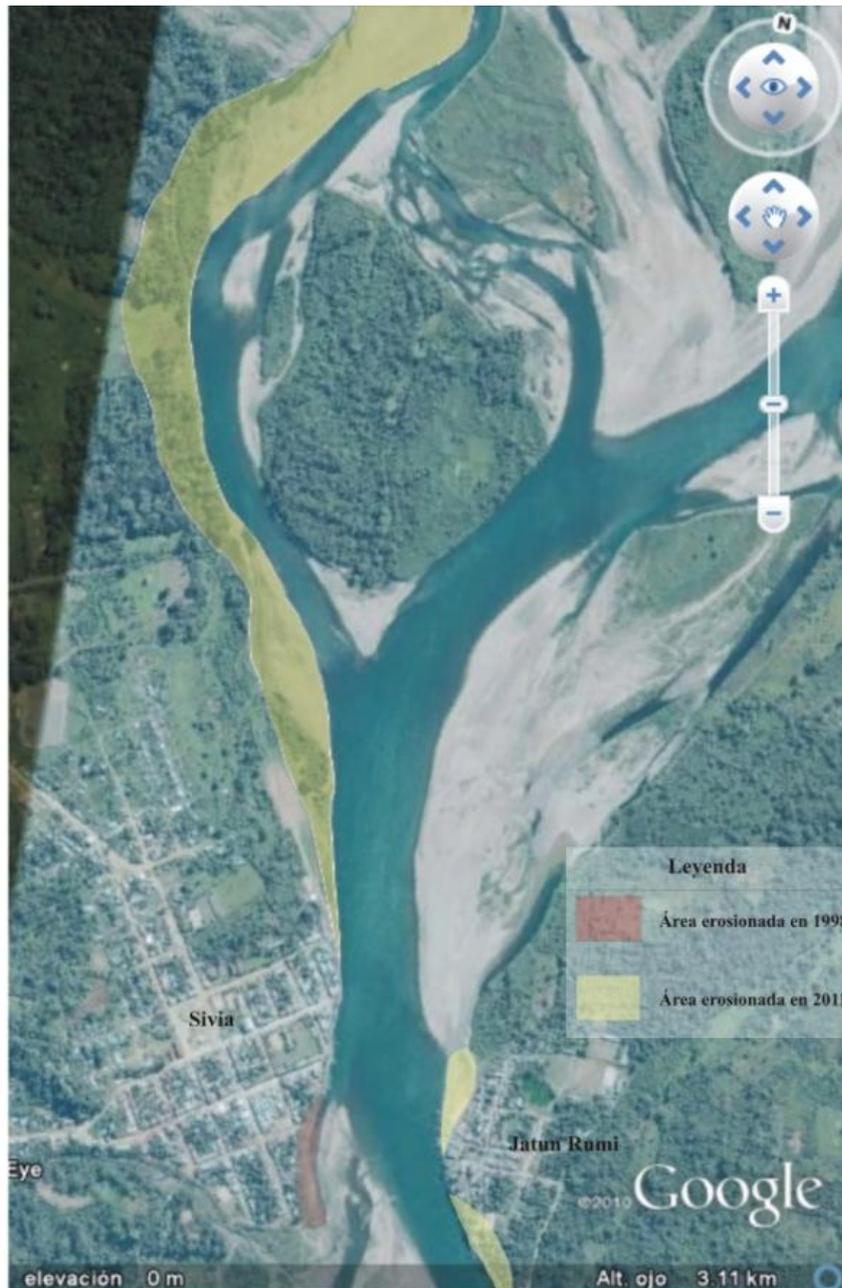
Figura 6.- Se muestra las áreas erosionadas en diferentes años.

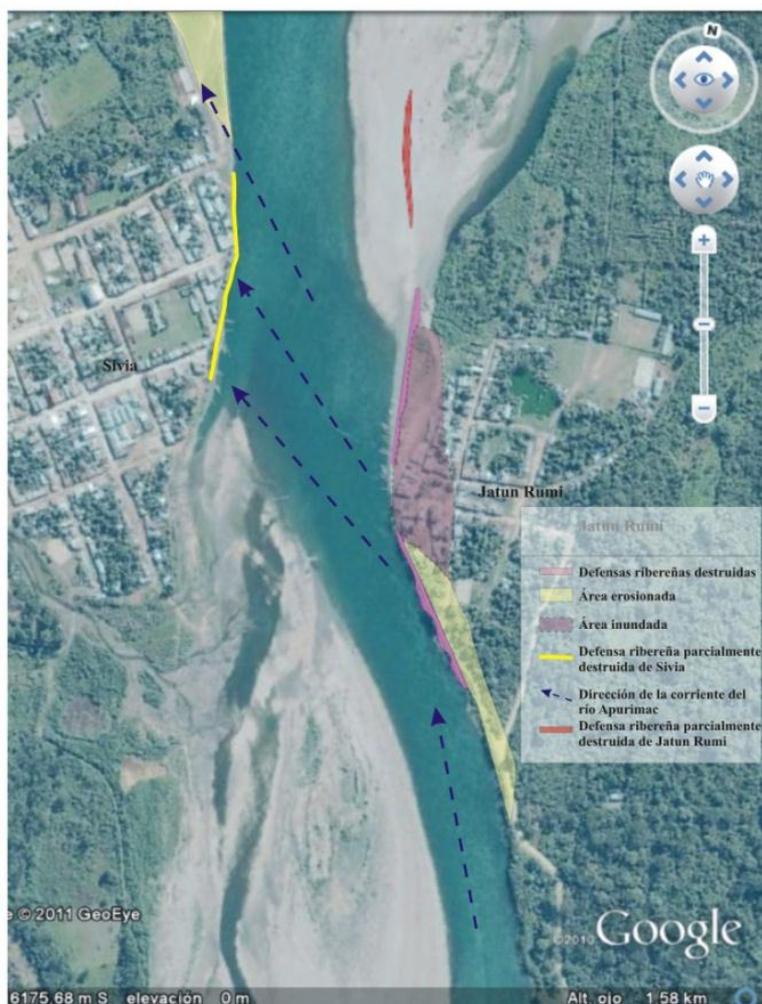
Hay evidencias que la construcción de la defensa ribereña en la margen derecha (sector de Jatun Rumi – distrito Pichari, región Cuzco), ha originado un cambio de dirección hacia el sector de Sivia y por consiguiente una dinámica mayor sobre la margen izquierda, provocando la erosión fluvial ocurrida en la **margen izquierda**, que afectó al sector de Sivia. Ver figura 7.

Figura7.- Se muestra las zonas afectadas por la erosión fluvial del río Apurímac y la dirección de la corriente en el río Apurímac.

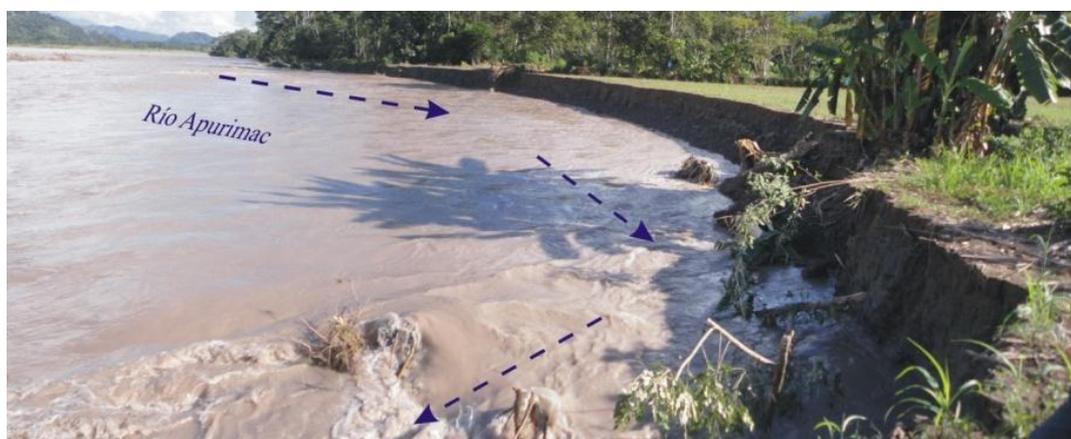
En el último evento, el área urbana de Sivia fue afectada parcialmente, pues contaba con defensas ribereñas. En cambio el área utilizada como terrenos de cultivo de cacao, arroz, y frutales, parte de una cancha de fútbol y la zona destinada para la laguna de oxidación (Foto 11), que no tenían defensas ribereñas, fueron afectadas.

Foto 11.- Terrenos de cultivo afectados por la erosión fluvial.

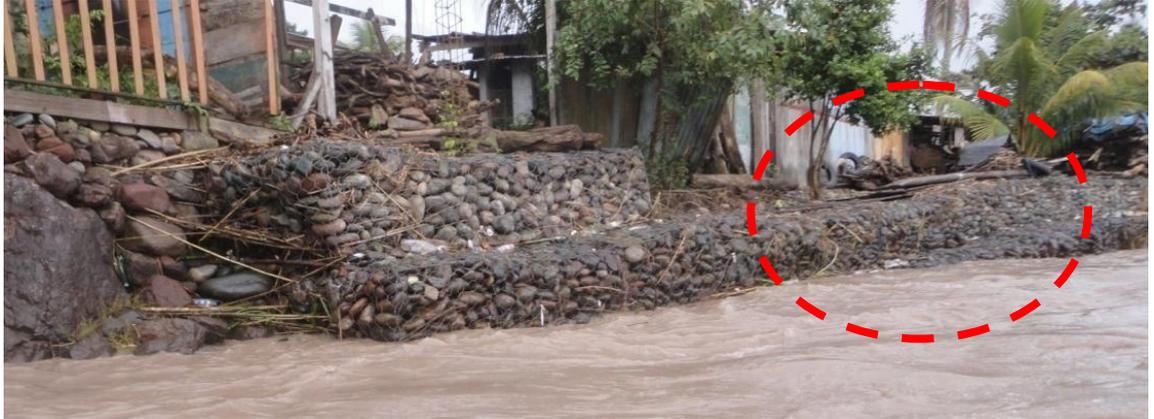
Foto 12.- Defensa ribereña conformada por enrocado y gavión, se muestra el área afectada.

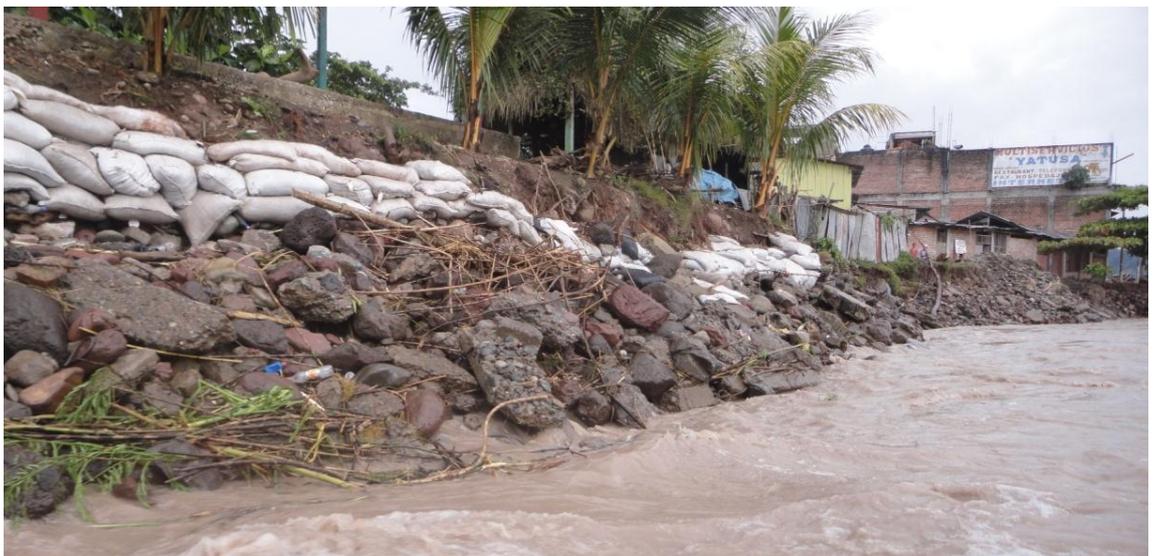
Foto 13.-Defensa ribereña conformada por sacos de arena y arrimado de material (desmorte).

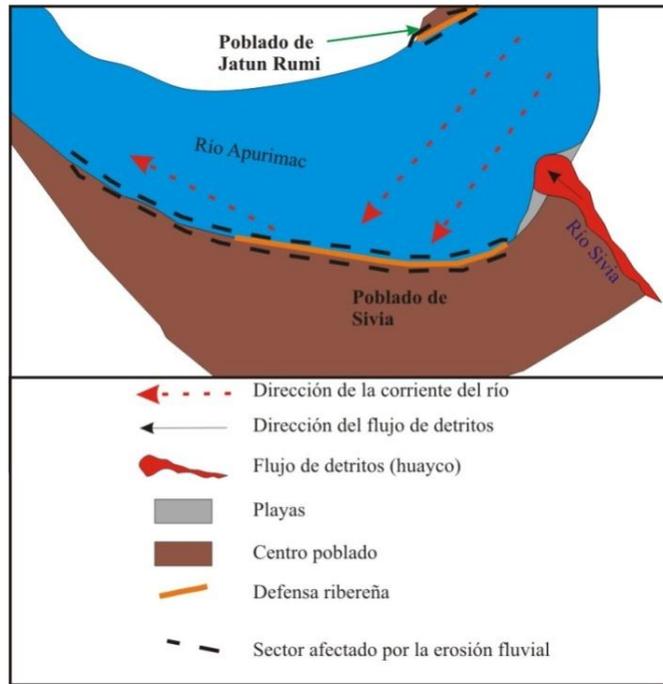
Por otro lado el huayco (flujo de detritos) proveniente del río Sivia, al ingresar bruscamente en el cauce del río Apurímac, formó una “barrera”, que desvió parcialmente la dirección de la corriente del río Apurímac hacia la margen derecha (Figura 8).

Figura 8.- Esquema de la dinámica y erosión fluvial en Sivia.

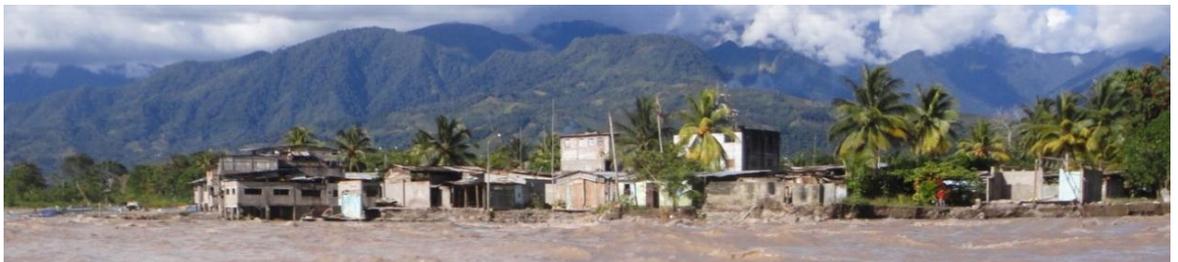
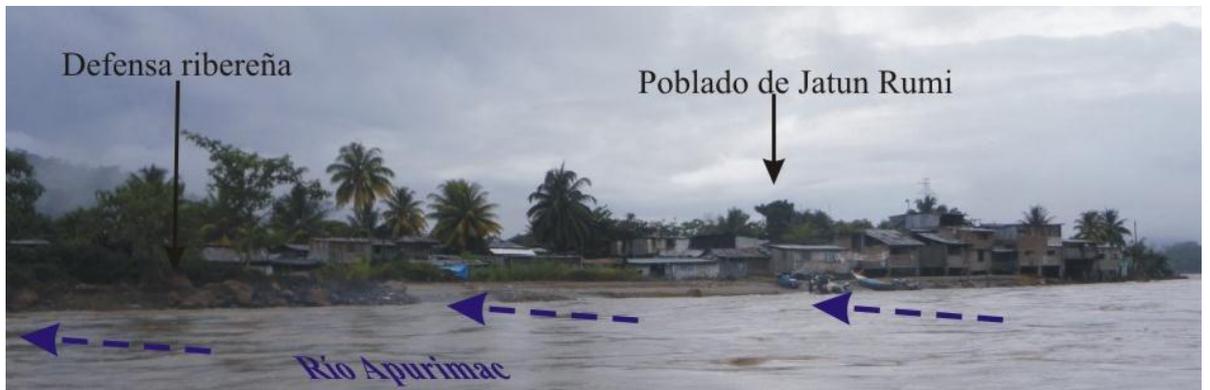
Foto 14.

**Por la margen derecha**, el sector Jatun Rumi, fue afectado por erosión fluvial e inundación, afectando al centro poblado, vías de acceso y terrenos de cultivo (Fotos 14 y 15).

Fotos 14 y 15.- Poblado de Jatun Rumi.

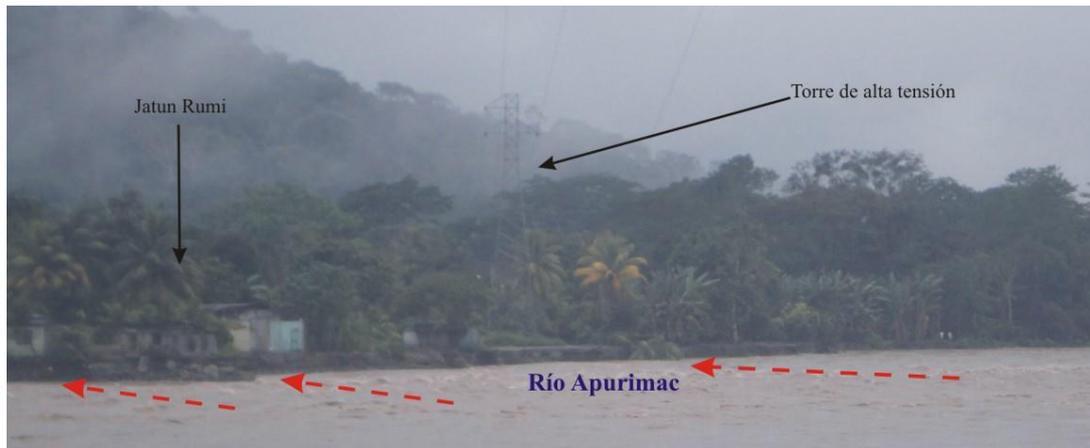
Foto 16.- Torre de alta tensión que puede ser afectada por la erosión fluvial.

De avanzar la erosión fluvial hacia la margen derecha, es muy probable que la torre de alta tensión que abastece de fluido eléctrico al poblado de Sivia (Foto 16), se vea comprometida. Esta debe ser reubicada.

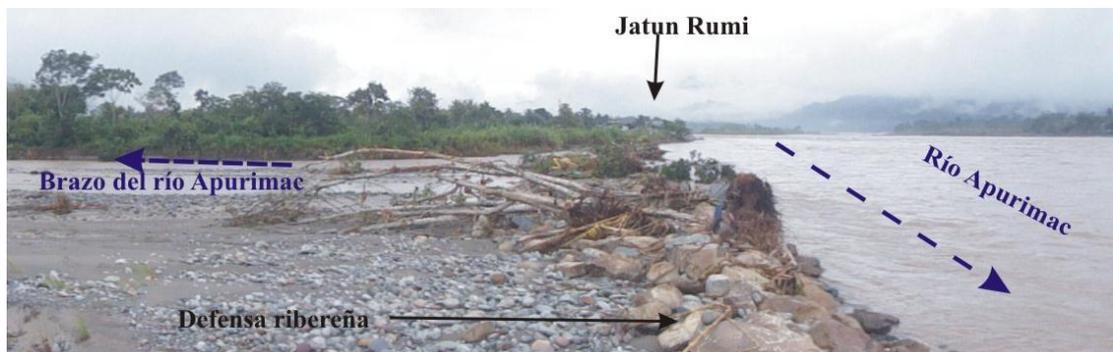
Las defensas ribereñas en el sector de Jatun Rumi, por efecto de la erosión fluvial han sido destruidas parcialmente (Foto 17), como el centro poblado ha sido reubicado no es necesario reponerlas.

Foto 17.- Aguas abajo del antiguo poblado de Jatun Rumi, se muestra la defensa ribereña parcialmente destruida.

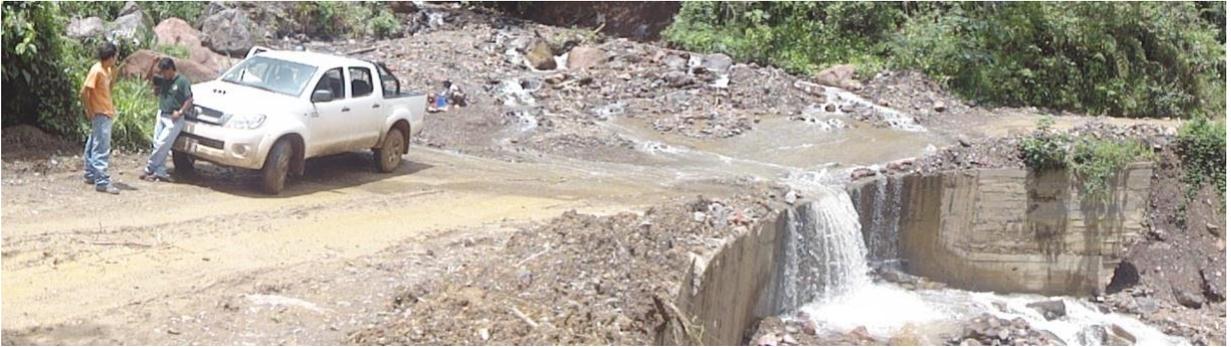
Foto 18.- Quebrada Chungaryhuayco, generó flujo de detritos que afectó carretera Sivia-Balsamuyocc.

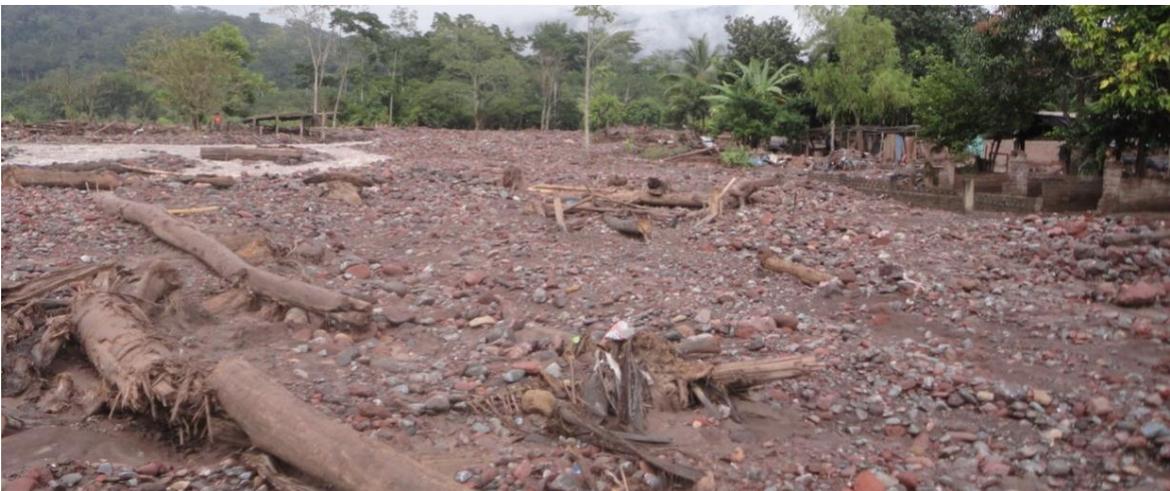
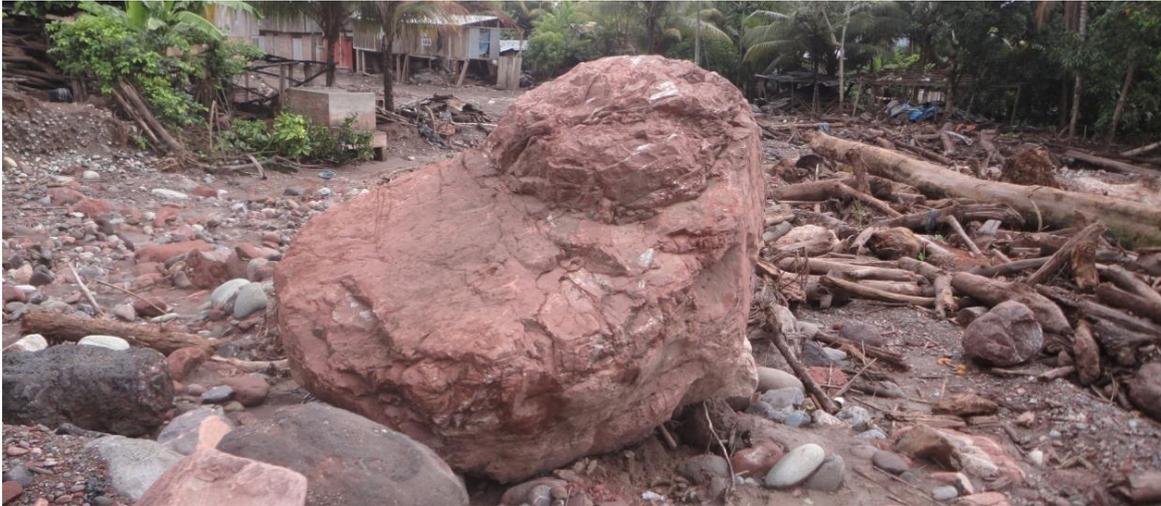
Foto N° 19

En el último depósito dejado por el flujo de detritos en el río Sivia, se aprecia un ordenamiento de material detrítico; los clastos más grandes han quedado en la superficie, lo que se conoce como gradación inversa (Fotos 19 y 20). Es probable que el flujo se presentara de forma sobresaturada o hiperconcentrado y se comportara en esta fase como una inundación de detritos.

Fotos 19 y 20.- Flujo de detritos, se muestra la grava, algunos bloques y restos de troncos, dispuestos en la superficie del terreno.

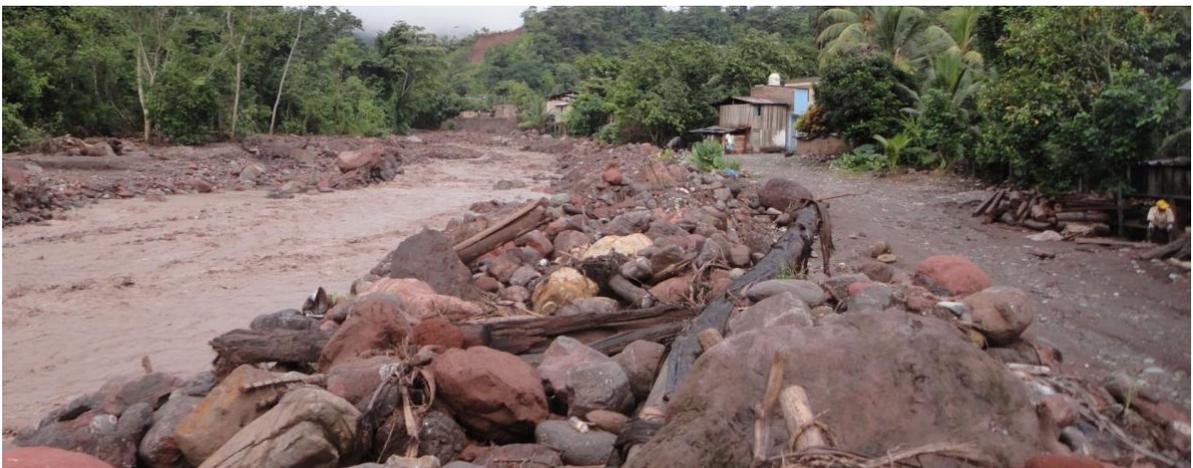
Foto 21.- Aguas arriba del puente, de donde se empieza a ampliar la quebrada.

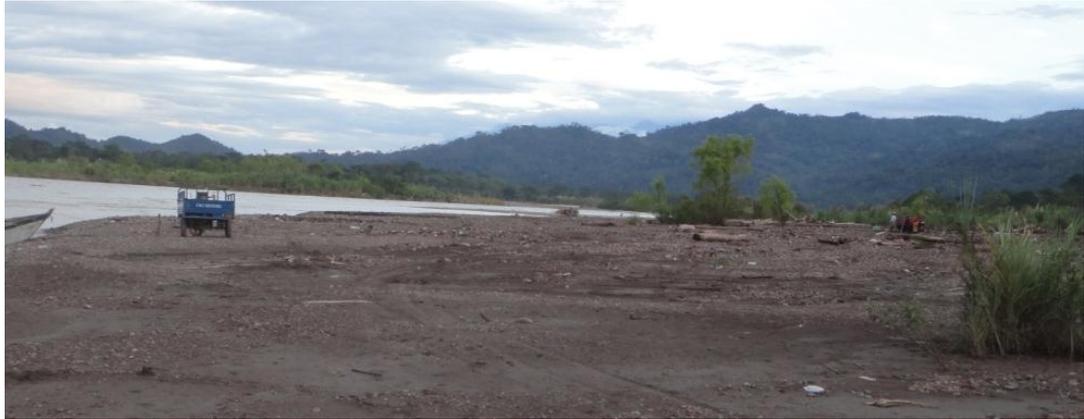
Foto 22.- Flujo de detritos en su parte terminal (huayco) proveniente del río Sivia, hacia el río Apurímac.

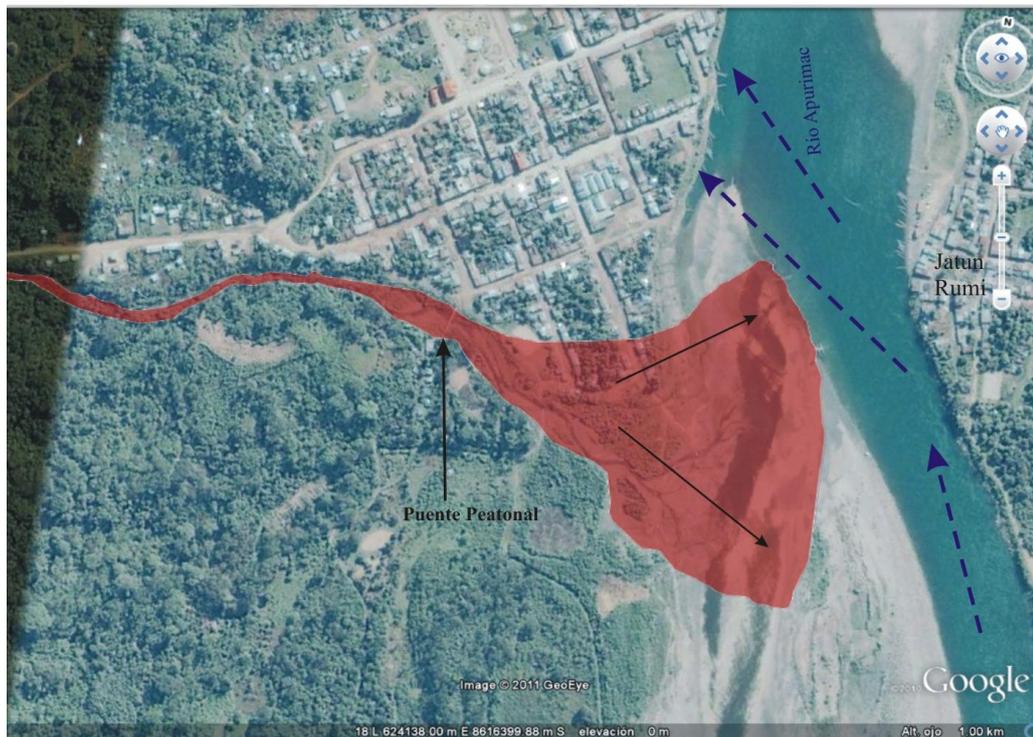
En la imagen satelital del Google Earth disponible (Figura 9), se muestra la disposición en abanico del depósito dejado por el flujo de detritos, que formó una “barrera” temporal en el río Apurímac.

Figura 9.- Sector de Sivia y Jatun Rumi, y el depósito generado por el flujo de detritos (huayco). Las flechas de color azul indican la dirección de la corriente del río Apurímac y las de color negro indican la dirección del flujo de detritos.

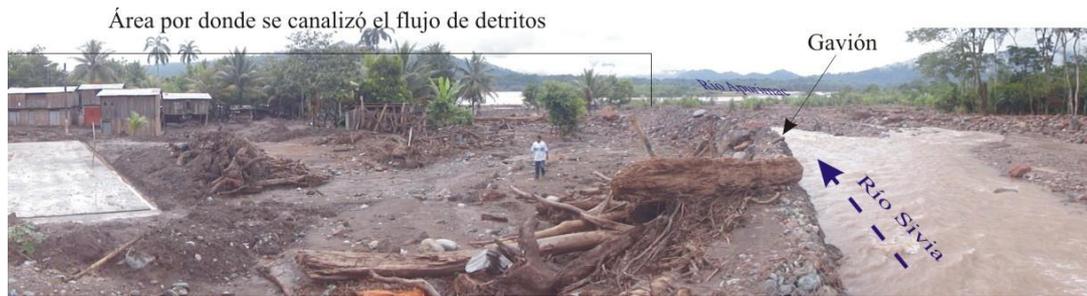
En la margen izquierda del río Sivia, cerca del área urbana, se encontraba una defensa ribereña (gavión) dispuesto en forma sinuosa, que al momento que ocurrió el flujo, fue parcialmente destruido y otra cubierta por los depósitos del huayco (Foto 23).

Foto 23.- Gavión ubicado en la margen izquierda del río Sivia, cubierto por restos de troncos de árboles.

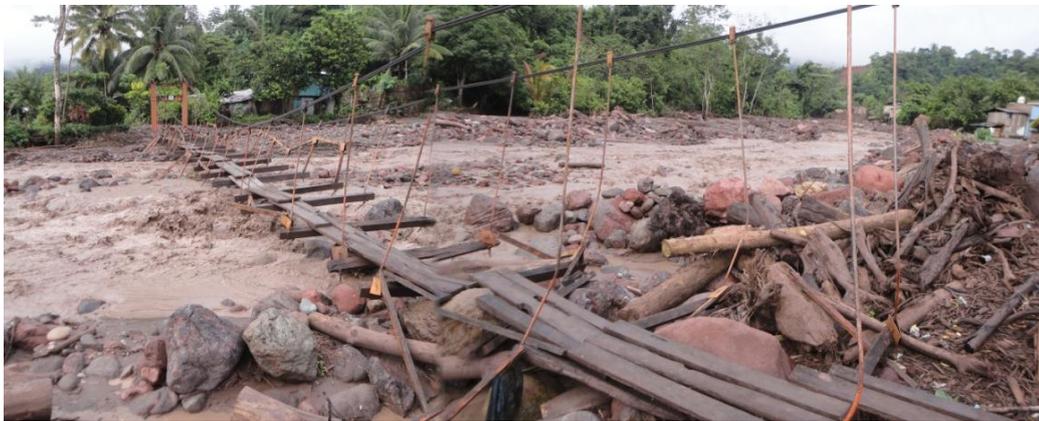
El depósito generado por el flujo de detritos (el tamaño de los bloques y el volumen del flujo), al llegar cerca del puente peatonal, empieza a abrir su cauce, al desplazarse por esta área, afectó viviendas y el mismo puente peatonal (Fotos 24 y 25).

Foto 24.- Puente peatonal parcialmente destruido.

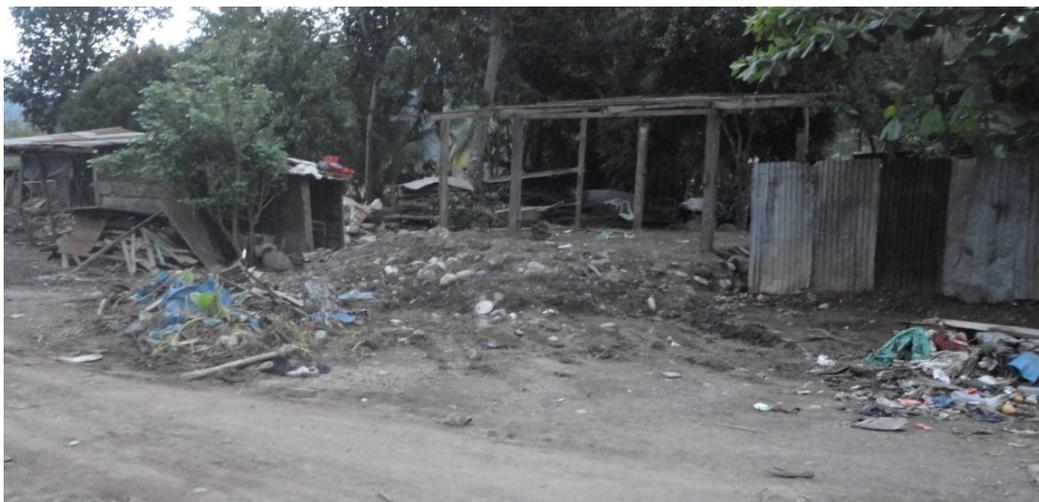
Foto 25.- Área urbana, viviendas afectadas por el huayco e inundación.

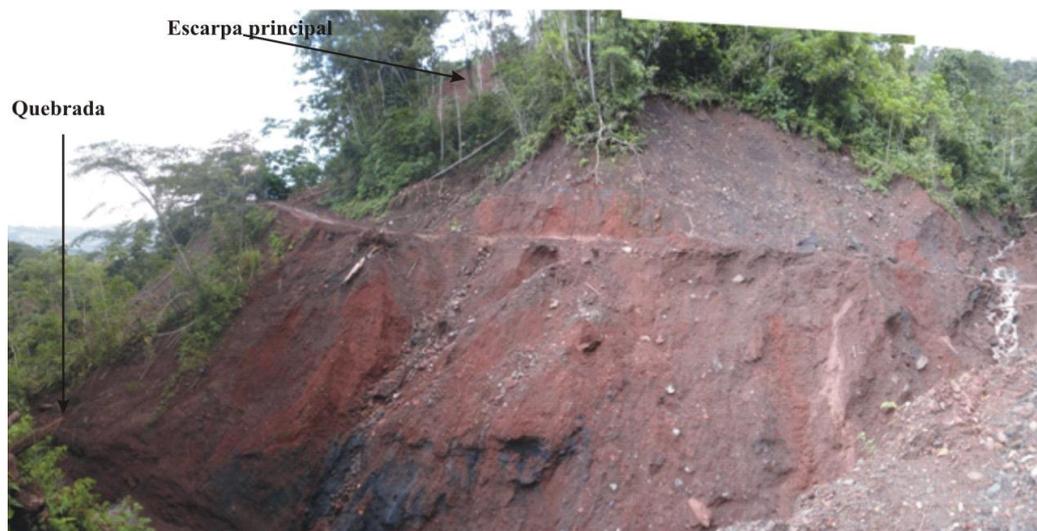
**5.1.3 DESLIZAMIENTOS Y DERRUMBES:** Se ha identificado un *deslizamiento rotacional* en la margen derecha de la quebrada Cachiyacu (Foto 26), que aportó con material suelto al cauce de la quebrada.

- Roca conformada por arenisca altamente meteorizada y saturada de agua.
- Corte de talud de carretera.
- Pendiente del terreno.
- Intensa deforestación.
- Erosión fluvial.

La escarpa principal del deslizamiento, tiene una longitud de 50 m y salto de 5 m. La distancia del pie del talud hacia la escarpa es de 40 m.

El área del deslizamiento es inestable, afectando el tramo de la carretera afirmada Sivia – Balsamuyocc. En el mismo cuerpo del deslizamiento se pueden generar derrumbes posteriores.

Foto 26.- Deslizamiento que afecta la carretera afirmada Sivia-Balsamuyocc.
