UNIVERSIDAD NACIONAL DE SAN AGUSTIN DE AREQUIPA

CONVENIO UNSA - INDECI

EVALUACIÓN DE PELIGROS DE LA CIUDAD DE MOQUEGUA

Arequipa, setiembre del 2001

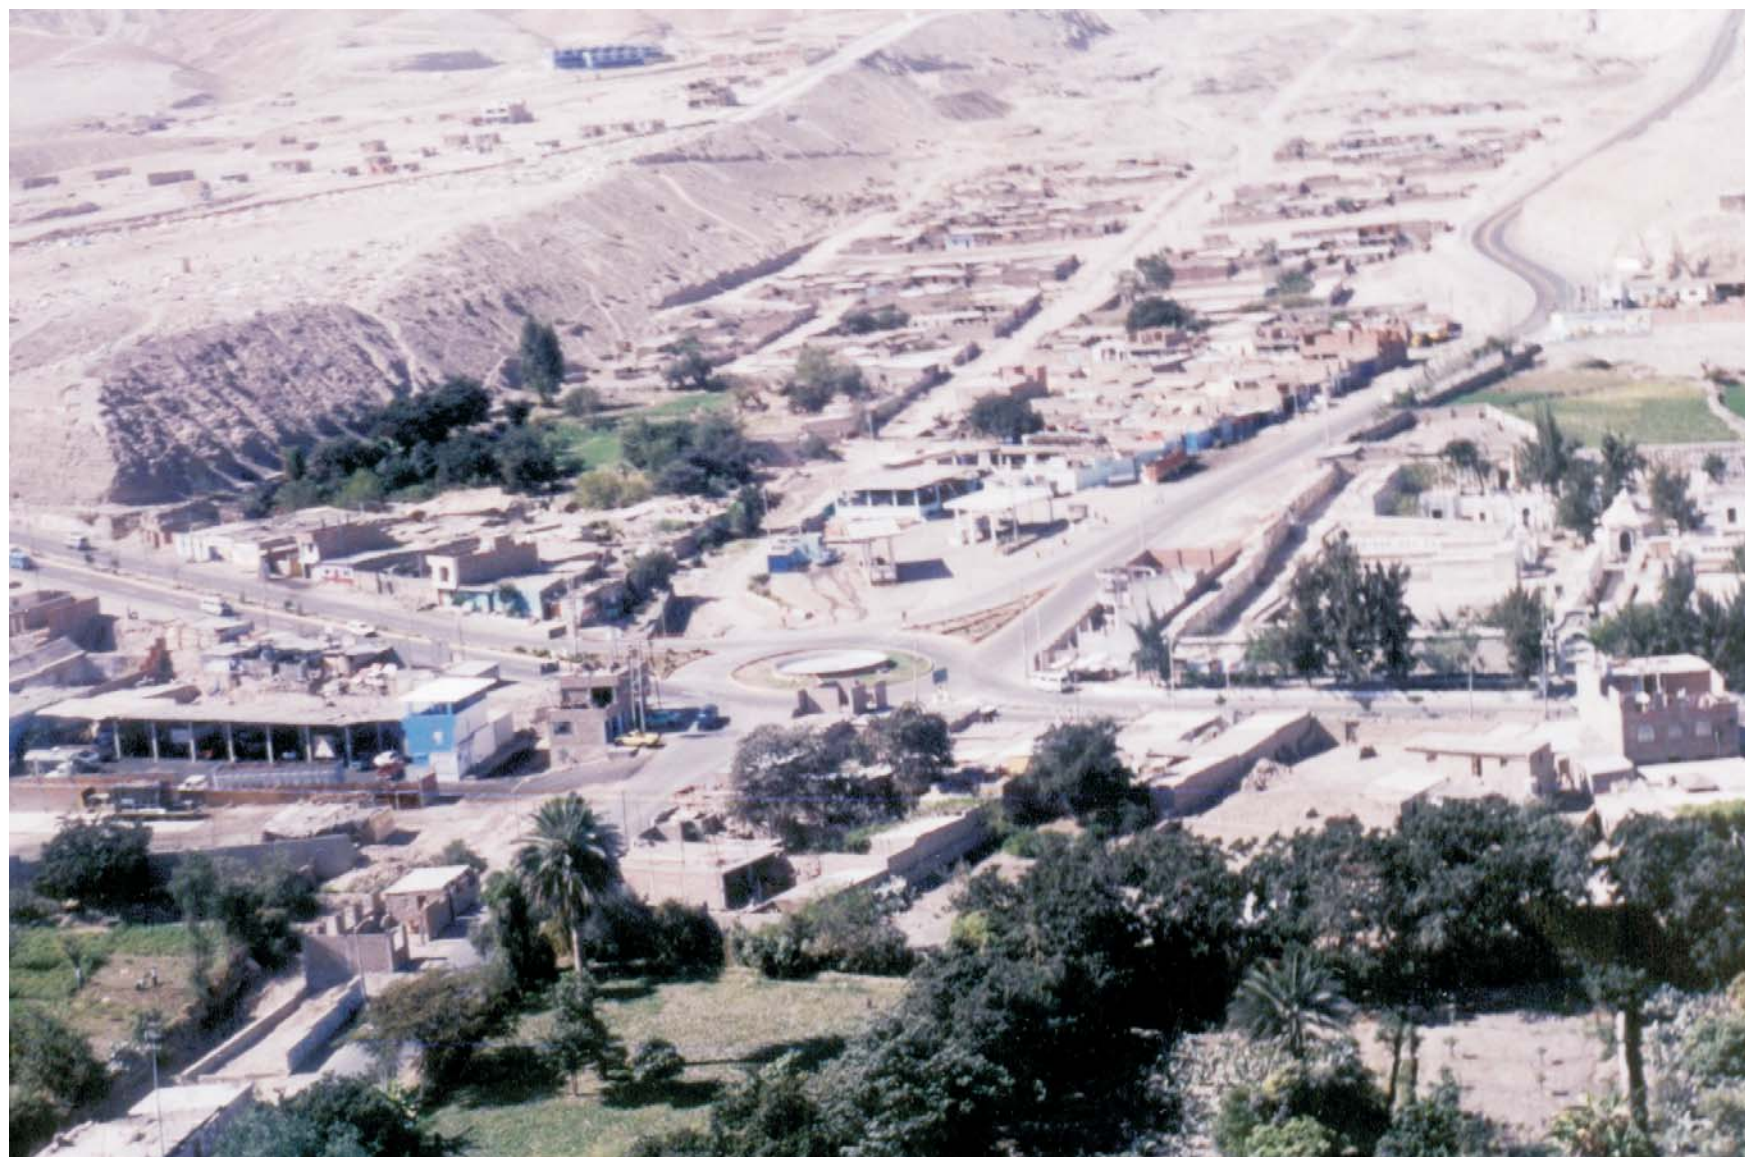
Foto N° 01: Vista panorámica de la quebrada “El Cementerio”, sector de alto riesgo por inundación.

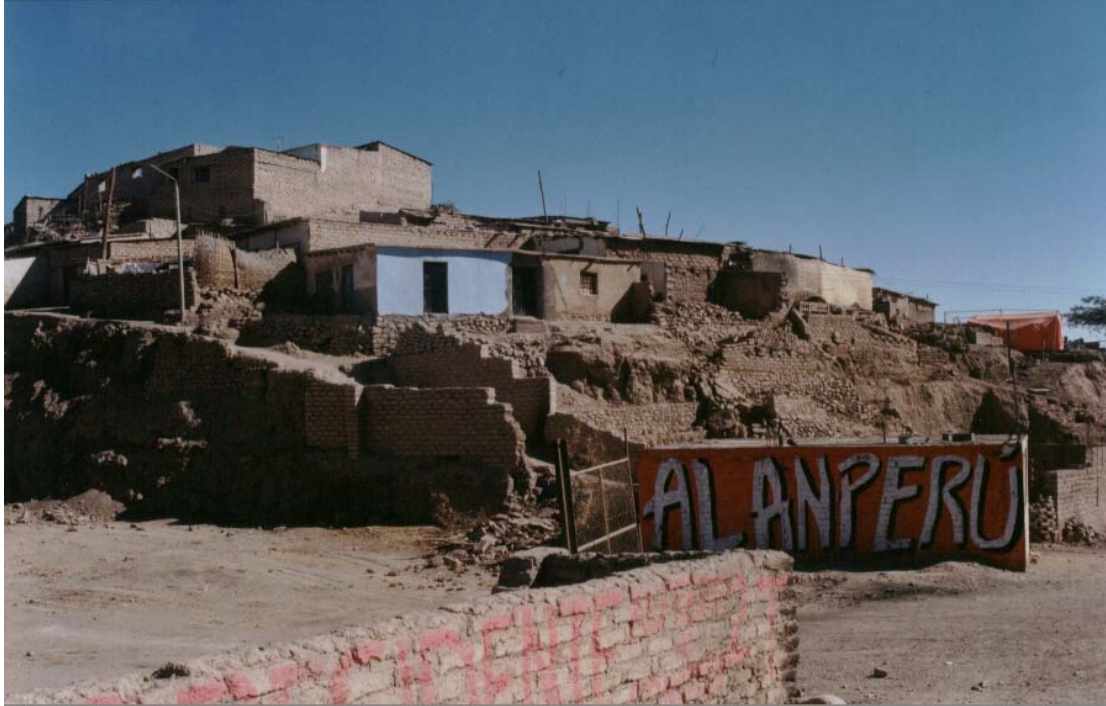
Foto N° 09. Cerro San Francisco: Vista de viviendas construidas con adobe

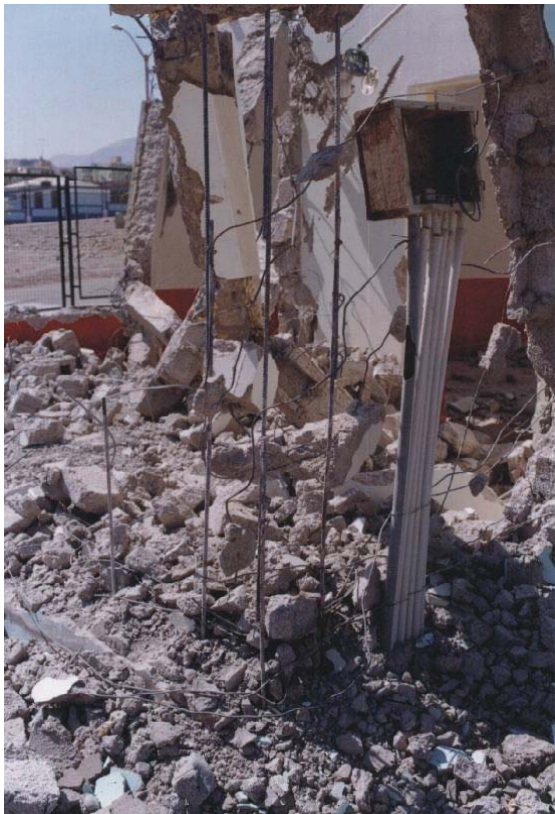
Foto N° 10: Vista parcial del Centro Educativo Inicial San Antonio colapsado (deficiencias en el proceso constructivo)

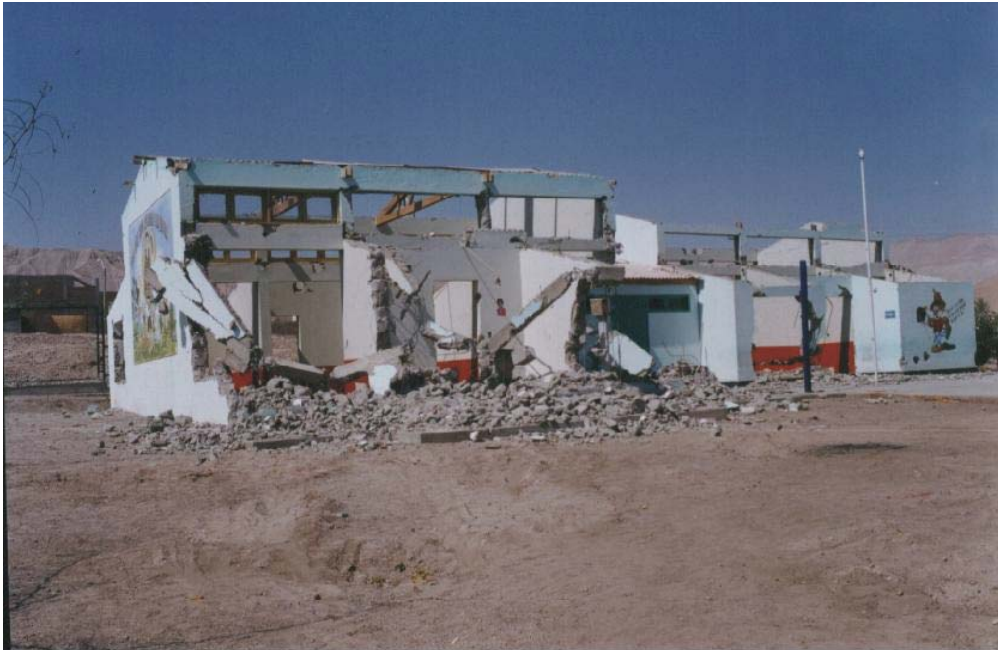
Foto N° 11: Vista del Centro Educativo Inicial San Antonio colapsado (deficiencias en el proceso constructivo)

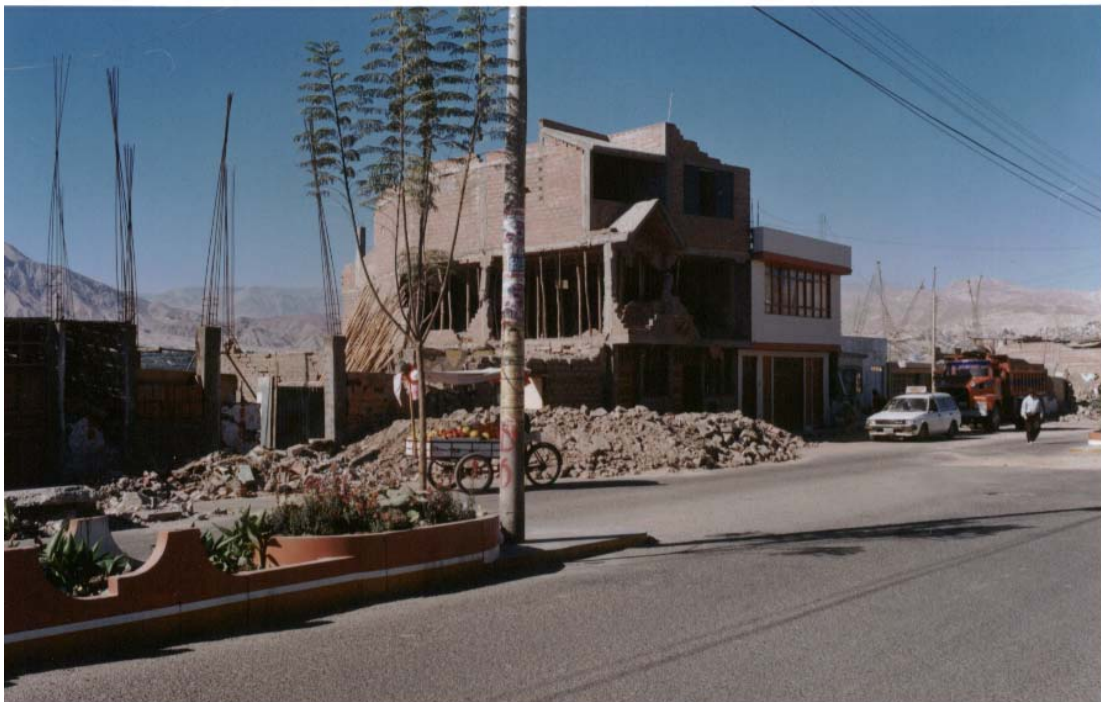
Foto N° 12. Vivienda casi totalmente destruida.

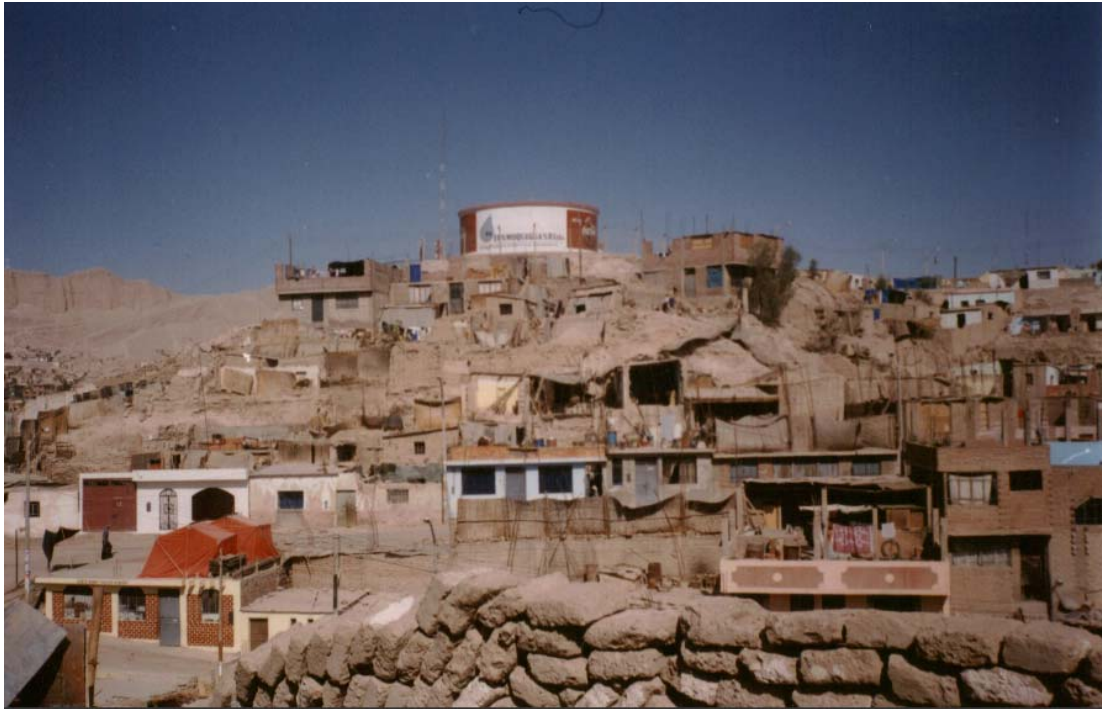
- Las viviendas que están ubicadas en las plataformas inferiores al reservorio de agua potable N° 2 por presentar estas deficiencias estructurales en la cimentación; aparentemente ubicado sobre una falla geológica.

Foto N° 13. Cerro San Francisco: Vista parcial daños en viviendas, al fondo reservorio de agua potable dañado parcialmente.

- El reforzamiento de la estructura del reservorio o su demolición.
- Se debe plantear un método de estructuración para reforzar las estructuras que presenten problemas.
- Se debe prever un plan de evacuación pluvial.
- Elaborar un expediente técnico donde se presente una solución técnica y económicamente viable, al problema de estabilización de taludes, cuya ejecución sea mediante soluciones ambientales armonizando con la naturaleza.
- El sistema de desagüe en muchos casos expuesto debe ser protegido para evitar su ruptura y deterioro.
- Se debe jerarquizar los accesos a las unidades de vivienda.
- Reubicación de las familias en peligros potenciales.

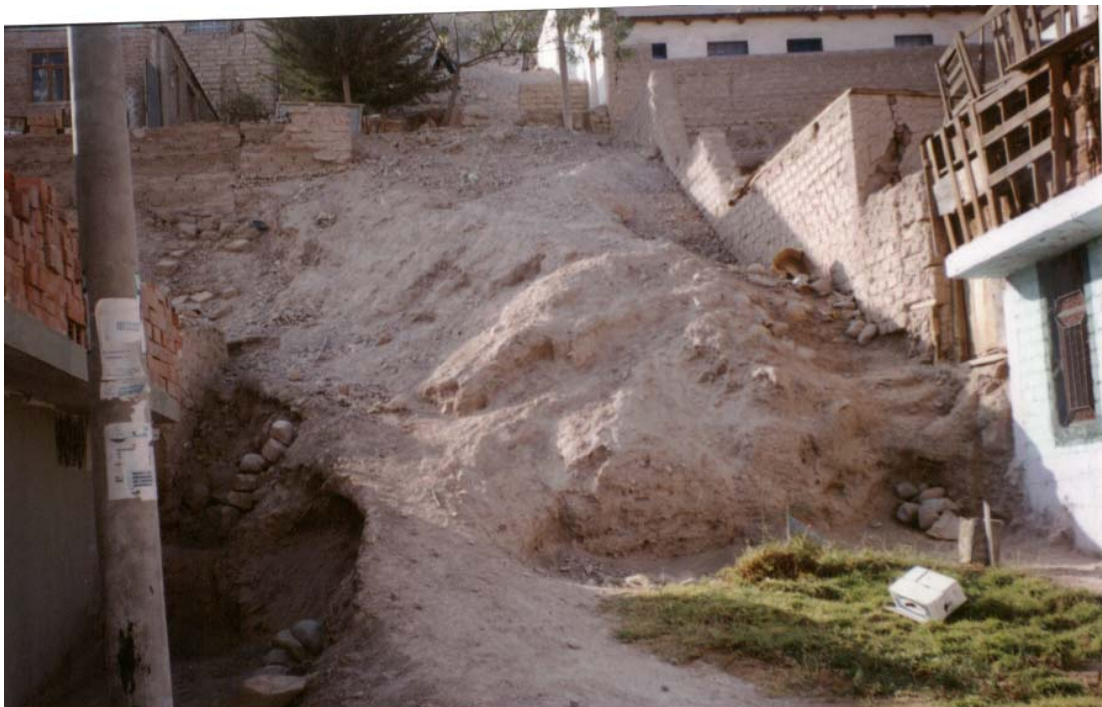
Foto N° 14. Cerro San Francisco: Vista parcial de talud.

Por la topografía reinante en las inmediaciones de la ciudad sobre todo en los sectores de El Siglo, Mariscal Nieto y San Francisco, deberán evitarse en el futuro que se sigan construyendo en las laderas de fuerte pendiente debido a la inestabilidad de taludes y en los sectores donde ya existe edificaciones se deberá tomar decisiones técnicas para estabilizar los taludes a fin de evitar daños en el caso de la ocurrencia de sismos o una precipitación pluvial de gran magnitud.

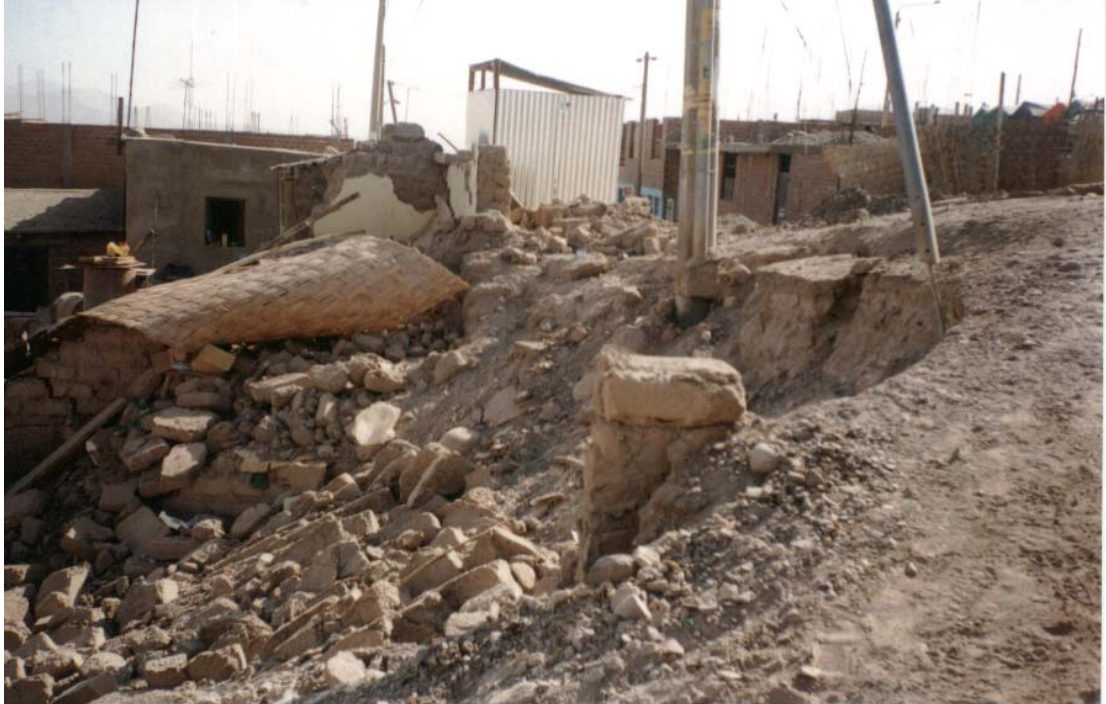
Foto N° 15. Cerro San Francisco: Deslizamiento de talud por pérdida de fricción en suelos.

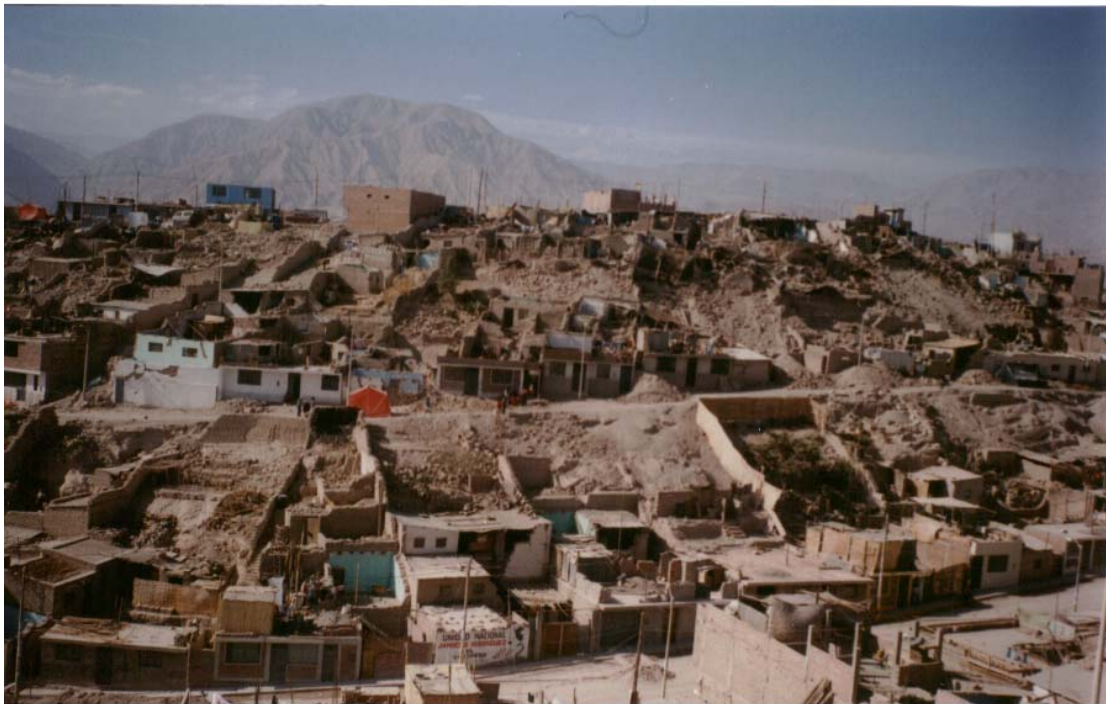
Foto N° 16. Cerro San Francisco: Vista parcial daños en viviendas.
