MONITOREO DE LOS SECTORES CRÍTICOS DE LA CUENCA DEL RÍO RÍMAC Y LA REDUCCIÓN DE RIESGOS EN EL ÁMBITO DEL GOBIERNO METROPOLITANO

Informe N° 048-2013/MML/SGDC/RHQM

SUBGERENCIA DE DEFENSA CIVIL

JUNIO-JULIO 2013

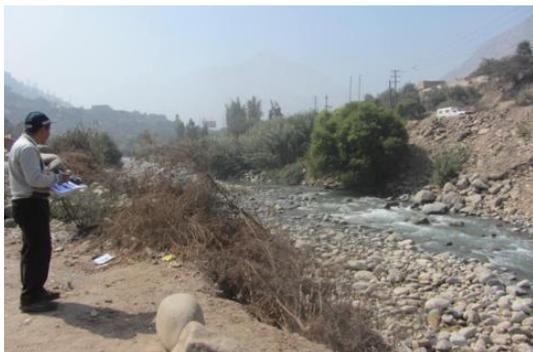
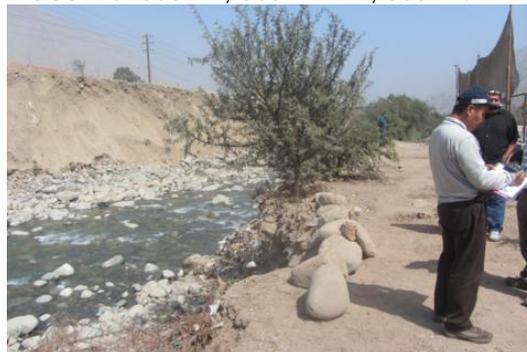
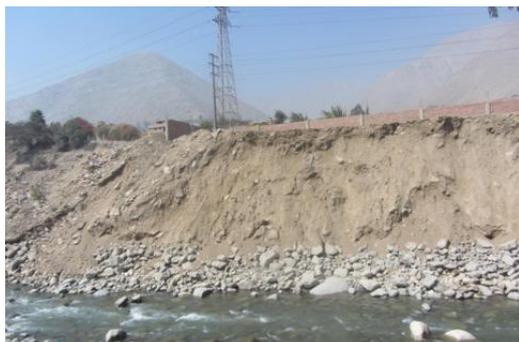
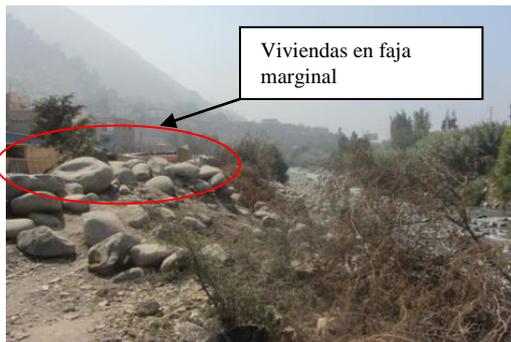
1.- DISTRITO DE LURIGANCHO CHOSICA PROVINCIA DE LIMA PUNTO N°1

- 1.- Se constató la ocupación de viviendas sobre la faja marginal intangible al costado de loza deportiva sobre las coordenadas UTM WGS84: 316687 E, 8681112 N, 903 msnm., en frente y a la altura de la Calle Manuel Belgrano Cuadro 6.
- 2.- Cauce colmatado y sin defensas ribereñas.

Realizar las acciones correspondientes sobre la ocupación ilegal de la faja marginal y los riesgos asociados, según la Ley Orgánica de Municipalidades (Ley N° 27972) y la Ley del Sistema Nacional de Gestión del Riesgo y su Reglamento (Ley N° 29664 y DS. 048-2011-PCM), generando los mecanismos legales existentes, coordinando las acciones con la Administración Local del Agua del Ministerio de Agricultura, recuperando el principio de autoridad, no permitiendo la ocupación de estas áreas intangibles.

Realizar las acciones necesarias que dicta la Ley General de Recursos Hídricos y su Reglamento (Ley N° 29338 y su reglamento DS. N° 001-2010-AG), sobre ocupaciones ilegales en el territorio, generando los mecanismos pertinentes, coordinando las acciones con la Municipalidad Distrital de Lurigancho Chosica, no permitiendo la ocupación de estas áreas intangibles.

2.- Limpieza y descolmatación del cauce del río y reforzamiento de la margen derecha con material propio del río 200 metros desde camal municipal.

10,000 m3 con este mismo material proteger ribera margen izquierda

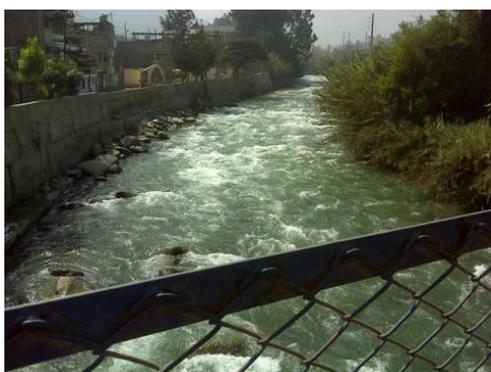
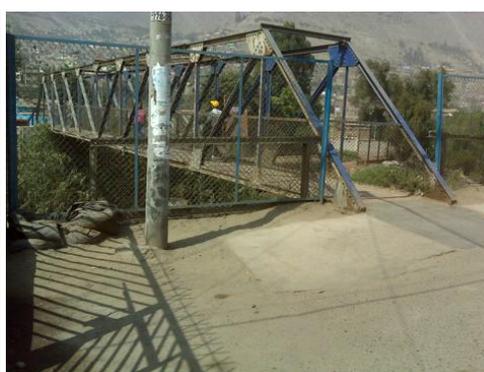
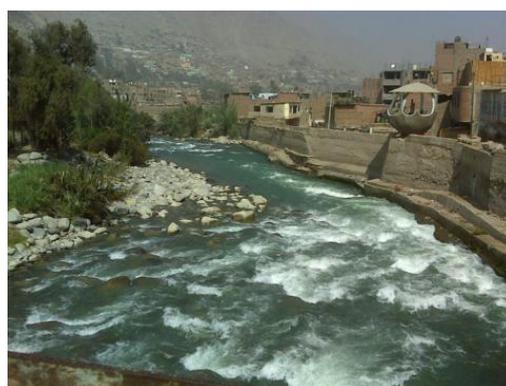
2.- DISTRITO DE LURIGANCHO CHOSICA PROVINCIA DE LIMA PUNTO N°2

- 1.- Muro de contención socavado 70 metros margen derecha
- 2.- Cauce colmatado y sin defensas ribereñas margen izquierda

- 1.- Reforzamiento de muro socavado 70 metros margen derecha
- 2.- Limpieza y descolmatación del cauce del río y reforzamiento de la margen izquierda con material propio del río.

1,800 m³ con este mismo material reforzar margen izquierda.

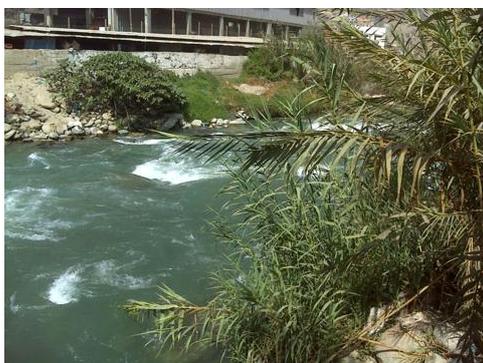
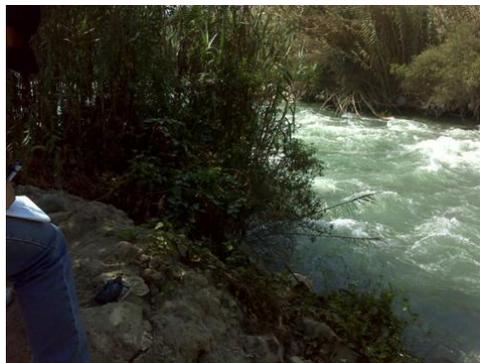
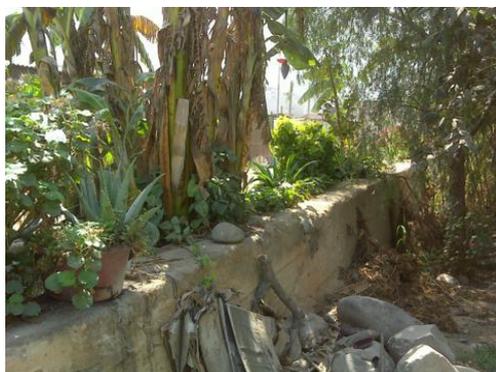
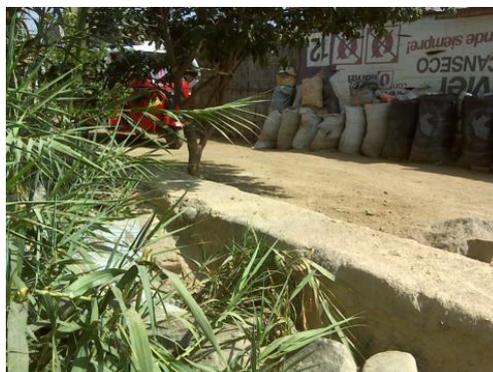
3.- DISTRITO DE LURIGANCHO CHOSICA PROVINCIA DE LIMA PUNTO N°3

1.- Ocupación de faja marginal intangible por 9 viviendas (margen derecha).

Realizar las acciones correspondientes sobre la ocupación ilegal de la faja marginal y los riesgos asociados, según la Ley Orgánica de Municipalidades (Ley N° 27972) y la Ley del Sistema Nacional de Gestión del Riesgo y su Reglamento (Ley N° 29664 y DS. 048-2011-PCM), generando los mecanismos legales existentes, coordinando las acciones con la Administración Local del Agua del Ministerio de Agricultura, recuperando el principio de autoridad, no permitiendo la ocupación de estas áreas intangibles.

Realizar las acciones necesarias que dicta la Ley General de Recursos Hídricos y su Reglamento (Ley N° 29338 y su reglamento DS. N° 001-2010-AG), sobre ocupaciones ilegales

en el territorio, generando los mecanismos pertinentes, coordinando las acciones con la Municipalidad Distrital de Lurigancho Chosica, no permitiendo la ocupación de estas áreas intangibles.

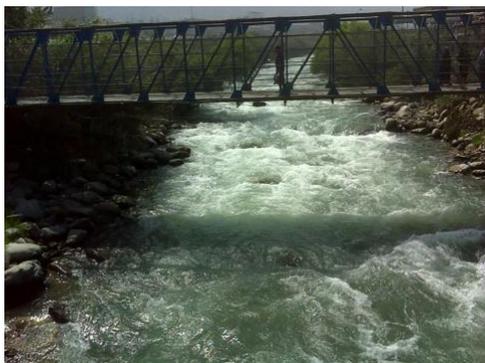
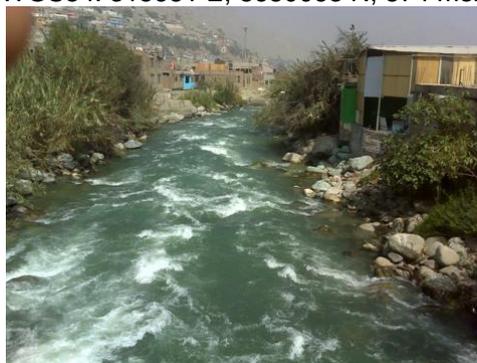
4.- DISTRITO DE LURIGANCHO CHOSICA PROVINCIA DE LIMA PUNTO N°4

- 1.- Aguas abajo 50 metros margen izquierda socavamiento de muro de contención 70 metros lineales (sector Clorinda Málaga).
- 2.- Margen derecha sin defensa ribereña 300 metros (área comercial).

- 1.- Reforzamiento de muro socavado 70 metros margen izquierda
- 2.- Reforzamiento con rocas de 1 m3 margen derecha 300 metros lineales.

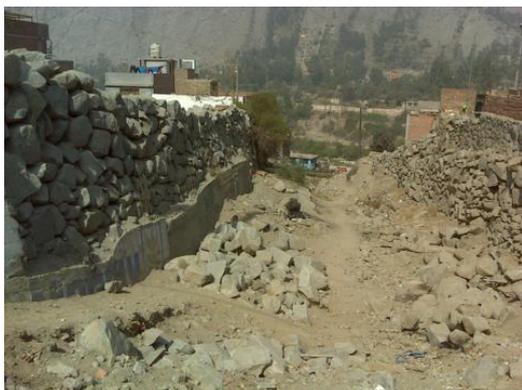
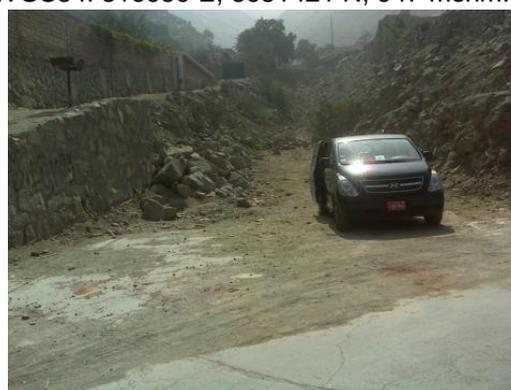
5.- DISTRITO DE LURIGANCHO CHOSICA PROVINCIA DE LIMA PUNTO N°5

- 1.- Aguas abajo de punto medido (coordenadas), aparece muro con rocas superpuestas en la margen izquierda y derecha; asimismo, aparecen rocas sueltas obstruyendo parcialmente el cauce.
- 2.- No disponen de un sistema de alerta temprana en caso de activación de quebrada por huaycos.

- 1.- Terminar muro en la margen izquierda y derecha; asimismo, limpiar rocas sueltas del cauce.
- 2.- Implementar un sistema de alerta temprana (SAT) para el peligro de huayco.

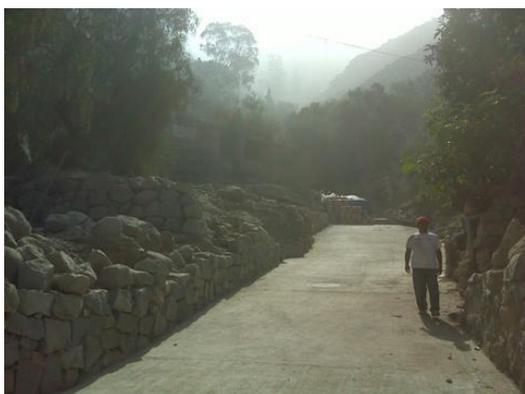
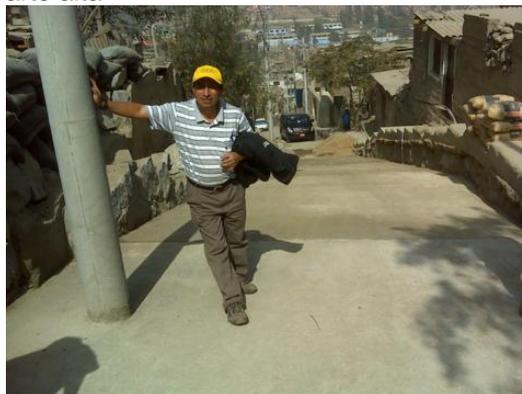
6.- DISTRITO DE LURIGANCHO CHOSICA PROVINCIA DE LIMA PUNTO N°6

- 1.- No disponen de un sistema de alerta temprana en caso de activación de quebrada por huaycos.
- 2.- Se encuentra la quebrada ciega (sin salida directa al río Rímac) en su desembocadura.

- 1.- Implementar un sistema de alerta temprana (SAT) para el peligro de huayco.
- 2.- Generar los mecanismos necesarios para dejar libre el paso de las avenidas (huaycos hasta el río Rímac).

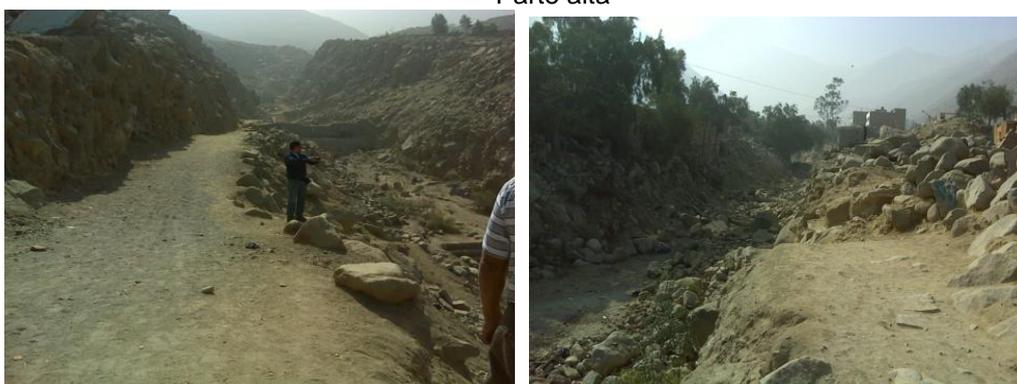
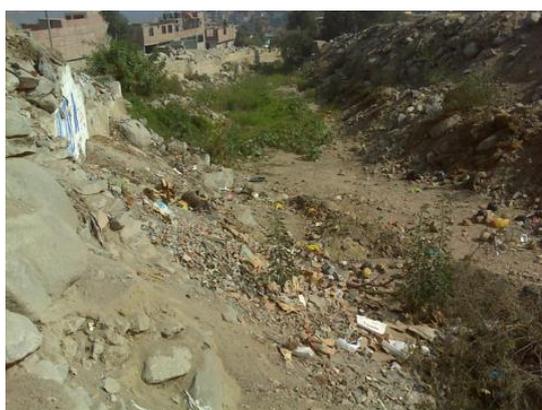
7.- DISTRITO DE LURIGANCHO CHOSICA PROVINCIA DE LIMA PUNTO N°7

1.- No disponen de un sistema de alerta temprana en caso de activación de quebrada por huaycos.

1.- Implementar un sistema de alerta temprana (SAT) para el peligro de huayco.

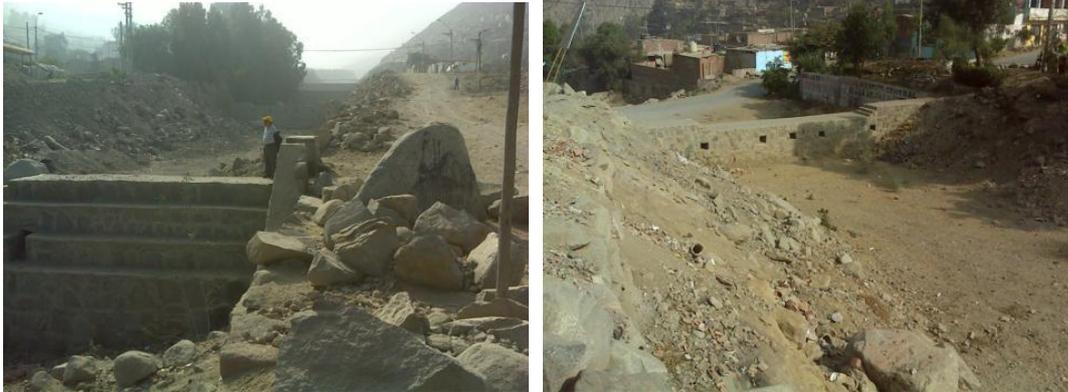
8.- DISTRITO DE LURIGANCHO CHOSICA PROVINCIA DE LIMA PUNTO N°8

1.- No disponen de un sistema de alerta temprana en caso de activación de quebrada por huaycos.

1.- Implementar un sistema de alerta temprana (SAT) para el peligro de huayco.

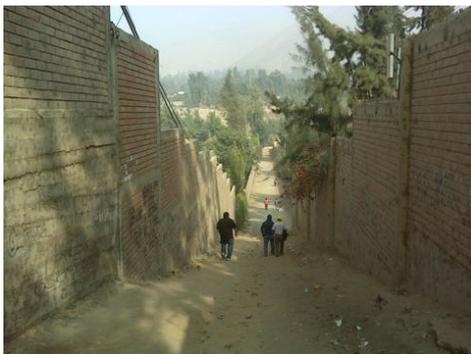
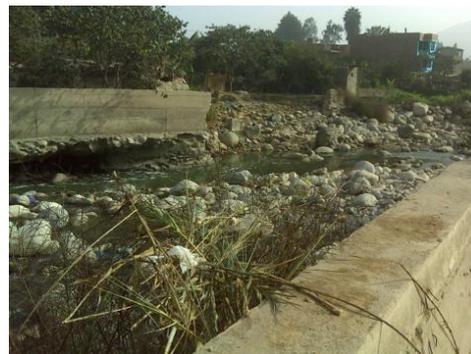
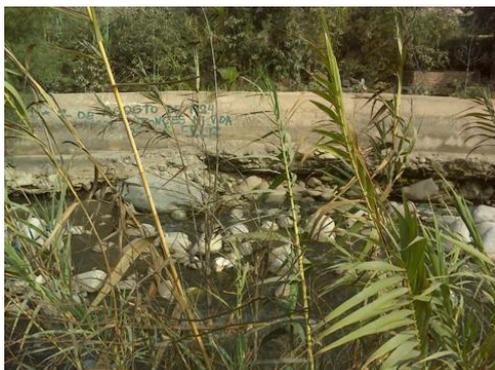
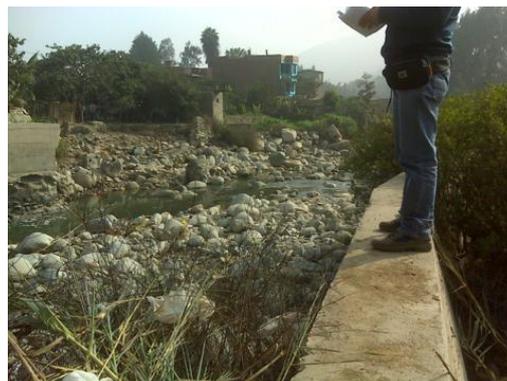
9.- DISTRITO DE LURIGANCHO CHOSICA PROVINCIA DE LIMA PUNTO N°9

- 1.- Muro colapsado 100 metros margen izquierda río Rímac.
- 2.- Cauce parcialmente colmatado 200 metros.

- 1.- Reforzamiento con roca grande (1m3) 100 metros lineales.
- 2.- Limpieza y descolmatación.

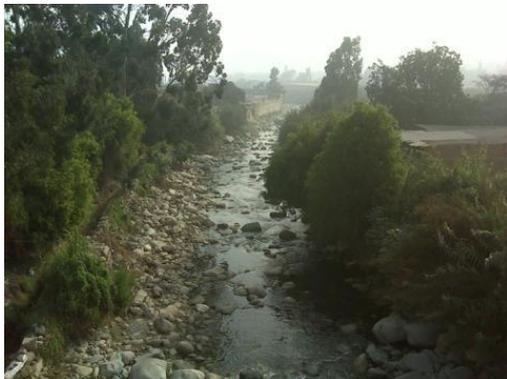
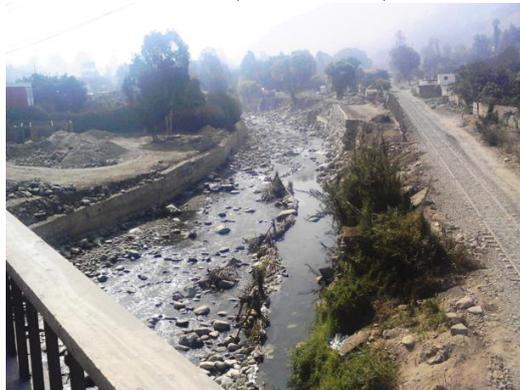
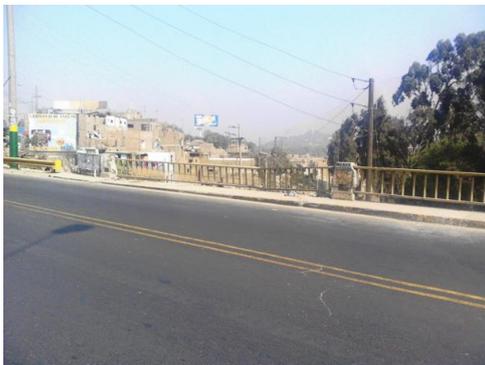
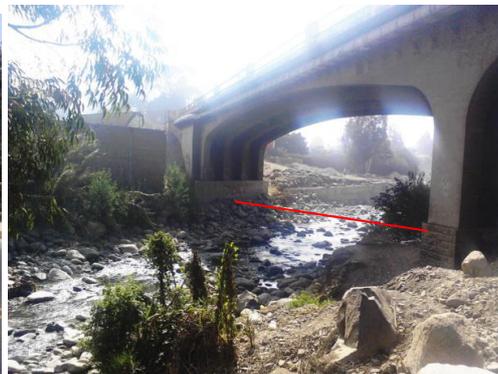
10.- DISTRITO DE LURIGANCHO-CHAACLACAYO PROVINCIA DE LIMA PUNTO N°10

- 1.- Colmatación en cauce 200 metros aguas abajo de Puente.

2.- Defensas ribereñas inexistentes margen izquierda 70 metros aguas arriba (adyacente al Puente); asimismo, en la margen izquierda aguas abajo muro de contención aparece socavado 100 metros (sector de AA.HH. Perla del Sol y la Tapada).

3.- Bajo la estructura del Puente Los Ángeles el cauce se ha erosionado peligrosamente bajo el nivel de los estribos en la parte central del cauce del río.

1.- Limpieza y descolmatación 200 metros aguas debajo de Puente, reforzando la margen izquierda con el material extraído.

2.- Reforzamiento con roca grande (1m³) 100 metros lineales margen izquierda aguas abajo; de la misma manera aguas arriba 70 metros.

3.- Evaluar la estabilidad física del Puente e implementar protección física de los estribos por el socavamiento del centro del cauce.

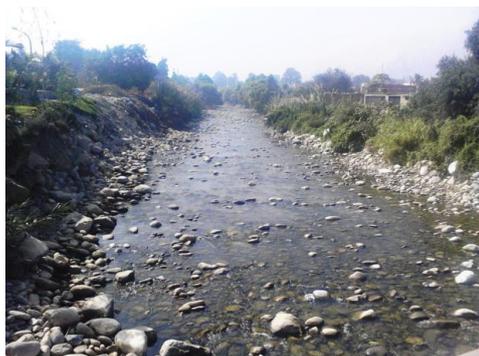
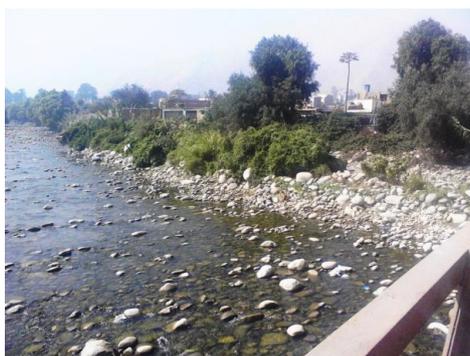
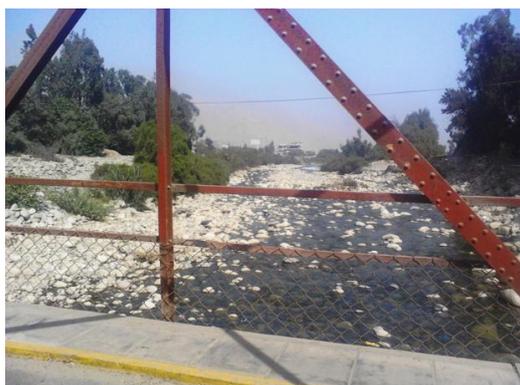
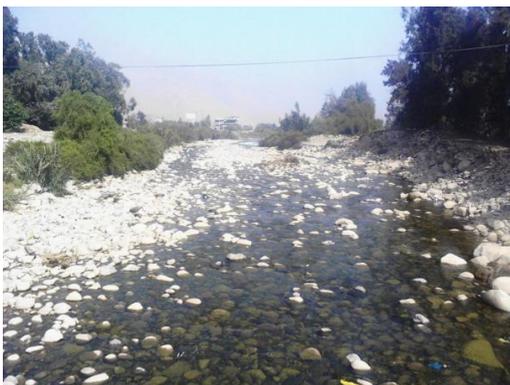
11.- DISTRITO DE LURIGANCHO-CHACLACAYO PROVINCIA DE LIMA PUNTO N°11

- 1.- Se aprecian viviendas muy cerca al cauce del río Rímac en la margen izquierda aguas arriba del Puente.
- 2.- Aguas abajo del Puente se aprecia el cauce del río parcialmente colmatado.

- 1.- Fiscalizar si las viviendas se encuentran dentro de la faja marginal intangible, generar mecanismos restrictivos para la no ocupación de estos espacios intangibles.
- 2.- Realizar limpieza y descolmatación del cauce río 200 metros aguas abajo del Puente y reforzar la margen izquierda.

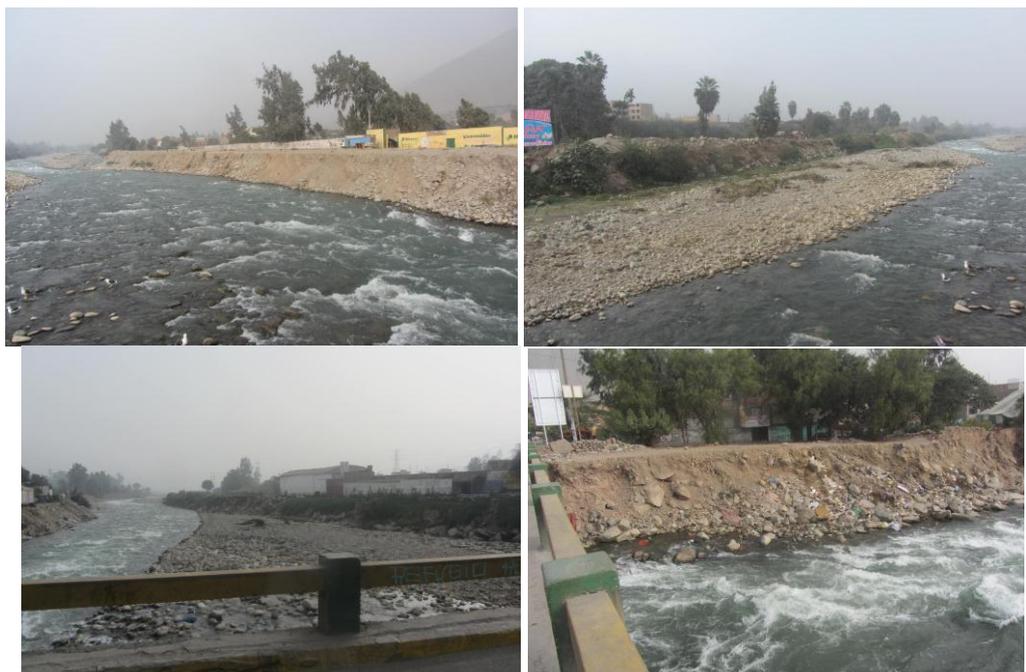
12.- DISTRITO DE LURIGANCHO-CHAACLACAYO PROVINCIA DE LIMA PUNTO N°12

1.- Cauce colmatado 500 metros aguas arriba y 500 metros aguas abajo; asimismo, aproximadamente a 200 metros aguas arriba la margen izquierda aparece erosionada en las coordenadas 302029 E, 8674424, 564 msnm.

1.- Realizar limpieza y descolmatación del cauce río 1000 metros, 500 aguas arriba y 500 aguas abajo del Puente y reforzar la margen izquierda.

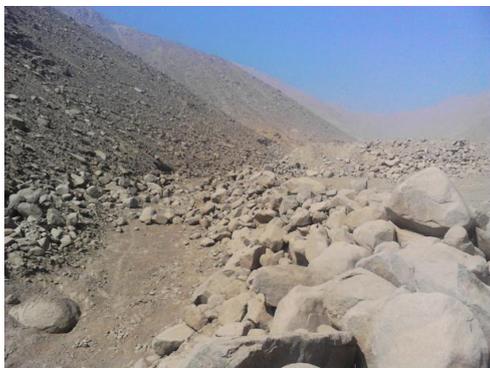
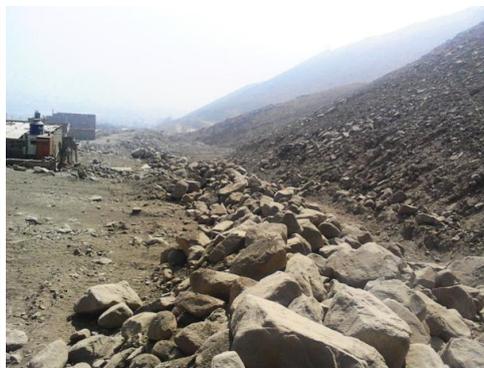
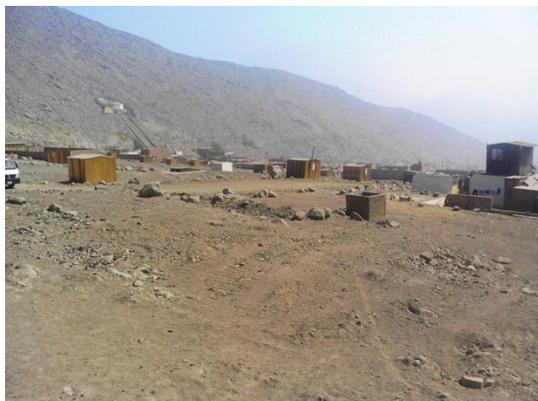
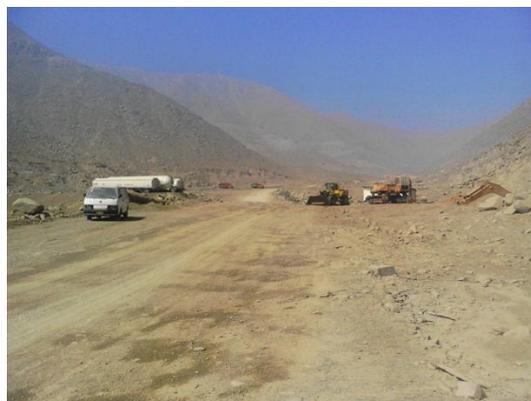
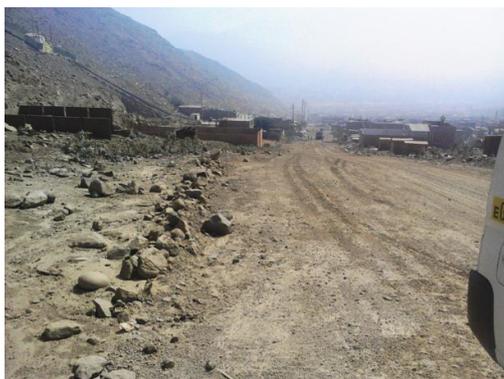
13.- DISTRITO DE CHACLACAYO PROVINCIA DE LIMA PUNTO N°13

1.- Existe ocupación de viviendas y se encuentra en plena expansión urbana a través de inmobiliarias, sin embargo, en esta quebrada tiene un cauce subdimensionado y es ciego (sin desembocadura en río Rímac).

1.- Implementar un drenaje dimensionado adecuadamente teniendo en consideración las máximas avenidas históricas y canalizadas a lo largo de la quebrada, que desemboque en el río Rímac.

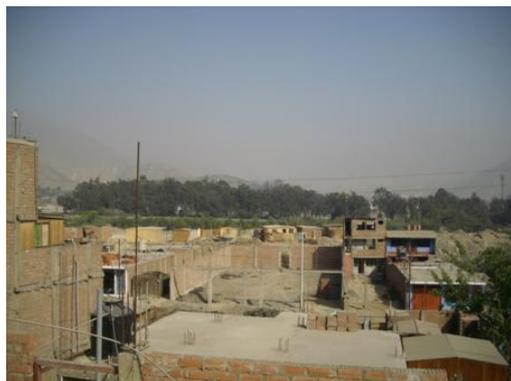
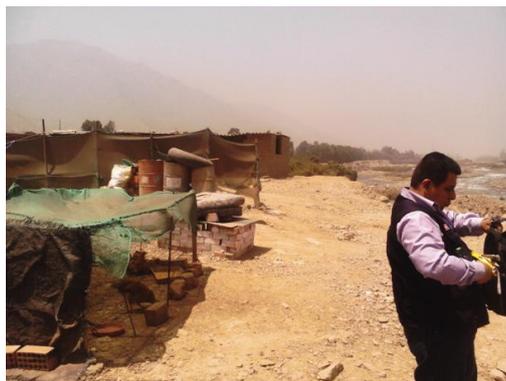
14.- DISTRITO DE LURIGANCHO CHOSICA PROVINCIA DE LIMA PUNTO N°14

Existe ocupación por viviendas en la faja marginal intangible y el dique existente, angostando el cauce del río Rímac, a través de arrojados sistemáticos de desmonte en la margen derecha sector del distrito de Lurigancho Chosica.

Realizar las acciones correspondientes sobre la ocupación ilegal de la faja marginal y los riesgos asociados, según la Ley Orgánica de Municipalidades (Ley N° 27972) y la Ley del Sistema Nacional de Gestión del Riesgo y su Reglamento (Ley N° 29664 y DS. 048-2011-PCM), generando los mecanismos legales existentes, coordinando las acciones con la Administración Local del Agua del Ministerio de Agricultura, recuperando el principio de autoridad, no permitiendo la ocupación de estas áreas intangibles.

Realizar las acciones necesarias que dicta la Ley General de Recursos Hídricos y su Reglamento (Ley N° 29338 y su reglamento DS. N° 001-2010-AG), sobre ocupaciones ilegales en el territorio, generando los mecanismos pertinentes, coordinando las acciones con la Municipalidad Distrital de Lurigancho Chosica, no permitiendo la ocupación de estas áreas intangibles.

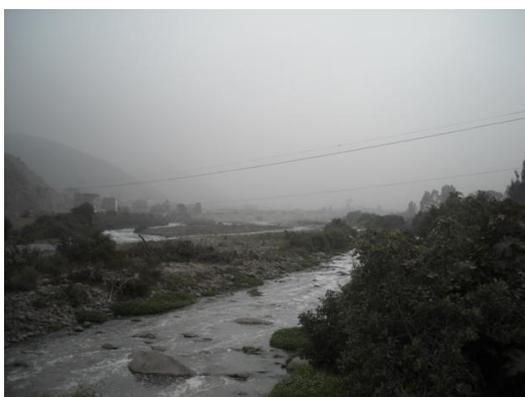
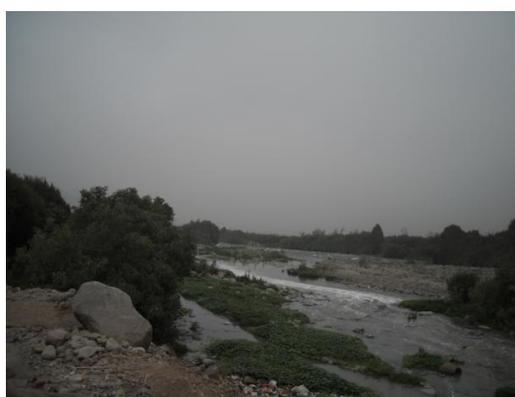
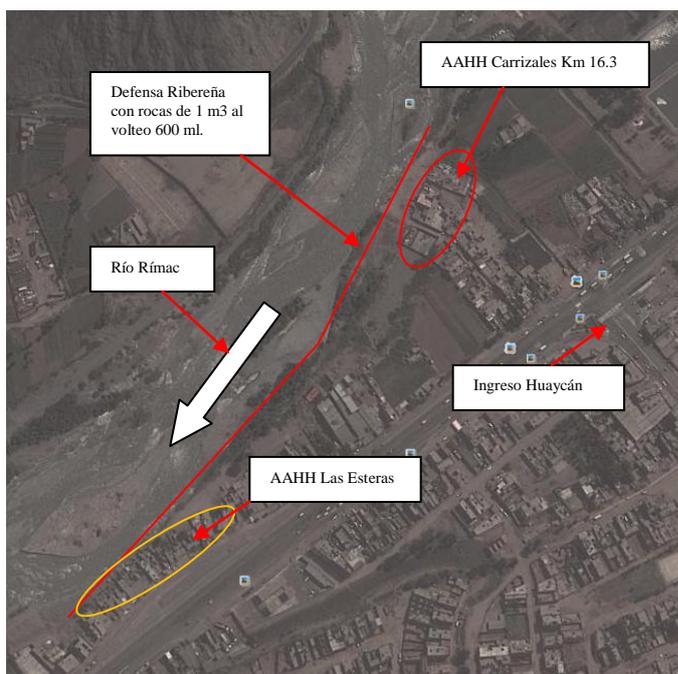
**15.- DISTRITO DE ATE - LURIGANCHO CHOSICA PROVINCIA DE LIMA
PUNTO N°15**

- 1.- Viviendas en faja marginal intangible.
- 2.- Cauce parcialmente colmatado ribera erosionada 100 metros aguas arriba y 500 metros lineales aguas abajo.

- 1.- Realizar las acciones correspondientes sobre la ocupación ilegal de la faja marginal y los riesgos asociados, según la Ley Orgánica de Municipalidades (Ley N° 27972) y la Ley del Sistema Nacional de Gestión del Riesgo y su Reglamento (Ley N° 29664 y DS. 048-2011-PCM), generando los mecanismos legales existentes, coordinando las acciones con la Administración Local del Agua del Ministerio de Agricultura, recuperando el principio de autoridad, no permitiendo la ocupación de estas áreas intangibles.
- 2.- Efectuar limpieza y encauzamiento aguas arriba 100 metros y aguas abajo 500 metros. Reforzar ribera con rocas de 1m3 al volteo.

Realizar las acciones necesarias que dicta la Ley General de Recursos Hídricos y su Reglamento (Ley N° 29338 y su reglamento DS. N° 001-2010-AG), sobre ocupaciones ilegales en el territorio, generando los mecanismos pertinentes, coordinando las acciones con la Municipalidad Distrital de Ate, no permitiendo la ocupación de estas áreas intangibles.

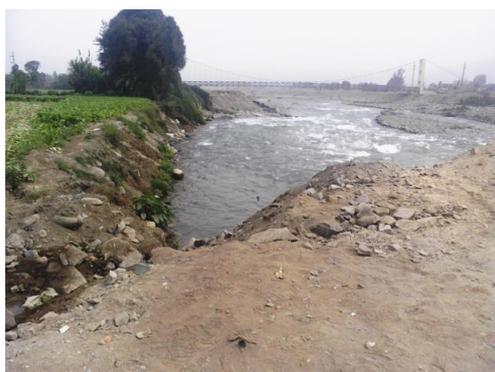
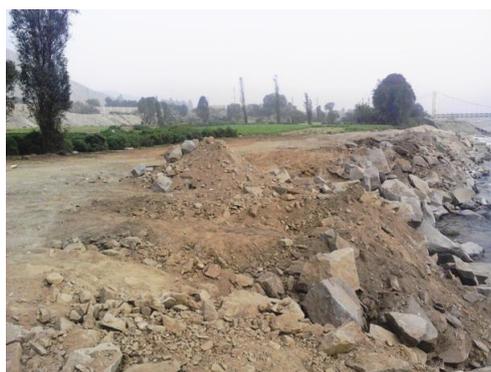
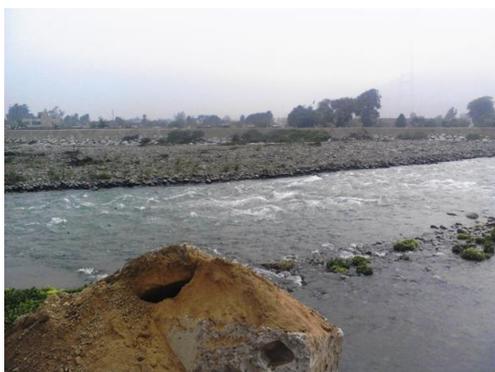
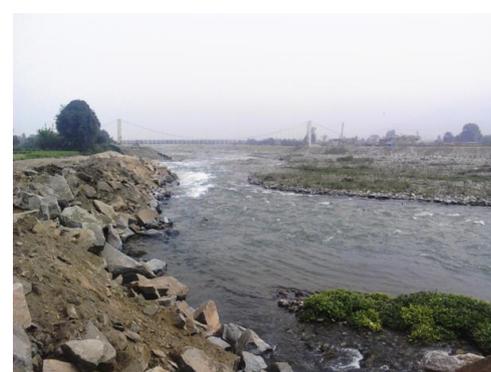
16.- DISTRITO DE ATE PROVINCIA DE LIMA PUNTO N°16

- 1.- Cauce colmatado 300 metros aguas arriba y 250 metros aguas abajo.
- 2.- Margen izquierda erosionada 50 metros

- 1.- Realizar limpieza y descolmatación del cauce río 550 metros, 300 aguas arriba y 250 aguas abajo tomar como referencia (eje central) las coordenadas mencionadas como ubicación geográfica.
- 2.- Reforzar la margen izquierda con rocas grandes de 1m3 50 metros lineales.

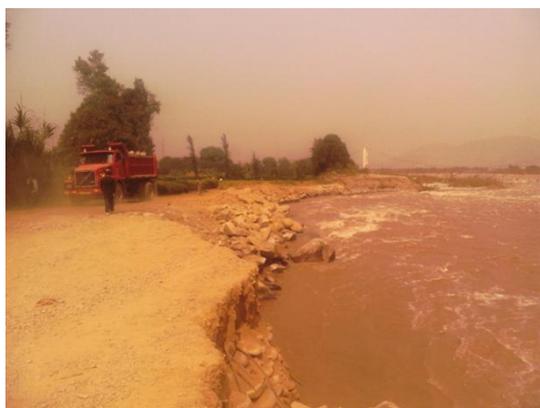
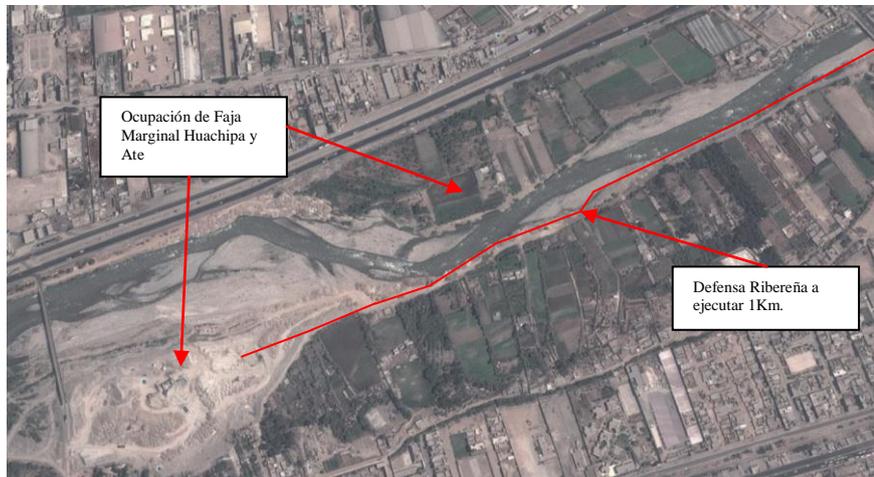
**17.- DISTRITO DE ATE - LURIGANCHO CHOSICA (C.P. HUACHIPA) PROVINCIA DE LIMA
PUNTO N° 17**

1.- Ocupación de la faja marginal intangible en la ribera de Lurigancho Chosica-Huachipa y Ate, reduciendo peligrosamente el cauce del río Rímac en este sector.

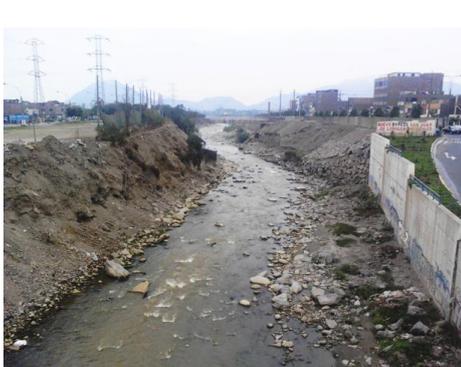
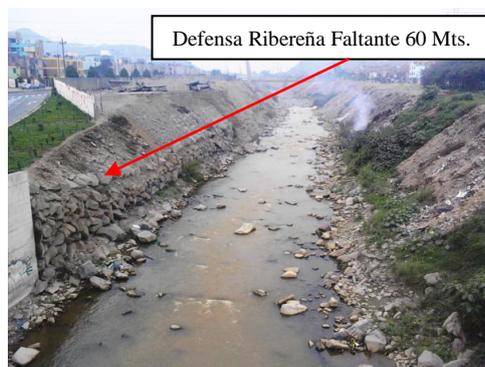
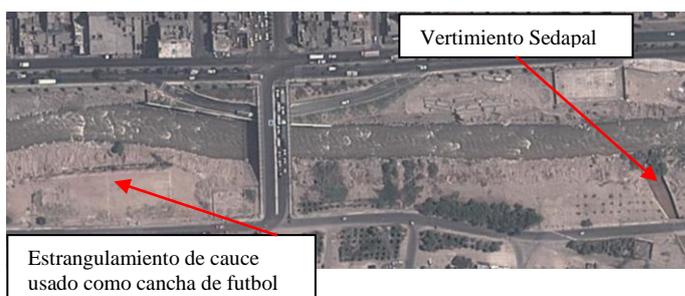
- 1.- Existe degradación ambiental por arrojo de residuos domiciliarios y quema en la margen izquierda-sector del Agustino; asimismo, las aguas residuales de las pozas de Sedapal se vierten en al río a través de esta ribera.
- 2.- Existe estrechamiento del cauce del río margen izquierda cuyo sector donde se utiliza como cancha de futbol.
- 3.- En la margen derecha del río falta un tramo de defensa ribereña (60 metros lineales) que proteja la vía carrozables ejecutada.

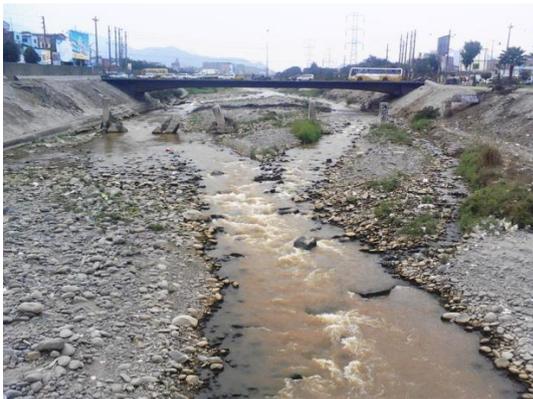
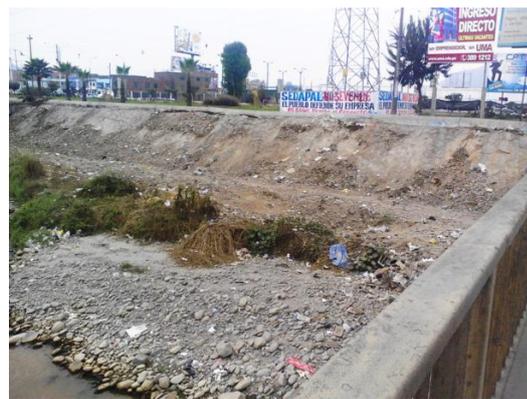
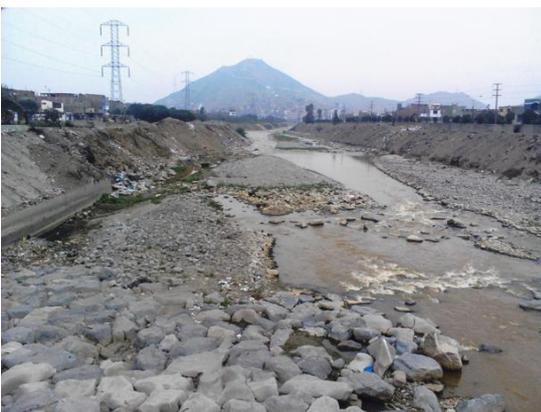
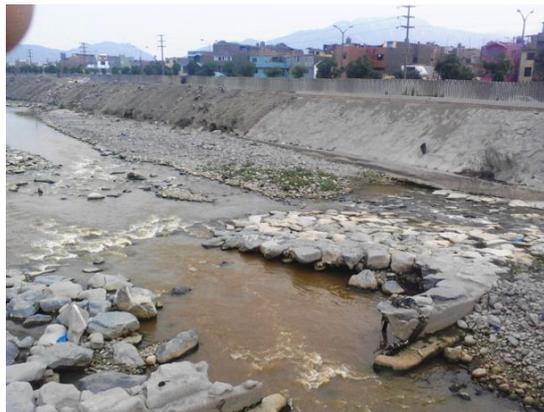
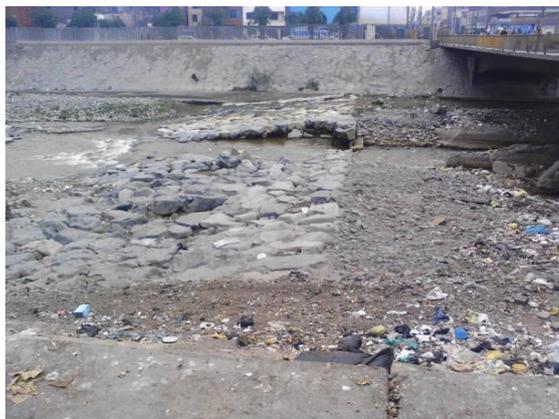
- 1.- El cauce aguas arriba se encuentra parcialmente colmatado y con viejas estructuras de antiguo puente que obstruyen el cauce, aguas abajo también aparece parcialmente colmatado.
- 2.- Debajo del puente se encuentra parcialmente obstruido
- 3.- La mampostería de la margen derecha se encuentra parcialmente destruida correspondiente a San Juan de Lurigancho.
- 4.- Existe arrojado de residuos domiciliarios y de la construcción en la margen izquierda correspondiente a El Agustino.

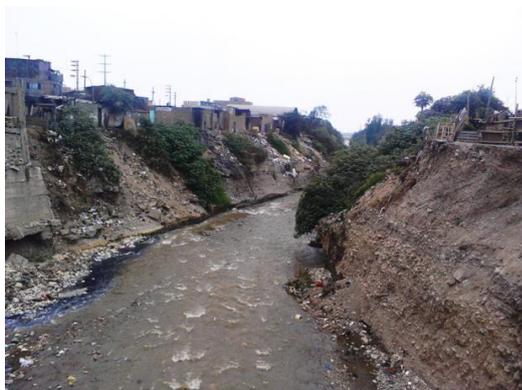
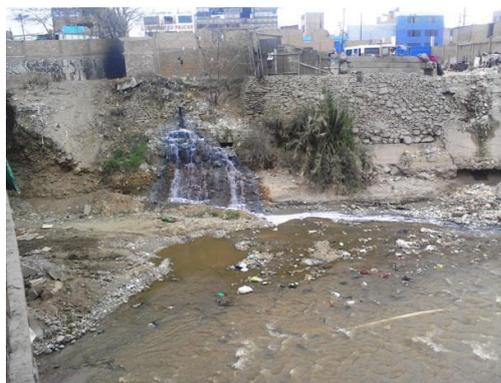
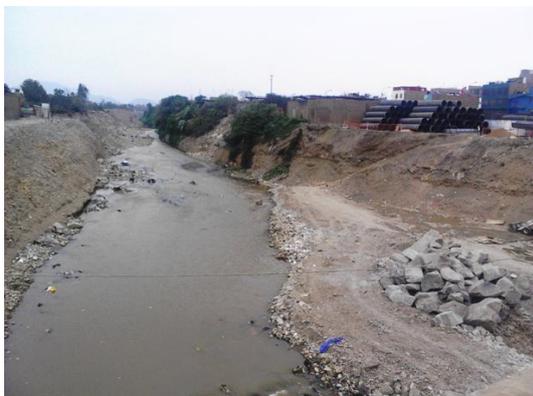
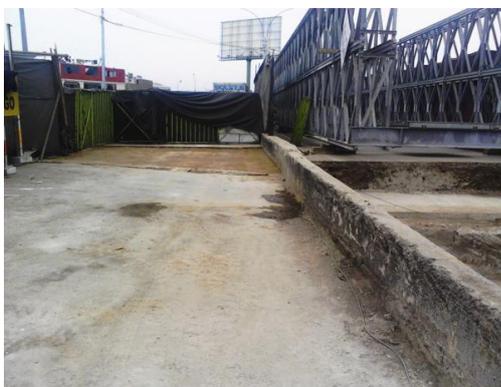
- 1.- Existe vertimientos (efluentes sustancia no identificada color azul directamente al río) en el lote adyacente al puente aguas abajo margen izquierda; asimismo, existe arroj de residuos domiciliarios, correspondiente a la jurisdicción de cercado de Lima.
- 2.- En este sector el puente aparece encañonado con ocupaciones de la faja marginal por viviendas en ambos distritos
- 3.- Aguas arriba del puente se aprecia arroj de residuos de la construcción en la margen derecha, jurisdicción de San Martín de Porres.
