**Autoridad Nacional del Agua**  
Autoridad Administrativa del Agua IV Huarmey-Chicama  
Administración Local de Agua Chicama

**INFORME TÉCNICO 047-2018-ANA-AAA.HCH-ALA.CHICAMA-AT/AMGI**

**ASUNTO** : Identificación de zona de alto riesgo por inundación.

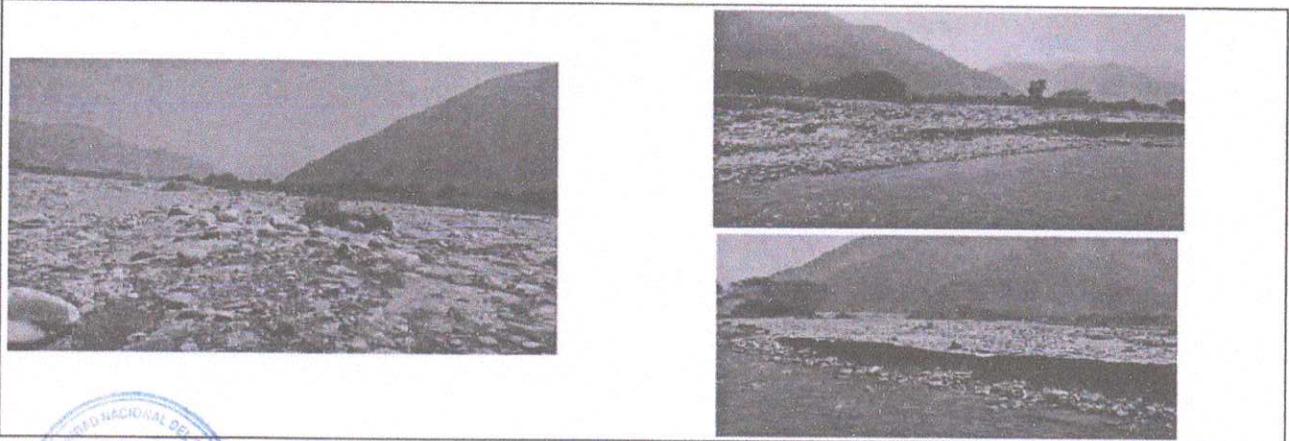
Está totalmente colmatado, tiene ambas márgenes del río destruidas, los materiales existente en la zona son arenas, grava, piedra, malezas, etc,

Con la finalidad de dar solución a este problema y evitar futuros desbordes, se propone Contrucción de un dique enrocado con uña, en un tramo del río Santa Ana, margen derecha en una longitud de 1840 metros lineales, ancho de corona 3.50 m y base de 10.7 m, talud de 1:2 en la parte frontal y de 1:1 en la parte posterior del dique, altura 2.70 m, con una uña de 2.00 m de profundidad, con una base de 3.75 de ancho, con el fin de proteger áreas de cultivo, infraestructura hidráulica, viviendas aledañas, e infraestructura vial. El dique será de forma trapezoidal conformado con material proveniente del lecho del río, para lo cual se realizará el corte y remoción de la capa superficial del material granular que coforma el cauce del río, cuyo material removido será arrimado y compactado con el peso y paso repetidamente de la maquinaria. A medida que el dique vaya ganando altura, el ancho se reducirá, dándose forma de un dique con sección tansversal trapezoidal.

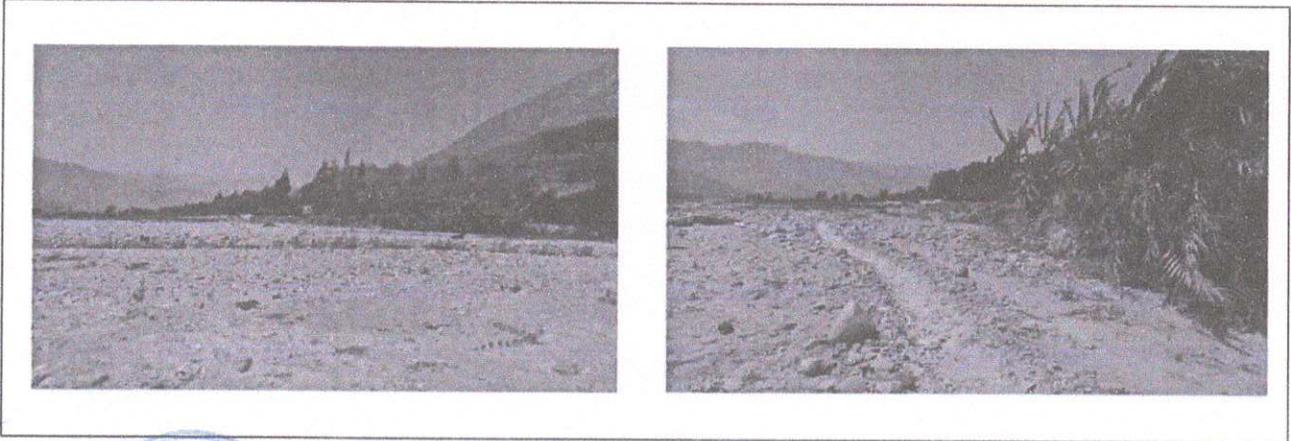
Está totalmente colmatado, tiene ambos márgenes del río destruidas, los materiales existente en la zona son arenas, grava, piedra, malezas, etc.

Hay una población en riesgo de 115 familias, 115 viviendas, 1 canal de derivación, también cuenta con infraestructura vial (0.5 km entre de caminos carrozables y caminos rurales), 30 Ha de áreas cultivos transitorios.

Con la finalidad de dar solución a este problema y evitar futuros desbordes, se propone Contrucción de un dique enrocado con uña, en un tramo del río santa ana, margen derecha en una longitud de 860 metros lineales, ancho de corona 3.50 m y base de 10.7 m, talud de 1:2 en la parte frontal y de 1:1 en la parte posterior del dique, altura 2.70 m, con una uña de 2.00 m de profundidad, con una base de 3.75 de ancho, con el fin de proteger áreas de cultivo, infraestructura hidráulica, viviendas aledañas, e infraestructura vial. El dique será de forma trapezoidal conformado con material proveniente del lecho del río, para lo cual se realizará el corte y remoción de la capa superficial del material granular que coforma el cauce del río, cuyo material removido será arrimado y compactado con el peso y paso repetidamente de la maquinaria. A medida que el dique vaya ganando altura, el ancho se reducirá, dándose forma de un dique con sección tansversal trapezoidal.

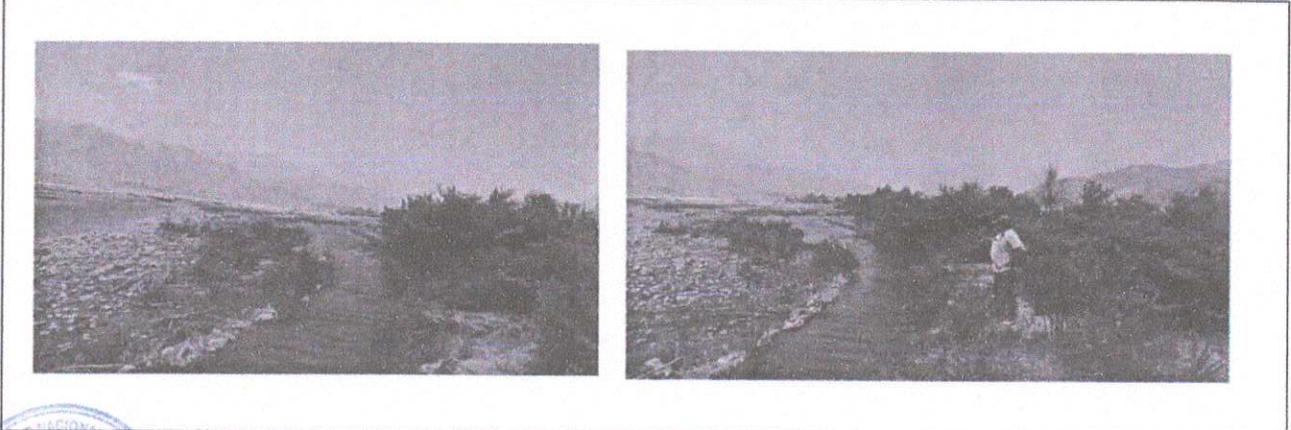
Está totalmente colmatado, tiene ambas márgenes del río destruidas, los materiales existente en la zona son arenas, grava, piedra, malezas, etc.

Hay una población en riesgo de 115 familias, 115 viviendas, 1 canal de derivación, también cuenta con infraestructura vial (0.5 km entre de caminos carrozables y caminos rurales), 30 Ha de áreas cultivos transitorios.

Con la finalidad de dar solución a este problema y evitar futuros desbordes, se propone Construcción de un dique enrocado con uña, en un tramo del río Chicama, margen derecha en una longitud de 1000 metros lineales, ancho de corona 3.50 m y base de 10.7 m, talud de 1:2 en la parte frontal y de 1:1 en la parte posterior del dique, altura 2.70 m, con una uña de 2.00 m de profundidad, con una base de 3.75 de ancho, con el fin de proteger áreas de cultivo, infraestructura hidráulica, viviendas aledañas, e infraestructura vial. El dique será de forma trapezoidal conformado con material proveniente del lecho del río, para lo cual se realizará el corte y remoción de la capa superficial del material granular que conforma el cauce del río, cuyo material removido será arimado y compactado con el peso y paso repetidamente de la maquinaria. A medida que el dique vaya ganando altura, el ancho se reducirá, dándose forma de un dique con sección tansversal trapezoidal.

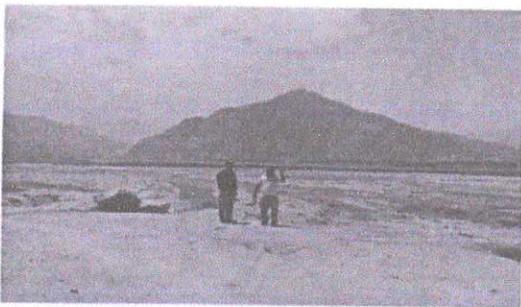
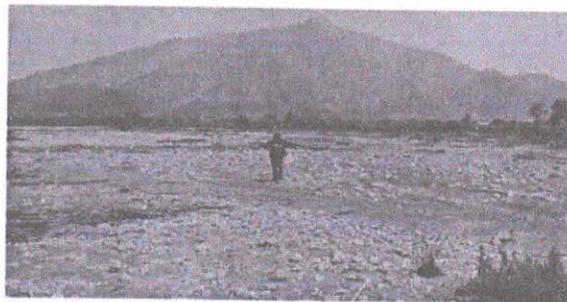
Está totalmente colmatado, tiene ambas márgenes del río destruidas, los materiales existente en la zona son arenas, grava, piedra, malezas, etc.

Hay una población en riesgo de 115 familias, 115 viviendas, 1 canal de derivación, también cuenta con infraestructura vial (0.5 km entre de caminos carrozables y caminos rurales), 30 Ha de áreas cultivos transitorios.

Con la finalidad de dar solución a este problema y evitar futuros desbordes, se propone Contrucción de un dique enrocado con uña, en un tramo del río Chicama, margen derecha en una longitud de 1810 metros lineales, ancho de corona 3.50 m y base de 10.7 m, talud de 1:2 en la parte frontal y de 1:1 en la parte posterior del dique, altura 2.70 m, con una uña de 2.00 m de profundidad, con una base de 3.75 de ancho, con el fin de proteger áreas de cultivo, infraestructura hidráulica, viviendas aledañas, e infraestructura vial. El dique será de forma trapezoidal conformado con material proveniente del lecho del río, para lo cual se realizará el corte y remoción de la capa superficial del material granular que conforma el cauce del río, cuyo material removido será arrimado y compactado con el peso y paso repetidamente de la maquinaria. A medida que el dique vaya ganando altura, el ancho se reducirá, dándose forma de un dique con sección tansversal trapezoidal.

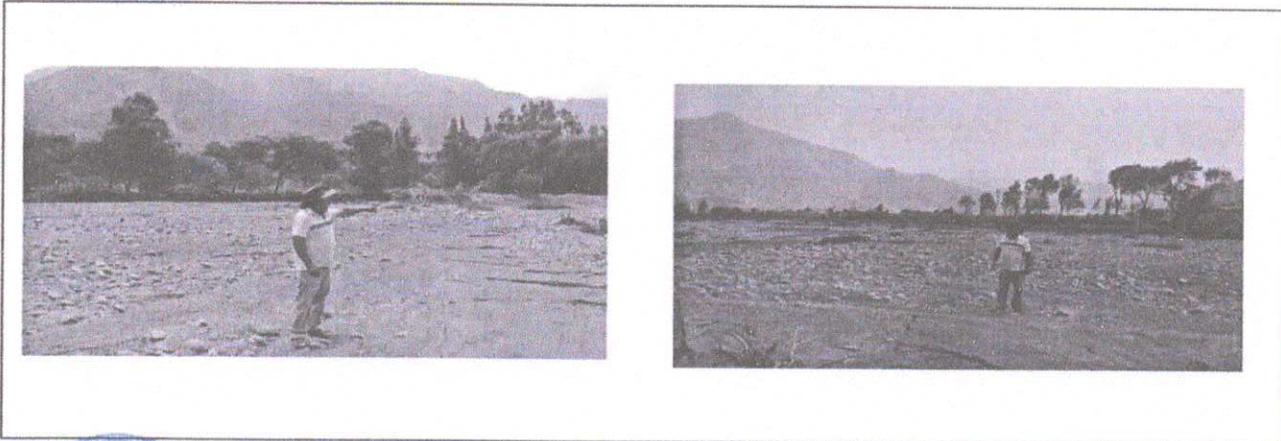
Está totalmente colmatado, tiene ambos márgenes del río destruidas, los materiales existente en la zona son arenas, grava, piedra, malezas, etc.

Hay una población en riesgo de 12 familias, 12 viviendas, 1 canal de primer orden, 1 colegio, 1 iglesia, 16 Ha de áreas cultivos transitorios.

Con la finalidad de dar solución a este problema y evitar futuros desbordes, se propone Contrucción de un dique enrocado con uña, en un tramo del río Chicama, margen derecha en una longitud de 1000 metros lineales, ancho de corona 3.50 m y base de 10.7 m, talud de 1:2 en la parte frontal y de 1:1 en la parte posterior del dique, altura 2.70 m, con una uña de 2.00 m de profundidad, con una base de 3.75 de ancho, con el fin de proteger áreas de cultivo, infraestructura hidráulica, viviendas aledañas, e infraestructura vial. El dique será de forma trapezoidal conformado con material proveniente del lecho del río, para lo cual se realizará el corte y remoción de la capa superficial del material granular que conforma el cauce del río, cuyo material removido será arrimado y compactado con el peso y paso repetidamente de la maquinaria. A medida que el dique vaya ganando altura, el ancho se reducirá, dándose forma de un dique con sección tansversal trapezoidal.

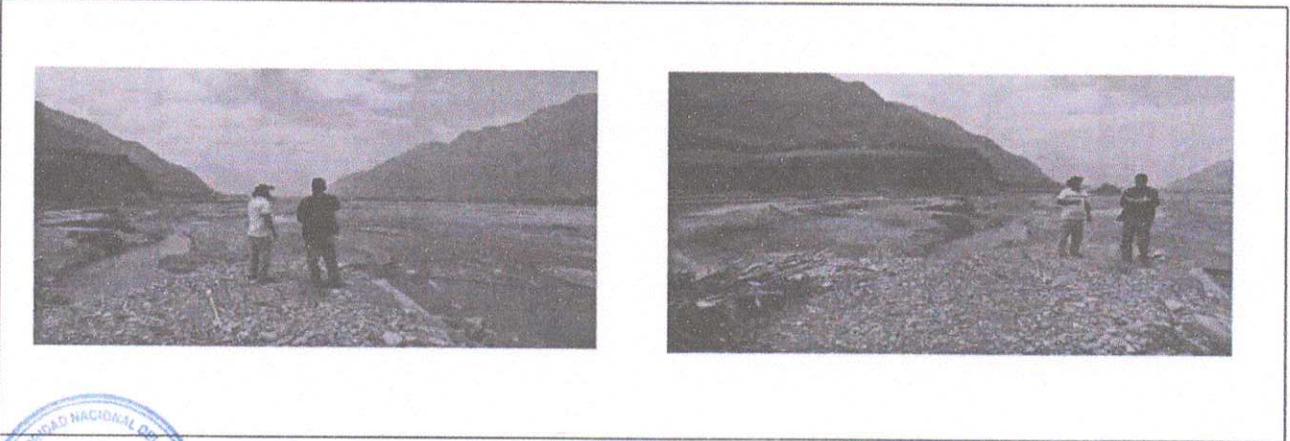
Está totalmente colmatado, tiene ambas márgenes del río destruidas, los materiales existente en la zona son arenas, grava, piedra, malezas, etc.

Hay una población en riesgo de 115 familias, 115 viviendas, 1 canal de derivación, ,también cuenta con infraestructura vial (0.5 km entre de caminos carrozables y caminos rurales), 30 Ha de áreas cultivos transitorios.

Con la finalidad de dar solución a este problema y evitar futuros desbordes, se propone Contrucción de un dique enrocado con uña, en un tramo del río Chicama. margen derecha en una longitud de 1630 metros lineales, ancho de corona 3.50 m y base de 10.7 m, talud de 1:2 en la parte frontal y de 1:1 en la parte posterior del dique, altura 2.70 m, con una uña de 2.00 m de profundidad, con una base de 3.75 de ancho, con el fin de proteger áreas de cultivo, infraestructura hidráulica, viviendas aledañas, e infraestructura vial. El dique será de forma trapezoidal conformado con material proveniente del lecho del río, para lo cual se realizará el corte y remoción de la capa superficial del material granular que coforma el cauce del río, cuyo material removido será arrimado y compactado con el peso y paso repetidamente de la maquinaria. A medida que el dique vaya ganando altura, el ancho se reducirá, dándose forma de un dique con sección tansversal trapezoidal.

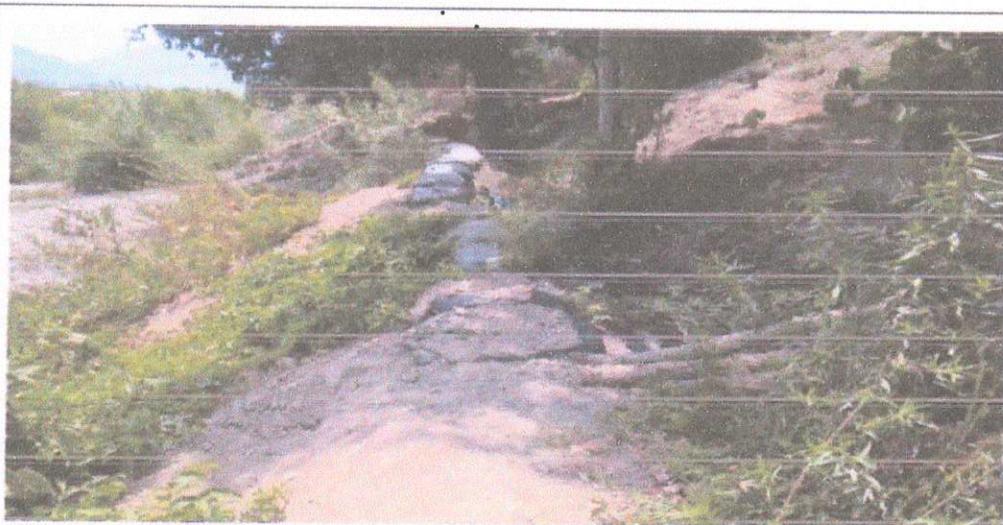
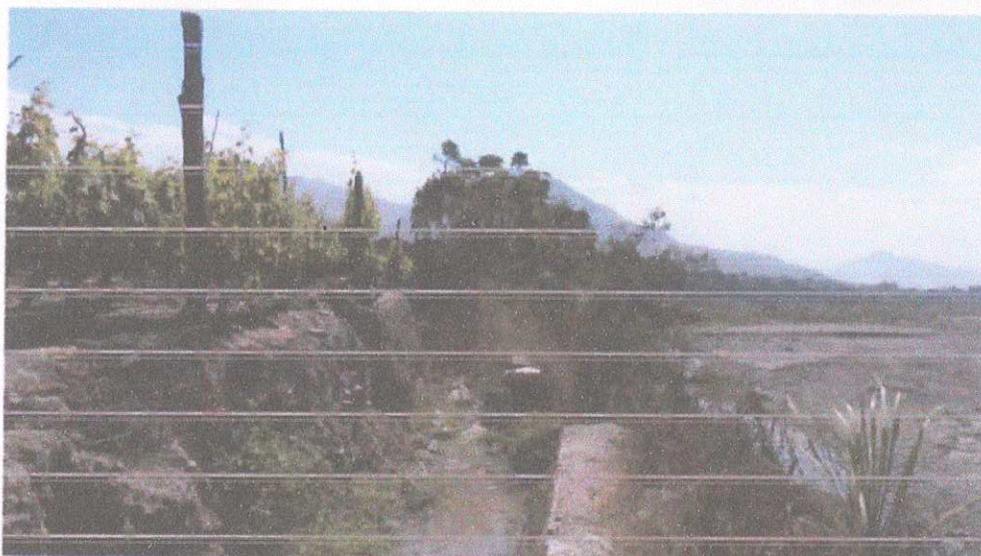
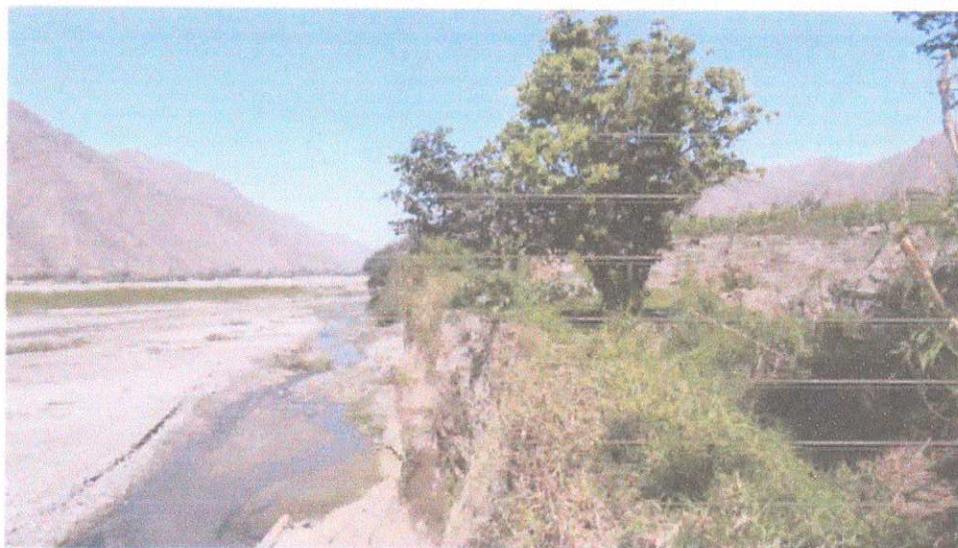
Tramo de canal Jagüey afectado, caja de canal de tierra totalmente destruido no conducen agua a la fecha
